# VISTORIA GEOTÉCNICA DOS TALUDES MARGINAIS DO RESERVATÓRIO DA UHE CANA BRAVA

**Contrato: UHCB.NARI.09.56180**

**TRACTEBEL ENERGIA SA.**

DOCUMENTO RE-TRB-CBV-010-02					
1	DEZ/10	Atendendo Comentários	HRO	VSC	SUOLI
0	OUT/10	Primeira Emissão	HRO/WHT	VSC	SUOLI
<b>Revisão</b>	<b>Data</b>	<b>Objeto da Revisão</b>	<b>Redação</b>	<b>Verificado</b>	<b>Aprovado</b>

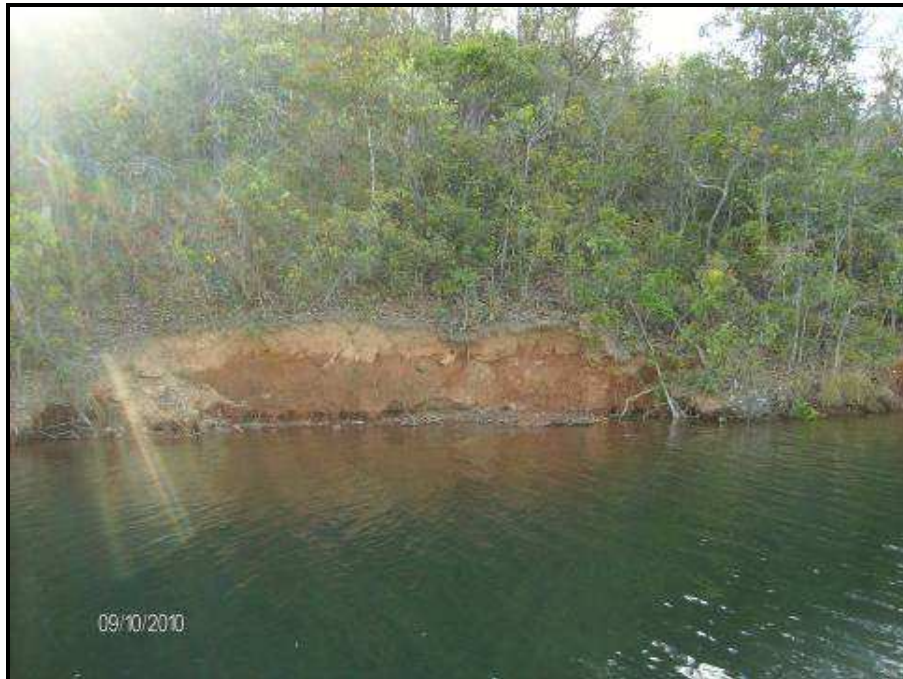
De modo geral, os taludes marginais no remanso do Rio Bonito possuem pequena altura e o risco que os mesmos impõem ao reservatório é baixo. Localmente observam-se alguns taludes com pequenos escorregamentos, sem maiores evoluções e conseqüências ao reservatório (Fotos 1 e 2). Nesse ponto, na margem direita do Rio Bonito, percebe-se a ocorrência de erosão em margem de barranca, em material silto-arenoso, com pequena evolução em relação à vistoria anterior, causado por ação de ondas do reservatório. Aconselhamos acompanhamento por vistorias periódicas.

FOTO 1 – MARGEM DIREITA DO RIO BONITO – EROSÕES POR ONDAS (PONTO NOTÁVEL 5) - PEQUENA EVOLUÇÃO NAS EROSÕES/ASSOREAMENTO.

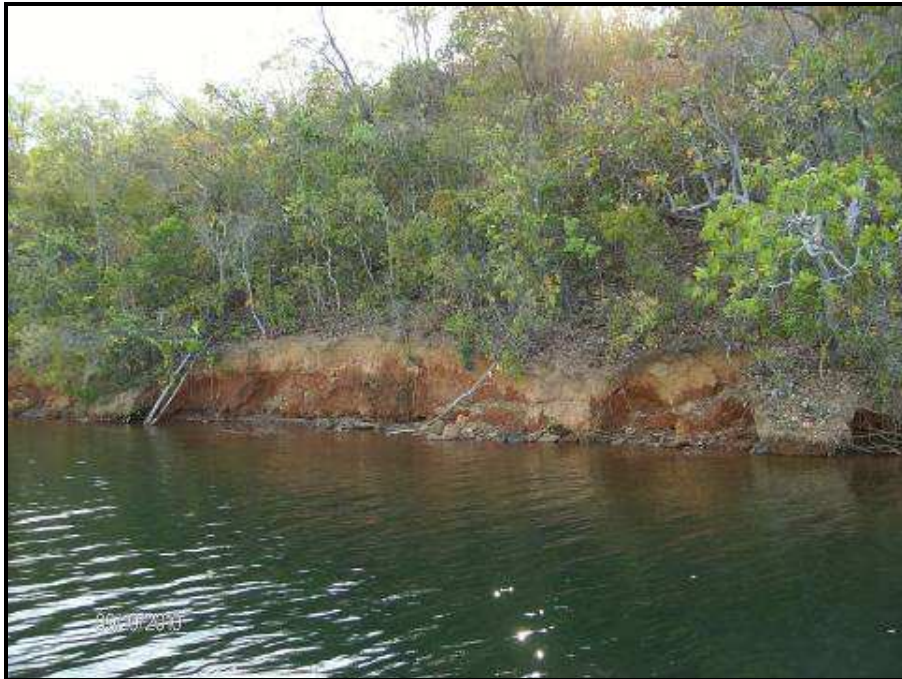
FOTO 2 - MARGEM DIREITA DO RIO BONITO – EROSÕES POR ONDAS (PONTO 5) – PEQUENA EVOLUÇÃO NO PROCESSO EROSIVO/ASSOREAMENTO.

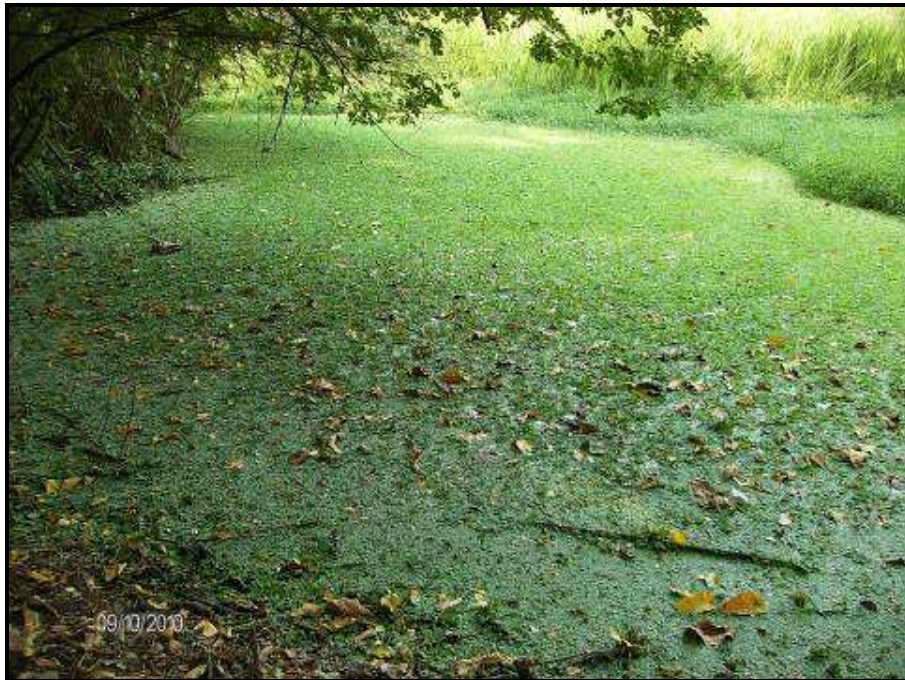
Igualmente, cabe citar que a lagoa de despejos de águas servidas também apresenta-se continuamente assoreada, tomada amplamente por macrófitas aquáticas. Deverá pensar-se em um programa de revitalização dessa lagoa, fazendo-se gestões junto ao Poder Público, como recomendado anteriormente.

FOTO 3 – MARGEM ESQUERDA DO RIO BONITO - LAGOA ASSOREADA POR MACRÓFITAS AQUÁTICAS, JUNTO À ETE DA VILA DE FURNAS.

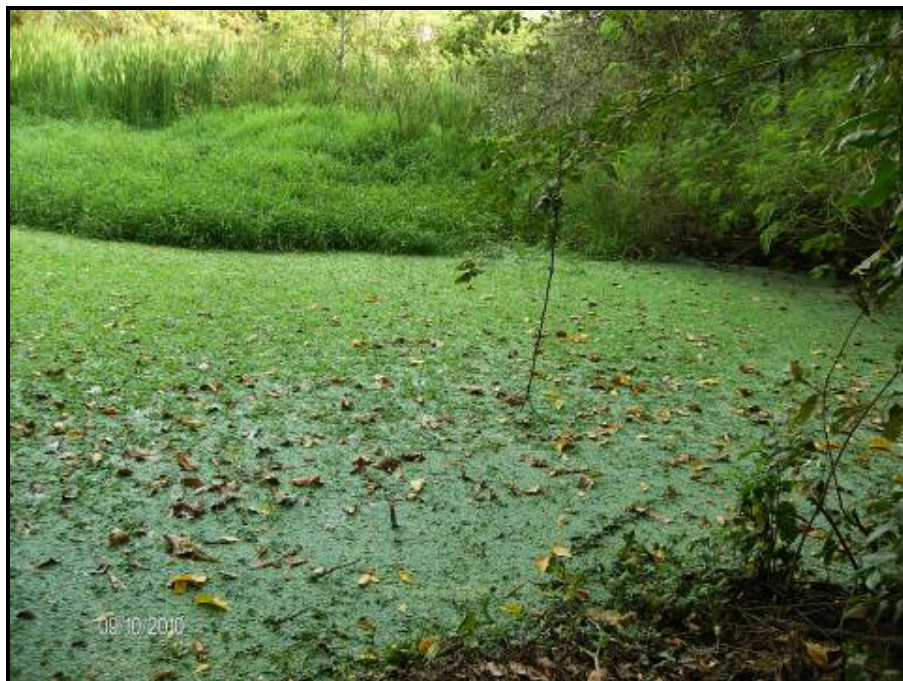
FOTO 4 – MARGEM ESQUERDA DO RIO BONITO - LAGOA ASSOREADA POR MACRÓFITAS AQUÁTICAS, JUNTO À ETE DA VILA DE FURNAS.

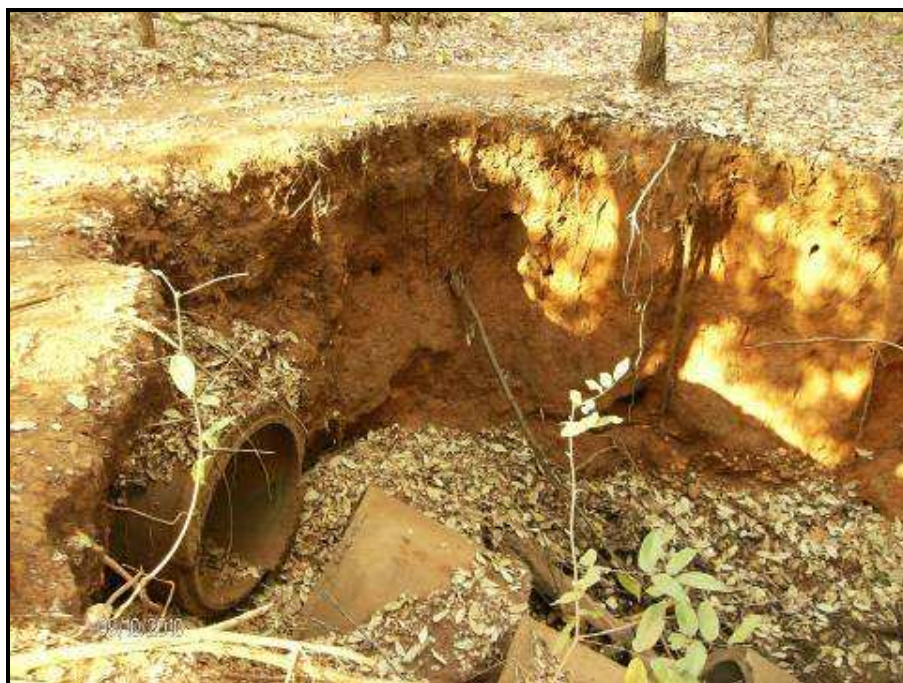
Notável é a localidade do Ponto 03 que se referem, no caso em pauta, como região de deságüe das águas tratadas pela ETE que serve à Vila de Furnas, apresentando, em continuidade, os mesmos problemas verificados na inspeção de Novembro de 2006, não tendo havido nenhuma melhoria nas estruturas inadequadas e danificadas desde então (Fotos 3 a 7).

FOTO 5 – MARGEM ESQUERDA DO RIO BONITO - DESÁGÜE DA REDE PLUVIAL DA VILA DE FURNAS.

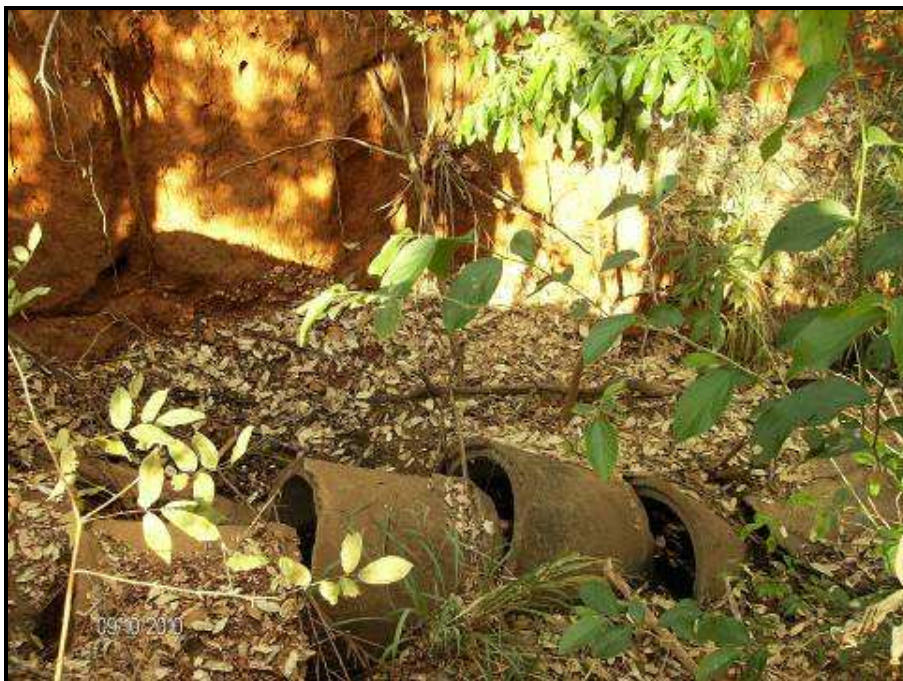
FOTO 6 – MARGEM ESQUERDA DO RIO BONITO - DESÁGÜE DA REDE PLUVIAL DA VILA DE FURNAS.

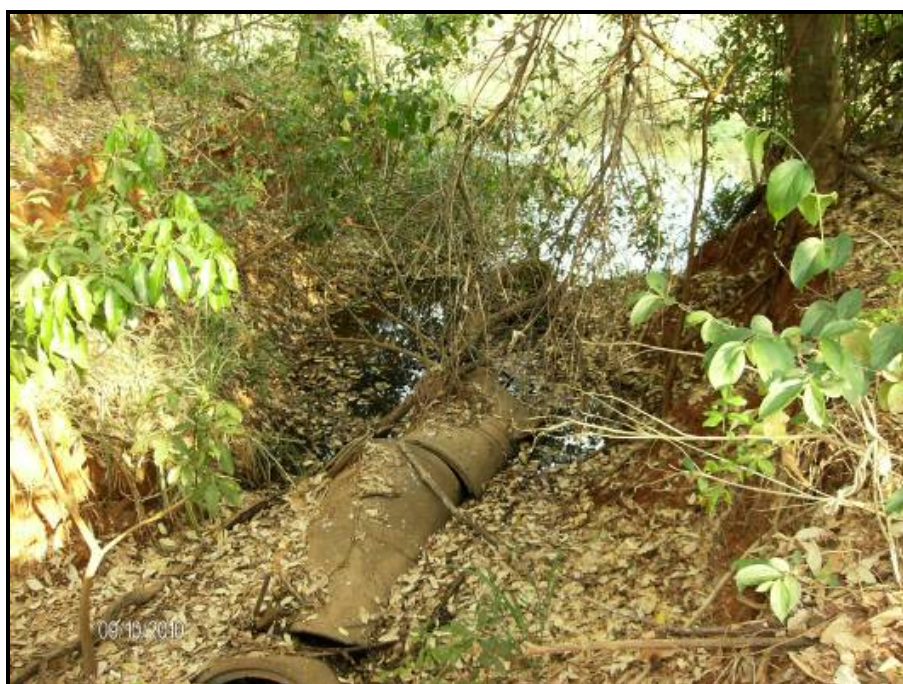
FOTO 7 – MARGEM ESQUERDA DO RIO BONITO - DESÁGÜE DA REDE PLUVIAL DA VILA DE FURNAS.

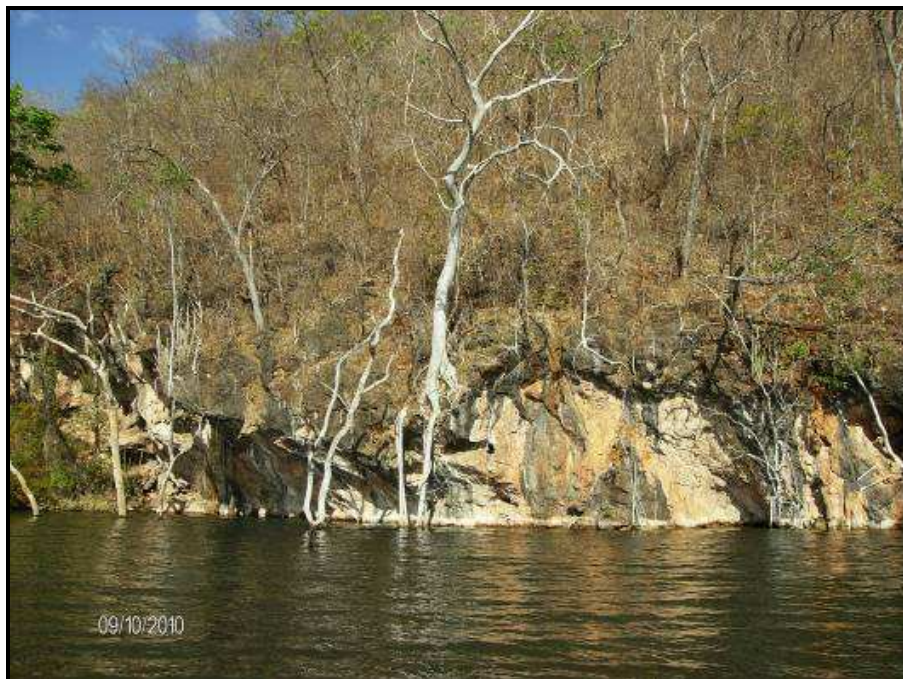
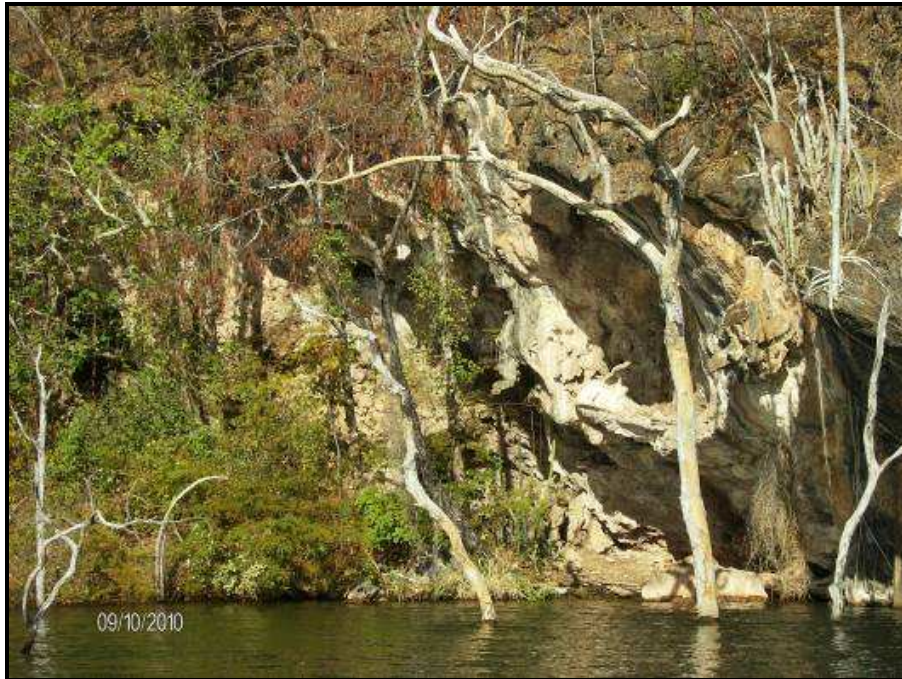
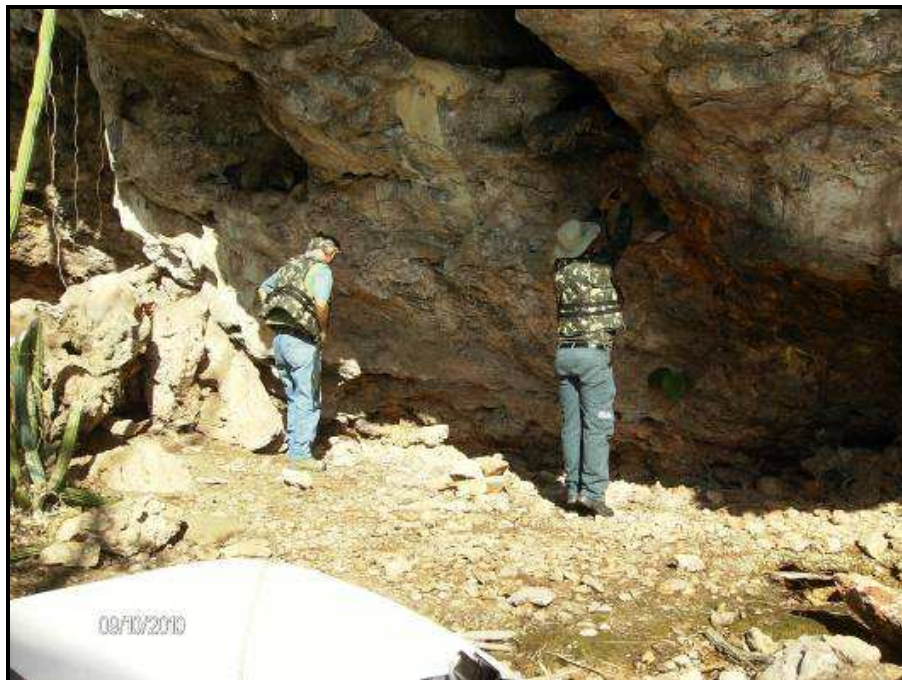
Na margem esquerda, ponto considerado como sítio arqueológico [Ponto Notável 13] (Fotos 8 a 10) consiste de afloramento de rocha carbonática em margem escarpada, cores variegadas, com cavidades de dissolução, com formação de caverna, localmente com talude negativo (mergulho aparente contrário ao leito do rio), NA um pouco abaixo do piso da caverna, extensão ao longo da margem de, aproximadamente 70 metros, podendo ocorrer deslocamentos e quedas de lascas e blocos, porém, não foi observada nenhuma evolução após a última vistoria.

FOTO 8 - MARGEM ESQUERDA DO RIO TOCANTINS, SÍTIO ARQUEOLÓGICO (PONTO 13).

FOTO 9 – MARGEM ESQUERDA DO RIO TOCANTINS, SÍTIO ARQUEOLÓGICO (PONTO 13).

FOTO 10 – MARGEM ESQUERDA DO RIO TOCANTINS, SÍTIO ARQUEOLÓGICO (PONTO 13).

A recomendação para este ponto é manter conservação do local, preservando seu valor arqueológico/visual, bem como monitorar visualmente em cada vistoria periódica recomendada.

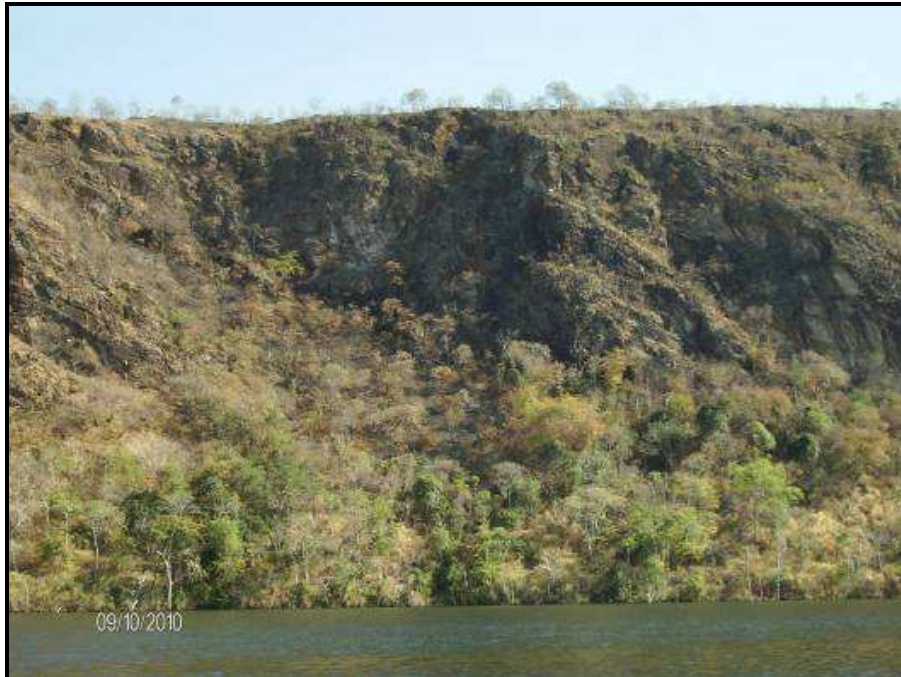
Na margem direita, no local denominado Estreito [Ponto Notável 14], contraforte da Serra da Bibiana, ocorre uma sucessão de escarpas rochosas em pacote mergulhante - flanco de dobra, associado a falhamento de empurrão, com grau de fraturamento médio (talude bastante íngreme, com

porções de taludes negativos), com cavidades de dissolução por infiltração de águas pluviais, considerada como área de risco, pois ocorrem(ram) deslocamentos de lascas e blocos de rocha calcária, devendo ser constantemente ser monitorada por inspeções visuais, embora nenhuma evolução tenha sido registrada desde a última vistoria. Recomendamos monitoramento empírico, através de postes verticais cravados ao longo das saias de colúvio/tálus ocorrentes na frente dos taludes, alinhados segundo a margem do reservatório.

FOTO 11 – MARGEM DIREITA DO RIO TOCANTINS (PONTO 14). ESCARPAS COM QUEDAS LOCALIZADAS DE LASCAS E BLOCOS E CONES DE COLÚVIO/TÁLUS NA MEIA-ENCOSTA E BASE DO TALUDE.

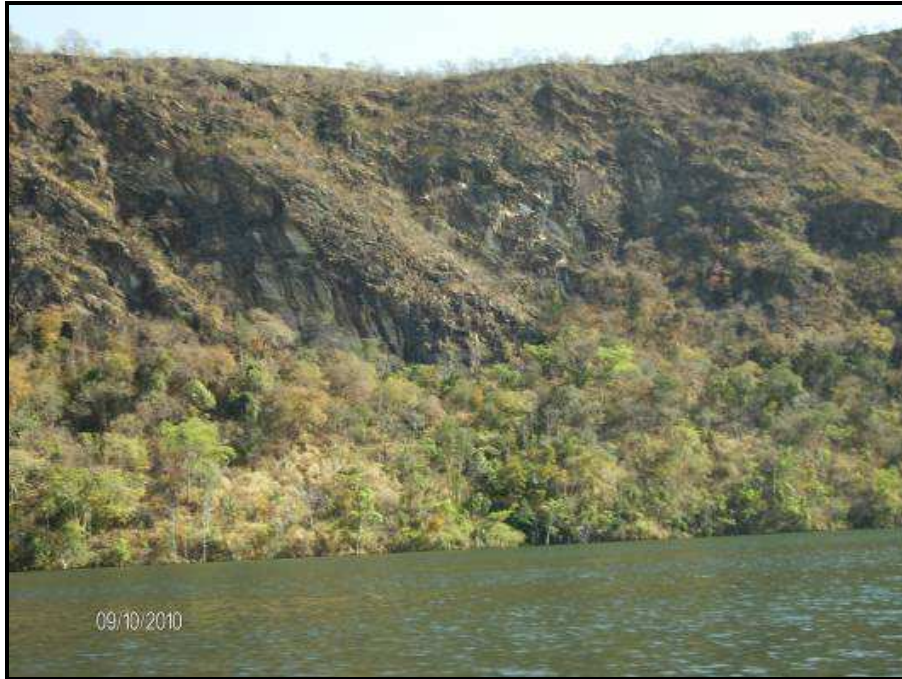
FOTO 12 – MARGEM DIREITA DO RIO TOCANTINS (PONTO 14). ESCARPAS COM TALUDES NEGATIVOS, QUEDAS LOCALIZADAS DE BLOCOS E LASCAS E PRESENÇA DE CONES DE COLÚVIO/TÁLUS NA MEIA-ENCOSTA E BASE DO TALUDE.

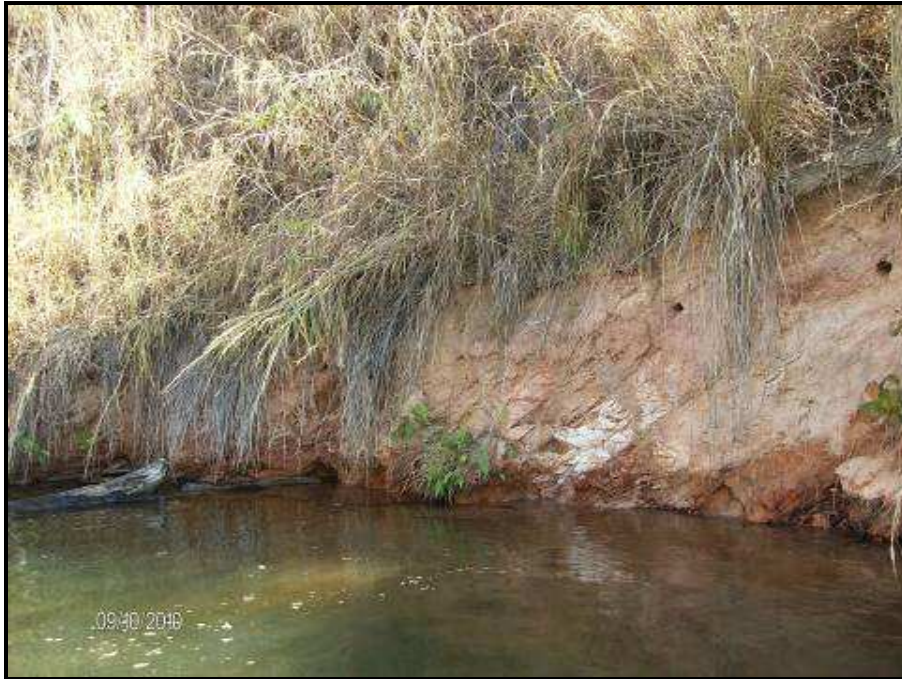
Nas proximidades do local conhecido como Rio das Pedras [Ponto Extra B], indicado nas Fotos 13 e 14, na margem direita do Rio Tocantins, afloramentos desfavoráveis em rocha alterada com xistosidade incipiente, com quedas de blocos e lascas, sem cobertura vegetal, ao longo de cerca de 150m ao longo da margem, deverá ser monitorado em vistorias de rotina para verificar possível progresso de erosão.

FOTO 13 – MARGEM ESQUERDA DO RIO TOCANTINS (PONTO B). EROSÕES PROVOCADAS POR EMBATE DE ONDAS EM MATERIAL MUITO INSTÁVEL DE BAIXA COESÃO, PROVOCANDO ESCORREGAMENTO DE MATERIAL SAPROLÍTICO/ROCHA XISTOSA/BANDADA E ALTERADA, EM TALUDE SV. ASSOREAMENTO EM PROGRESSO.

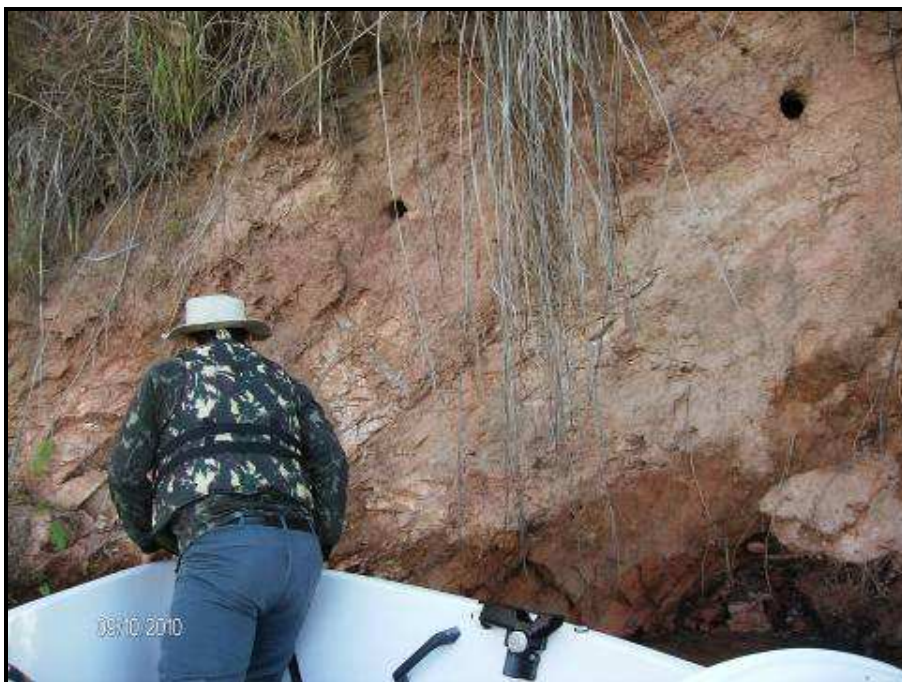
FOTO 14 – DETALHE DA FOTO ANTERIOR (PONTO B).

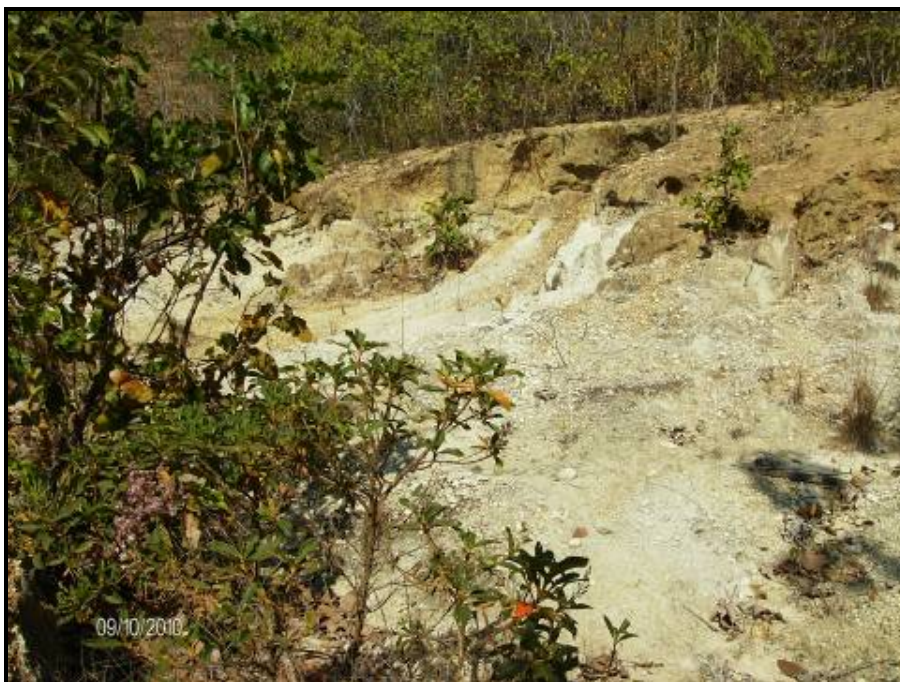
Próximo à barra do Rio Preto, margem esquerda do Rio Tocantins [Ponto Notável 26], ocorre uma das áreas mais preocupantes na região, em relação ao desequilíbrio nas condições geotécnicas das margens do reservatório. Trata-se de um novo acesso executado para relocação de estradas

- área bastante degradada, relativa ao corte e aterro do material superficial para instalação do acesso, sem recuperação ambiental, contribuindo ao progressivo deterioramento por erosão da estrutura viária, notavelmente evoluída desde a vistoria anterior;

FOTO 15 – MARGEM ESQUERDA DO RIO TOCANTINS, PRÓXIMO À FOZ DO RIO DAS PEDRAS (PONTO 26). ÁREA INTENSAMENTE DEGRADADA, EROSÕES, ASSOREAMENTO ACELERADO.

Cabe salientar que, o local acima, apresenta-se formado por solo superficial, silto-arenoso, localmente com grânulos e pedregoso, cores claras, muito friável e erodível, com baixa coesão, devendo tratar-se de solo residual/solo saprolítico de rocha quartzítica xistosa.

Deve ser ressaltado, com importância, que, toda a carga de material proveniente das erosões superficiais está sendo carregada (em evolução) para o reservatório, contribuindo, sobremaneira, para o seu assoreamento. Recomenda-se rápida recuperação ambiental da área do entorno do Ponto 26, basicamente com reflorestamento com espécies locais.

Em termos de risco médio, urge recuperar e proteger a área intensamente degradada e erodida, com intensa contribuição ao assoreamento do reservatório, relacionada ao Ponto 26, que continua com as mesmas deficiências até a recente visita, necessitando de projeto e execução de estruturas de drenagem superficial, controle de amplas e generalizadas erosões, recuperação da estrada/corpo de aterro e revegetação/reconformação do terreno. Deverá ser realizada uma recomposição da área degradada através de um reflorestamento com espécies nativas. Referente à recuperação do aterro e dos bueiros, o município de Cavalcante deverá ser notificado para que sejam tomadas as providências necessárias.

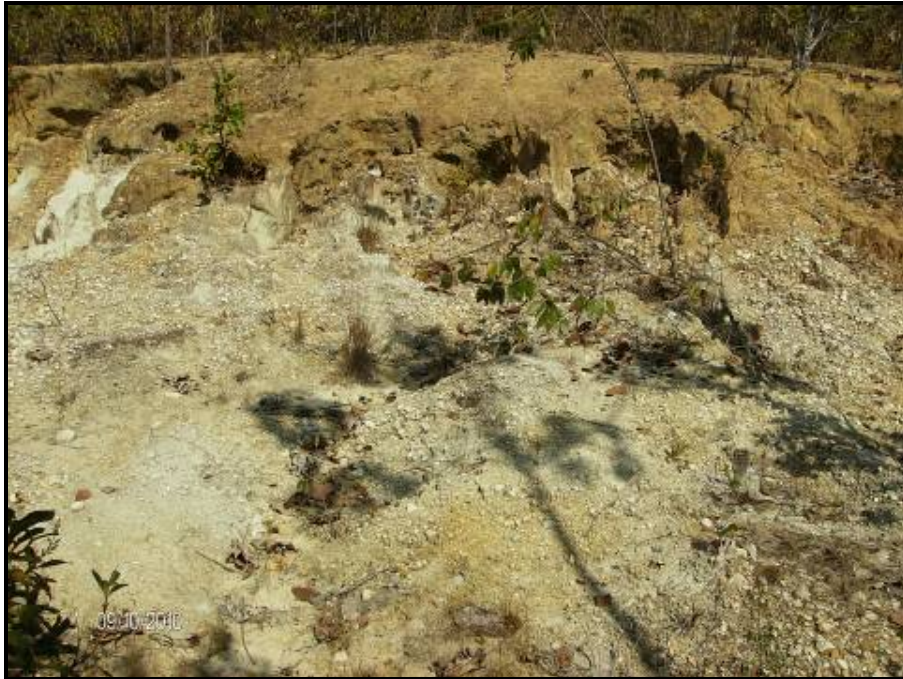
FOTO 16 – MARGEM ESQUERDA DO RIO TOCANTINS, PRÓXIMO À FOZ DO RIO DAS PEDRAS (PONTO 26). NOTÁVEL EVOLUÇÃO DE EROSÕES, ASSOREAMENTO EM PROGRESSO.

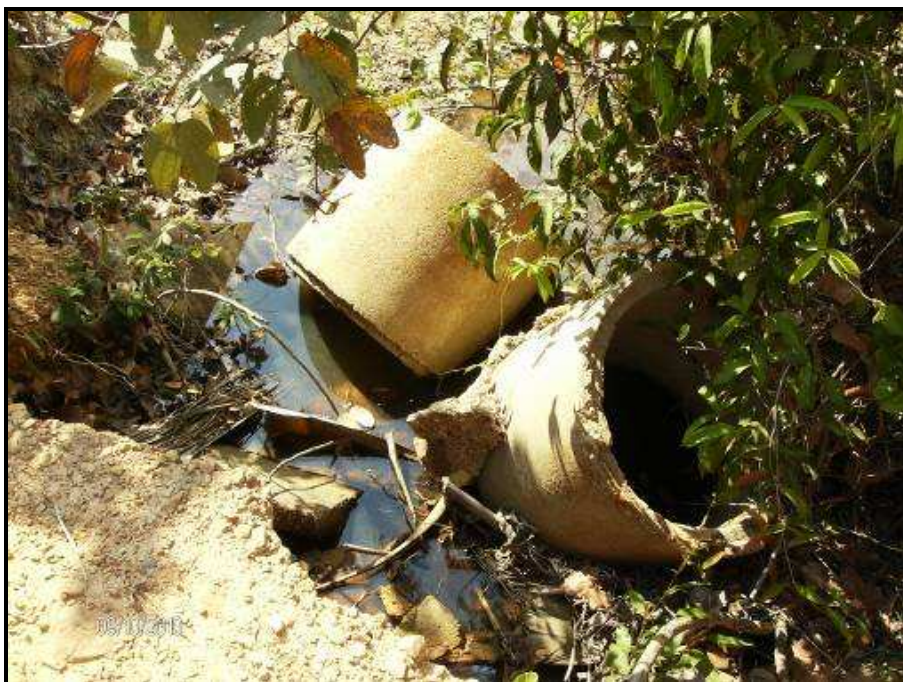
- estruturas de drenagem, tais como bueiro de transposição da estrada, subdimensionado, danificado, com falta de estruturas de dissipação a jusante;
- erosões generalizadas por ação de águas superficiais sem drenagem superficial (canaletas de crista, de pé-de-talude de aterro, e talvez em espinha-de peixe etc.);

- manilhas de descarga pós-bueiro, danificadas, inoperantes;
- erosões no corpo de aterro da estrada;
- formação de trincas de tração no LE da estrada, com aberturas de 5,0cm e extensão longitudinal métrica, evidenciando ruptura do corpo de aterro da estrada;

FOTO 17 – DETALHES DAS ESTRUTURAS DE DRENAGEM, INADEQUADAS E DETERIORADAS, A JUSANTE DO CORPO DE ATERRAMENTO DA ESTRADA (PONTO 26).

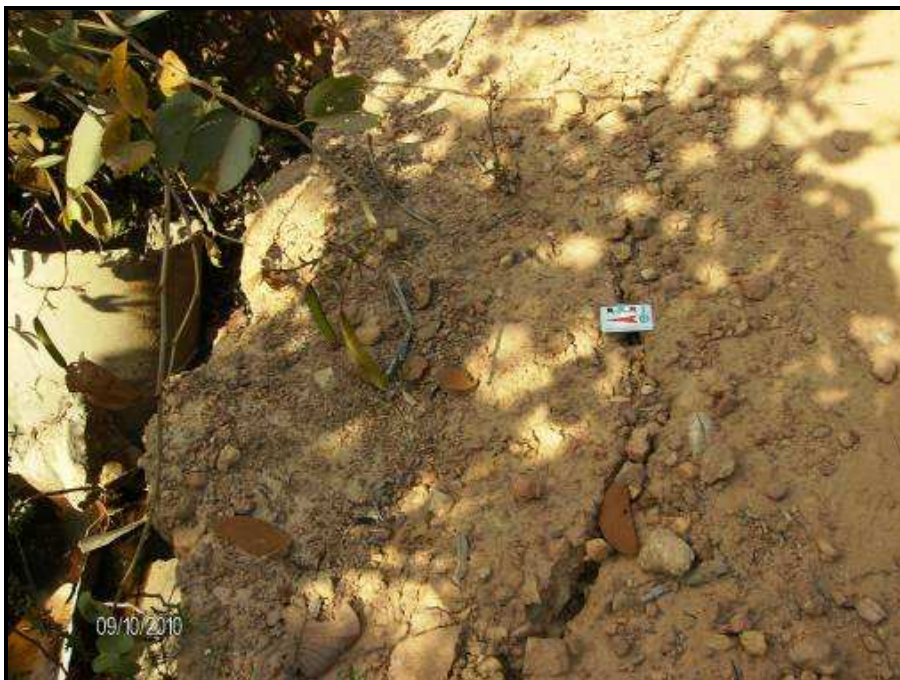
FOTO 18 – DETALHE DA TRINCA DE TRAÇÃO NO CORPO DE ATERRO DA ESTRADA (PONTO 26).

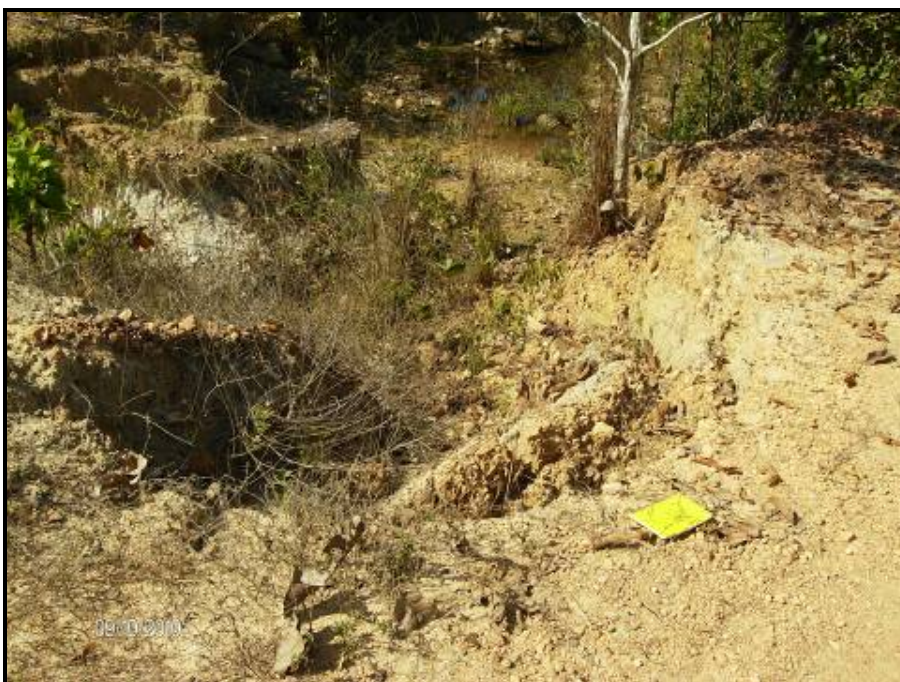
FOTO 19 – VISTA DA TRINCA NO LE DO CORPO DE ATERRO DA ESTRADA (PONTO 26).

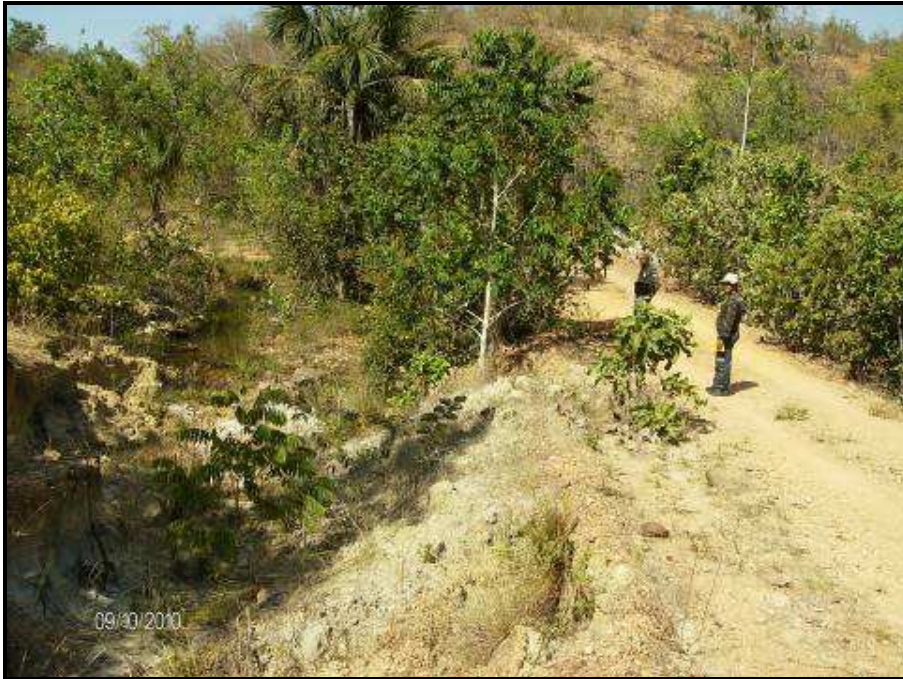
- erosões ao longo de vários trechos da estrada, numa extensão de aproximadamente 50-60 metros.

FOTO 20 – VISTA GERAL DA ÁREA DEGRADADA E INTENSAMENTE ERODIDA/INSTABILIZADA JUNTO À ESTRADA, NAS PROXIMIDADES DA FOZ DO RIO DAS PEDRAS, MARGEM ESQUERDA DO RIO TOCANTINS (PONTO 26).

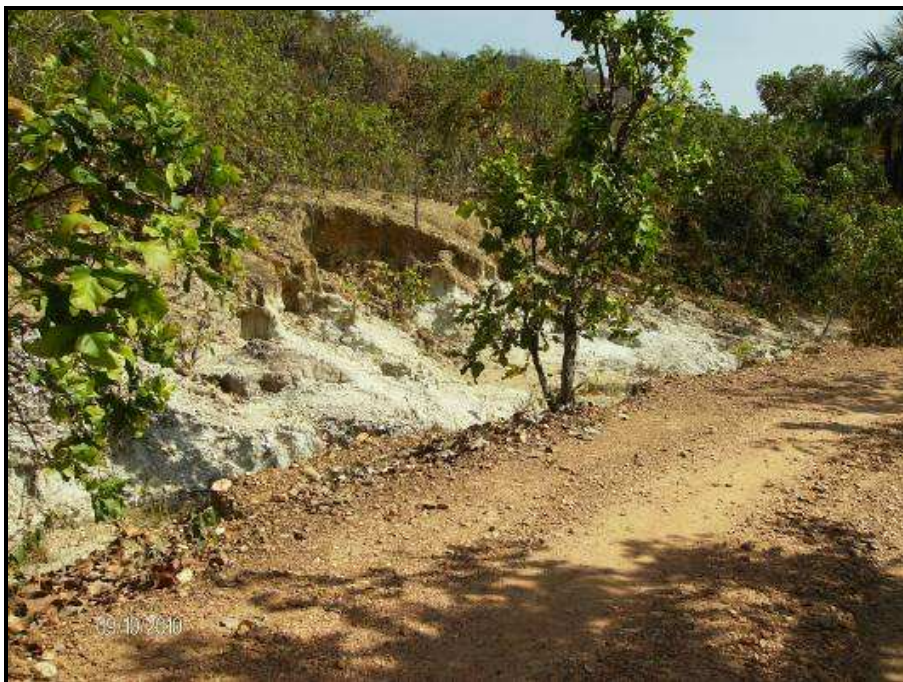
FOTO 21 – ÁREA DEGRADA REFERENTE AO PONTO 26. MARGEM ESQUERDA DO RIO TOCANTINS, PRÓXIMO À FOZ DO RIO DAS PEDRAS.

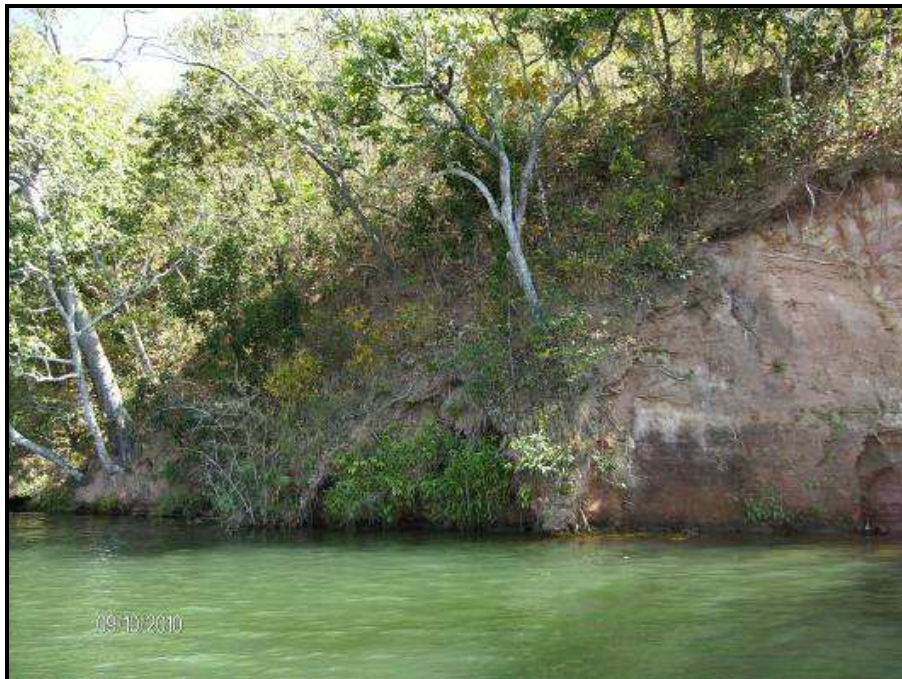
No Ponto Notável 16, próximo à barra do Rio São Félix, MD do Rio Tocantins, ocorre barranca apresentando erosões e escorregamento translacional por ação das ondas e verticalidade do talude em material silto-arenoso fino, de baixa coesão (saprolito) de xisto ou rocha calcária muito alterada, com estruturas bandadas, convolutas, reliquiares. Igualmente observam-se pequenas falhas SV, que contribuem ao escorregamento no plano SV do talude de cerca de 9,0 metros de altura. Cobertura de solo residual bastante delgada (0,3-05m), apresentando sinais de rastejo incipiente. Acumulação de blocos centimétricos a decimétricos de material escorregado junto ao talude, junto à lâmina d'água. Pequena evolução dos processos de desagregação/escorregamento, notados desde a última vistoria. Pontos semelhantes, com menores feições de erosão/pequenos escorregamentos, localizam-se um pouco mais a jusante. Recomenda-se manter observações visuais rotineiras.

FOTO 22 – PUNTO 16 - BARRANCA NA MARGEM DIREITA DO RIO TOCANTINS. EROSÕES POR EMBATE DE ONDAS, MATERIAL SAPROLÍTICO, MUITO FRÁVEL, COM BAIXA COESÃO EM TALUDE SV. EVOLUÇÃO DO ASSOREAMENTO.

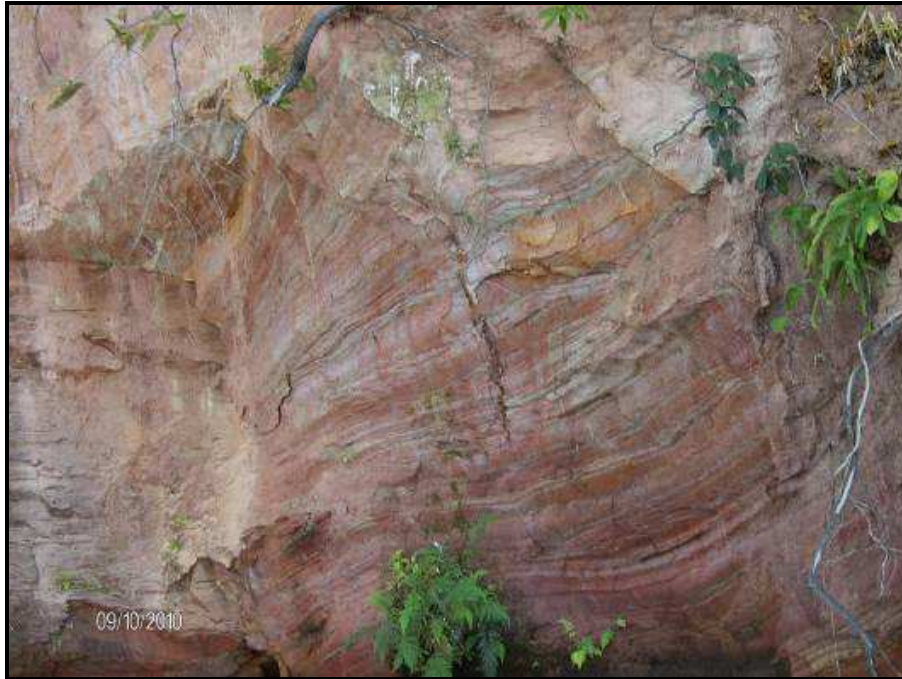
FOTO 23 – PONTO 16 - NOTAR A ESTRUTURA RELIQUIAR DA ROCHA NO MATERIAL SAPROLÍTICO, MUITO ERODÍVEL. ASSOREAMENTO EM PROGRESSO.

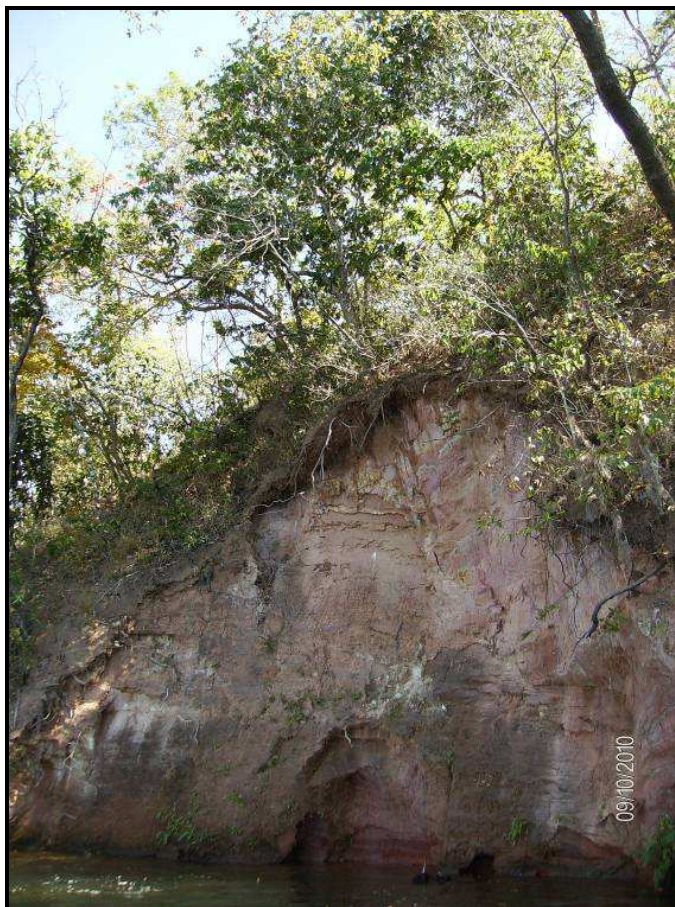
FOTO 24 – PONTO 16 - NOTAR A VERTICALIDADE DO TALUDE (BARRANCA) COM ESCORREGAMENTOS POR SOLAPAMENTO DA BASE DO TALUDE POR AÇÃO DE ONDAS DO RESERVATÓRIO. ASSOREAMENTO PROGRESSIVO.

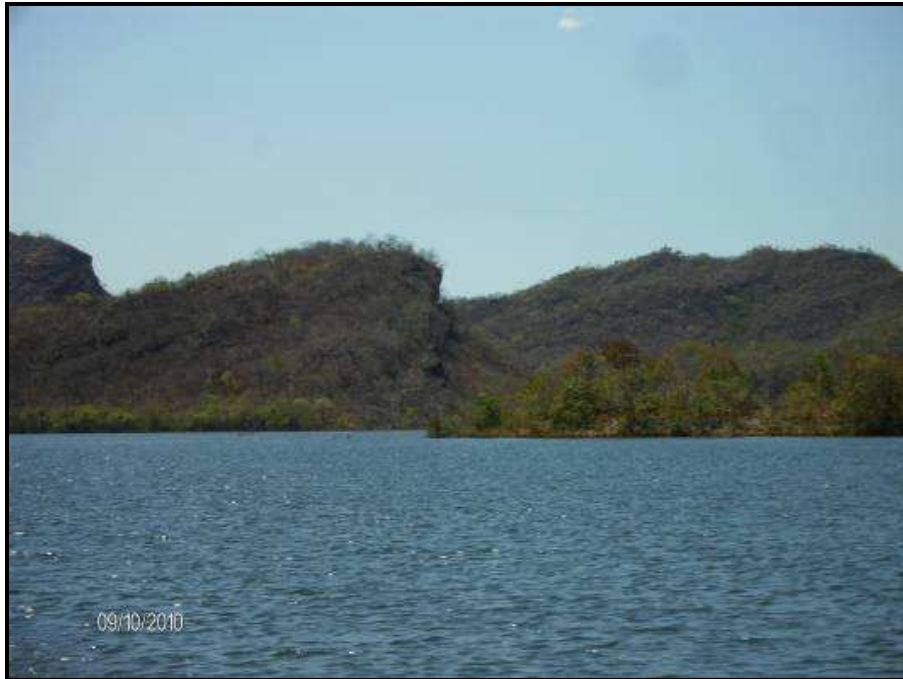
Na margem direita do Rio Tocantins, nas proximidades da Serra da Bibiana, foi identificada na vistoria técnica de fevereiro de 2010 (Ponto Notável 15), uma encosta (Fotos 25 e 26) com presença de degrau de abatimento bastante significativo, levando preocupação quanto à ruptura e colapso futuro, podendo ocasionar, por grande escorregamento e/ou quedas, tanto impactar o aspecto visual da margem, bem como ocasionar uma onda de grande energia, colocando em risco o reservatório e as estruturas da usina a jusante.

FOTO 25 – MARGEM DIREITA DO RIO TOCANTINS, VISTA PARA MONTANTE DA ESCARPA (“CUESTA”), COM DEGRAUS DE ABATIMENTO E DEPÓSITO DE COLÚVIO/TÁLUS NO TALUDE MARGINAL (PONTO 15).

Percebeu-se a presença de material coluvionar/tálus, formando uma espécie de “rampa” ou “saia” de colúvio/tálus, que se estende desde a meia-encosta (frente da cuesta), até o nível d’água, relacionada a 3 a 4 patamares, escalonados (cornijas), produzidos por fendas longitudinais de abatimento, ao longo da encosta a montante (possível escorregamento plano/circular).

Não foi observado nenhum sinal de recente movimentação, desde a última vistoria, sendo raros os sinais de antigos rastejos. Possíveis fendas de tração, caso tenham ocorrido, não foram detectadas ou acham-se bastante mascaradas, podendo estar totalmente obliteradas/estabilizadas.

submetida à ação de queimadas, aliadas à porosidade e erodibilidade do material depositado, por águas superficiais e de infiltração, recomendam monitoramento visual constante, verificando, ao longo dos patamares da encosta, eventual surgimento de fendas de tração e/ou abatimento, assim como, a cravação de marcos ou postes alinhados ao longo da extensão do corpo coluvionar, para observação visual de alinhamento/verticalidade dos mesmos (monitoramento empírico), verificando se ocorrem novos sinais de rastejo ou aparecimento de trincas de tração, mormente, imediatamente após períodos de intensa pluviosidade.

Caso o monitoramento visual detecte alguma movimentação, imediatos trabalhos de investigação em subsuperfície deverão ser contemplados, tais como sondagens com instalação de instrumentação (inclinômetros e piezômetros), para melhor definição dos parâmetros geológico-geotécnicos, subsidiando possíveis intervenções.

Em relação a hierarquização dos pontos verificados, quanto aos seus possíveis riscos geotécnicos, apontamos o Ponto 15, como merecedor de regular acompanhamento por inspeções visuais, mensalmente, adicionando-se um monitoramento empírico, através de caminhamentos na encosta e observação de verticalidade de marcos/postes a serem instalados ao longo da encosta . Classificamos essa zona geotécnica com de risco médio/alto. Deverá ser realizado levantamento topográfico no local, onde serão instalados marcos de controle a fim de monitorar a evolução do processo erosivo.

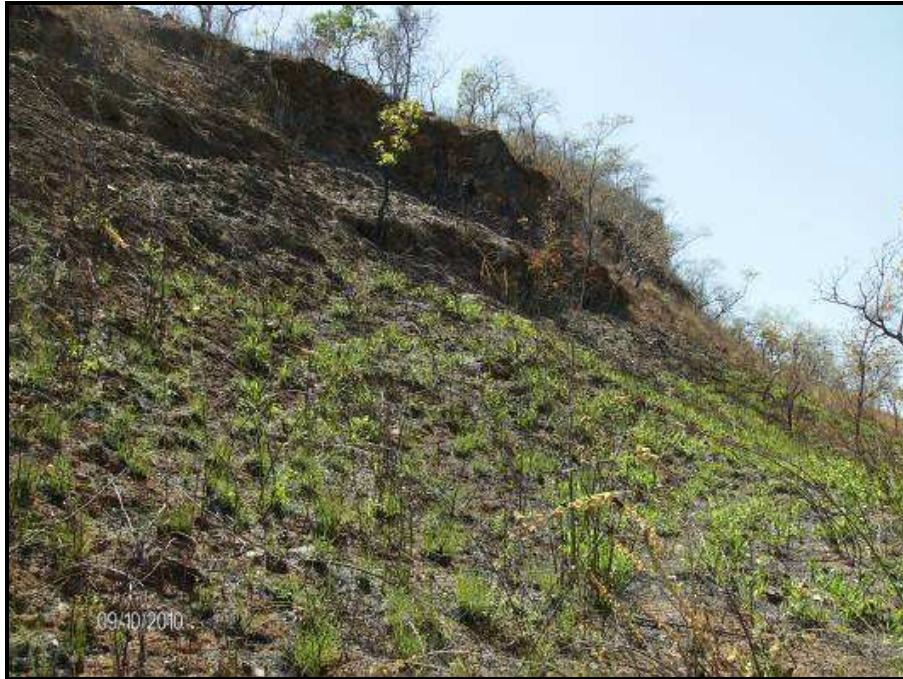
FOTO 26 – DETALHE DA FOTO ANTERIOR, MOSTRANDO O DEPÓSITO DE ENCOSTA (COLÚVIO/TÁLUS) NO TALUDE MARGINAL. VISTA PARA MONTANTE (PONTO 15).

O depósito de encosta (na frente) é formado principalmente por material silto-argiloso, marrom-avermelhado (decomposição de calcário) dominando sobre blocos angulares a sub-angulares, médios a grandes, imersos, de rocha pouco alterada, que parecem sustentar o depósito em profundidade, com raras ocorrências superficiais.

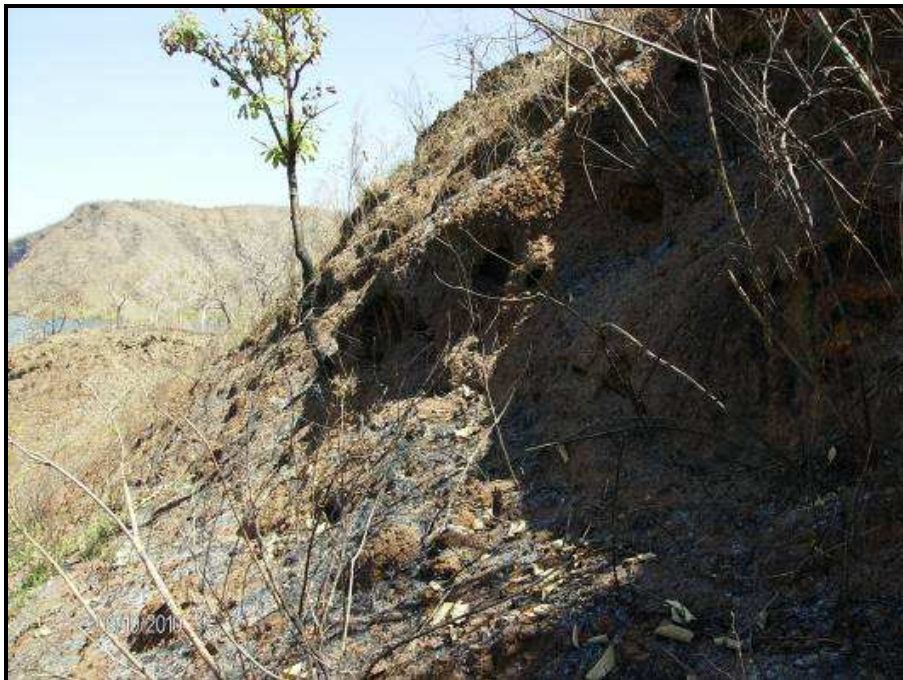
FOTO 27 – DETALHE DO DEPÓSITO DE ENCOSTA (COLÚVIO/TÁLUS) COM DEGRAUS DE ABATIMENTO NAS PARTES SUPERIORES DO TALUDE MARGINAL. VISTA PARA JUSANTE (PONTO 15).

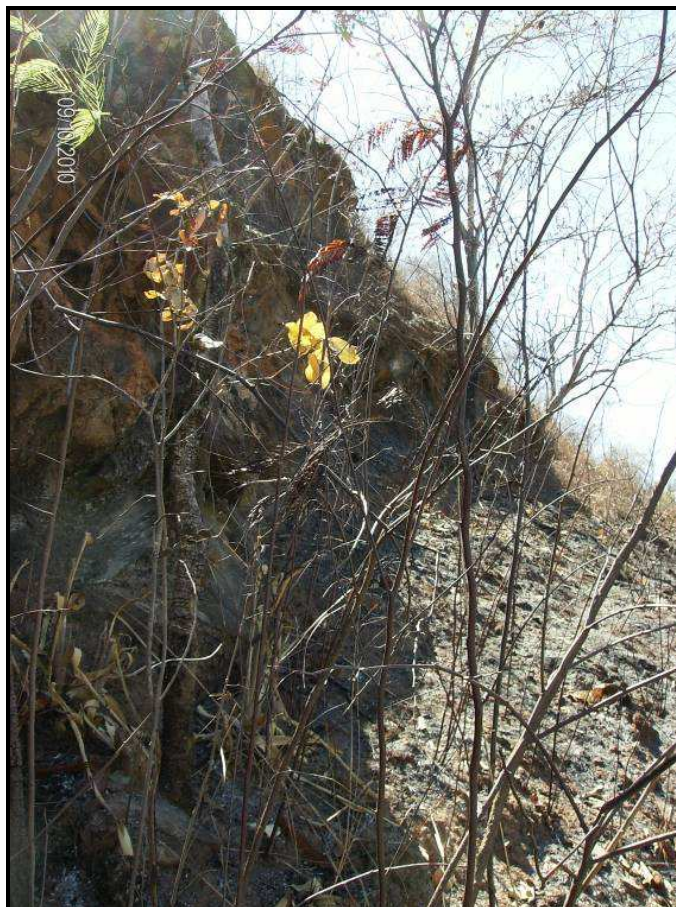
FOTO 28 – VISTA PARA MONTANTE DO MATERIAL COLUVIAL/TÁLUS, CONFORMANDO A ENCOSTA CÔNCAVA DO TALUDE MARGINAL. NOTAR O DEGRAU DE ABATIMENTO NA PARTE MEDIANA DO TALUDE. PONTO 15.

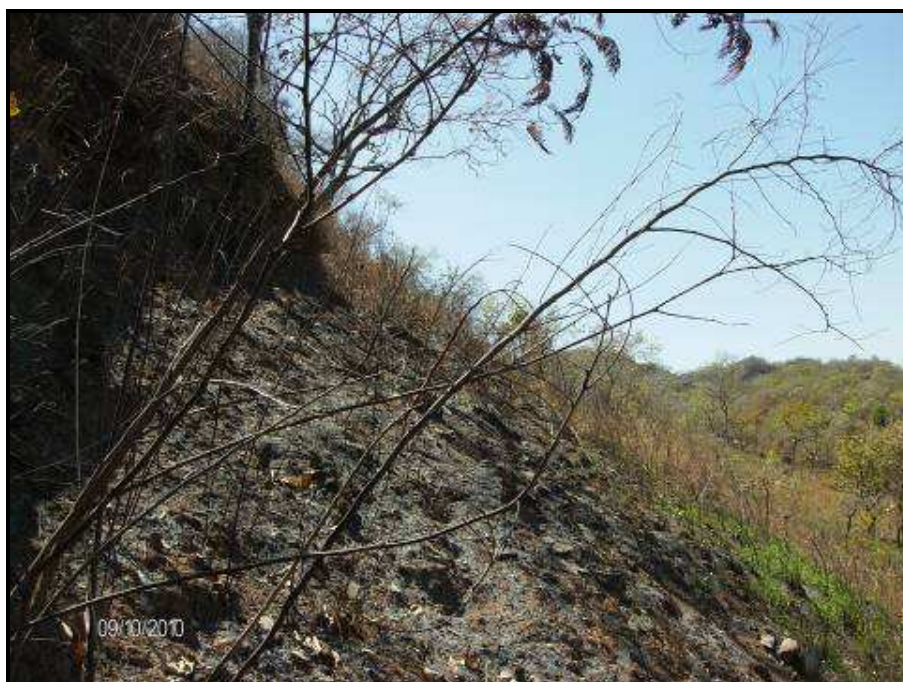
FOTO 29 – PONTO 15 - VISTA PARA MONTANTE DO MATERIAL COLÚVIAL/TÁLUS EM ENCOSTA CÔNCAVA DO TALUDE MARGINAL.

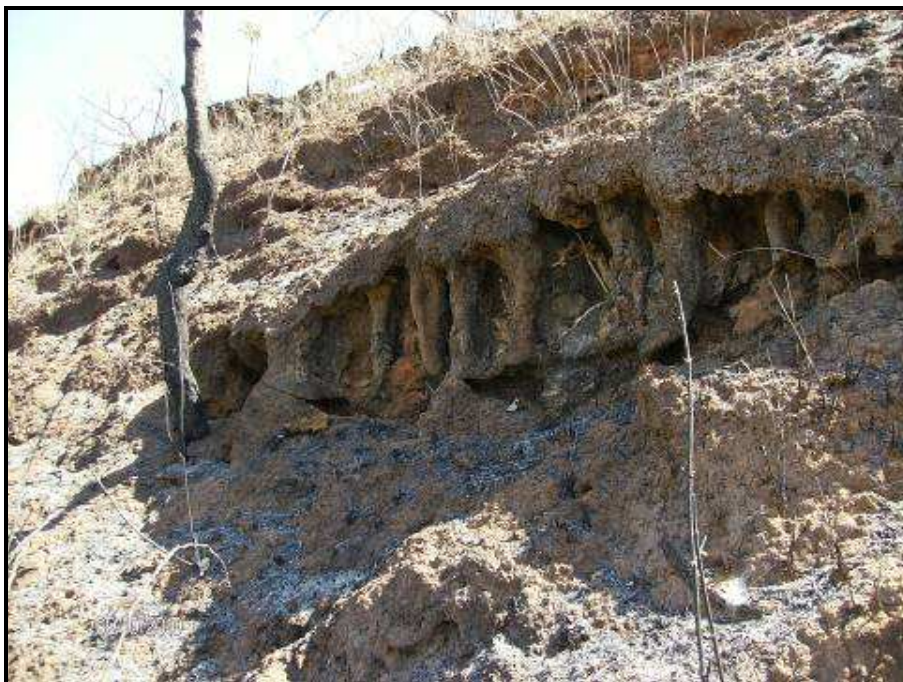
FOTO 30 – DETALHE DOS DEGRAUS DE ABATIMENTO, ESCALONADOS, NAS PARTES SUPERIORES DO TALUDE MARGINAL, CONFORMANDO ENCOSTA CÔNCAVA DO MESMO. PONTO 15.

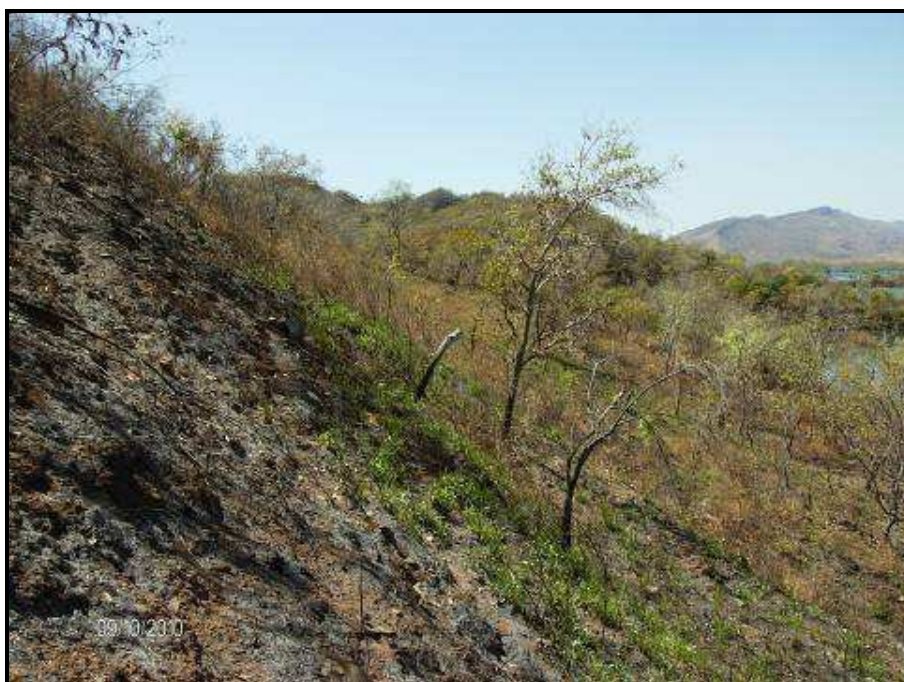
FOTO 31 – ENCOSTA CÔNCAVA SUSTENTADA POR MATERIAL COLÚVIONAR/TÁLUS, COM RAROS SINAIS DE RASTEJO. PONTO 15.
