# VISTORIA GEOTÉCNICA DOS TALUDES MARGINAIS DO RESERVATÓRIO DA UHE CANA BRAVA

**Contrato: UHCB.NARI.09.56180**

**TRACTEBEL ENERGIA SA.**

DOCUMENTO RE-TRB-CBV-010-02					
1	DEZ/10	Atendendo Comentários	HRO	VSC	SUOLI
0	OUT/10	Primeira Emissão	HRO/WHT	VSC	SUOLI
<b>Revisão</b>	<b>Data</b>	<b>Objeto da Revisão</b>	<b>Redação</b>	<b>Verificado</b>	<b>Aprovado</b>

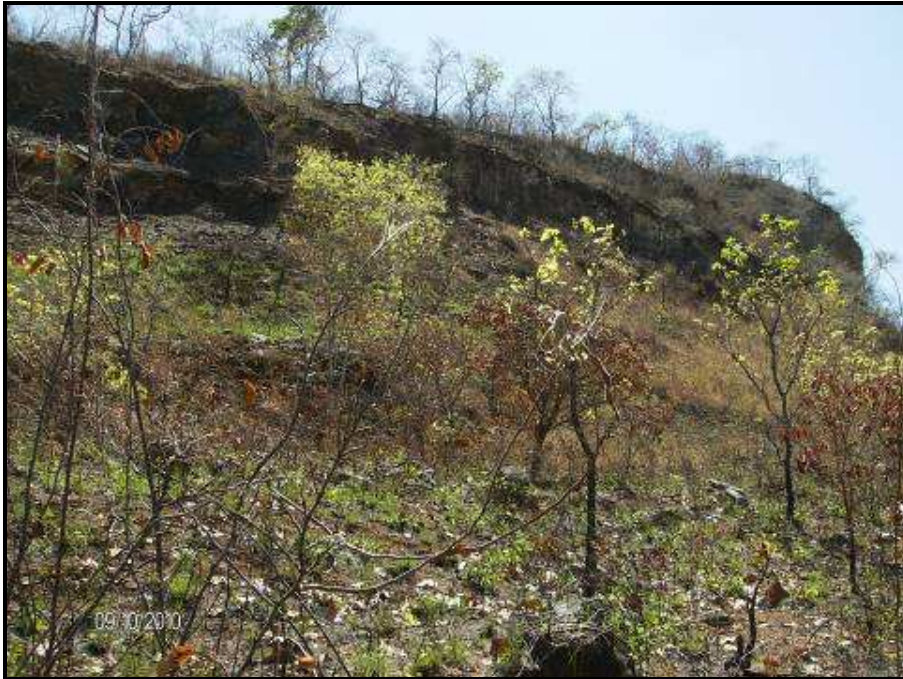
FOTO 32 – VISTA FRONTAL DA “CUESTA”, PODENDO-SE NOTAR OS DEGRAUS DE ABATIMENTO EM SUA PORÇÃO SUPERIOR, FORMANDO 3 A 4 PATAMARES DESCONTÍNUOS. A PARTE MÉDIO-INFERIOR DO TALUDE É SUSTENTADA SUPERFICIALMENTE POR COLÚVIO/TÁLUS, APARENTEMENTE EM PERFIL DE EQUILÍBRIO. PONTO 15.

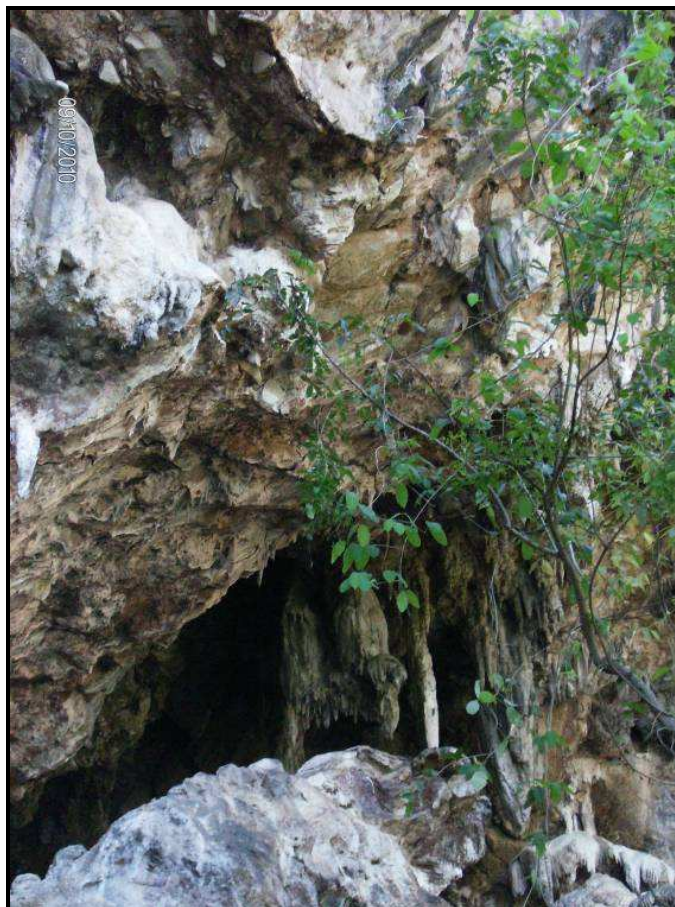
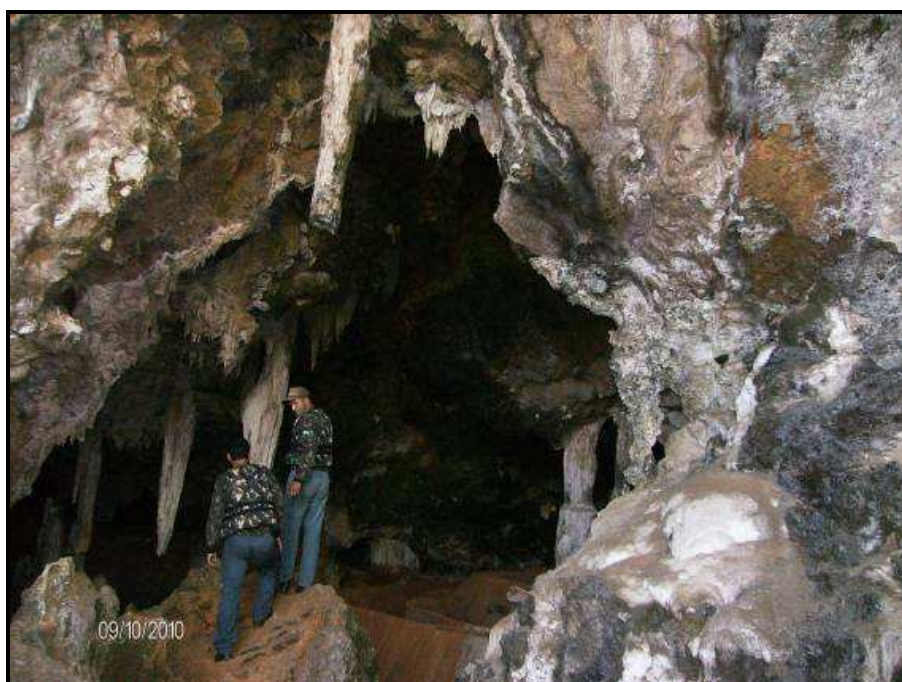
Observa-se no Ponto 12, o local conhecido como Gruta da Bibiana, na serra homônima (Fotos 33 e 34) apresenta a encosta rochosa (MD) escarpada, formada por rocha calcária com desenvolvimento de ampla e complexa caverna de grande atratividade e beleza, apresentando em seu interior um variado conjunto de formas e ornamentações - espeleotemas. A caverna apresenta-se estabilizada, não ocorrendo influência no reservatório, cuja cota mais alta (NA) não alcança a entrada da caverna. Observar rotineiramente, manter controle e preservação ambiental do local.

FOTO 33 – PUNTO 12. GRUTA DA BIBIANA. CAVERNA CALCÁRIA, RICA EM ESPELEOTEMAS.

FOTO 34 – PUNTO 12. VISTA PARCIAL DO INTERIOR DA GRUTA DA BIBIANA, PODENDO-SE OBSERVAR A ABUNDÂNCIA DE ESPELEOTEMAS NAS PAREDES, TETO E PISO DA CAVERNA CALCÁRIA.

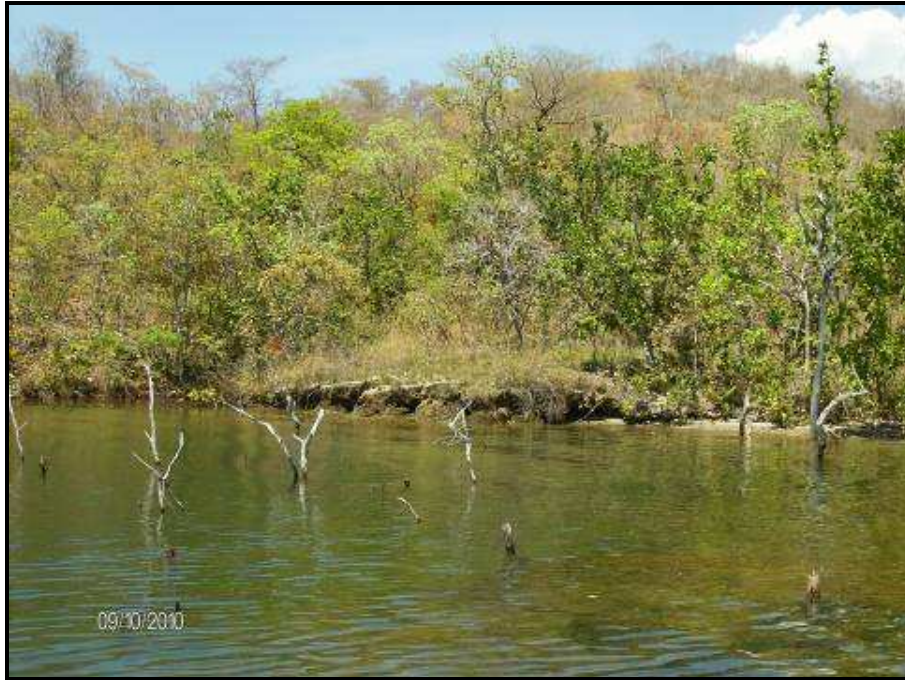
O reservatório, pouco acima da barragem, apresenta inúmeras ilhas sobressaindo acima de sua cota máxima, estando muitas delas com suas margens bastante afetadas pelo embate de ondas, ocasionando erosões de suas margens e assoreamento progressivo do lago. Nesse contexto, observou-se na denominada Ilha 75 [Ponto Extra C e D] (Fotos 35 a 38).

FOTO 35 – EROSÕES / ASSOREAMENTO, POR AÇÃO DE ONDAS EM TALUDES BAIXOS DE DIVERSAS ILHAS NO RESERVATÓRIO DA UHE CANA BRAVA. PONTO C (ILHA 75).

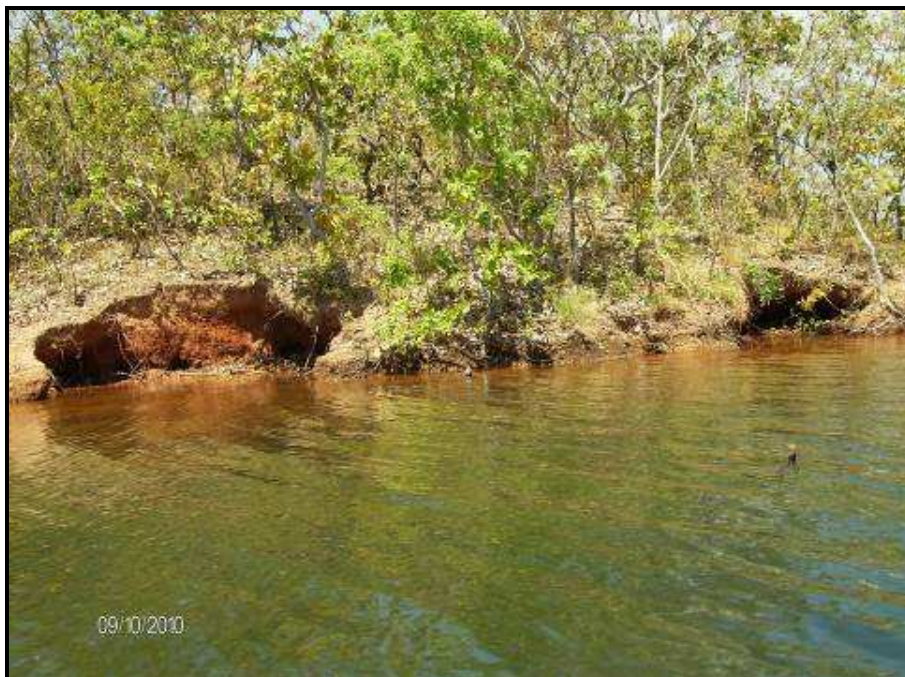
FOTO 36 - EROSÕES POR AÇÃO DE ONDAS NOS TALUDES MARGINAIS BAIXOS, DE DIVERSAS ILHAS NO LAGO DA UHE CANA BRAVA. ASSOREAMENTO EM MARCHA. PONTO D.

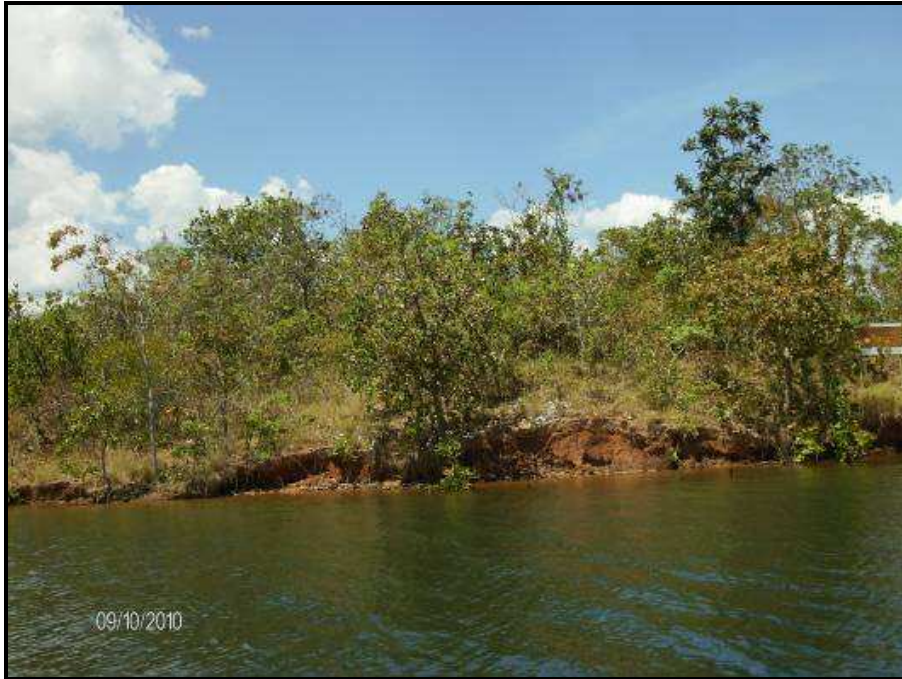
FOTO 37 - PONTO D, TALUDES MARGINAIS COM EROSÕES POR AÇÃO DE ONDAS. DIVERSAS ILHAS APRESENTAM ESSE PASSIVO GEOTÉCNICO LOCALMENTE, CONTRIBUINDO AO ASSOREAMENTO DO RESERVATÓRIO.

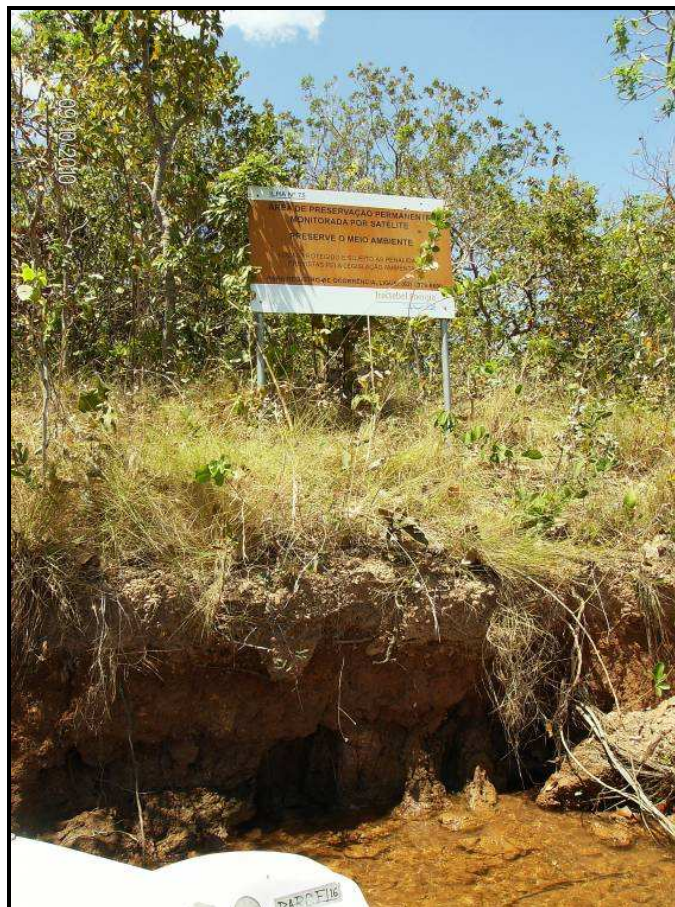
FOTO 38 – ILHA 75. EROSIÃO POR EMBATE DE ONDAS EM TALUDES MARGINAIS DE DIVERSAS ILHAS NO RESERVATÓRIO. NOTAR A ERODIBILIDADE DO SOLO SUPERFICIAL DE ROCHA XISTOSA/GNAÍSE (?). ASSOREAMENTO EM PROGRESSO.

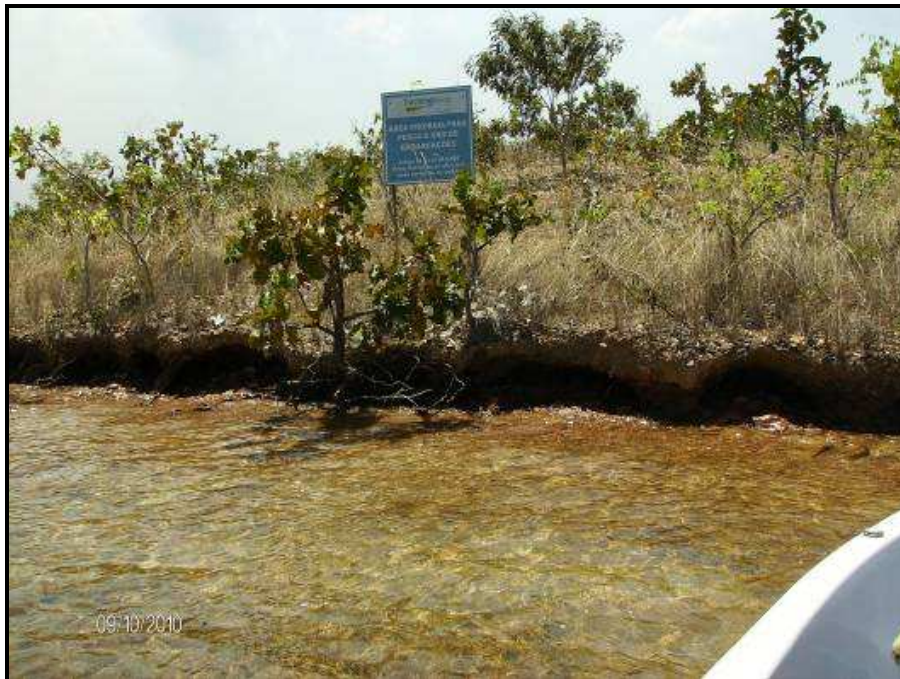
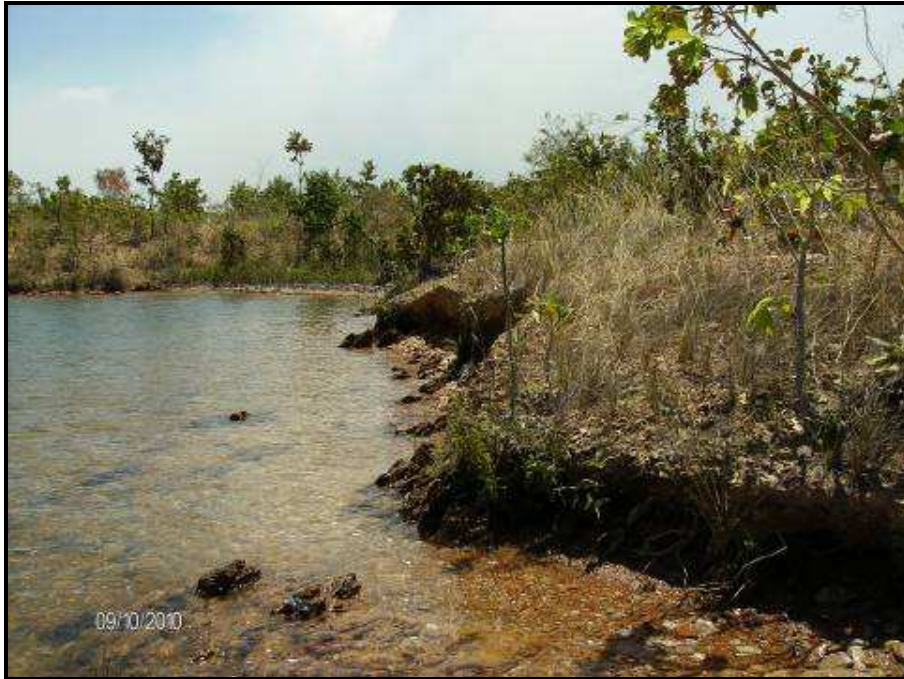
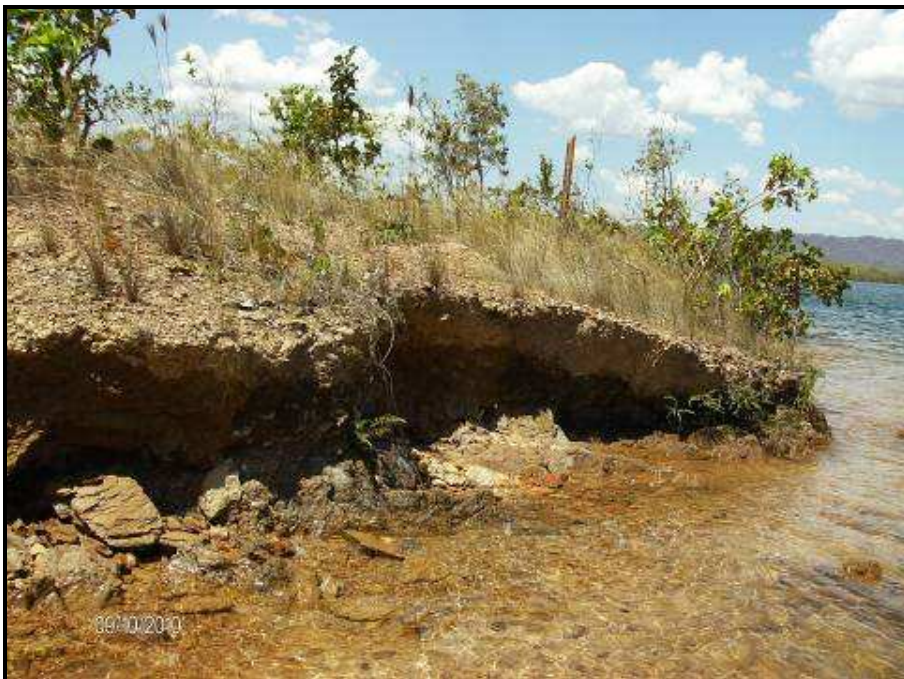
Ponto Extra E: consiste de erosão localizada, por embate de ondas, em talude marginal de 1,0-1,6m de altura, MD, situado entre o eixo da barragem e o Dique1, com cerca de 100m de extensão descontínua com afloramento de rocha xistosa/foliada (embasamento), medianamente alterada, friável, capeada por pequena espessura de solo residual (0,3-0,5m), em pequena elevação com escassa cobertura vegetal com processos de degradação em marcha. Provoca assoreamento localizado, salientando-se levar em conta, a pequena distância de transporte do material deteriorado e assoreado, em relação às estruturas da usina. Recomendação de acompanhamento do ponto (Fotos 39 a 41).

FOTO 39 – PONTO E - EROSÕES LOCALIZADAS EM TALUDES MARGINAIS. EFEITO EROSIVO POR AÇÃO DAS ONDAS, COM ASSOREAMENTO EM PROGRESSO.

FOTO 40 – PONTO E - EROSÕES/SOLAPAMENTO/ASSOREAMENTO.

FOTO 41 – PONTO E - EROSÕES POR ONDAS, SOLAPAMENTOS E ASSOREAMENTO EM EVOLUÇÃO.

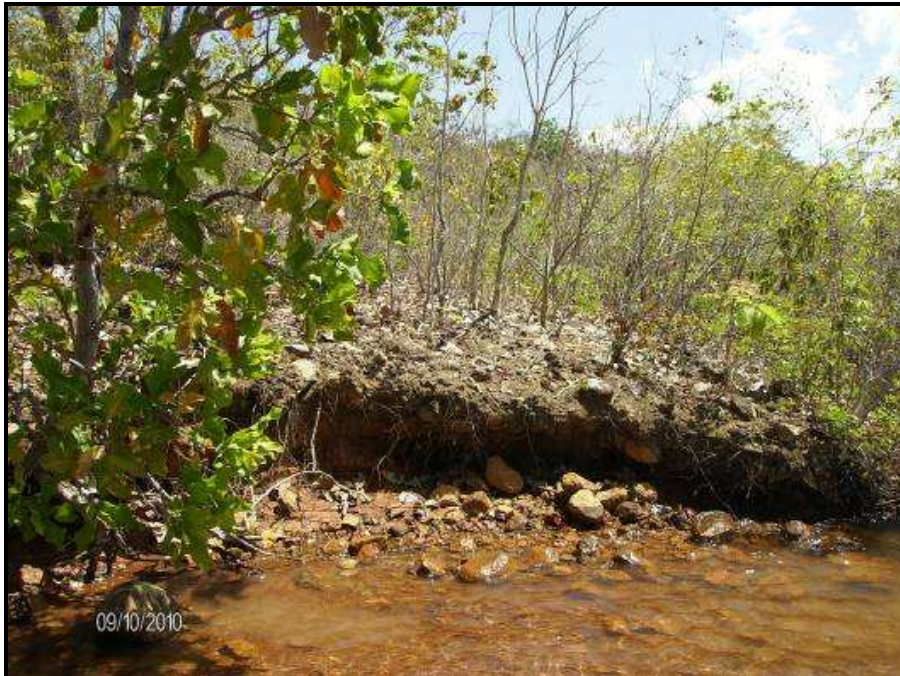
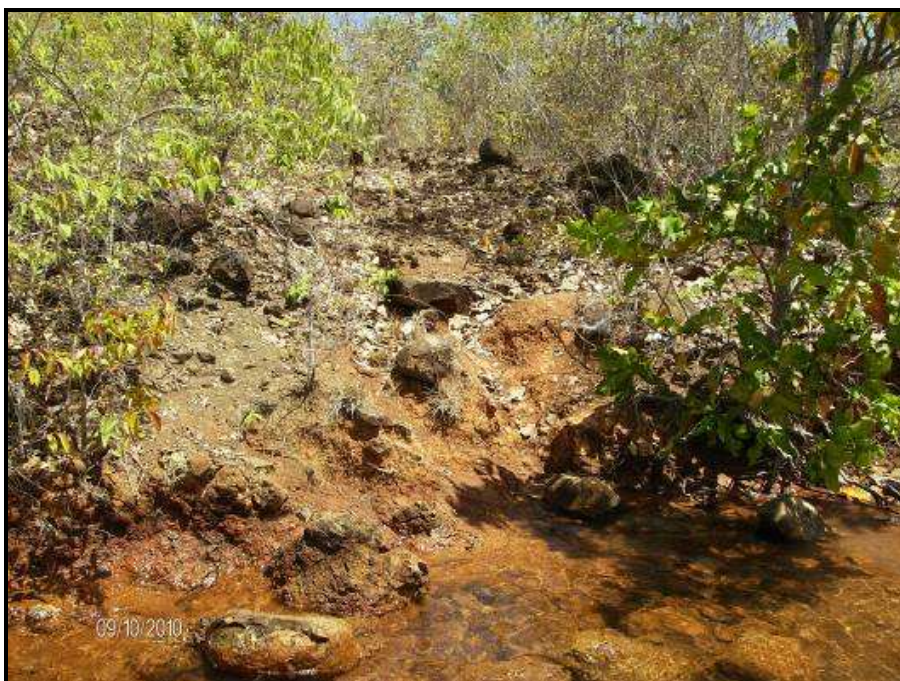
Ponto Extra F: semelhante ao ponto notável anterior. Trata-se de erosões em talude marginal, ME, próximo (montante) do eixo da barragem, extensão descontínua de aproximadamente 100 metros, apresentando rocha gnáissica/foliada, alterada, erodida por ação das ondas, junto à lâmina d'água, provocando progressivo assoreamento do reservatório. Área degradada, influenciada por antiga estrada,

com rala cobertura vegetal sobre raso solo superficial silto-arenoso e pedregoso. Fotos 42 e 43. São válidas para esse ponto as mesmas recomendações aplicadas ao Ponto 12, mencionadas acima.

FOTO 42 – PONTO F - EROSÕES/SOLAPAMENTO/ASSOREAMENTO POR EFEITO DE ATAQUE DE ONDAS DO RESERVATÓRIO.

FOTO 43 – DETALHE DO PONTO F, COM INFLUÊNCIA DE ÁREA DEGRADADA (ANTIGA ESTRADA) EM SOLO RESIDUAL COLUVIONAR, MUITO ERODÍVEL. EM EVOLUÇÃO DE SEUS PROCESSOS EROSIVOS/ASSOREAMENTO A MONTANTE DA BARRAGEM, NA MARGEM ESQUERDA.

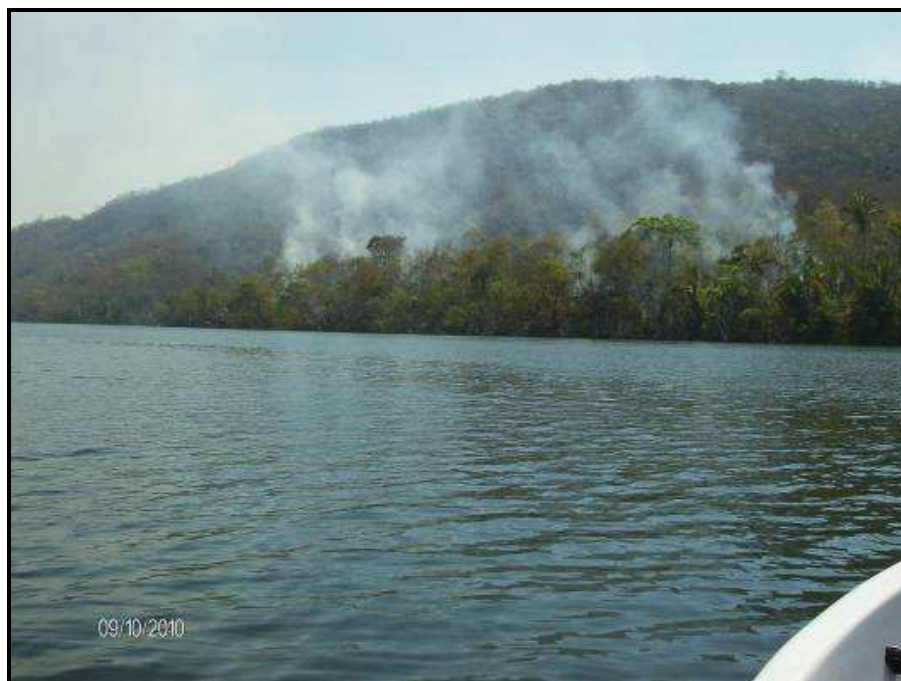
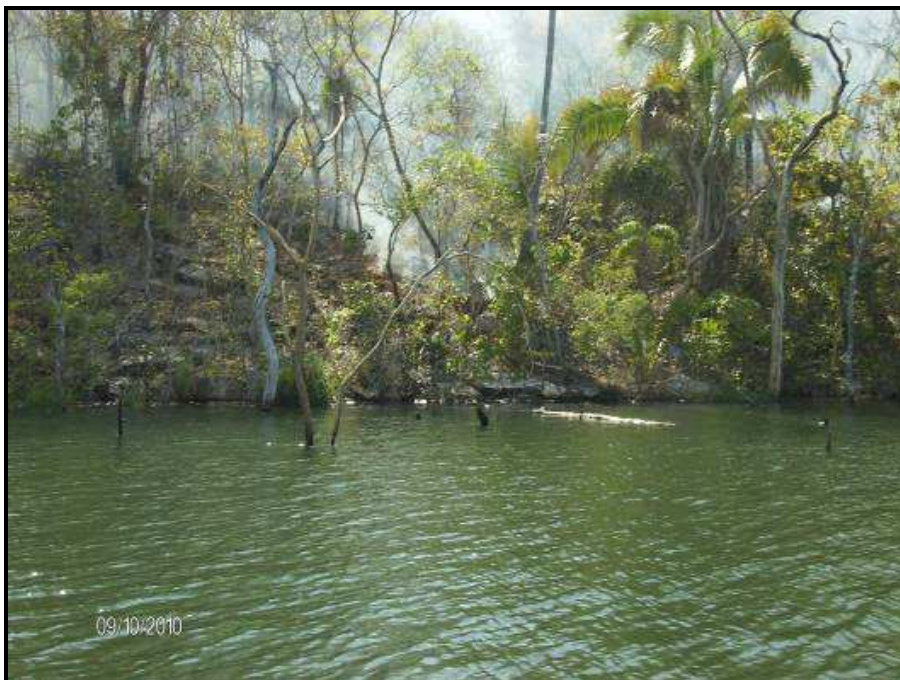
Ressaltamos, enfaticamente, que um grande fator acelerador dos processos de erosão por rill-wash (escoamento em vertentes desnudadas) é a ação nefasta das queimadas, constantes na época seca, tal como foram observadas em vários pontos, nos limites do reservatório e em seu entorno (Fotos 44 e 45).

FOTO 44 - GRANDES QUEIMADAS NA MARGEM DIREITA DO RIO TOCANTINS, ALCANÇANDO AS MARGENS DO RESERVATÓRIO, IMPACTANDO AMBIENTALMENTE, ACELERANDO OS PROCESSOS DE EROSÕES SUPERFICIAIS E O CONSEQÜENTE ASSOREAMENTO DO LAGO.

FOTO 45 - DETALHE DAS QUEIMADAS ATINGINDO OS LIMITES DOS TALUDES MARGINAIS DO LAGO, COM CONSEQUÊNCIAS DE MAIOR ERODIBILIDADE DO SOLO RESIDUAL (SEMPRE MUITO RASO).
