VISTORIA GEOTÉCNICA DOS TALUDES MARGINAIS DO RESERVATÓRIO DA UHE CANA BRAVA

Contrato: UHCB.NARI.09.56180

TRACTEBEL ENERGIA SA.

DOCUMENTO		
			RE-TRB-CBV-012-02		
2	JUL/12	Atendendo Comentários	VSC	HRO	SUOLI
1	JUL/12	Atendendo Comentários	VSC	HRO	SUOLI
0	ABR/12	Primeira Emissão	RMN/VSC	HRO	SUOLI
Revisão	Data	Objeto da Revisão	Redação	Verificado	Aprovado

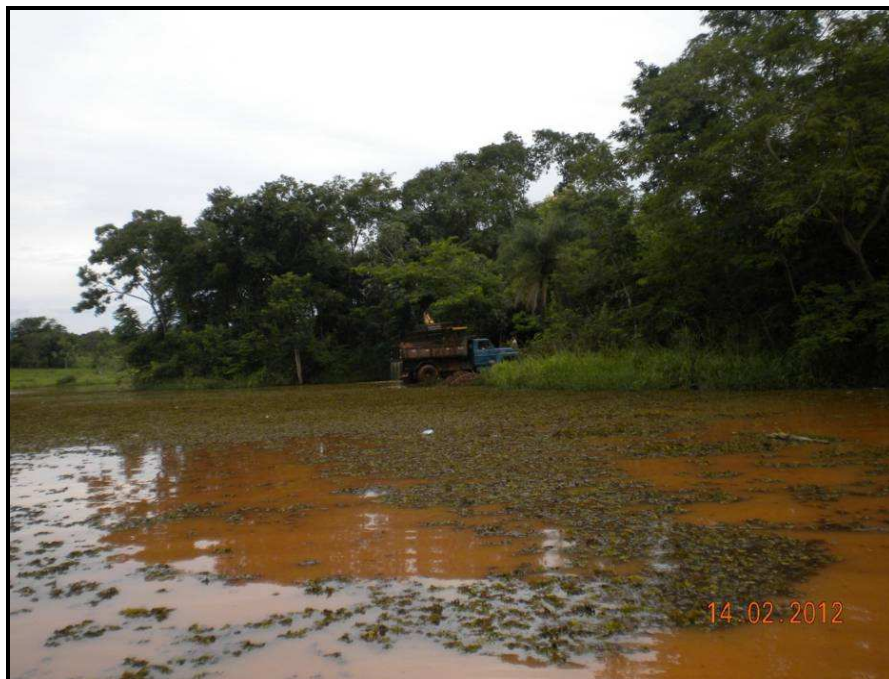
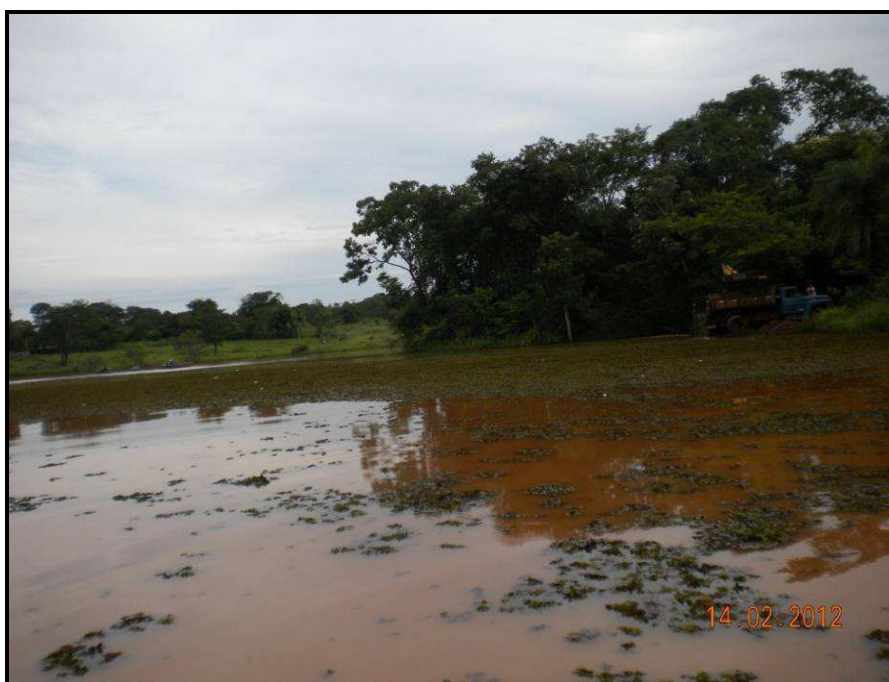
Notável é a localidade do Ponto 03 que se referem, no caso em pauta, como região de deságüe das águas tratadas pela ETE que serve à Vila de Furnas, apresentando, em continuidade, os mesmos problemas verificados na inspeção de Setembro de 2011. Até a presente data não foi constatada nenhuma melhoria, a ser realizada pelo Município, nas estruturas inadequadas e danificadas desde 2011 (Fotos 1 a 5).

FOTO 1 – MARGEM ESQUERDA DO RIO BONITO - LAGOA ASSOREADA POR MACRÓFITAS AQUÁTICAS, JUNTO À ETE DA VILA DE FURNAS.

FOTO 2 – MARGEM ESQUERDA DO RIO BONITO - LAGOA ASSOREADA POR MACRÓFITAS AQUÁTICAS, JUNTO À ETE DA VILA DE FURNAS.

Os processos de assoreamento observados no Rio Bonito (proximidades de Minaçu) originam-se pela ocupação humana, assim como, referem-se também à ETE localizada junto à Vila de Furnas, devendo, nesse caso tratar-se de gestões junto ao Poder Público.

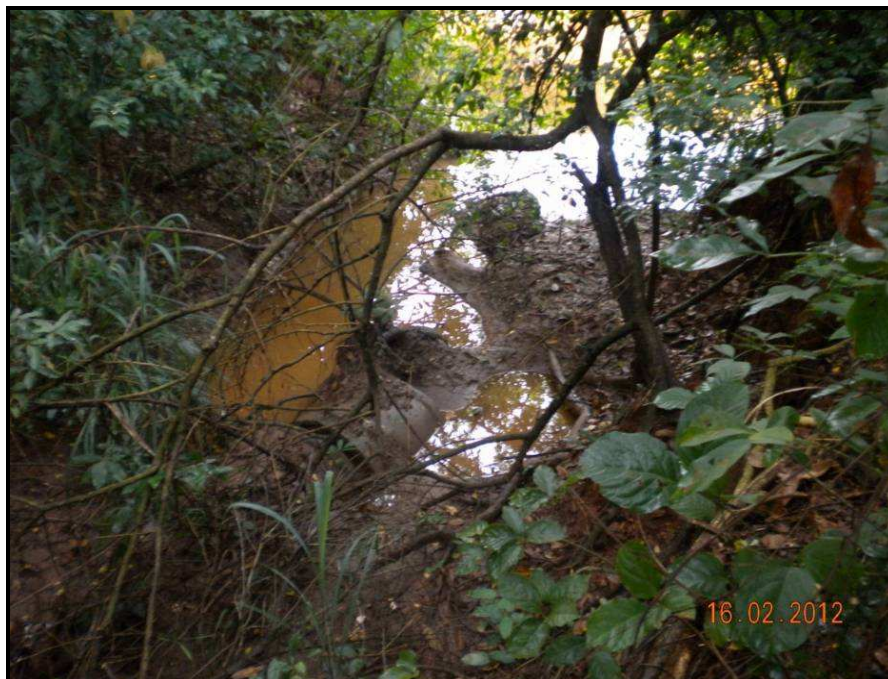
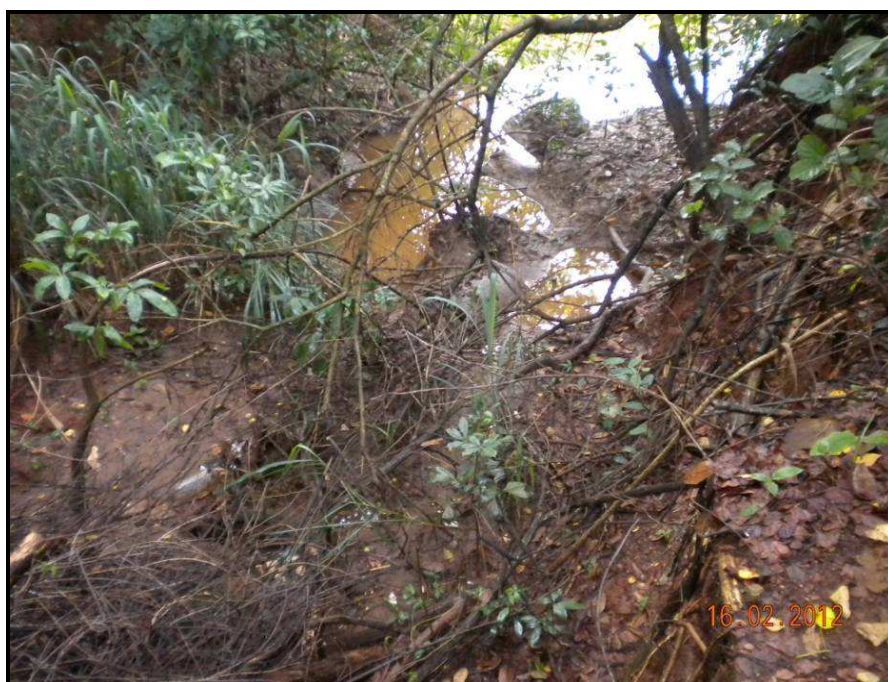
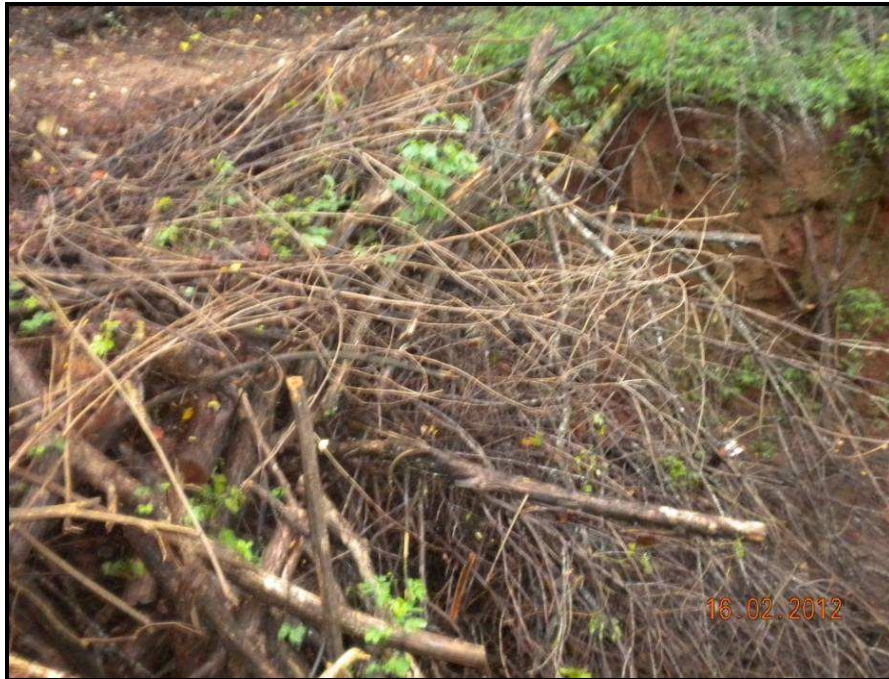
FOTO 3 – MARGEM ESQUERDA DO RIO BONITO - DESÁGÜE DA REDE PLUVIAL DA VILA DE FURNAS.

FOTO 4 – MARGEM ESQUERDA DO RIO BONITO - DESÁGÜE DA REDE PLUVIAL DA VILA DE FURNAS.

FOTO 5 – MARGEM ESQUERDA DO RIO BONITO - DESÁGÜE DA REDE PLUVIAL DA VILA DE FURNAS.

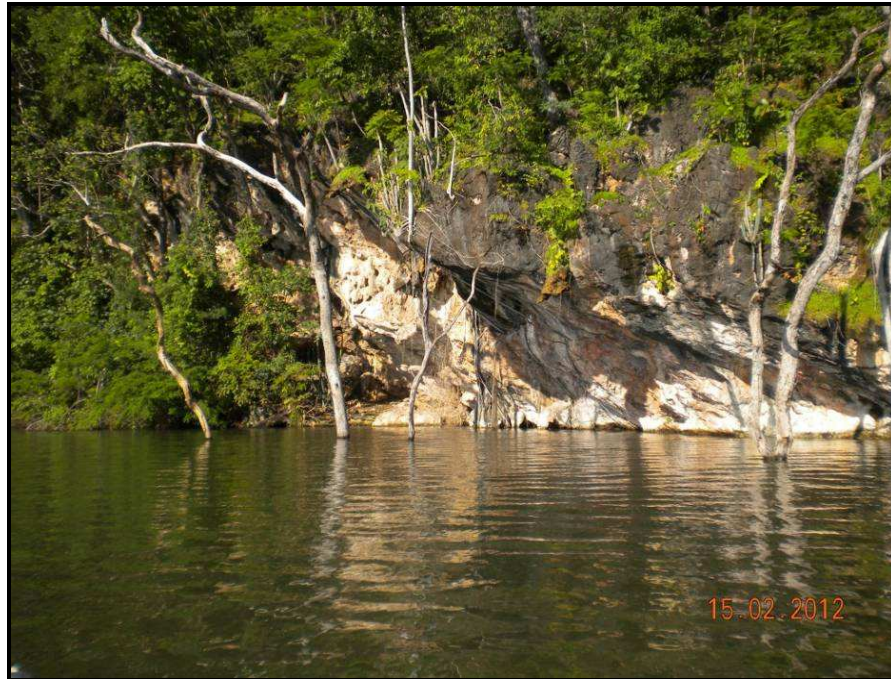
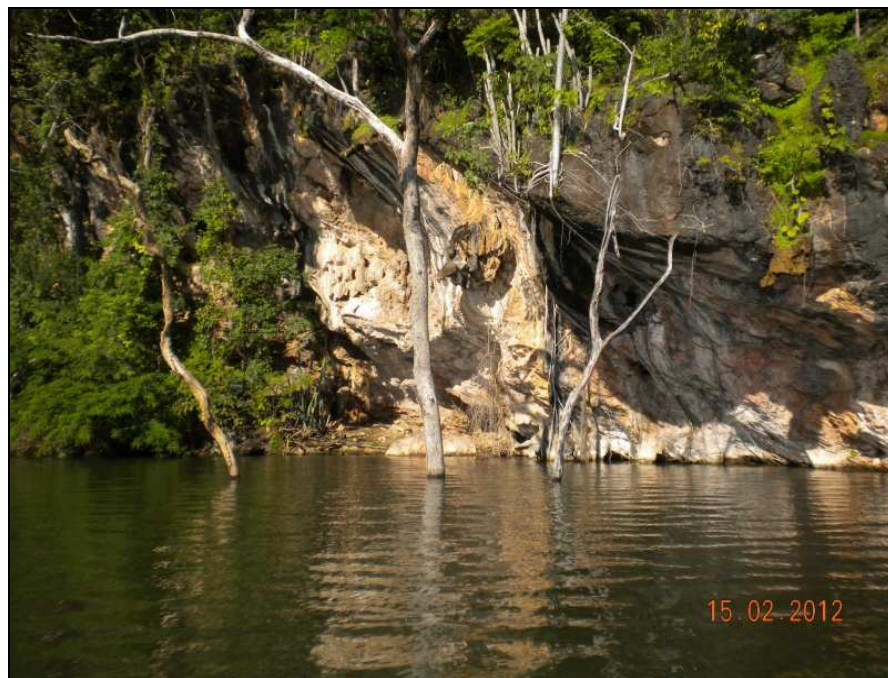
Na margem esquerda, ponto considerado como sítio arqueológico [Ponto Notável 13] (Fotos 6 e 7) consiste de afloramento de rocha carbonática em margem escarpada, cores variegadas, com cavidades de dissolução, com formação de caverna, localmente com talude negativo (mergulho aparente contrário ao leito do rio), Nível d'água um pouco abaixo do piso da caverna, extensão ao longo da margem de, aproximadamente 70 metros, podendo ocorrer deslocamentos e quedas de lascas e blocos, porém, não foi observada nenhuma evolução na última vistoria.

FOTO 6 - MARGEM ESQUERDA DO RIO TOCANTINS, SÍTIO ARQUEOLÓGICO (PONTO 13).

FOTO 7 – DETALHE DA MARGEM ESQUERDA DO RIO TOCANTINS, SÍTIO ARQUEOLÓGICO (PONTO 13).

A recomendação para este ponto é manter conservação do local, preservando seu valor arqueológico/visual, bem como monitorar visualmente em cada vistoria periódica recomendada.

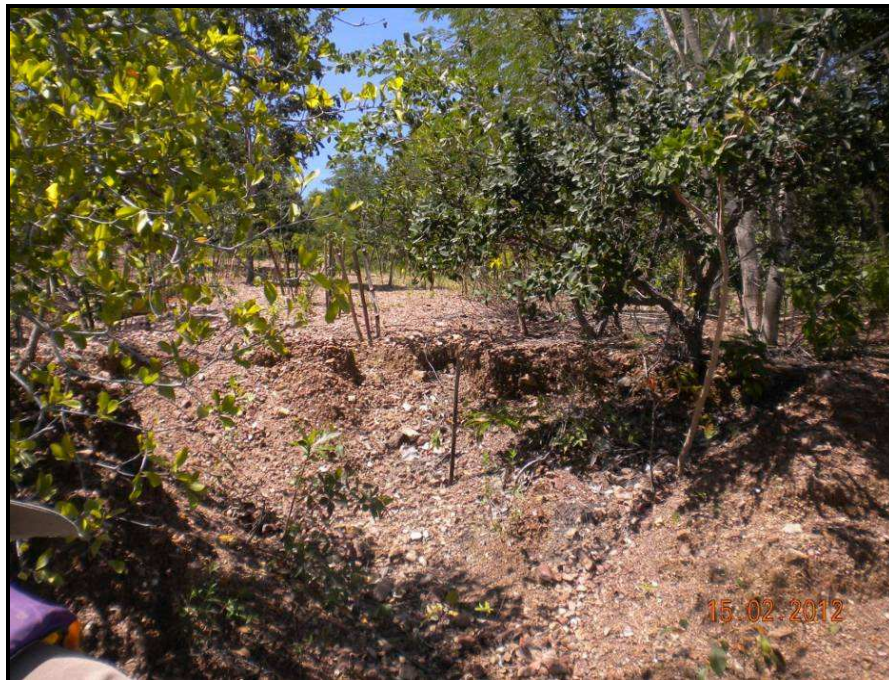
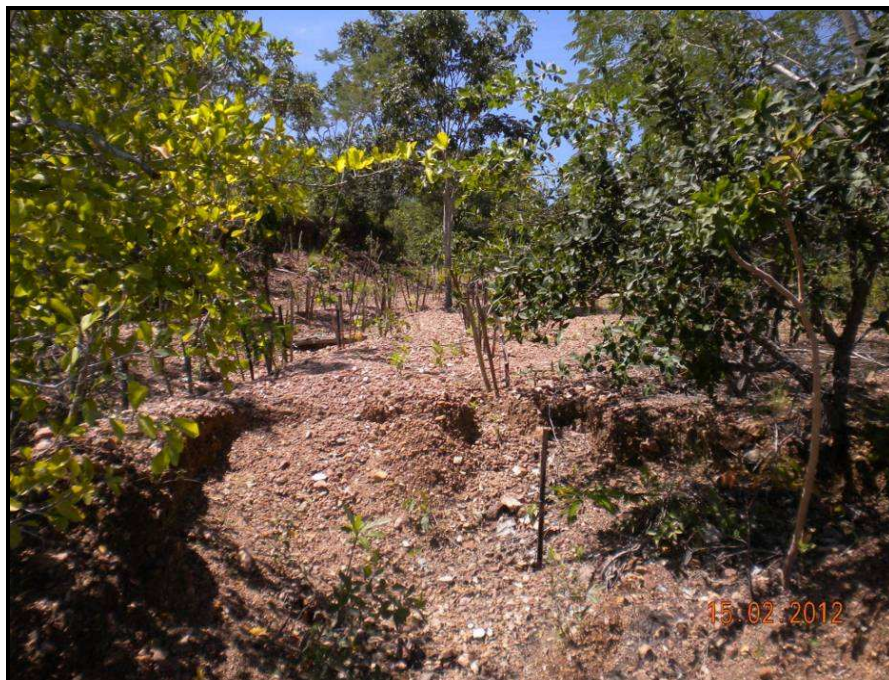
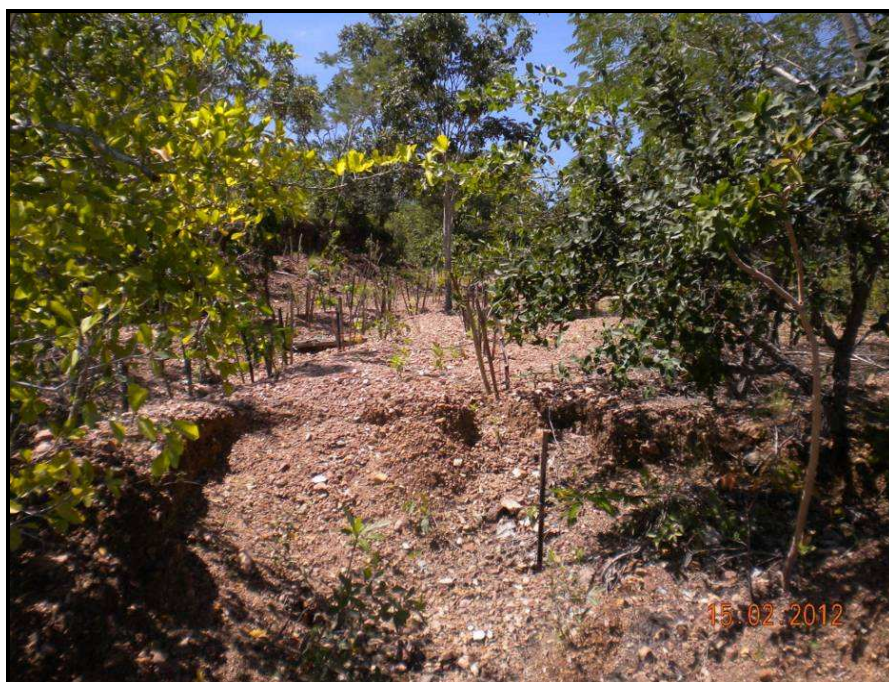
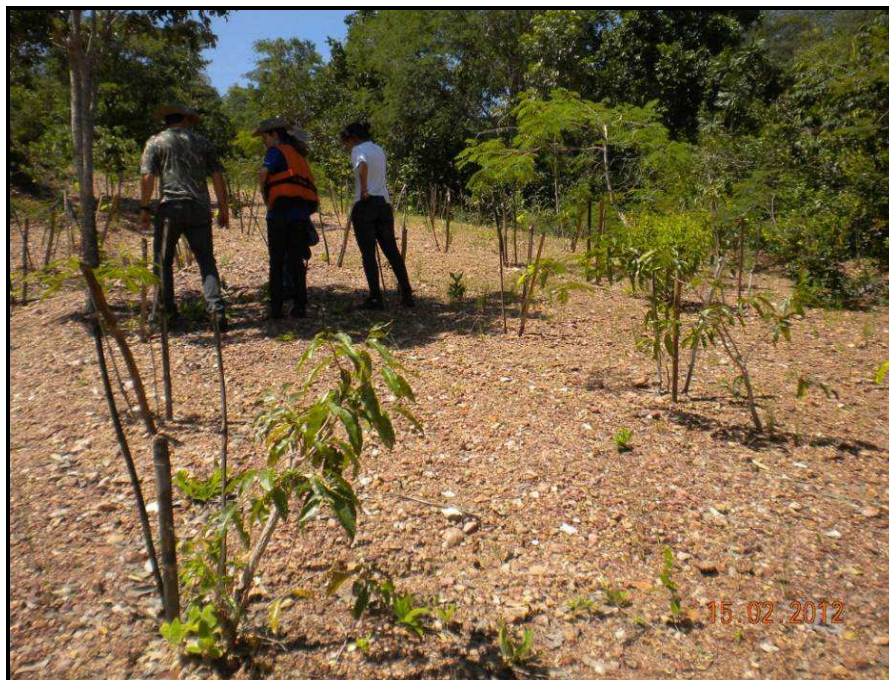
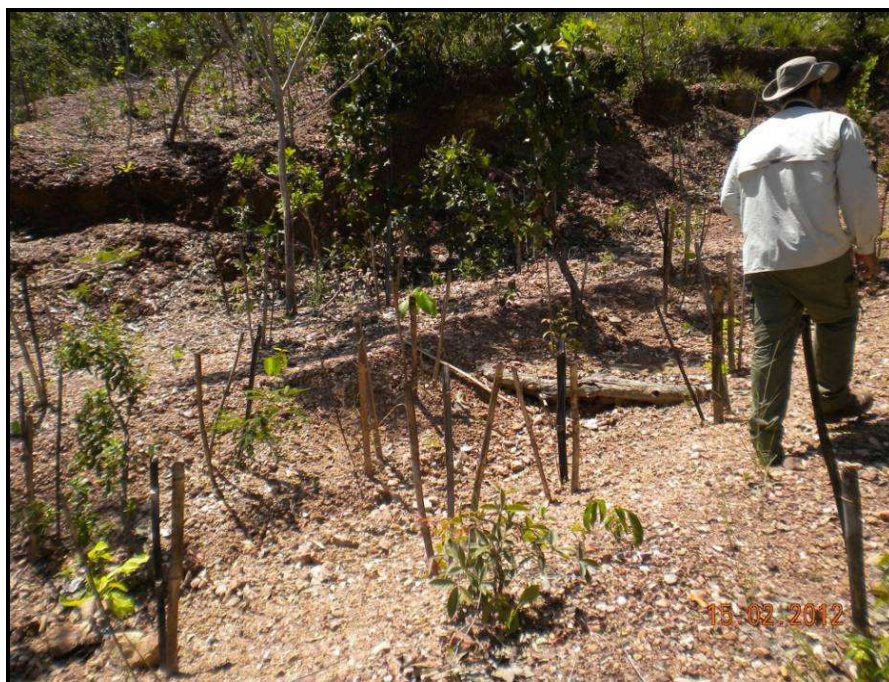
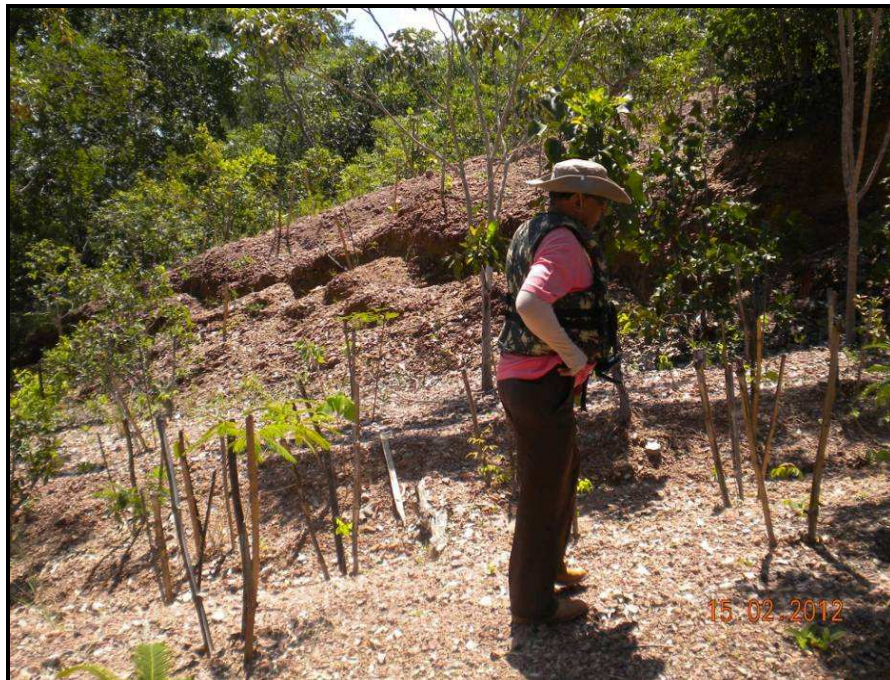
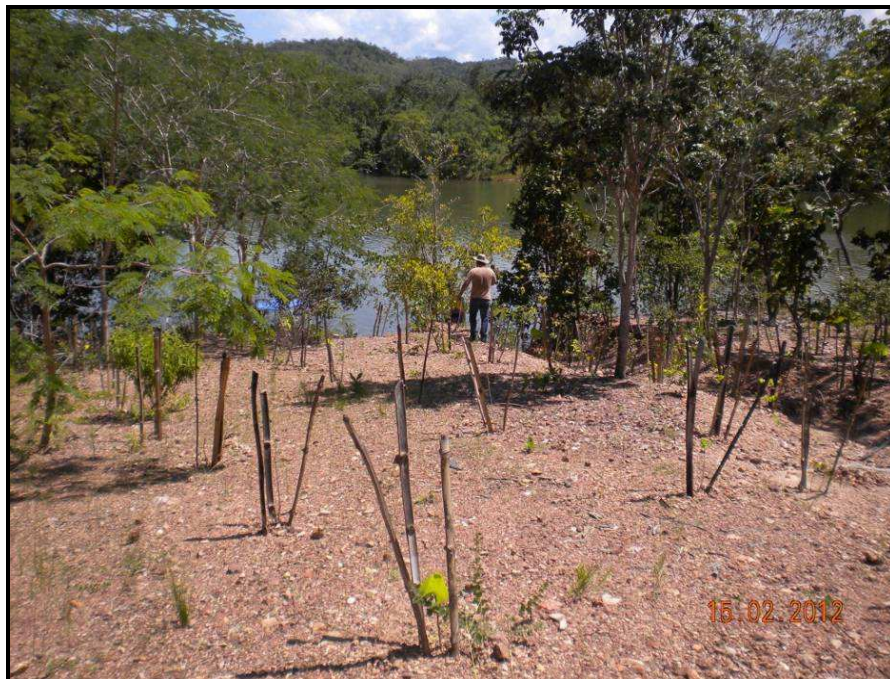
Na margem esquerda do Rio Tocantins foi identificado o Ponto 21, onde ocorrem processos erosivos com área degradada, ocasionando por aterro, antigo acesso a balsa, bastante intemperizado, local onde já foi iniciado processo de recuperação da vegetação, conforme fotos (8 à 14).

FOTO 8 – VISTA DA RECOMPOSIÇÃO DA VEGETAÇÃO NA ÁREA DEGRADADA, PORTO DA Balsa.

FOTO 9 – DETALHE DA FOTO ANTERIOR.

FOTO 10 – VISTA DAS ESPÉCIES NATIVAS EM DESENVOLVIMENTO NO LOCAL.

FOTO 11 – DETALHE DA FOTO 10.

FOTO 12 – VISTA DO LOCAL COM CONTENÇÃO DO PROCESSO EROSIVO E O PLANTIO DE MUDAS NATIVAS.

FOTO 13 – VERIFICAÇÃO DO ANALISTA DO IBAMA DAS ESPÉCIES REVEGETADAS.

FOTO 14 – VISTA GERAL DAS ESPÉCIES NATIVAS REFLORESTADAS.

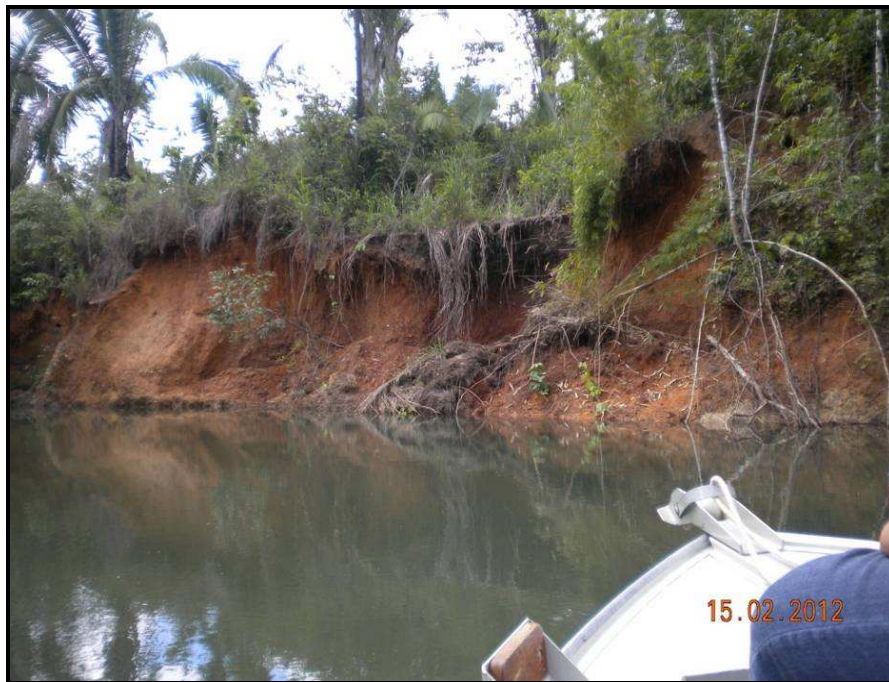
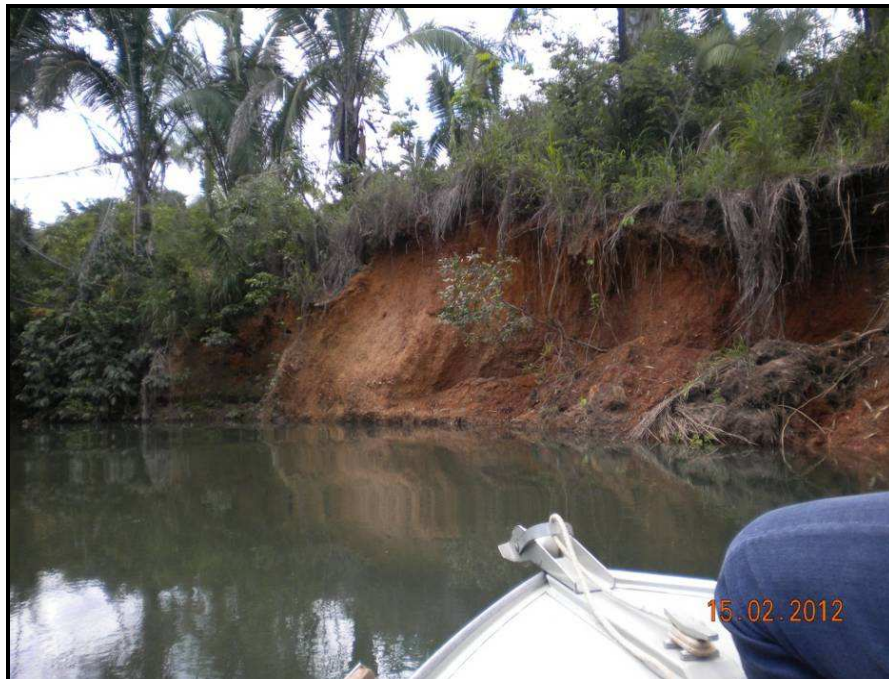
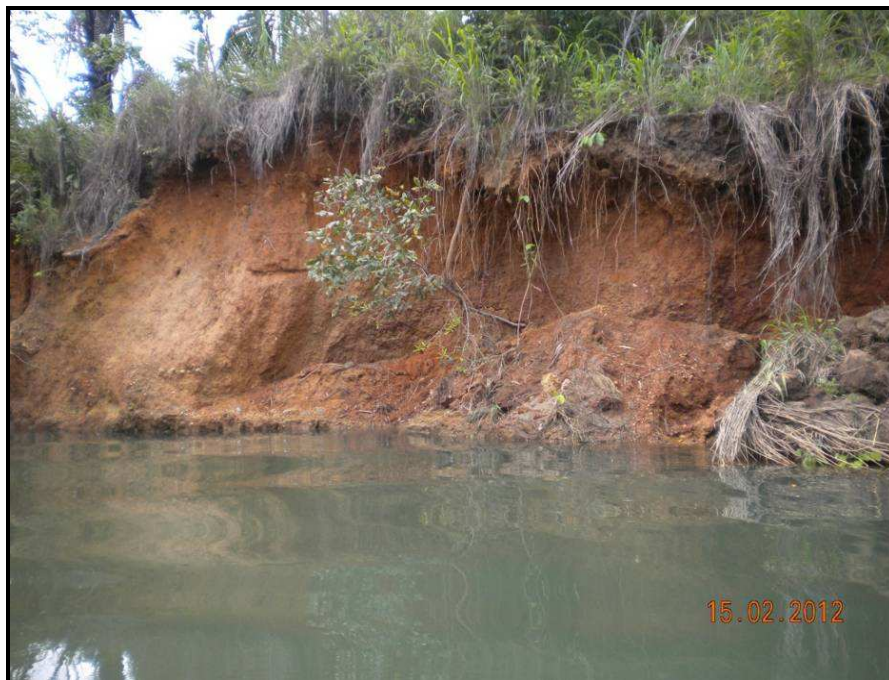
No Rio Preto (Córrego Formiga), ponto notável 30, ocorre ponto de erosão nas margens, devido velocidade de fluxo do rio e característica mais arenosa do solo local.

O processo erosivo está se intensificando, e não há recomposição da mata ciliar e presença de assoreamento ao longo do rio (Fotos 15 à 17).

Salienta-se que o local é formado por solo superficial, silto-arenoso, localmente com grânulos e pedregoso, cores claras, muito friável e erodível, com baixa coesão, devendo tratar-se de solo residual/solo saprolítico de rocha quartzítica xistosa.

Deve ser ressaltado, com a devida importância, que, toda a carga de material proveniente das erosões superficiais está sendo carregada (em evolução) para o rio, contribuindo, sobremaneira, para o seu assoreamento.

FOTO 15 – VISTA DO PROCESSO EROSIVO NA MARGEM COM FALTA DE RECOMPOSIÇÃO DA MATA CILIAR.

FOTO 16 – DETALHE DO PROCESSO EROSIVO, COM EROSÃO A MARGEM.

FOTO 17 – DETALHE DA FOTO ANTERIOR.

Recomenda-se rápida recuperação ambiental da área do entorno do Ponto, utilizando-se do reflorestamento com espécies locais, fato já explicitado em relatórios anteriores.

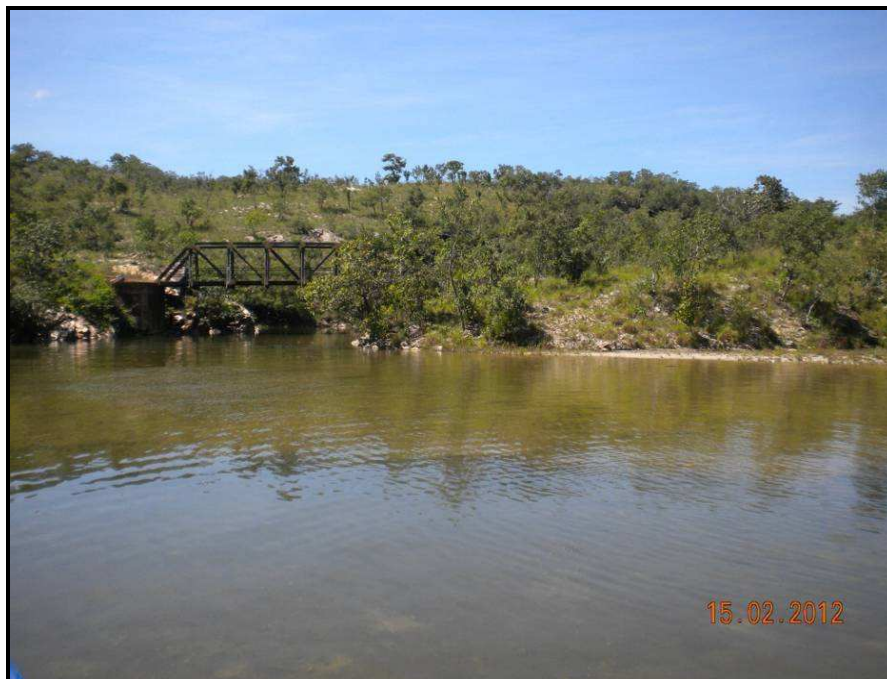
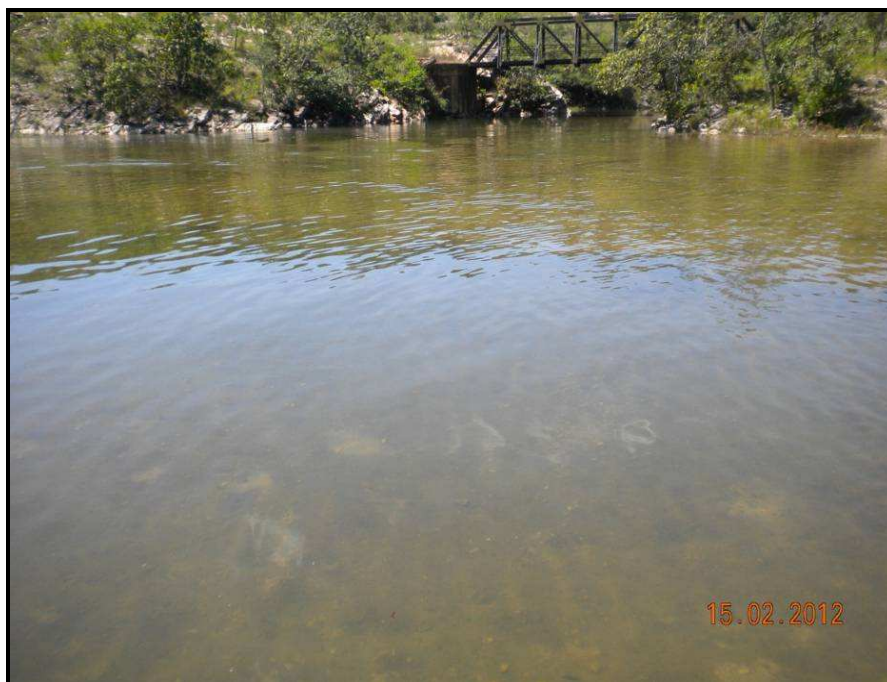
No Ponto Notável 19 (fotos 18 e 19), próximo à ponte Rio dos Macacos, ocorre erosão com assoreamento e material silto-arenoso fino, de baixa coesão, alterada, com evolução dos processos de desagregação/assoreamento, notados desde a última vistoria. Recomenda-se manter observações visuais rotineiras.

FOTO 18 – VISTA DO INTENSO ASSOAREAMENTO.

FOTO 19 – DETALHE DA FOTO ANTERIOR.

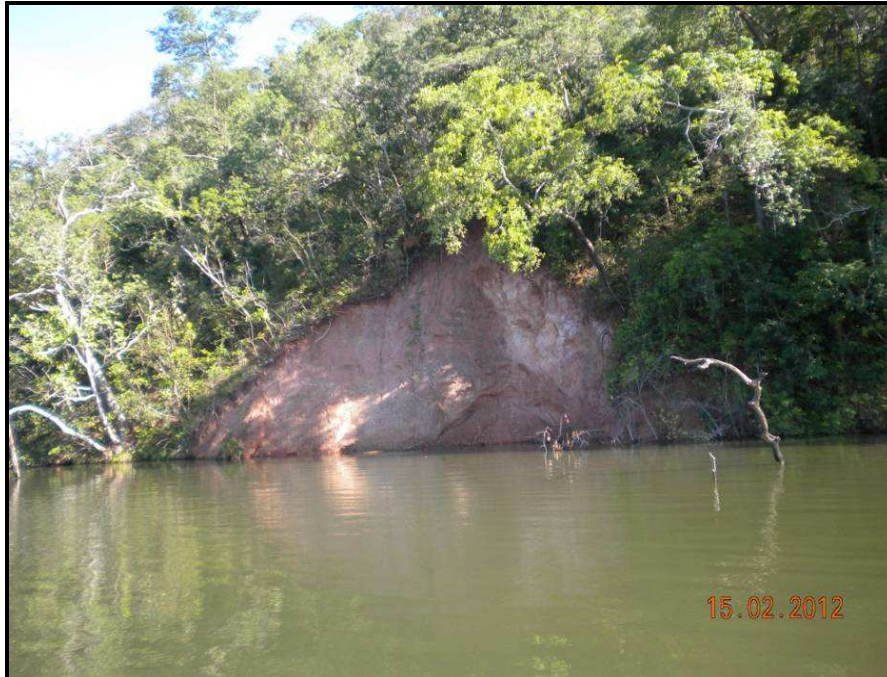
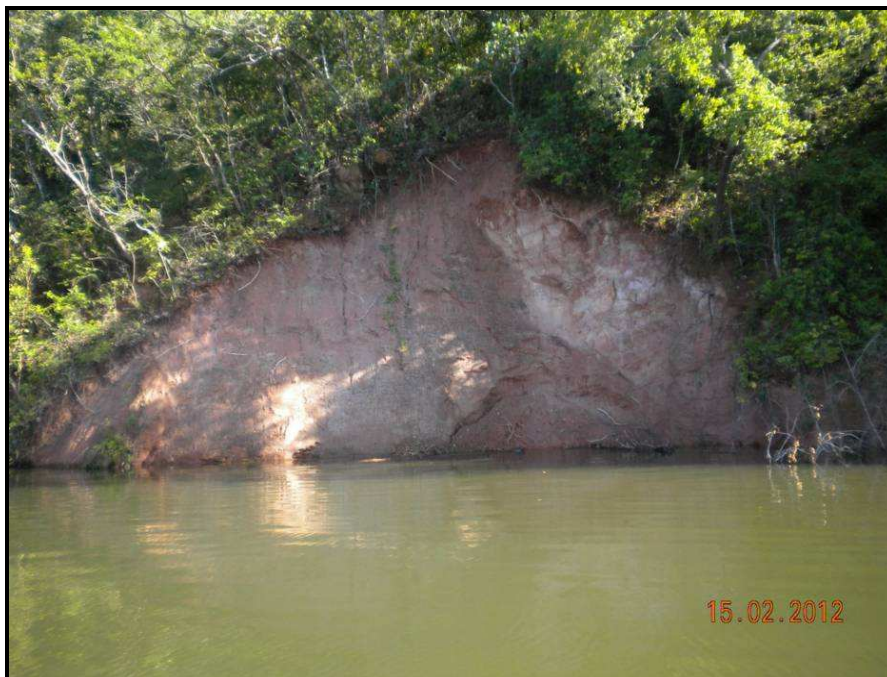
FOTO 20 – PONTO 16 - BARRANCA NA MARGEM DIREITA DO RIO TOCANTINS. EROSÕES POR EMBATE DE ONDAS, MATERIAL SAPROLÍTICO, MUITO FRÁVEL, COM BAIXA COESÃO EM TALUDE SV. EVOLUÇÃO DO ASSOREAMENTO.

FOTO 21 – PONTO 16 - NOTAR A ESTRUTURA RELIQUIAR DA ROCHA NO MATERIAL SAPROLÍTICO, MUITO ERODÍVEL. ASSOREAMENTO EM PROGRESSO.

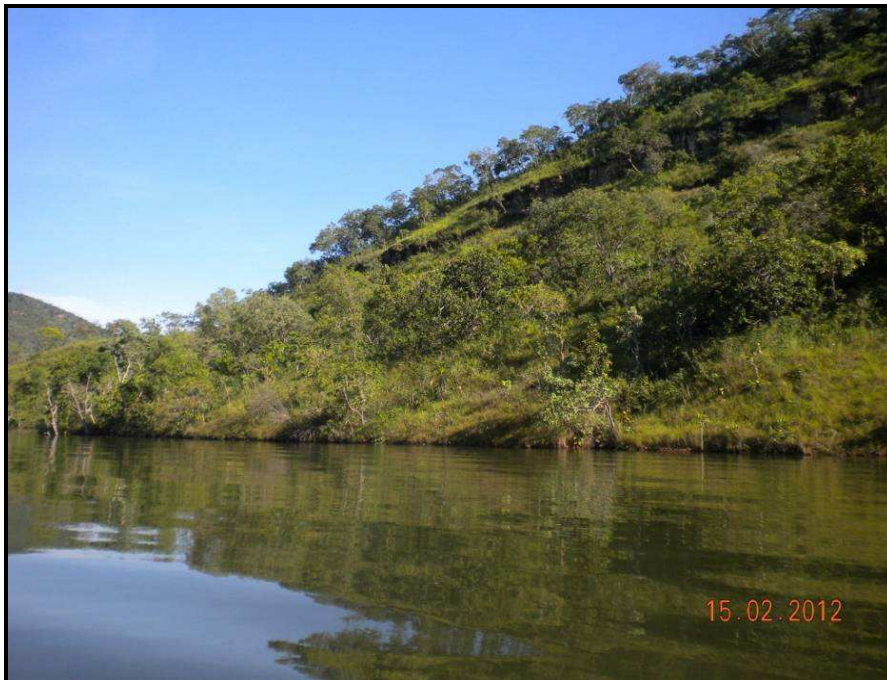
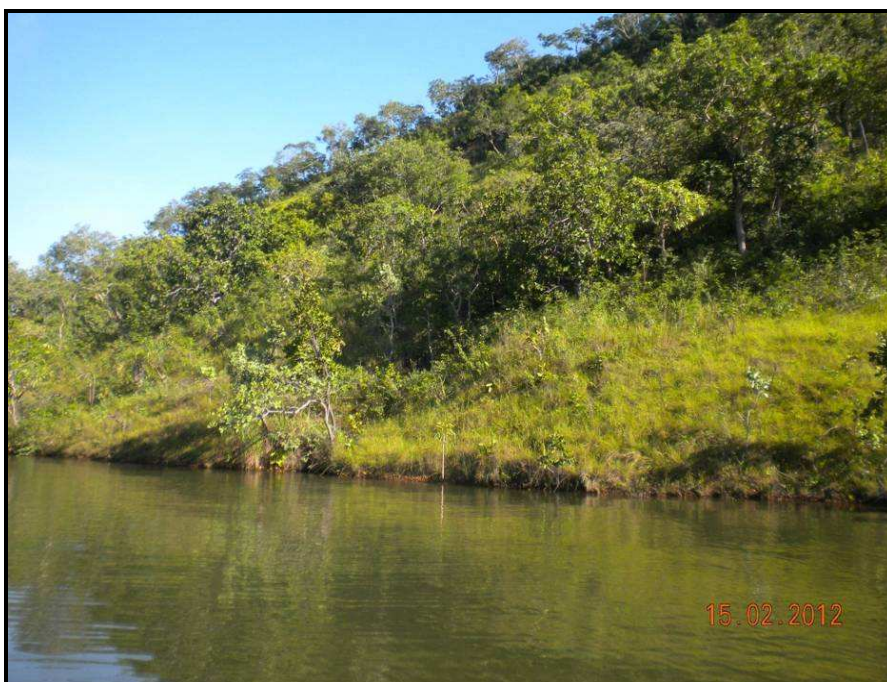
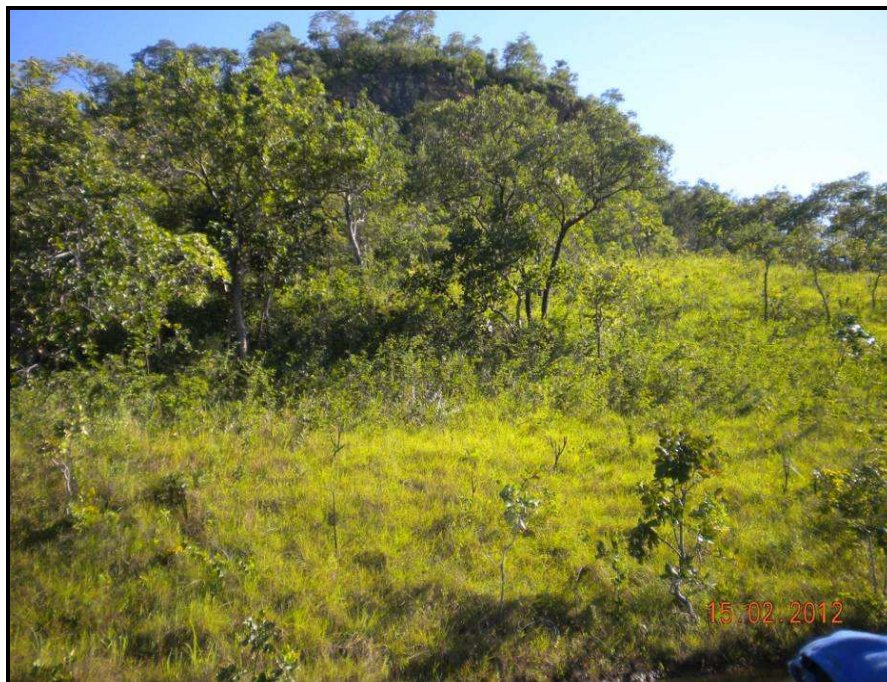
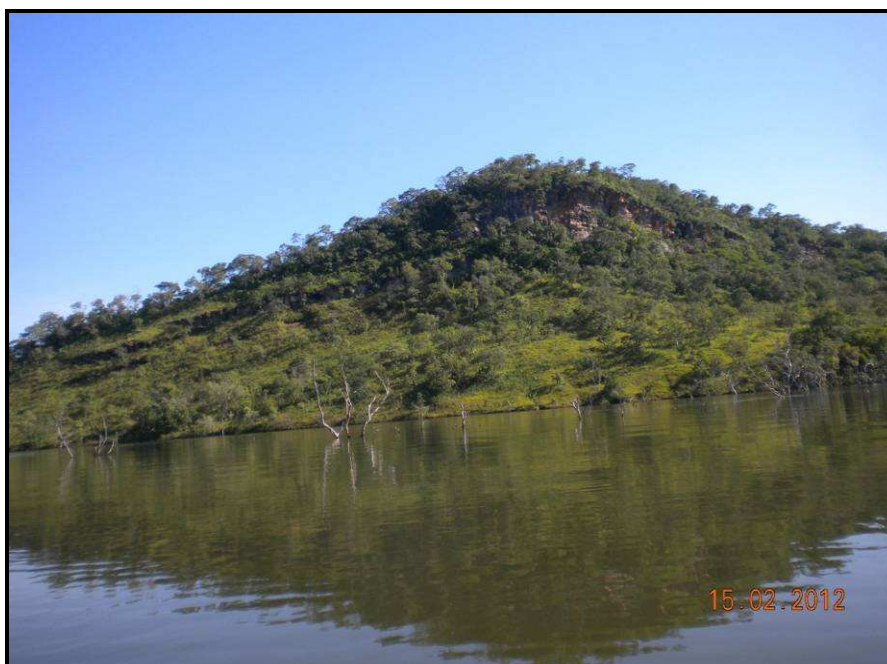
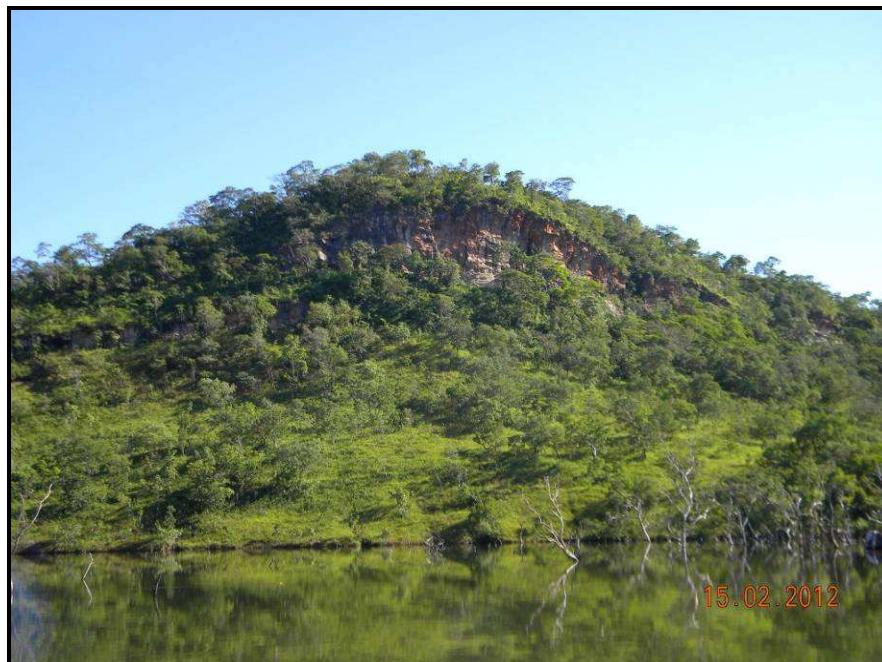
Na margem direita do Rio Tocantins, nas proximidades da Serra da Bibiana, foi detalhada na vistoria técnica de 15.02.2012 (Ponto Notável 15), uma encosta (Fotos 25 e 26) com presença de degrau de abatimento bastante significativo, levando preocupação quanto à ruptura e colapso futuro, podendo ocasionar, por grande escorregamento e/ou quedas, tanto impactar o aspecto visual da margem, bem

como ocasionar uma onda de grande energia, colocando em risco o reservatório e as estruturas da usina a jusante.

Cabe ressaltar que na inspeção realizada em 15.02.2012, não constatou-se avanços significativos do depósito de colúvio/talus existente no local conforme fotos abaixo.

FOTO 22 – MARGEM DIREITA DO RIO TOCANTINS, VISTA PARA MONTANTE DA ESCARPA (“CUESTA”), COM DEGRAUS DE ABATIMENTO E DEPÓSITO DE COLÚVIO/TÁLUS NO TALUDE MARGINAL (PONTO 15).

FOTO 23 – DETALHE DA FOTO ANTERIOR, MOSTRANDO O DEPÓSITO DE ENCOSTA (COLÚVIO/TÁLUS) NO TALUDE MARGINAL. VISTA PARA MONTANTE (PONTO 15).

Na vistoria realizada em 27,04.2011, foi dada atenção especial a esta encosta, fato novamente executado na vistoria de 15.02.2012. Trata-se de uma encosta que, sob o aspecto geomorfológico, apresenta características de uma “cuesta”- forma de relevo dissimétrico - sustentada por camadas mais resistentes ao intemperismo, mergulhando em torno de 30 a 35 graus, caracterizando o flanco de uma

dobra, associada provavelmente a falhamento de empurrão. Sustentada por rocha calcária, apresenta o seu reverso para o interior do maciço, enquanto que a frente de cuesta (parte mais íngreme da estrutura) forma a encosta propriamente dita, de morfologia côncava, que delimita a margem direita, por aproximadamente 150 a 180 metros do Rio Tocantins que, nesse ponto, apresenta-se como um rio subsequente.

Percebeu-se a presença de material coluvionar/tálus, formando uma espécie de “rampa” ou “saia” de colúvio/tálus, que se estende desde a meia-encosta (frente da cuesta), até o nível d’água, relacionada a 3 a 4 patamares, escalonados (cornijas), produzidos por fendas longitudinais de abatimento, ao longo da encosta a montante (possível escorregamento plano/circular).

O depósito de encosta (na frente) é formado principalmente por material silto-argiloso, marrom-avermelhado (decomposição de calcário) dominando sobre blocos angulares a sub-angulares, médios a grandes, imersos, de rocha pouco alterada, que parecem sustentar o depósito em profundidade, com raras ocorrências superficiais.

Cabe ressaltar que na vistoria de 15.02.2012 não foi observado nenhum sinal de recente movimentação, desde a última vistoria, sendo raros os sinais de antigos rastejos. Possíveis fendas de tração, caso tenham ocorrido, não foram detectadas ou acham-se bastante mascaradas notadamente pela vegetação ocorrente no local e na vistoria anterior o local apresentava indícios de uso de queimada, podendo estar totalmente obliteradas/estabilizadas.

FOTO 24 – DETALHE DO DEPÓSITO DE ENCOSTA (COLÚVIO/TÁLUS) COM DEGRAUS DE ABATIMENTO NAS PARTES SUPERIORES DO TALUDE MARGINAL. VISTA PARA JUSANTE (PONTO 15).

FOTO 25 – VISTA PARA MONTANTE DO MATERIAL COLUVIAL/TÁLUS, CONFORMANDO A ENCOSTA CÔNCAVA DO TALUDE MARGINAL. PONTO 15.

FOTO 26 – PONTO 15 - VISTA PARA MONTANTE DO MATERIAL COLÚVIAL/TÁLUS EM ENCOSTA CÔNCAVA DO TALUDE MARGINAL.

Em Março de 2012 foram instalados os marcos de controle e executado o levantamento planialtimétrico do local. Os marcos de controle foram instalados com objetivo de observar o comportamento da encosta, na margem do reservatório da UHE – Cana Brava na altura do ponto determinado por “Ponto 15”. No total foram instalados 12 marcos de apoio sendo 03 (três) marcos para identificação da poligonal de apoio e 09 (nove) marcos para o monitoramento propriamente dito, que são observados mensalmente com referência na poligonal de apoio. Conforme relato da equipe que está realizando o monitoramento, até o presente momento não foram notados alterações que pudessem caracterizar deslocamento na posição de nenhum marco, haja vista o monitoramento da latitude, longitude e altitude. Caso o monitoramento detecte alguma movimentação, imediatos trabalhos de investigação em subsuperfície deverão ser contemplados, tais como sondagens e instalação de instrumentação (inclinômetros e piezômetros), para melhor definição dos parâmetros geológico-geotécnicos, subsidiando possíveis intervenções.

Em relação a hierarquização dos pontos verificados, quanto aos seus possíveis riscos geotécnicos, apontamos o Ponto 15, como merecedor de regular acompanhamento por inspeções visuais, mensalmente, adicionando-se um monitoramento empírico, através de caminhamentos na encosta e observação de verticalidade de marcos/postes a serem instalados ao longo da encosta. Classificamos essa zona geotécnica como de risco médio/alto. Deverá ser mantido o monitoramento através de levantamento topográfico no local, onde deverão ser acompanhado os movimentos dos marcos de controle a fim de monitorar a evolução do processo erosivo.

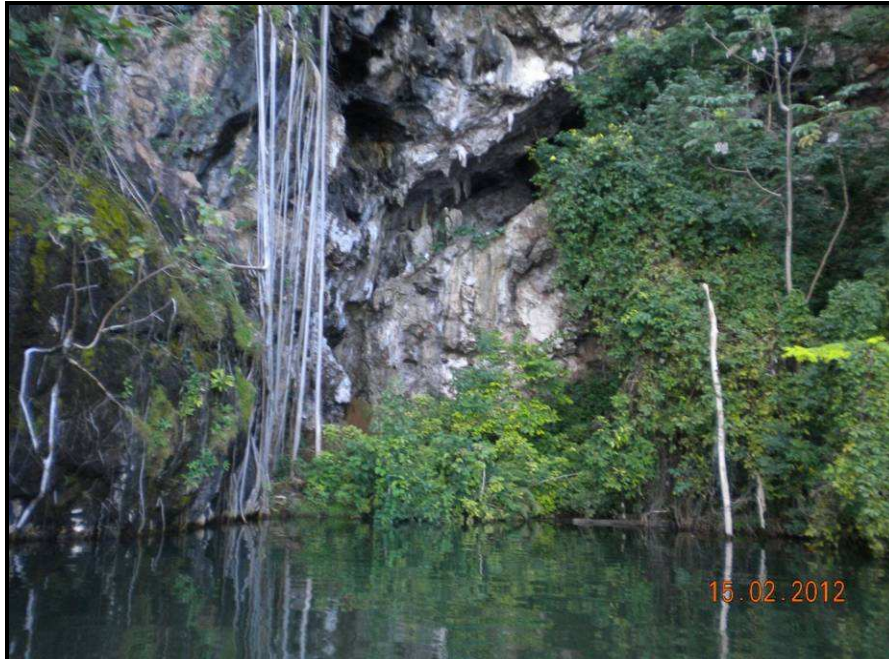
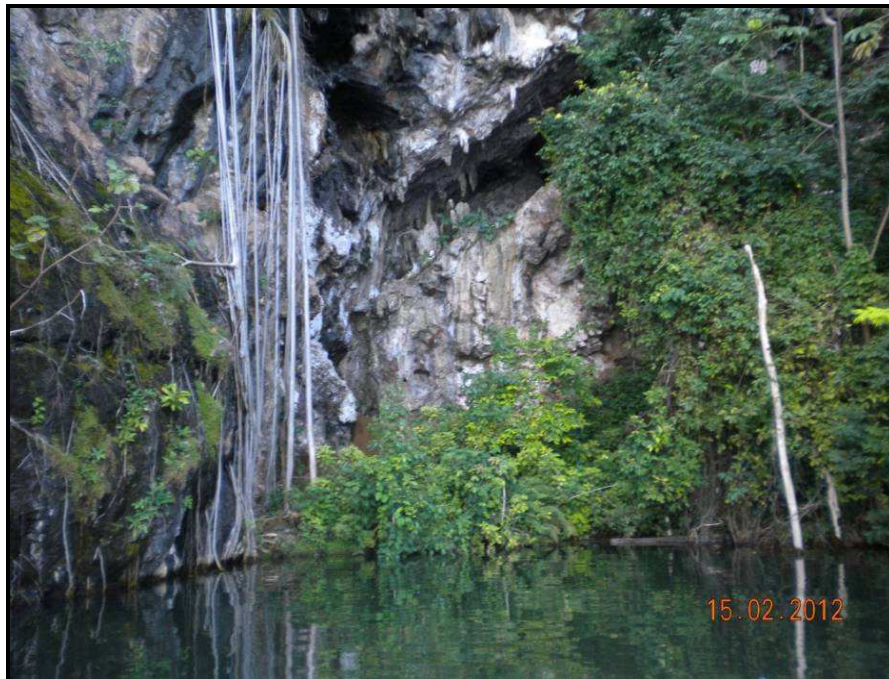
Observa-se no Ponto 12, o local conhecido como Gruta da Bibiana, na serra homônima (Fotos 27 e 28) apresenta a encosta rochosa (MD) escarpada, formada por rocha calcária com desenvolvimento de ampla e complexa caverna de grande atratividade e beleza, apresentando em seu interior um variado conjunto de formas e ornamentações - espeleotemas. A caverna apresenta-se estabilizada, não ocorrendo influência no reservatório, cuja cota mais alta (NA) não alcança a entrada da caverna. Observar rotineiramente, manter controle e preservação ambiental do local.

FOTO 27 – PONTO 12. GRUTA DA BIBIANA. CAVERNA CALCÁRIA, RICA EM ESPELEOTEMAS.

FOTO 28 – PONTO 12. VISTA PARCIAL DO INTERIOR DA GRUTA DA BIBIANA, PODENDO-SE OBSERVAR A ABUNDÂNCIA DE ESPELEOTEMAS NAS PAREDES, TETO E PISO DA CAVERNA CALCÁRIA.

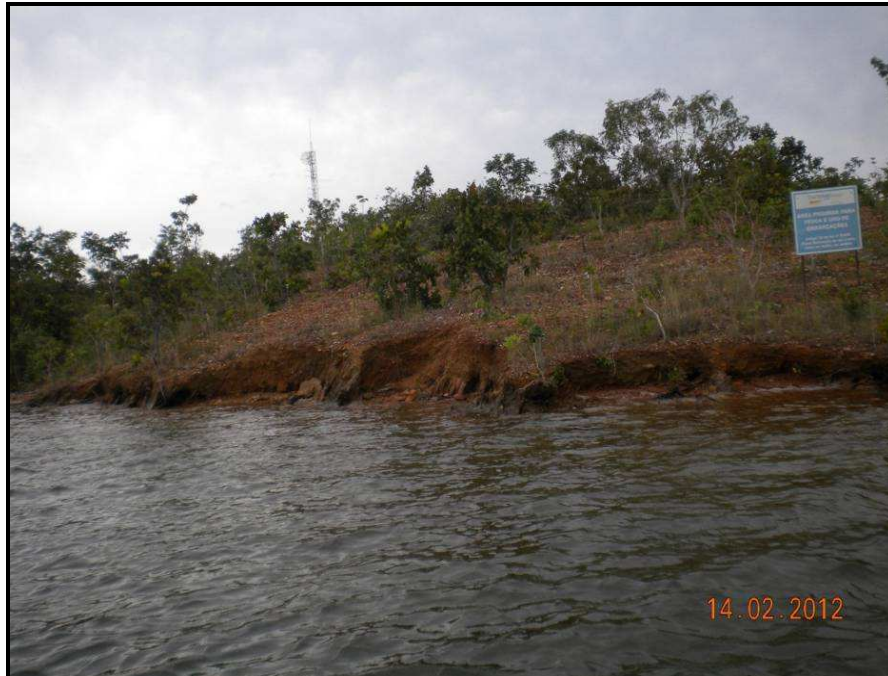
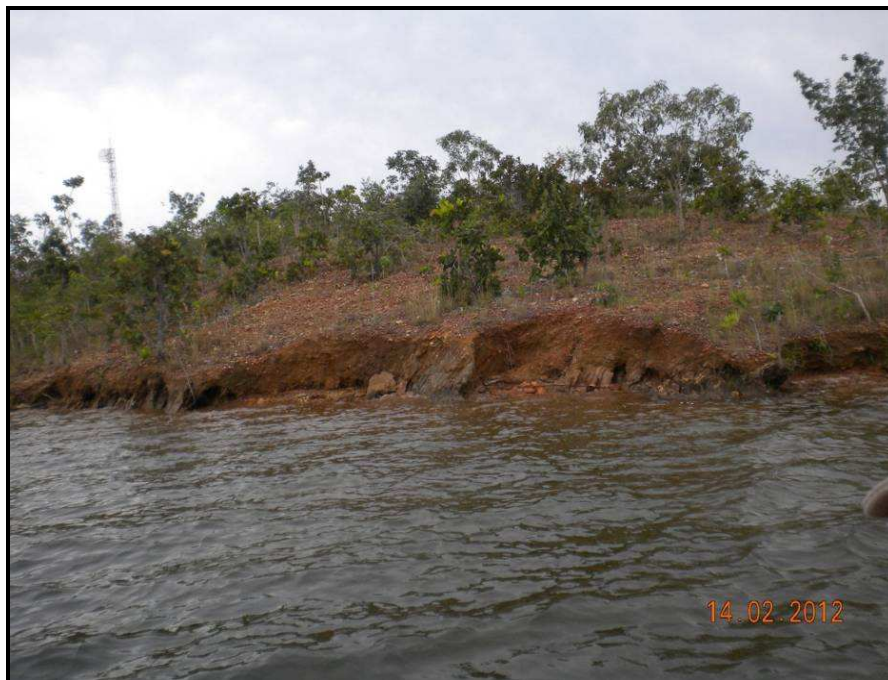
Ponto Extra E: consiste de erosão localizada, por embate de ondas, em talude marginal de 1,0-1,6m de altura, MD, situado entre o eixo da barragem e o Dique1, com cerca de 100m de extensão descontínua com afloramento de rocha xistosa/foliada (embasamento), medianamente alterada, friável, capeada por pequena espessura de solo residual (0,3-0,5m), em pequena elevação com escassa

cobertura vegetal com processos de degradação em marcha. Provoca assoreamento localizado, salientando-se levar em conta, a pequena distância de transporte do material deteriorado e assoreado, em relação às estruturas da usina. Recomendação de acompanhamento do ponto (Fotos 29 e 30).

FOTO 29 – PONTO E - EROSÕES LOCALIZADAS EM TALUDES MARGINAIS. EFEITO EROSIVO POR AÇÃO DAS ONDAS, COM ASSOREAMENTO EM PROGRESSO.

FOTO 30 – PONTO E - EROSÕES/SOLAPAMENTO/ASSOREAMENTO.

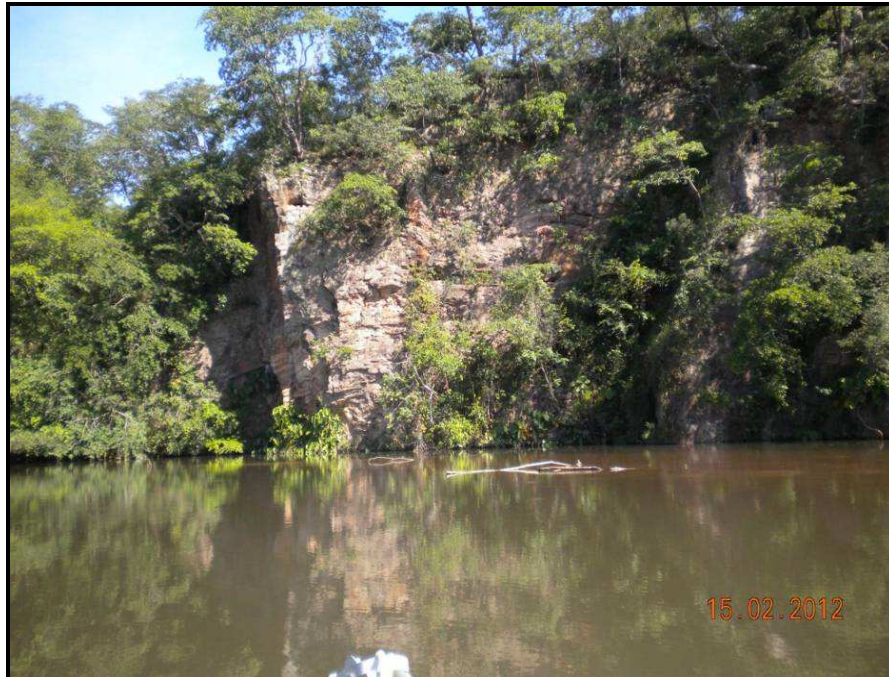
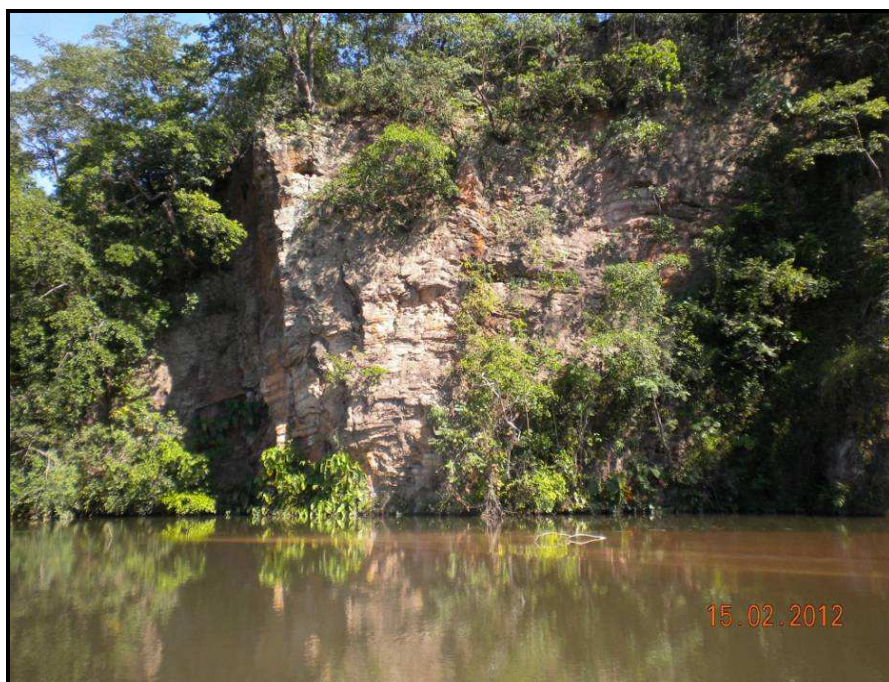
Ponto Extra K (coordenadas UTM: 175892,393 E; 8500993,210 N, Datum Sad 69) : ponto notável não observado em vistoria anterior. Trata-se de paredão rochoso, apresentando rocha arenosa-argilosa alterada (Fotos 31 e 32), apresentando rocha arenosa-argilosa, friável, alterada, erodida por ação das água proveniente de um talvegue natural na parte superior do talude que provoca intensa erosão. Área degradada, influenciada pela ação da ausência de mata ciliar, acarretando processos erosivos.

FOTO 31 – PONTO K – VISTA DO PAREDÃO ROCHOSO PRÓXIMO AO RIO SÃO FÉLIX.

FOTO 32 – PONTO K – PAREDÃO ROCHOSO VERTICALIZADO COM EROSIÃO.
