# VISTORIA GEOTÉCNICA DOS TALUDES MARGINAIS DO RESERVATÓRIO DA UHE CANA BRAVA

**Contrato: UHCB.NARI.09.56180**

**TRACTEBEL ENERGIA SA.**

DOCUMENTO	
				RE-TRB-CBV-012-03	
4	JAN/13	Atendendo comentários	HRO	VSC	SUOLI
3	JAN/13	Atendendo comentários	VSC	HRO	SUOLI
2	DEZ/12	Atendendo comentários	HRO	VSC	SUOLI
1	NOV/12	Atendendo comentários	VSC	HRO	SUOLI
0	NOV/12	Primeira Emissão	RMN/VSC	HRO	SUOLI
<b>Revisão</b>	<b>Data</b>	<b>Objeto da Revisão</b>	<b>Redação</b>	<b>Verificado</b>	<b>Aprovado</b>

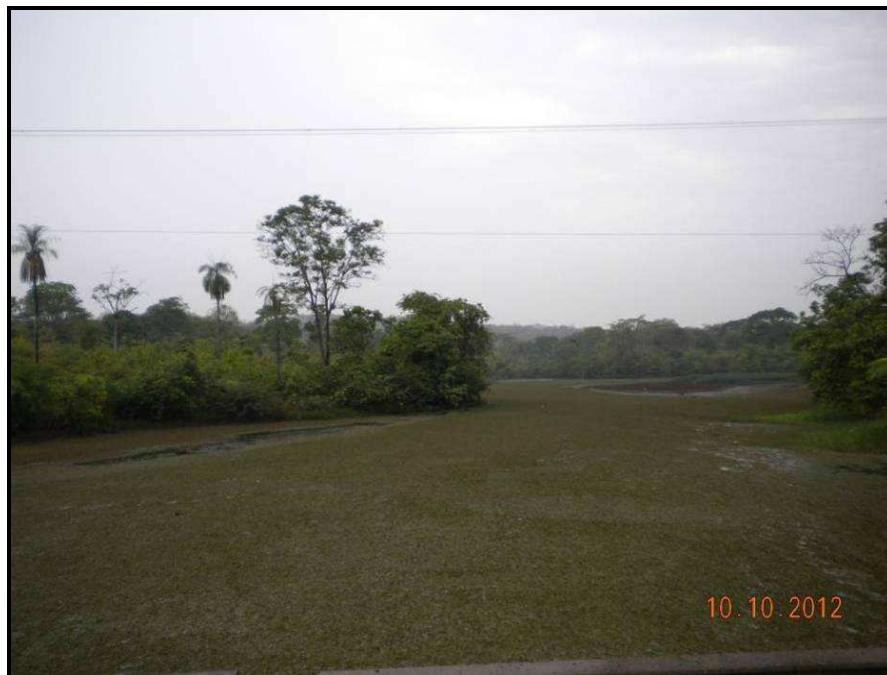
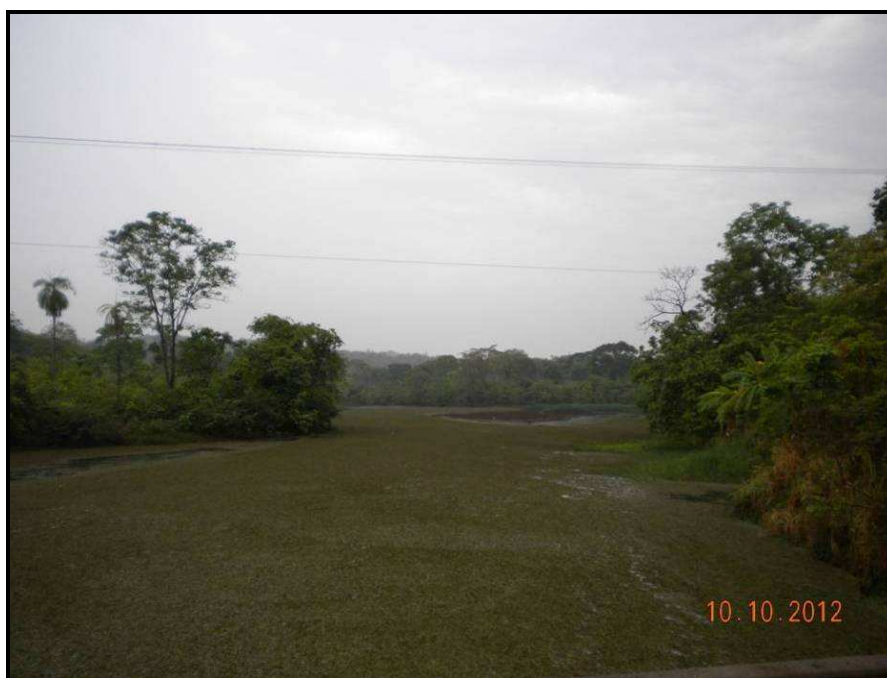
Igualmente, cabe citar que a lagoa de despejos de águas servidas (Foto 1 e 2) também se apresenta continuamente assoreada, tomada amplamente por macrófitas aquáticas. Sugere-se que o Poder Público elabore um plano para a revitalização dessa lagoa e implemente as ações necessárias.

FOTO 1 – MARGEM ESQUERDA DO RIO BONITO - LAGOA ASSOREADA POR MACRÓFITAS AQUÁTICAS, JUNTO À ETE DA VILA DE FURNAS.

FOTO 2 – MARGEM ESQUERDA DO RIO BONITO - LAGOA ASSOREADA POR MACRÓFITAS AQUÁTICAS, JUNTO A PONTE E À ETE DA VILA DE FURNAS.

Os processos de assoreamento observados no Rio Bonito (proximidades de Minaçu) originam-se pela ocupação humana, assim como, referem-se também à ETE localizada junto à Vila de Furnas, devendo, nesse caso trata-se também de ações a serem efetuadas pelo Poder Público.

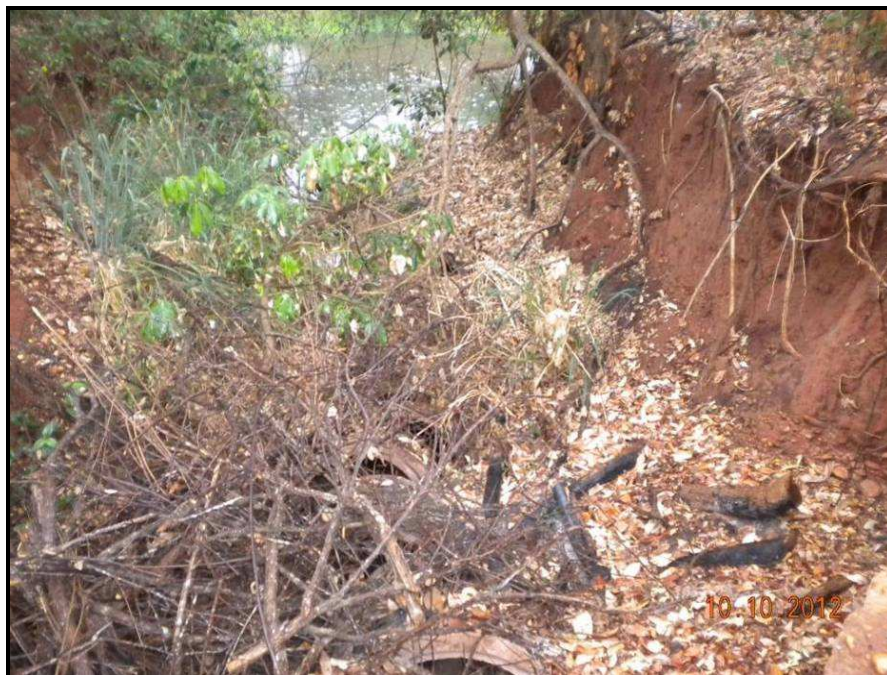
Notável é a localidade do Ponto 03 que se refere como região de deságüe das águas tratadas pela ETE que serve à Vila de Furnas, apresentando, em continuidade, erosão de médio porte, conforme verificado nas últimas vistorias, não tendo havido nenhuma melhoria nas estruturas inadequadas e danificadas desde então (Fotos 3 a 5). Este processo erosivo contribui para o assoreamento do remanso do reservatório junto ao Rio Bonito. Cabe ressaltar que esta ocorrência deve ser tratada pelo Poder Público Municipal.

FOTO 3 – MARGEM ESQUERDA DO RIO BONITO – EROSÃO DE MÉDIO PORTE NO DESÁGUE DA REDE PLUVIAL DA VILA DE FURNAS.

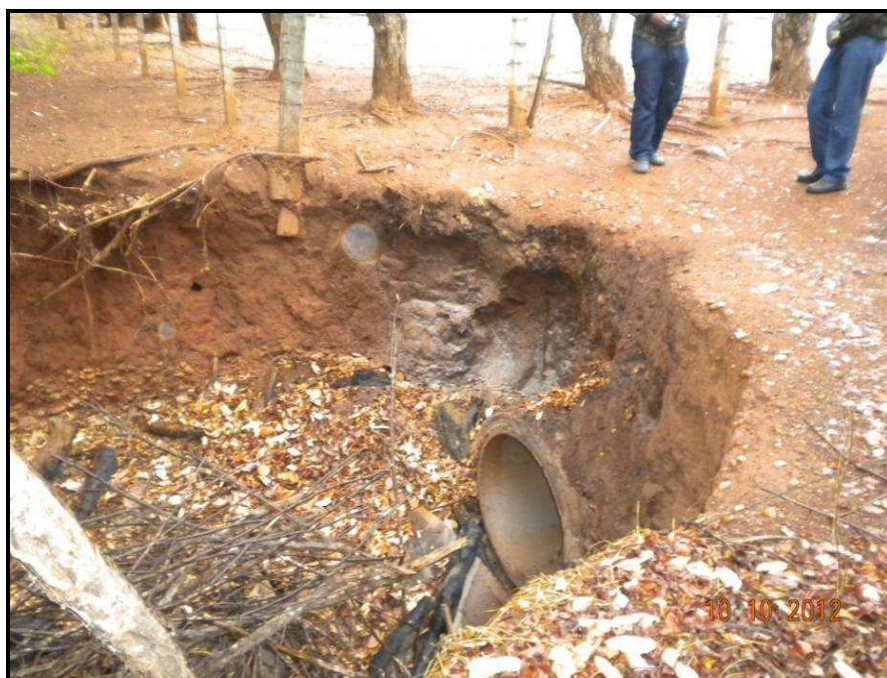
FOTO 4 – MARGEM ESQUERDA DO RIO BONITO – DETALHE DA REDE PLUVIAL DA VILA DE FURNAS.

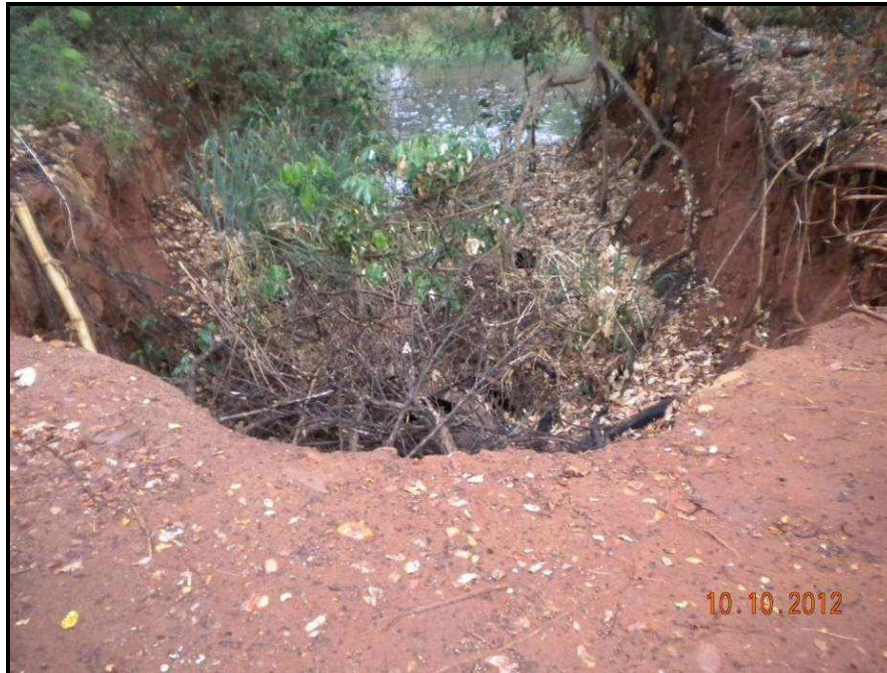
FOTO 5 – MARGEM ESQUERDA DO RIO BONITO – VISTA GERAL DA EROSÃO NO DESÁGUE DA REDE PLUVIAL DA VILA DE FURNAS.

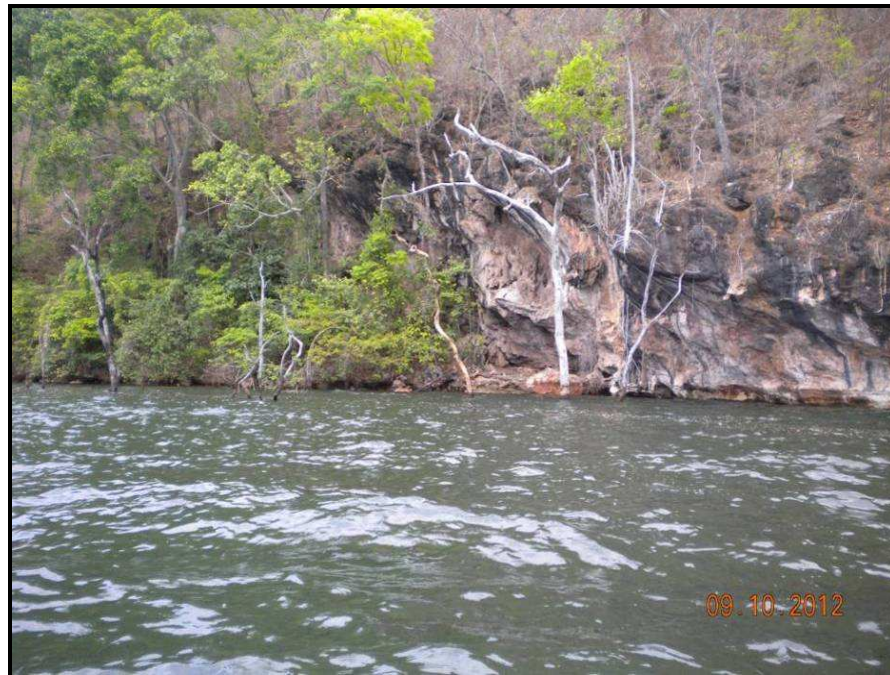
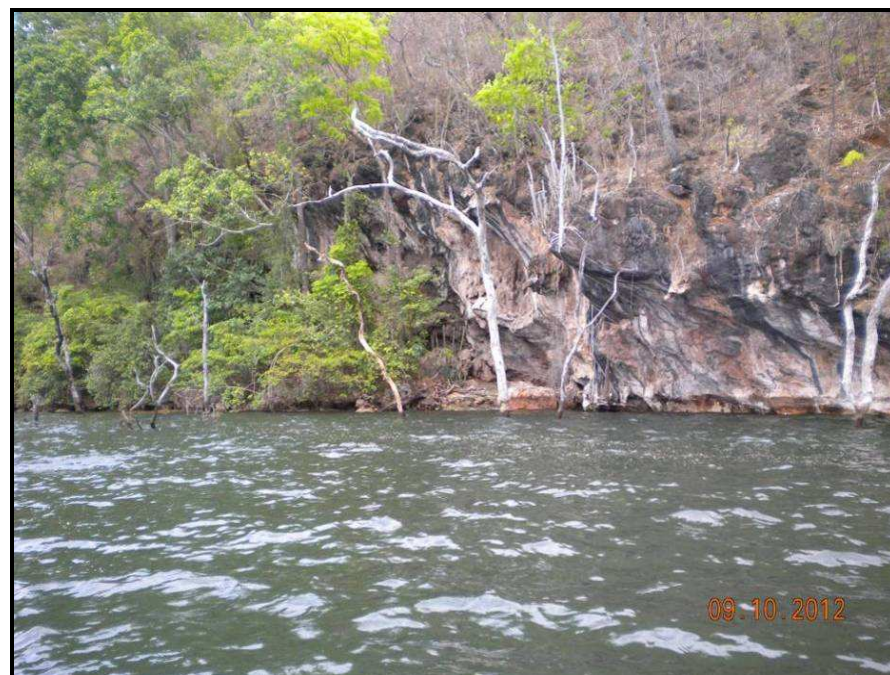
Na margem esquerda, ponto considerado como sítio arqueológico [Ponto Notável 13] (Fotos 6 e 7) consiste de afloramento de rocha carbonática em margem escarpada, cores variegadas, com cavidades de dissolução, com formação de caverna, localmente com talude negativo (mergulho aparente contrário ao leito do rio), Nível d'água um pouco abaixo do piso da caverna, extensão ao longo da margem de, aproximadamente 70 metros, podendo ocorrer deslocamentos e quedas de lascas e blocos, porém, não foi observada nenhuma evolução na última vistoria.

FOTO 6 - MARGEM ESQUERDA DO RIO TOCANTINS, SÍTIO ARQUEOLÓGICO (PONTO 13).

FOTO 7 – MARGEM ESQUERDA DO RIO TOCANTINS, SÍTIO ARQUEOLÓGICO (PONTO 13).

A recomendação para este ponto é manter a conservação do local, preservando seu valor arqueológico/visual, bem como monitorar visualmente em cada vistoria periódica recomendada.

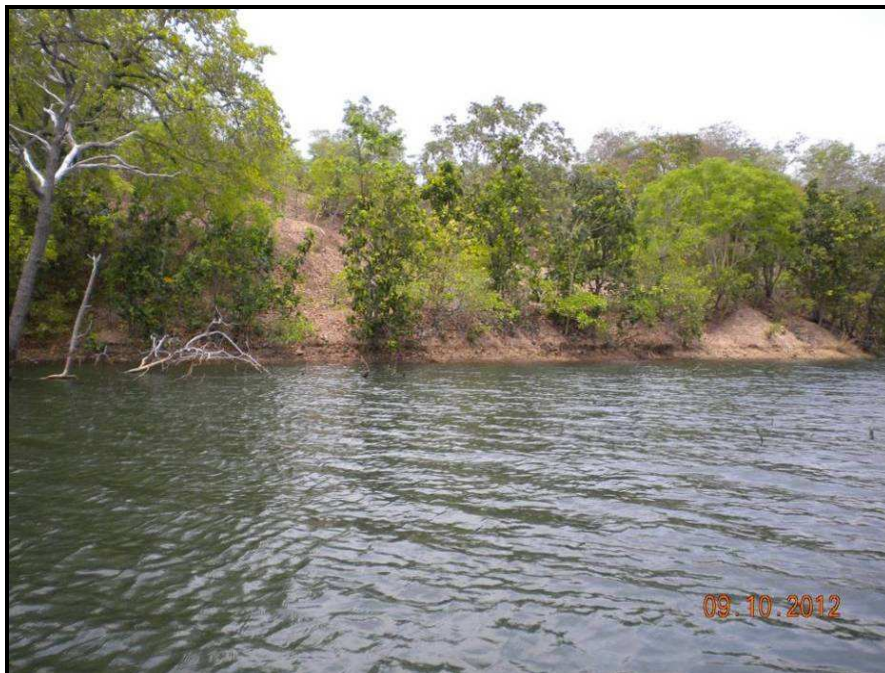
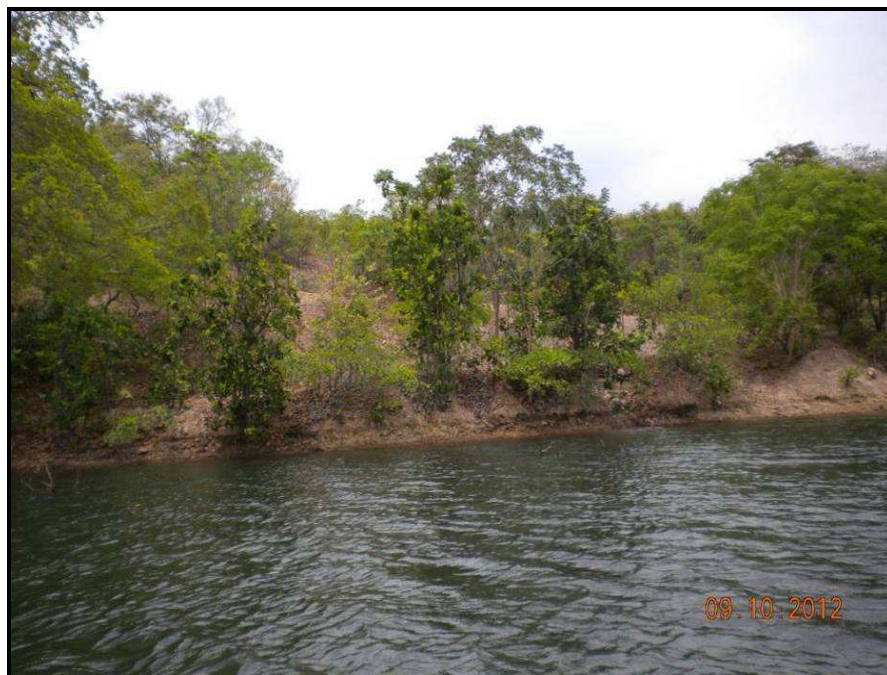
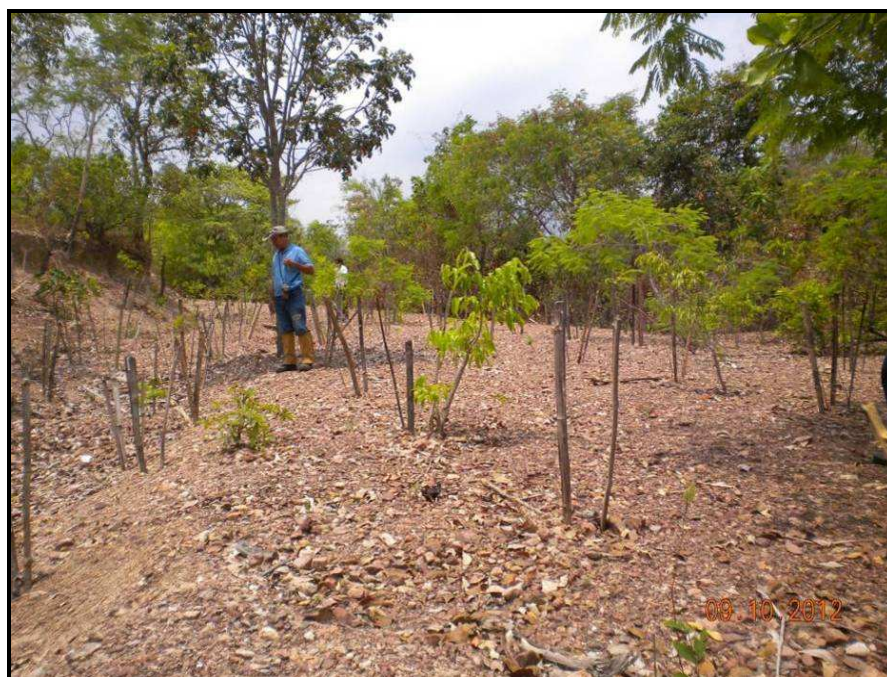
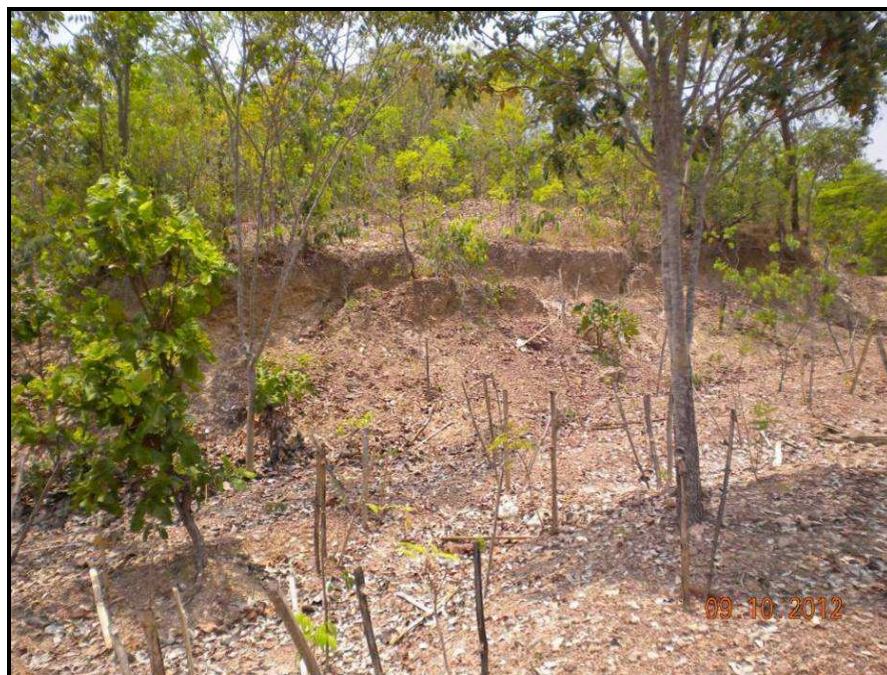
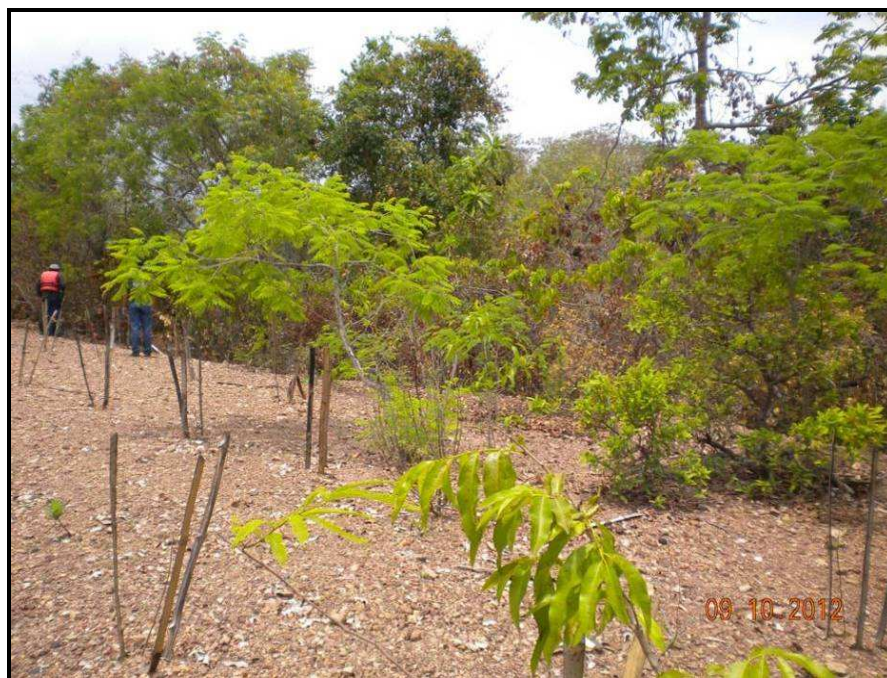
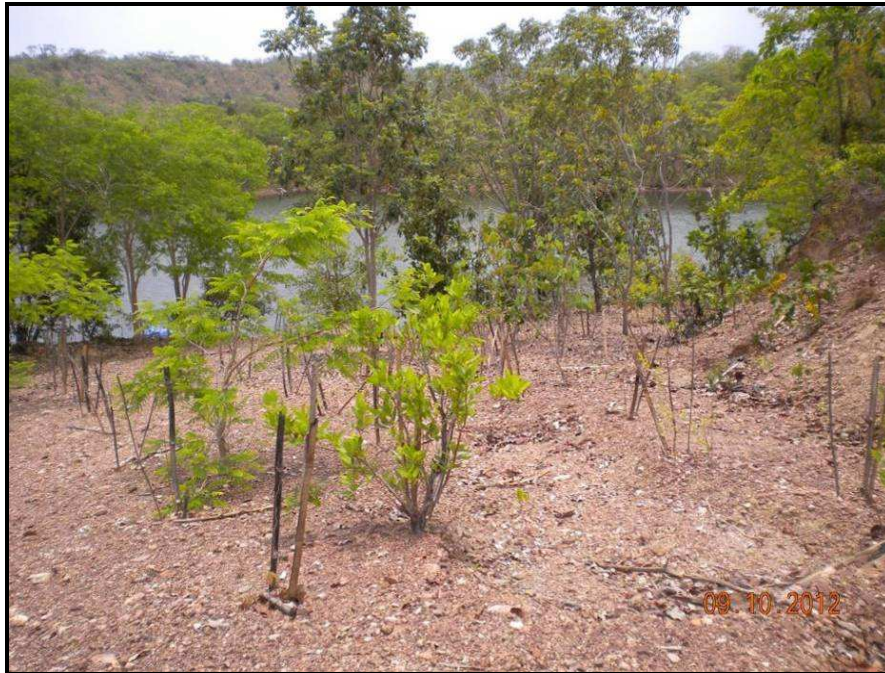
Na margem esquerda do Rio Tocantins encontra-se o Ponto 22, onde ocorreram processos erosivos e criou-se uma área degradada, em antigo porto de acesso a balsa. Neste local (Ponto 22), a Tractebel tem implementou o plantio de espécies nativas de forma a recuperar a área degrada e aplicação de paliçada de madeira para recuperação de erosão. Observa-se (Fotos 8 a 13) o crescimento das espécies arbustivas plantadas recentemente. Entretanto, ainda percebe-se uma falta de espécies gramíneas e rasteiras, que em conjunto com a proteção das arbustivas, proporcionará a devida proteção contra erosão superficial e a recuperação em definitivo da área degradada. A Tractebel irá acompanhar o desenvolvimento das espécies e da aplicação da paliçada para observar a eficácia do processo de recuperação da área, visto que até o momento tem inibido o avanço da erosão.

FOTO 8 – VISTA DA RECOMPOSIÇÃO DA VEGETAÇÃO NA ÁREA DEGRADADA, PORTO DA BALSA (PONTO 22).

FOTO 9 – DETALHE DO PORTO DE BALSA (PONTO 22).

FOTO 10 – VISTA DAS ESPÉCIES NATIVAS EM DESENVOLVIMENTO NO LOCAL (PONTO 22).

FOTO 11 – VISTA RECOMPOSIÇÃO ARBUSTIVA (PONTO 22).

FOTO 12 - PLANTIO DE MUDAS NATIVAS (PONTO 22).

FOTO 13 – VISTA GERAL DA ESPÉCIES NATIVAS REFLORESTADAS (PONTO 22).

**Ponto 22 – Porto de Balsa:** nesta área já foram realizados o plantio e aplicação de paliçada de madeira para recuperação de erosão. A Tractebel irá acompanhar o desenvolvimento das espécies e da aplicação da paliçada para observar a eficácia do processo de recuperação da área, visto que até o momento tem inibido o avanço da erosão.

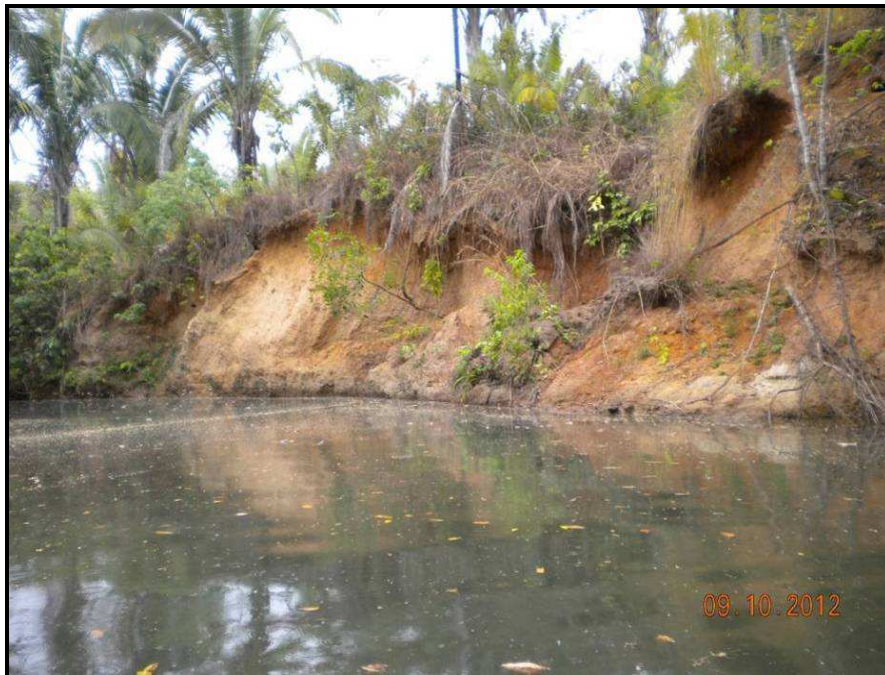
No Rio Preto (Córrego Formiga), o Ponto Notável 30, onde ocorre erosão e escorregamentos nas margens, sem recomposição da mata ciliar e presença de assoreamento ao longo do rio (Fotos 15 e 16). Cabe salientar que o local acima se apresenta com solo superficial, silto-arenoso, localmente com grânulos e pedregoso, cores claras, muito friável e erodível, com baixa coesão, devendo tratar-se de solo residual/solo saprolítico de rocha quartzítica xistosa.

Deve ser ressaltado, com importância, que, toda a carga de material proveniente das erosões superficiais está sendo carregada (em evolução) para o rio, contribuindo, sobremaneira, para o seu assoreamento. Recomenda-se acompanhar o Ponto 30, e se necessário, efetuar reflorestamento com espécies locais. Recomenda-se avaliar a possibilidade de aplicação de técnicas, visando acelerar o processo de recuperação da margem, aliada ou não, a proteção na cota de oscilação do nível do reservatório, com enrocamento ou paliçadas em madeira tratada.

FOTO 15 – VISTA DO PROCESSO EROSIVO NA MARGEM (PONTO 30).

**Ponto 30 – Rio Preto – Erosões:** ponto com erosões e escorregamentos na margem do rio, no qual recomenda-se acompanhar o desenvolvimento do processo e, se necessário, implantar medidas de controle e proteção superficial, seja com uso de enrocamento ou paliçadas, bem como proteção superficial com vegetação.

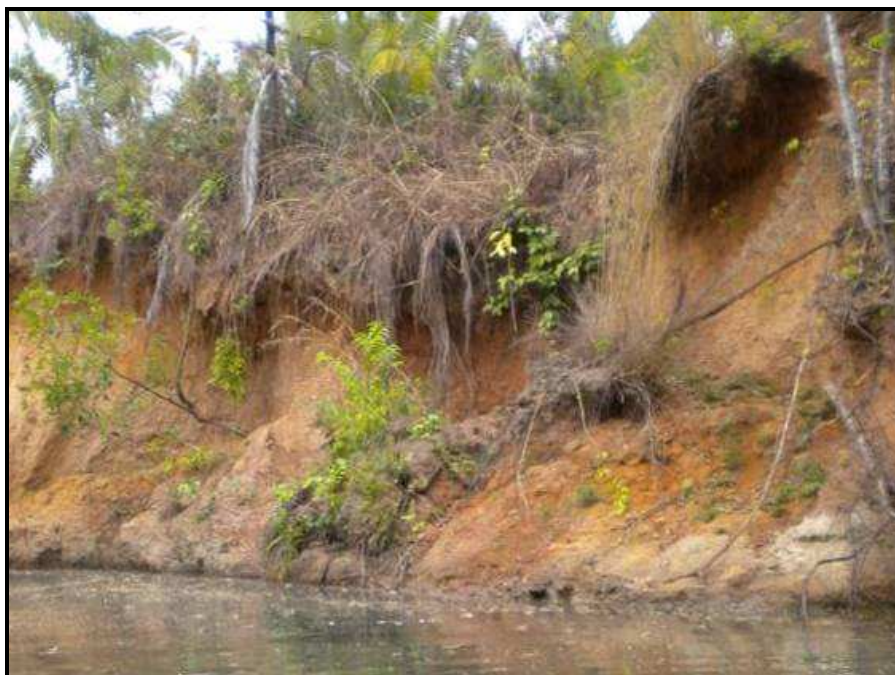
FOTO 16 – DETALHE DO PROCESSO EROSIVO E ESCORREGAMENTOS (PONTO 30).

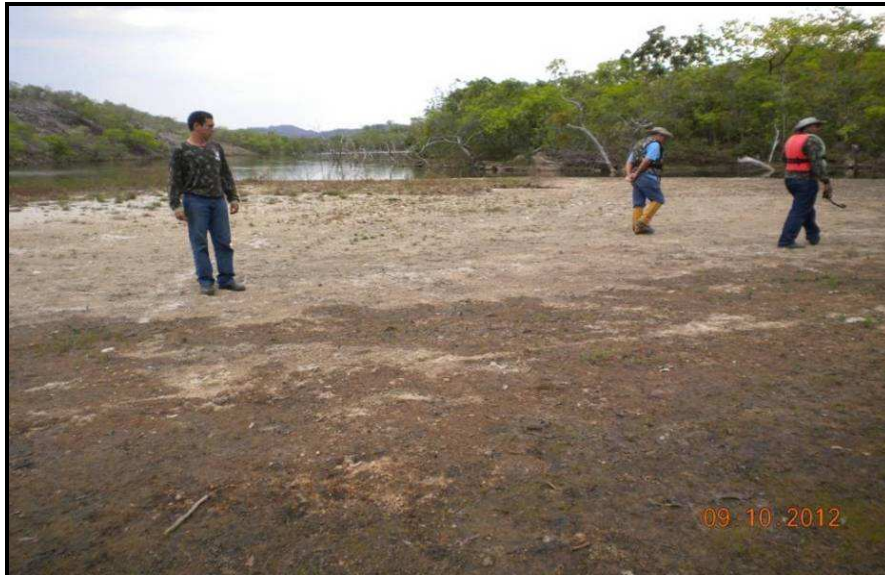
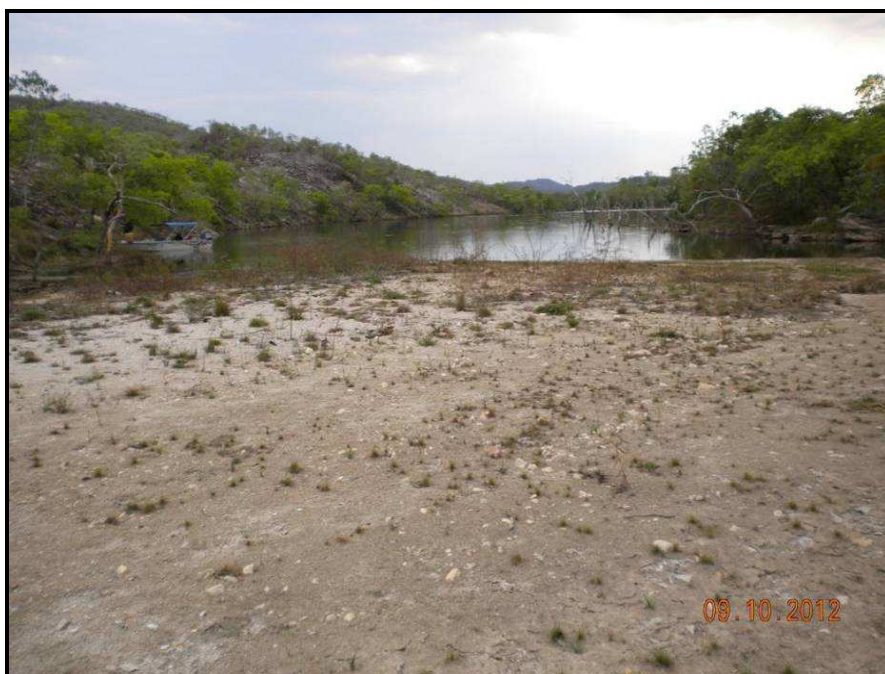
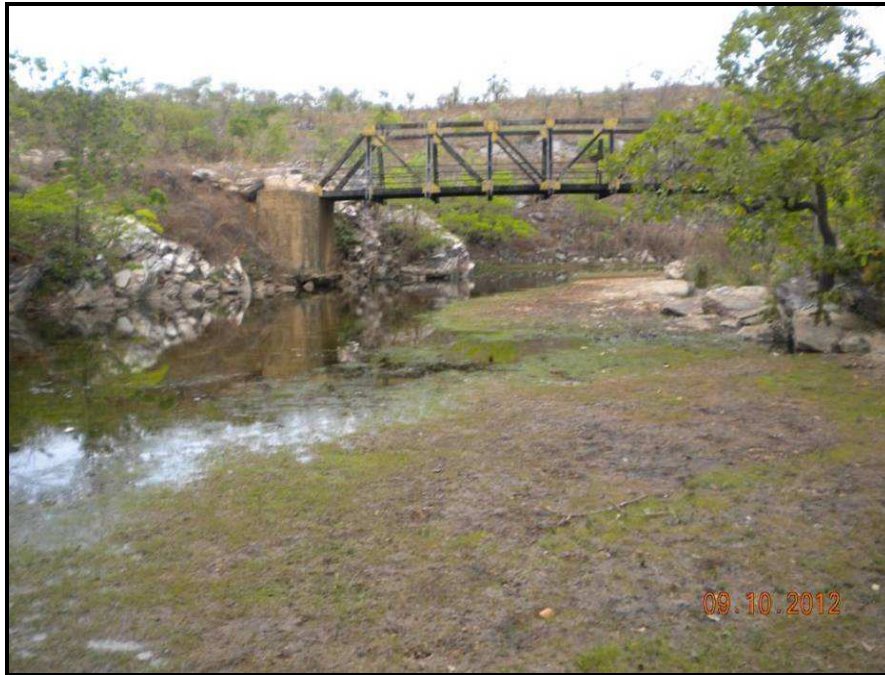
No Ponto Notável 19 (Fotos 17, 18 e 19), próximo à ponte Rio dos Macacos, ocorre intenso assoreamento devido remanso final do reservatório, onde os materiais finos carreados pelo Rio dos Macacos a montante acabam por se depositar no início do trecho do reservatório, devido a perda velocidade característica do remanso do lago.

O assoreamento neste local tem evoluído ao longo das vistorias, sendo que na presente, o período de seca colaborou para ressaltar a magnitude do depósito de carga sólida no local. Nenhuma medida prática pode ser adotada neste local por parte da Tractebel, visto que a contribuição de carga sólida ocorre a montante do reservatório, fora da área de influência do reservatório.

FOTO 17 – RIO DOS MACACOS - VISTA DO INTENSO ASSOREAMENTO (PONTO 19).

FOTO 18 – RIO DOS MACACOS – DETALHE DO ASSOREAMENTO (PONTO 19).

FOTO 19 – DETALHE DO ASSOREAMENTO NO LEITO DO RIO, PRÓXIMO A PONTE SOBRE O RIO DOS MACACOS (PONTO 19).

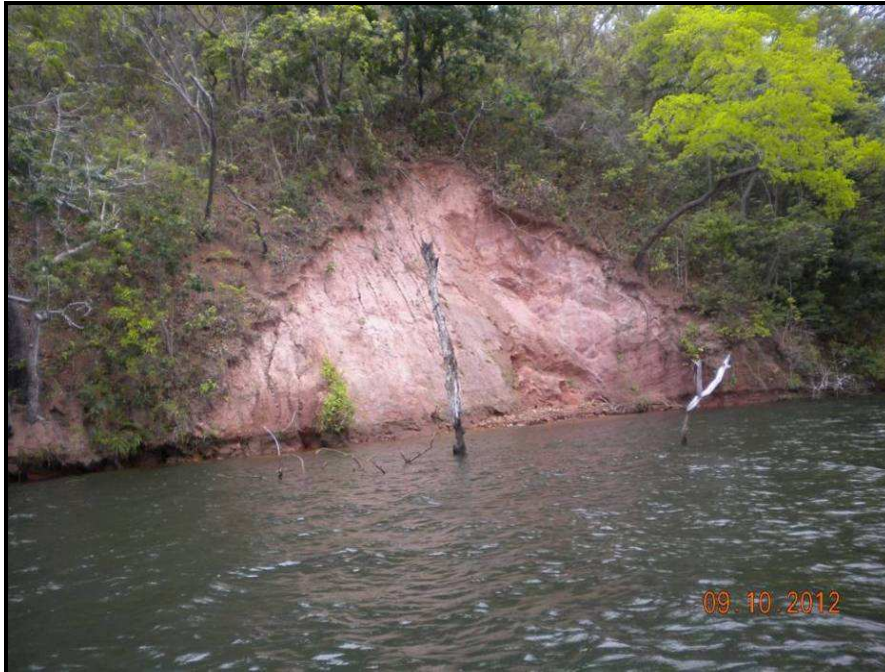
Na margem direita do Rio Tocantins, nas proximidades da Serra da Bibiana, identificou-se em vistorias anteriores encosta com presença de escorregamento e erosões (Ponto 16), causado pela exposição de solo saprolítico com presença de estruturas reliquiares que favorecem escorregamentos em cunha e desprendimentos por ação de ondas do reservatório.

Cabe ressaltar que na presente vistoria, não constatou-se avanços significativos do escorregamento (Fotos 20 e 21), embora o talude permaneça exposto as intempéries e ação de ondas, o que poderá acarretar em movimentos de massa em períodos chuvosos, sem maiores consequências a operação do reservatório.

FOTO 20 – PONTO 16 – TALUDE NA MARGEM DIREITA DO RIO TOCANTINS. ESCORREGAMENTO E EROSÕES POR ONDAS.

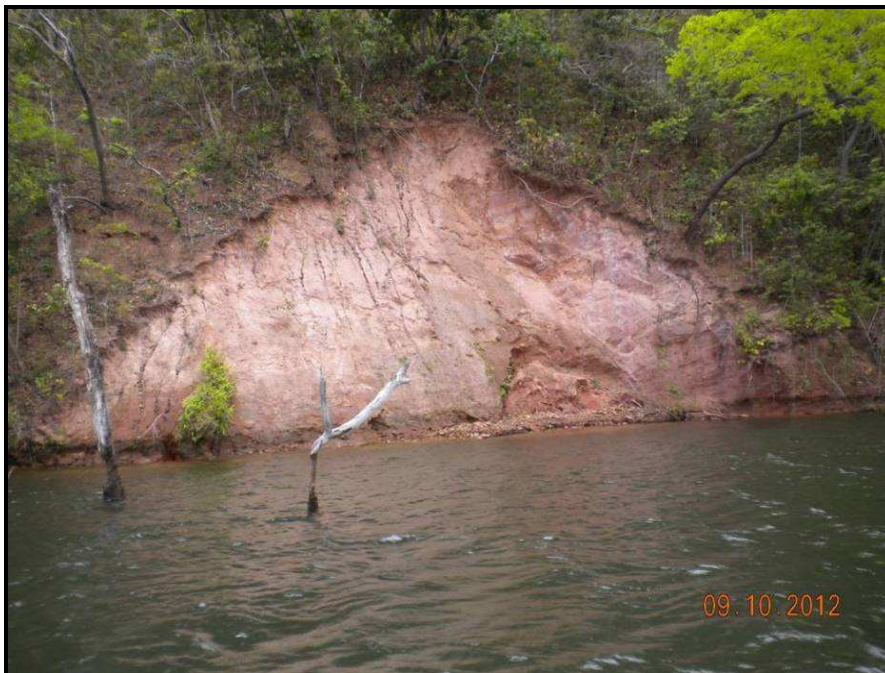
FOTO 21 – PONTO 16 – PRESENÇA DE ESTRUTURA RELIQUIAR DA ROCHA NO MATERIAL SAPROLÍTICO – FAVORÁVEL A ESCORREGAMENTOS EM CUNHA E EROSÕES.

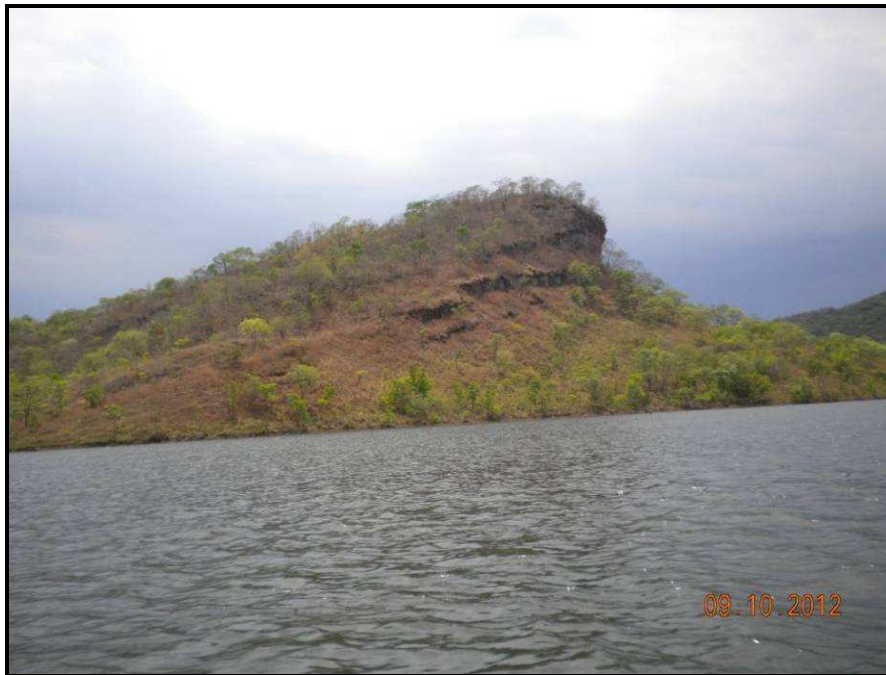
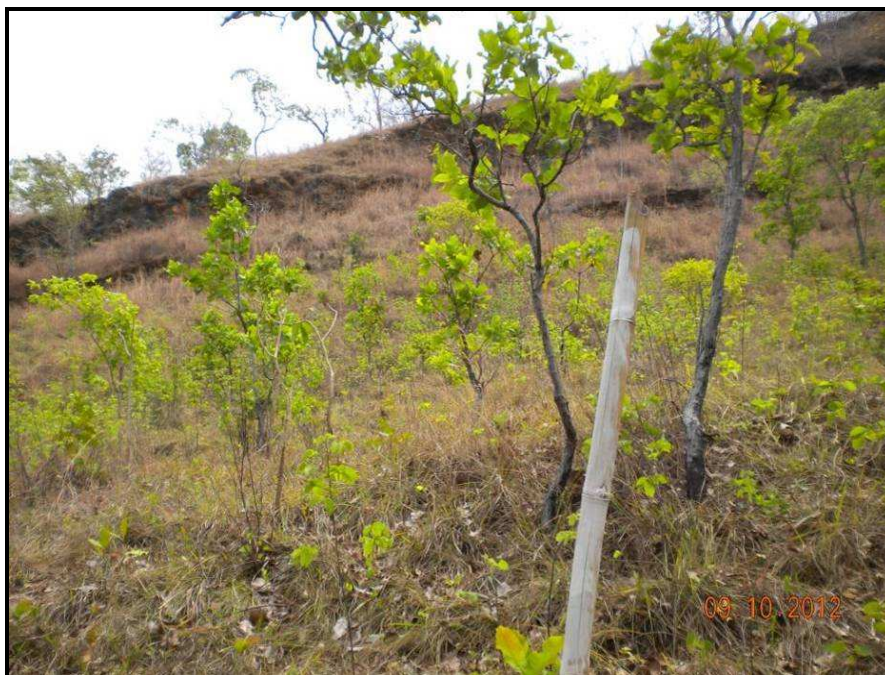
FOTO 22 – MARGEM DIREITA DO RIO TOCANTINS, VISTA DA ESCARPA (“CUESTA”), COM DEGRAUS DE ABATIMENTO E DEPÓSITO DE COLÚVIO/TÁLUS (PONTO 15).

FOTO 23 – DETALHE DA ENCOSTA - DEPÓSITO COLÚVIO/TÁLUS – NOTAR ABATIMENTO AO FUNDO (PONTO 15).

Percebeu-se a presença de material coluvionar/tálus, formando uma espécie de “rampa” ou “saia” de colúvio/tálus, que se estende desde a meia-encosta (frente da cuesta), até o nível d’água, relacionada a 3 a 4 patamares, escalonados (cornijas), produzidos por fendas longitudinais de abatimento, ao longo da encosta a montante (possível escorregamento plano/circular).

O depósito de encosta (na frente) é formado principalmente por material silto-argiloso, marrom-avermelhado (decomposição de calcário) dominando sobre blocos angulares a sub-angulares, médios a grandes, imersos, de rocha pouco alterada, que parecem sustentar o depósito em profundidade, com raras ocorrências superficiais.

Cabe ressaltar que nesta vistoria de 10.10.2012 não foi observado nenhum sinal visual de recente movimentação desde a última vistoria. Possíveis fendas de tração, caso tenham ocorrido, não foram detectadas ou acham-se bastante mascaradas notadamente pela vegetação ocorrente no local e na vistoria anterior o local apresentava indícios de uso de queimada, podendo estar totalmente obliteradas/estabilizadas.

**Ponto 15 – Encosta com Abatimento - Instrumentada:** este ponto possui destaque em termos de risco geotécnico, classificado em risco médio/alto. Requer regular acompanhamento por vistorias

visuais mensais pela equipe de vigilância patrimonial. A avaliação dos movimentos pela instrumentação mostrou deslocamentos nos marcos A1, A3, B2 e C3 que apresentaram recalques de 23cm, 10cm, 14cm e 16cm respectivamente. Estes deslocamentos podem estar condicionados a uma acomodação do marco superficial, sendo que para uma melhor conclusão, deve-se manter o monitoramento por mais um ano, com análise dos resultados por engenheiro geotécnico para definir um comportamento esperado da encosta. O monitoramento topográfico dos marcos implantados deverá ser mensal em 2012 e em 2013 as leituras poderão ser realizadas em base semestral, sendo uma leitura antes do período chuvoso e outra ao término do período. Estima-se que em mais um ano (até dezembro de 2013) haverá elementos suficientes para uma reavaliação do risco potencial deste local.

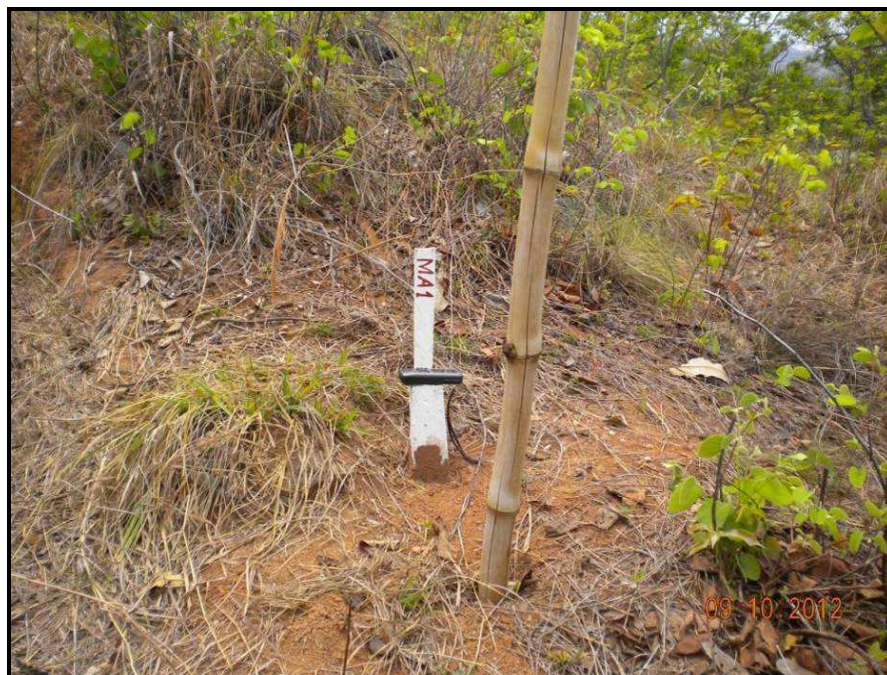
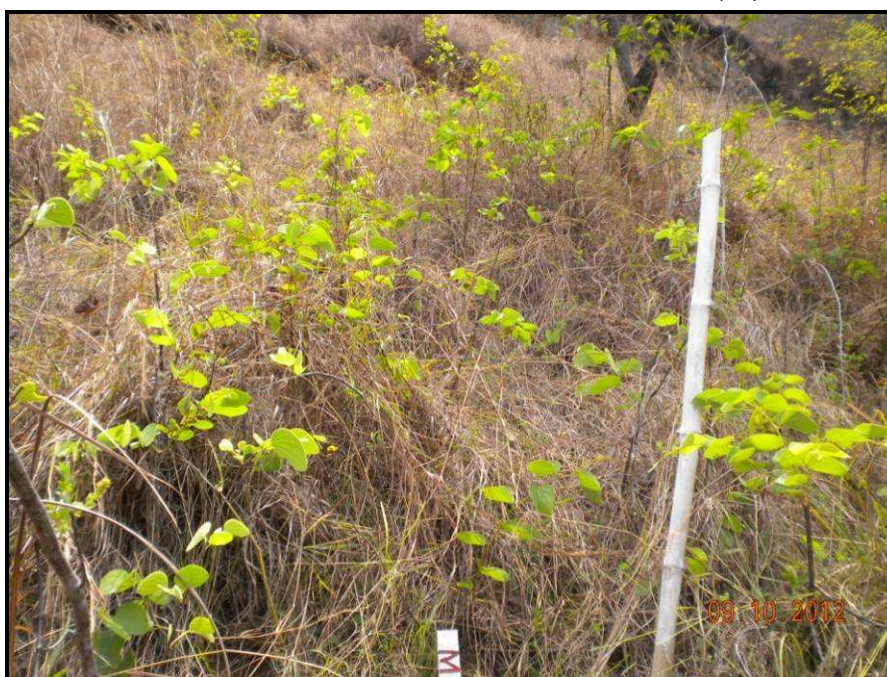
No local foi executado o levantamento planialtimétrico cadastral e instalados nove marcos para controle do deslocamento superficial. Os nove marcos superficiais implantados são identificados como A1, A2, A3, B1, B2, B3, C1, C2 e C3. Pontos de apoio fora da área também foram implantados para permitir o monitoramento. O monitoramento de deslocamentos da encosta iniciou-se em março de 2012, tendo sido realizadas até o momento quatro ciclos de leituras.

Os movimentos observados até a última leitura recebida pela SUOLI Engenharia (até Novembro/2012) são extremamente lentos, embora o período de leitura deva-se estender por pelo menos mais dois ciclos de chuvas, para permitir conclusões mais detalhadas. Exceção são os pontos A1, A3, B2 e C3 que apresentaram recalques de 23cm, 10cm, 14cm e 16cm respectivamente. Estes leituras podem ter sido causado por alguma acomodação local do marco associada à margem de erro do equipamento de medição topográfica. As próximas leituras deverão ser acompanhadas para confirmação de comportamento.

FOTO 24 – DETALHE DO MARCO SUPERFICIAL IMPLANTADO (A1).

FOTO 25 – VISTA DO MARCO PARA MONITORAMENTO DA ENCOSTA CÔNCAVA DO TALUDE MARGINAL. PONTO 15.

As leituras poderão ser feitas em base semestral, sendo uma antes do período chuvoso e outra ao termino das chuvas. Estas leituras deverão ser avaliadas por engenheiro geotécnico com experiência em avaliações de encostas sujeitas a movimentos lentos tipo rastejo.

Caso o monitoramento visual detecte alguma movimentação, imediatos trabalhos de investigação em subsuperfície deverão ser contemplados, tais como sondagens com instalação de instrumentação (inclinômetros e piezômetros), para melhor definição dos parâmetros geológico-geotécnicos, subsidiando possíveis intervenções.

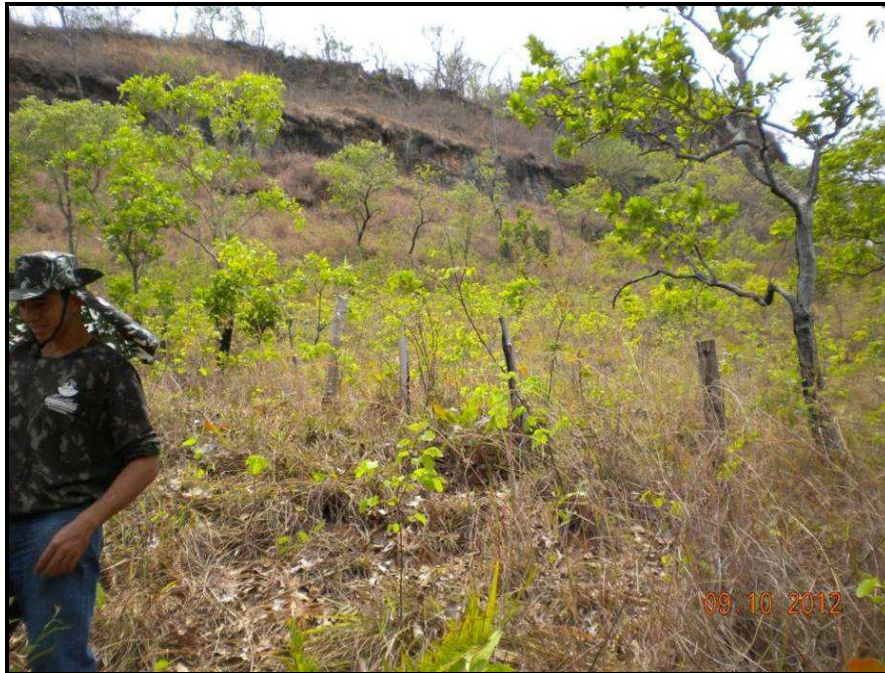
FOTO 26 – PONTO 15 - VISTA PARA MONTANTE DO DEPÓSITO COLÚVIAL/TÁLUS EM ENCOSTA CÔNCAVA.

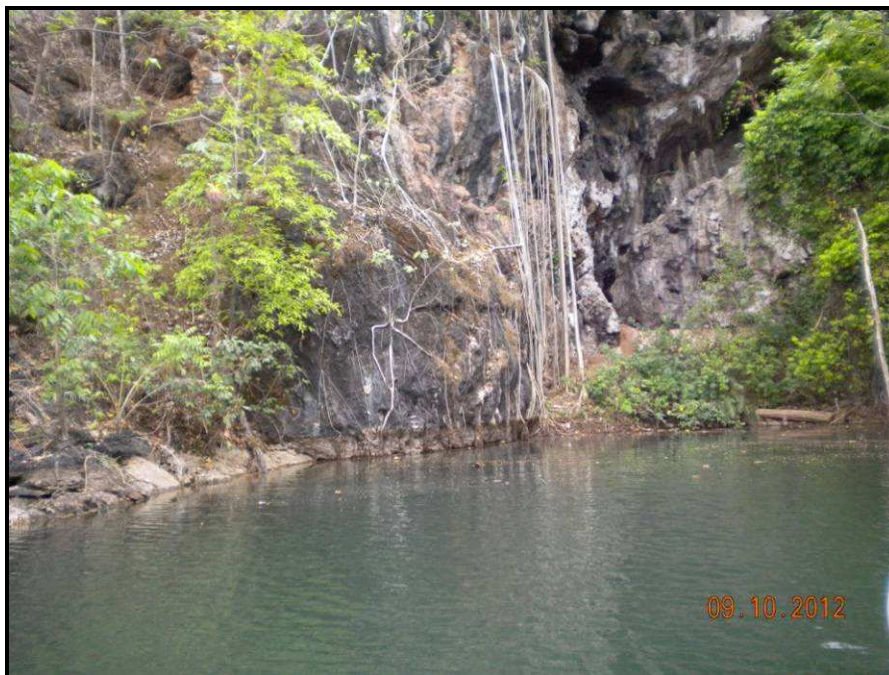
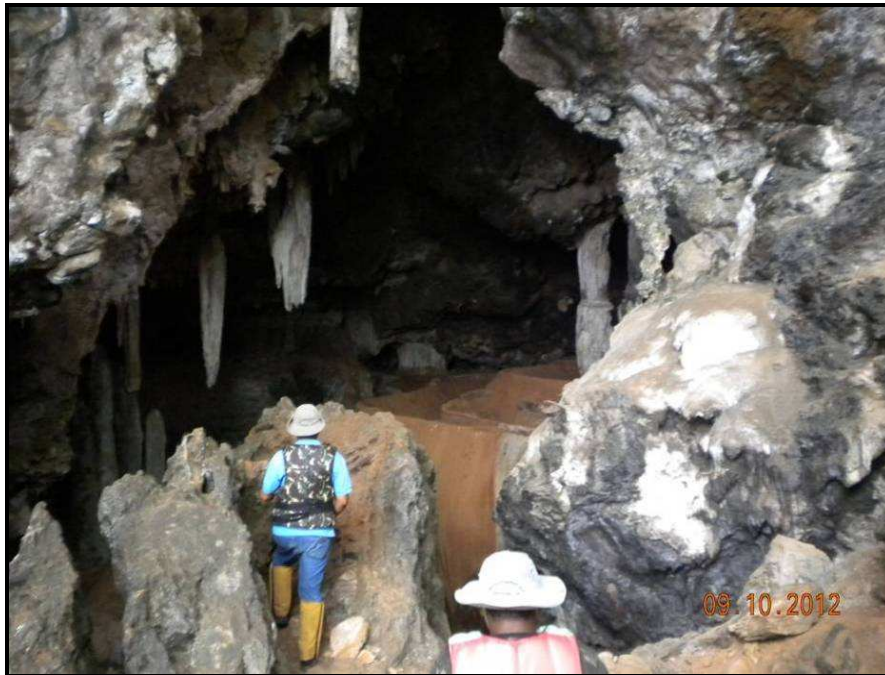
Observa-se no Ponto 12, o local conhecido como Gruta da Bibiana, na serra homônima (Fotos 27 e 28) apresenta uma encosta rochosa (MD) escarpada, formada por rocha calcária com desenvolvimento de ampla e complexa caverna de grande atratividade e beleza, apresentando em seu interior um variado conjunto de formas e ornamentações - espeleotemas. A caverna apresenta-se estabilizada, não ocorrendo influência no reservatório, cuja cota mais alta (NA) não alcança a entrada da caverna. Observar rotineiramente, manter controle e preservação ambiental do local.

FOTO 27 – PONTO 12 - GRUTA DA BIBIANA. CAVERNA CALCÁRIA, RICA EM ESPELEOTEMAS.

FOTO 28 – PUNTO 12 - VISTA PARCIAL DO INTERIOR DA GRUTA DA BIBIANA - ABUNDÂNCIA DE ESPELEOTEMAS NAS PAREDES, TETO E PISO DA CAVERNA CALCÁRIA.

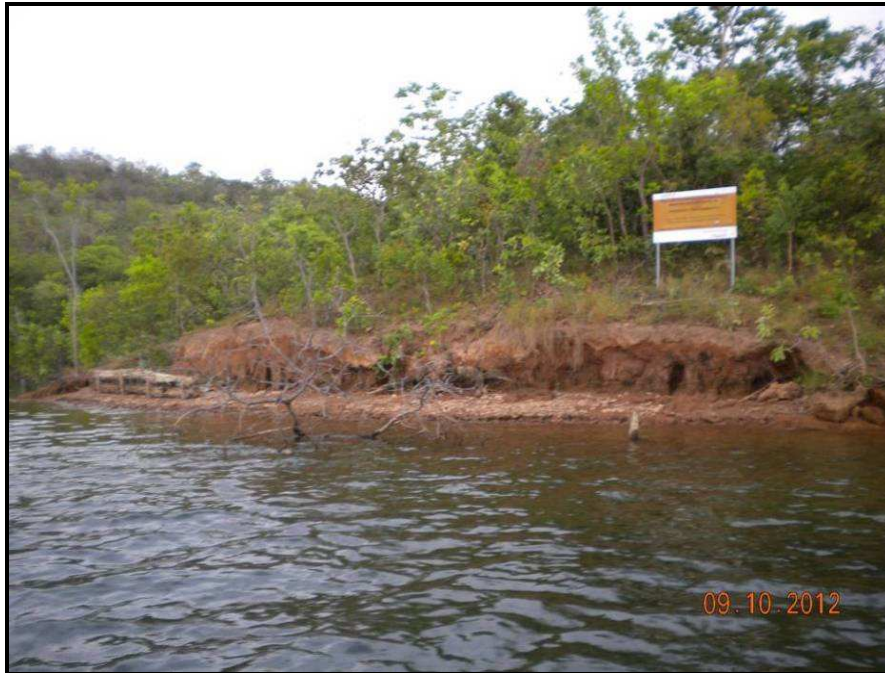
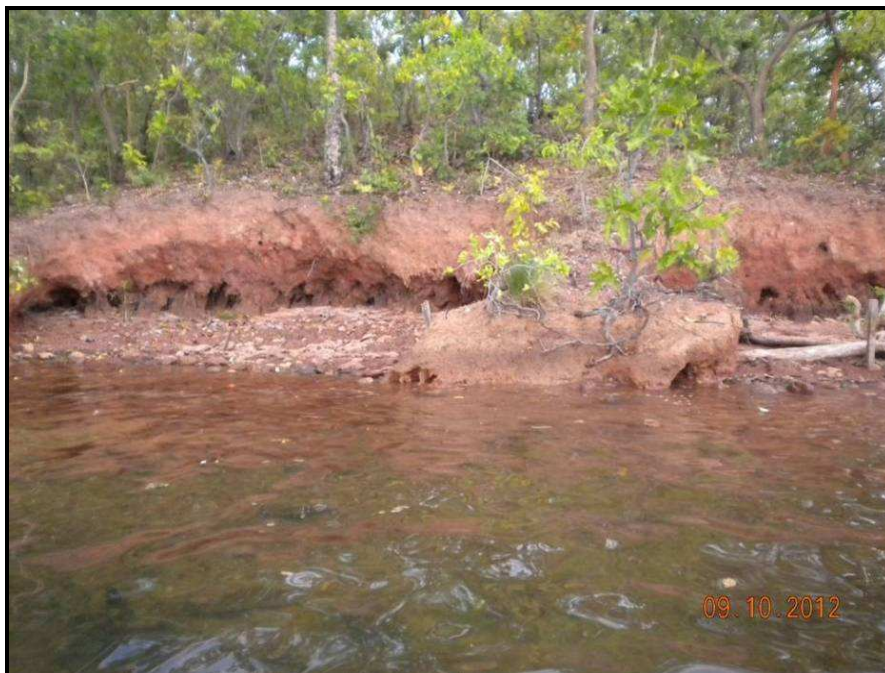
Alguns pontos situados juntos as ilhas e entre Dique 1 e barragem principal (Pontos 6, 7 e Extra C, D, E e F), como exemplo, são caracterizados pela presença de erosões, causadas por embate de ondas. Estes pontos deverão ser monitorados através de vistorias rotineiras pela Vigilância Patrimonial. Se necessário, deverão ser executadas obras de recuperação e proteção, seja com enrocamento, paliçadas em madeira tratada ou mantas naturais. O Ponto Extra E, como exemplo, apresenta talude da ordem de 1,0 a 1,6m de altura, situado entre o eixo da barragem e o Dique 1, com cerca de 100 metros de extensão. Apresenta afloramento de rocha xistosa/foliada (embasamento), medianamente alterada, friável, capeada por pequena espessura de solo residual (0,3-0,5m), em pequena elevação com escassa cobertura vegetal com processos de degradação em marcha. As erosões provocam assoreamento localizado, salientando-se levar em conta, a pequena distância de transporte do material deteriorado e assoreado, em relação às estruturas da usina (Fotos 29 e 30).

FOTO 29 – PONTO E - EROSÕES LOCALIZADAS EM TALUDES MARGINAIS. EFEITO EROSIVO POR AÇÃO DAS ONDAS, COM ASSOREAMENTO EM PROGRESSO.

FOTO 30 – PONTO E - EROSÕES/SOLAPAMENTO – CAUSANDO ASSOREAMENTO LOCAL.

**Pontos 6, 7, 8, 10 e Extras “A” a “F” – Erosões por Ação de Ondas:** estes pontos são caracterizados pela ação de ondas no reservatório que vem causando erosões nas margens. A recomendação para 2013 é de se avaliar esses pontos no período chuvoso e caso seja necessário executar obras de recuperação e proteção destes pontos. As obras deverão focar no uso de técnicas de bioengenharia, com uso de paliçadas, mantas e retentores de fibras naturais, enrocamento e eventualmente, mantas geossintéticas. No **Ponto 7**, que foi reflorestado conforme recomendação de
