# VISTORIA GEOTÉCNICA DOS TALUDES MARGINAIS DO RESERVATÓRIO DA UHE CANA BRAVA

**Contrato: UHCB.NARI.09.56180**

**TRACTEBEL ENERGIA SA.**

DOCUMENTO	
				RE-TRB-CBV-012-03	
4	JAN/13	Atendendo comentários	HRO	VSC	SUOLI
3	JAN/13	Atendendo comentários	VSC	HRO	SUOLI
2	DEZ/12	Atendendo comentários	HRO	VSC	SUOLI
1	NOV/12	Atendendo comentários	VSC	HRO	SUOLI
0	NOV/12	Primeira Emissão	RMN/VSC	HRO	SUOLI
<b>Revisão</b>	<b>Data</b>	<b>Objeto da Revisão</b>	<b>Redação</b>	<b>Verificado</b>	<b>Aprovado</b>

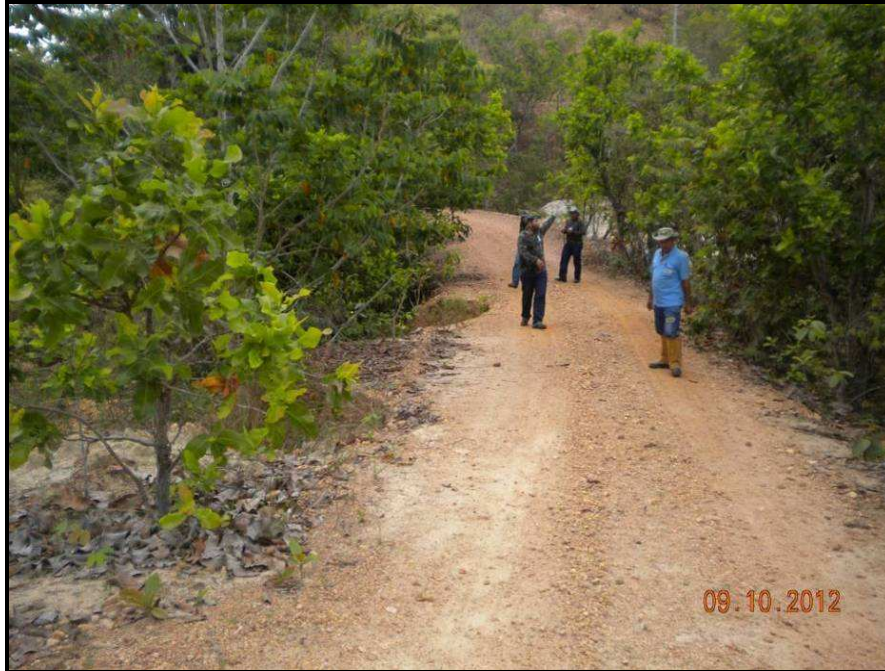
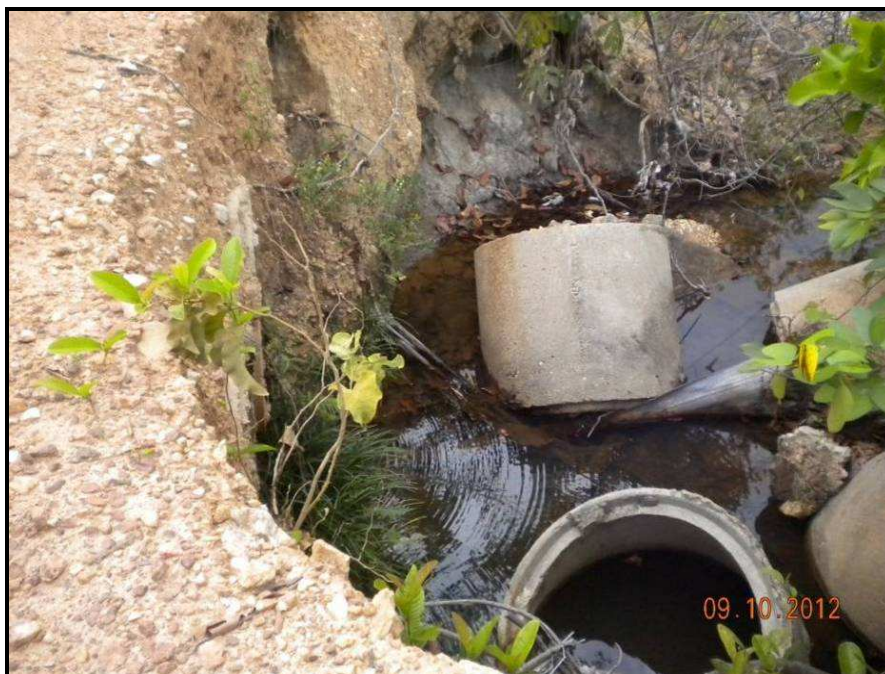
O Ponto 26 é outro ponto de destaque no monitoramento das encostas marginais. Trata-se de uma área degradada, apresentando evolução em relação à vistoria anterior (Fotos 31 e 32). Neste local, constam problemas de solo expostos e erosão junto a estrada municipal. Permanecem os problemas com o sistema de drenagem (danificado ou ausente) que acaba por contribuir para erosões e

carreamento de finos ao reservatório. As notificações já foram encaminhadas ao Poder Público, sendo que nenhuma medida corretiva tenha sido implantada até o momento.

FOTO 31 – PONTO 26 - VISTA DA ESTRADA E EROSÃO NA LATERAL.

FOTO 32 – PONTO 26 – DRENAGEM COMPROMETIDA NA LATERAL DA ESTRADA.

**Ponto 26 – Área Degradada com Erosões:** ponto de erosão classificado com risco médio, sendo necessário recuperar e proteger a área intensamente degradada e erodida, que acarreta em assoreamento do reservatório. Para este ponto, recomenda-se efetuar um projeto e execução de estruturas de drenagem superficial, controle das erosões, recuperação da estrada/corpo de aterro e revegetação/reconformação do terreno. Deverá ser realizada uma recomposição da área degradada através de um reflorestamento com espécies nativas. Referente à recuperação do aterro e dos bueiros, tanto o projeto quanto a execução das obras são de responsabilidade do Poder Público, sendo que o município de Minaçu já foi notificado para que sejam tomadas as providências necessárias e até o presente momento o município ainda não iniciou projeto e obras no local.
