VISTORIA GEOTÉCNICA DOS TALUDES MARGINAIS DO RESERVATÓRIO DA UHE CANA BRAVA

**Relatório Técnico
Monitoramento Junho/2013**

TRACTEBEL ENERGIA SA.

Monitoramento geotécnico dos taludes marginais do reservatório da UHE Cana Brava		2
Relatório Semestral 2 – Campo junho/2013 – UHE CANA BRAVA		AR 673/13 Outubro/2013

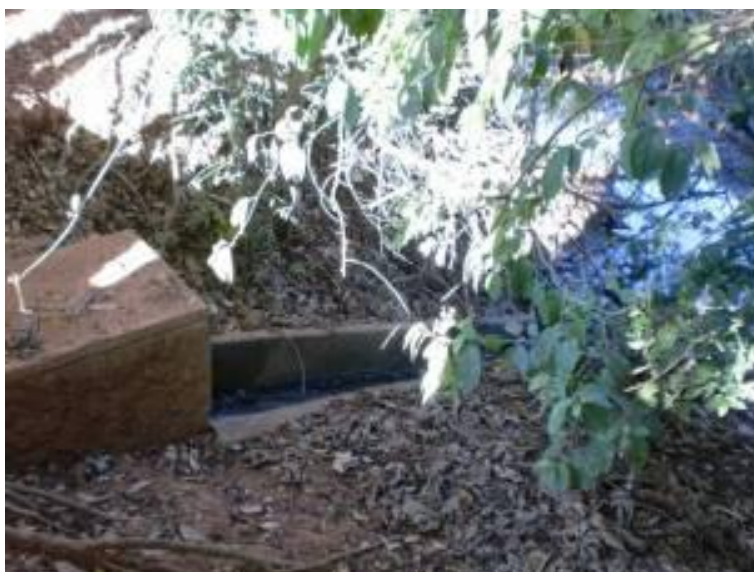
Foto 7.1.1-3 – Próximo ao Ponto C1, local onde ocorre o lançamento do efluente tratado pela ETE da Vila de Furnas.

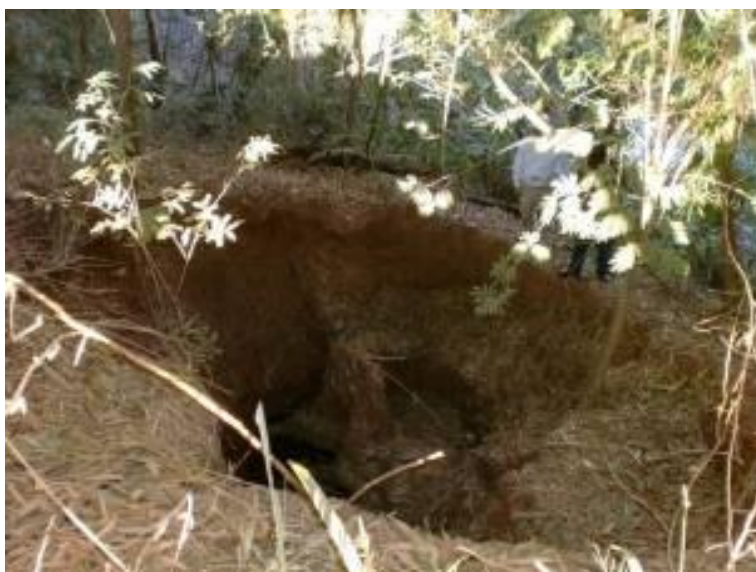
Foto 7.1.1-6 – Ainda no Ponto C4, mais próximo ao curso d'água, há um buraco, com aproximadamente 1,5 m de diâmetro, causado, principalmente pelo escoamento das águas pluviais e a não finalização da galeria.

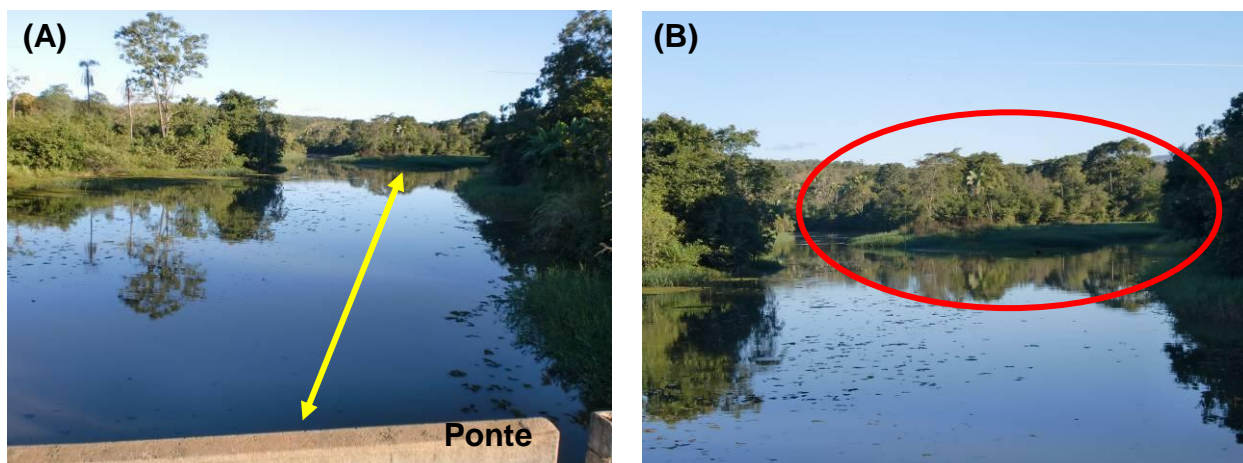
Foto 7.1.1-7 – (A) Localização do banco de areia no rio Bonito a montante da ponte (Ponto C2). Nota-se sua proximidade com a ponte. **(B)** Imagem aproximada do banco de areia já consolidado e com vegetação.

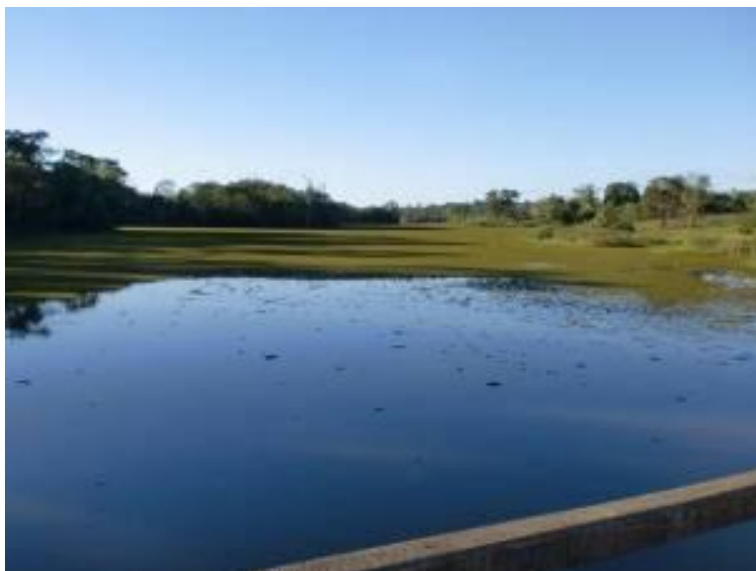
Foto 7.1.1-8 – Ponto C2 - Ponte que corta o rio Bonito, próximo a ETE da Vila de Furnas. Nota-se a grande quantidade de macrófitas aquáticas devido ao excesso de nutrientes, causando a eutrofização deste curso d'água.

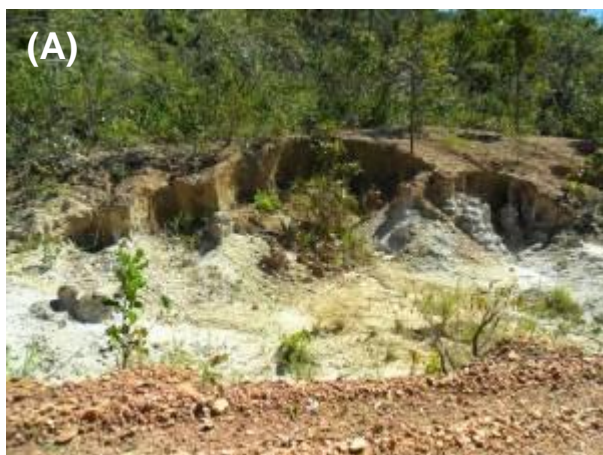
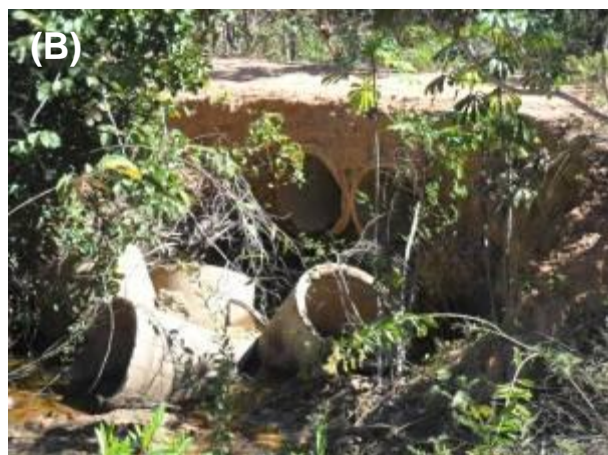
Foto 7.1.3-2 – Ponto SS3 (antigo Ponto 26). (A) Área com intensos processos erosivos, ao lado da estrada; (B) Detalhe das estruturas de drenagens, inadequadas e deterioradas, a jusante do aterramento da estrada.

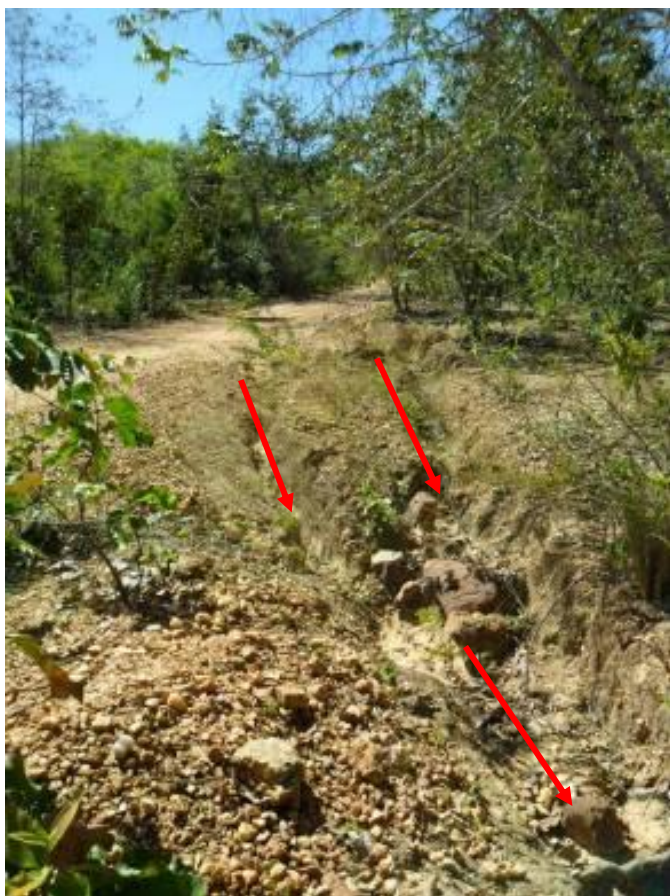
Foto 7.1.3-3 – Ponto SS3. Detalhe de um dos locais do Ponto SS3 referente às erosões em forma de ravinas ao lado da estrada, intensificados em períodos chuvosos pelo escoamento superficial das águas pluviais.

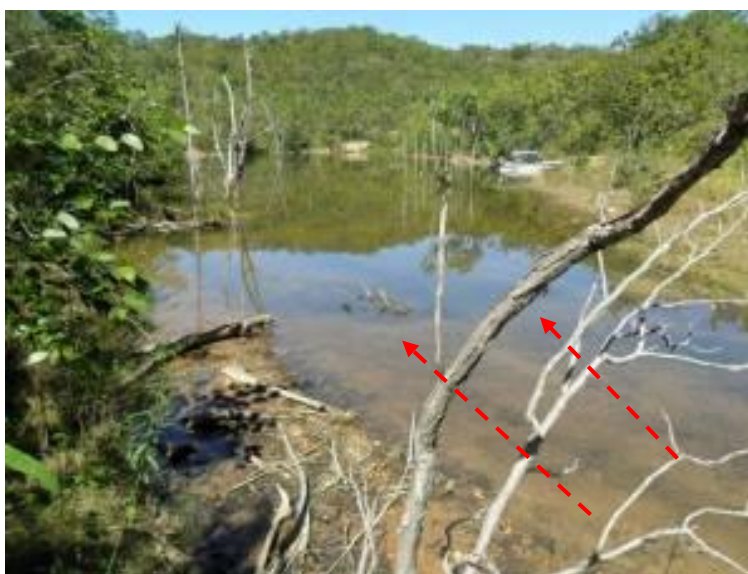
Foto 7.1.3-5 – Ponto SS3. Assoreamento pontual no reservatório causado pelo carreamento de sedimentos advindos destas erosões a montante.

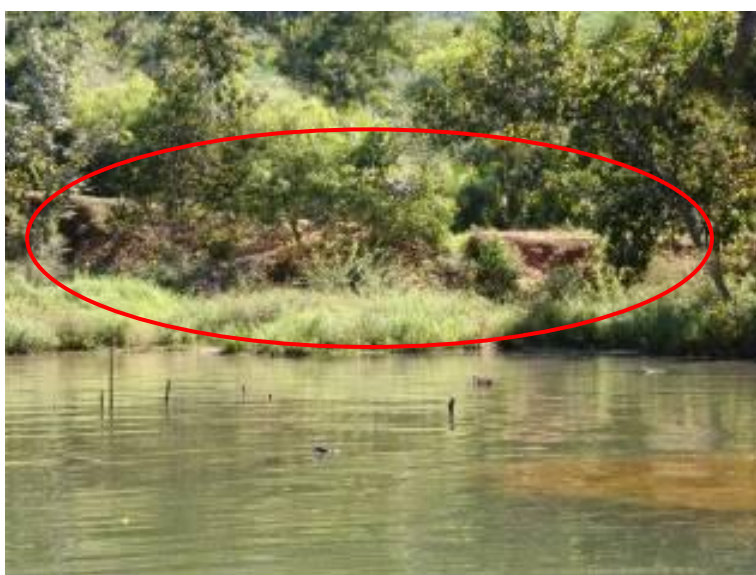
Foto 7.1.3-6 – Ponto SS4 (antigo Ponto 31). Vista geral da erosão, que causa assoreamento pontual no reservatório.

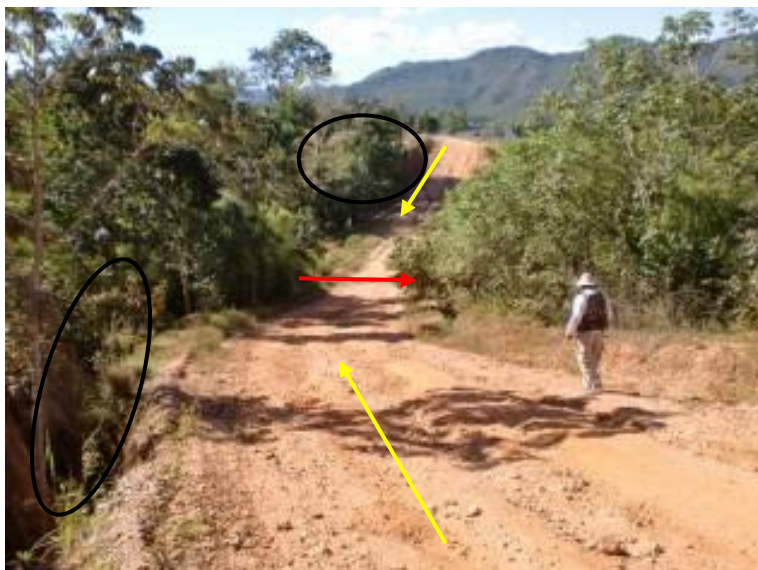
Foto 7.1.3-7 – Ponto SS4 (antigo Ponto 31). Verifica-se erosões na beira da estrada de terra (círculos). As setas amarelas indicam o caminho dos fluxos superficiais pluviais que seguem a topografia do terreno e com isto abrem e intensificam os sulcos carreando sedimentos direito ao reservatório (seta vermelha).

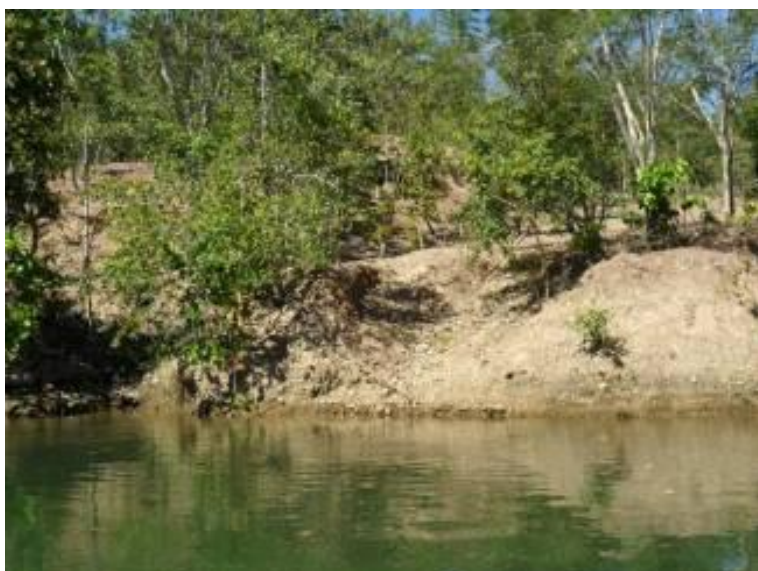
Foto 7.1.3-9 – Ponto SS5 (antigo Ponto 22). Vista geral da erosão.

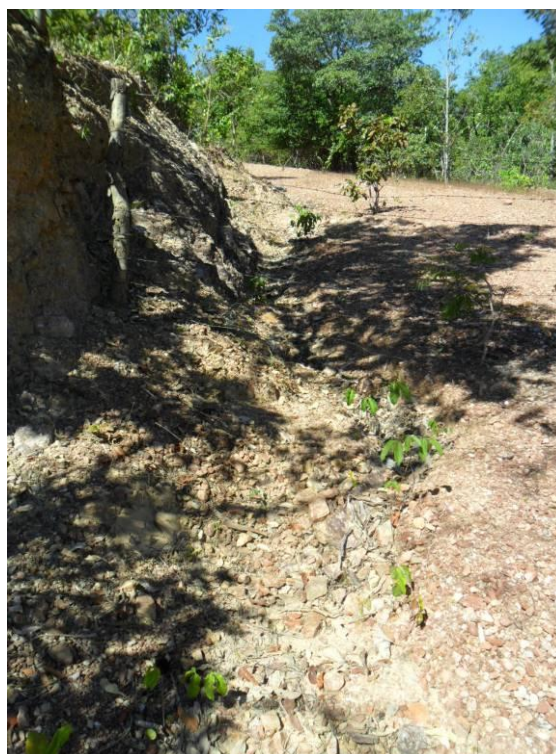
Foto 7.1.3-10 – Ponto SS5. (A) Estrada que vai até o local da balsa. **(B)** Ravinamento causado pelo escoamento superficial pluvial.

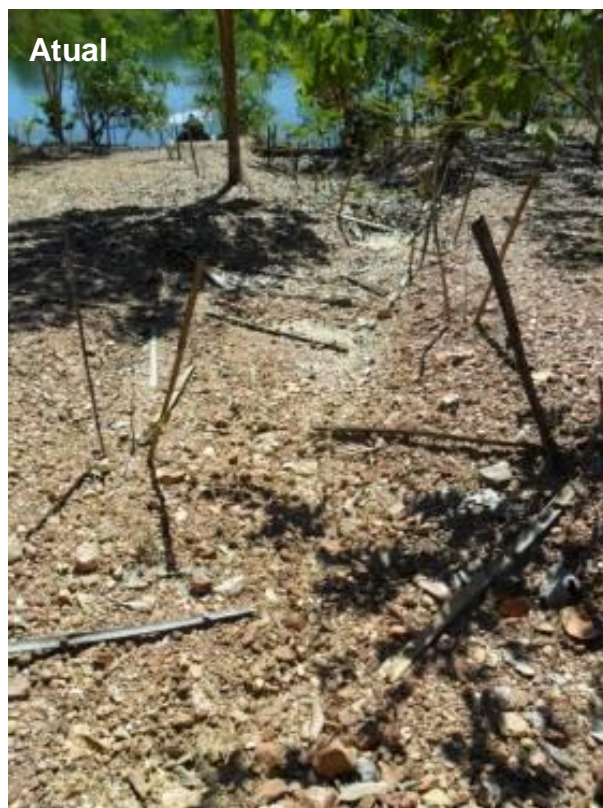
Foto 7.1.3-12 – Ponto SS5. Foto de fevereiro de 2012 e foto atual. Nota-se que houve uma recuperação desta ravina, com plantio de vegetação e construção de barreiras para diminuir a velocidade do escoamento das águas superficiais pluviais.

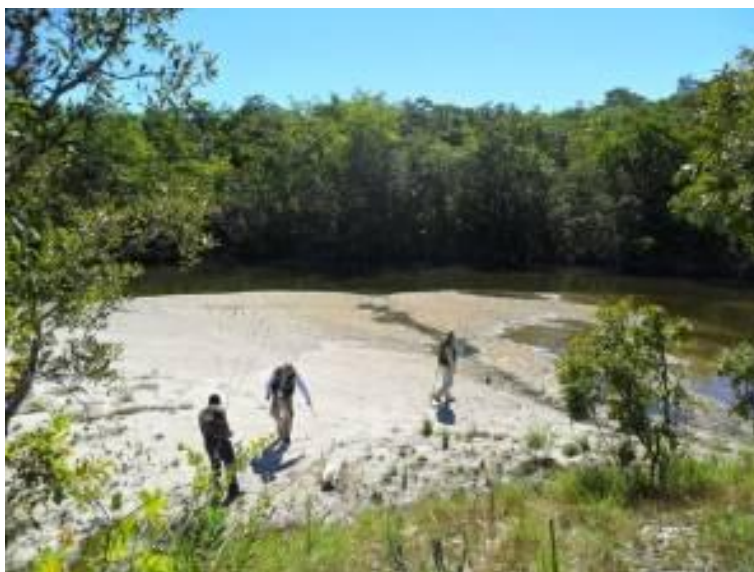
Foto 7.2.1-4 – Ponto SC6. Vista geral da deposição em forma de leque dos sedimentos vindos do rio dos Macacos e que se depositam em local de remanso do reservatório.

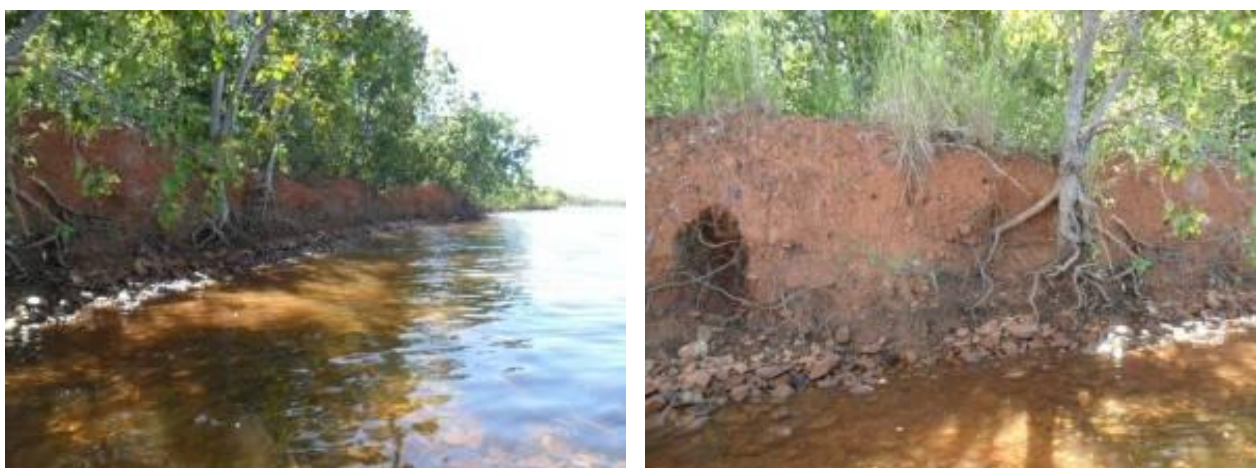
Foto 7.2.2-2 – Ponto SN2 (antigo Ponto 9) - Erosão causada por solapamento da margem devido ao embate das ondas do reservatório.

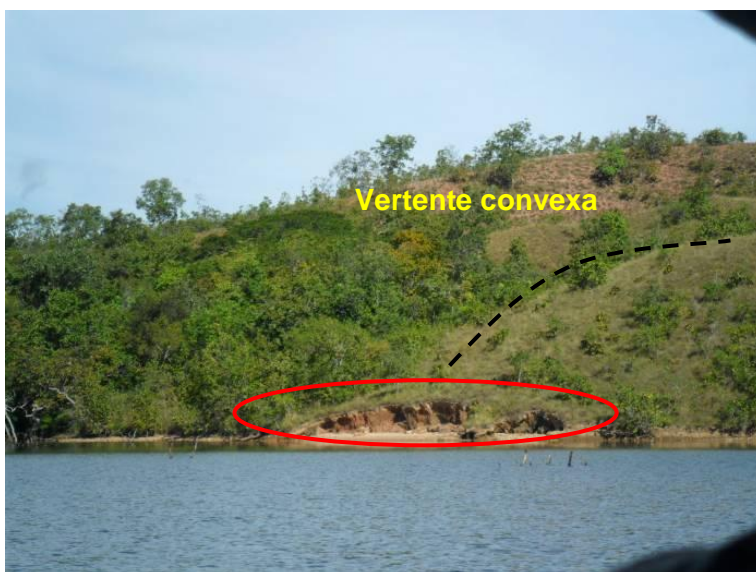
Foto 7.2.2-5 – Ponto SN4. Erosão causada pelo embate de ondas em uma vertente convexa. Com o solapamento das margens, o material de base vai sendo erodido pelas águas e o que está por cima vai desmoronando. Este processo se prolonga até a vertente atingir seu nível de base (rocha), ou até a altura do N.A. máximo do reservatório.

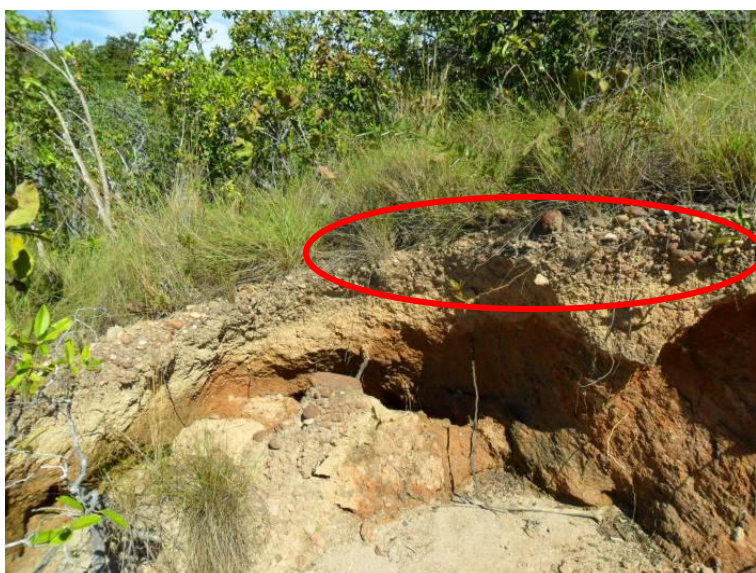
Foto 7.2.2-6 – Ponto SN4. Nota-se o depósito de seixos coluvionares na parte superior do terreno (destaque em vermelho), e logo abaixo o solo, com aproximadamente 1,5 metros de espessura.

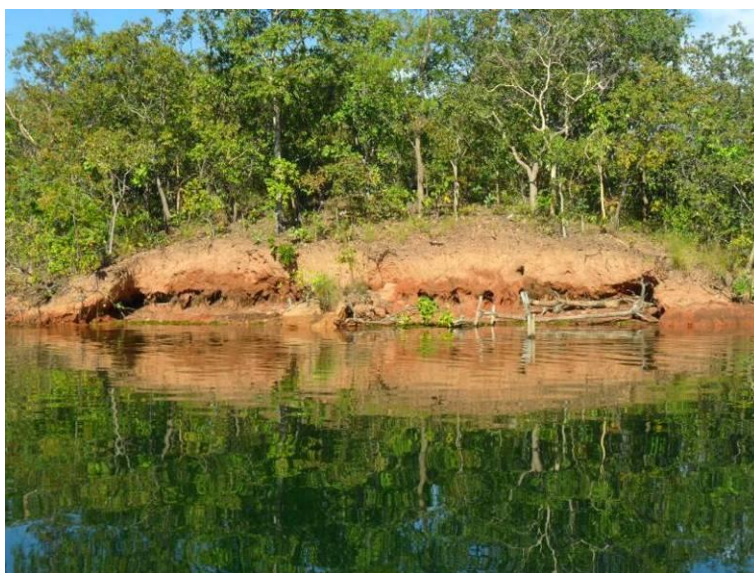
Foto 7.2.2-9 – Ponto SN6. Vista da erosão localizada na Ilha 75, causada pelo embate das ondas do reservatório.

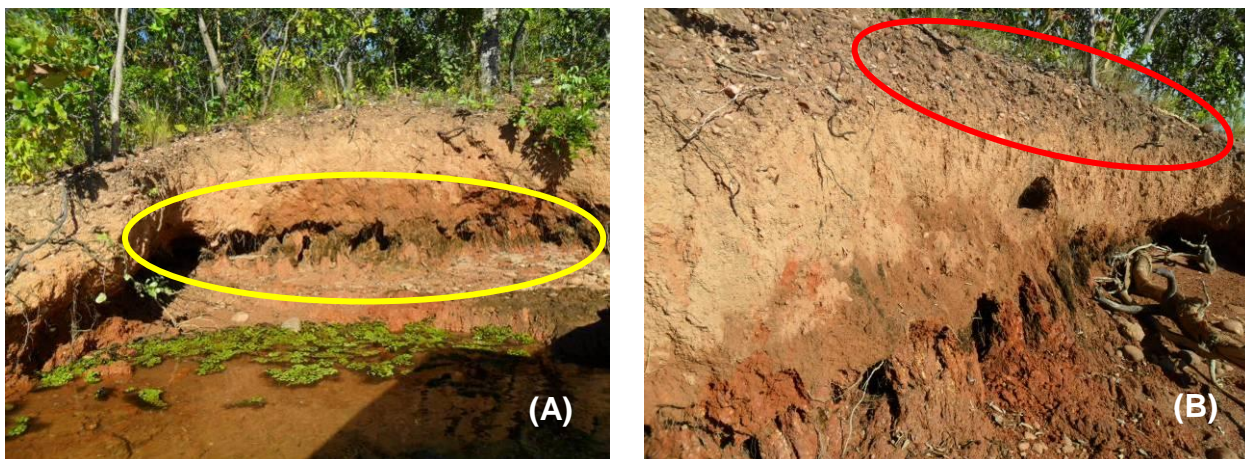
Foto 7.2.2-10 – Ponto SN6. (A) Ação do embate das ondas que causa a retirada de material menos resistente do talude (destaque em amarelo) desestabilizando a porção superior deste talude e conseqüente desmoronamento; **(B)** Linha de depósito de seixos coluvionares (destaque em vermelho).

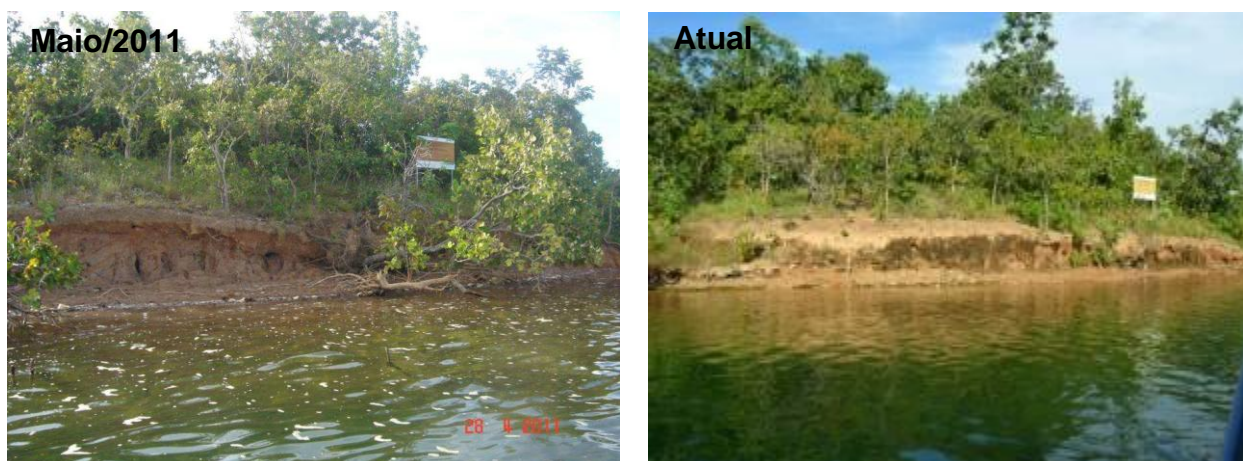
Foto 7.2.2-11 – Ponto SN7 (antigo P6). Erosão localizada na Ilha 75. Nota-se que em relação a maio de 2011 não houve um aumento significativo.

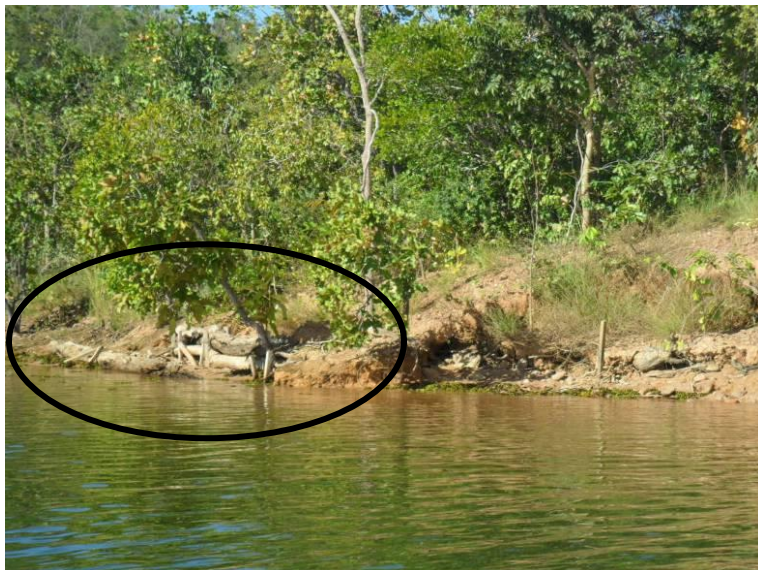
Foto 7.2.2-12 – Ponto SN7. Tentativa de conter a erosão com paliçadas de madeira.

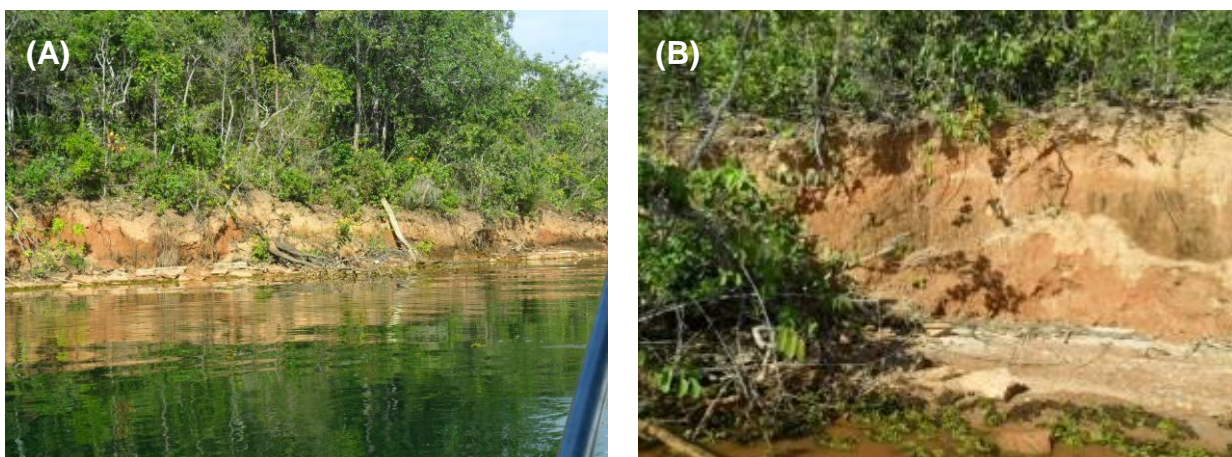
Foto 7.2.2-13 – Ponto SN8 (antigo P5). (A) Árvores caídas devido ao desmoronamento do talude; (B) Solo bastante espesso, sem afloramento da rocha mãe.

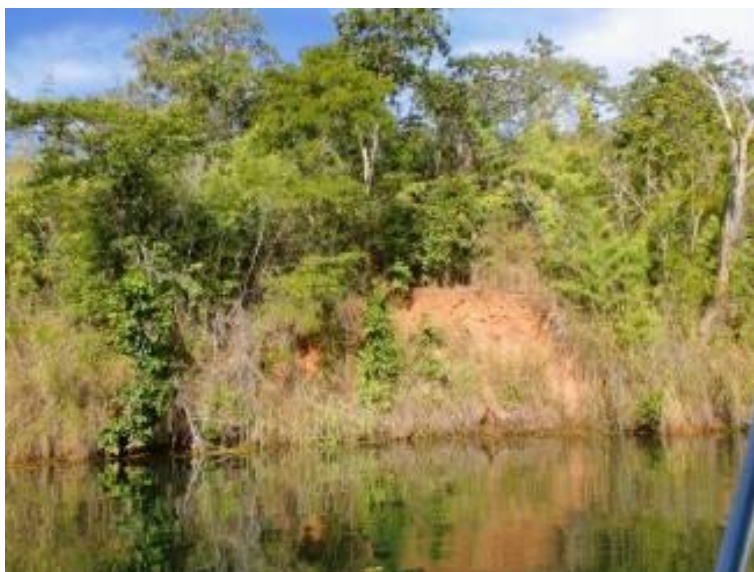
Foto 7.2.3-1 – Ponto SN10 (antigo P4). Localiza-se na margem direita do rio Bonito, onde teve um processo de escorregamento. Nota-se um avanço da vegetação neste local, aumentando a possibilidade de estabilização deste processo.

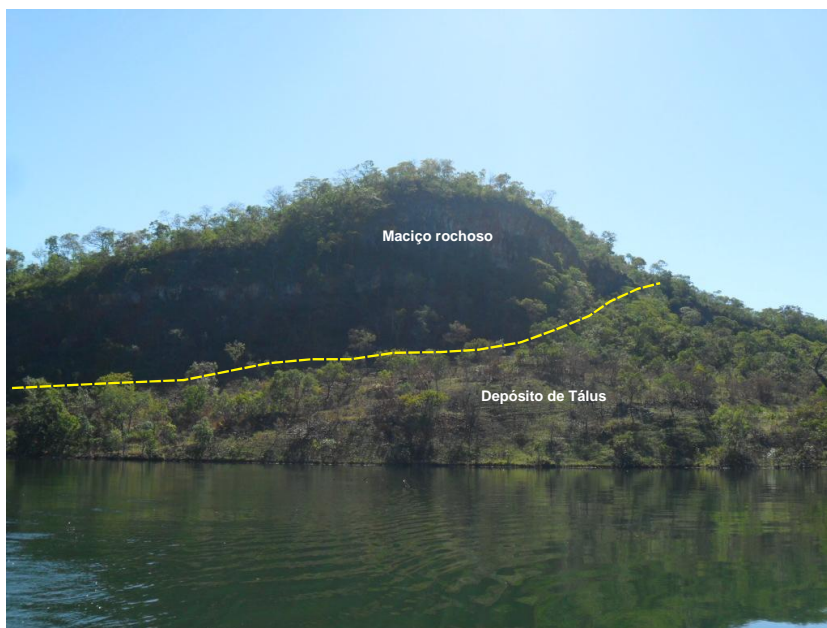
Foto 7.2.4-2 – Ponto SC2 (antigo Ponto 15). Vista da escarpa, com degraus de abatimento e depósito de colúvio/tálus no talude marginal.

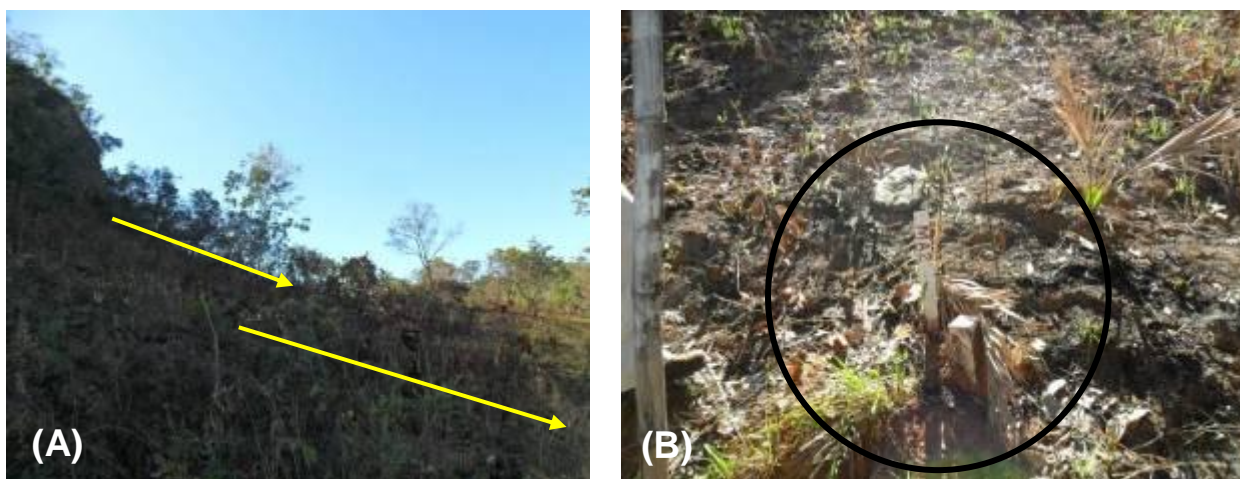
Foto 7.2.4-3 – Ponto SC2 (antigo P15). (A) Destaque para a inclinação do depósito de colúvio/tálus e com possível susceptibilidade a escorregamentos; (B) Detalhe do marco instalado no talude para o monitoramento de movimentação.

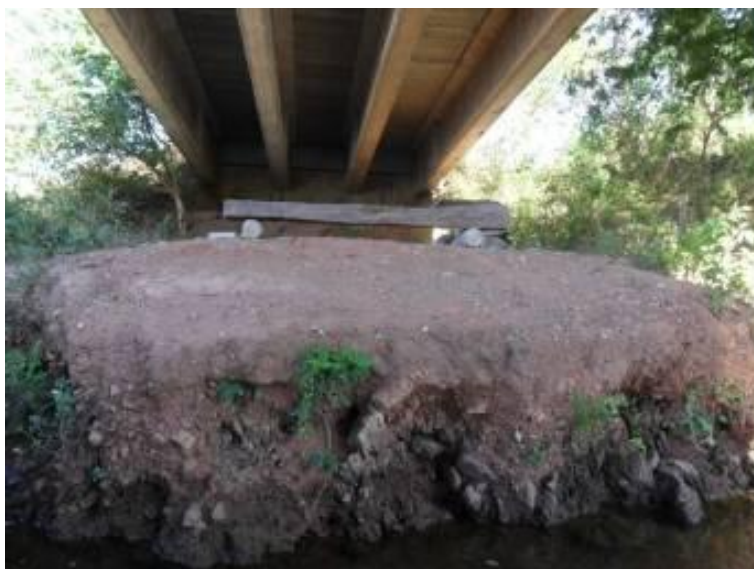
Foto 7.2.4-6 – Ponto SS7. Local da cabeceira do aterro da ponte. Nota-se que não há nenhum processo erosivo significativo.

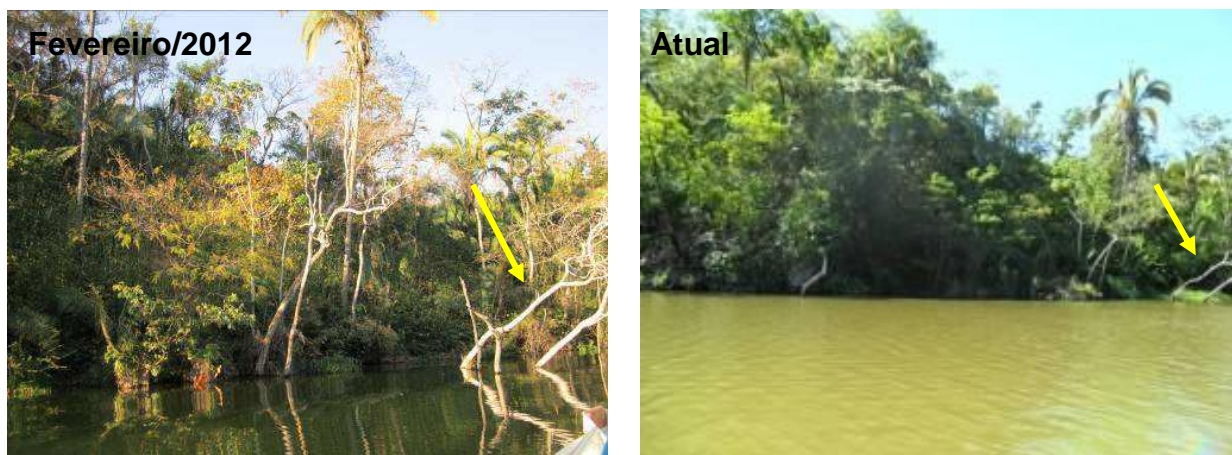
Foto 7.2.4-7 – Encosta com sinais de movimentação devido a árvores inclinadas no pé da encosta. Nota-se que não houve nenhuma movimentação aparente desde fevereiro de 2012.

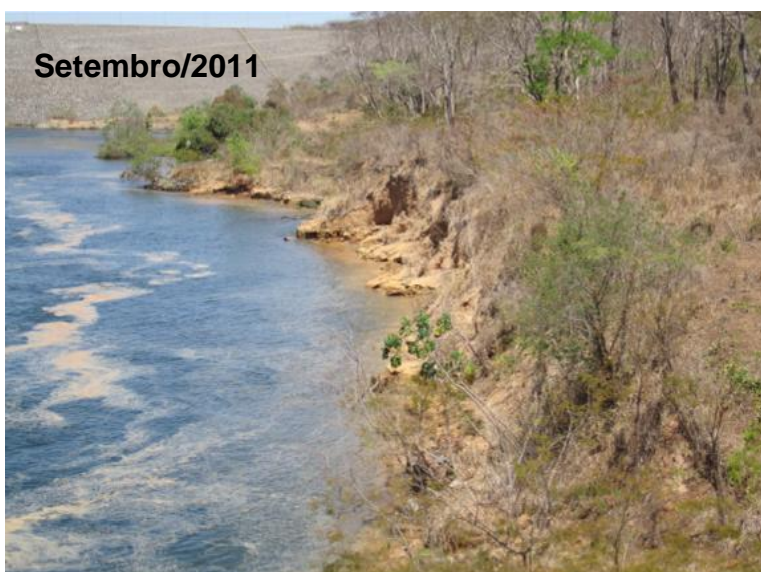
Foto 7.2.5-3 – Ponto JB2. Vista da erosão em setembro de 2011, localizada na margem esquerda do rio Tocantins.

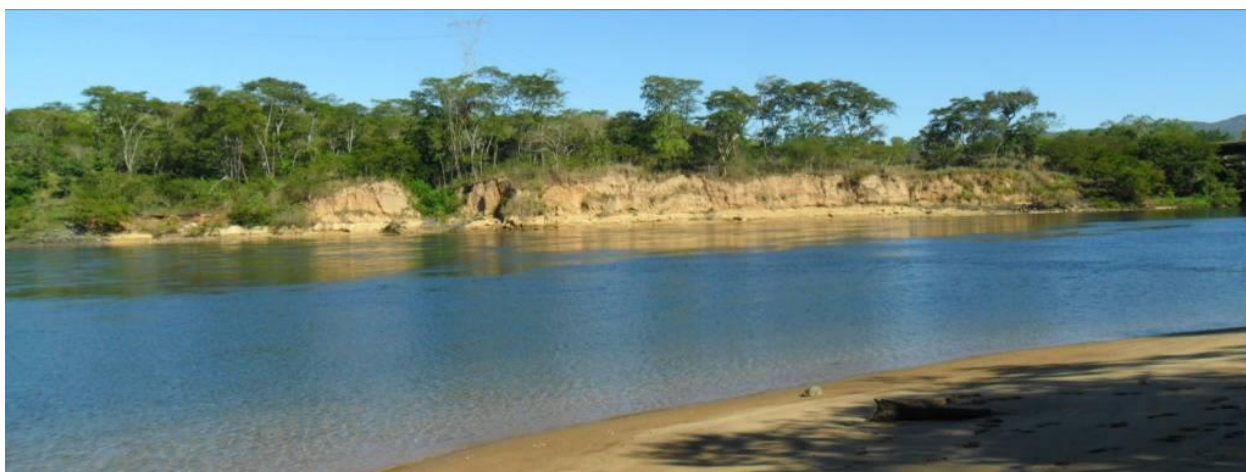
Foto 7.2.5-4 – Ponto JB2. Vista atual da erosão. Nota-se que este processo erosivo possui grande extensão, e altura de aproximadamente 6 a 7 metros.

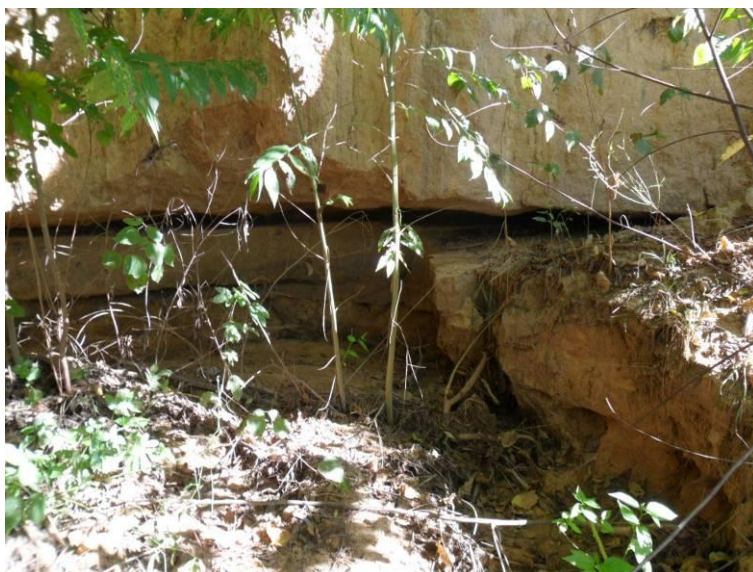
Foto 7.2.5-7 – Ponto JB2. Detalhe da Foto 7.2.5-6 na base do talude. Nota-se que o fluxo de águas também se dá na base do talude, provocando processos de *piping*, podendo desencadear uma voçoroca neste local.
