UHE Foz do Chapecó

PRO24/2007 Programas Ambientais:
Programa de Controle de
Processos Erosivos

Etapa X - Monitoração Campanha PEN – 9/10 – Reservatório

Florianópolis, julho de 2012

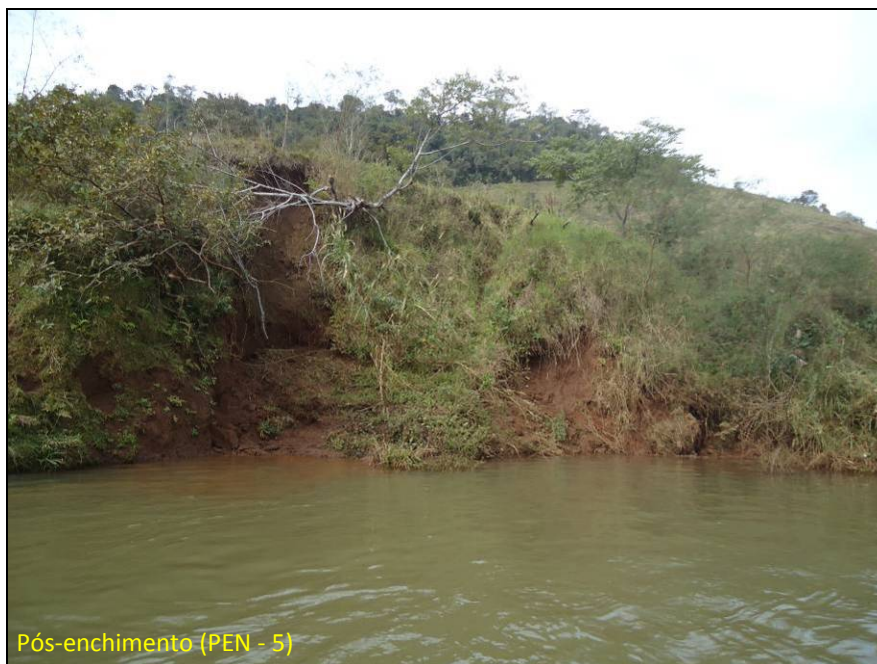
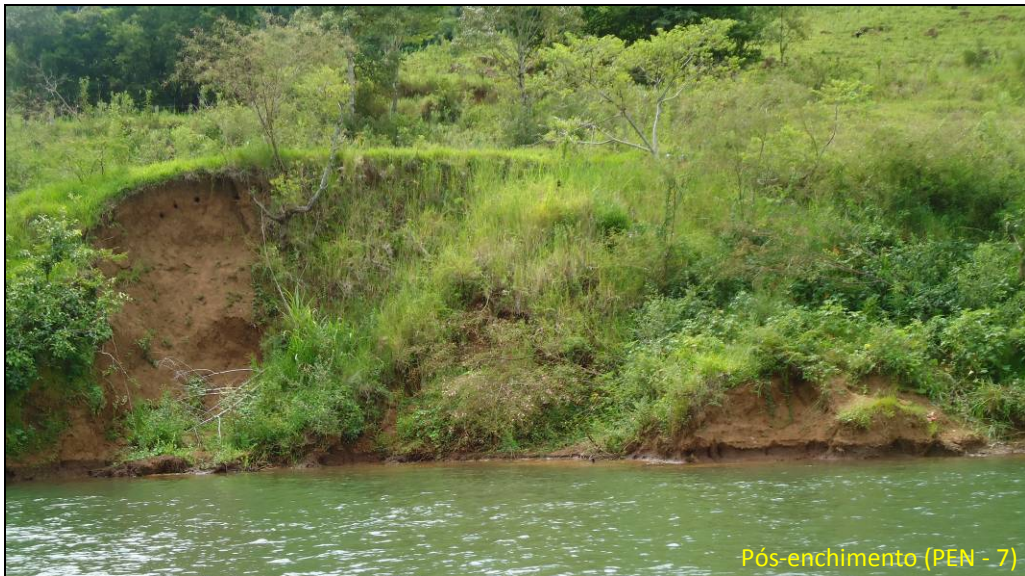
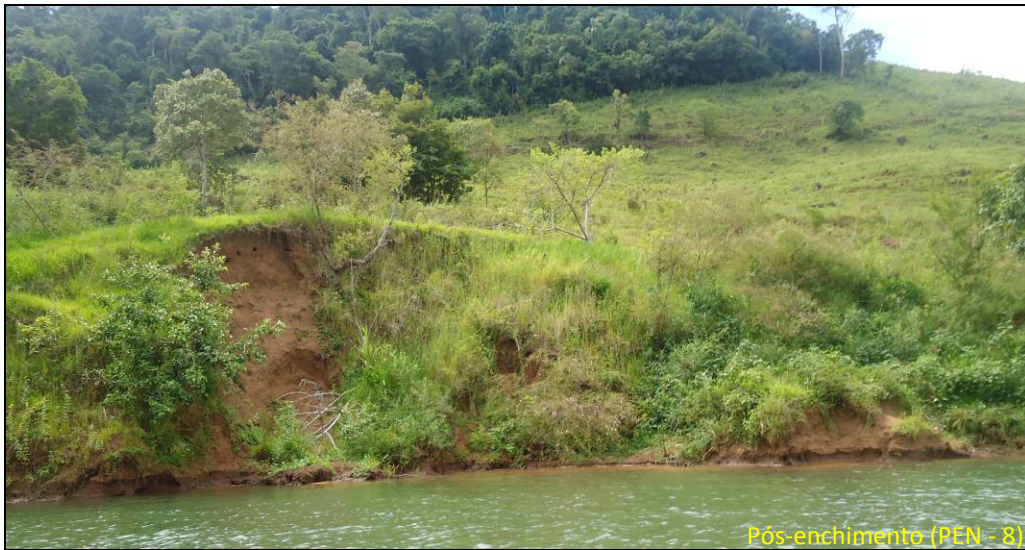
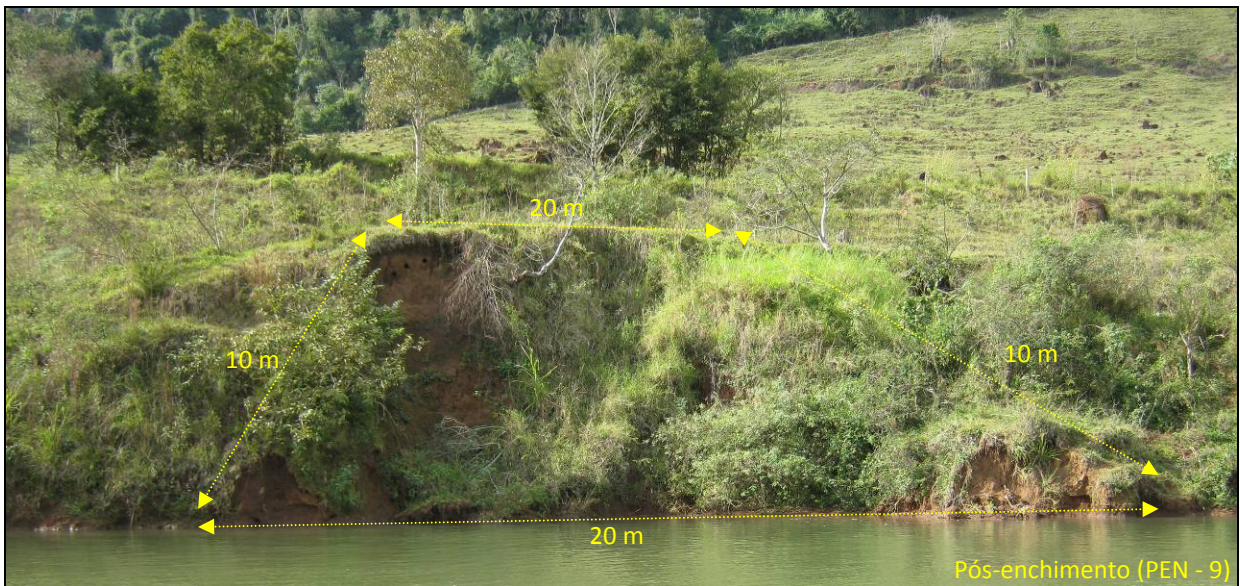
2.1 Ponto R01

Comentário: A encosta está situada em terraço aluvionar arenoso siltoso. O local apresenta-se estável, nota-se o restabelecimento natural da vegetação em quase toda a feição erosiva.

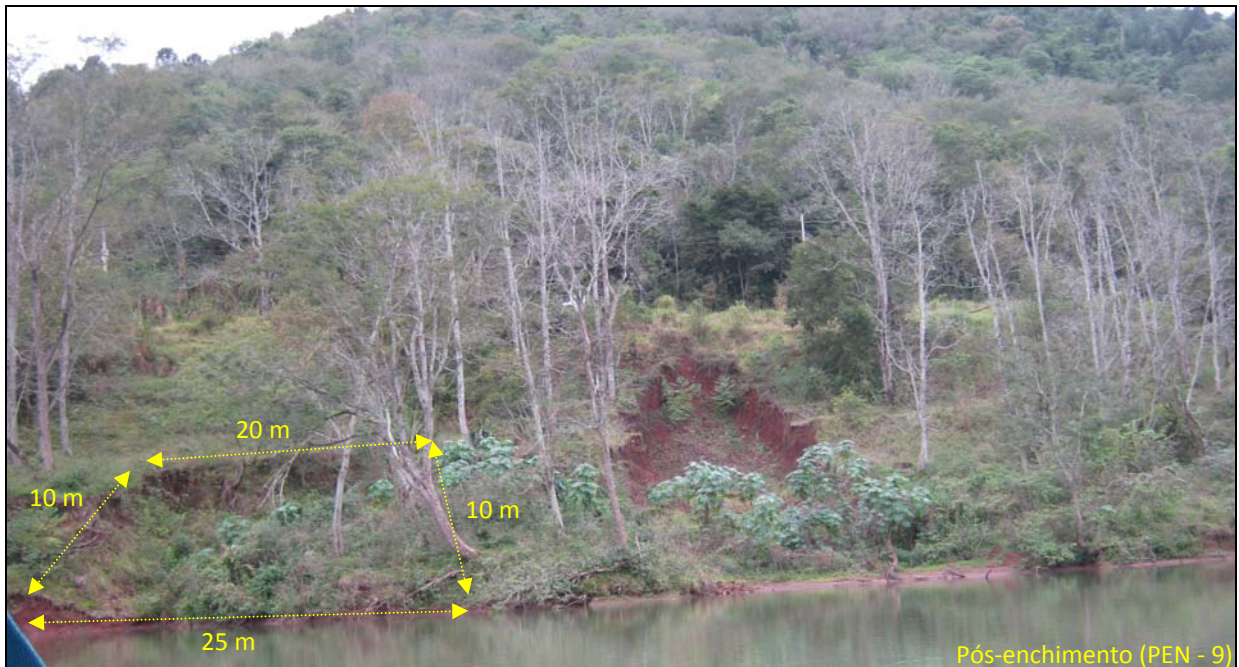
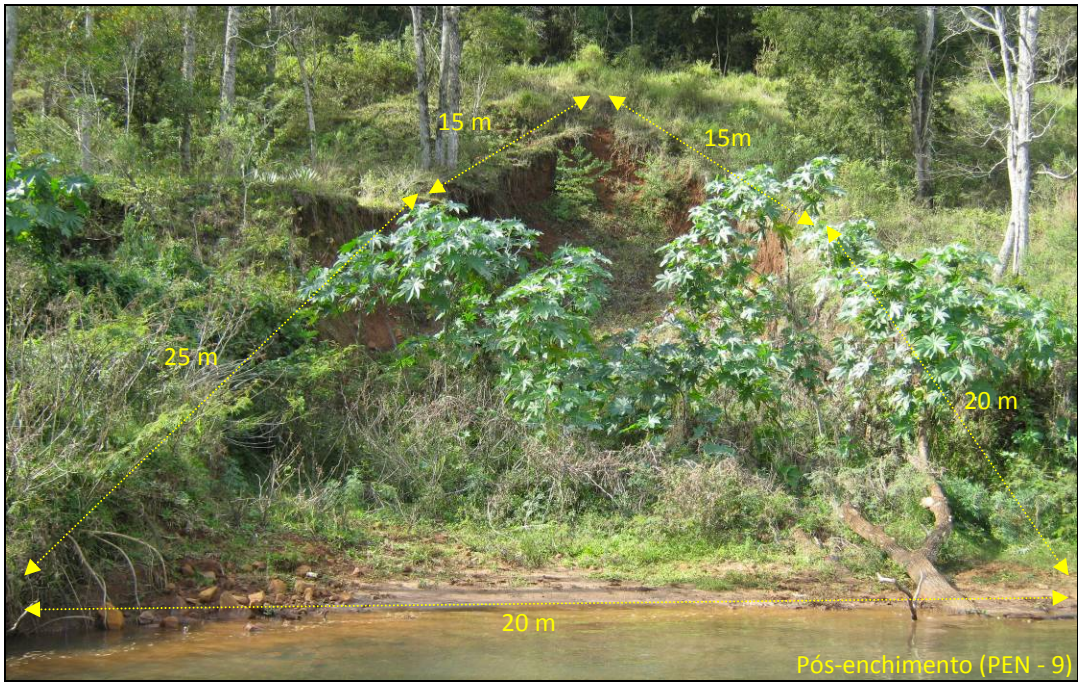
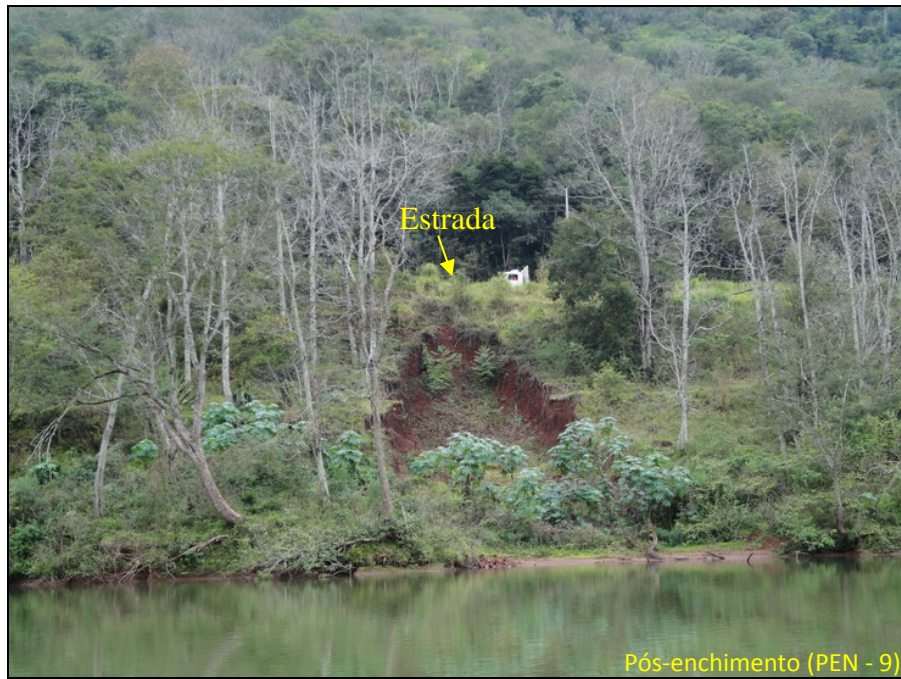
2.2 Ponto R02

Comentário: Trata-se de deslizamento de parte do terraço aluvial e que atingiu depósitos de solos coluviais de basalto. Esse deslizamento é importante, pois está provocando uma voçoroca, a qual poderá atingir a estrada interrompendo o tráfego.

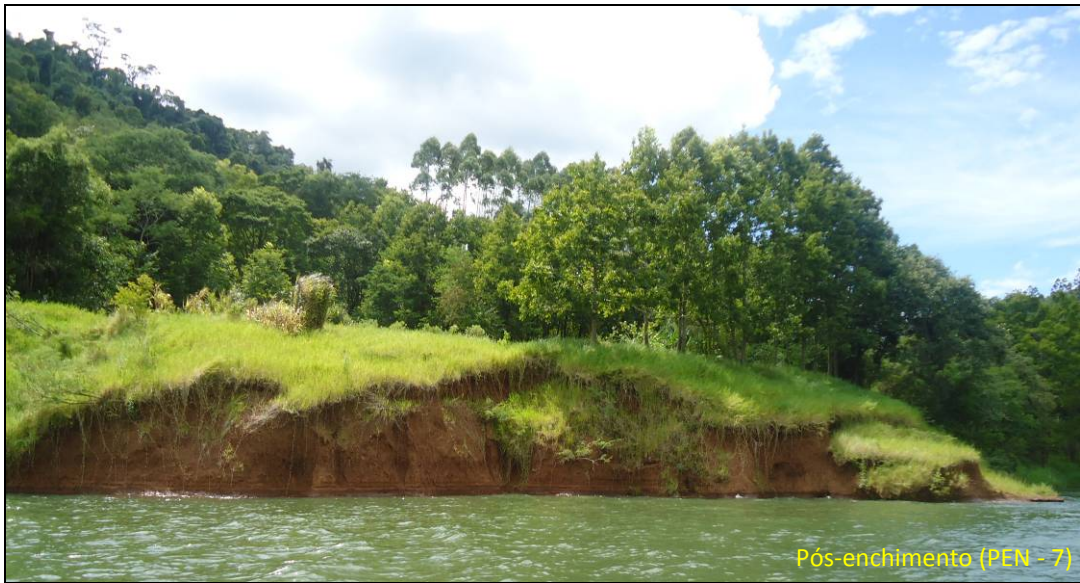
2.3 Ponto R03

Comentário: Trata-se de encosta em terraço aluvial arenoso com incidência de diversos focos de processos erosivos nas proximidades da desembocadura do rio Sanga Lava-pés. Em várias regiões da encosta é notada a recuperação da vegetação, principalmente gramíneas e arbustos.

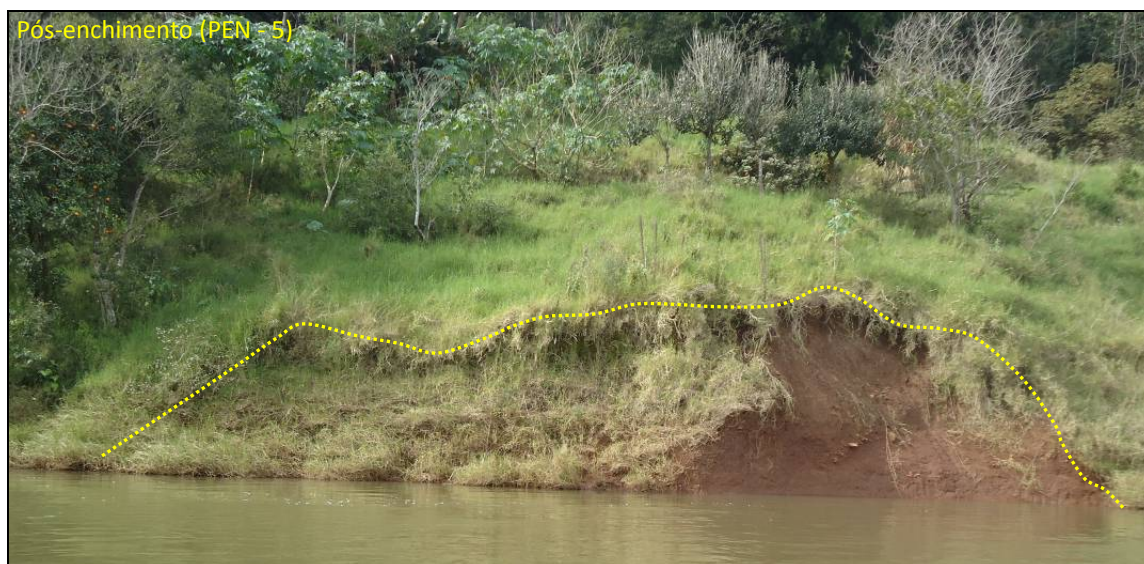
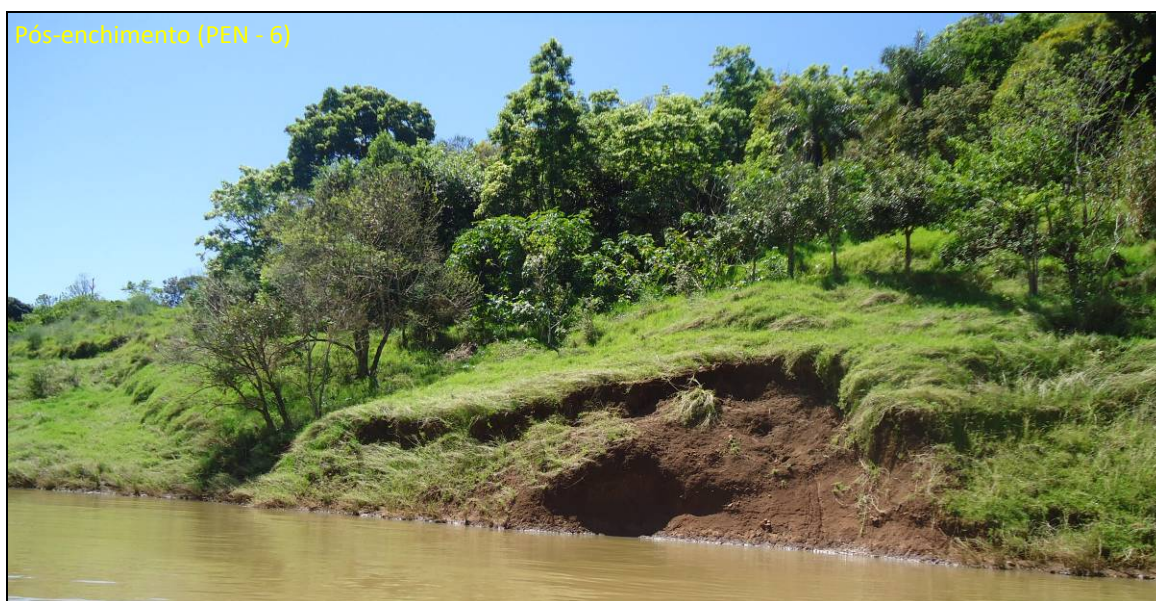
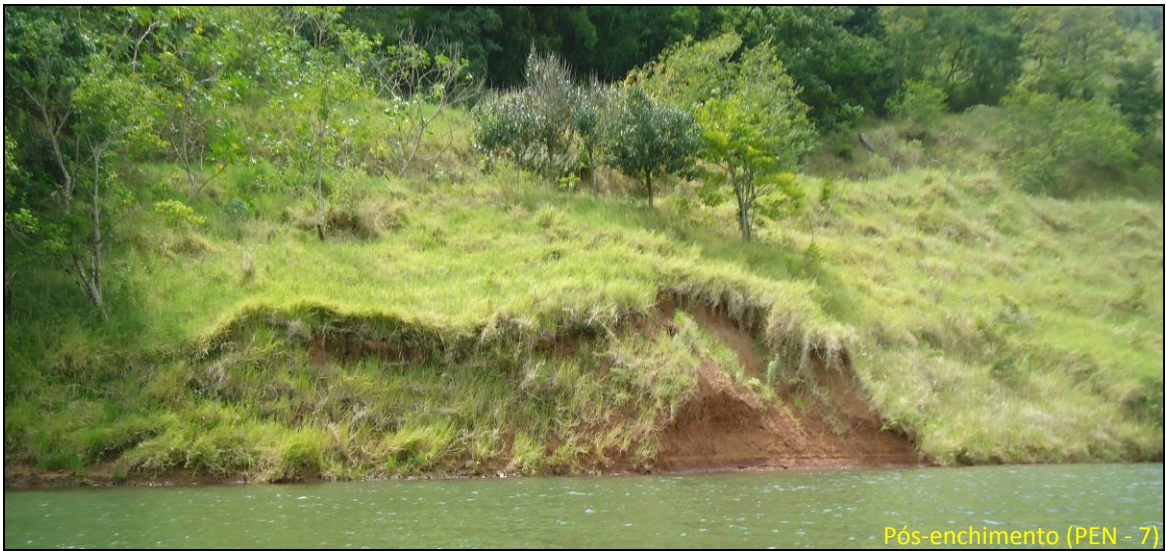
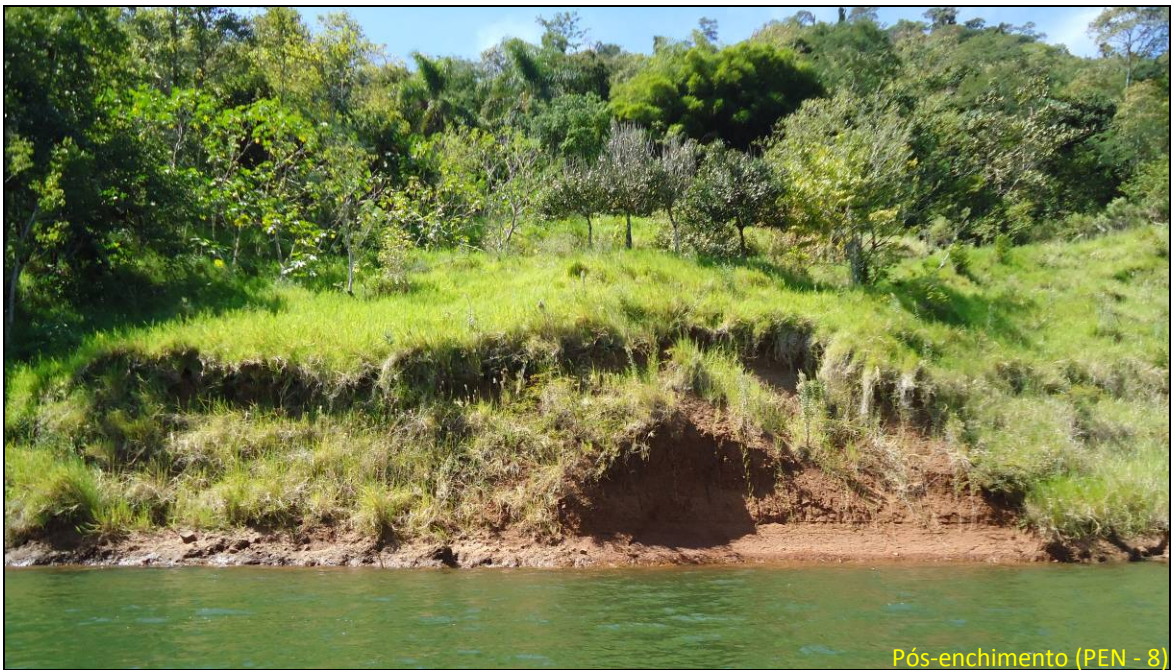
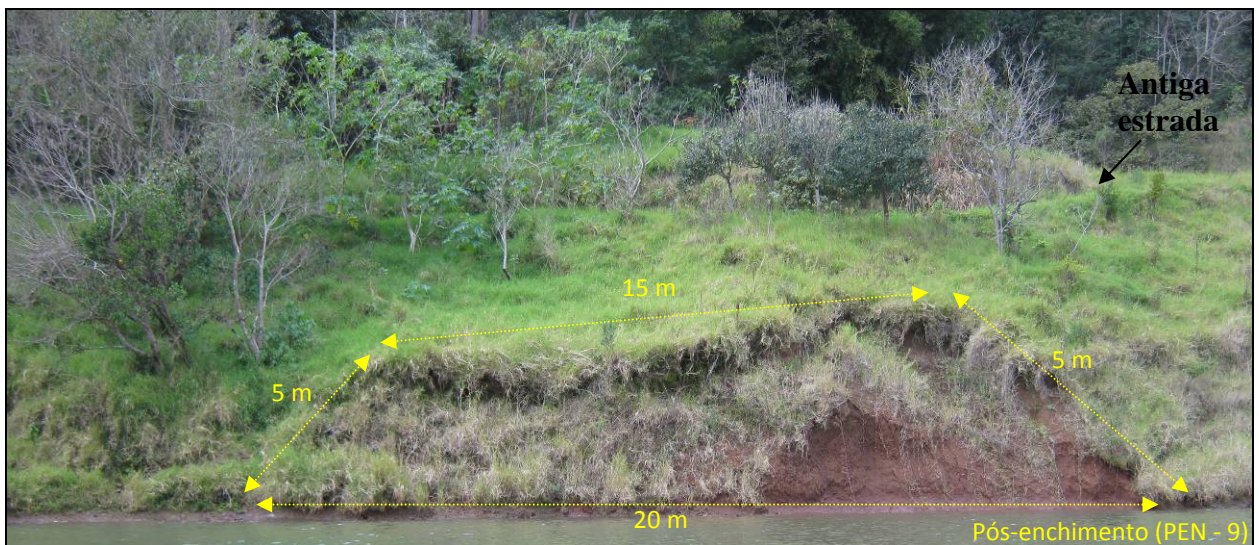
2.4 Ponto R04

Comentário: Trata-se de deslizamento superficial em terraço aluvial, o qual possui comprimento aproximado de 800 m. Observa-se acima da feição uma antiga estrada.

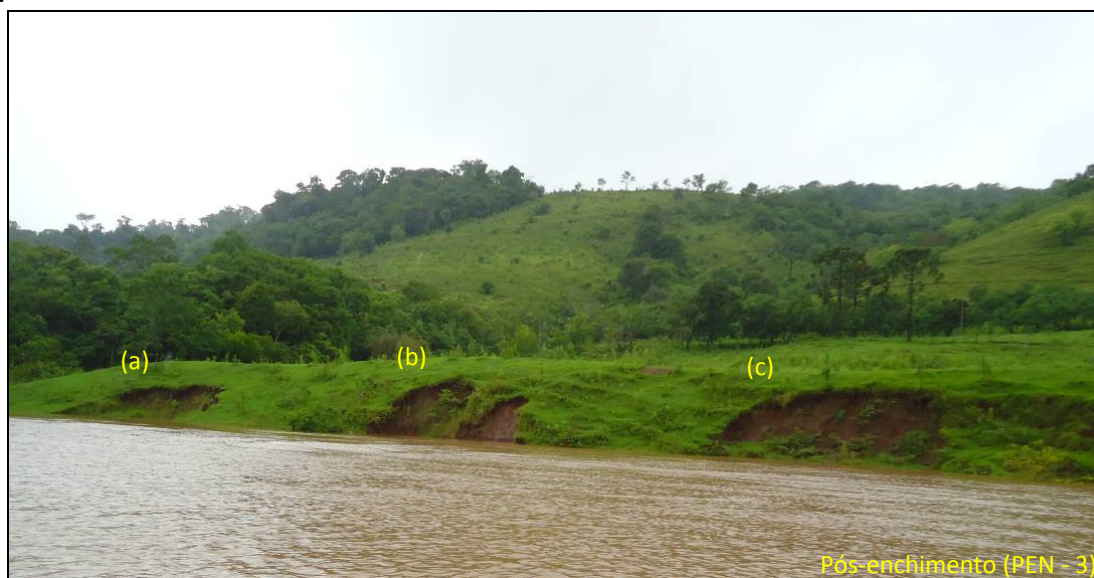
2.5 Ponto R05

Comentário: Trata-se de diversos pontos de incidência de processos erosivos em terraço aluvial. Ao longo do monitoramento verificou-se regeneração natural da vegetação.

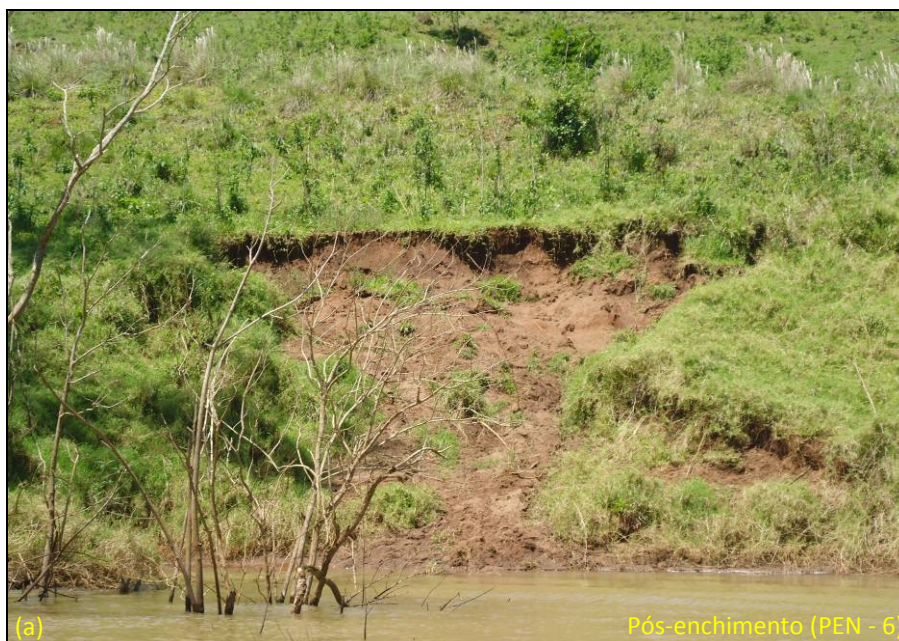
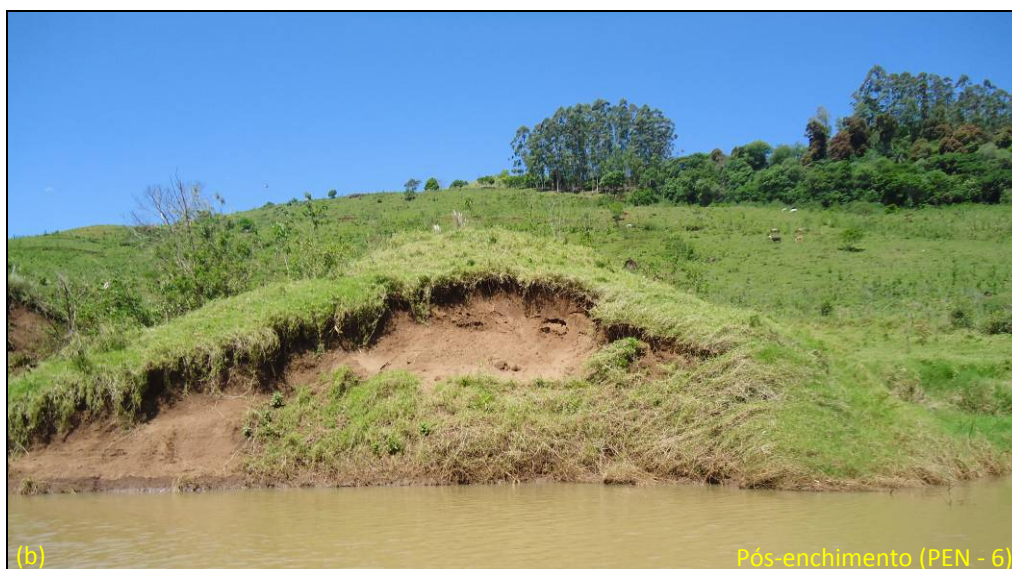
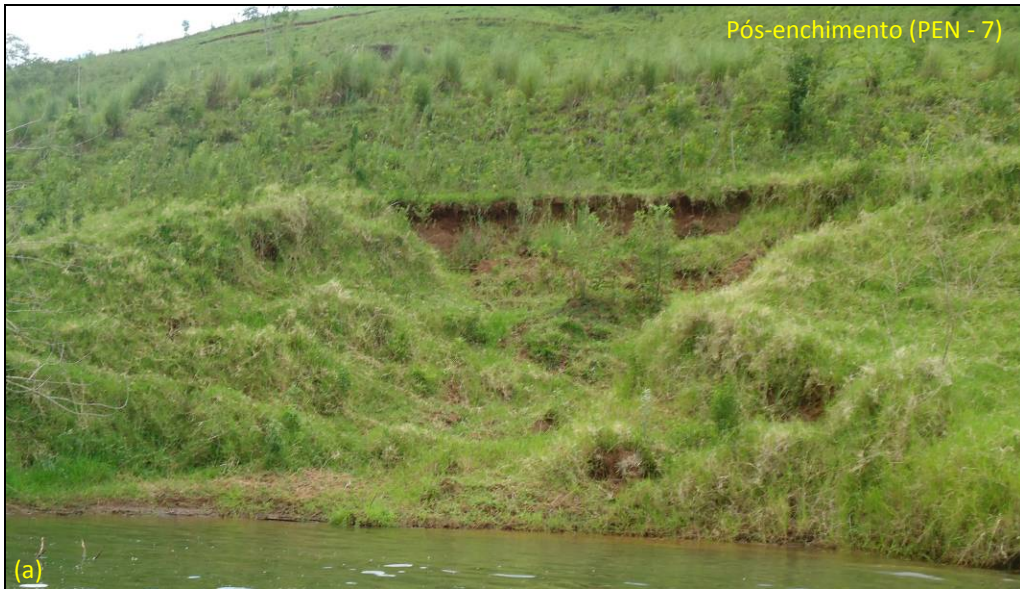
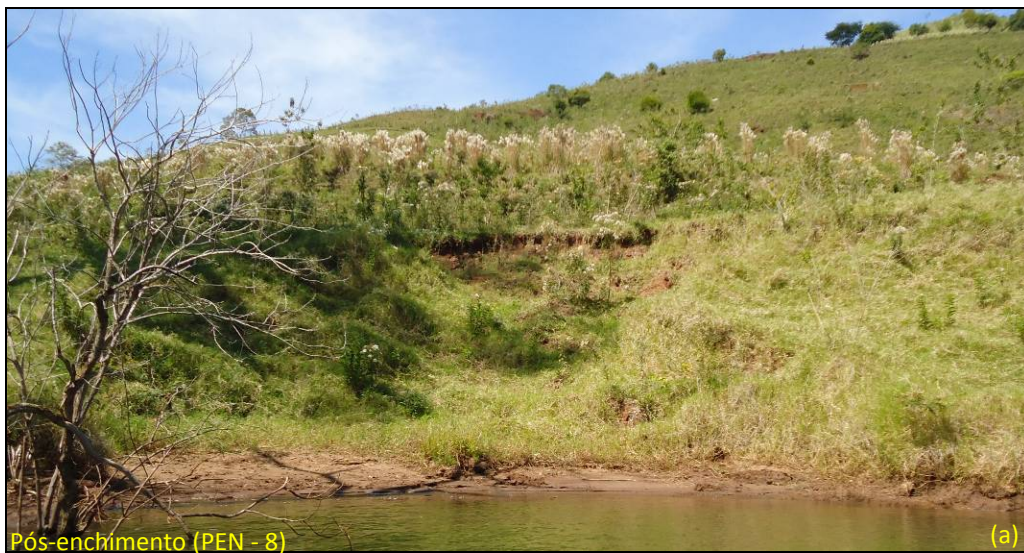
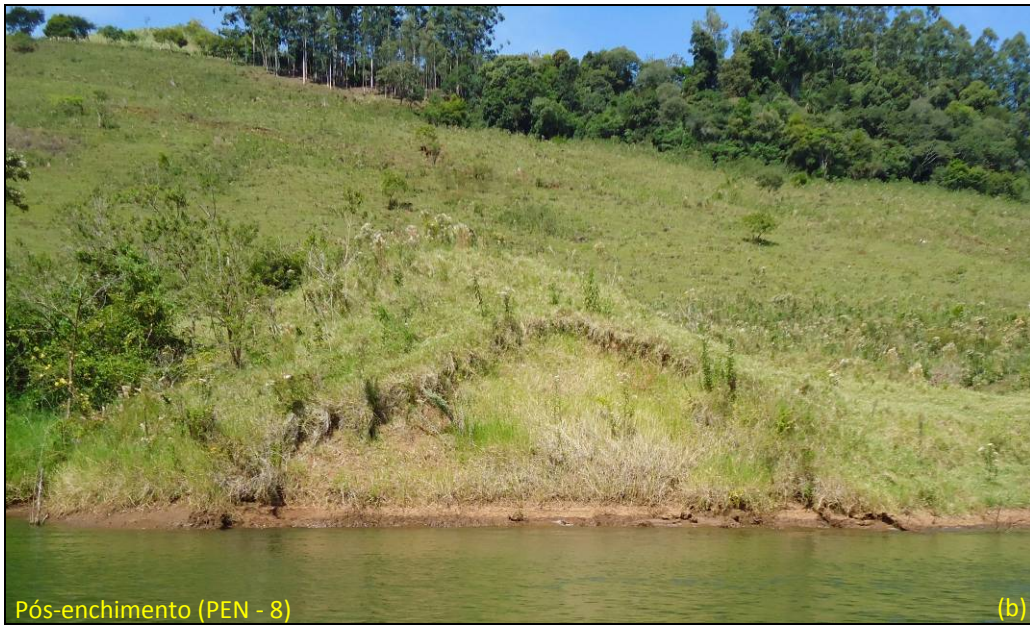
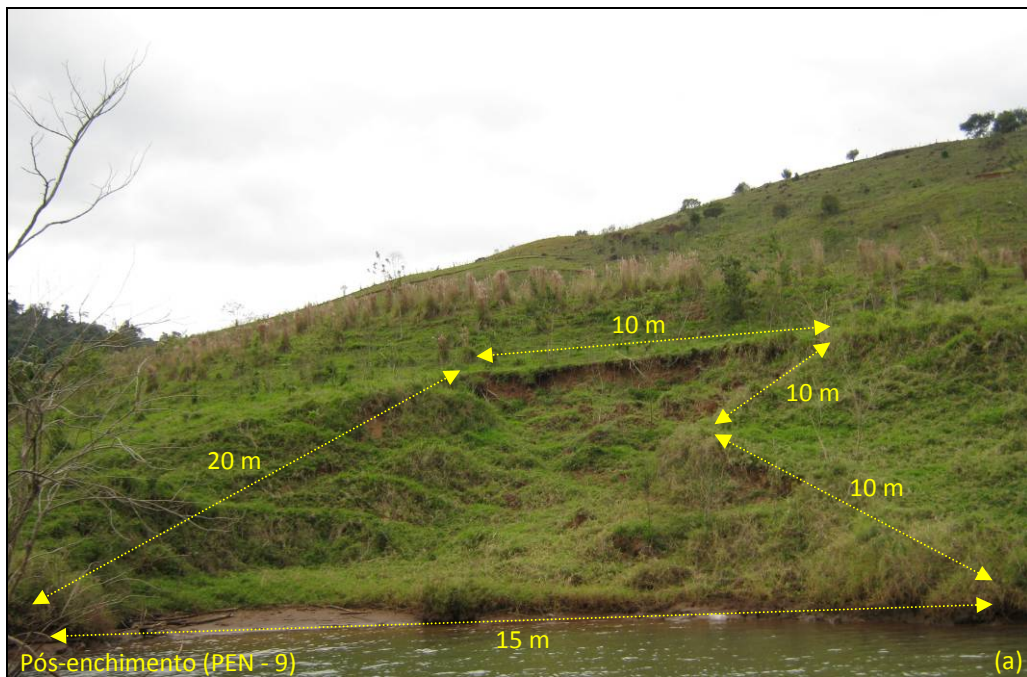
2.7 Ponto R07

Comentário: Trata-se de encosta em terraço aluvionar com algumas incidências de processos erosivos. Nos pontos mapeados percebe-se o desenvolvimento de vegetação na feição e, aparentemente, não se observa aumento das dimensões das incisões.

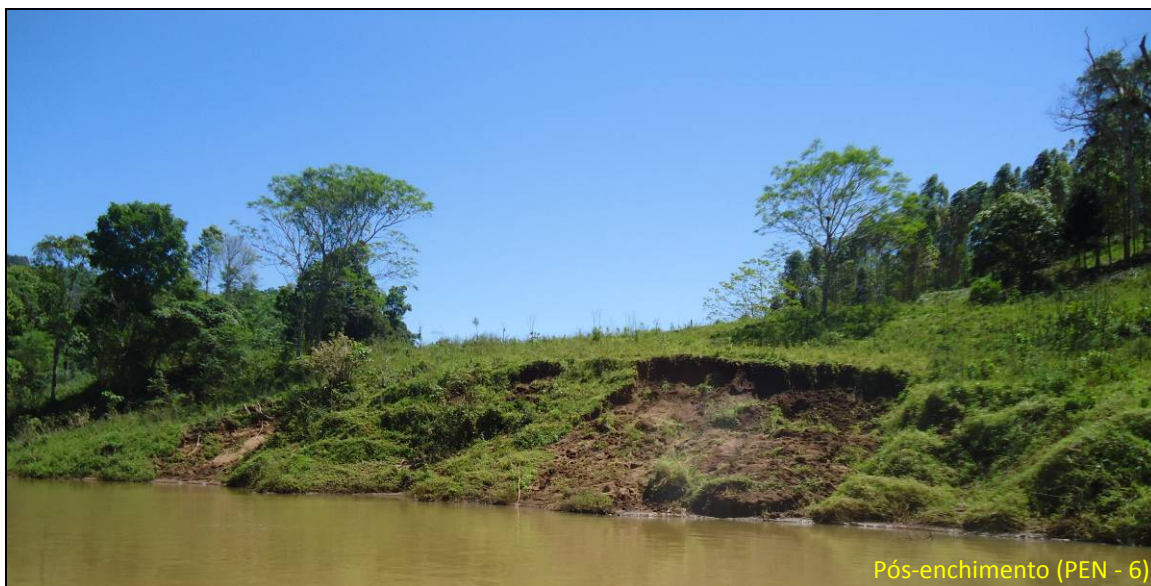
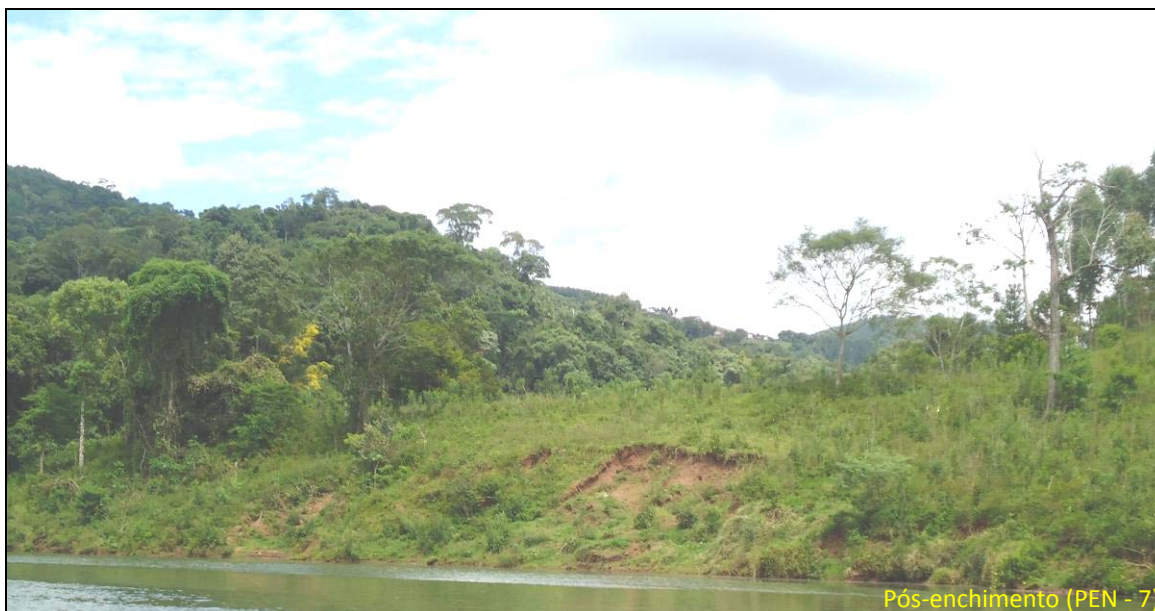
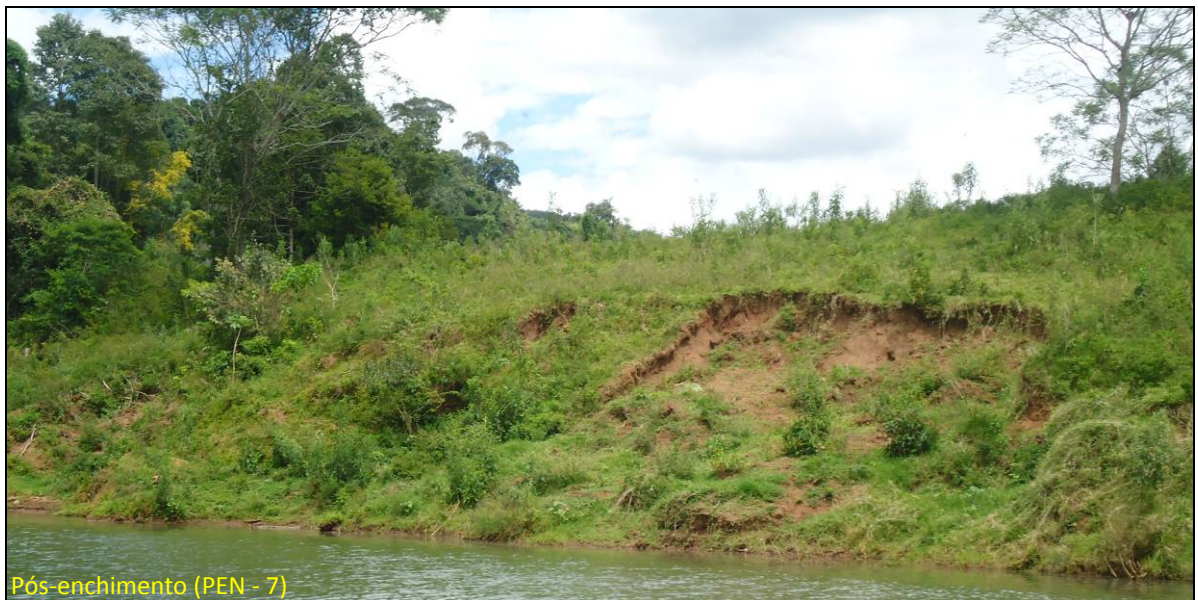
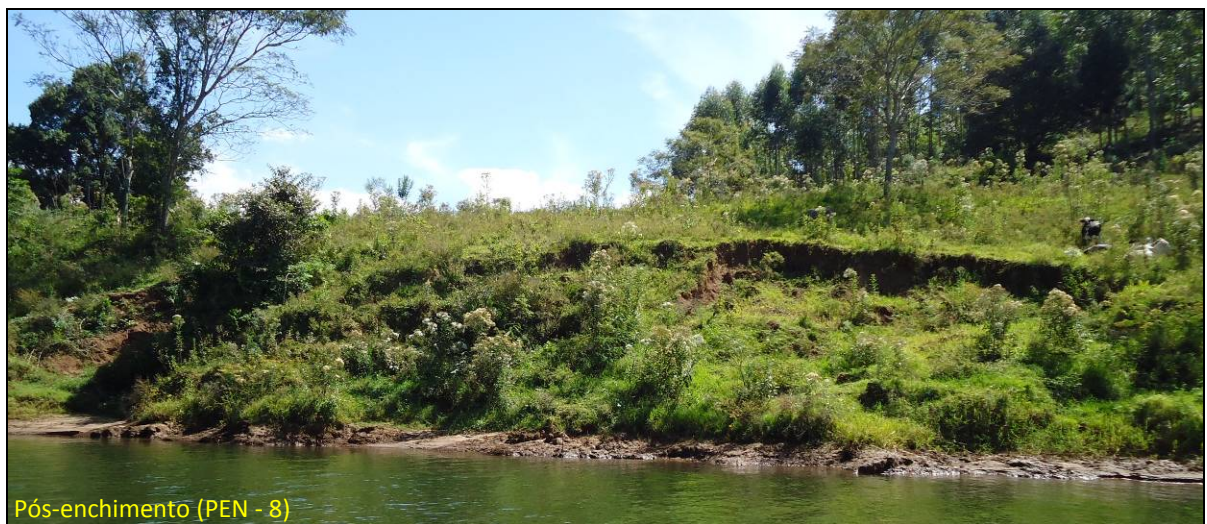
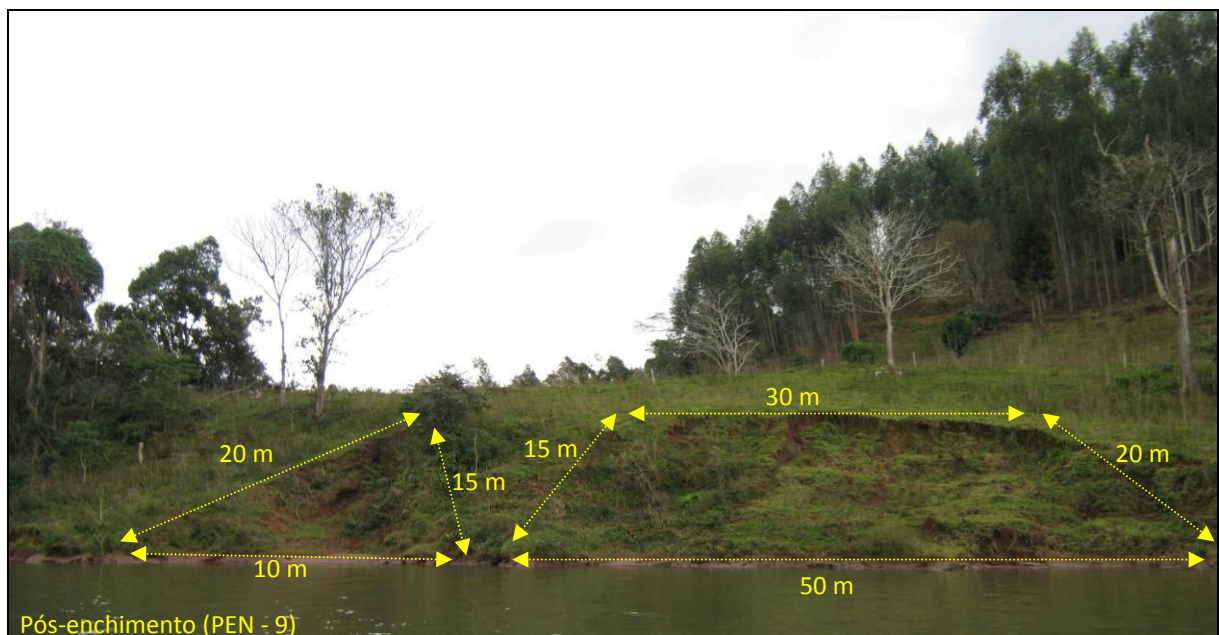
2.8 Ponto R08

Comentário: A encosta como um todo se encontra instável, sujeita a outros deslizamentos. Não se percebe aumento das dimensões da incisão.

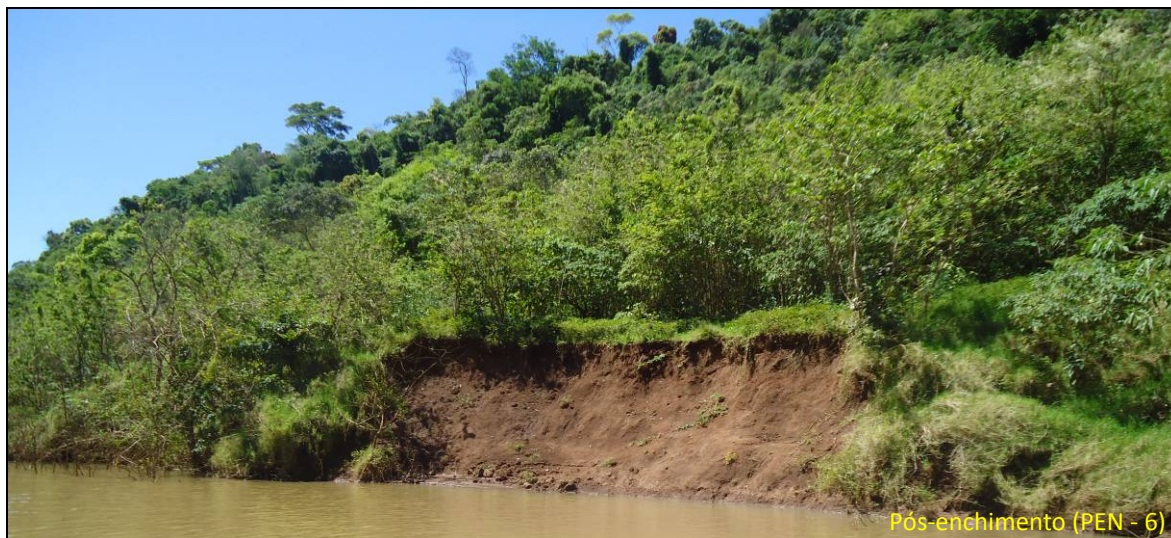
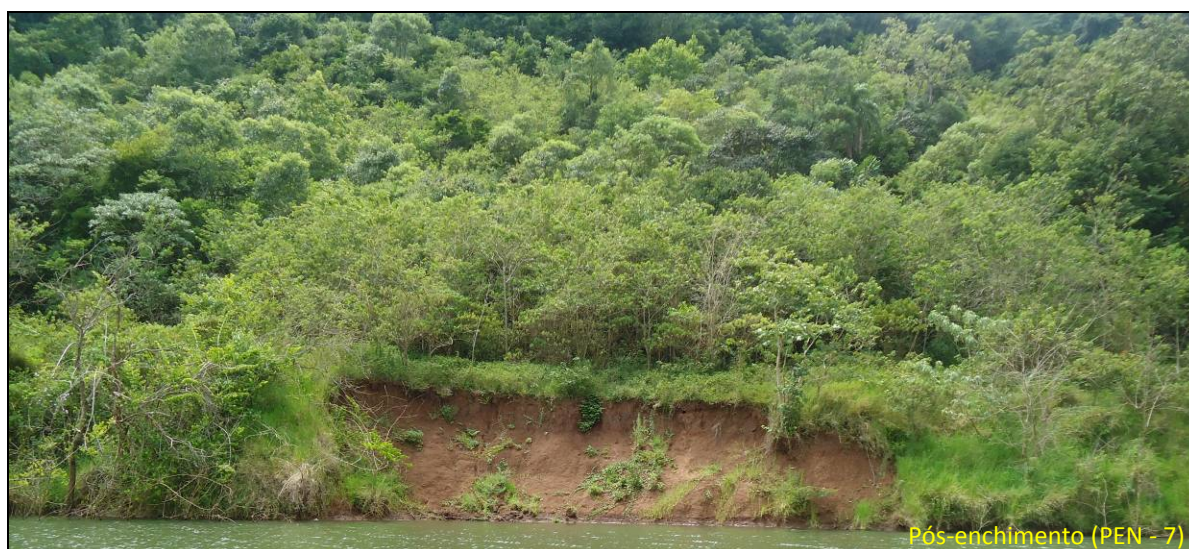
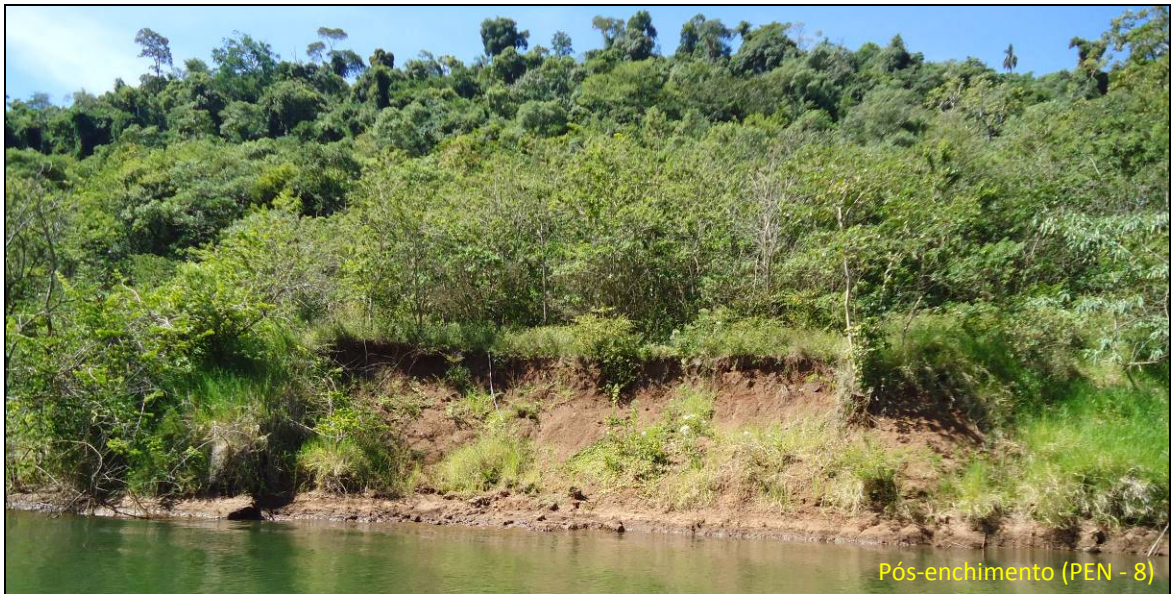
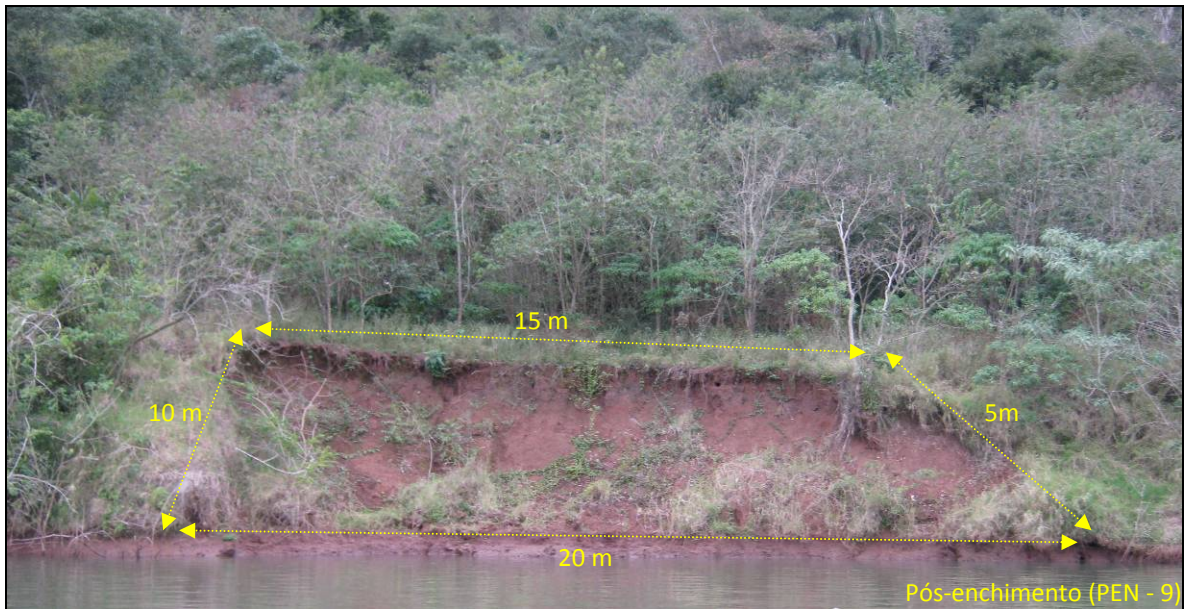
2.9 Ponto R09

Comentário: Processo erosivo em terraço aluvionar. Em campo, verificou-se a fragilidade das encostas próximas a feição. Apesar do não aumento das dimensões da incisão, percebe-se que a parte superior da mesma corre riscos de deslizamentos. Nota-se o restabelecimento natural da vegetação na feição.

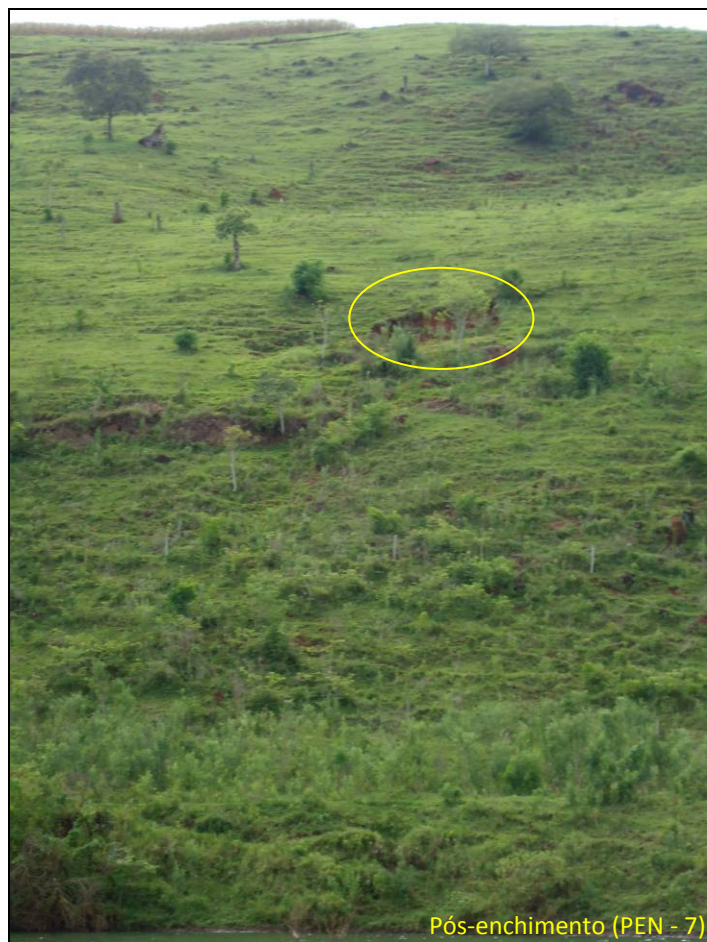
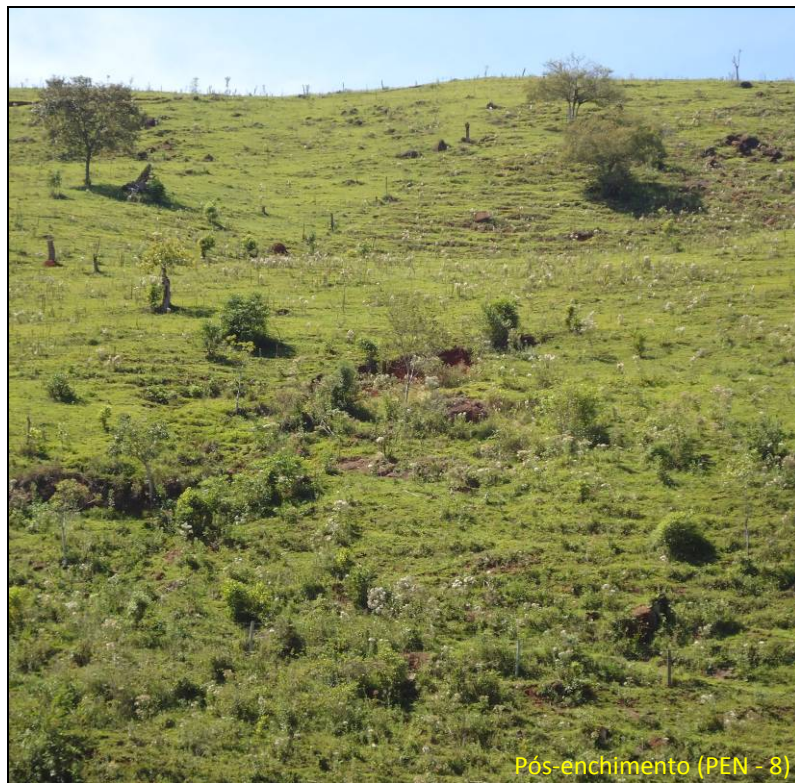
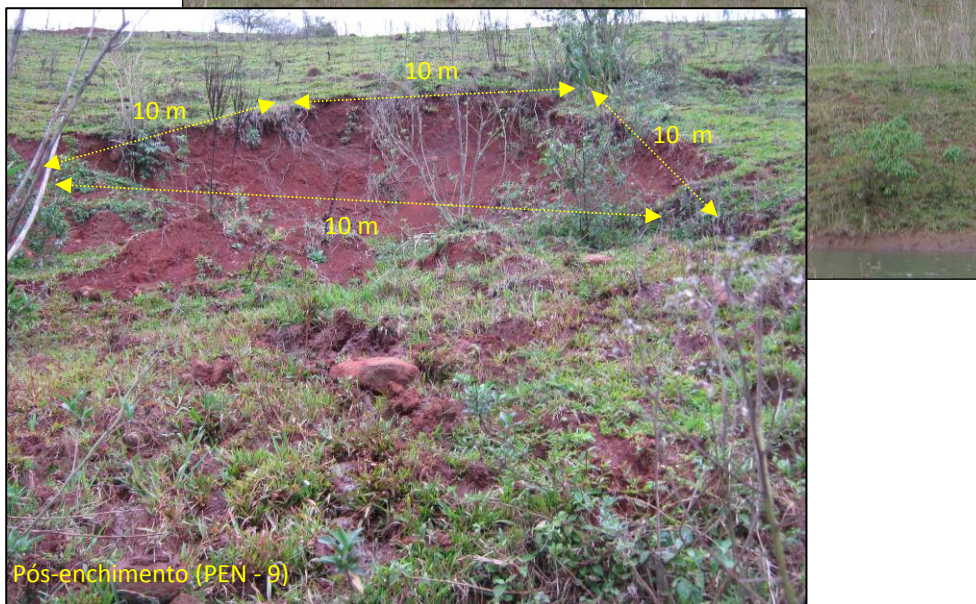
2.10 Ponto R10

Comentário: Esse ponto está localizado na meia encosta, bastante acima do nível médio do reservatório. Apresenta surgência de água no solo coluvial, controlada por afloramento de escarpa de basalto logo abaixo.

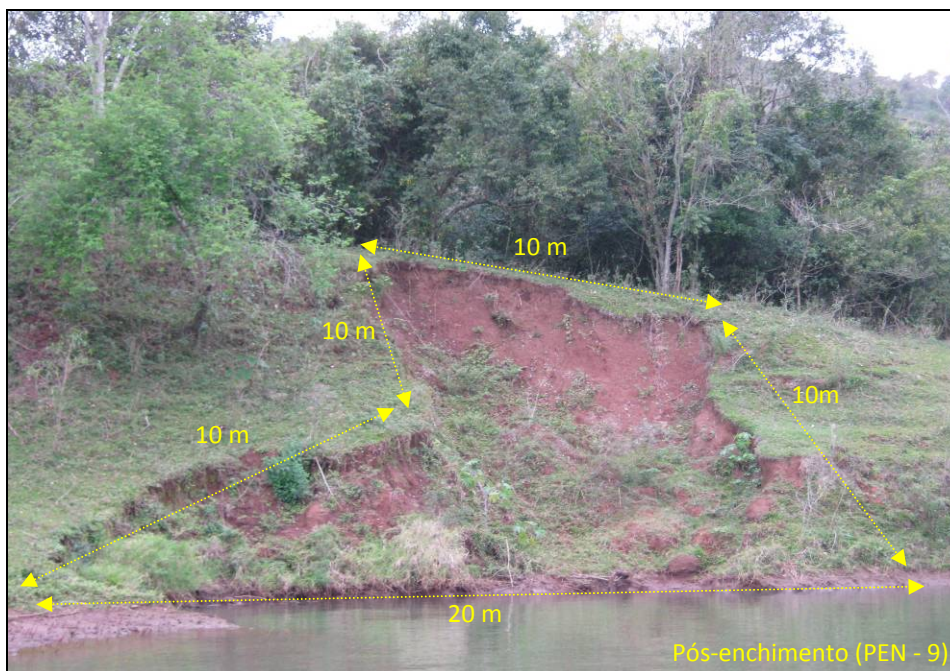
2.11 Ponto R11

Comentário: Processo erosivo em terraço aluvionar. Observa-se crescimento de vegetação ao longo da incisão, a qual aparentemente não apresentou aumento de suas dimensões.
