UHE Foz do Chapecó

PRO24/2007 Programas Ambientais:
Programa de Controle de
Processos Erosivos

Etapa X - Monitoração Campanha PEN – 9/10 – Reservatório

Florianópolis, julho de 2012

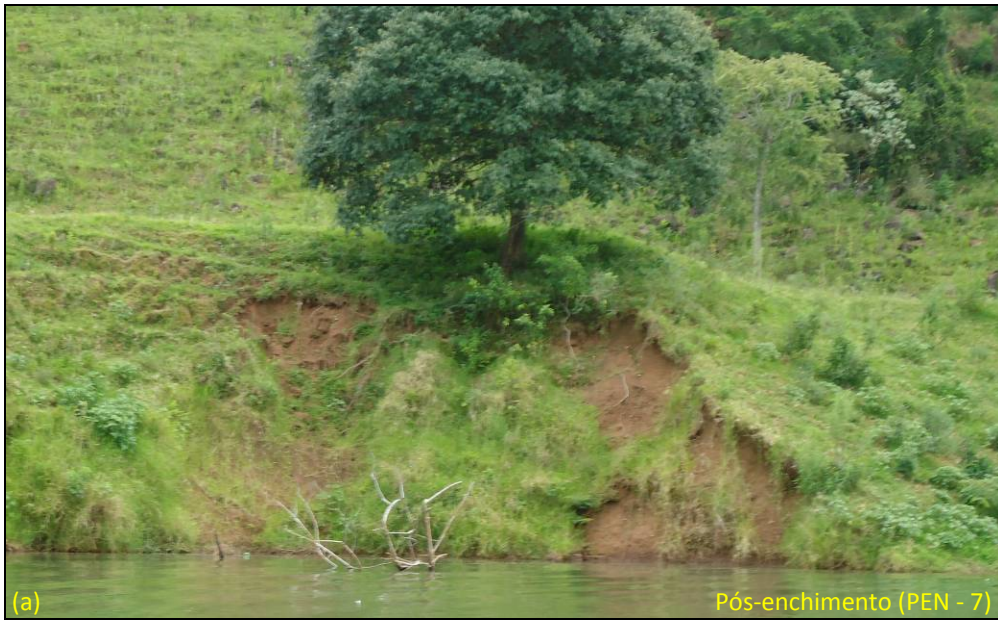
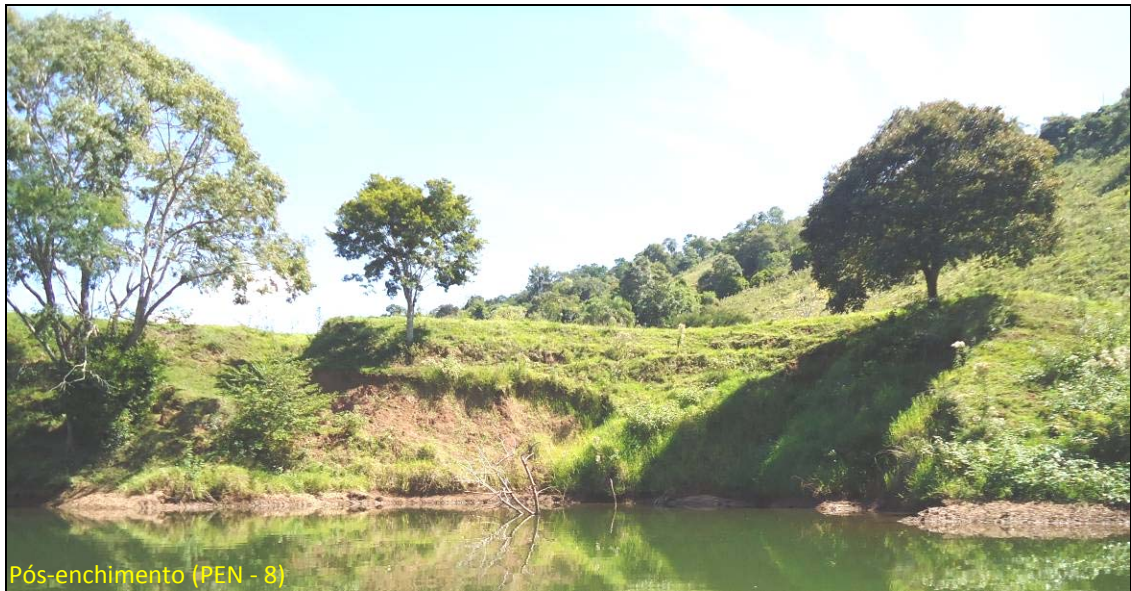
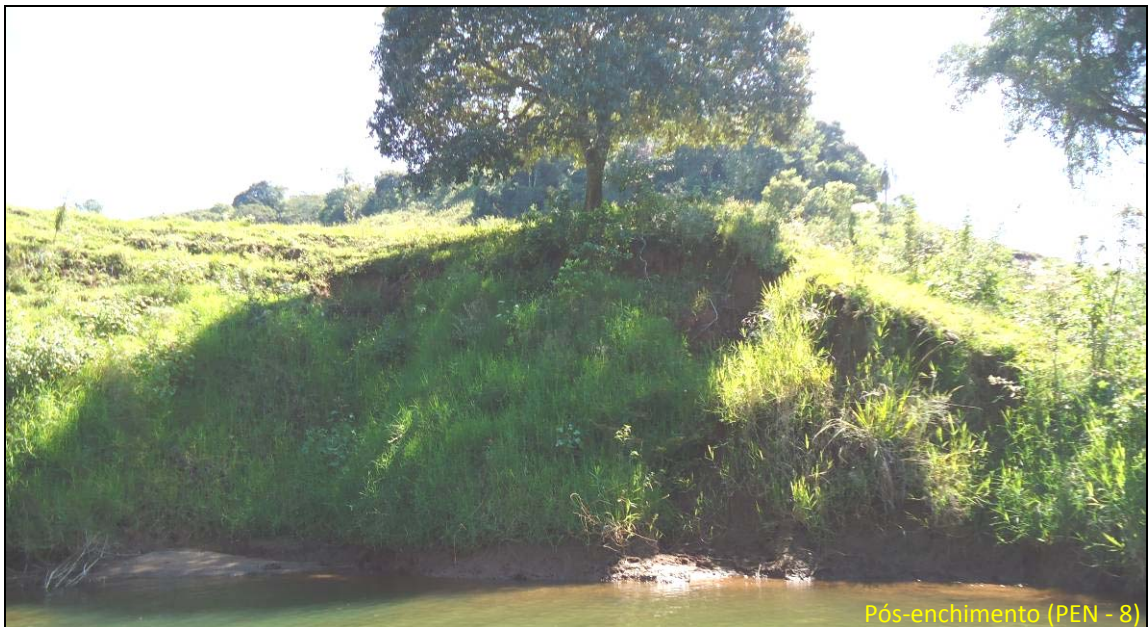
2.12 Ponto R12

Comentário: Ocorrência de alguns processos erosivos em terraço aluvionar. Nota-se nas fotos que as rupturas não evoluíram em tamanho e que a vegetação está se desenvolvendo nas feições.

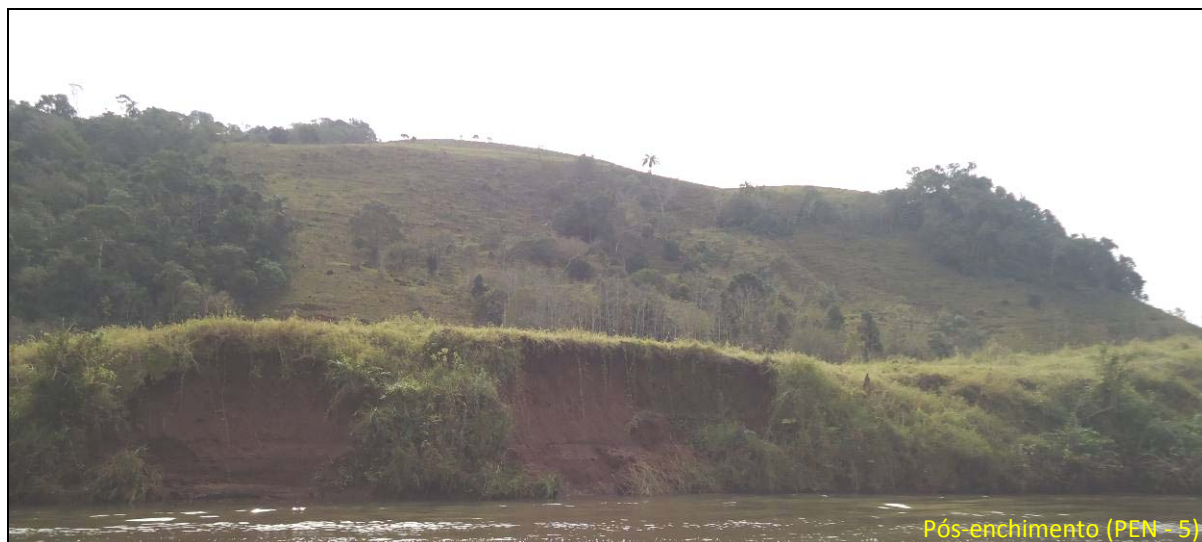
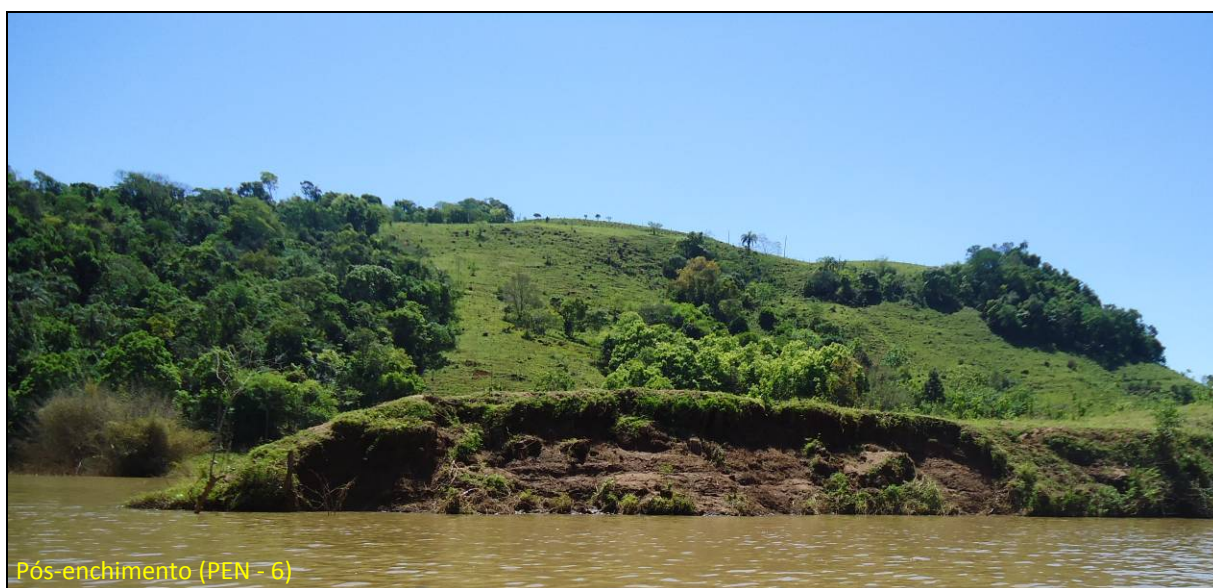
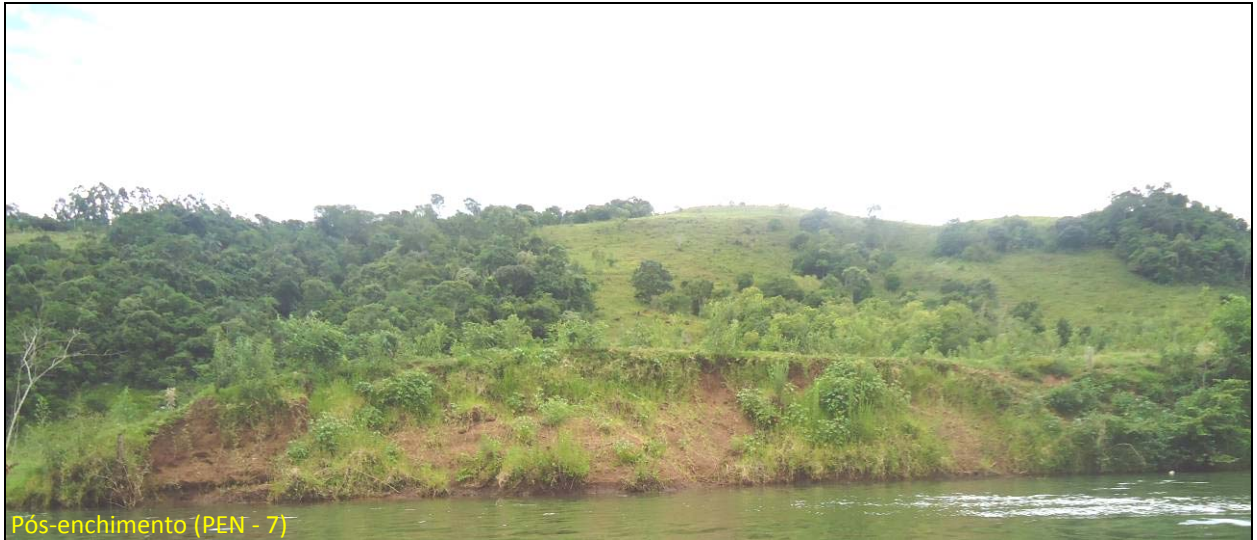
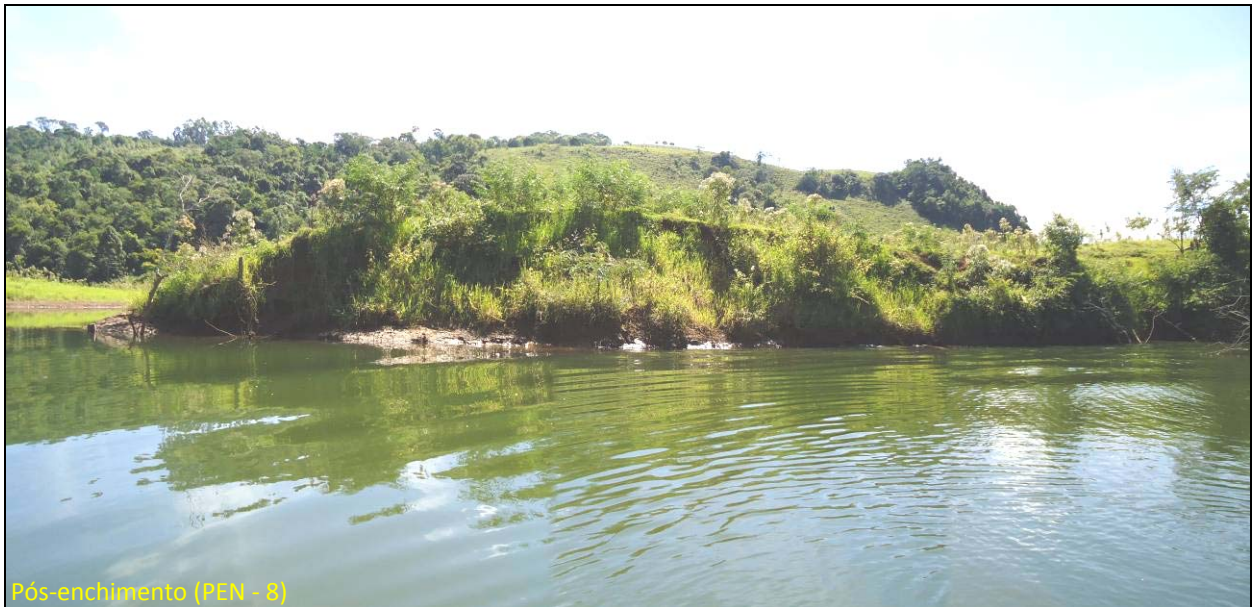
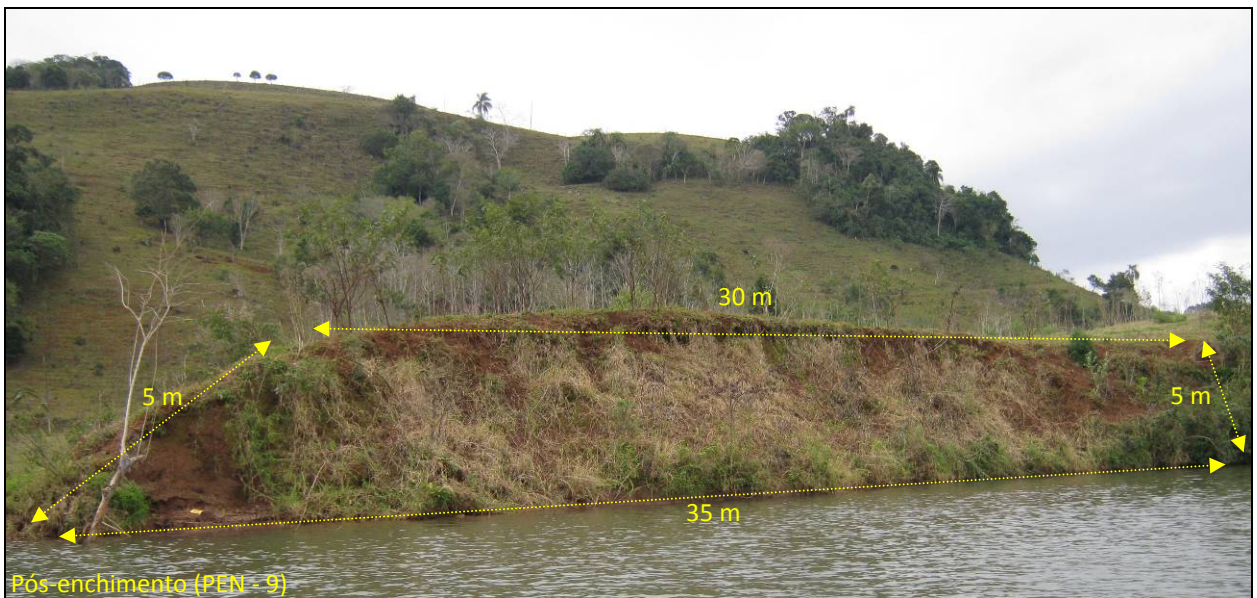
2.13 Ponto R13

Comentário: Ruptura em terraço aluvial, apresentando regeneração natural da vegetação na encosta.

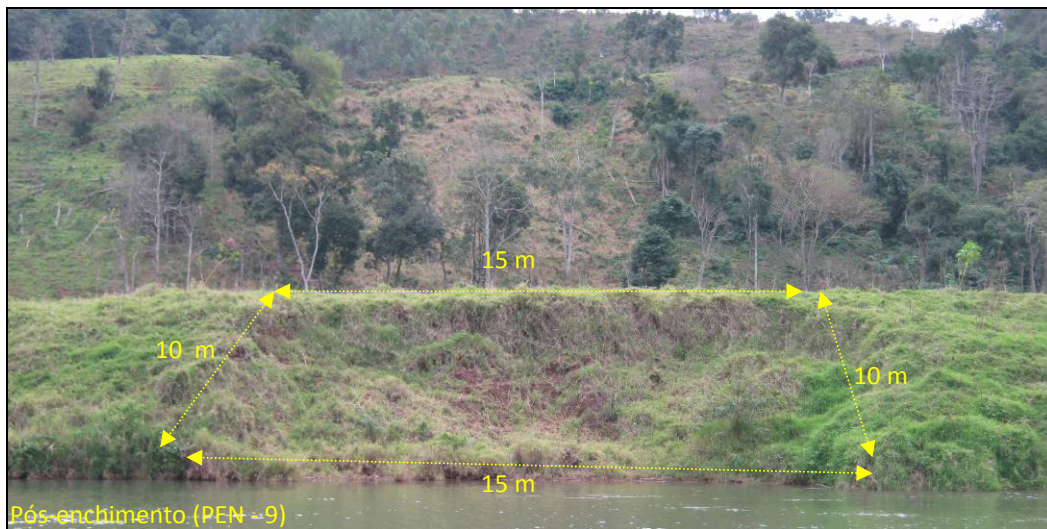
2.14 Ponto R14

Comentário: Sequencia de processos erosivos em terraço aluvionar. Verifica-se regeneração natural da vegetação nas áreas de ruptura.

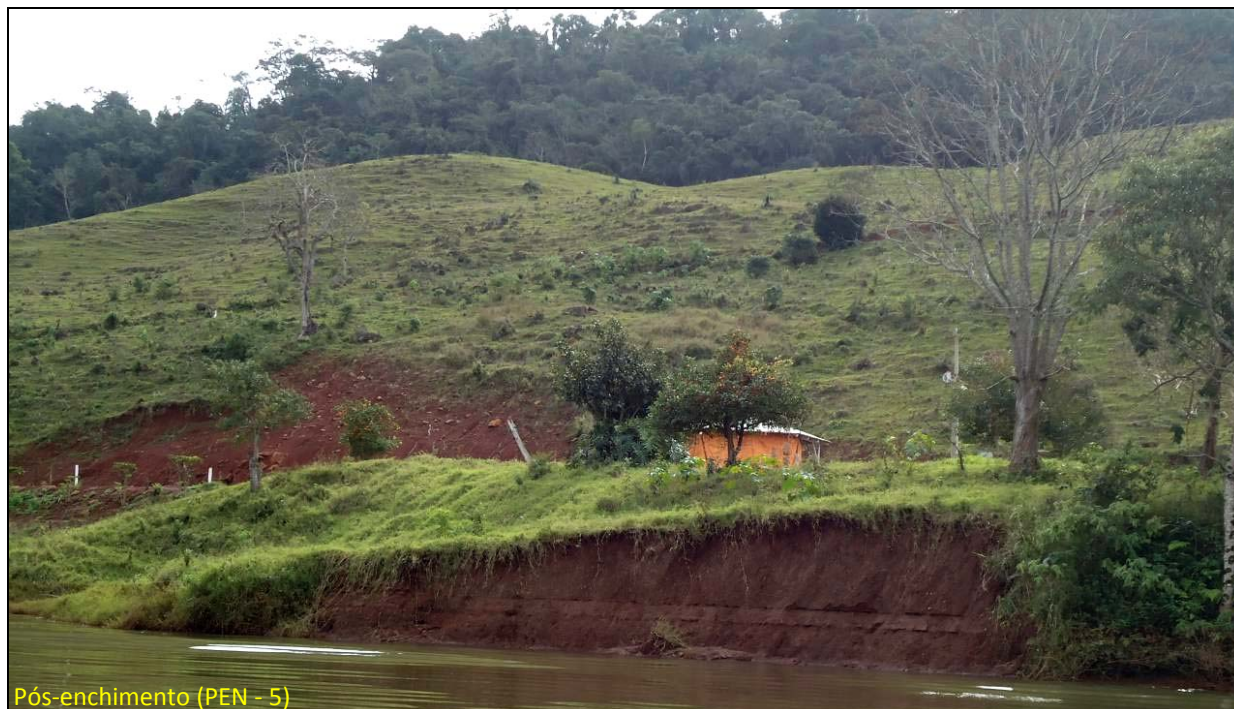
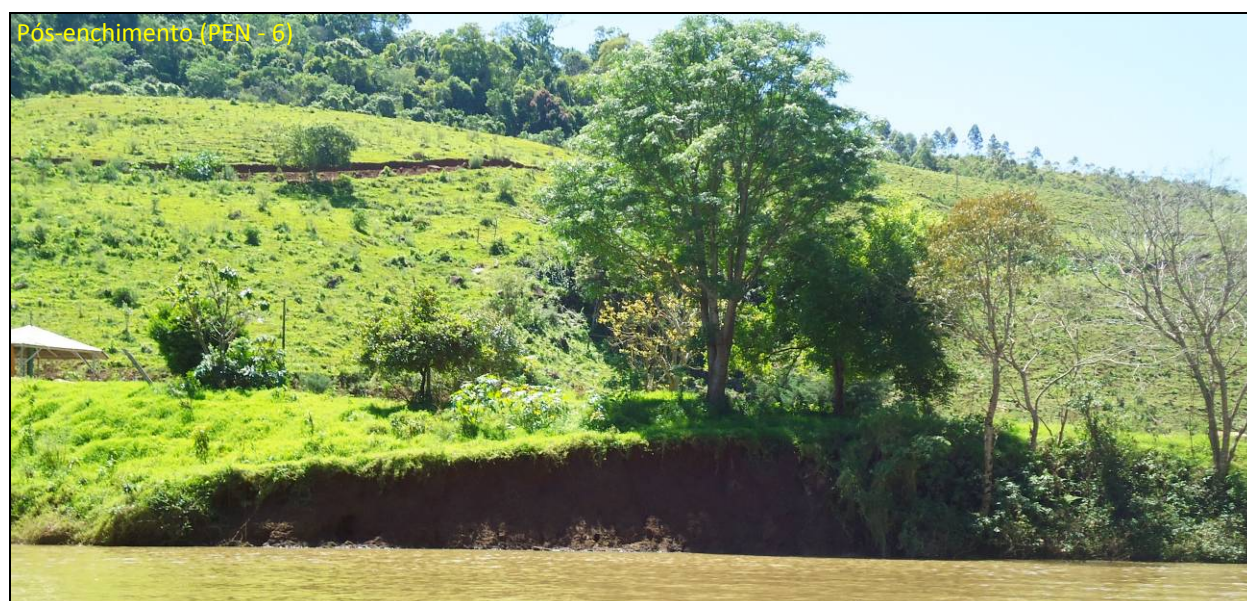
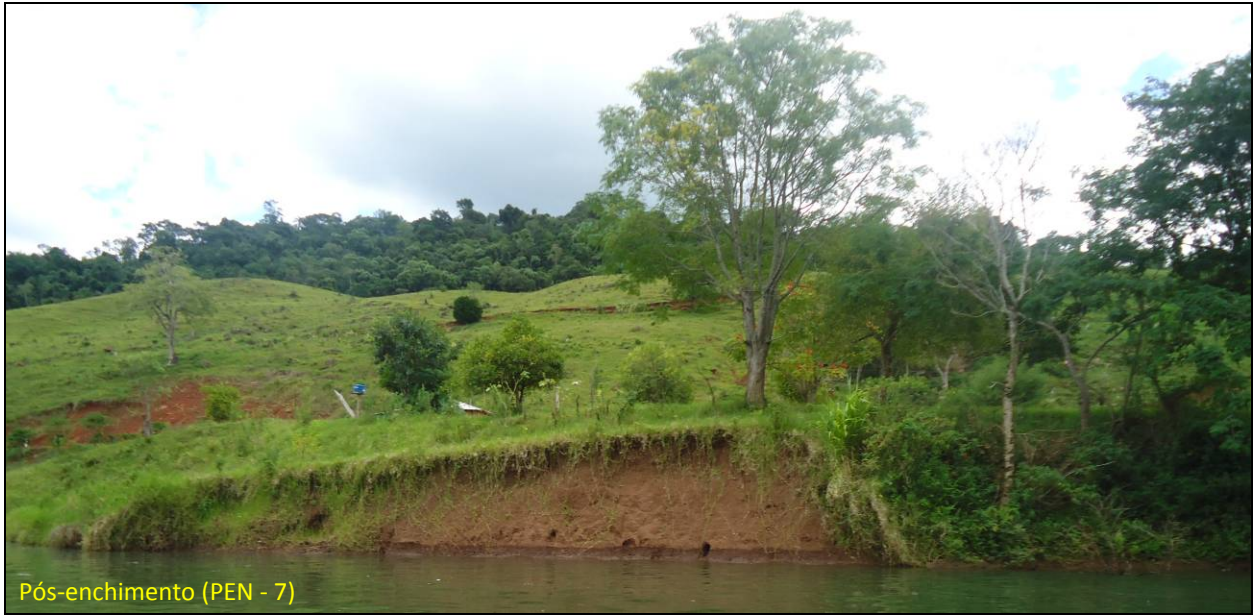
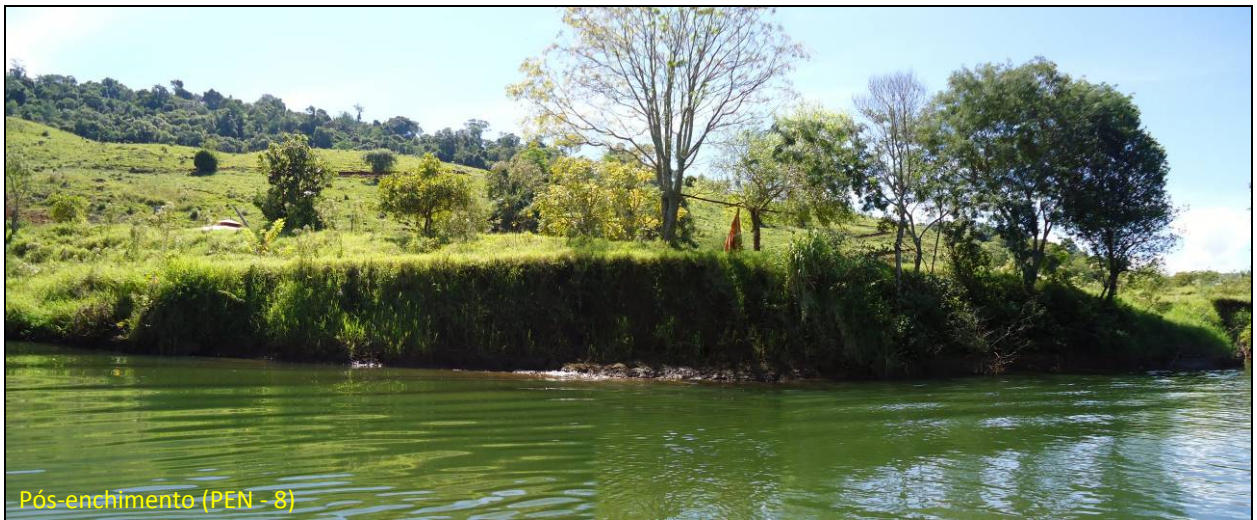
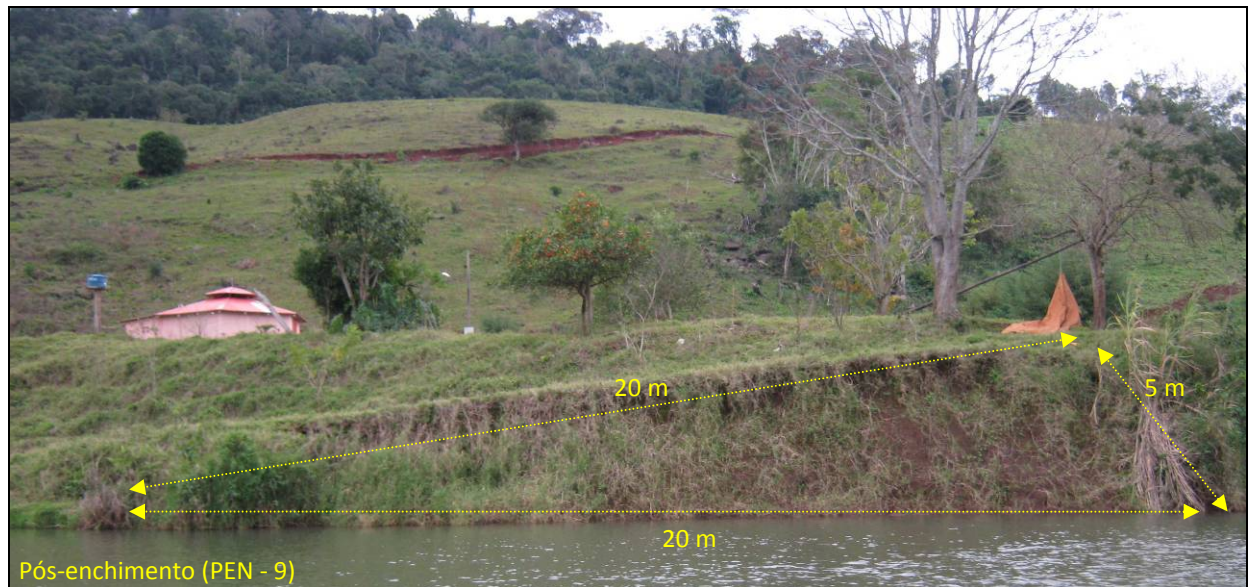
2.15 Ponto R15

Comentário: Processo erosivo em terraço aluvial constituído de areia fina e silte, aparentemente, estabilizado.

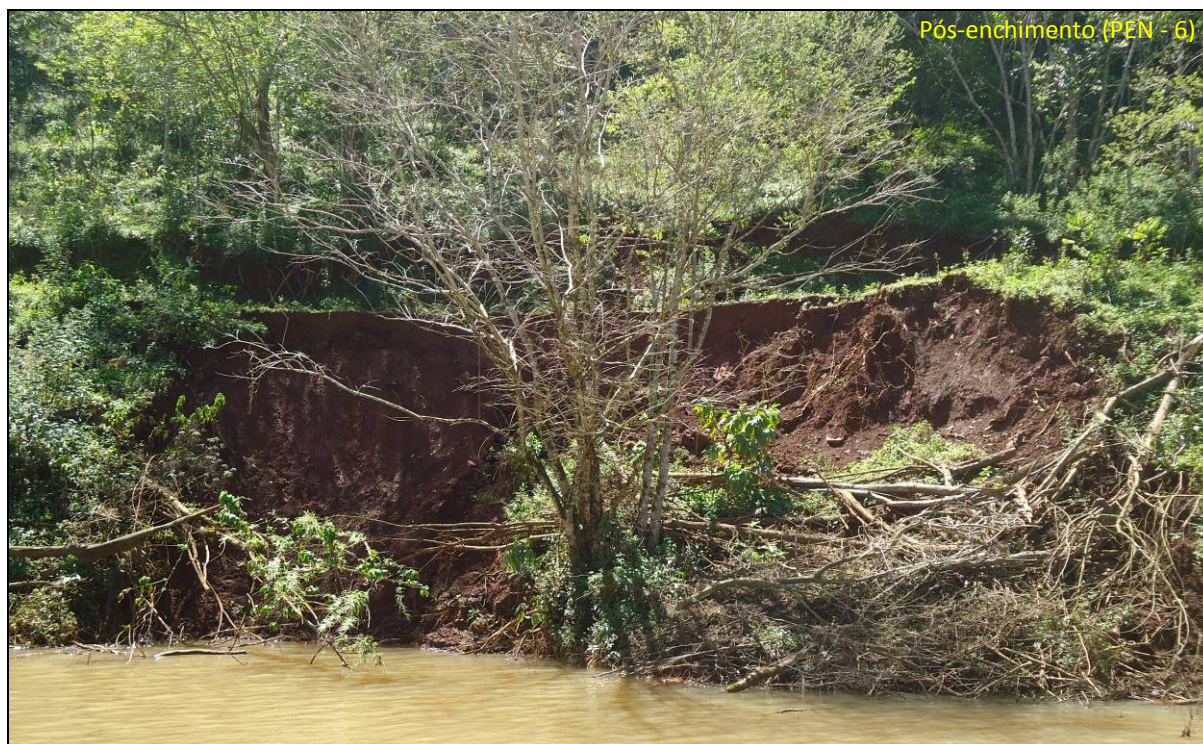
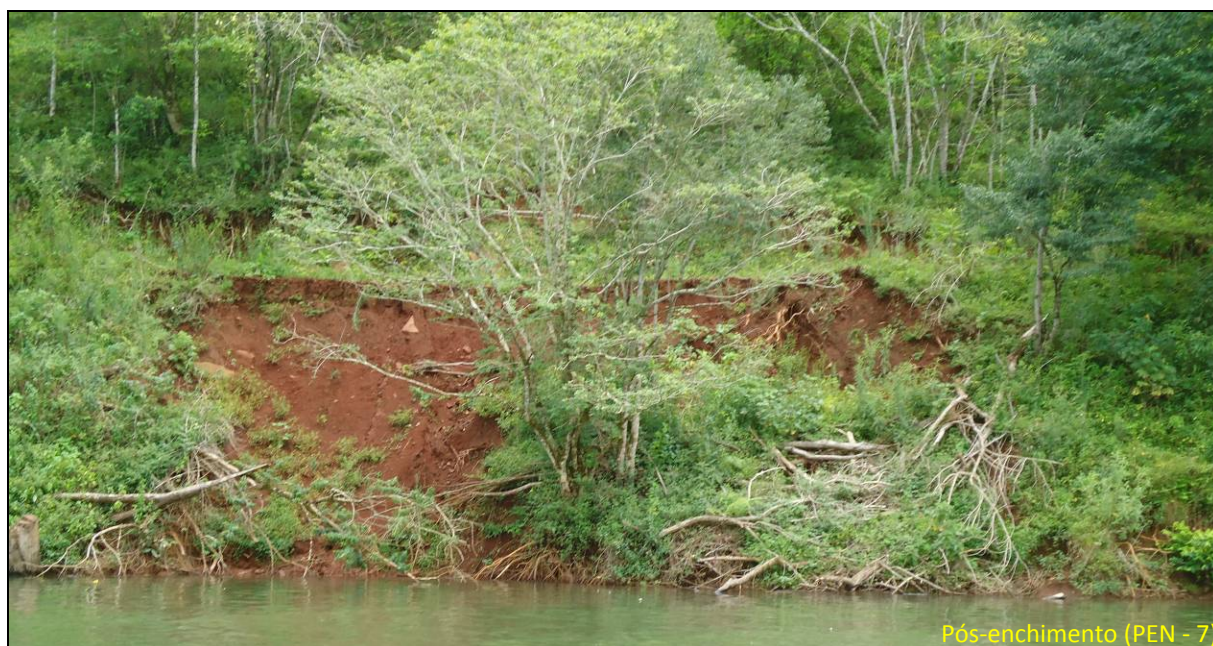
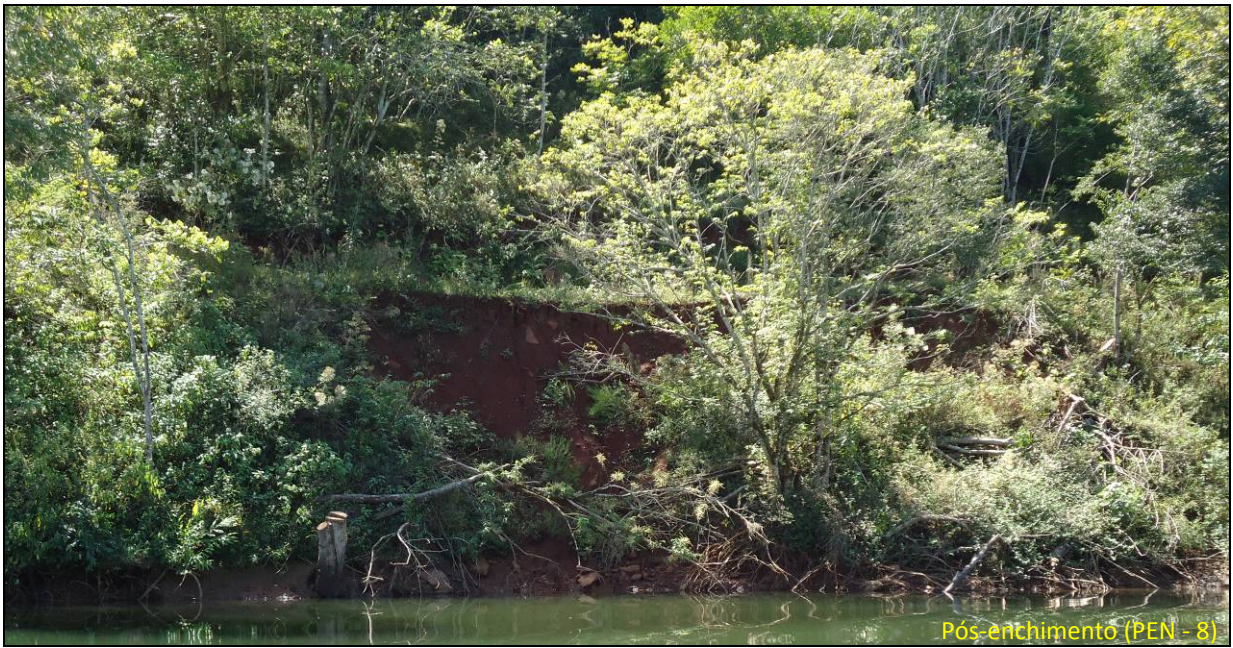
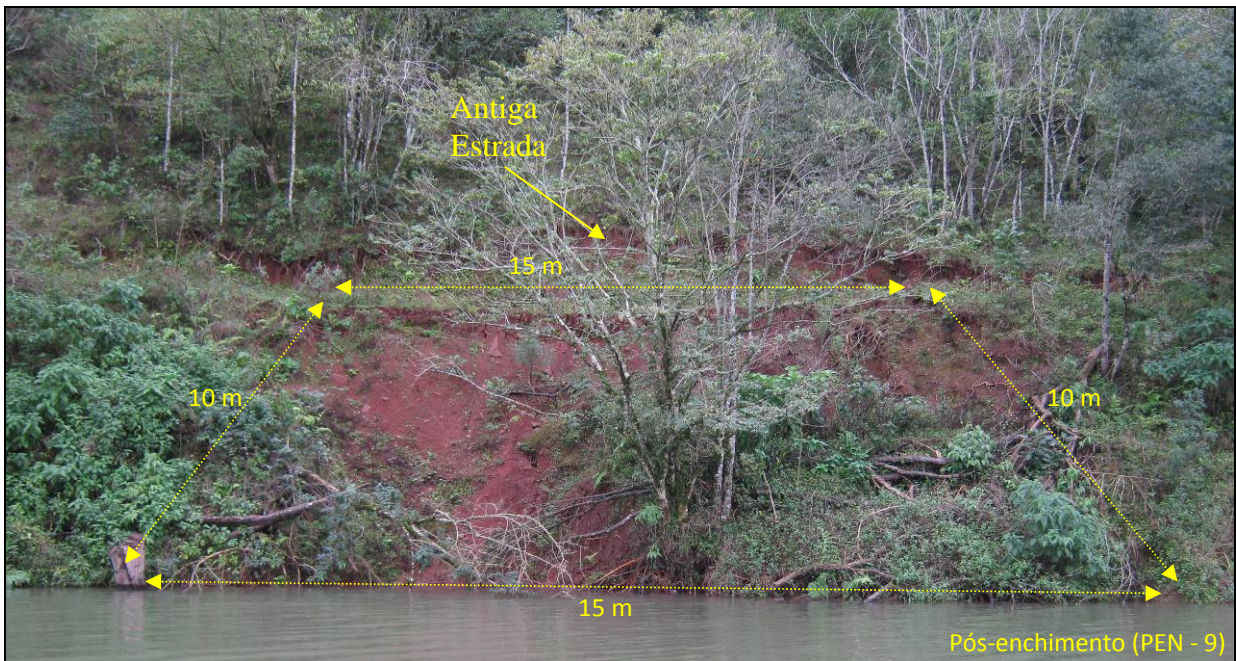
2.17 Ponto R17

Comentário: Trata-se de deslizamento sobre solo coluvionar, abaixo de antiga estrada. Junto ao nível de água do reservatório ocorrem rochas alteradas que dão suporte ao local.

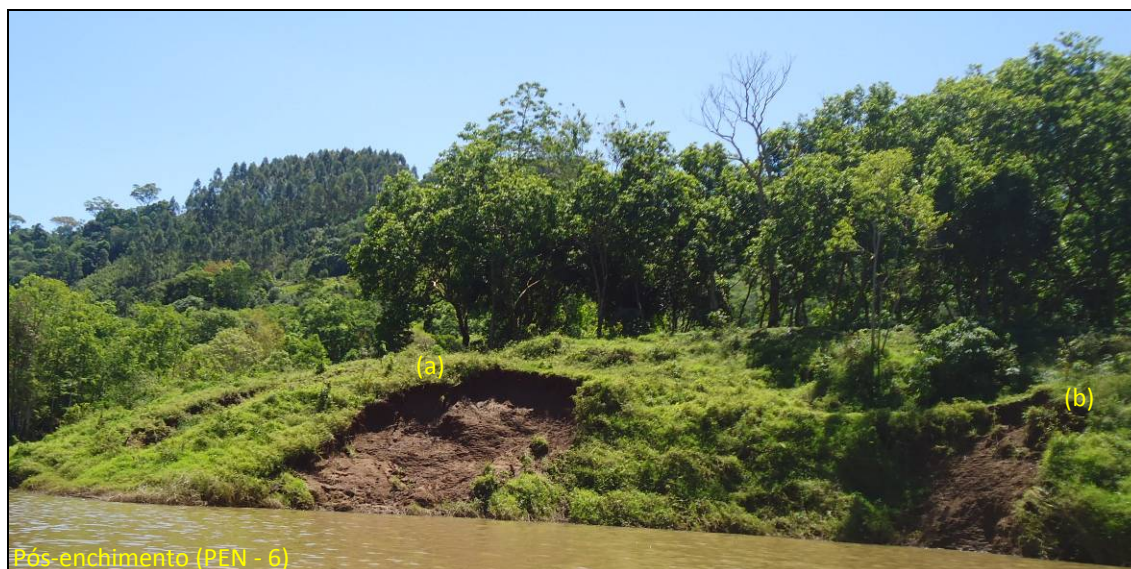
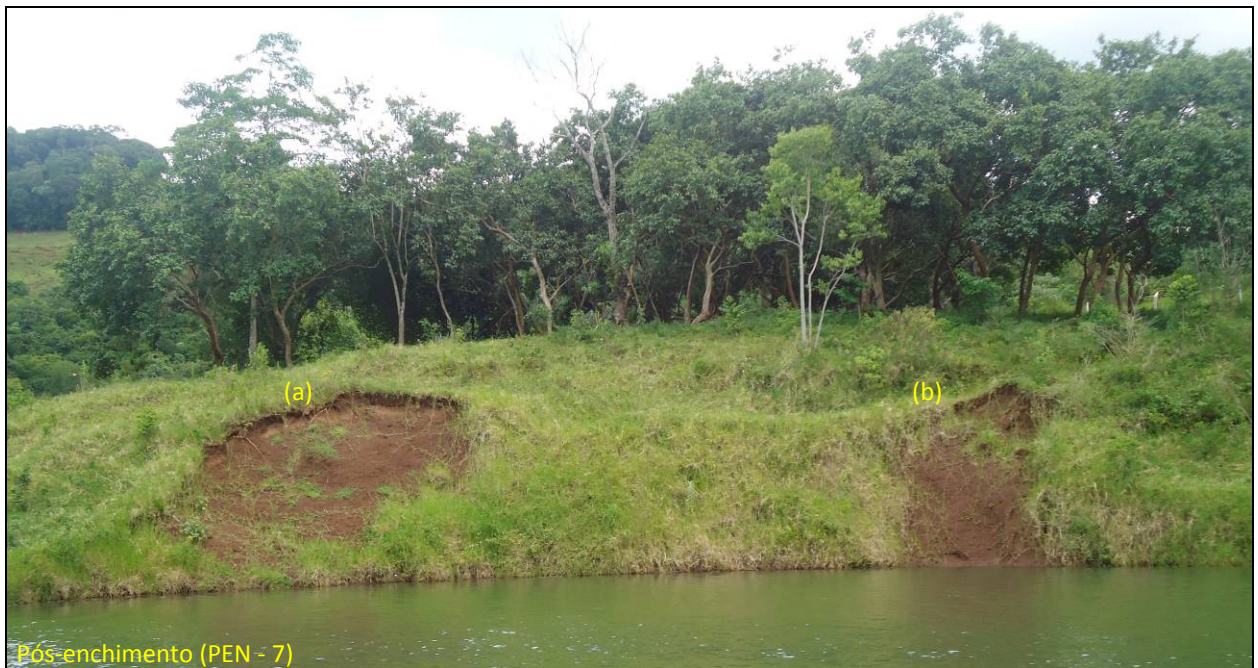
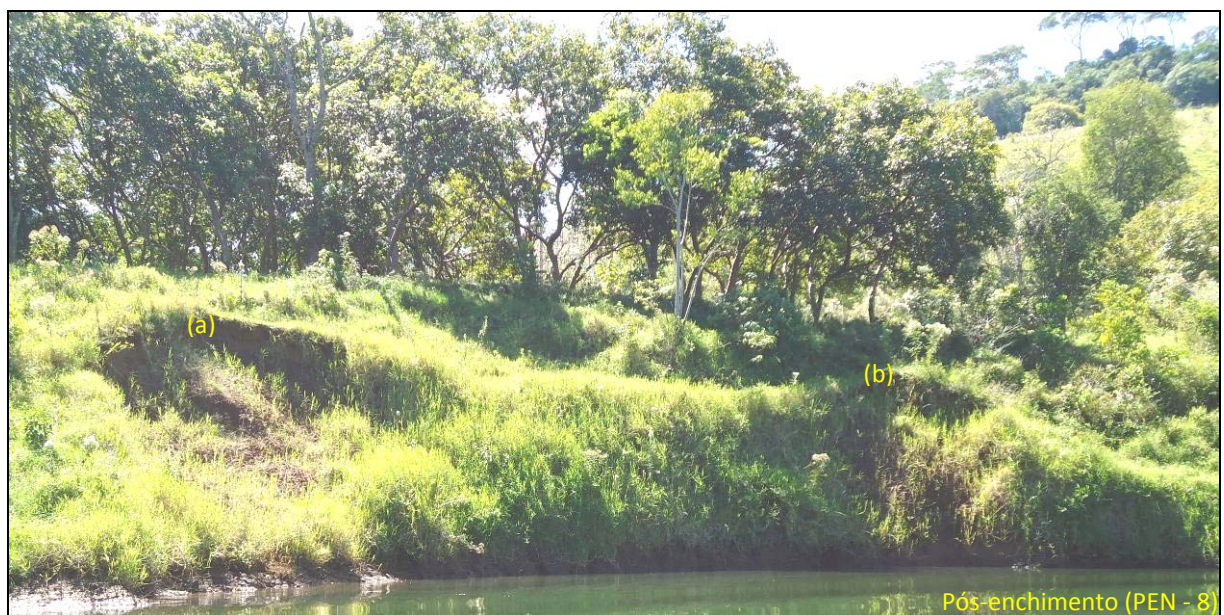
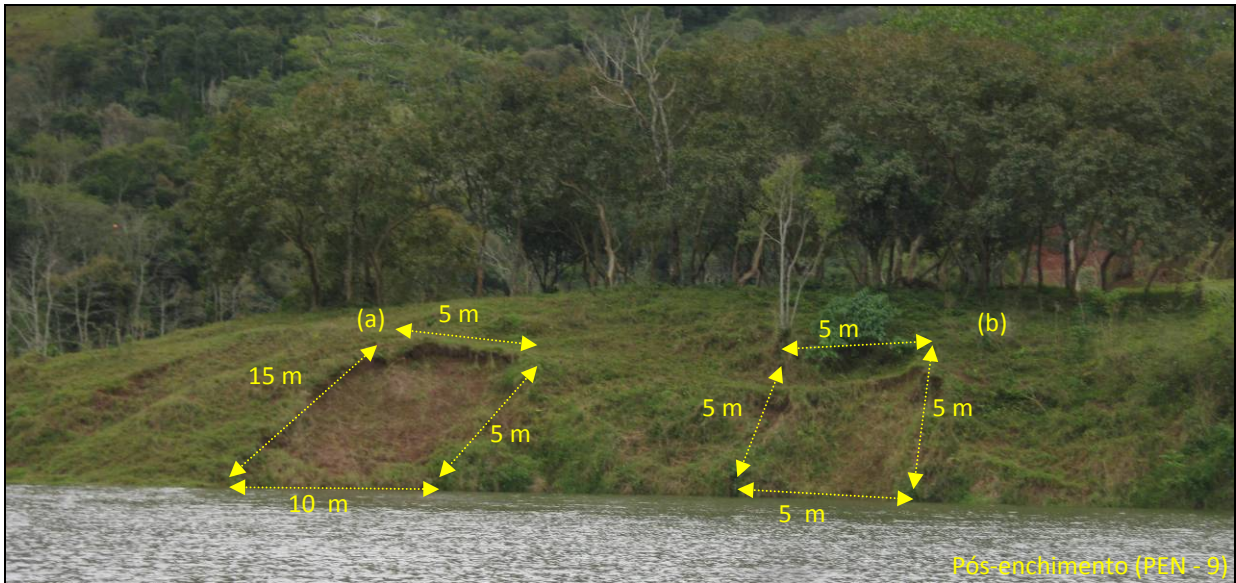
2.18 Ponto R18

Comentário: São processos erosivos, aparentemente, estáveis situados em terraço aluvial.

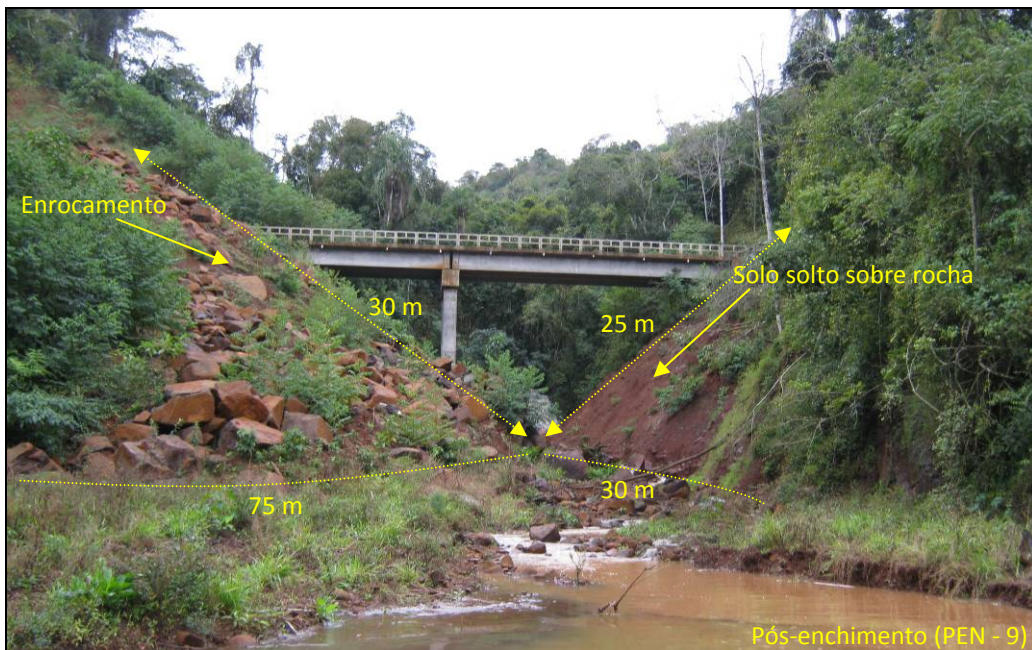
2.19 Ponto R19

Comentário: Esse ponto compreende bota fora da construção da estrada/ponte no município de Paial. Verifica-se no lado direito da foto da campanha PEN-9 bota fora de solo e no lado esquerdo fragmentos de rocha, variando de pedregulho a bloco.

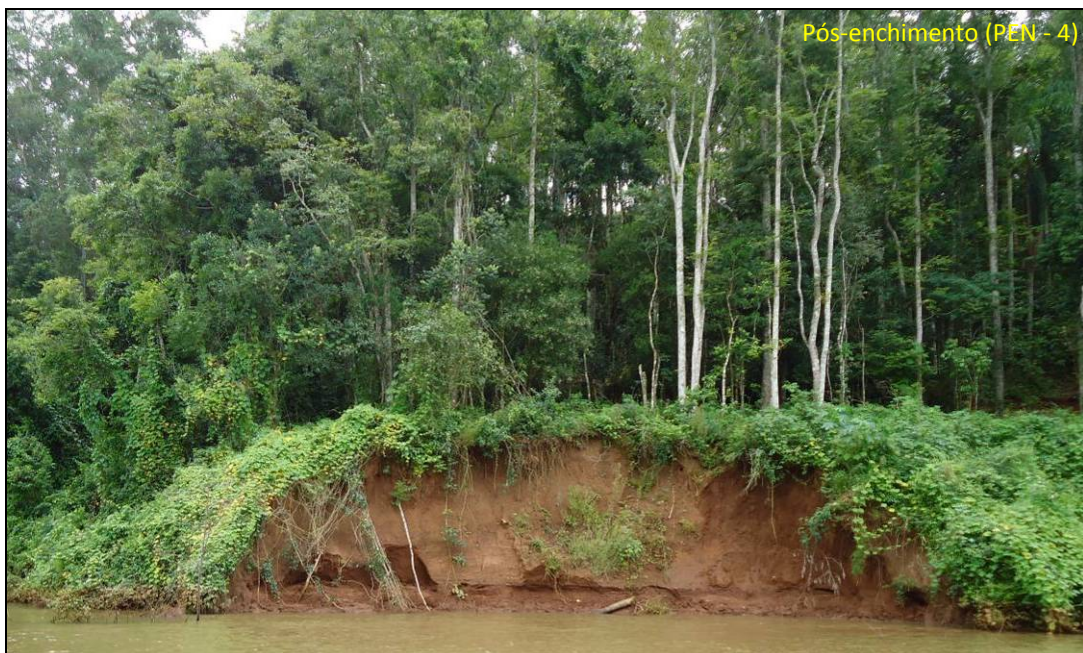
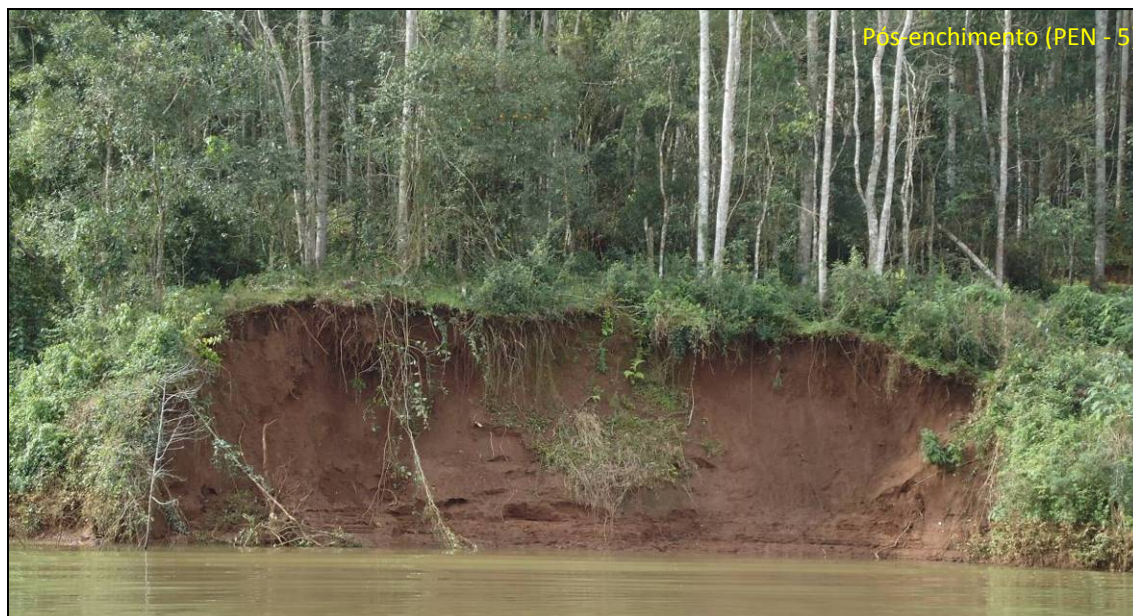
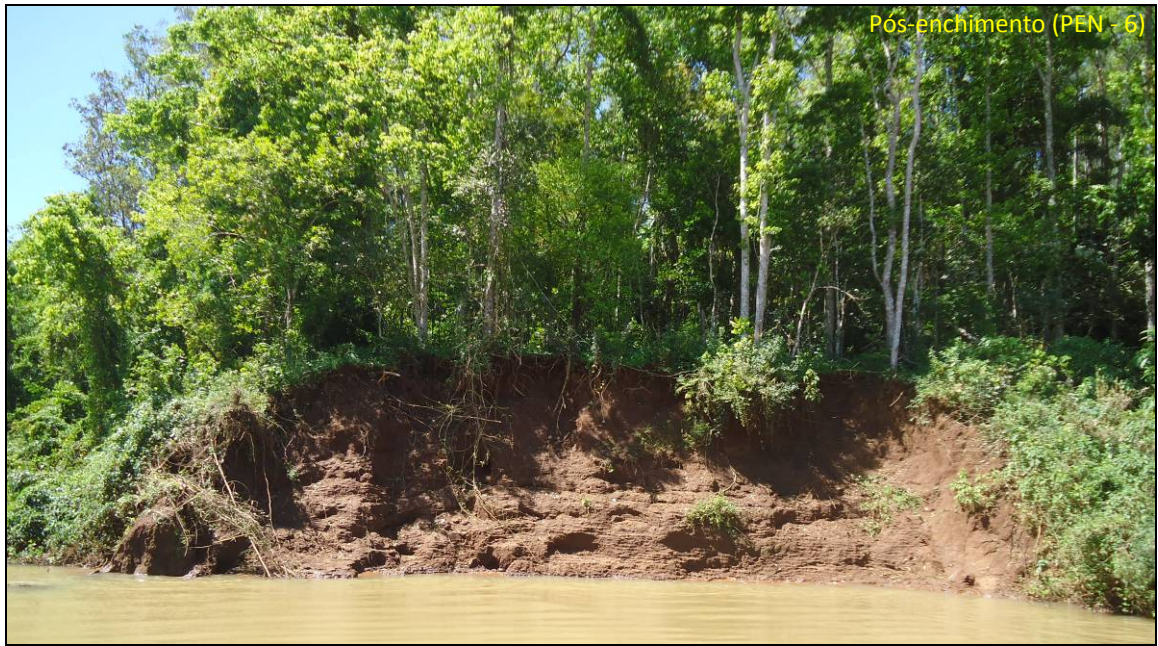
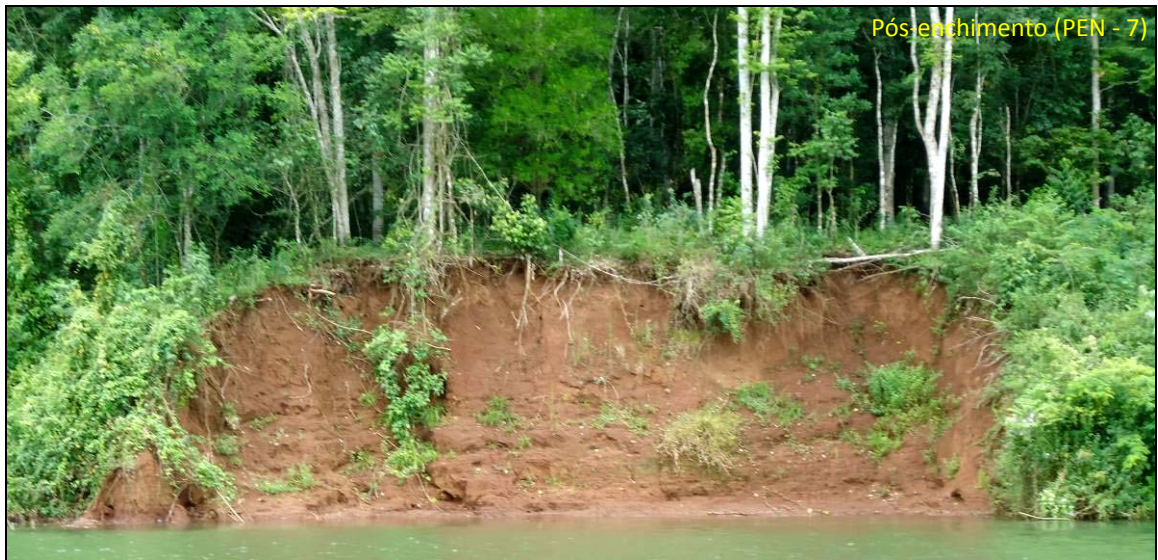
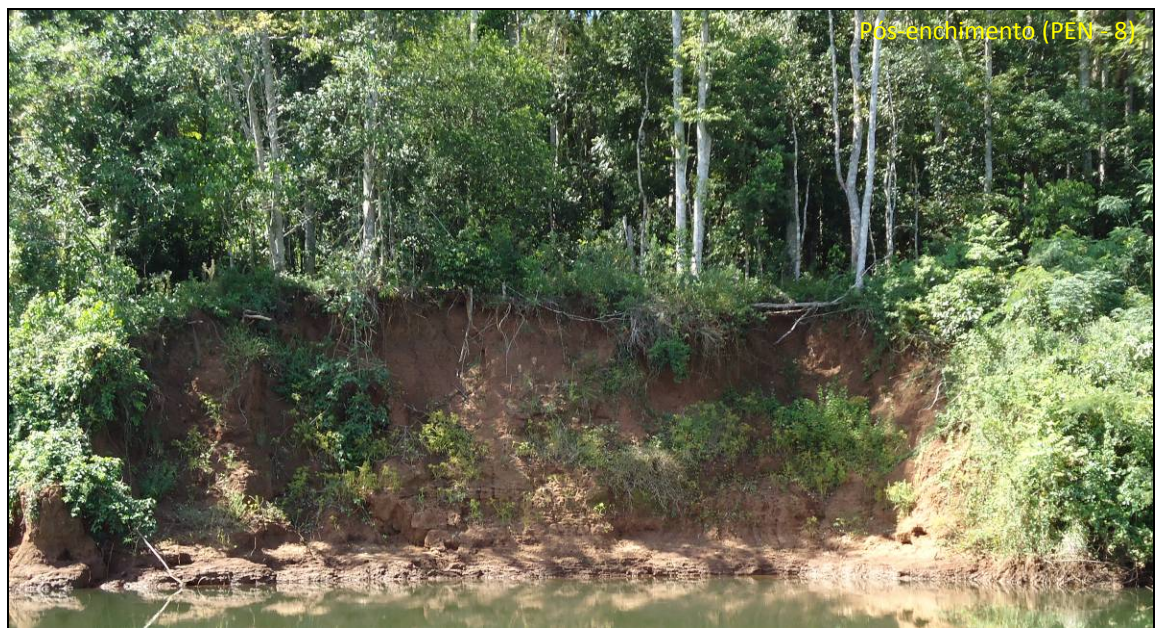
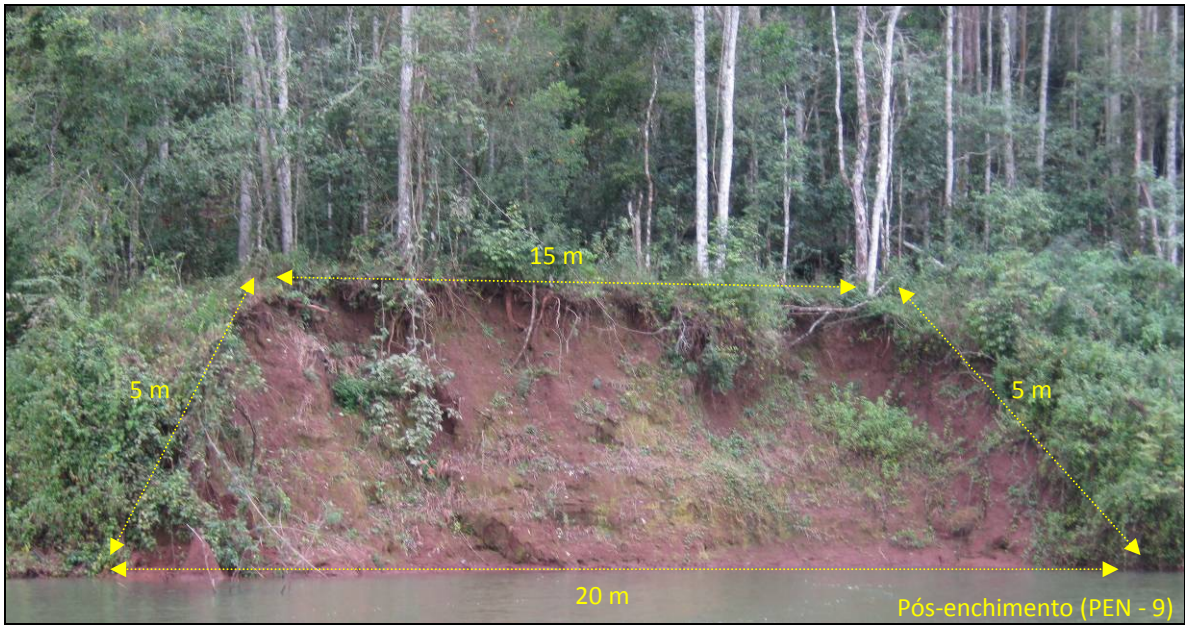
2.21 Ponto R21

Comentário: Processo erosivo em terraço aluvionar constituído por areia fina siltosa e apresentando regeneração natural da vegetação.
