UHE Foz do Chapecó

PRO24/2007 Programas Ambientais:
Programa de Controle de
Processos Erosivos

Etapa X - Monitoração Campanha PEN – 9/10 – Reservatório

Florianópolis, julho de 2012

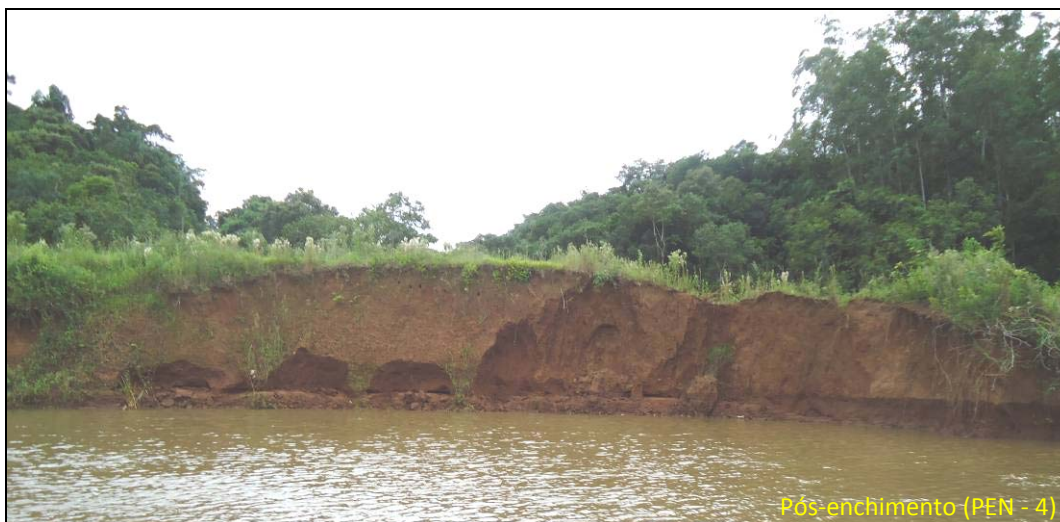
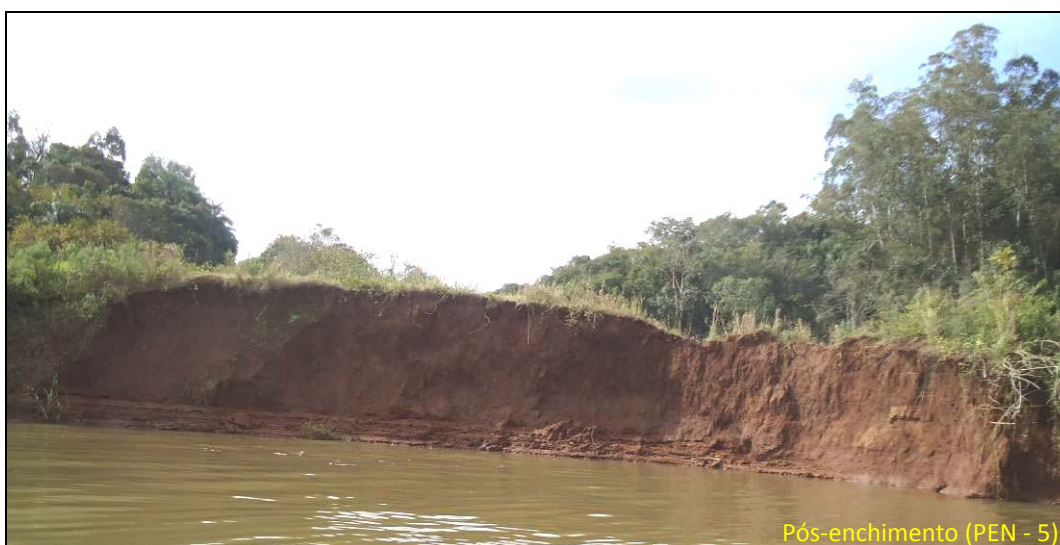
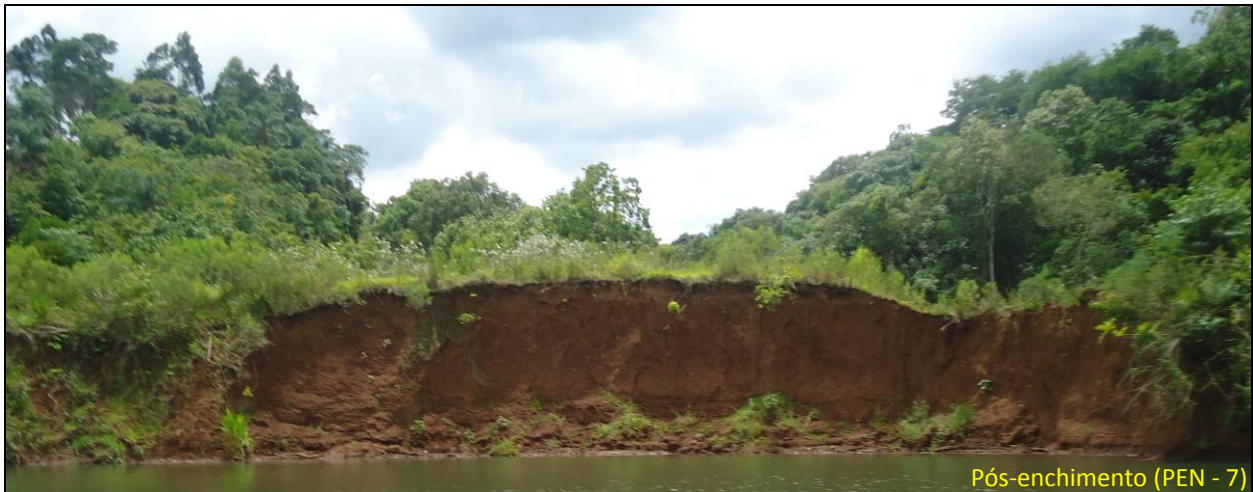
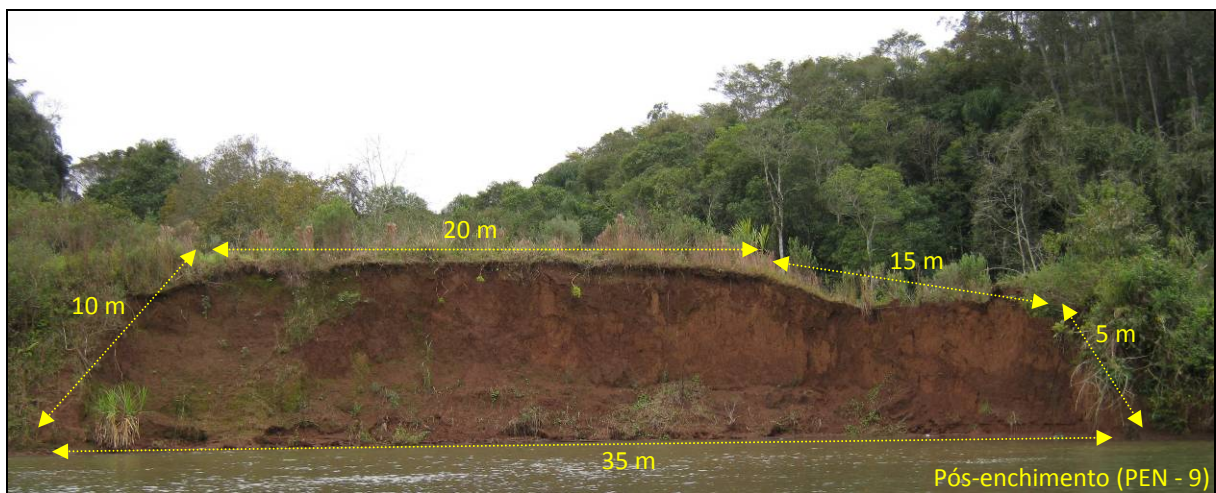
2.22 Ponto R22

Comentário: Processo erosivo desenvolvido em terraço aluvionar constituído por areia fina siltosa.

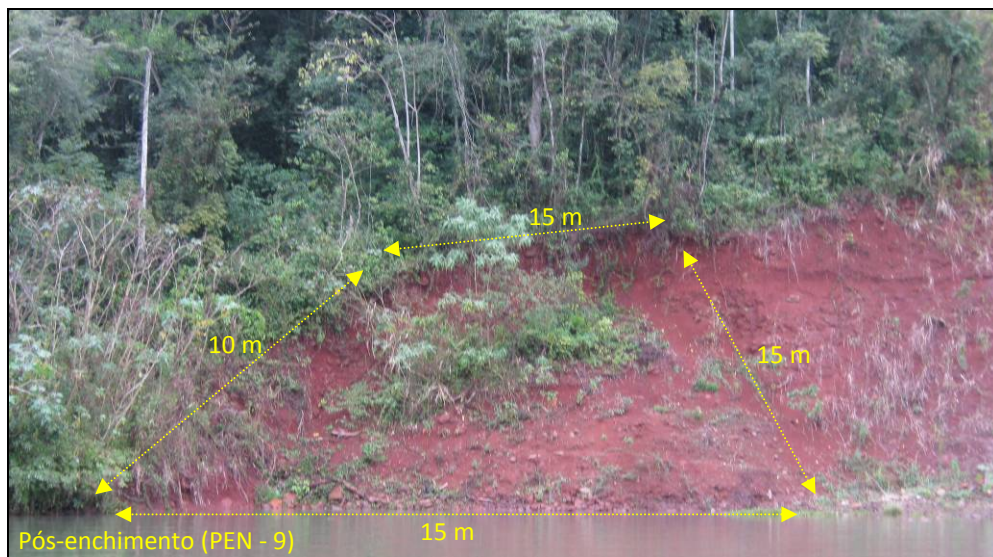
2.23 Ponto R23

Comentário: Processo erosivo desenvolvido em solo coluvial. Essa incisão possui potencial muito pequeno para outros deslizamentos, os quais caso ocorram podem se manifestar na parte superior e no canto de montante do talude.

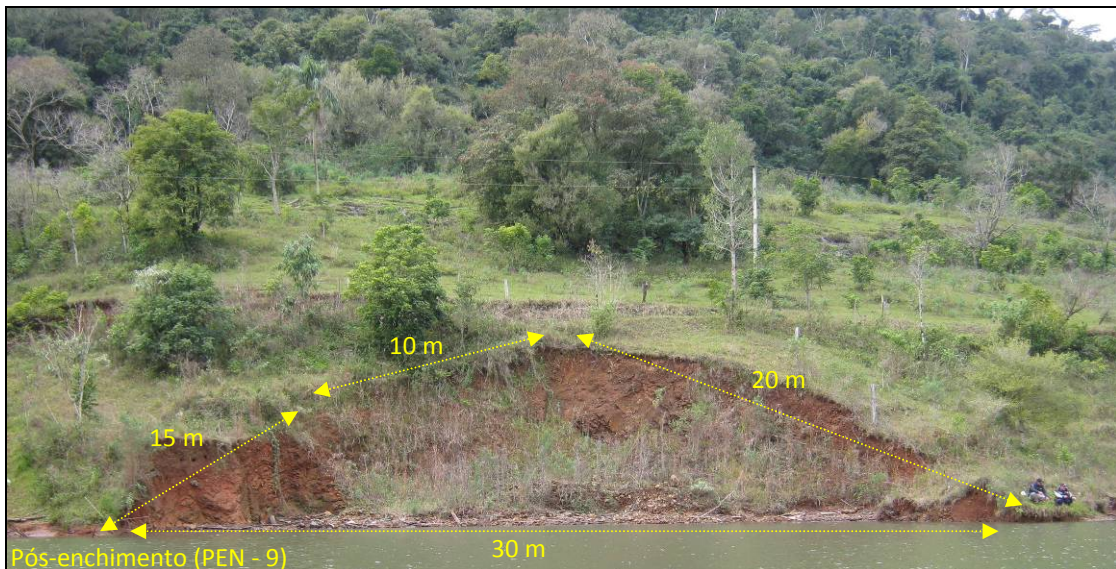
2.24 Ponto R24

Comentário: Processo erosivo desenvolvido em rocha alterada, com menos de um metro de solo residual e/ou coluvial. Não se percebe aumento das dimensões da incisão.
