UHE Foz do Chapecó

PRO24/2007 Programas Ambientais:
Programa de Controle de
Processos Erosivos

Etapa X - Monitoração RELATÓRIO CONCLUSIVO *(Inclui também a Campanha PEN – 10/10 – Reservatório)*

Maio de 2013

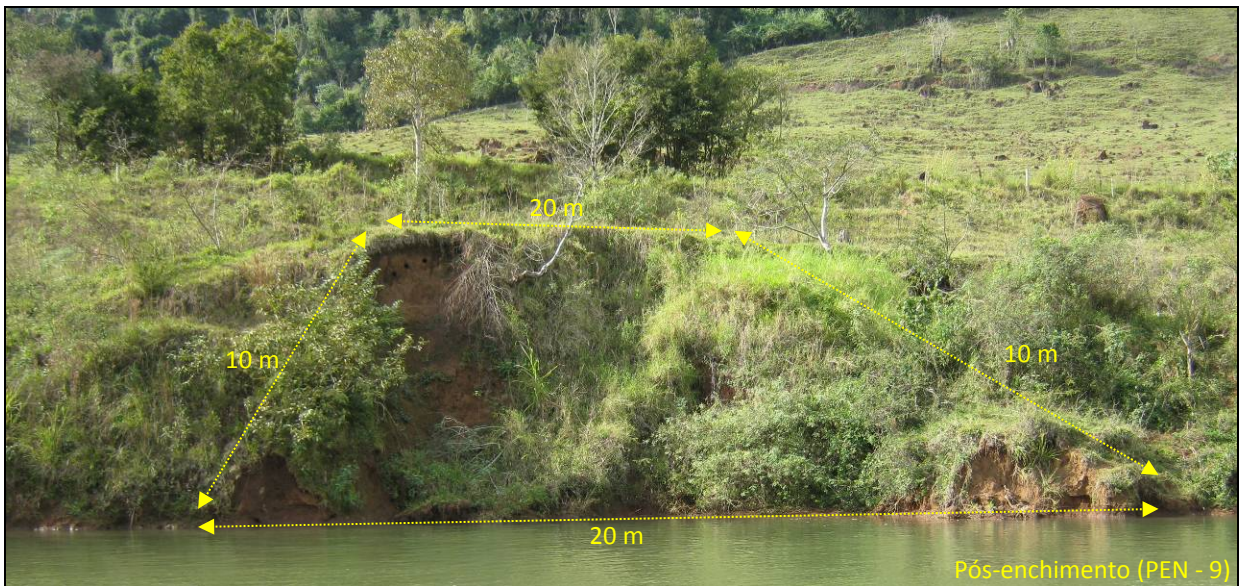
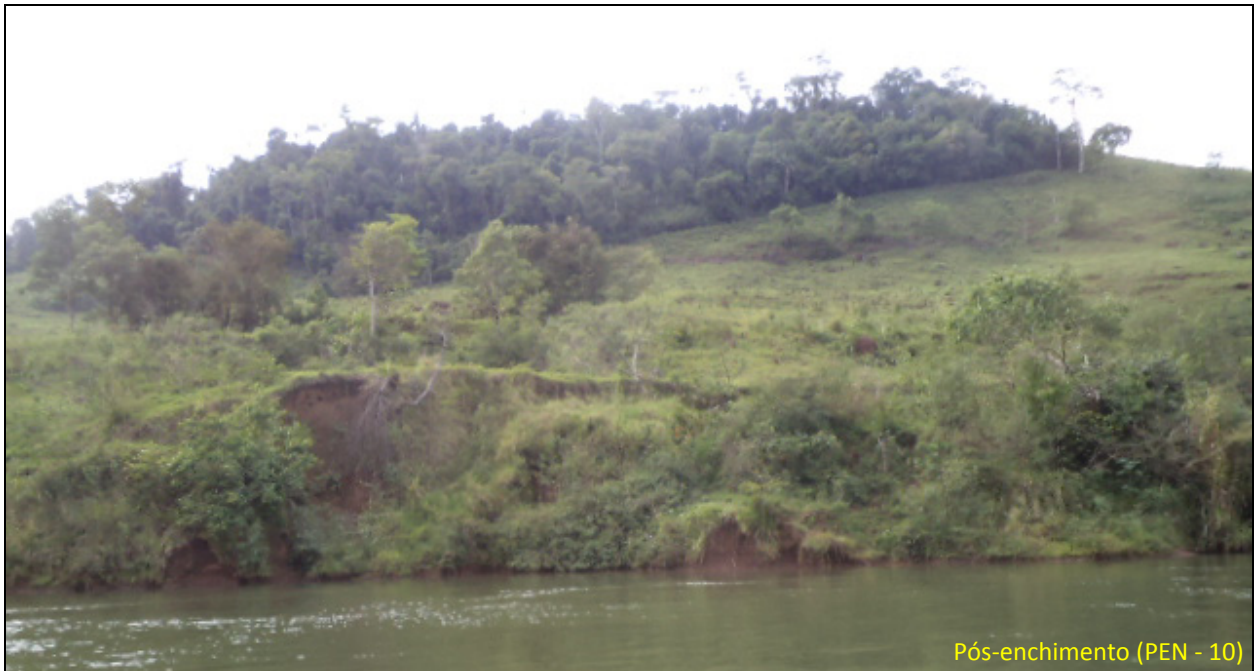
3.1 Ponto R01

Comentário: A encosta está situada em terraço aluvionar arenoso siltoso. O local apresenta-se aparentemente estável, não se percebe aumento das dimensões da incisão, inclusive nota-se o restabelecimento natural da vegetação em quase toda a feição erosiva. Possui desnível até a borda do reservatório da ordem de 7 m.

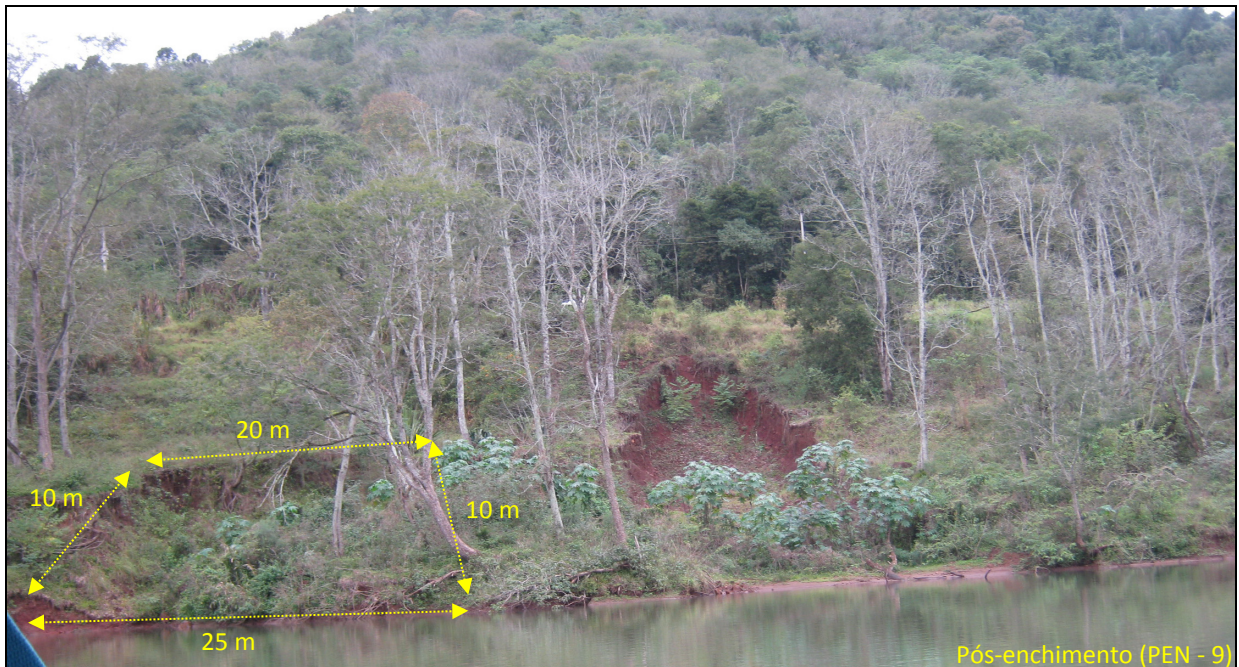
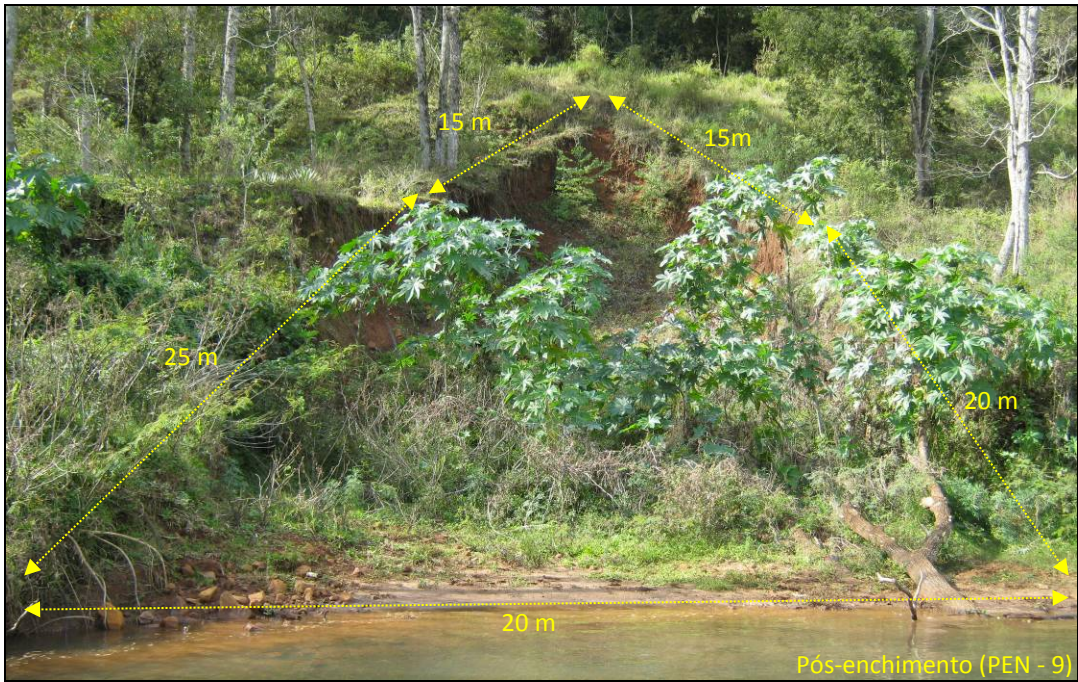
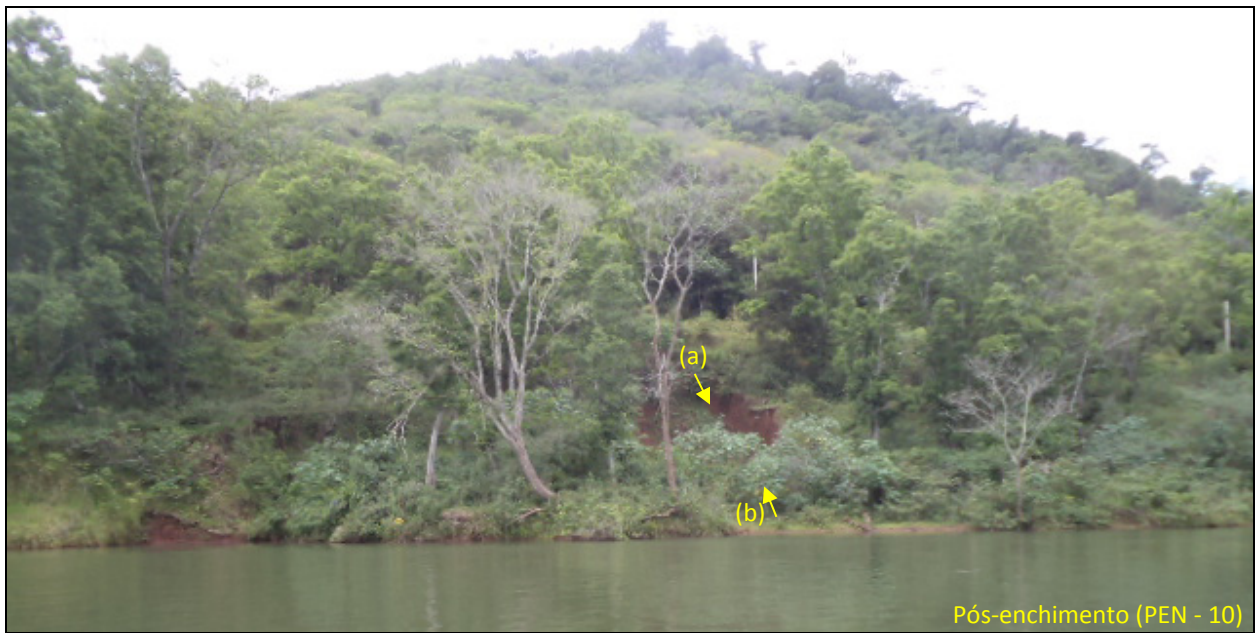
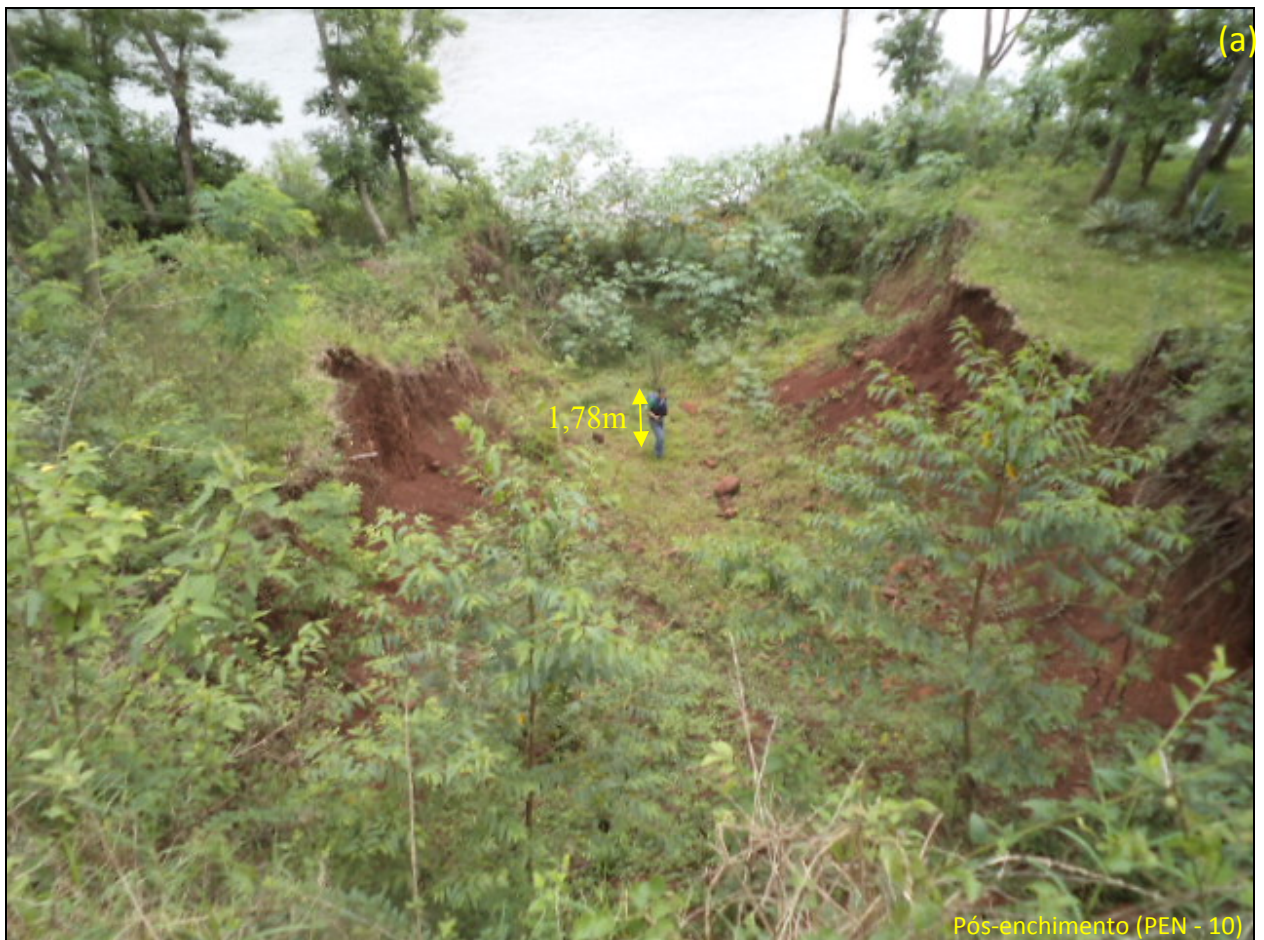
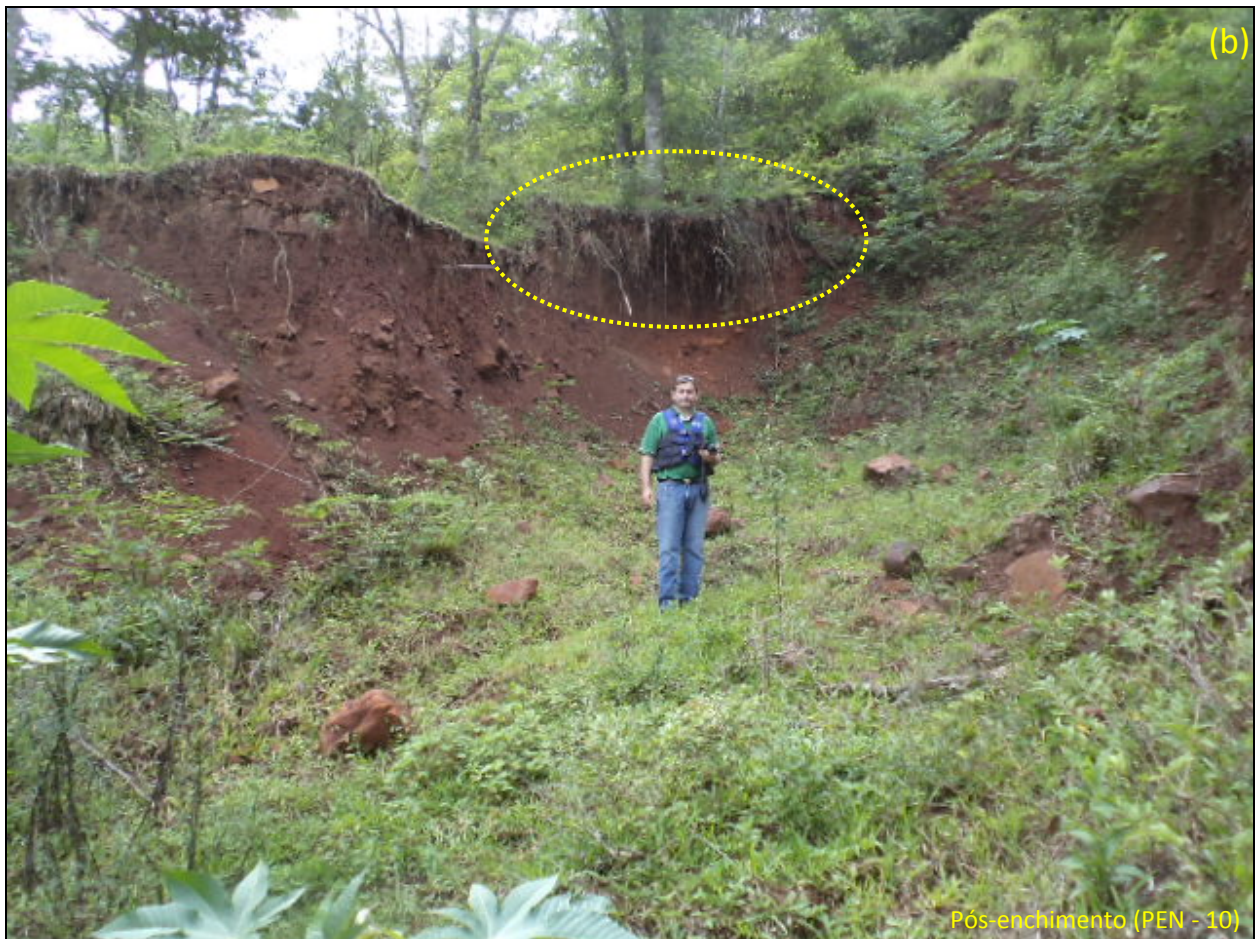
3.2 Ponto R02

Comentário: trata-se de deslizamento de parte do terraço aluvial e que atingiu solos coluviais. Esse deslizamento é importante, pois está provocando uma voçoroca, a qual poderá atingir a estrada interrompendo o tráfego. Em campo, percebeu-se pisoteio de gado e zona de raízes suspensa.

Recomendação: construção de valas de drenagem.

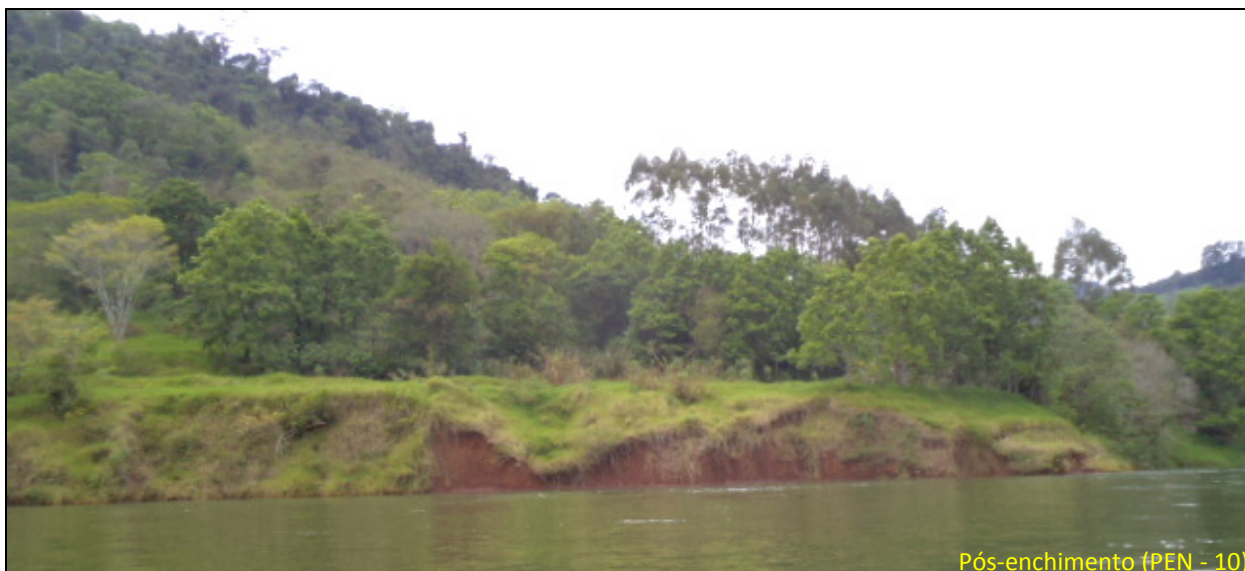
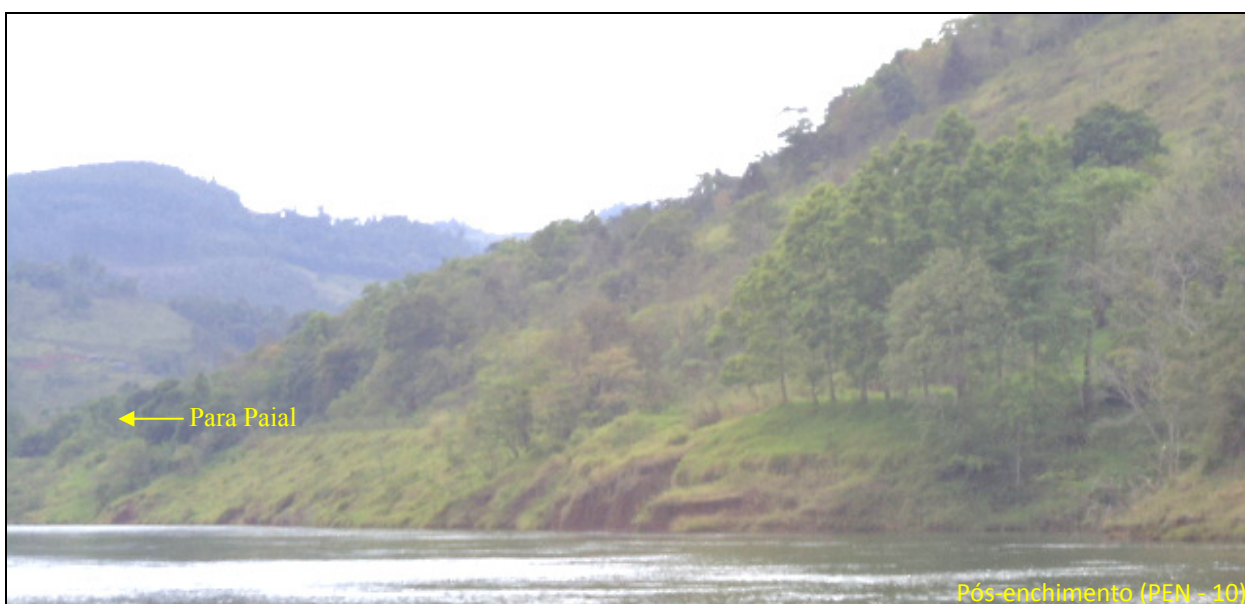
3.3 Ponto R03

Comentário: Trata-se de encosta em terraço aluvial arenoso com incidência de diversos focos de processos erosivos nas proximidades da desembocadura do rio Sanga Lava-pés. Há evidências de deslizamentos múltiplos originados parcialmente pela saturação do maciço e, em outra parte, pela erosão da base da encosta. O deslizamento resultou em uma série de plataformas deslocadas entre si verticalmente, ou em deslizamentos simples na borda do lago. Em várias regiões da encosta é notada a recuperação da vegetação, principalmente com presença de gramíneas.

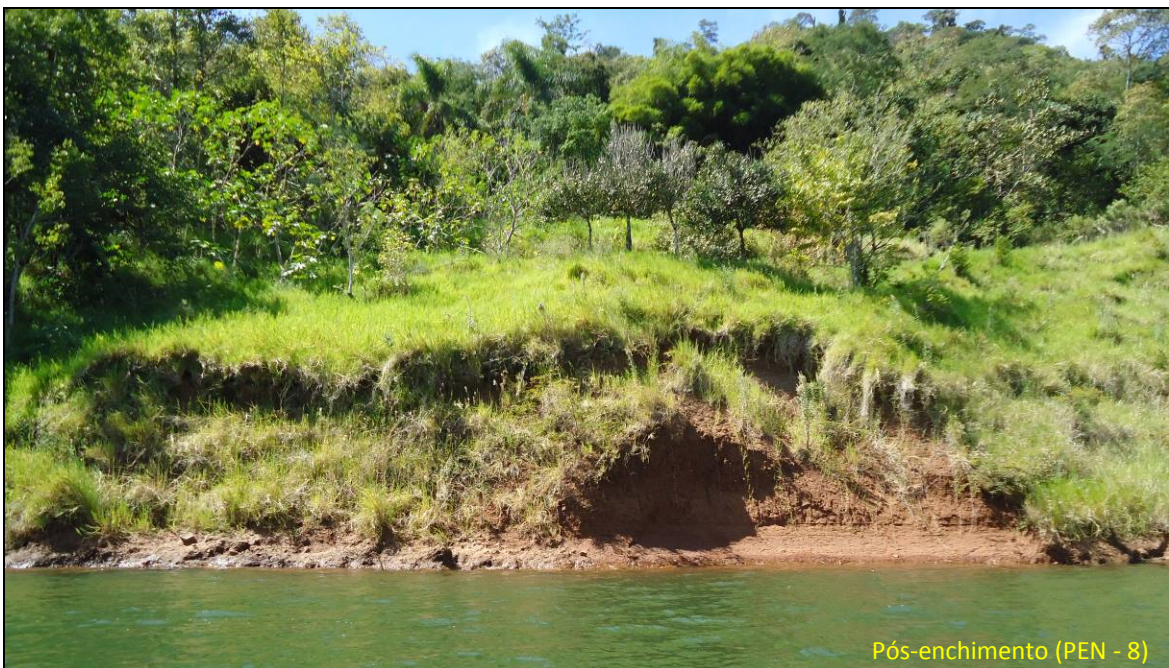
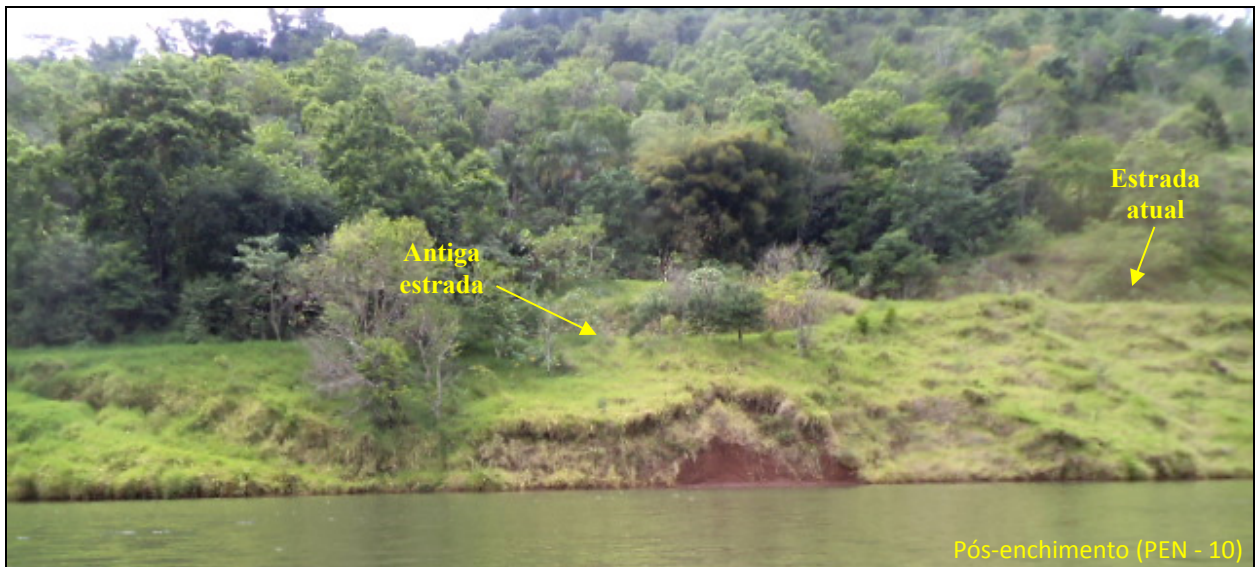
3.4 Ponto R04

Comentário: Trata-se de deslizamento superficial em terraço aluvial, o qual possui comprimento aproximado de 800 m. Em alguns casos, esse terraço chega a atingir depósitos coluvionares que ocorrem nas encostas imediatamente acima. A possível causa para a instabilização dessa encosta pode ser creditada a saturação do maciço pela elevação do nível da água do lago e, devido à erosão na base da encosta pelas ondas do reservatório. Não se percebe aumento das dimensões da incisão, a qual apresenta restabelecimento natural da vegetação.

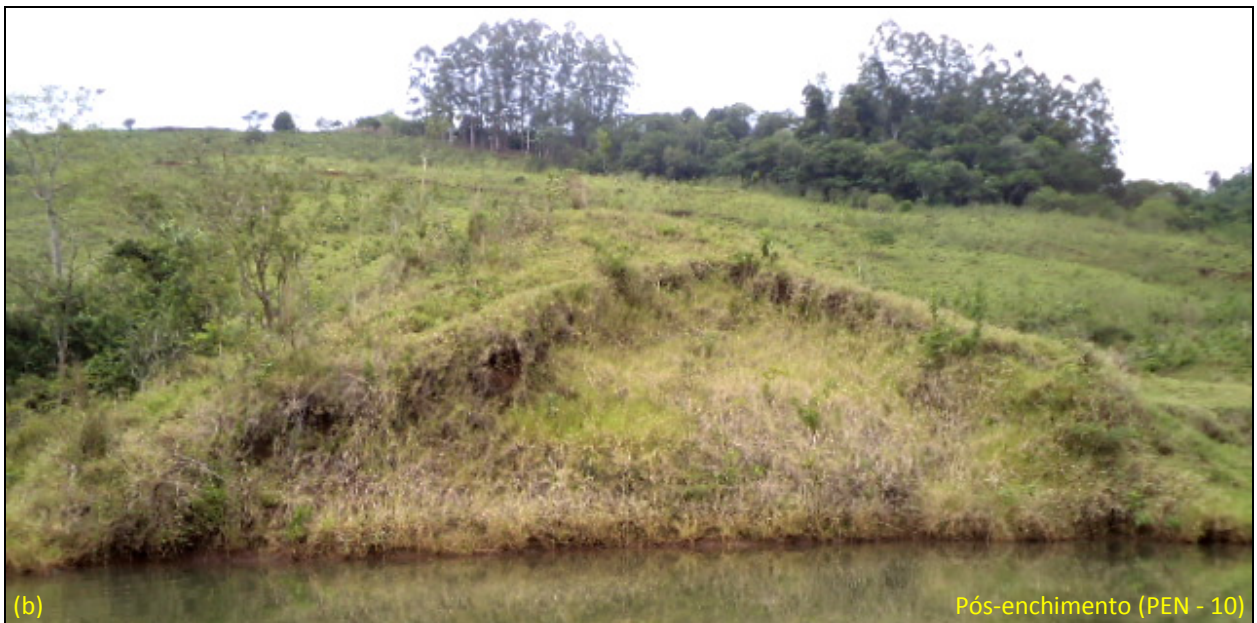
3.7 Ponto R07

Comentário: Trata-se de encosta em terraço aluvionar com algumas incidências de processos erosivos. Nos pontos mapeados percebe-se o desenvolvimento de vegetação na feição, não se observando aumento das dimensões das incisões.

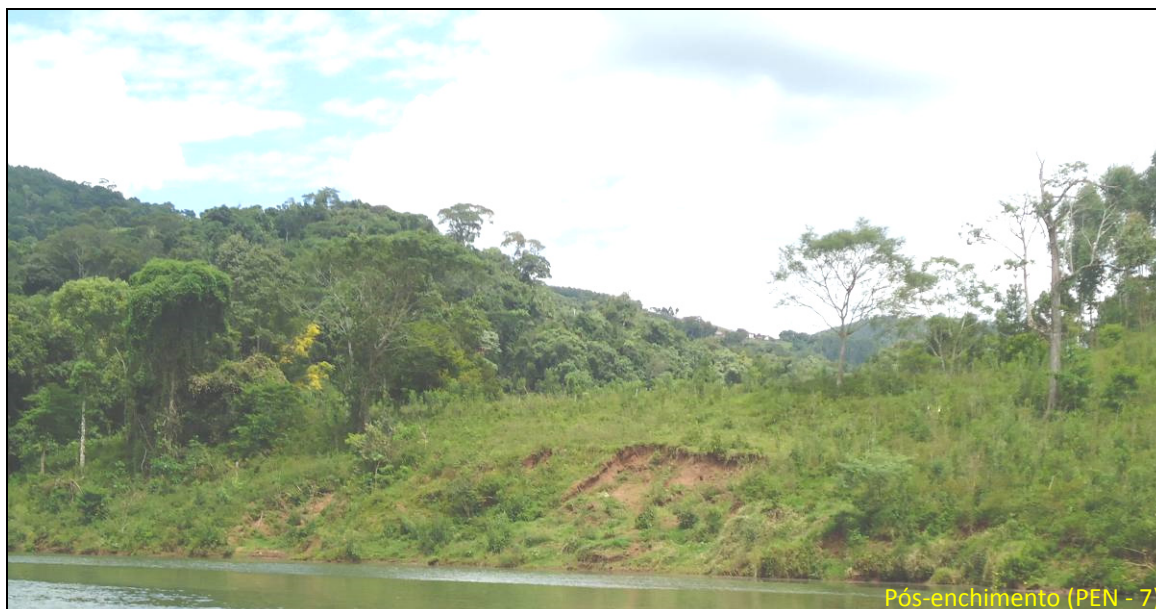
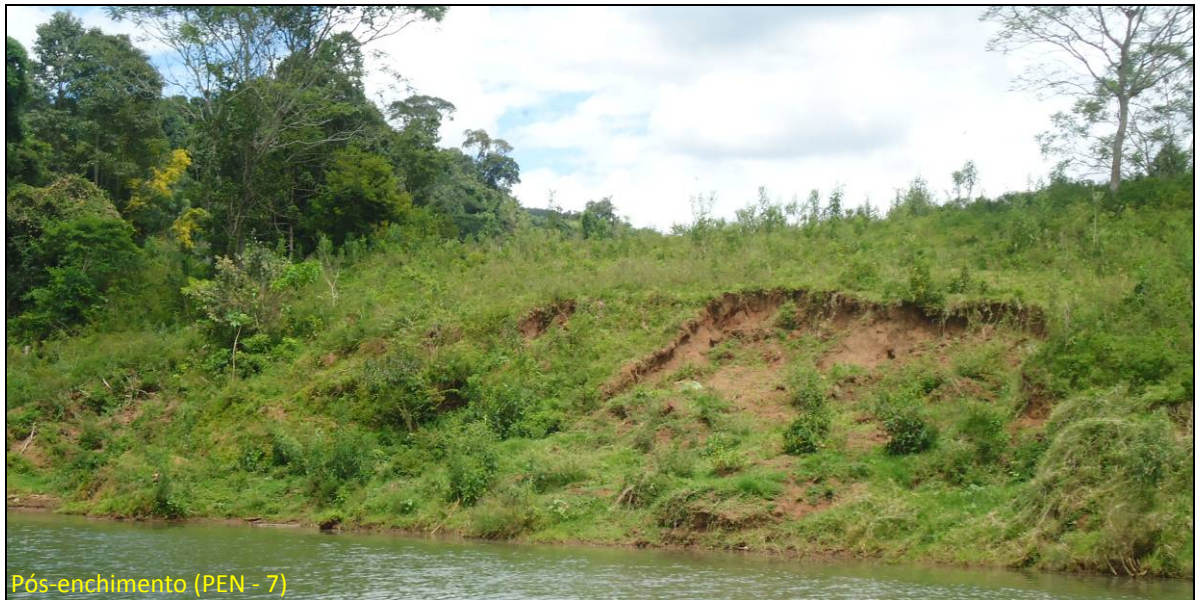
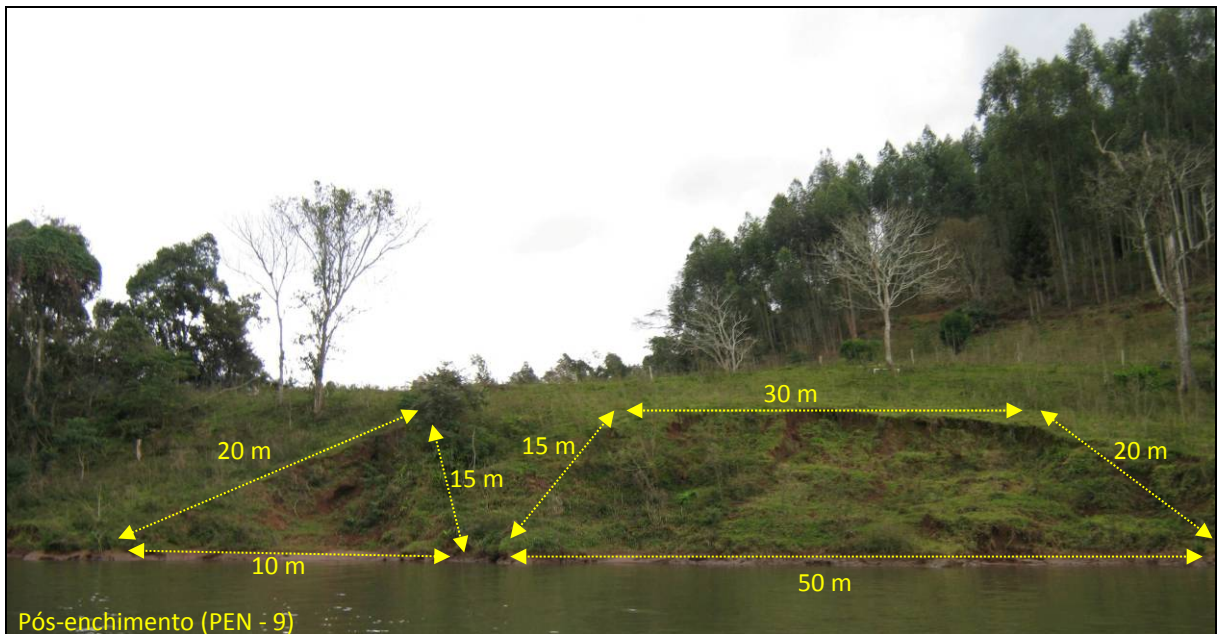
3.8 Ponto R08

Comentário: Não se percebe aumento das dimensões da incisão.

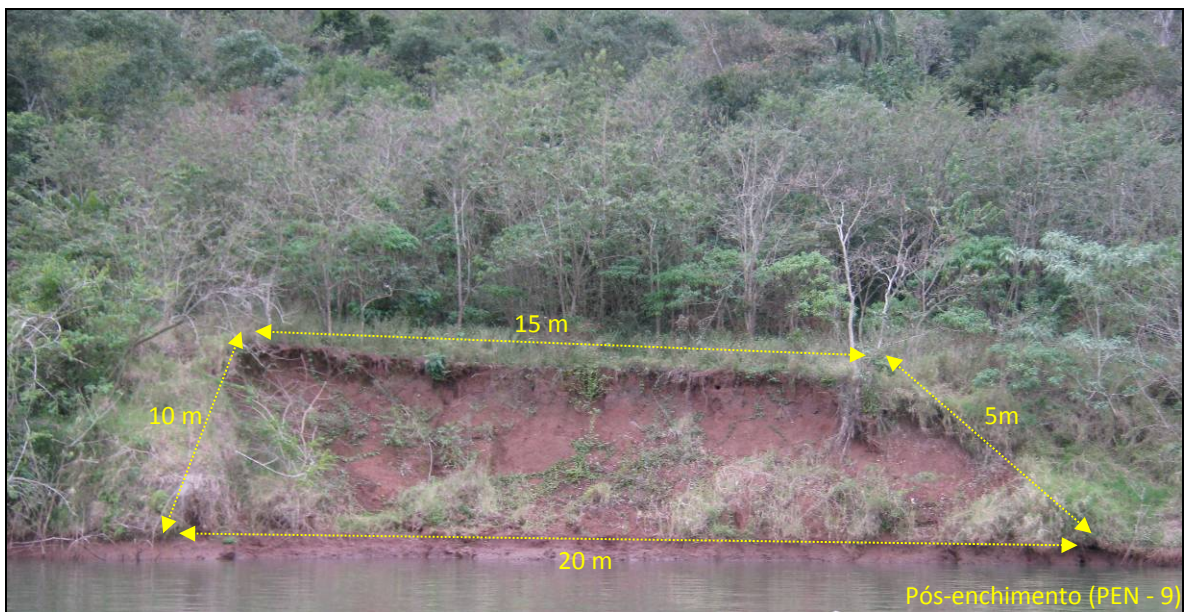
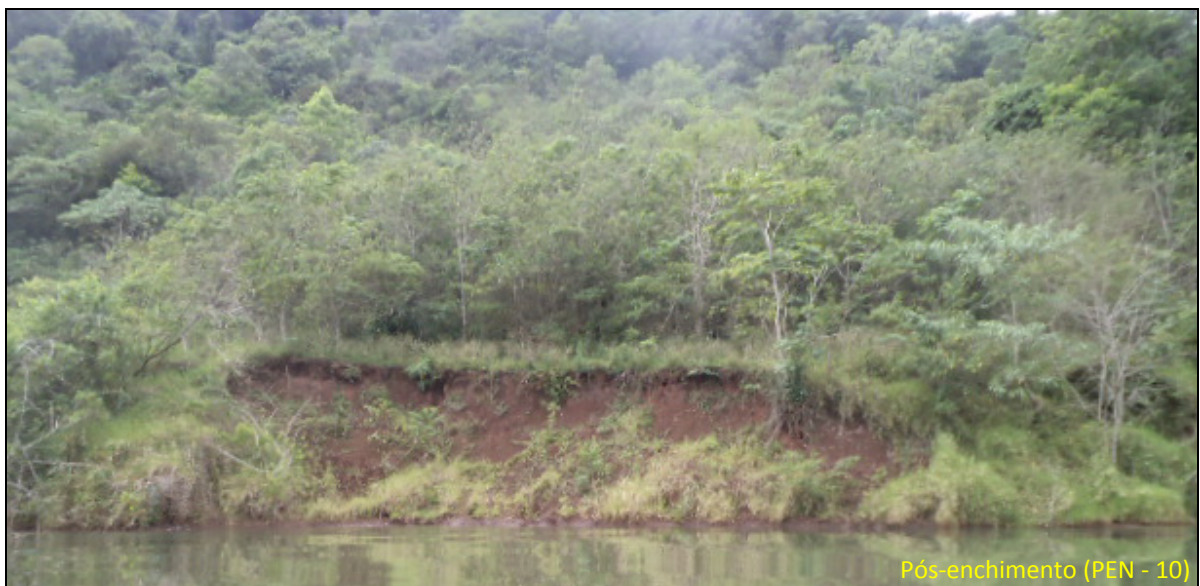
3.9 Ponto R09

Comentário: Processo erosivo em terraço aluvionar, não havendo aumento das dimensões da incisão. Nota-se o restabelecimento lento e natural da vegetação na feição.

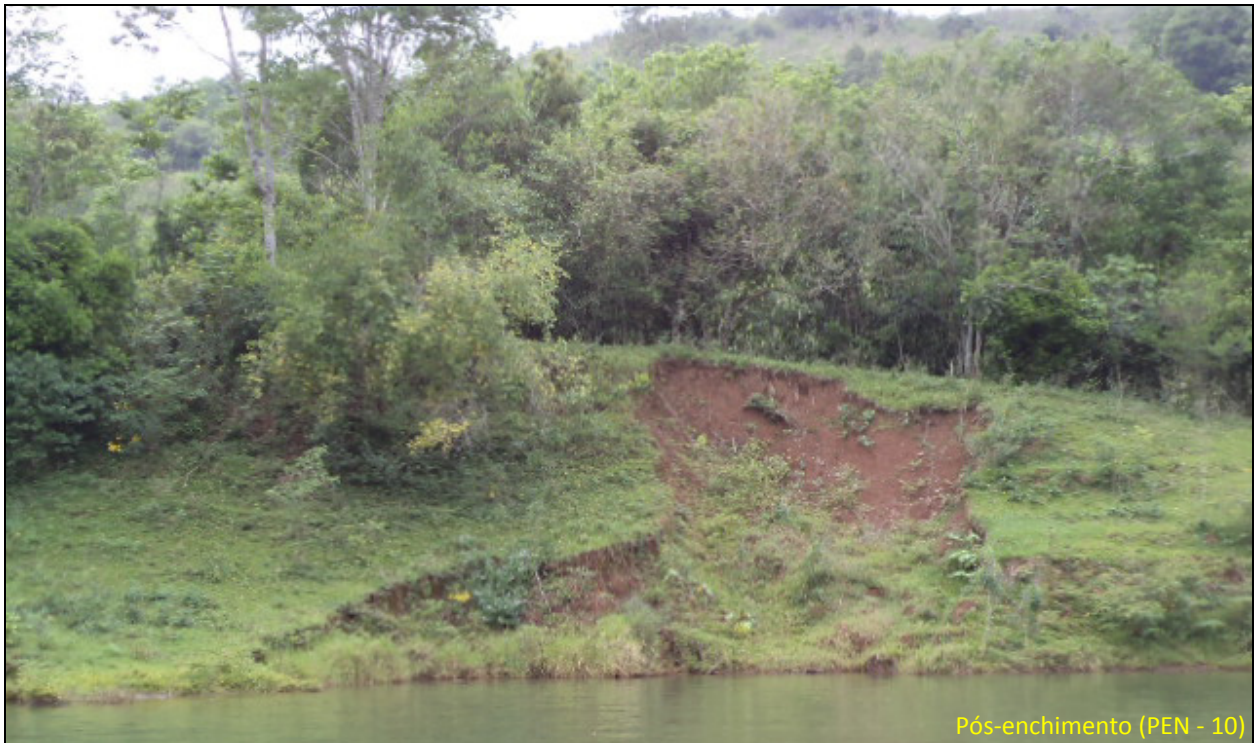
3.11 Ponto R11

Comentário: Processo erosivo em terraço aluvionar. Observa-se crescimento de vegetação ao longo da incisão, a qual não apresentou aumento de suas dimensões.

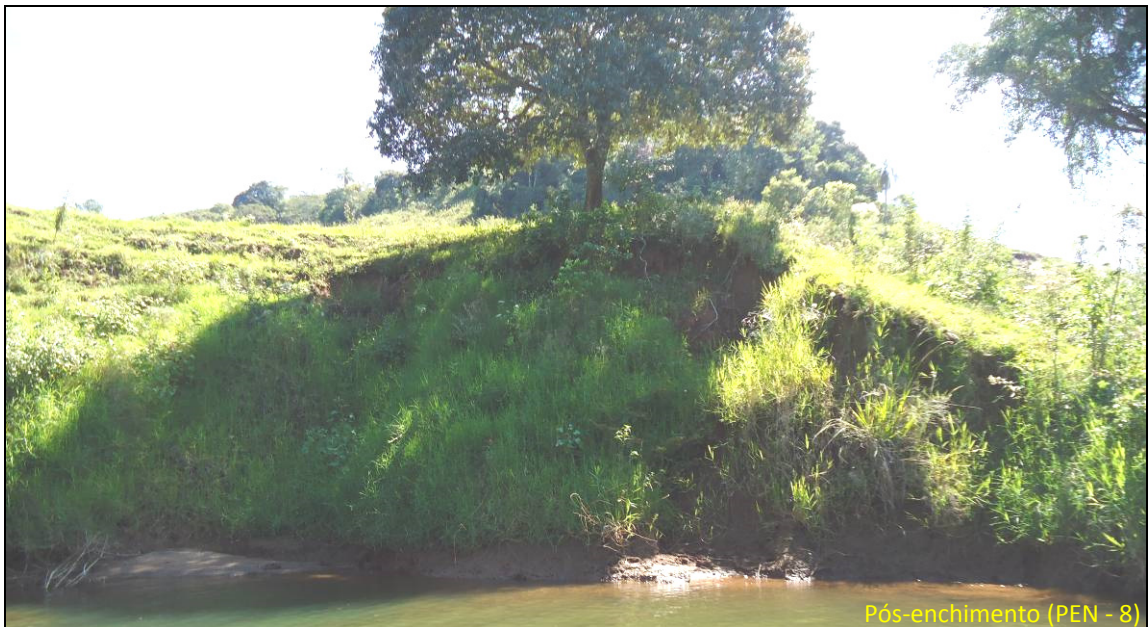
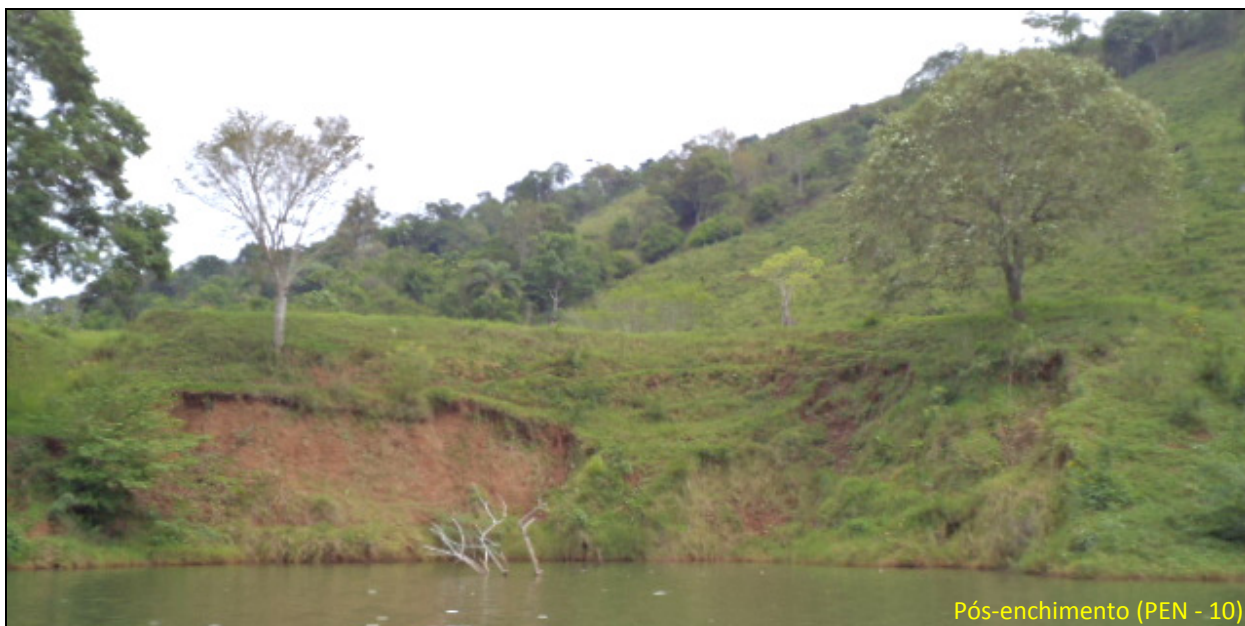
3.12 Ponto R12

Comentário: Ocorrência de alguns processos erosivos em terraço aluvionar. Nota-se nas fotos que as rupturas não evoluíram em tamanho e que a vegetação está se desenvolvendo nas feições.

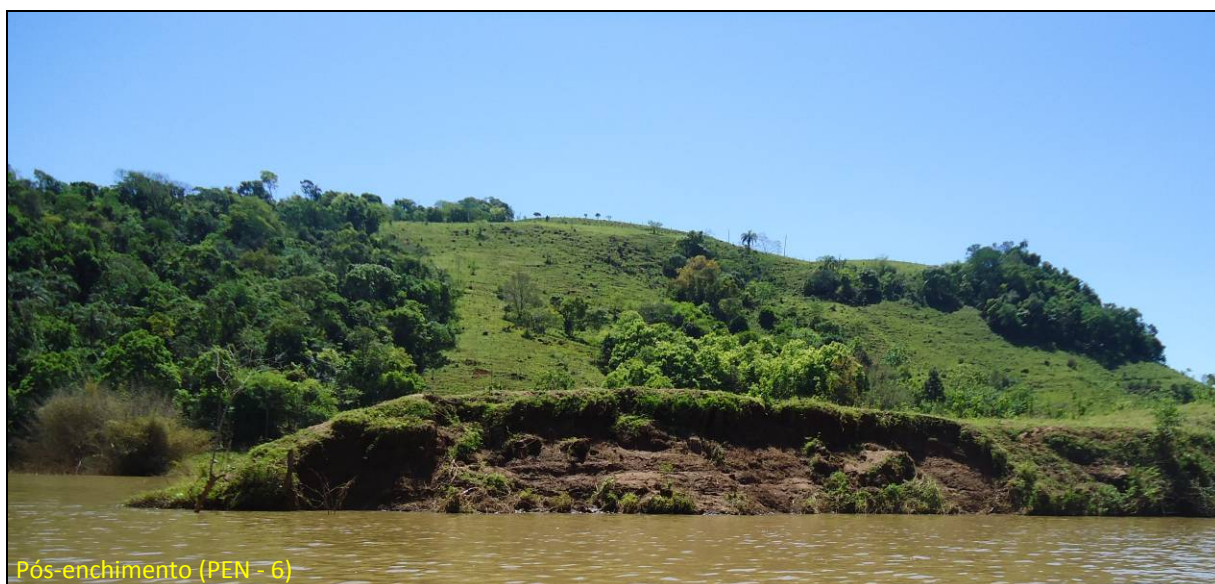
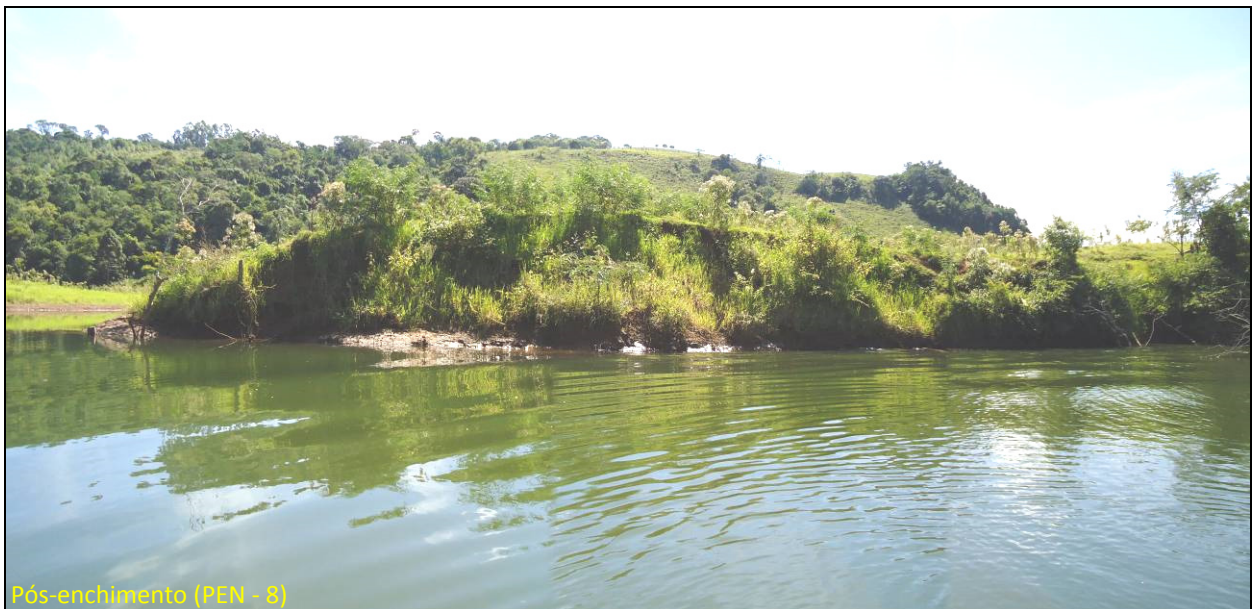
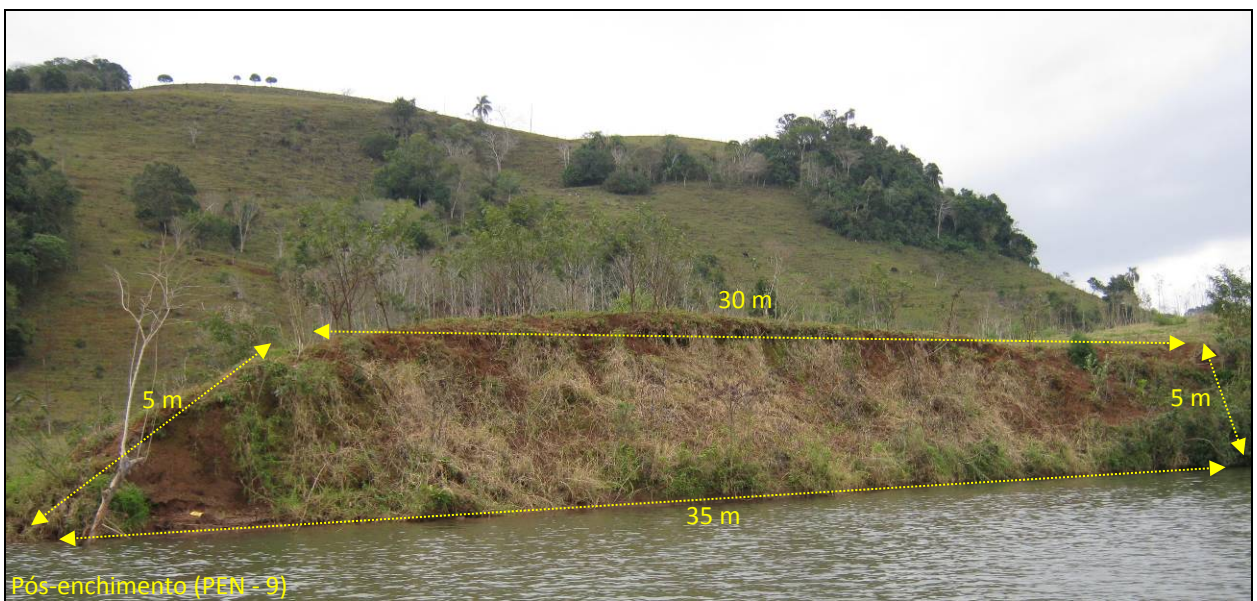
3.13 Ponto R13

Comentário: Ruptura em terraço aluvial, apresentando regeneração natural da vegetação na encosta. Alguns trechos estão verticalizados e com alturas da ordem de 4 m.

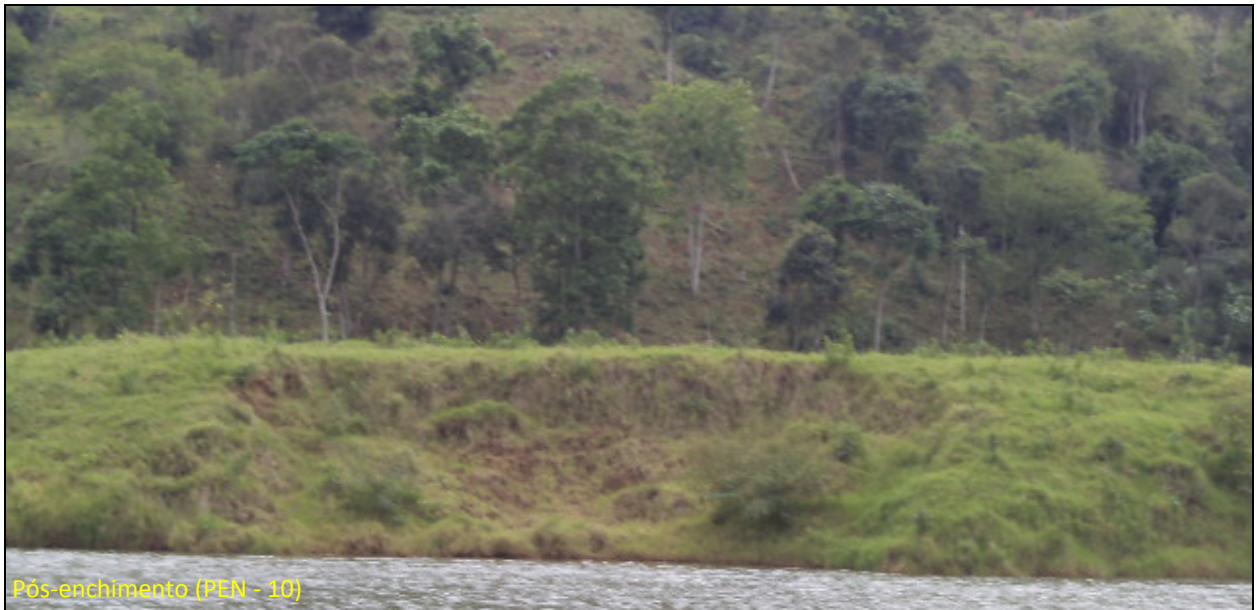
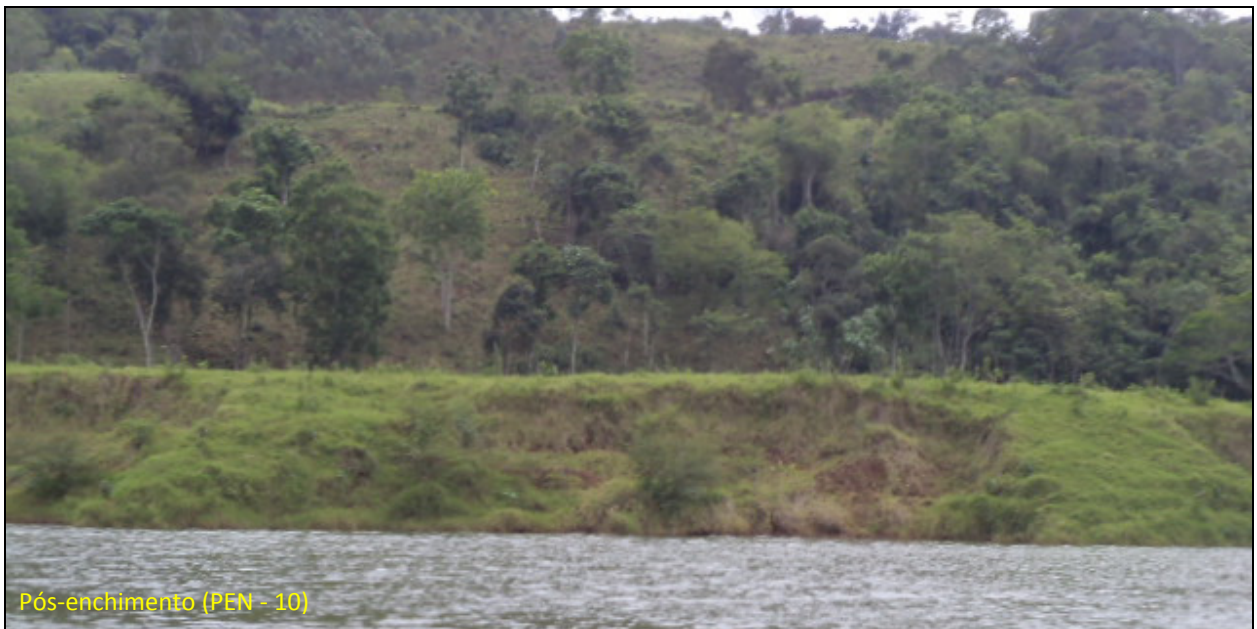
3.14 Ponto R14

Comentário: Sequência de processos erosivos em terraço aluvionar. Verifica-se regeneração natural da vegetação nas áreas de ruptura, que podem atingir até 7m de altura.
