UHE Foz do Chapecó

PRO24/2007 Programas Ambientais:
Programa de Controle de
Processos Erosivos

Etapa X - Monitoração RELATÓRIO CONCLUSIVO *(Inclui também a Campanha PEN – 10/10 – Reservatório)*

Maio de 2013

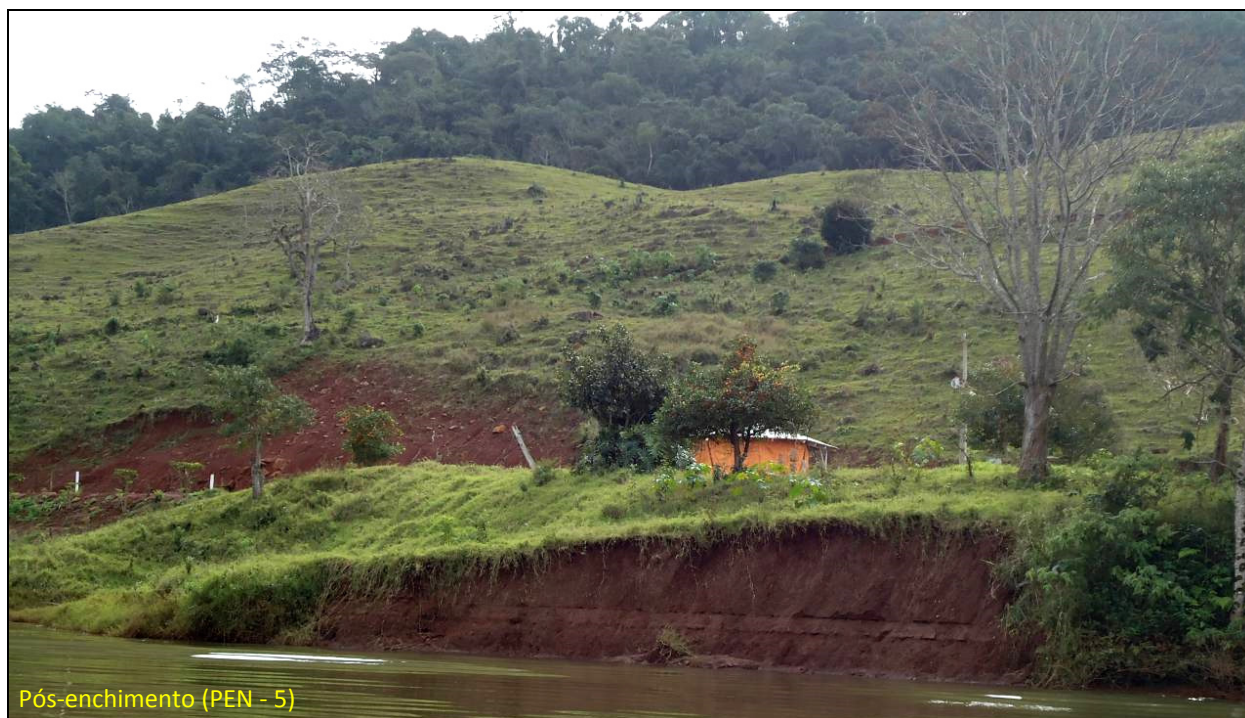
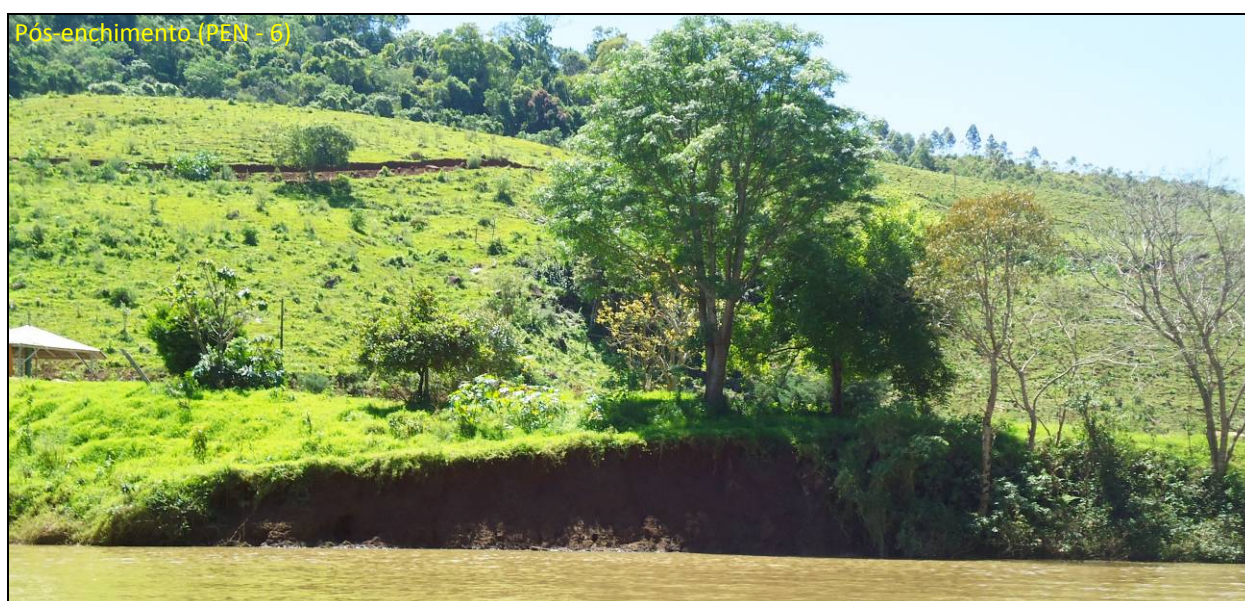
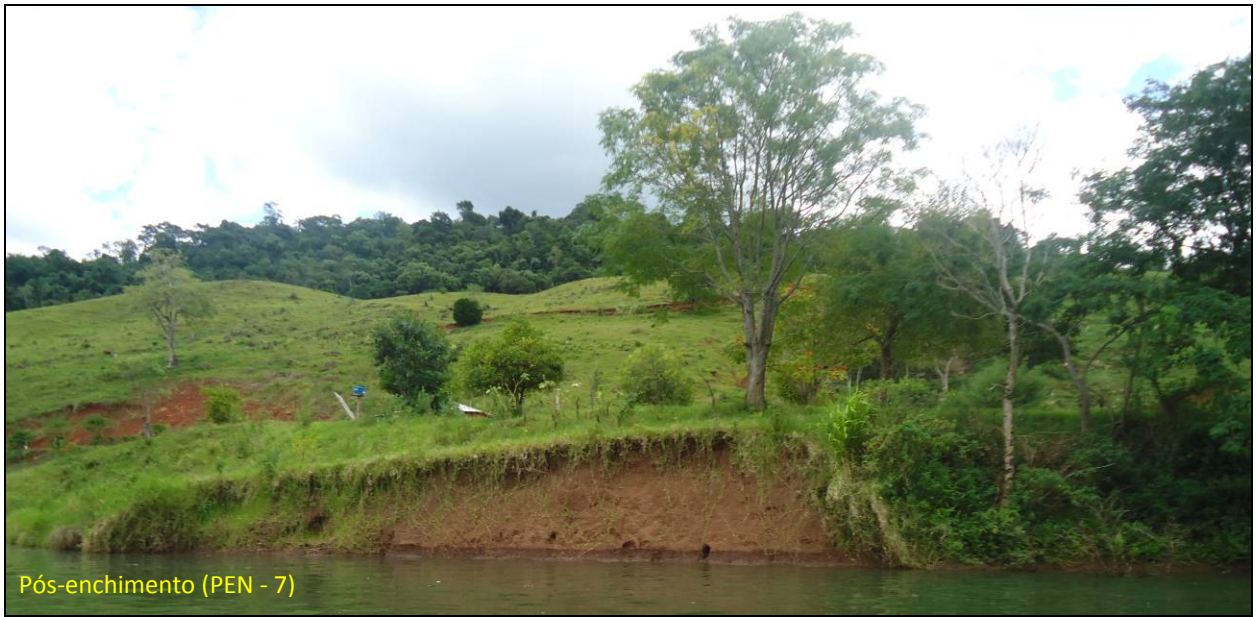
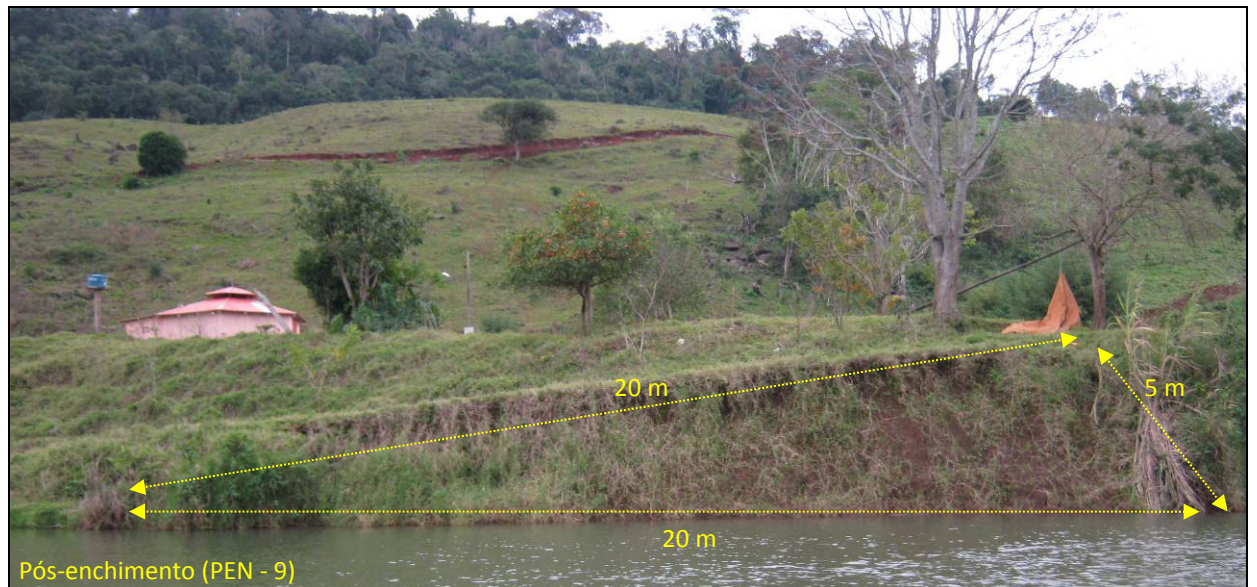
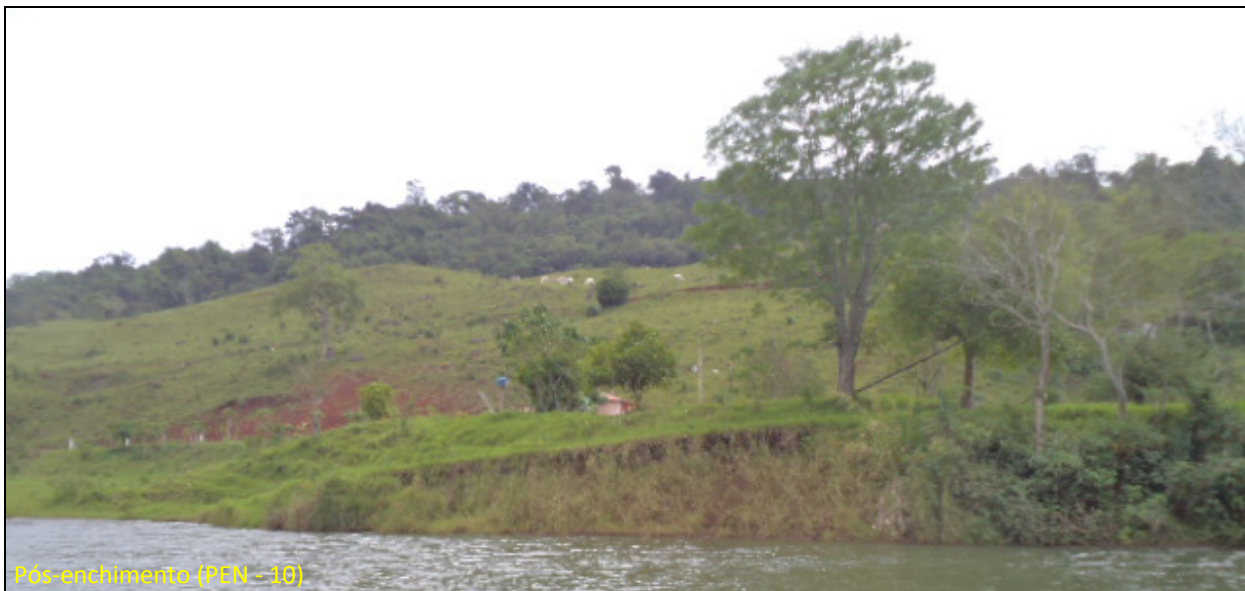
3.15 Ponto R15

Comentário: Processo erosivo em terraço aluvial constituído de areia fina e silte, estabilizado. Atinge altura máxima de 3 m na superfície de ruptura.

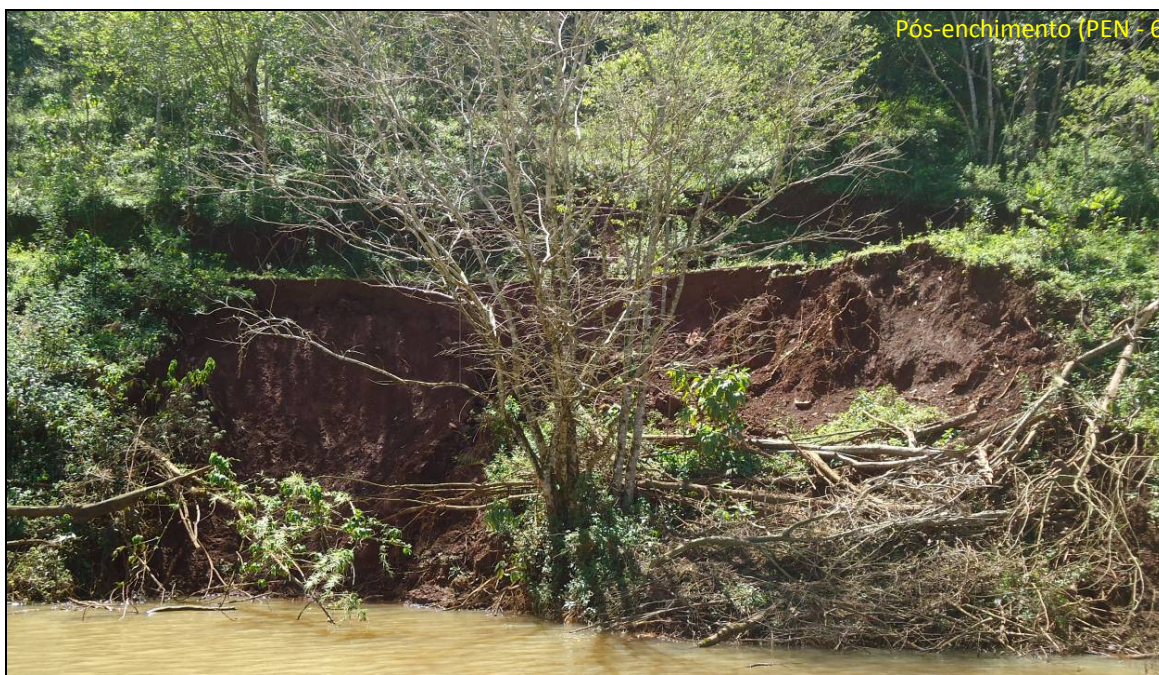
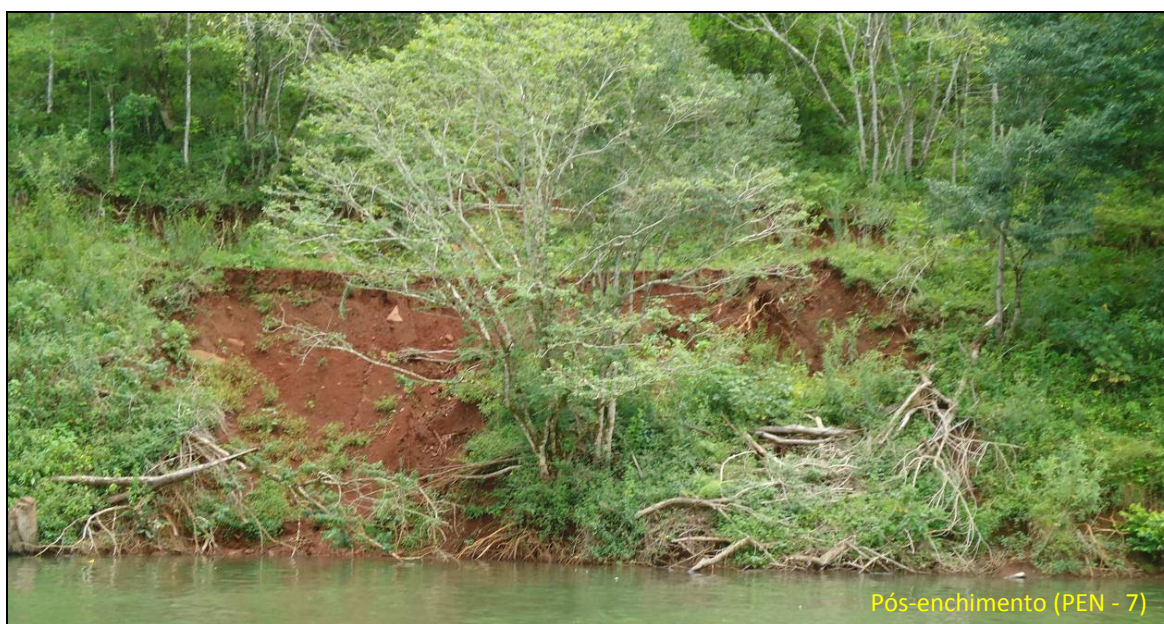
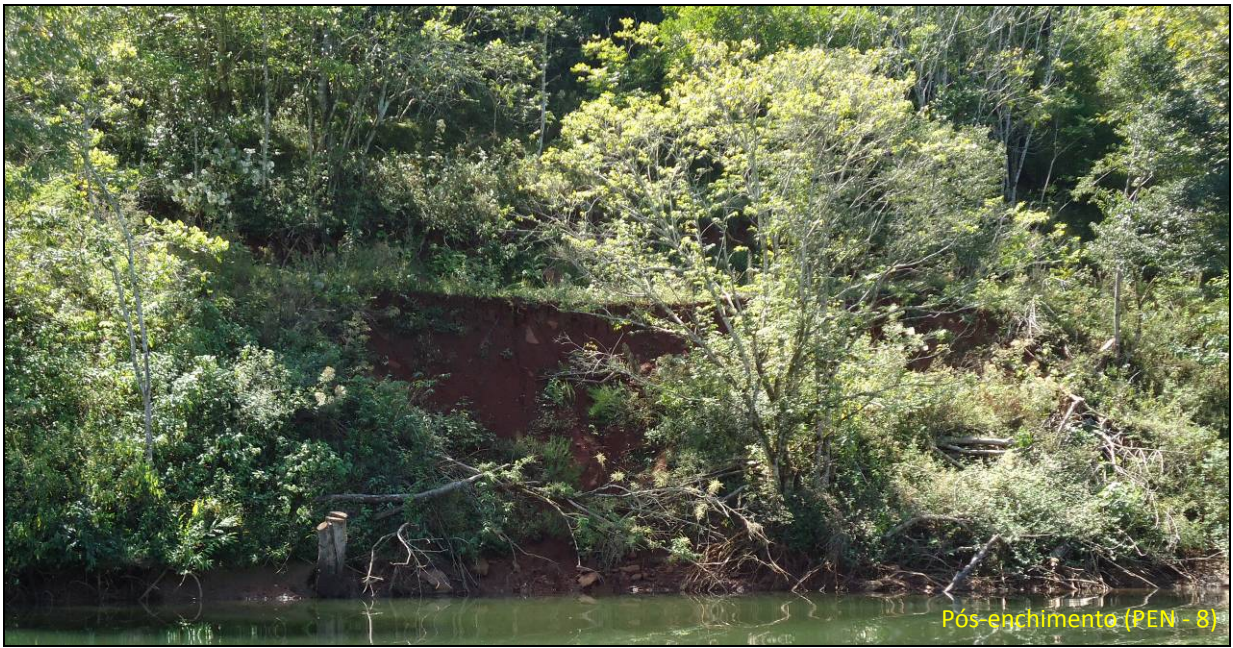
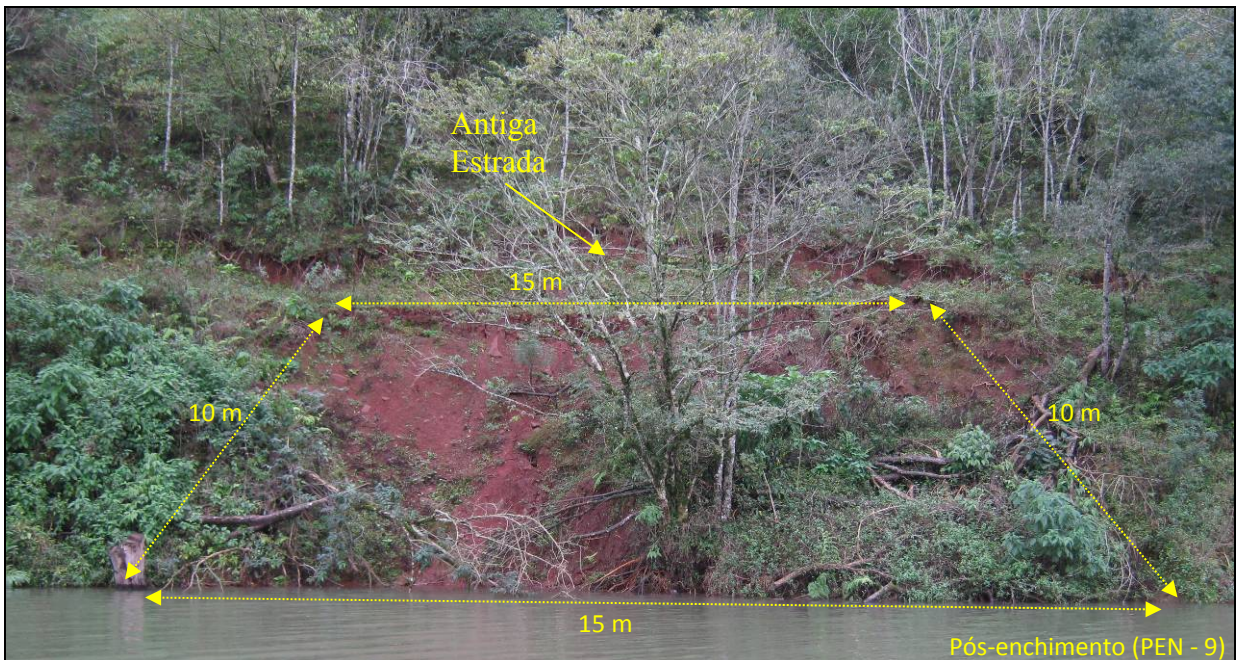
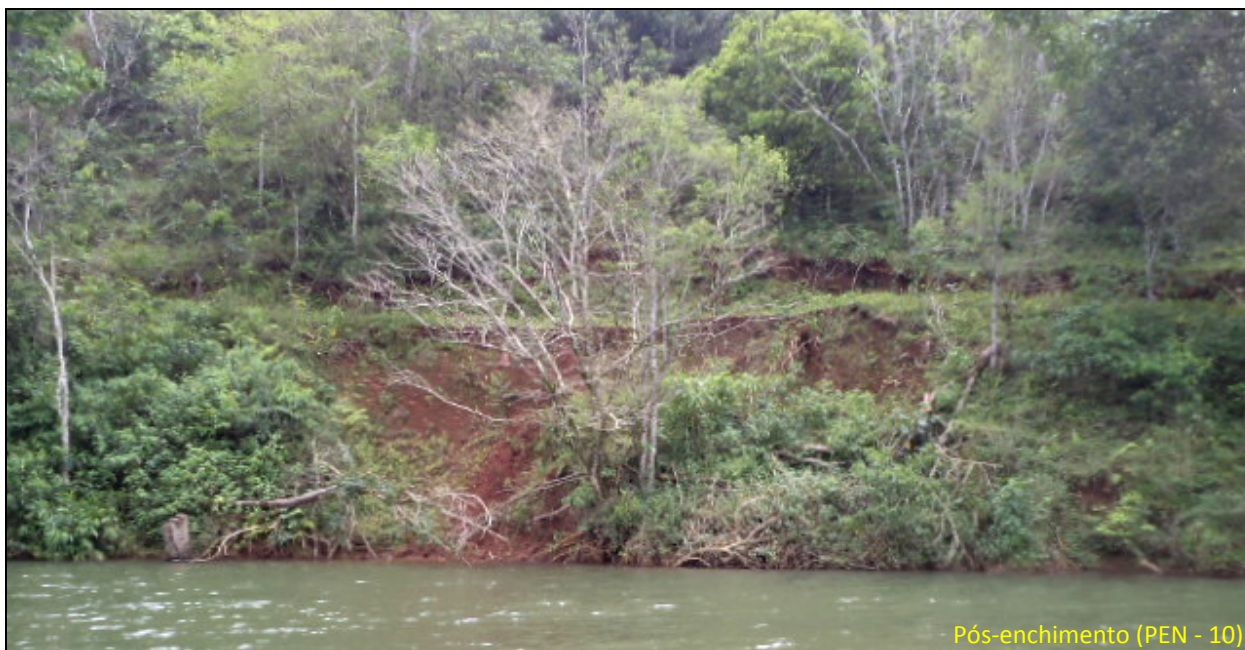
3.17 Ponto R17

Comentário: Trata-se de deslizamento sobre solo coluvionar, abaixo de acesso desativado. É provável que a instabilização da encosta tenha se dado por fluxos de água provenientes dessa estrada. Junto ao nível de água do reservatório ocorrem rochas alteradas que dão suporte ao local.

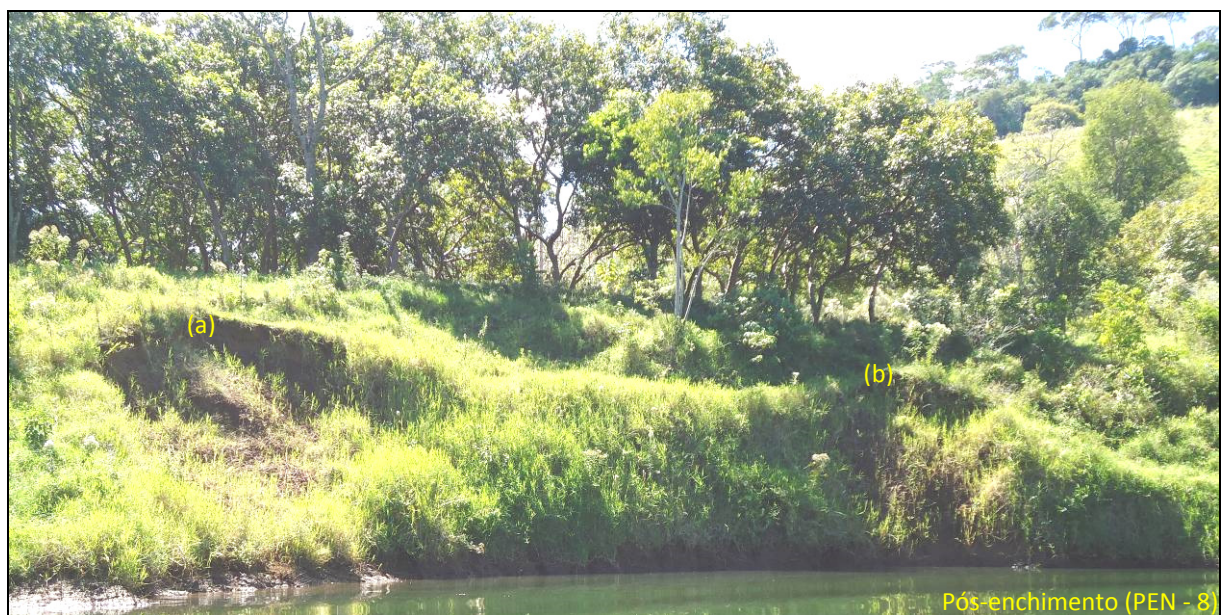
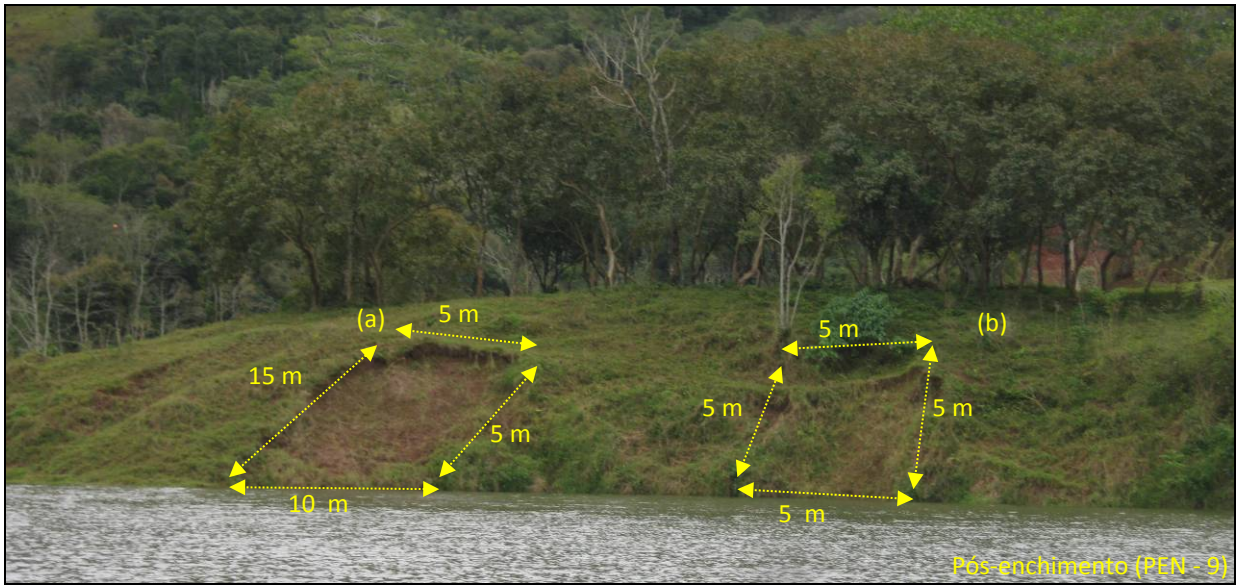
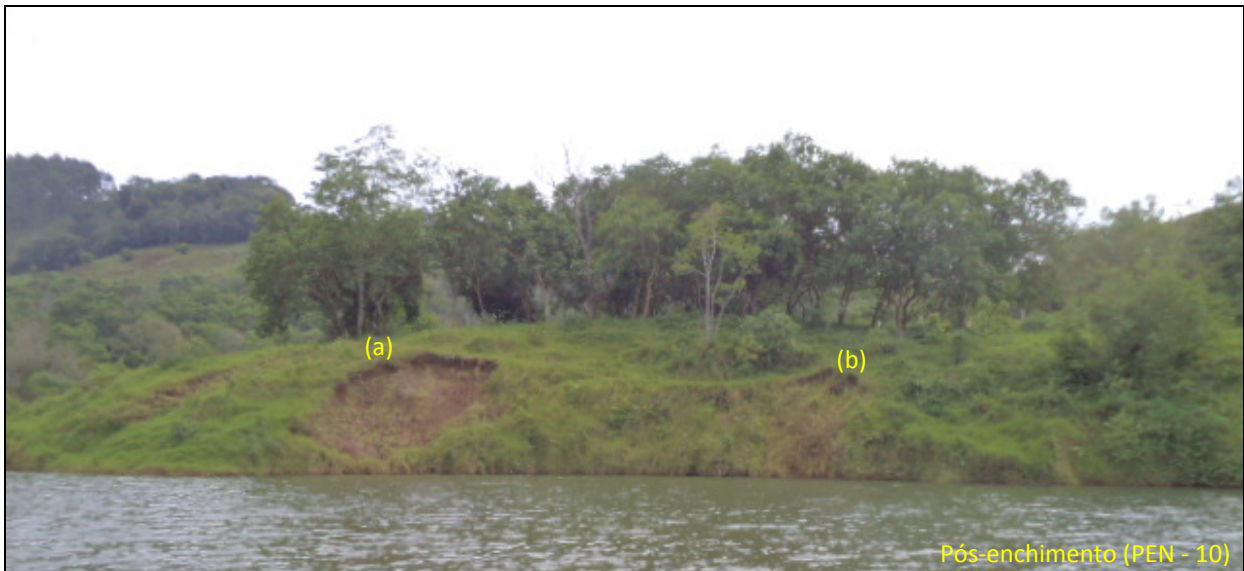
3.18 Ponto R18

Comentário: Processos erosivos estáveis situados em terraço aluvial.

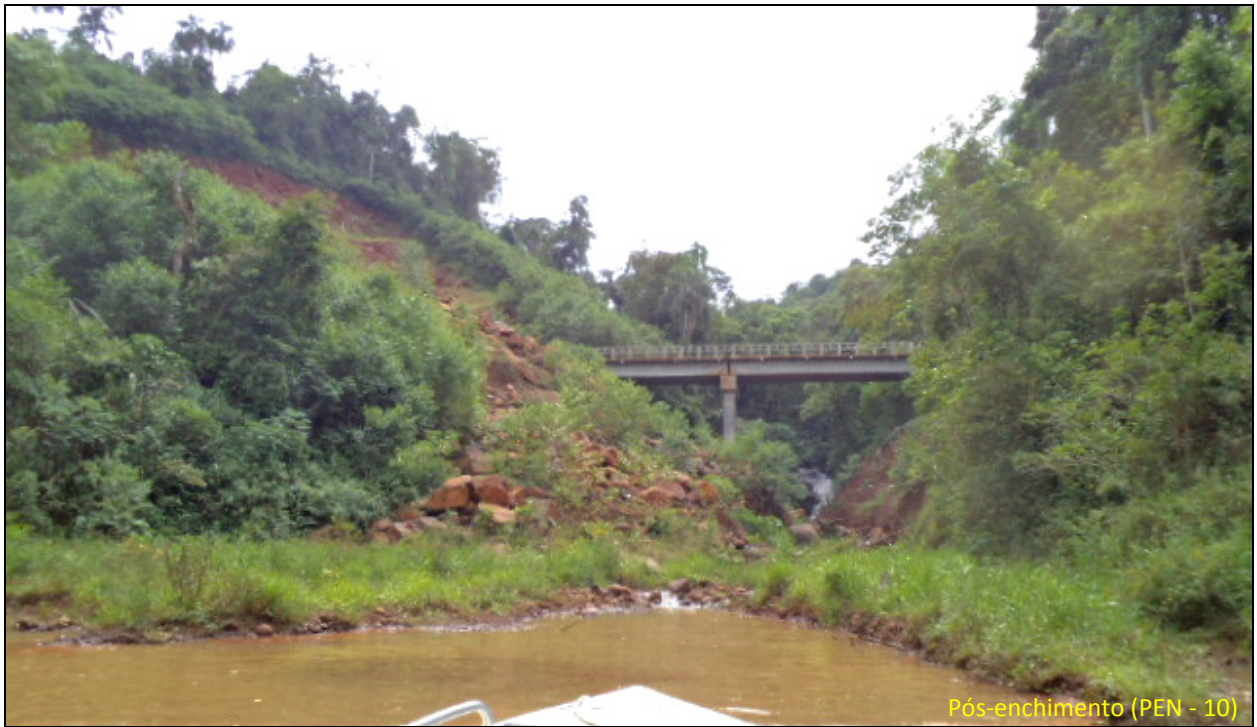
3.19 Ponto R19

Comentário: Esse ponto compreende bota fora da construção da estrada/ponte no município de Paial. Verifica-se no lado direito da foto da campanha PEN-9 bota fora de solo e no lado esquerdo fragmentos de rocha, variando de pedregulho a bloco. Na foto da campanha atual, assim como em outras campanhas, percebe-se a água do reservatório bastante turva, denotando muito sedimento no lago.

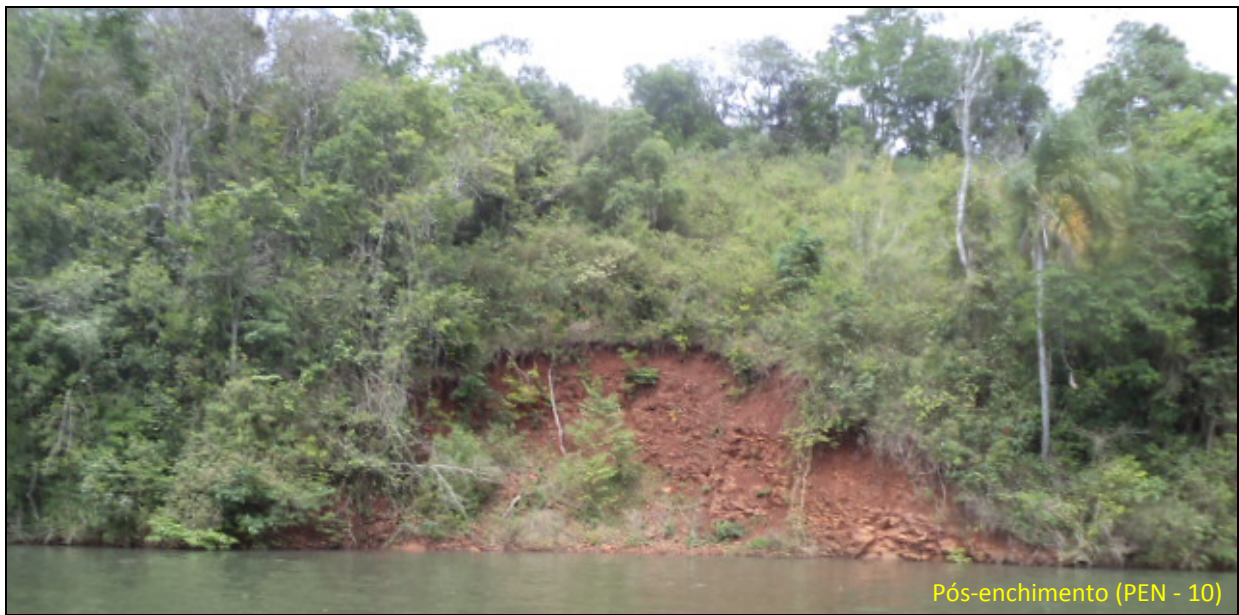
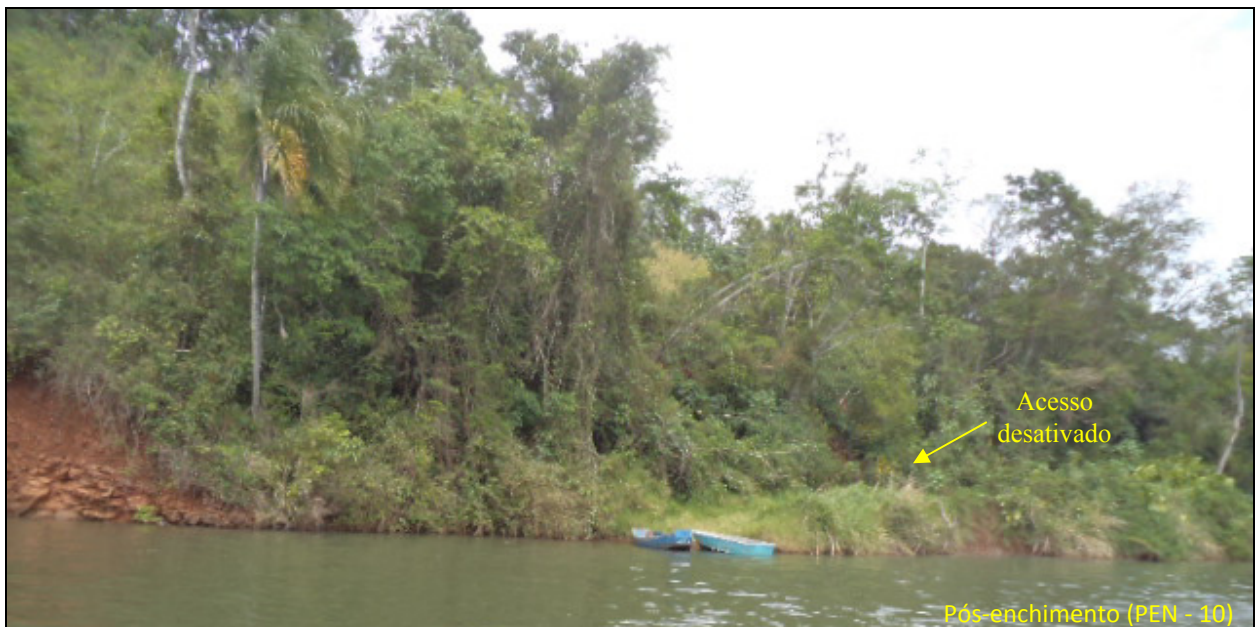
3.20 Ponto R20

Comentário: O local é constituído por solo coluvionar, ocorrendo afloramento de rocha (basalto) a partir de 2/3 da exposição. De acordo com o monitoramento que vem sendo realizado, não se percebe aumento das dimensões dessa feição erosiva. Ao lado da incisão nota-se acesso desativado, utilizado por moradores locais para atracar/desatracar pequenas embarcações.

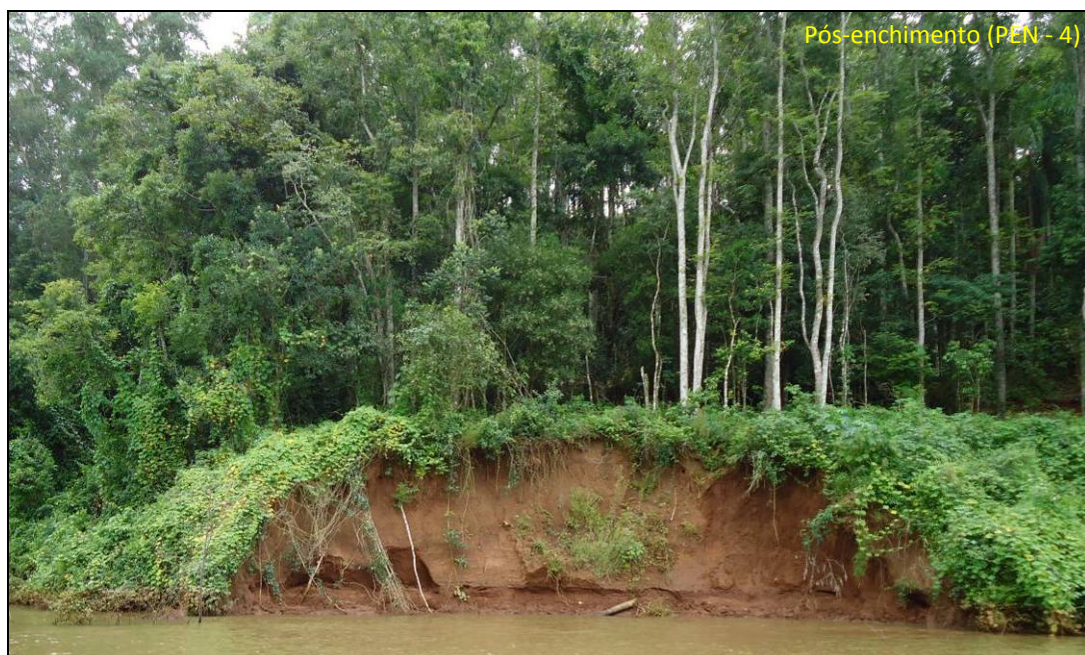
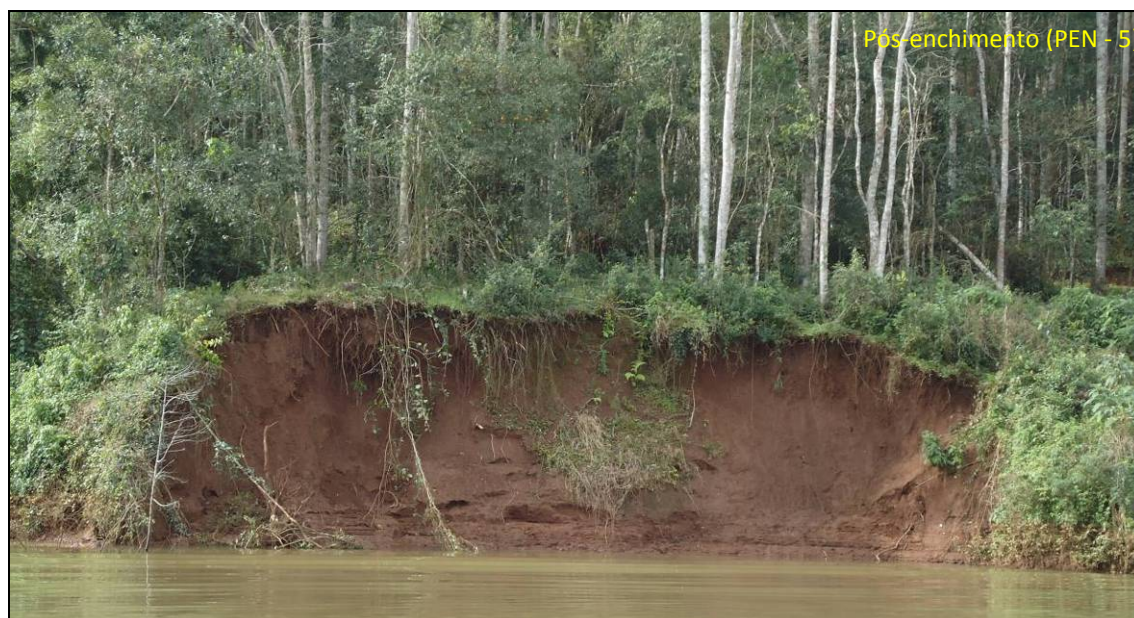
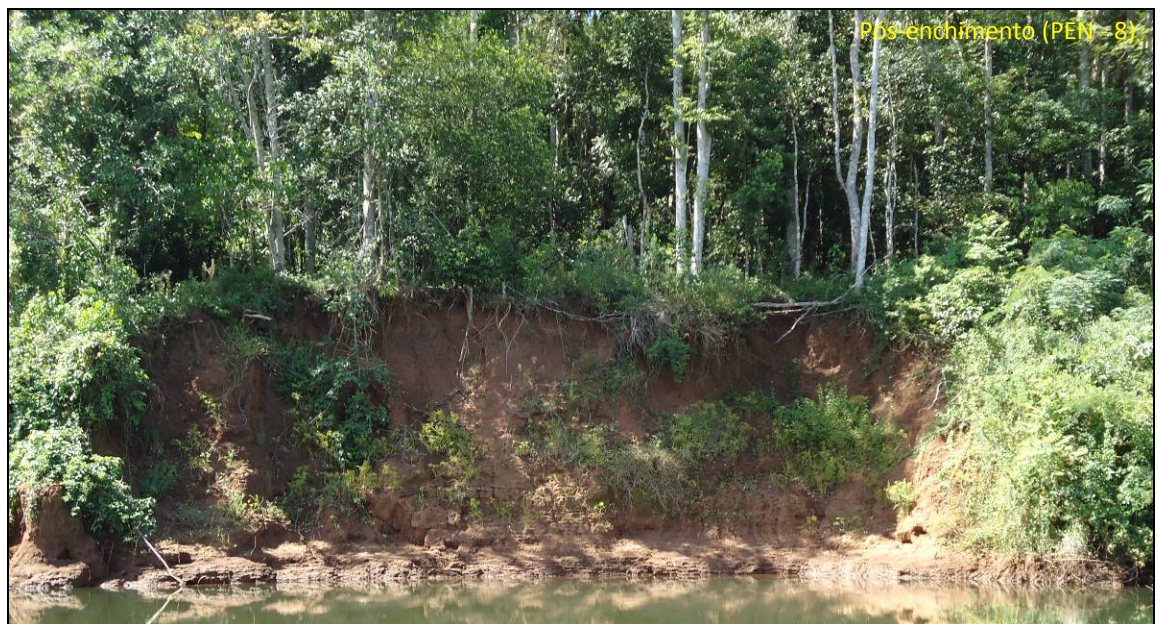
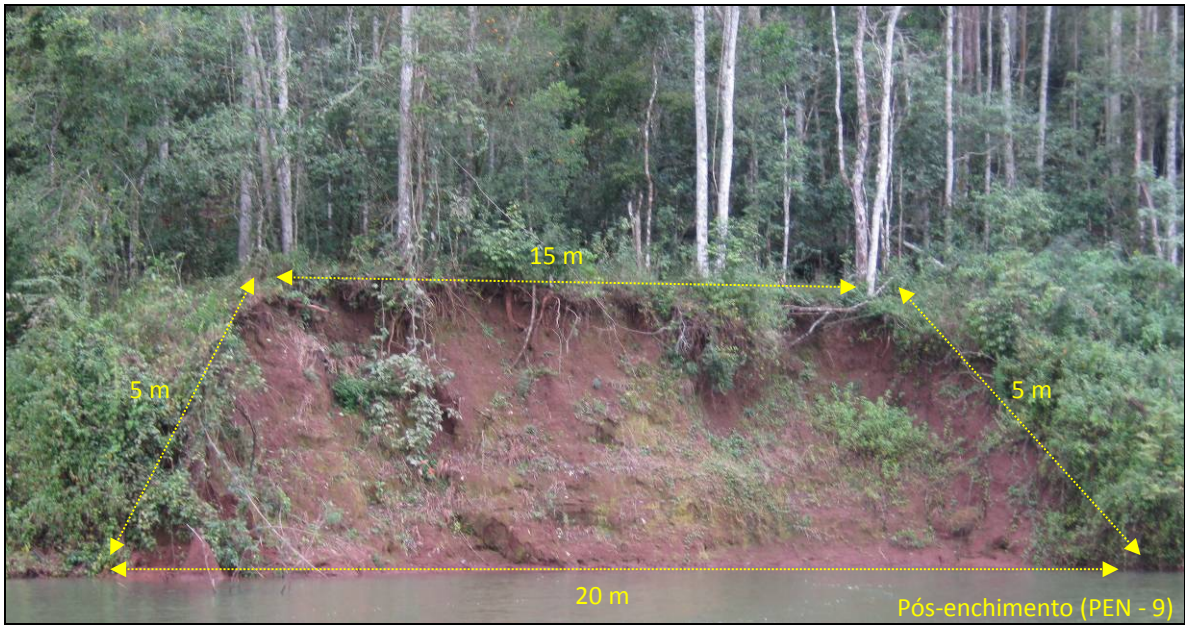
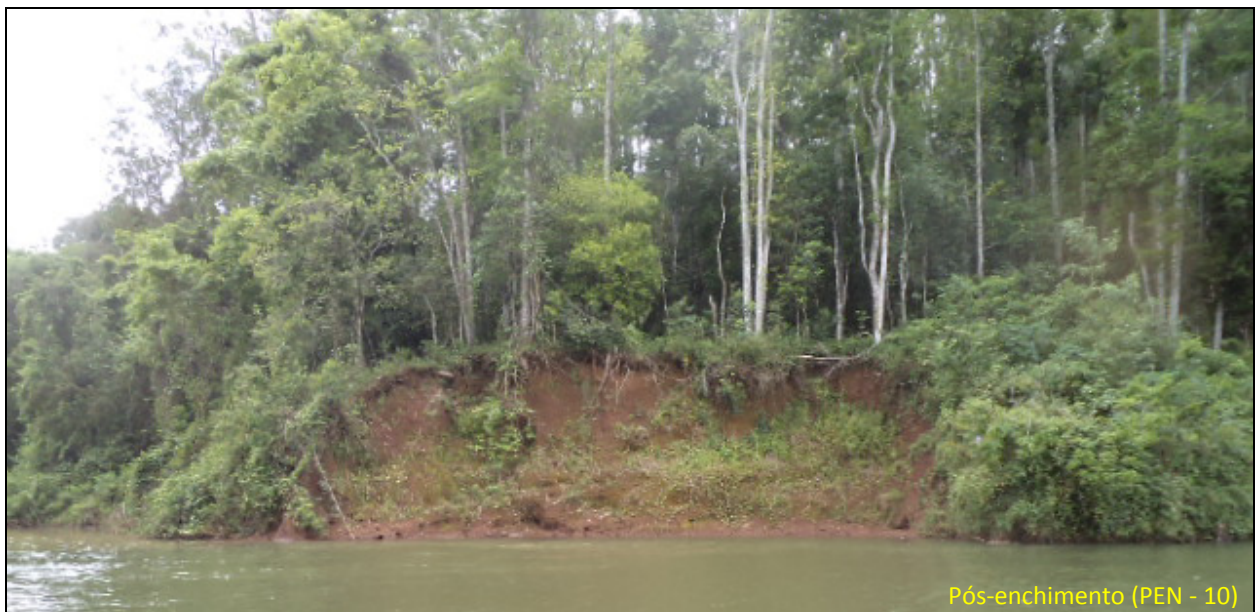
3.21 Ponto R21

Comentário: Processo erosivo em terraço aluvionar constituído por areia fina siltosa e apresentando regeneração natural da vegetação. Não se percebe aumento das dimensões da incisão.

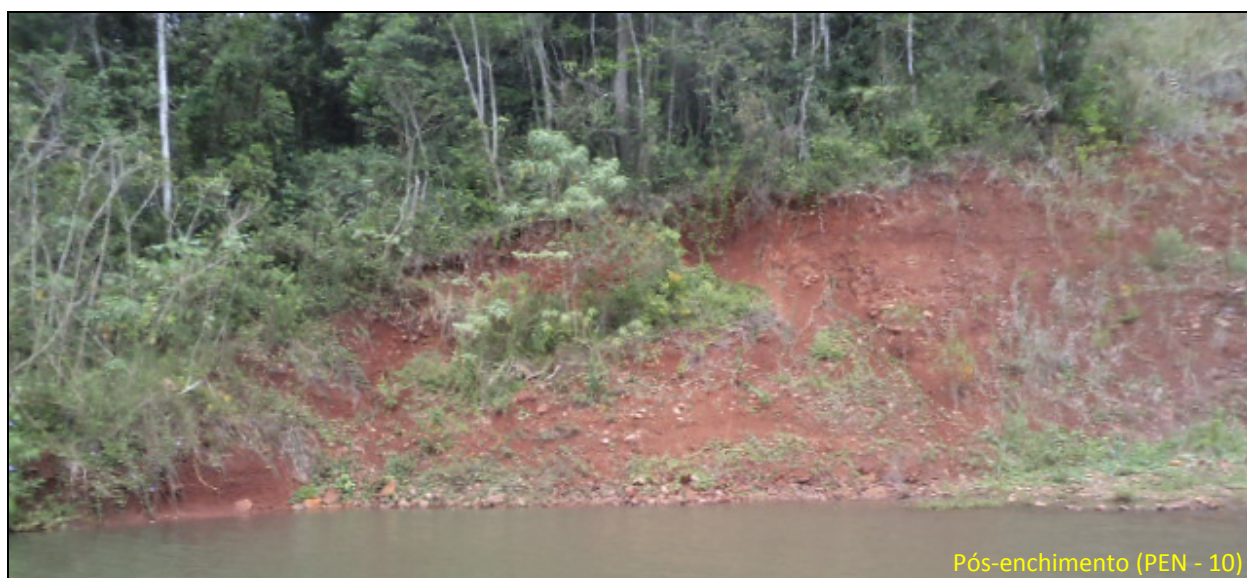
3.23 Ponto R23

Comentário: Processo erosivo desenvolvido em solo coluvial. Essa incisão possui potencial muito pequeno para outros deslizamentos, os quais caso ocorram podem se manifestar na parte superior e no canto de montante do talude. Essa erosão se desenvolveu nas proximidades do desembarque/embarque da balsa do rio Irani.

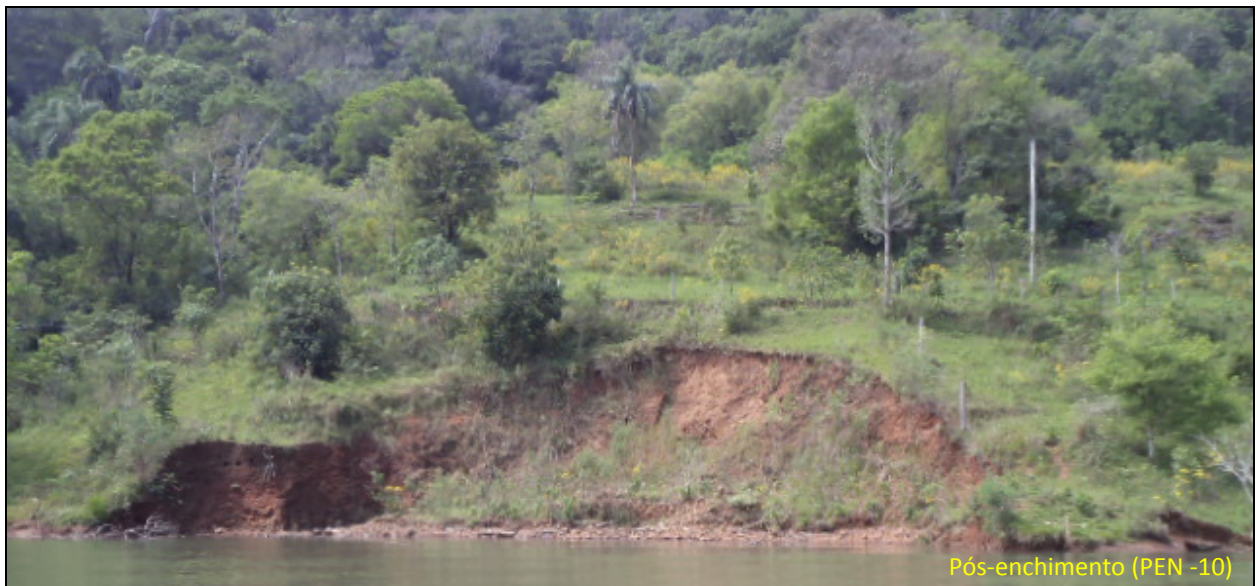
3.24 Ponto R24

Comentário: Processo erosivo desenvolvido em rocha alterada, com menos de um metro de solo coluvial. Não se percebe aumento das dimensões da incisão. A causa para a ocorrência dessa feição parece ter sido uma estrada passando na base do talude. Acima da incisão, de acordo com verificação de campo, contém acesso ainda utilizado pela população local.
