**UHE Foz do Chapecó**

**PRO24/2007 Programas Ambientais:  
Programa de Controle de  
Processos Erosivos**

**Etapa X - Monitoração  
PEN – 12 - Reservatório**

Maio de 2014

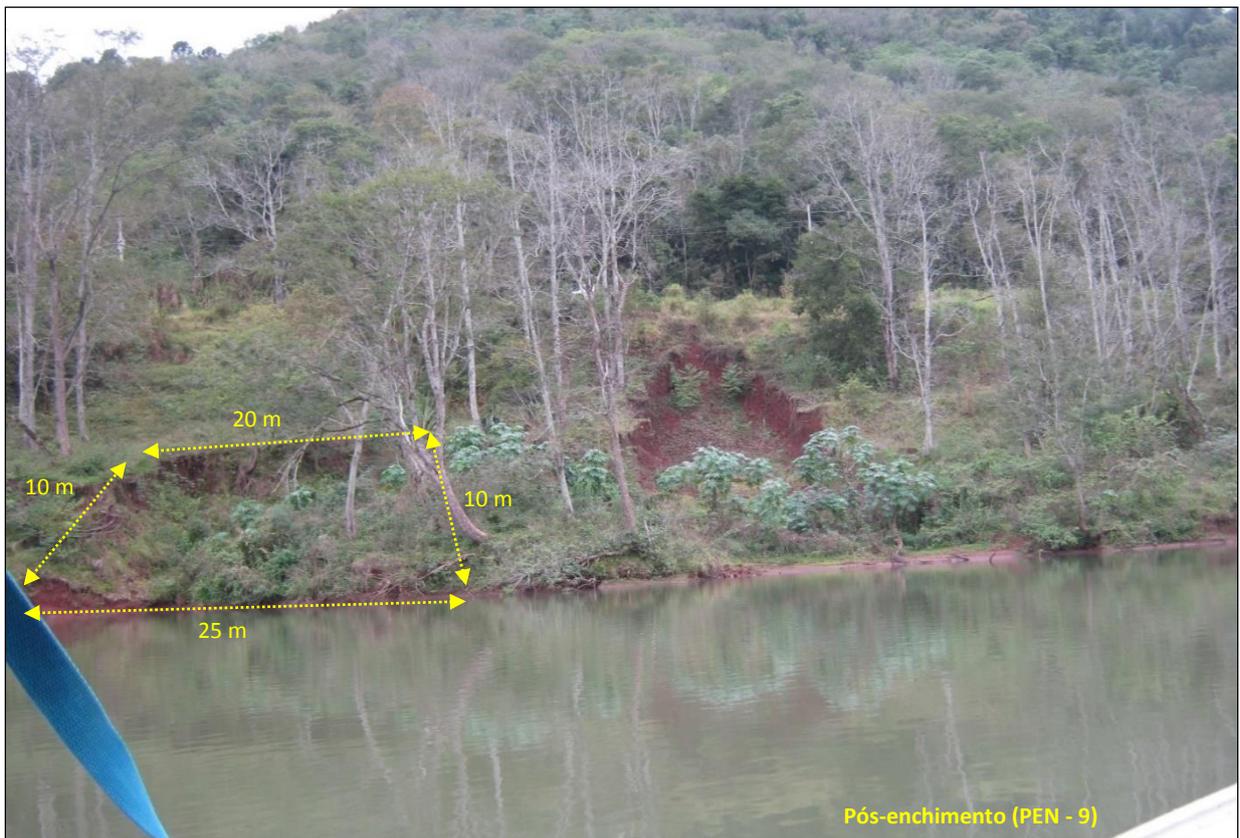
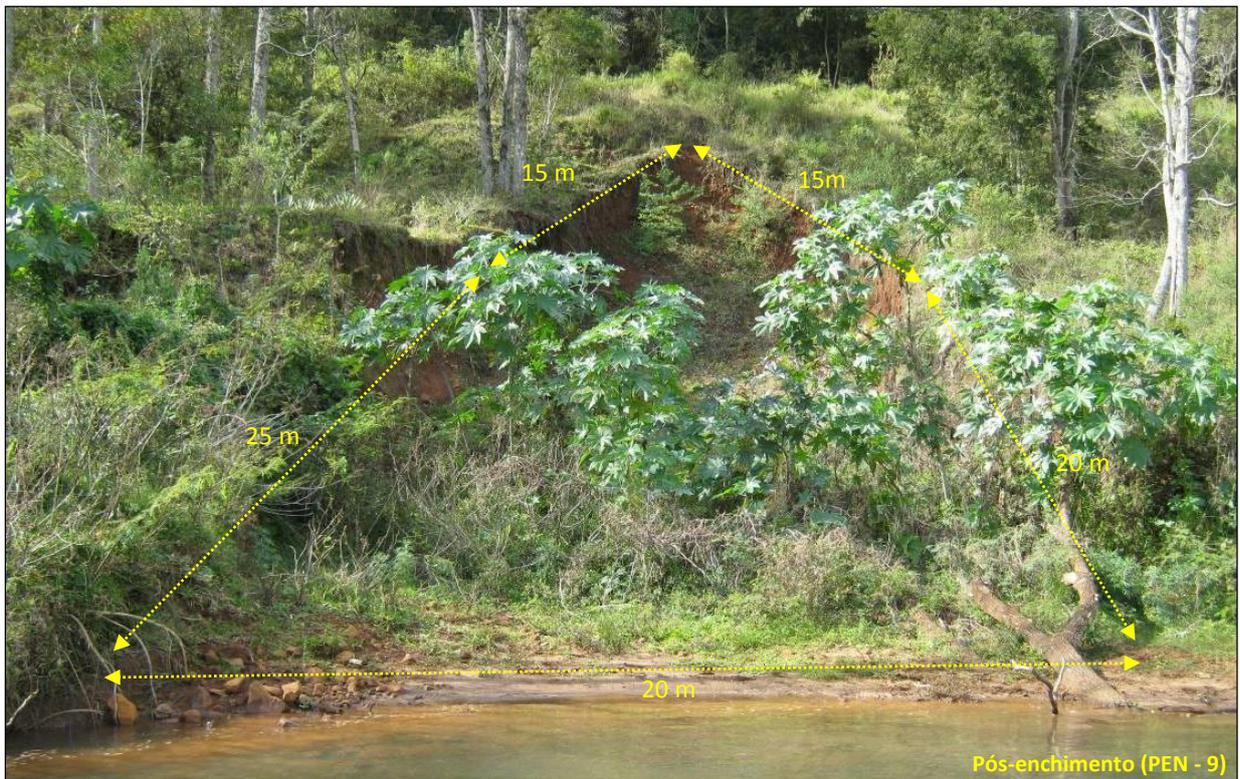
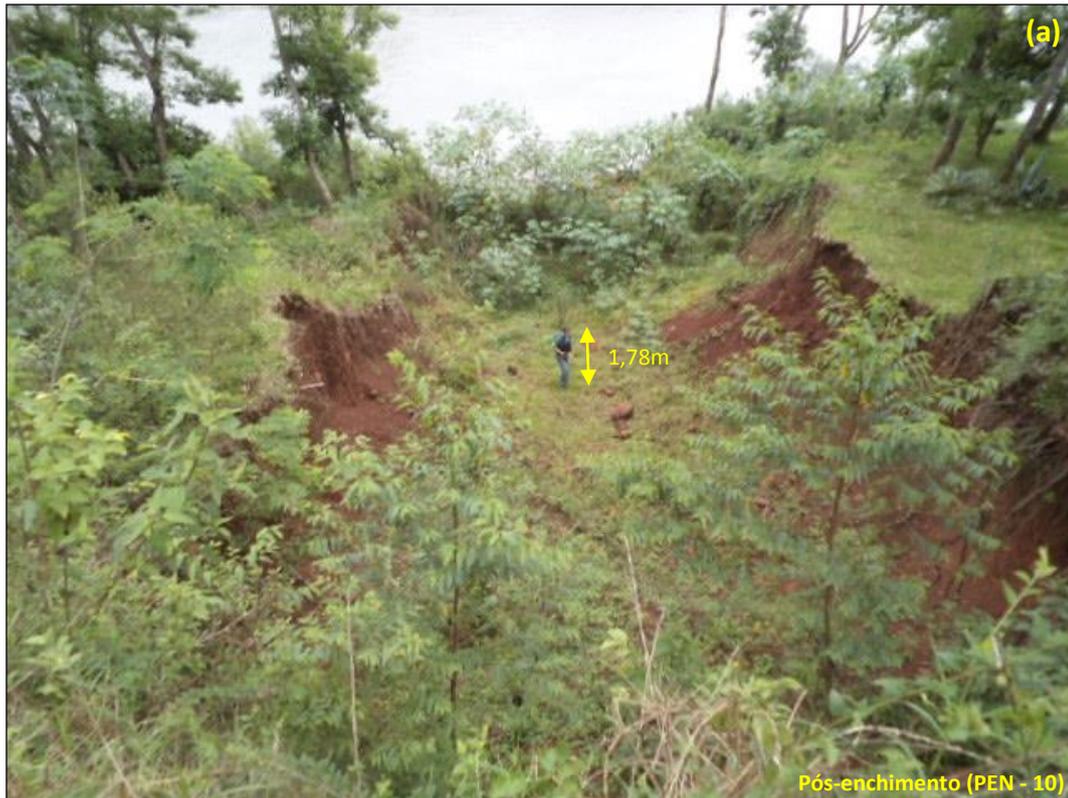
## 4.2 Ponto R02

- Localização:** Margem direita do reservatório  
**Coordenadas:** SIRGAS 22J - UTM 358409,685E / 6987521,761N  
**Município:** Itá/SC  
**Comentário:** Até a Campanha PEN11 pensava-se tratar-se de uma cicatriz típica de erosão remontante<sup>3</sup>, muito peculiar no surgimento de voçorocas.

Na inspeção de campo realizada nesta campanha, percebeu-se a inexistência de nascentes na cabeceira da erosão, ou fluxo de drenagem pluvial direcionados para o interior da incisão, fato esse, essencial para a caracterização de voçorocas. Sendo assim, ficou evidente que a feição erosiva trata-se de um escorregamento de solo originário em terraço aluvial, atingindo solos coluvionares, próximo a estrada.

Nesse caso em particular a erosão se deu, possivelmente, devido a suspensão do lençol freático com a elevação do nível do Rio Uruguai, para formação do lago do Reservatório da UHE Foz Chapecó, desestabilizando o solo da superfície que encontrava-se sobre declive acentuado. Foi, também, diagnosticado em conversa com o moradores locais, que havia uma residência nas proximidades da feição erosiva, fato esse, que pode ter contribuído para a alteração da vegetação na área e a instabilidade do solo. Percebeu-se *in loco* um resquício da antiga residência sob forma de fragmento de tubulação de água, perdurada na parede da feição erosiva, conforme mostra as fotos desta campanha.

Neste ponto foi realizado a inspeção de peritos técnicos para avaliar riscos e possíveis intervenções para a estabilização geológica, no qual será entregue em etapa futura por encontrar-se em processo de confecção. Foi ainda realizado o levantamento topográfico da incisão erosiva, apresentando no **Anexo 01**, para auxiliar o projeto de intervenção e estabilização do processo erosivo.

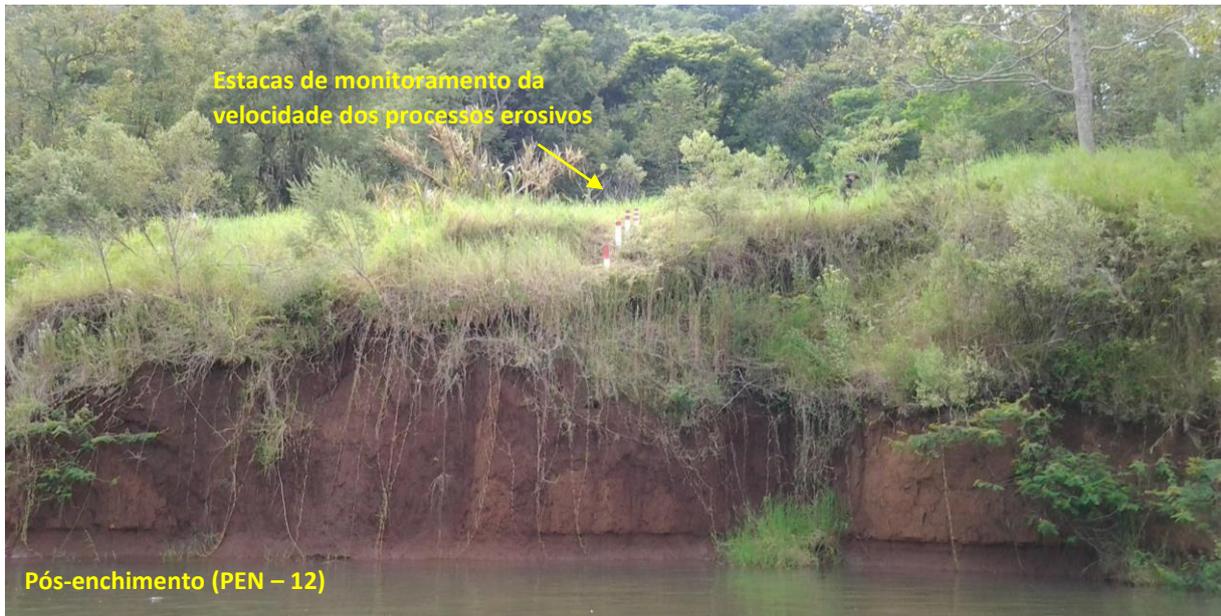
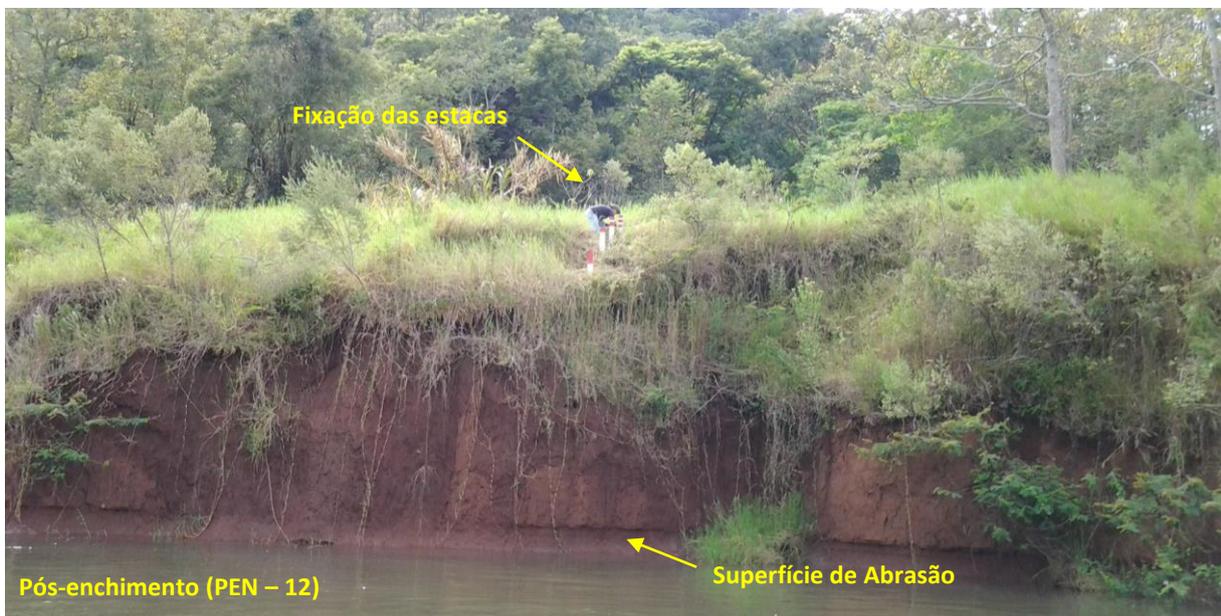
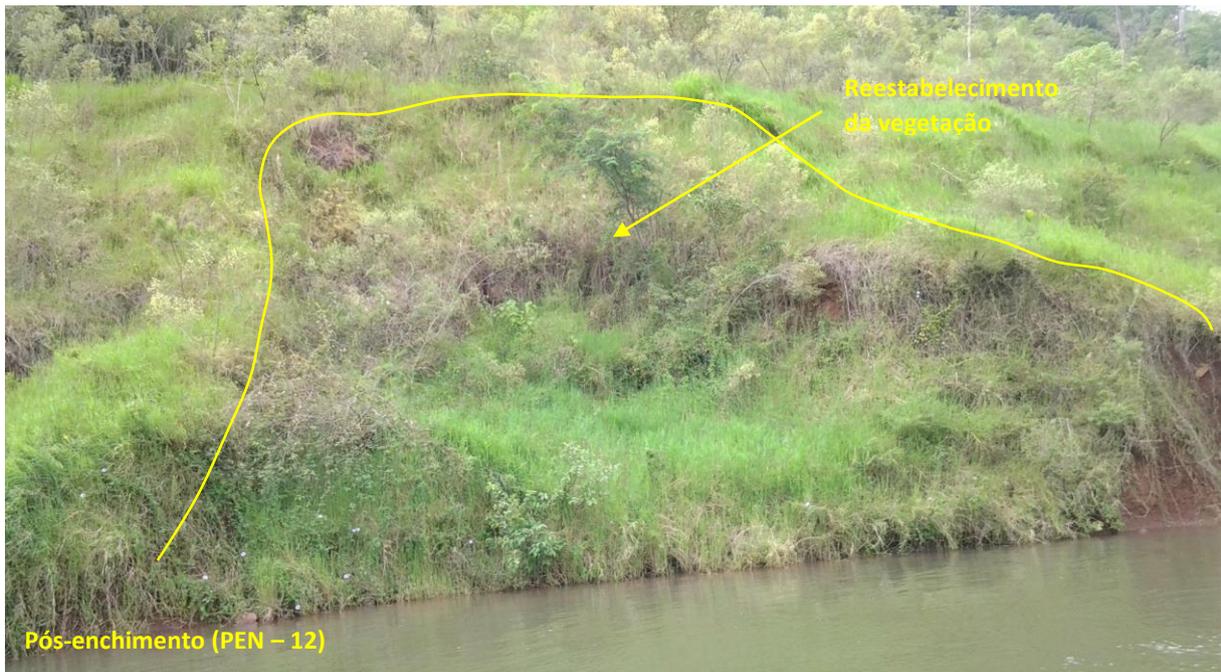
### 4.3 Ponto R03

**Comentário:** Trata-se de encosta em terraço aluvial arenoso com incidência de diversos focos de processos erosivos nas proximidades da desembocadura do rio Sanga Lava-pés. Há evidências de deslizamentos múltiplos originados parcialmente pela saturação do maciço e, em outra parte, pela erosão da base da encosta. O deslizamento resultou em uma série de plataformas deslocadas entre si verticalmente, ou em deslizamentos simples na borda do reservatório. Na campanha anterior evidenciou-se que algumas partes da encosta apresentaram erosão ativa, devido, principalmente, ao vertimento da UHE ITÁ, que vertera naquela ocasião, aproximadamente 9.600m<sup>3</sup>/s na semana anterior a campanha PEN-11, registrando uma elevação do N.A na região do R03 na ordem de 2 metros acima do nível normal.

Nesta campanha o nível do reservatório apresentou-se normal, podendo-se, inclusive, evidenciar a superfície de abrasão entre águas do reservatório com a base dos taludes. Neste ponto, por apresentar alguns indícios de erosão ativa, instalou-se estacas, conforme mostrado anteriormente no item 3, para monitorar com mais precisão a evolução de processos erosivos intensos. Percebeu-se, também, o reestabelecimento da vegetação rasteira sobre as feições erosivas, sobretudo na forma de gramíneas.

Considerando a recente instalação das estacas recomenda-se, apenas, a continuidade do monitoramento, afim de evidenciar qualquer avanço do processo erosivo.

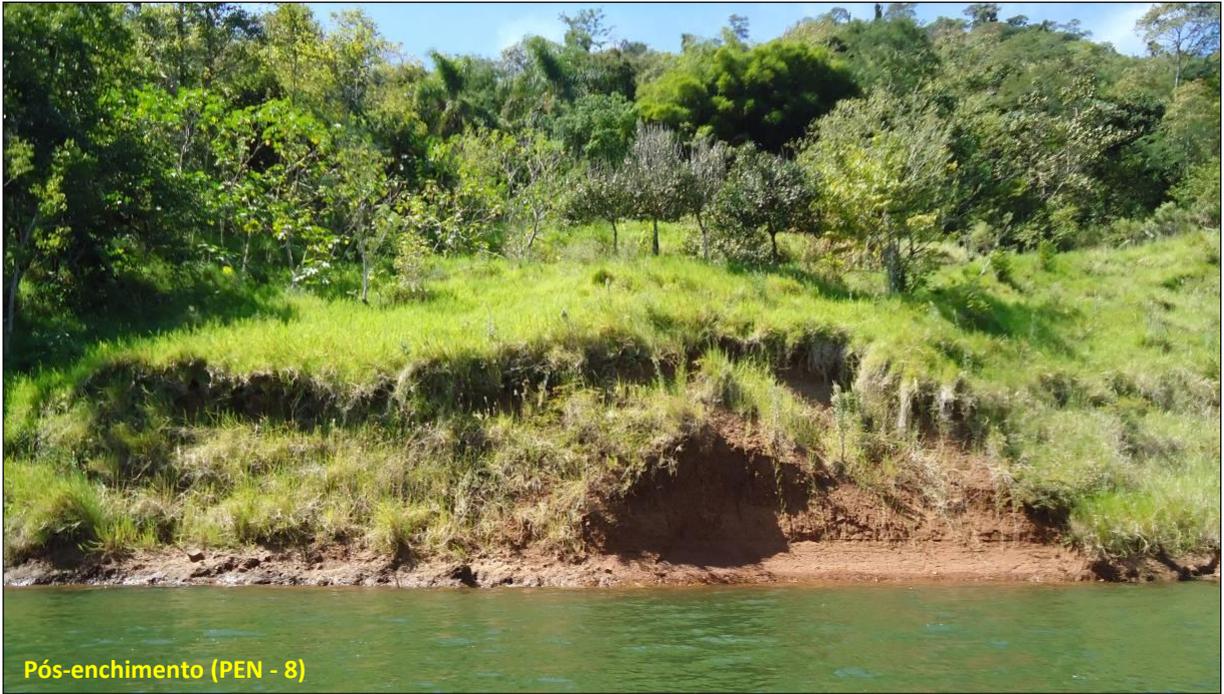
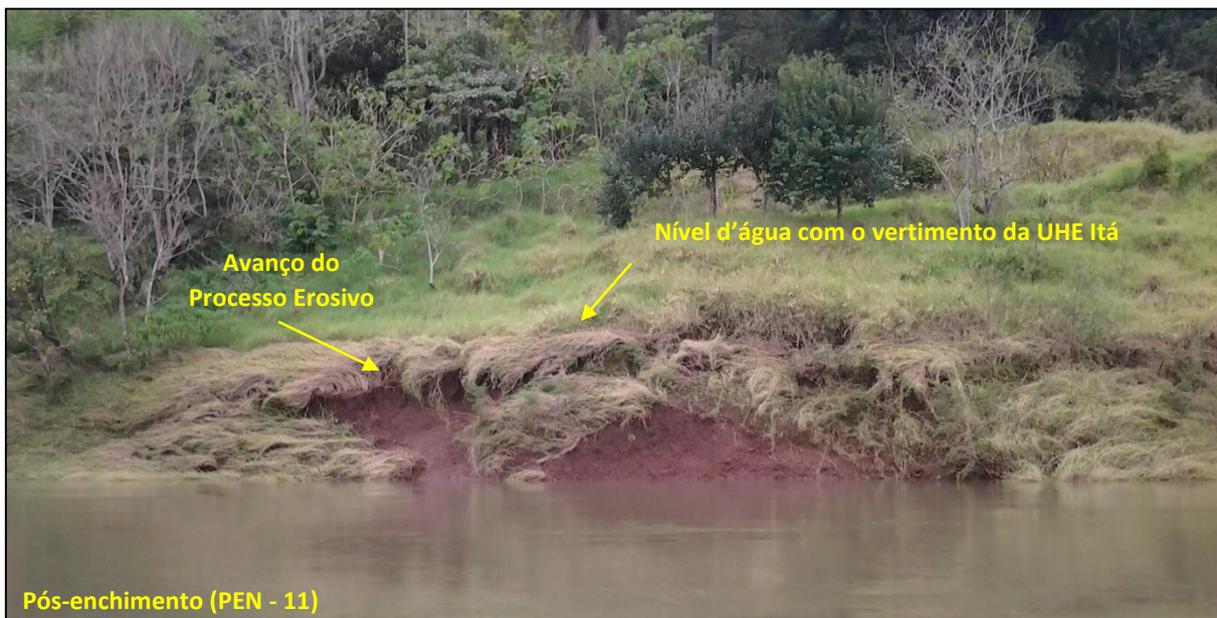
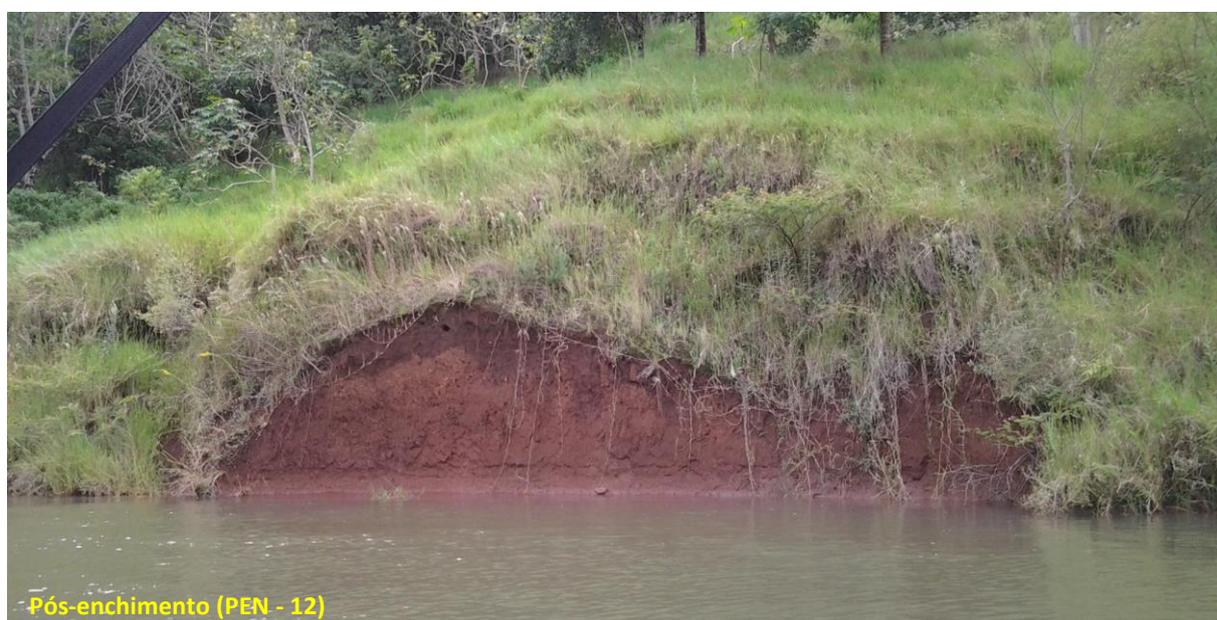
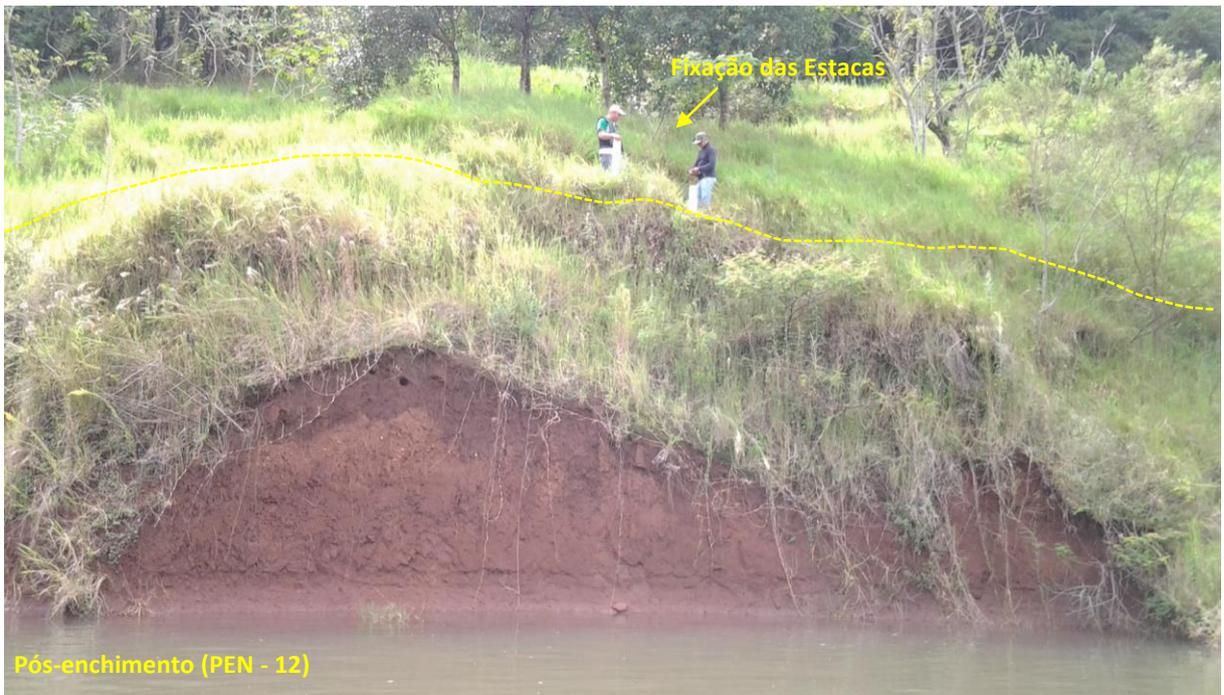
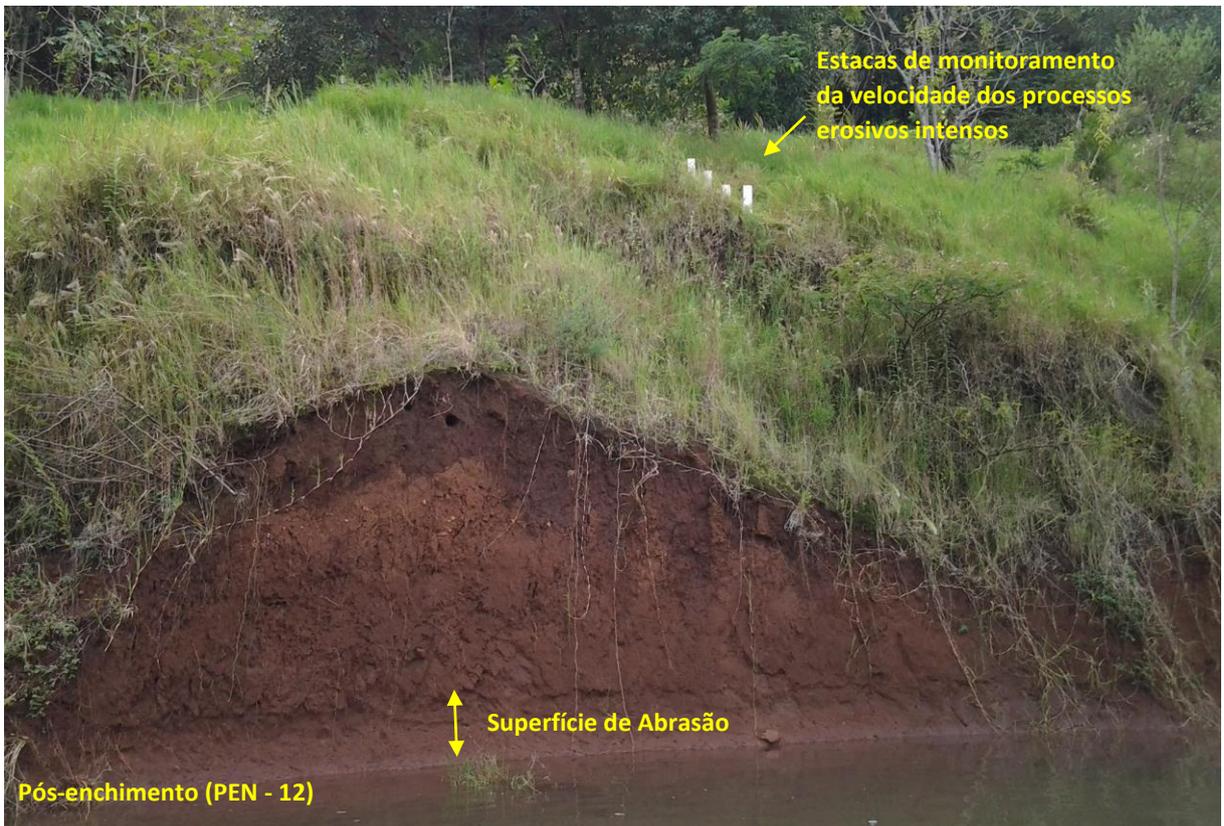
#### 4.4 Ponto R04

**Comentário:** Trata-se de deslizamento superficial em terraço aluvial. Em alguns casos, esse terraço chega a atingir depósitos coluvionares que ocorrem nas encostas imediatamente acima. A possível causa para a desestabilização dessa encosta pode ser creditada a saturação do maciço pela elevação do nível da água do lago e, devido à erosão na base da encosta pelas ondas do reservatório.

Na campanha anterior ficou evidente o avanço da erosão sobre trechos da incisão que já havia sido vegetada por gramíneas. Nesta campanha foi possível perceber que em alguns trechos, as incisões sofreram regeneração da vegetação, porém nos trechos com escarpas verticalizadas o processo continua ativo.

Nos pontos em que a erosão demonstrou-se ativa, foram fixadas estacas para o monitoramento mais preciso da velocidade do processo erosivo. Nesse ponto específico, as estacas foram fixadas junto a linha de cisalhamento da incisão, não sendo possível acessar o ponto na margem do talude, onde os desmoronamentos tem acontecido.

Assim como no ponto R03, recomenda-se inicialmente, apenas o a continuidade do monitoramento para evidenciar o avanço do estabilização da encosta.

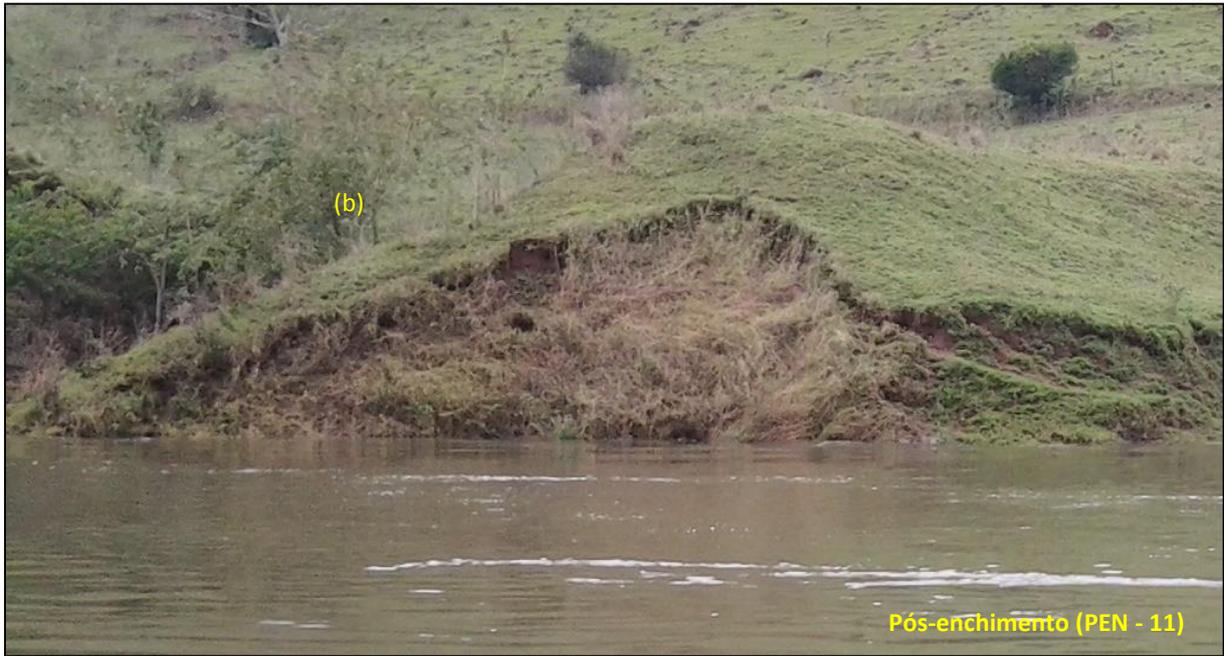
#### 4.7 Ponto R07

**Comentário:** Trata-se de encosta em terraço aluvionar com incidências de alguns processos erosivos. Nos pontos mapeados percebe-se que a incisão encontra-se estabilizada apresentando desenvolvimento da vegetação, composta basicamente por gramíneas, ao longo de toda a incisão erosiva.

As recomendações, assim como no R06, também são de permitir o estabelecimento de vegetação de maior porte com raízes mais profundas.

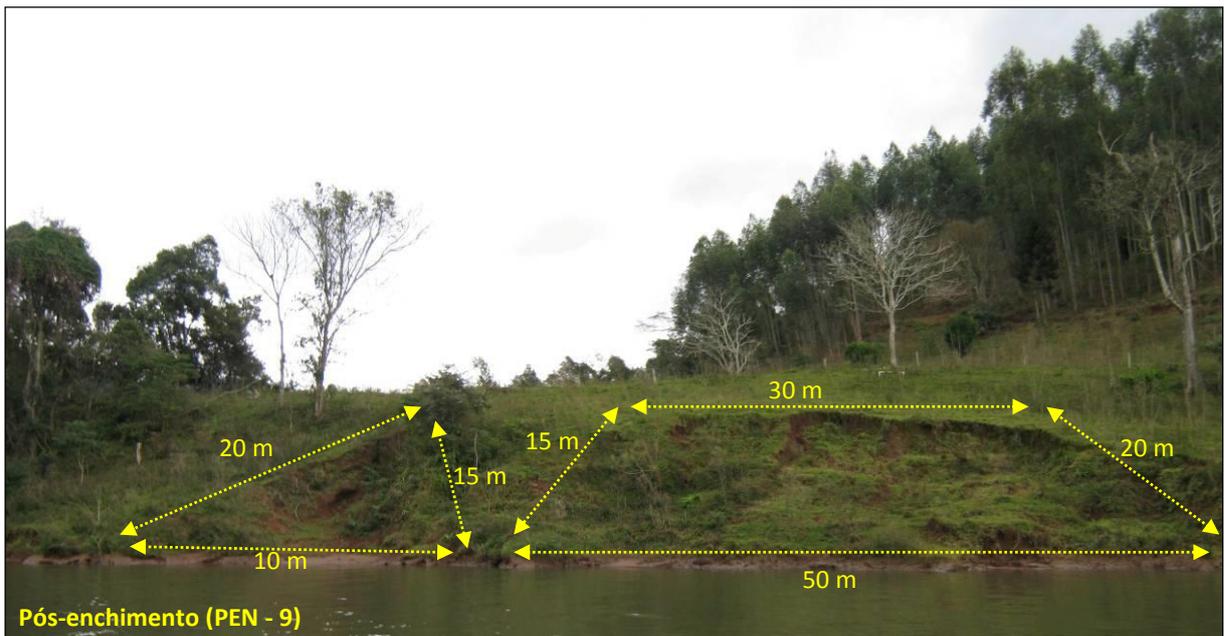
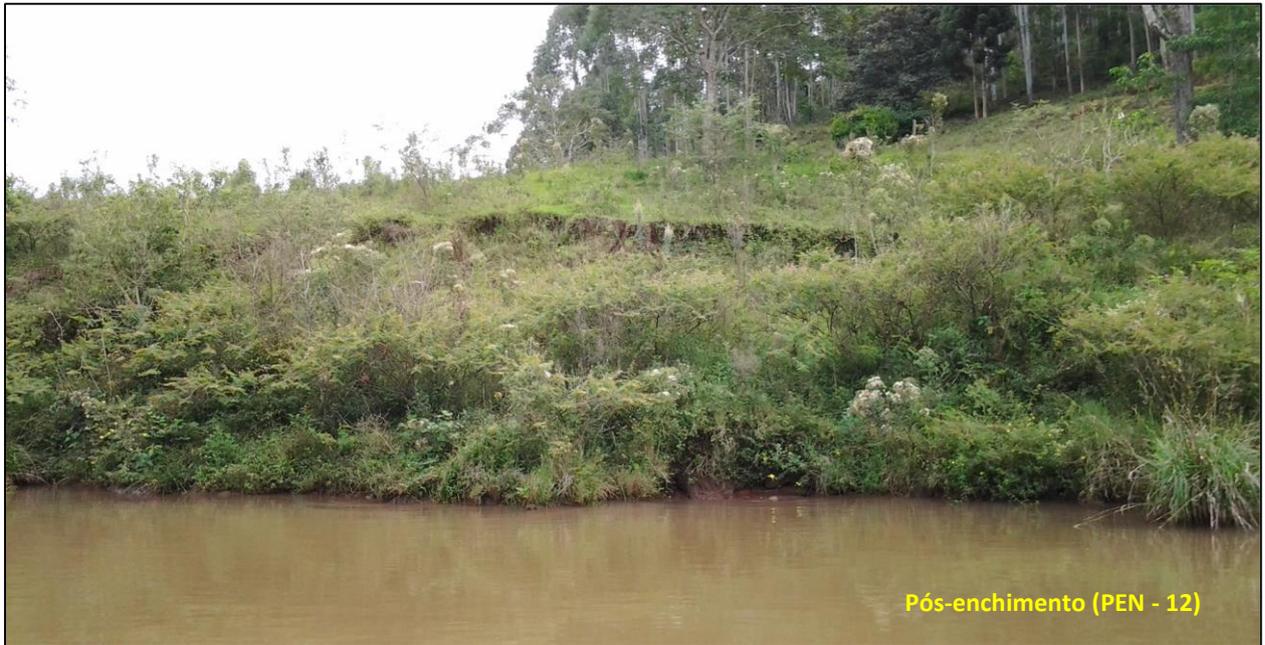
#### 4.8 Ponto R08

**Comentário:** Feição erosiva em solo aluvial areno-siltoso. Percebe-se, através do histórico fotográfico, que a feição erosiva apresenta-se estável, com uma avantajada regeneração da cobertura vegetal, recobrando quase totalmente a incisão. Recomenda-se apenas o reestabelecimento da vegetação natural sobre a incisão, que já vem ocorrendo de forma gradual.

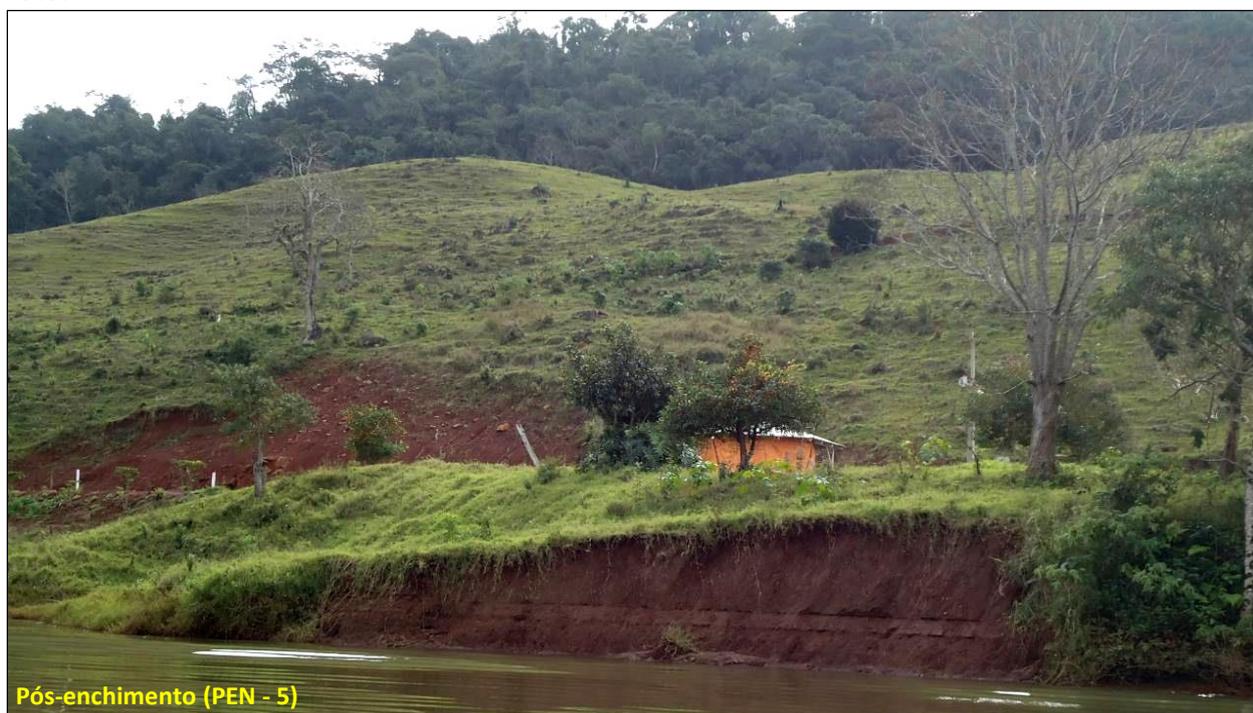
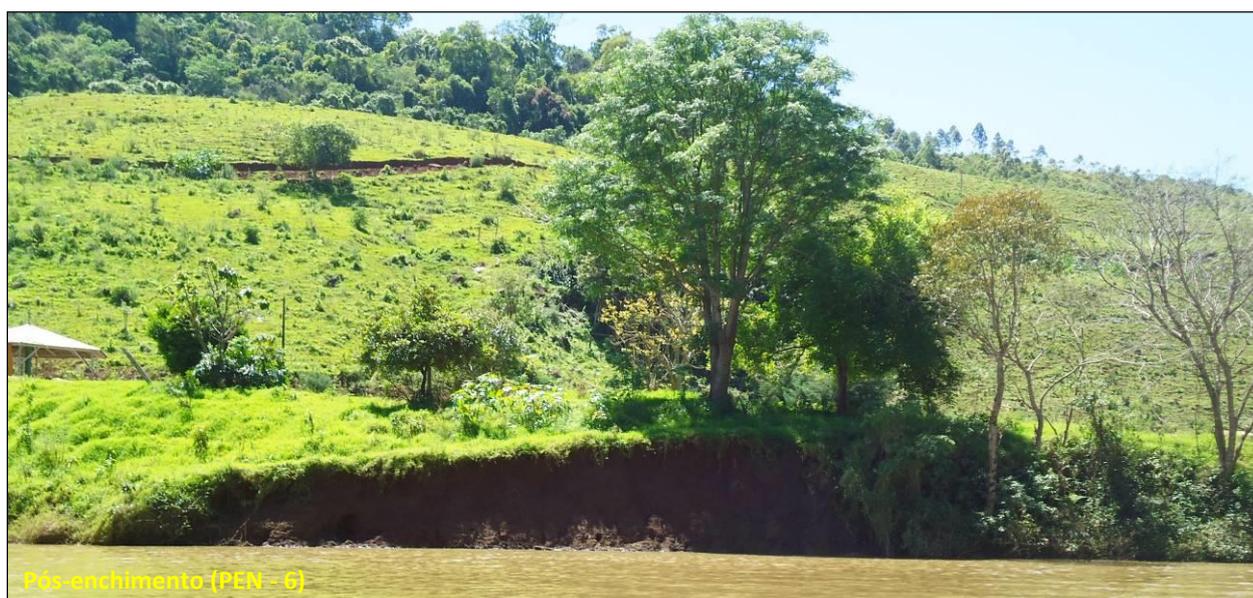
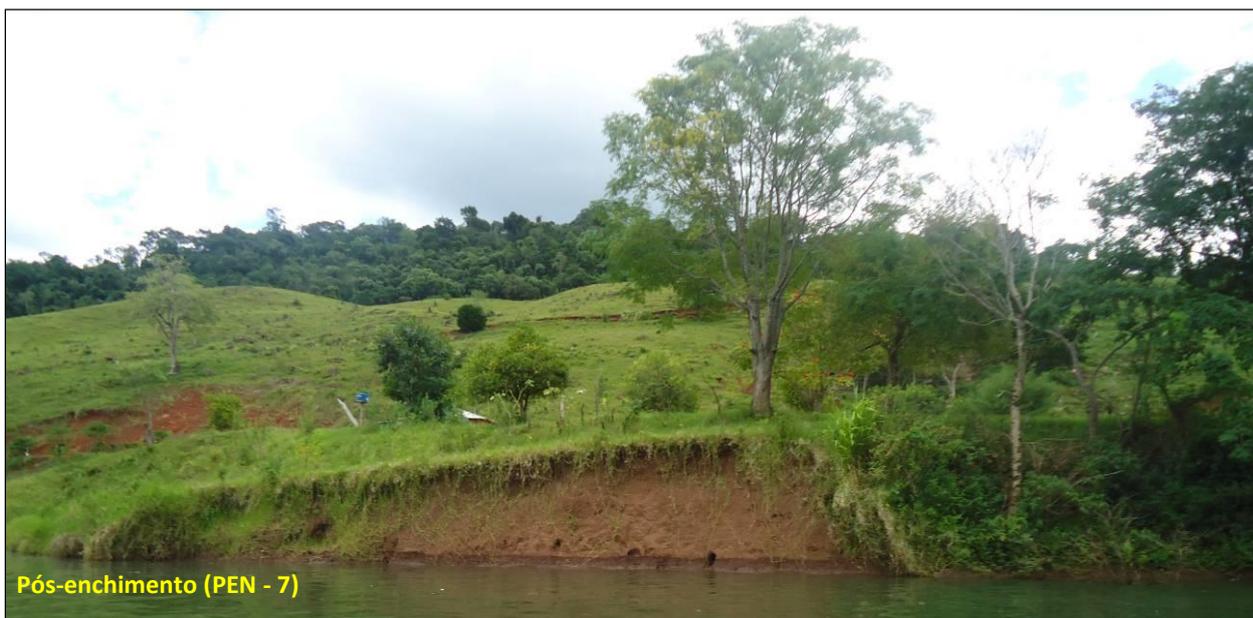
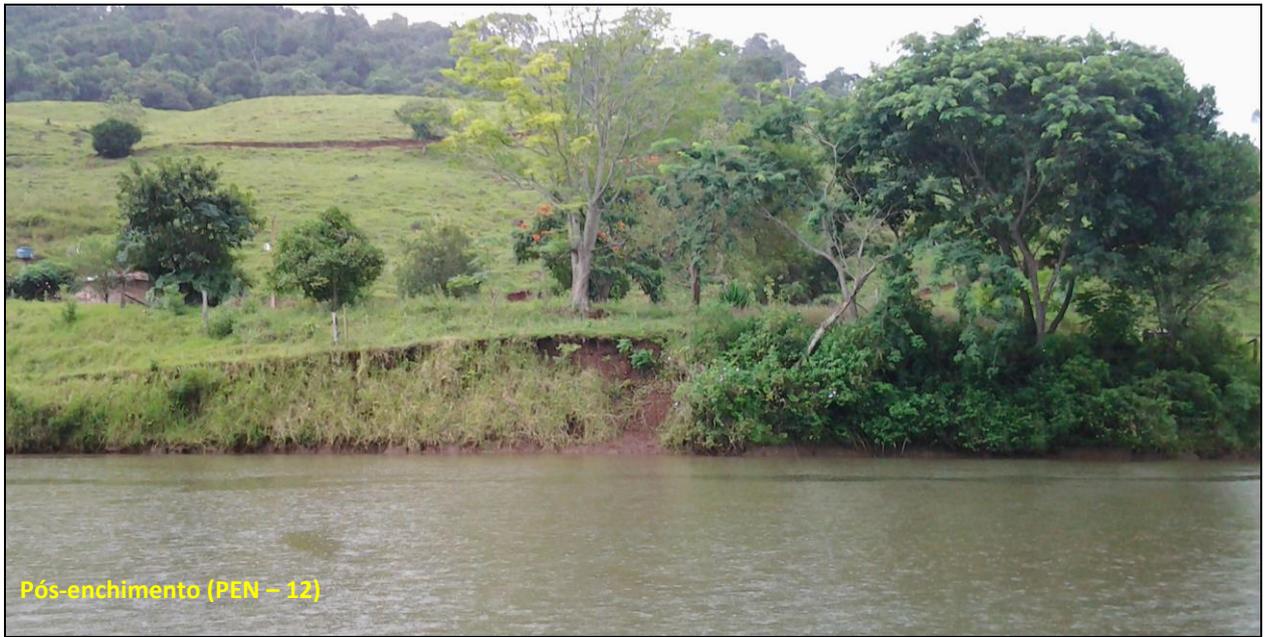
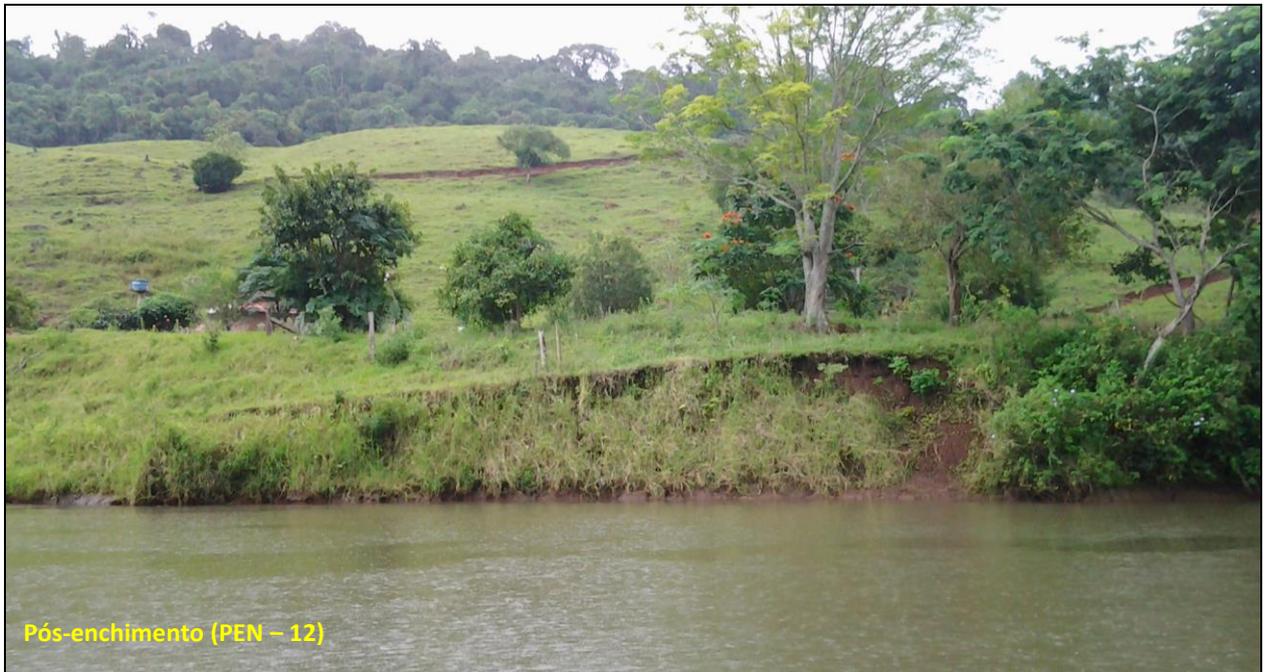
#### 4.15 Ponto R15

**Comentário:** Processo erosivo em terraço aluvial constituído de areia fina e silte, estabilizado. Atinge altura máxima de 3 m na superfície de ruptura. Atualmente encontra-se parcialmente vegetado, sobretudo nas áreas de menor declive. Recomenda-se, apenas, aguardar a regeneração total da vegetação natural sobre a incisão.

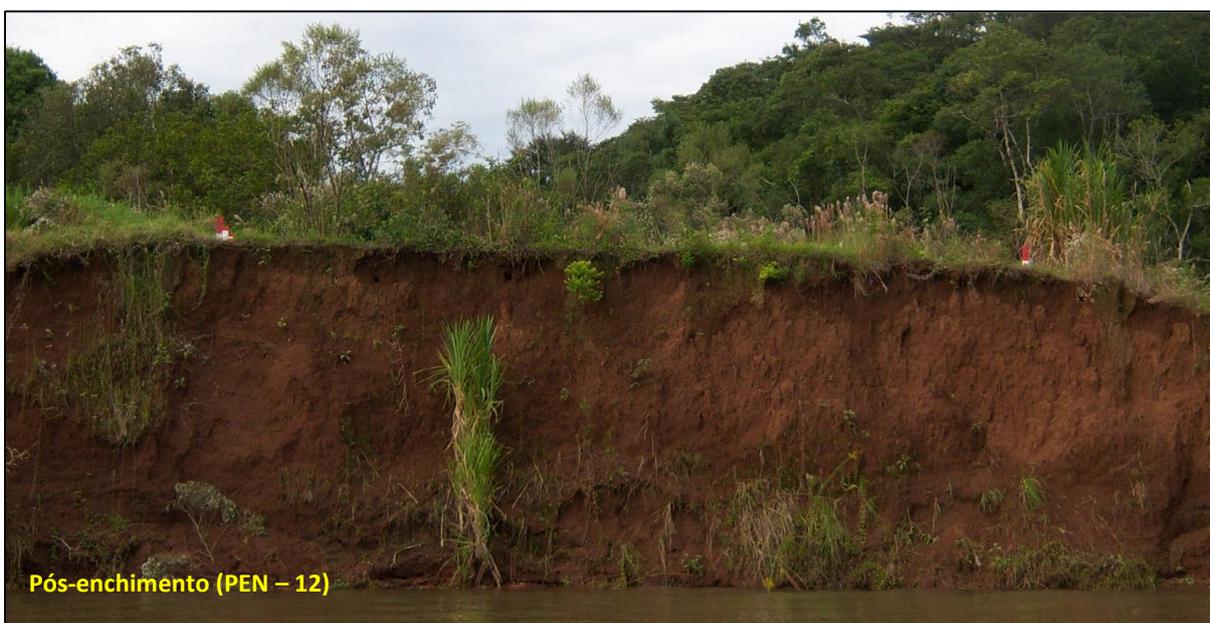
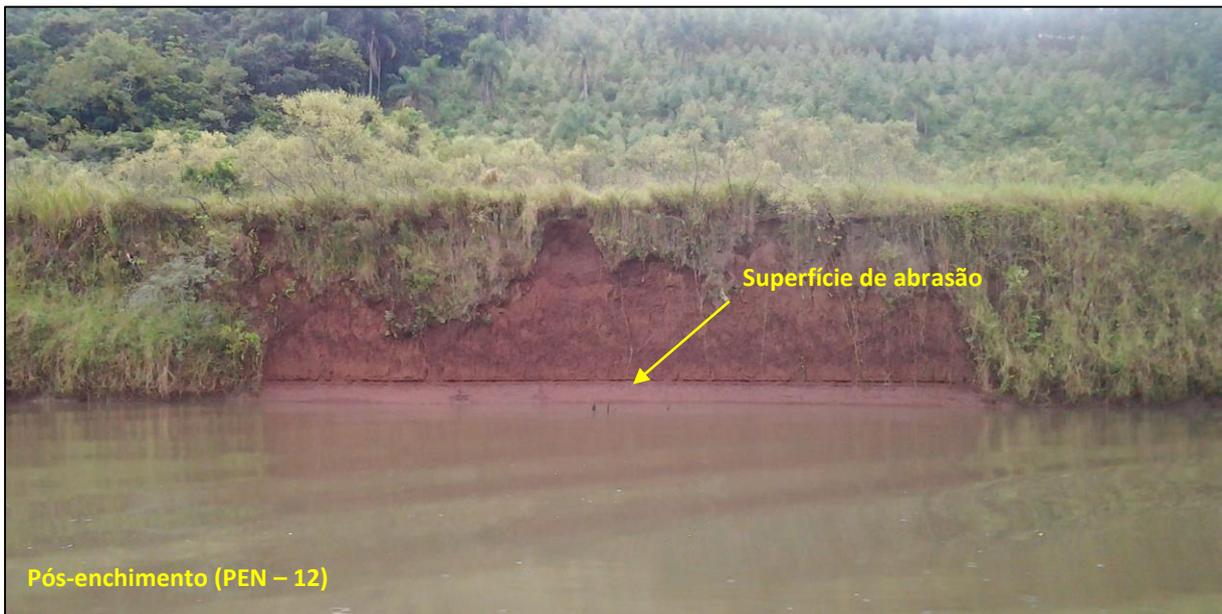
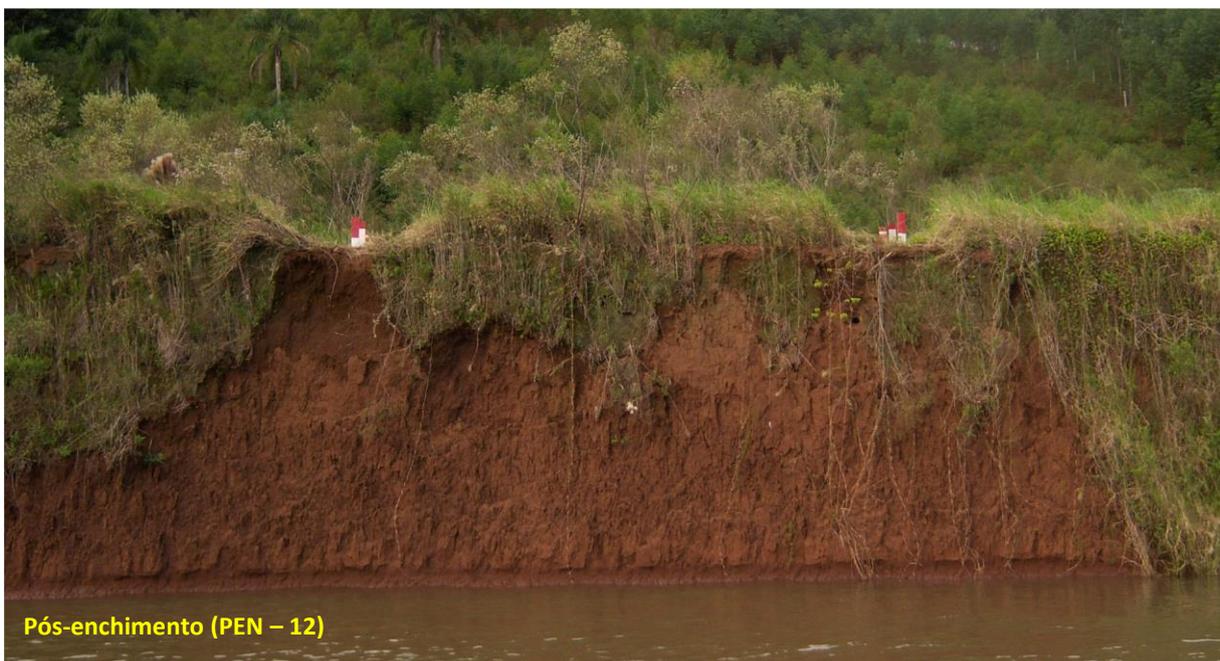
#### 4.22 Ponto R22

**Comentário:** Processo erosivo desenvolvido em terraço aluvionar constituído por areia fina e silte. O deslizamento apresenta uma escarpa verticalizada com altura de 7 m e largura de 35 m. O terraço como um todo apresenta diversos focos erosivos, dentre os quais, é possível constatar que alguns, ainda mantêm-se ativos, com erosões recentes, conforme mostra os registros fotográficos desta campanha. O nível baixo do reservatório permitiu visualizar a superfície de abrasão entre o reservatório e os taludes, processo que corrobora com o solapamento da base dos taludes verticalizados.
