UHE Foz do Chapecó

PRO24/2007 Programas Ambientais:
Programa de Controle de
Processos Erosivos

Etapa X - Monitoração
PRAD – Projeto de Recuperação de Áreas
Degradadas (R02 e R19)
Relatório inicial

Junho de 2014

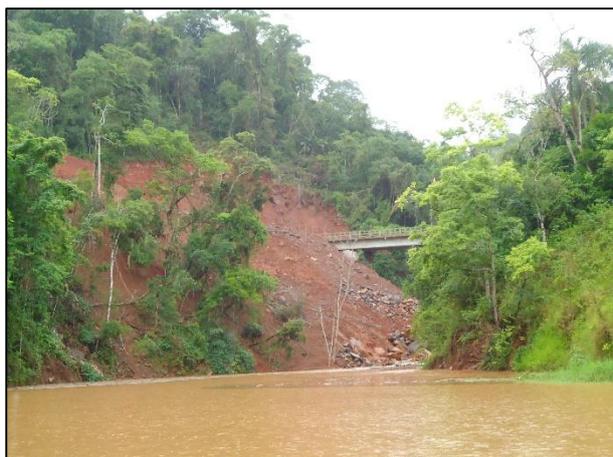
Os resultados dessas avaliações indicam que o local é estável sob o ponto de vista geológico e que a vegetação apresentou avanço no processo de regeneração natural. No histórico fotográfico, evidenciado pelas **Figuras 2.1-III a 2.1-VI** é possível visualizar a evolução da vegetação natural quando comparada com as campanhas iniciais, e principalmente a regeneração acelerada entre as últimas campanhas, fato esse atribuído as condições de calor e umidade do último verão.

Figura 2.1-III: Campanha PEN-03 – Primeiro registro

O Ponto R19, conforme evidenciado anteriormente, encontra-se estável geologicamente, apresentando um avançado processo de recomposição da vegetação natural, o qual não recomenda-se a realização de qualquer tipo de intervenção sobre a área.

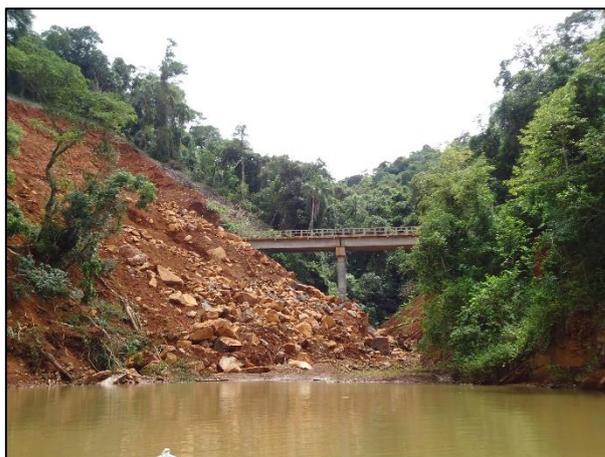
Figura 2.1-IV: Campanha PEN-04 – Segundo registro

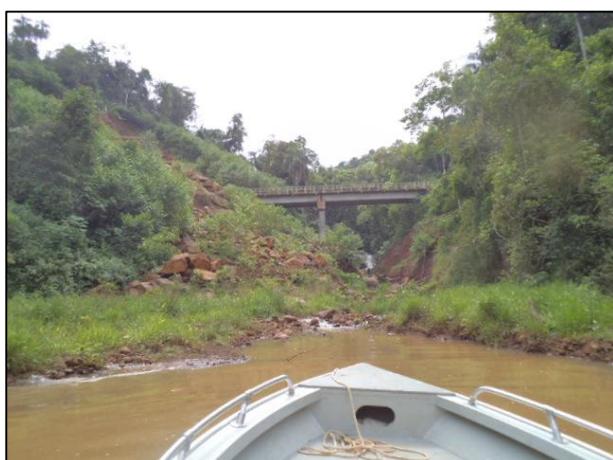
Figura 2.1-V: Campanha PEN-11 – Penúltimo registro

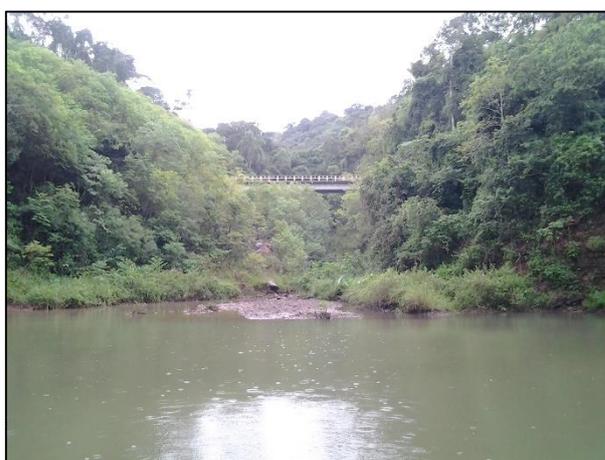
Figura 2.1-VI: Campanha PEN-12 – Último registro

A comparação mostra o material do “bota fora” originário do corte para relocação da estrada, apresentou recobrimento natural da vegetação, contribuindo para a fixação dos sedimentos inconsolidados. Percebe-se, ainda, que o material inconsolidado que atingiu o Córrego Lajeado (Linha Goiabal) foram conduzidos para o interior do reservatório, permanecendo, com o passar do tempo, apenas os pedregulhos e matações de rocha, formando um enrocamento natural que deu sustentação para os sedimentos subjacentes, conforme mostra a **Figura 2.1-VII**.

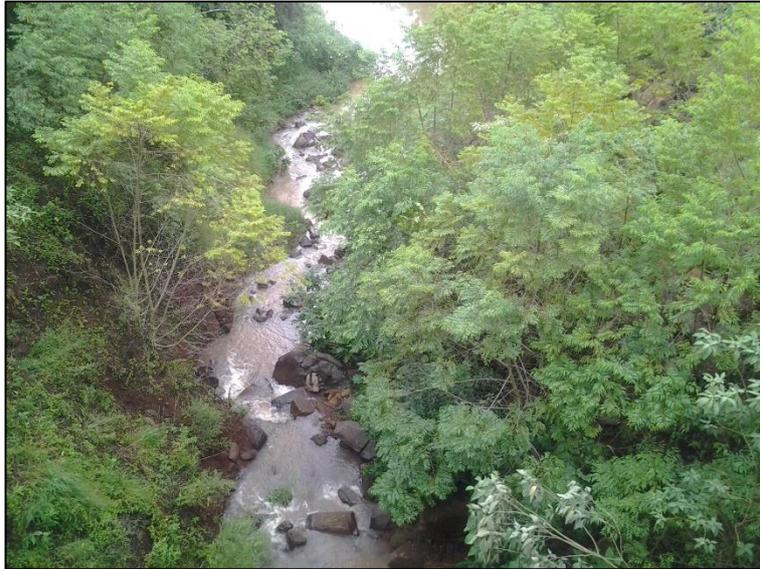
Figura 2.1-VII: Detalhe do Córrego Lajeado (Linha Goiabal) com pedregulhos e matações às suas margens

Com o passar do tempo, a vegetação, já regenerada, e a consolidação dos sedimentos às margens do Córrego Lajeado mantiveram a encosta estabilizada, não mais contribuindo para o assoreamento do reservatório.

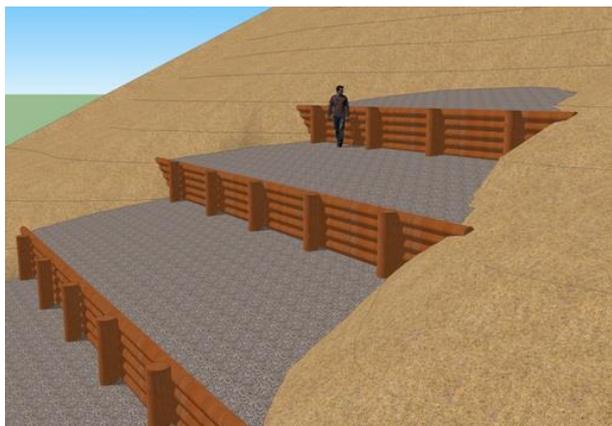
O local apresenta uma ravina profunda com processos erosivos atuantes e necessita de tratamento de contenção. A causa parece ser antrópica, tendo sido informado a existência de uma residência no local, porém, essa informação não pode ser confirmada pelas fotografias aéreas anteriores ao enchimento do reservatório. De qualquer modo, constatou-se a ocorrência de um trecho abandonado de estrada ou caminho carroçável no local, como também a presença de tubulação d'água nas paredes da ravina.

Figura 2.2-I: Detalhe da alternativa da plataforma de contenção

A contenção dos processos erosivos no local deverá ser realizada por meio da aplicação de técnicas de bioengenharia, através da construção de plataformas que diminuirão a declividade nas paredes da incisão e permitirão a recomposição da vegetação em toda a incisão erosiva. Atualmente está sendo realizado o estudo e o levantamento dos custos das alternativas de formação das plataformas. Uma das alternativas avaliadas é a construção de plataformas com troncos de madeira tratada, conforme ilustra a **Figuras 2.2-I a 2.2.IV**.

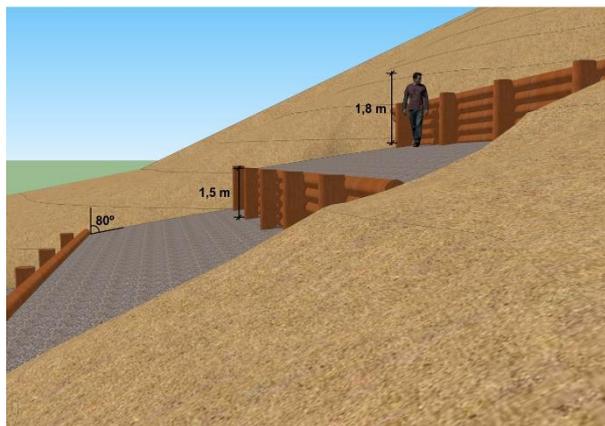
Figura 2.2-II: Detalhe da Angulação das plataformas

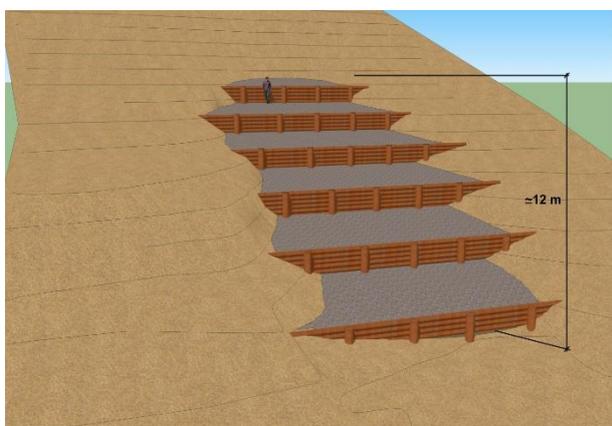
Figura 2.2-III: Altura total das plataformas de contenção

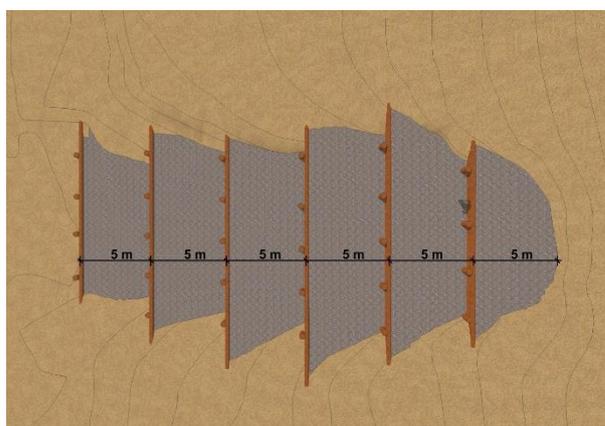
Figura 2.2-IV: Comprimento total das plataformas de contenção

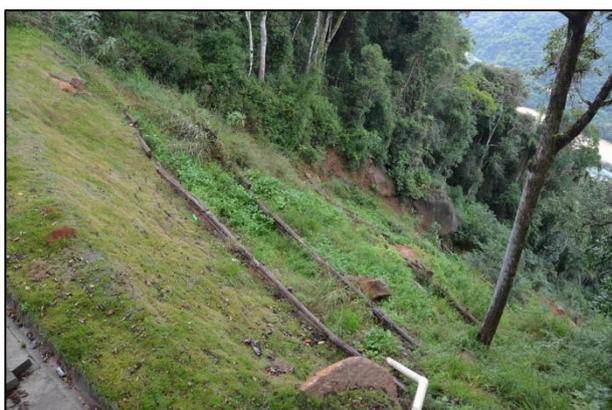
Figura 2.2-V: Plataformas construídas com sustentação em trocos de madeira

É uma metodologia já empregada em outros locais, para contenção de processos erosivos em margens de rodovias, como mostra a **Figura 2.2-V e 2.2-VI**. Admite-se que com o passar dos anos as paredes de madeira perderão sua utilidade, sendo substituídas pela vegetação que se estabelecerá no local.

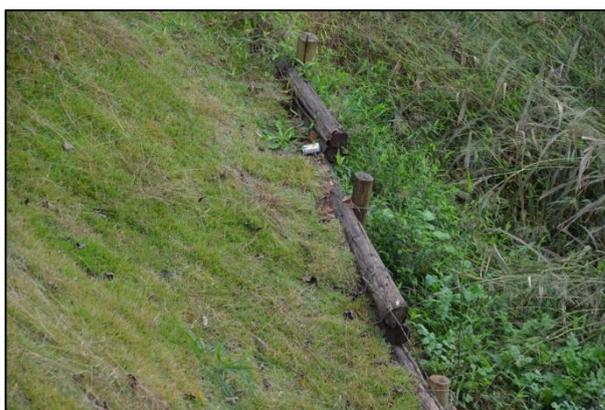
Figura 2.2-VI: Detalhes das estruturas de madeira

As muretas de contenção de madeira poderão ser substituídas por muretas de solo-cimento, pedra arrumada ou gabiões, dependendo dos custos e materiais disponíveis na região.
