Relatório de Inspeção Via de acesso afetada pelo futuro reservatório na margem direita

Elaboradores: Perboir Vieira e Antonio Netto

Assunto: Verificação de pontos de drenagem e condições atuais da via de acesso

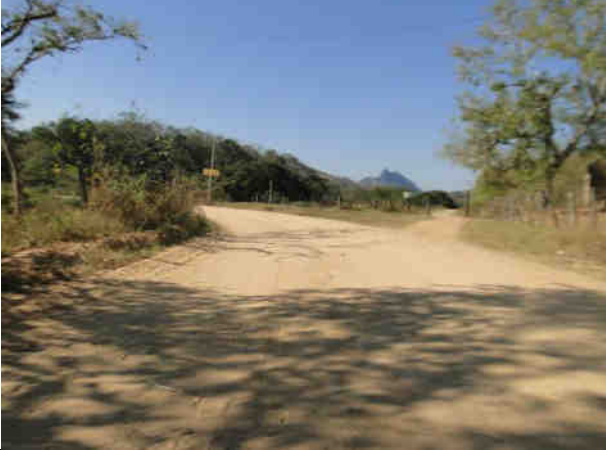
Ponto	Descrição	Foto
418	Largura da via de 6 metros.

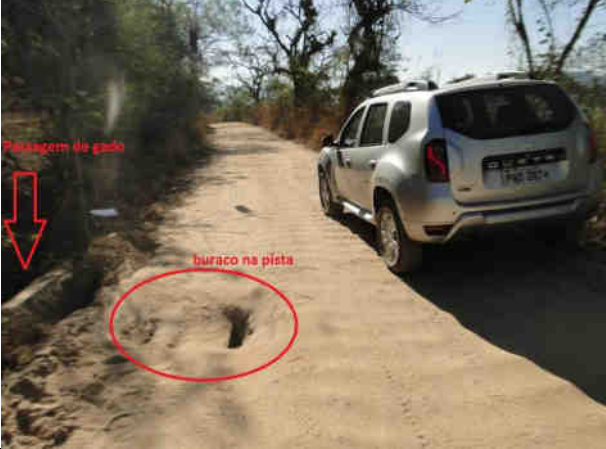
419	Local de passagem de gado. Largura da via de 5 metros.

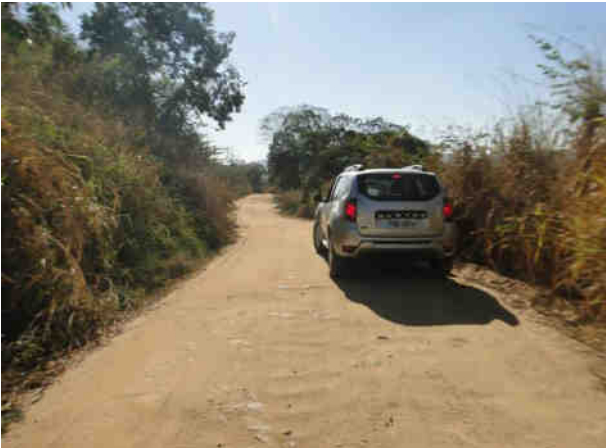
420	Largura da via de 5 metros .

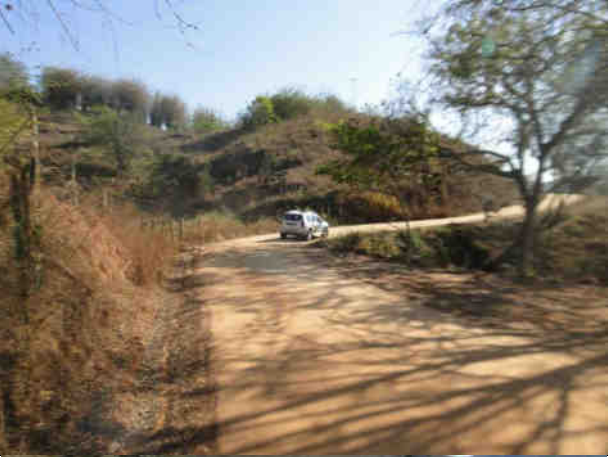
421	Largura da via de 5,5 metros.

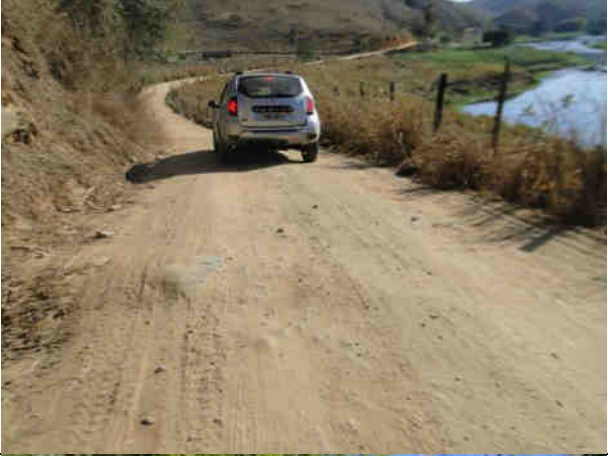
422	Largura da via de 4,4 metros.

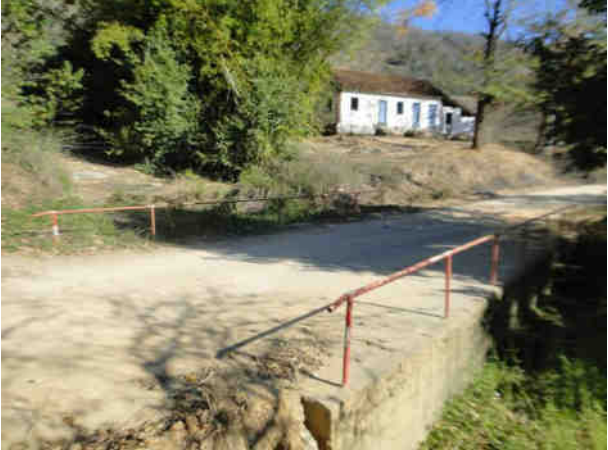
423	Local de drenagem (passagem molhada). Em épocas de chuva este trecho fica alagado. Largura da via de 5 metros.

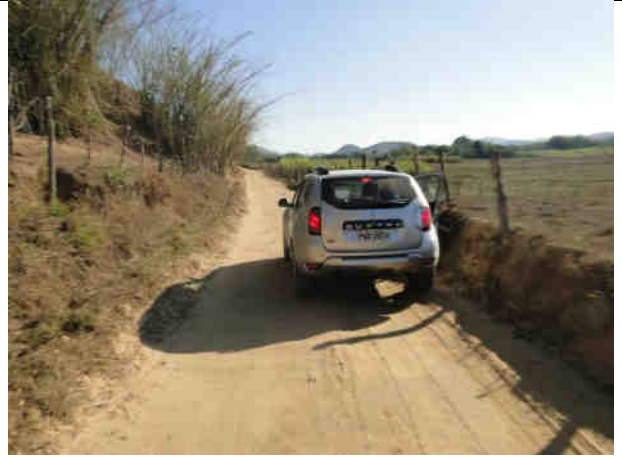
424

Largura da via de 3,9 metros.

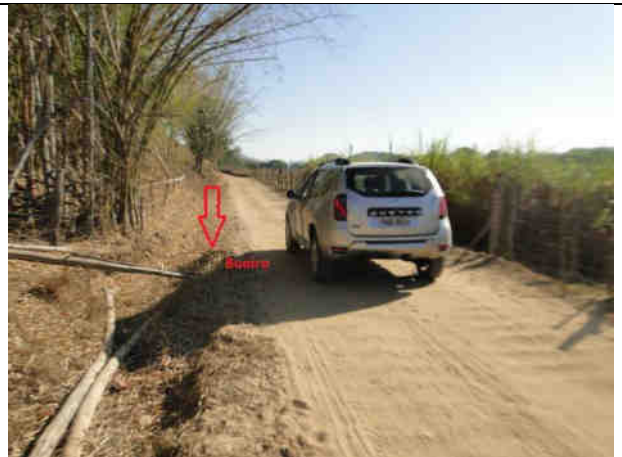
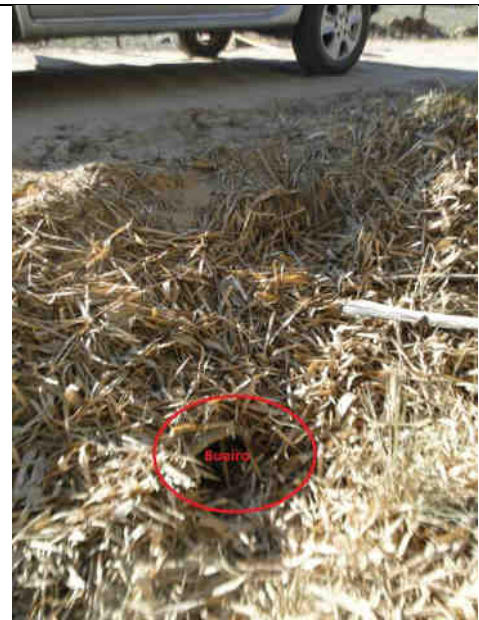
425

Drenagem superficial em canaleta céu aberto com bueiro simples, diâmetro de 30 centímetros, sem manutenção (parcialmente obstruído). Largura da via de 4 metros.

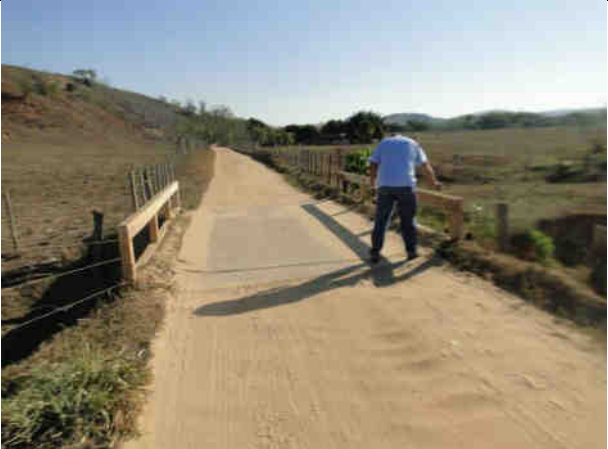
426	Ponte em concreto armado com plataforma de 4 metros.

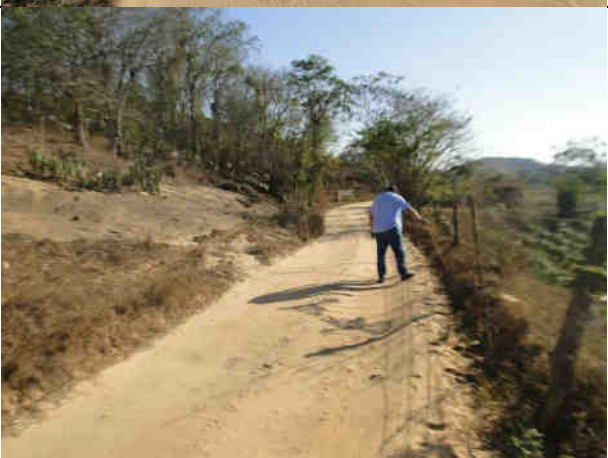
427	Trecho em aterro com estreitamento de pista. Largura da via de 3,3 metros.

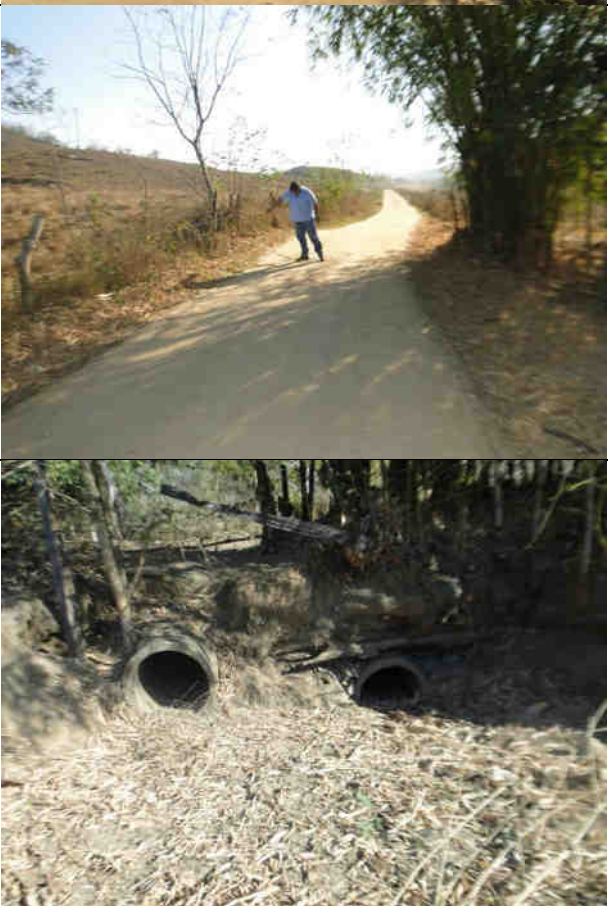
428	Local de drenagem com bueiro duplo, diâmetros de 1 metro e 60 centímetros, em condições precárias. Largura da via de 5 metros.

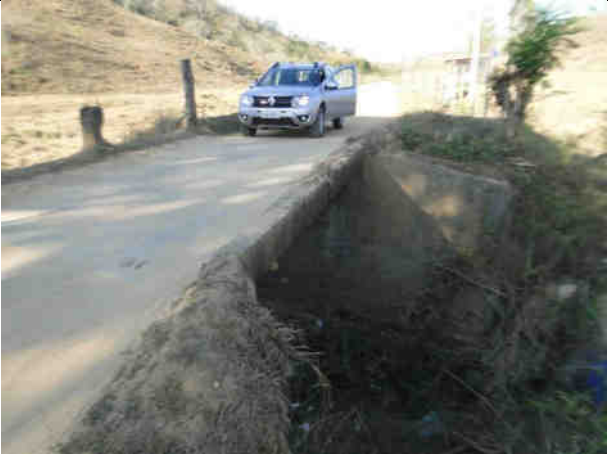
429	Ponte em concreto armado com 3,5 metros de largura, 6,5 metros de comprimento e 4,2 metros de altura.

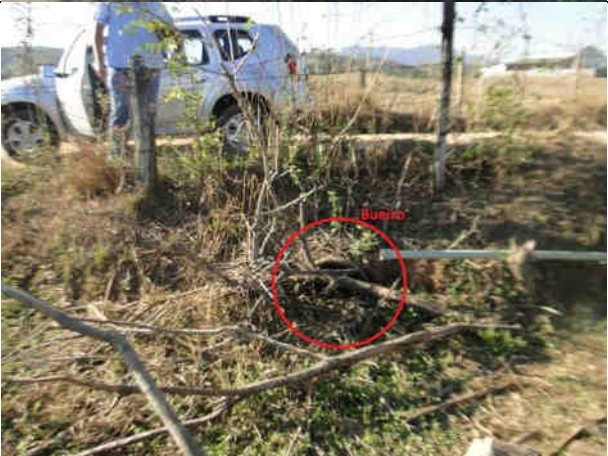
430	Local de drenagem com bueiro simples, diâmetro de 40 centímetros, sem manutenção (parcialmente obstruído). Largura da via de 4,8 metros.

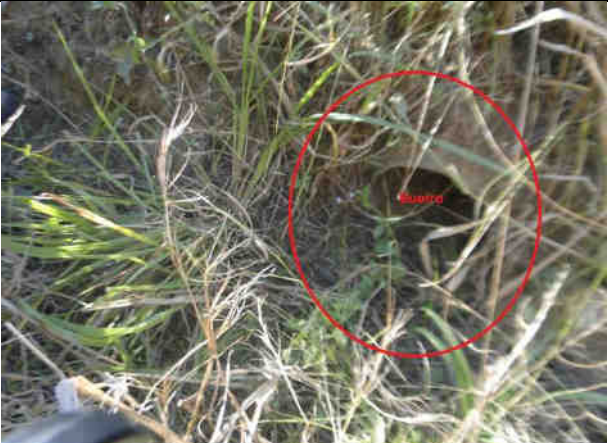
431/432	Local de drenagem com bueiro simples, diâmetro de 30 centímetros, sem manutenção (parcialmente obstruído).

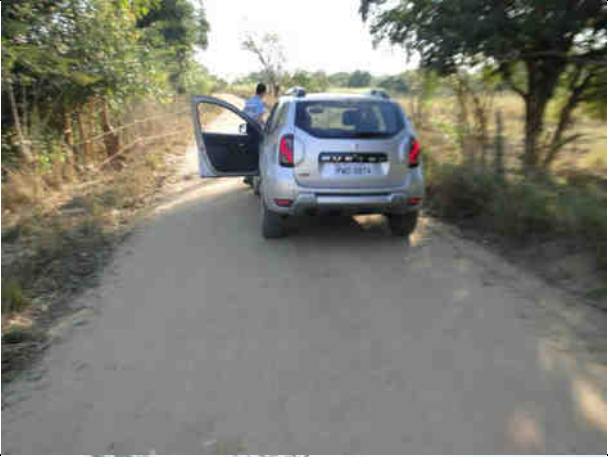
435	Largura da via de 4,8 metros

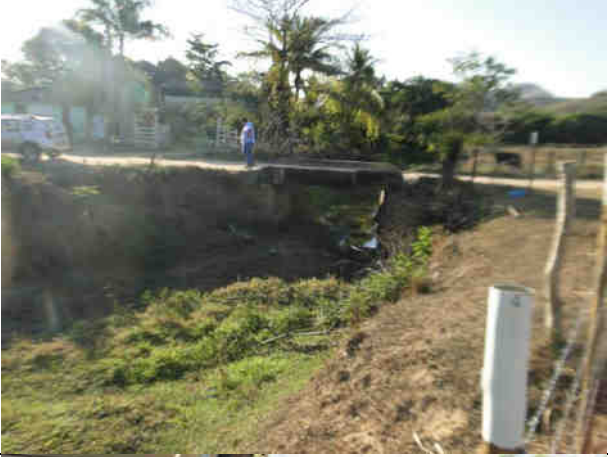
436	Ponte em concreto armado com 3,4 metros de largura, 4 metros de comprimento e 2,20 metros de altura. Na última enchente no ano de 2012 a ponte ficou totalmente alagada.

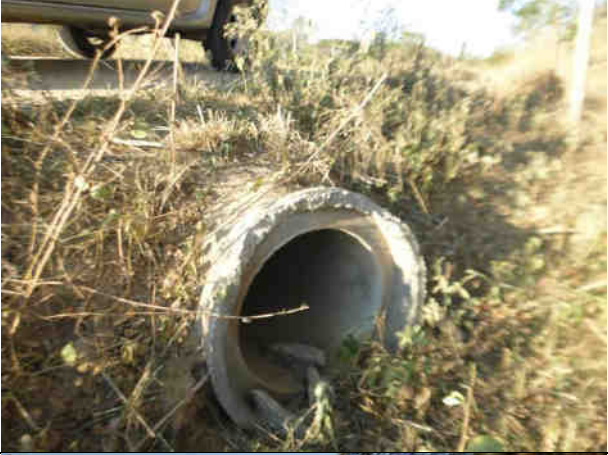
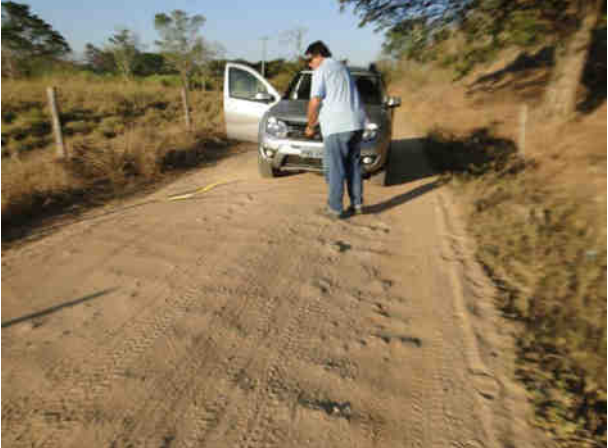
437	Local de drenagem com bueiro simples, diâmetro de 40 centímetros. Largura da via de 4,5 metros.

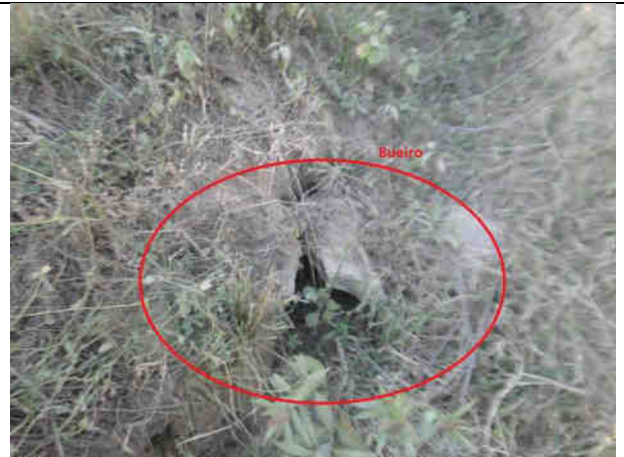
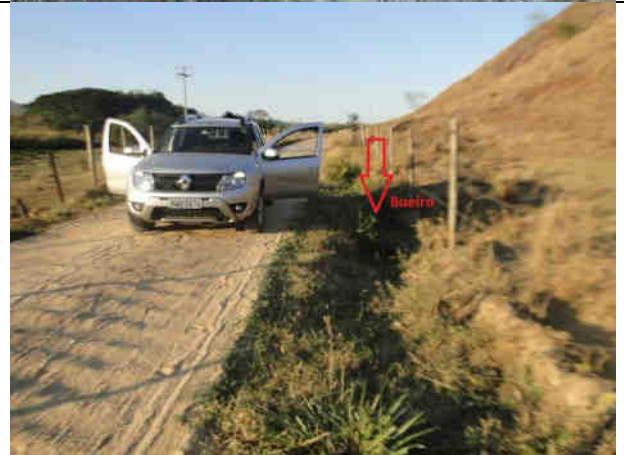
438

Local de drenagem com bueiro simples, diâmetro de 30 centímetros, em condições precárias (parcialmente obstruído). Largura da via de 4,2 metros.

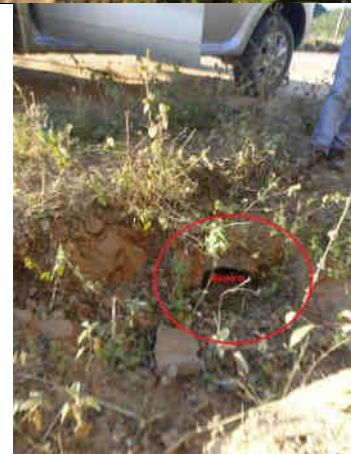
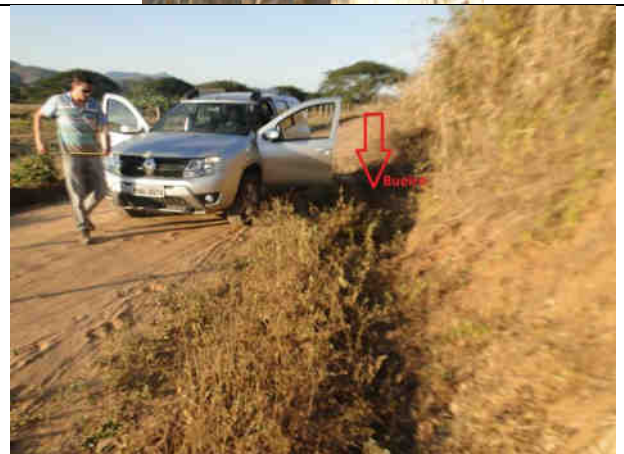
439

Local de drenagem com bueiro simples, diâmetro de 30 centímetros, em condições precárias (totalmente obstruído). Largura da via de 4,5 metros.

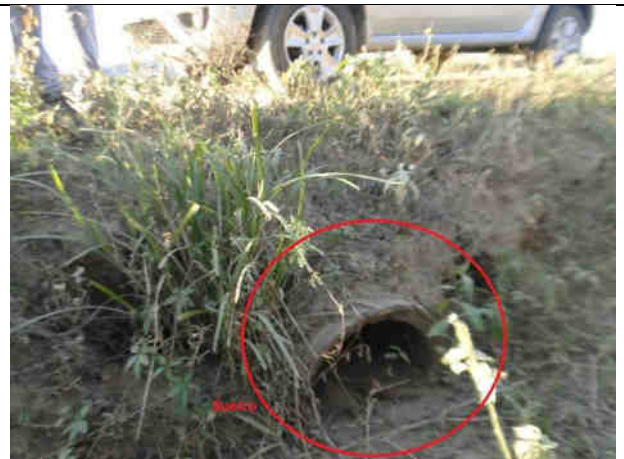
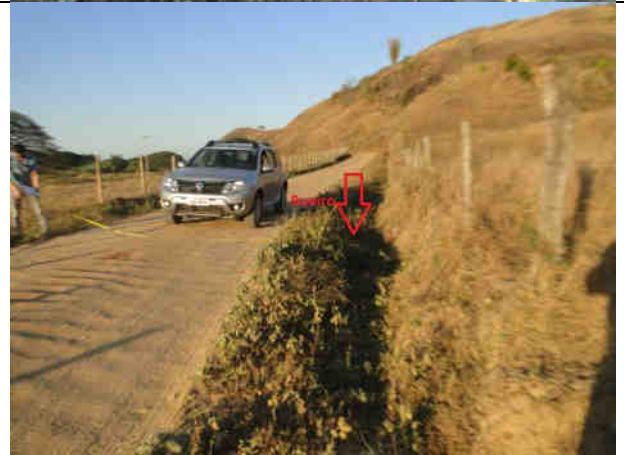
440

Local de drenagem com bueiro simples, diâmetro de 40 centímetros, sem manutenção (parcialmente obstruído). Largura da via de 4,7 metros.

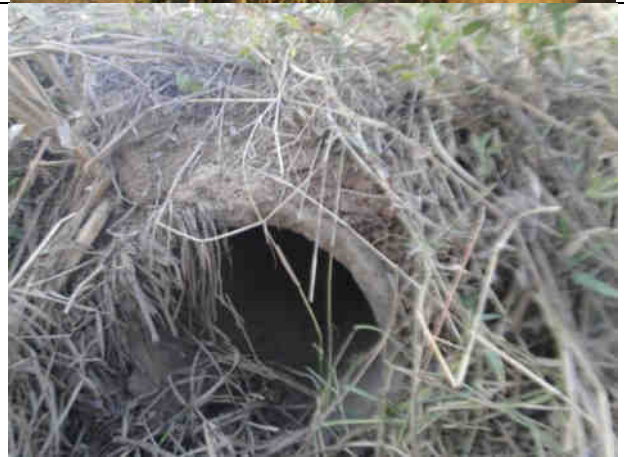
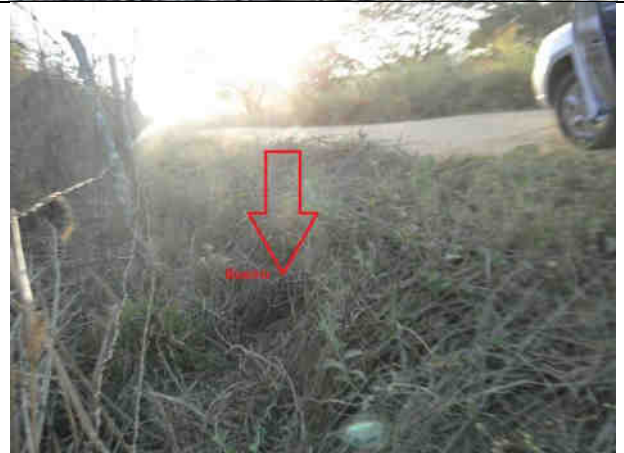
441

Local de drenagem com bueiro simples, diâmetro de 40 centímetros, sem manutenção. Largura da via de 4,3 metros

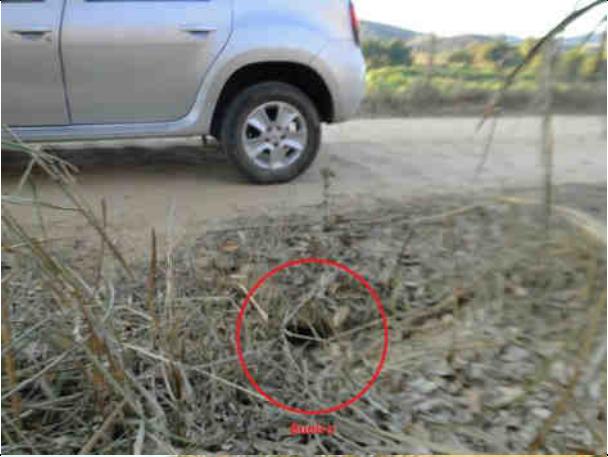
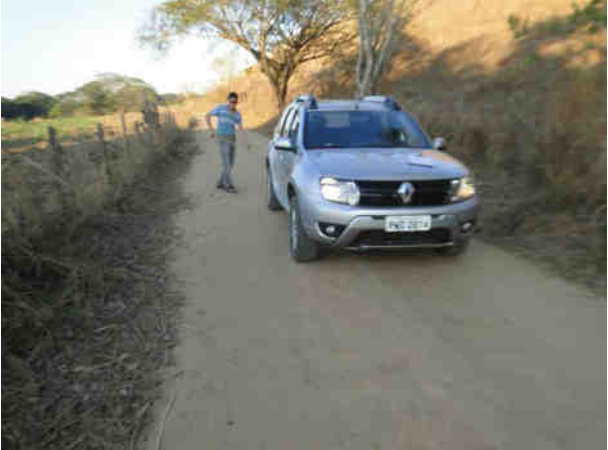
442	Local de drenagem com bueiro simples em condições precárias (totalmente obstruído). Largura da via de 4,2 metros.

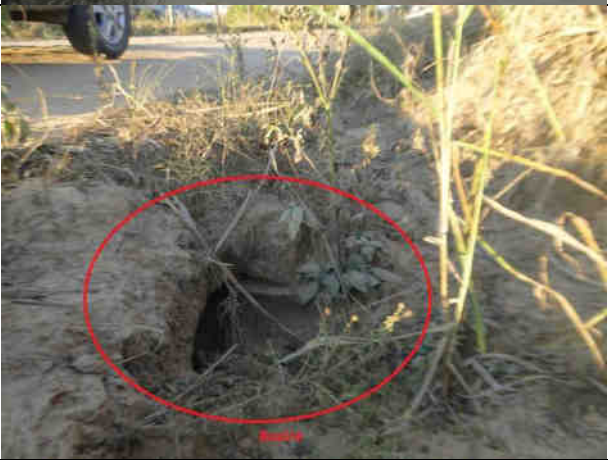
443	Local de drenagem com bueiro simples, diâmetro de 30 centímetros, em condições precárias. Largura da via de 4,2 metros.

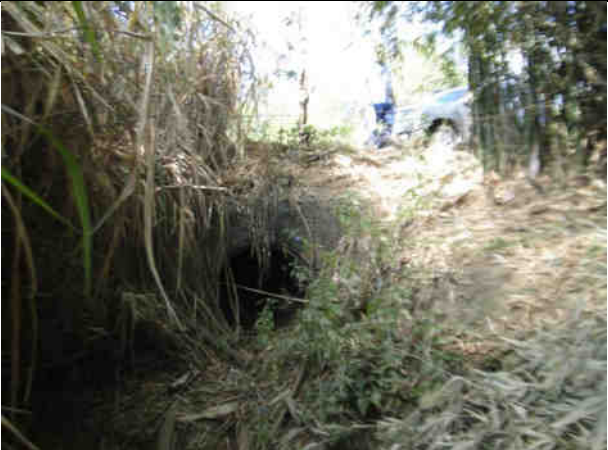
444	Local de drenagem com bueiro circular de 1 metro de diâmetro e 10 metros de comprimento.

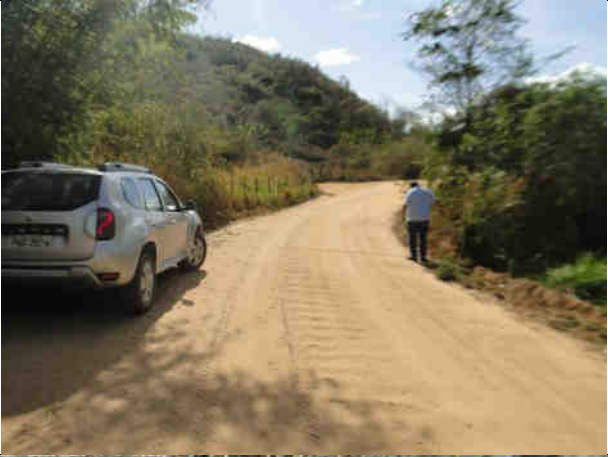
444	Largura da via de 6 metros.

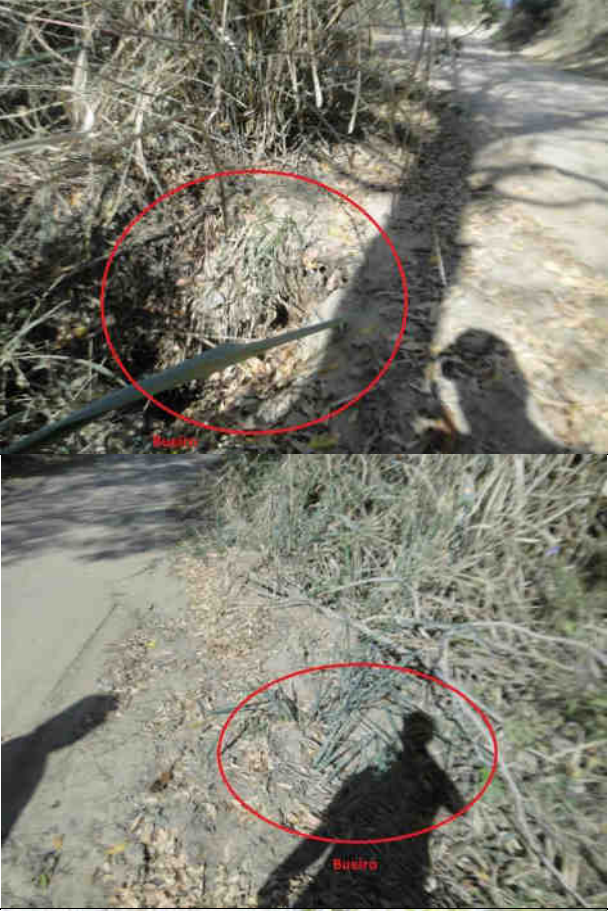
445	Local de drenagem com bueiro simples totalmente obstruído de ambos os lados. Largura da via de 6 metros.

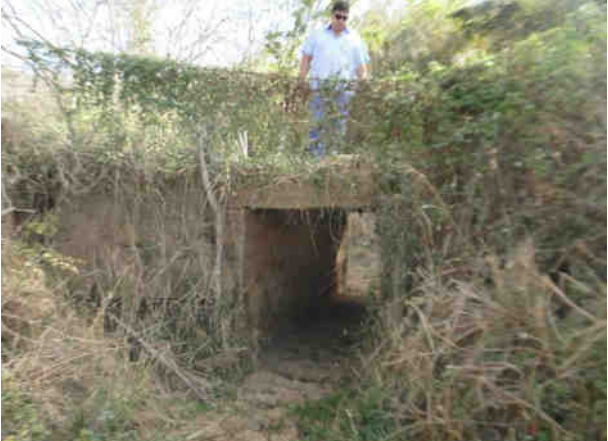
446	Local de drenagem e passagem de gado com 1,5 metros de largura, 4 metros de comprimento e 1,6 metros de altura.

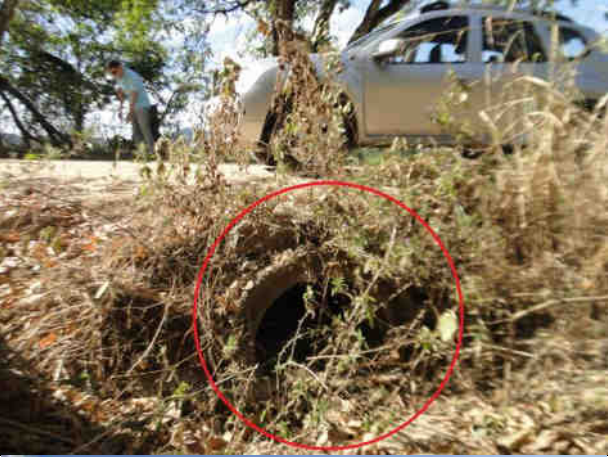
447	Local de drenagem com bueiro simples, diâmetro de 60 centímetros, sem manutenção (parcialmente obstruído). Largura da via de 6,5 metros.

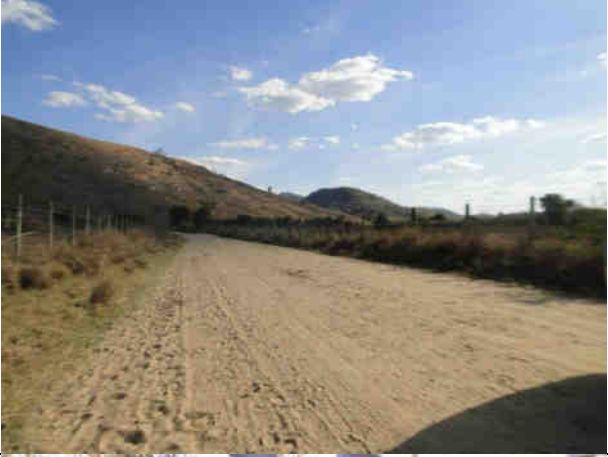
448	Local da via de acesso que fica alagado durante as chuvas por falta de drenagem. Largura da via de 5,7 metros.

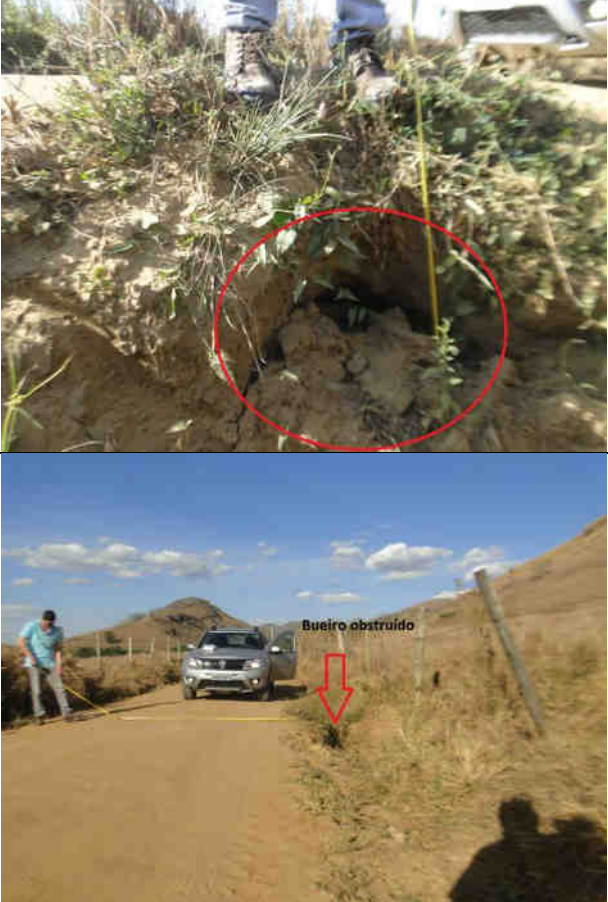
449	Local de drenagem com bueiro simples, diâmetro de 30 centímetros, totalmente obstruído. Largura da via de 4,5 metros.

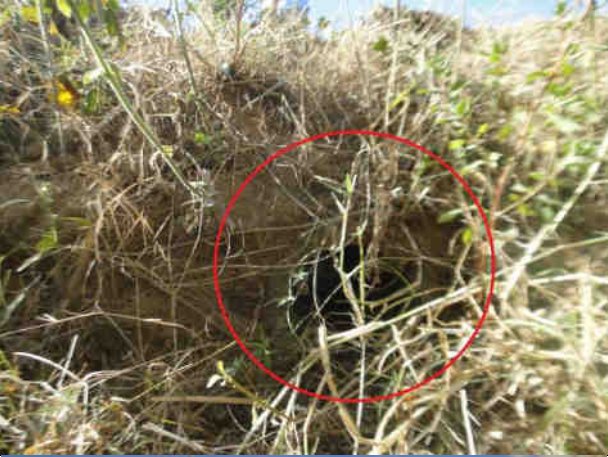
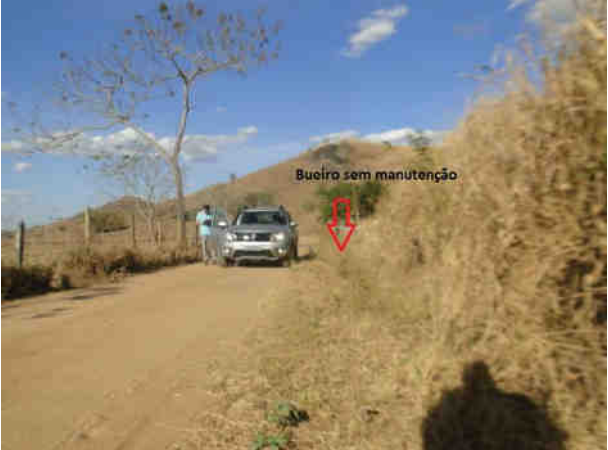
450	Local de drenagem com bueiro simples, diâmetro de 20 centímetros, sem manutenção. Largura da via de 4 metros.

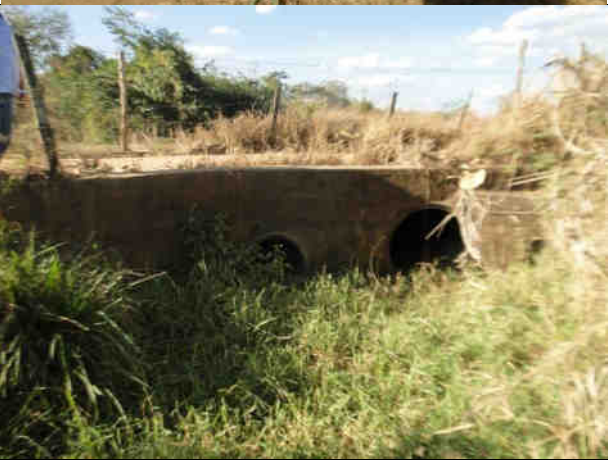
456	Local de drenagem com bueiro duplo de diâmetros de 1 metro e de 60 centímetros. Na enchente do ano de 2012 este local ficou completamente alagado. Largura da via de 3,8 metros.

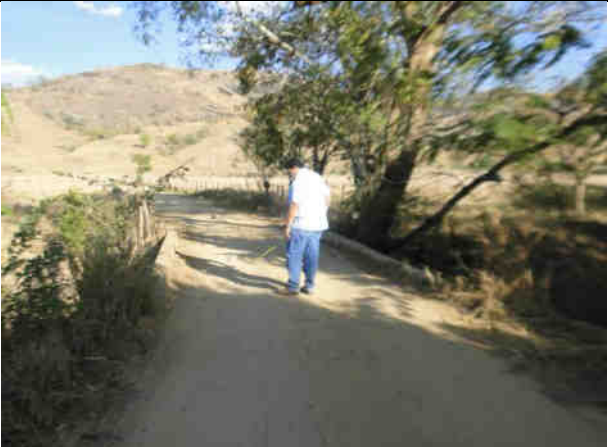
451	Ponte em concreto armado com 3,4 metros de largura, 6,8 metros de comprimento e 3 metros de altura.

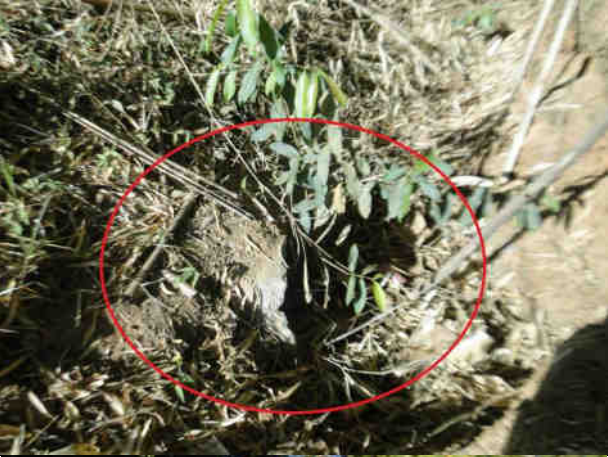
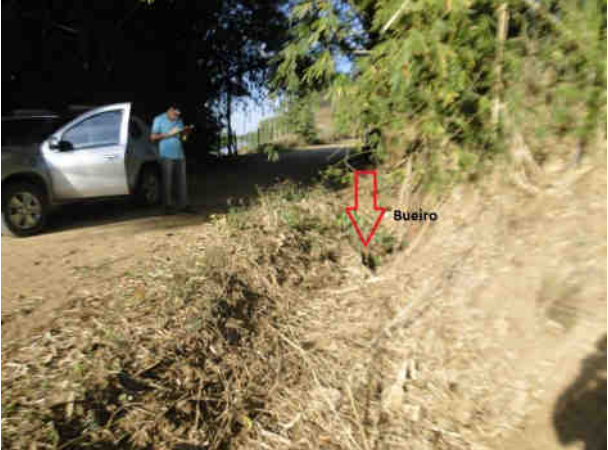
452	Local de drenagem com bueiro simples, diâmetro de 40 centímetros, em condições precárias (parcialmente obstruído). Largura da via de 4,2 metros.

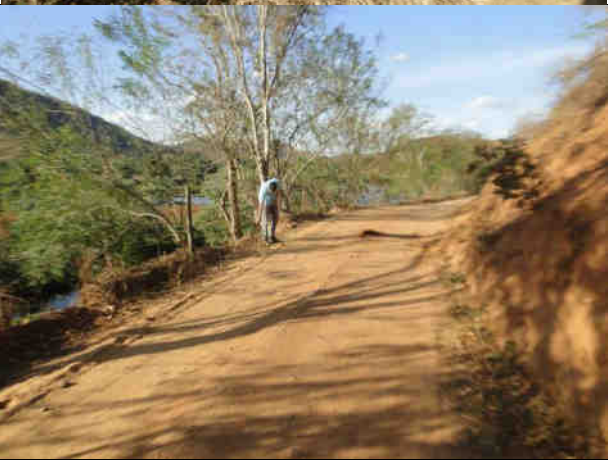
455	Local com largura da via de 3,6 metros.

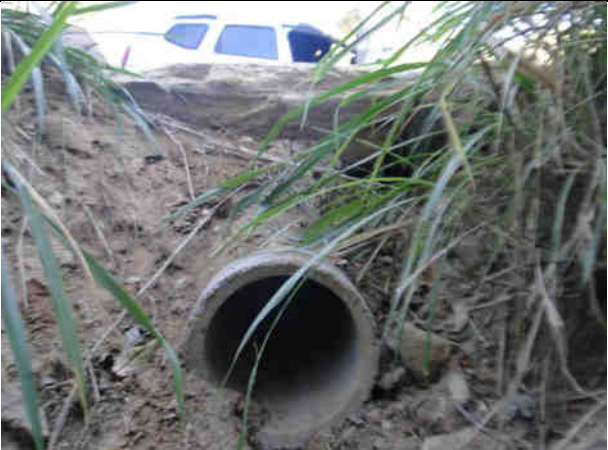
453	Local de drenagem com bueiro simples, diâmetro de 40 centímetros.

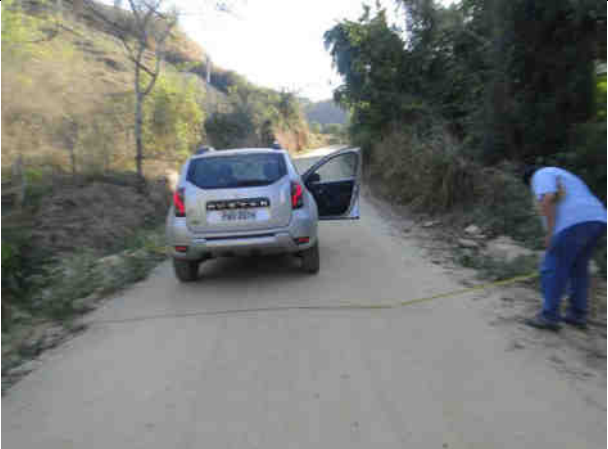
453	Largura da via de 5 metros.
