ESTABILIDADE DE TALUDES MARGINAIS

3.1 Introdução

A estabilidade dos taludes marginais da UHE Itá está sendo avaliada desde 1990. Naquela ocasião, foram estudadas as encostas junto à barragem para verificar sua estabilidade quando do enchimento do reservatório.

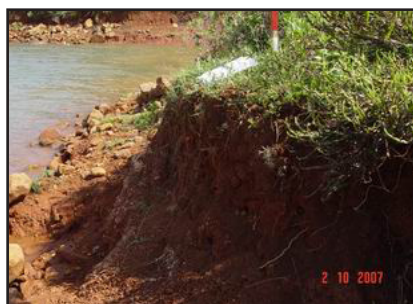
Uma das áreas, denominada de Área F, apresenta média suscetibilidade a processos erosivos, com progressos da ordem de 10 a 40 cm por ano.

Figura 3.2 - Local F-2. Local de colocação da estaca, que recuou 8 cm desde sua colocação em Março de 2007. Fotografia: Outubro de 2007.

- As áreas instrumentadas da campanha de 2000, com exceção da Área F, não necessitam de monitoramento adicional. Assim, recomendam-se cessar as atividades de monitoramento nas Áreas A, B, C, D e E. Recomenda-se manter avaliações rotineiras na Área F face a um processo erosivo contínuo de pequeno porte.
- As áreas obtidas de interpretação de fotografias aéreas e avaliadas em 2004 e 2005 não apresentaram indícios de movimentação de massa, e seu monitoramento poderá ser descontinuado.
- A maior parte dos processos de erosão das margens do reservatório da UHE Itá deve ser considerada como de baixa atividade, recomendando-se, entretanto, a continuidade das avaliações sistemáticas do progresso em alguns locais por meio de vistorias a campo.

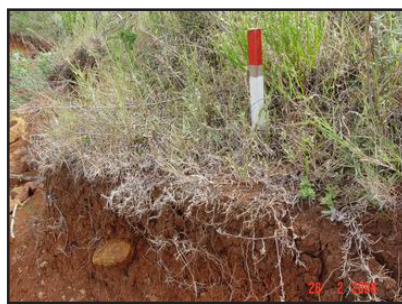
Figura 3.3 - Local F-2. Estaca colocada inicialmente a 0,5 m da borda está agora a 0,4 m, com talude negativo na parte inferior. Fotografia: Fevereiro de 2008.
