UHE SANTO ANTÔNIO

**2^a ETAPA DO PROGRAMA DE LEVANTAMENTOS E
MONITORAMENTO HIDROSEDIMENTOLÓGICO DO RIO MADEIRA
E DO FUTURO RESERVATÓRIO DA
UHE SANTO ANTÔNIO**

**MONITORAMENTO DA EVOLUÇÃO DOS TRECHOS COM
MARGENS ERODIDAS OU POTENCIALMENTE INSTÁVEIS**

PJ0777-X-H41-GR-RL-0003-0A

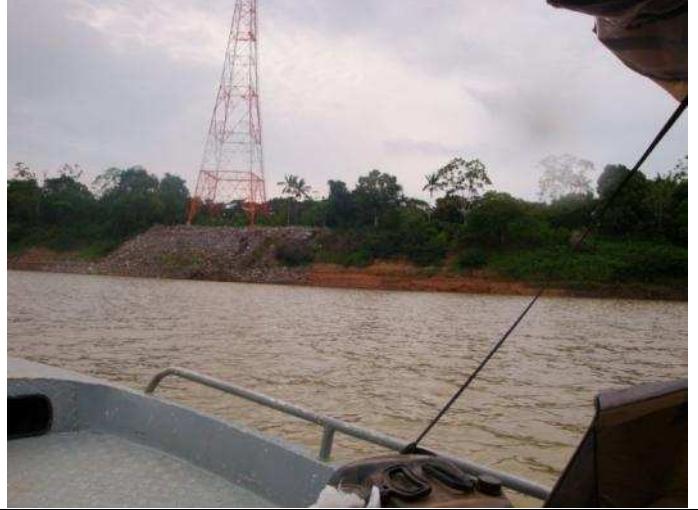
PONTO	COORDENADAS		FOTOGRAFIA
	E	N	
6	397.975	9.028.266	<p>Foto 13. Margem esquerda, na região da torre de transmissão foi necessária uma proteção com enrocamento devido à erosão na margem. Vista da margem direita.</p>

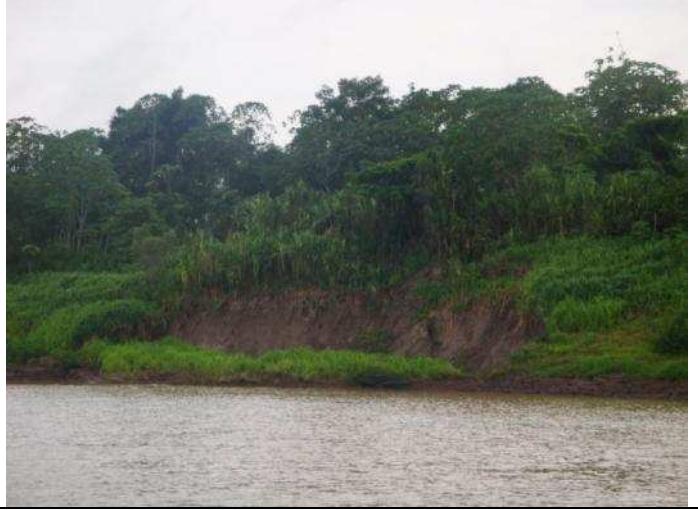
16	399.318	9.041.924	<p>Foto 28. Deslizamentos em forma circular, material remanescente já coberto por vegetação recente.</p>

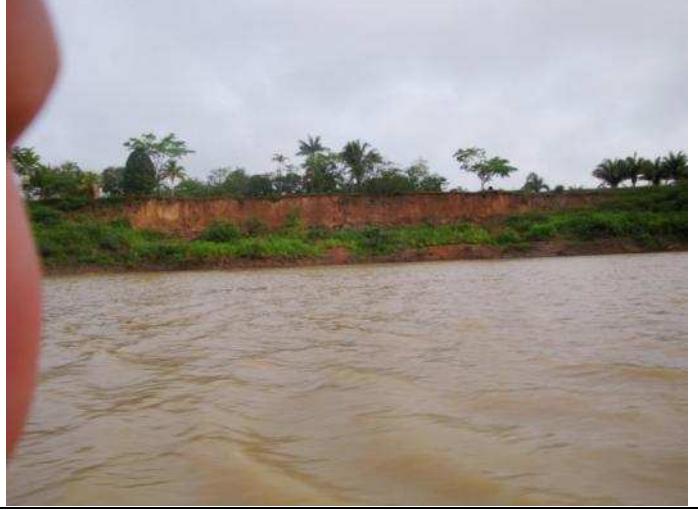
22	406.642	9.046.106	<p>Foto 34. Margem esquerda. Taludes verticais e terrenos abatidos resultado dos processos de erosão.</p>

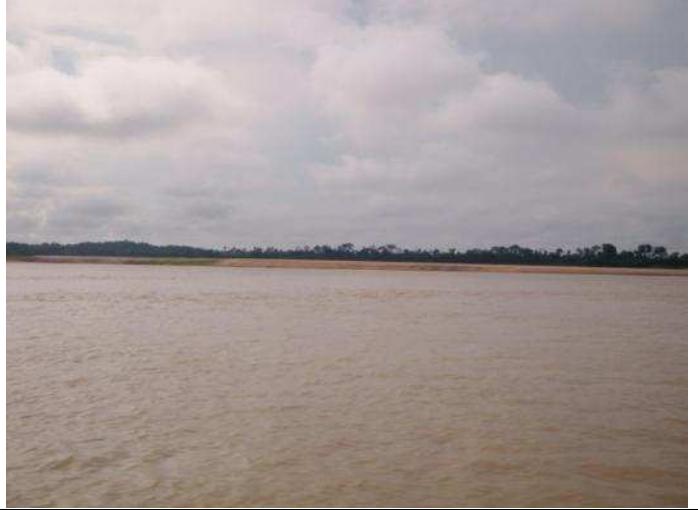
<p>Foto 35. Margem direita. Extenso cordão de praia. Praias móveis.</p>
32	424.974	9.053.504

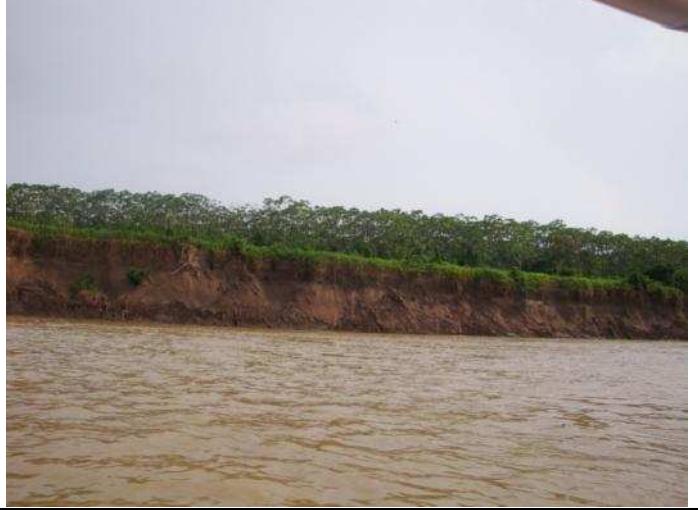
<p>Foto 44. Margem esquerda, talude vertical , região sob processo erosivo, solo fino a muito fino (areias e siltes).</p>
24	413.610	9.049.070

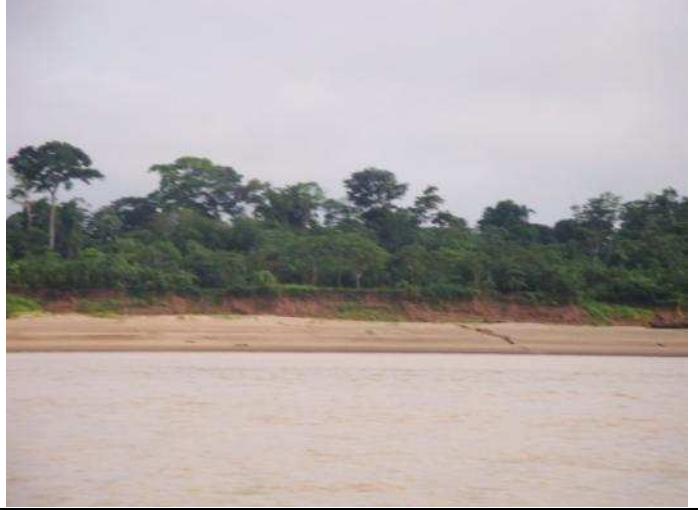
<p>Foto 37. Margem esquerda. Cordão de praia seguido de um talude em "terra firme" também em processo de erosão.</p>

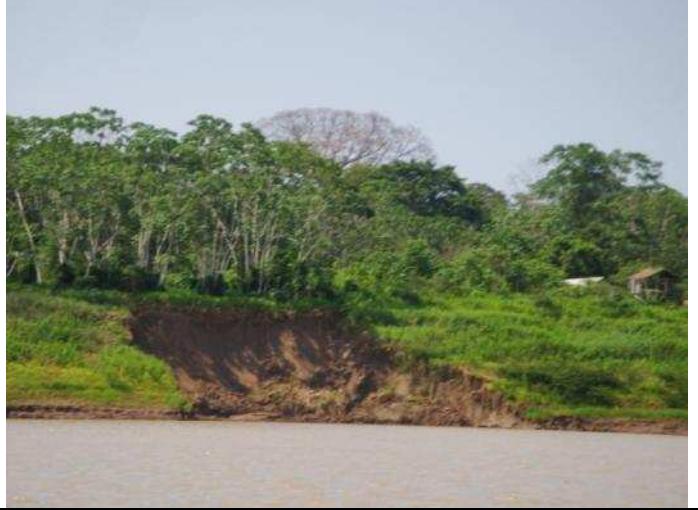
PONTO	COORDENADAS		FOTOGRAFIA
	E	N	
83	486.678	9.094.554	<p>Foto 135. Margem esquerda, deslizamento em cunha circular.</p>

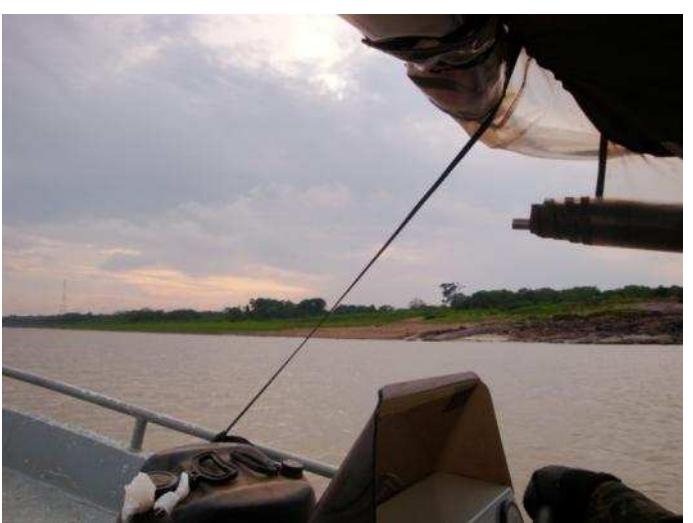
5	396.823	9.027.594	<p>Foto 10.</p> <p>Margem direita, perfil suave, região de deposição com surgimento de vegetação recente.</p>

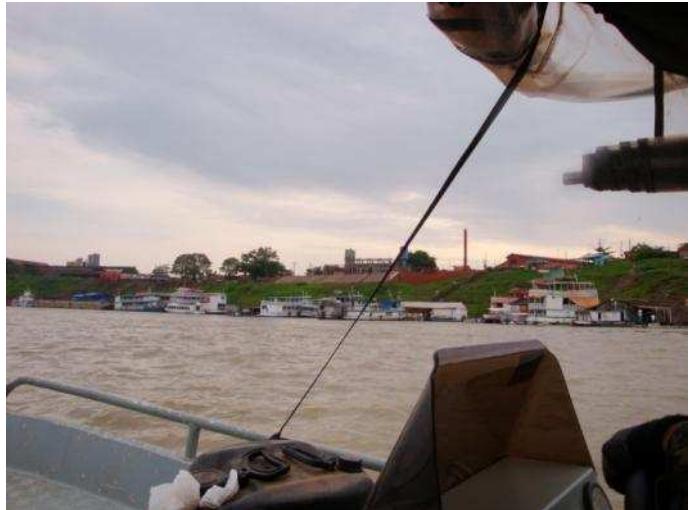
10	399.807	9.030.206	<p>Foto 21. Margem direita, toda a margem apresenta cicatrizes de deslizamentos.</p>

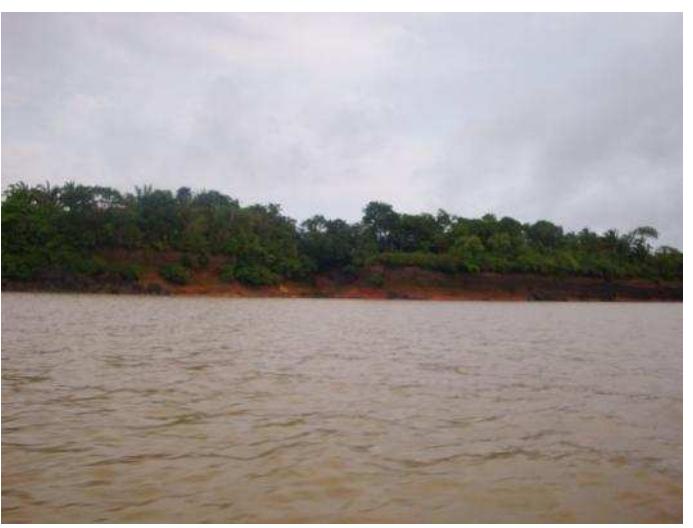
14	398.740	9.037.642	<p>Foto 26. Margem esquerda. Talude sub vertical.</p>

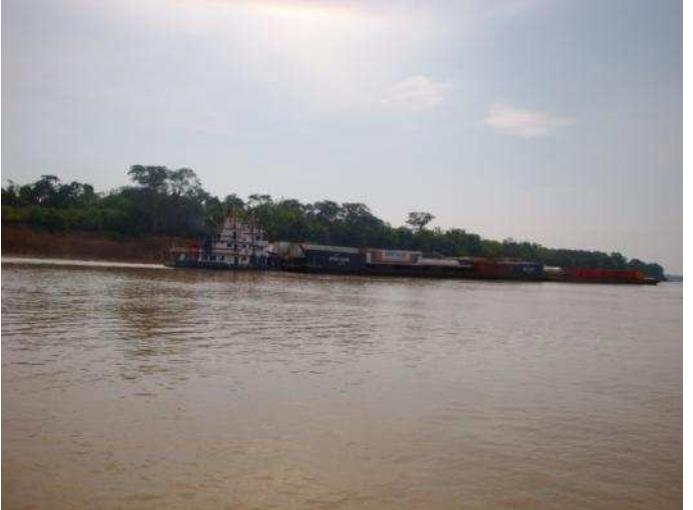
Foto 53. Margem esquerda, taludes verticais, solos avermelhados.
38	430.350	9.053.126

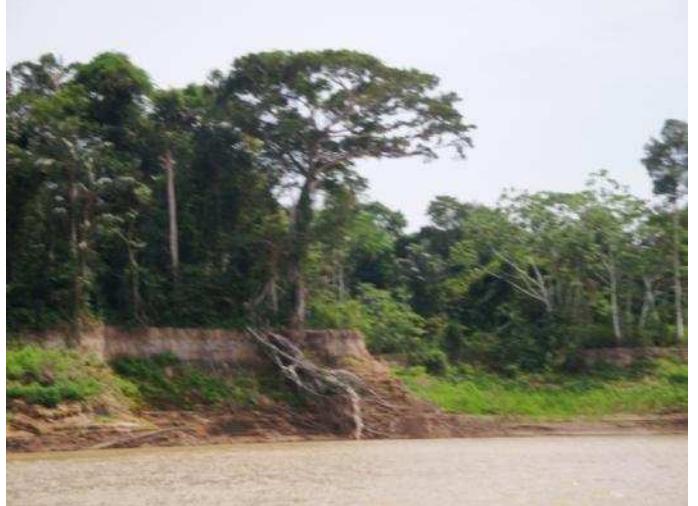
<p>Foto 73. Margem direita, presença de árvores de grande porte, região em fase de erosão.</p>

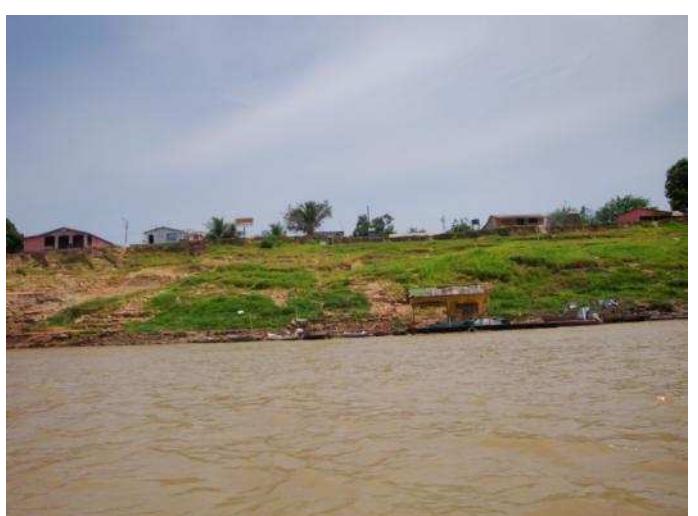
55	445.180	9.067.170	<p>Foto 88. Localidade de São Carlos, margens sob processo intenso de erosão.</p>

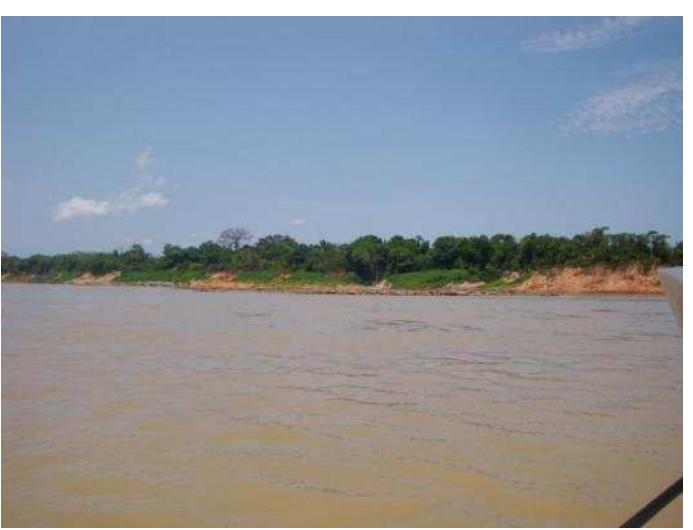
<p>Foto 107. Vista da margem direita apresentando taludes verticais resultantes dos processos de erosão.</p>

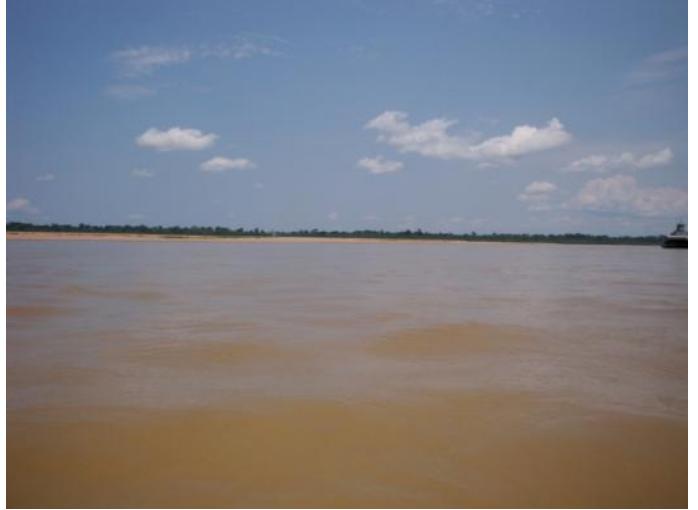
<p>Foto 112. Margem esquerda, praia sendo erodida.</p>

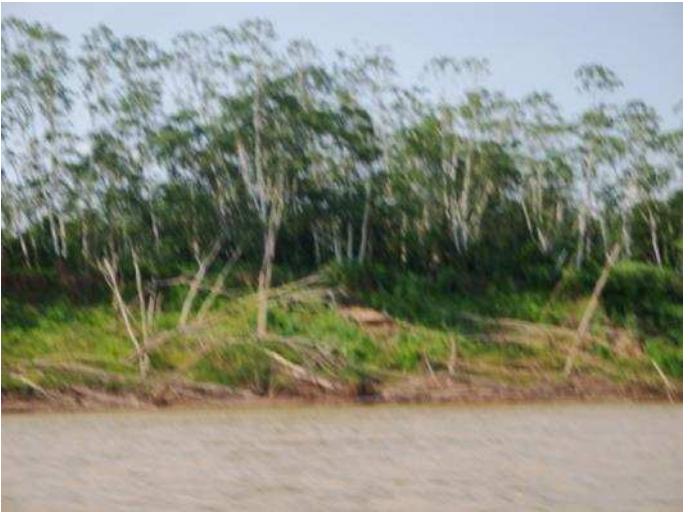
86	499.916	9.098.410	<p>Foto 140. Margem esquerda. Deslizamento recente.</p>

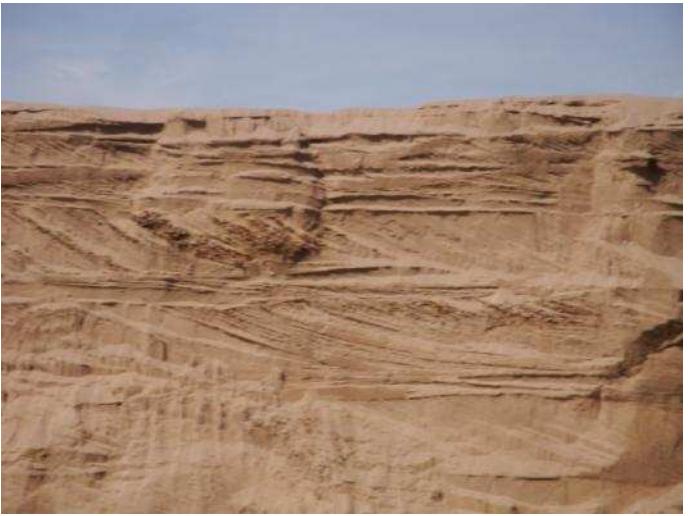
<p>Foto 184. Praia marginal a ilha, canal direito do rio, atualmente em fase erosiva.</p>
118	508.942	9.154.076
