UHE SANTO ANTÔNIO

**2ª ETAPA DO PROGRAMA DE LEVANTAMENTOS E
MONITORAMENTO HIDROSSEDIMENTOLÓGICO DO RIO
MADEIRA E DO FUTURO RESERVATÓRIO DA
UHE SANTO ANTÔNIO**

**MONITORAMENTO DA EVOLUÇÃO DOS TRECHOS COM
MARGENS ERODIDAS OU POTENCIALMENTE INSTÁVEIS**

PJ0777-X-H41-GR-RL-0004-0A

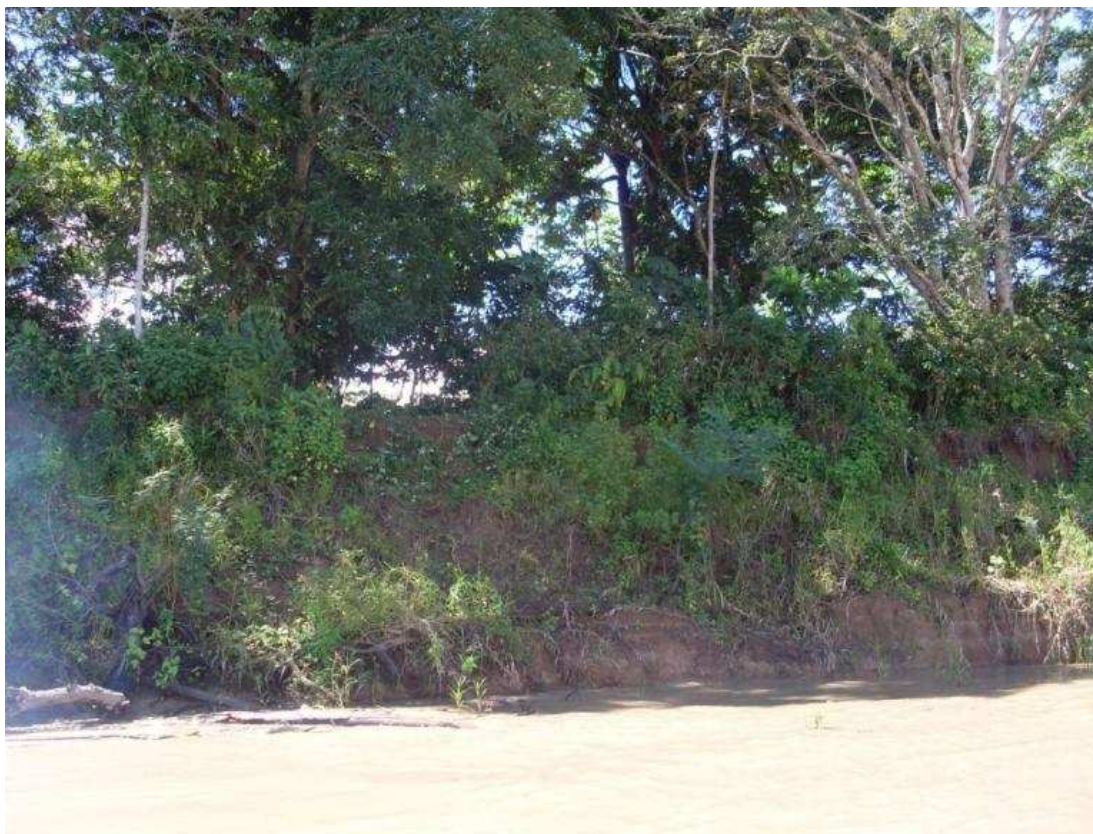
Figura 3.3.
Vista Geral da Margem do Local de Monitoramento 1

Observações: O Local de Monitoramento 1 se localiza na margem direita do rio Madeira, 240 metros a montante da torre da linha de transmissão de energia (Figura 3.2. e Figura 3.3.). Destaca-se que já a alguns meses atrás foi necessária uma proteção com enrocamento devido à erosão na margem na região da torre. A seguir apresenta-se o levantamento topográfico do perfil desta seção de monitoramento (margem).

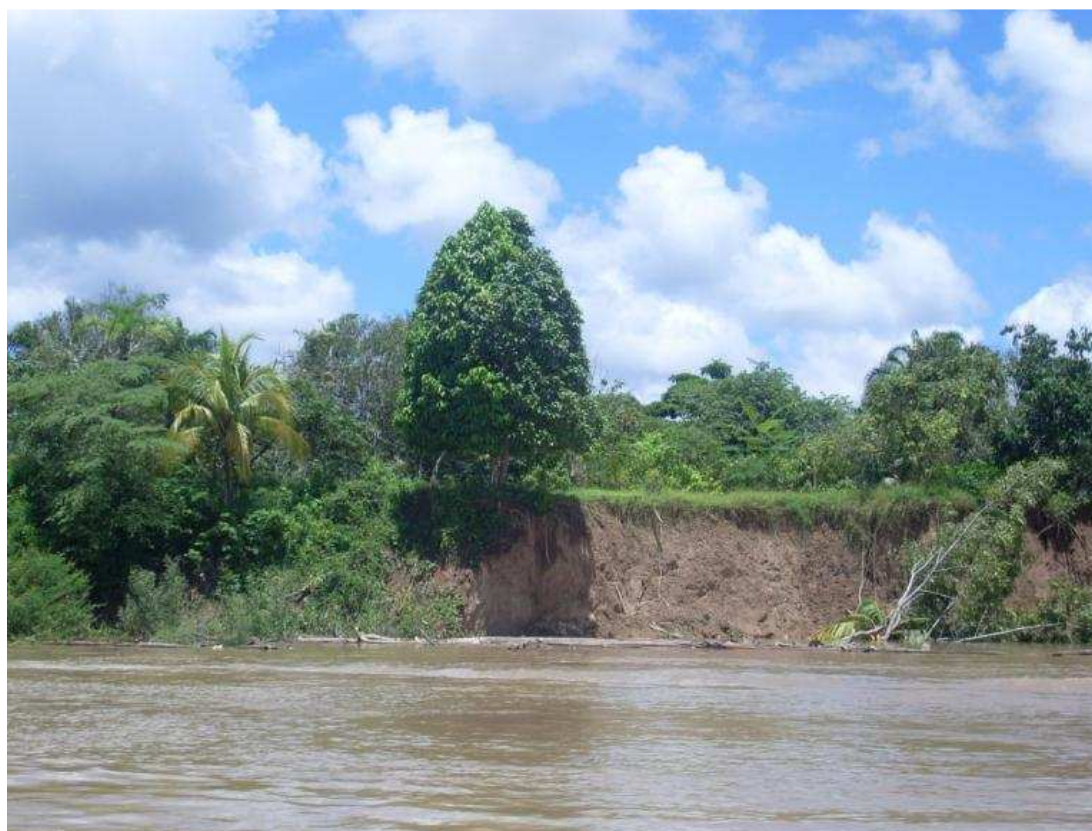
**Figura 3.7.
Vista Geral da Margem do Local de Monitoramento 3**

Observações: O Local de Monitoramento 3 se localiza na margem esquerda do rio Madeira, na propriedade do Sr. Francisco, no local conhecido como Belmont (Figura 3.7.). Este local foi escolhido devido à presença de taludes verticais e terrenos abatidos, resultantes dos processos de erosão fluvial (Figura 3.8.). A seguir apresenta-se o levantamento topográfico do perfil desta seção de monitoramento (margem, Figura 3.9.).

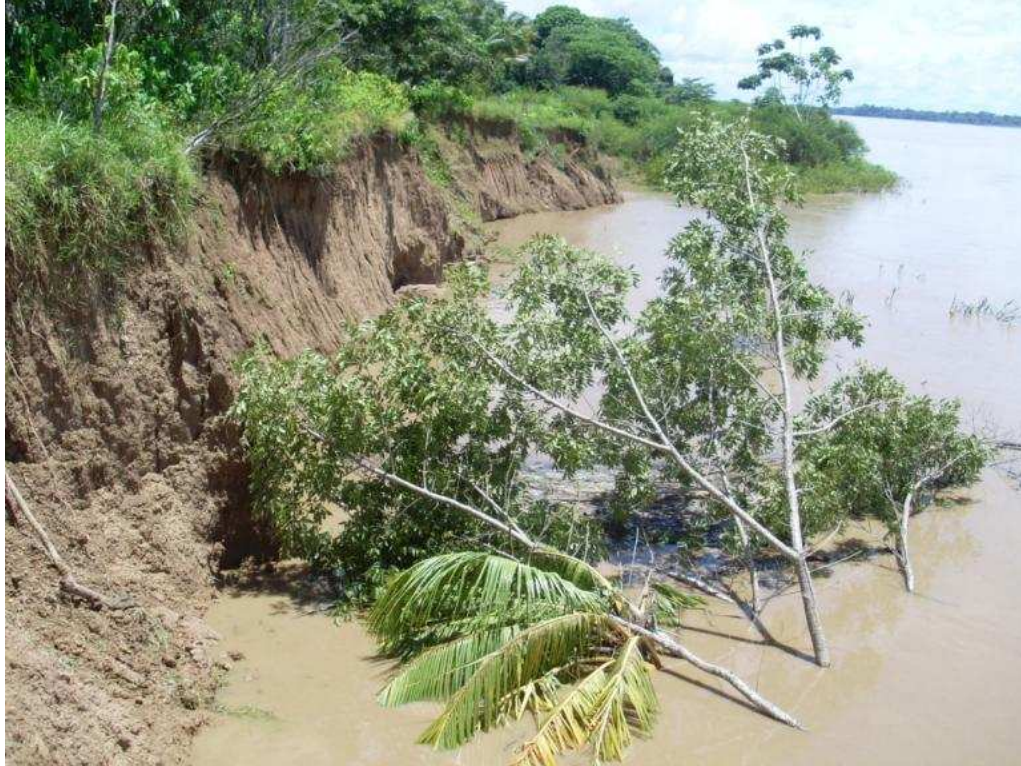
Figura 3.8.
Detalhe da Erosão de Margens e Queda de Árvores no Local de Monitoramento 3

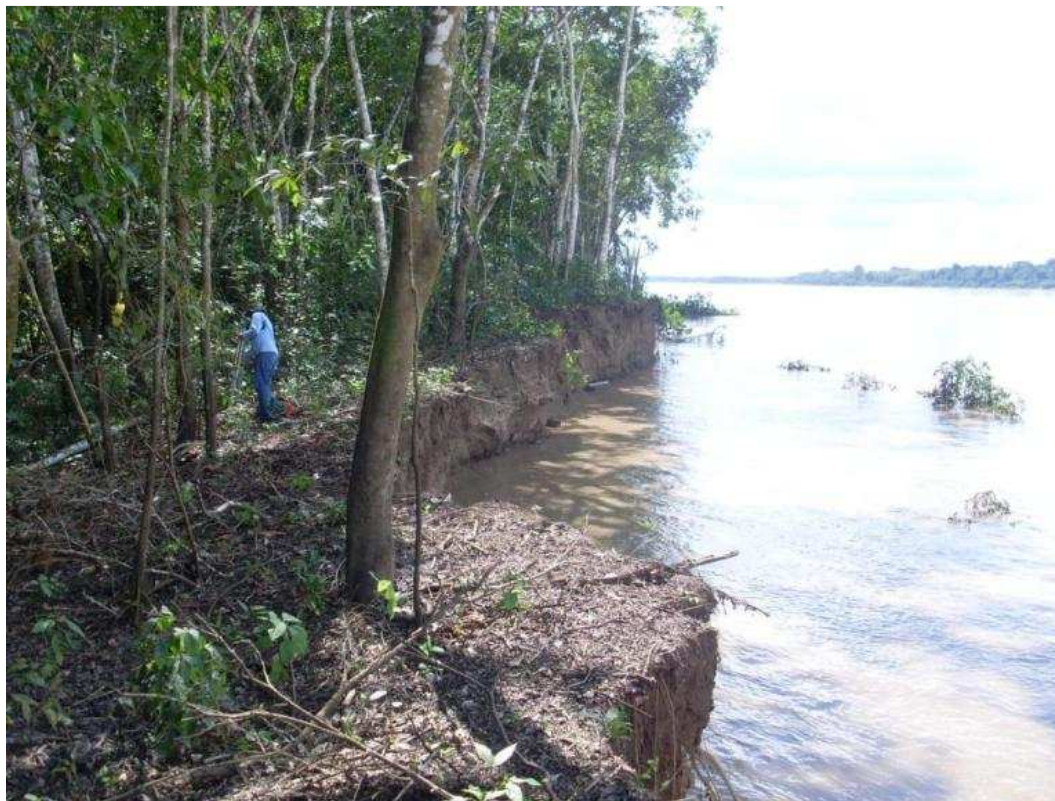
Figura 3.15.
Vista Geral da Margem do Local de Monitoramento 6

Observações: O Local de Monitoramento 6 se localiza na margem direita do rio Madeira (Figura 3.13 e Figura 3.14). Este local foi escolhido pois a margem evidencia um processo de erosão avançada (Figura 3.15). A seguir apresenta-se o levantamento topográfico do perfil desta seção de monitoramento (margem).

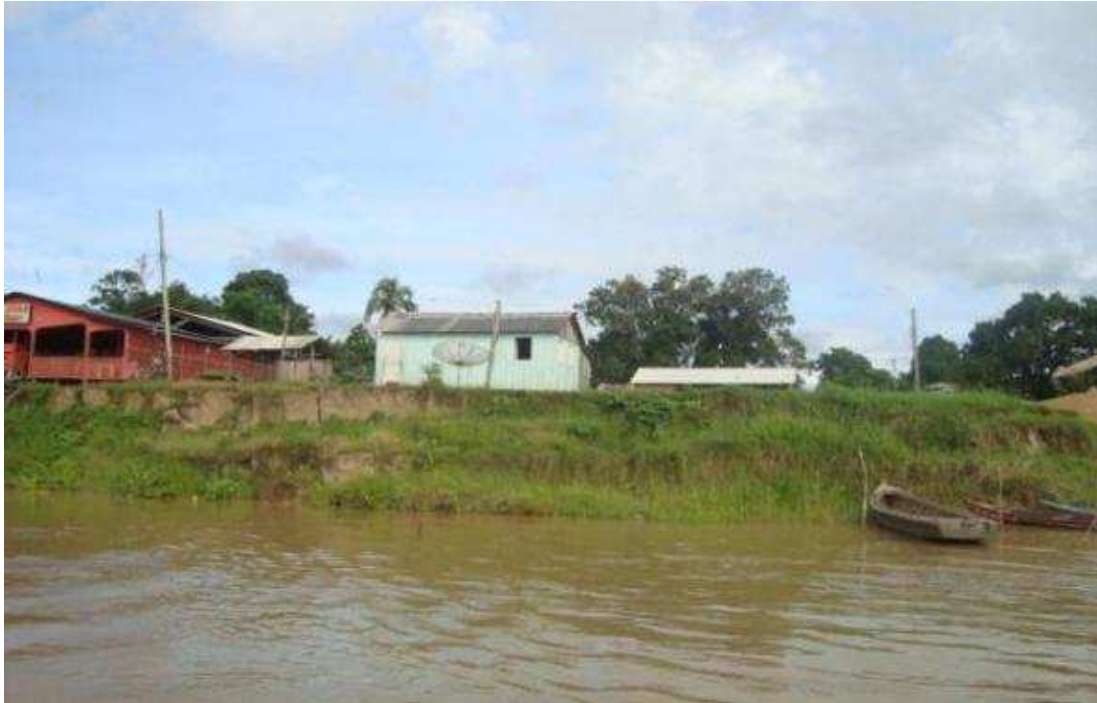
Figura 3.19.
Vista Geral da Margem do Local de Monitoramento 8

Observações: Este ponto de monitoramento foi implantado na localidade de São Carlos, na margem esquerda do rio Madeira, já que nas últimas décadas este povoado vem evidenciando um processo acelerado de erosão de margens (Figura 3.18. e Figura 3.19.). A Figura 3.20. mostra algumas características do processo erosivo no local de monitoramento para a visita de Outubro de 2010 e Fevereiro de 2011. A seguir apresenta-se o levantamento topográfico do perfil desta seção de monitoramento (margem).

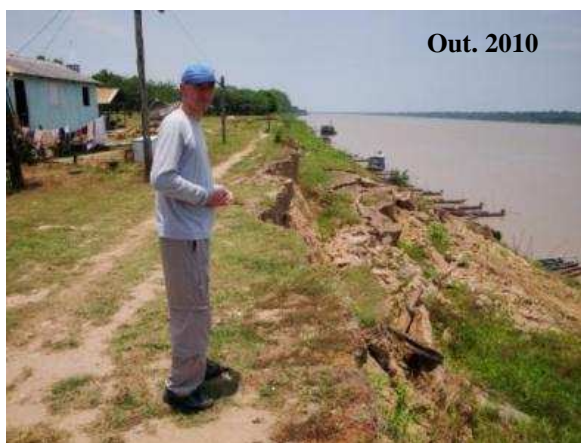
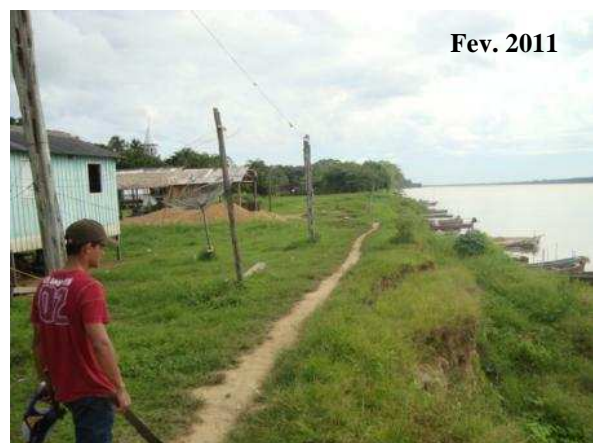
Figura 3.20.
Margem do Rio no Local de Monitoramento 8 para as Visitas de Campo de Outubro 2010 e Fevereiro de 2011.

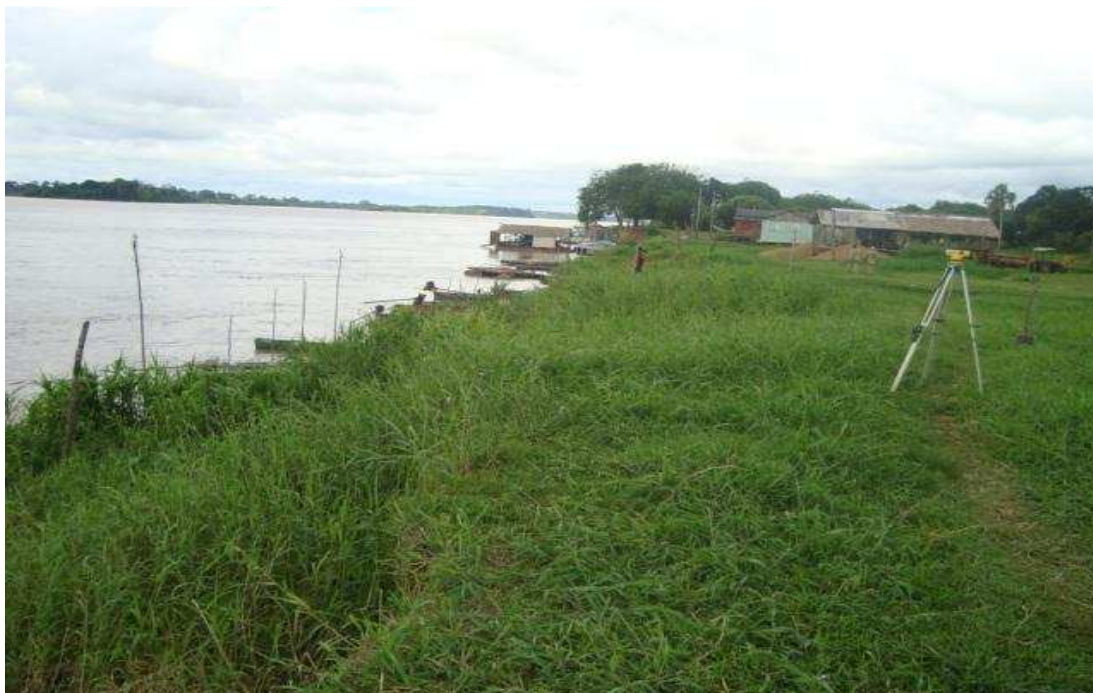
Figura 3.22.
Vista Parcial (para montante) da Margem no Local de Monitoramento 9

Observações: Este ponto de monitoramento foi implantado na localidade de São Carlos, na margem esquerda do rio Madeira, já que nas últimas décadas este povoado vem evidenciando um processo acelerado de erosão de margens (Figura 3.21. e Figura 3.22.). Neste local foi utilizado como base o RN localizado próximo à Igreja de São Carlos. A seguir apresenta-se o levantamento topográfico do perfil desta seção de monitoramento (margem).

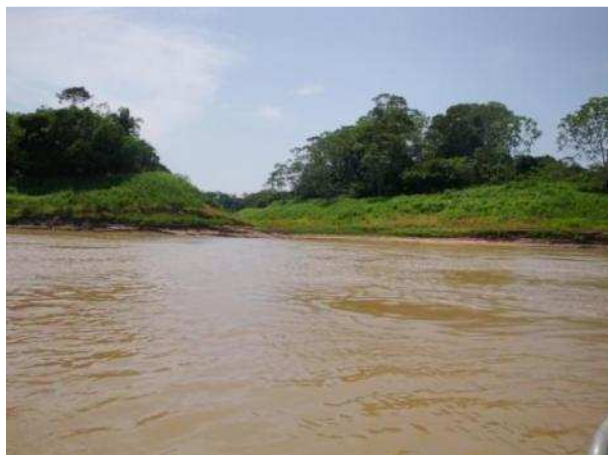
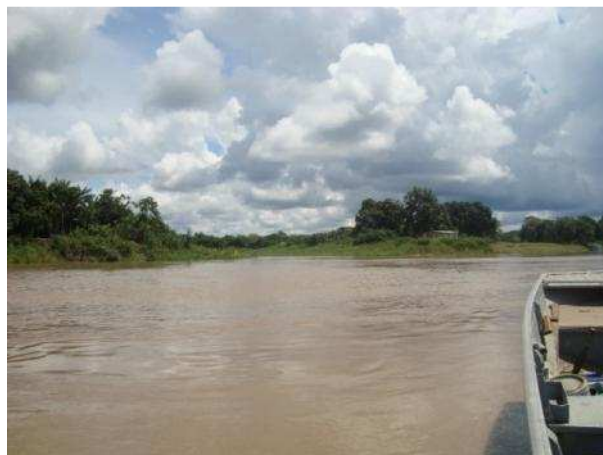
Observações: O Local de Monitoramento 10 se localiza na margem direita da Foz do Lago Cuniã (margem esquerda do rio Madeira) (Figura 3.23.). Este local foi escolhido devido a relevância que o Igarapé representa na dinâmica e interação entre o lago Cuniã e o rio Madeira. Na Figura 3.24. observa-se a Foz do Igarapé do Cuniã durante a Visita de Campo de Outubro de 2010 e Fevereiro de 2011. A seguir apresenta-se o levantamento topográfico do perfil desta seção de monitoramento (margem).

Figura 3.24.
**Vista Geral da Foz do Igarapé do Cuniã (Local de Monitoramento 10) durante a
Visita de Campo de Outubro de 2010 e Fevereiro de 2011**

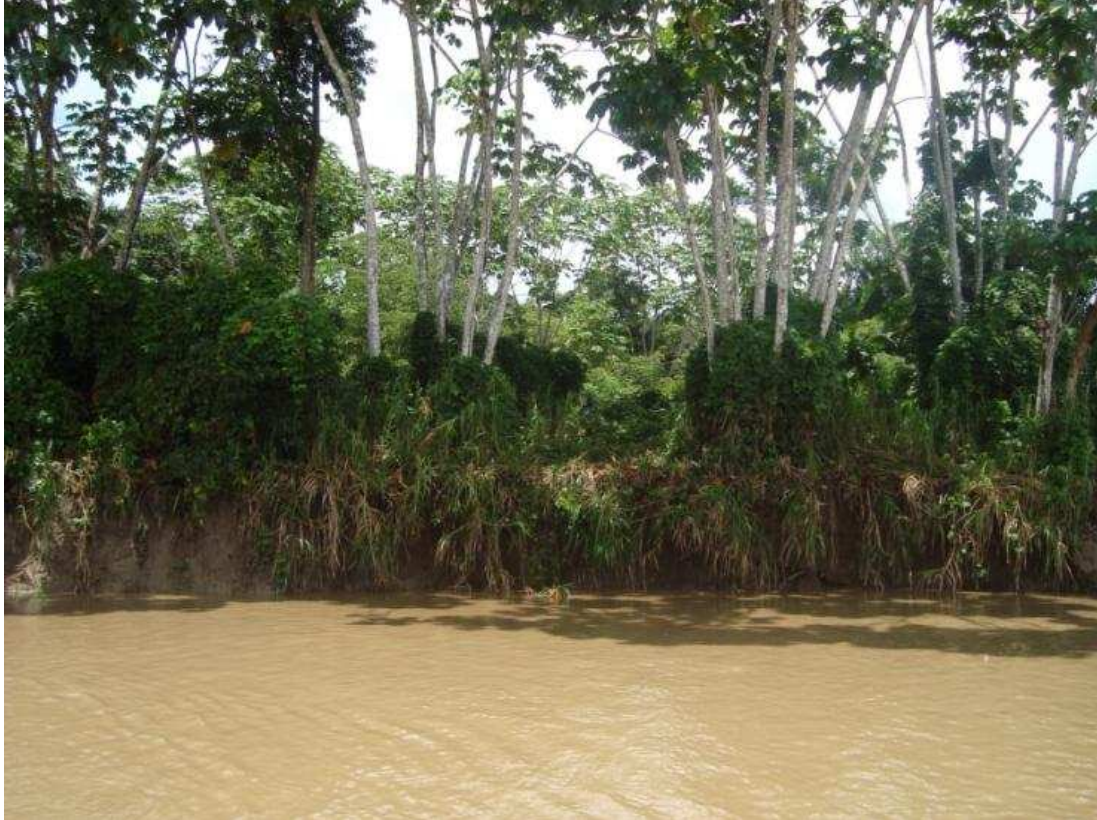
Figura 3.26.
Vista Geral da Margem no Local de Monitoramento 11

Observações: O Local de Monitoramento 11 se localiza na Vila de Santa Rosa (a montante da Vila de Papagaio), na margem esquerda do Rio Madeira (Figura 3.25. e Figura 3.26.). Este local de monitoramento foi escolhido devido aos indícios de erosão verificados na região (deslizamento em cunha circular). A seguir apresenta-se o levantamento topográfico do perfil desta seção de monitoramento (margem).

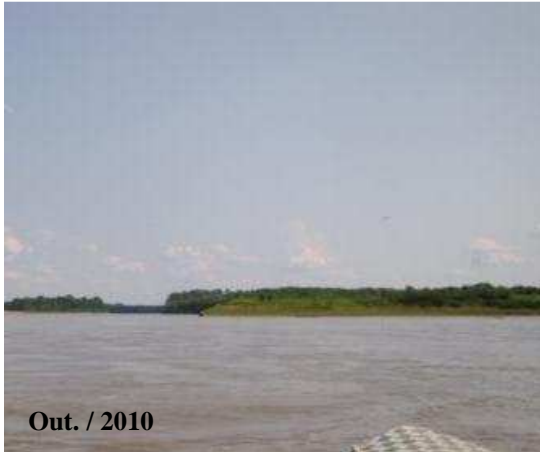
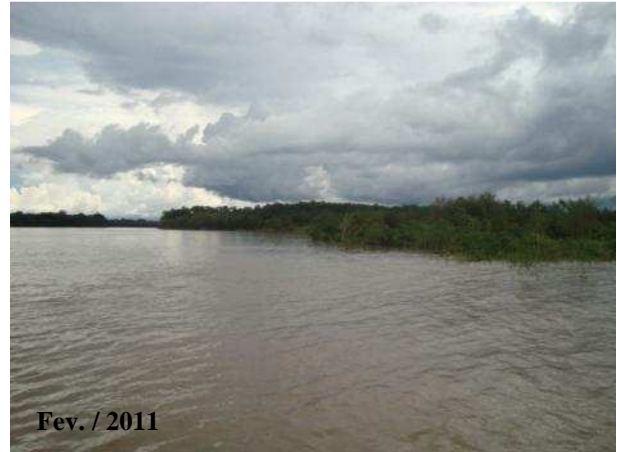
Observações: O Local de Monitoramento 12 se localiza na Foz do rio Ji-Paraná ou Machado (especificamente na margem esquerda deste afluente), a montante da localidade de Calama, na margem direita do rio Madeira (Figura 3.27. e Figura 3.28.). Este local de monitoramento foi escolhido devido aos indícios de erosão verificados na região (Figura 3.29.). A seguir apresenta-se o levantamento topográfico do perfil desta seção de monitoramento (margem).

Figura 3.28.
Vista Frontal do Local de Monitoramento 12, na Foz do Rio Ji-Paraná, durante o Serviço de Campo de Outubro de 2010 e Fevereiro de 2011

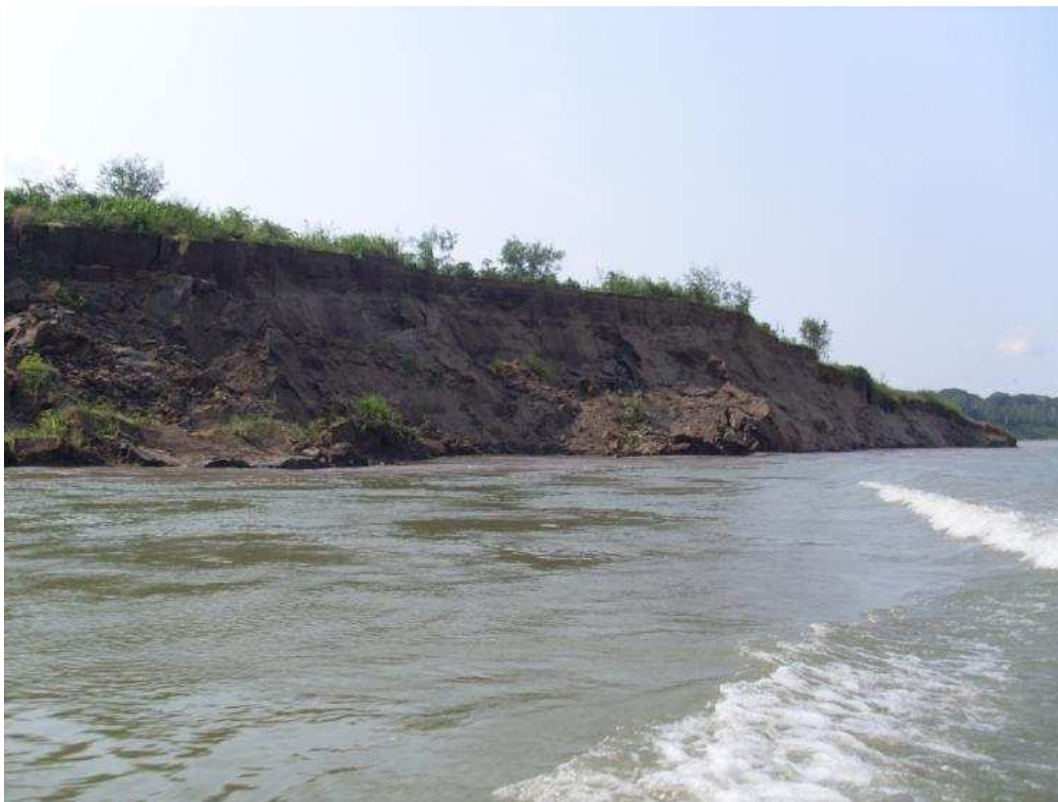
Figura 3.29.
Detalhe do Processo Erosivo na Margem Esquerda do Rio Ji-Paraná

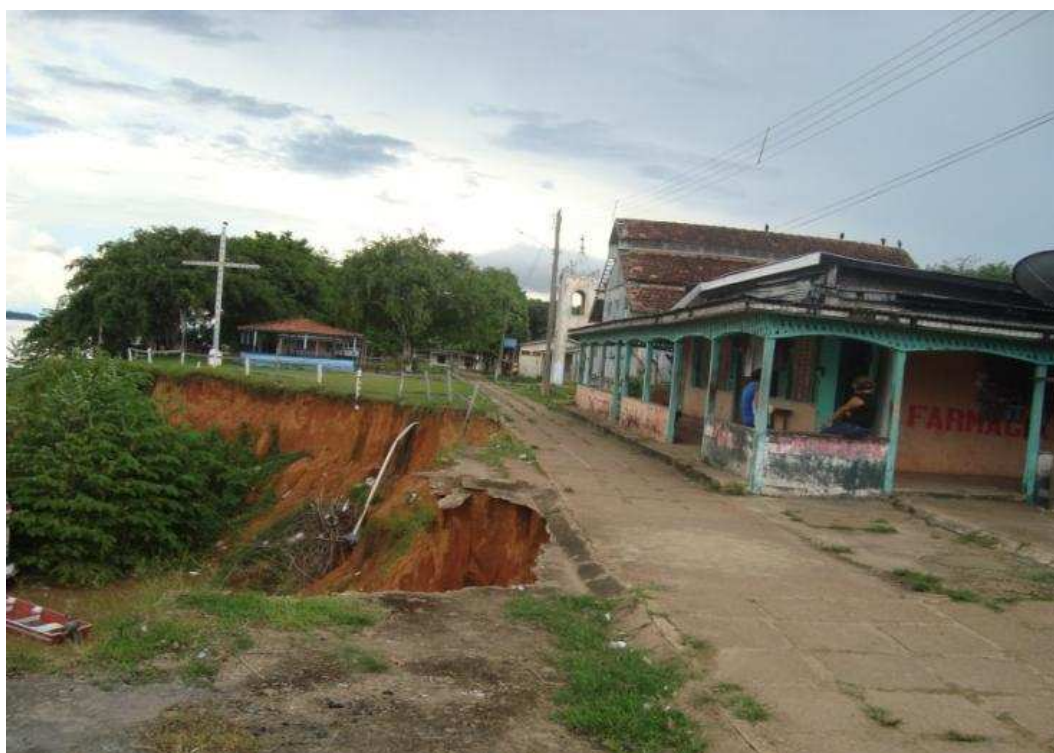
Observações: O Local de Monitoramento 13 encontra-se na localidade de Calama, na margem direita do rio Madeira. Este local foi escolhido pois nas últimas décadas este povoado vem evidenciando um processo acelerado de erosão de margens que já afeta o dia-a-dia da comunidade (Figura 3.30.).

Figura 3.30.
Detalhe do Processo Erosivo na Margem do Rio Madeira em Calama
(Local de Monitoramento 13)

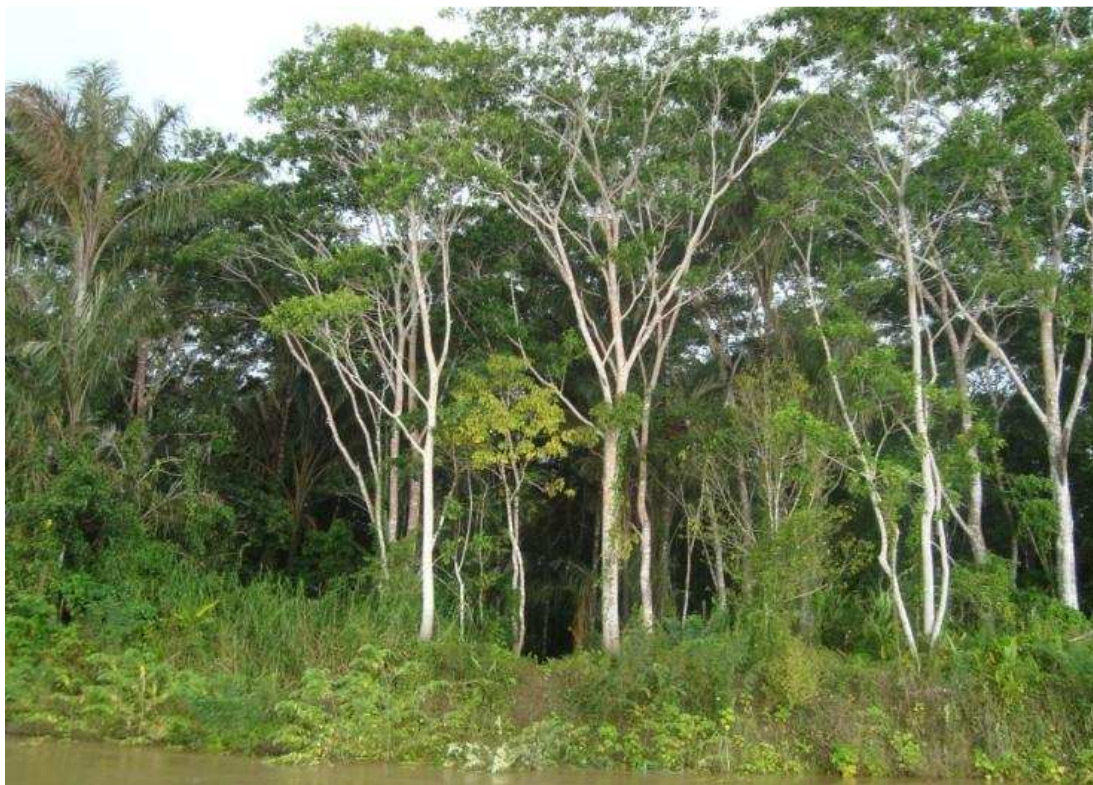
Figura 3.33.
Vista Geral da Margem no Local de Monitoramento 14

Observações: O Local de Monitoramento 14 se localiza na margem direita do rio Madeira (Figura 3.32. e Figura 3.33.). Este local de monitoramento foi escolhido devido aos indícios de erosão verificados na região. A seguir apresenta-se o levantamento topográfico do perfil desta seção de monitoramento (margem).

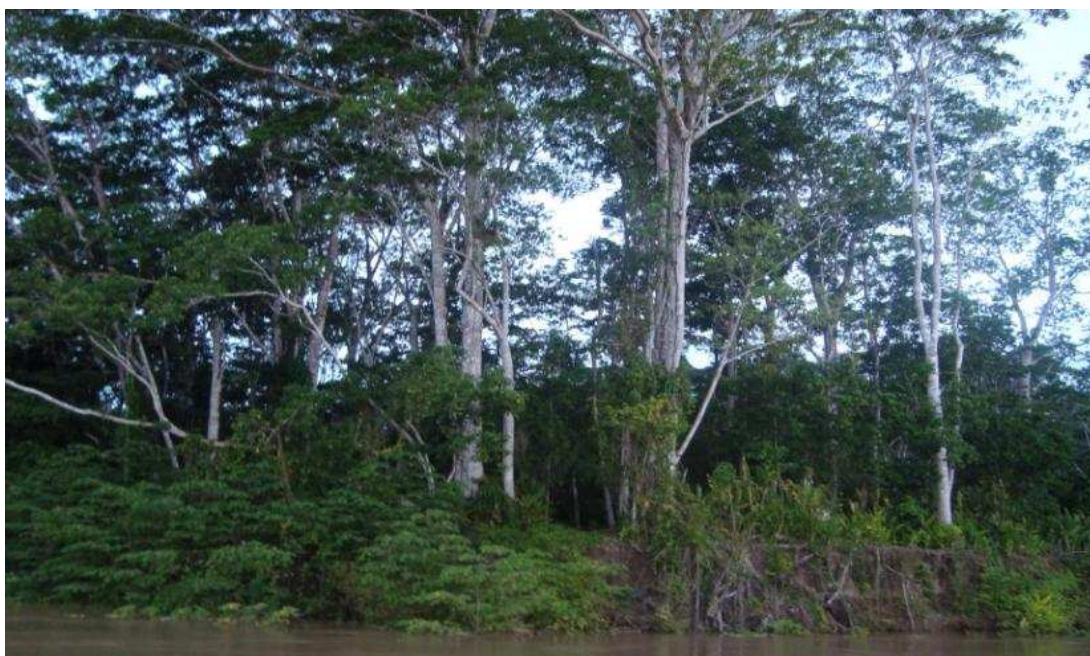
**Figura 3.34.
Vista Geral da Margem no Local de Monitoramento 15**

Observações: O Local de Monitoramento 15 se localiza na margem direita do rio Madeira, na margem oposta à Vila do Mirari (Figura 3.34.). A seguir apresenta-se o levantamento topográfico do perfil desta seção de monitoramento (margem).

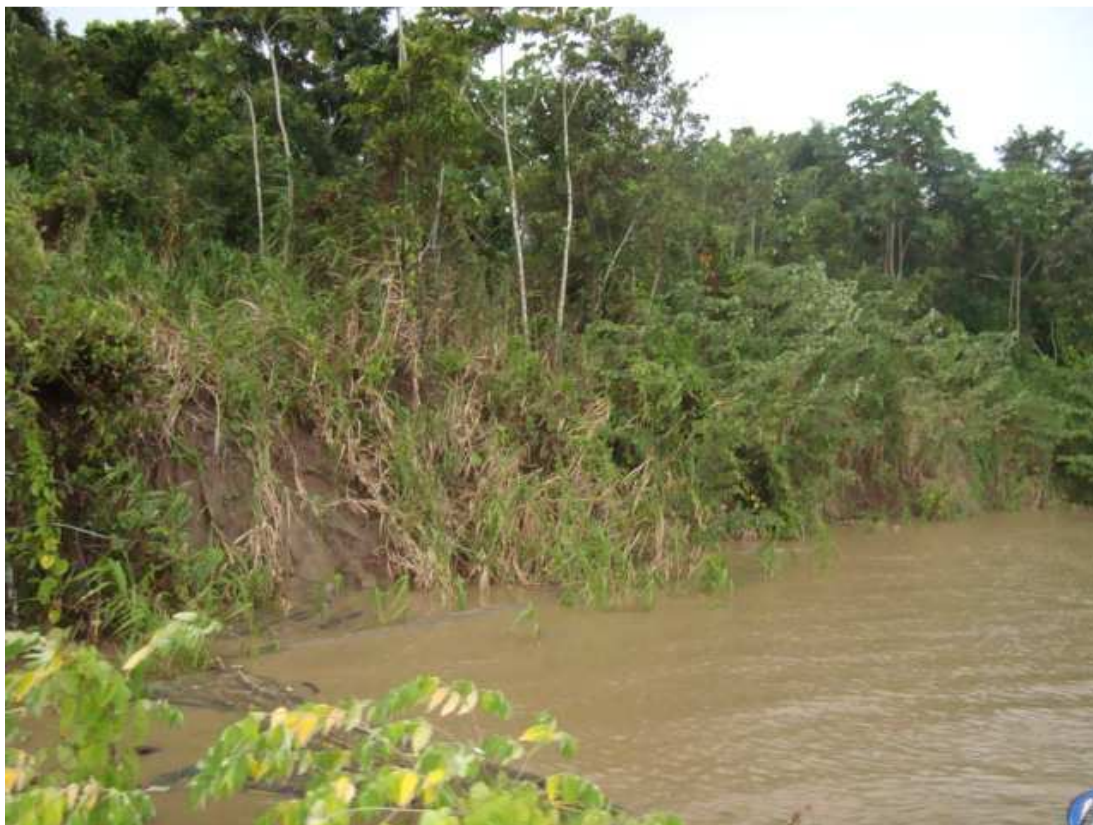
Figura 3.36.
Detalhe da Margem do Rio Madeira no Local de Monitoramento 16
