# Programa de Monitoramento de Pontos Propensos à Instabilização de Encostas e Taludes Marginais

1º Relatório Semestral - Licença de Operação (LO) nº  
1097/2012

*Usina Hidrelétrica (UHE) Jirau*

120441-0-001-00-PME-CON-RL-MA-0001-01

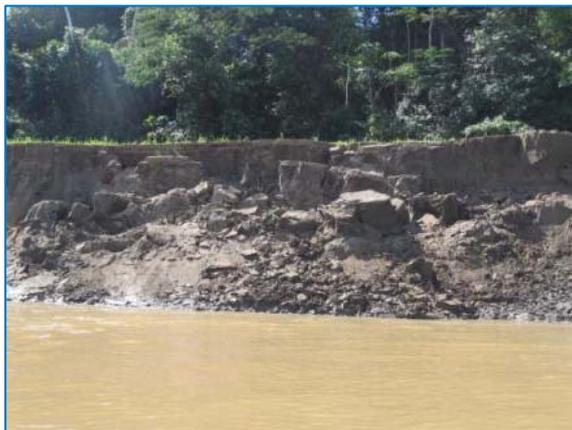
O trecho vistoriado às margens do rio Madeira apresenta diversos pontos susceptíveis à erosão, pois essa região é naturalmente atingida pela erosão fluvial conhecida, regionalmente, como o fenômeno de “Terras Caídas”. As áreas colapsadas nas margens do rio Madeira, representadas pelo fenômeno das “Terras Caídas”, estão inteiramente contidas calha atual do rio Madeira, estando inseridas, portanto, na área do reservatório da UHE Jirau (**Figura 4-1 e Figura 4-2**).

**Figura 4-1 - Colapso de solo na margem direita do rio Madeira - depósito fluvial recente inconsolidado.**

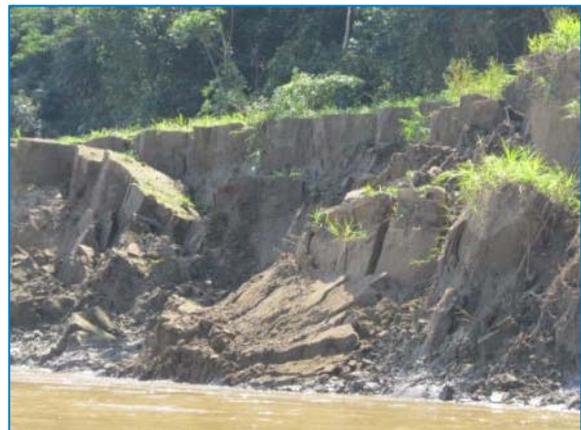
**Figura 4-2 - Colapso de solo na margem esquerda do rio Madeira com predominância de argila-siltosa.**

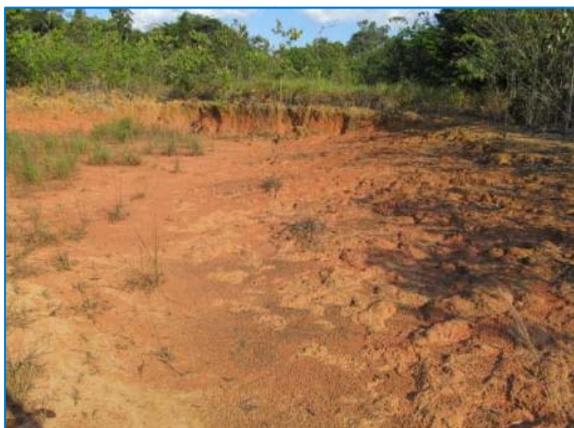
Figura 4-3 - Área de empréstimo desativada.

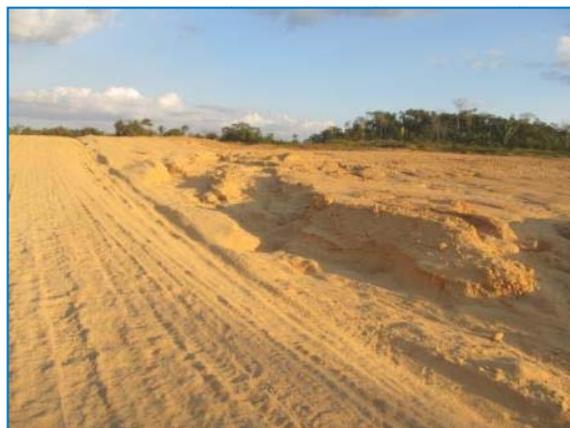
Figura 4-4 - Área de empréstimo desativada.

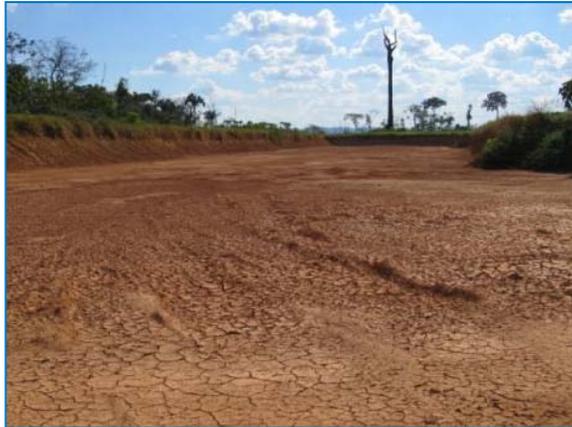
Figura 4-5 - Área de empréstimo com solo compactado.

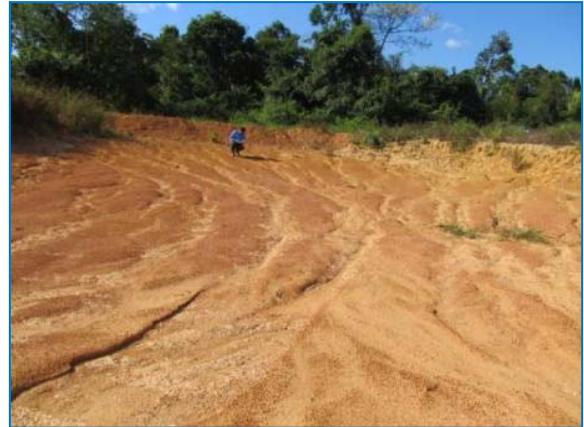
Figura 4-6 - Concentração de fluxos formando sulcos superficiais.

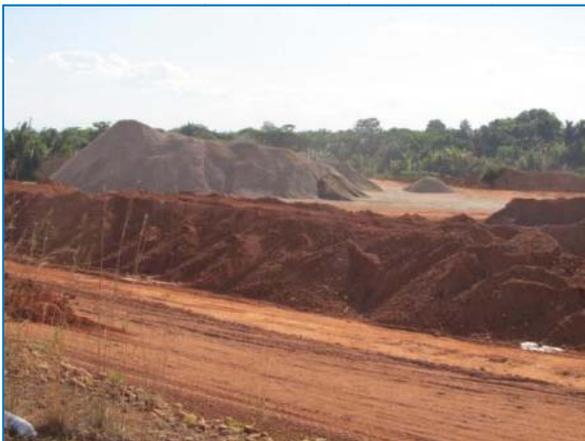
Figura 4-7 - Área de empréstimo em funcionamento contida na Macrorregião de Monitoramento 02.

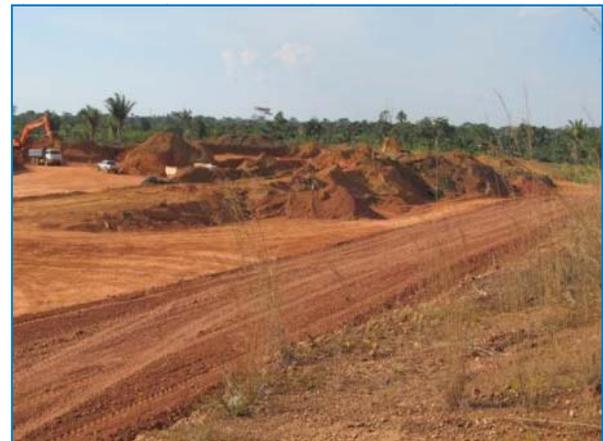
Figura 4-8 - Área de empréstimo em funcionamento na Macrorregião de Monitoramento 02.

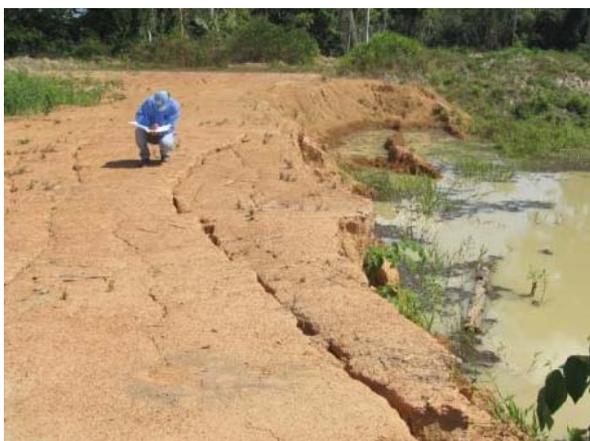
As áreas de garimpo vistoriadas apresentam degradação bastante intensa pela remoção da vegetação, do solo e das rochas do local, em função dos processos utilizados para realizar as extrações minerais como escavações, abertura de estradas de acesso e formação de áreas de rejeito (Figura 4-9 – Figura 4-12).

Figura 4-9 – Área de garimpo desativada na margem esquerda do rio Madeira, com solo compactado.

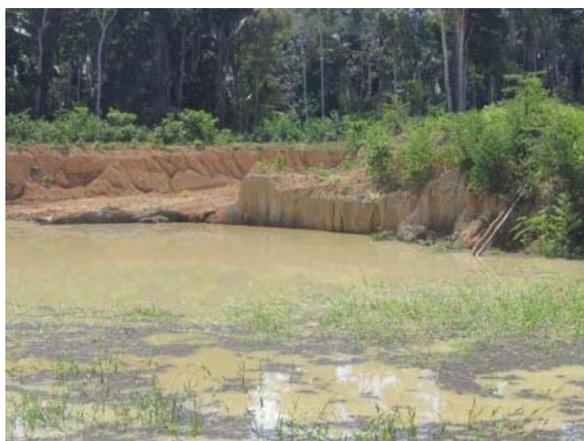
Figura 4-10 – Garimpo desativado na margem esquerda do rio Madeira.

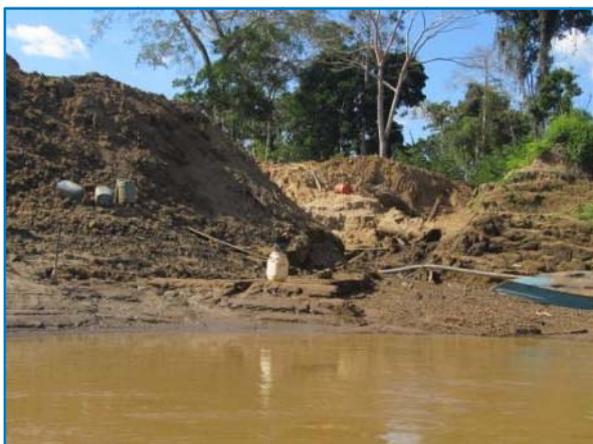
Figura 4-11 – Garimpo em plena atividade na margem esquerda do rio Madeira.

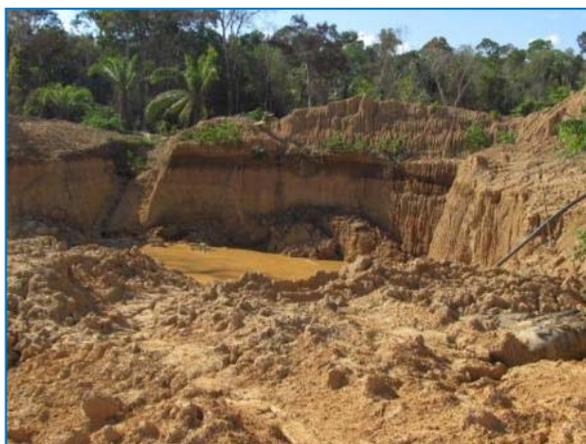
Figura 4-12 – Garimpo em atividade na margem esquerda do rio Madeira..

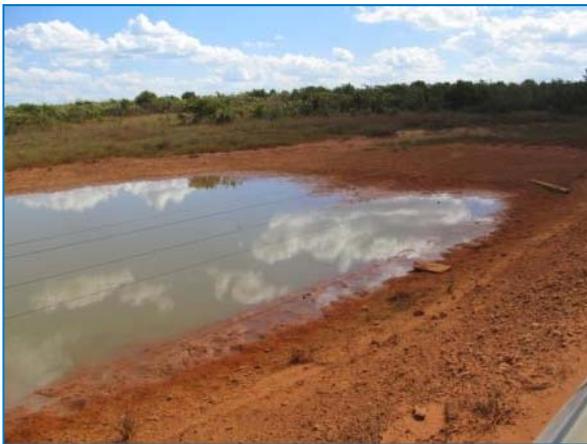
As etapas de fotointerpretação possibilitaram a identificação de diversas áreas de pastagens com pouca cobertura vegetal arbórea. A ausência de espécies forrageiras nas pastagens pode ser atribuída à queda gradual da fertilidade do solo causada, principalmente, pelo pisoteio e compactação do solo pelo gado e pela baixa diversidade da cobertura vegetal (**Figura 4-13** e **Figura 4-14**).

Figura 4-13 - Pastagem com local para dessedentação de animais.

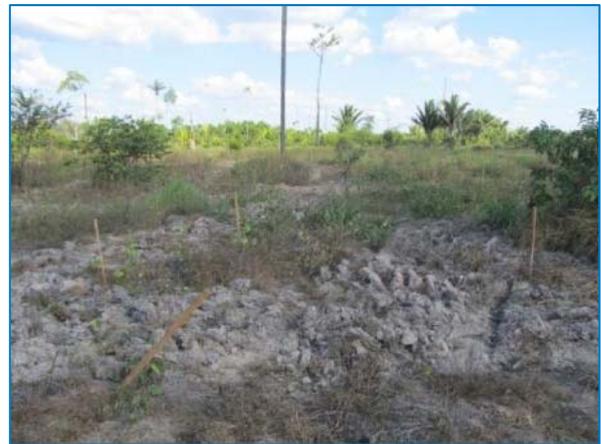
Figura 4-14 - Pastagem na margem direita do rio Madeira.

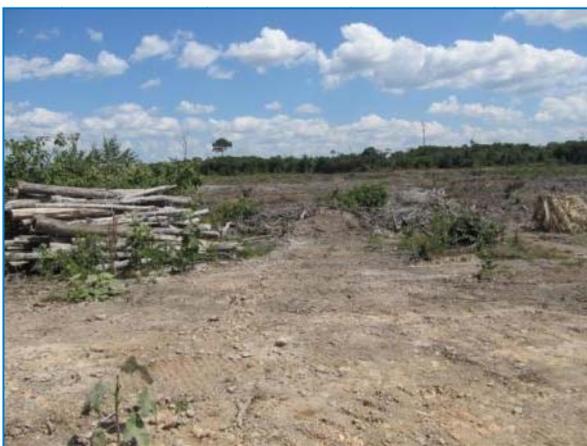
As áreas de Supressão da Vegetação, que serão alagadas com a formação do futuro reservatório, representam a maior parcela das classes de uso de solo mapeadas (**Figura 4-15** e **Figura 4-16**). Nestas áreas predominará, de acordo com os estudos realizados Programa de Monitoramento Hidrossedimentológico, o regime de sedimentação, sendo portanto, áreas pouco suscetíveis à ocorrência de processos erosivos.

Figura 4-15 - Área de supressão de vegetação.

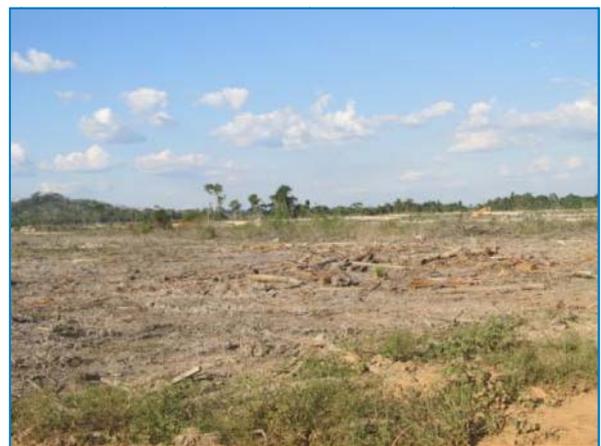
Figura 4-16 - Área de supressão de vegetação.

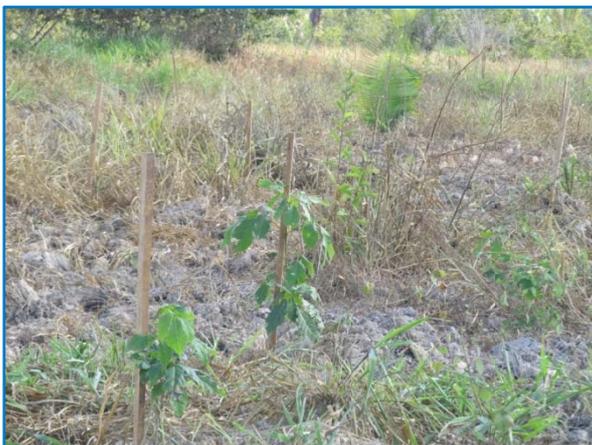
**Figura 4-18** – Revegetação em área de pastagem situada na APP do reservatório.

Cabe destacar que a recuperação das áreas classificadas como Solo Exposto, estão previstas no Programa de Recuperação de Áreas Degradadas. As áreas de pastagem situadas na **Macrorregião 2**, estão incluídas no Programa de Conservação da Flora (Subprograma de Revegetação da APP do Reservatório (**Figura 4-18 e Figura 4-19**).

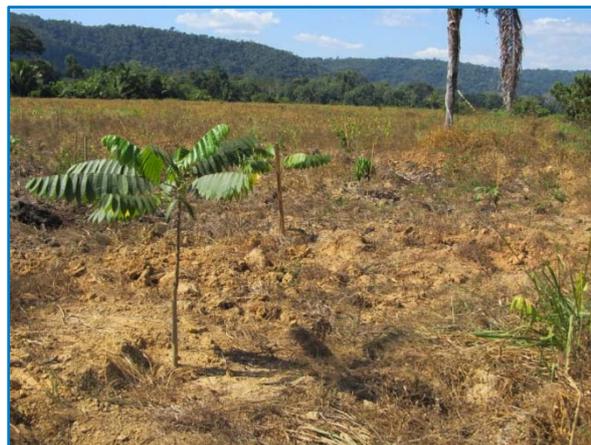
**Figura 4-19** – Revegetação em área de pastagem situada na APP do reservatório.

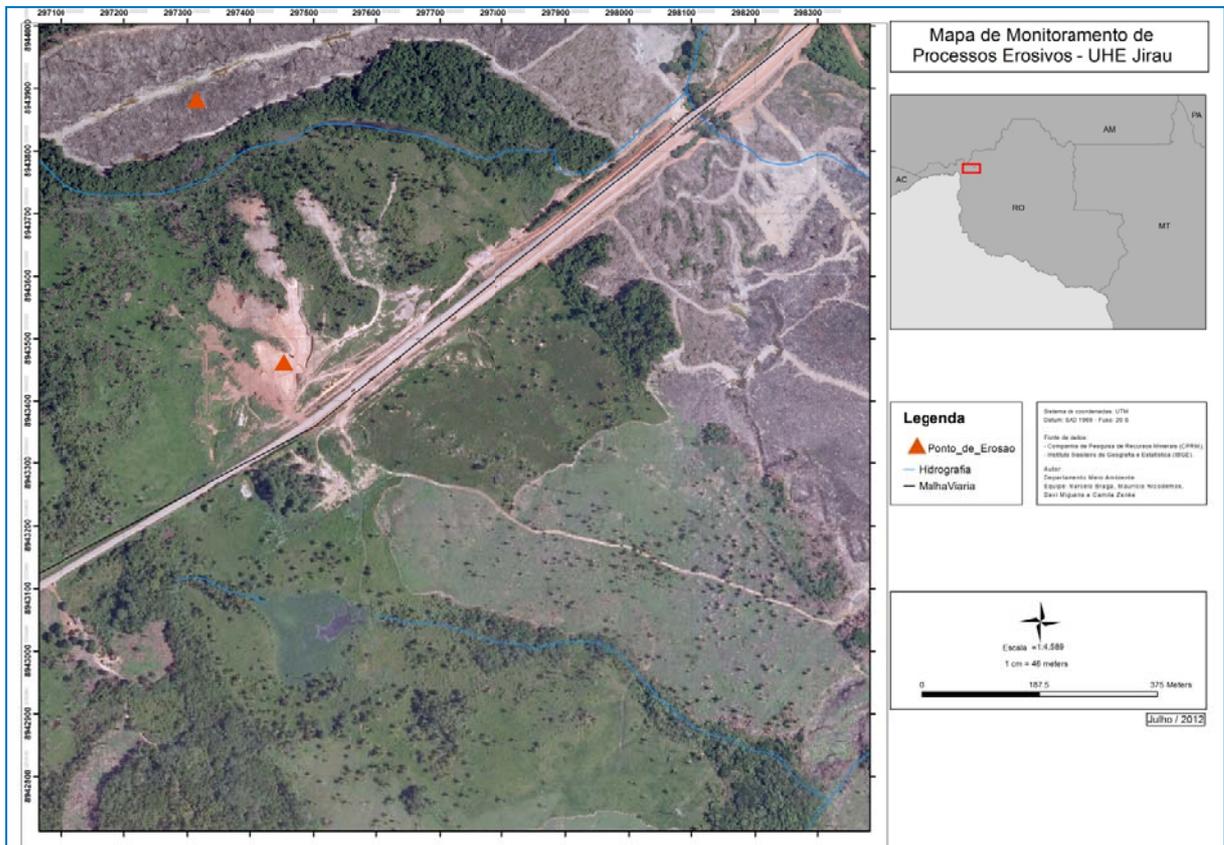
Figura 2 – Área de empréstimo às margens da Rodovia BR-364.
