<b>Ficha de Campo Nº MMD-01</b>		Data:	25/07/2015	Classificação:	
Local:	Margem Direita - Montante	Waypoint 28	Coord.	L 317399	N 8972526

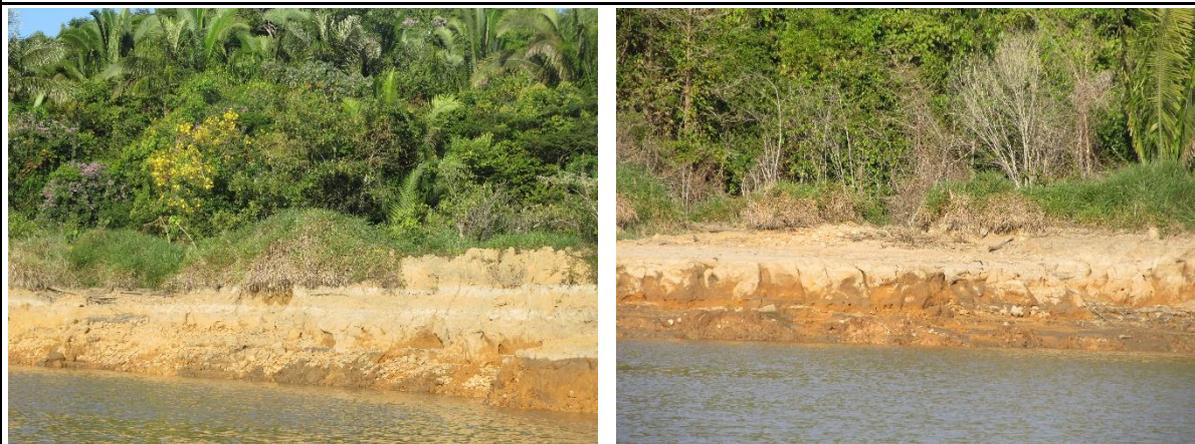
Aspectos Erosivos do Talude			
<input type="checkbox"/> Trincas	<input checked="" type="checkbox"/> Erosão Laminar	<input type="checkbox"/> SUS	<input type="checkbox"/> Movimento de Massa
<input type="checkbox"/> Ravina	<input type="checkbox"/> Ravinamento	<input type="checkbox"/> Voçoroca	<input type="checkbox"/> Terras Caídas

Intensidade do processo			
<input type="checkbox"/> Solo Exposto	<input checked="" type="checkbox"/> Sulcos Erosivos	<input type="checkbox"/> Movimento de Massa	
<input type="checkbox"/> Total	<input checked="" type="checkbox"/> Parcial	<input checked="" type="checkbox"/> Superficial	<input checked="" type="checkbox"/> Profundo
<input type="checkbox"/> Pequeno	<input type="checkbox"/> Médio	<input type="checkbox"/> Grande	
<input type="checkbox"/> Ravina	<input type="checkbox"/> Voçoroca	<input type="checkbox"/> Terras Caídas	
<input type="checkbox"/> Superficial	<input type="checkbox"/> Profunda	<input type="checkbox"/> Superficial	<input type="checkbox"/> Profunda
<input type="checkbox"/> Moderado		<input type="checkbox"/> Intenso

Obs.: Processos erosivos estabilizados em relação à vistoria de julho de 2014

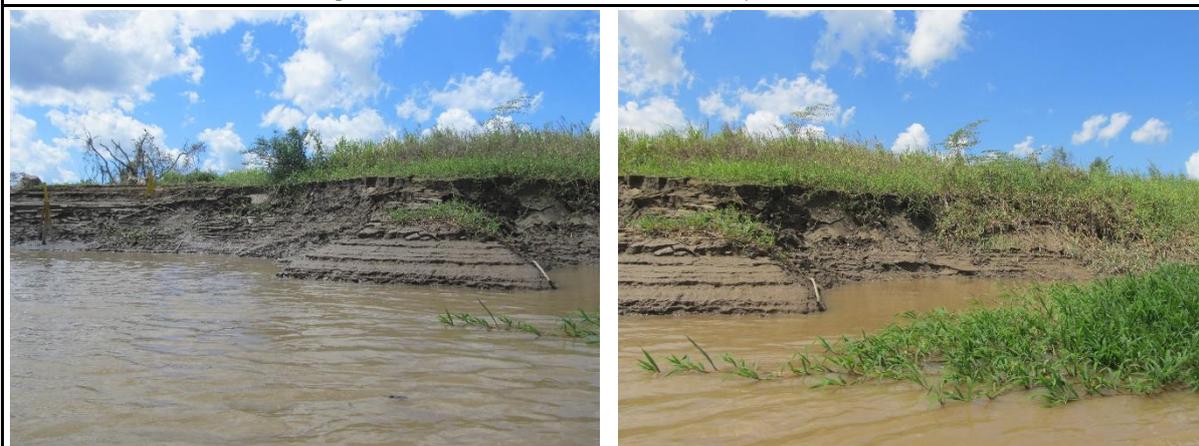
<b>Ficha de Campo Nº MMD-02</b>		Data:	25/07/2015	Classificação:	
Local:	Margem Direita - Montante	Waypoint 27	Coord.	L 300788	N 8947445

Aspectos Erosivos do Talude			
<input type="checkbox"/> Trincas	<input type="checkbox"/> Erosão Laminar	<input type="checkbox"/> SUS	<input type="checkbox"/> Movimento de Massa
<input type="checkbox"/> Ravina	<input type="checkbox"/> Ravinamento	<input type="checkbox"/> Voçoroca	<input checked="" type="checkbox"/> Terras Caídas

Obs.: Processos erosivo do tipo "terras caídas" atenuado em relação à vistoria de 2014.

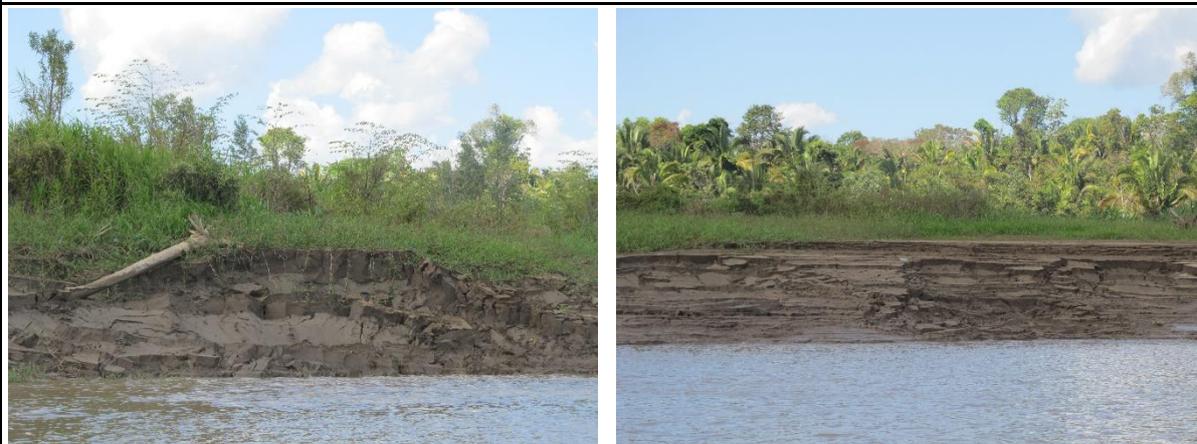
Aspectos Erosivos do Talude			
<input type="checkbox"/> Trincas	<input type="checkbox"/> Erosão Laminar	<input type="checkbox"/> SUS	<input type="checkbox"/> Movimento de Massa
<input type="checkbox"/> Ravina	<input type="checkbox"/> Ravinamento	<input type="checkbox"/> Voçoroca	<input checked="" type="checkbox"/> Terras Caídas

Obs.: Processos erosivo do tipo "terras caídas" atenuado em relação à vistoria de 2014.

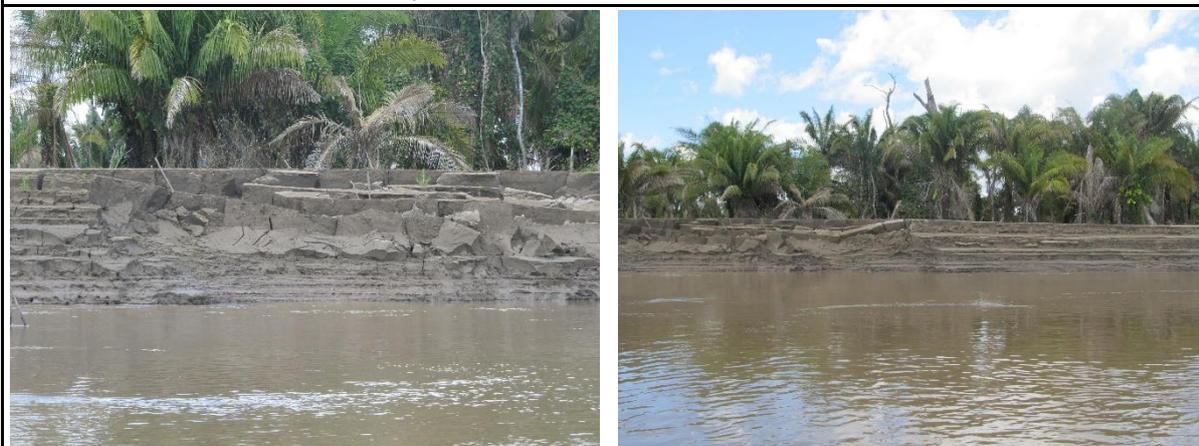
Aspectos Erosivos do Talude			
<input type="checkbox"/> Trincas	<input type="checkbox"/> Erosão Laminar	<input type="checkbox"/> SUS	<input type="checkbox"/> Movimento de Massa
<input type="checkbox"/> Ravina	<input type="checkbox"/> Ravinamento	<input type="checkbox"/> Voçoroca	<input checked="" type="checkbox"/> Terras Caídas

Obs.: Processo estabilizado em relação à vistoria de 2014.

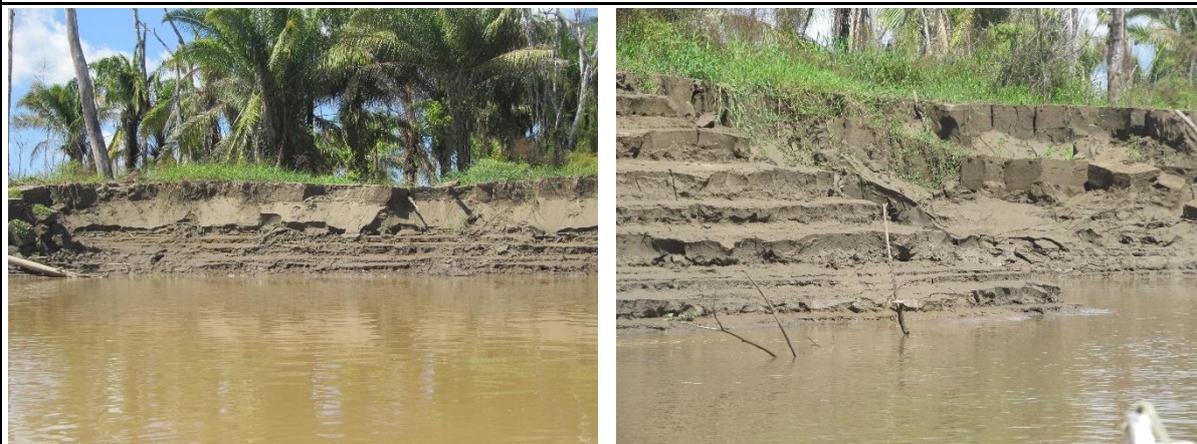
Aspectos Erosivos do Talude			
<input type="checkbox"/> Trincas	<input type="checkbox"/> Erosão Laminar	<input type="checkbox"/> SUS	<input type="checkbox"/> Movimento de Massa
<input type="checkbox"/> Ravina	<input type="checkbox"/> Ravinamento	<input type="checkbox"/> Voçoroca	<input checked="" type="checkbox"/> Terras Caídas

Obs.: Processos atenuados em relação à vistoria anterior. Vegetação acima do talude recomposta.

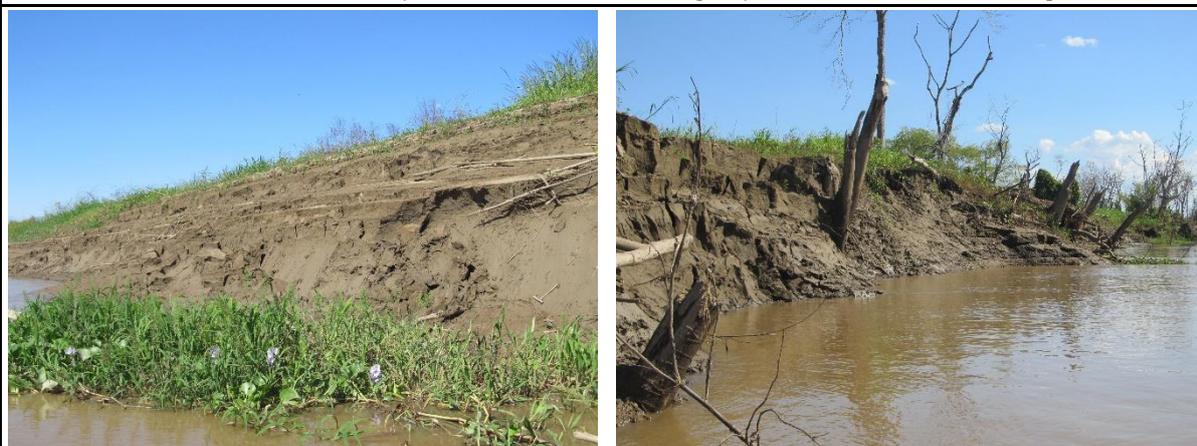
<input type="checkbox"/> Trincas	<input type="checkbox"/> Erosão Laminar	<input type="checkbox"/> SUS	<input type="checkbox"/> Movimento de Massa
<input type="checkbox"/> Ravina	<input type="checkbox"/> Ravinamento	<input type="checkbox"/> Voçoroca	<input checked="" type="checkbox"/> Terras Caídas

Obs.: Processos atenuados em relação à vistoria anterior. Vegetação acima do talude recomposta.

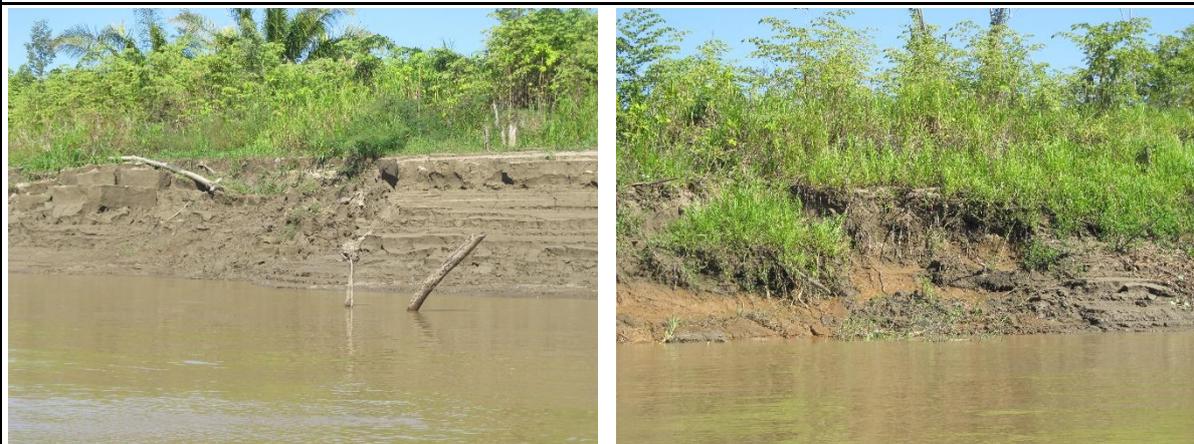
Aspectos Erosivos do Talude			
<input type="checkbox"/> Trincas	<input type="checkbox"/> Erosão Laminar	<input type="checkbox"/> SUS	<input type="checkbox"/> Movimento de Massa
<input type="checkbox"/> Ravina	<input type="checkbox"/> Ravinamento	<input type="checkbox"/> Voçoroca	<input checked="" type="checkbox"/> Terras Caídas

Obs.: Processos atenuados em relação à vistoria anterior. Vegetação acima do talude recomposta.

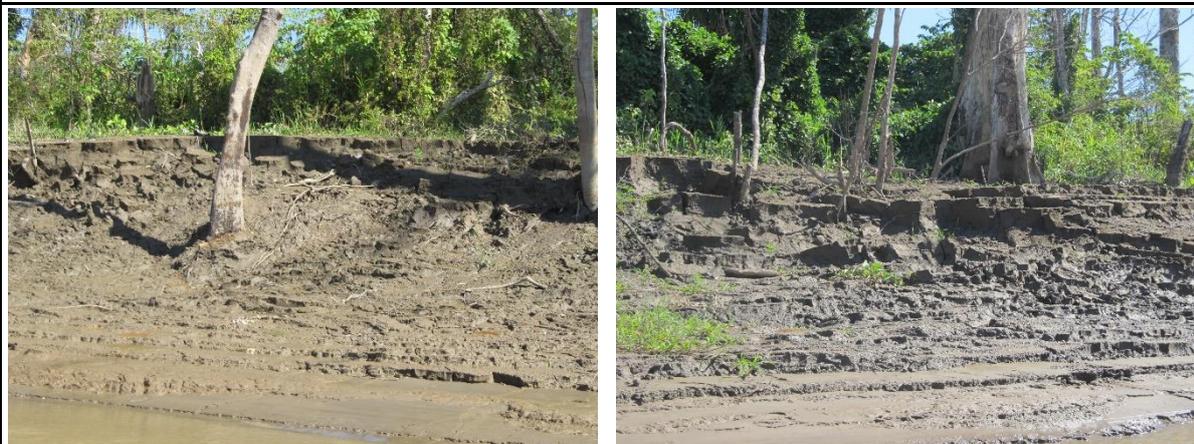
Aspectos Erosivos do Talude			
<input type="checkbox"/> Trincas	<input type="checkbox"/> Erosão Laminar	<input type="checkbox"/> SUS	<input type="checkbox"/> Movimento de Massa
<input type="checkbox"/> Ravina	<input type="checkbox"/> Ravinamento	<input type="checkbox"/> Voçoroca	<input checked="" type="checkbox"/> Terras Caídas

Obs.: Processos atenuados em relação à vistoria anterior. Vegetação acima do talude recomposta.

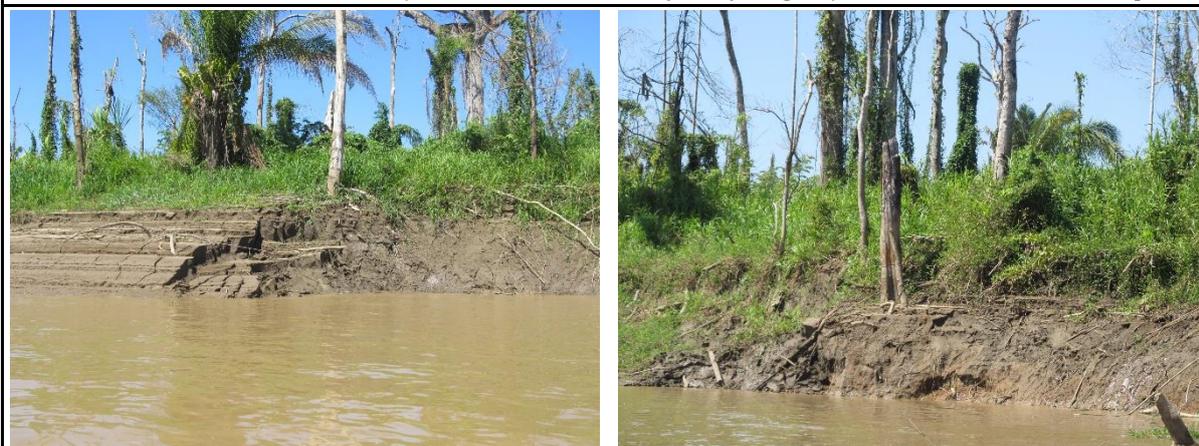
Aspectos Erosivos do Talude			
<input type="checkbox"/> Trincas	<input type="checkbox"/> Erosão Laminar	<input type="checkbox"/> SUS	<input type="checkbox"/> Movimento de Massa
<input type="checkbox"/> Ravina	<input type="checkbox"/> Ravinamento	<input type="checkbox"/> Voçoroca	<input checked="" type="checkbox"/> Terras Caídas

Obs.: Processos atenuados em relação à vistoria anterior (2014). Vegetação acima do talude recomposta.

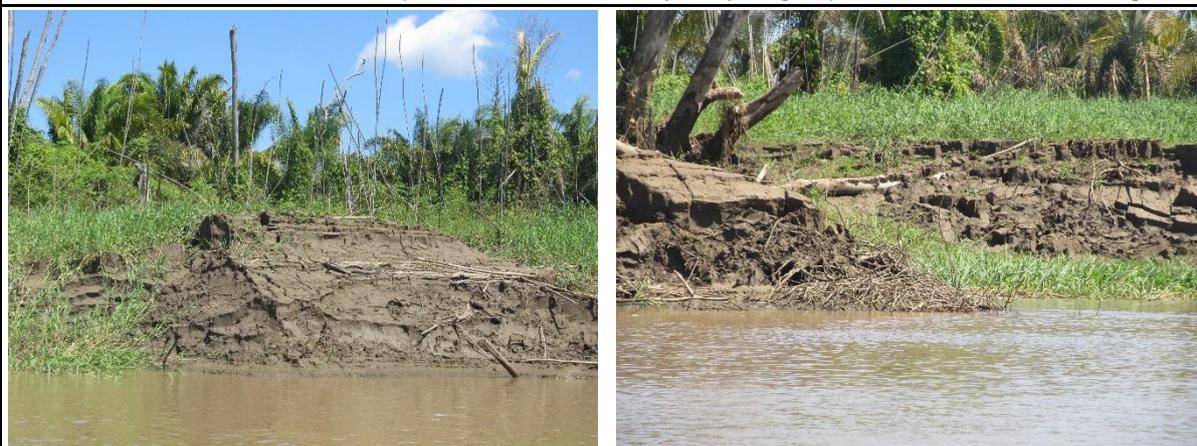
<input type="checkbox"/> Trincas	<input type="checkbox"/> Erosão Laminar	<input type="checkbox"/> SUS	<input type="checkbox"/> Movimento de Massa
<input type="checkbox"/> Ravina	<input type="checkbox"/> Ravinamento	<input type="checkbox"/> Voçoroca	<input checked="" type="checkbox"/> Terras Caídas

Obs.: Processos atenuados em relação à vistoria anterior (2014). Vegetação acima do talude recomposta.

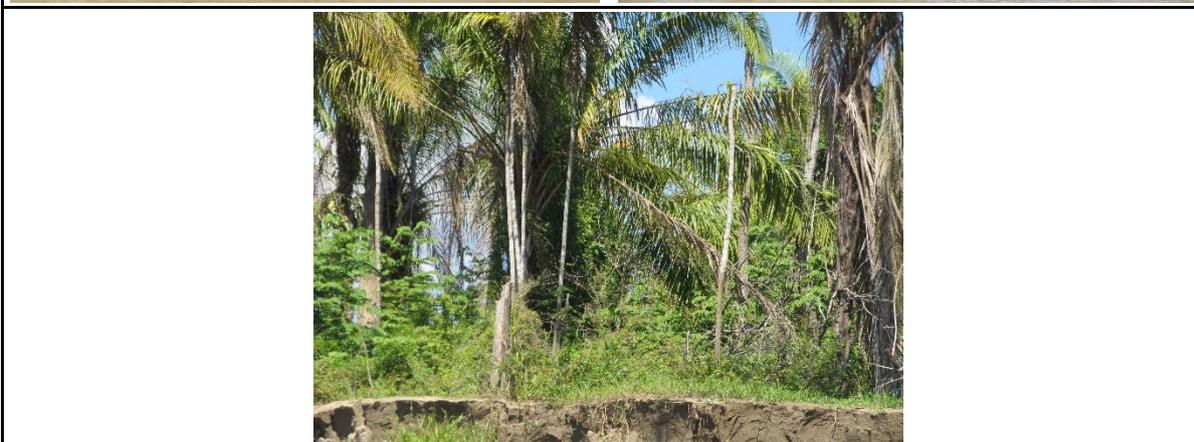
Obs.: Processos atenuados em relação à vistoria anterior (2014). Vegetação acima do talude recomposta.

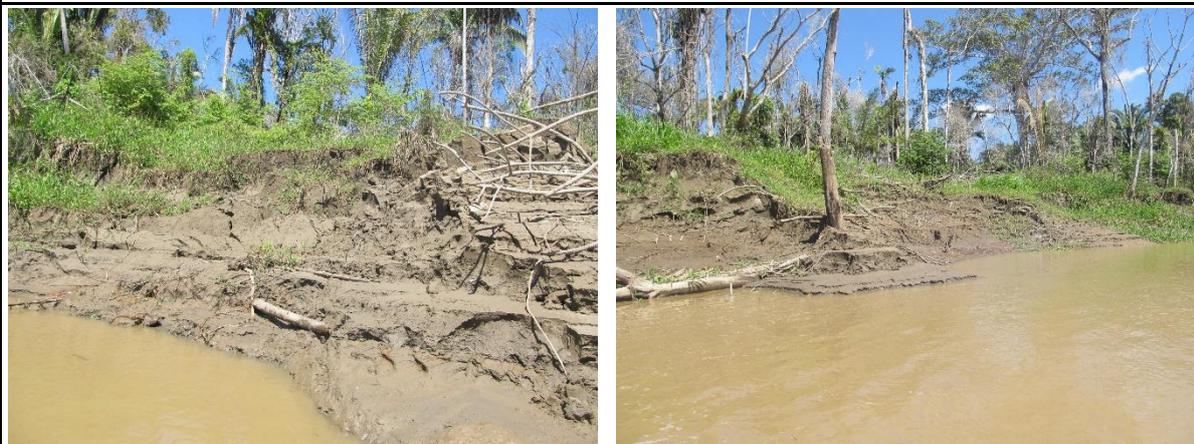
Aspectos Erosivos do Talude			
<input checked="" type="checkbox"/> Trincas	<input type="checkbox"/> Erosão Laminar	<input type="checkbox"/> SUS	<input type="checkbox"/> Movimento de Massa
<input type="checkbox"/> Ravina	<input type="checkbox"/> Ravinamento	<input type="checkbox"/> Voçoroca	<input checked="" type="checkbox"/> Terras Caídas

Obs.: Processos atenuados em relação à vistoria anterior (2014). Vegetação acima do talude recomposta.

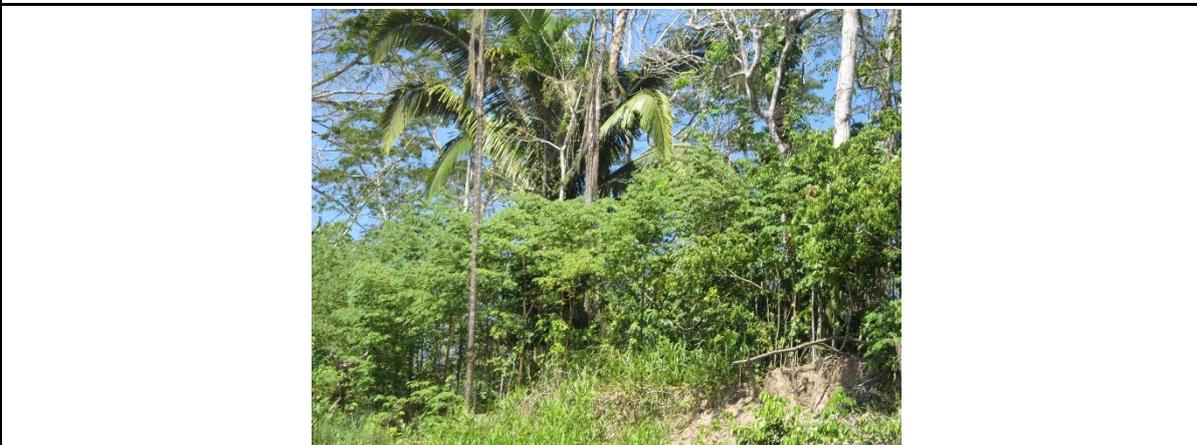
Obs.: Processos atenuados em relação à vistoria anterior (2014). Vegetação acima do talude recomposta.

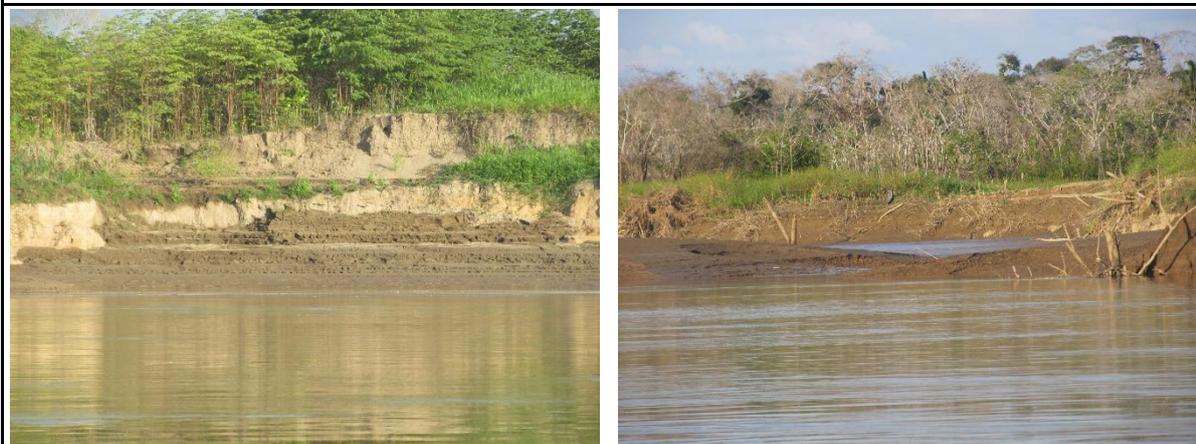
Obs.: Processos atenuados em relação à vistoria de 2014. Vegetação em recuperação com o encerramento da atividade de garimpo.

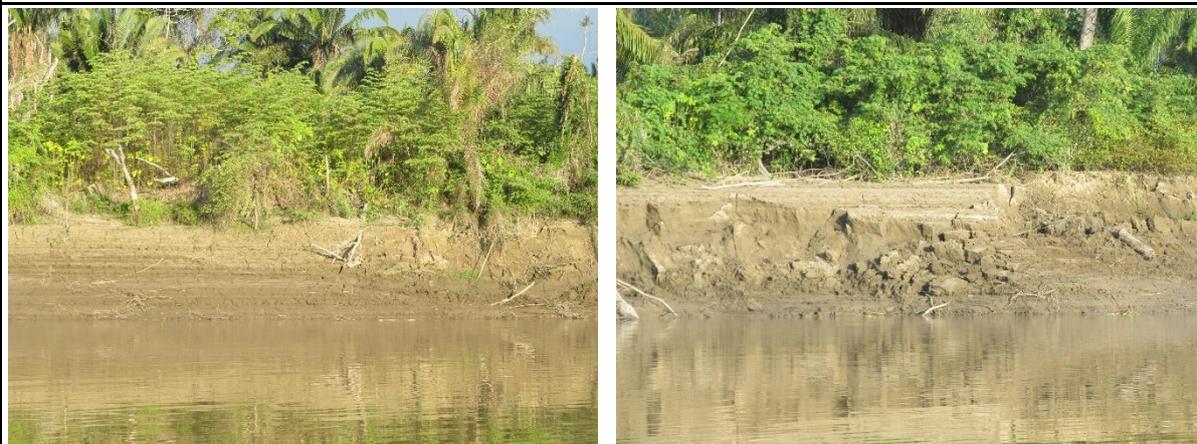
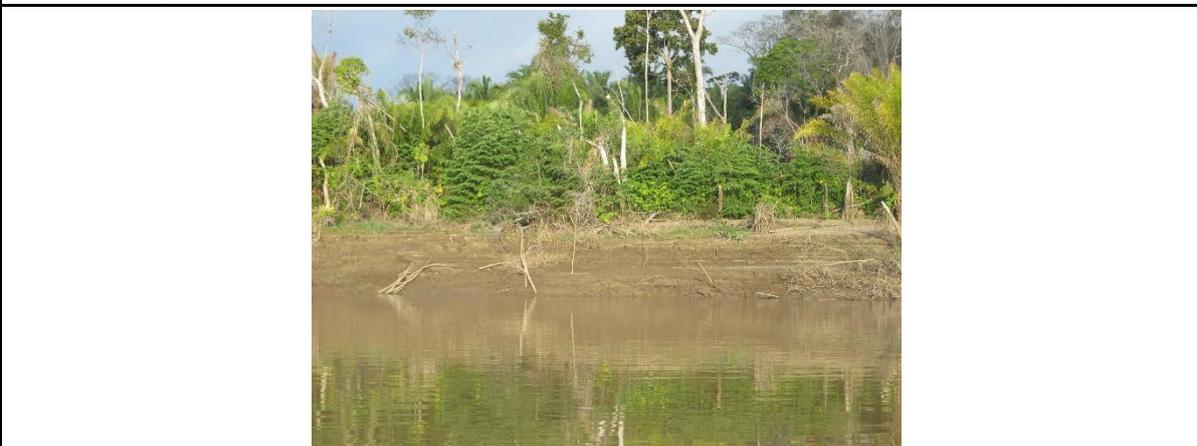
Obs.: Processos atenuados em relação à vistoria anterior (2014). Vegetação acima do talude recomposta.

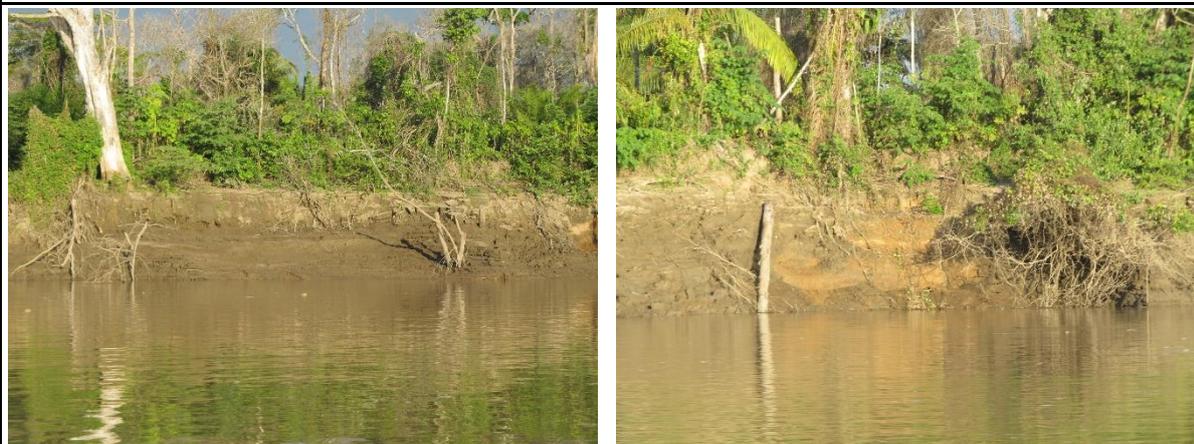
Obs.: Processos atenuados em relação à vistoria anterior (2014). Vegetação acima do talude recomposta.

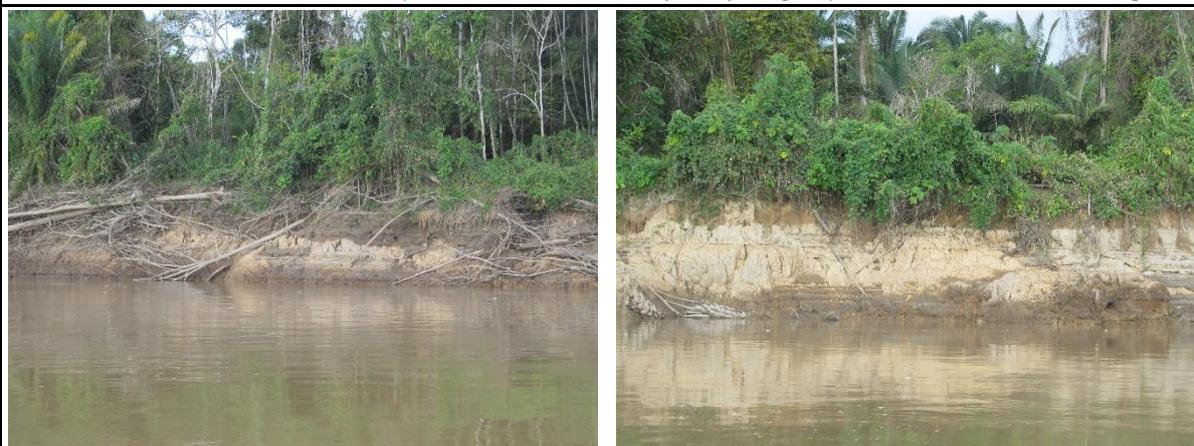
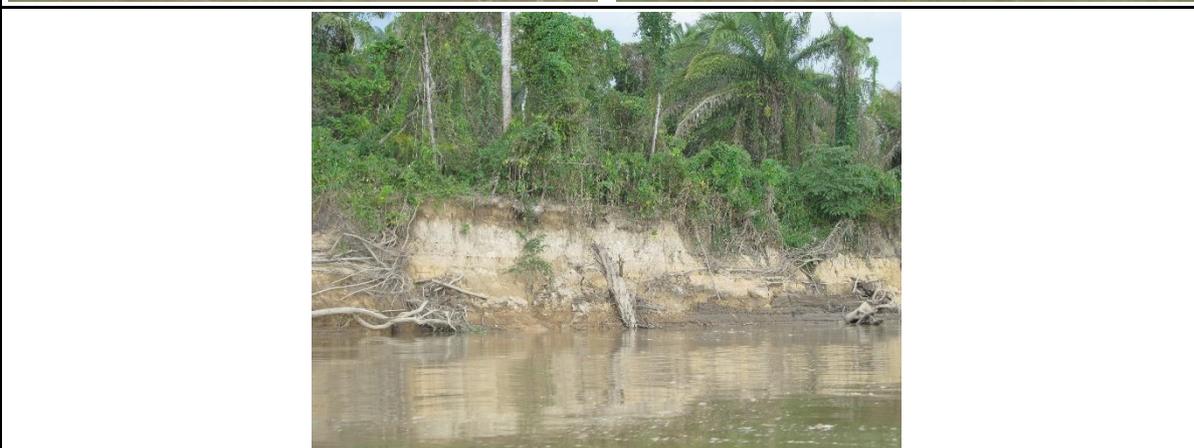
Obs.: Processos atenuados em relação à vistoria anterior (2014). Vegetação acima do talude recomposta.

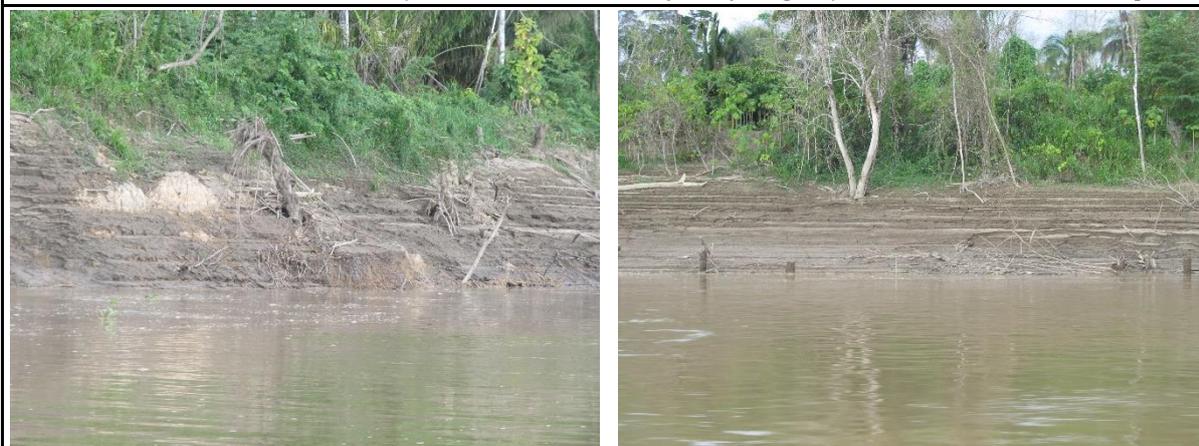
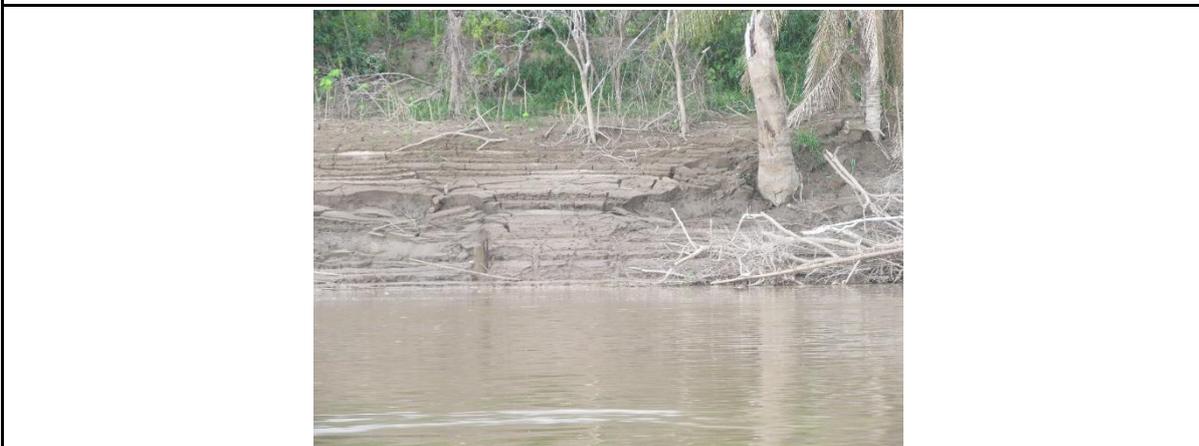
Obs.: Processos atenuados em relação à vistoria anterior (2014). Vegetação acima do talude recomposta.

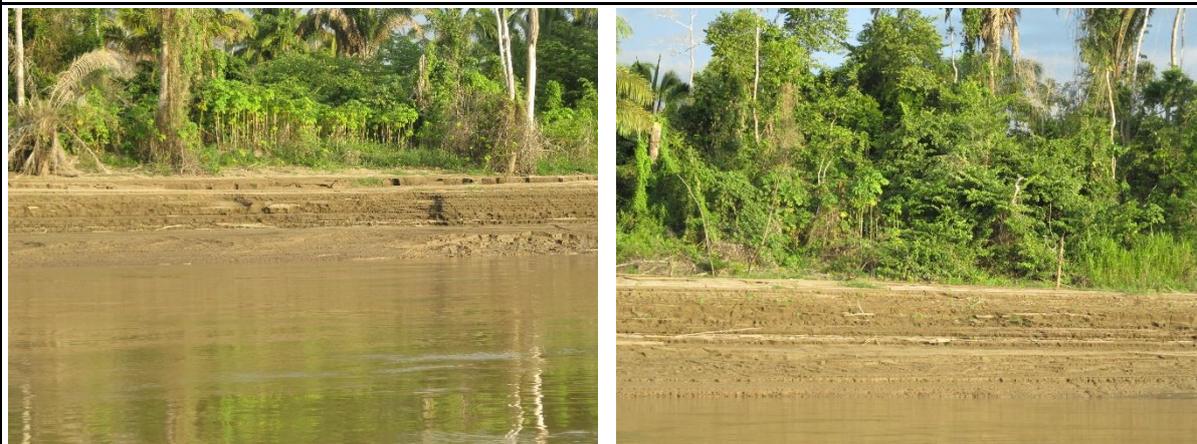
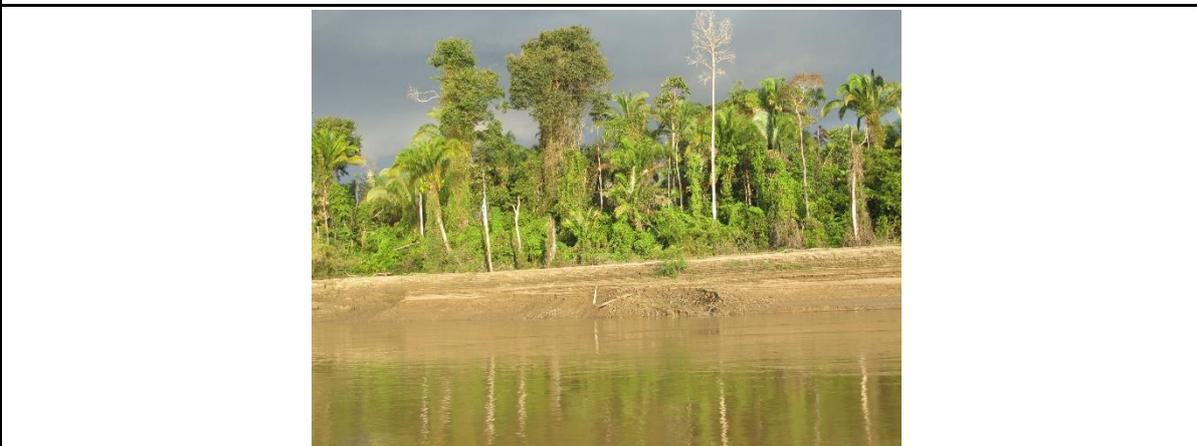
Obs.: Processos atenuados em relação à vistoria anterior (2014). Vegetação acima do talude recomposta.

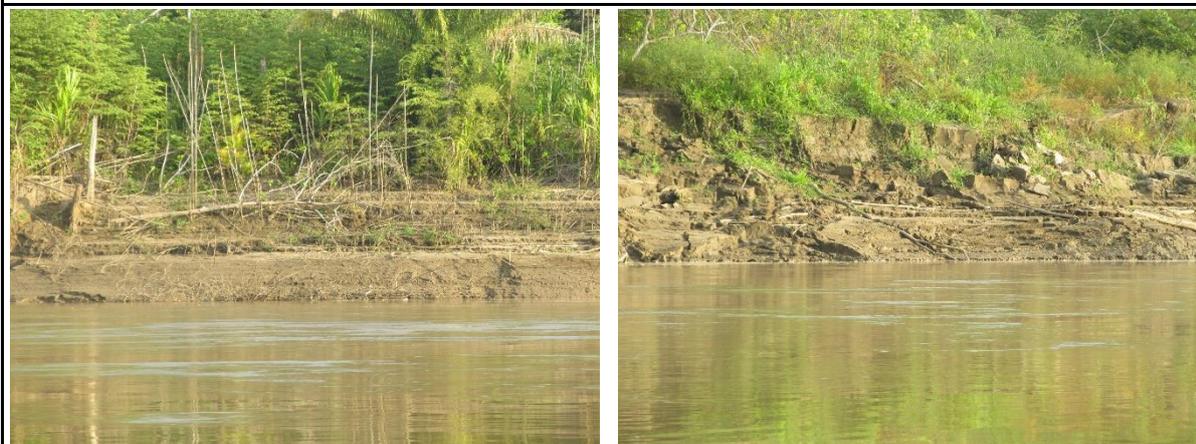
Obs.: Processos estabilizados em relação à vistoria anterior (2014). Vegetação acima do talude recomposta.

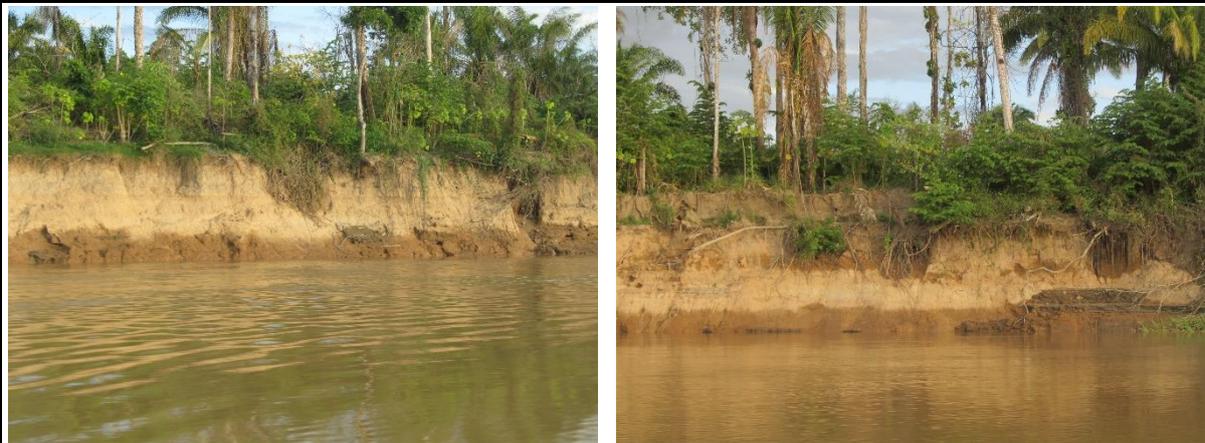
Obs.: Processos estabilizados em relação à vistoria anterior (2014). Vegetação acima do talude recomposta.

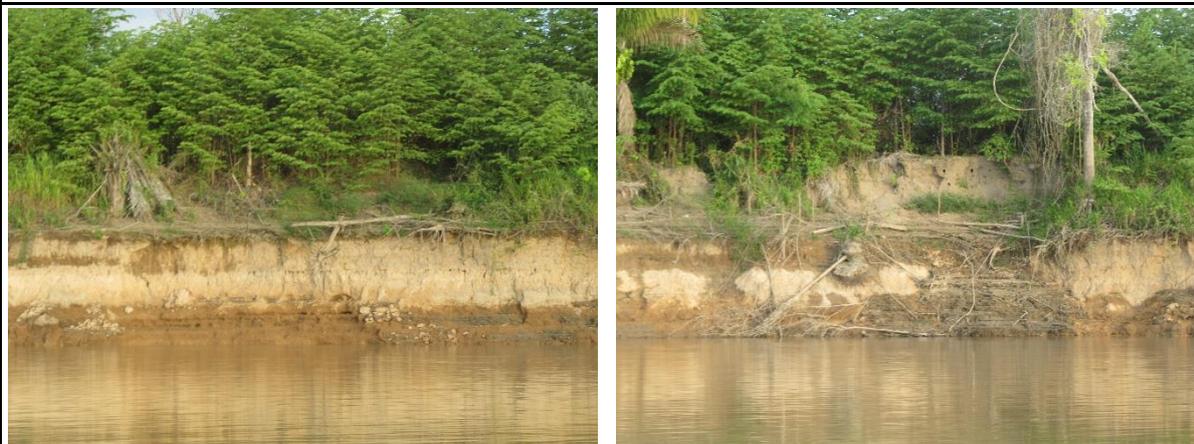
Obs.: Processos estabilizados em relação à vistoria de jul/2014. Vegetação acima do talude recomposta.

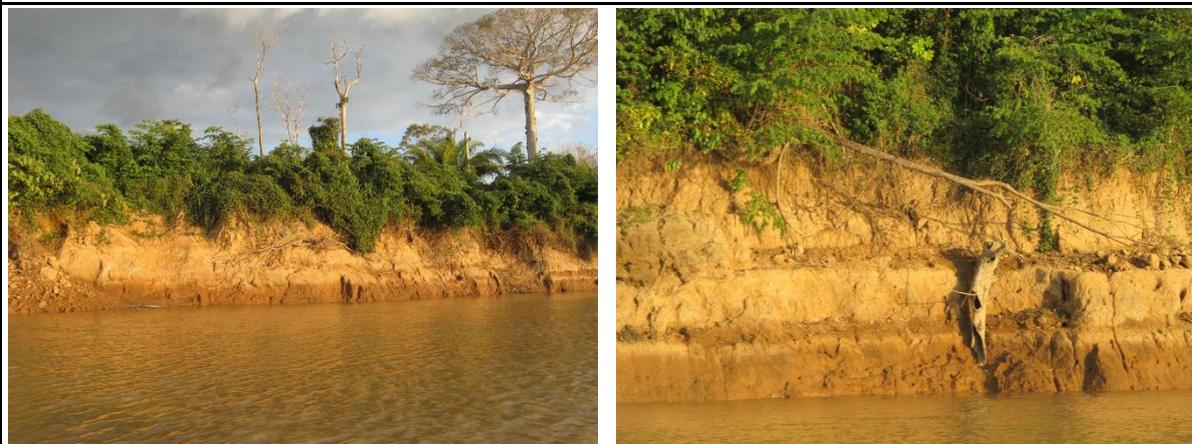
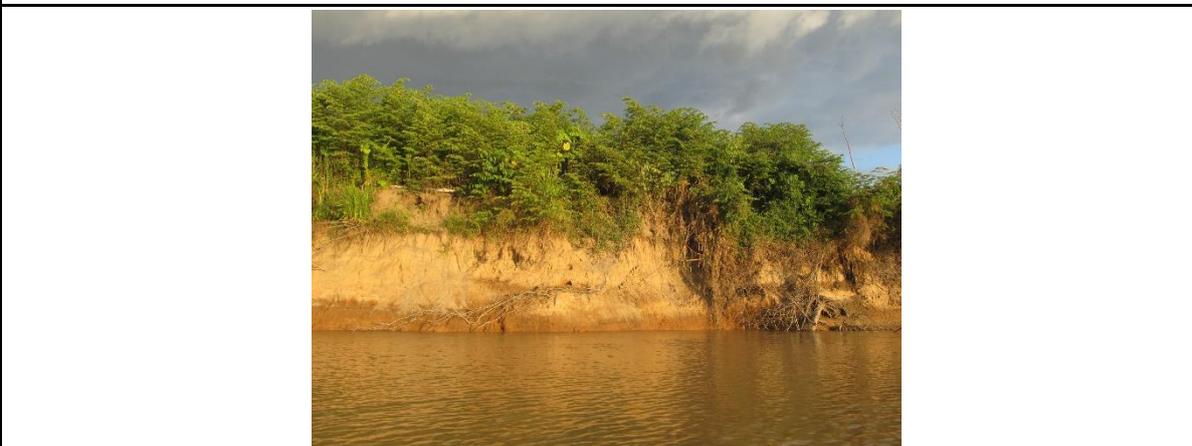
Obs.: Processos estabilizados em relação à vistoria de jul/2014. Vegetação acima do talude recomposta.

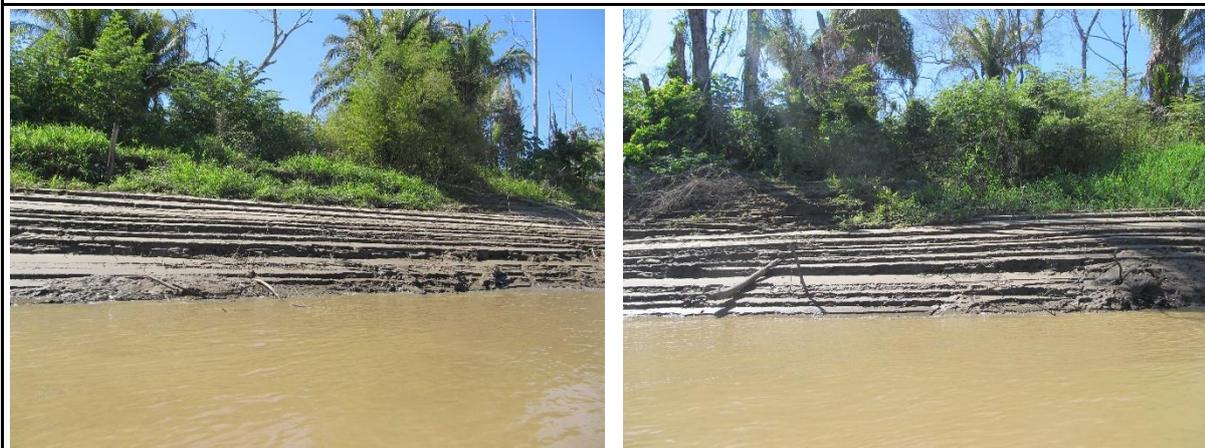
Obs.: Processos estabilizados em relação à vistoria anterior (2014). Vegetação acima do talude recomposta.

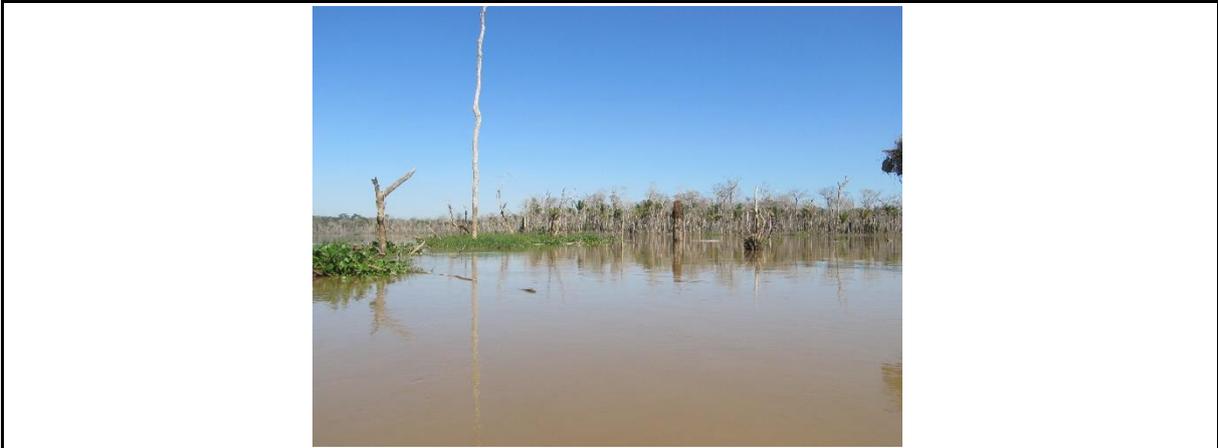
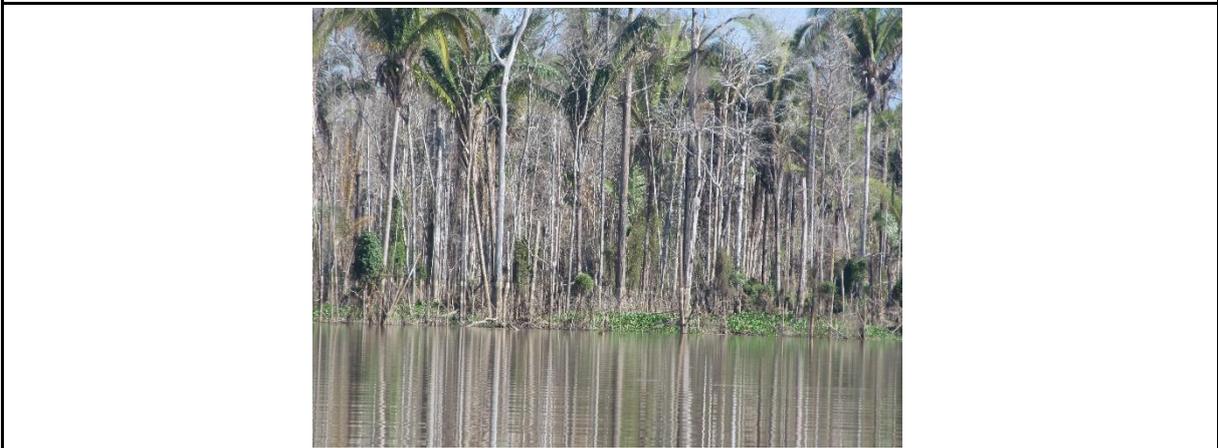
Obs.: Ponto com "Terras Caídas" submersas.

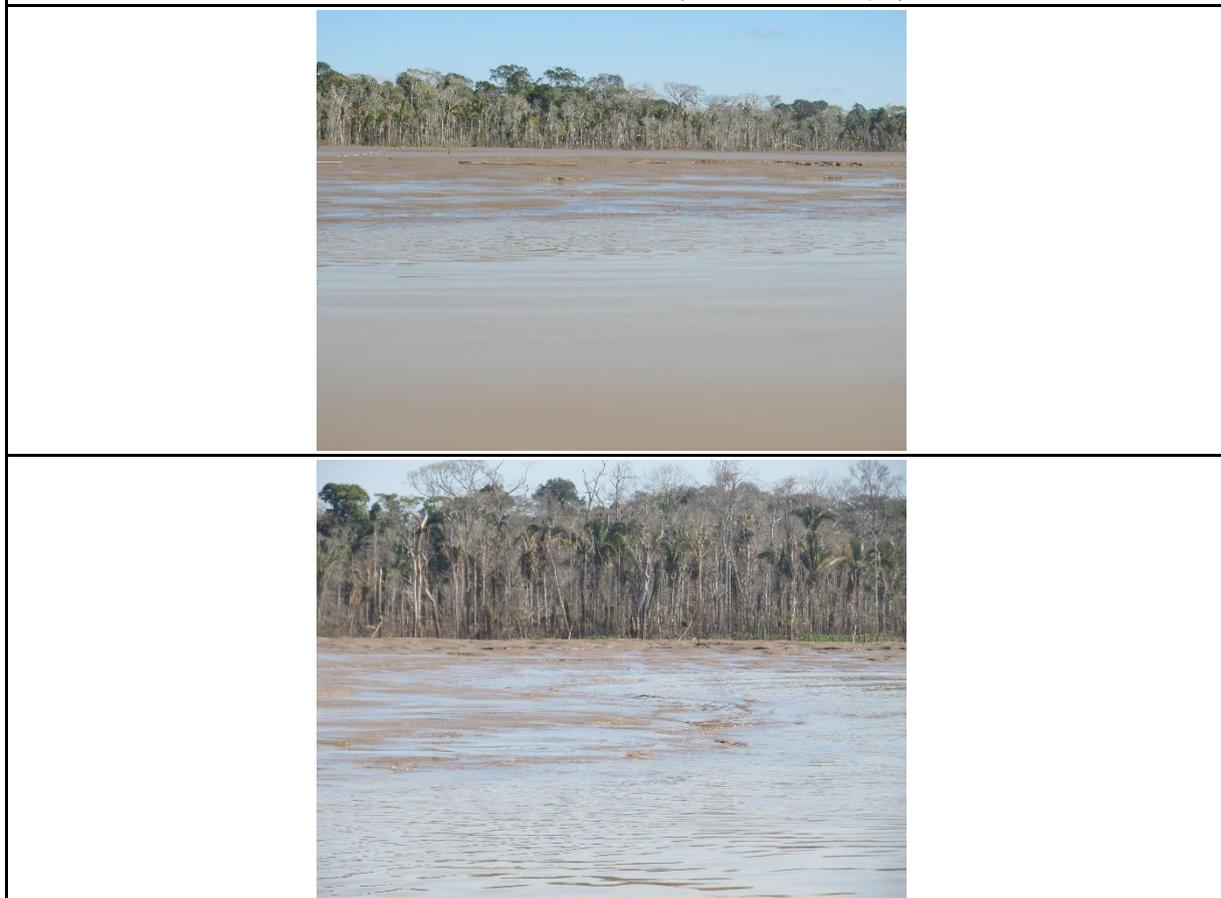
Obs.: Grande banco de assoreamento. Estabilizado em relação à vistoria de jul/2014.

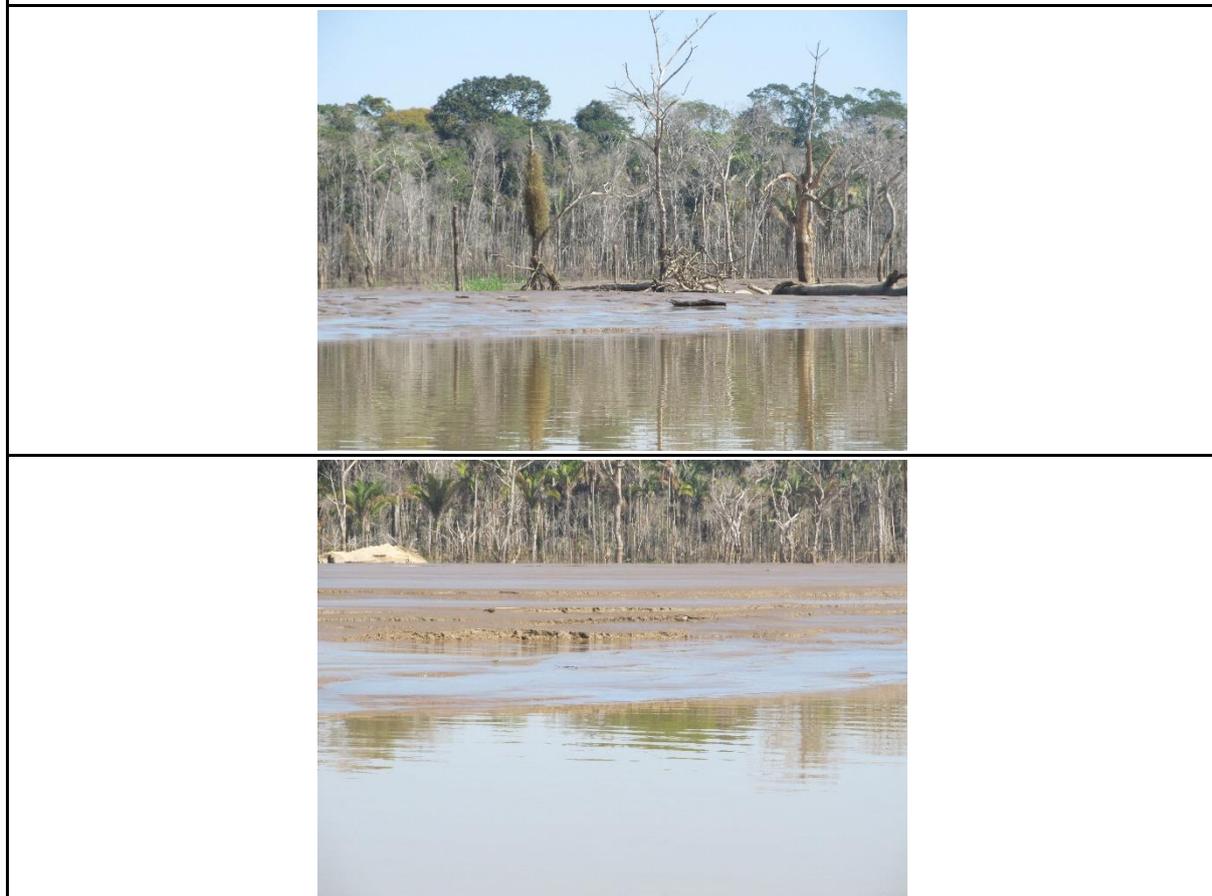
Obs.: "Terras Caídas" submersas.

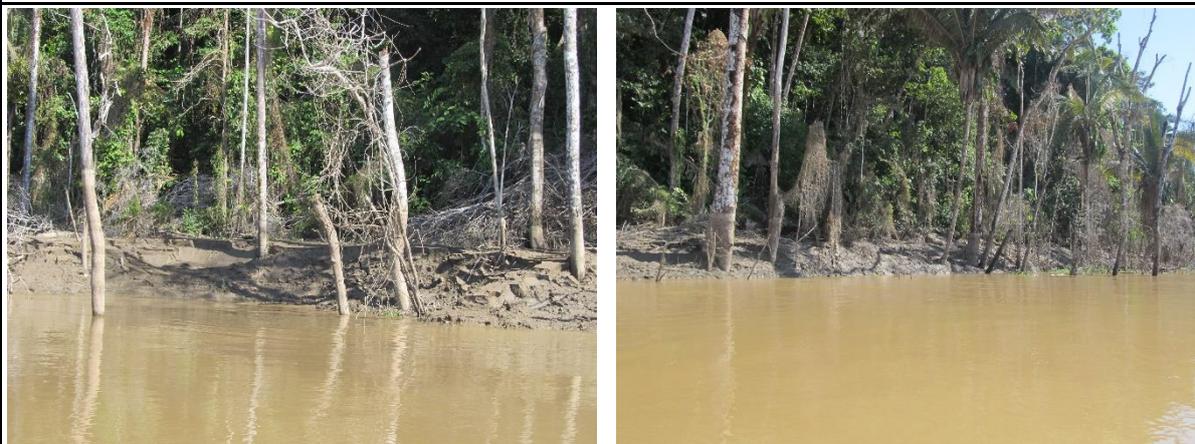
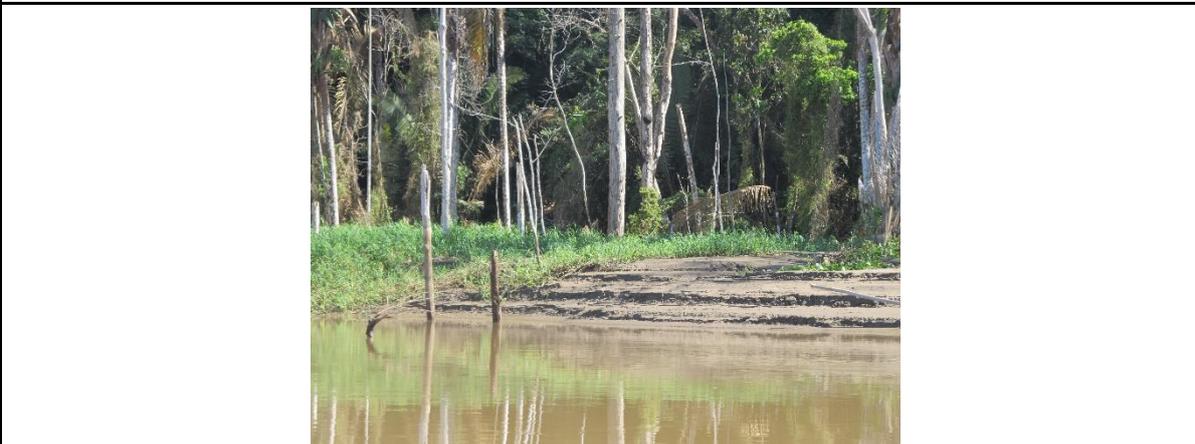
Obs.: "Terras Caídas" submersas.
