Usina Hidrelétrica Jirau

7º RELATÓRIO SEMESTRAL

Programa de Monitoramento Pontos Propensos à Instabilização de Encostas e Taludes Marginais

PERÍODO DAS ATIVIDADES: 01/05/15 A 31/03/2016

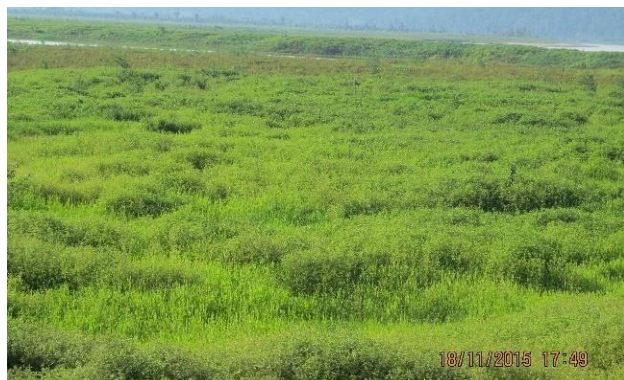
vistoria, a ocorrência de uma rápida recomposição vegetal, sendo identificado em praticamente toda a extensão vistoriada, a recomposição da vegetação rasteira e arbustiva (**Foto 4-1** – **Foto 4-2**), o que confere à estas áreas uma baixa vulnerabilidade à erosão pluvial.

Foto 4-1 – Recomposição da vegetação rasteira em área de depleção do reservatório.

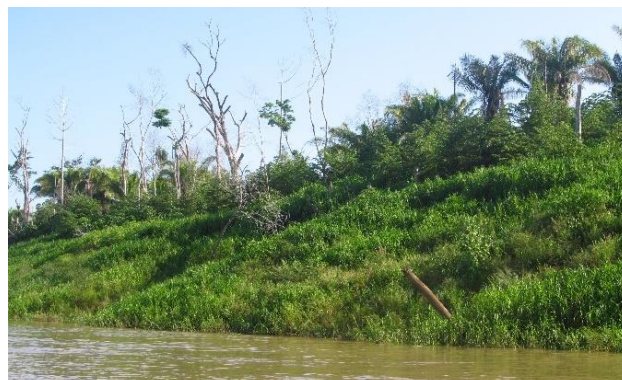
Foto 4-2 – Recomposição da vegetação rasteira e arbustiva acima do talude do rio Madeira.

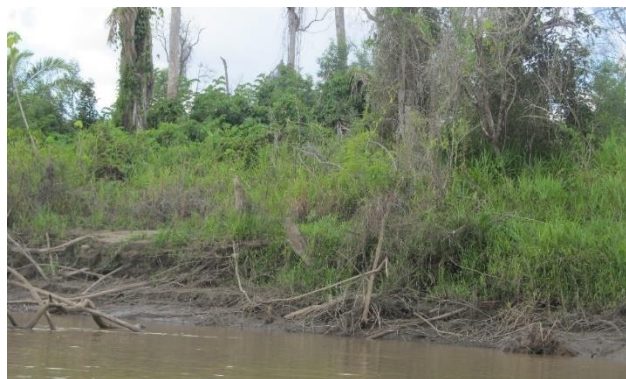
Para o trecho a montante, foi observado durante a vistoria realizada em julho de 2015, uma atenuação dos processos erosivos, tanto nos processos do tipo de “terras caídas”, como de erosão fluvial. Esta atenuação foi identificada mesmo nas áreas onde existiam processos erosivos provocados e/ou acelerados por ação antrópica (garimpo), como observado no ponto MMD-18, como pode ser observado nas fotos tiradas durante as vistorias de campo realizadas em julho/14 e Julho de 2015 (**Foto 5-1 e Foto 5-2**).

Foto 5-1 – Recomposição da vegetação rasteira e arbustiva acima do talude do rio Madeira.

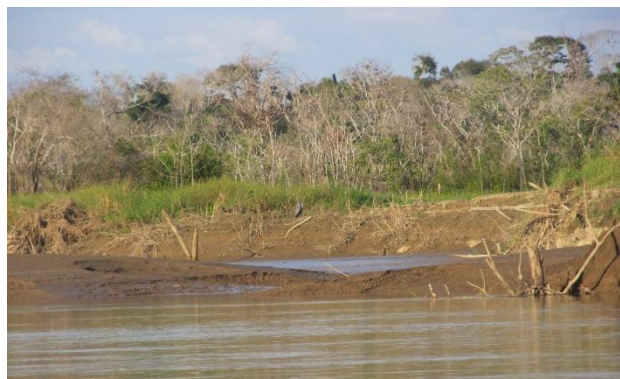
Foto 5-2 – Recomposição da vegetação rasteira e arbustiva acima do talude do rio Madeira no ponto MMD-08, antiga área de garimpo com balsa.

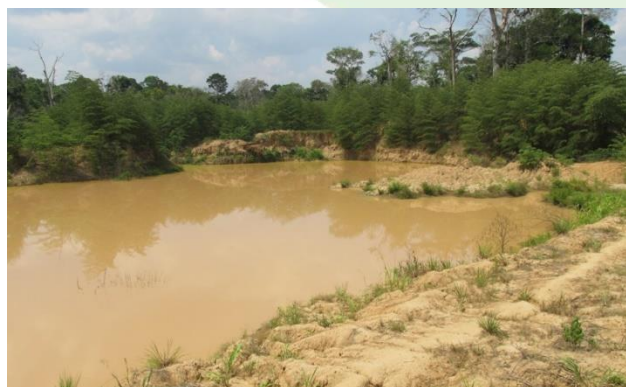
Outra área com expressiva recuperação foi a do ponto MME-20, um garimpo situado na margem esquerda do rio Madeira. Esta área de garimpo abandonada, que teve suas cavas preenchida por sedimentos durante a cheia histórica de 2013/2014, encontra-se em estágio de regeneração da vegetação ciliar, com recomposição da vegetação rasteira e arbustiva (**Foto 5-3, Foto 5-4, Foto 5-5 e Foto 5-6**).

Foto 5-3 – Cava de garimpo abandonado no Ponto MME-20, na margem esquerda em julho de 2012.

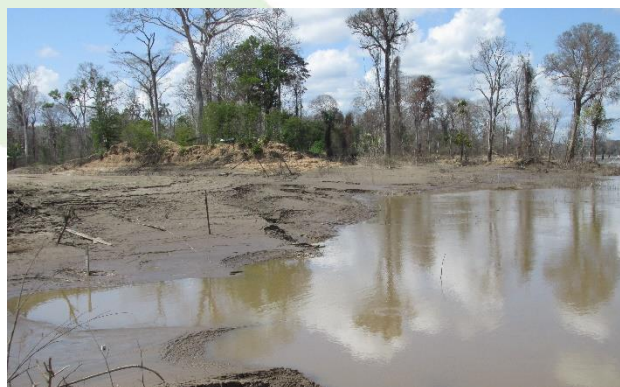
Foto 5-4 – A mesma cava de garimpo abandonado preenchida por sedimentos, após a cheia histórica de 2013/2014, em julho de 2014.

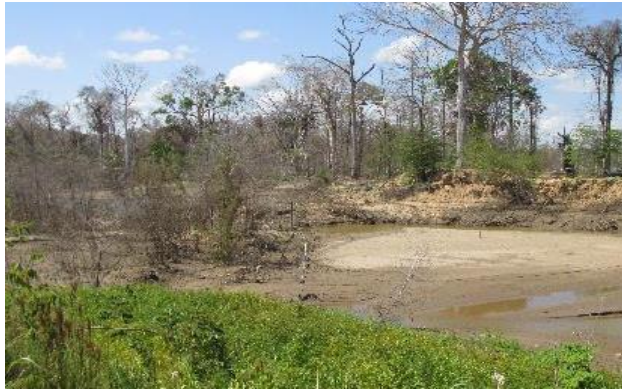
Foto 5-5 – Início da recomposição vegetal na antiga cava do ponto MME-20, em julho de 2015.

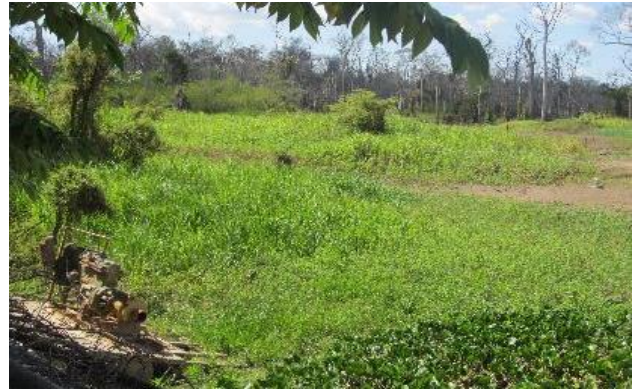
Foto 5-6 – Recomposição vegetal na antiga cava do ponto MME-20, em julho de 2015, já mostrando um avançado estágio de regeneração da vegetação rasteira e arbustiva.

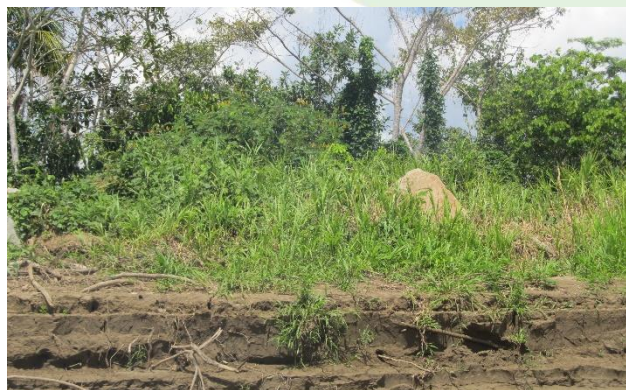
Para o trecho a jusante, foi observado durante a vistoria realizada em julho de 2015, uma atenuação dos processos erosivos do tipo “terras caídas” em todo o trecho vistoriado, sendo observado em quase todos os pontos uma rápida regeneração da vegetação arbustiva e rasteira acima do talude marginal do rio Madeira como pode ser observado na **Foto 5-7**.

Foto 5-7 – Foto mostrando a recomposição da vegetação rasteira e arbustiva acima do talude marginal do rio, no ponto JMD-12.

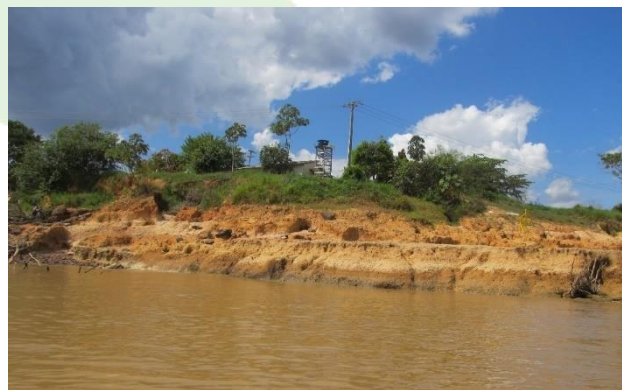
Todos os pontos com processos do tipo erosão fluvial, vistoriados na campanha de julho de 2015, encontra-se com processos estabilizados, incluindo o ponto JMD-03 (antigo ponto 88), que na vistoria anterior (julho/2014) realizada no período imediatamente posterior à cheia histórica de 2013/2014, havia sido observado uma ligeira intensificação nos processos de erosão fluvial. Durante a vistoria de campo realizada em julho/2015, não foi identificado a ocorrência qualquer novo processo após a cheia de 2014/2015, ou mesmo de nenhum avanço ou aumento de intensidade nos processos erosivos observados na vistoria anterior (**Foto 5-8**).

Foto 5-8 – Foto mostrando a erosão fluvial, no ponto JMD-03.

Cabe destacar que esta área, situada dentro do canteiro de obras da UHE Jirau, está em fase de demobilização, conforme previsto no plano de desmobilização do canteiro. Eventuais medidas mitigadoras que se façam necessárias, serão adotadas no âmbito do Programa de Recuperação de Áreas Degradadas (PRAD).

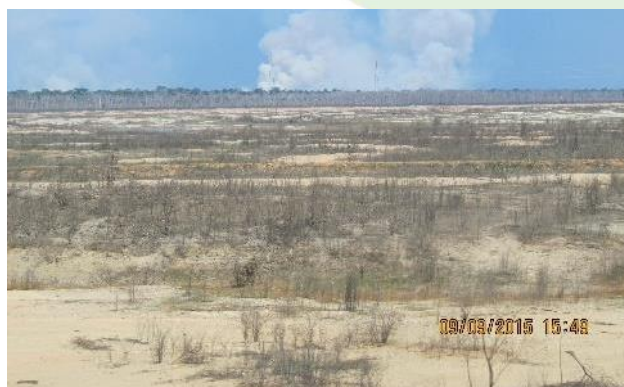
Os dados observados em campo na vistoria complementar realizada em novembro de 2015, corroboraram os resultados obtidos para os dois primeiros anos de operação. Os resultados indicaram uma estabilização predominante dos processos erosivos identificados ao longo da área de depleção. Isso ocorreu principalmente pela rápida regeneração da vegetação rasteira e arbustiva observada na área de depleção e taludes marginais (**Foto 5-9 – Foto 5-14**), que confere à estas áreas uma proteção eficiente contra a erosão pluvial, durante o período chuvoso, como pode ser visualizado na **Figura 5-5**, ficando os processos erosionais produto da erosão fluvial restritos à calha do rio Madeira.

Foto 5-9 – Foto mostrando a área de depleção do reservatório com solo exposto, no período de estiagem.

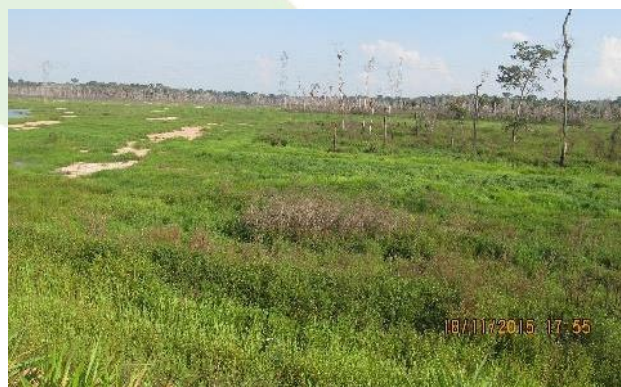
Foto 5-10 – Foto mostrando a mesma área de depleção com vegetação rasteira já recomposta, no início da estação chuvosa.

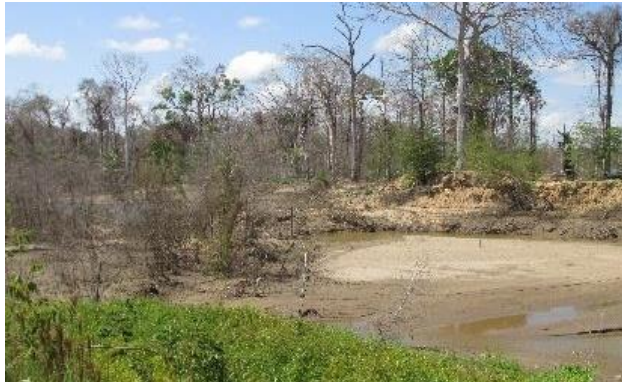
Foto 5-11 – Cava de garimpo abandonado na margem esquerda preenchida por sedimentos.

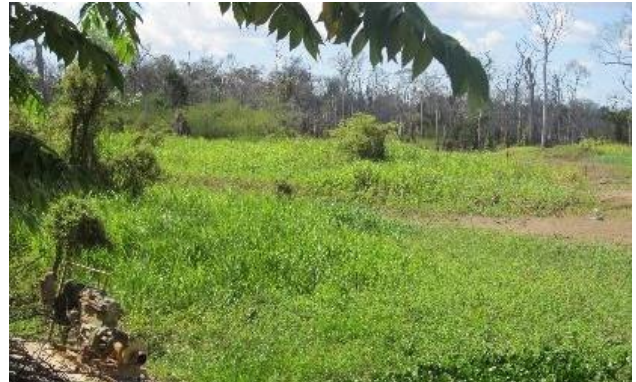
Foto 5-12 – Recomposição vegetal em cava de garimpo abandonado na margem esquerda.

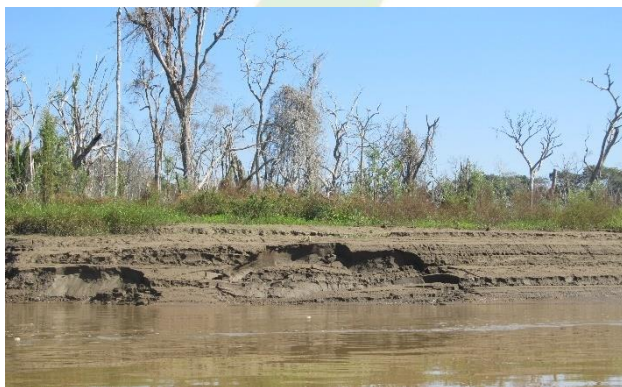
Foto 5-13 – Foto mostrando a margem do rio Madeira com solo exposto, no período de estiagem.

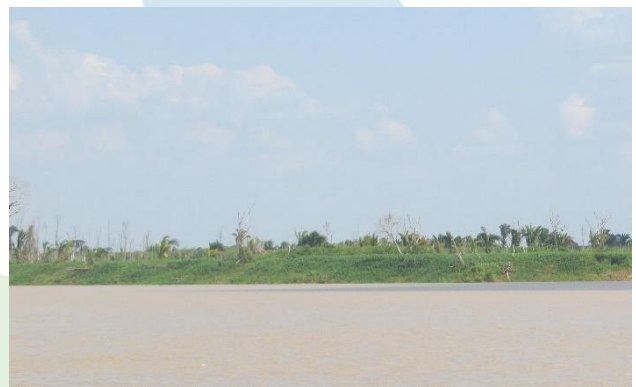
Foto 5-14 – Foto mostrando a margem do rio Madeira com vegetação rasteira já recomposta, no início da estação chuvosa.
