**SERVIÇO DE MONITORAMENTO E  
MANUTENÇÃO DAS CONTENÇÕES  
DOS PROCESSOS EROSIVOS NO  
ENTORNO DOS RESERVATÓRIOS  
DO COMPLEXO PAULO AFONSO E  
APOLONIO SALES**

**4º RELATORIO TRIMESTRAL** <sup>®</sup>  
**(CTNE 92 2012 2810 00)**

**Novembro/ 2013**

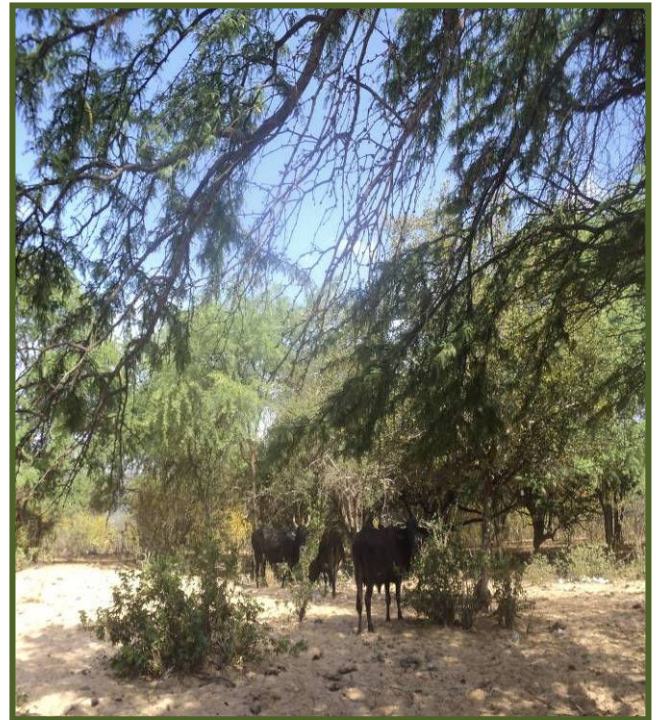
Foto 34 - Presença de animais em novembro de 2012, (Flávio Santana).

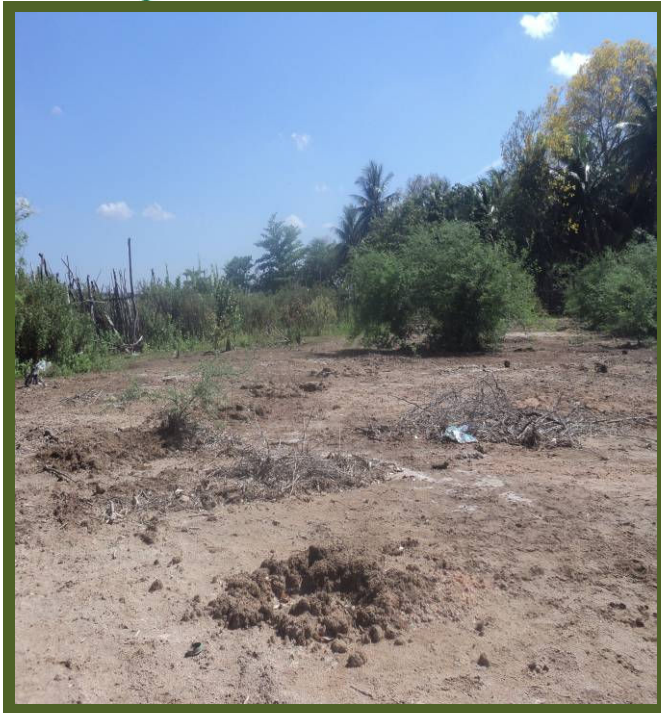
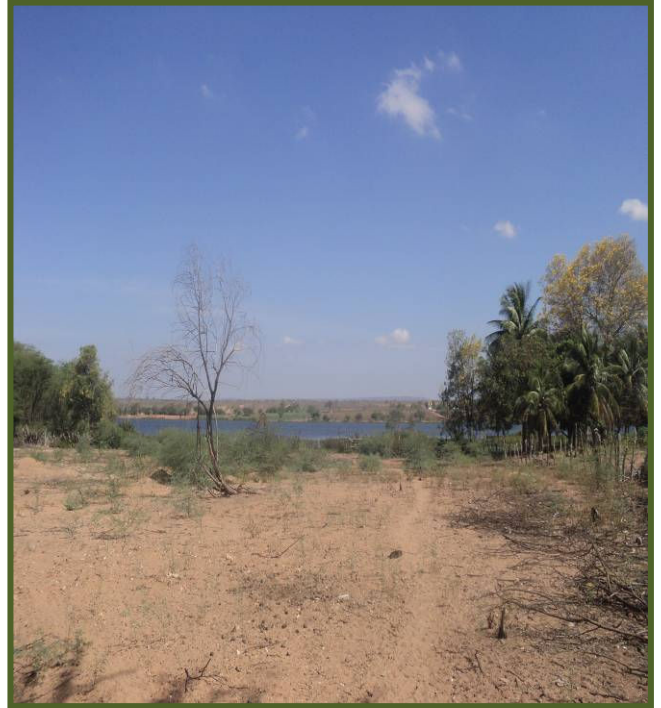
- Como apontado anteriormente o teor de sódio solúvel do solo (salinidade) é muito elevado e impede o desenvolvimento das plantas. A única planta que consegue se desenvolver nessa área é a algarobeira, por isso não foi feito o raleio dessa espécie.

Foto 66 – Afloramento de sal e mortalidade das mudas novembro de 2011, (Flávio Santana).
