**SERVIÇO DE MONITORAMENTO E
MANUTENÇÃO DAS CONTENÇÕES
DOS PROCESSOS EROSIVOS NO
ENTORNO DOS RESERVATÓRIOS
DO COMPLEXO PAULO AFONSO E
APOLONIO SALES**

PLANO DE TRABALHO

(CTNE 92 2012 2810 00)

Dezembro/ 2012

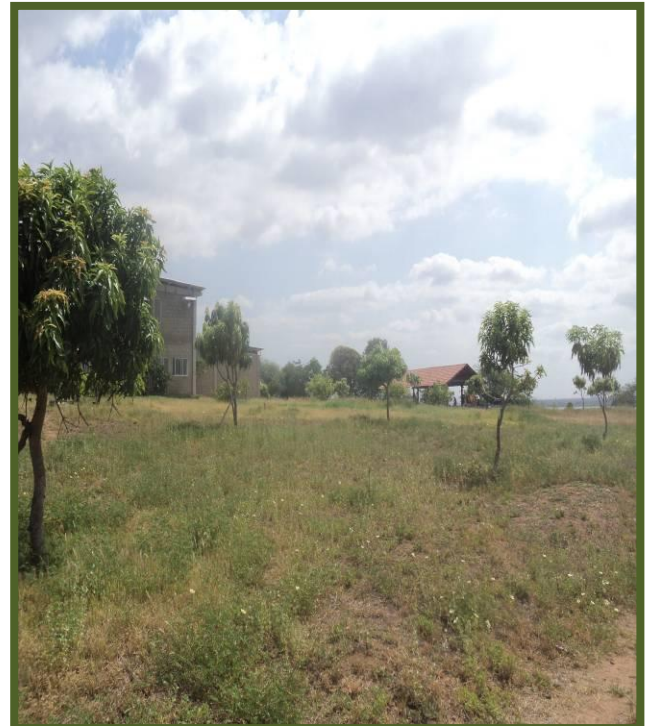
assim promover uma espécie de filtro da água favorecendo a sua infiltração no solo e retendo alguns sedimentos que venham a ocorrer. Pode ser observado um bom desenvolvimento da grama plantada na foto 06.

Foto 6. Gramma nativa em Novembro de 2012, (Flávio Santana).

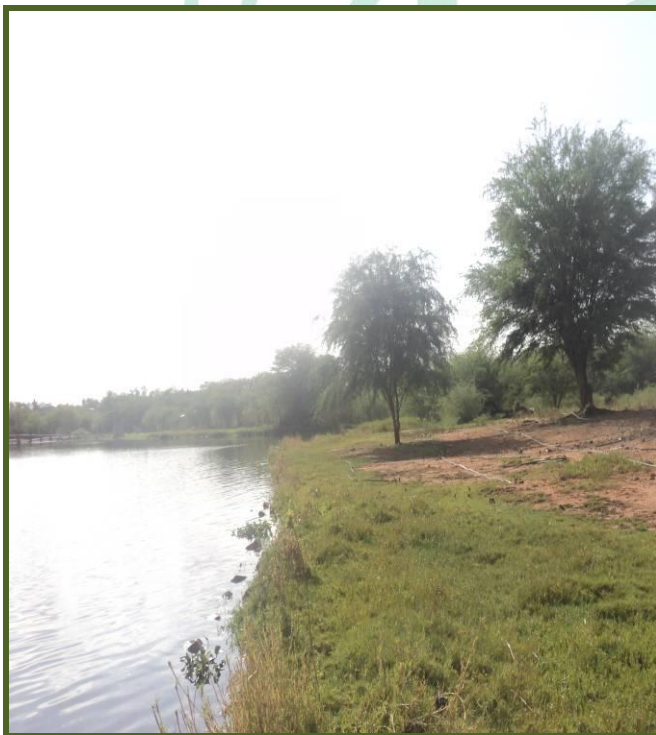
Foto 11. Enrocamento de pedra em Novembro de 2012, (Flávio Santana).

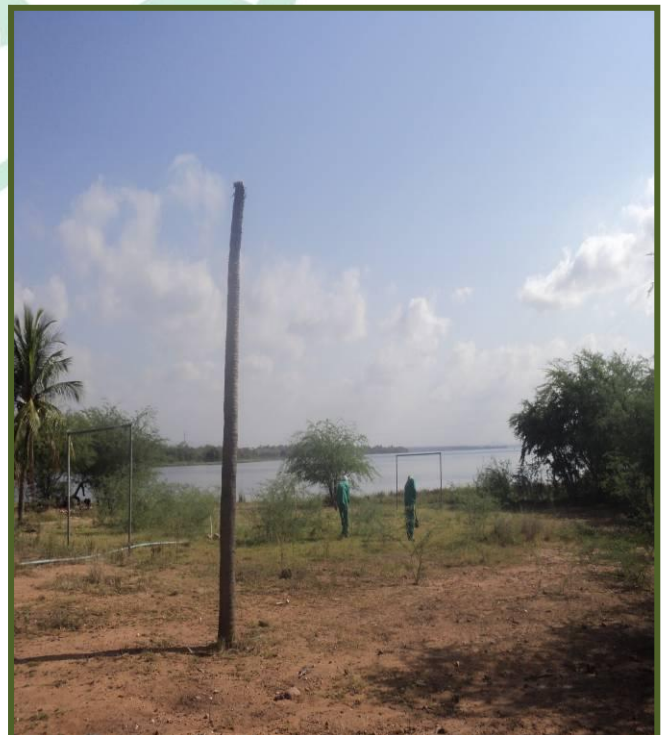
- O replantio de grama de burro nesta área mostra-se bem desenvolvida como pode ser visualizado na foto 12 o que indica que ela terá eficiência na filtragem da água e sedimentos evitando o assoreamento.

Foto 12. Aspecto geral gramínea em Novembro de 2012, (Flávio Santana).

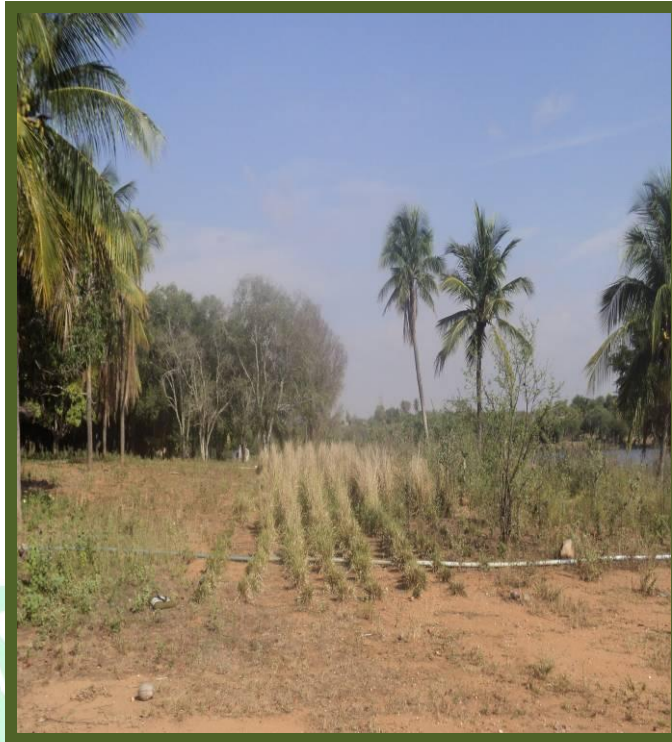
- O capim Massai está desenvolvendo o objetivo esperado servindo como barreira para a água das chuvas e desempenhando as mesmas funções que a grama de burro filtragem da água como pode ser visto na foto 13.

Foto 13. Aspecto geral gramínea em Novembro de 2012, (Flávio Santana).

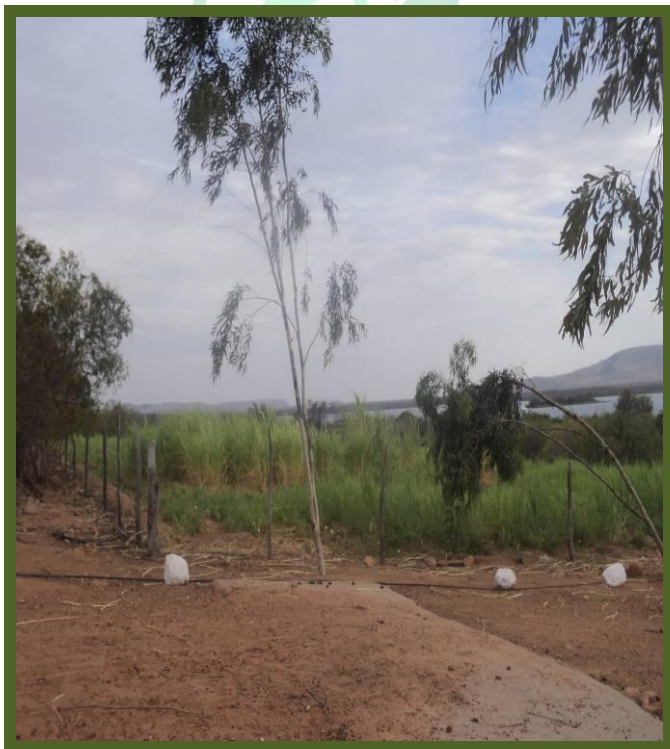
Foto 30. Desenvolvimento do capim elefante em novembro de 2012, (Flávio Santana).

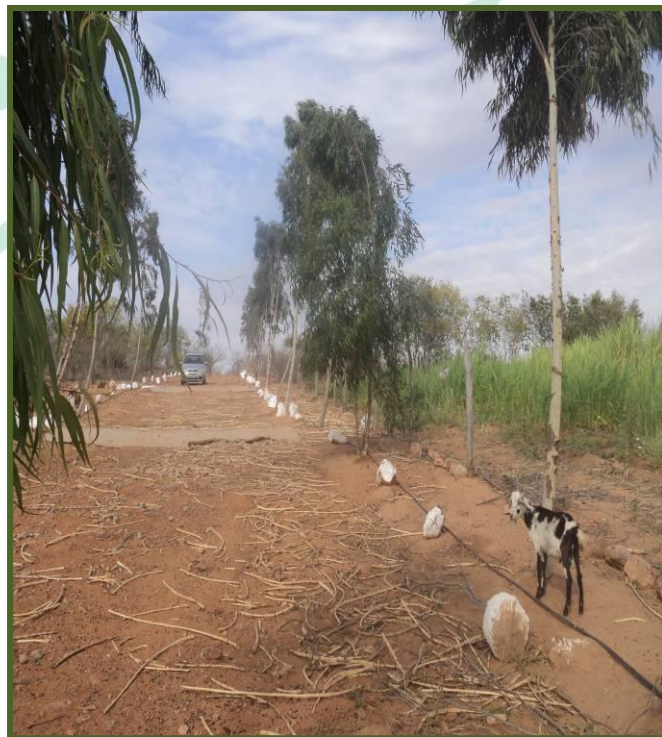
- Da mesma forma que ocorreu para as outras gramíneas, a barreira transversal com capim elefante proporcionou a filtragem da água, favorecendo a sua infiltração no solo diminuindo desta forma o carreamento de sedimentos para a margem do rio foto 30.
- A construção de barreira transversal para a contenção de erosão em sulcos, utilizando pedra rachão preenchida com seixo rolado, com o plantio de grama de burro, mostrou-se eficiente, pois além do plantio de gramínea houve um processo de melhoria da drenagem com a deposição de piçarra foto 31.

Foto 31. Barreiras transversais em novembro de 2012, (Flávio Santana).

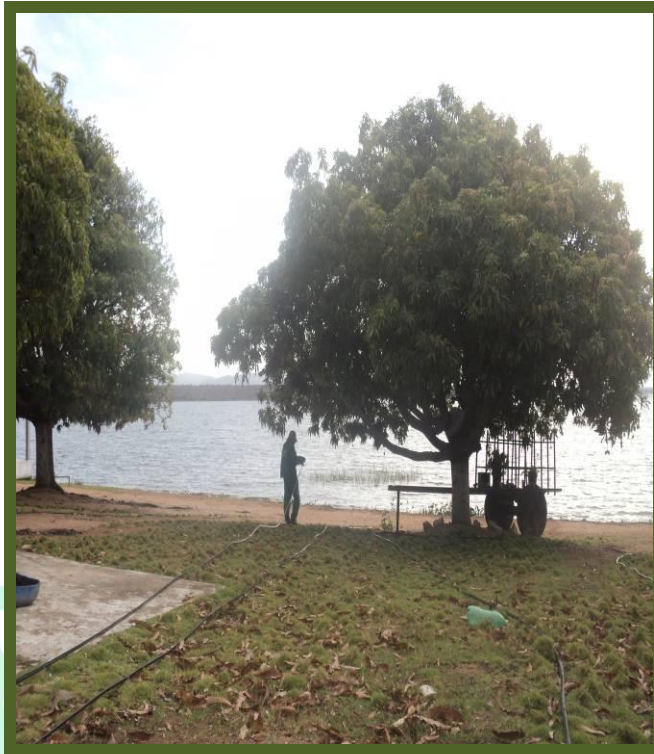
- O plantio de grama de burro mostrou-se eficiente no processo de cobertura vegetal, uma vez que esta grama tem a capacidade de promover a total cobertura do solo e assim promover uma espécie de filtro da água favorecendo a sua infiltração no solo e retendo alguns sedimentos que venham a ocorrer foto 32.

Foto 32. Desenvolvimento da grama em novembro de 2012, (Flávio Santana).

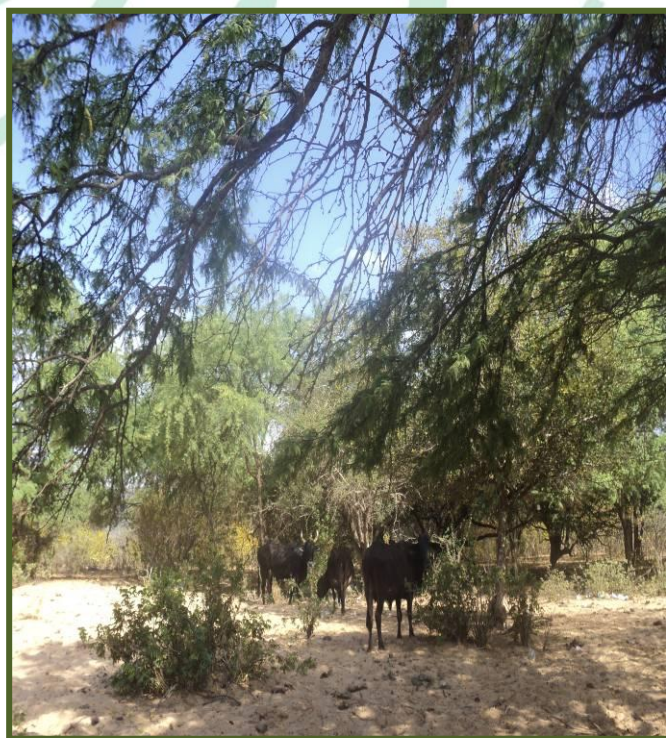
Foto 38 - Presença de animais em novembro de 2012, (Flávio Santana).

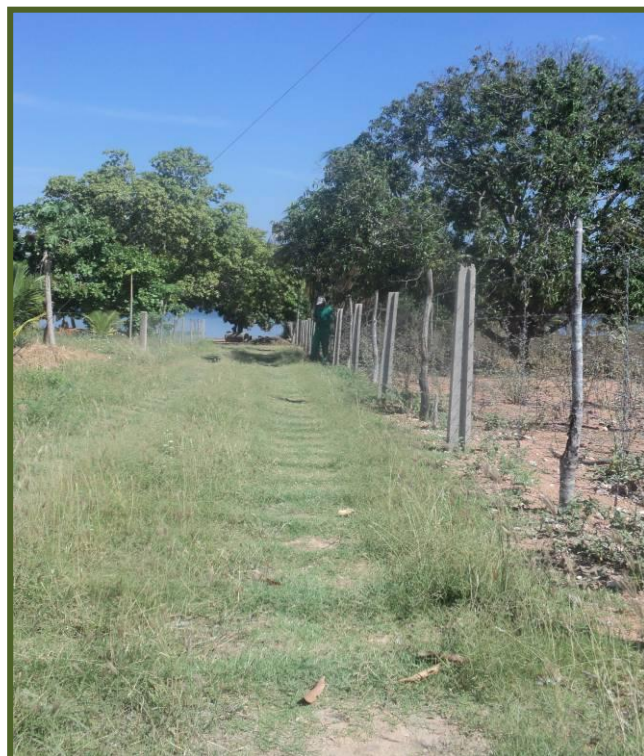
1. O plantio do mamão por si só não se mostrou eficiente na contenção da erosão pluvial, porém o fato de deixar a vegetação rasteira favoreceu a cobertura do solo que serve como proteção do solo evitando que ocorra erosão eólica e/ou pluvial foto 43.
2. O plantio da grama de burro favoreceu uma boa cobertura vegetal promovendo a filtragem da água favorecendo a sua infiltração no solo. Como pode ser visualizada na foto 44, a grama plantada está com bom desenvolvimento.

Foto 44. Desenvolvimento da grama em novembro de 2012, (Flávio Santana).

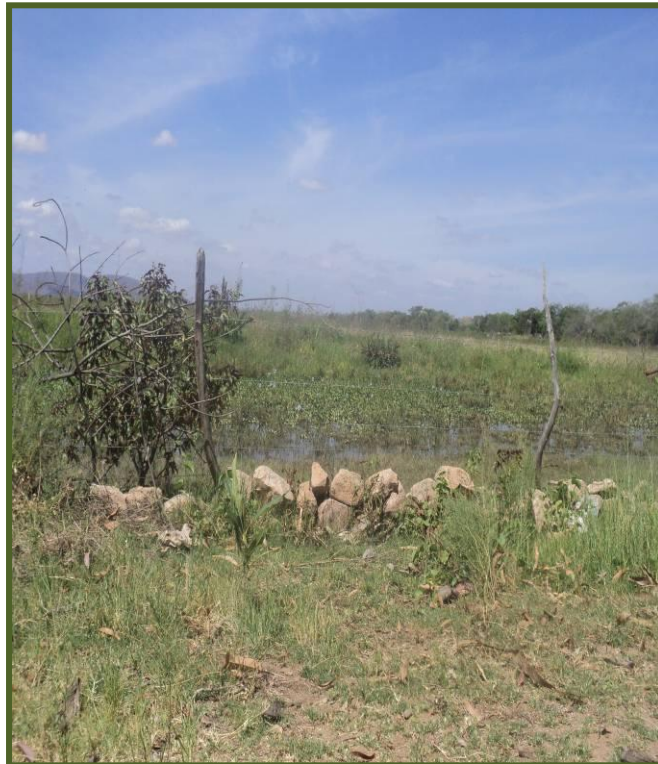
Foto 52. Enrocamento de pedra e gramínea em novembro de 2012, (Flávio Santana).

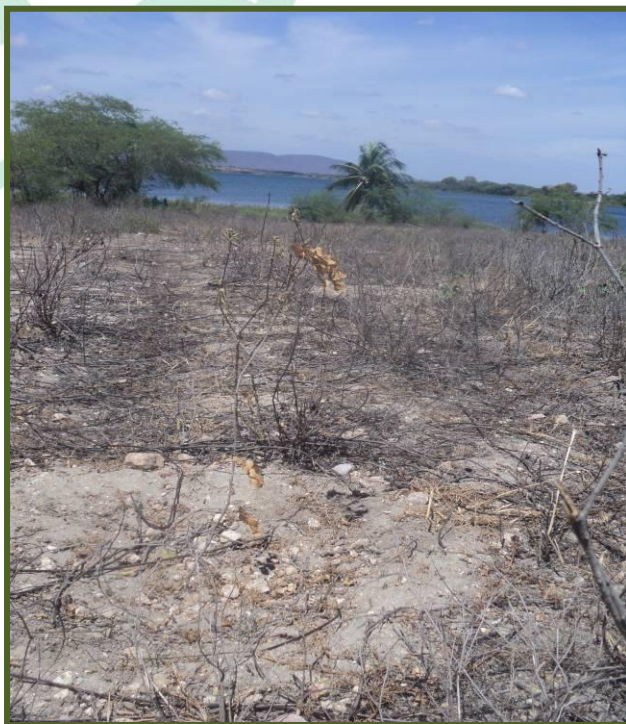
Foto 58 - Catingueira morta por falta de água novembro de 2012, Flávio Santana.

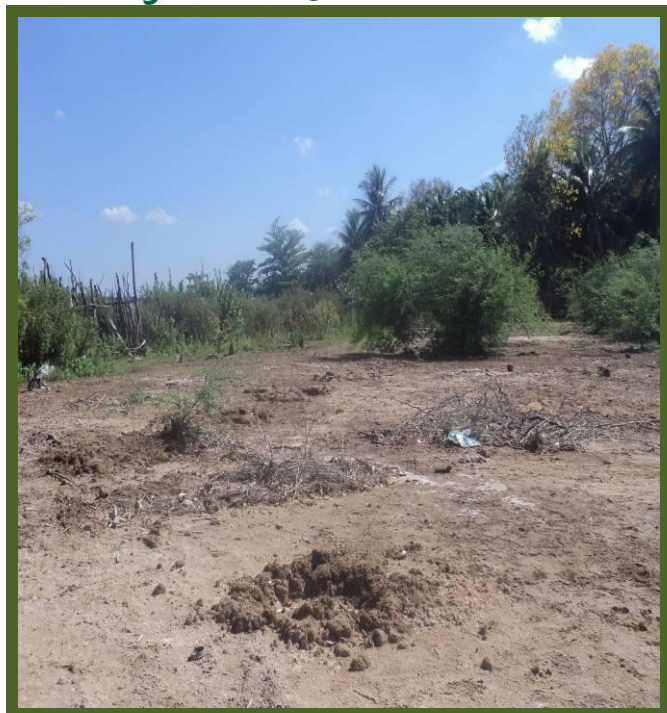
Foto 71 - Afloramento de sal e mortalidade das mudas novembro de 2011, (Flávio Santana). Foto 72 - Aspecto geral em novembro de 2012, (Flávio Santana).

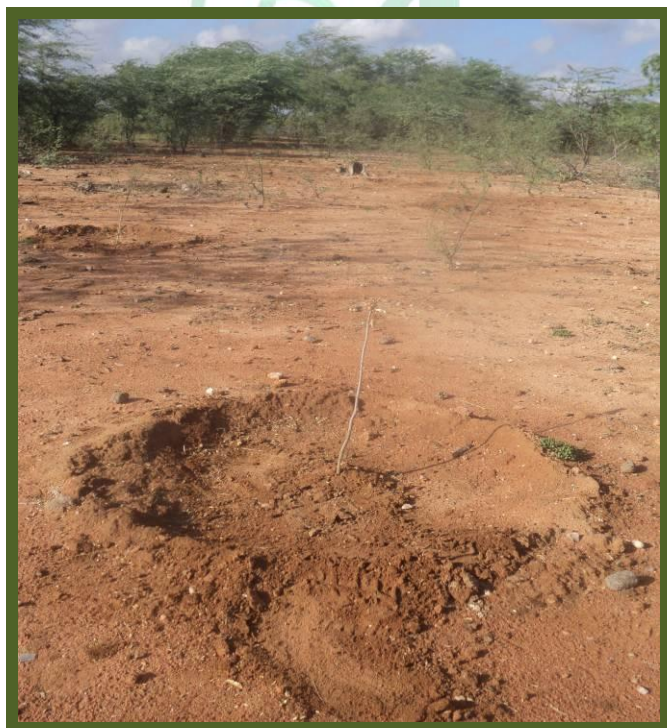
- O cordão de contorno vegetado com capim elefante proporcionou a filtragem da água, favorecendo a sua infiltração no solo e diminuindo o carreamento de sedimentos para a margem do rio;
- A grama nativa tem se mostrado eficiente no processo de cobertura vegetal, uma vez que esta grama tem a capacidade de promover a total cobertura do solo e assim promover uma espécie de filtro da água favorecendo a sua infiltração no solo e retendo alguns sedimentos foto 78. Portanto, devido ao baixo índice de umidade o desenvolvimento ficou lento.
- As mudas inseridas tiveram alto índice de mortalidade devido à falta de água e à salinidade da área conforme foto 77.

Foto 77 - Mortalidade déficit hídrico e salinidade em novembro de 2012, (Flávio Santana).
