**COMPANHIA HIDRO ELÉTRICA DO SÃO FRANCISCO - CHESF  
DIRETORIA DE ENGENHARIA E CONSTRUÇÃO - DE  
SUPERINTENDÊNCIA DE PLANEJAMENTO DA EXPANSÃO - SPE  
DEPARTAMENTO DE MEIO AMBIENTE - DMA  
DIVISÃO DE MEIO AMBIENTE DE GERAÇÃO - DEMG**

**SERVIÇO DE CONTENÇÃO DOS  
PROCESSOS EROSIVOS NO  
ENTORNO DOS RESERVATÓRIOS  
DO COMPLEXO PAULO AFONSO E  
APOLONIO SALES**

**RELATÓRIO FINAL**  
**(CTNE 92 2010 5290 00)**

**Julho/ 2012**

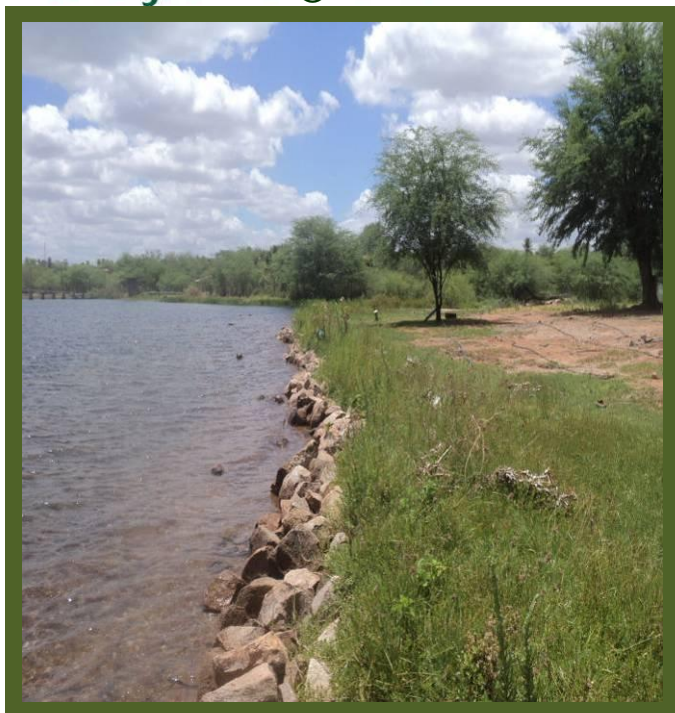
Foto 72. Enrocamento de pedra área 02 em março de 2012 (Flávio Santana).

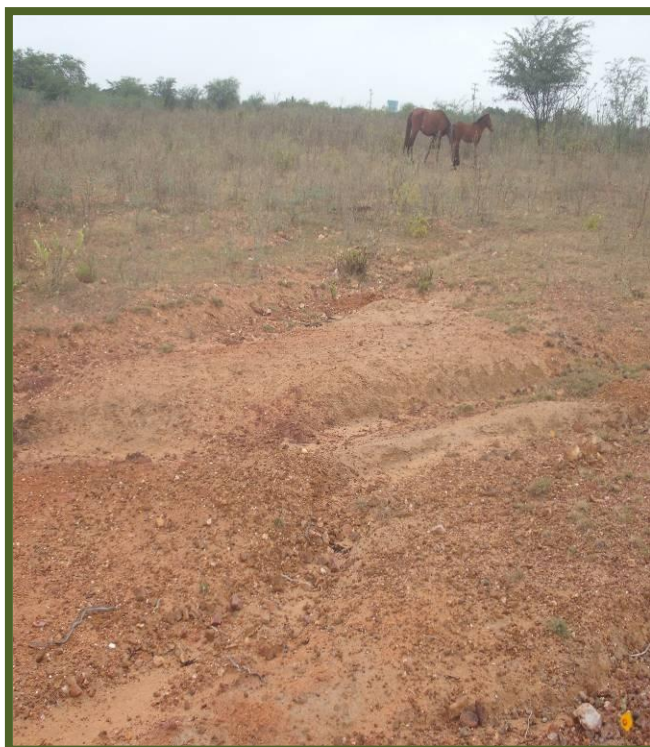
Foto 87. Erosão laminar área 04 em julho de 2011, (Flávio Santana)
