# 1º RELATÓRIO

CTNE-92.2014.2330.00

## **MONITORAMENTO DOS PROCESSOS EROSIVOS NO ENTORNO DOS RESERVATÓRIOS DO COMPLEXO DE PAULO AFONSO E DA USINA APOLÔNIO SALES**

**PATOS DE MINAS, MG  
AGOSTO/2015.**

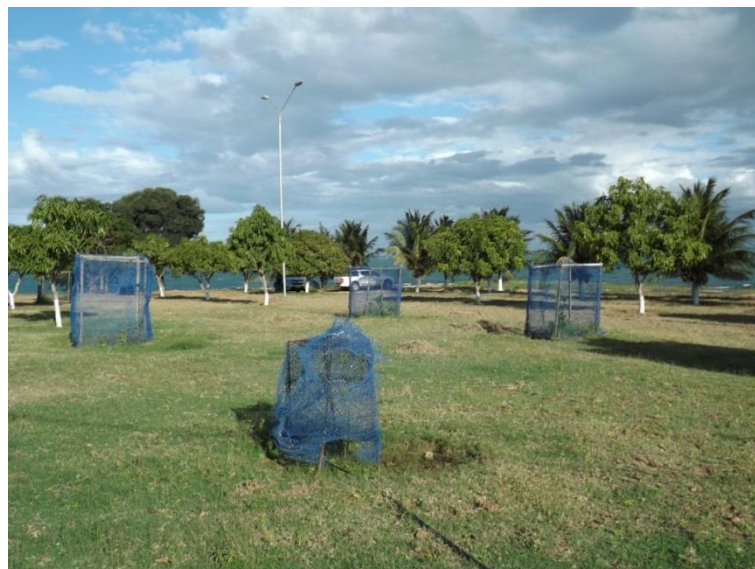
A análise da cobertura vegetal apresenta-se em ambiente antropizado, de forma homogênea em bom estado de conservação. O estágio sucessional é secundário e variado, contemplando plantas jovens e adultas.

**Foto 1. Visualização da área, vegetação predominante de gramíneas e frutíferas**  
Fonte: Água e Terra Planejamento Ambiental (2015)

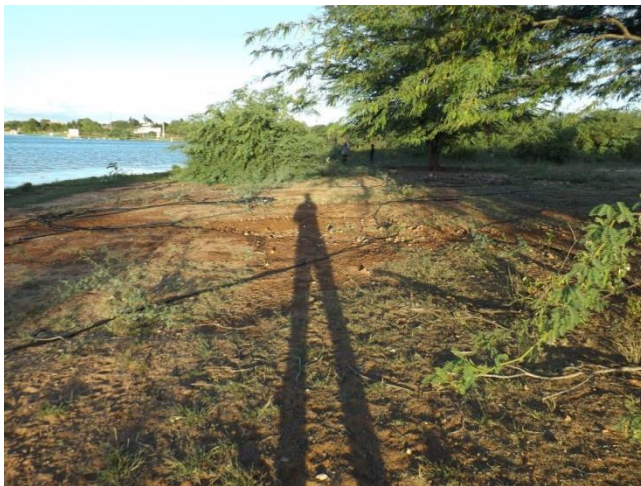
**Foto 2. Visualização da área, vegetação predominante de gramíneas e solo exposto**

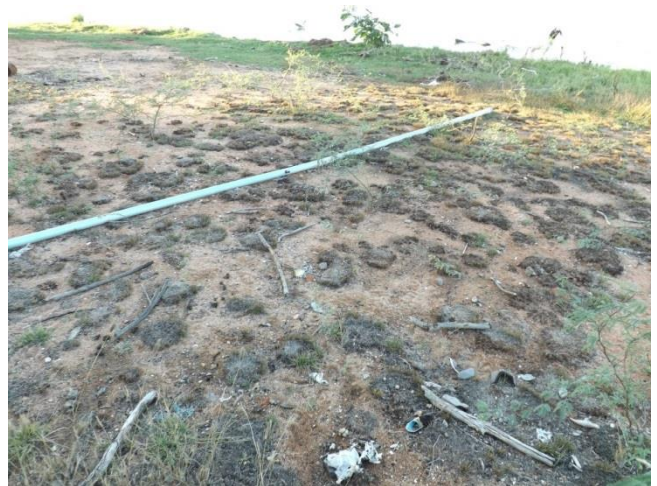
**Foto 3. Superfície da área demarcada**

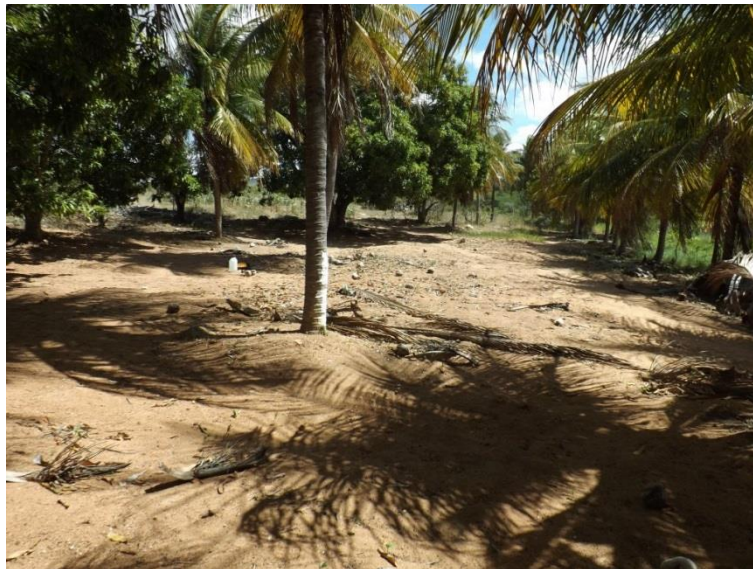
**Foto 4. Visualização da área, vegetação predominante de frutíferas**  
Fonte: Água e Terra Planejamento Ambiental (2015)

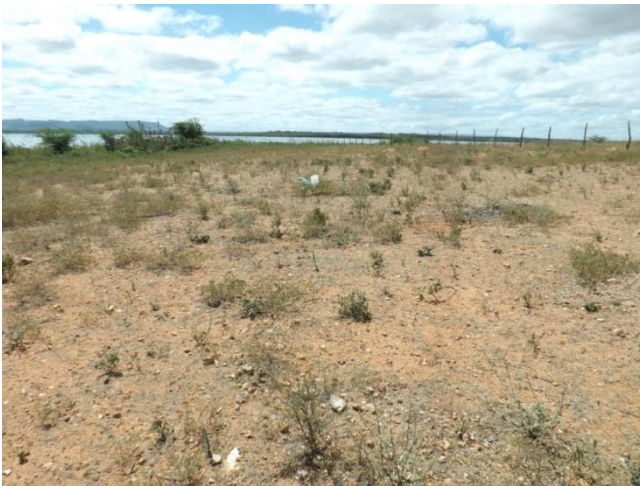
**Foto 5. Visualização da área 4D, vegetação e solo predominante**

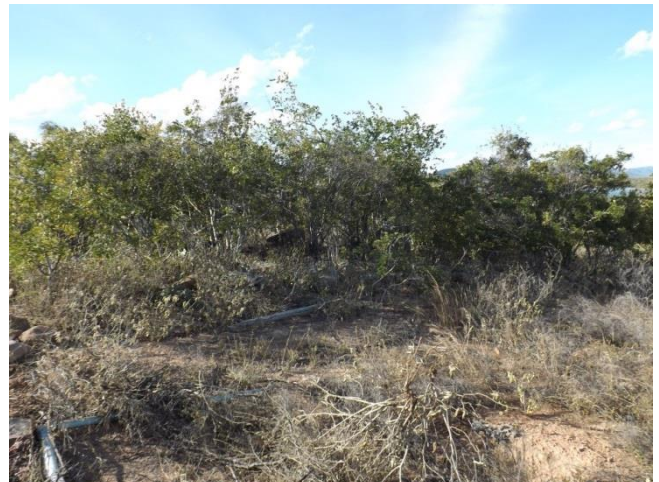
**Foto 8. Vista da vegetação nativa existente na área demarcada**

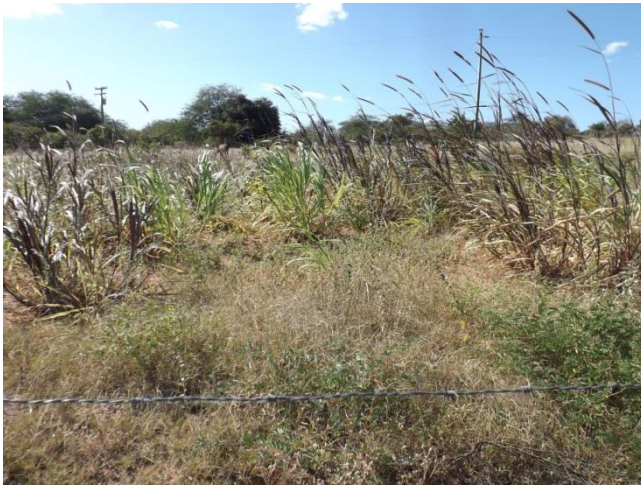
**Foto 11. Visualização do capim-elefante plantado na área**

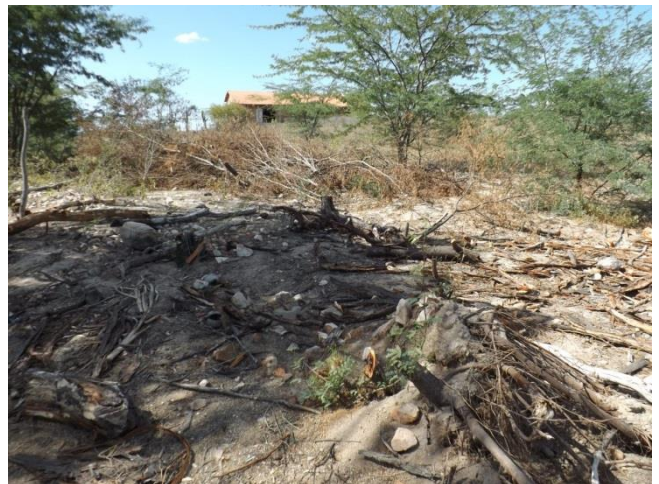
**Foto 14. Espécies arbustivas que foram suprimidas no interior da área**

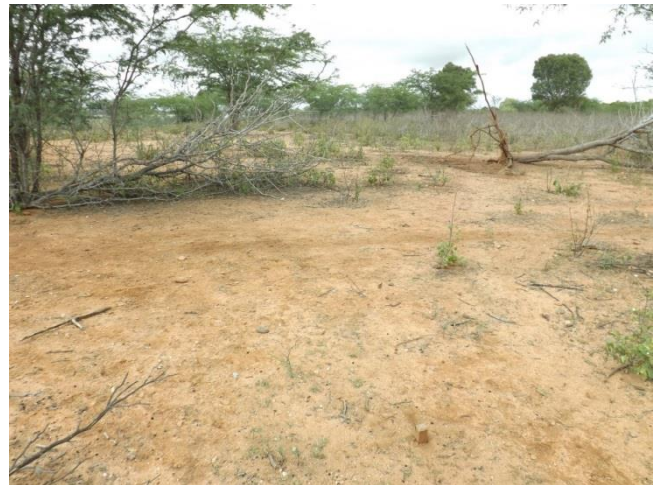
**Foto 20. Árvores caídas e derrubadas no perímetro demarcado**

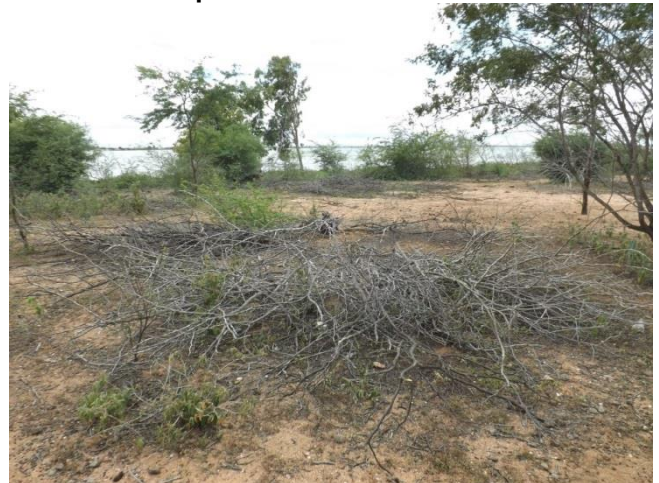
**Foto 22. Registro de derrubada de arbustos para retirada de lenha no entorno do perímetro**

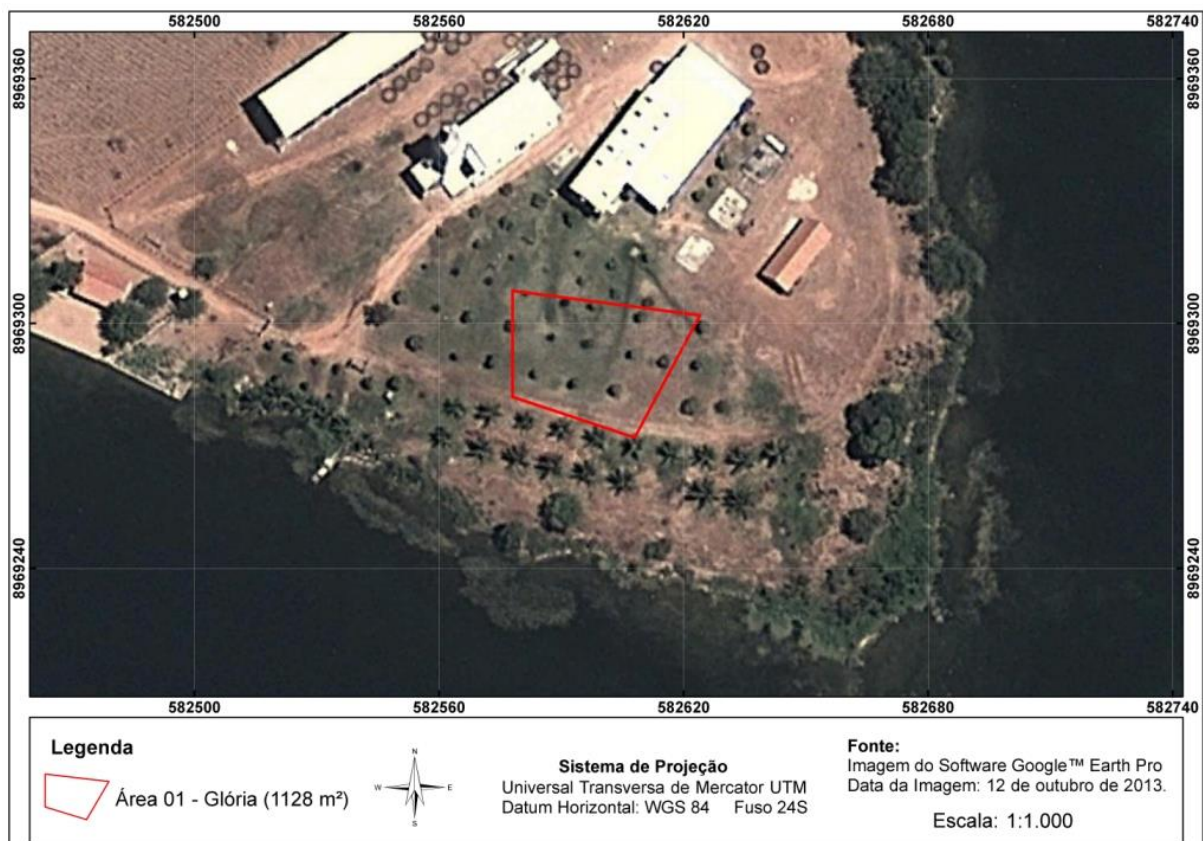
**Figura 4. Demarcação da superfície da área avaliada**  
 Fonte: Google Earth

Em referência às intervenções executadas anteriormente e descritas nos relatórios anteriores, pode-se considerar que não há vestígios das espécies arbóreas nativas no interior da área delimitada.

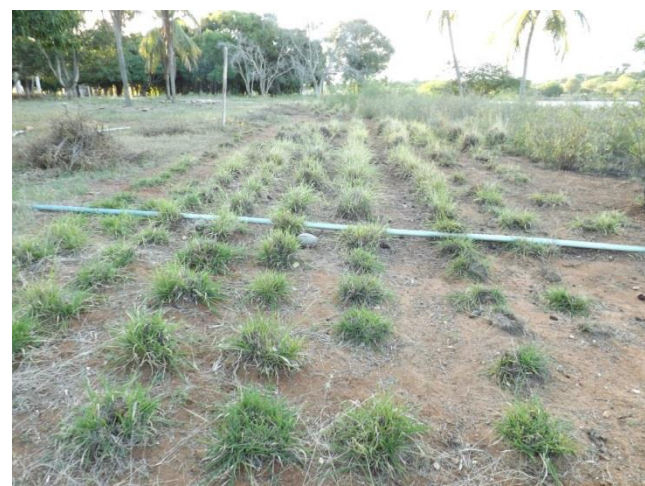
**Foto 32. Área visualizada com plantio de gramínea, no entorno da área demarcada**

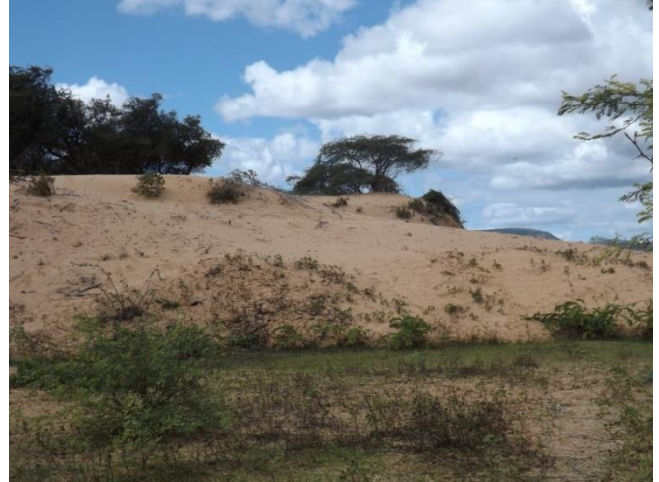
Foto 56. Vista da duna formada

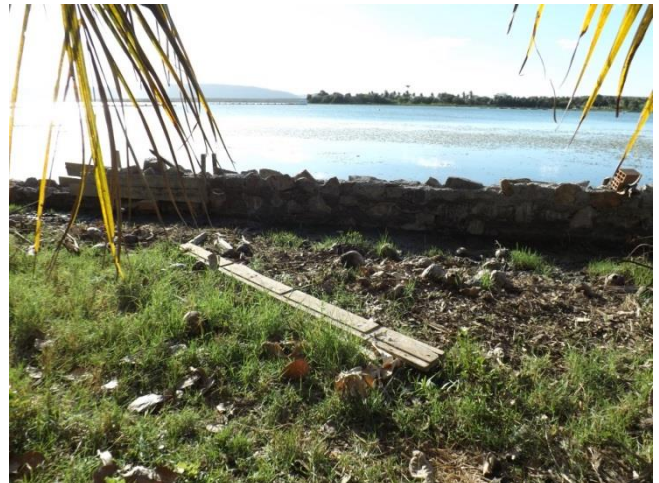
Foto 65. Barreiras contra escoamento do solo, construída pelo empreendedor, na margem do lago

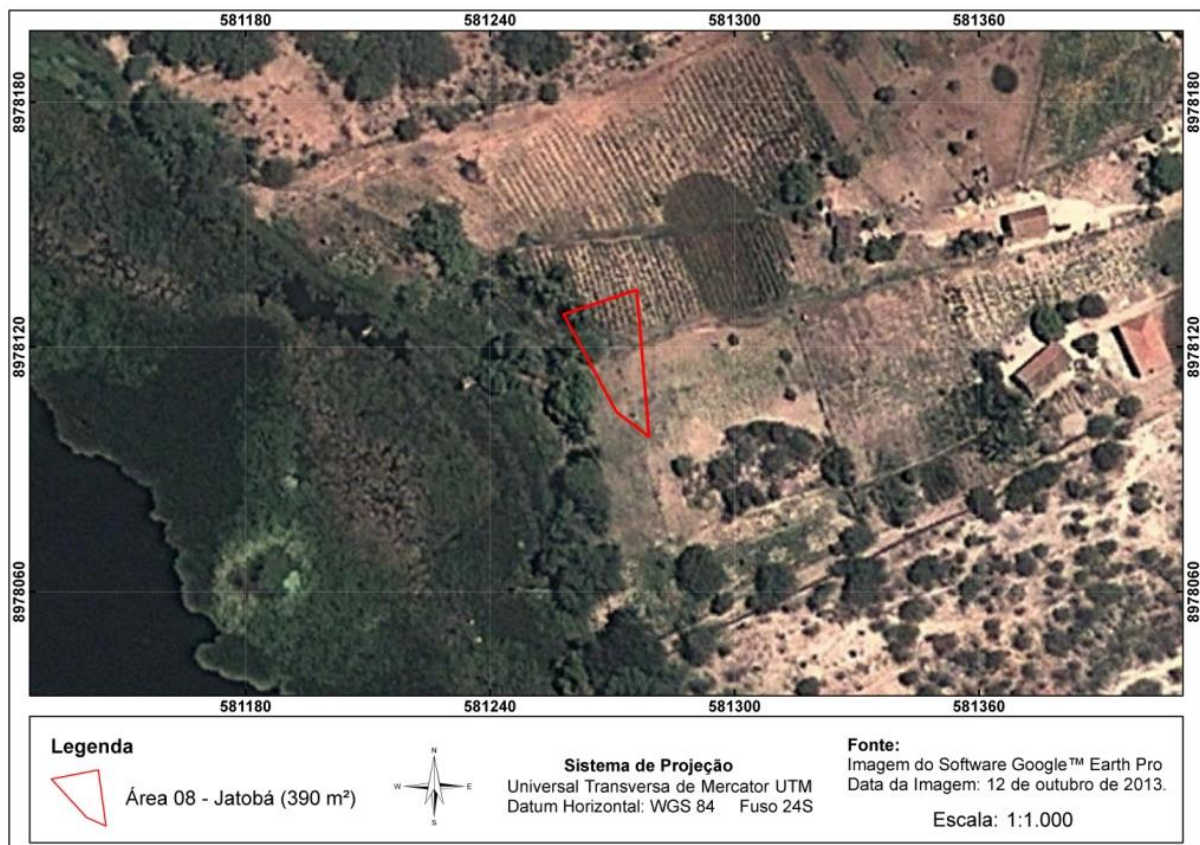
**Figura 12. Demarcação da superfície da área avaliada**

Em referência às intervenções executadas e descritas nos relatórios anteriores, pode-se considerar que as gramíneas e forrageiras no interior da área delimitada estão atendendo ao propósito de servirem como forma de alimento para o rebanho dos proprietários. O perímetro dessa área demarcada é de 390 m<sup>2</sup>.

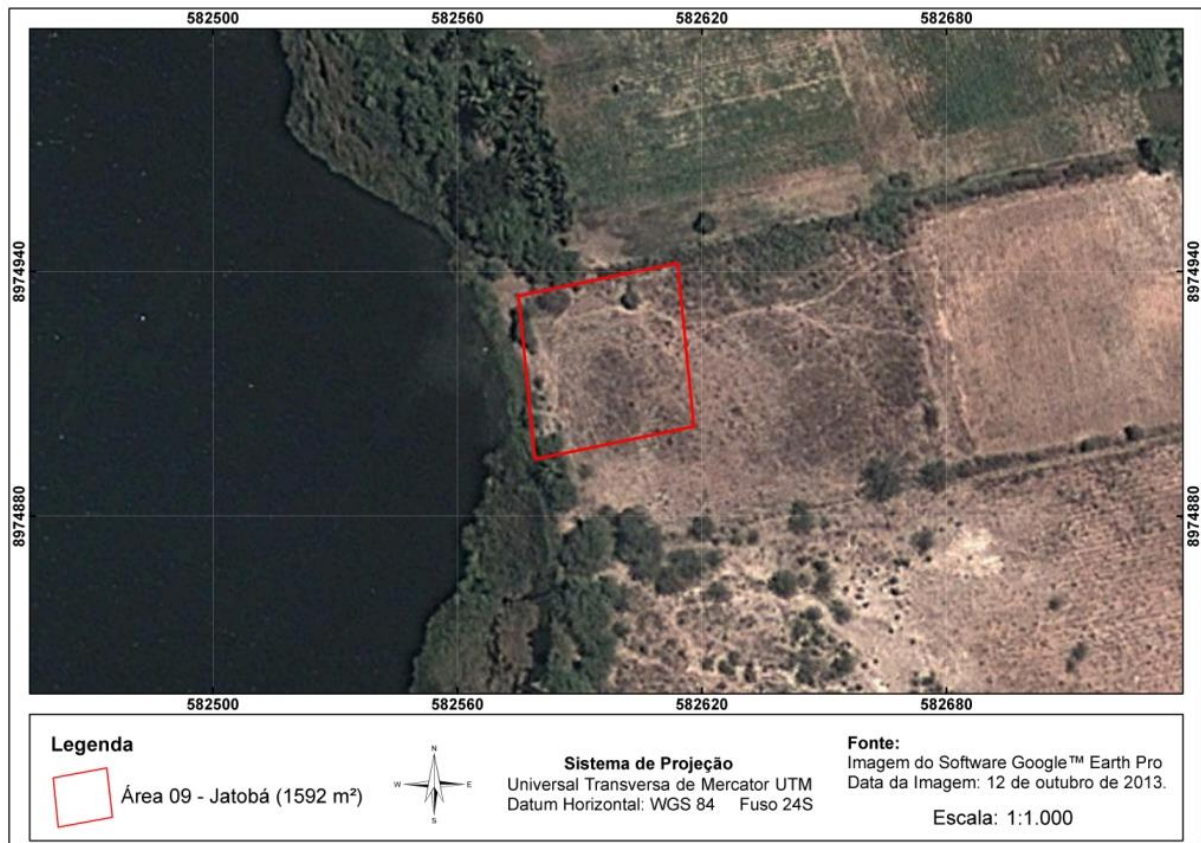
**Figura 13. Demarcação da superfície da área avaliada**

Em referência às intervenções executadas e descritas nos relatórios anteriores, não foi verificada a existência de forrageias – capim elefante e espécies arbóreas que não seja a *Algaroba* no interior dessa área. O perímetro dessa área demarcada é de 1.592 m<sup>2</sup>.

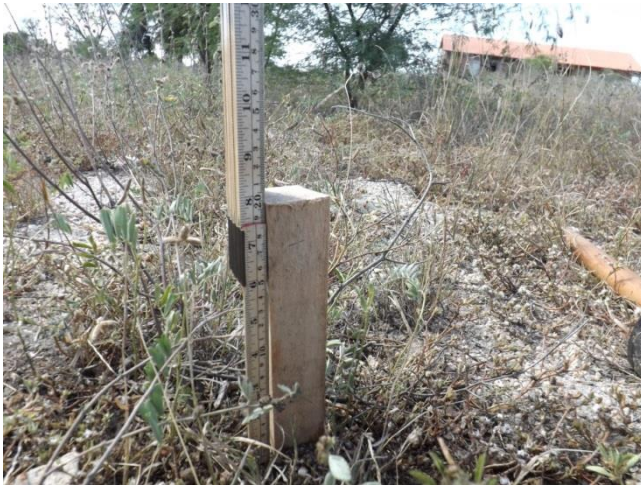
**Foto 69. Estaca tipo pino cravado no interior da área, 19,7 cm visível na superfície do solo**

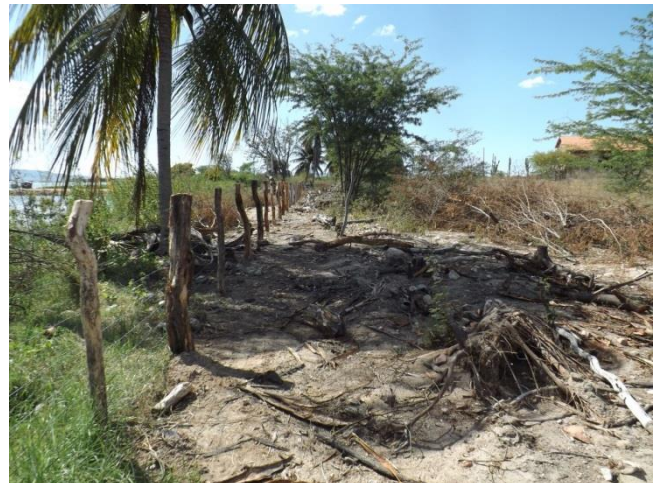
**Foto 72. Construção de cerca e supressão de vegetação na área avaliada**

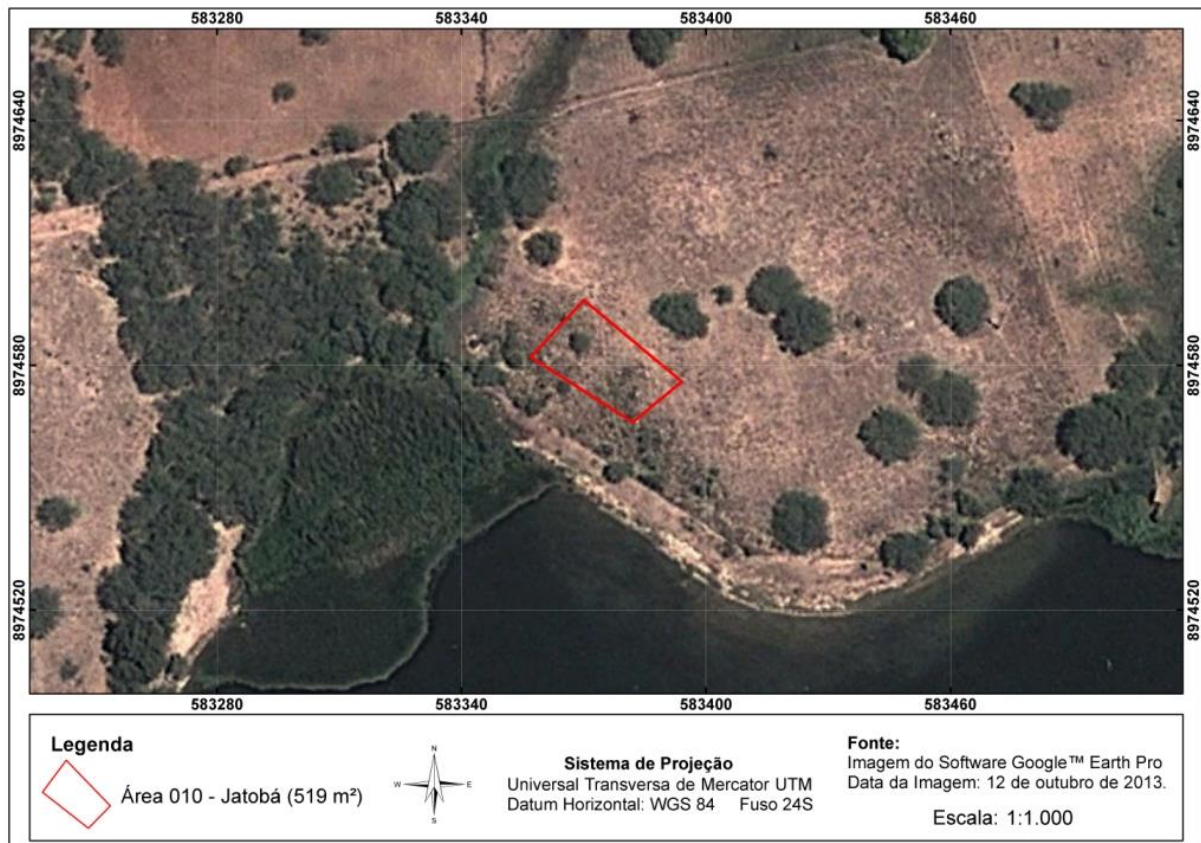
**Figura 14. Demarcação da superfície da área avaliada**

Em referência às intervenções executadas e descritas nos relatórios anteriores, foi verificada que as gramíneas inseridas apresentaram bom desenvolvimento, formando uma boa cobertura vegetal. O perímetro dessa área demarcada é de 519 m<sup>2</sup>.

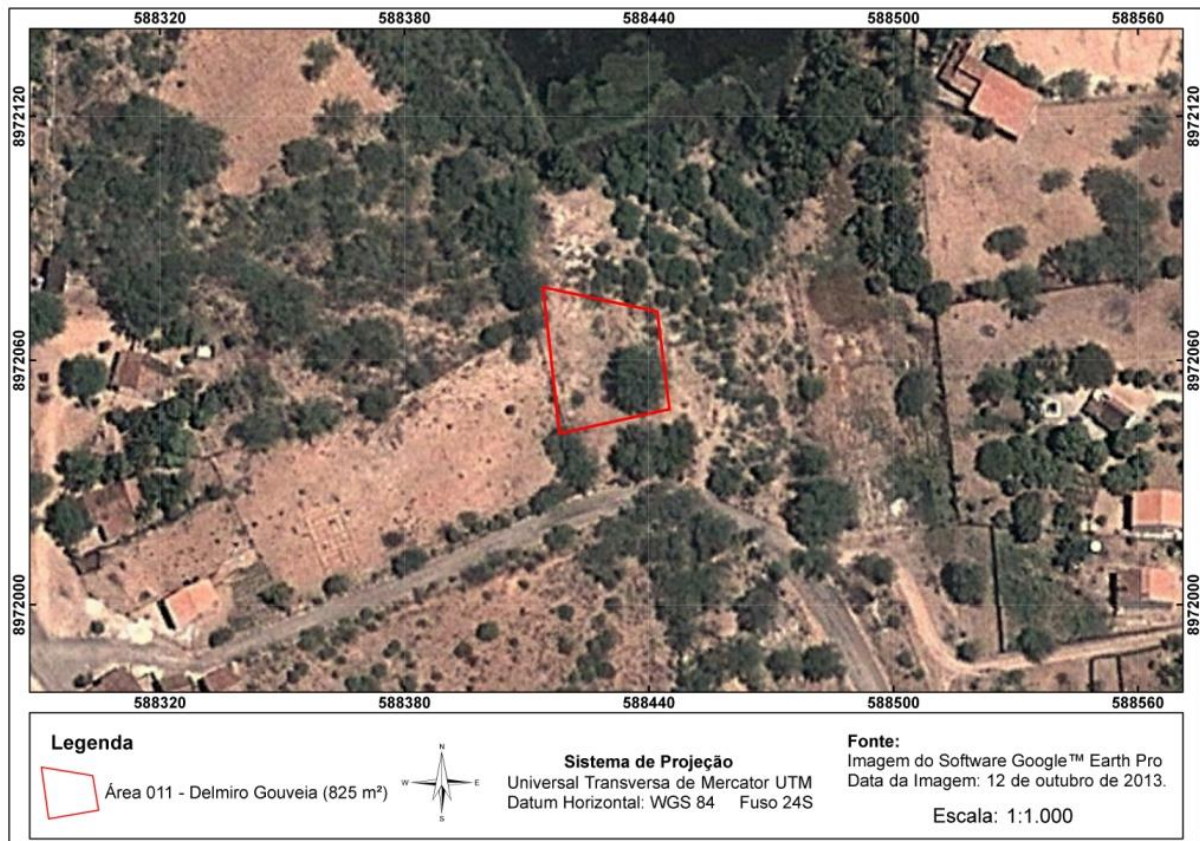
**Figura 15. Demarcação da superfície da área avaliada**  
 Fonte: Google Earth

Em referência às intervenções executadas e descritas nos relatórios anteriores, foi verificado o bom desenvolvimento das Algarobeiras, formando uma boa cobertura vegetal. O perímetro dessa área demarcada é de 825 m<sup>2</sup>.

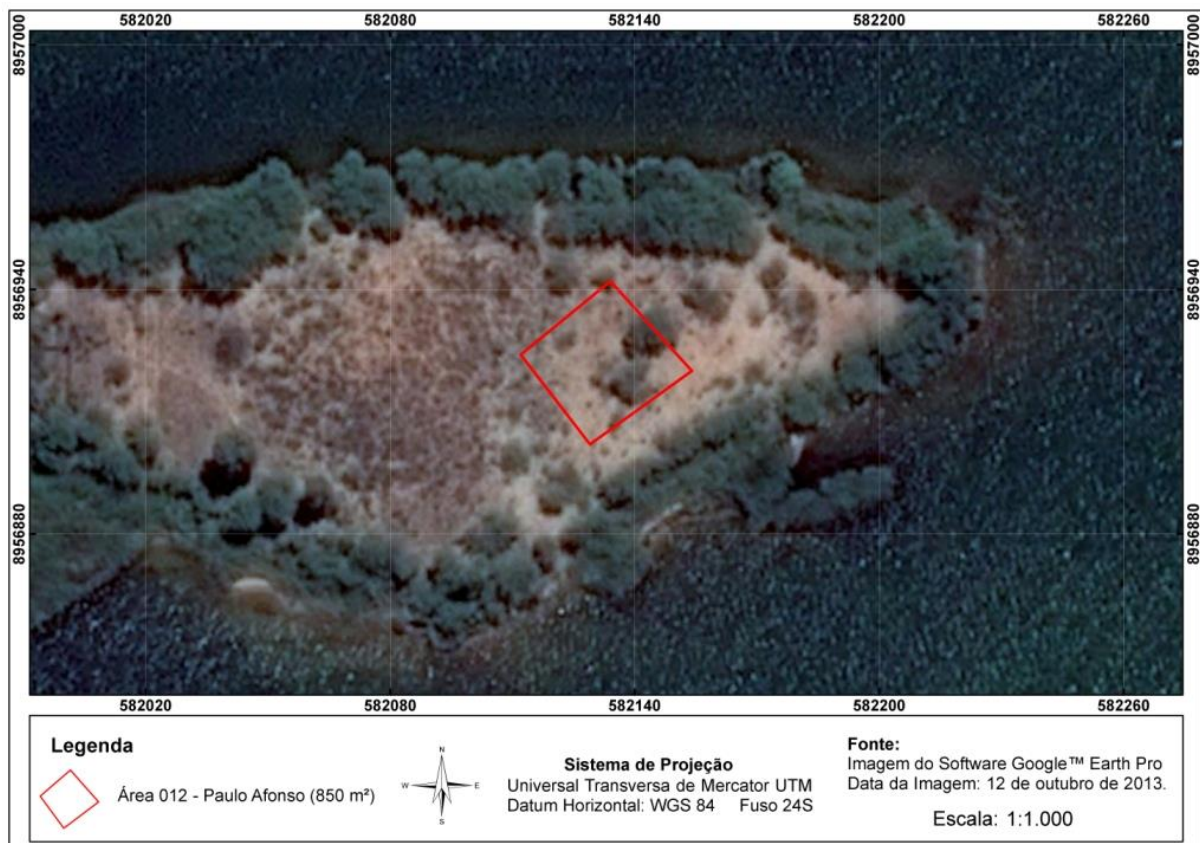
**Figura 16. Demarcação da superfície da área avaliada**  
 Fonte: Google Earth

Em referência às intervenções executadas e descritas nos relatórios anteriores, foi verificada o desenvolvimento das Algarobeiras. No entanto, a evidência da retirada dessa vegetação para ser utilizada como lenha está comprometendo a cobertura vegetal da área. O perímetro dessa área demarcada é de 850 m<sup>2</sup>.
