Instituto Brasileiro do Meio Ambiente e dos Recursos Naturais Renováveis - IBAMA

RELATÓRIO DE VISTORIA

Assunto: Vistoria ao empreendimento UHE Porto Primavera

Objetivo: Vistoriar a Usina Hidrelétrica Eng. Sérgio Mota (Porto Primavera) e áreas de entorno do lago, com vistas a instruir processo de Licenciamento para renovação da Licença de Operação.

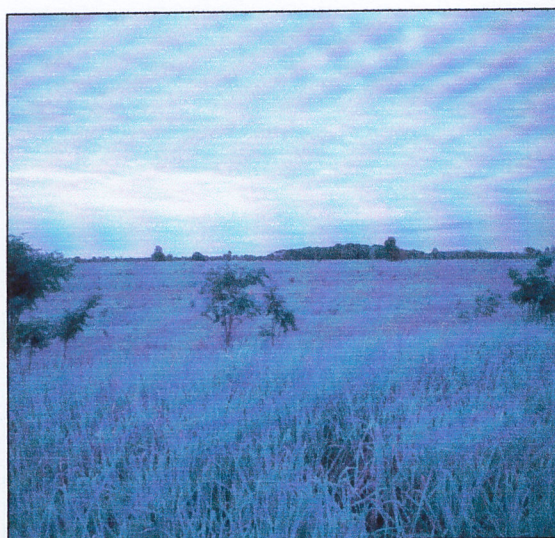
Inicialmente, a equipe realizou uma parada para observar uma área aleatória na Ilha Comprida (Foto 1), que sofrerá a ação de Reflorestamento, pois de acordo com a situação encontrada em campo, as condições locais apresentam um predomínio de gramíneas com algumas árvores esparsas, ou seja, com baixa densidade de espécies, demandando assim uma intervenção com o plantio de espécies arbóreas. Posteriormente, a equipe percorreu uma área já reflorestada onde se observou a presença de diversas espécies arbóreas, inclusive destacando uma linha de plantio (Foto 2), e uma vegetação de sub-bosque relativamente densa.

Foto 1 – Área de Reflorestamento

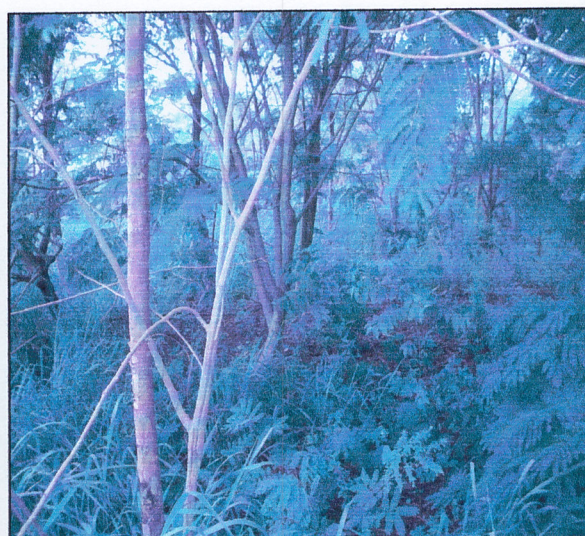
Foto 2 – Reflorestamento

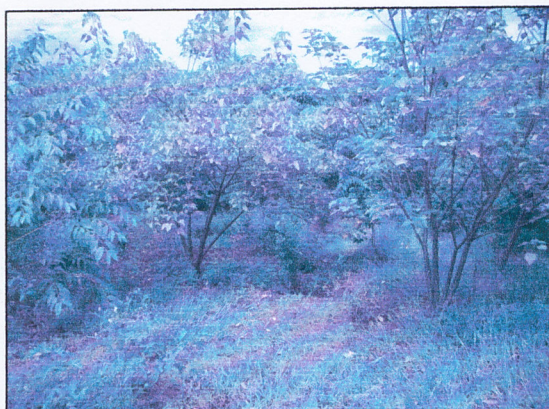
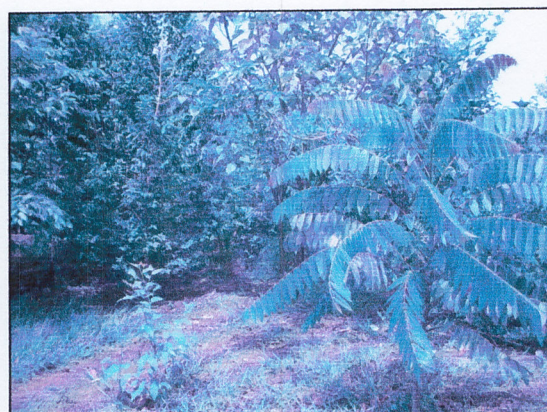
Em seguida a equipe realizou nova parada em um reflorestamento estabelecido no início de 2005 (Fotos 3 e 4), que vem sendo conduzido de forma satisfatória pelo empreendedor, através de sua equipe de campo.

Foto 3 – Reflorestamento

Foto 4 – Reflorestamento

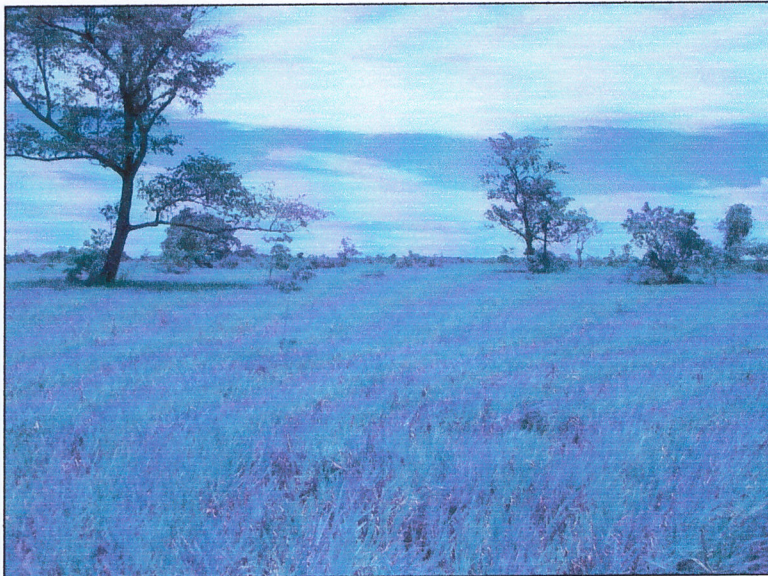
Com relação a novas áreas de reflorestamento, a equipe percorreu uma área predominantemente coberta com gramíneas (Foto 5), sendo que foi relatado pelo empreendedor que a ação de reflorestamento estaria sendo iniciada no início do próximo ano.

Foto 5 – Área a ser reflorestada

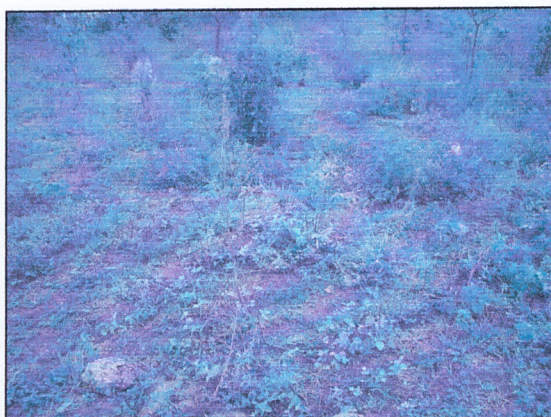
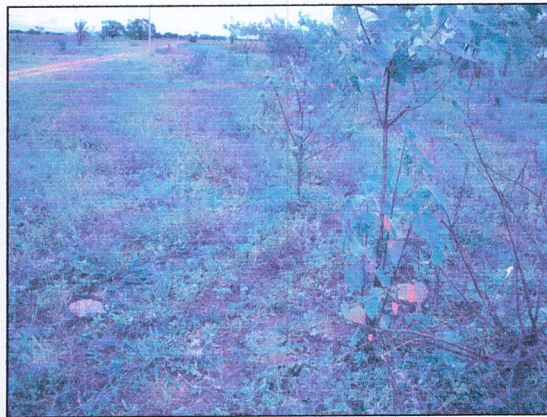
Em seguida, a equipe percorreu uma área que havia sido desapropriada, cercada e reflorestada, porém tal área encontra-se invadida e com marcas da presença de gado. Essa presença do gado, bem como o trânsito dos invasores, têm sido determinantes para o insucesso do reflorestamento, como pode ser observado pelo registro fotográfico, mesmo apesar dos esforços relatados pelo empreendedor, onde foi informado inclusive que a equipe de campo havia sofrido ameaças, durante o desenvolvimento do trabalho de manutenção. Foi informado também pelo empreendedor, que diversas atitudes foram desencadeadas em relação à problemática apresentada, como por exemplo o registro de boletim de ocorrência junto à autoridade policial competente e ações judiciais visando a reintegração de posse.

Foto 6 e 7 – Reflorestamento sofrendo ação antrópica e pisoteio de gado.

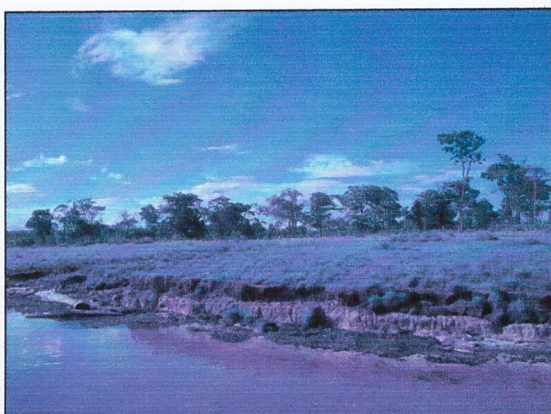
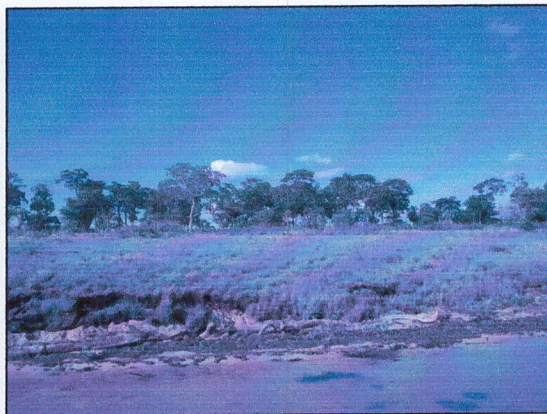
Uma área de enriquecimento foi apresentada pelo empreendedor, durante o deslocamento via fluvial (Fotos 8 e 9), corroborando com a metodologia apresentada no estudo, ou seja, a área que apresenta árvores esparsas, deve ser incrementada a partir da implantação de blocos de espécies arbóreas, que permitam a continuidade de um processo de sucessão ecológica insipiente.

Foto 8 e 9 – Áreas selecionadas para Enriquecimento

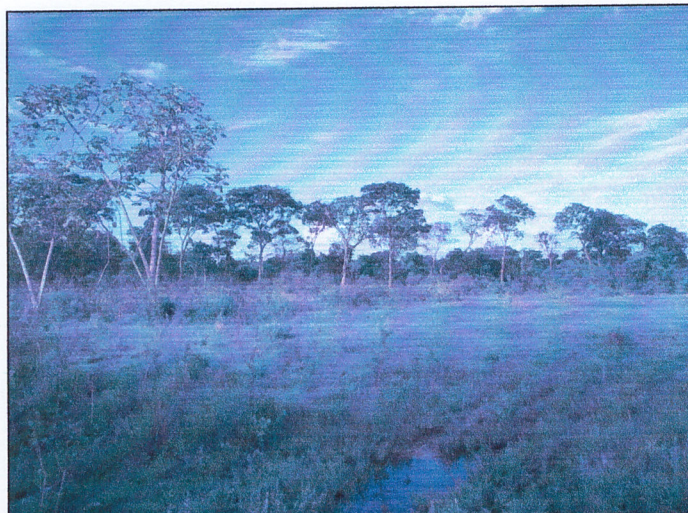
Com relação às áreas selecionadas como prioritárias para regeneração, foi apresentado um fragmento florestal coberto predominantemente por espécies arbóreas de porte razoável, porém apresentando um processo de sucessão ecológica ativo, com a presença de espécies fornecedoras de propágulos, possibilitando assim uma recuperação da área de forma natural.

Foto 10 – Área em regeneração natural

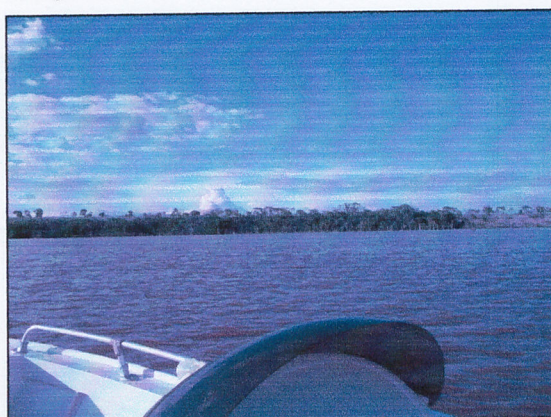
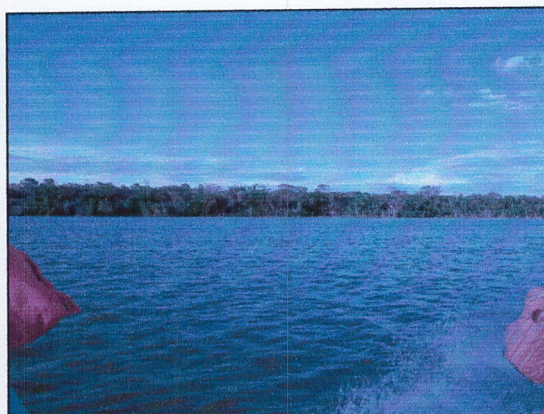
As áreas determinadas como “Áreas de Conservação”, foram verificadas pela equipe a uma certa distância, devido à sua condição atual e o difícil acesso, pois esses pontos visitados podem ser considerados como intactos, sem aparente intervenção humana, dessa forma demandando do empreendedor acompanhamento freqüente, através de vistorias constantes nas margens, a fim de que permaneçam nessa condição.

Foto 11 e 12 – Áreas selecionadas para Conservação

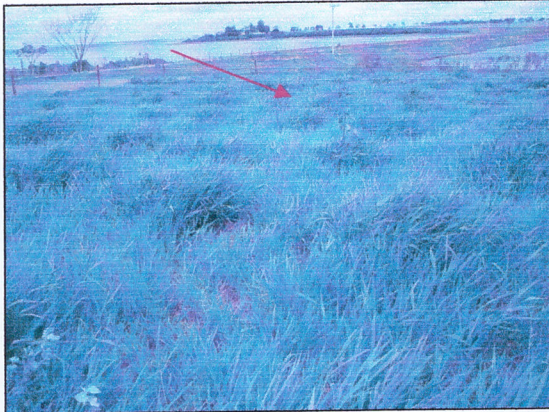
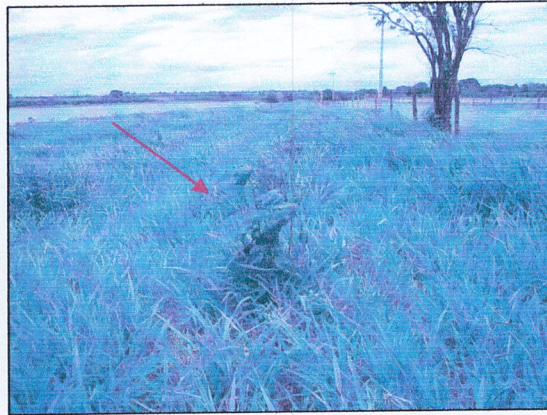
Com relação ao reflorestamento vale ressaltar que em algumas áreas, essa atividade encontra-se paralisada, devido aos danos causados pelo solapamento das encostas do reservatório, que impossibilita a formação e desenvolvimento da área plantada. Em outras, o reflorestamento implantado necessita de um acompanhamento mais eficiente (Fotos 13 e 14), ou seja, demanda ações de manutenção e manejo, especialmente aquelas relacionadas ao controle de gramíneas, bem como o coroamento das mudas plantadas. O empreendedor justificou tal descuido, devido a um lapso cometido pela equipe permanente de manutenção, e informou que esta equipe seria rapidamente comunicada e a situação seria revertida.

Foto 12 e 13 – Áreas de reflorestamento (mudas)

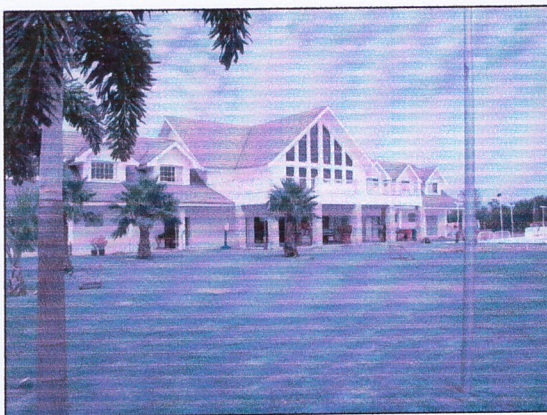
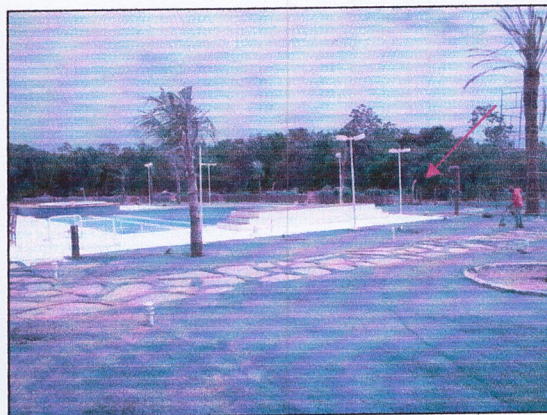
Durante a vistoria, a equipe visitou uma propriedade particular, que de acordo com informações do caseiro, pertence a um grupo de empresários de Londrina-PR. Essa área inicialmente, foi determinada como área a ser utilizada para dessedentação de gado, porém foi vendida ao referido grupo e assim, perdendo sua finalidade inicial. Por isso, a área próxima ao reservatório ficou localizada entre dois fragmentos florestais, pois não havia obrigação junto ao empreendedor para que o mesmo realizasse a recomposição da área. Mas, com relação à Área de Preservação Permanente (APP), entende-se que parte da área construída, mais especificamente a área da piscina, encontra-se inserida na referida área protegida, pois os marcos demarcatórios da CESP, foram fincados a uma distância de 50 metros a partir da cota máxima, e a piscina encontra-se no limite desses marcos (Fotos 14 e 15), ou seja, dentro dos limites estabelecidos pela Resolução CONAMA nº 302/2002 que dispõe sobre os parâmetros, definições e limites de Áreas de Preservação Permanente de reservatórios artificiais e o regime de uso do entorno.

Foto 14 e 15 – Área construída corredor de dessedentação (marco em destaque)

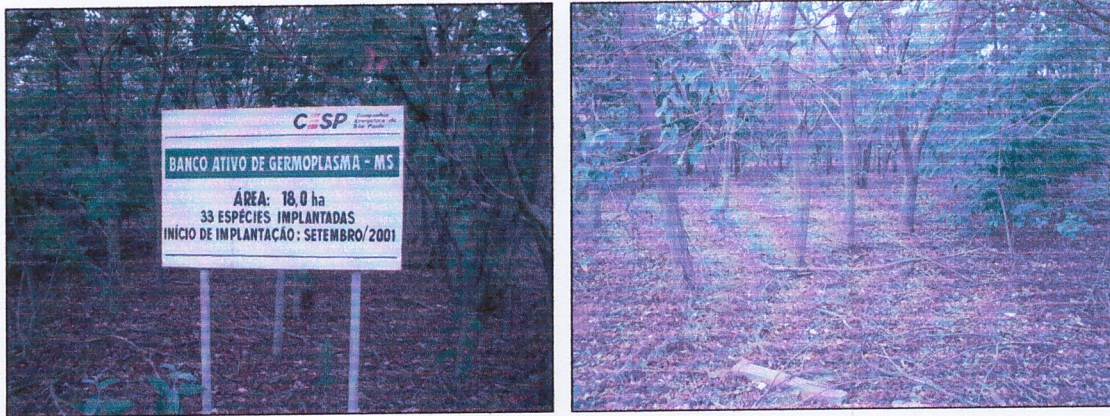
Posteriormente, a equipe visitou o Banco de Germoplasma constituído na margem sul-matogrossense (Foto 16 e 17), para verificar sua condição. No BAG, a equipe identificou uma área formada por indivíduos de várias espécies, dispersos numa metodologia adequada (blocos), e a partir de parâmetros relacionados a susceptibilidade à extinção e endemia.

Foto 16 e 17 – Banco Ativo de Germoplasma (BAG)

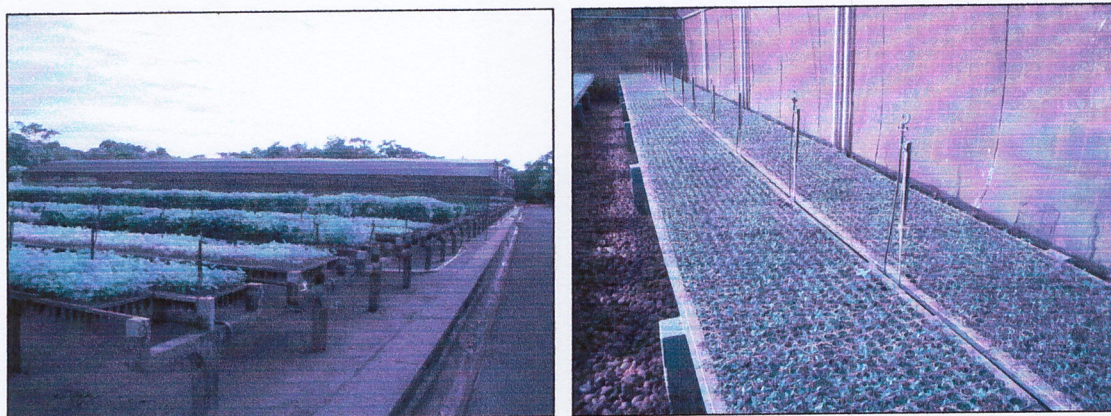
Para a formação dos reflorestamentos, a CESP utiliza as mudas produzidas em viveiro próprio. Para tanto, mantém nas suas dependências infra-estrutura capaz de produzir 1 milhão de mudas anualmente, no viveiro de Porto Primavera. Durante a vistoria a equipe pôde observar todas as etapas de formação de mudas, desde a produção de sementes, até o estágio final das mudas, dispostas em tubetes e sobre bancadas (Fotos 18 e 19).

Foto 18 e 19 – Viveiro da Usina de Porto Primavera
