## RELATÓRIO DE VISTORIA N.º 001/2011-COHID/CGENE/DILC/IBAMA

Brasília, 18 de fevereiro de 2011

**Assunto:** Vistoria Técnica para avaliar os programas ambientais para renovação da licença de operação da UHE Engenheiro Sérgio Motta (Porto Primavera).

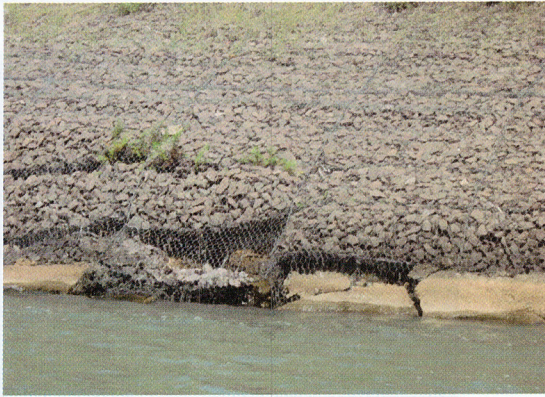
Na vistoria observou-se que há alguns pontos onde os gabiões apresentam problemas. Os principais problemas detectados estão relacionados à depredação da estrutura com corte da tela metálica e remoção das pedras para plantio de árvores (bananeiras e chapéu de sol). Outro problema encontrado está relacionado à desestabilização do gabião devido à corrosão da tela metálica nos pontos de contato com a água.

**Foto 11 - Gabião desestabilizado provavelmente pela oxidação da estrutura metálica**

De acordo com os técnicos da CESP nos pontos de fragilidade dos gabhões, estes serão complementados ou substituídos por bolsacreto, de acordo com a necessidade de cada local.

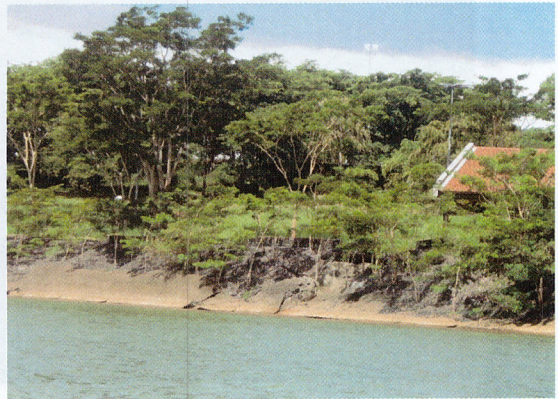
Foto 17 - Gabiões protegendo área do SESI, encosta sem direcionamento das águas pluviais (S 21° 46' 46.0", W 52°09'24.6")

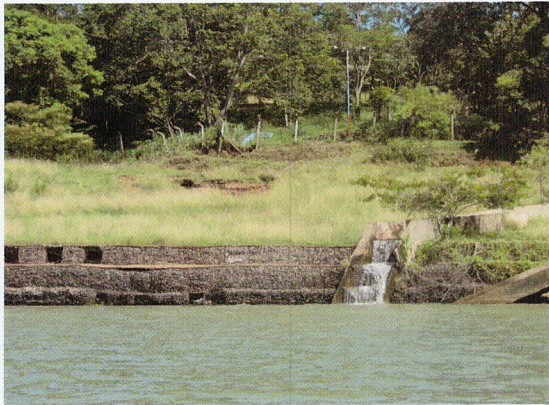
**Foto 22 - Gabião protegendo área do Thermas, depreciação dos gabiões com a retirada das pedras (S 21° 44' 59.1'', W 52°05'47.2'')**

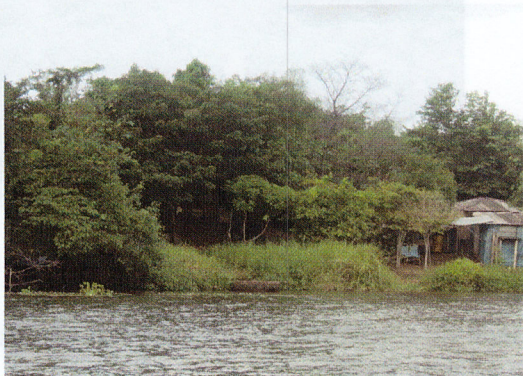
Outro ponto registrado na vistoria foi a ocupação ilegal em área de APP por barracões. De acordo com o empreendedor estes barracões são utilizados por pescadores ilegais e gera outros problemas de ordem socioeconômica como prostituição. A ocupação deste lugar foi impulsionada pela reativação de uma antiga linha de energia que servia para abastecer um restaurante e uma antiga balsa. Com a construção da ponte de Paulicéia a balsa e o restaurante foram desativados. O empreendedor sugere a desativação da linha de transmissão do local para inibir a ocupação irregular acima mencionada.

**Foto 29 - Barracões utilizados pelos pescadores (S 21°16'11.6", W 51°51'42.2")**

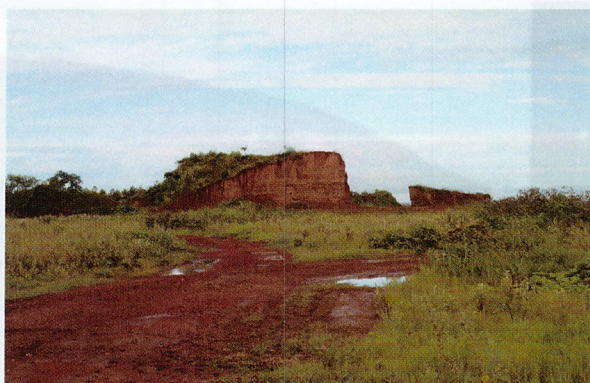
**Fotos 68 e 69 - Reserva de argila construída para atender oleiros reassentados no município de Panorama/SP, e na imagem da direita pontos de pesca instalados por invasão na Área de Preservação Permanente, na mesma região.**

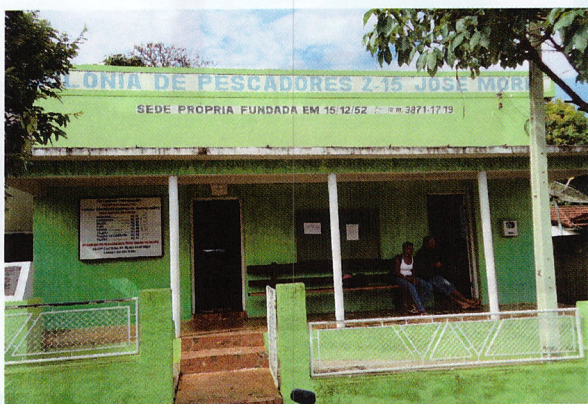
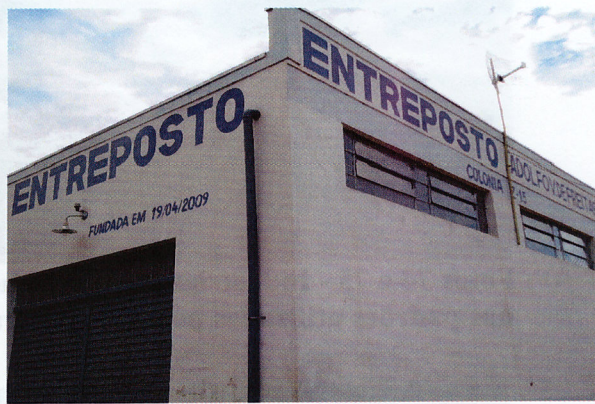
**Fotos 70 e 71 - Colônia de Pescadores e o Entreposto dos produtos pesqueiros construído pela CESP e ainda não sendo utilizado na cidade de Panorama/SP .**
