**PROGRAMA AMBIENTAL DE MONITORAMENTO DE
PROCESSOS EROSIVOS DA UHE SANTO ANTÔNIO DO JARI
(Fase de Operação)**

1º Relatório Anual

São Paulo
Agosto 2017

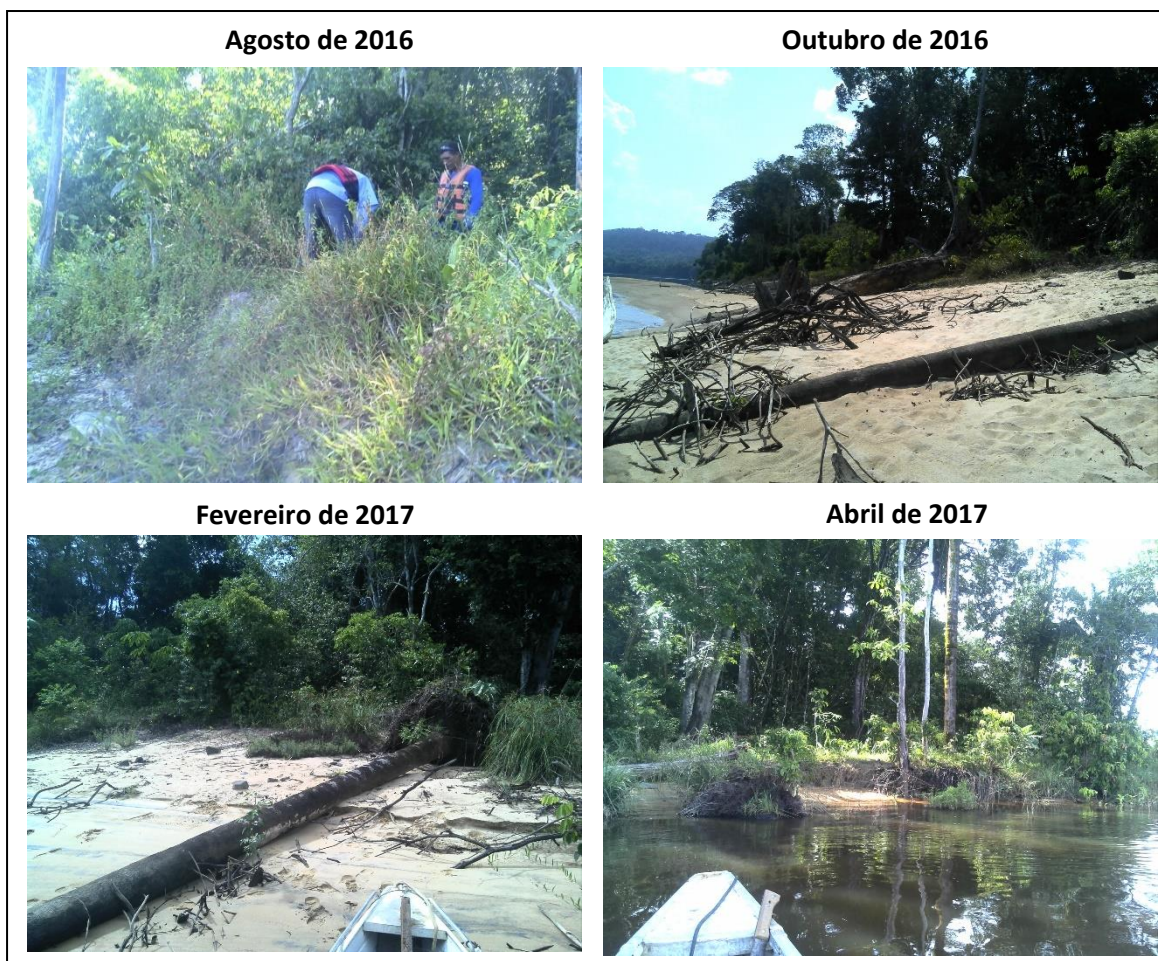
O foco erosivo MJI-01 (**Figura 3**) está localizado no canal direito do TVR (margem da Ilha Grande), nas proximidades do cemitério. Durante todo o período anterior ao enchimento do reservatório o local mostrou-se instável, apresentando vulnerabilidade principalmente no período de cheia e enchente do rio Jari. No período pós-enchimento do reservatório, verificou-se a continuidade dos processos erosivos até o mês de novembro de 2014, quando foi realizado o retaludamento do trecho.

Figura 3. Ponto MJI-01 no Trecho Erosivo Ilha Grande em agosto e outubro de 2016, e fevereiro e abril de 2017.

O retaludamento foi insuficiente para conter os processos de solapamento de todo o trecho, de forma, que em fevereiro de 2016 foi iniciada a implantação do enrocamento nas margens adjacentes ao cemitério e ao ponto MJI-01. Estas obras contribuíram para diminuição da suscetibilidade deste ponto, que era caracterizado por possuir talude aplainado de baixa tendência evolutiva, comparado com as suas margens adjacentes. Atualmente, os processos apesar de ativos, apresentam taxas baixas taxas evolutivas. A estaca de monitoramento fixada em maio de 2016 não apresentou evolução até o monitoramento de outubro de 2016 (após esse período verificou-se que a mesma foi arrancada por terceiros, acarretando na descontinuidade do monitoramento).

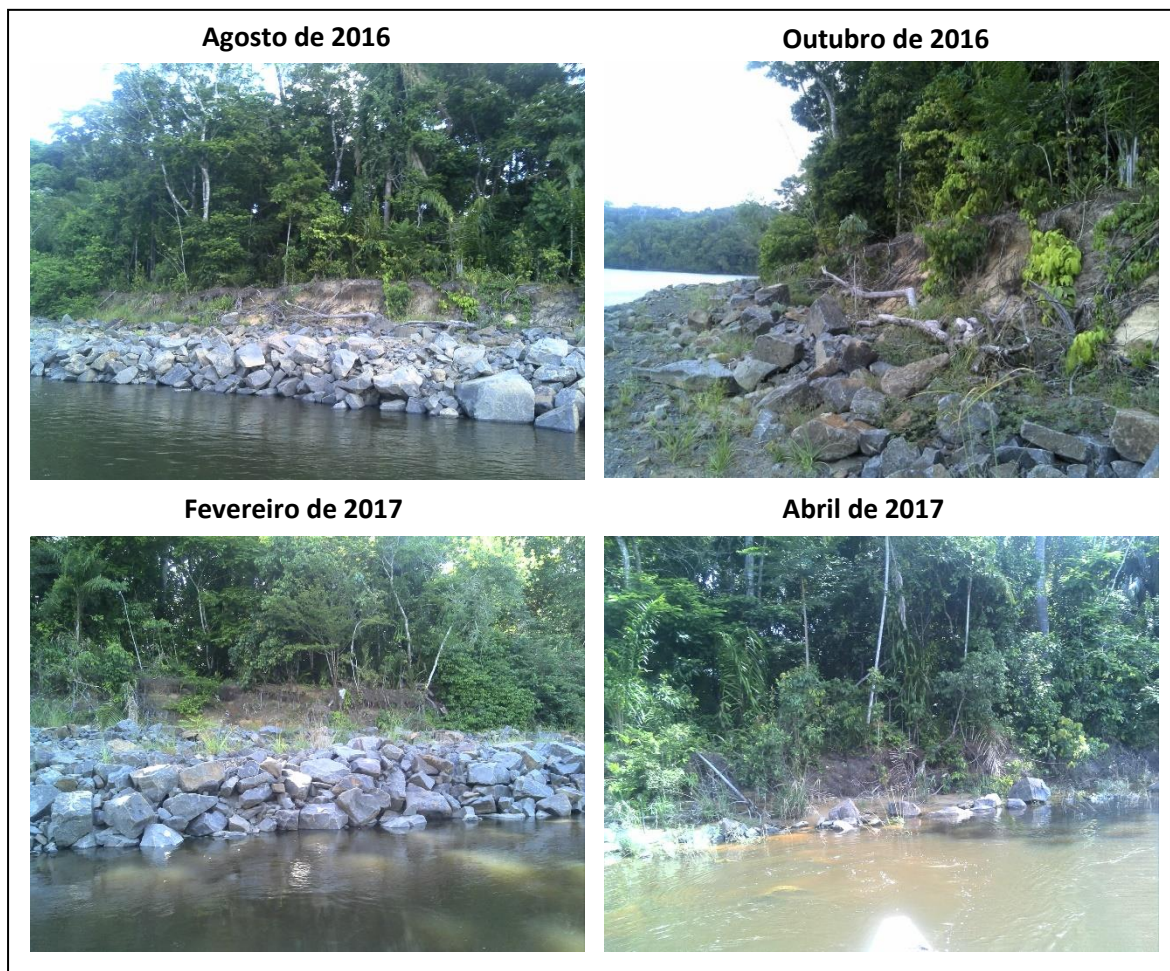
O foco erosivo MJI-02 (**Figura 4**) também está localizado no canal direito do TVR (margem da Ilha Grande) e apresenta o predomínio de areia média em todo o perfil do solo, com pouca estruturação e coesão média-baixa entre as partículas. Assim como todos os pontos situados nas margens da Ilha Grande, o local apresentou taxas erosivas, tanto no período anterior, quanto

posterior à operação da UHE Santo Antônio do Jari, principalmente nos períodos hidrológicos de cheia e enchente. No primeiro semestre de 2015 foram realizadas as obras de retaludamento e introdução de enrocamento para a contenção do solapamento marginal.

No entanto, os processos erosivos continuaram ativos na porção onde não foi inserido o enrocamento. Dessa forma, na campanha realizada em abril de 2016 verificou-se que o enrocamento foi reforçado e alteado.

No período que compreende o presente relatório, observou-se estabilidade parcial no local. O trecho enrocado permanece estável, no entanto, em decorrência da fragilidade do solo, o topo da encosta está sendo erodida em porções localizadas, tanto pela ação da gravidade, quando pela ação das chuvas e pelo contato da encosta com o nível d'água no período de cheia.

Figura 4. Ponto MJI-02 no Trecho erosivo da Ilha Grande nas campanhas de agosto e outubro de 2016, e fevereiro e abril de 2017.

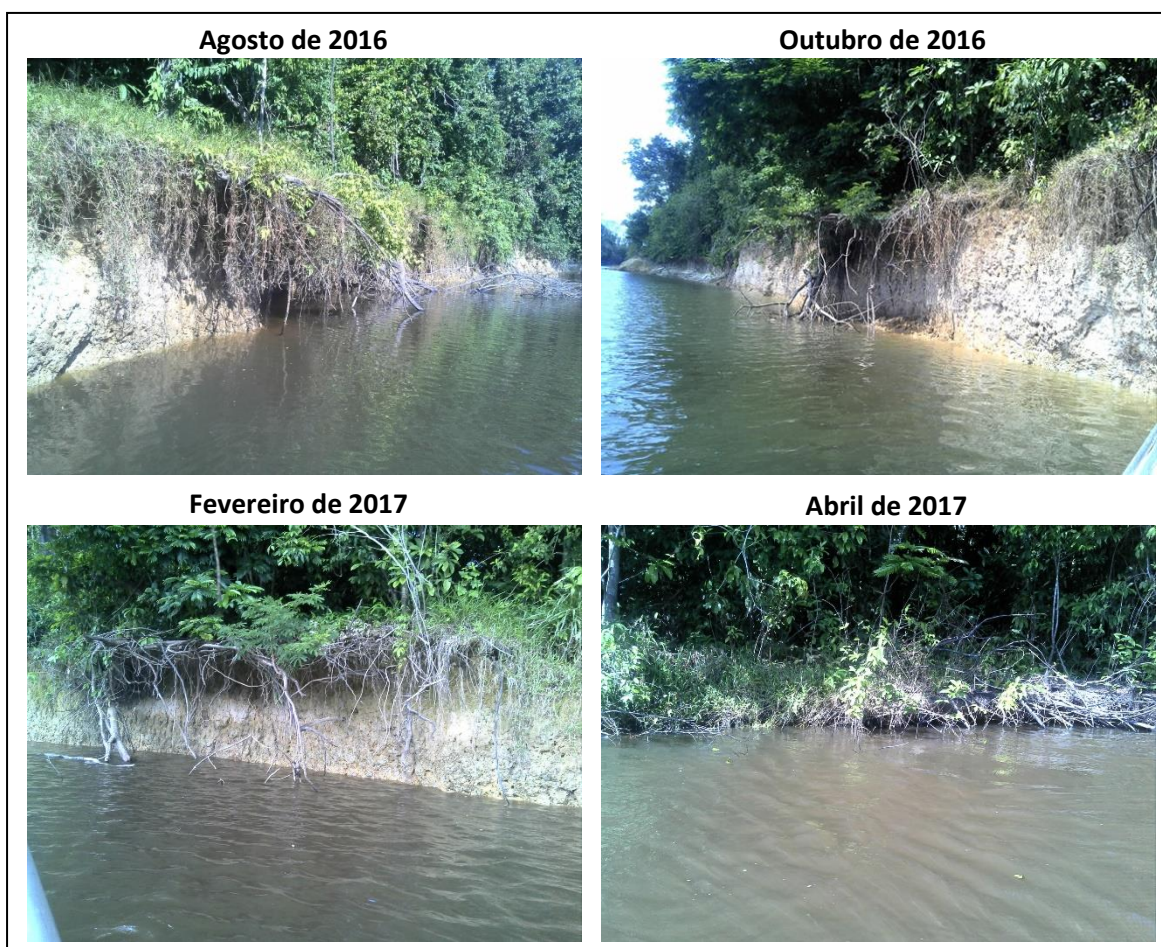
O foco erosivo MJE-03 (**Figura 5**) está localizado no trecho do canal intermediário de vazão reduzida, e possui talude com alta inclinação e vegetação de grande porte no topo.

Nos monitoramentos realizados entre fevereiro de 2016 e fevereiro de 2017 não foi constatada evolução significativa dos processos. Apenas na campanha de abril de 2017, quando os níveis d'água estavam mais altos, verificou-se que a estaca de monitoramento caiu, indicando ocorrência de solapamento de baixa gravidade. Salienta-se que este tipo de processo erosivo ocorre naturalmente nos períodos de cheia.

Figura 5. Ponto MJE-03 nas campanhas nas campanhas de agosto e outubro de 2016, e fevereiro e abril de 2017.

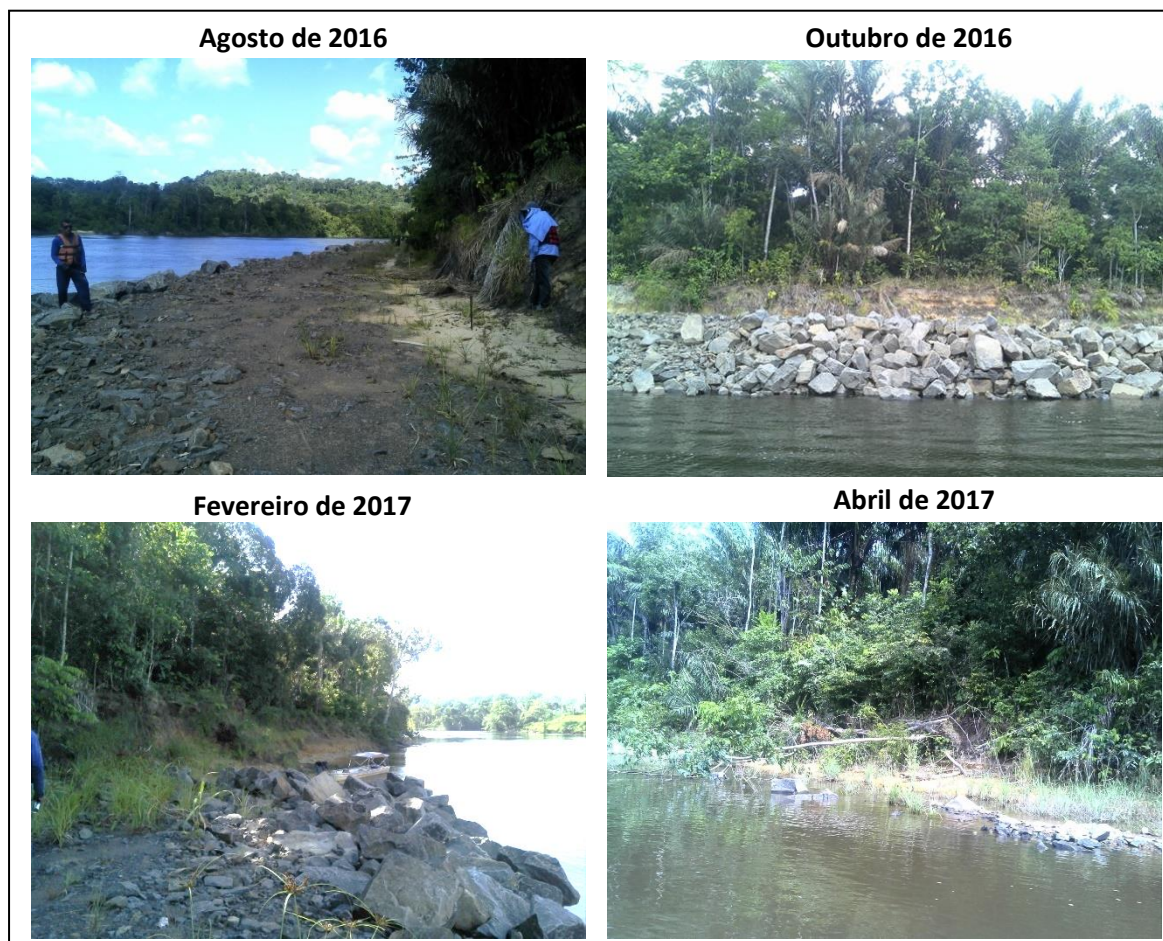
O ponto MJI-04 está localizado na Ilha Grande, em trecho imediatamente a jusante da barragem. Nas proximidades desse local, houve o retaludamento e a inserção de enrocamento em talude predominantemente arenoso em novembro de 2014, o qual foi reforçado e alteado em abril de 2016.

No período entre as campanhas de junho de 2016 e fevereiro de 2017 os processos permaneceram estáveis. Na campanha de abril de 2017 a estaca de monitoramento não indicou retomadas erosivas, no entanto, visualmente verificou-se discreta retomada erosiva, de baixa gravidade, na porção não enrocada, no contato da encosta marginal com a linha d'água, a qual está sendo amenizada pelo trecho enrocado nas proximidades (**Figura 6**).

Figura 6. Ponto MJI-04 no Trecho erosivo da Ilha Grande nas campanhas de agosto e outubro de 2016, e fevereiro e abril de 2017.

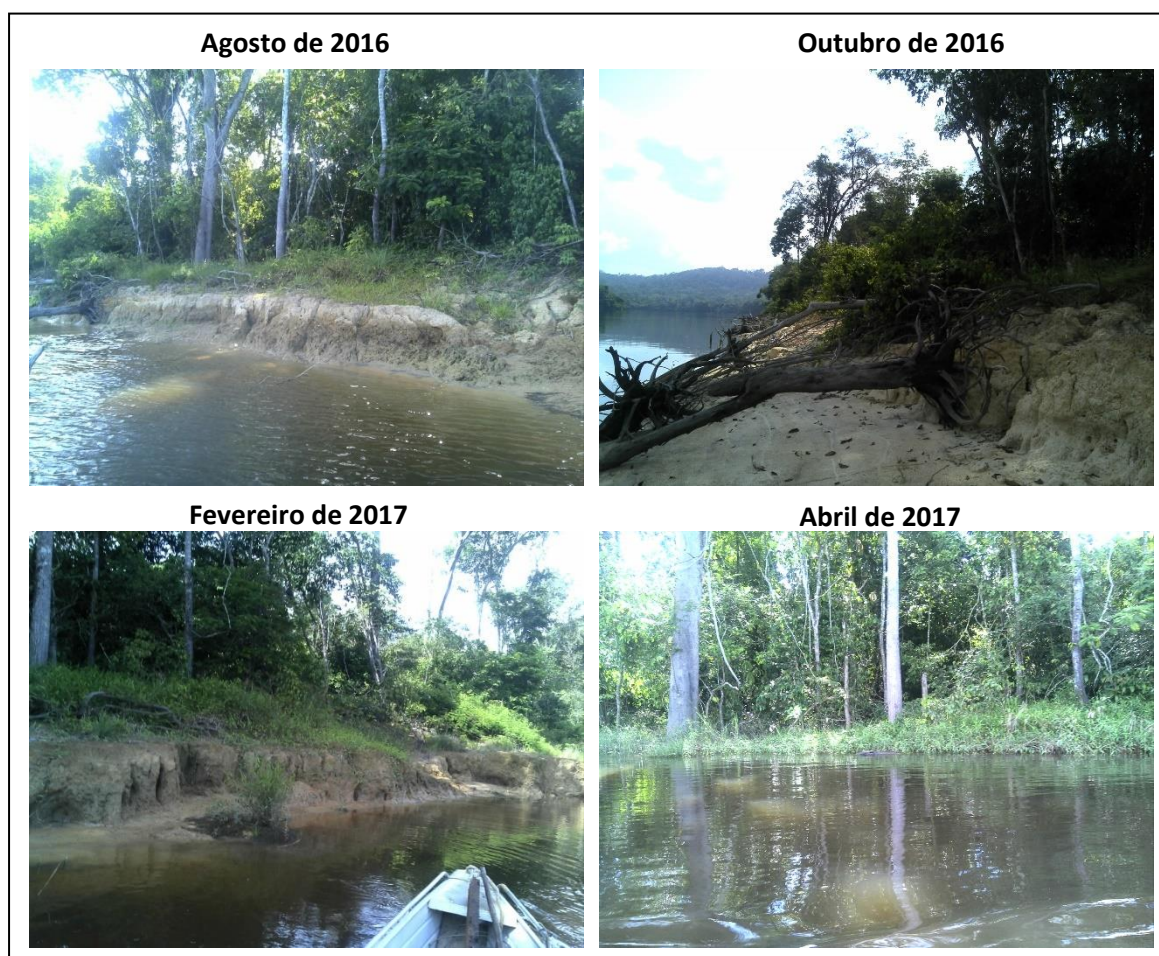
O ponto MJI-05 também está localizado na Ilha Grande, nas proximidades do cemitério. Nesse local o processo de erosão por solapamento foi intensificado ao longo do monitoramento realizado antes do enchimento, principalmente pela exposição por ação antrópica do talude sub-vertical, pela textura arenosa do solo, e pelo tráfego de embarcações que provocam as marolas.

Nas campanhas realizadas entre agosto de 2016 e fevereiro de 2017 os processos apresentaram-se estáveis no local. No mês de abril de 2017 as encostas marginais deste ponto

estavam submersas, não sendo possível realizar a avaliação da evolução dos processos nessa campanha (**Figura 7**). Ressalta-se que nas proximidades desse ponto, a situação do canal fluvial é de atenção, visto que notou-se a formação de bancos de areia.

Figura 7. Ponto MJI-05 no Trecho erosivo Ilha Grande nas campanhas de agosto e outubro de 2016, e fevereiro e abril de 2017.

Em resposta ao Parecer nº 2001.002901/2016-50 - COHID/IBAMA verificou-se que não será necessária a extensão da obra de enrocamento até este ponto uma vez que o processo erosivo apresenta comportamento natural e está relacionado com os períodos chuvosos que já ocorriam anteriormente ao enchimento, diferente dos demais pontos localizados na margem lateral da Ilha Grande que apresentavam processos mais constantes e intensos.

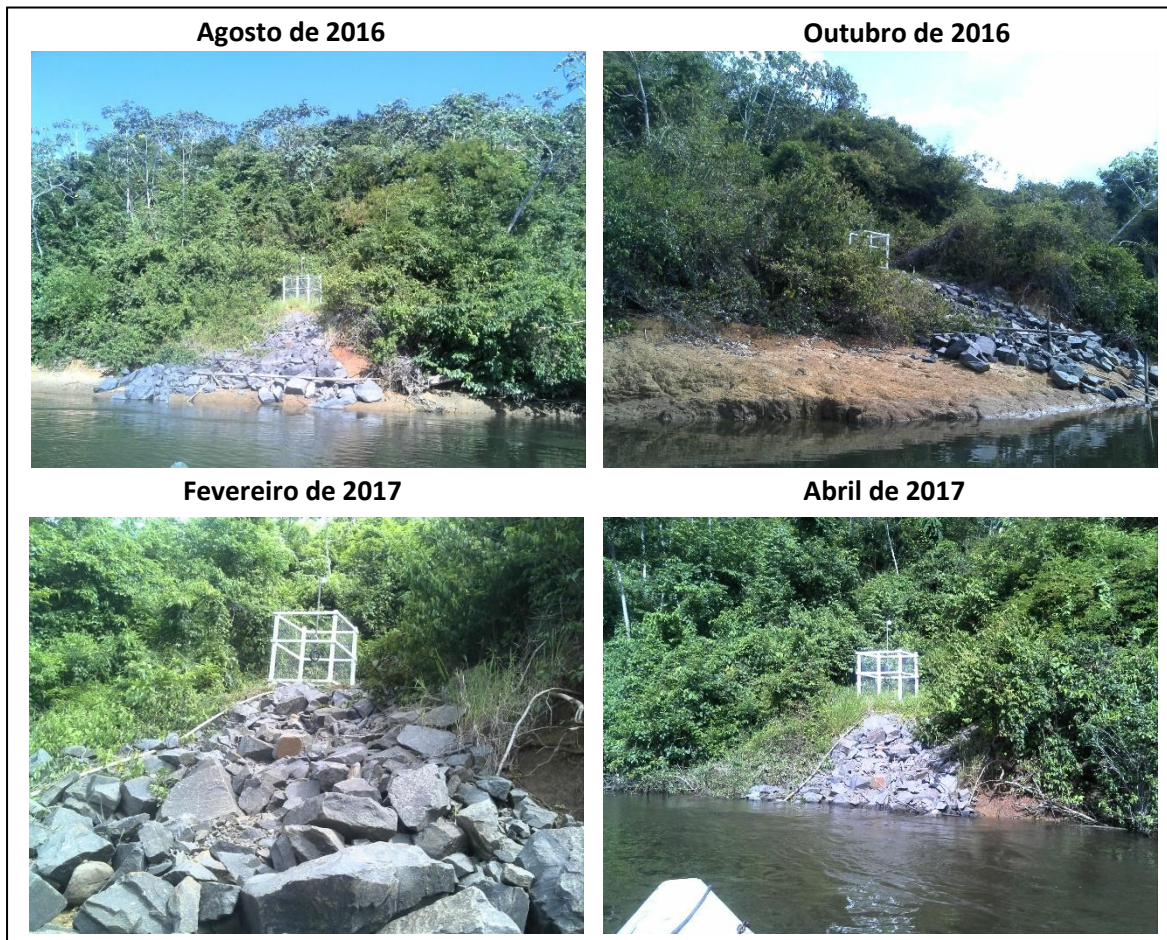
O ponto MJE-06 corresponde ao local de instalação da estação telemétrica UHE Santo Antônio do Jari. Esse local foi contido com enrocamento pelo empreendedor em julho de 2013. Atualmente o ponto também é avaliado para verificação de eventuais retomadas erosivas no limite entre o enrocamento e o solo exposto. Conforme esperado, nos monitoramentos realizados no

período que compreende a análise do presente relatório, não foram verificadas retomadas erosivas (Figura 8).

Figura 8. Vista para o enrocamento implantado no ponto MJE-06 nas campanhas de agosto e outubro de 2016, e fevereiro e abril de 2017.

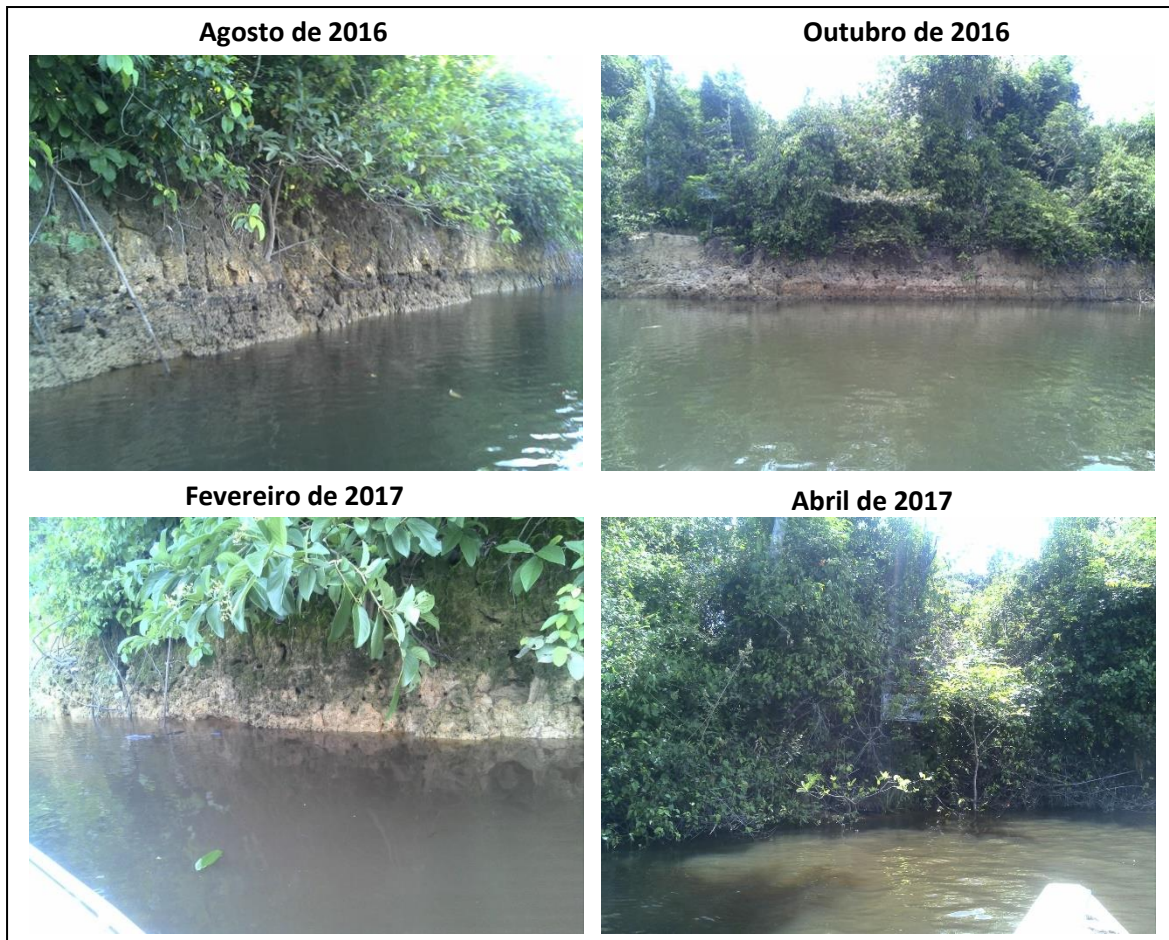
O ponto MJD-07 está localizado na margem direita do canal intermediário de vazão reduzida. Os taludes marginais desse trecho são compostos principalmente por areia no topo e argila arenosa na base. No período avaliado verificou-se estabilização da encosta marginal (Figura 9).

Figura 9. Ponto MJD-07 no Trecho erosivo do Canal Intermediário nas campanhas de agosto e outubro de 2016, e fevereiro e abril de 2017.

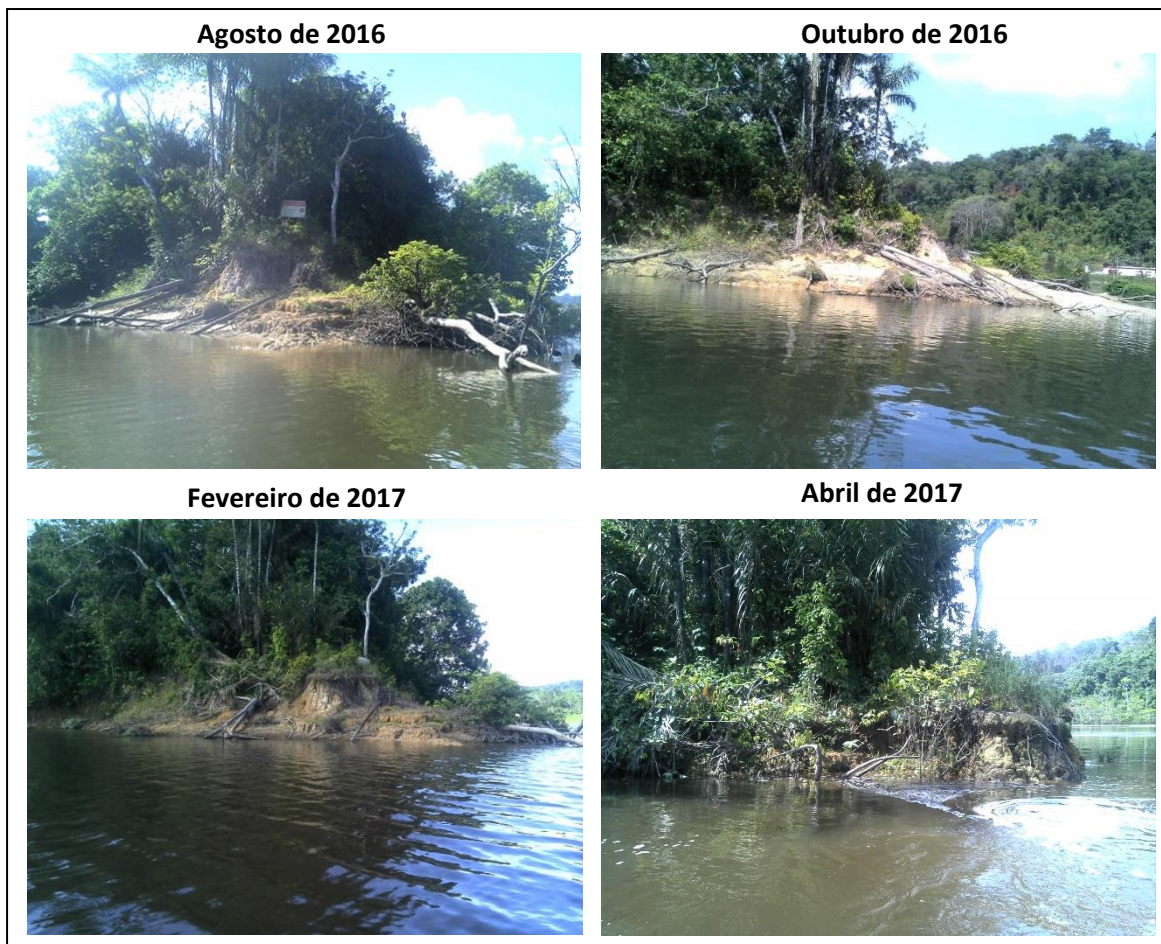
O ponto MJE-08 tem composição predominantemente arenosa e sofre erosão tanto do canal esquerdo quanto do intermediário de vazão reduzida (**Figura 10**). Por estar localizado na margem entre o contato do rio Jari com a foz de um canal secundário está suscetível à ocorrência dos processos erosivos, principalmente devido à formação de marolas com a passagem de embarcações.

Nos monitoramentos de agosto e outubro de 2016, assim como na vistoria de fevereiro de 2017 não foram verificadas retomadas erosivas. Somente na campanha de abril de 2017 verificou-se discreta evolução do processo. Ressalta-se que em todo o período analisado neste relatório, a estaca de monitoramento não registrou retomada erosiva.

Figura 10. Ponto MJE-08 no Trecho erosivo do Canal Intermediário nas campanhas de agosto e outubro de 2016, e fevereiro e abril de 2017.

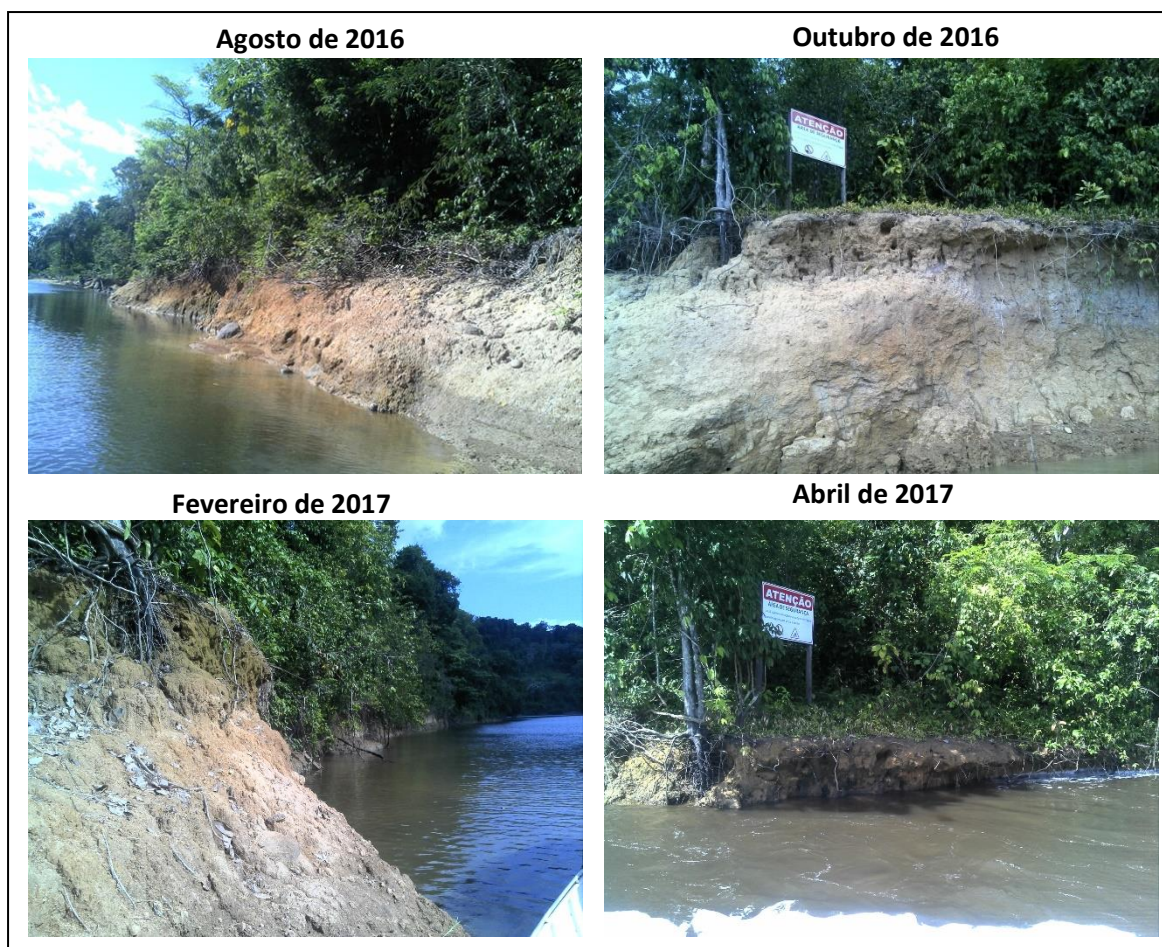
O ponto MJE-09 está localizado no canal intermediário de vazão reduzida e apresenta solo predominantemente argiloso de consistência dura com concreções lateríticas e saprólitos.

Nos monitoramentos realizados entre junho de 2016 e fevereiro de 2017 não foram verificadas retomadas erosivas, as mesmas foram constatadas apenas na campanha de abril de 2017, através das estacas de monitoramento, que indicou recuo da borda do talude (**Figura 11**).

Figura 11. Ponto MJE-09 no Trecho erosivo do Canal Intermediário nas campanhas de agosto e outubro de 2016, e fevereiro e abril de 2017.

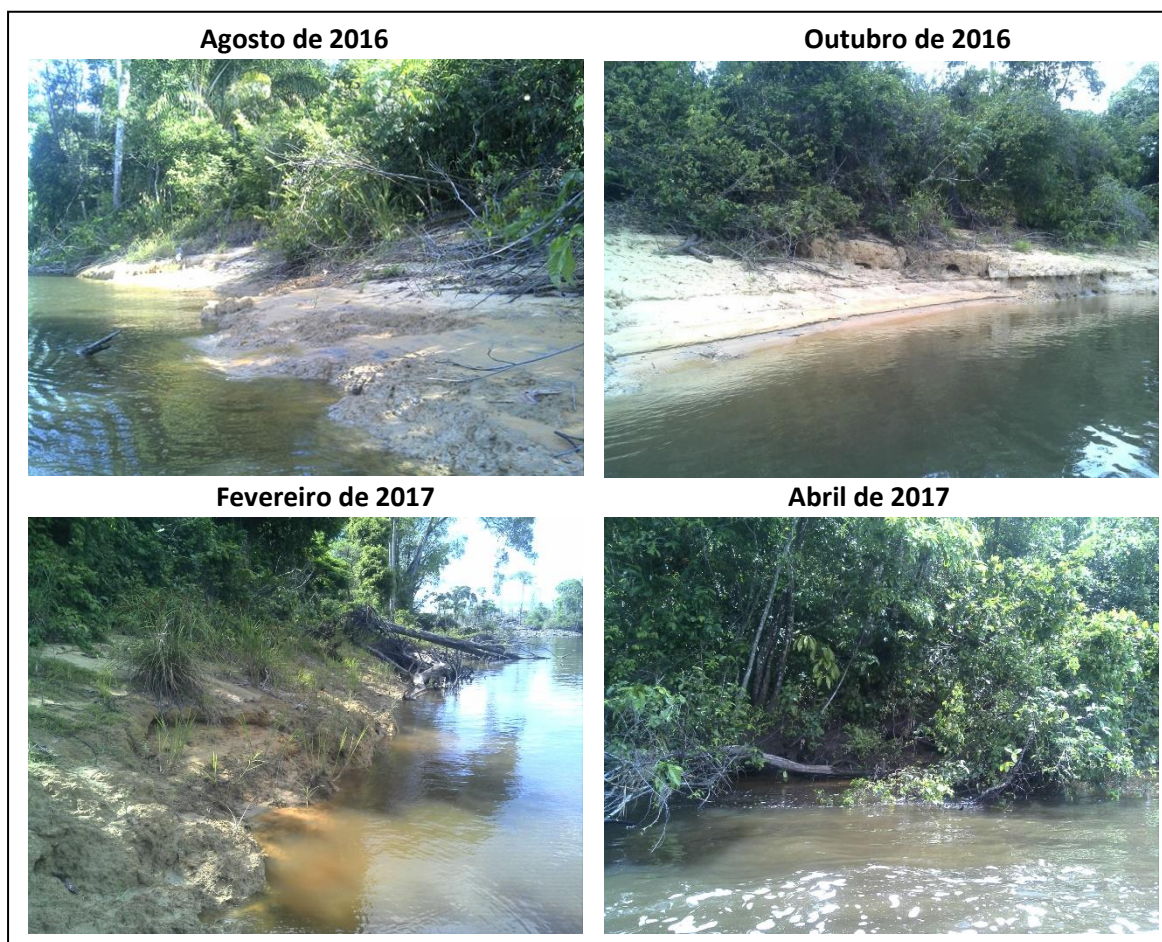
O ponto MJD-10 também localizado no canal intermediário de vazão reduzida, possui textura arenosa do solo. A partir da campanha de junho de 2016 constatou-se a ocorrência de retomadas erosivas. No local, as estacas indicaram subsidência da borda do talude e solapamento nas margens (**Figura 12**)

Figura 12. Ponto MJD-10 no Trecho erosivo do Canal Intermediário nas campanhas de agosto e outubro de 2016, e fevereiro e abril de 2017.

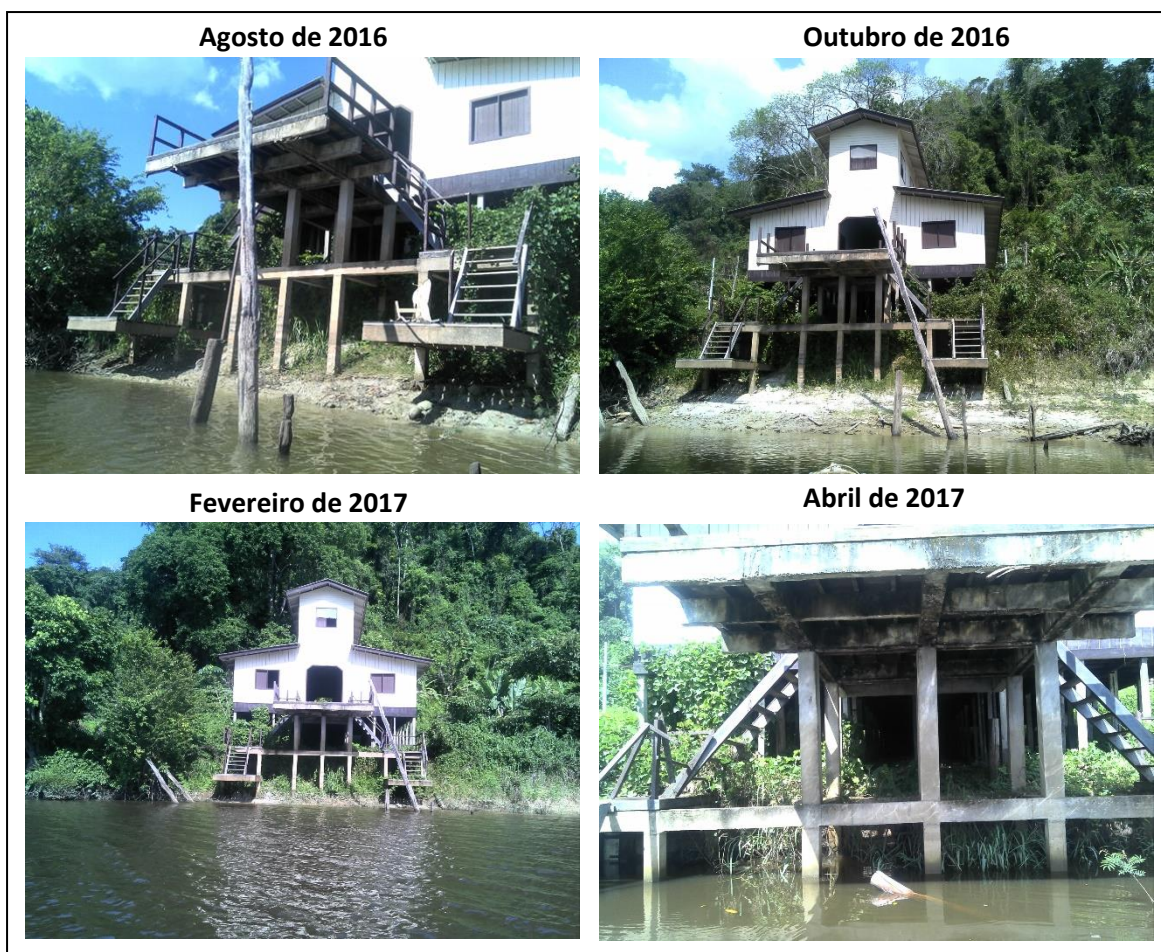
No Canal Esquerdo de Vazão Reduzida destaca-se o ponto MJE-11, localizado na Vila de Santo Antônio da Cachoeira. Trata-se de um local com construção de uso comunitário, denominado Trapiche, e que foi afetado pela erosão causada pelo período de enchente e cheia do rio em 2013.

No monitoramento de outubro de 2014 observou-se que foram acrescentadas estruturas de reforço, para evitar o desmoronamento do Trapiche. Nos monitoramentos realizados após a implantação da medida de contenção não foram verificados processos erosivos no local (**Figura 13**). O monitoramento desse ponto será continuado para a verificação da efetividade da medida de contenção.

Figura 13. Ponto MJE-11 nas campanhas de agosto e outubro de 2016, e fevereiro e abril de 2017.

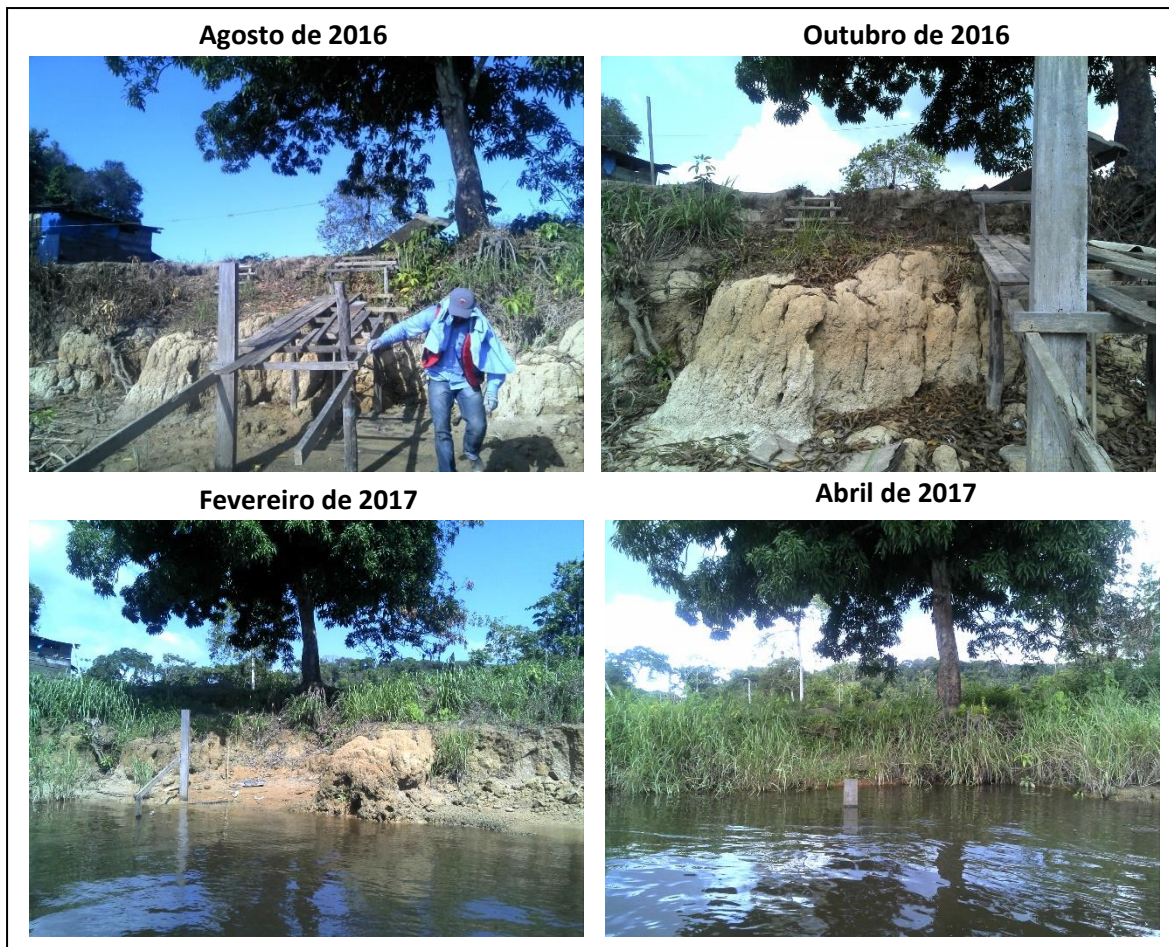
O ponto MJE-12 (**Figura 14**) corresponde às margens da Vila São José. Foi verificado que o enrocamento adotado como medida de remediação em maio de 2013 está sendo eficiente para a contenção dos processos erosivos.

Na porção da encosta marginal, próxima ao ponto de monitoramento, verificou-se retomadas erosivas ao longo do monitoramento e passou-se a vistoriar esse local em específico. Entre agosto de 2016 e abril de 2017 verificou-se registro de recuo da encosta em 20 cm apenas na campanha de fevereiro de 2017, no entanto, como a estaca é constantemente realocada pelas pessoas que passam no local, não é possível confirmar tal resultado. Salienta-se que o local é utilizado como acesso de moradores, o que aumenta a suscetibilidade erosiva do local, o qual já apresentava erosão nos períodos mais chuvosos antes do enchimento do reservatório.

Figura 14. Ponto MJE-12 nas campanhas de agosto e outubro de 2016, e fevereiro e abril de 2017.

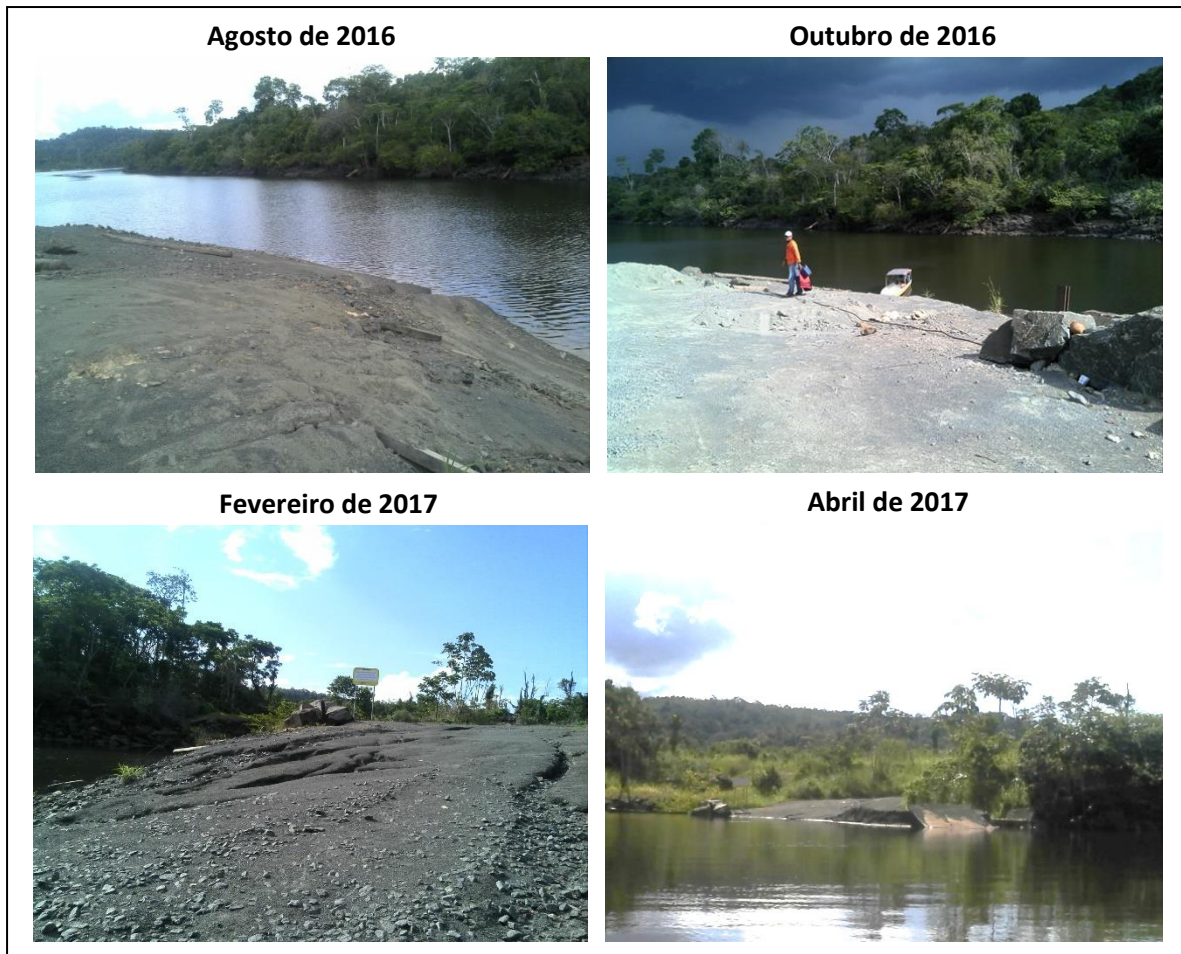
O ponto MJD-13 (**Figura 15**) foi inserido no monitoramento conforme recomendação do IBAMA através da Nota Técnica nº 4962/2015-79 e Parecer PAR nº 02001.002170/2015-39 COHID/IBAMA. O ponto está localizado à jusante do barramento e era utilizado para o embarque e desembarque de trabalhadores da cidade de Laranjal do Jari na obra da usina. No local havia um alojamento flutuante e estrutura de madeira, que atualmente foram desmobilizados.

Atualmente, verifica-se que o local apresenta pequenas feições lineares localizadas, decorrentes do escoamento superficial (**Figura 15**).

Figura 15. Ponto MJD-13 nas campanhas de agosto e outubro de 2016, e fevereiro e abril de 2017.

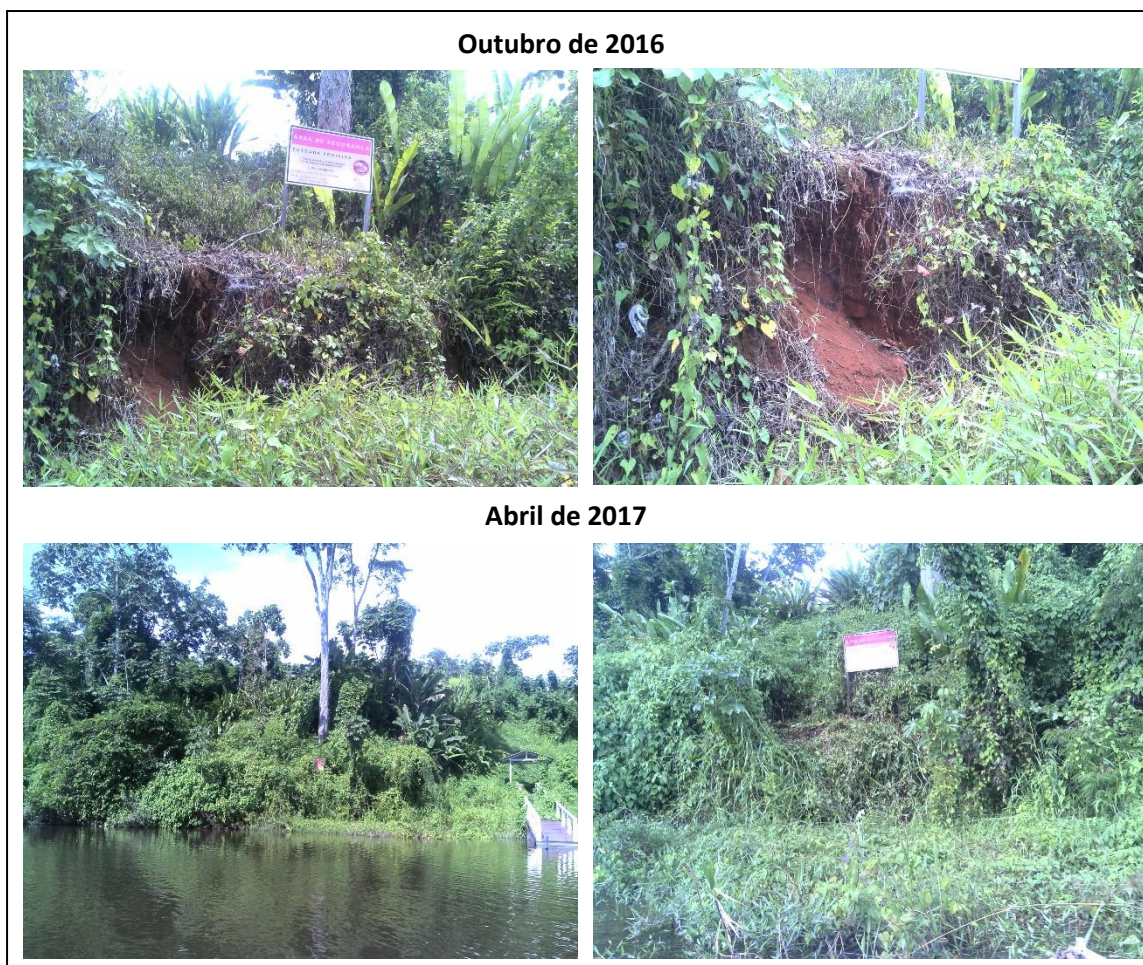
O ponto P1-E (**Figura 16**) está localizado na margem esquerda do reservatório, e foi catalogado em 2011 devido à ocorrência de deslizamento causado pelo excesso de chuvas em área de ocorrência de depósito de tálus.

No período de obras o local foi escavado para extração de argila e o solo instável foi removido. No monitoramento de outubro de 2016 verificou-se ocorrência de pequeno movimento de massa, com formação de feição cerca de 40 cm de profundidade e 50 cm de largura, que na campanha de fevereiro de 2017 já estava estabilizado, através do crescimento de vegetação secundária.

Figura 16. Ponto P1-E. Margem do reservatório em outubro de 2016 e abril de 2017.

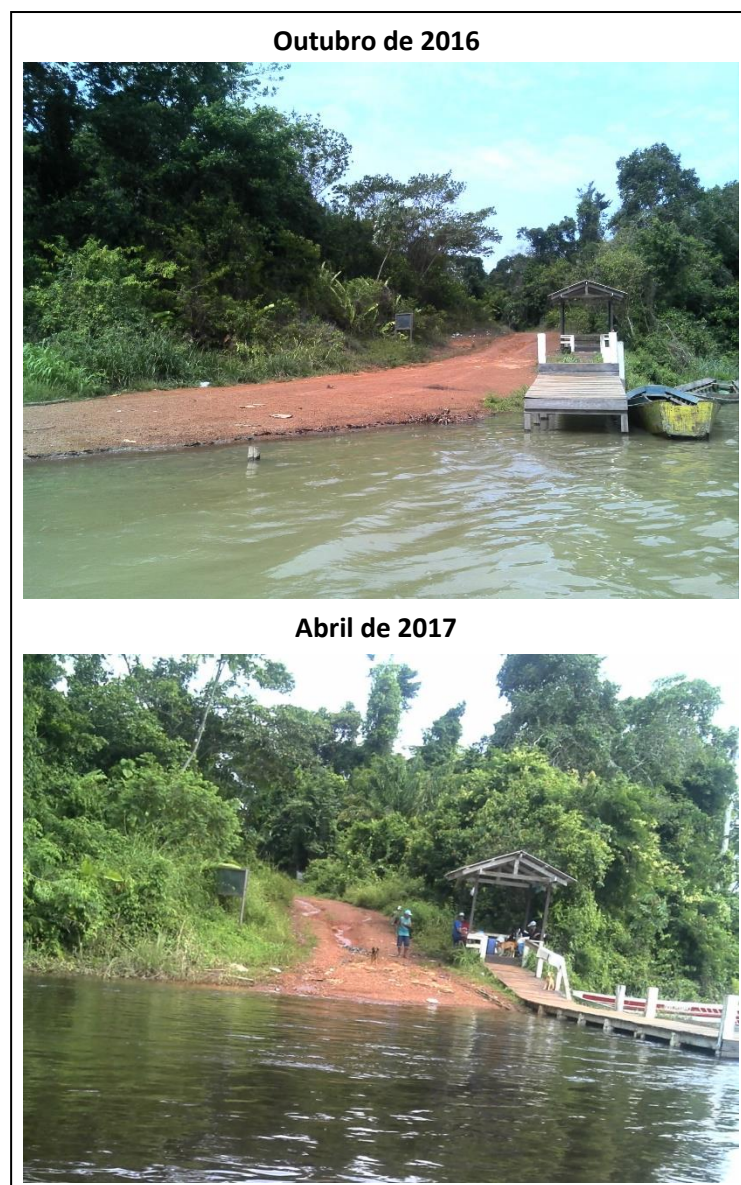
Apesar da estabilidade do ponto P2-D, optou-se em manter esse ponto de monitoramento, visto que está localizado na estrada que tem como destino o Porto Sabão. Houve o desmatamento no local e não foram observados processos erosivos na encosta onde se situa a linha d'água do reservatório. A **Figura 17** mostra fotos dos monitoramentos de outubro de 2016 e abril de 2017, quando se observou estabilidade nas encostas marginais. A estaca de monitoramento não indicou retomadas erosivas no período analisado.

Figura 17. Ponto P2-D em outubro de 2016 e abril de 2017.

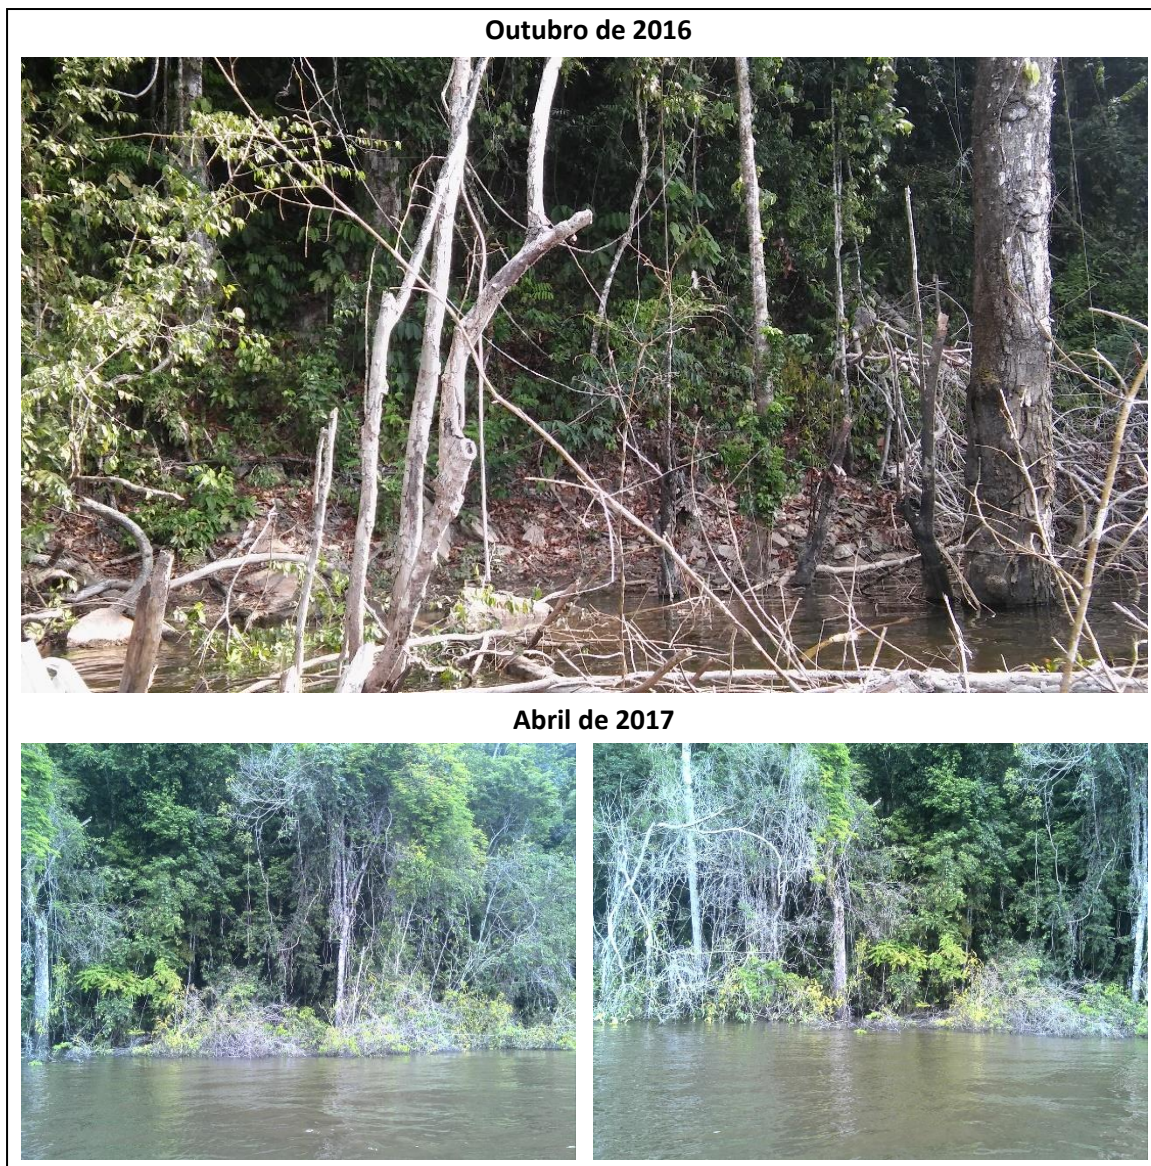
O ponto P3-D (**Figura 18**) foi caracterizado em 2011 como área onde ocorreu um deslizamento natural na encosta íngreme, causado possivelmente pela saturação do solo pelas chuvas em área de ocorrência de blocos de rochas basculhados, que está em contato com a água do reservatório.

Figura 18. Ponto P3-D em outubro de 2016 e abril de 2017.

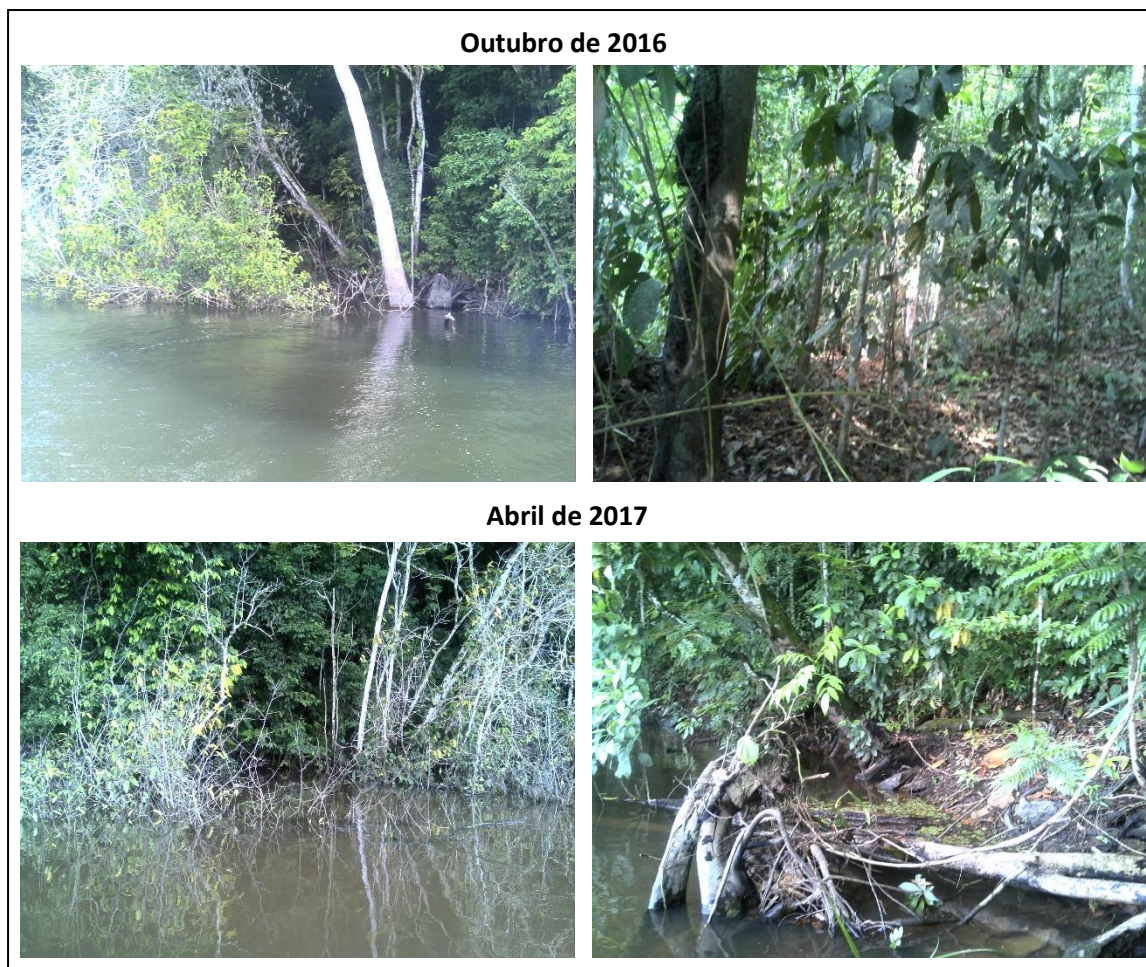
Figura 21. Ponto P5-D em outubro de 2016 e abril de 2017. Observou-se estabilidade de toda a encosta marginal nas proximidades do ponto monitorado.
