**PROGRAMA AMBIENTAL DE MONITORAMENTO DE
PROCESSOS EROSIVOS DA UHE SANTO ANTÔNIO DO JARI
(Fase de Operação)**

1º Relatório Anual

São Paulo
Agosto 2017

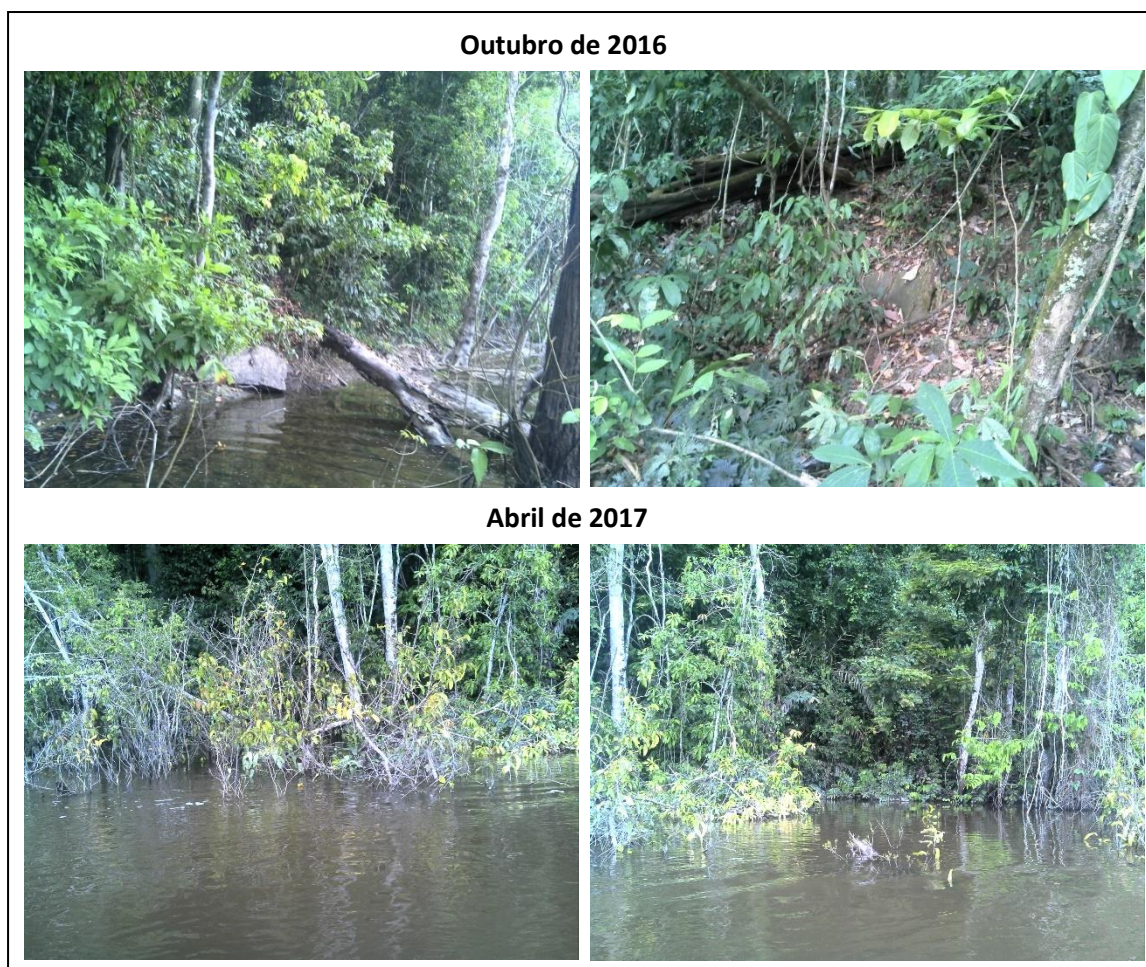
Este local está sendo monitorado por uma estaca com 20 cm de altura exposta para observação da variação dos processos erosivos. Observou-se que não houveram retomadas erosivas no local no período monitorado.

Figura 22. Ponto P6-D em outubro de 2016 e abril de 2017. Observou-se estabilidade de toda a encosta marginal nas proximidades do ponto monitorado.

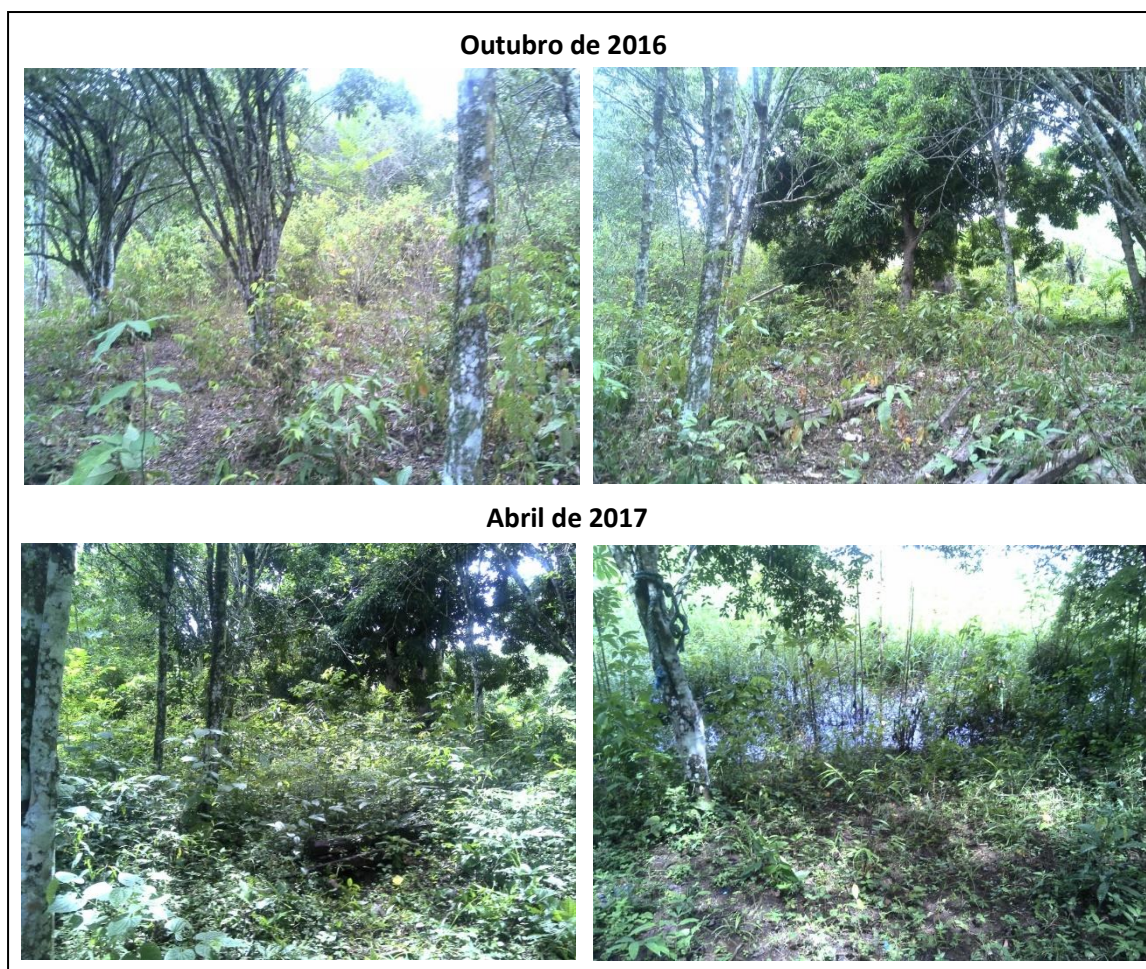
Figura 23. Ponto P6-D em outubro de 2016 e abril de 2017. Observou-se estabilidade de toda a encosta marginal nas proximidades do ponto monitorado.

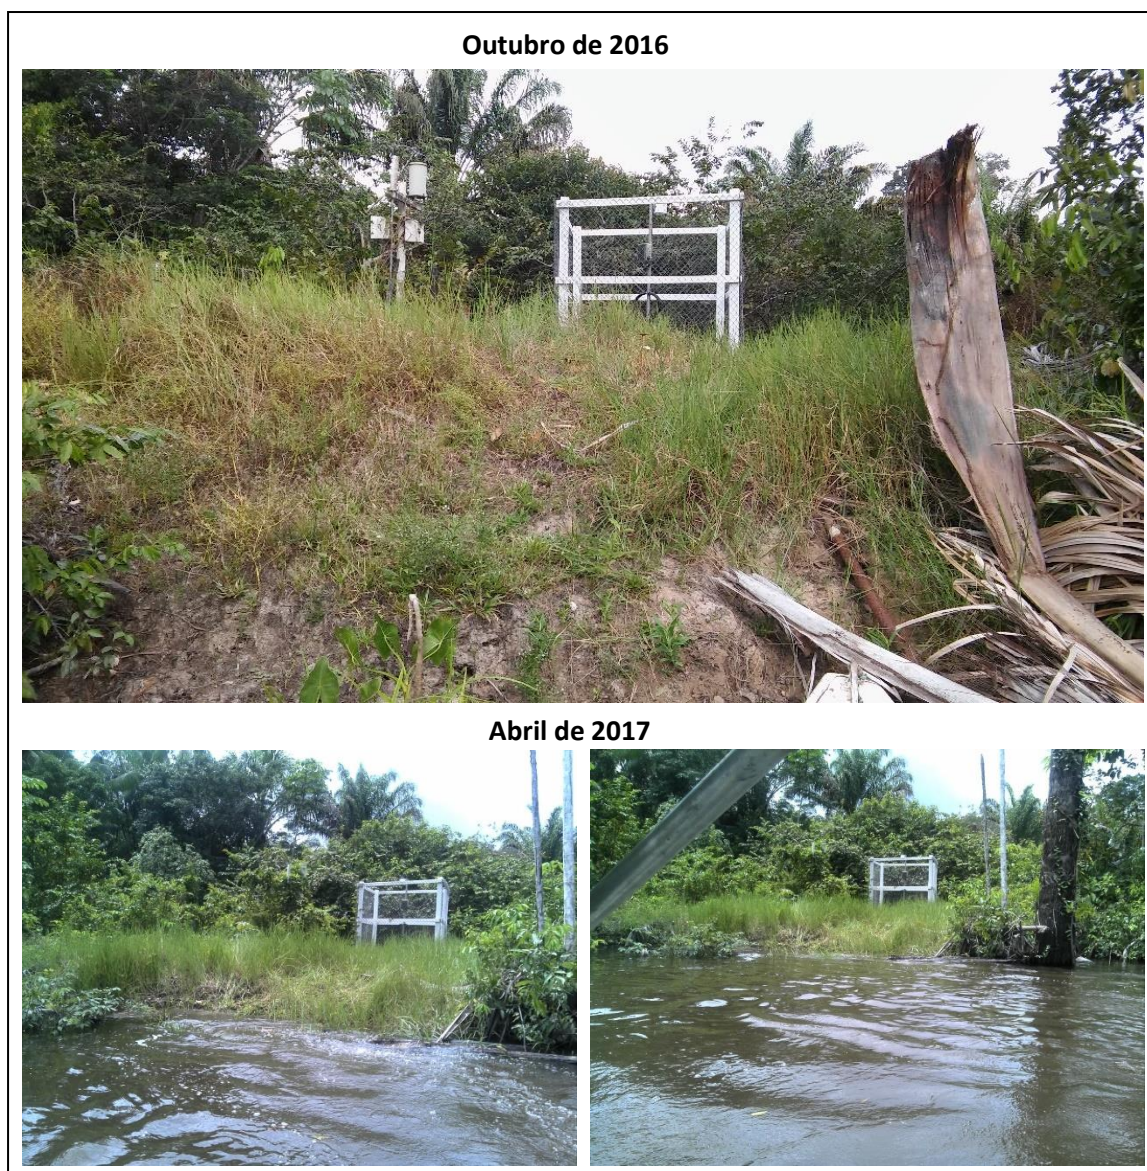
Figura 24. Ponto P10-E em outubro de 2016 e abril de 2017. Observou-se estabilidade de toda a encosta marginal nas proximidades do ponto monitorado.

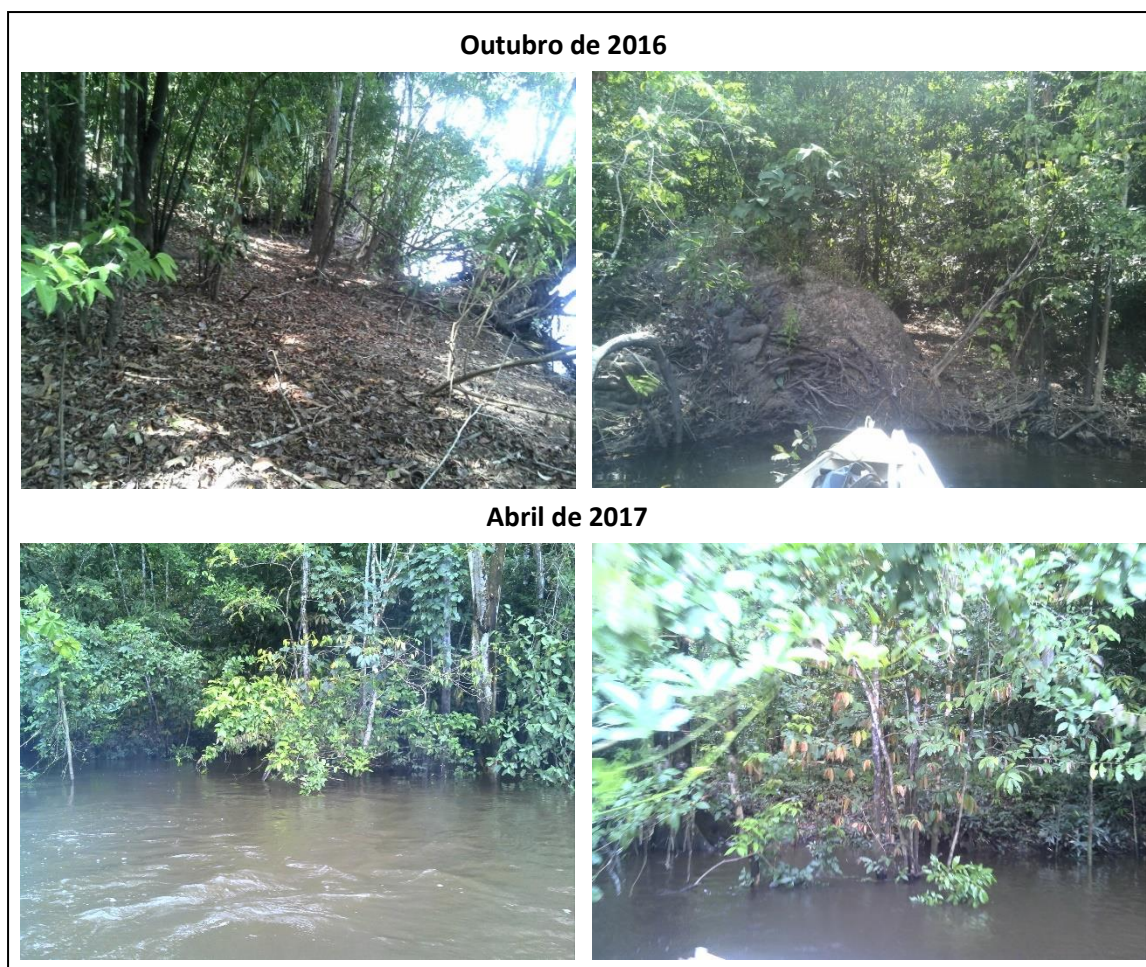
Figura 25. Ponto P11-D em outubro de 2016 e abril de 2017. Observou-se estabilidade de toda a encosta marginal nas proximidades do ponto monitorado.

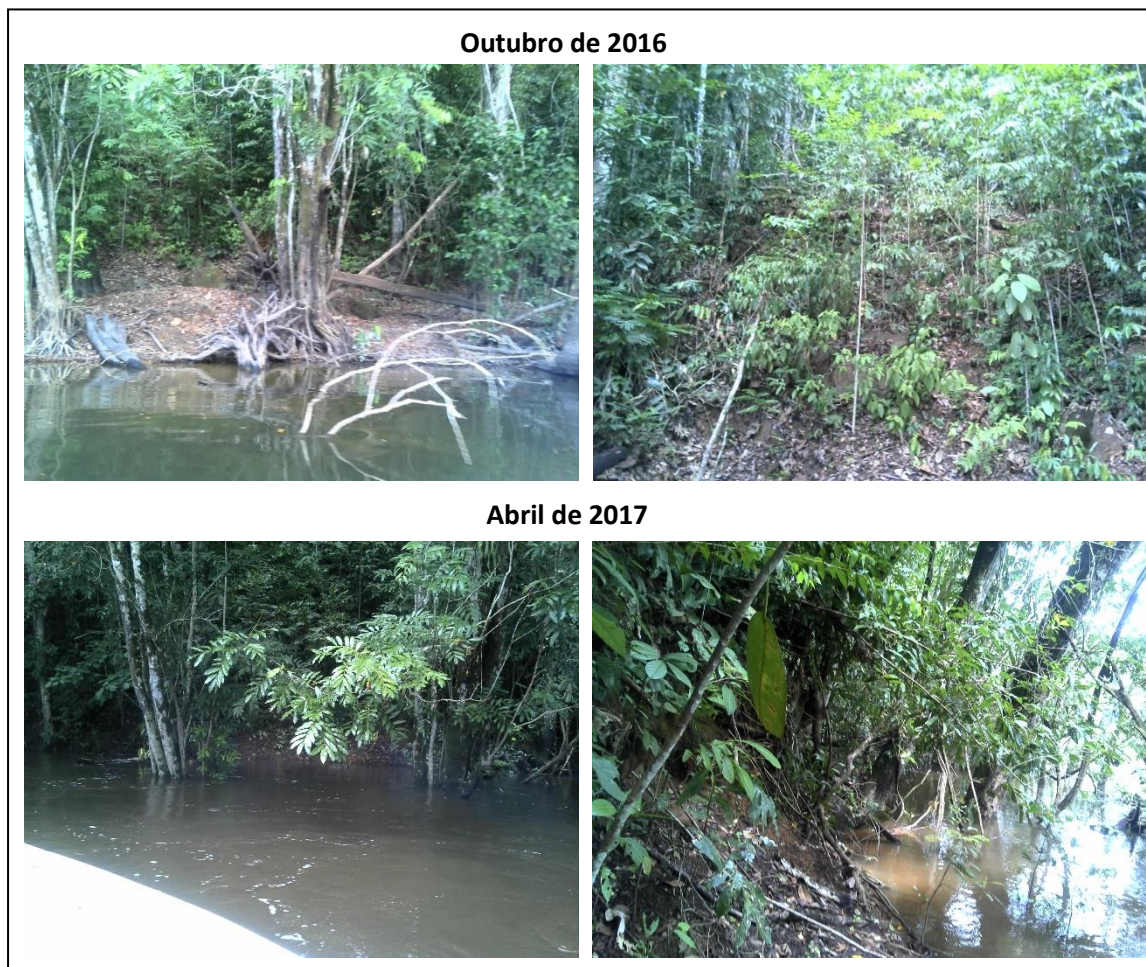
Figura 26. Ponto P13-E em outubro de 2016 e abril de 2017. Observou-se estabilidade de toda a encosta marginal nas proximidades do ponto monitorado.

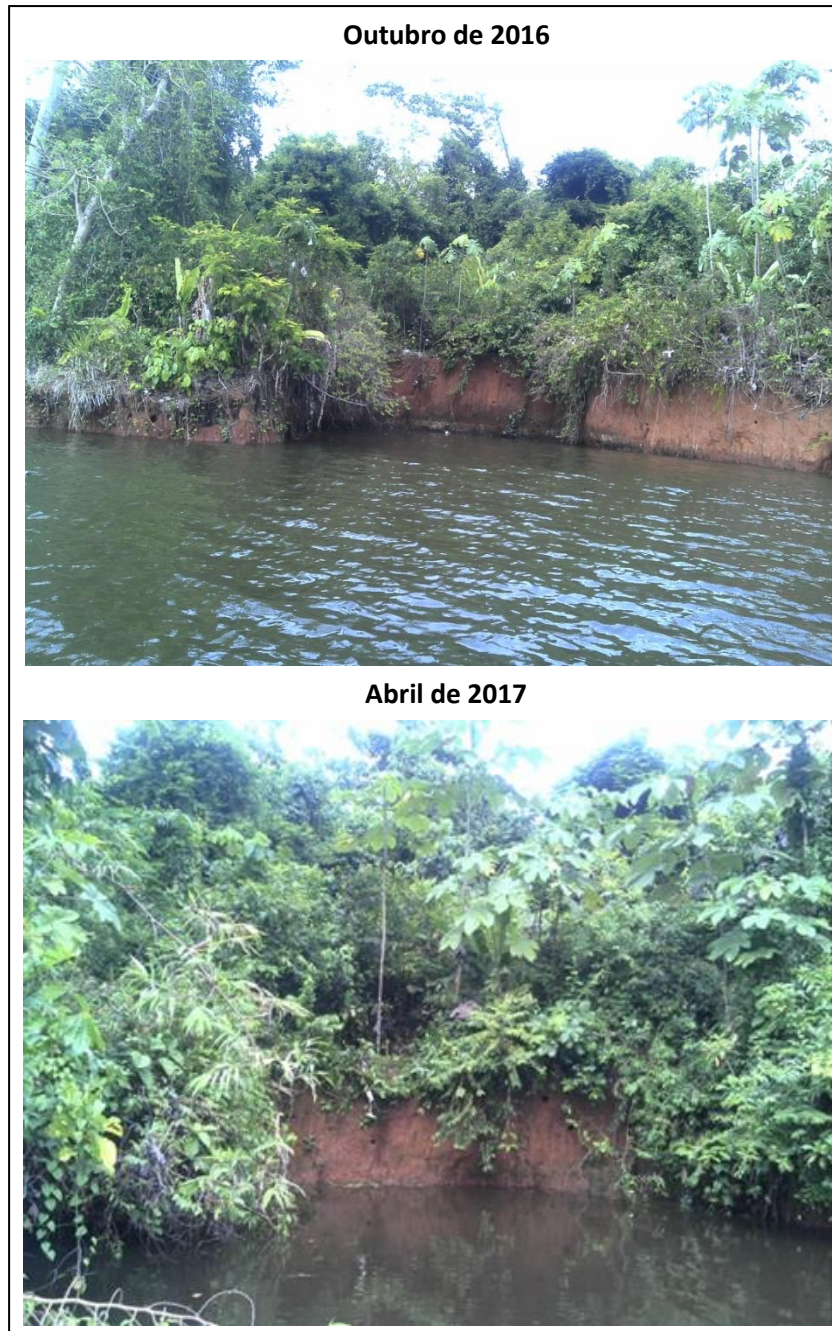
Figura 28. Ponto MM1-D. Antiga área escavada com talude marginal exposto em outubro de 2016 e abril de 2017.

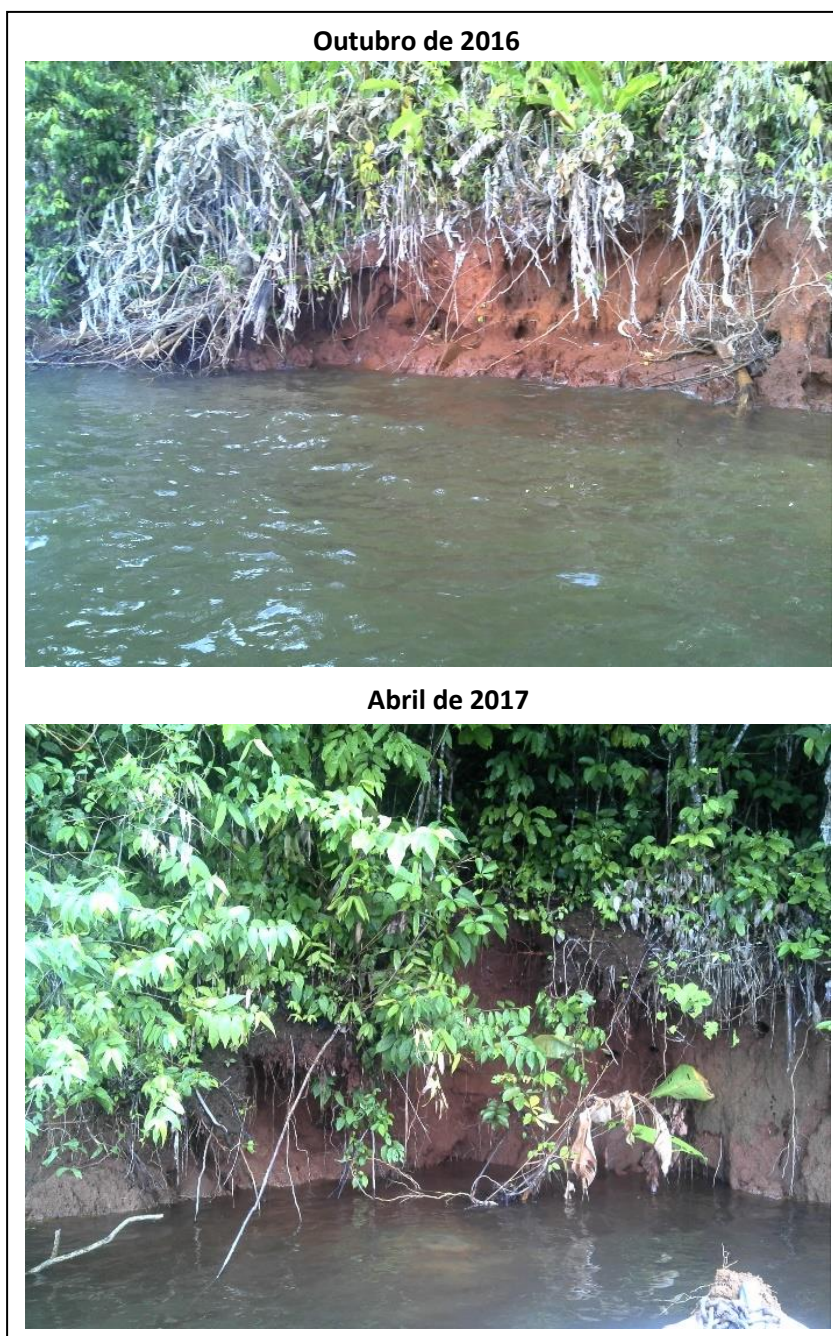
Figura 30. Ponto MM3-D localizado entre as coordenadas 22M 330218/9929540 e 22M 330175/9929424. Talude marginal sub-vertical com 135 metros de extensão e ocorrência de solapamentos em outubro de 2016 e abril de 2017.

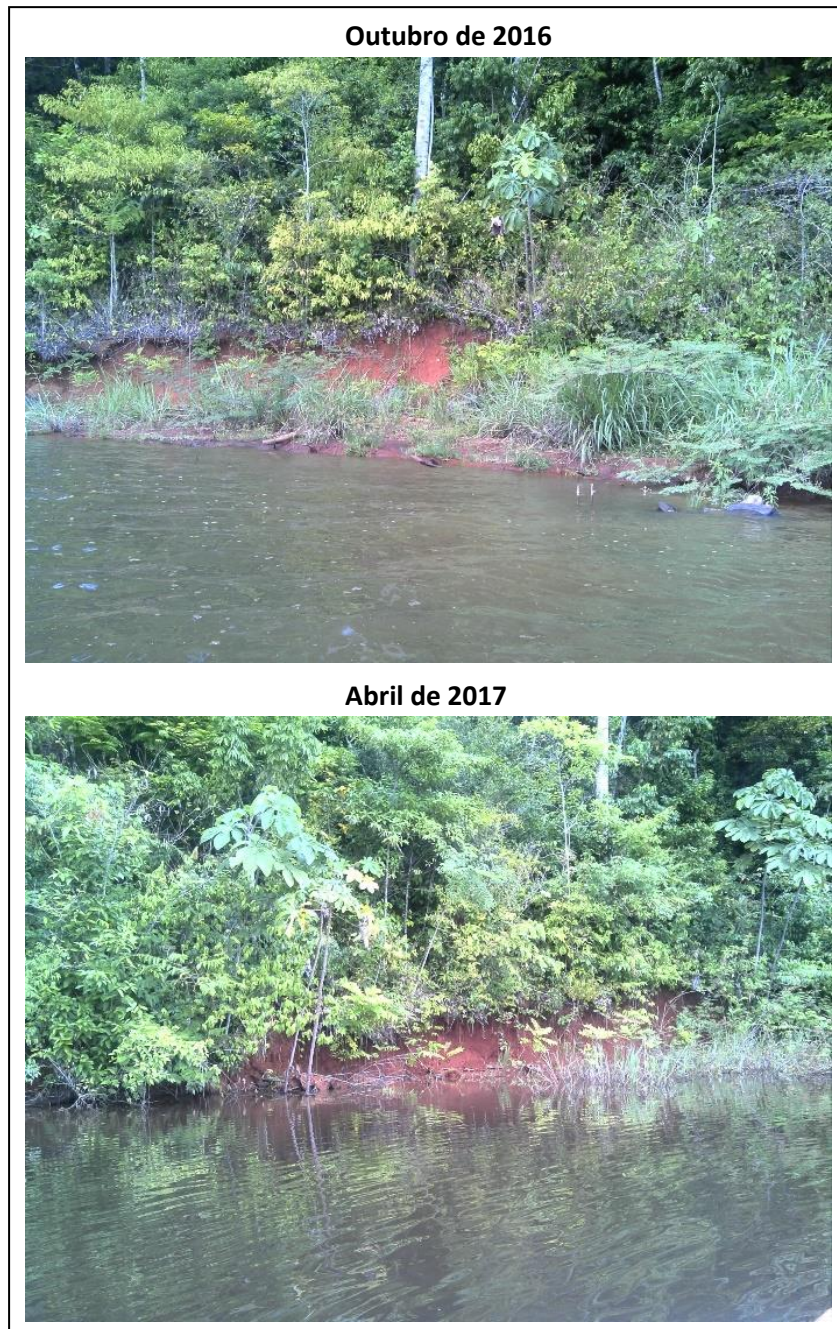
Figura 31. Ponto MM4-D localizado entre as coordenadas 22M 330279/9930748 e 22M 330327/9930676 em outubro de 2016 e abril de 2017. Possui aproximadamente 87 metros de extensão, presença de afloramentos rochosos e exposição de raízes. O solo é predominantemente argiloso e plástico.

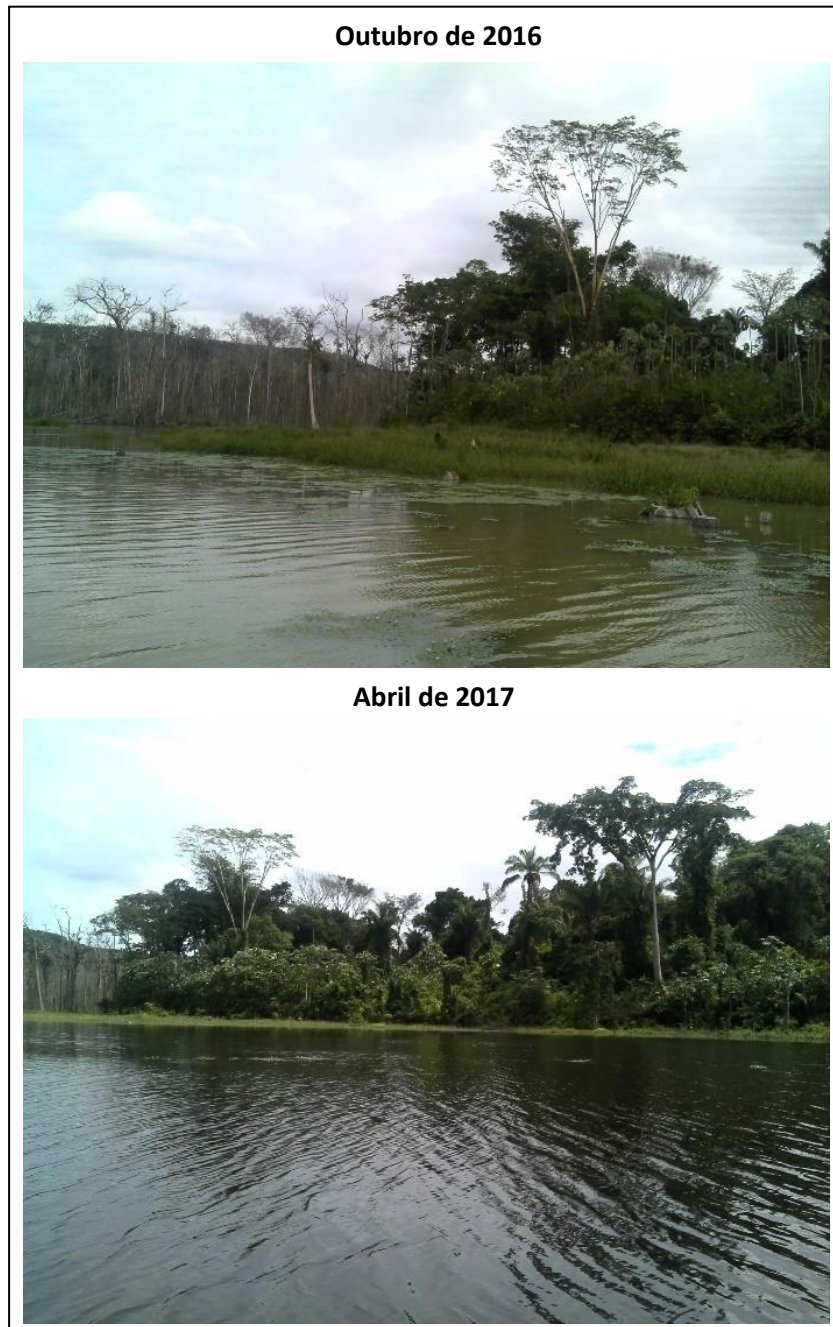
Figura 32. Ponto MMI-05 (22M 329606 9932282), localizado em área desmatada em fase de regeneração em outubro de 2016 e abril de 2017.

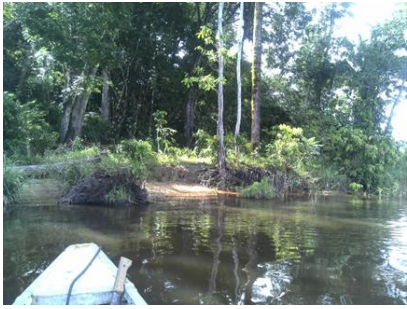
MJI-02	Em estabilização parcial	Solo pouco estruturado e de textura arenosa em ilha.	Foi realizado o alteamento do enrocamento

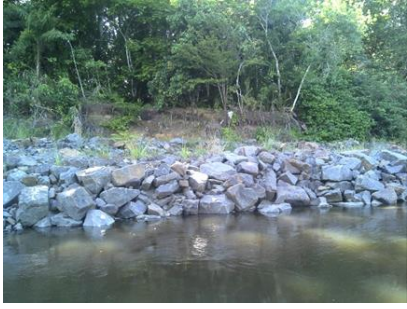
MJE-03	Ativo, constatado pelas medidas da estaca	Talude Subvertical	Monitoramento por estacas

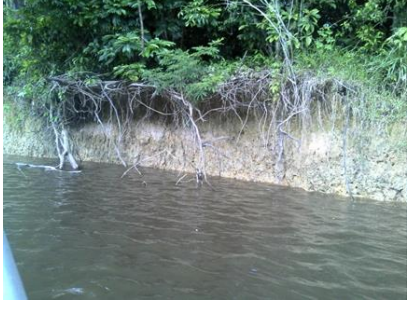
MJI-04	Ativo, constatado pelas medidas da estaca	Solo pouco estruturado e de textura arenosa em ilha	Monitoramento por estacas

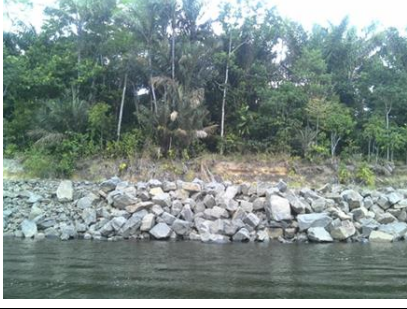
MJI-05	Em estabilização parcial	Solo pouco estruturado e de textura arenosa em ilha.	Em avaliação

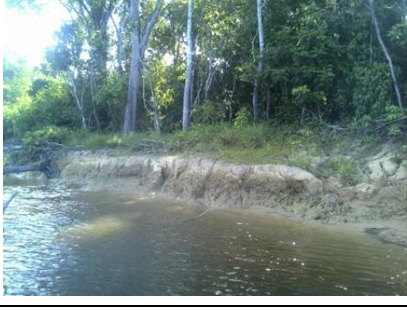
MJE-06	Remediado	Ponto remediado	Vistorias para a verificação da efetividade do enrocamento na contenção dos processos erosivos

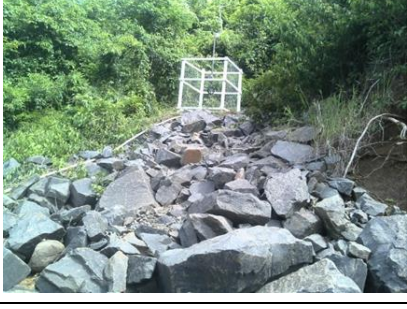
MJD-07	Estável	Predominância da textura arenosa do solo	Monitoramento por estacas

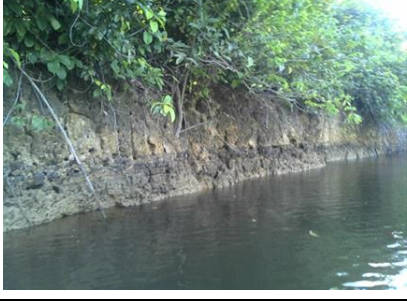
Localização	Número do ponto	Situação do Processo	Causas principais	Medida de contenção recomendada	Ilustração
Jusante	MJE-08	Ativo, constatado através de observações empíricas	Marolas provocadas por embarcações, influência dos trechos de vazão reduzida e solo arenoso	Monitoramento por estacas

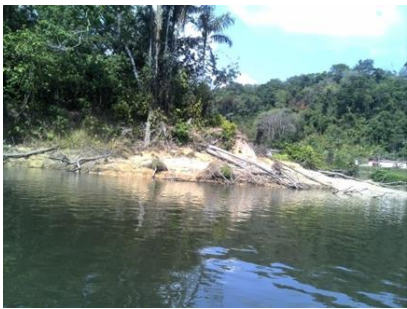
MJE-09	Ativo, constatado através da estaca de monitoramento	Marolas	Monitoramento por estacas

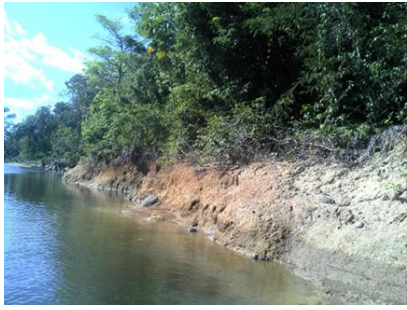
MJD-10	Ativo, constatado através da estaca de monitoramento	Textura arenosa e falta de estruturação do solo	Monitoramento por estacas

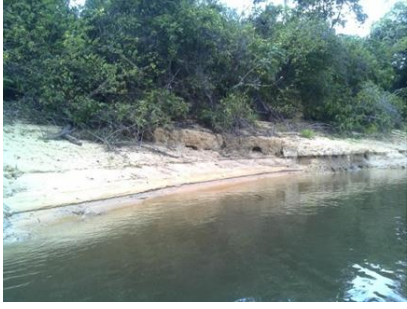
MJE-11	Remediado	Ponto Remediado	Vistorias para a verificação da efetividade da medida adotada

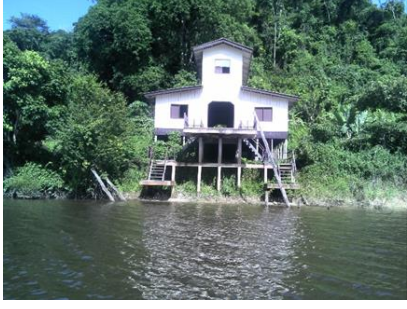
MJE-12	Ativo, constatado através da estaca de monitoramento	Ocupação antrópica	Monitoramento por estacas

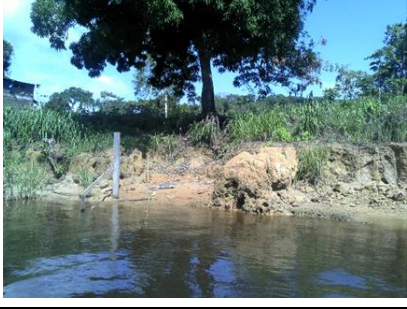
Novo Ponto Inserido à Jusante	MJD-13	Parcialmente estável	Atracamento de embarcações	Monitoramento por estacas

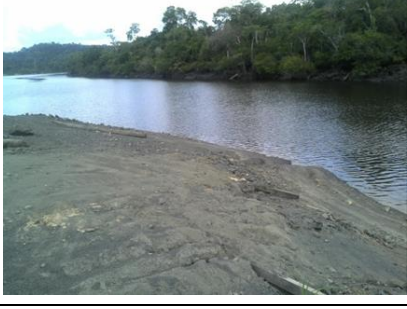
Montante	P1-E	Estável	Inclinação acentuada e saturação do solo argiloso	Monitoramento por estacas

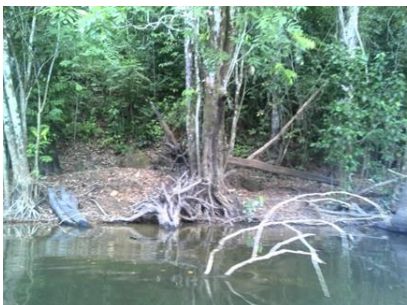
P14-E	Ativo	Composição textural do solo, com conseqüente escorregamento	Monitoramento por estacas

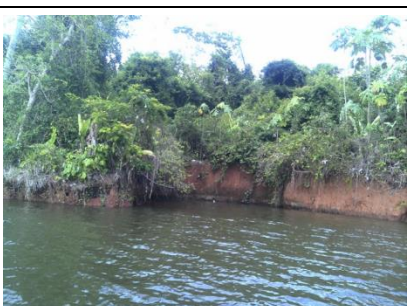
MM2-E	Ativo	Formação do reservatório. Solapamentos no contato com a linha d'água	Monitoramento por estacas

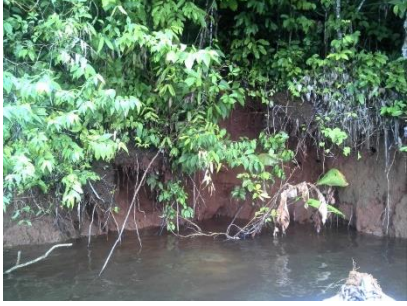
MM4-D	Ativo	Formação do reservatório. Solapamentos no contato com a linha d'água.	Monitoramento por estaca

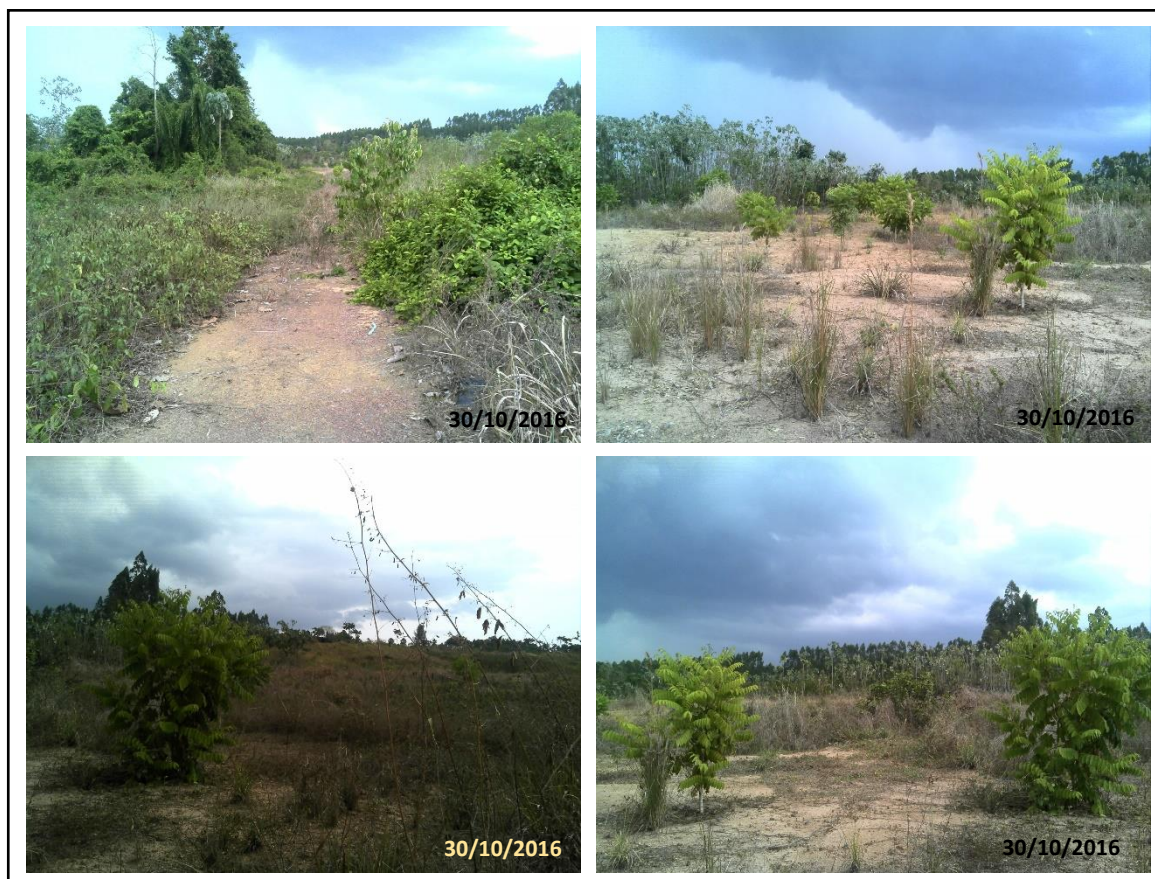
Figura 33. Crescimento de vegetação secundária em área desmobilizada na margem direita.

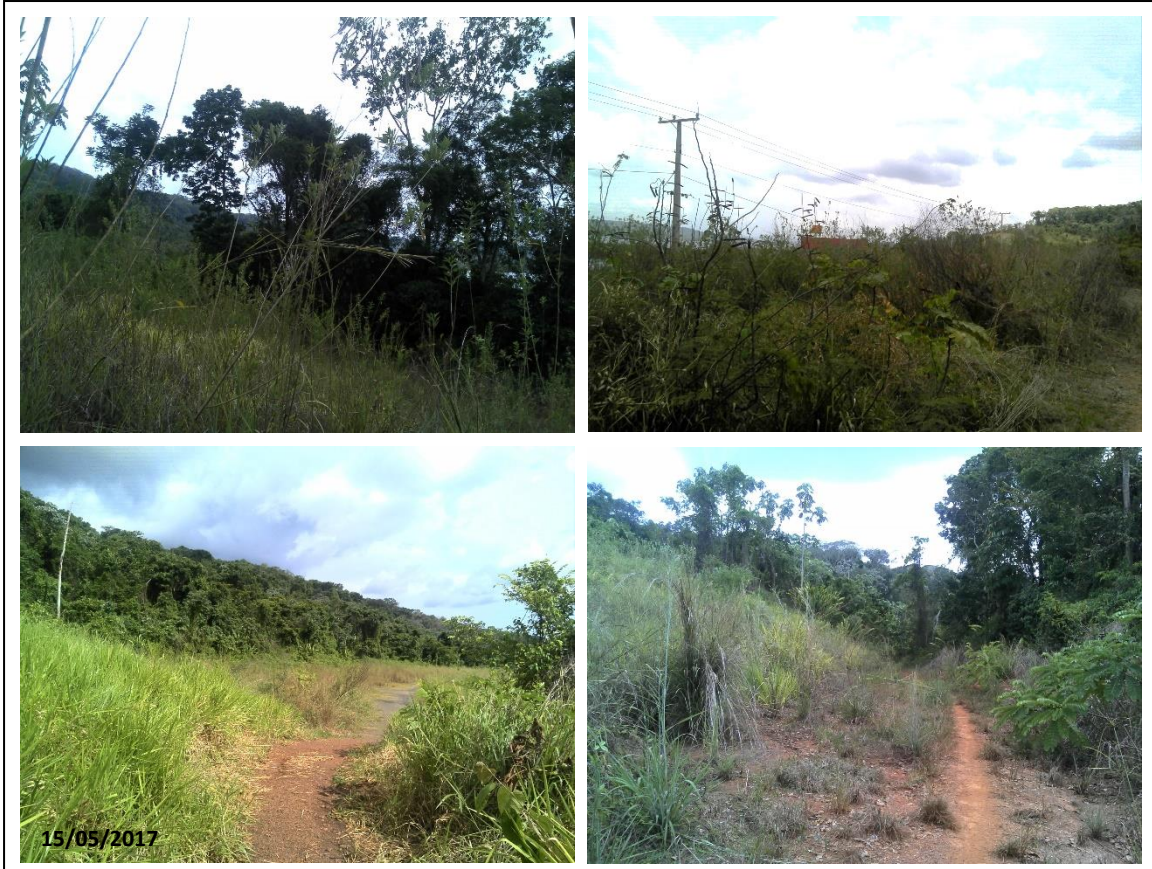
Figura 34. Crescimento de vegetação secundária em área desmobilizada e estrada de terra estável na margem esquerda.

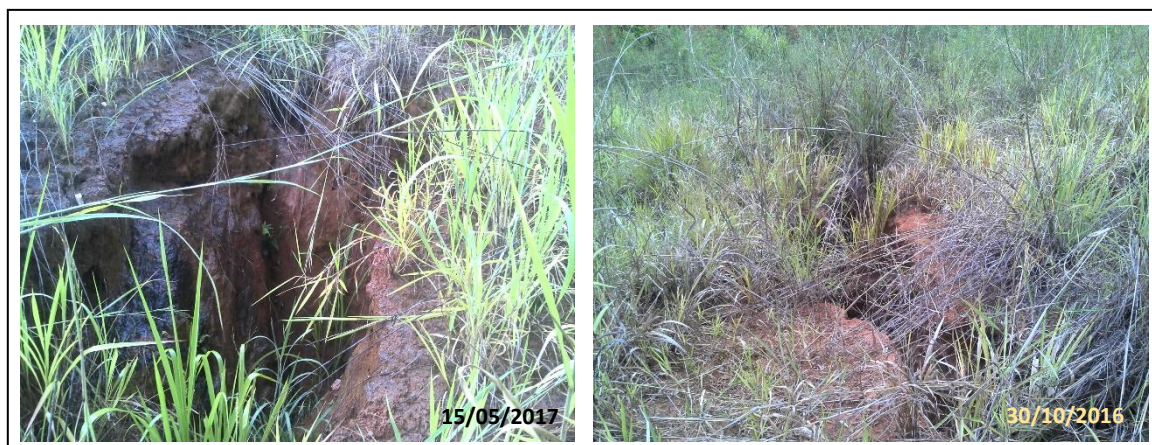
Figura 35. Voçoroca formada nas coordenadas 22 M 332291 9929642.

Com relação aos canteiros de obras, verificou-se apenas um ponto de atenção, em que há a necessidade de implantação de medidas de contenção. Nesse local, verificou-se a formação de uma voçoroca. Nas demais áreas, verificou-se regeneração da vegetação e boas condições de recuperação das áreas degradadas.
