**IMPLANTAÇÃO DO PROGRAMA DE CONTROLE E
MONITORAMENTO DE PROCESSOS EROSIVOS DA UHE
SANTO ANTÔNIO DO JARI**

Relatório de Andamento N°. 01 (RTA-Jari-ProcessosErosivos-01/12)

São Paulo
Janeiro de 2012

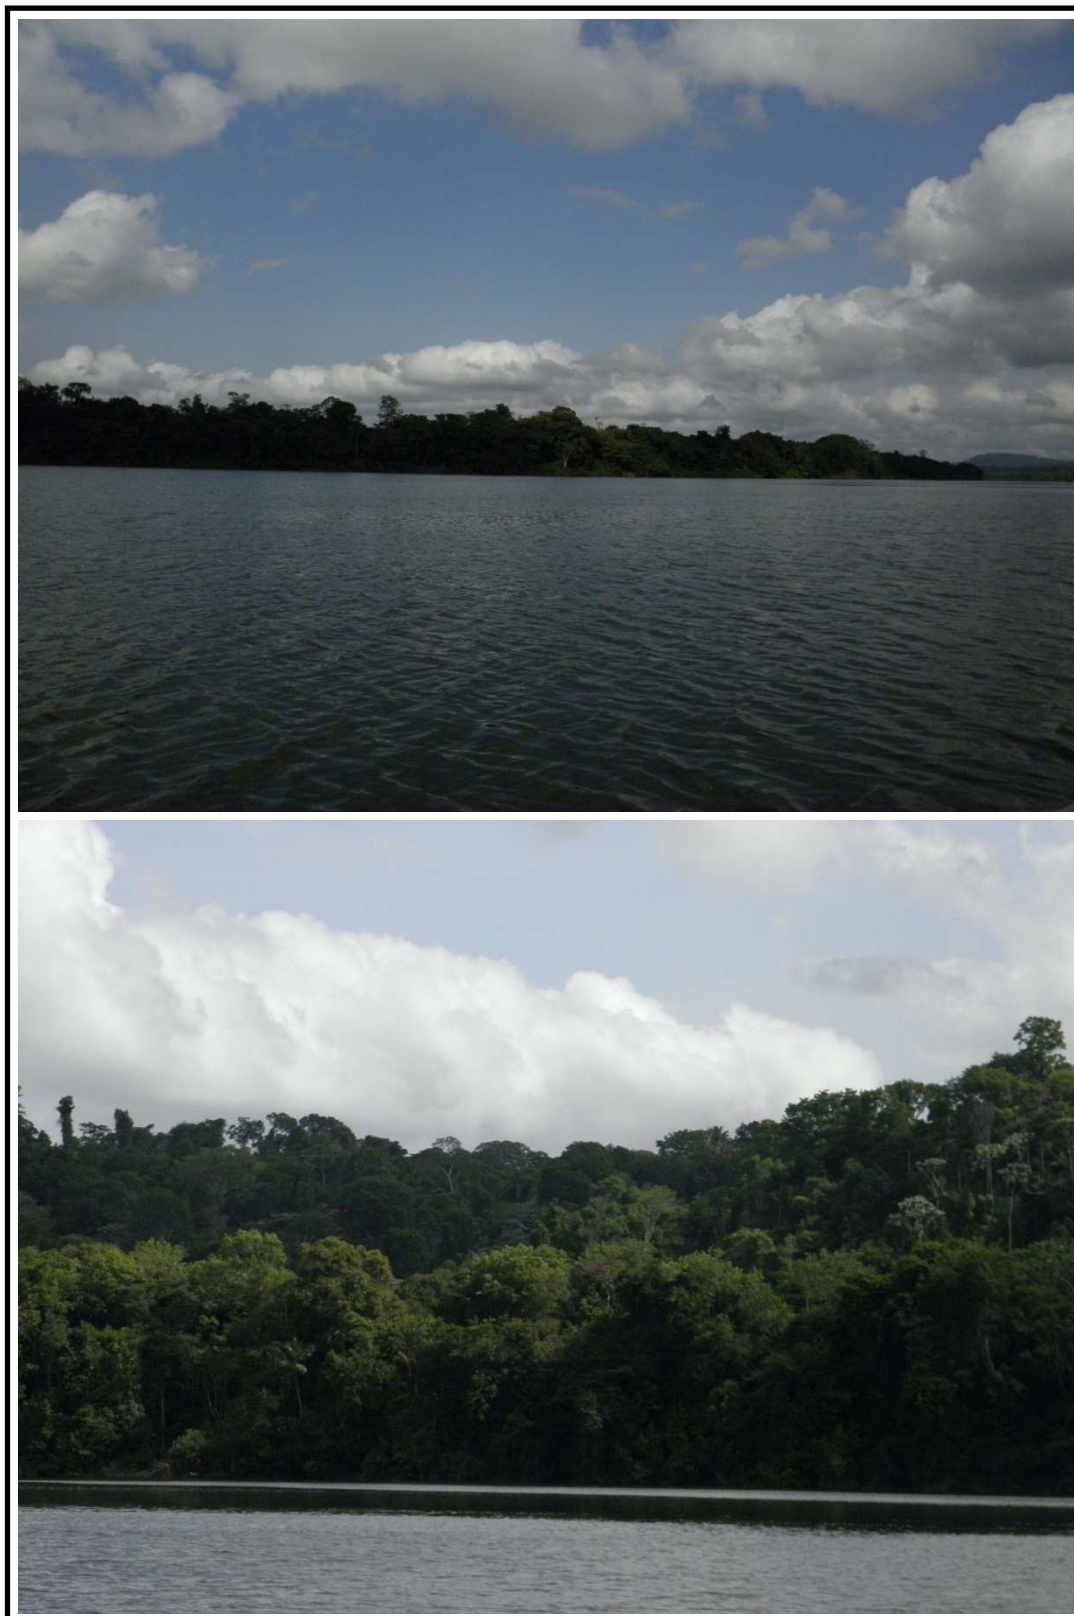
As condições gerais das margens do Rio Jari a montante do empreendimento são excelentes (**Foto 1**), principalmente porque a plantação de eucaliptos do Grupo ORSA respeitou, desde o início do projeto original, uma Área de Preservação Permanente no entorno do Rio Jari, evitando dessa forma a criação de processos erosivos de origem antrópica. Como mencionado no relatório encaminhado em anexo da carta CAE-071/11, há alguns locais com pequenas plantações de moradores ribeirinhos, as quais podem ser reflorestadas no momento oportuno nas porções acima do nível do futuro reservatório.

Foto 1 – Fotos que ilustram o ótimo estado de preservação das margens do Rio Jari.
