ECE PARTICIPAÇÕES S.A / CONSÓRCIO AMAPÁ ENERGIA

**Licença de Instalação - LI N.º 798/2011
Condicionante 2.1.IV**

**Atendimento à Exigência 1.6 do
Ofício n.º 529/2011/DILIC/IBAMA**

UHE Santo Antônio do Jari

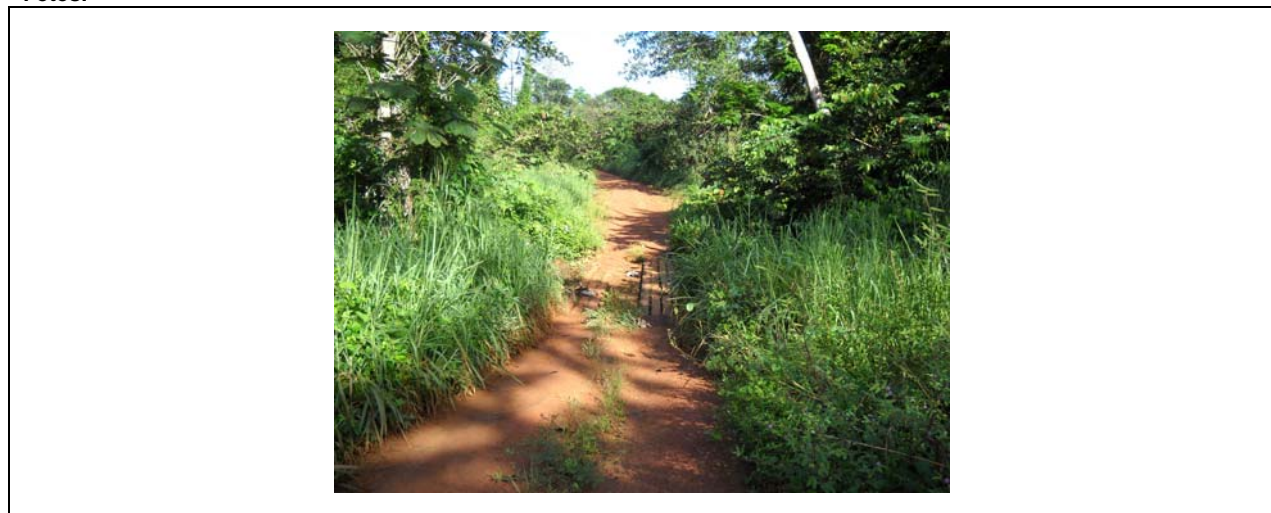
<input type="checkbox"/> - tendência de evolução sem o reservatório	<input checked="" type="checkbox"/> - tendência de evolução com o reservatório	<input type="checkbox"/> - em estabilização
<input checked="" type="checkbox"/> - situada na zona de contato do N.A. do reservatório	<input type="checkbox"/> - situada fora da zona de contato do N.A. do reservatório	<input type="checkbox"/> - situada na faixa de APP do reservatório (200 m)

- Implantar dispositivos de drenagem do tipo terraço em nível nos trechos da estrada abandonada.
 - Revegetar e reflorestar o leito da estrada na faixa de APP (onde possível)
 - Monitorar o local durante a operação da UHE.

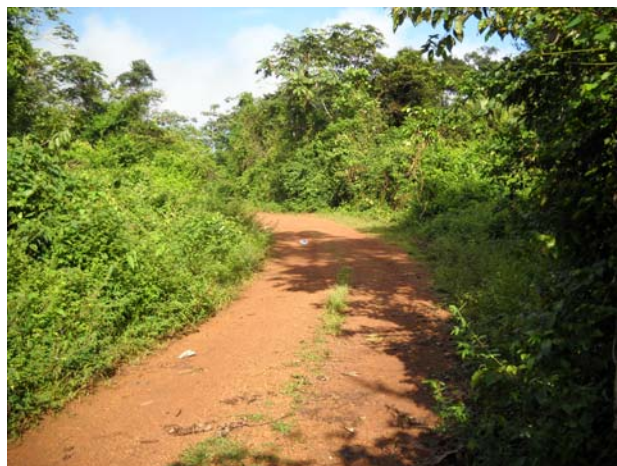
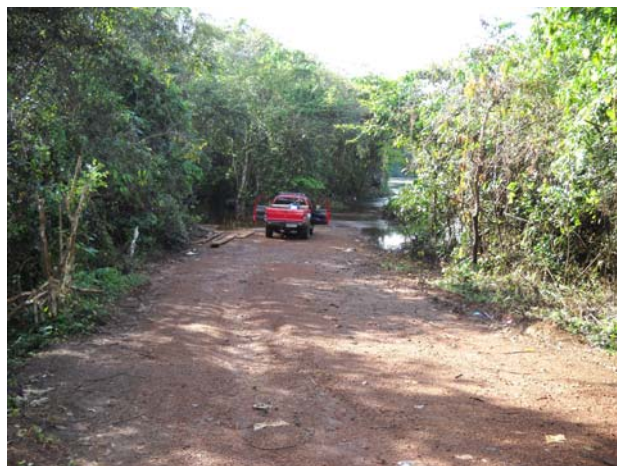
<input type="checkbox"/> - tendência de evolução sem o reservatório	<input checked="" type="checkbox"/> - tendência de evolução com o reservatório	<input type="checkbox"/> - em estabilização
<input checked="" type="checkbox"/> - situada na zona de contato do N.A. do reservatório	<input type="checkbox"/> - situada fora da zona de contato do N.A. do reservatório	<input checked="" type="checkbox"/> - situada na faixa de APP do reservatório (200 m)

- Implantar dispositivos de drenagem do tipo valeta, saída e descida d'água nos trechos mais íngremes da estrada inserida em APP (200m).
- A estrada e o porto deverão ser mantidos durante a operação da UHE em função do uso do local para embarque pelas comunidades locais.
- Monitorar o local durante a operação da UHE.

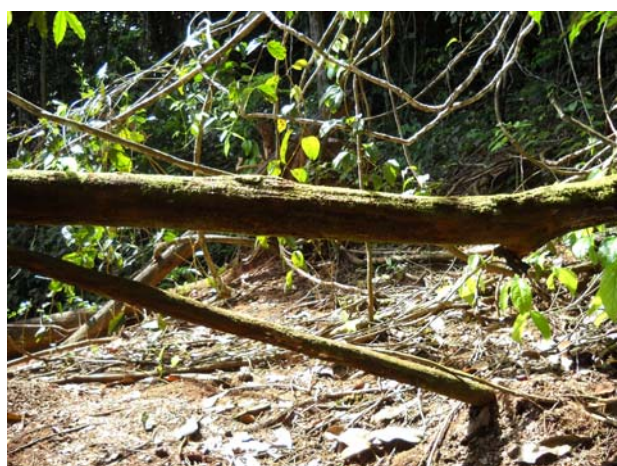
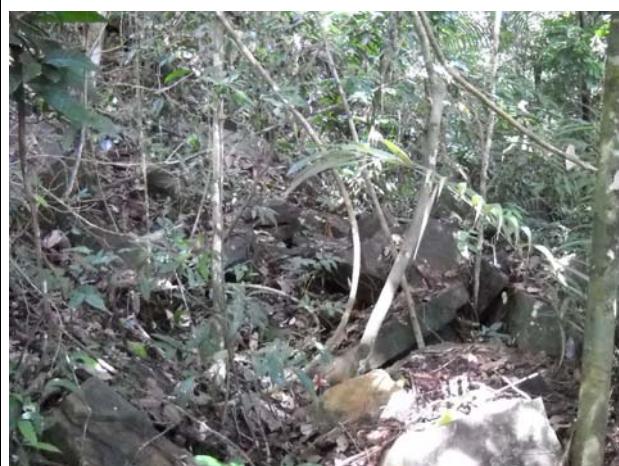
<input type="checkbox"/> - tendência de evolução sem o reservatório	<input checked="" type="checkbox"/> - tendência de evolução com o reservatório	<input type="checkbox"/> - em estabilização
<input checked="" type="checkbox"/> - situada na zona de contato do N.A. do reservatório	<input type="checkbox"/> - situada fora da zona de contato do N.A. do reservatório	<input checked="" type="checkbox"/> - situada na faixa de APP do reservatório (200 m)

- Monitorar periodicamente o processo erosivo durante as etapas de implantação da UHE, observando a necessidade de proposição de medidas de controle e contenção.

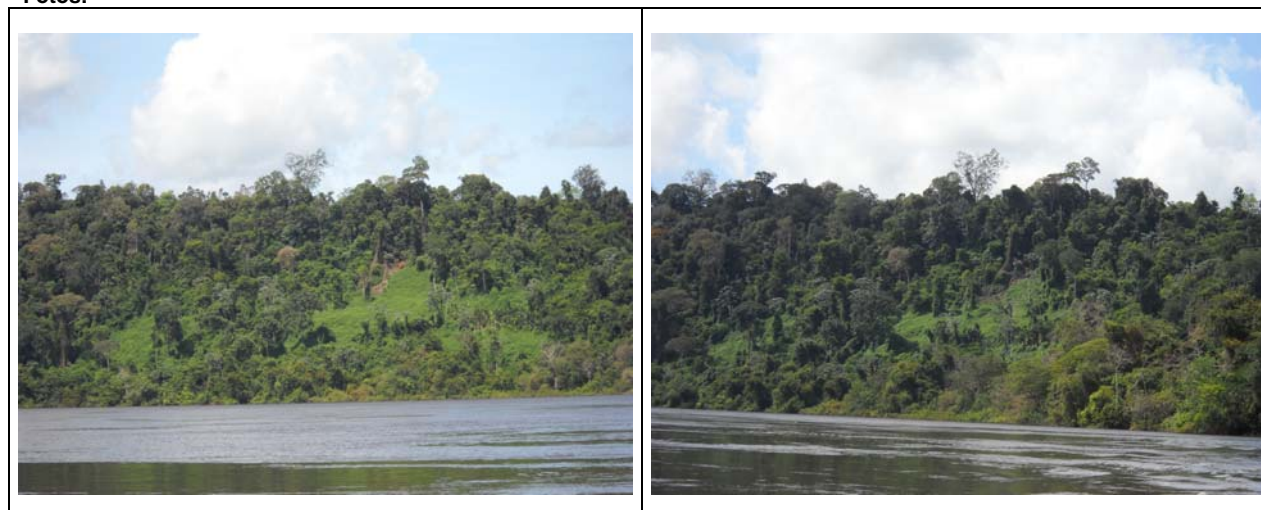
<input checked="" type="checkbox"/> - tendência de evolução sem o reservatório	<input checked="" type="checkbox"/> - tendência de evolução com o reservatório	<input type="checkbox"/> - em estabilização
<input type="checkbox"/> - situada na zona de contato do N.A. do reservatório	<input checked="" type="checkbox"/> - situada fora da zona de contato do N.A. do reservatório	<input checked="" type="checkbox"/> - situada na faixa de APP do reservatório (200 m)

- Monitorar periodicamente o processo erosivo durante as etapas de implantação da UHE, observando a necessidade de proposição de medidas de controle e contenção.

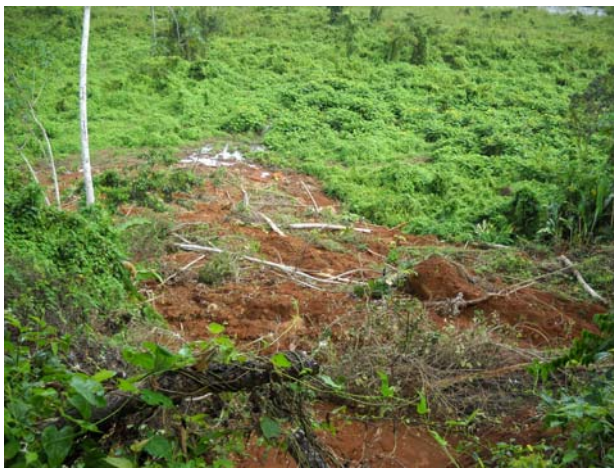
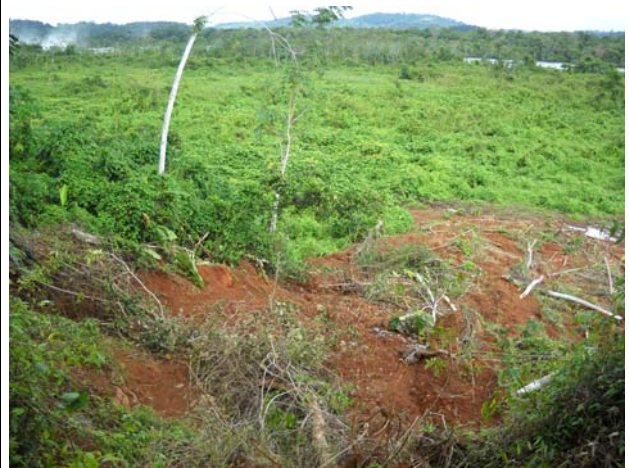
<input checked="" type="checkbox"/> - tendência de evolução sem o reservatório	<input checked="" type="checkbox"/> - tendência de evolução com o reservatório	<input type="checkbox"/> - em estabilização
<input checked="" type="checkbox"/> - situada na zona de contato do N.A. do reservatório	<input type="checkbox"/> - situada fora da zona de contato do N.A. do reservatório	<input checked="" type="checkbox"/> - situada na faixa de APP do reservatório (200 m)

- Uma vez que o deslizamento ocorre na área de escavações obrigatórias para implantação da UHE Santo Antônio, a recuperação desse ponto se dará com a execução das obras.
- Durante as escavações para realização do empréstimo todo o solo contendo depósitos de talus deverá ser removido.
- Adotar os procedimentos e especificações geotécnicas previstas no projeto de engenharia para exploração das áreas de empréstimo.
- Implantar dispositivos de drenagem superficial temporários e estruturas de contenção de sedimentos durante a exploração da área.
- Realizar a revegetação com gramíneas e leguminosas dos taludes de corte assim que atingirem a conformação final.
- Monitorar periodicamente essas encostas durante a etapa de implantação e operação da UHE, observando a necessidade de proposição de medidas de controle e contenção.

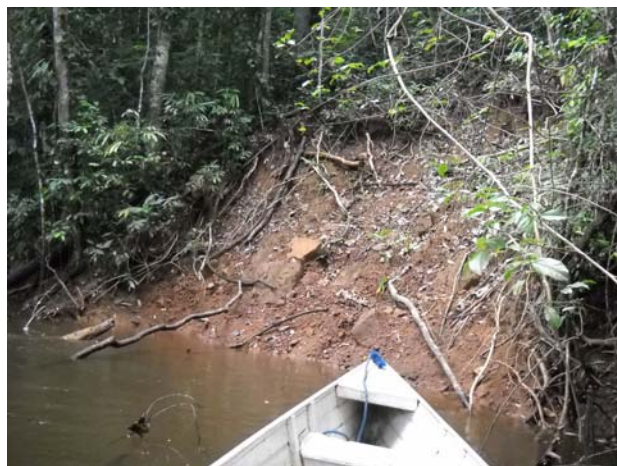
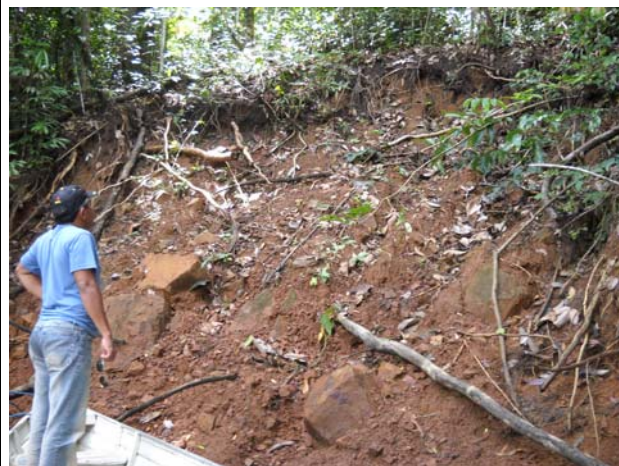
<input checked="" type="checkbox"/> - tendência de evolução sem o reservatório	<input checked="" type="checkbox"/> - tendência de evolução com o reservatório	<input type="checkbox"/> - em estabilização
<input checked="" type="checkbox"/> - situada na zona de contato do N.A. do reservatório	<input type="checkbox"/> - situada fora da zona de contato do N.A. do reservatório	<input checked="" type="checkbox"/> - situada na faixa de APP do reservatório (200 m)

- Implantar valeta de proteção na área de mata a montante do deslizamento
- Revegetação com gramíneas e leguminosas da superfície com solo exposto.
- Monitorar periodicamente o processo durante a etapa de implantação e operação da UHE, observando a necessidade de proposição de novas medidas de controle e contenção.

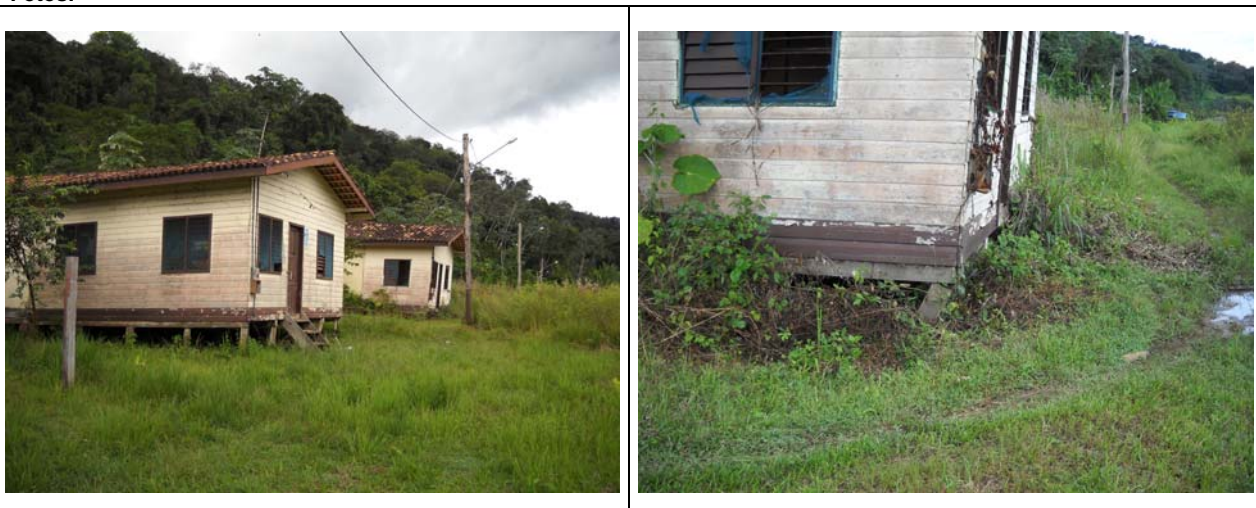
O Ponto P16-E corresponde a um local de solo instável, representado por aterro em área onde, provavelmente, o nível do lençol freático apresenta-se elevado, causando danos na estruturas de sustentação (fundação) de 4 casas na vila Santo Antonio. Essas casas foram construídas na época de relocação da vila pelas obras da hidrelétrica e construídas sobre pilares de madeira, suspensas a cerca de 70cm do solo.

- Local com solo instável em área de aterro na vila Santo Antônio, causando problemas estruturais em casas.
- A vila situa-se na margem esquerda do rio Jari, imediatamente a jusante da cachoeira, no trecho de vazão reduzida.
- A vila foi relocada no passado pelas obras da hidrelétrica.
- O nível do lençol freático apresenta-se elevado, causando danos na estruturas de sustentação (fundação) de 4 casas na vila. Essas casas foram construídas sobre pilares de madeira, suspensas a cerca de 70cm do solo.
- Somente uma das casas encontra-se desocupada.

- A área deverá ser destinada a recuperação da vegetação nativa ou utilizadas para o plantio de roças pelos moradores da vila, não devendo ser construídas novas benfeitorias nessa área, nem a deposição de materiais em aterro.

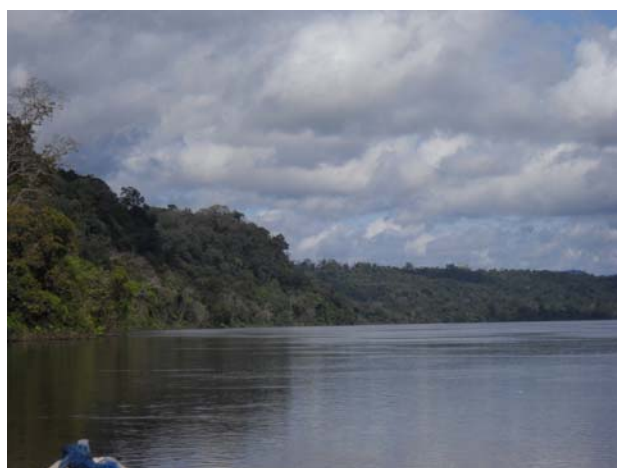
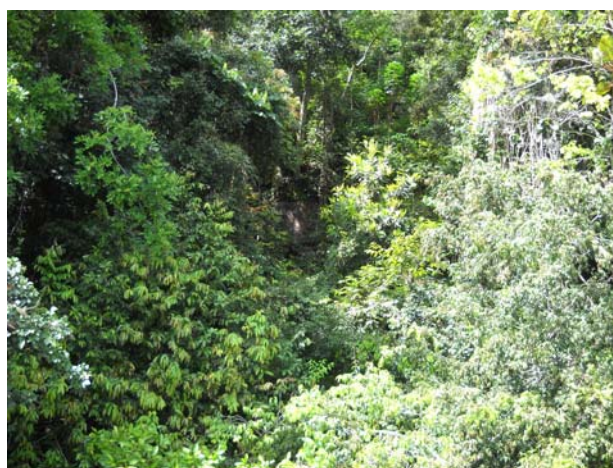
<input checked="" type="checkbox"/> - Baixo	<input type="checkbox"/> - Moderado	<input type="checkbox"/> - Alto
<input checked="" type="checkbox"/> - situada na zona de contato do N.A. do reservatório	<input type="checkbox"/> - situada fora da zona de contato do N.A. do reservatório	<input type="checkbox"/> - situada na faixa de APP do reservatório (200 m)

- Monitorar o local após o enchimento do reservatório e durante a operação da UHE.

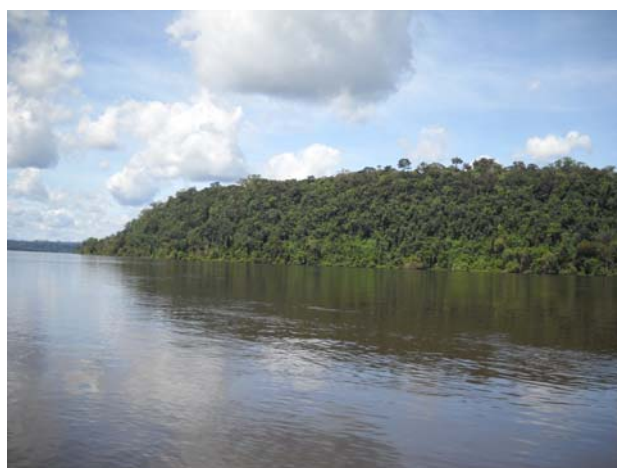
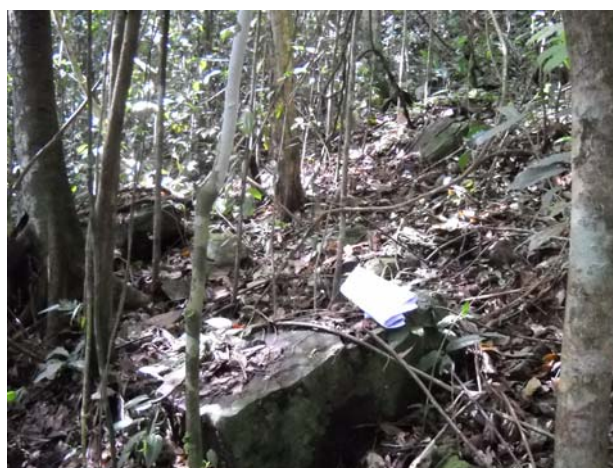
<input type="checkbox"/> - Baixo	<input type="checkbox"/> - Moderado	<input checked="" type="checkbox"/> - Alto
<input checked="" type="checkbox"/> - situada na zona de contato do N.A. do reservatório	<input type="checkbox"/> - situada fora da zona de contato do N.A. do reservatório	<input type="checkbox"/> - situada na faixa de APP do reservatório (200 m)

- Monitorar o local após o enchimento do reservatório e durante a operação da UHE.

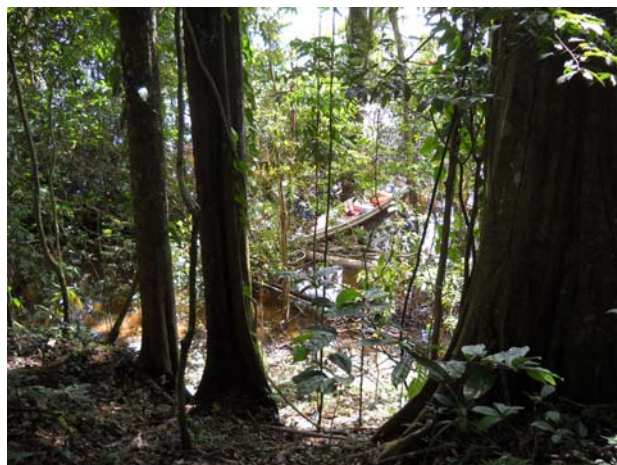
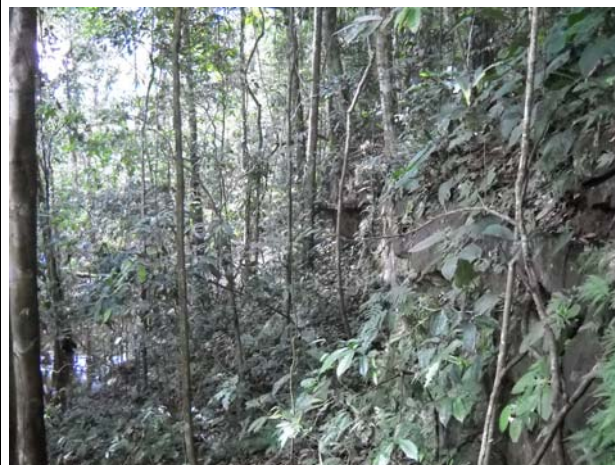
<input type="checkbox"/> - Baixo	<input checked="" type="checkbox"/> - Moderado	<input type="checkbox"/> - Alto
<input checked="" type="checkbox"/> - situada na zona de contato do N.A. do reservatório	<input type="checkbox"/> - situada fora da zona de contato do N.A. do reservatório	<input type="checkbox"/> - situada na faixa de APP do reservatório (200 m)

- Monitorar o local após o enchimento do reservatório e durante a operação da UHE.

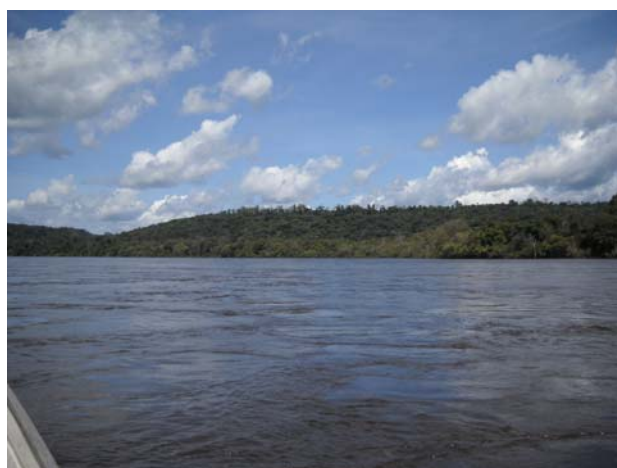
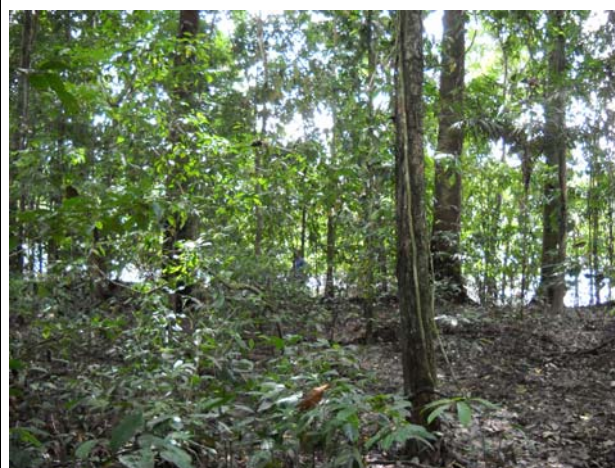
<input checked="" type="checkbox"/> - Baixo	<input type="checkbox"/> - Moderado	<input type="checkbox"/> - Alto
<input checked="" type="checkbox"/> - situada na zona de contato do N.A. do reservatório	<input type="checkbox"/> - situada fora da zona de contato do N.A. do reservatório	<input type="checkbox"/> - situada na faixa de APP do reservatório (200 m)

- Monitorar o local após a supressão da vegetação e enchimento do reservatório e durante a operação da UHE.

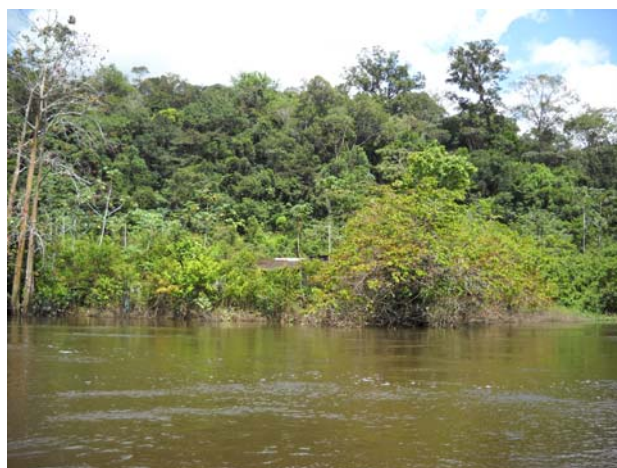
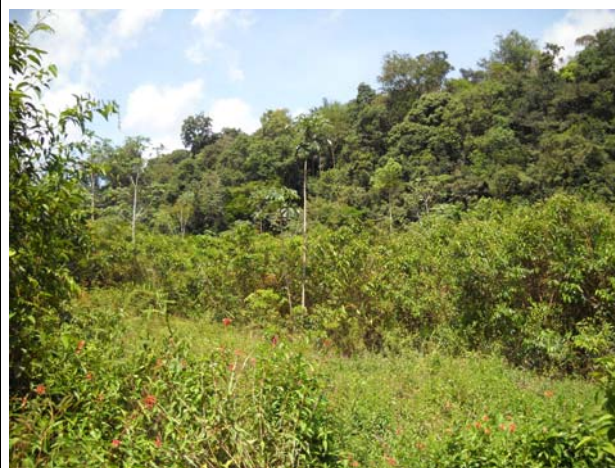
<input checked="" type="checkbox"/> - Baixo	<input type="checkbox"/> - Moderado	<input type="checkbox"/> - Alto
<input checked="" type="checkbox"/> - situada na zona de contato do N.A. do reservatório	<input type="checkbox"/> - situada fora da zona de contato do N.A. do reservatório	<input type="checkbox"/> - situada na faixa de APP do reservatório (200 m)

- Monitorar o local após a supressão da vegetação e enchimento do reservatório e durante a operação da UHE.

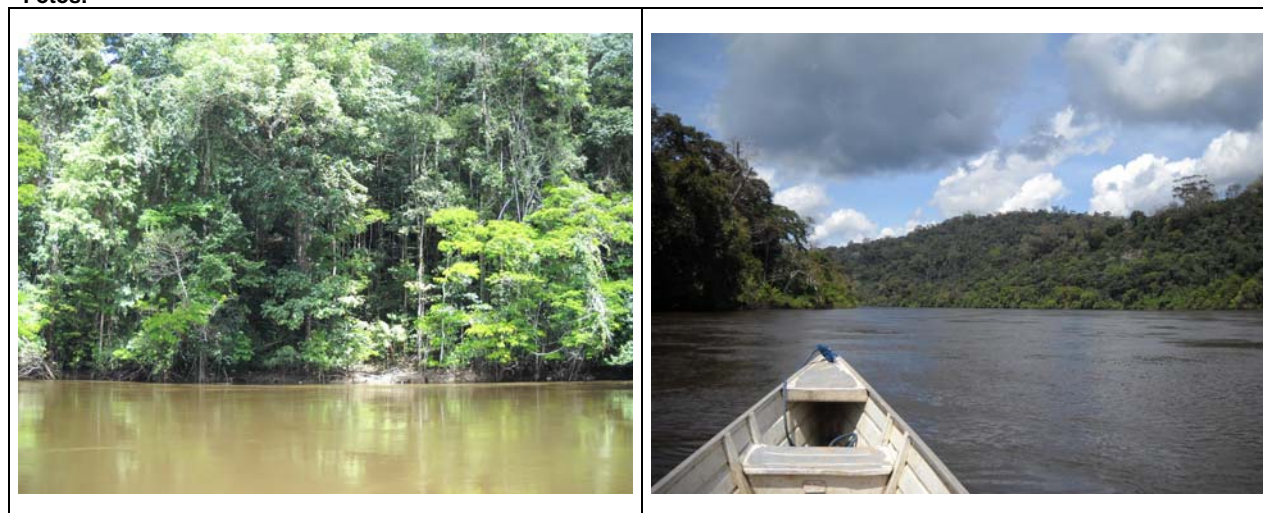
<input checked="" type="checkbox"/> - Baixo	<input type="checkbox"/> - Moderado	<input type="checkbox"/> - Alto
<input checked="" type="checkbox"/> - situada na zona de contato do N.A. do reservatório	<input type="checkbox"/> - situada fora da zona de contato do N.A. do reservatório	<input type="checkbox"/> - situada na faixa de APP do reservatório (200 m)

- Monitorar o local após a supressão da vegetação e enchimento do reservatório e durante a operação da UHE.

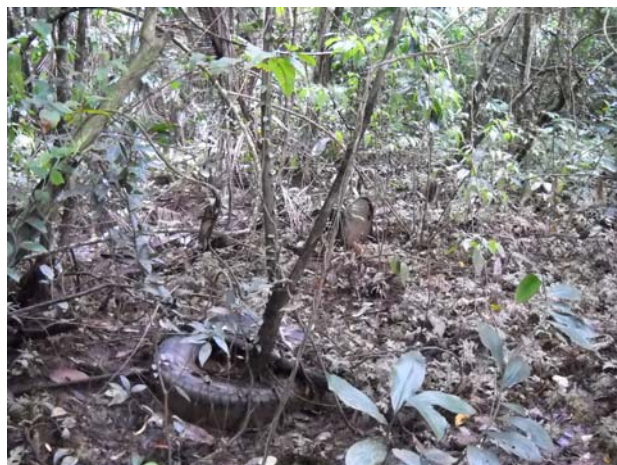
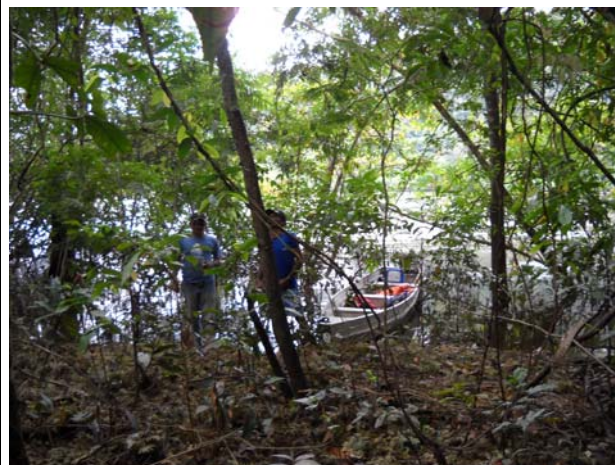
<input checked="" type="checkbox"/> - Baixo	<input type="checkbox"/> - Moderado	<input type="checkbox"/> - Alto
<input checked="" type="checkbox"/> - situada na zona de contato do N.A. do reservatório	<input type="checkbox"/> - situada fora da zona de contato do N.A. do reservatório	<input type="checkbox"/> - situada na faixa de APP do reservatório (200 m)

- Monitorar o local após a supressão da vegetação e enchimento do reservatório e durante a operação da UHE.

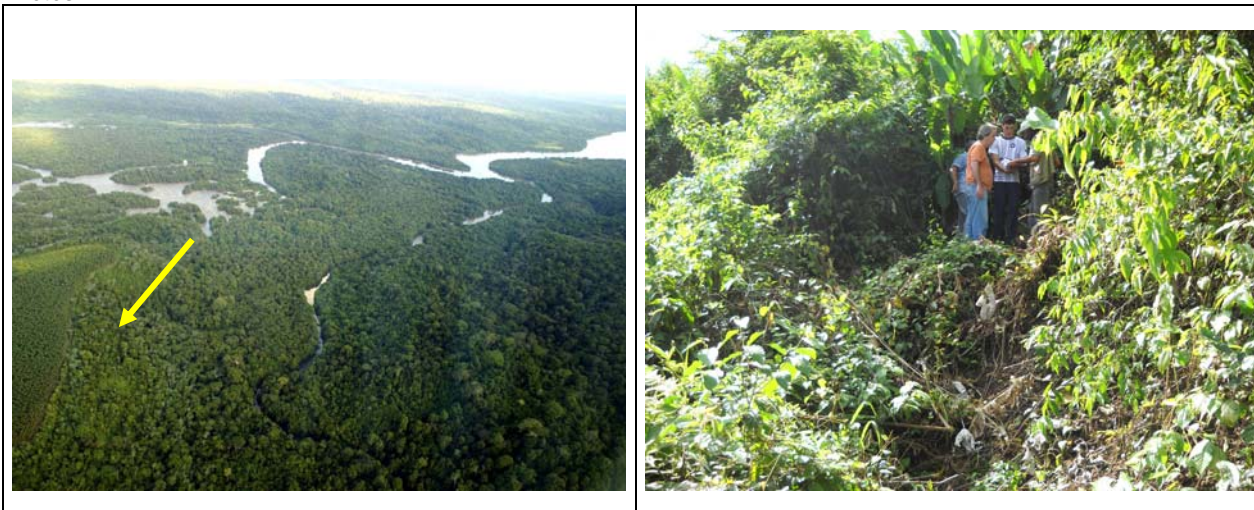
<input type="checkbox"/> - Baixo	<input type="checkbox"/> - Moderado	<input checked="" type="checkbox"/> - Alto
<input type="checkbox"/> - situada na zona de contato do N.A. do reservatório	<input checked="" type="checkbox"/> - situada fora da zona de contato do N.A. do reservatório	<input type="checkbox"/> - situada na faixa de APP do reservatório (200 m)

- Adotar os procedimentos e especificações geotécnicas previstas no projeto de engenharia para abertura dos acessos de serviço.
- Implantar dispositivos de drenagem superficial e estruturas de contenção de sedimentos.
- Realizar a revegetação com gramíneas e leguminosas dos taludes de corte e aterro dos acessos
- Monitorar o local durante as obras de implantação do empreendimento.

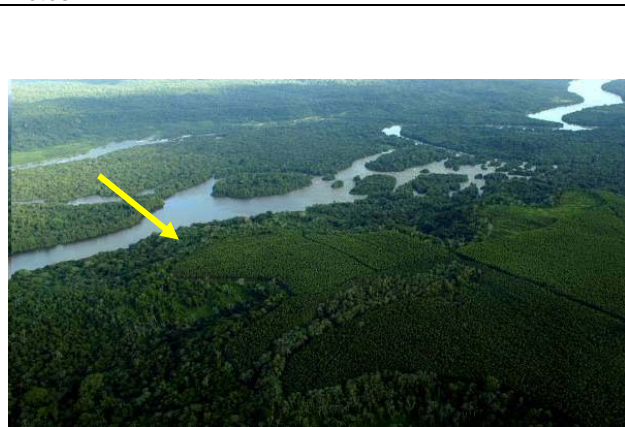
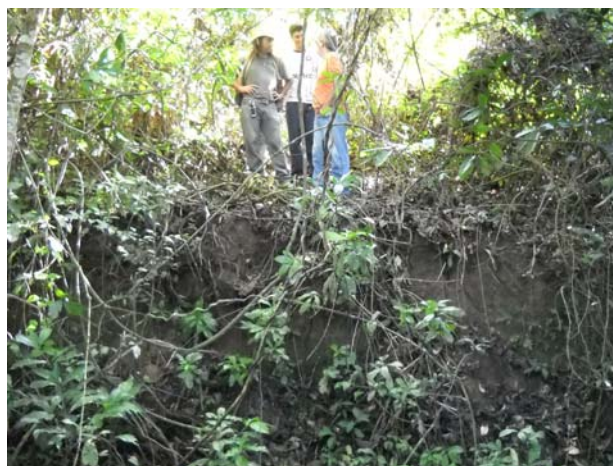
<input type="checkbox"/> - Baixo	<input type="checkbox"/> - Moderado	<input checked="" type="checkbox"/> - Alto
<input type="checkbox"/> - situada na zona de contato do N.A. do reservatório	<input checked="" type="checkbox"/> - situada fora da zona de contato do N.A. do reservatório	<input type="checkbox"/> - situada na faixa de APP do reservatório (200 m)

- Adotar os procedimentos e especificações geotécnicas previstas no projeto de engenharia para abertura dos acessos de serviço.
- Implantar dispositivos de drenagem superficial e estruturas de contenção de sedimentos.
- Realizar a revegetação com gramíneas e leguminosas dos taludes de corte e aterro dos acessos
- Monitorar o local durante as obras de implantação do empreendimento.

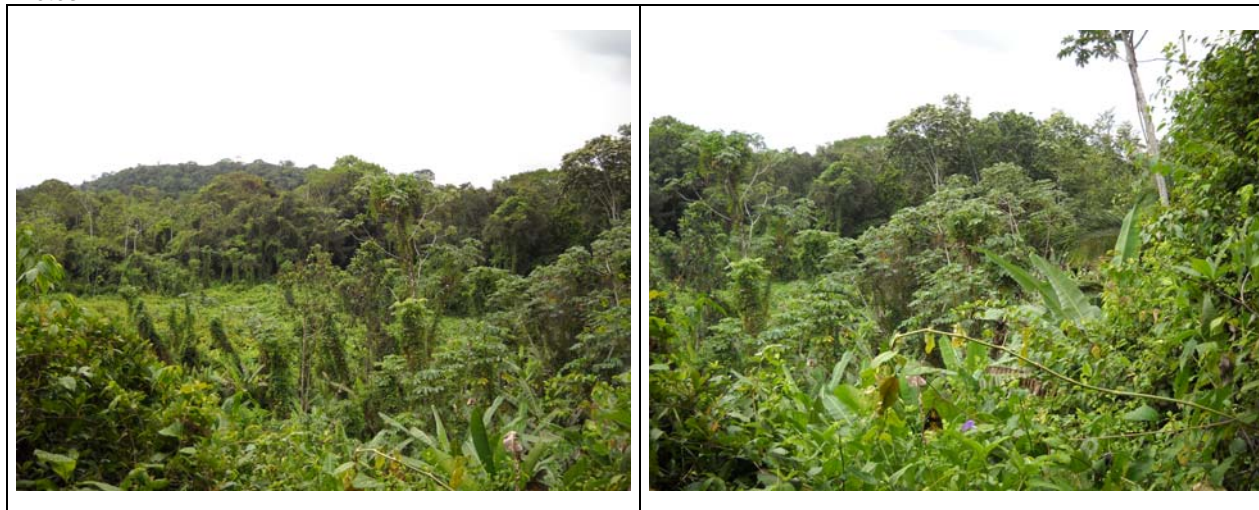
<input type="checkbox"/> - Baixo	<input type="checkbox"/> - Moderado	<input checked="" type="checkbox"/> - Alto
<input checked="" type="checkbox"/> - situada na zona de contato do N.A. do reservatório	<input type="checkbox"/> - situada fora da zona de contato do N.A. do reservatório	<input type="checkbox"/> - situada na faixa de APP do reservatório (200 m)

- Monitorar o local durante as obras de implantação do empreendimento, após o enchimento do reservatório e na fase de operação da UHE.

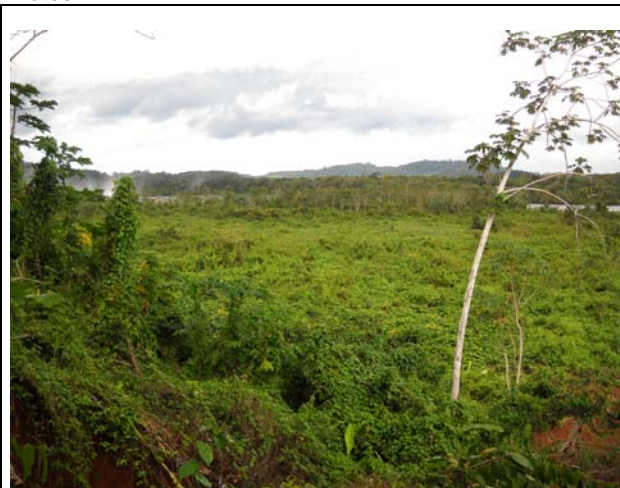
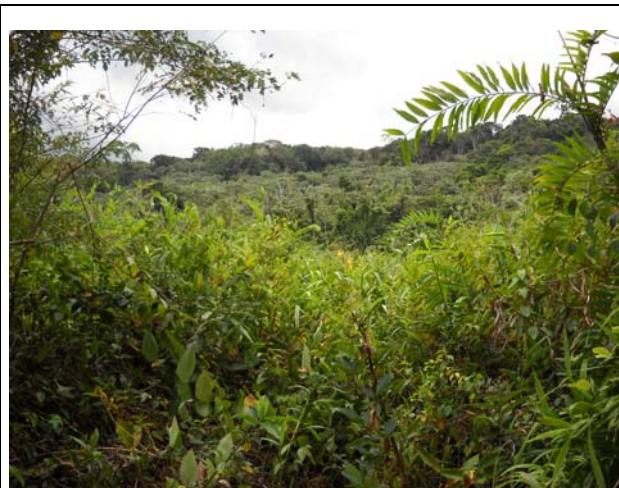
<input type="checkbox"/> - Baixo	<input type="checkbox"/> - Moderado	<input checked="" type="checkbox"/> - Alto
<input type="checkbox"/> - situada na zona de contato do N.A. do reservatório	<input type="checkbox"/> - situada fora da zona de contato do N.A. do reservatório	<input checked="" type="checkbox"/> - situada na área de inundação do reservatório

- Para implantação do bota-fora, os solos aluviais (solo mole) devem ser totalmente removidos antes da deposição do material, preparando-se a fundação para o aterro, evitando-se a ocorrência de movimentos de massa (expulsão do solo mole) e desestabilização do maciço a ser formado.
- Monitorar o local durante as obras de implantação do empreendimento.
