Assunto: Análise do Relatório de Acompanhamento Ambiental de Processos Erosivos a Jusante do Barramento e Operação dos Vertedouros

NOTA TÉCNICA Nº 09/2012

Brasília, 08 de fevereiro de 2012.

Ref: UHE Santo Antônio, no rio Madeira, sob o processo administrativo 02001.000508/2008-99.

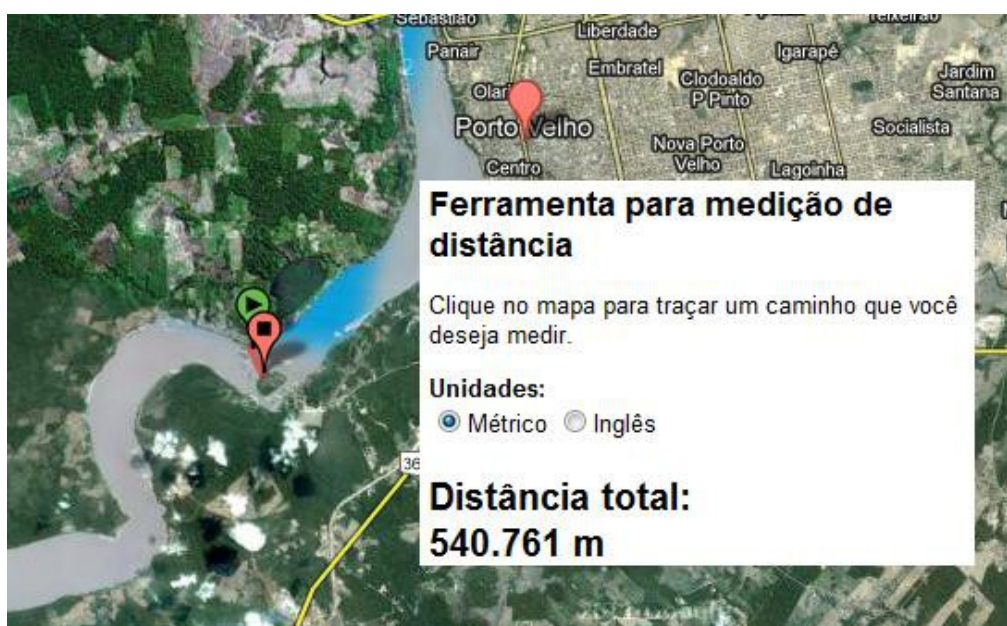
5. Ponderamos que apesar das vazões serem típicas para a época, esta vazão que antes passava por uma seção formada por dois canais naturais do rio Madeira que somavam cerca de 800 metros de largura (figuras 1 e 2), agora, no pós enchimento com o rio escoando pelo vertedouro, passa em uma seção com cerca de 370 metros de largura em sua totalidade (figura 3), sendo que esta seção não está sendo utilizada em sua totalidade pois segundo o relatório apresentado, “a estrutura do Vertedouro Principal não está concluída na sua plenitude, faltando ainda a liberação para operação de cinco vão centrais de um total de quinze”, o que dificulta ainda mais as condições de escoamento.

Figura 1. Seção formada pelo canal natural do rio Madeira, margem esquerda à ilha do Presídio.

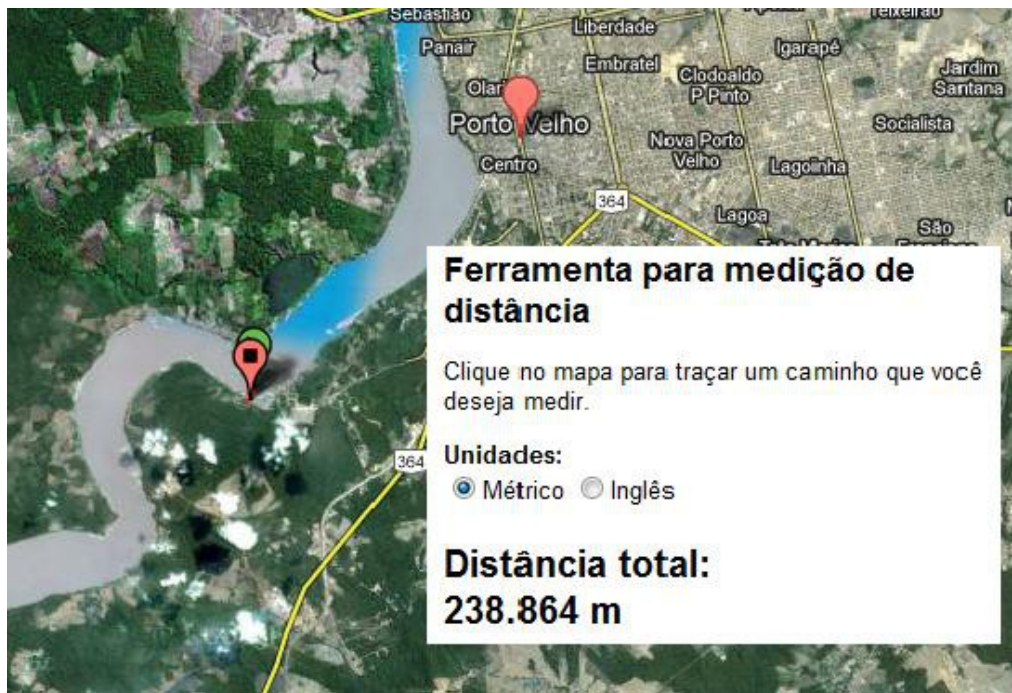
Figura 2. Seção formada pelo canal natural do rio Madeira, ilha do Presídio à margem direita.

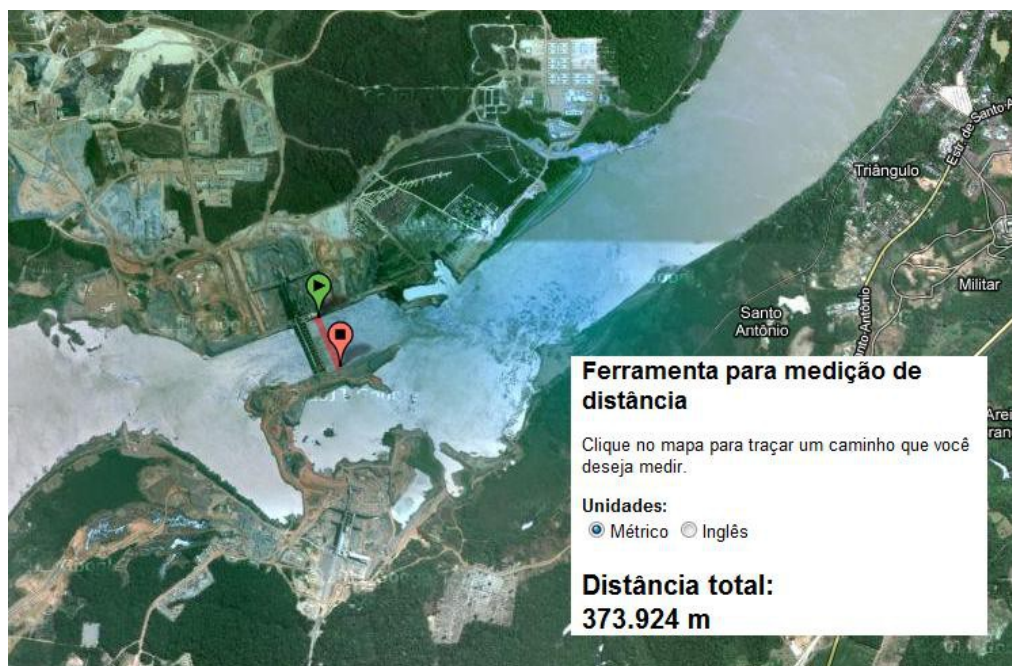
Figura 3. escoamento do rio Madeira pela seção do vertedouro.

6. O relatório ainda diz que é difícil concluir pela influência desta condição nas ondas do rio. Porém, sabe-se que as velocidades de um fluido em um canal são inversamente proporcionais à sua área, ou seja, quanto maior a área da seção, menores as velocidades neste ponto e quanto menor a área da seção, maior a velocidade do fluido neste ponto. Analisando esta redução da área da seção de escoamento do rio Madeira no local do barramento para uma mesma vazão, nos leva a hipótese de que as condições de escoamento atuais podem estar afetando a estabilidade dos barrancos da margem direita do rio Madeira.
