UHE SANTO ANTÔNIO

**MONITORAMENTO DA EVOLUÇÃO DOS TRECHOS COM MARGENS
ERODIDAS OU POTENCIALMENTE INSTÁVEIS – R3**

PJ0955-X-H41-GR-RL-0003-0A

JUNHO/2015

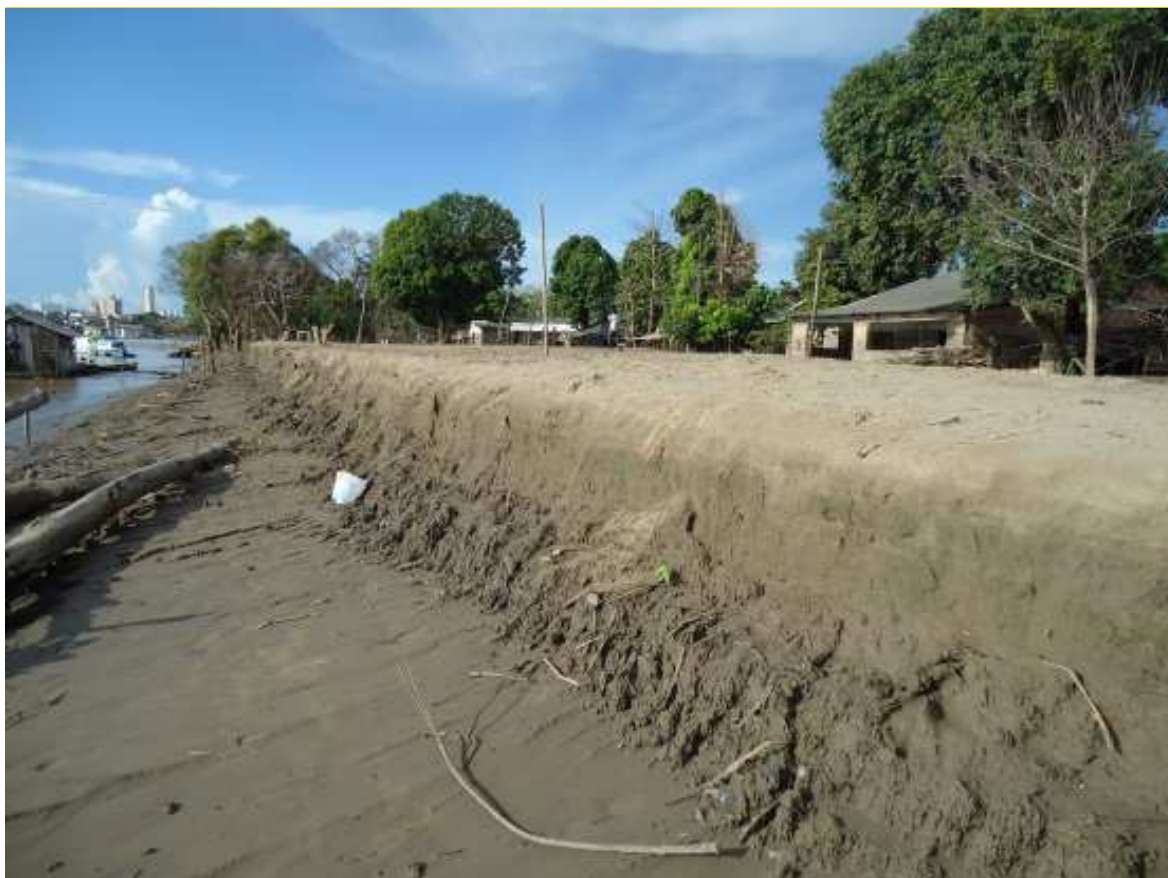
A modo de exemplo se apresenta a situação registrada nas margens do rio Madeira nas imediações de Porto Velho, onde se registrou uma elevação do nível da margem superior a 1 metro devido ao depósito dos sedimentos (Figura 2.2). Uma situação semelhante aconteceu na estação hidrométrica Jusante Caldeirão do Inferno, situada logo a jusante da UHE Jirau, onde a camada de sedimentos depositados superou os 2 metros (Figura 2.3 e Figura 2.4).

Figura 2.2
Situação da Margem do Rio Madeira nas Imediações de Porto Velho após a Cheia

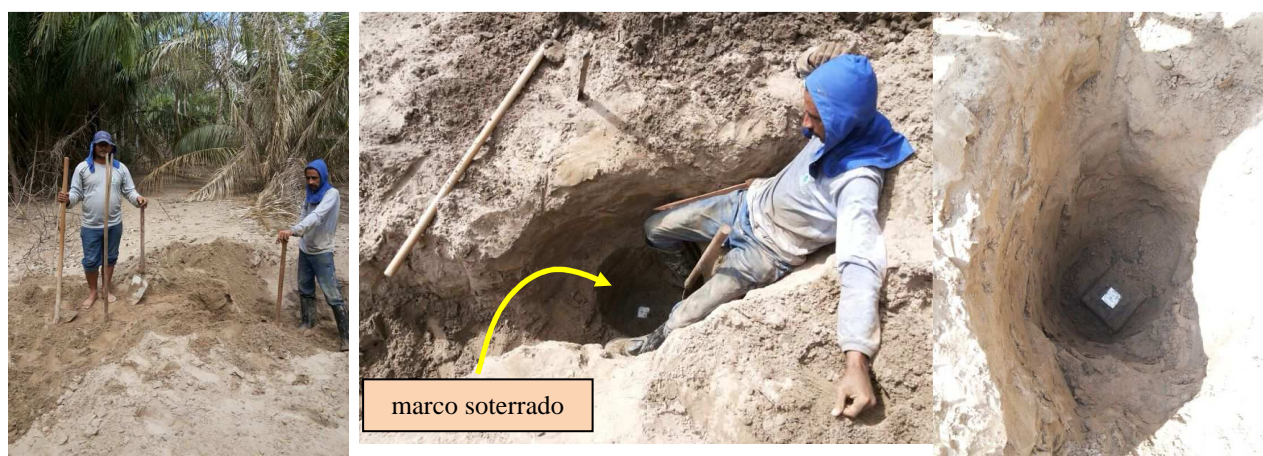
Figura 2.3
Depósitos de Sedimentos nas Imediações da Estação Jusante Caldeirão do Inferno após a Cheia

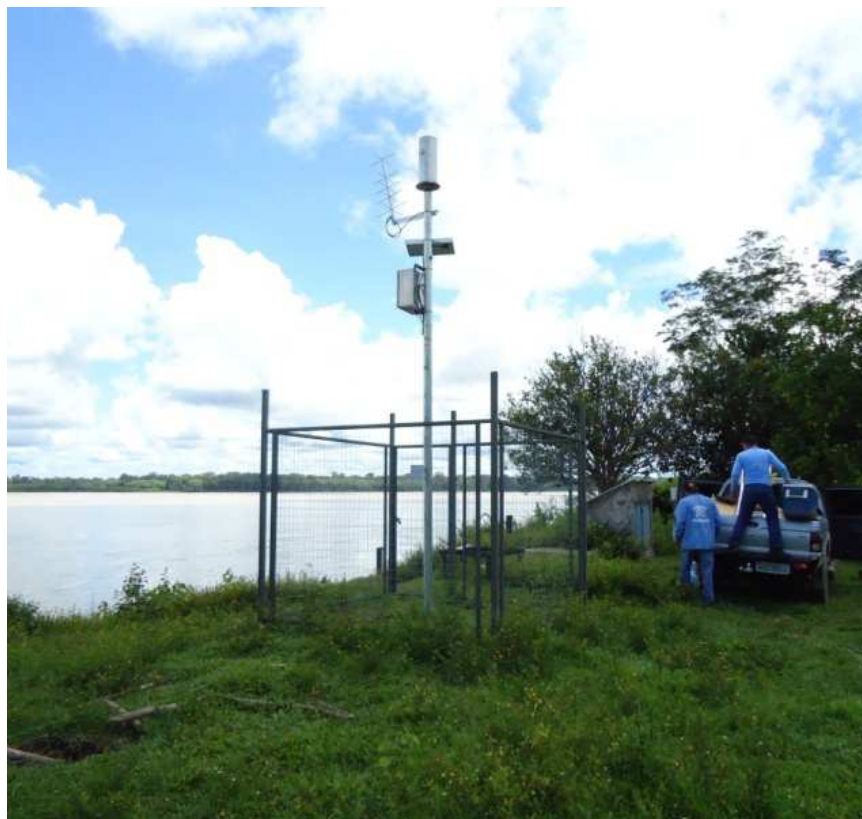
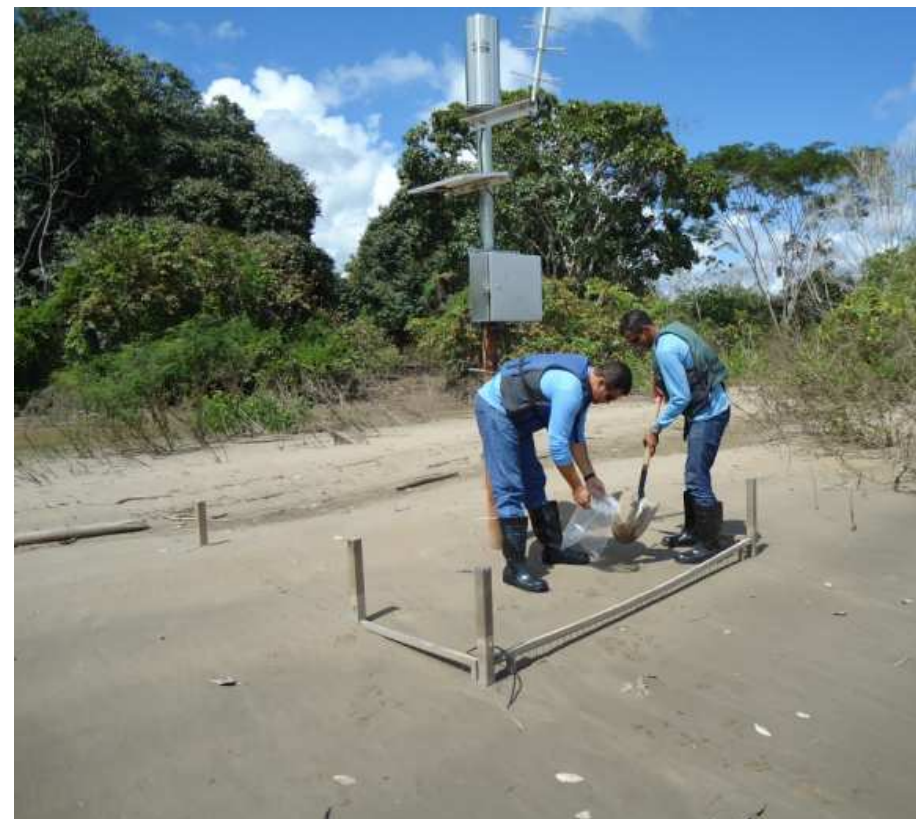
Figura 2.4
Vista Geral da Estação Telemétrica Jusante Caldeirão do Inferno Antes e Após a Passagem da Cheia/2014
(verificar que o cercado da estação ficou totalmente soterrado)

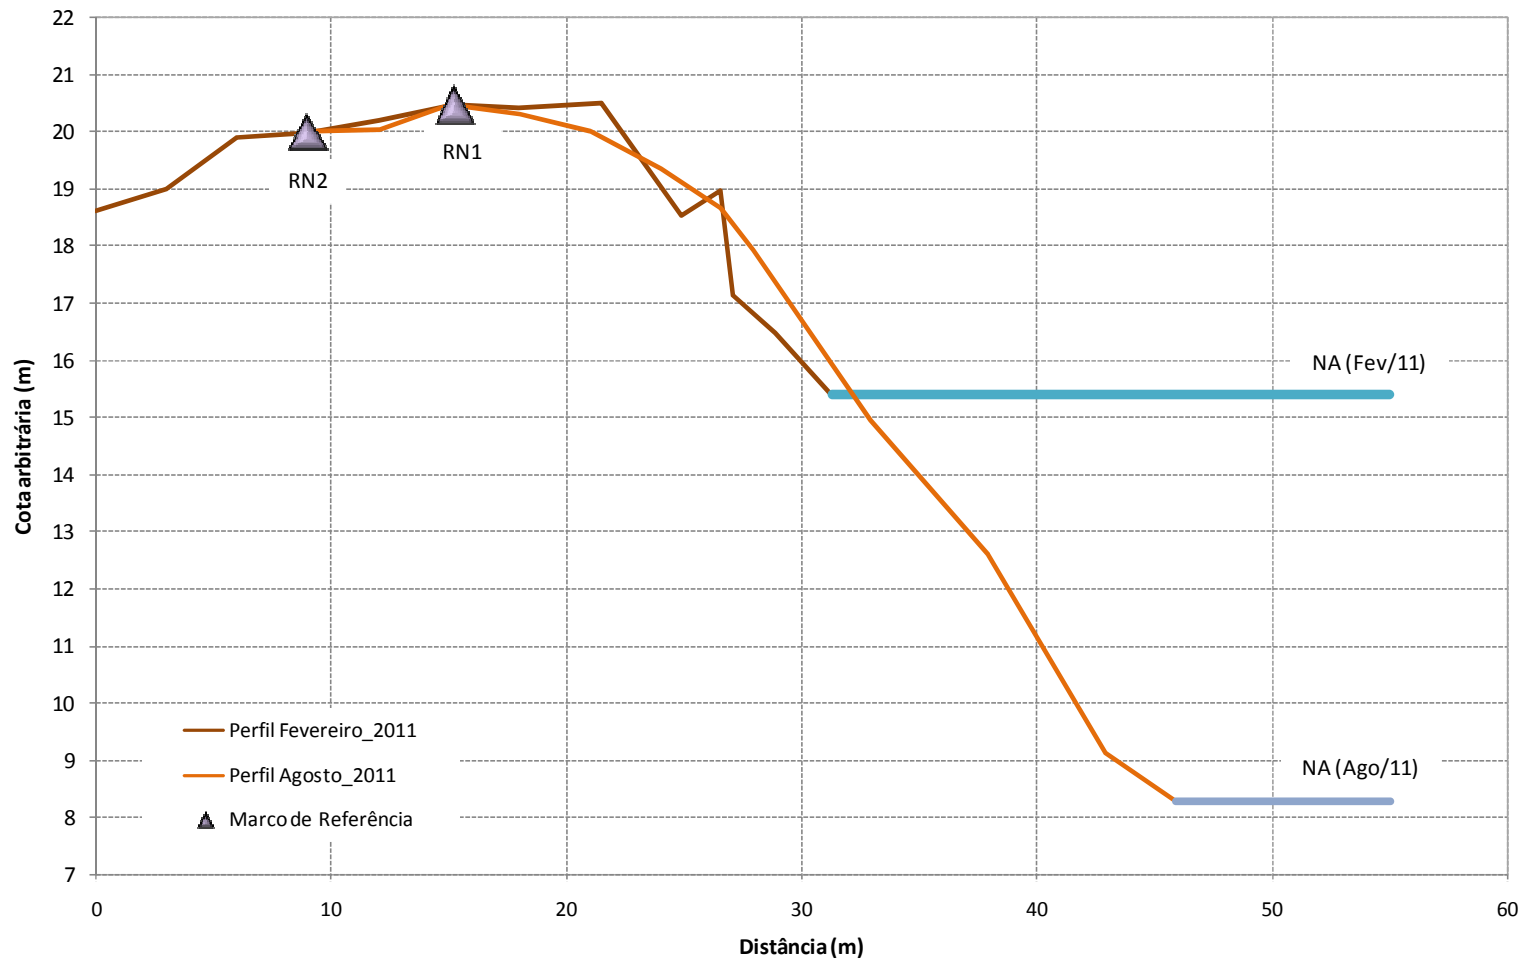
O levantamento topográfico do perfil desta seção de monitoramento não evidenciou mudanças no perfil da margem entre os levantamentos de Fevereiro e Agosto de 2011 (Figura 3.7).

Figura 3.7
Perfil do Local de Monitoramento 1 durante os Levantamentos de Fev/2011 e Ago/2011

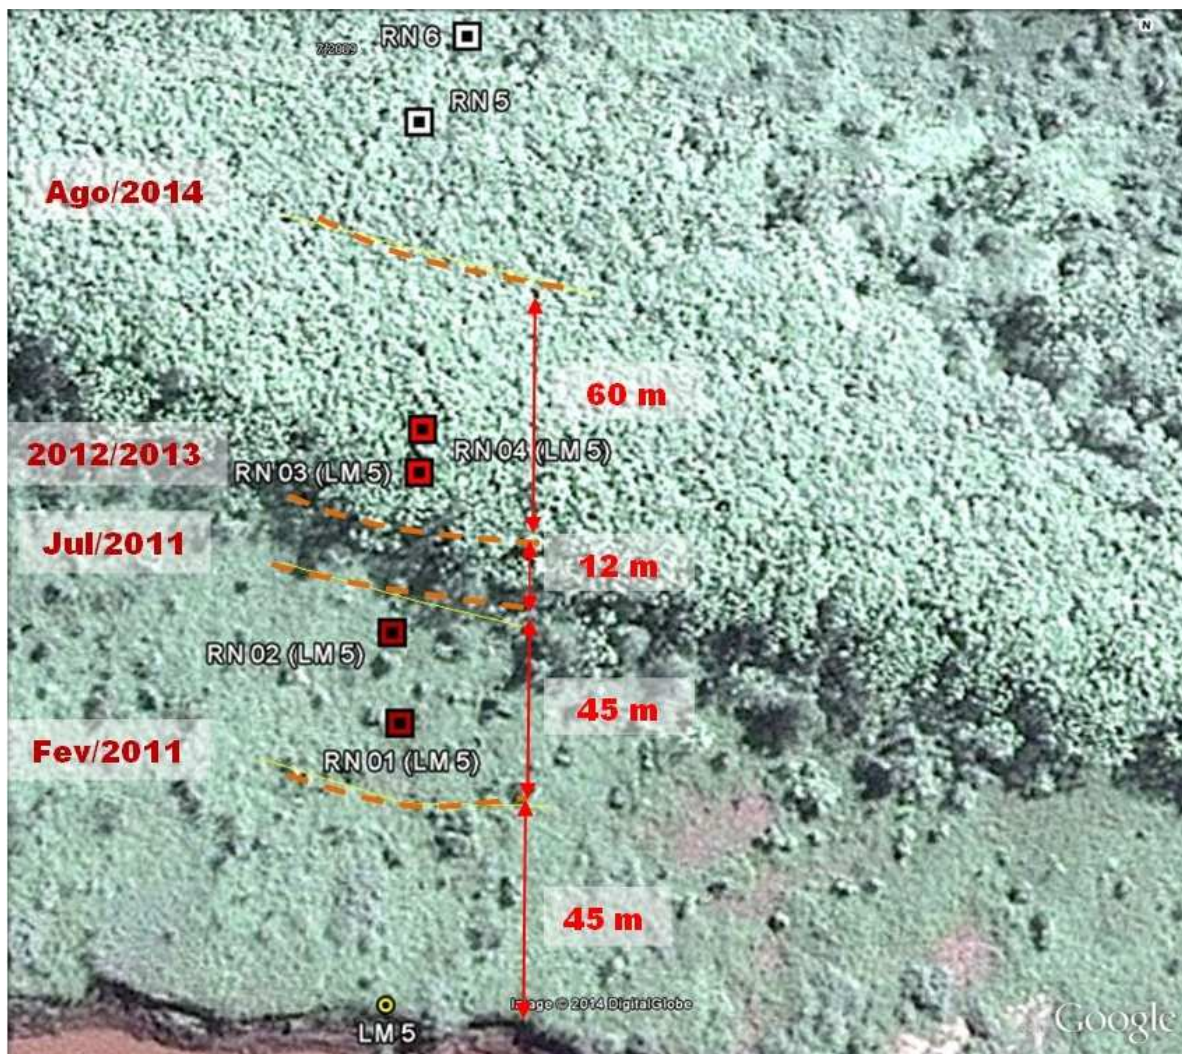
Figura 3.20
Situação da Linha de Margem do Rio Madeira e dos Marcos de Referência no
Local de Monitoramento 5 – Imagem de Julho/2009

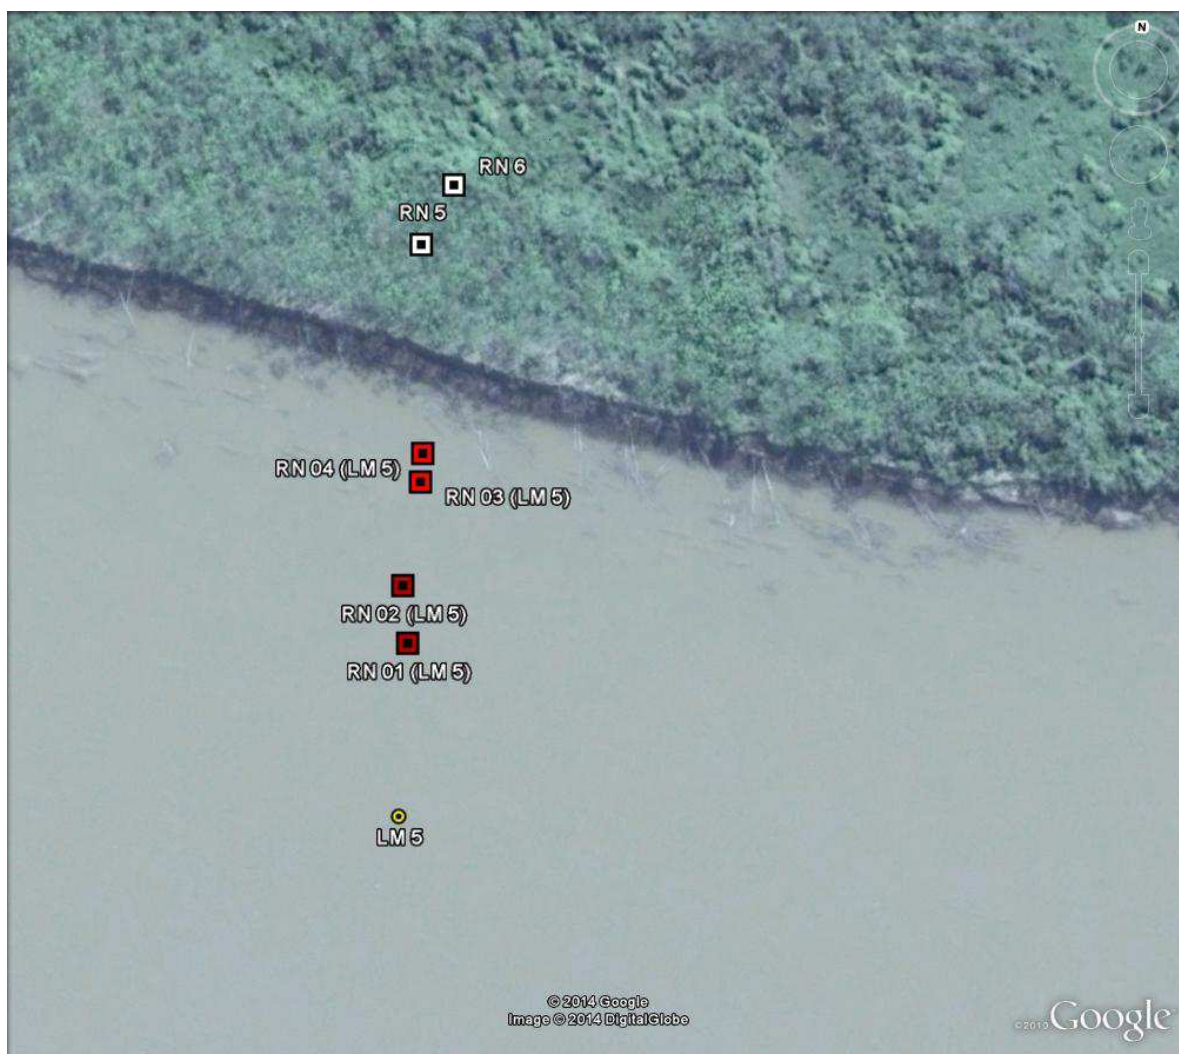
Figura 3.21
Situação da Linha de Margem do Rio Madeira e dos Marcos de Referência no Local de Monitoramento 5 – Imagem de Agosto/2014

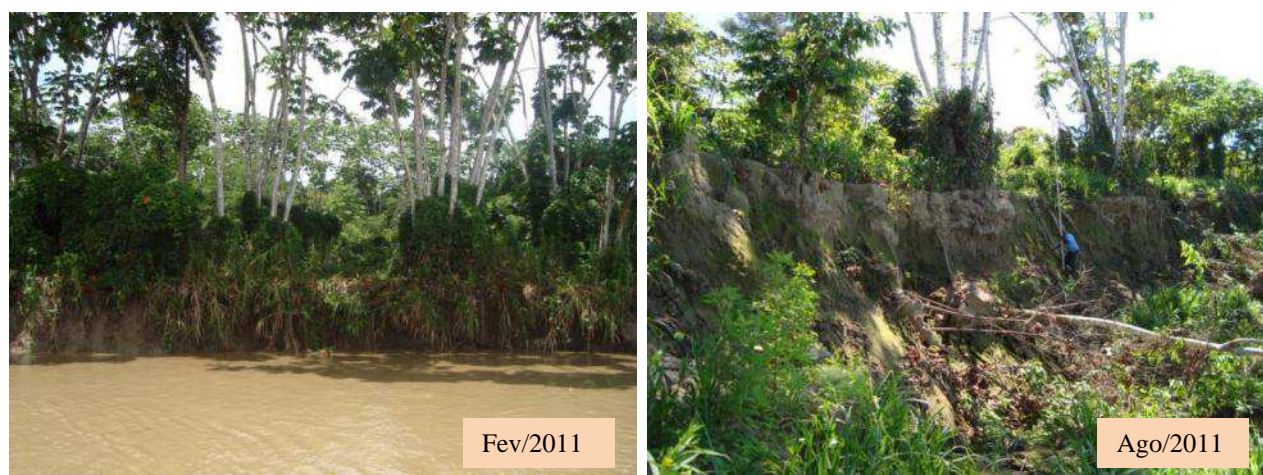
Figura 3.46
Indícios de Erosão encontrados na Margem do Rio Madeira no LM-11 durante os Levantamentos de Fevereiro/2011 e Agosto/2011

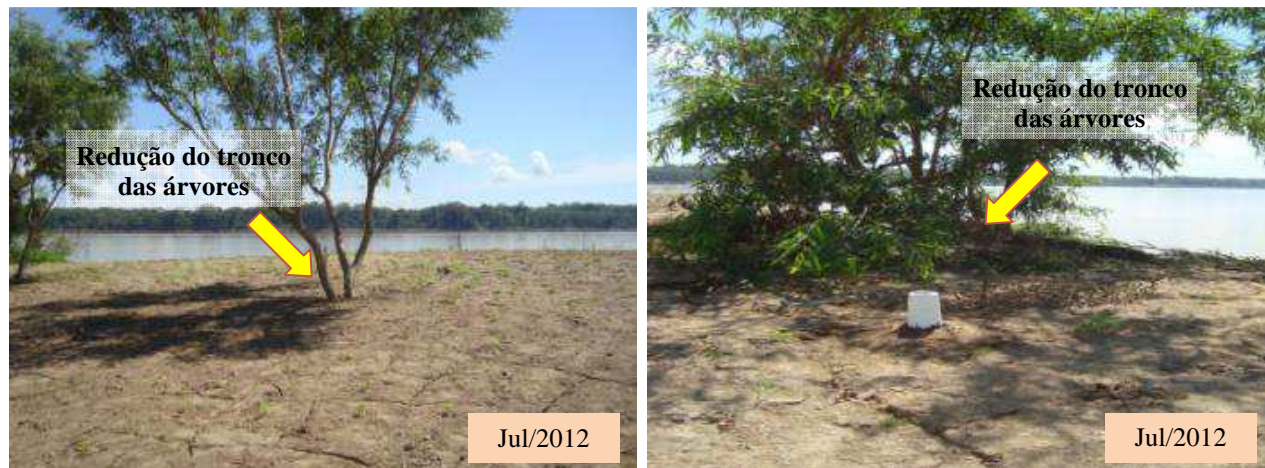
Figura 3.53
Evidências de Deposição de Sedimentos no Local de Monitoramento 12 durante o Levantamento de Julho/2012

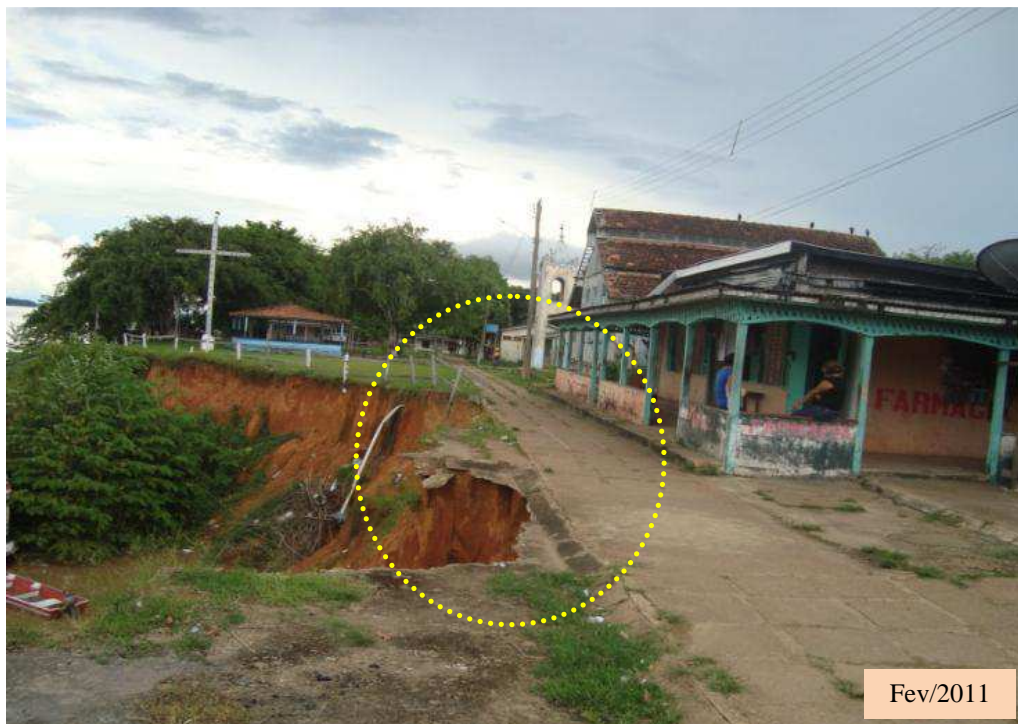
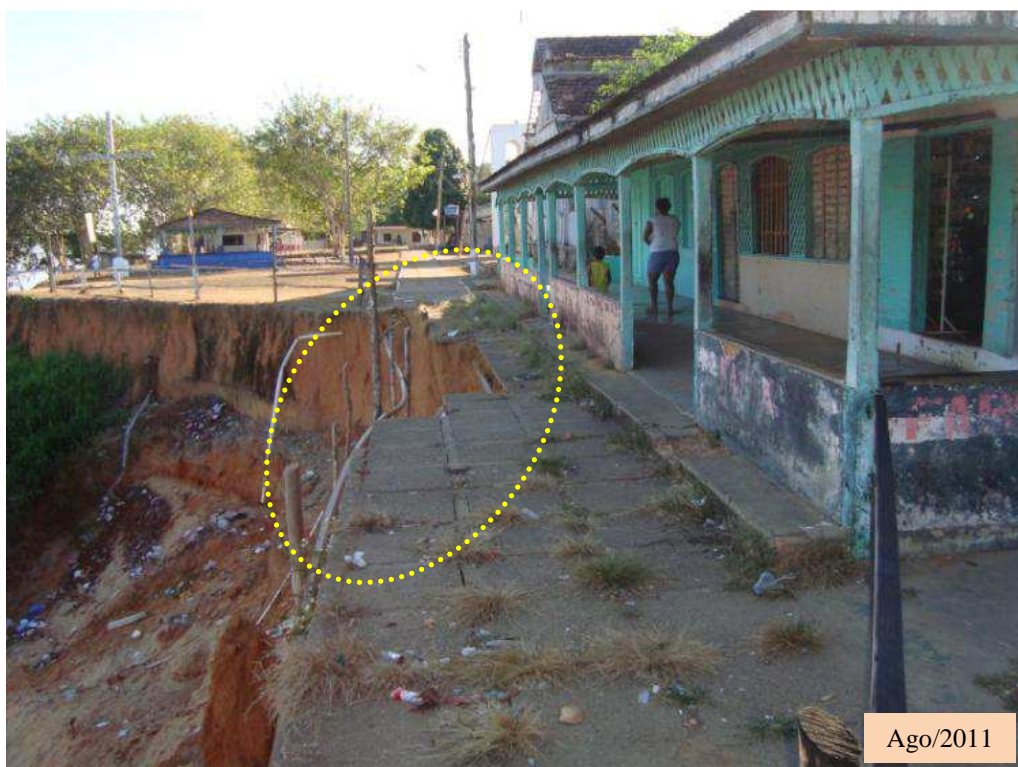
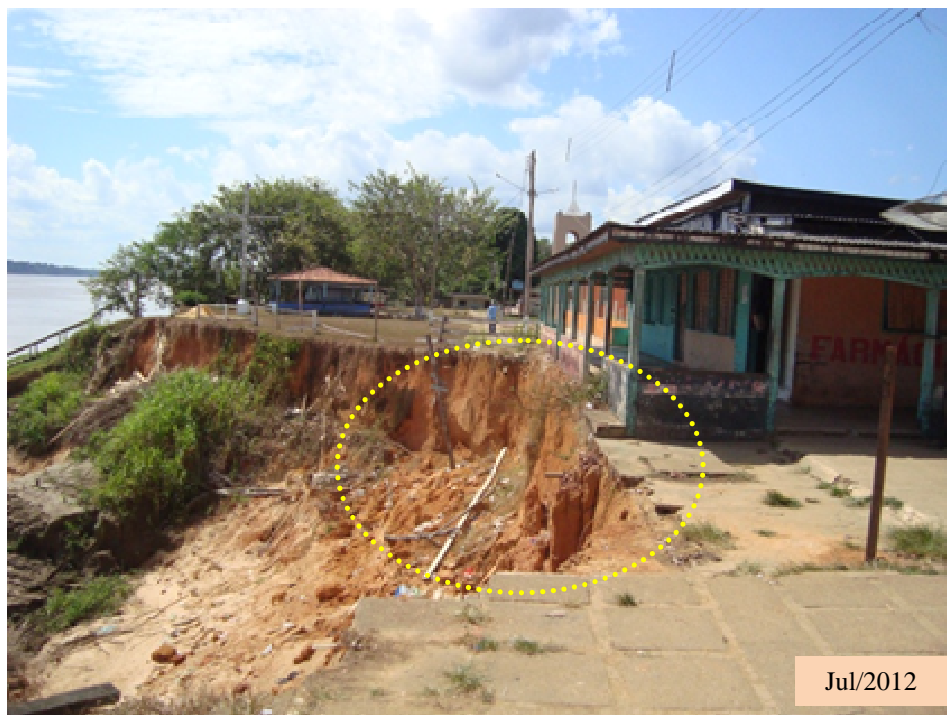
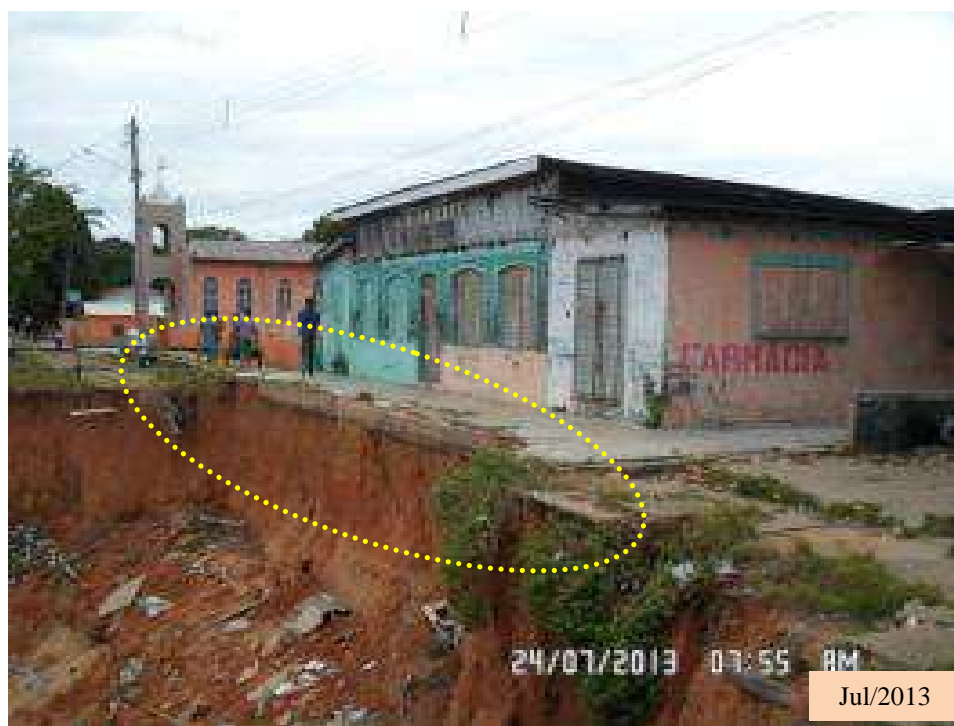
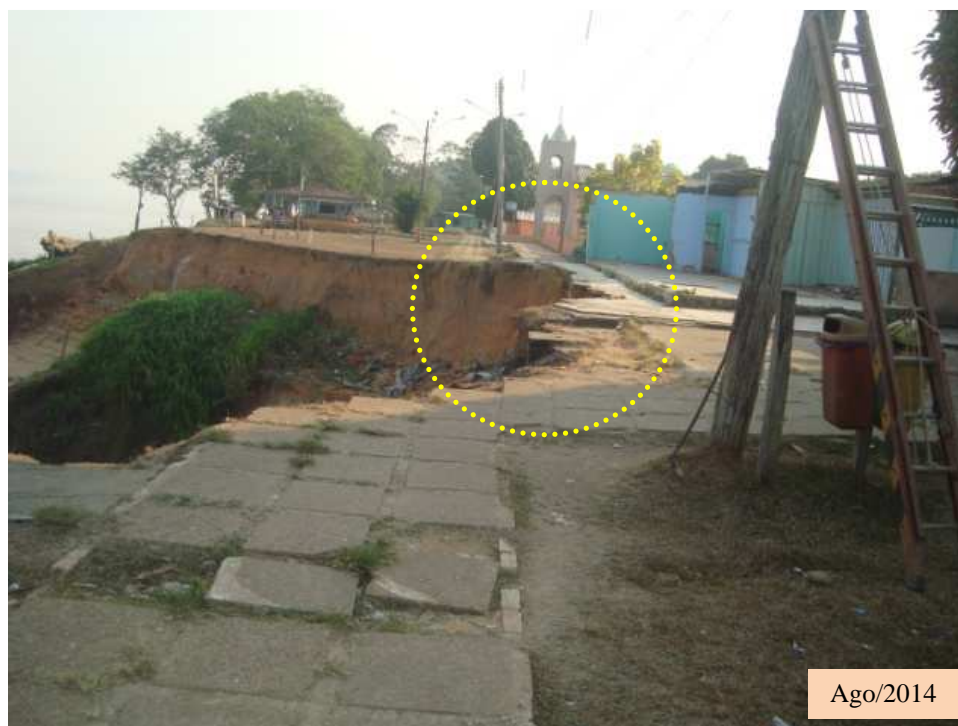
Figura 3.60
Detalhe do Processo Erosivo no LM-13 em Fevereiro/2011, Agosto/2011,
Julho/2012, Julho/2013 e Agosto/2014

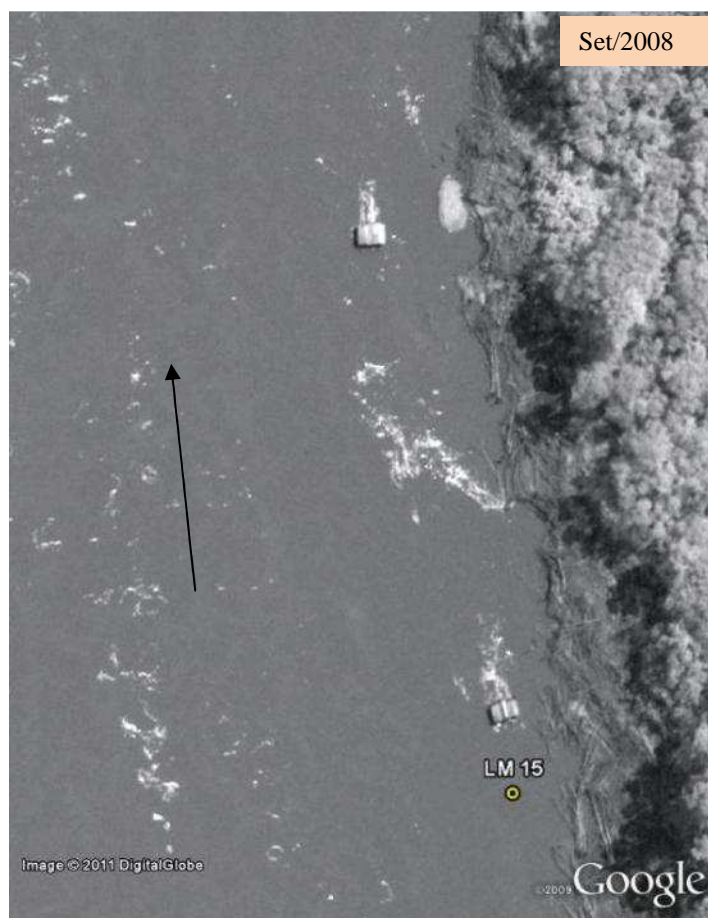
Figura 3.69
Detalhe do Processo Erosivo no Local de Monitoramento 15
