RELATÓRIO DE VISTORIA

Brasília, 07 de junho de 2013.

Da: Equipe Técnica
Ao: Coordenador de Licenciamento Ambiental de Hidrelétricas
Assunto: Vistoria técnica a jusante da UHE Santo Antônio
Processo nº: 02001.000508/2008-99

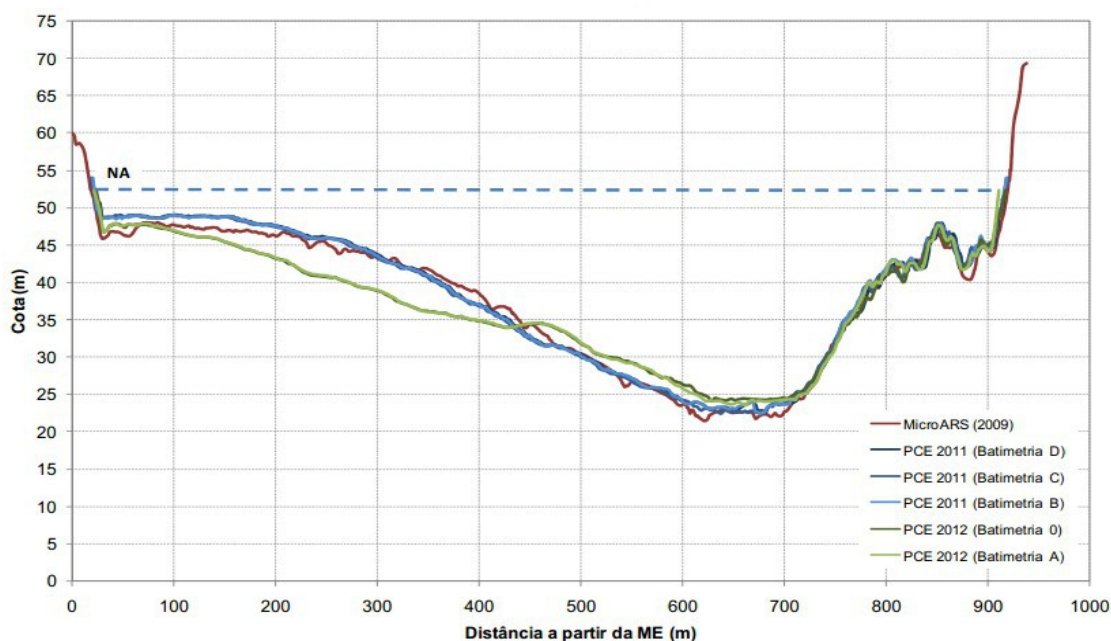
Figura 4.34.
Perfil Topobatimétrico da Seção ST 251,9

26. Esta seção apresenta o perfil topobatimétrico próximo ao bairro de Arigolândia e a jusante da Vila de São Sebastião. A seção é semelhante ao perfil dos anos anteriores, ocorrendo porém um rebaixamento do leito do rio em torno de 4 a 5 metros em uma faixa de 300 metros, com sentido do meio do rio para a margem esquerda.

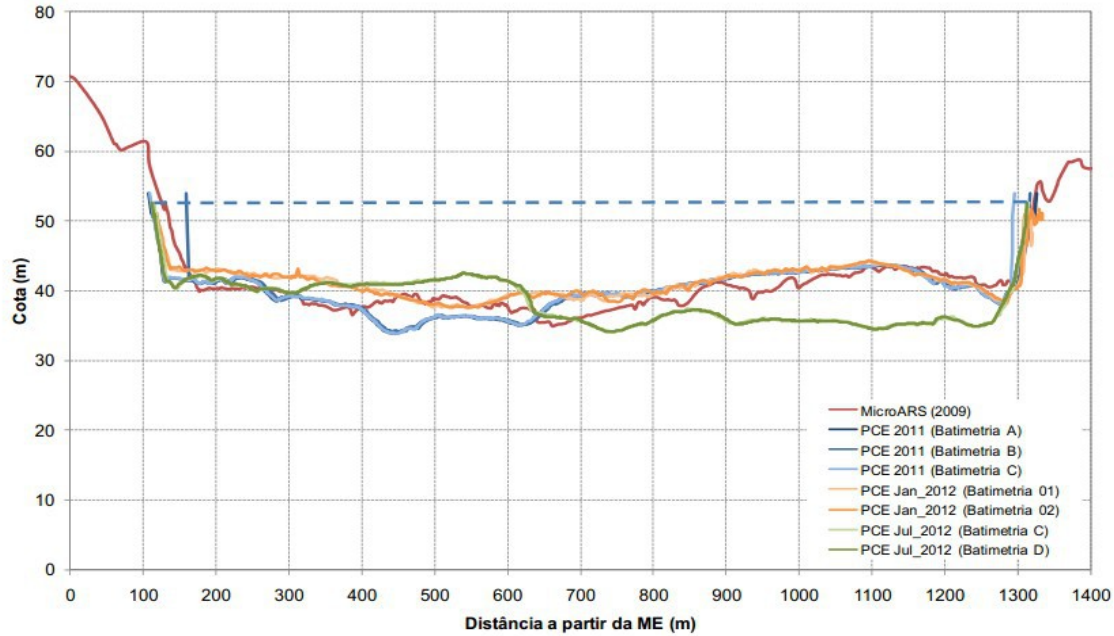
Figura 4.36.
Perfil Topobatimétrico da Seção ST 255,1

27. A seção apresenta uma erosão da ordem de 10 a 20 metros nas margens esquerda e direita quando comparando a MicroARS(2009) com os levantamentos da PCE Jun/Jul_2012. Apresenta também um rebaixamento no leito do rio no sentido porção centra-margem direita da ordem de 5 a 10 metros por uma extensão de 500 metros.

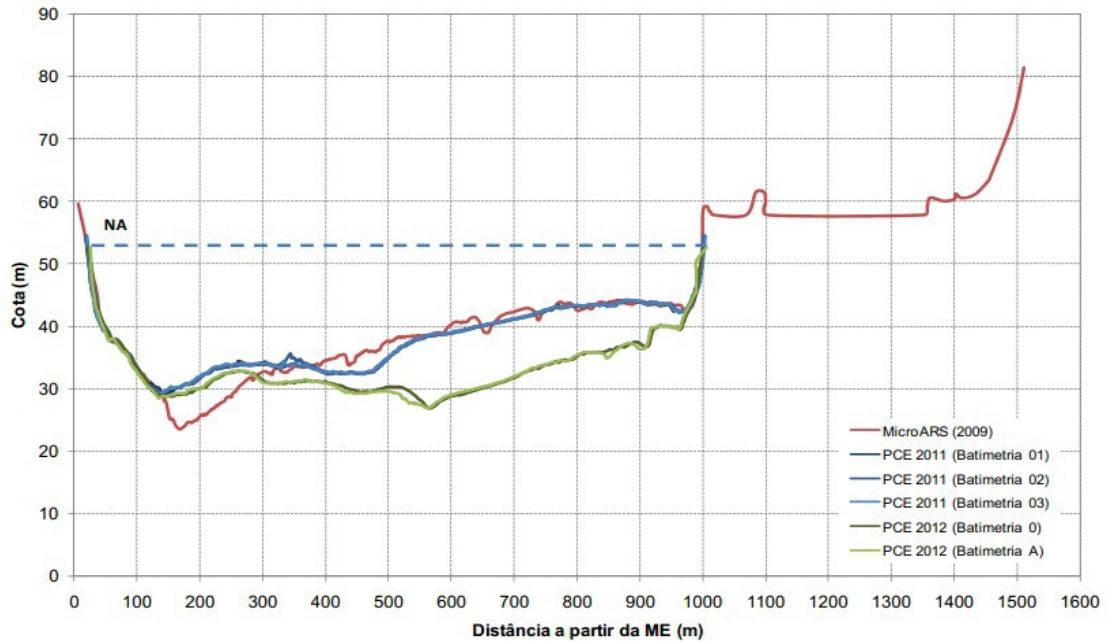
Figura 4.38.
Perfil Topobatimétrico da Seção ST 256,0

28. Esta seção apresenta um rebaixamento do leito do rio do seu meio em direção à margem direita, na ordem de 10 metros por uma extensão de cerca de 400 metros de comprimento.

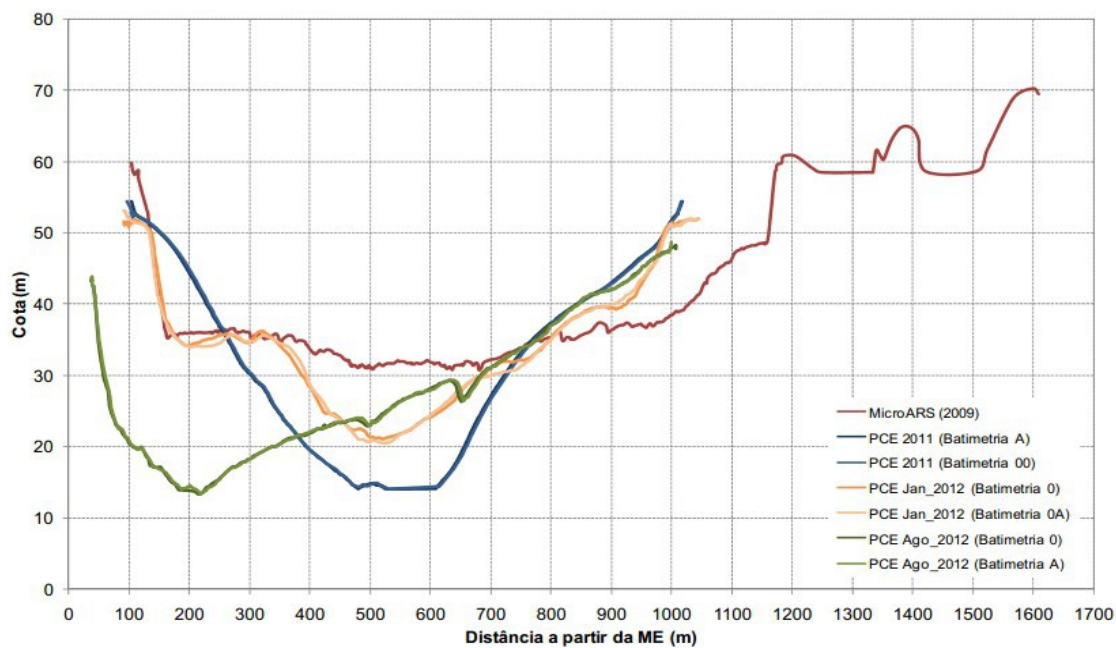
Figura 4.40.
Perfil Topobatimétrico da Seção ST 257,0

A seção ST 257,0 constitui a primeira seção de monitoramento a jusante da UHE Santo Antônio e, neste sentido, repercute com maior ênfase as mudanças morfológicas provocadas pela operação desta usina. Isto é evidente na Figura 4.40. onde se percebem os importantes alterações que ocorreram a partir de 2009.

O levantamento de 2009, a pesar de apresentar um desvio na trajetória do levantamento de aproximadamente 80m próximo da margem direita (Figura 4.41.), representa a situação no leito do rio anterior as obras da usina. Já o levantamento de 2011 mostrou alterações significativas na batimetria, sendo que dentre as possíveis causas foram consideradas, em menor ou maior grau, as seguintes:

- i) a construção das ensecadeiras no braço direito do rio Madeira, na ilha do Presídio, provocou a concentração do escoamento no canal principal. Isto pode ter provocado o aprofundamento da calha fluvial no trecho a jusante da cachoeira de Santo Antônio;
- ii) o fechamento deste braço de rio gerou também condições propícias para a sedimentação logo a jusante destas ensecadeiras, o que levou à formação de uma barra localizada paralela à margem direita, conforme se observa na Figura 4.50., diminuindo assim a largura efetiva da seção transversal;
- iii) as mudanças registradas na margem esquerda da seção podem atribuir-se a alterações provocadas pelas atividades no canteiro de obras da usina, entre as quais a dragagem do igapó, já que a disposição do material dragado foi realizada diretamente na calha do rio.

O levantamento de Janeiro/2012 mostrou uma situação transitória, na qual o rio apresenta uma tendência na recuperação do equilíbrio sedimentológico mediante a deposição de sedimentos no canal principal. Finalmente, o levantamento de Agosto/2012 evidencia uma mudança radical na forma da seção, em relação aos levantamentos anteriores, com um deslocamento do talvegue para a margem esquerda do rio. Cabe esclarecer que estas mudanças ocorreram exclusivamente durante o período de cheia de 2012 (fevereiro-abril) quando a maior parte do escoamento se concentrou no vertedouro principal (com um elevado grau de energia para dissipar), provocando uma alteração na direção do escoamento (as linhas de corrente ensaiam um desenho em diagonal, atravessando o rio de uma margem para a outra) e ocasionando as mudanças morfológicas verificadas na seção ST 257,0 (na margem esquerda) e nas seções ST 255,1 e ST 256,0 (na margem direita).

31. Houve um rebaixamento na ordem de 20 a 30 metros no leito do rio próximo à margem esquerda, e uma erosão de cerca de 30 a 40 metros na mesma margem, além de um deslocamento do talvegue do rio próximo a 400 metros de sua porção central em direção à margem esquerda.. O estrangulamento do rio Madeira na situação pós fechamento, que no período da cheia de 2012 passou a escoar totalmente pelos vertedouros, provocou o aumento das velocidades e energia no trecho em questão, provocando esta alteração morfológica de grande magnitude no leito do rio Madeira.

35. Solicitar à SAE que incorpore na próxima campanha de levantamento topobatimétrico, as seções de interesse para a sede urbana do município de Porto Velho constantes do mapa PJ0865-Z-H41-GR-DE-002-R0, não contempladas no terceiro relatório semestral pós LO.
36. Solicitar à SAE celeridade na elaboração do relatório de monitoramento hidrossedimentológico, definindo um prazo de 30 dias após o término da campanha de campo para o seu envio ao Ibama.

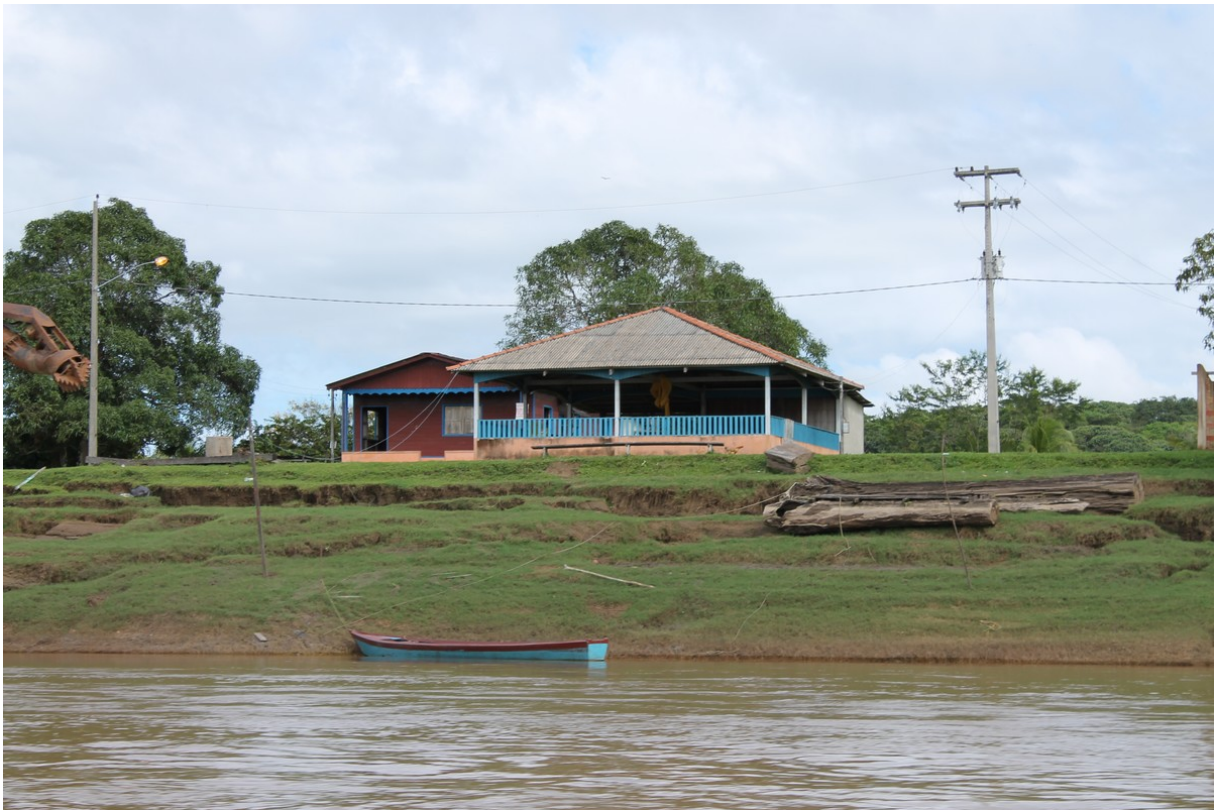
4. A vistoria que ocorreu no dia 15/05/2013 percorreu a margem esquerda começando pela comunidade de São Sebastião (Foto 1 e 1.1) e indo até a torre de transmissão desta mesma margem logo a jusante do barramento do UHE Santo Antônio.

Foto 1 – Vila de São Sebastião

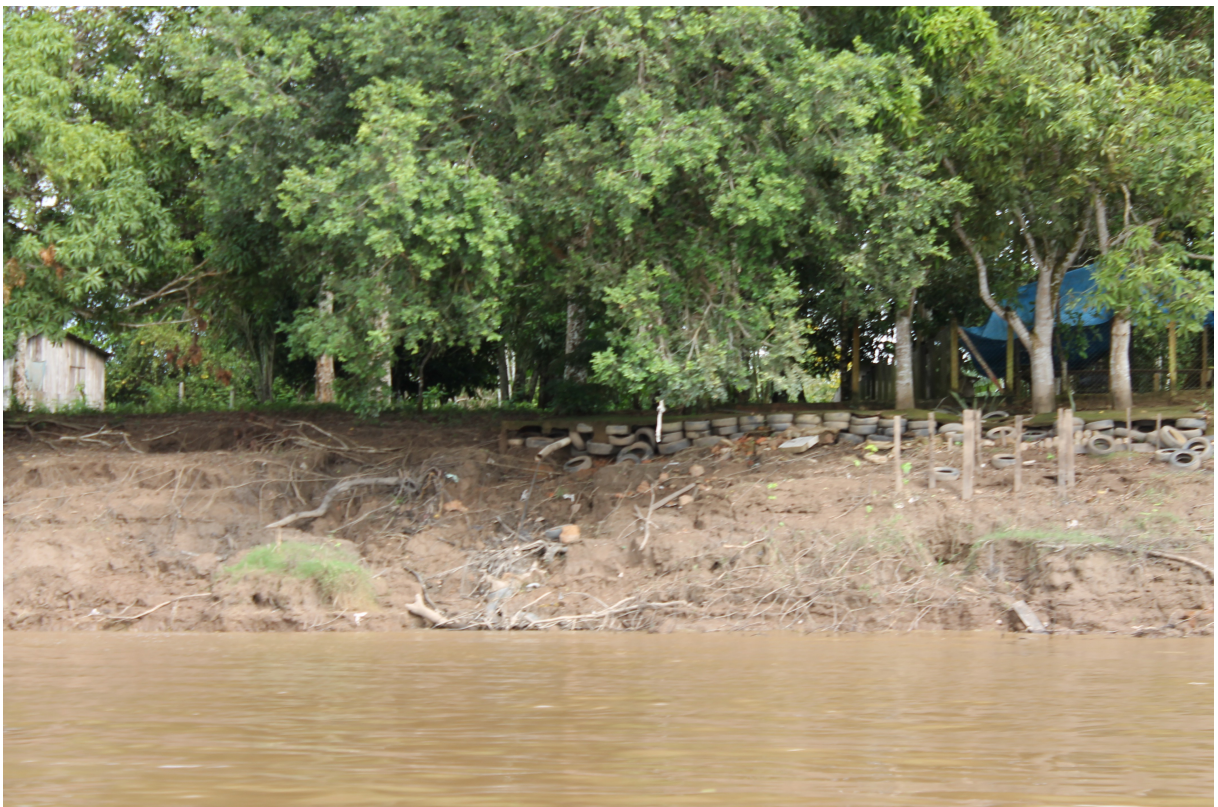
Foto 1-2 – Vila de São Sebastião

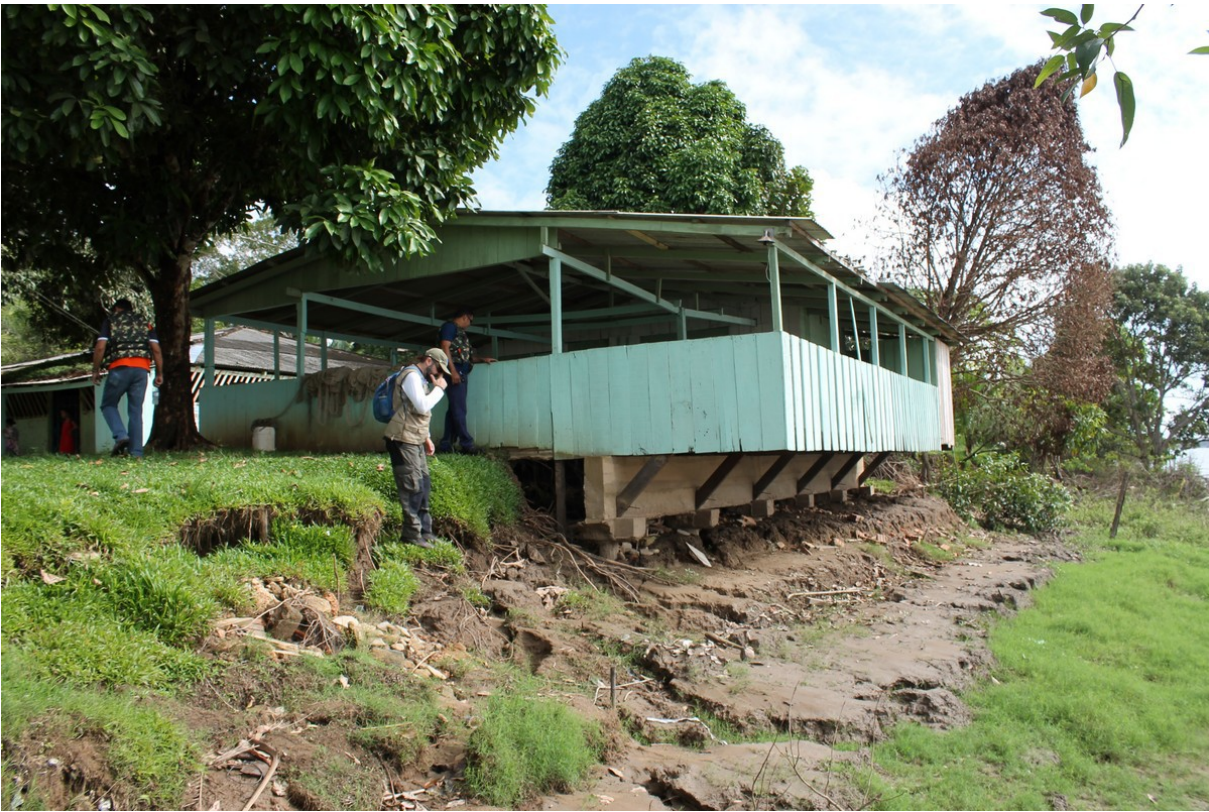
5. Os barrancos defronte à comunidade de São Sebastião encontram-se em avançado processo de desagregação, em sua maioria por rastejo e abatimentos. Os rastejos são comuns às áreas muito úmidas e ou saturadas em qual as tensões intersticiais diminuem e o solo desliza sobre si, já os abatimentos são provocados pelo solapamento das camadas inferiores pela ação da água na margem do rio, provocando a queda das camadas superiores. Processos como estes resultaram na interdição de um comércio as margens do rio Madeira (Foto 2 e 3).

Foto 2 – Comércio interdito

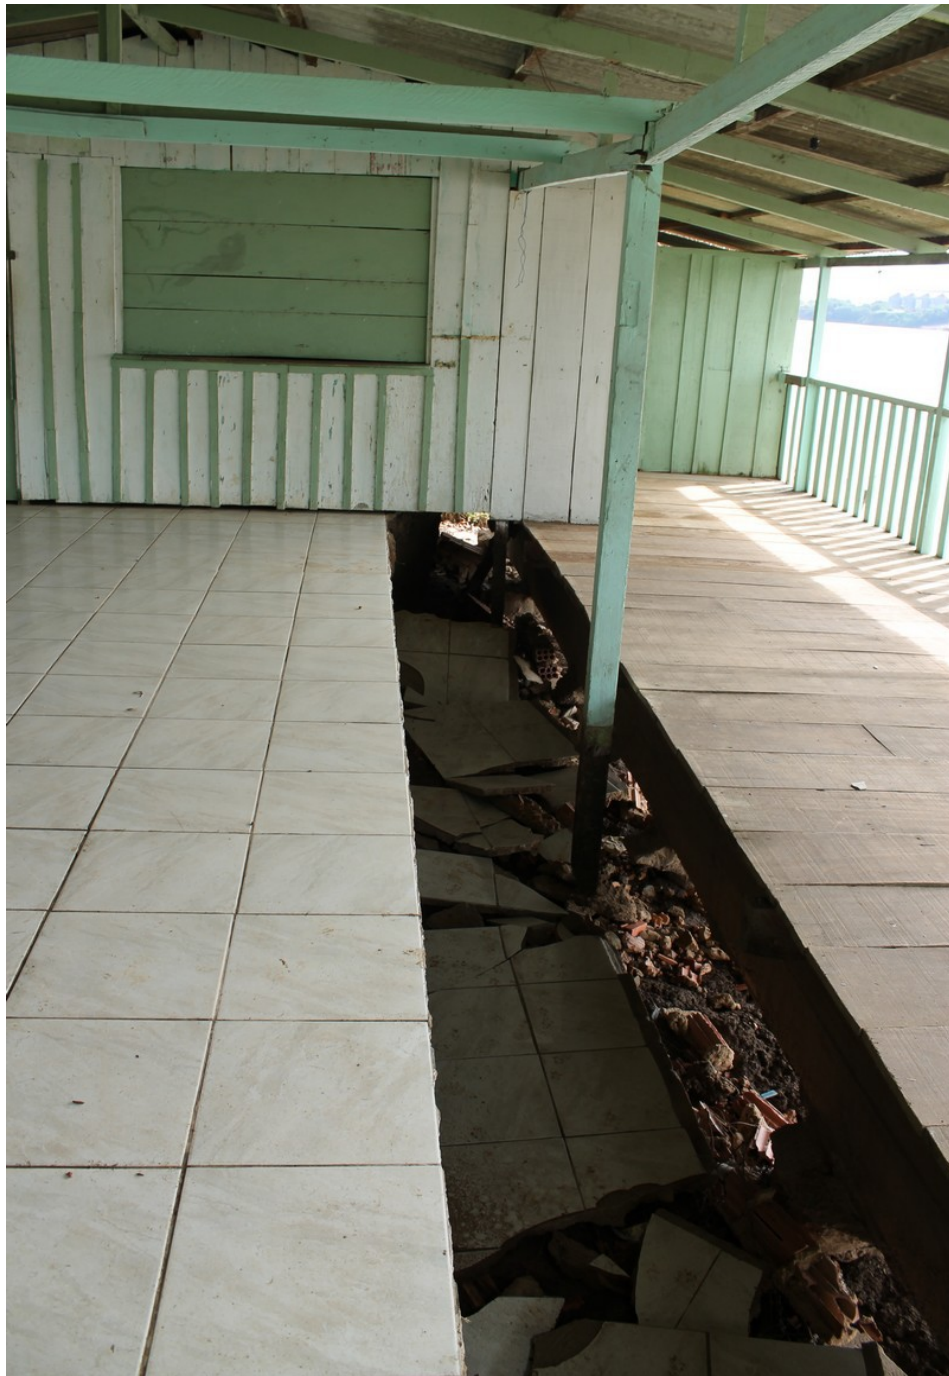
Foto 3 – Detalhe do comércio interdito.

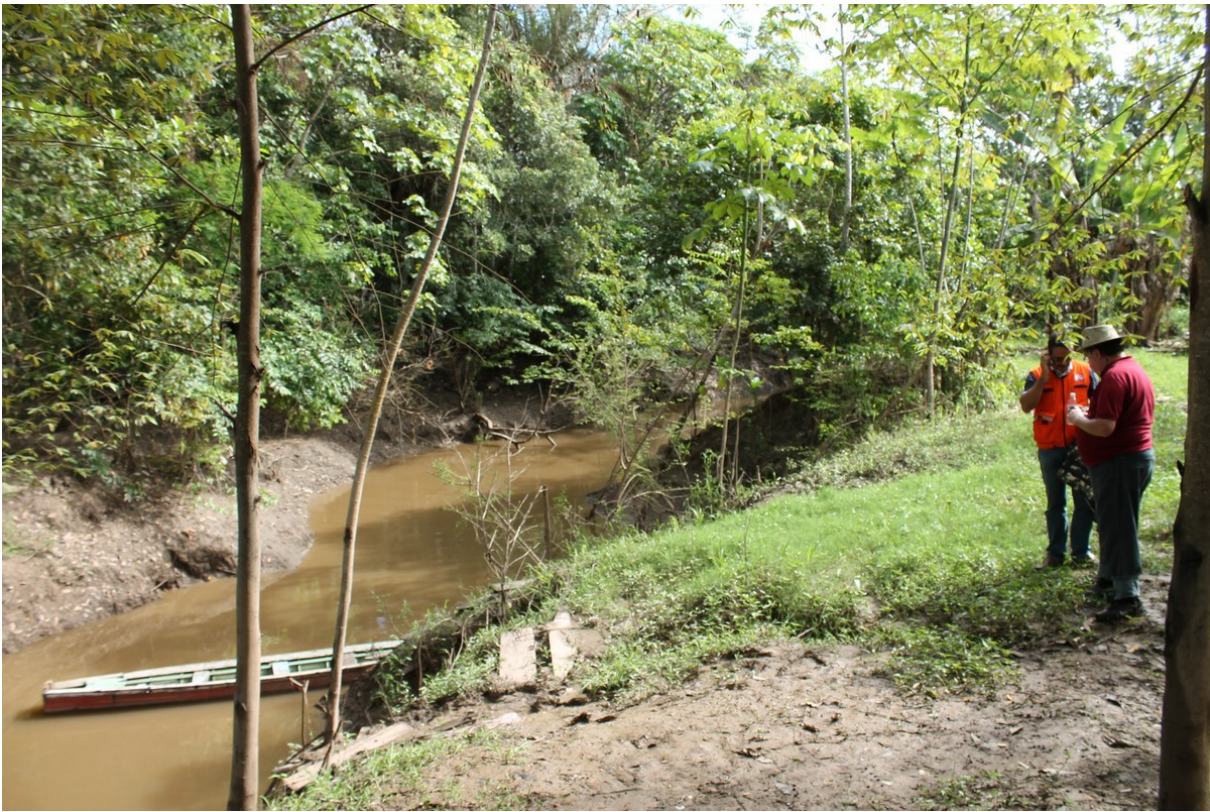
6. Há uma residência localizada ao fundo da vila que segundo os moradores, também foi afetada pela ação do Rio Madeira. A residência fica próxima a um pequeno igarapé (Foto 4) que segundo os moradores teve seu curso revertido na época em que as águas do rio

Madeira estiveram em torno de seu máximo neste ano, provocando por vezes ondas no sentido rio Madeira – Igarapé, que provocou a queda de cercas e de um banheiro.

Foto 4 – Detalhe do Igarapé que ficou bloqueado pela vazão do rio Madeira.

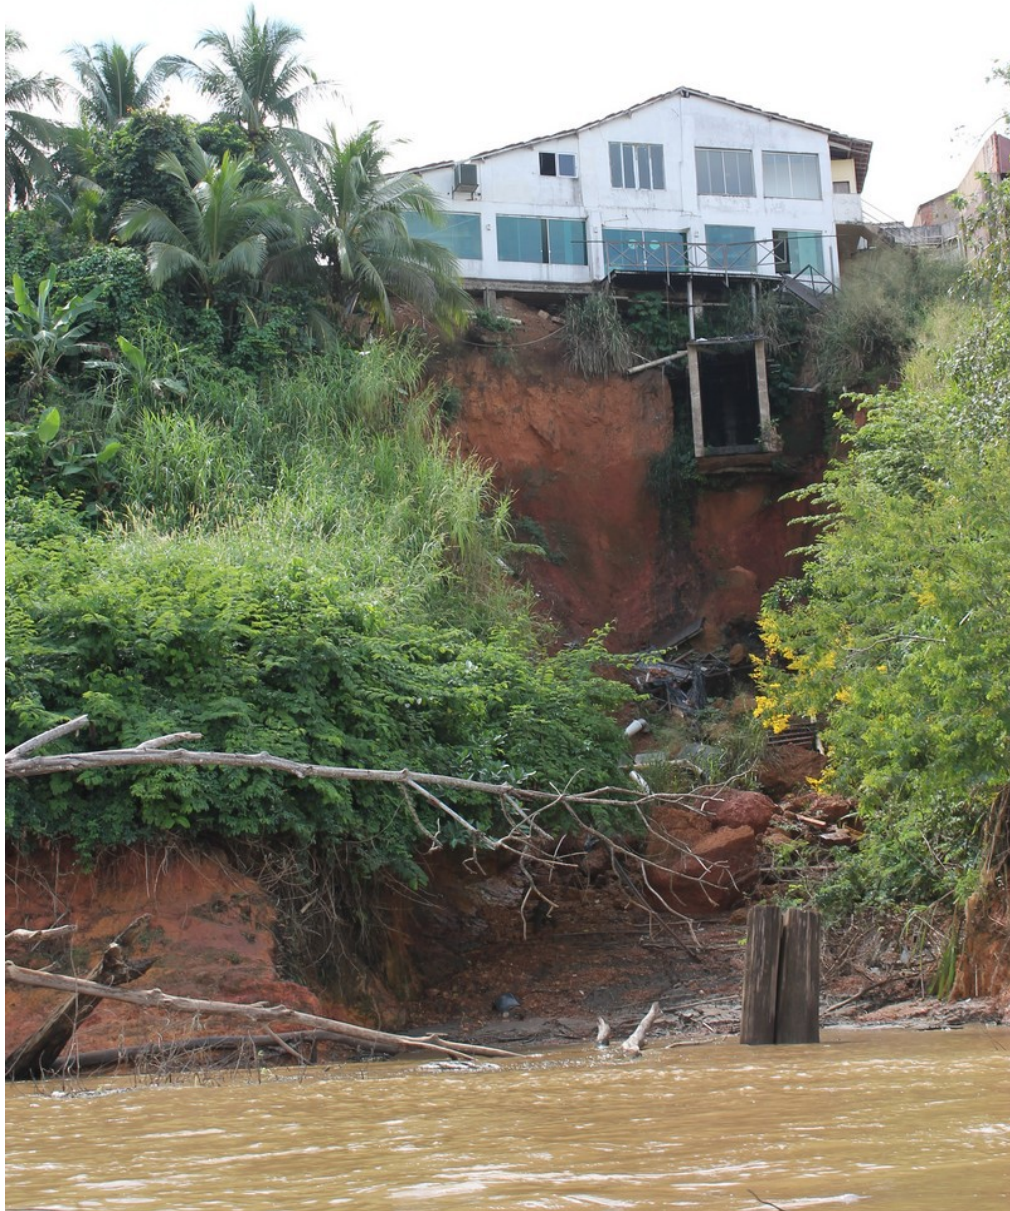
8. Na vistoria à margem direita, a situação mais crítica encontrada foi a erosão no barranco abaixo do denominado Café Madeira. O referido Café encontra-se edificado sobre uma galeria de drenagem de águas pluviais. O desbarrancamento tirou toda cobertura vegetal, carreou grande parte do solo e afetou tal estrutura, tendo derrubado uma seção desta e já estando alinhado com a face do fundo do Café. Pode-se notar que o terreno é de origem aluvionar, que apresenta característica de baixa coesão. A área encontra-se interdita pela Defesa Civil do município de Porto Velho, pois pela atual situação encontra-se em iminência de desabamento, já havendo fissuras e trincas por suas paredes e pilares de sustentação. A de se levar em consideração que a galeria de águas fluviais abaixo da edificação pode ter contribuído para o carreamento do barranco que se tornou um grande desbarrancamento, a situação anterior a queda deste talude deve ser considerada, pois não foi possível constatar se havia uma estrutura que continha o impacto da água no barranco e a direcionava em sentido ao rio, resguardando assim a integridade do solo à sua volta. Se a galeria de águas pluviais vertia a água diretamente no talude e este fluía em direção ao rio Madeira pelo solo nu, esta condição pode ter contribuído para a destabilização do talude (Fotos 5 e 6).

Foto 5 – Café Madeira e a queda do talude.

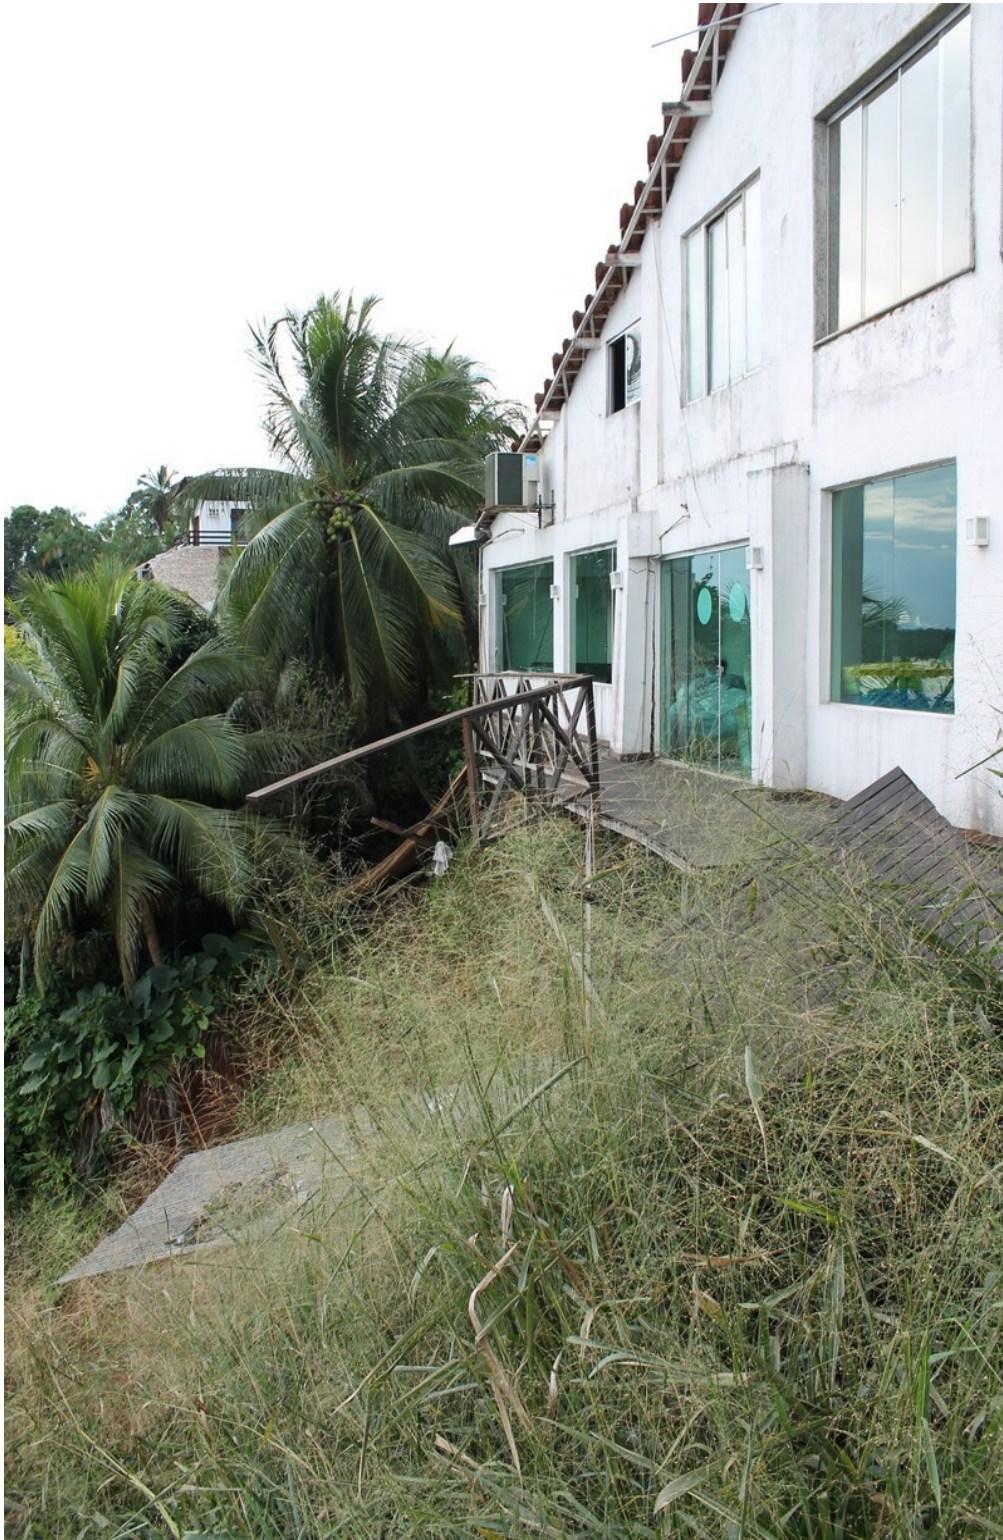
Foto 6 – Café Madeira vista por cima.

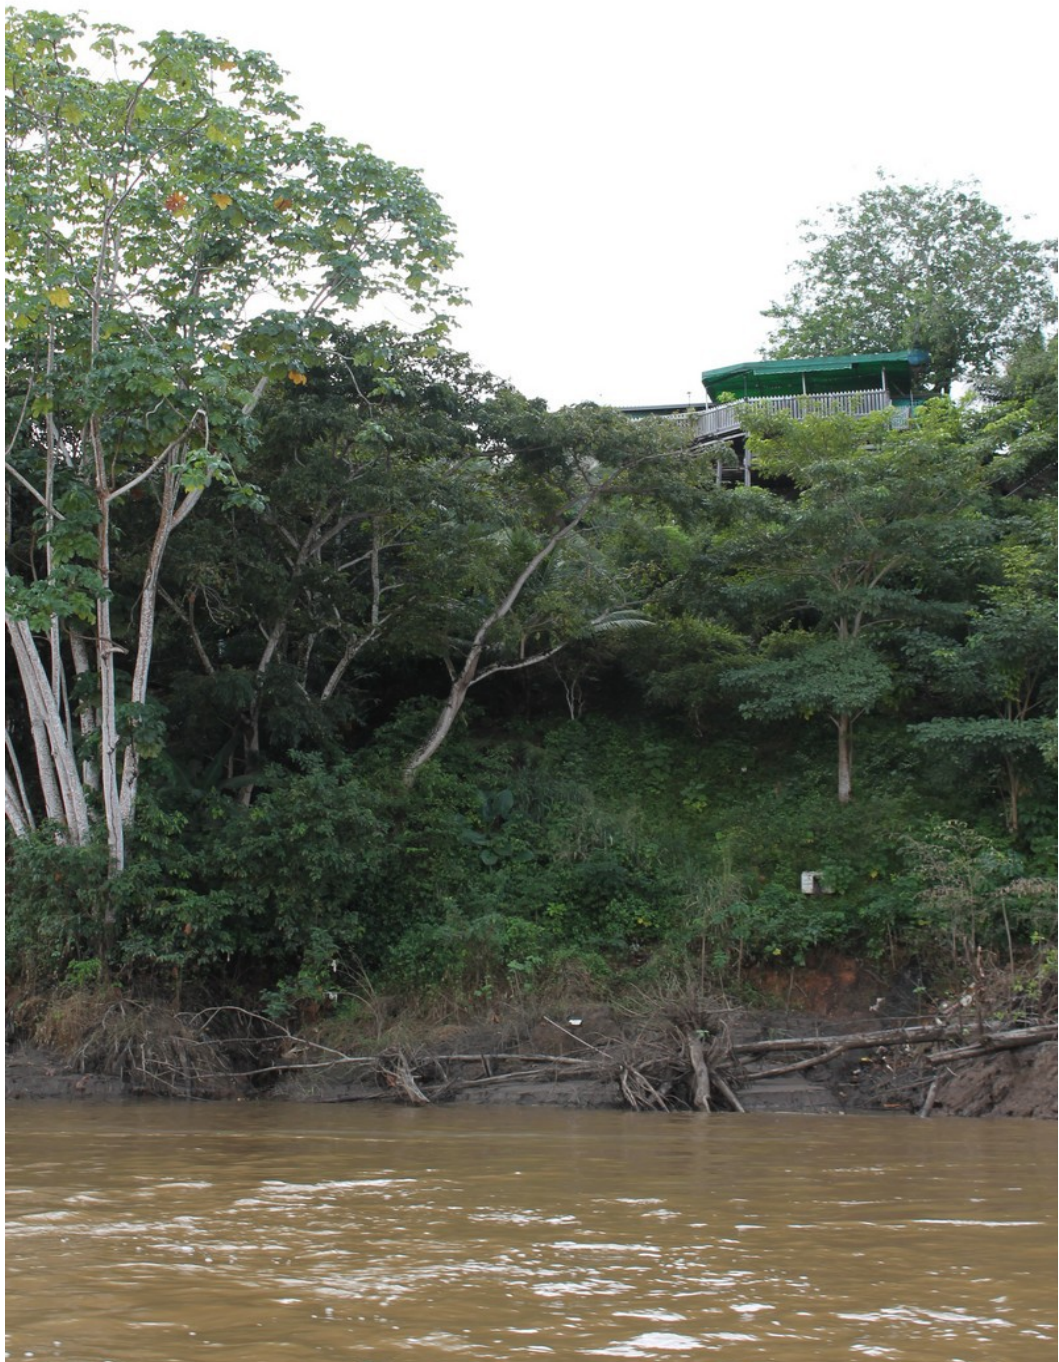
9. Após o Café Madeira, a encosta aparenta ser mais estável, mas ainda exhibe trechos com abatimentos e pequenas erosões. Na região do bairro Arigolândia, os barrancos denotam estar com um certo nível de comprometimento em sua estabilidade (Fotos 7 e 8).

Foto – 7 Margens do rio Madeira na região do bairro Arigolândia, com detalhe do Mirante III

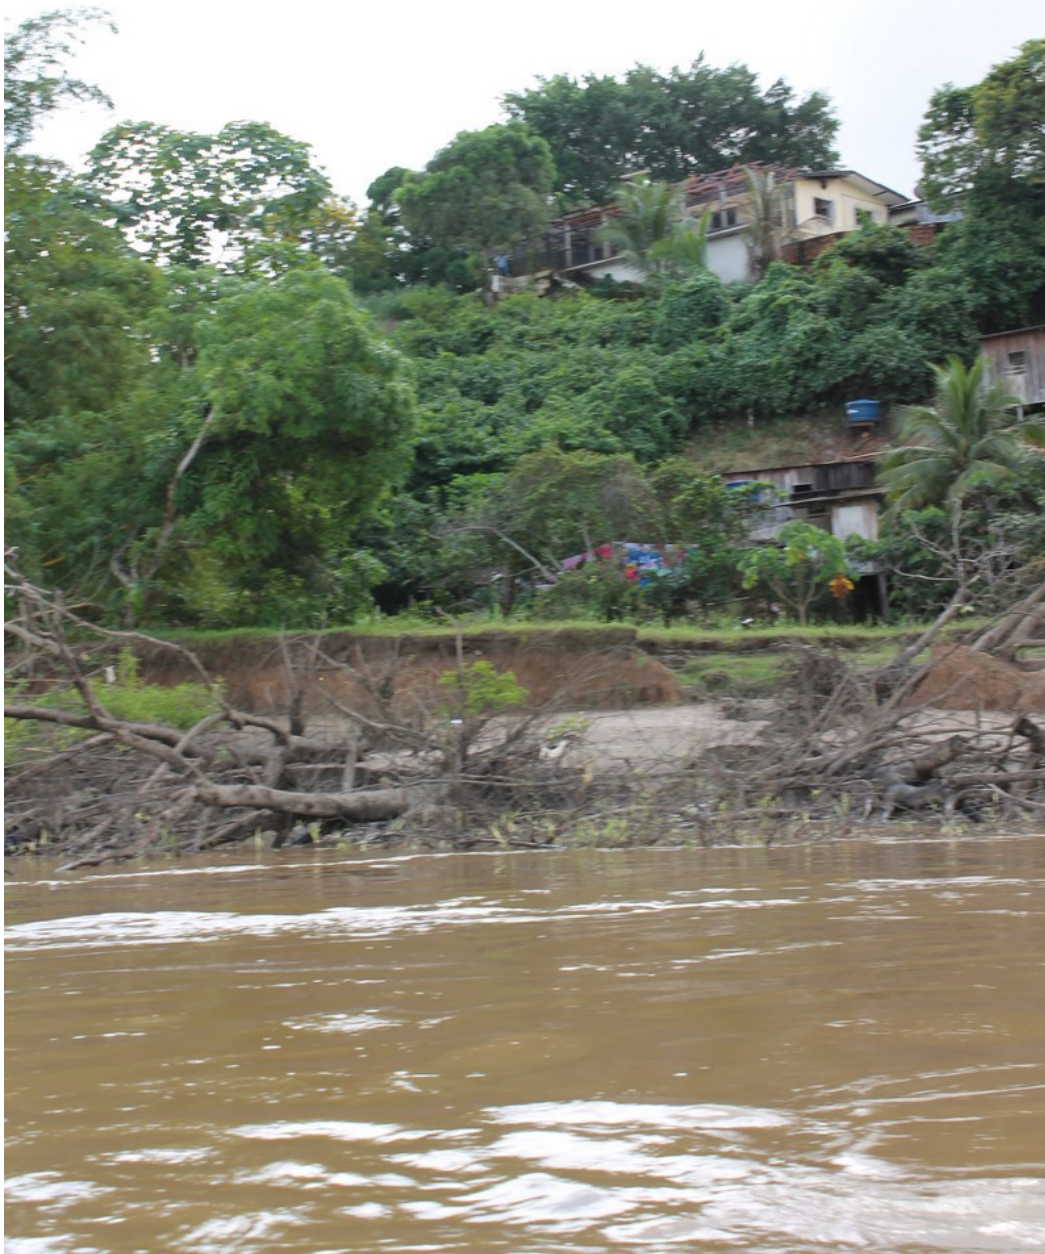
Foto 8 – Trecho das margens do rio Madeira com evidências dos processos erosivos.

34. Oficiar a Prefeitura Municipal de Porto Velho com vistas a recomendar a contratação de serviços de monitoramento da estabilidade das encostas e os efeitos erosivos e deposicionais às margens do rio Madeira, sobretudo na margem direita do rio Madeira na área urbanizada do município.

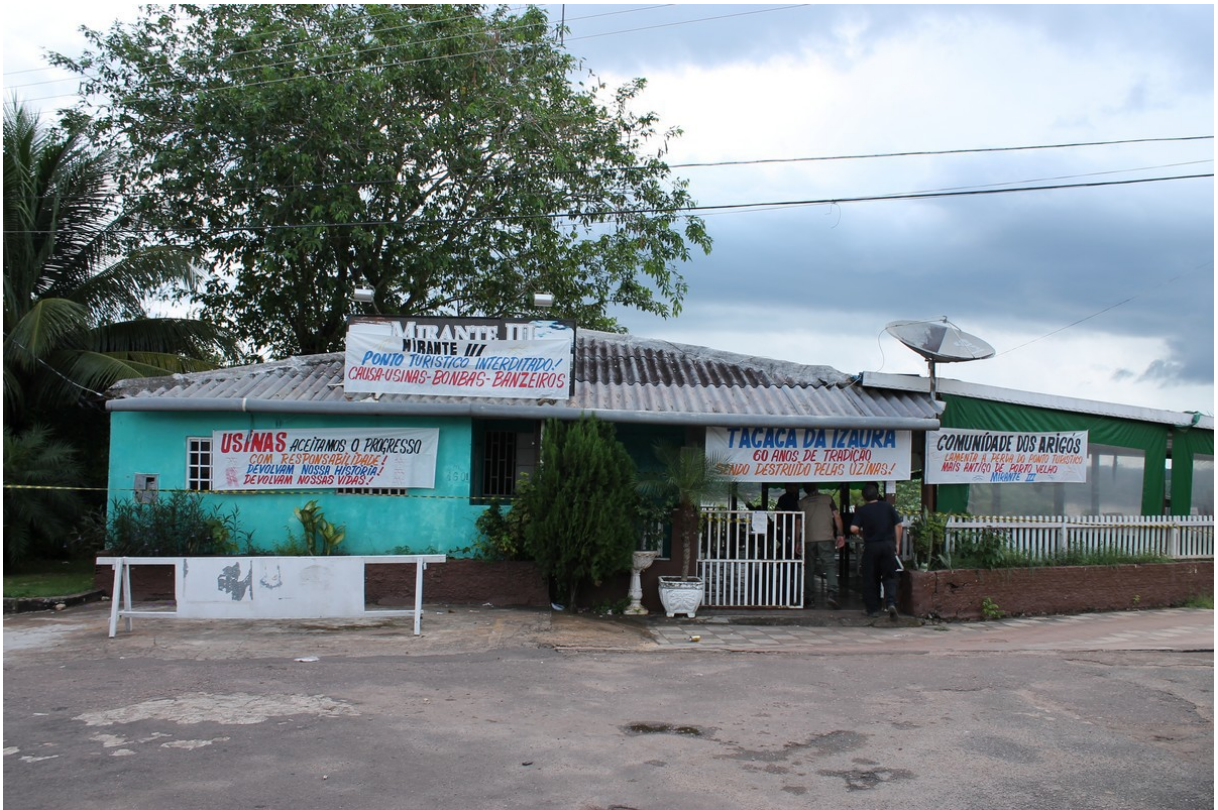
10. Posteriormente realizou-se vistoria terrestre na região afetada. A vistoria foi ao local denominado Mirante III, que fica próximo à igreja histórica. O Mirante III que se encontra interdito pode se ver claramente que parte da estrutura, que é um restaurante, sofreu uma inclinação negativa provavelmente ocasionada por acomodação do terreno. Há uma grande rachadura que corta o pátio transversalmente, subindo pela parede da residência e adentrando a mesma. Por dentro da residência ocorreu a mesma inclinação em sua metade posterior. Os proprietários do local informaram que notaram o aparecimento das rachaduras na fase de implantação da UHE Santo Antônio, quando havia uso intenso de detonações no canteiro de obra. Na investigação no talude no local, aparentemente não se nota fissuras ou desbarrancamentos, que podem estar ocultos pela vegetação, porém não pode ser descartado uma acomodação do terreno pela perda de solo às margens do rio Madeira (Fotos 9 e 10).

Foto 9 – Mirante III e o comércio interdito.

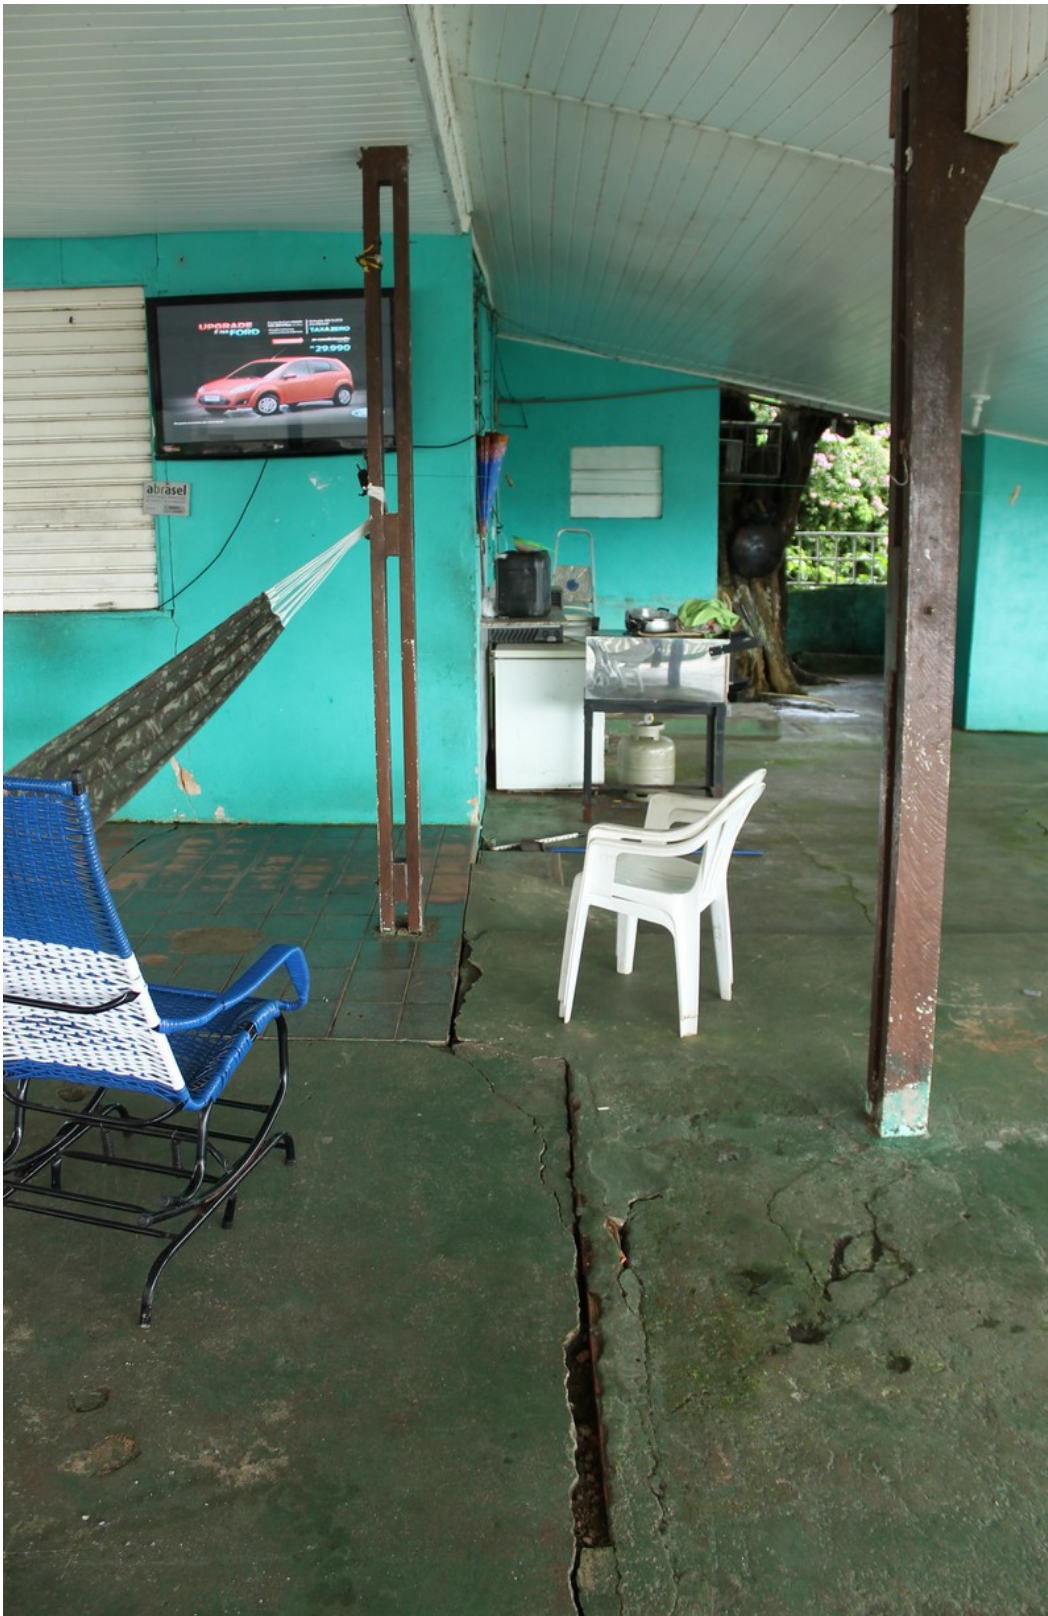
Foto 10 – Trincas no Mirante III.

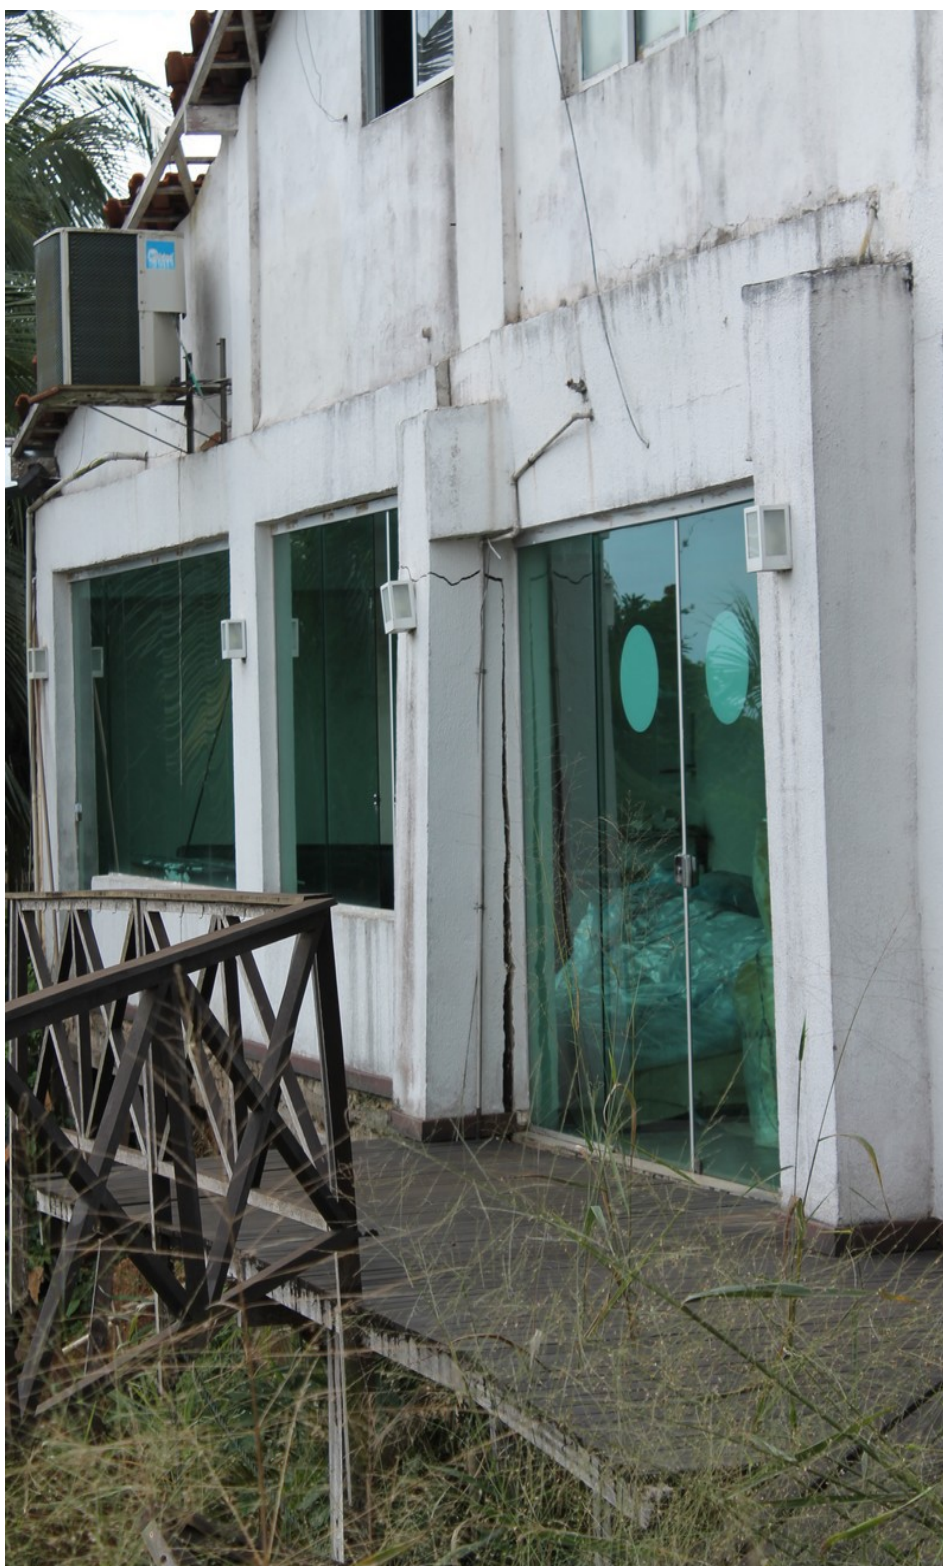
11. Em seguida, vistoriou-se por terra o mirante do Café Madeira. Não foi possível verificar por dentro pois se encontrava fechado. No mirante, que fica na lateral do Café, não se constatou visualmente qualquer rachadura ou inclinação, mas encontra-se comprometido por estar imediatamente ao lado da erosão. (Fotos 11 e 12)

Foto 11 – Vista dos fundos do Café Madeira.

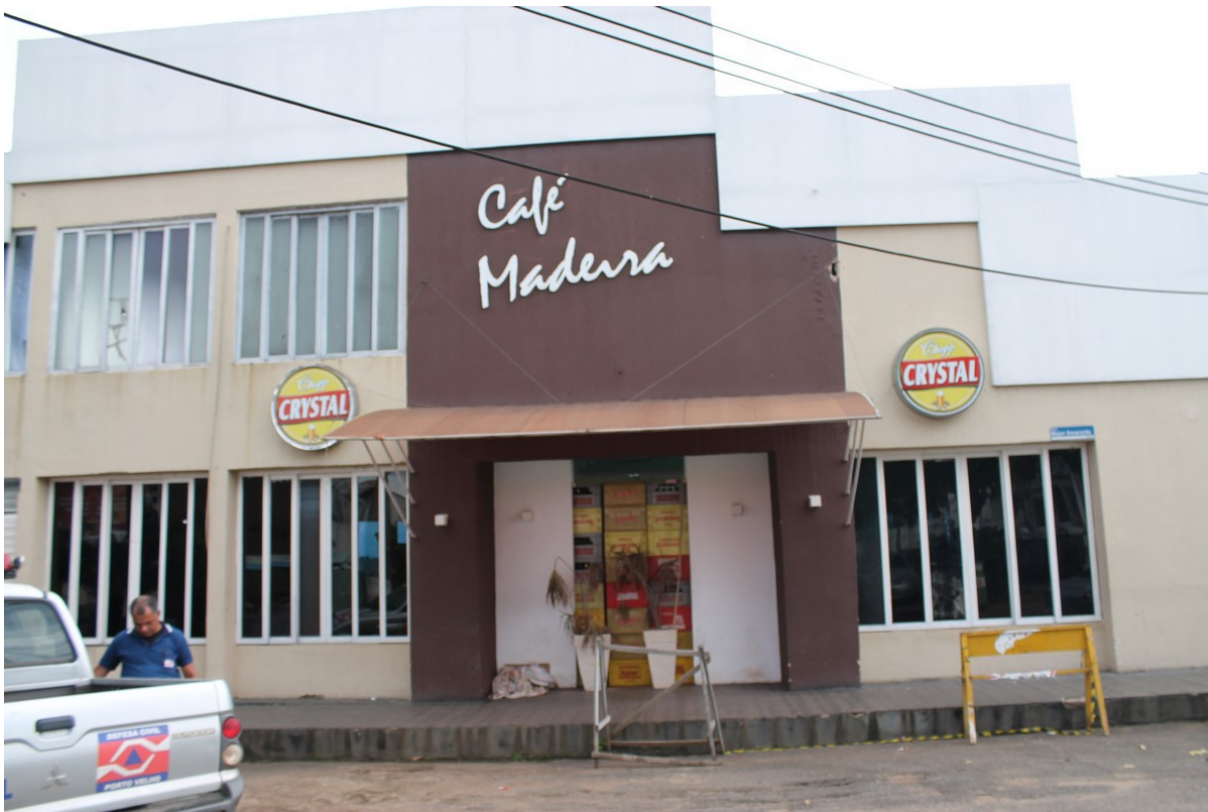
Foto 12 – Café Madeira.
