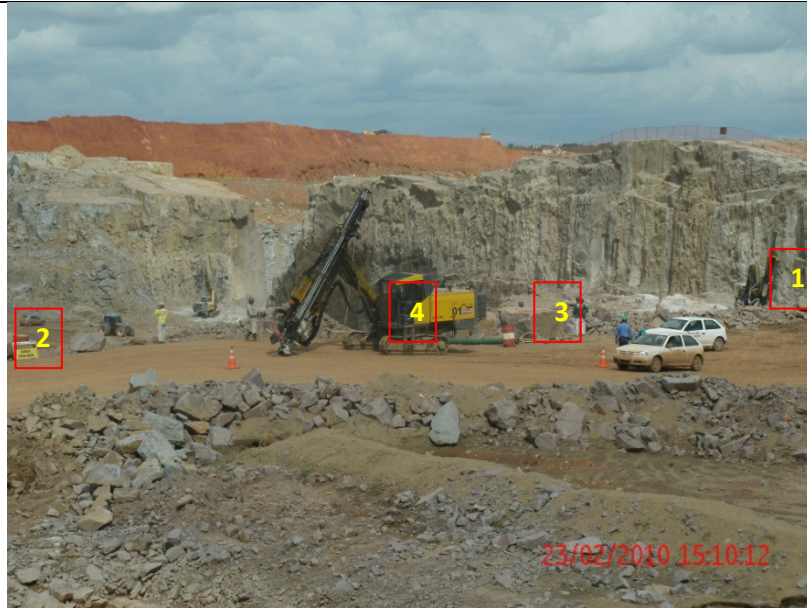
FOTO 01 – Localização inicial da perfuratriz (1); local onde o caminhão estacionou para desembarque do Sr. Walber (2); local onde o Sr. Hugo foi abordado pelo Sr. Walber (3); local do acidente (4);

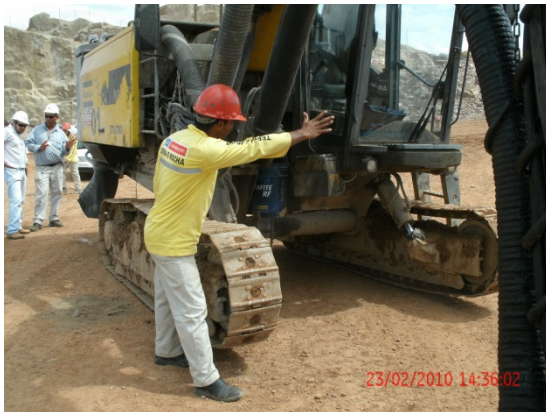
FOTO 02 – Reconstituição posicionamento do Sr. Walber no momento que antecedeu a ocorrência;

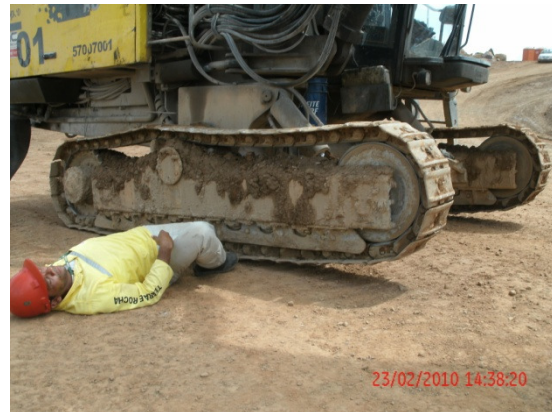
FOTO 03 – Reconstituição do posicionamento do integrante após a ocorrência;
