## Check List de Inspeção Ambiental-Áreas de Empréstimo

Mês: SETEMBRO/10

Participantes			
Nome	Empresa/ Cargo	Assinaturas	
Rozangela Leque Bezerra	Santo Antônio Energia /	Data da Inspeção 13 /09/10	
	Analista Socioambiental	Condições Climáticas durante a Inspeção	
		Chuva Forte	
		Chuva Fraca	
		Chuva Recente	
		Tempo Seco	X

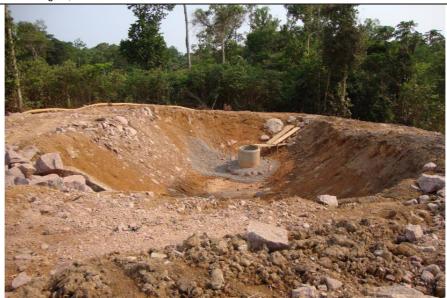
Melhorias realizadas (ampliação, enrocamento e instalação de uma manilha que servirá como filtro) na bacia de decantação da JT-7, no ponto de lançamento de drenagem, conforme foto abaixo.

Foto 1 – Ampliação da bacia de decantação na JT-7, lado esquerdo do acesso AMD-07, sentido portaria Vila Princesa → pátio de montagem eletromecânica.

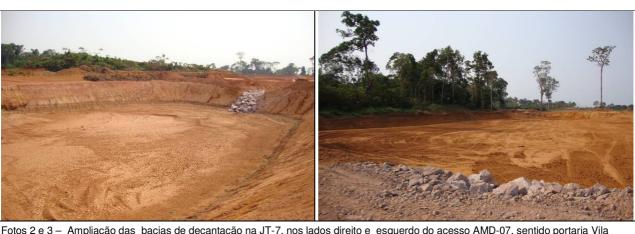
Fotos 2 e 3 — Ampliação das bacias de decantação na JT-7, nos lados direito e esquerdo do acesso AMD-07, sentido portaria Vila Princesa — pátio de montagem eletromecânica.
