**Check List de Inspeção Ambiental-
Acessos e Travessias de Curso D'água
– Margem Direita**

Mês: SETEMBRO/10

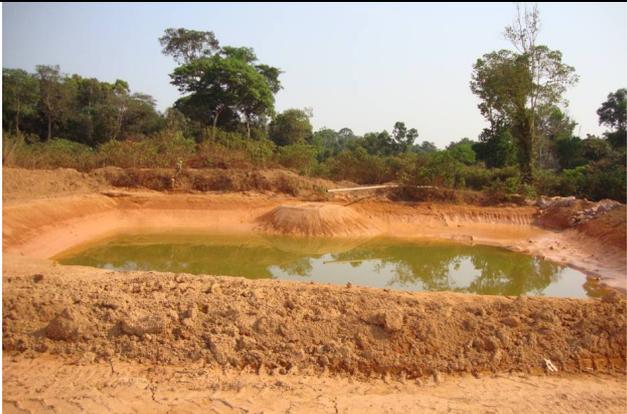
Observações
Término da implantação de leiras laterais, com altura de 1 m, como medida de segurança, em todos os acessos.
AMD-07: Acesso que será o definitivo (AMD-08) a partir da entrada da área de montagem eletromecânica.
Continuidade da dragagem do material carregado para o igarapé localizado ao lado da área do pátio de montagem eletromecânica (foto 1)
Continuidade dos serviços de implantação do acesso e paralisação dos serviços do sistema de drenagem definitivo (bueiros) no ponto próximo a ETA 40m³/h.
Melhoria no ponto de lançamento de drenagem, realizada no 1º ponto, sentido pátio da eletromecânica → ETA 20m³/h, conforme as fotos abaixo.
<div style="display: flex; justify-content: space-around;"> <div style="text-align: center;">

<p>Foto 1 : bombeamento do material carregado para a bacia de decantação na JT-7.</p> </div> <div style="text-align: center;">

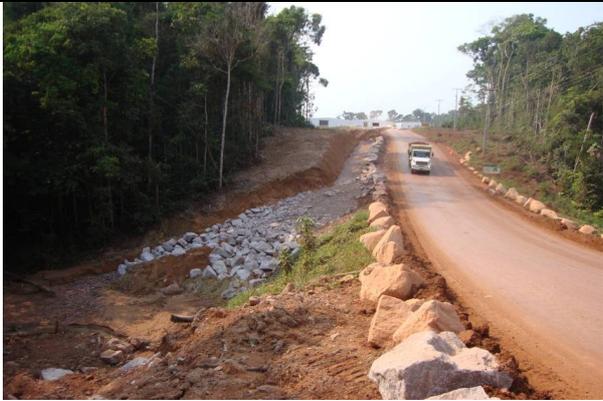
<p>Foto 2: execução de enrocamento no ponto de lançamento de drenagem no AMD -8.</p> </div> </div>
