# UHE SANTO ANTÔNIO

## PROJETO, GERENCIAMENTO DA IMPLANTAÇÃO E OPERAÇÃO DA REDE TELEMÉTRICA DA UHE SANTO ANTÔNIO

### RELATÓRIO FINAL DE OPERAÇÃO DA REDE TELEMÉTRICA

PJ0776-Z-H99-GR-RL-0015-0A

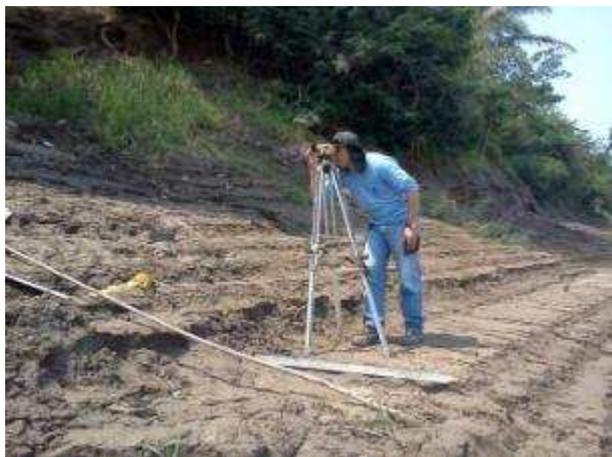
Nivelamento da estação

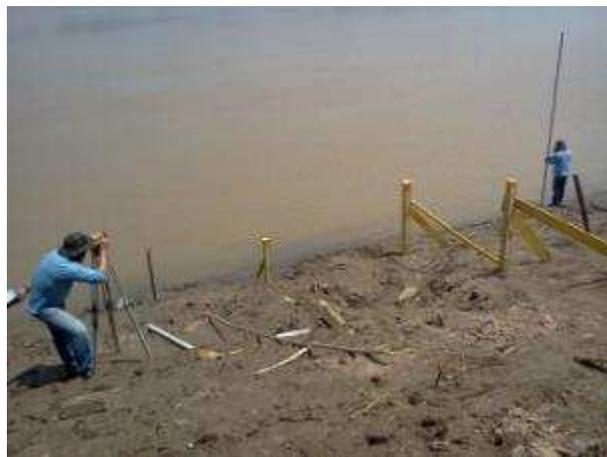
Nivelamento da estação

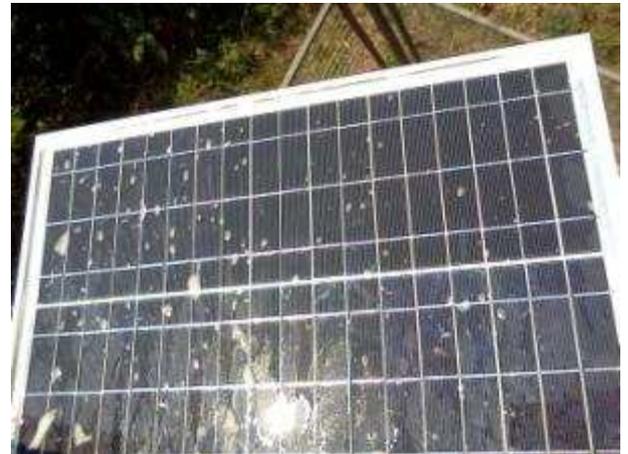
Limpeza da placa solar

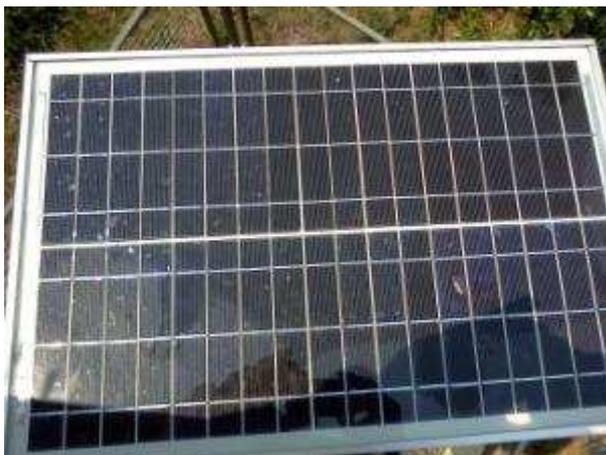
Placa solar limpa

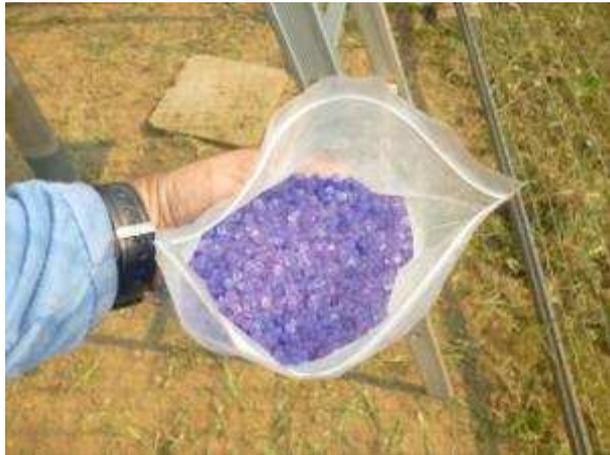
Sílica a ser substituída

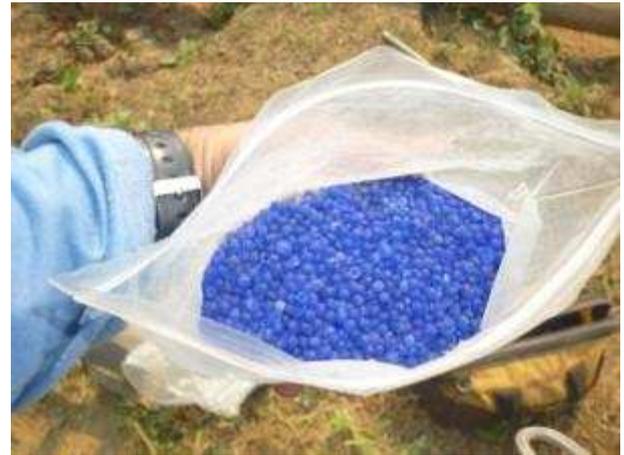
Sílica substituída

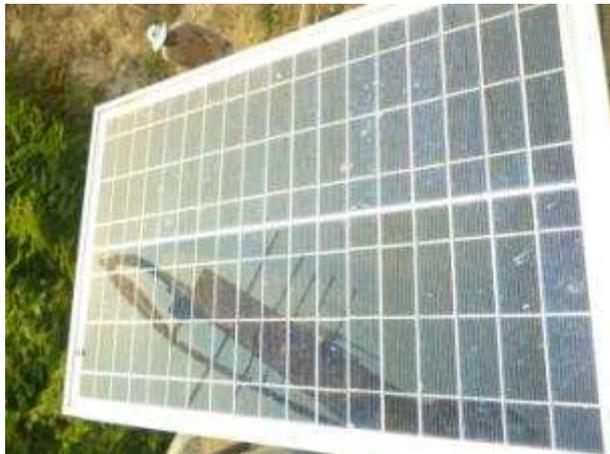
Placa solar suja

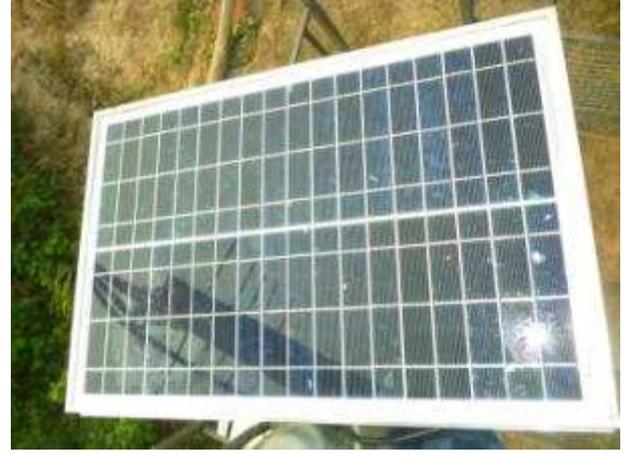
Placa solar limpa

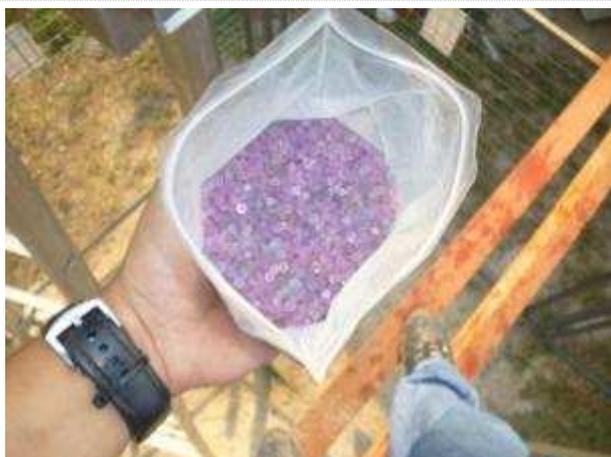
Sílica a ser substituída

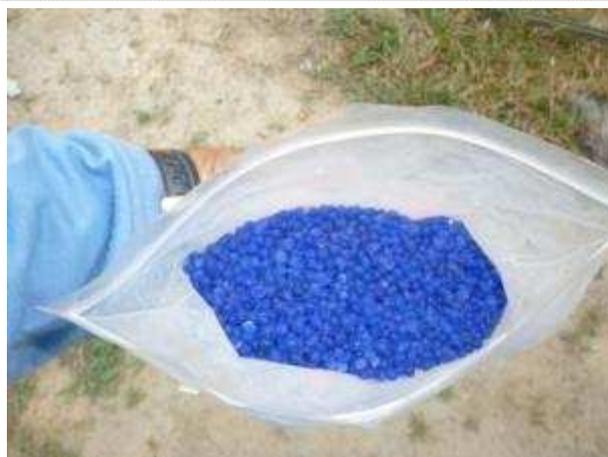
Sílica substituída

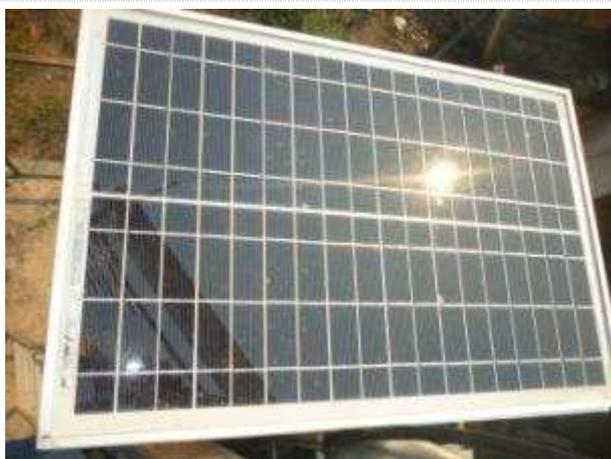
Placa solar suja

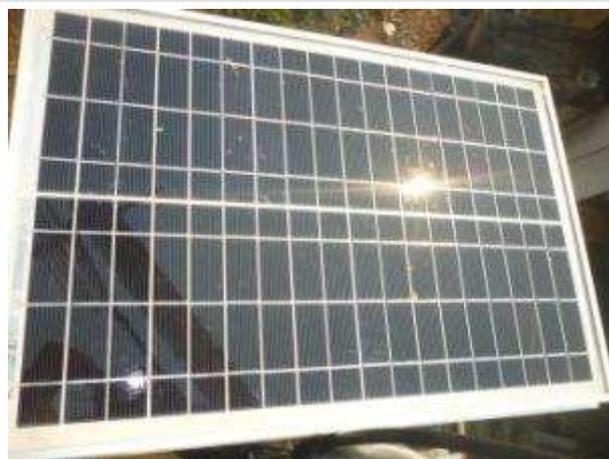
Placa solar limpa

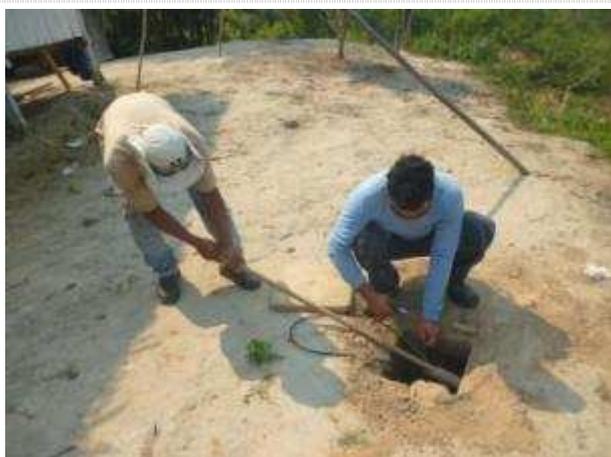
Retirada do sensor para limpeza

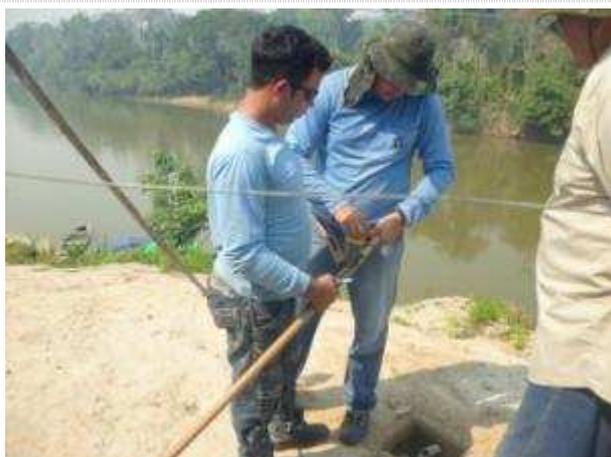
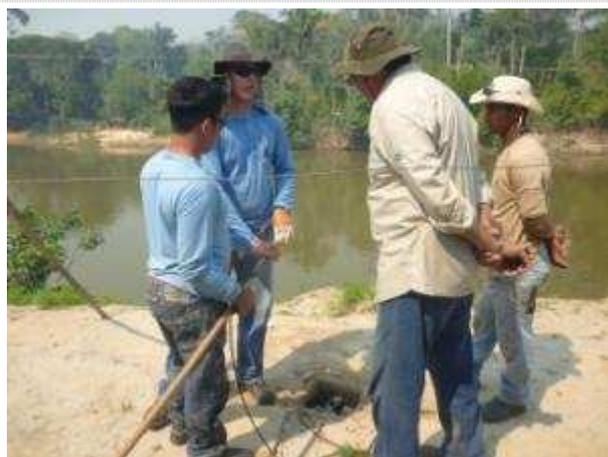
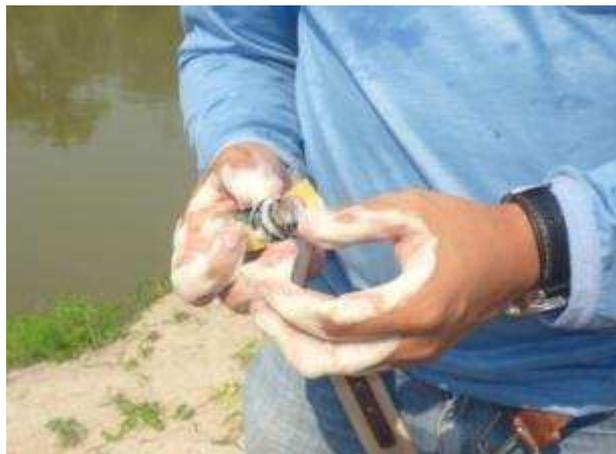
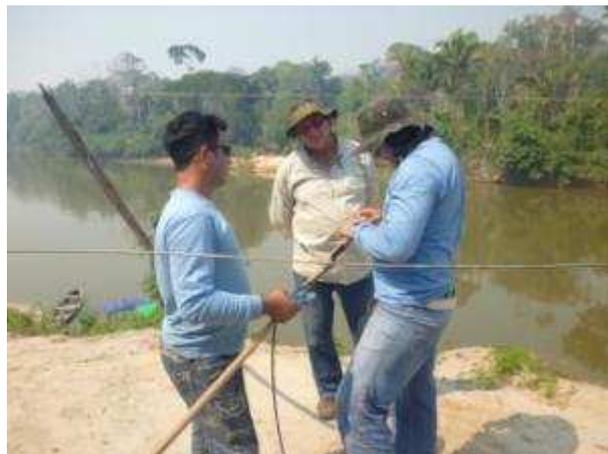
Limpeza do sensor

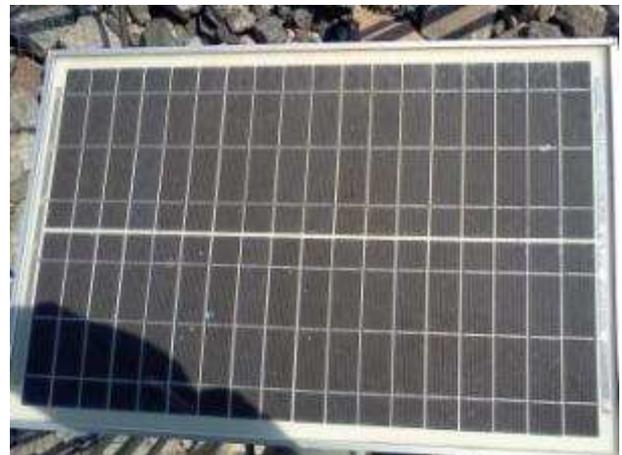
Placa solar suja

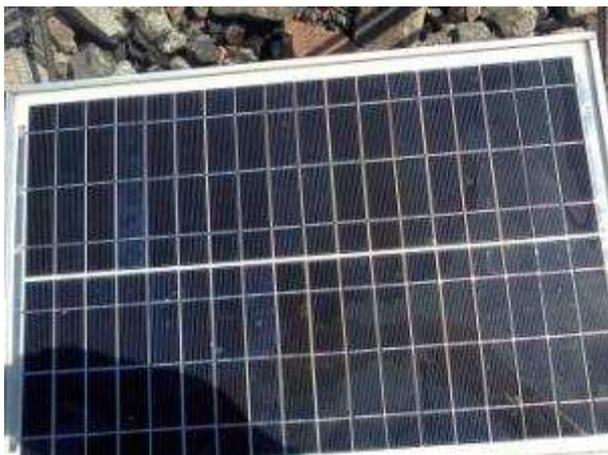
Placa solar limpa

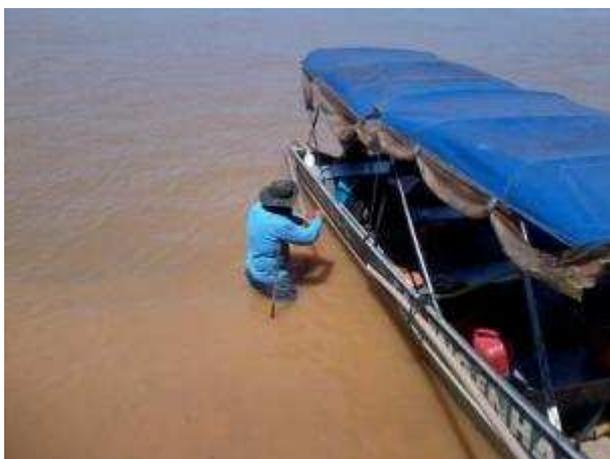
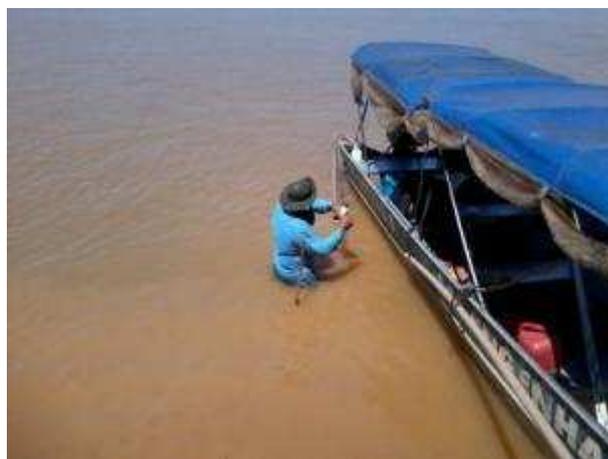
Pesquisa de local para cravar cantoneira para fixação de prolongamento da tubulação de 50 mm.

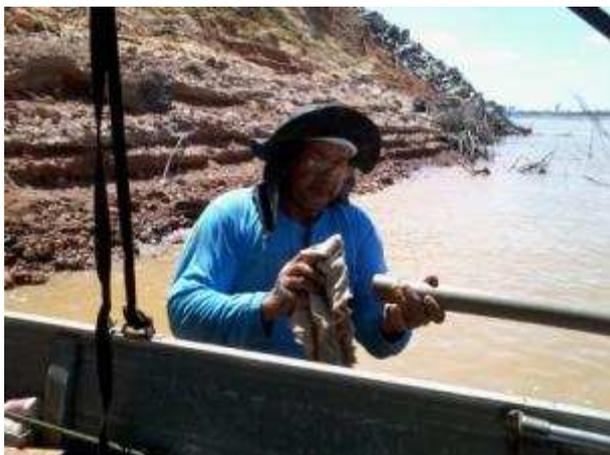
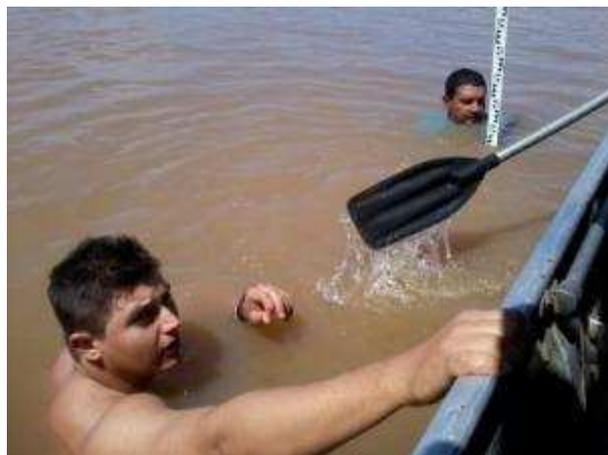
Instalação do prolongamento da tubulação de 50 mm.

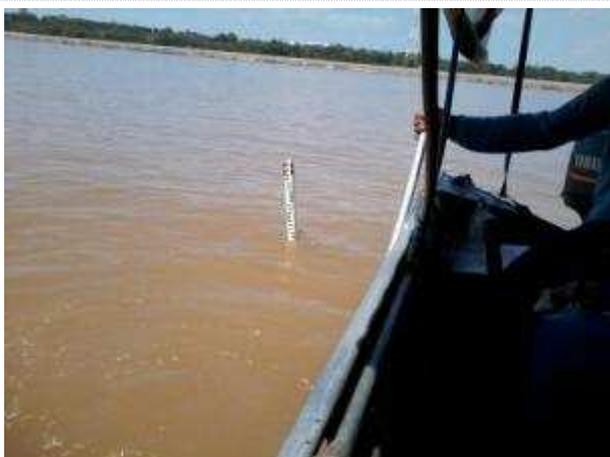
Determinação da cota do sensor.

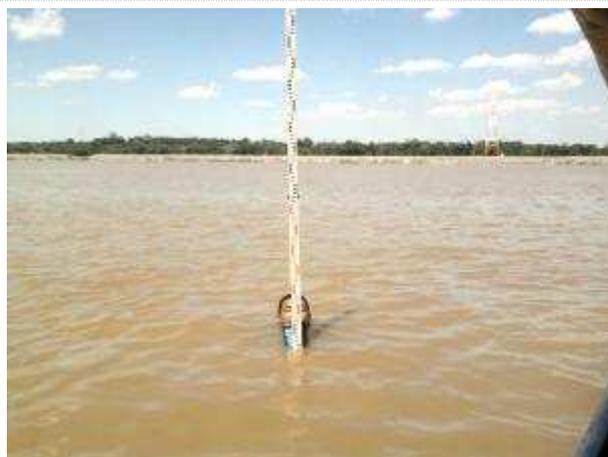
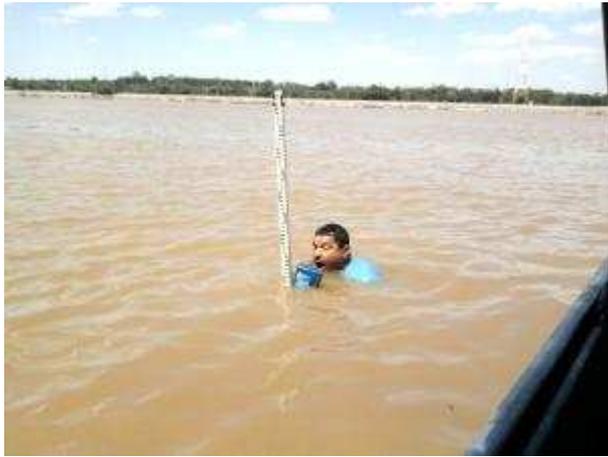
Nivelamento da régua 4-6 m.

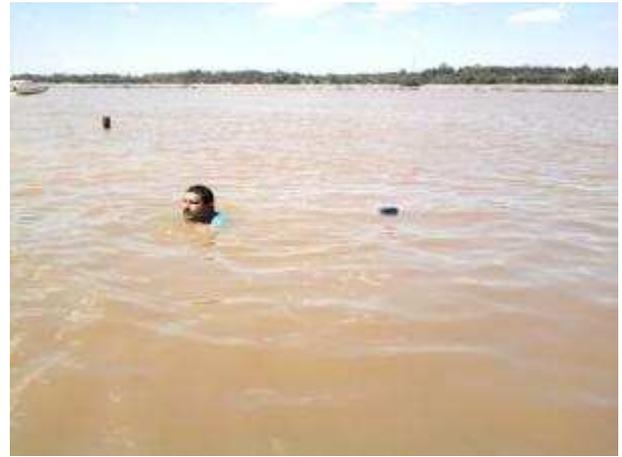
Em 1º plano, bóia de sinalização da cantoneira de fixação do tubo que aloja o sensor. Em 2º plano, régua de 4-6 m.

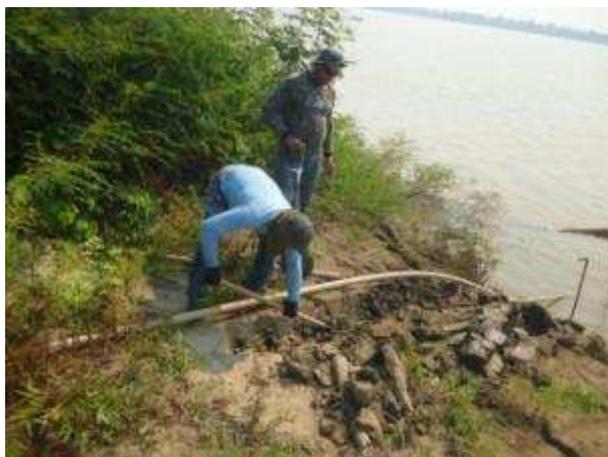
Escavação para enterrar o tubo

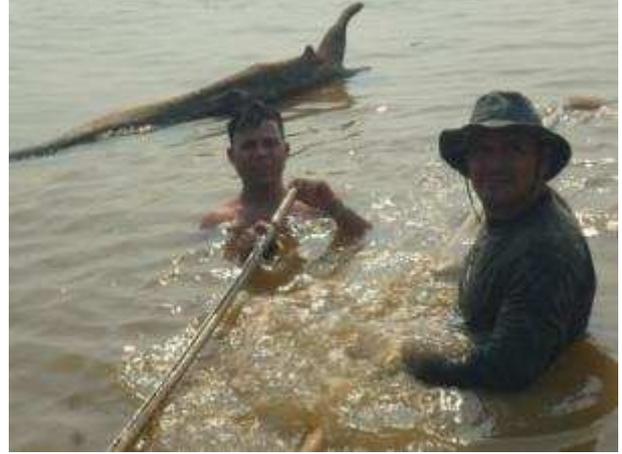
Nova instalação

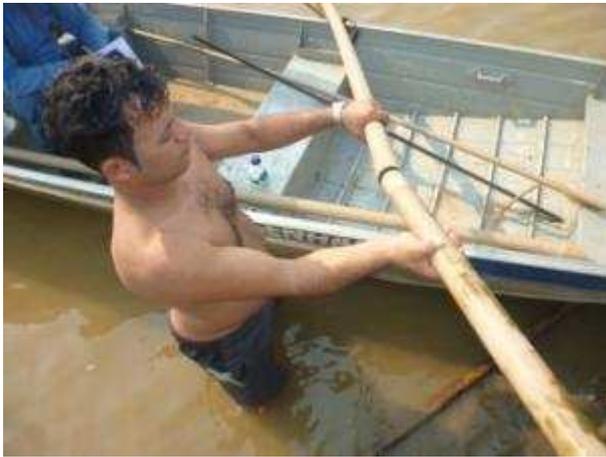
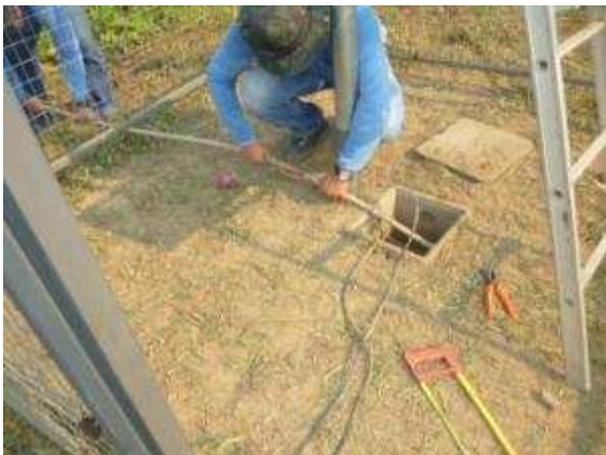
Emenda de tubos para nova instalação

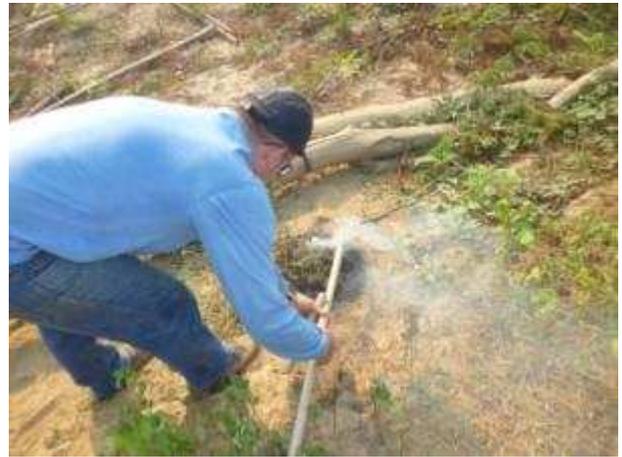
Tubo 25 mm para inserir na nova instalação

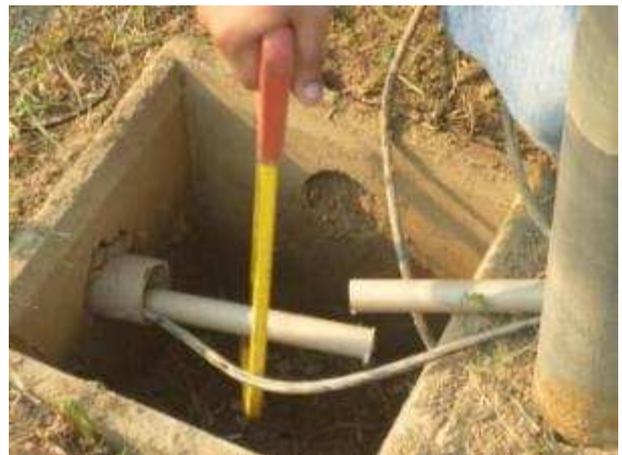
Tubo 25mm inserido com o sensor
