# **UHE SANTO ANTÔNIO**

## **3ª ETAPA DO PROGRAMA DE LEVANTAMENTOS E MONITORAMENTO HIDROSEDIMENTOLÓGICO DO RIO MADEIRA E DO RESERVATÓRIO DA UHE SANTO ANTÔNIO**

**MONITORAMENTO DA EVOLUÇÃO DOS TRECHOS COM MARGENS  
ERODIDAS OU POTENCIALMENTE INSTÁVEIS – R3**

**PJ0865-X-H41-GR-RL-0002-0A**

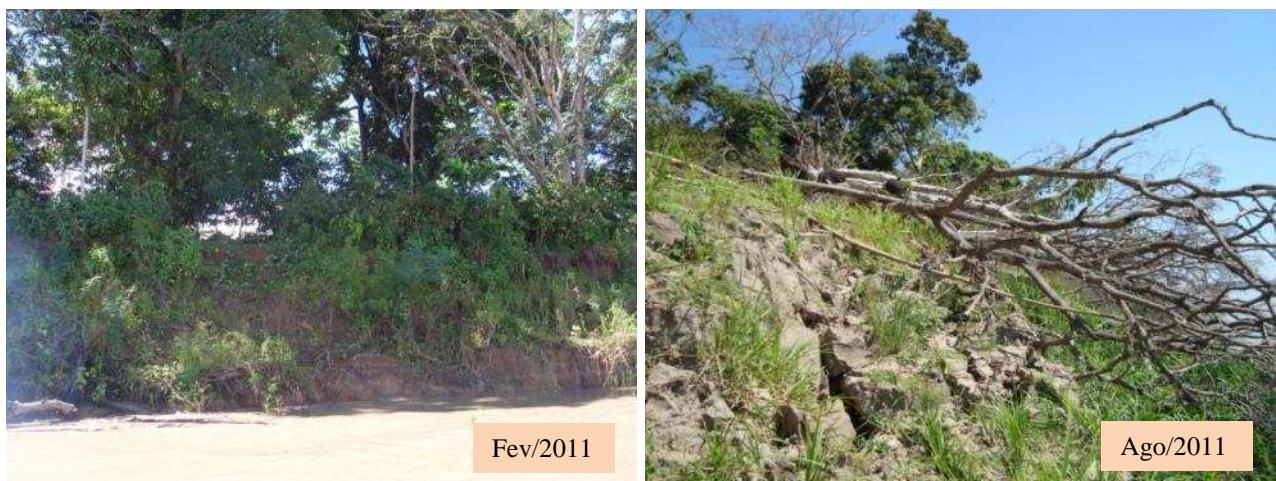
**Figura 3.4.  
Vista da Margem do LM-1**

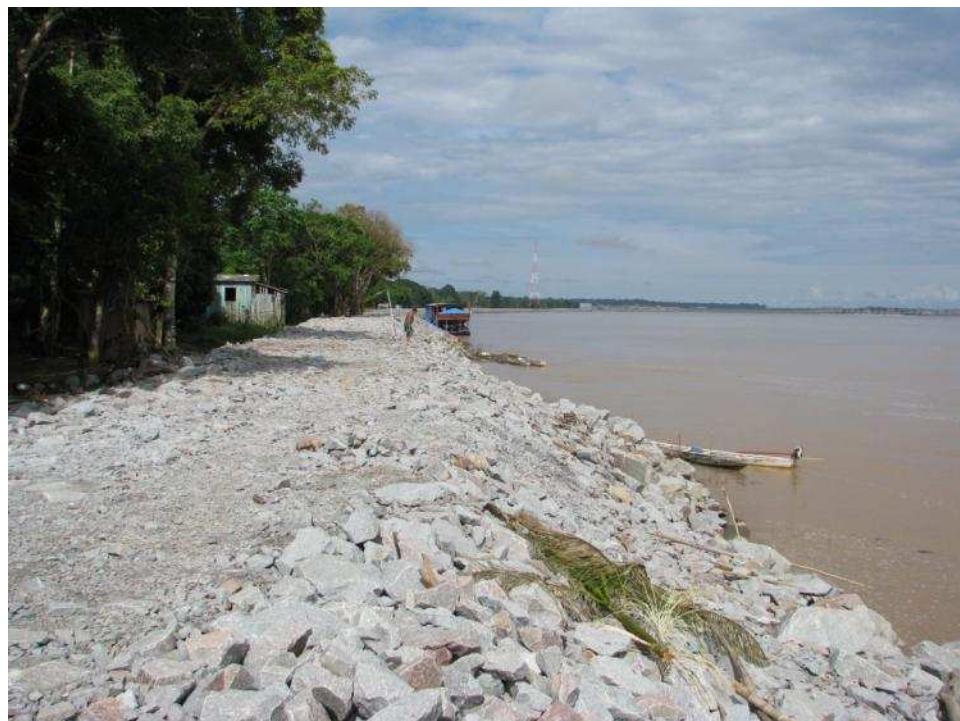
**Figura 3.5.  
Enrocamento da Margem Direita do Rio Madeira desde a Usina até o Cai n'Água**

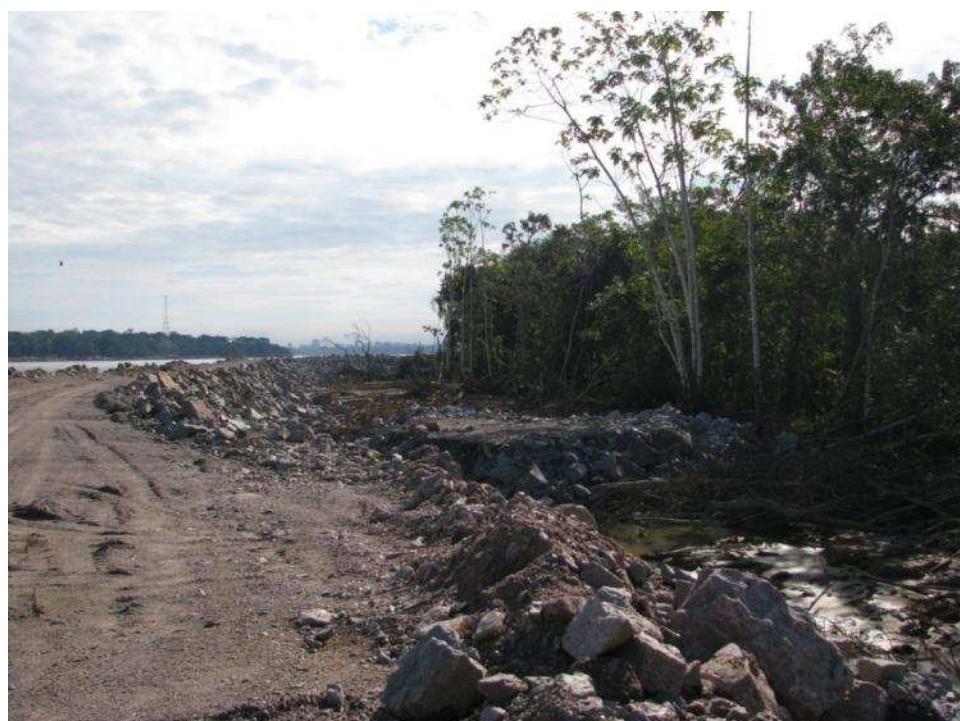
**Figura 3.6.  
Vista do Enrocamento nas Imediâncias do LM-1**

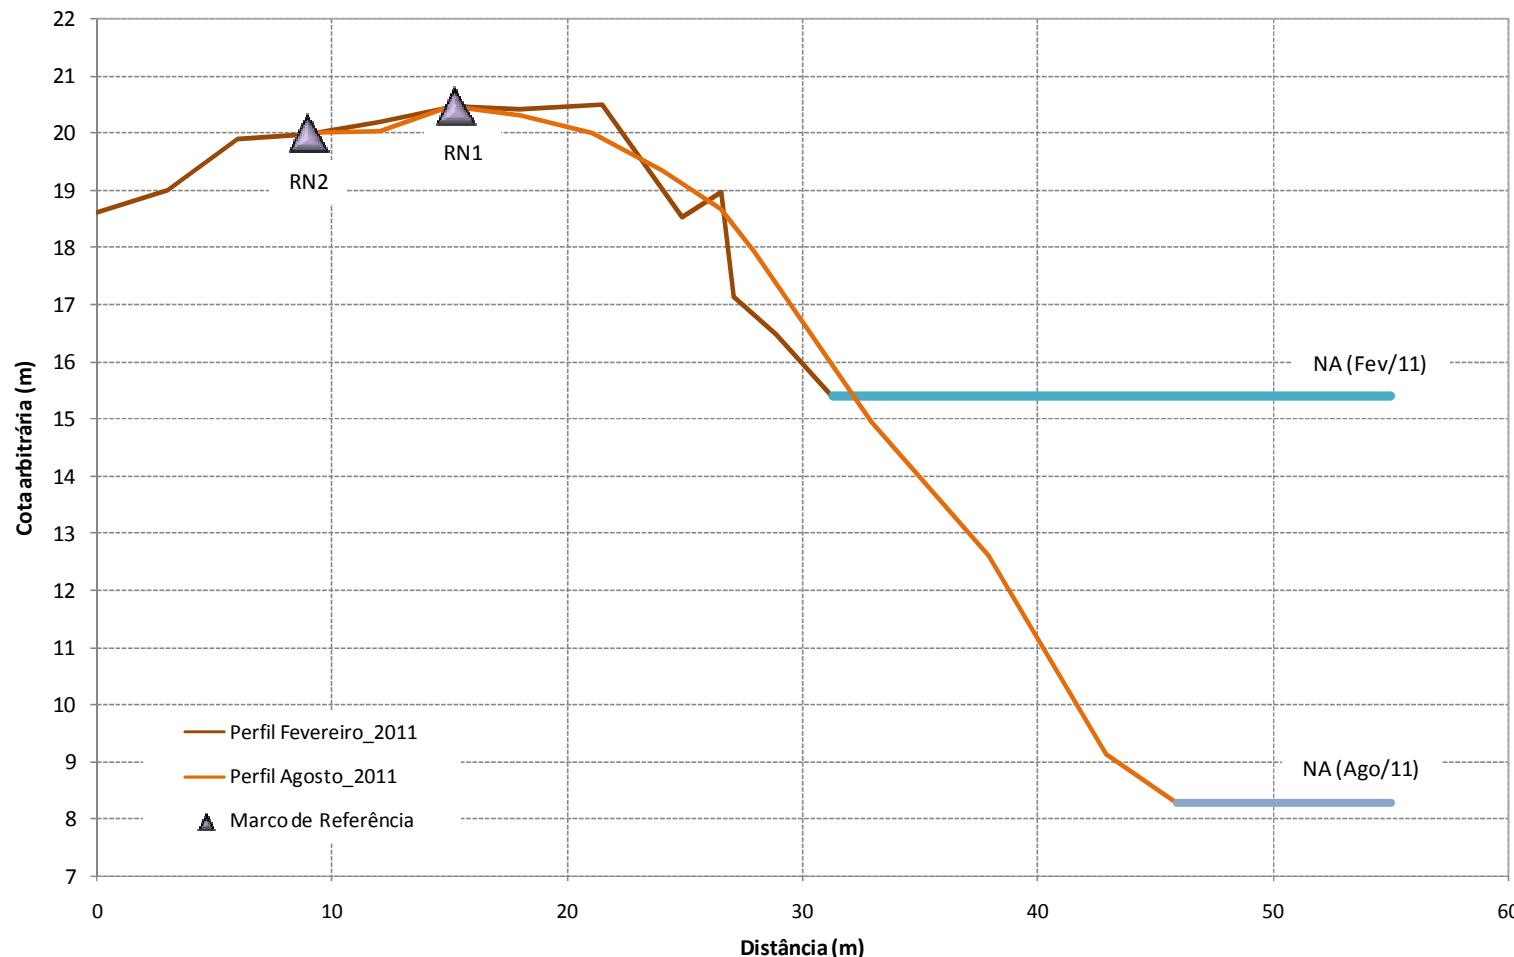
**Figura 3.7.  
Perfil do Local de Monitoramento 1 – Coord. UTM 9.028.136 N / 398.050 E**

O levantamento topográfico do perfil desta seção de monitoramento não evidenciou mudanças no perfil da margem entre os levantamentos de Fevereiro e Agosto de 2011 (Figura 3.7.).

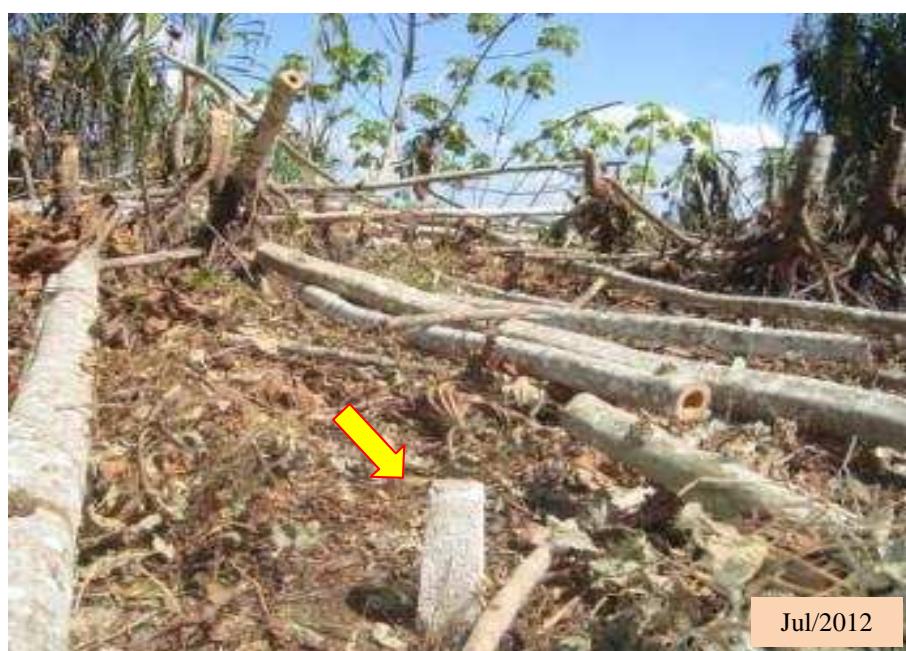
**Figura 3.12.  
Situação dos Marcos de Referência durante o Levantamento de Julho/2012**

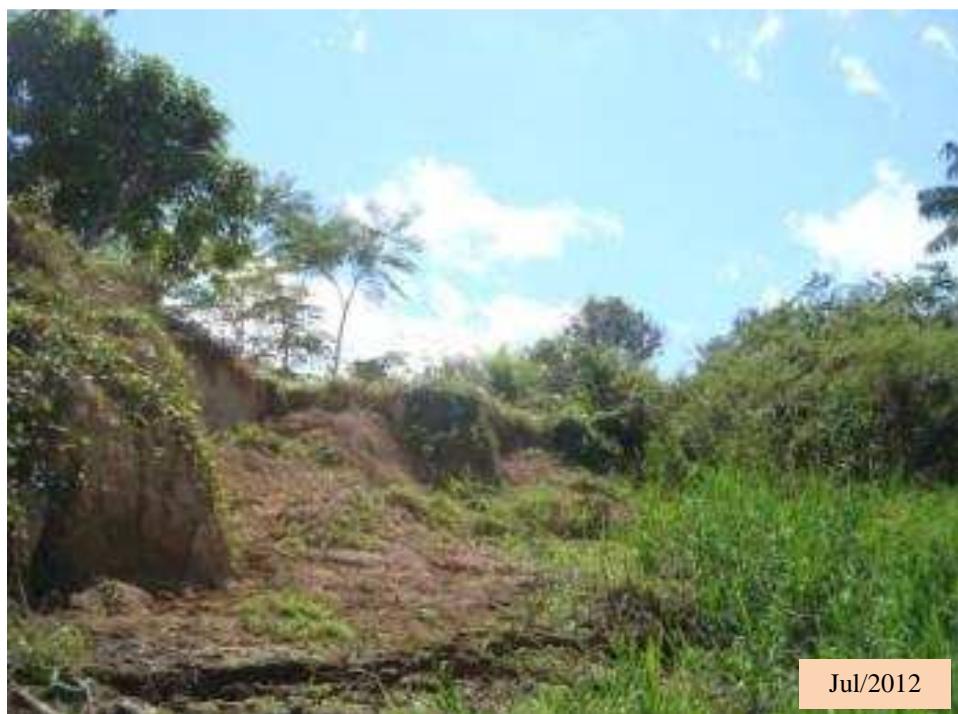
**Figura 3.16.  
Vista Geral do Talude no Local de Monitoramento 3 em Julho/2012**

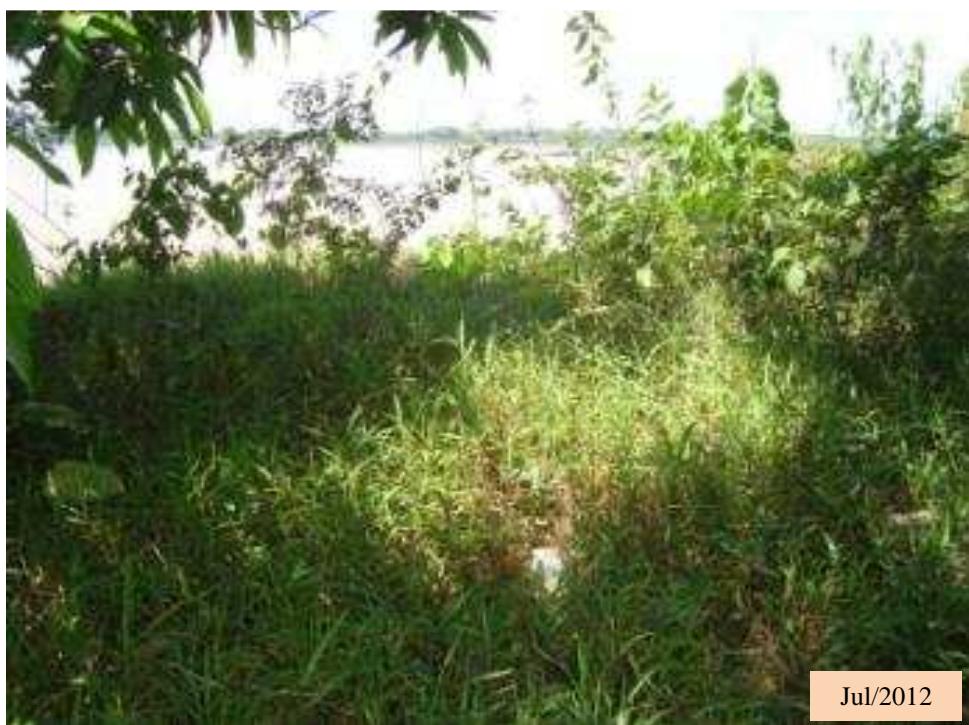
**Figura 3.18.  
Situação do Marco de Referência no Local de Monitoramento 3 em Julho/2012**

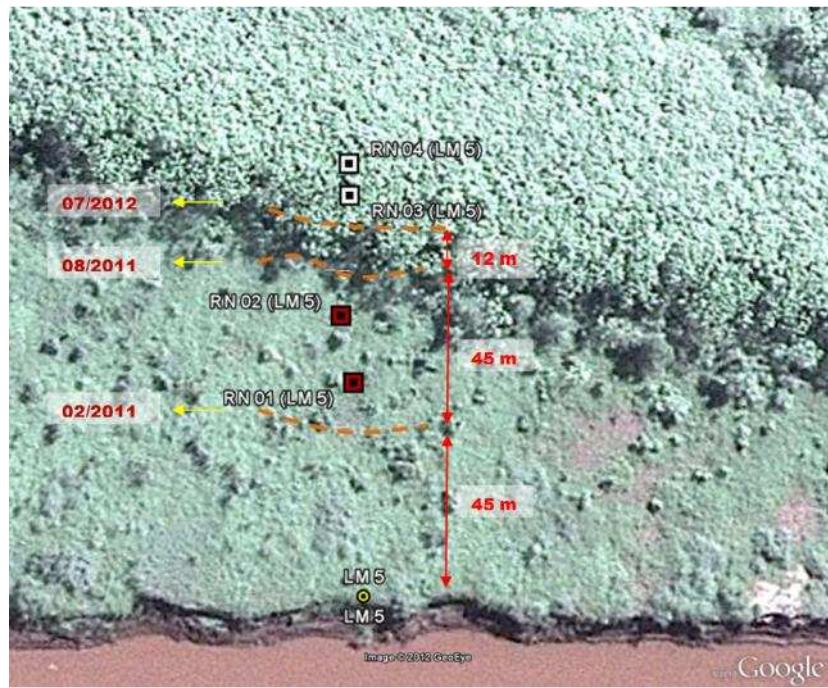
**Situação da Linha de Margem do Rio Madeira e dos Marcos de Referência no Local de Monitoramento 5 – Imagem de Julho/2009**

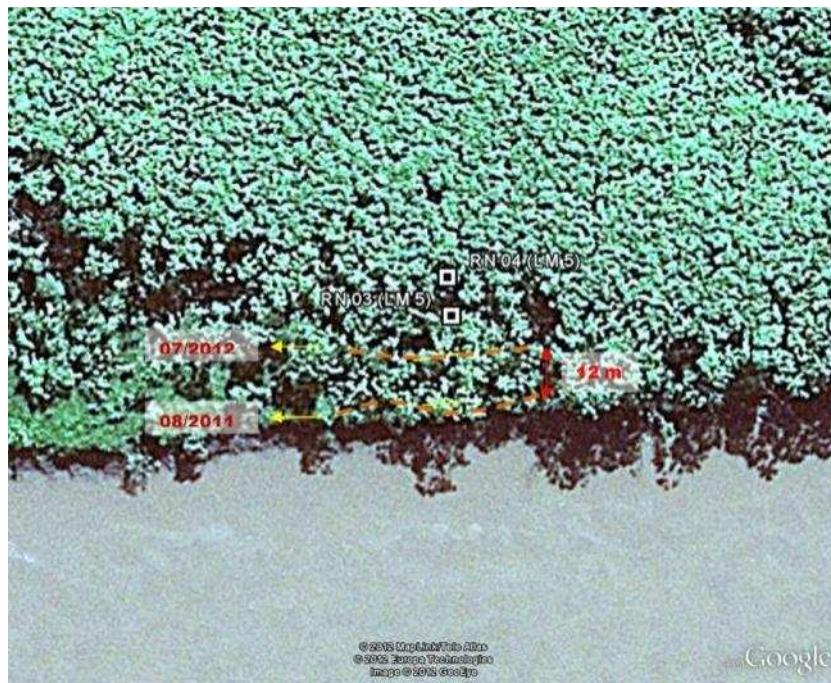
**Situação da Linha de Margem do Rio Madeira e dos Marcos de Referência no Local de Monitoramento 5 – Imagem de Junho/2011**

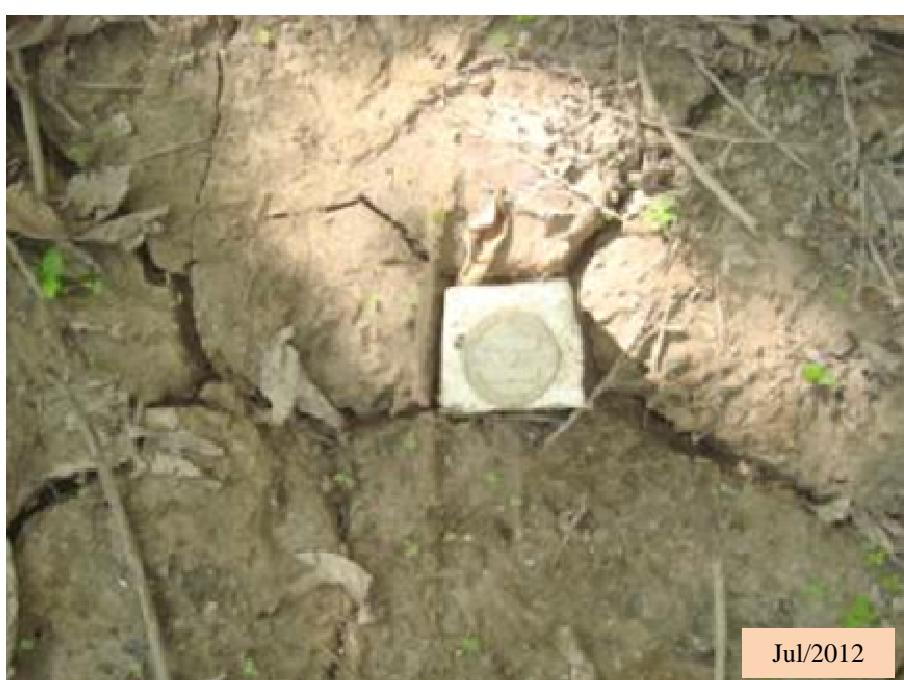
**Figura 3.27.  
Situação do Marco de Referência RN 3 no Local de Monitoramento 5**

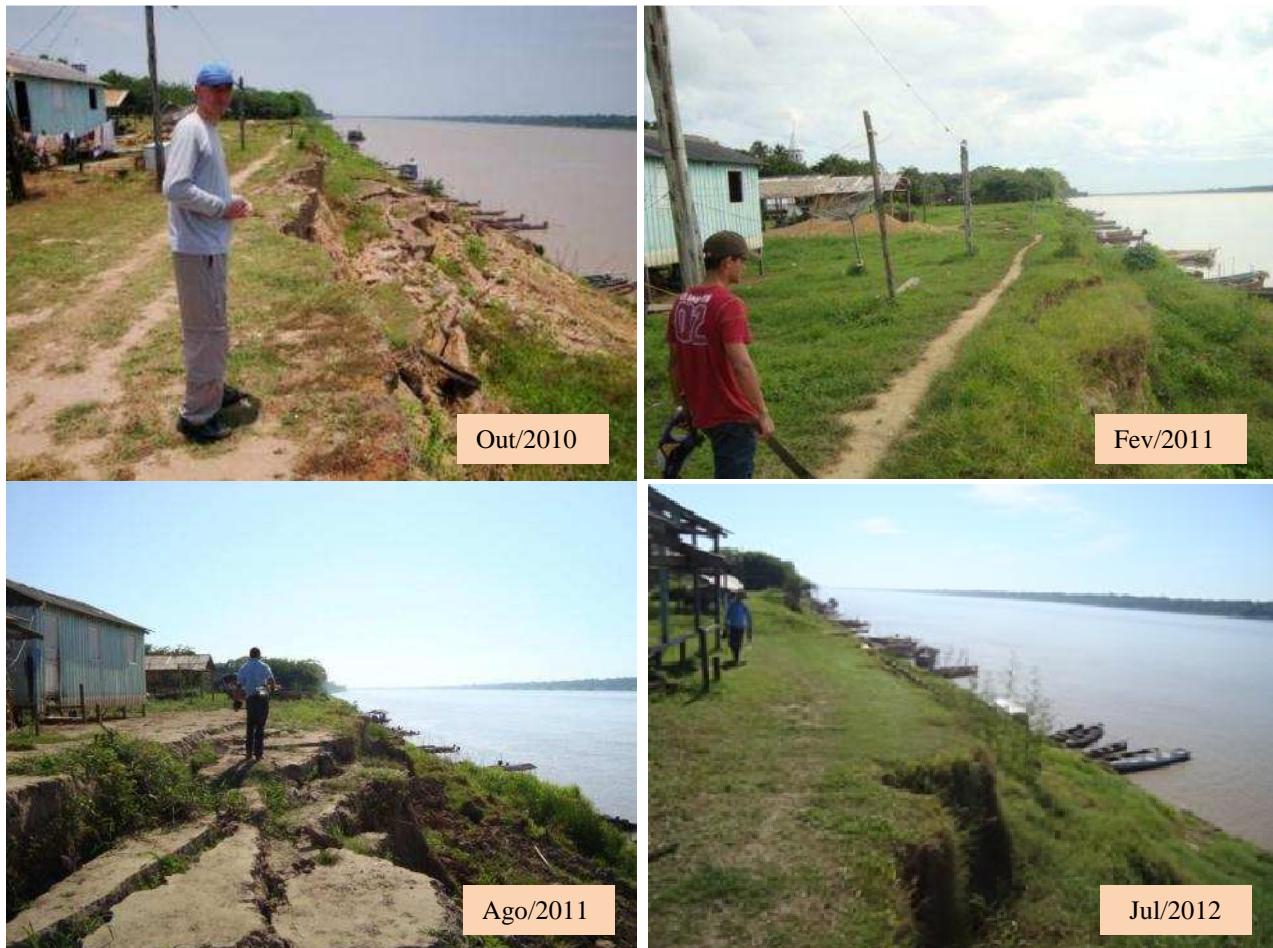
**Figura 3.39.**

**Margem do Rio Madeira no LM-8 durante o Levantamento de Out/10, Fev/11,  
Ago/11 e Jul/12**

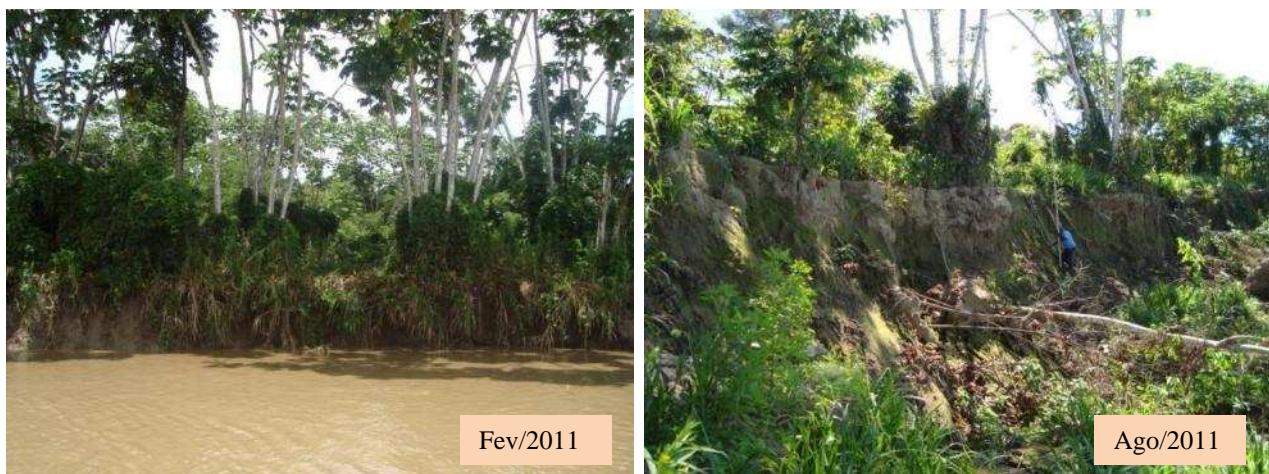
**Indícios de Erosão encontrados na Margem do Rio Madeira no LM-11 durante os Levantamentos de Fevereiro/2011 e Agosto/2011**

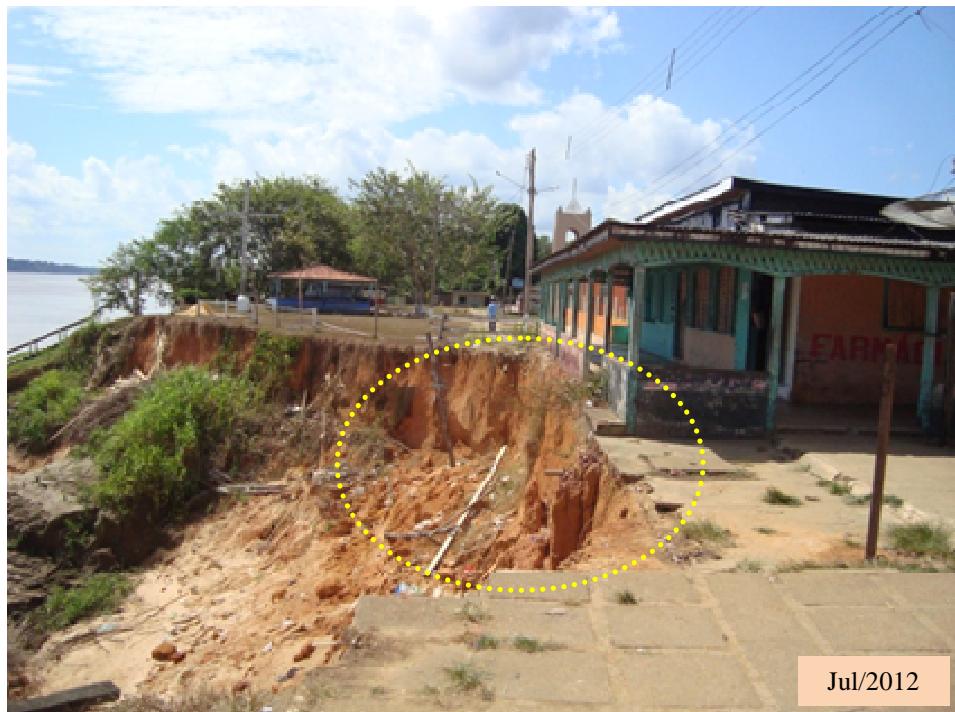
**Figura 3.61.  
Detalhe do Processo Erosivo no LM-13 em Julho/2012**

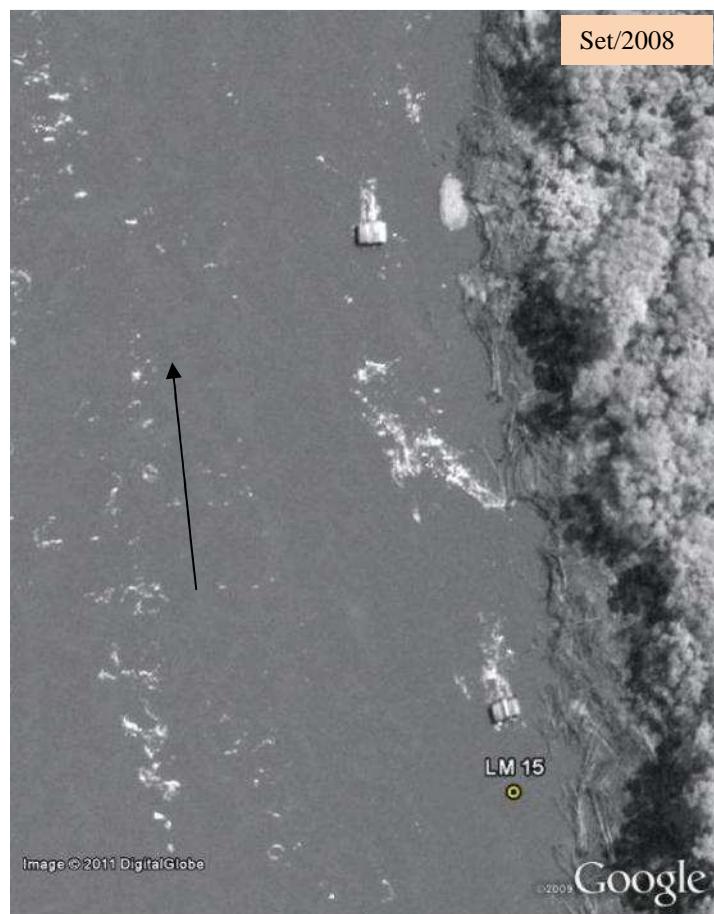
**Figura 3.69.  
Detalhe do Processo Erosivo no Local de Monitoramento 15**
