INSTITUTO DO
PATRIMÔNIO
HISTÓRICO E
ARTÍSTICO
NACIONAL

Ofício n°. 049/2013 - IPHAN-RO

Local: Entorno da Capela de Santo Antônio

Obra: Requalificação do Entorno da Capela de Santo Antônio e construção do Centro de Memória dos Povos Indígenas.

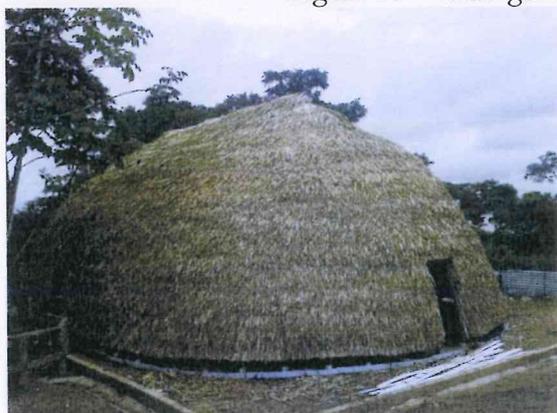
Os edifícios apresentam um bom acabamento na execução e foram utilizados materiais de boa qualidade. A oca teve a complexidade na construção, porém com os materiais adequados e consultoria de profissionais com experiência no tipo de obra, ela apresenta um bom resultado formal e na execução. O reservatório tem a proposta para ser executado em concreto aparente, mas o acabamento ficou ruim, inclusive, depois de pronto, observa-se problema de prumo. **Um acabamento que melhore a superfície dele é necessário. É preciso considerar que ele faz parte do conjunto edificado e deveria manter a mesma qualidade do mesmo. Apenas na rampa de acesso ao último edifício à esquerda do conjunto, deve ser**

Figura 02 – Oca.

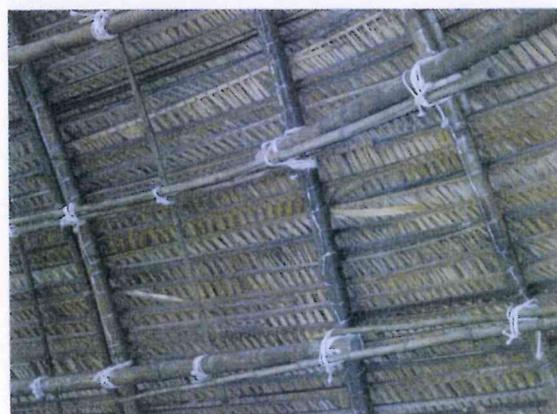
Figura 04 – Estrutura e materiais utilizados na oca.

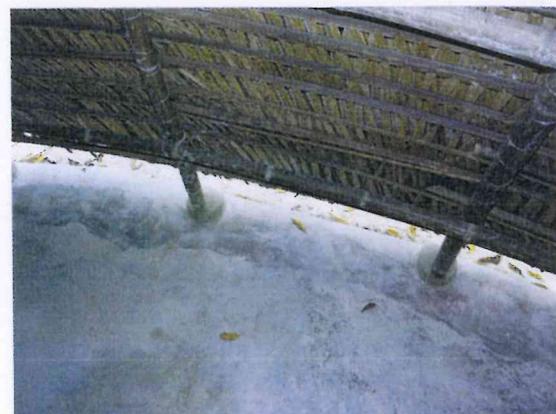
Figura 05 – Fixação da estrutura da oca no piso.

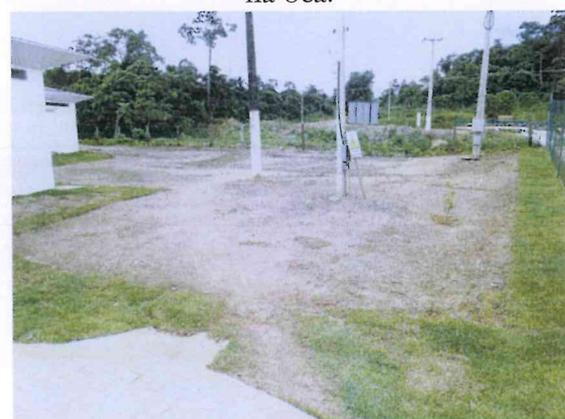
Figura 06 – Área frontal do CMPI com parte sem grama.

- **deve ser realizada a complementação do gramado em frente ao CMPI, pois como houve necessidade utilizar grama para contenções, não deve ser deixado espaços vazios, pois compromete a qualidade desejado para o conjunto;**
- **o estacionamento deve ter seu terreno homogeneizado, compactado e apresentar delimitações para as vagas, como foi apresentado nas propostas;**
- **nas áreas onde houve a necessidade de movimento de terra, essa deve ser recomposta, como nas áreas adjacentes ao estacionamento;**
- **nas áreas próximas ao restaurante, banheiros e capela, existem terra remexida, mas não conformada, logo é necessário arrumar o solo e dar acabamento;**
- **verificar o atendimento a NBR-9050, da forma como foi executada a área destinada ao estacionamento de portadores de deficiência.**

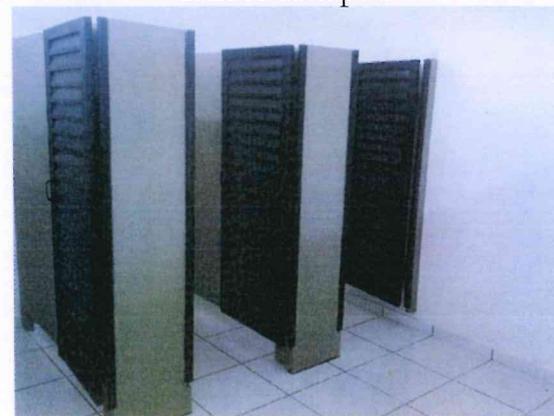
Figura 13 – Box dos banheiros em placa cimentícia.

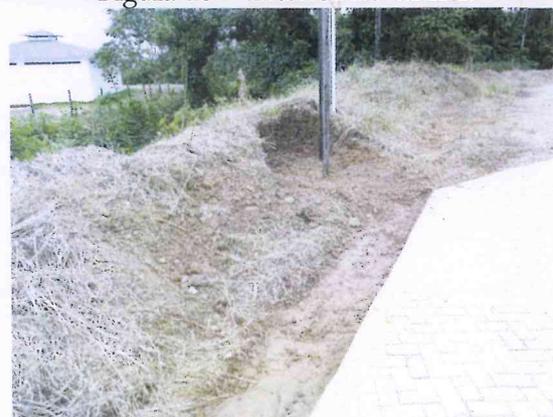
Figura 17 – Área adjacente ao estacionamento com movimentação de terra executada.

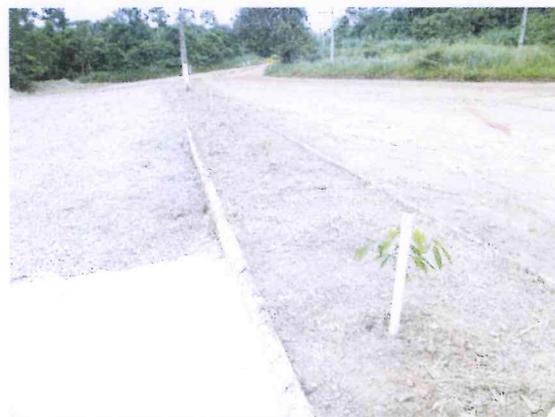
O estacionamento não apresenta pavimentação específica, conforme o projeto, sendo mantido o terreno natural, com uma camada de brita para amenizar a ação pluvial. No canteiro que delimita a área foram inseridas pequenas mudas de árvores. No entorno do Centro de Memória dos Povos Indígenas (CMPI) foram colocadas placas de grama, porém na parte frontal do centro, apenas no entorno das edificações e na área adjacente ao caminho de acesso, existem placas, criando dois espaços desprovidos de grama. Na área à esquerda, de acesso aos banheiros e restaurante, foi mantido a cobertura natural e foram criados dois acessos (próximo à entrada e contornando a capela de Santo Antônio), buscando não intervir mais incisivamente, pavimentando uma grande área. O terreno natural permite à circulação, porém se o visitante preferir existe a opção dos caminhos pavimentados.

Figura 18 – Canteiro que delimita o estacionamento.

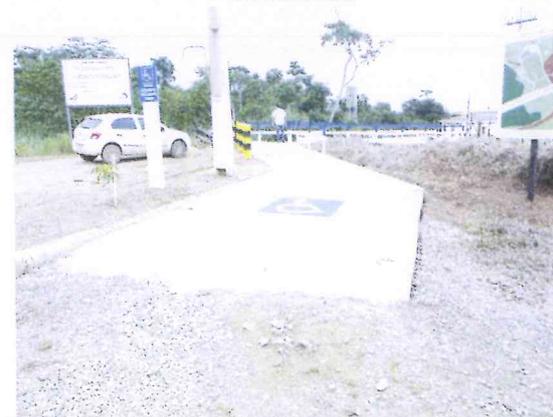
Figura 19 – Área destinada ao estacionamento de portadores de deficiência.

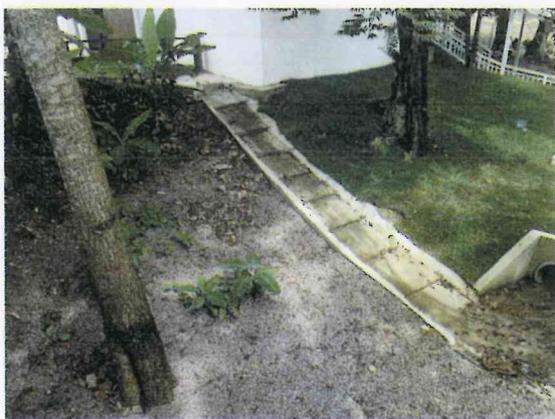
Figura 26 – Escada de acesso à área de drenagem pluvial.

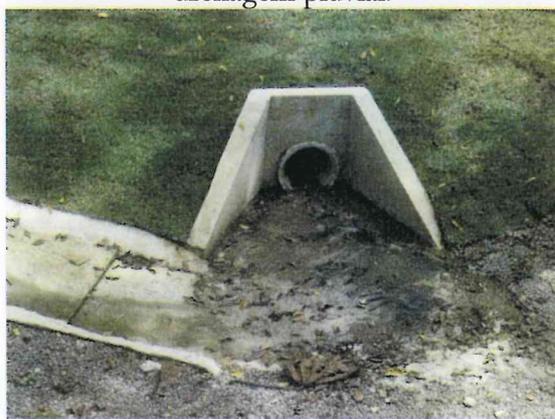
Figura 28 – Tubulação de escoamento pluvial.
