# UHE SANTO ANTÔNIO

## **3ª ETAPA DO PROGRAMA DE LEVANTAMENTOS E MONITORAMENTO HIDROSSEDIMENTOLÓGICO DO RIO MADEIRA E DO RESERVATÓRIO DA UHE SANTO ANTÔNIO**

### **MONITORAMENTO DA EVOLUÇÃO DOS TRECHOS COM MARGENS ERODIDAS OU POTENCIALMENTE INSTÁVEIS – R8**

**PJ0865-X-H41-GR-RL-0004-0A**

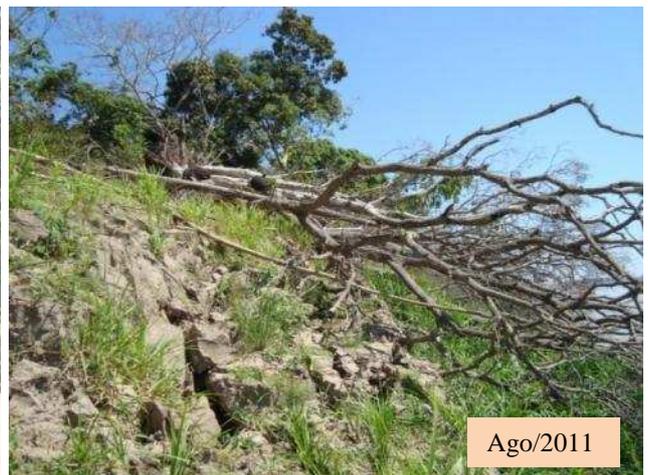
**Figura 3.4.**  
**Vista da Margem do LM-1**

**Observações:** O Local de Monitoramento 1 (LM-1) se localiza na margem direita do rio Madeira, 2.800 metros a jusante do eixo da barragem da UHE Santo Antônio e 240 metros a montante da torre da linha de transmissão de energia (Figura 3.2.). O alinhamento estabelecido a partir da implantação dos marcos de referência se observa na Figura 3.3., enquanto que na Figura 3.4. se apresenta uma vista da margem do rio no local de monitoramento durante os levantamentos de Fevereiro/2011 e Agosto/2011.

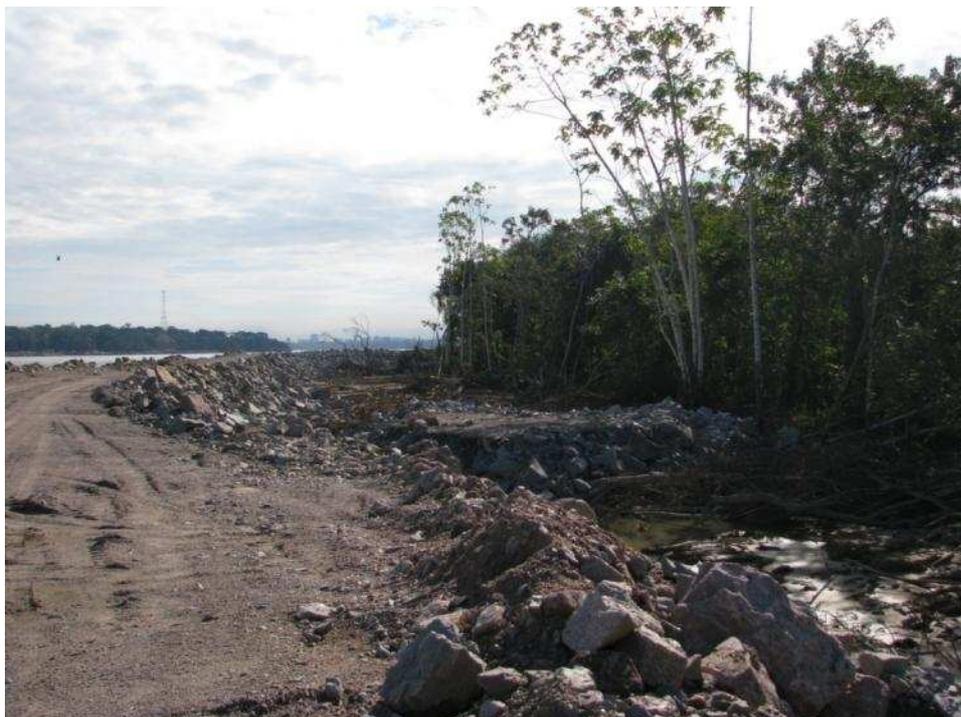
Durante o ano de 2011 foi necessária uma proteção com enrocamento na região da torre da linha de transmissão devido à erosão da margem por efeito de correntes e ondas, que obrigou à Santo Antônio Energia a realizar o enrocamento de 5,2 km de margens (desde a usina até o Porto Cai n'Água), conforme se observa na Figura 3.5. Em Julho/2012 o enrocamento estava concluído, portanto não houve levantamento do perfil neste ponto e o local não será mais considerado nos próximos monitoramentos (Figura 3.6.).

**Figura 3.6.**  
**Vista do Enrocamento nas Imedições do LM-1**

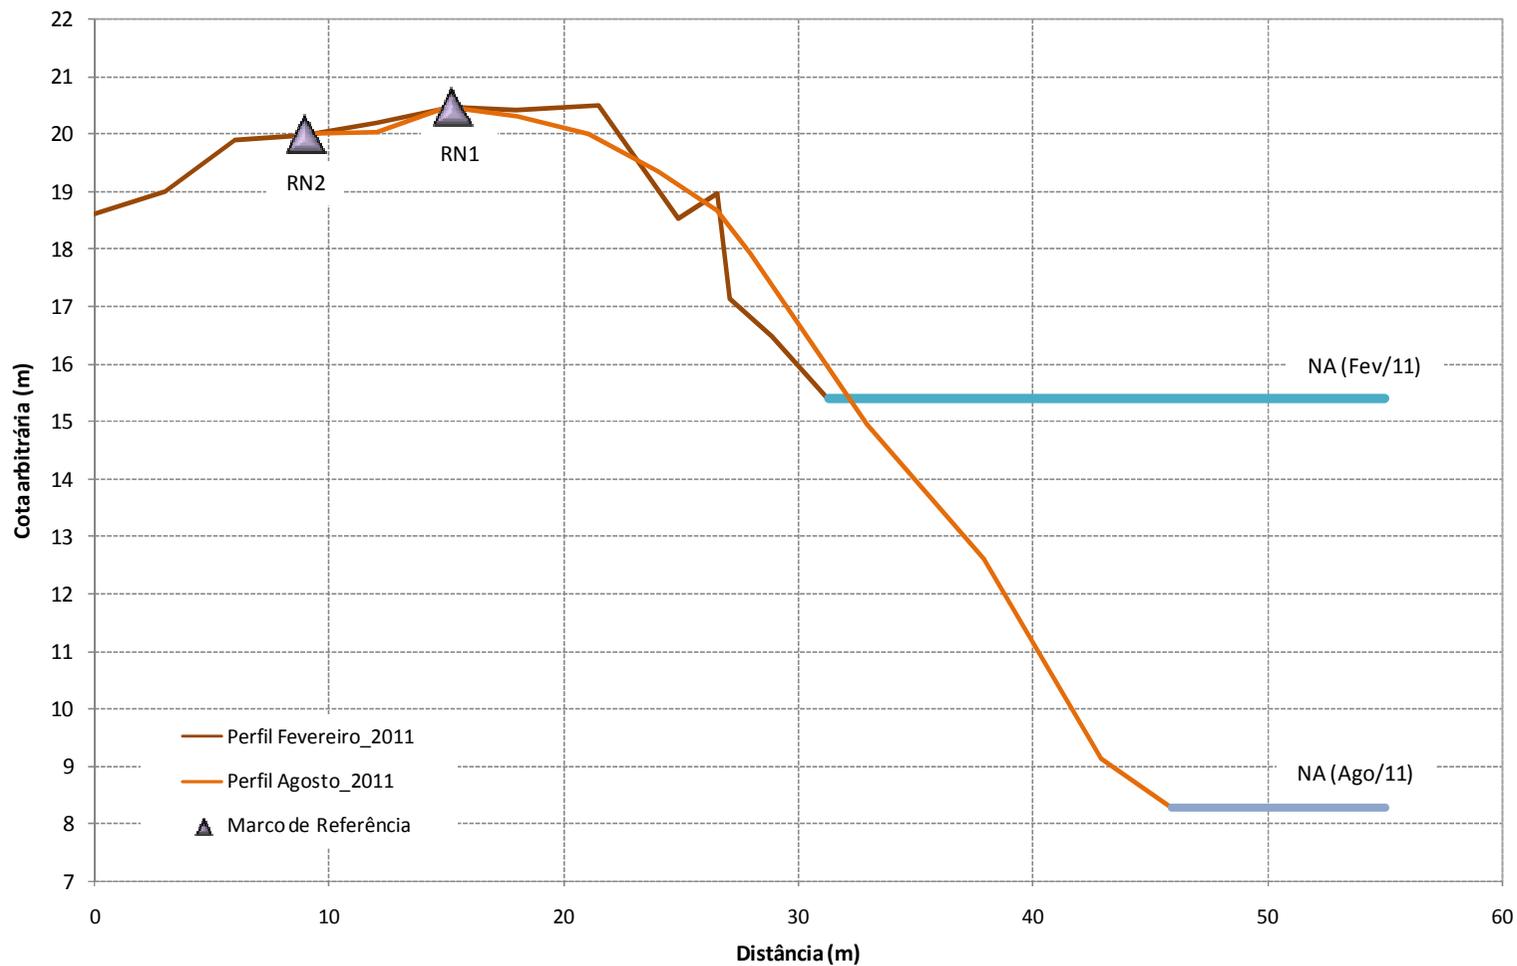
O levantamento topográfico do perfil desta seção de monitoramento não evidenciou mudanças no perfil da margem entre os levantamentos de Fevereiro e Agosto de 2011 (Figura 3.7.).

Figura 3.7.  
Perfil do Local de Monitoramento 1 – Coord. UTM 9.028.136 N / 398.050 E

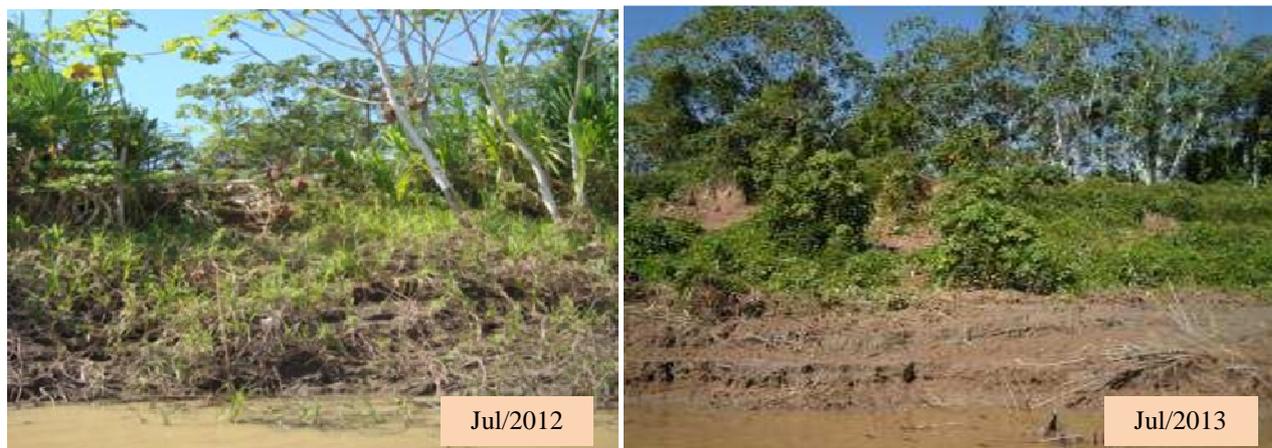
Observações: O Local de Monitoramento 2 (LM-2) se localiza na margem direita do rio Madeira, 2.700 metros a jusante da seção de medição de descarga líquida e sólida de Porto Velho. Este local foi escolhido por terem sido observados deslizamentos em forma circular nas proximidades (Figura 3.8. e Figura 3.9.).

**Figura 3.8.**  
**Vista Frontal do LM-2 durante os Levantamentos de Fev/2011, Ago/2011, Jul/2012 e Jul/2013**

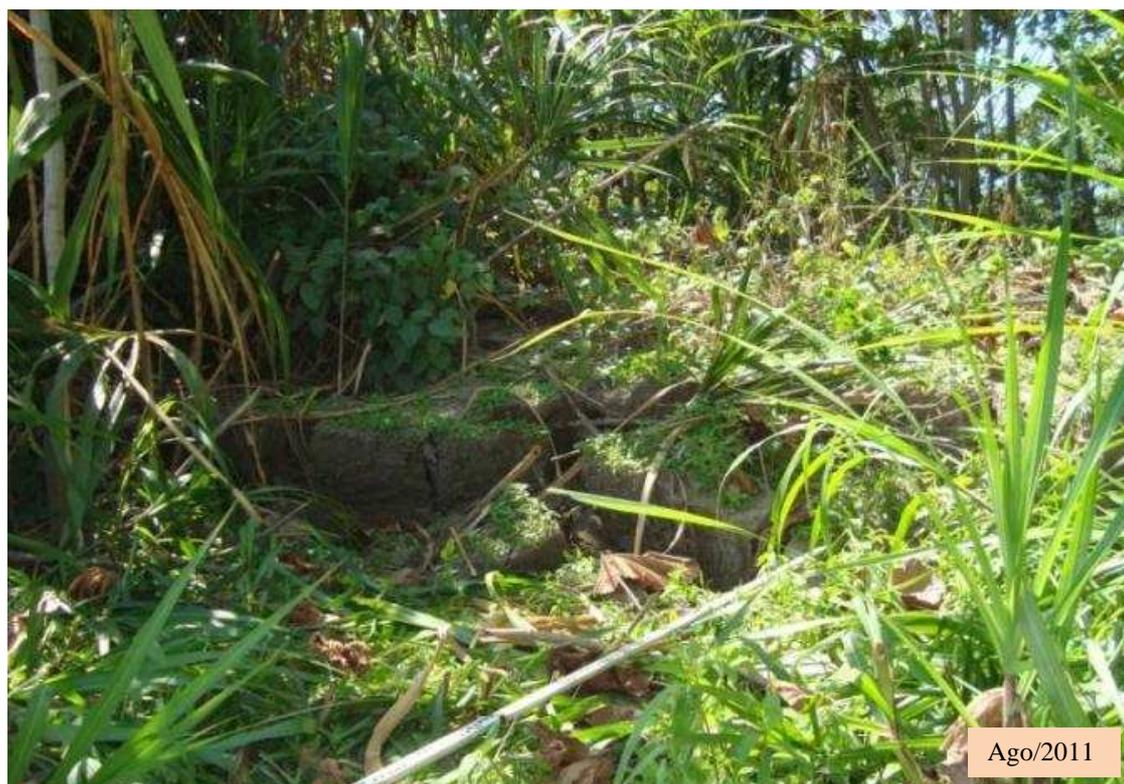
**Figura 3.9.**  
**Vista Parcial do Afundamento da Margem no Local de Monitoramento 2**

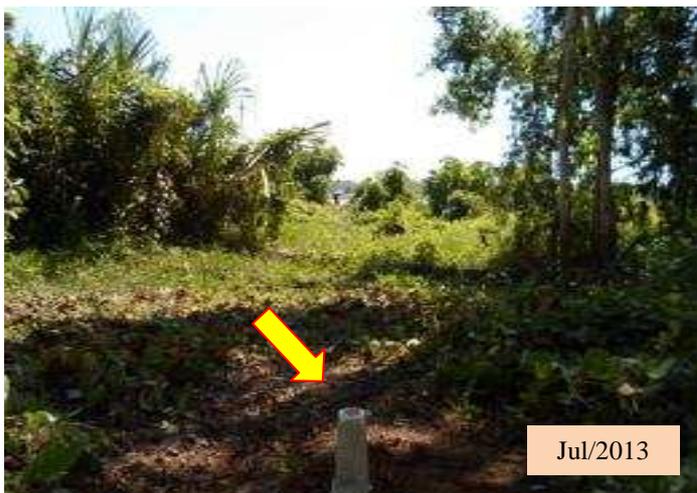
Na Figura 3.10. se visualiza o conjunto de marcos de referência implantados no local para estabelecer o alinhamento do perfil. A Figura 3.11. apresenta a situação dos marcos em julho de 2013, quando o marco RN 1 foi deslocado devido ao afundamento da margem, entanto que a Figura 3.12. ilustra a situação geral da margem. No momento da visita de Jul/13 foi instalado o RN 3.

**Figura 3.11.**  
**Situação dos Marcos de Referência durante o Levantamento de Julho/2013**

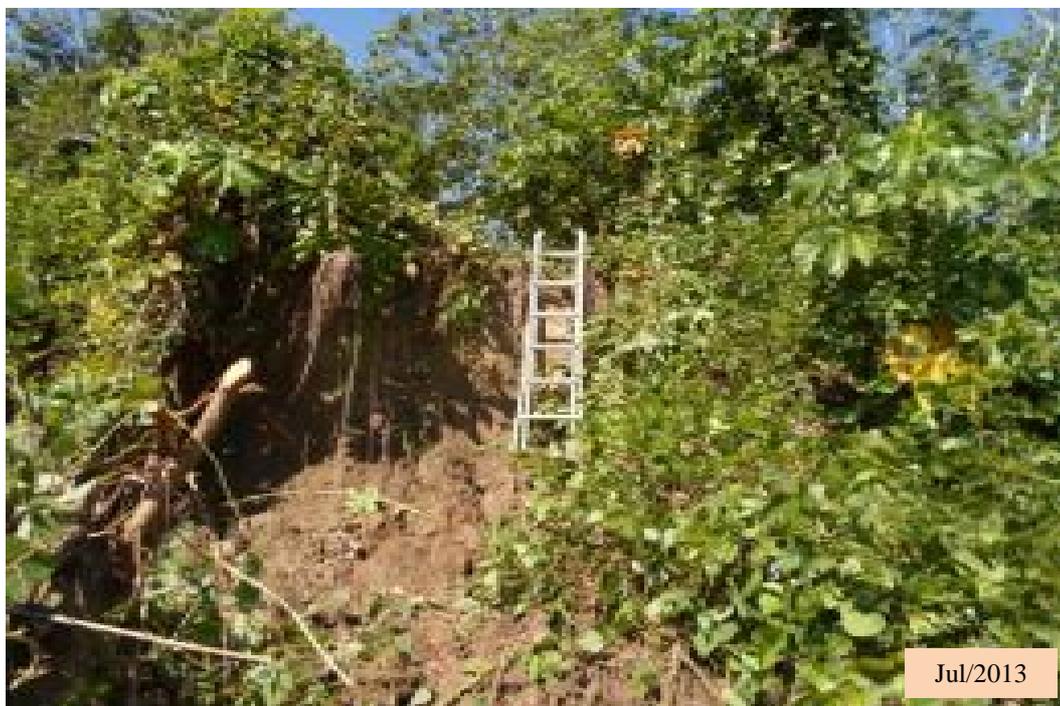
**Figura 3.12.**  
**Situação da Margem em Julho/2013**

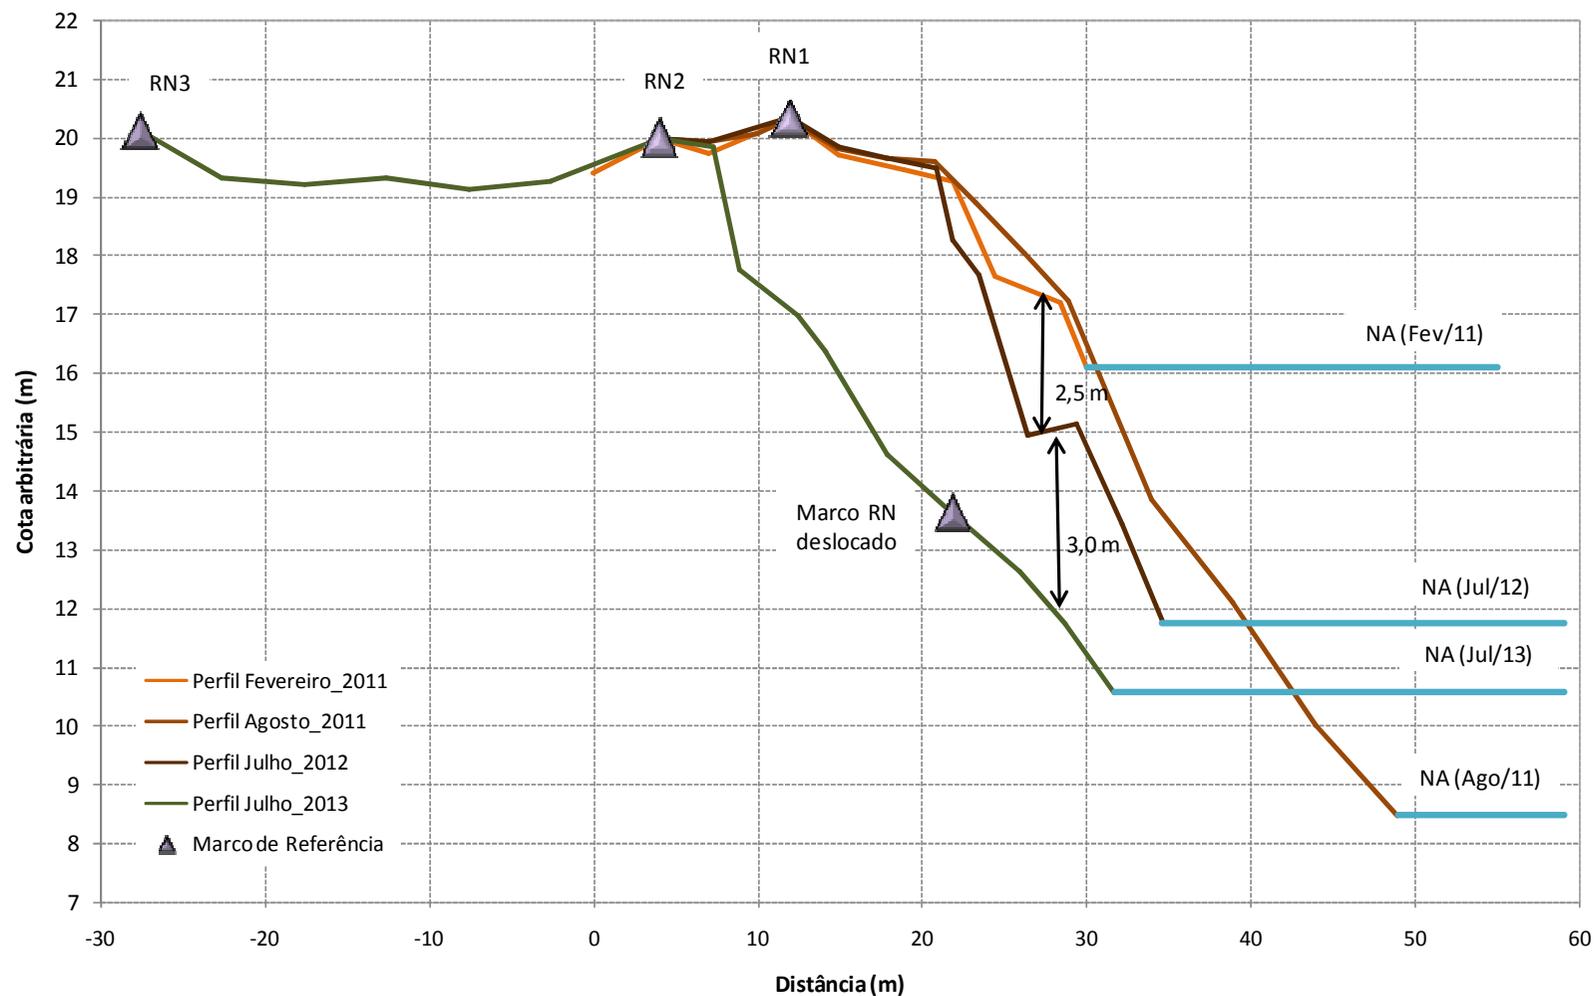
O levantamento topográfico do perfil deste local de monitoramento não mostrou alterações importantes entre Fevereiro e Agosto de 2011. No nivelamento de Julho/2012, nota-se um afundamento da margem de cerca de 2,5 metros, que também é observado no nivelamento de julho de 2013, desta vez com um novo deslizamento de cerca de 3 metros (Figura 3.13.).

Figura 3.13.  
Perfil do Local de Monitoramento 2 – Coord. UTM 9.042.096 N / 399.517 E

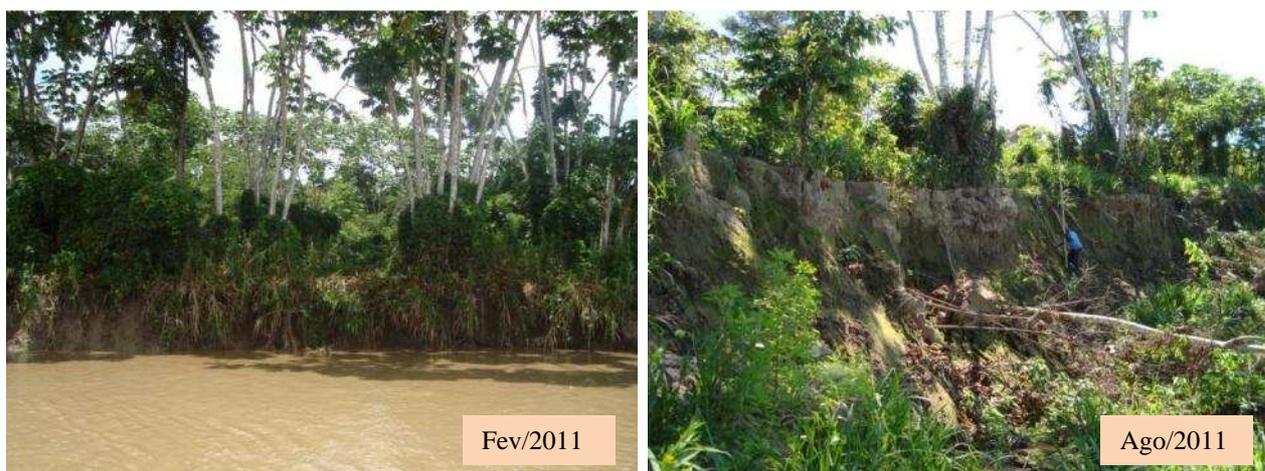
**Figura 3.43.**

**Indícios de Erosão encontrados na Margem do Rio Madeira no LM-11 durante os Levantamentos de Fevereiro/2011 e Agosto/2011**

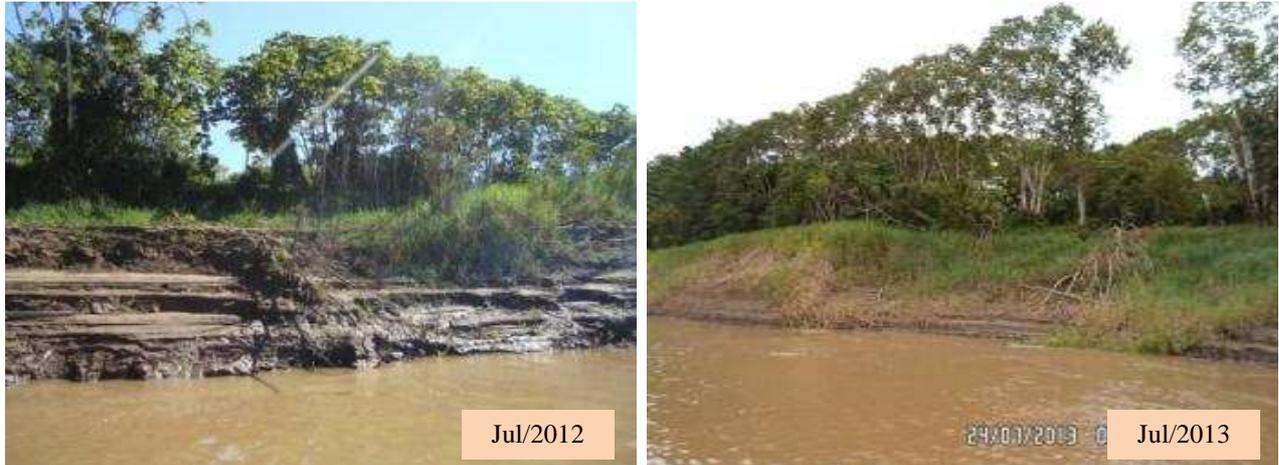
**Figura 3.44.**  
**Deposição de Sedimentos Finos na Margem do Rio Madeira no LM-11 durante os Levantamentos de Julho/2012 e Julho/2013**

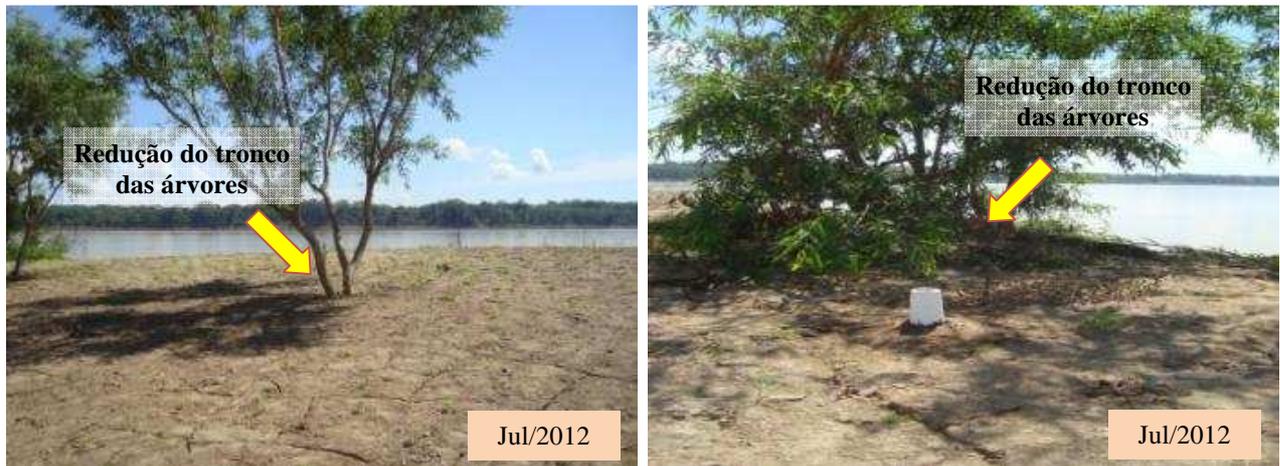
**Figura 3.49.**  
**Evidências de Deposição de Sedimentos no Local de Monitoramento 12 durante o Levantamento de Julho/2012**

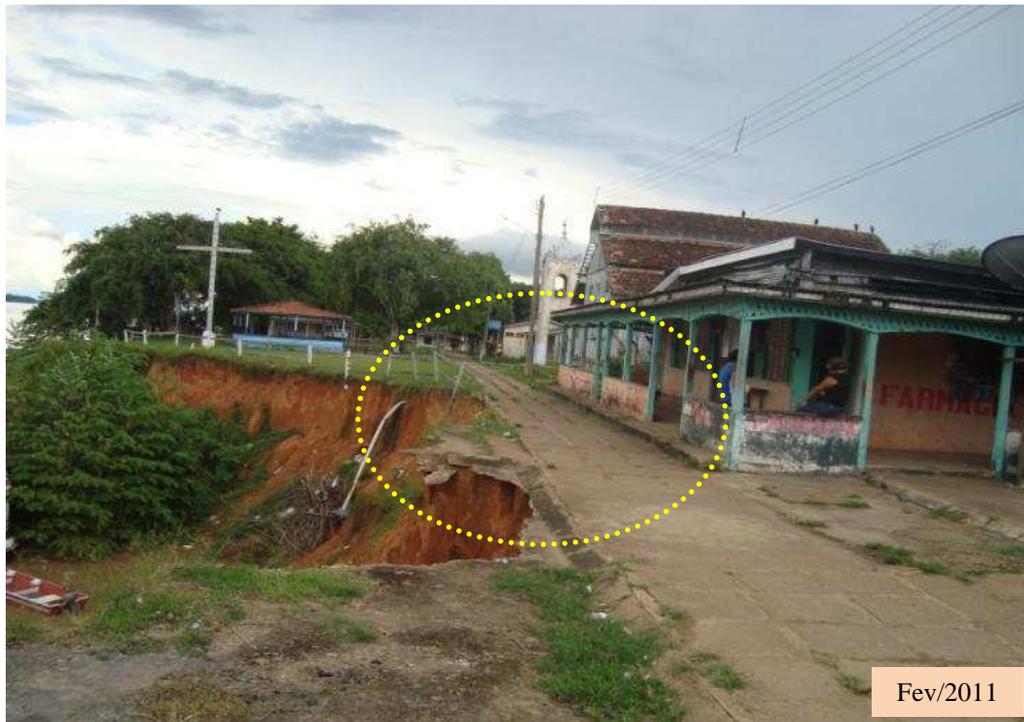
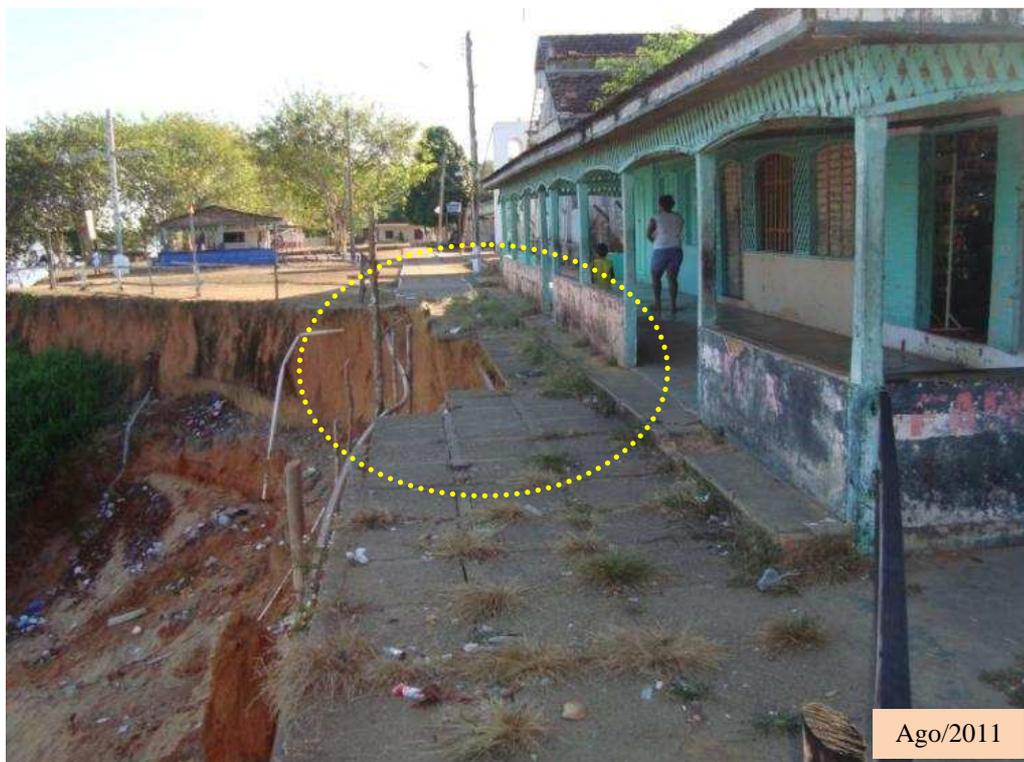
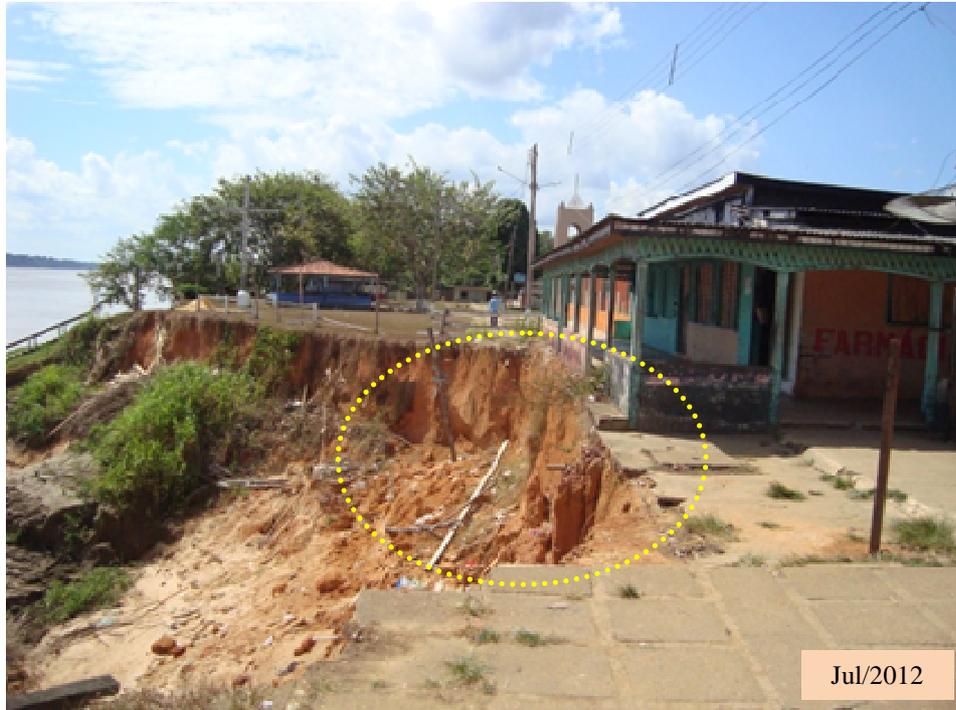
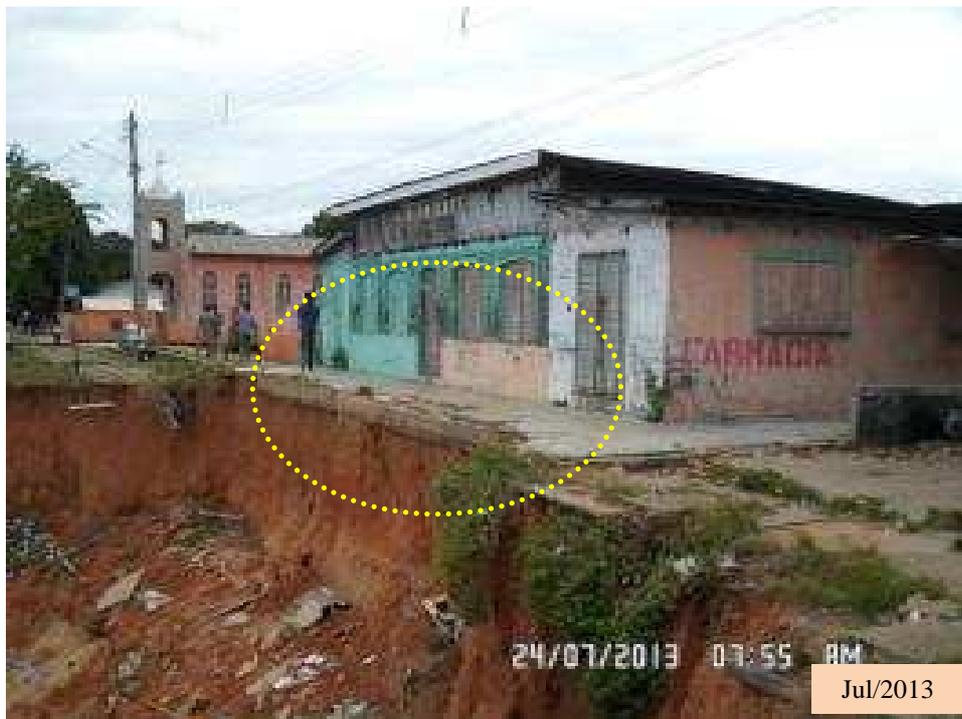
**Figura 3.55.**  
**Detalhe do Processo Erosivo no LM-13 em Fevereiro/2011, Agosto/2011,**  
**Julho/2012 e Julho/2013**

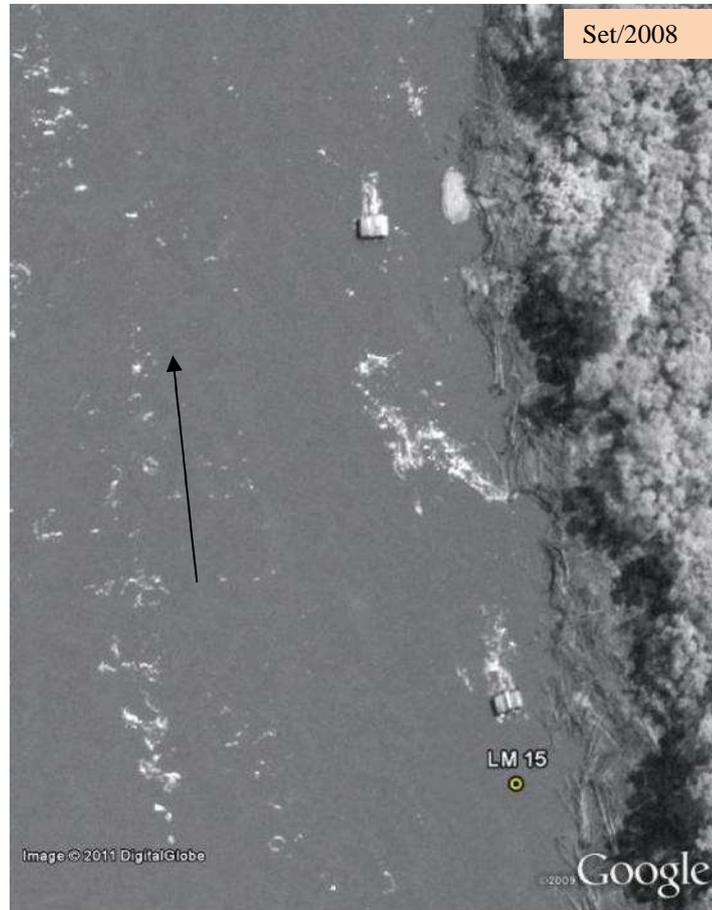
**Figura 3.63.**  
**Detalhe do Processo Erosivo no Local de Monitoramento 15**

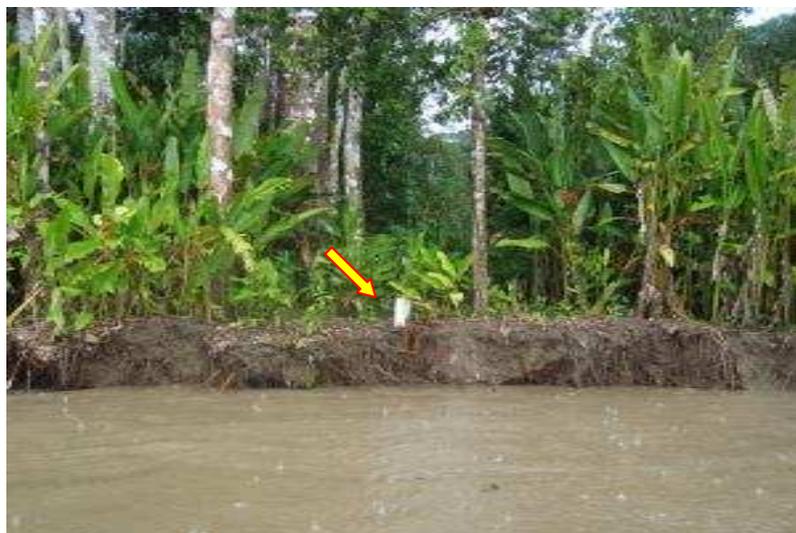
**Figura 3.64.**  
**Situação Crítica do Marco de Referência (RN2) em 15 em Abril de 2012 no LM-15**
