Seminário de Hidrossedimentologia

Rio Madeira

Porto Velho Rondônia outubro 2013

Erosões de Margens e Terraços Fluviais

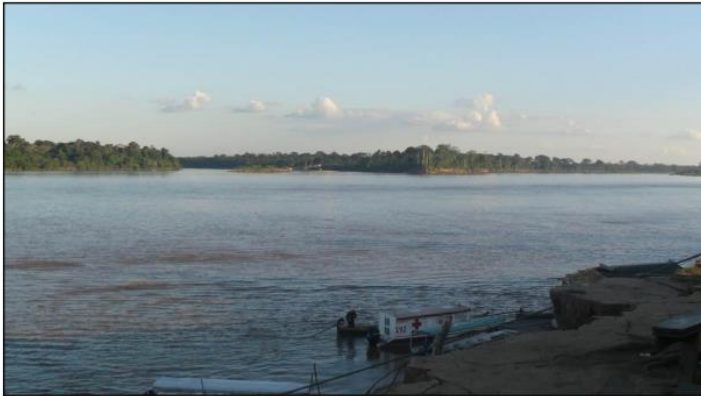
Figura 4 - Vista parcial da confluência dos rios Jamari e Madeira, próxima ao Distrito de São Carlos/RO. Observa-se também o alargamento do canal
Fonte: Arquivo do autor / Junho de 2011

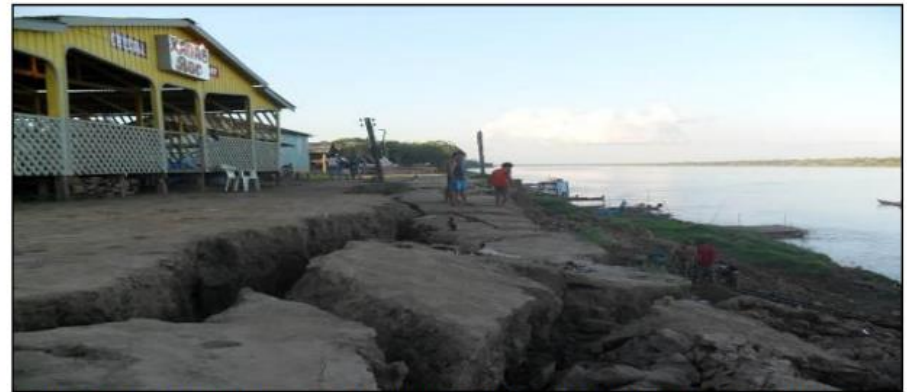
Figura 6 - Nesta imagem pode ser observado a magnitude do fenômeno das "terras caídas" e o impacto sobre o comércio local, que inevitavelmente precisará desocupar a área
Fonte: Arquivo do Autor / Junho de 2011

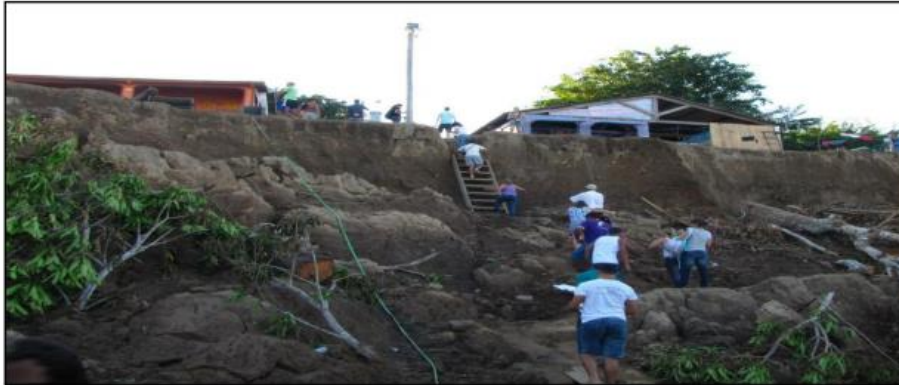
Figura 5 - Vista parcial do local de embarque e desembarque, com sinais evidentes de um escorregamento recente. Na parte superior pode ser observada uma escada improvisada para facilitar o acesso e, uma casa comercial sendo desmanchada
Fonte: Arquivo do autor / Junho de 2011

- Ocorrem desmoronamentos no início das estiagens.
- Há evidências de deposição de material arrastado pelo rio.
- Baixa cobertura vegetal e ausência de húmus

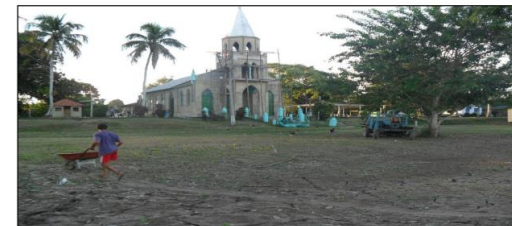
Figura 2 - Na parte superior pode ser observada a Igreja em reforma e na parte inferior a típico solo de várzea, apresentando "gretas de contração" por ocasião do período da estiagem amazônica
Fonte: Arquivo do autor / Junho de 2011

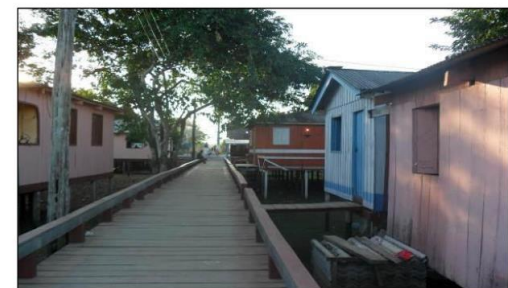
Particularidade
Parte da área urbana é
inundada pelas águas
nas maiores cheias

Figura 3 - Vista parcial do Distrito de São Carlos, onde pode ser observado a construção de moradias em "palafitas" – modelo utilizado em áreas periodicamente alagadas (várzeas)
Fonte: Arquivo do autor / Junho de 2011

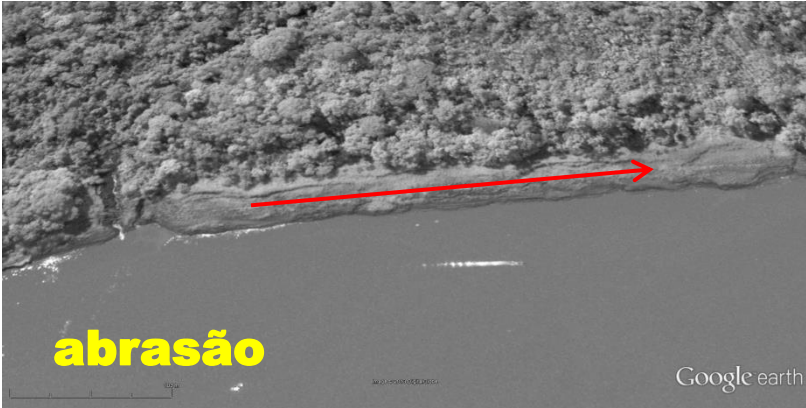
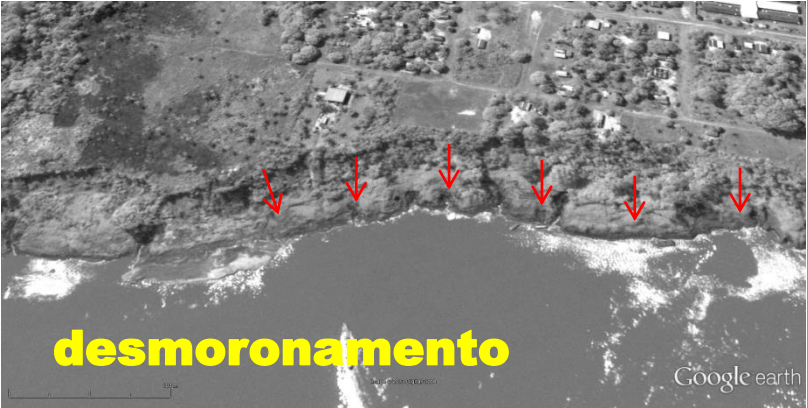
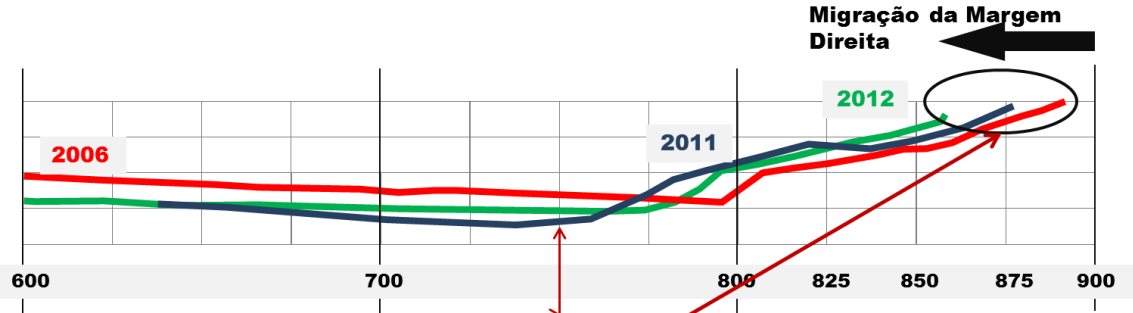
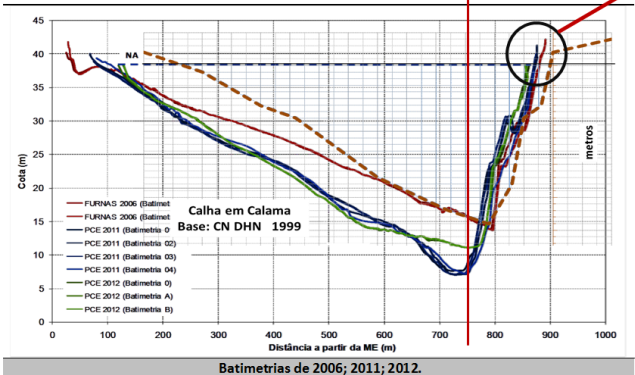
Tendência da margem direita migrar em direção ao leito.

- E. Nos Distritos de São Carlos e Calama há ocorrências de desmoronamento de margens, mais acentuadas no início da vazante – maio. Não se observa ação direta da correnteza nas cheias desde que os desmoronamentos abriram uma pequena baía.**

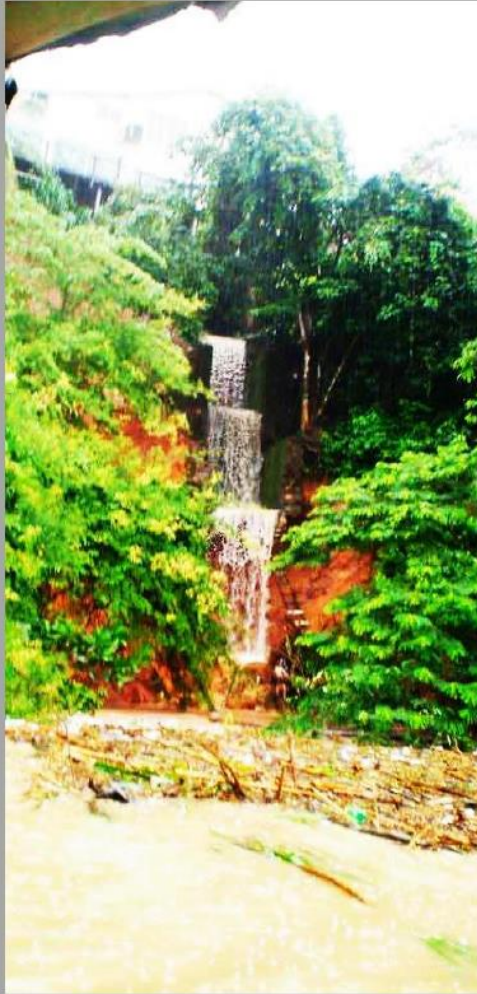
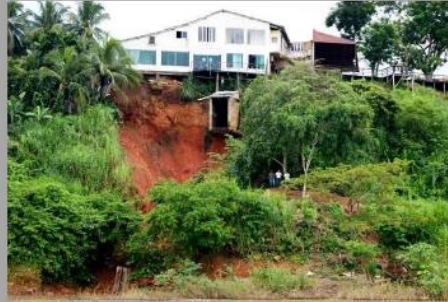
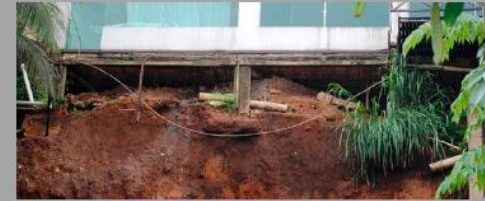
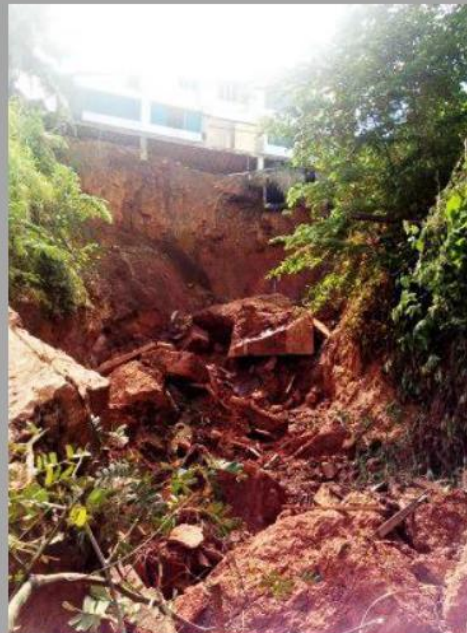
**Ocorreu um
escorregamento ou
deslizamento localizado
em virtude de drenagem
de águas pluviais.**

**As águas da galeria
formavam uma cascata
que, nas estiagens,
erodia o pé do talude do
rio**

**A cascata incidia sobre
solos descobertos de
vegetação**

- F. Nos mirantes do Café Madeira e o III ocorreram deslizamentos ou escorregamentos pontuais e localizados, com certeza motivados por problemas de drenagem das águas pluviais.**

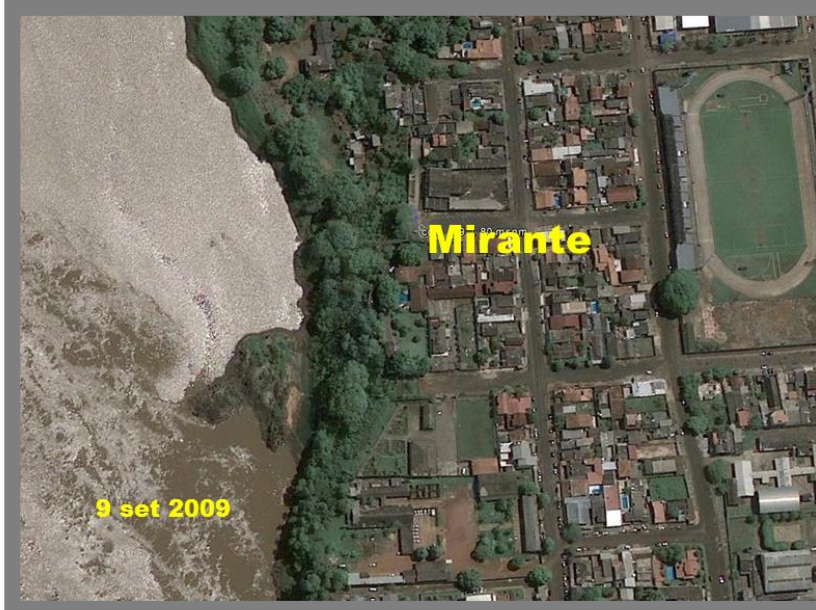
Localiza-se em barranco natural com declividade elevada.

Apresenta cobertura vegetal e se insere em área de baixa ação das correntes inclusive protegido por um espigão natural de assoreamento.

A vegetação protege o talude de qualquer tipo de ondulações provenientes do rio
