UHE SANTO ANTONIO

RELATÓRIO DE DESMOBILIZAÇÃO

Estação de Tratamento de Efluente (ETE – ME)

3º Módulo de Tratamento

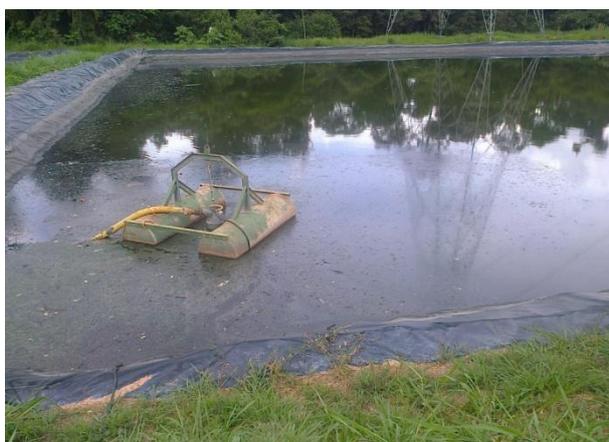
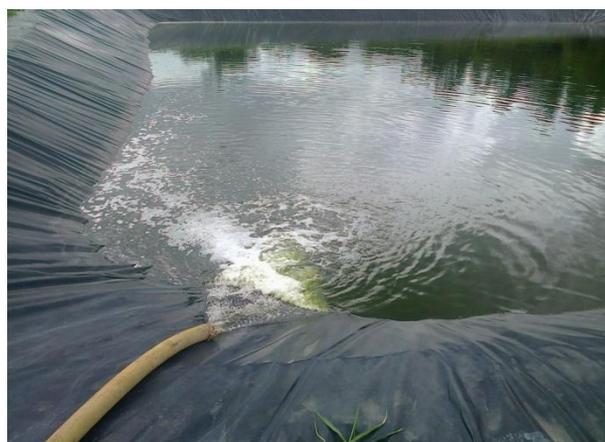
Processo de bombeamento das lagoas facultativa e de maturação para a lagoa facultativa do 2º módulo.

Bombeamento do efluente

Para a desmobilização do 3º Modulo da Estação de Tratamento de Efluente Sanitário (margem esquerda) foi realizado o bombeamento do efluente restante nas lagoas para Lagoa Facultativa do 2º Modulo.

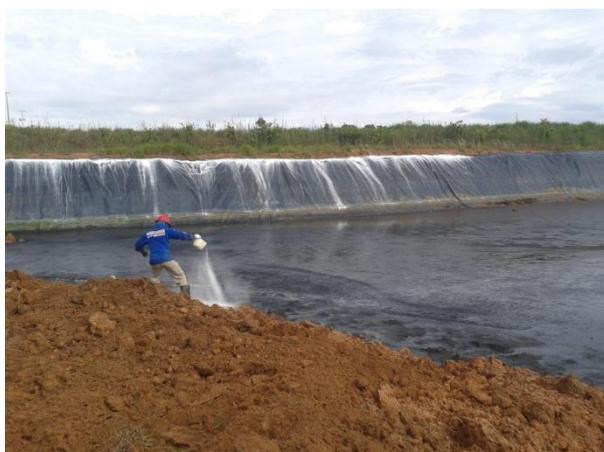
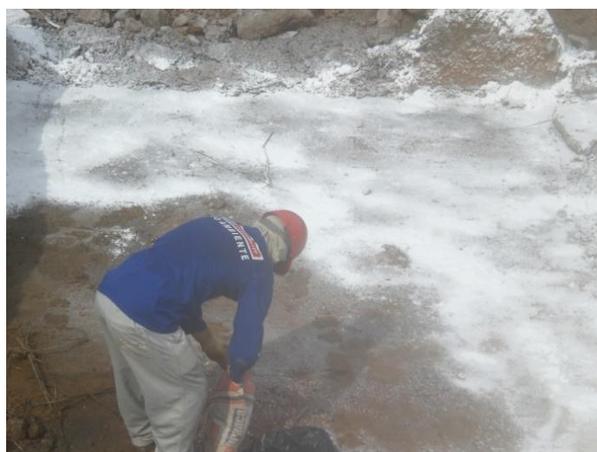
Calagem do lodo com cal hidratado conforme PI CSAC 39 - PRAD

Na sequência foi realizado o lançamento de cal hidratada no lodo remanescente no fundo das lagoas visando sua inertização, conforme previsto no PI CSAC 39 – PRAD- Programa de Recuperação de Áreas Degradadas.

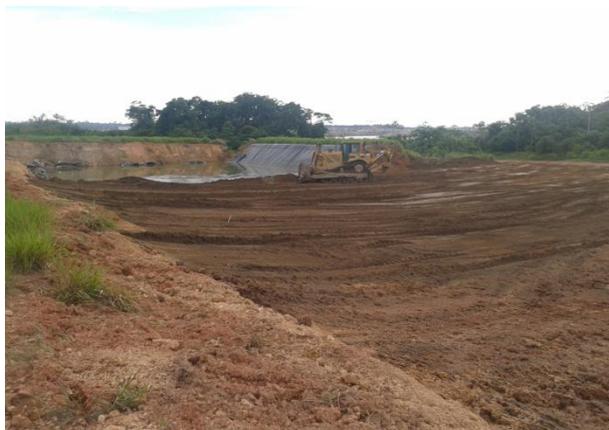
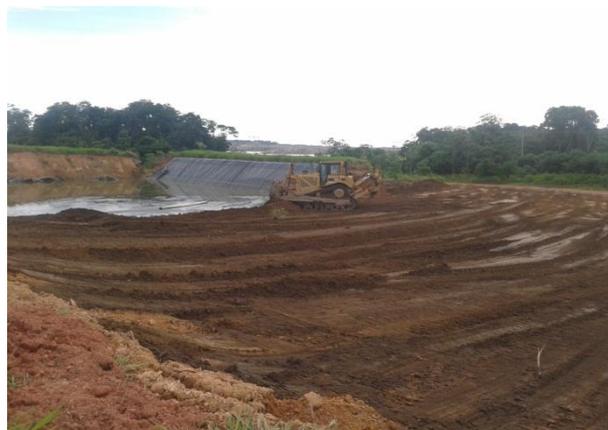
Enchimento das lagoas com solo

As células deverão ser preenchidas com solo, conformando de forma abaulada a última camada lançada, de modo a favorecer o escoamento lateral e reduzir a infiltração.

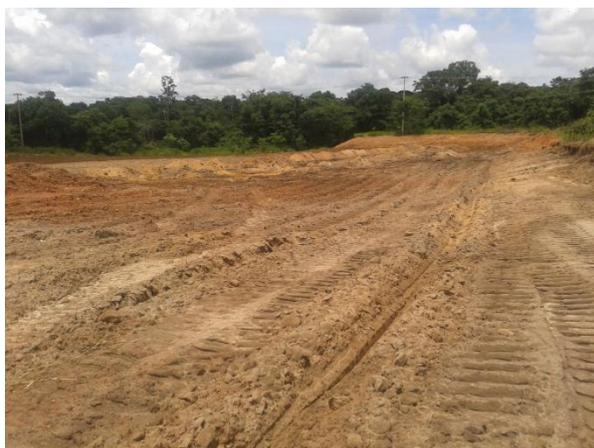
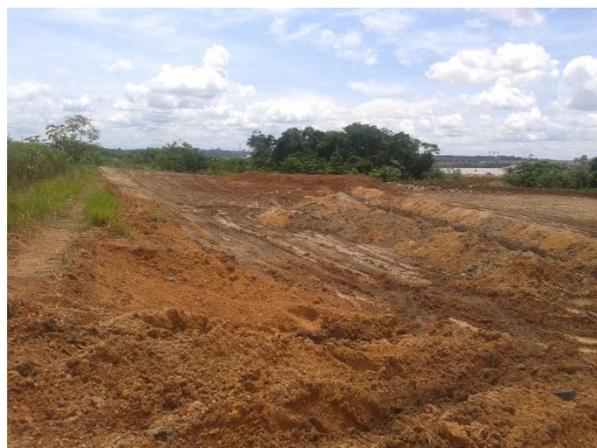
Área já conformada com solo vegetal

Sobre a superfície conformada será distribuída camada uniforme de solo vegetal seguida do plantio de espécies arbóreas em consórcio com forrageiras, conforme orientação do item 13 deste procedimento.
