## RECEBIMENTO PROVISÓRIO

LOCAL: AGROINDÚSTRIA DE  
CALAMA

DATA:  
05/12/2014

**Objeto:** Construção da Agroindústria de Calama.

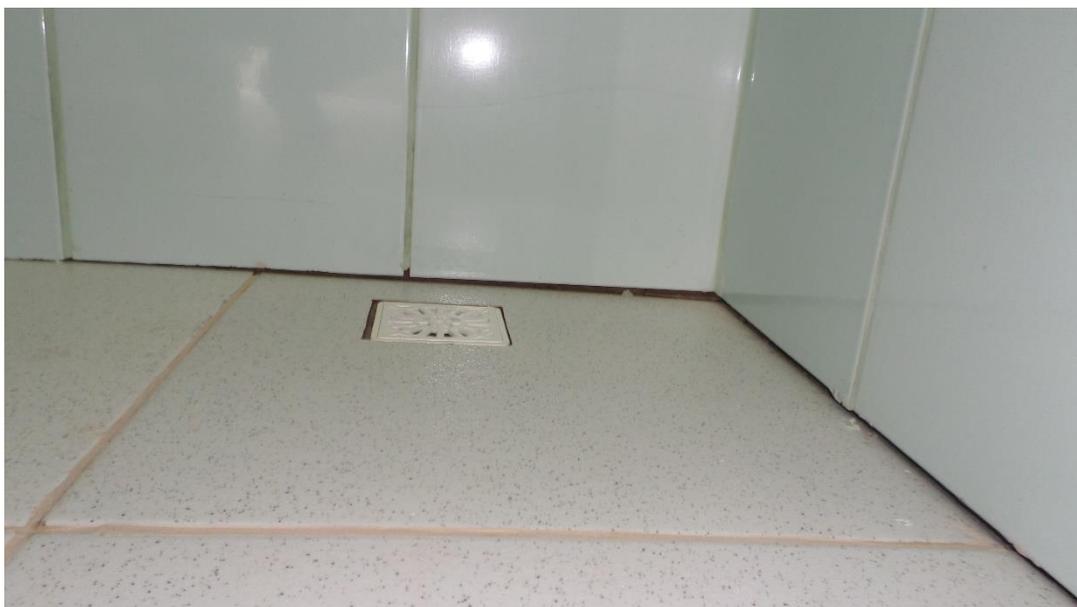
Foto 04 - Revestimento sem rejunte - banheiros;

- Falta de rejuntamento de alguns revestimentos cerâmicos e peças hidráulicas;
  - Foto 04
  - Foto 05
  - Foto 06
  - Foto 07
  - Foto 08
  - Foto 09

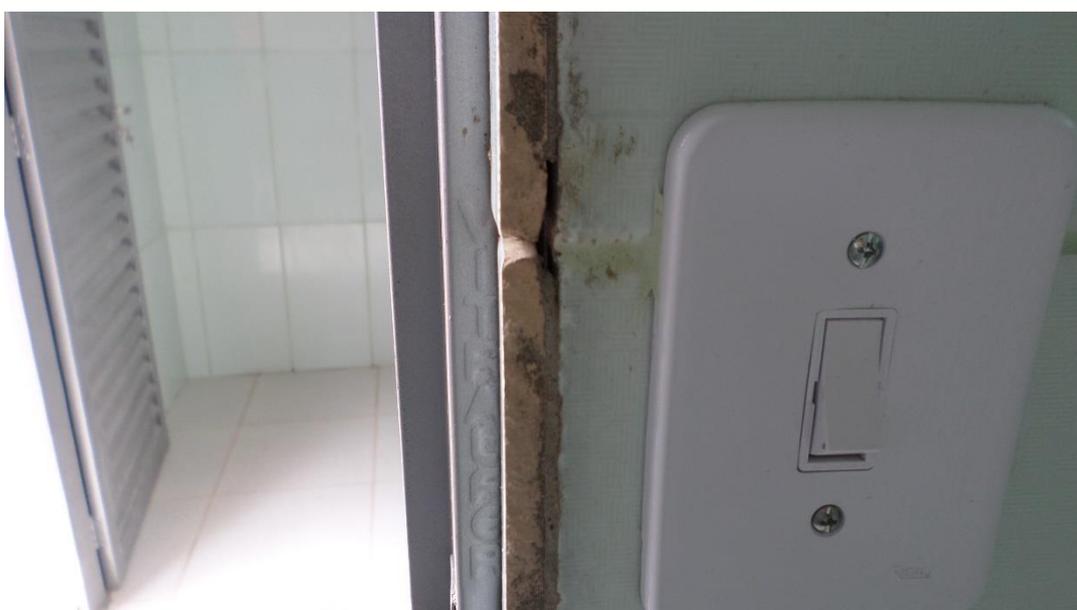
Foto 05 - Revestimento sem rejunte / sem acabamento- banheiros;

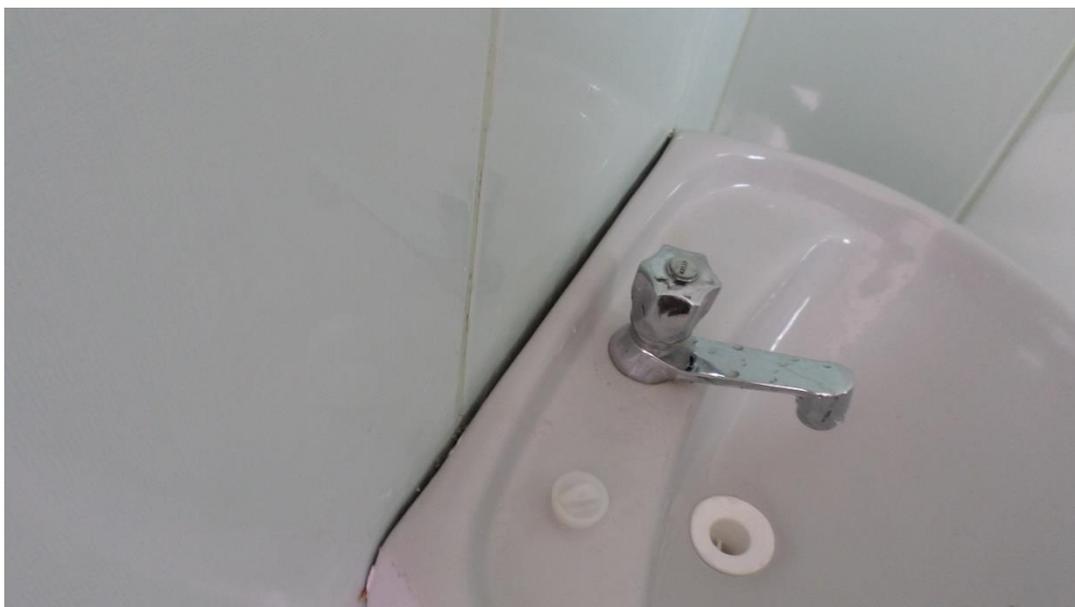
Foto 06 - Peças hidráulicas sem rejunte - banheiros;

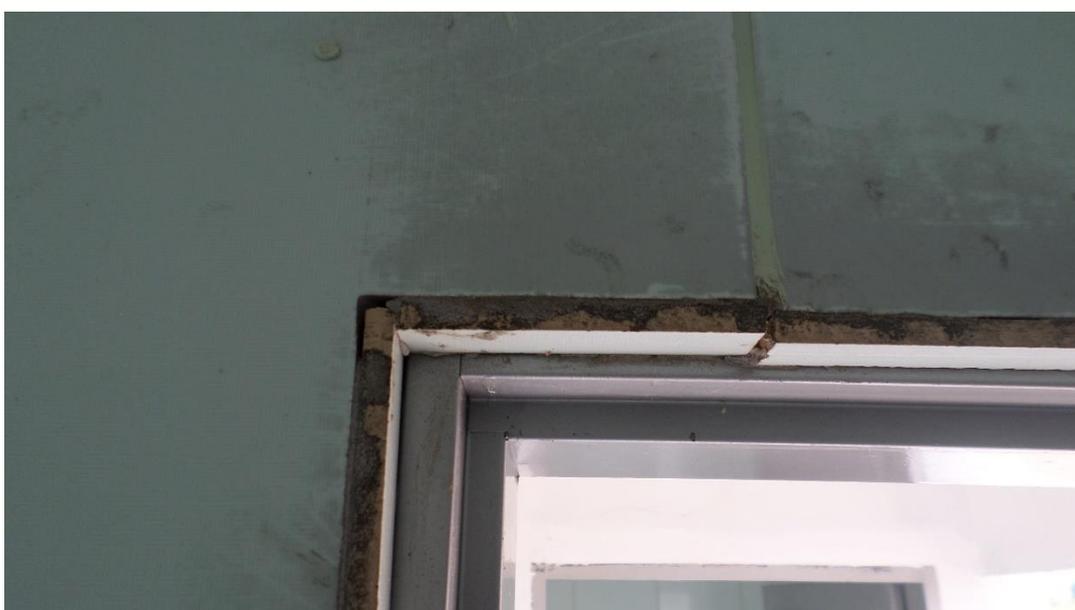
Foto 07 - Revestimento sem rejunte / sem acabamento - banheiros;

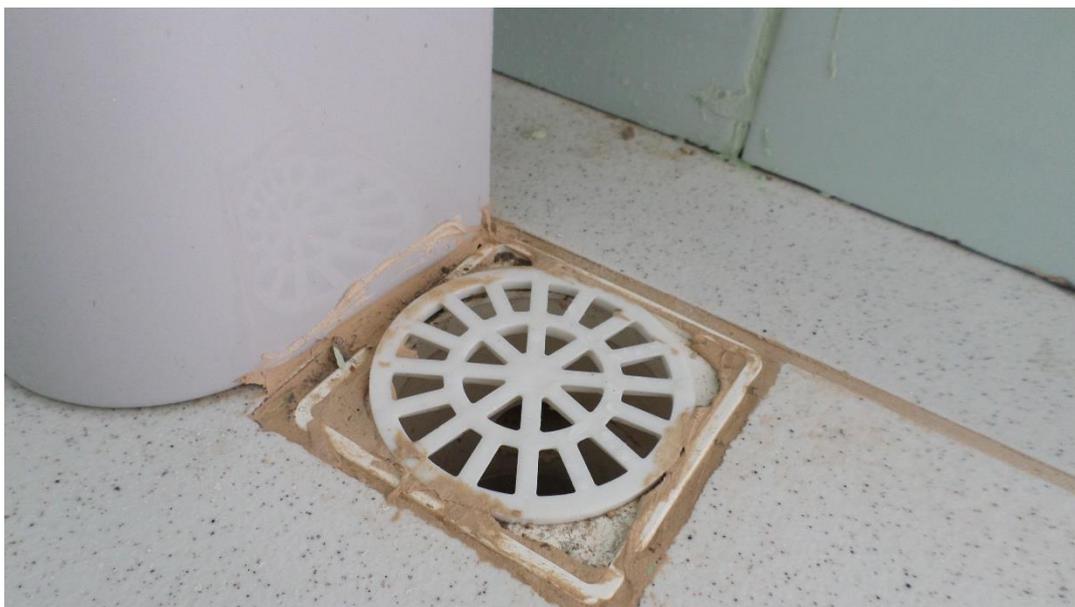
Foto 08 - Peças hidráulicas com rejunte mal aplicado - banheiros;

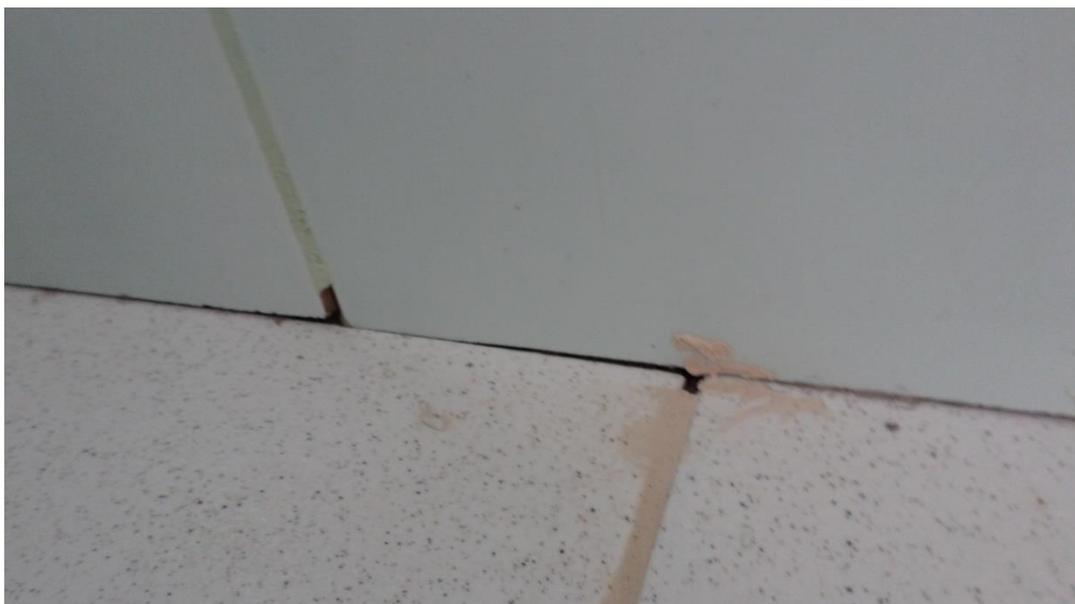
Foto 09 - Revestimento sem rejunte / sem acabamento - banheiros;

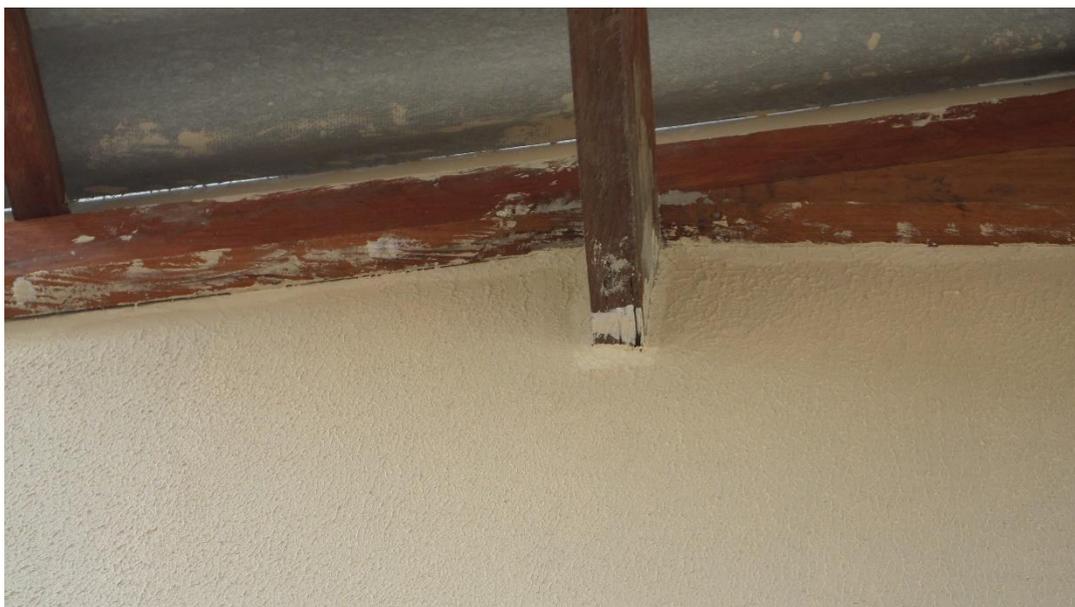
Foto 10 - Pintura / acabamento;

- Os acabamentos de pintura apresentam falhas e não estão perfeitamente pintados;
  - Foto 10
  - Foto 11

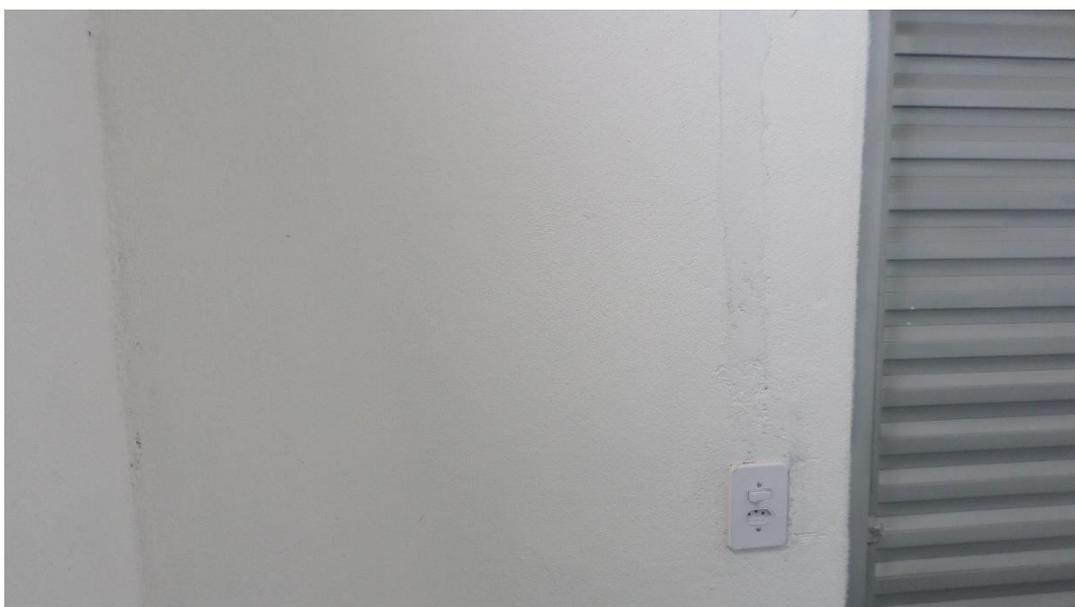
Foto 11 - Pintura / acabamento;

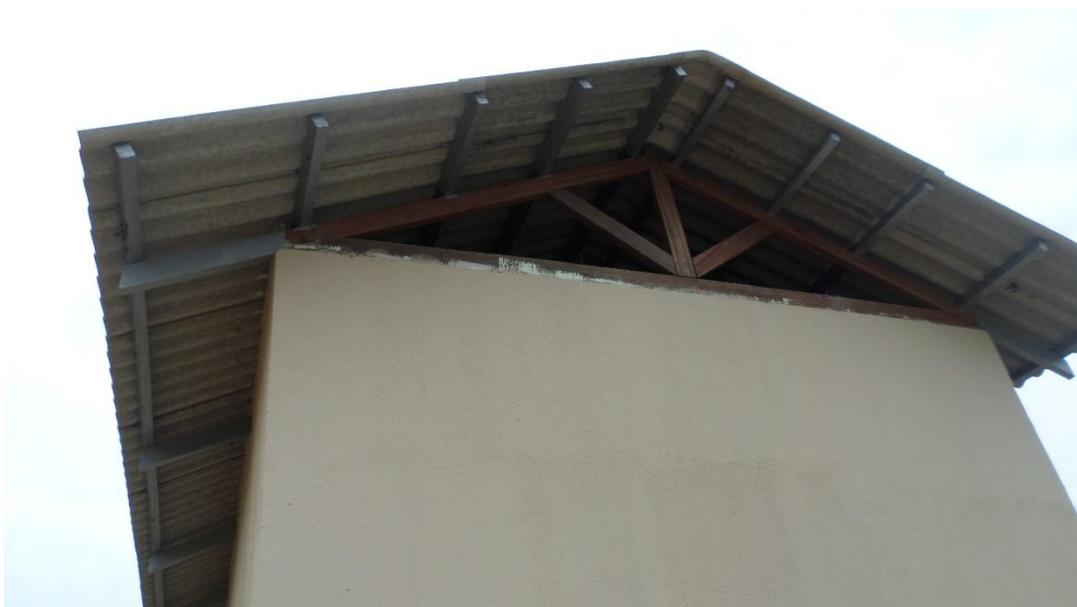
Foto 12 - Vedação lateral da estrutura do telhado;

- A estrutura do telhado deve conter veneziana fixa em madeira nos fechamentos lateais, onde não foi observado no bloco administrativo;
  - Foto 12
- Estão faltando os acabamentos das instalações hidrossanitárias;

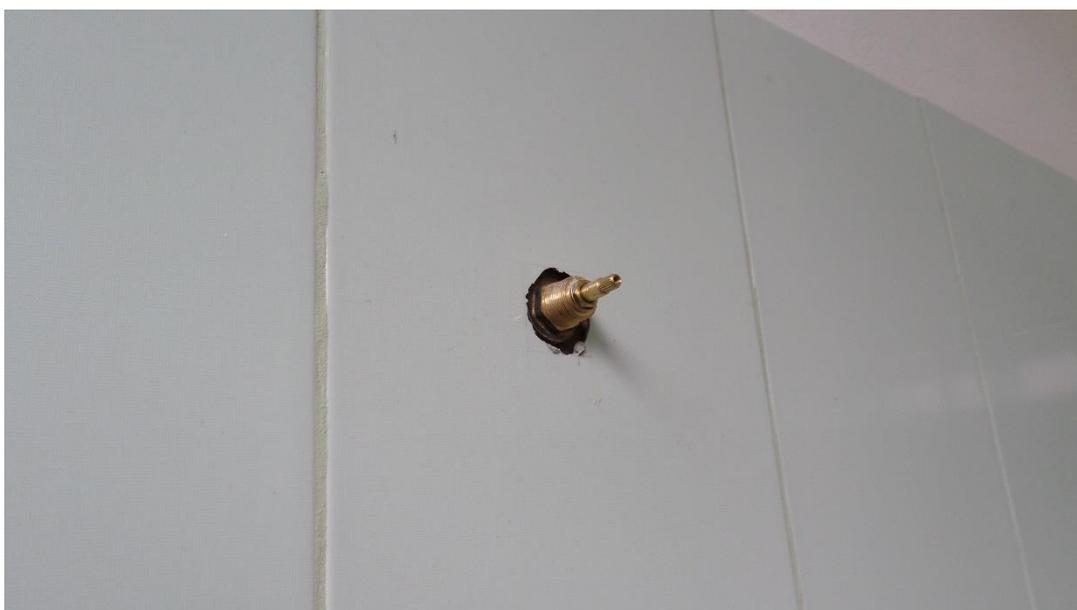
Foto 13 - Acabamentos hidrossanitários;

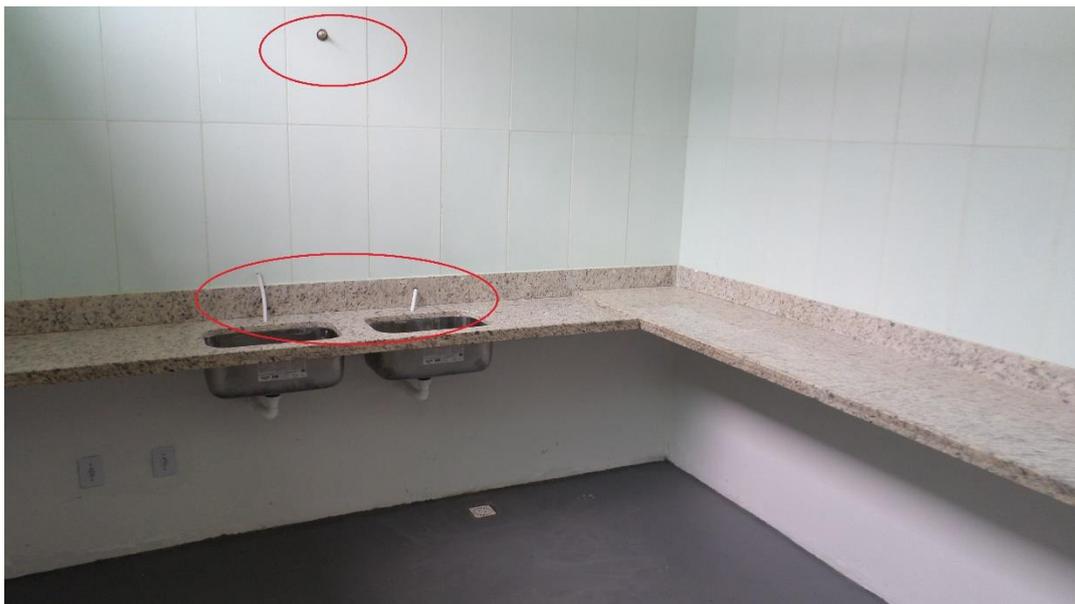
Foto 14 - Acabamentos hidrossanitários;

- Foto 13
  - Foto 14
- Não foi executado a bancada de granito / cuba de inox na sala de processamento 02 (Arquitetura prancha 01/04);
  - Foto 15
- Estão faltando os acabamentos das instalações elétricas;

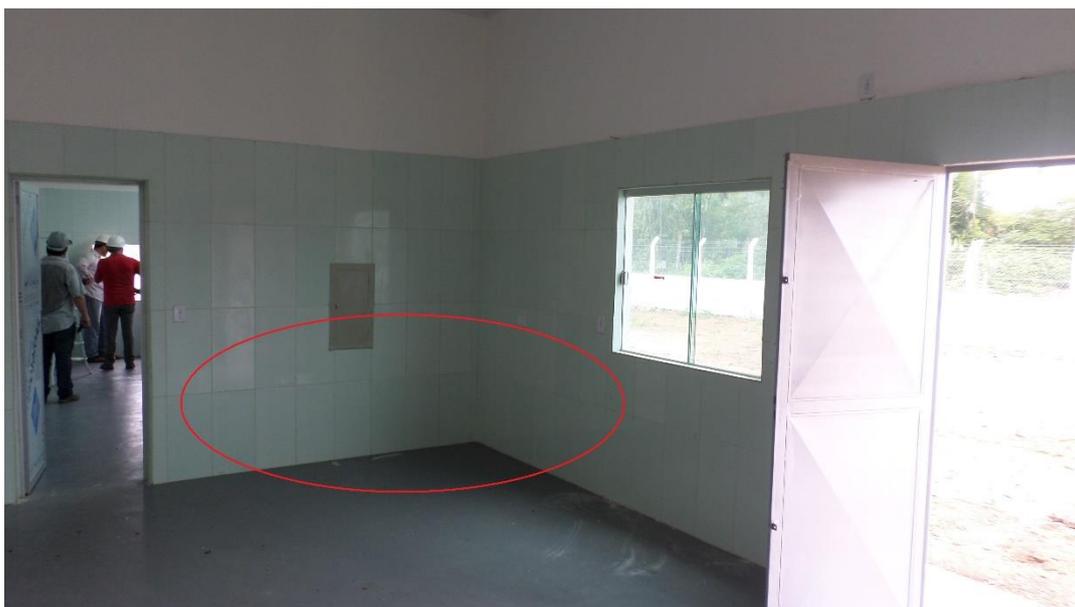
Foto 15 - Bancada de granito / cuba de inox - não executado;

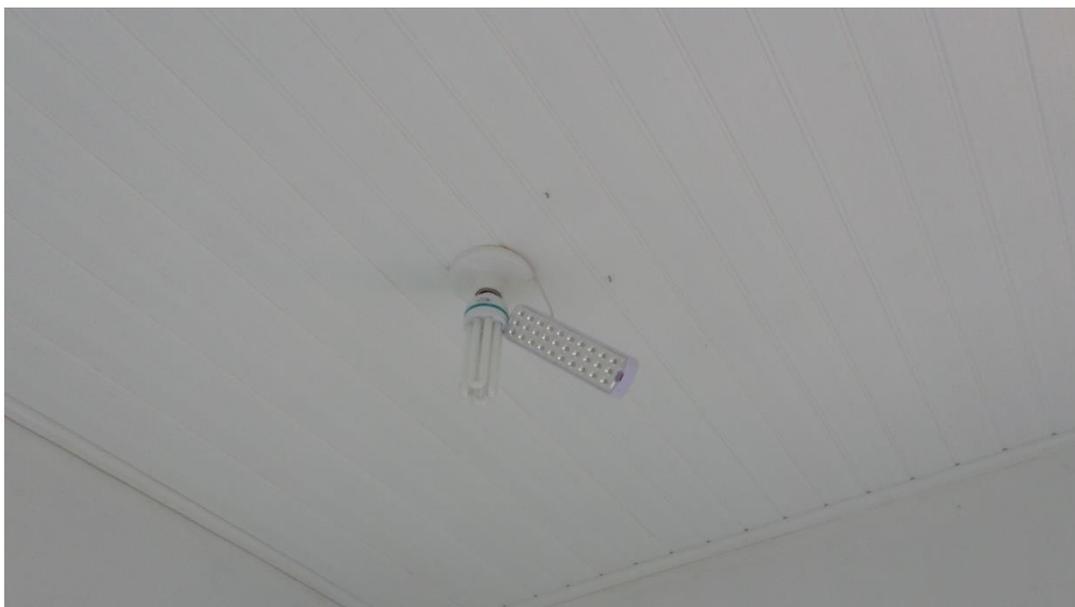
Foto 16 - Acabamentos elétricos;

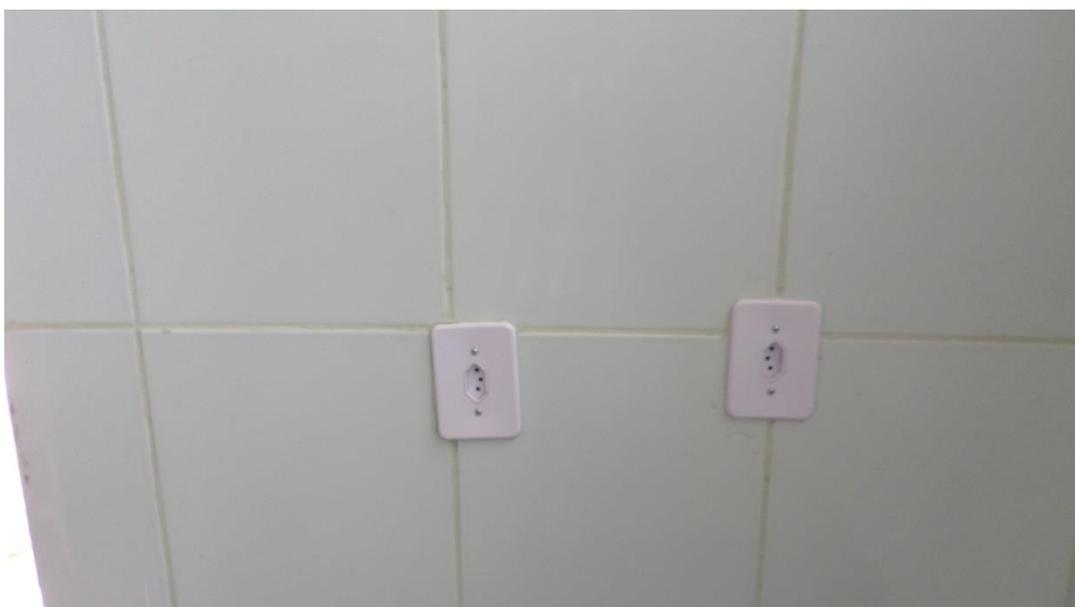
Foto 17 - Acabamentos elétricos;

- Foto 16
  - Foto 17
- Foi identificado 01 quadro elétrico a mais na sala de processamento 02 - (Instalações elétricas prancha 01/02);
  - Foto 18
- Não foi identificado a identificação dos quadros elétricos;

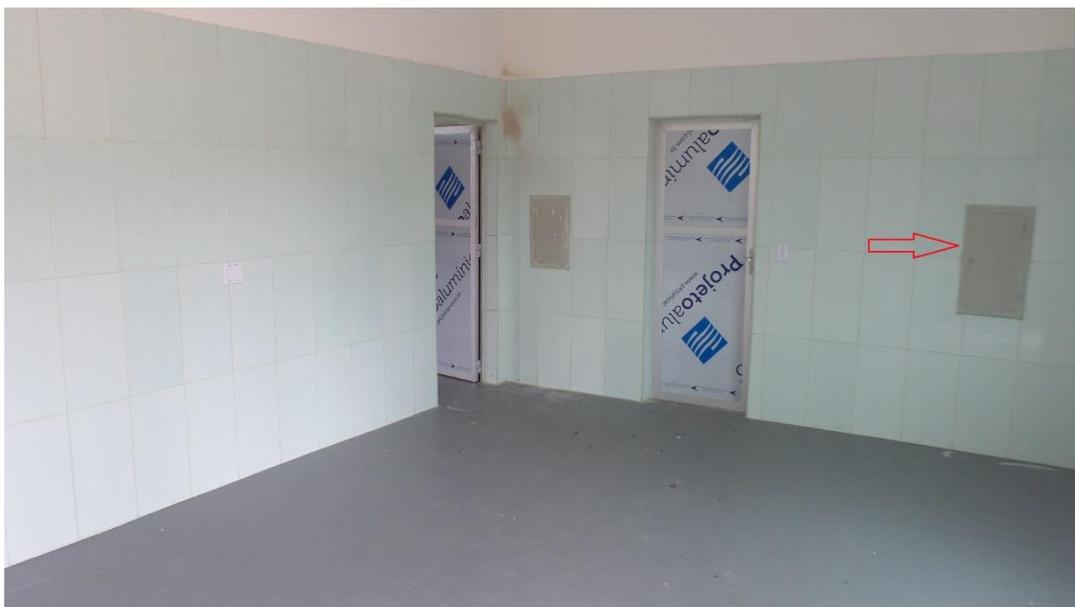
Foto 18 - Quadro de energia em duplicidade - não executado conforme projeto;

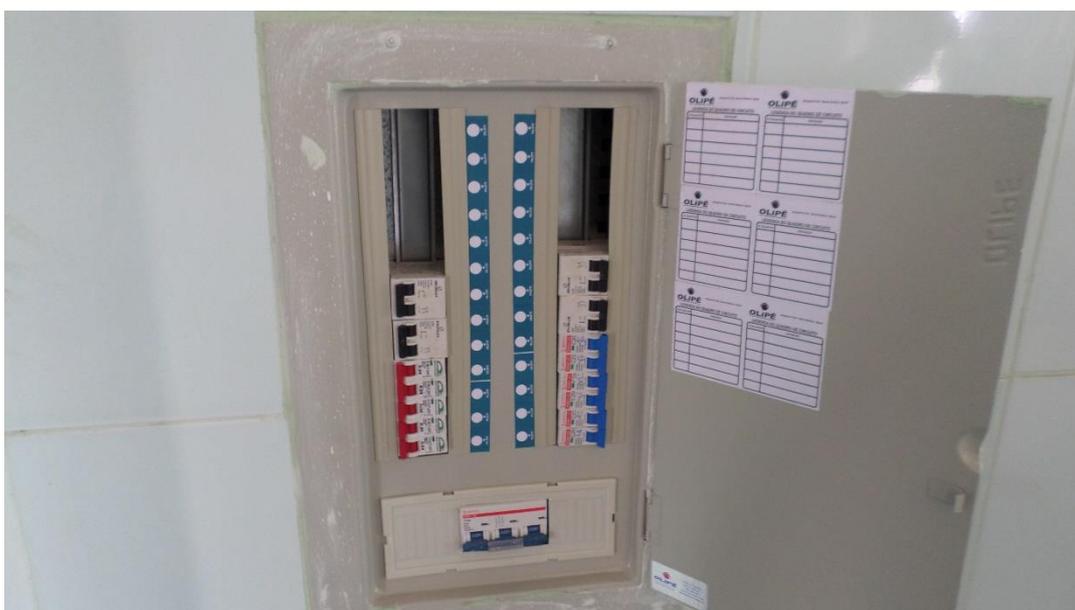
Foto 19 - Quadro elétrico sem identificação;

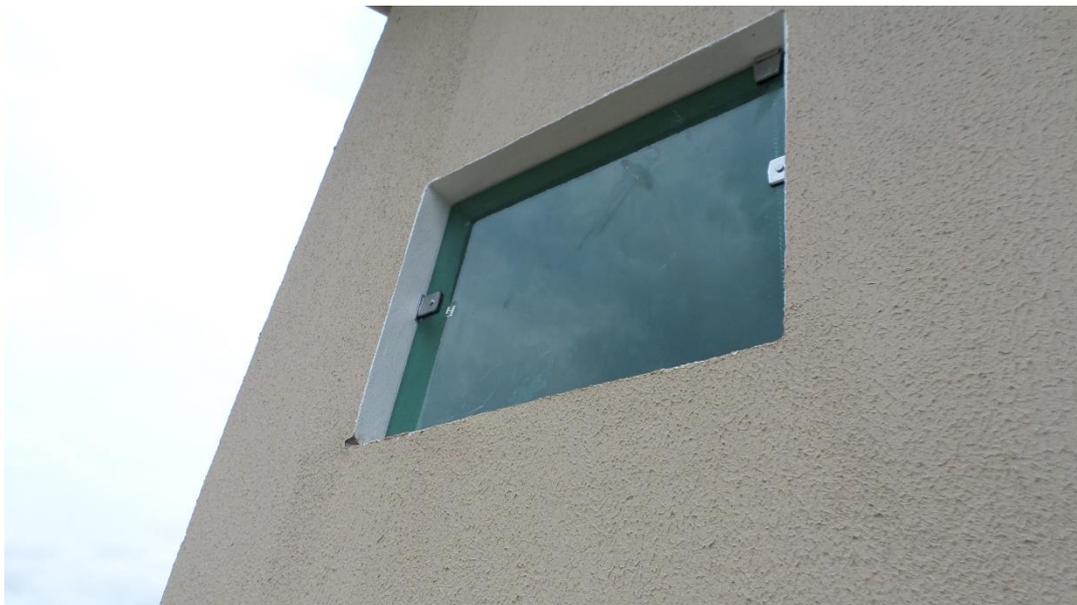
Foto 20 - Acabamento das esquadrias;

- Foto 19
- Estão faltando os acabamentos nas esquadrias metálicas (falta tela em 2 esquadrias);
  - Foto 20
- Foi executado reservatório elevado em polietileno, e havia sido provisionado reservatório elevado tipo taça metálica - conforme projeto fornecido (Hidrossanitário prancha 02/03) - Porém atende o mesmo volume provisionado;

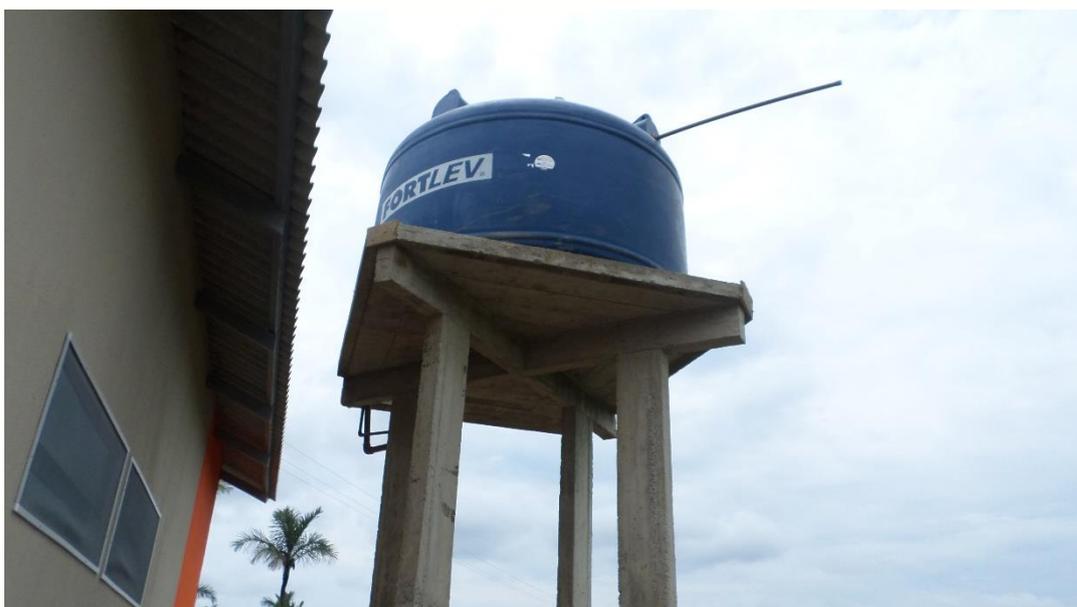
Foto 21 - Reservatório elevado;

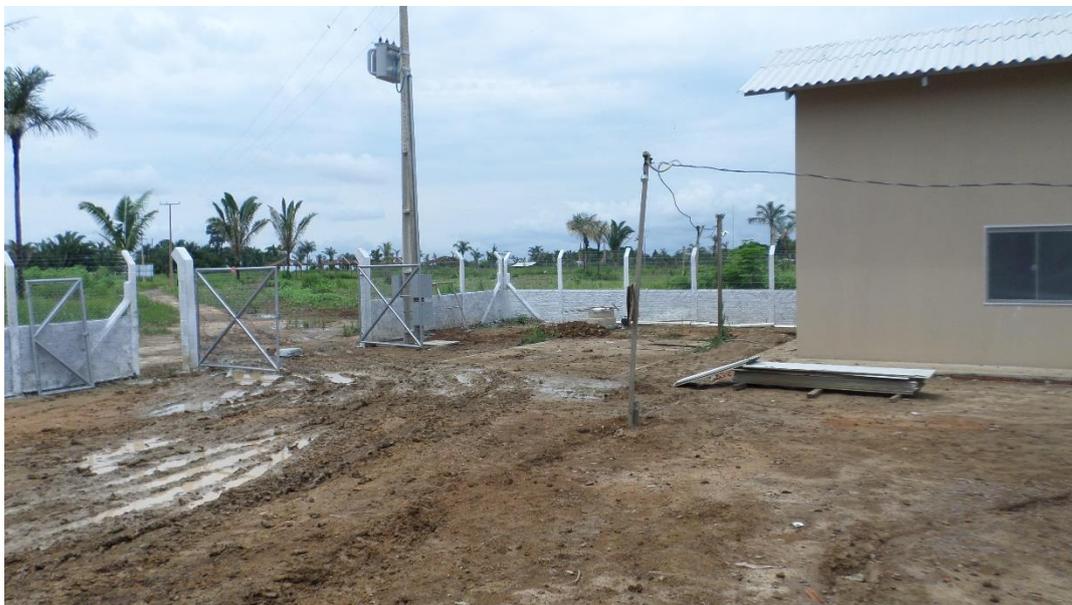
Foto 22 - Entrada de energia e acesso;

- Foto 21
- Está faltando a limpeza do acesso e do terreno da unidade;
  - Foto 22
