RECEBIMENTO PROVISÓRIO

LOCAL: AGROINDÚSTRIA DE
CUJUBIM

DATA:
03/12/2014

Objeto: Construção da Agroindústria de Cujubim.

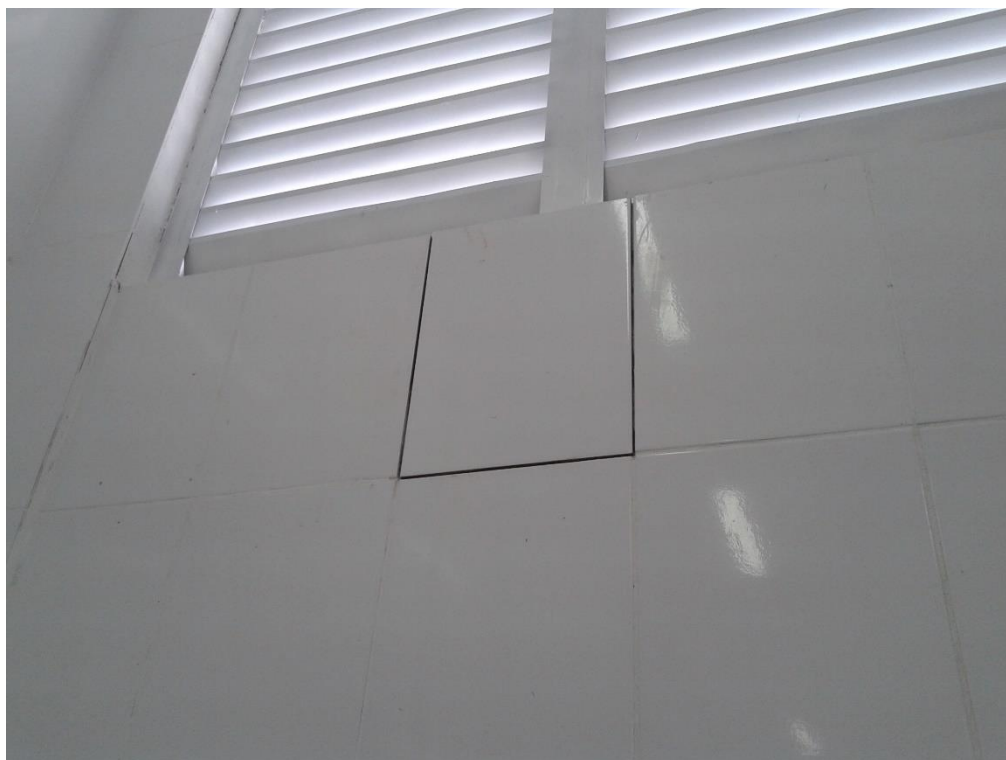
Foto 05 - Revestimento de parede sem rejunte - Processamento;

- Elevações diversas da obra;
 - Foto 01
 - Foto 02
 - Foto 03
 - Foto 04
- Falta de rejuntamento de alguns revestimentos cerâmicos;
 - Foto 05
 - Foto 06
- Os revestimentos cerâmicos de parede foram especificados em projeto (Arquitetura prancha 03/03) sendo até o forro, onde não foi observado;
 - Foto 07
- O acabamento do corrimão e guarda corpo apresentam falhas e não estão perfeitamente pintados;
 - Foto 08
 - Foto 09
- As esquadrias metálicas (portas e janelas) apresentam falhas e não estão perfeitamente pintados;
 - Foto 10
 - Foto 11
 - Foto 12
 - Foto 13
 - Foto 14
 - Foto 15
- A porta de acesso á câmara fria 1 foi especificada em projeto (Arquitetura prancha 01/03) como P5 - Correr metálica em 01 folha, onde foi observada em madeira;
 - Foto 16
- A estrutura metálica da cobertura apresentam falhas e não estão perfeitamente pintados;

Diante exposto, a empresa Mamoré Construções e Meio Ambiente LTDA vem através deste evidenciar os serviços que não foram executados conforme projetos fornecidos e solicita sejam feitas as correções para melhor funcionamento da unidade.

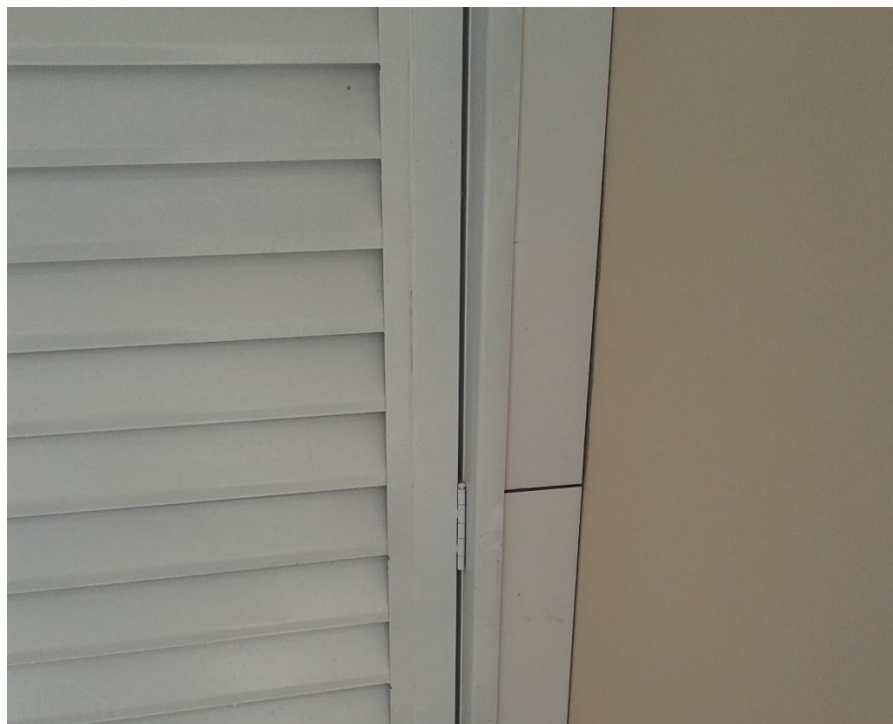
Foto 06 - Revestimento de parede sem rejunte - caldeira / depósito;

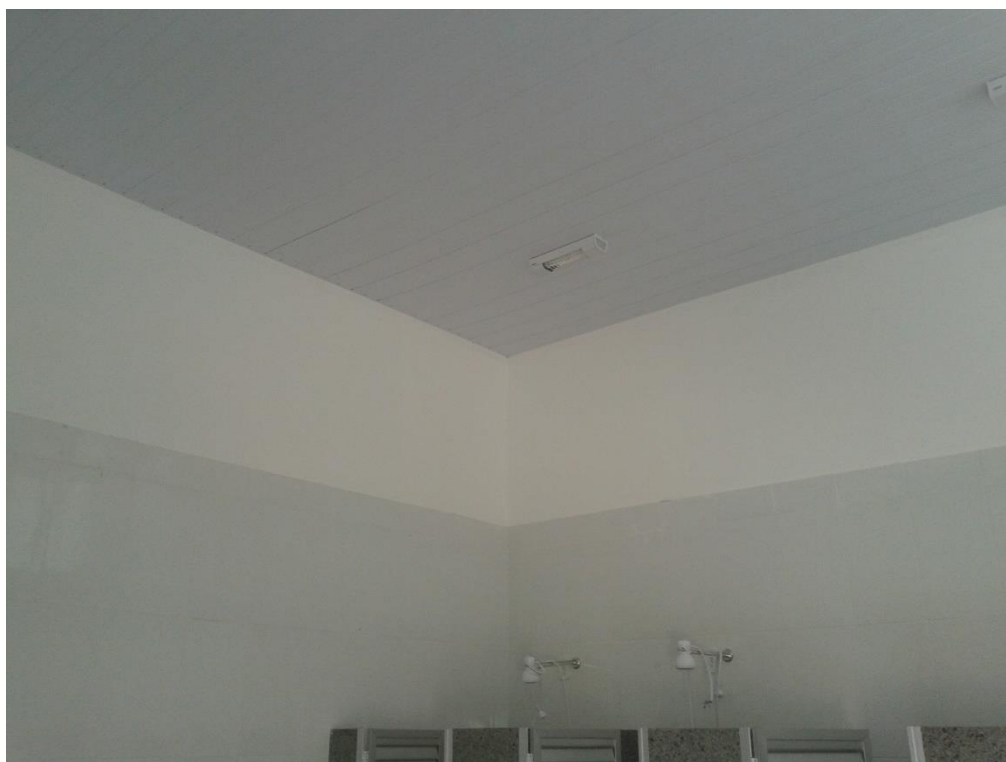
Foto 07 - Revestimento de parede - banheiros;

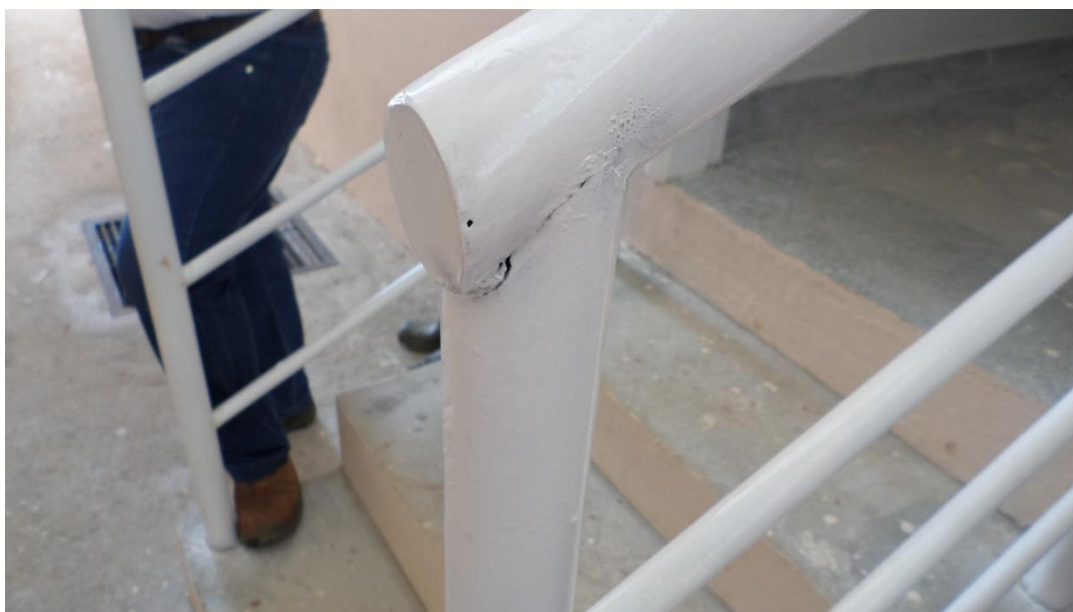
Foto 08 - Acabamento do corrimão e guarda corpo;

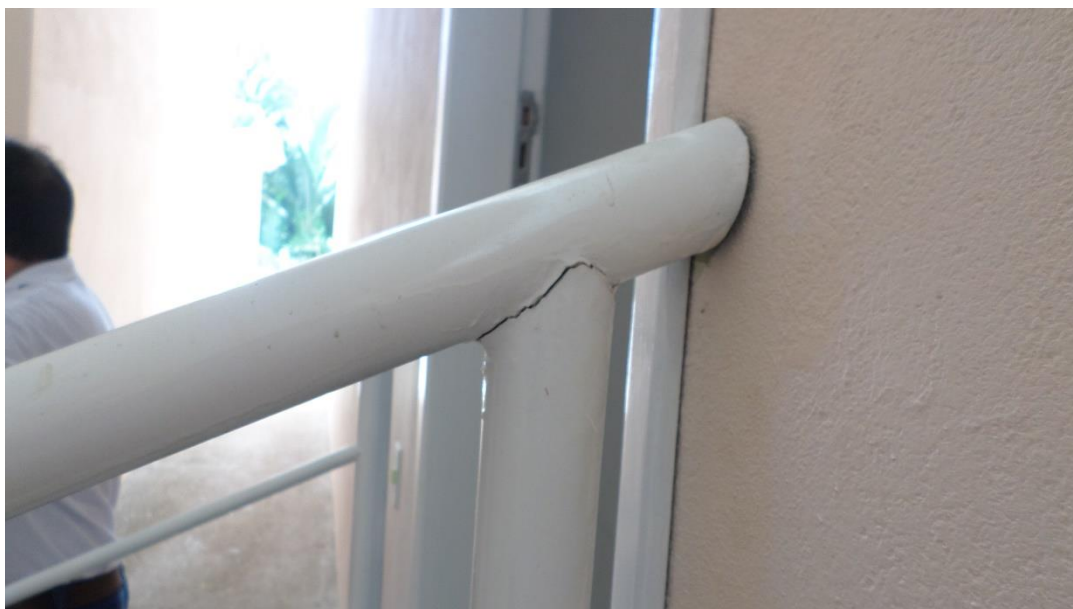
Foto 09 - Acabamento do corrimão e guarda corpo;

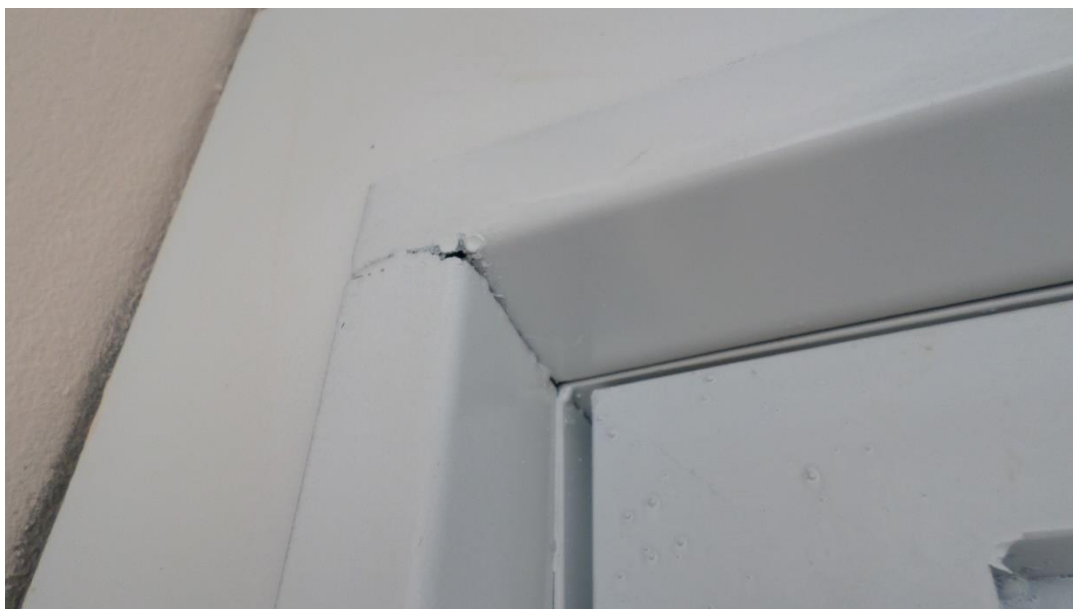
Foto 10 - Pintura / acabamento das portas metálicas;

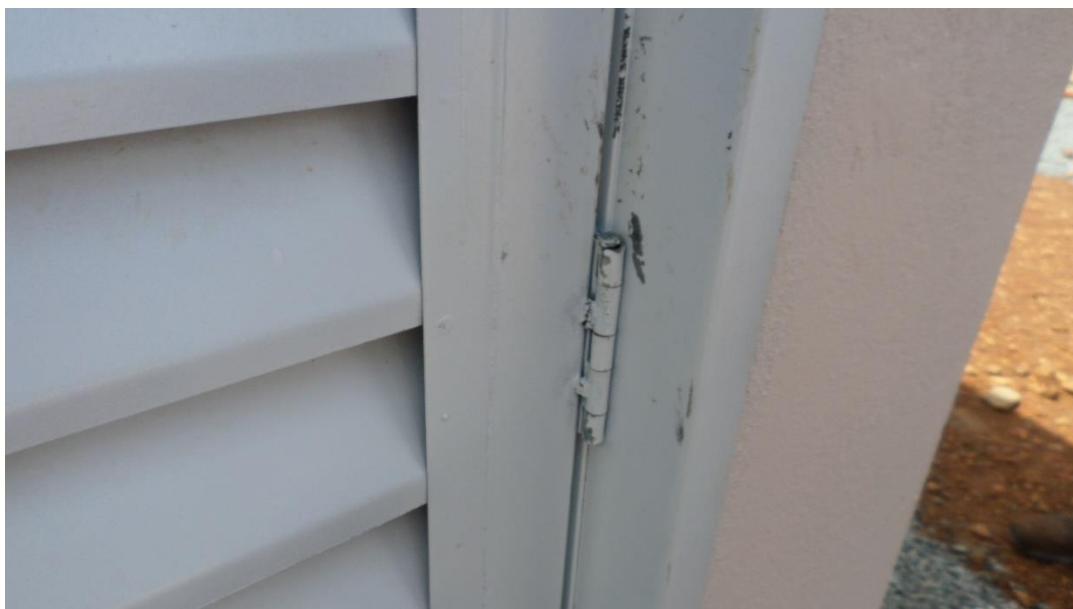
Foto 11 - Pintura / acabamento das portas metálicas;

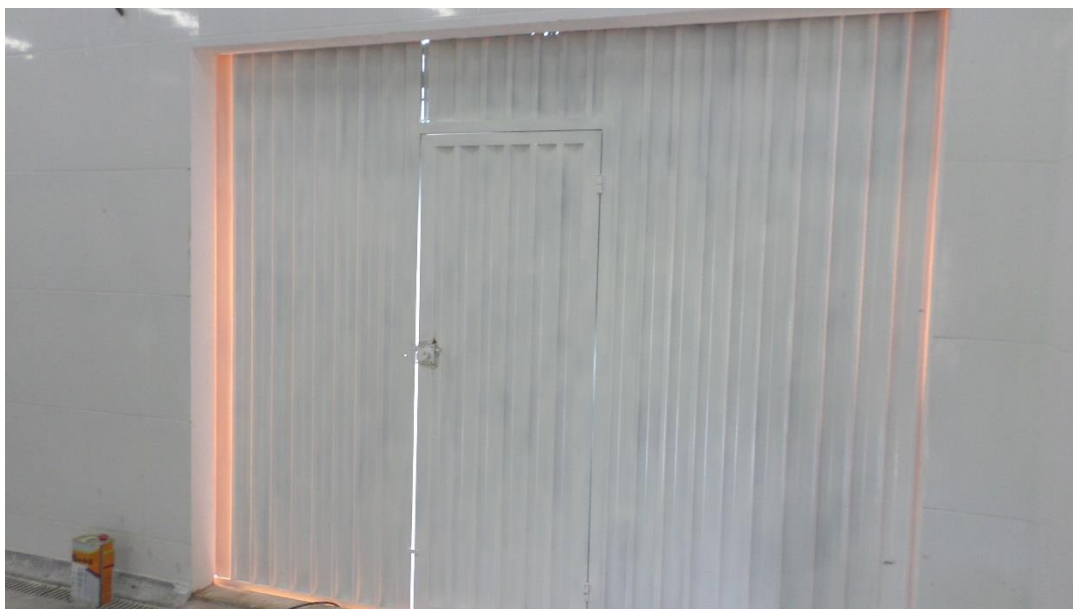
Foto 12 - Pintura das portas metálicas;

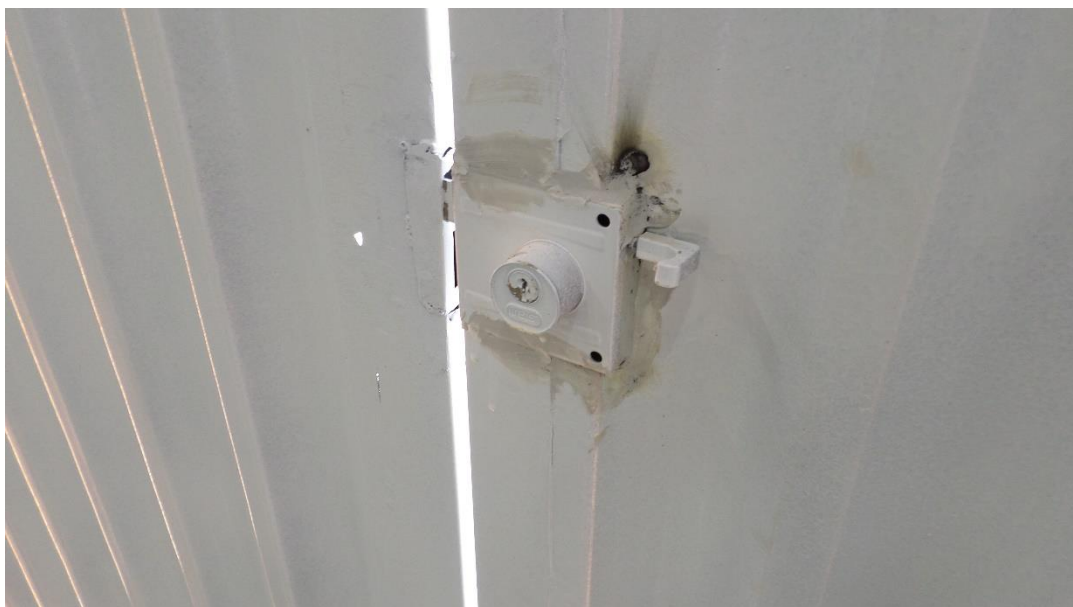
Foto 13 - Pintura das portas metálicas;

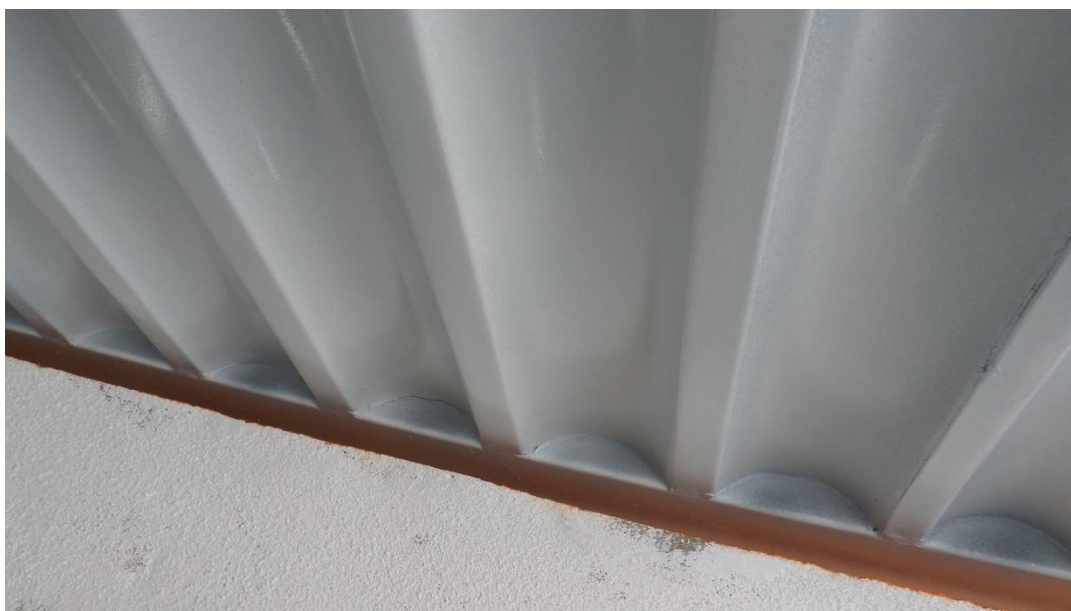
Foto 14 - Pintura das portas metálicas;

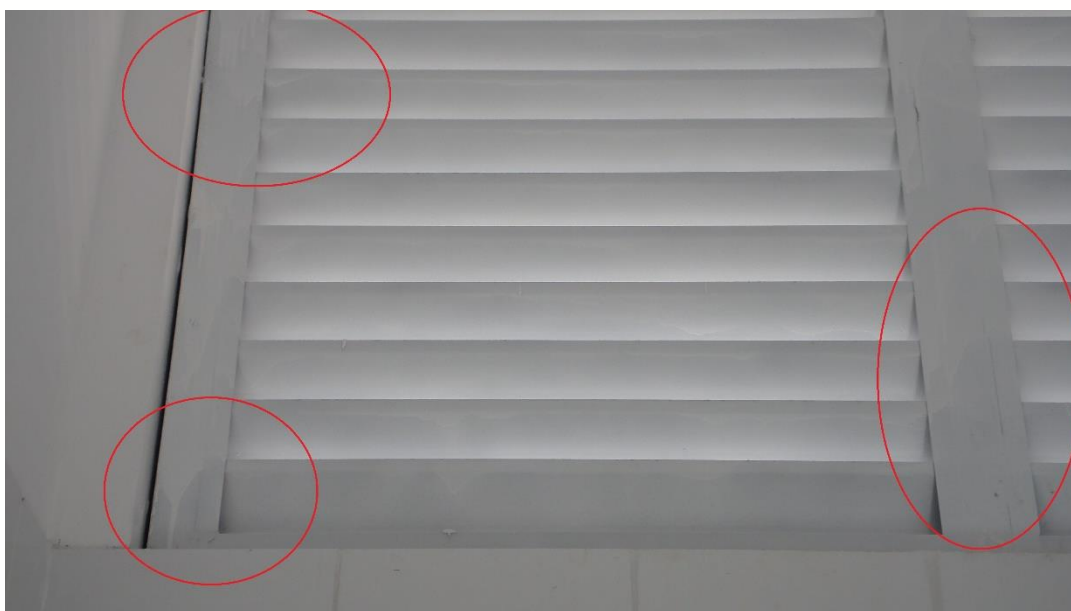
Foto 15 - Porta madeira / metálica;

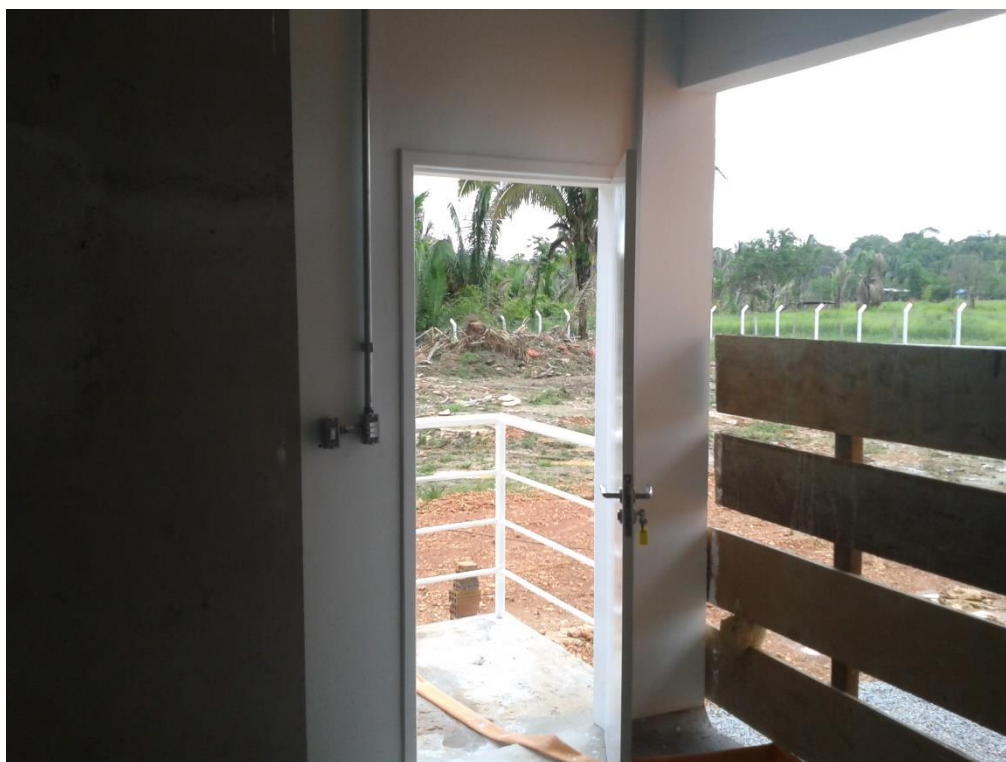
Foto 16 - Porta madeira / metálica;

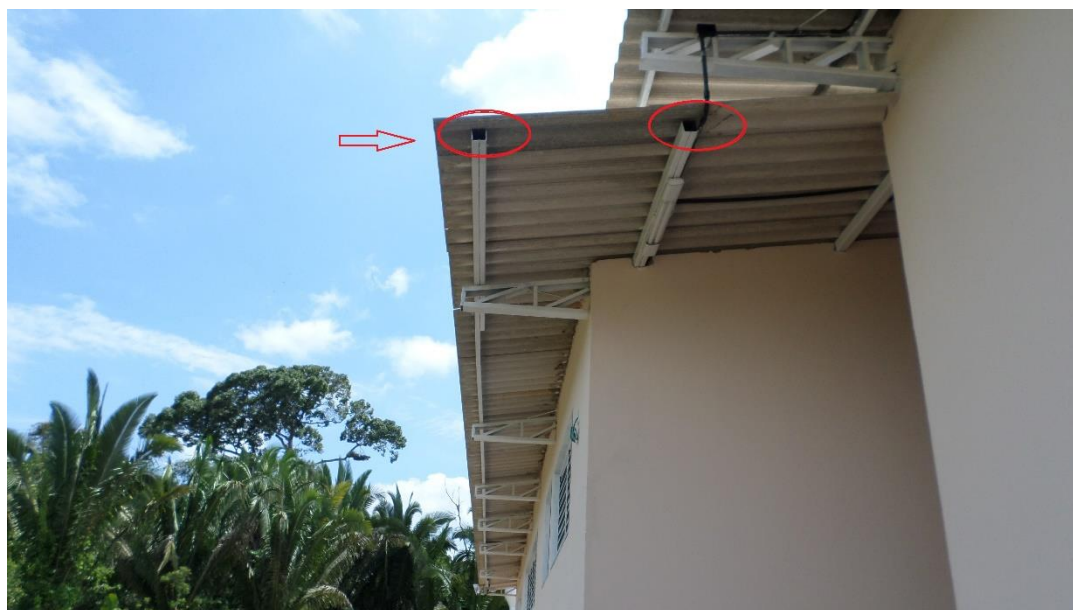
Foto 17 - Estrutura metálica da cobertura;

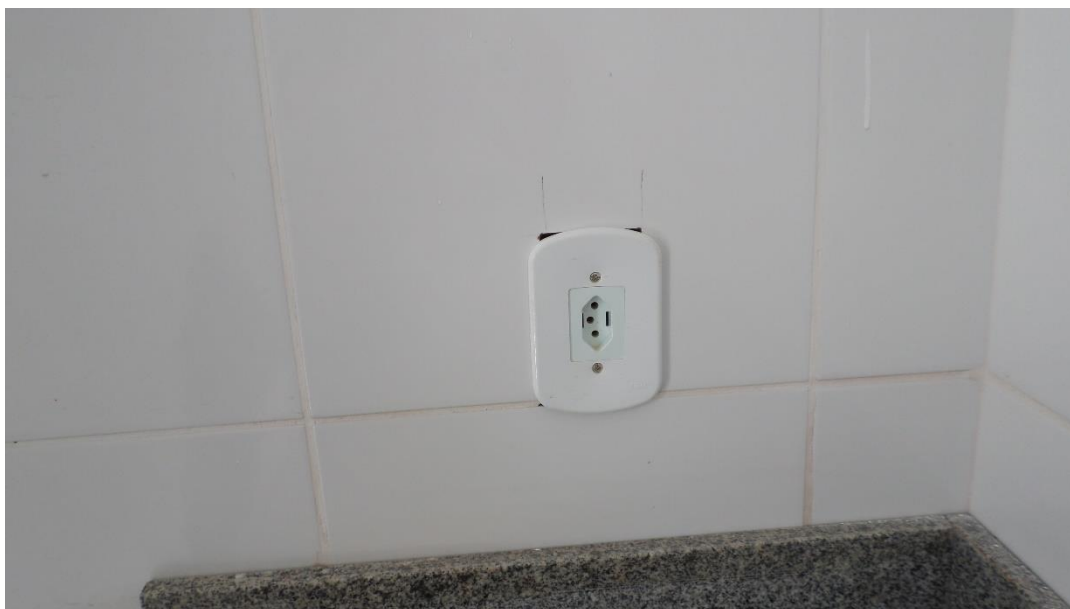
Foto 18 - Acabamentos elétricos;

- Foto 17
- Estão faltando os acabamentos das instalações elétricas;
 - Foto 18
 - Foto 19
- As bancadas de granito não estão executadas conforme projeto (Arquitetura prancha 03/03) e não estão rejuntadas entre a parede;

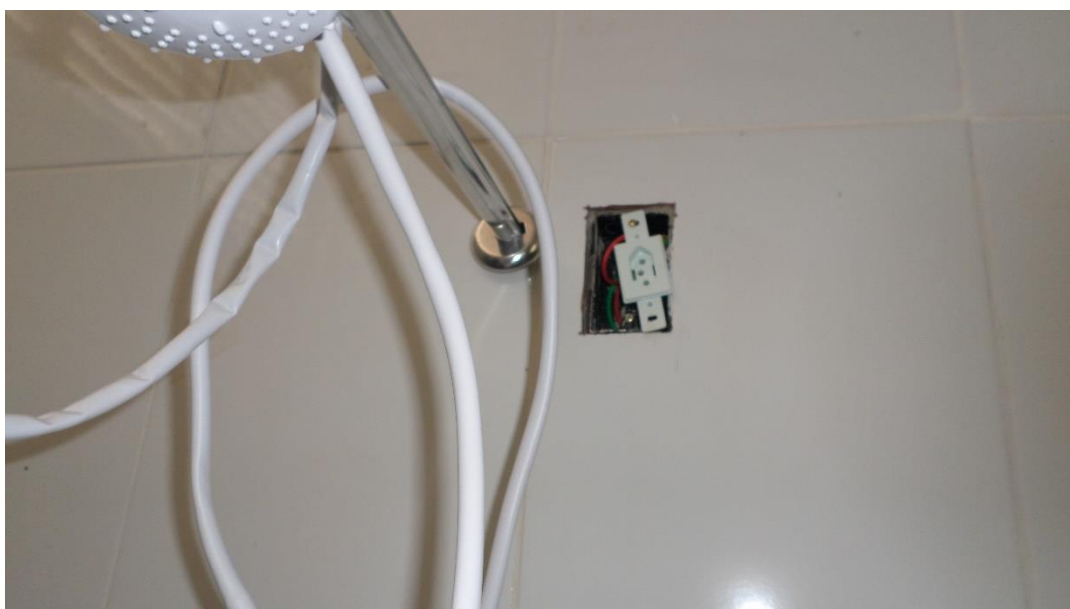
Foto 19 - Acabamentos elétricos;

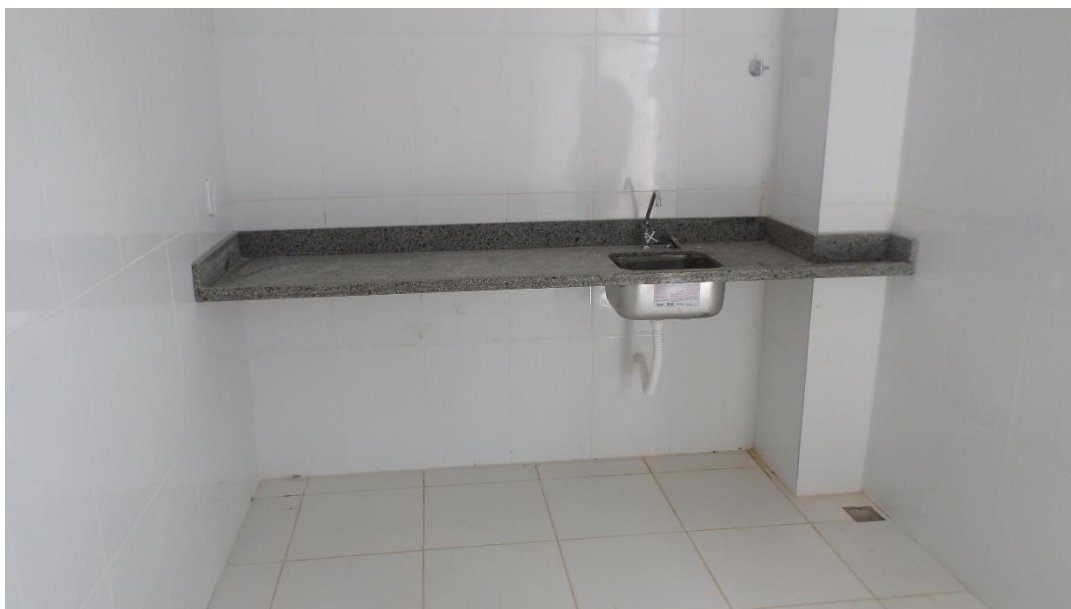
Foto 20 - Acabamento da bancada

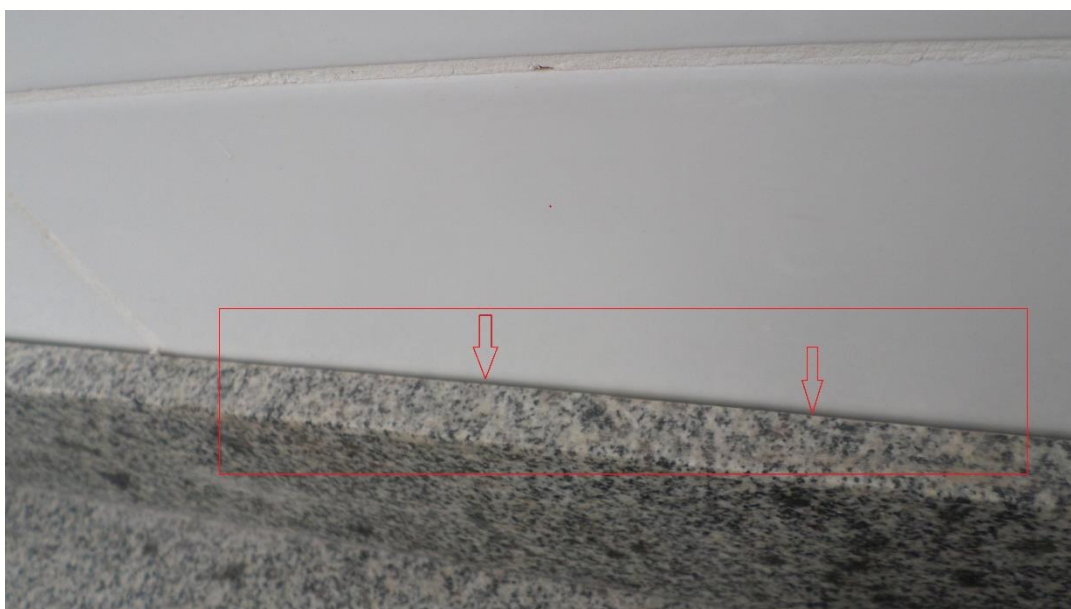
Foto 21 - Acabamento da bancada

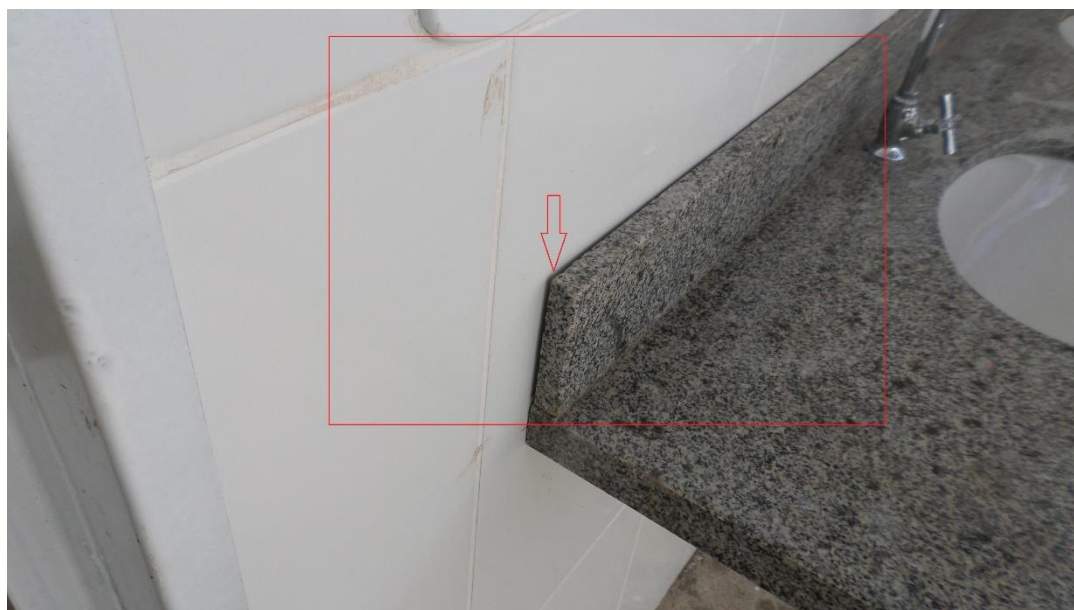
Foto 22 - Acabamento da bancada

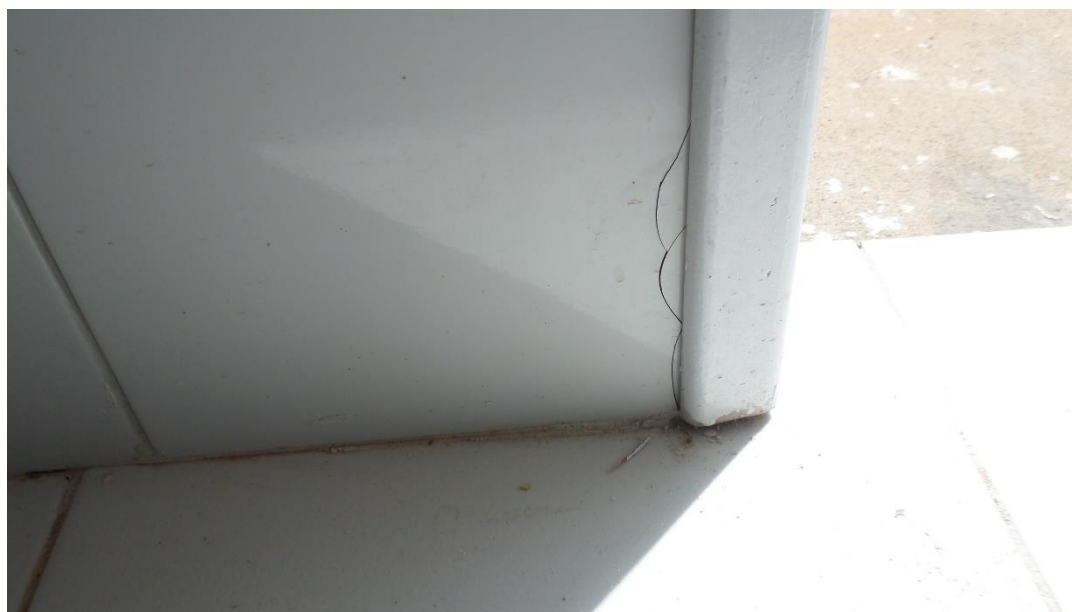
Foto 23 - Revestimento cerâmico quebrado

- Foto 20
 - Foto 21
 - Foto 22
- Foi evidenciado revestimentos de parede quebrados ou trincados;
 - Foto 23
- Pintura em paredes manchadas de concreto;
 - Foto 24

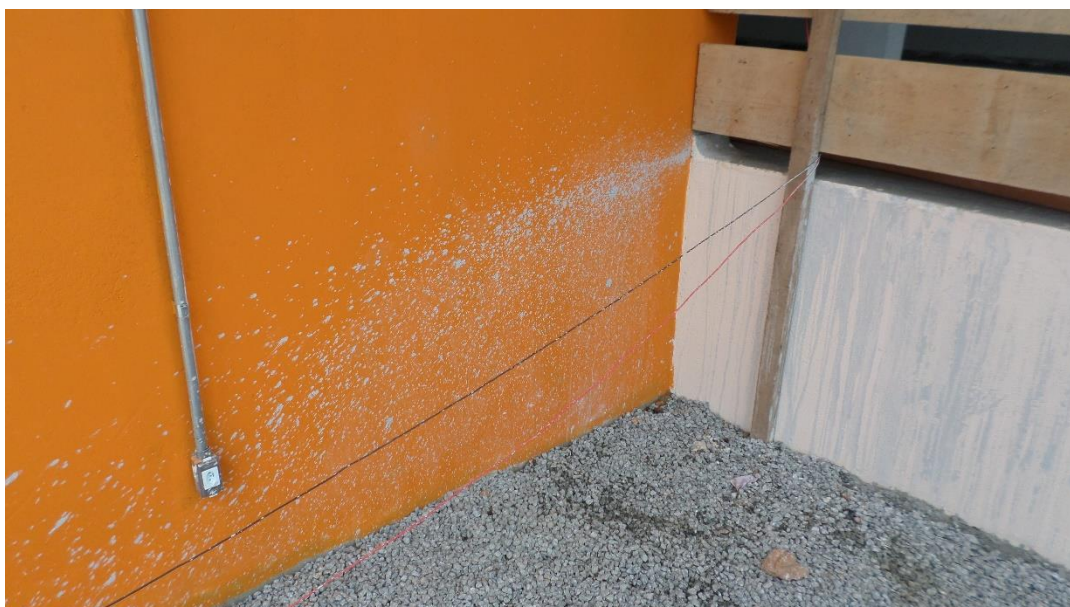
Foto 24 - Pintura manchada

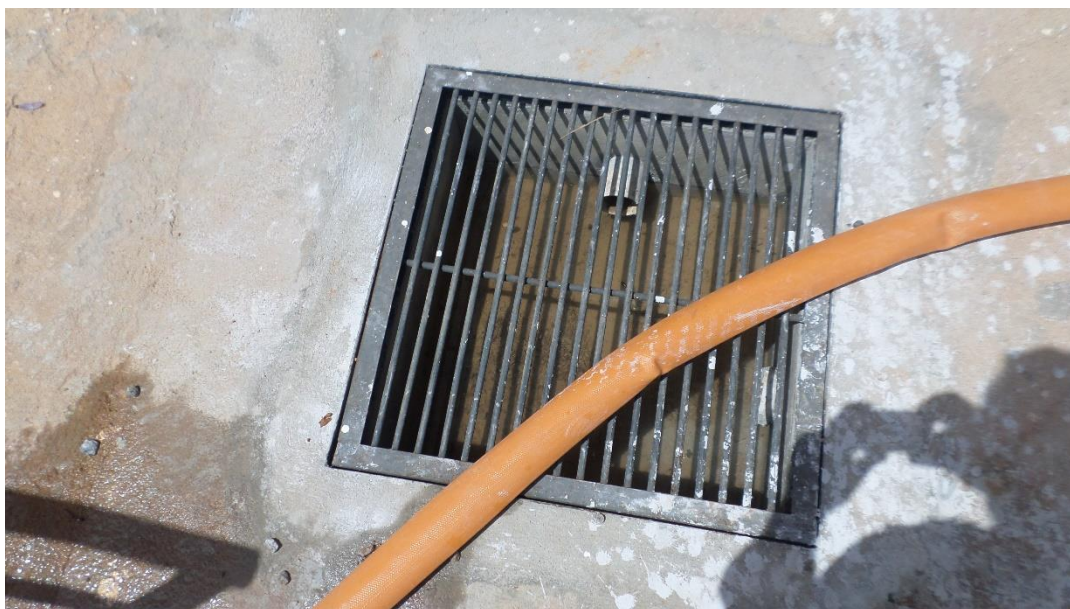
Foto 25 - Caixas de passagem

- As caixas de passagem de águas pluviais estão com acúmulo de água;
 - Foto 25
- Os pisos em concreto estão mal acabados;
 - Foto 26
 - Foto 27
- O reboco e as pinturas de parede estão mal acabadas;

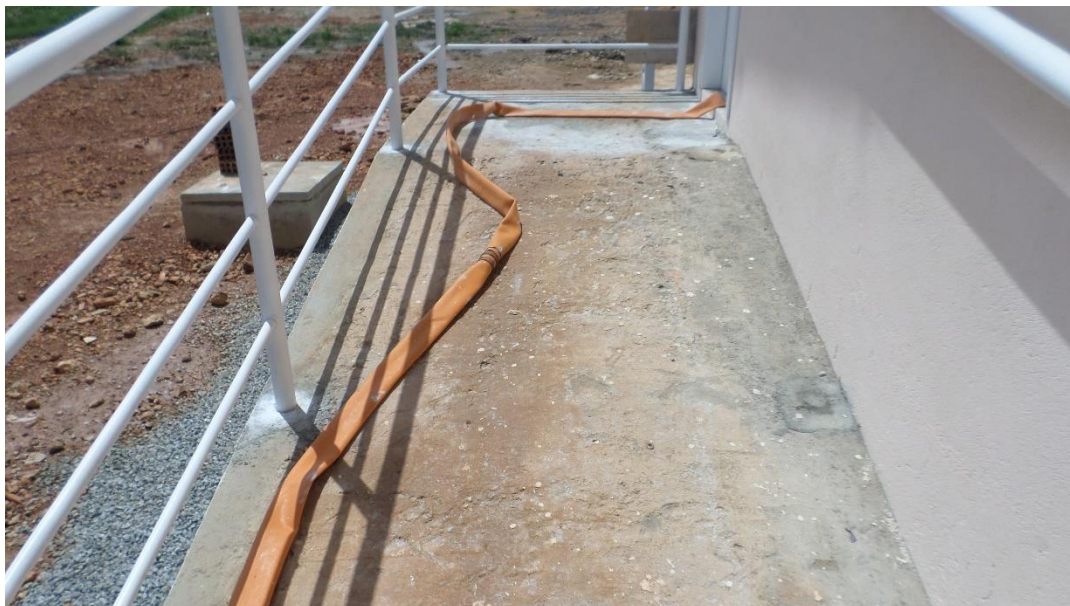
Foto 26 - Piso em concreto

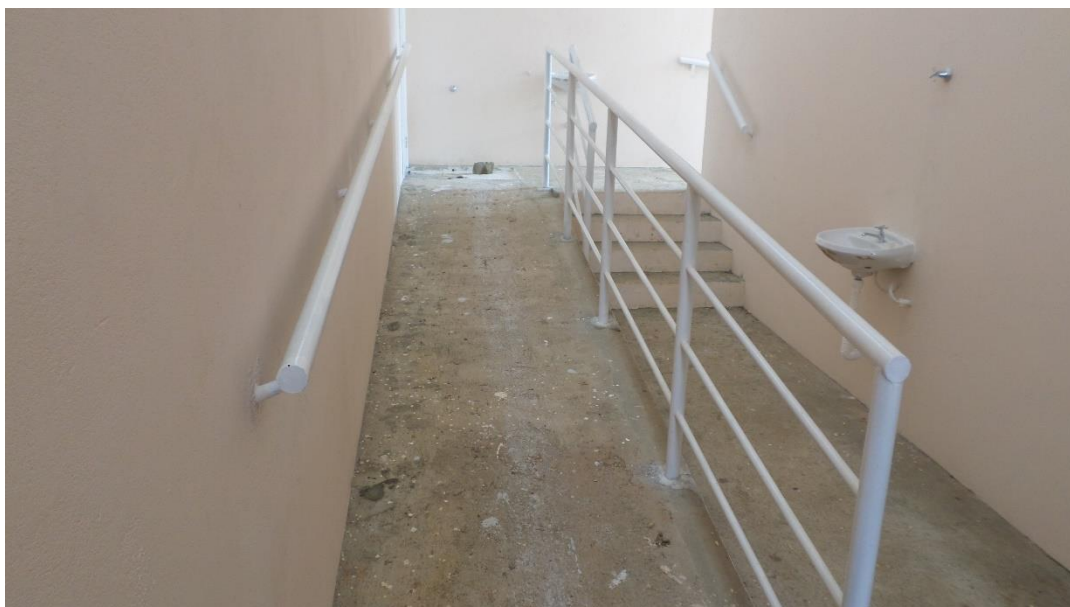
Foto 27 - Piso em concreto

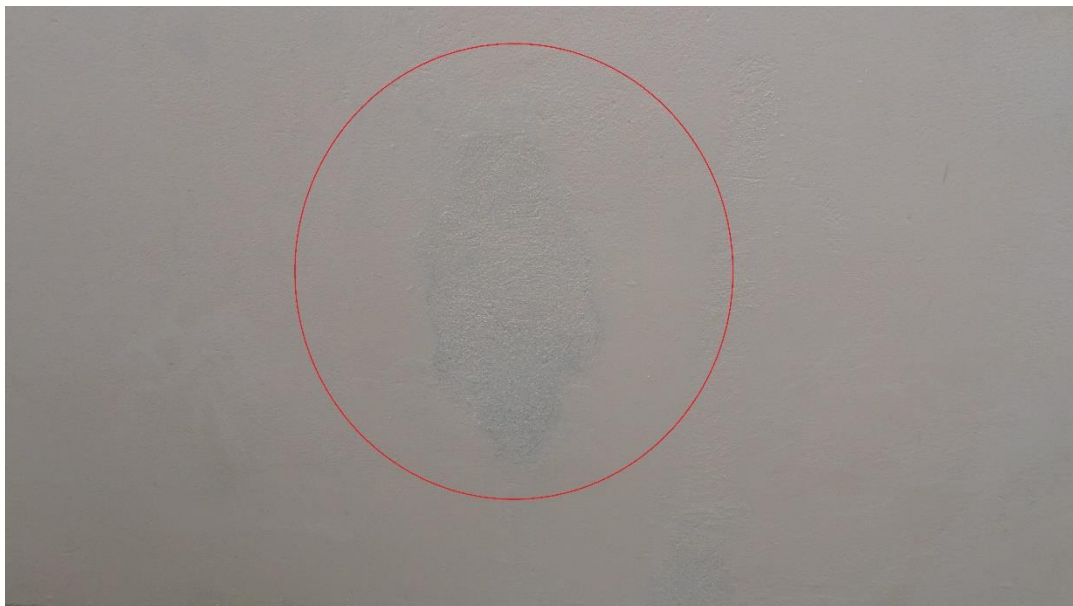
Foto 28 - Pintura em alvenaria

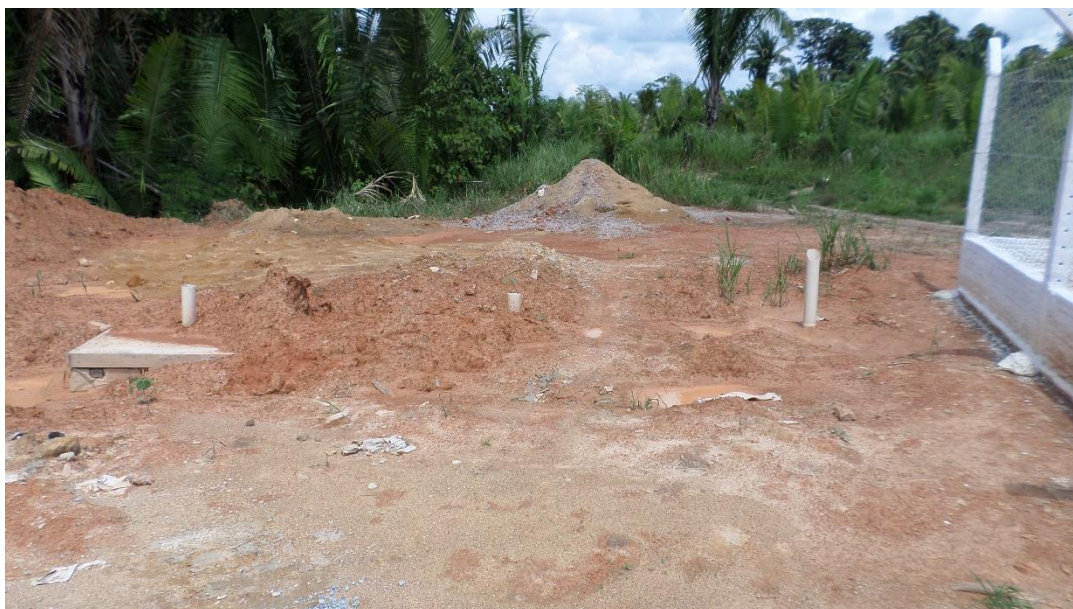
Foto 29 - Estação de tratamento de esgoto

- Foto 28
- A estação de tratamento de esgoto ETE não está executada conforme projeto fornecido (Hidrossanitário prancha 01/03);
 - Foto 29
- Não foi executado o patamar de acesso e descarga da DOCA 01 - conforme projeto fornecido (Arquitetura prancha 01/03);

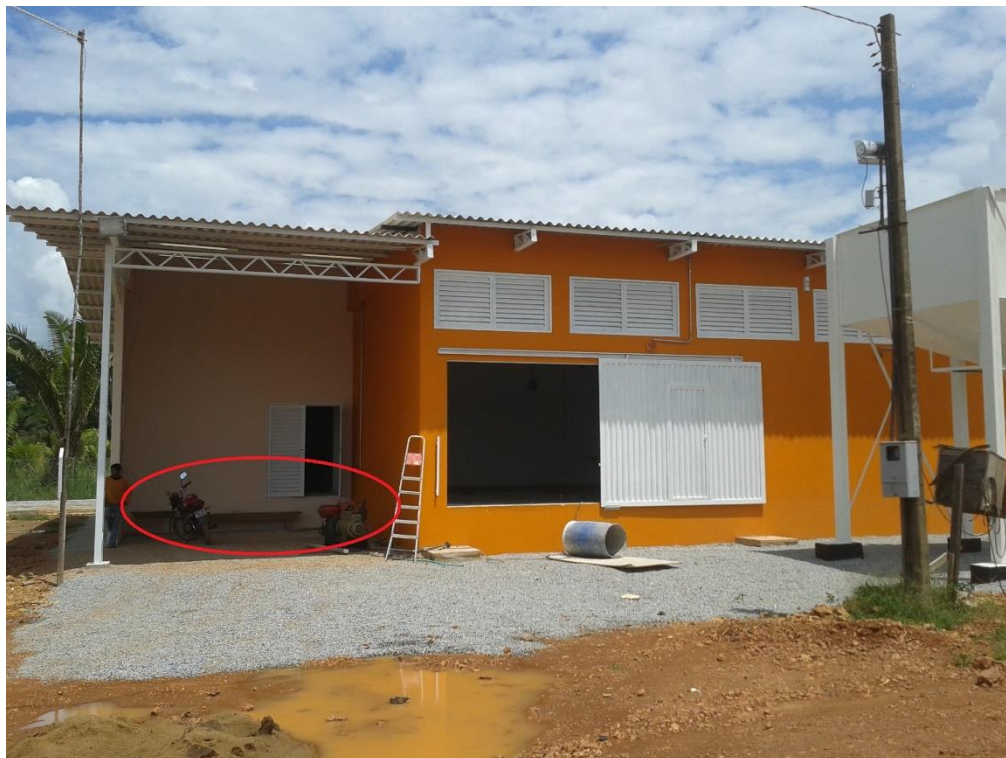
Foto 30 - Doca de carga e descarga.

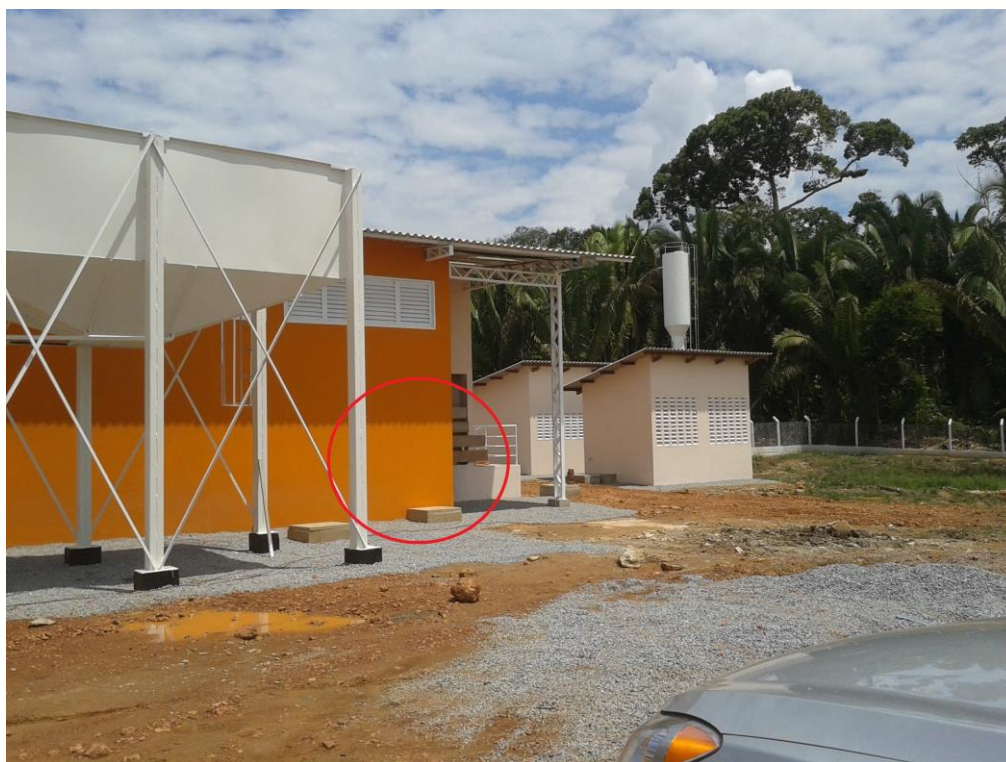
Foto 31 - Banco de frios.

- Foto 30
- Não foi executado o banco de frios - conforme projeto fornecido (Arquitetura prancha 01/03);
 - Foto 31
