# **UHE SANTO ANTÔNIO**

## **2ª ETAPA DO PROGRAMA DE LEVANTAMENTOS E MONITORAMENTO HIDROSSEDIMENTOLÓGICO DO RIO MADEIRA E DO FUTURO RESERVATÓRIO DA UHE SANTO ANTÔNIO**

**MONITORAMENTO DA EVOLUÇÃO DOS TRECHOS COM  
MARGENS ERODIDAS OU POTENCIALMENTE INSTÁVEIS**

**PJ0777-X-H41-GR-RL-0007-0A**

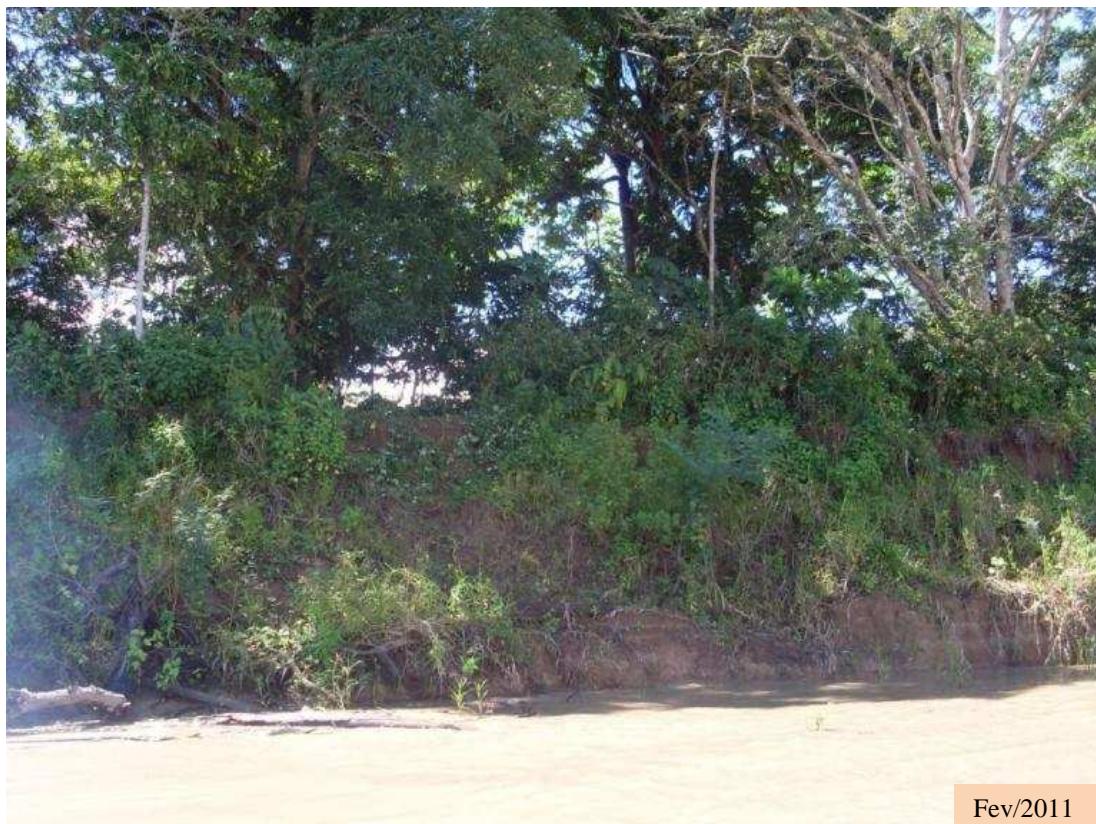
Observações: O Local de Monitoramento 1 (LM-1) se localiza na margem direita do rio Madeira, 2800 metros a jusante do eixo da barragem da UHE Santo Antônio e 240 metros a montante da torre da linha de transmissão de energia (Figura 3.2.). Neste sentido, destaca-se que já a alguns meses atrás foi necessária uma proteção com enrocamento devido à erosão na margem na região da torre.

**Figura 3.3.  
Vista da Margem do LM-1 durante Fevereiro de 2011**

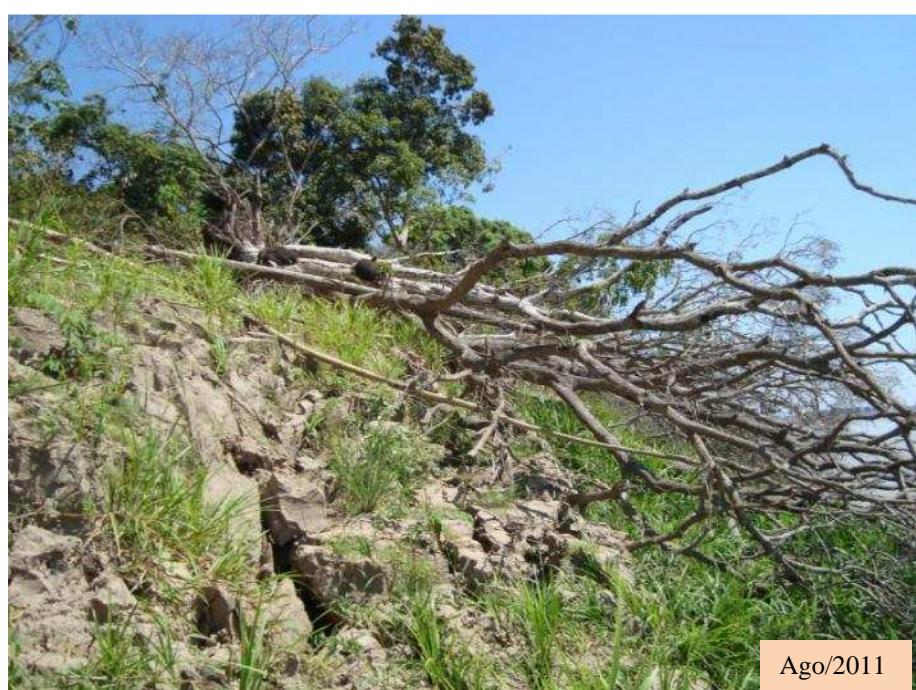
Na Figura 3.3. e Figura 3.4. apresentam-se uma vista da margem do rio no local de monitoramento durante os levantamentos de Fevereiro de 2011 e Agosto de 2011, entanto que a Figura 3.5. mostra o alinhamento estabelecido a partir da implantação dos marcos de referência no local. O levantamento topográfico do perfil desta seção de monitoramento (Figura 3.6.) não evidencia mudanças no perfil da margem entre os levantamentos de Fevereiro e Agosto de 2011.

**Figura 3.4.  
Vista Parcial da Margem do Rio Madeira no LM-1 durante Agosto de 2011**

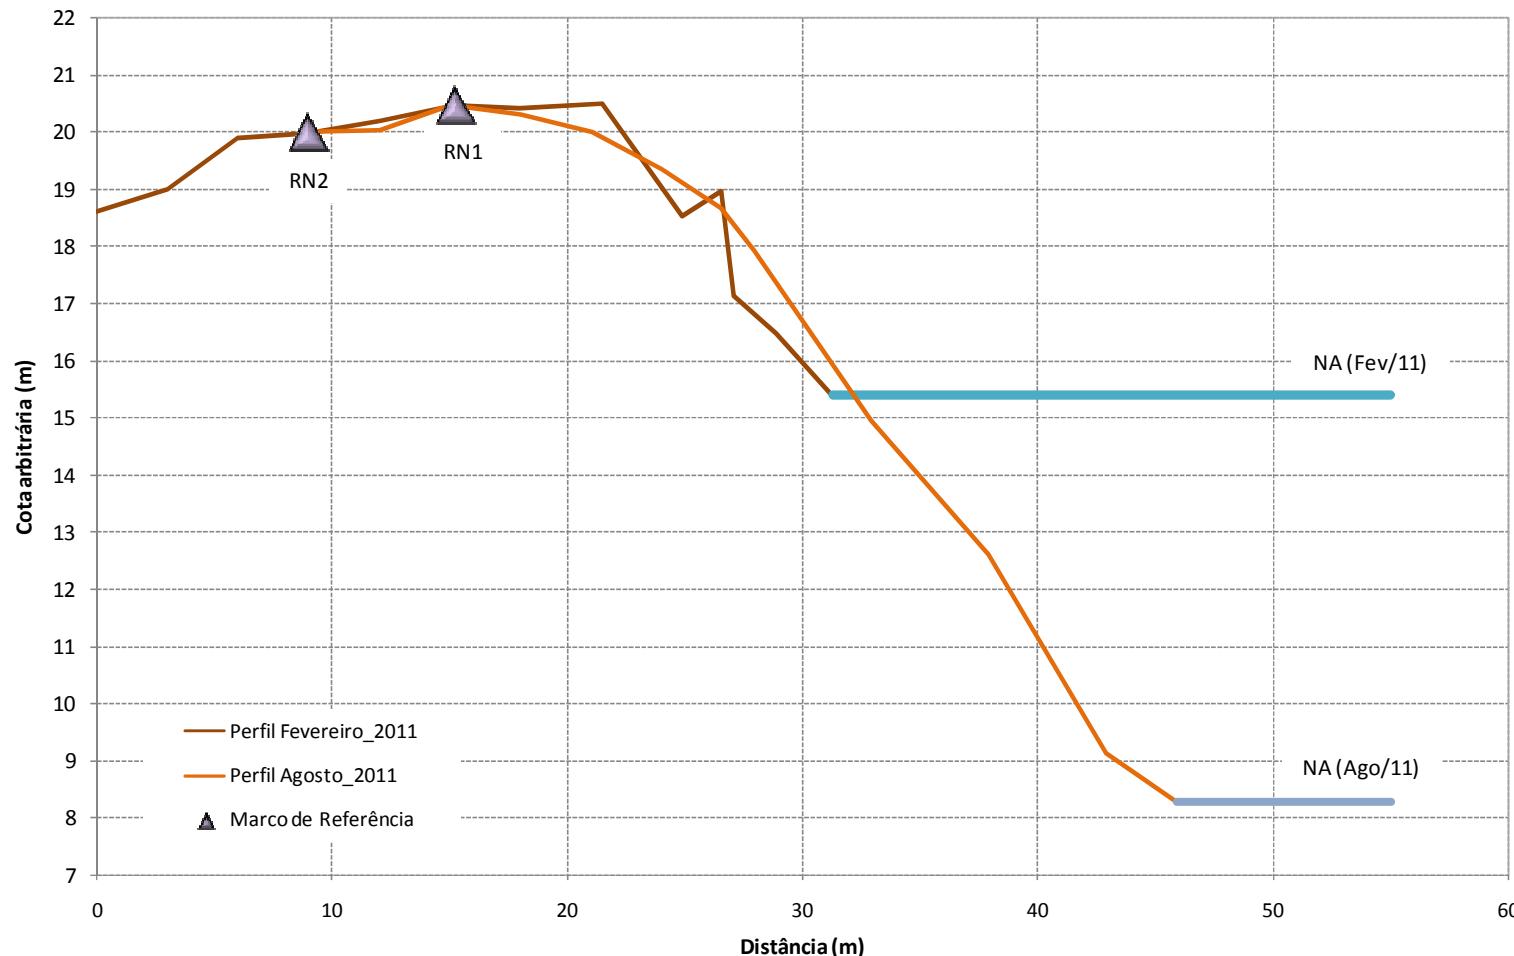
**Figura 3.6.  
Perfil do Local de Monitoramento 1 – Coord. UTM 9.028.136 N / 398.050 E**

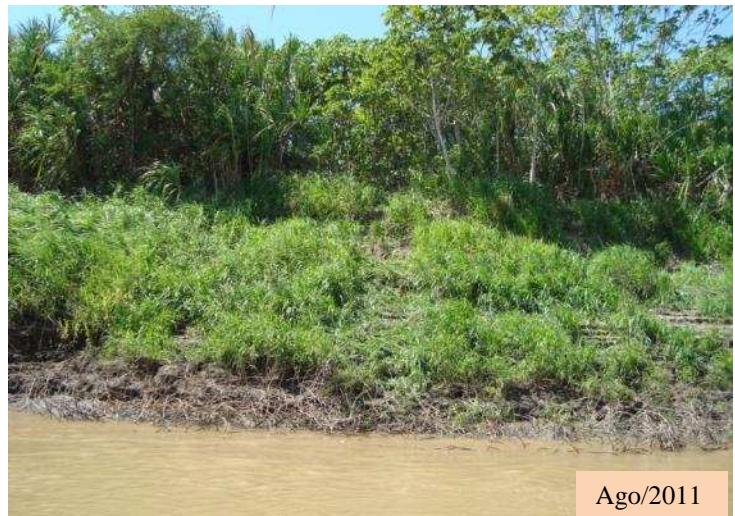
Observações: O Local de Monitoramento 2 (LM-2) se localiza na margem direita do rio, 2700 metros a jusante da seção de medição de descarga líquida e sólida de Porto Velho Madeira (Figura 3.7.). Este local foi escolhido porque recentemente houve deslizamentos em forma circular nas proximidades (Figura 3.8.).

**Vista do LM-2 durante os Levantamentos de Fevereiro de 2011 e Agosto de 2011**

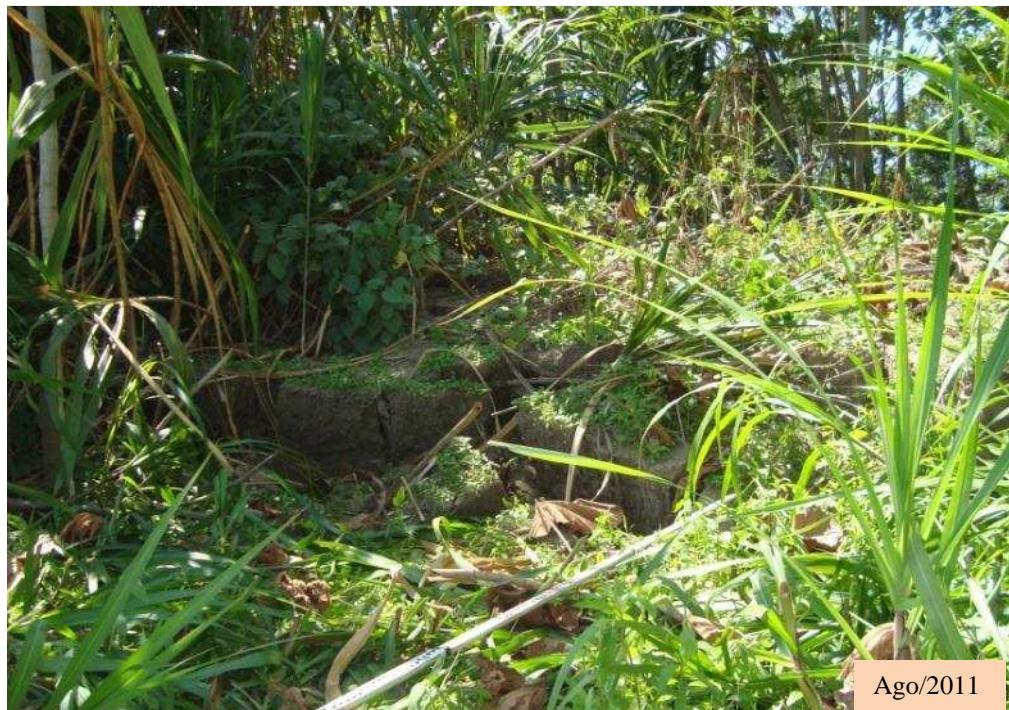
**Figura 3.8.**  
**Vista Parcial do Afundamento da Margem no Local de Monitoramento 2**

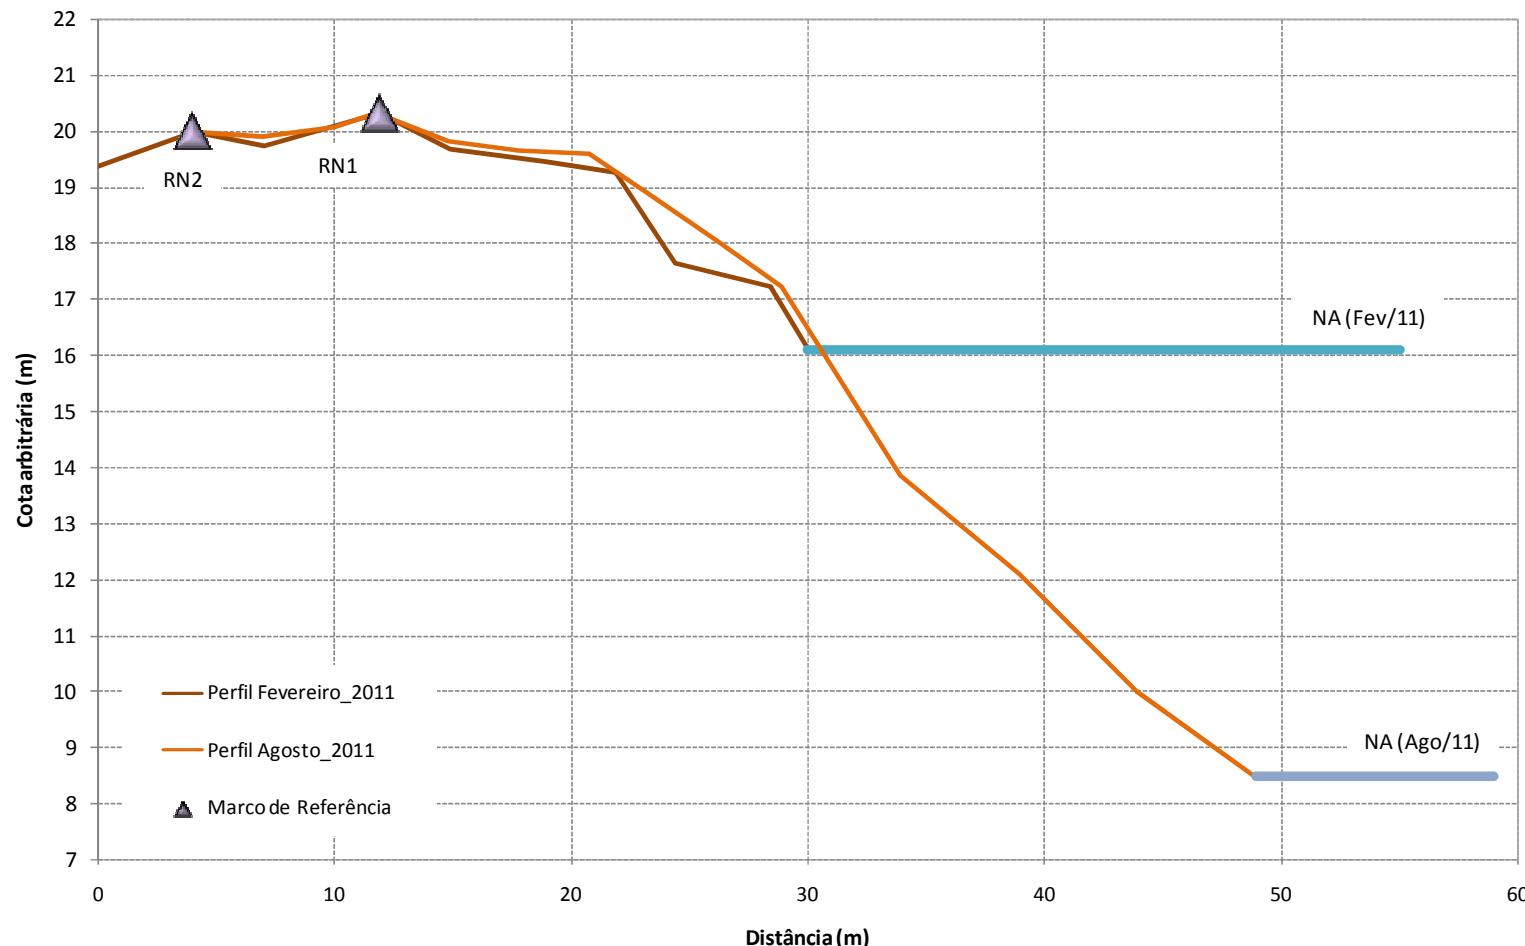
Na Figura 3.9. se visualiza o conjunto de marcos de referência implantados no local para estabelecer o alinhamento do perfil. O levantamento topográfico do perfil deste local de monitoramento não mostrou alterações importantes entre Fevereiro e Agosto de 2011 (Figura 3.10.).

**Figura 3.10.  
Perfil do Local de Monitoramento 2 – Coord. UTM 9.042.096 N / 399.517 E**

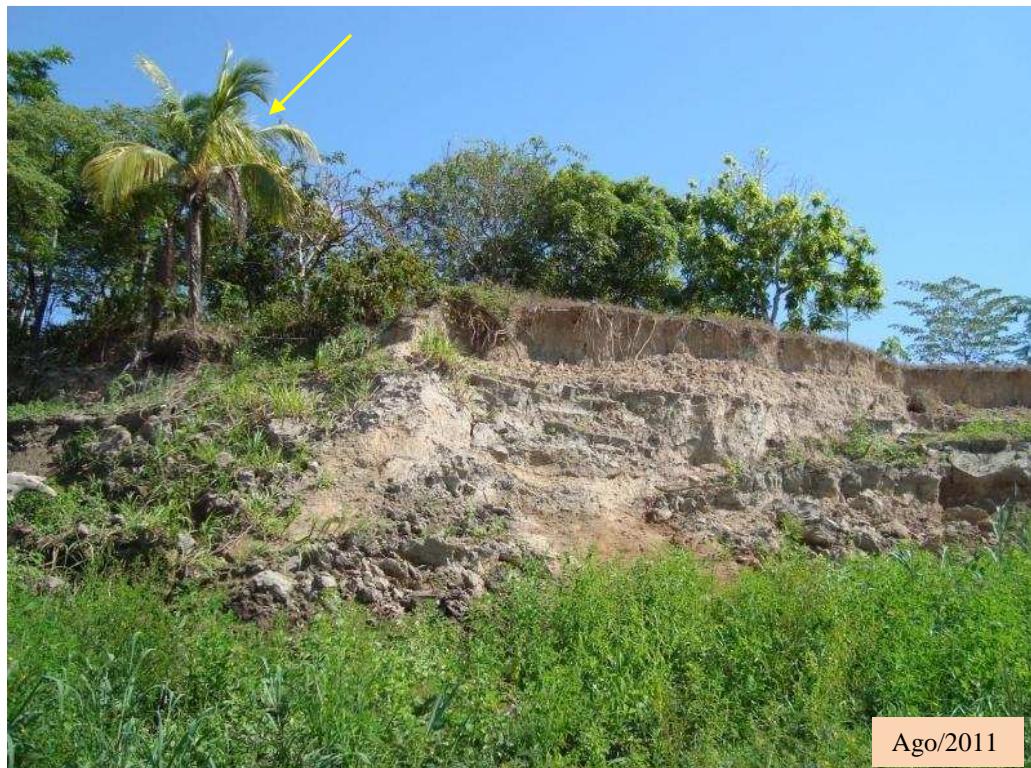
A Figura 3.11. apresenta registros fotográficos do mesmo local, tirados em instantes diferentes. Na fotografia de Outubro/2010 se verifica a presença de 4 árvores próximas à margem, entanto que em Fevereiro/2011 tem apenas duas (uma palmeira e um pé de jambo), sendo que as outras duas se observam já dentro do rio, no pé do talude. A Figura 3.12. apresenta uma fotografia tirada em Agosto/2011 na qual se verifica apenas a presença da palmeira.

**Figura 3.12.  
Vista Geral da Margem no Local de Monitoramento 3 em Agosto de 2011**

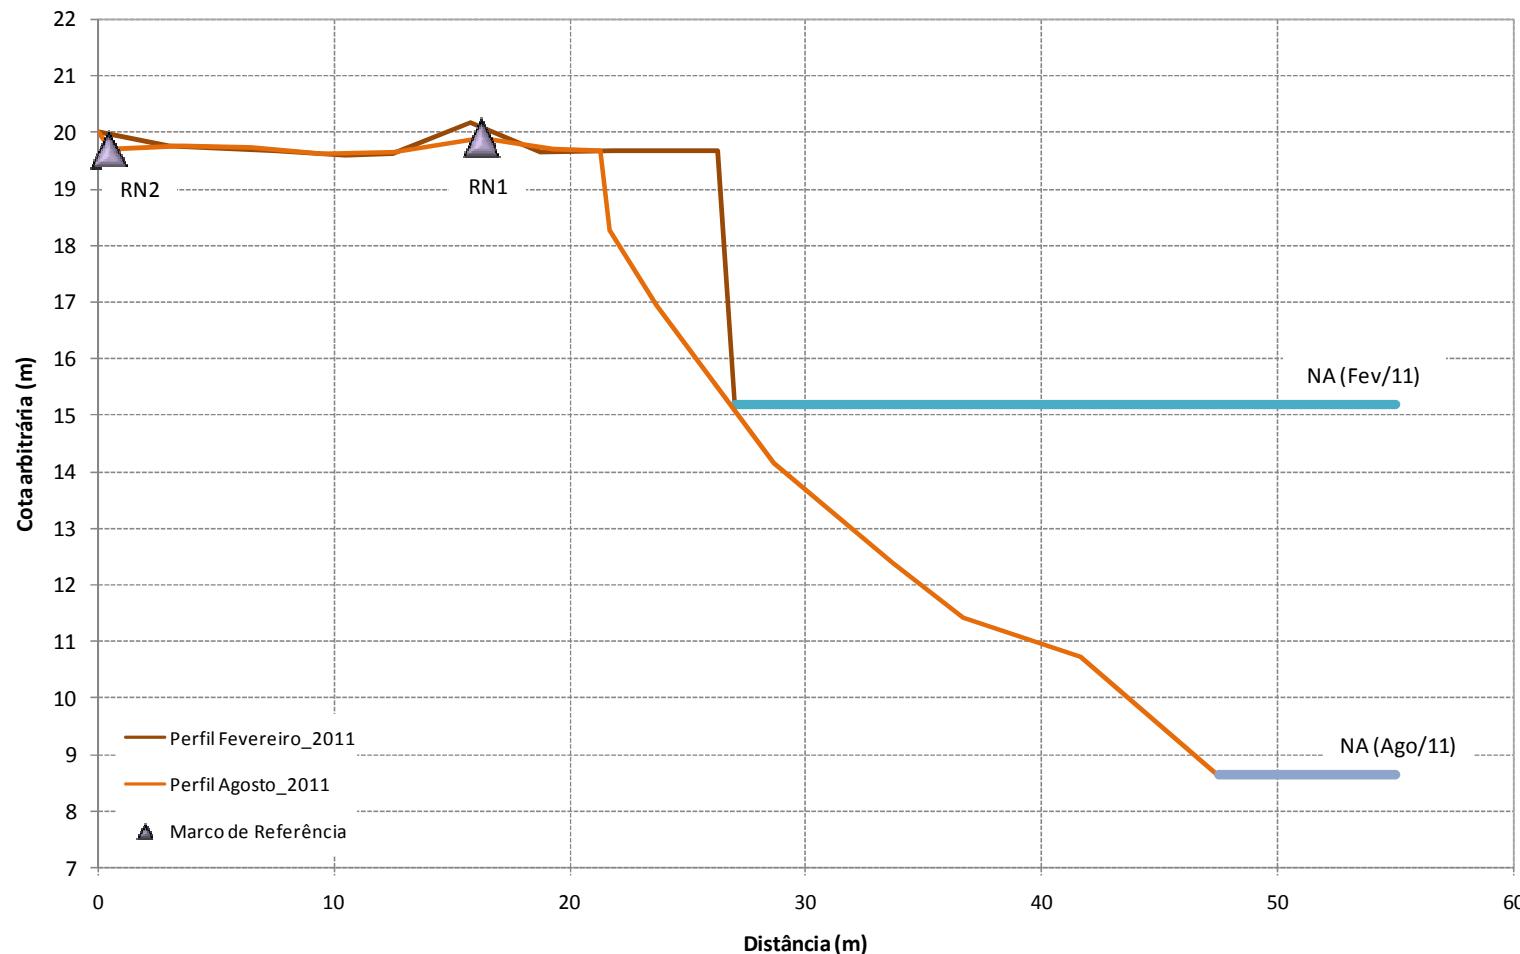
**Figura 3.14.  
Perfil do Local de Monitoramento 3 – Coord. UTM 9.046.198 N / 406.508 E**

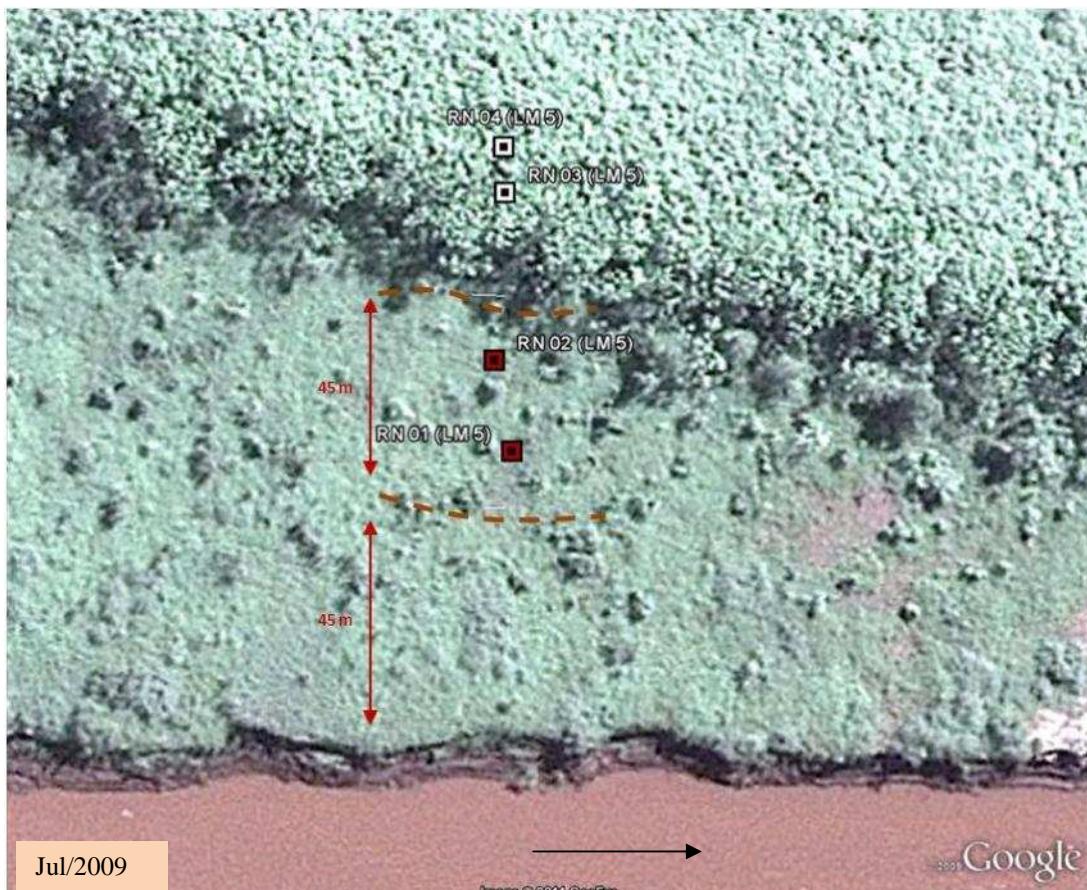
**Figura 3.17.**

**Situação da Linha de Margem do Rio Madeira e dos Marcos de Referência no Local de Monitoramento 5 para Diferentes Datas**

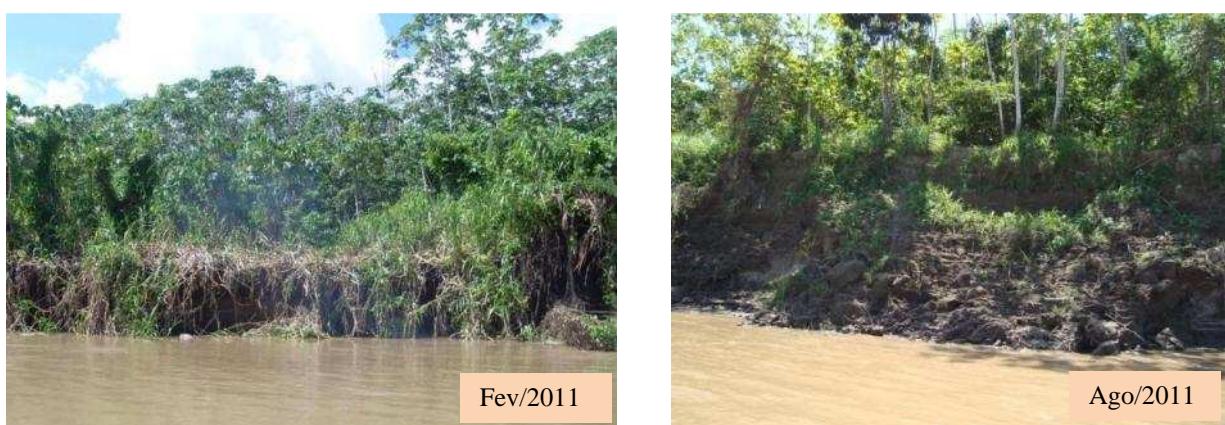
**Figura 3.18.**

**Vista Geral da Linha de Margem no Local de Monitoramento 5**

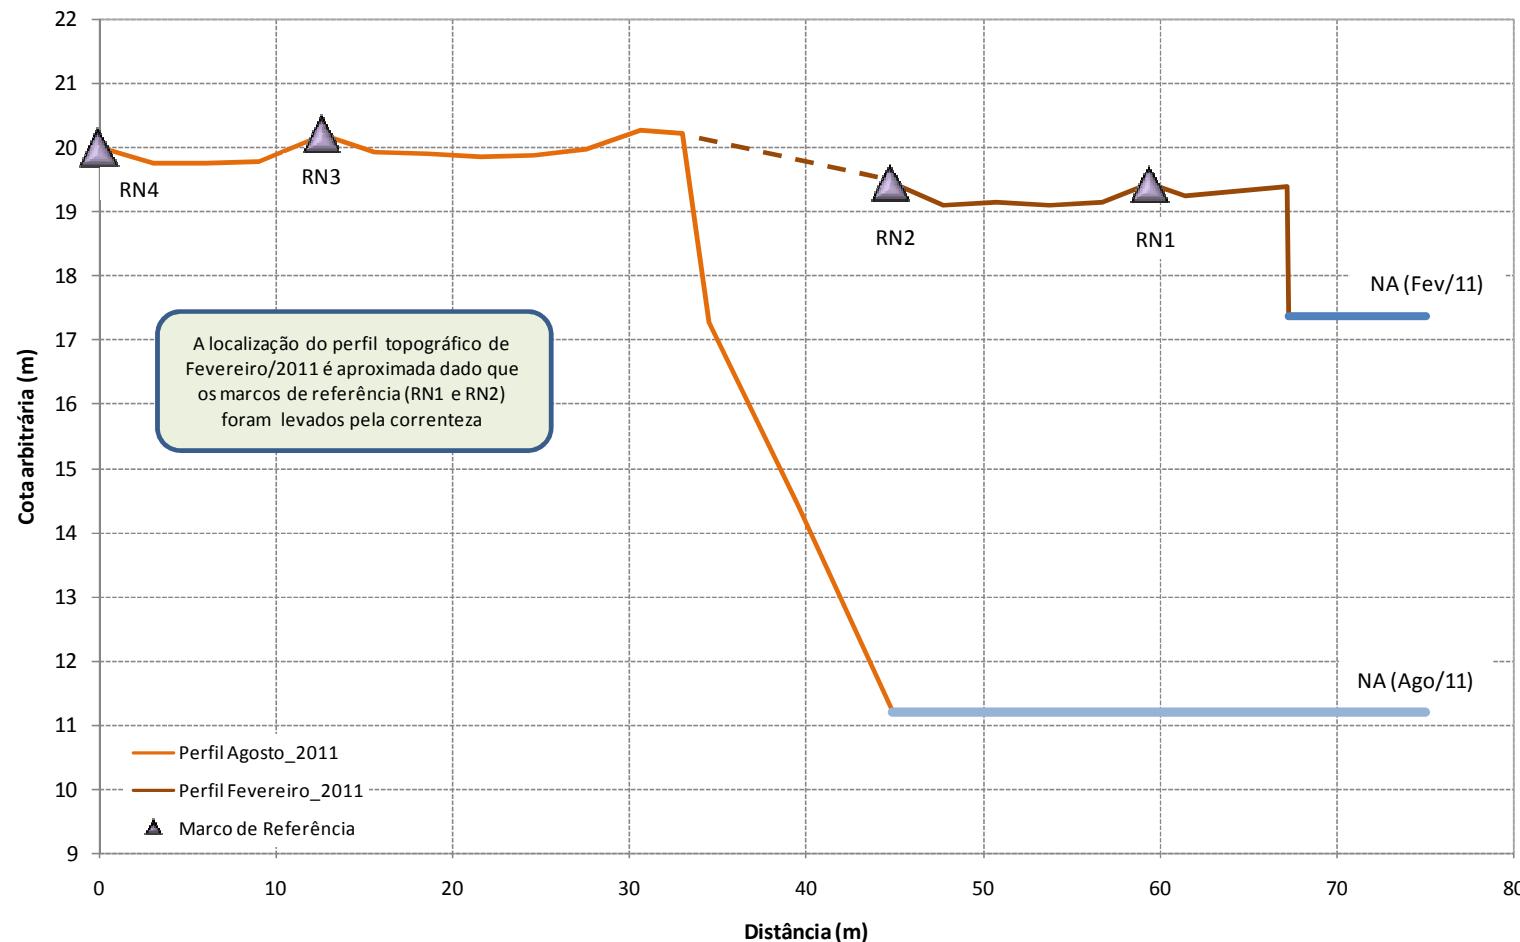
**Figura 3.20.  
Perfil do Local de Monitoramento 5 – Coord. UTM 9.053.676 N / 424.964 E**

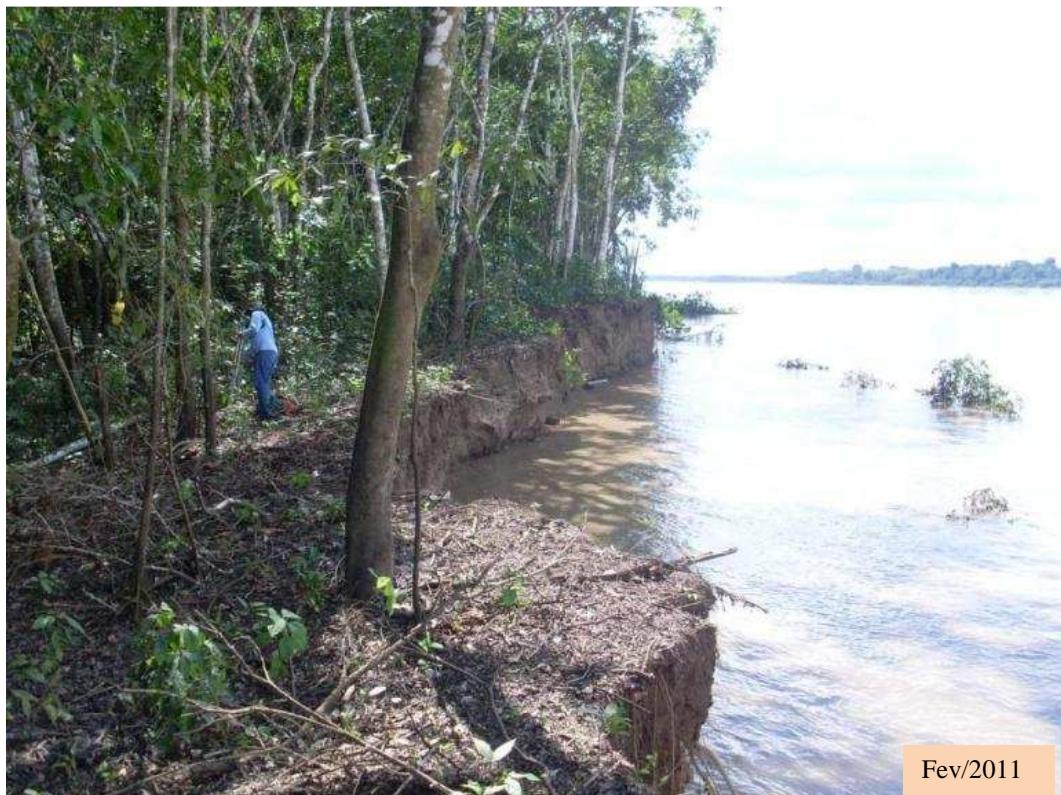
**Figura 3.21.**

**Vista da Linha de Margem do LM-6 no Período de Águas Altas do Rio Madeira**

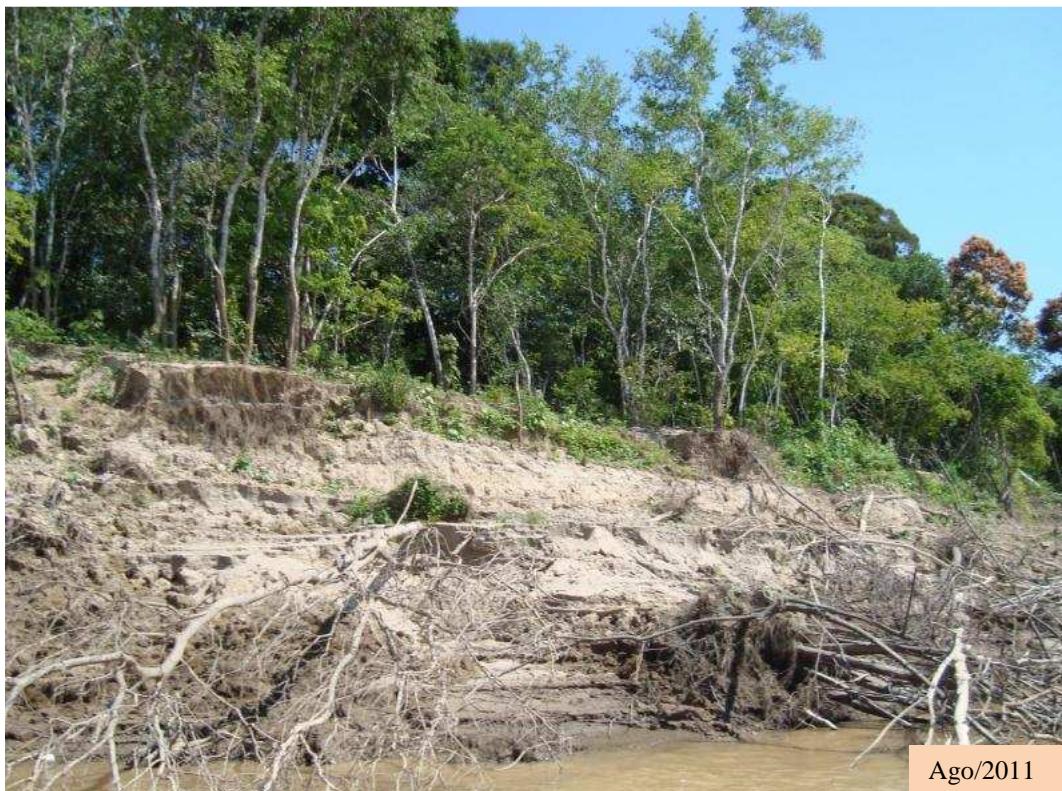
**Figura 3.22.**  
**Vista da Margem do LM-6 no Período de Águas Baixas do Rio Madeira**

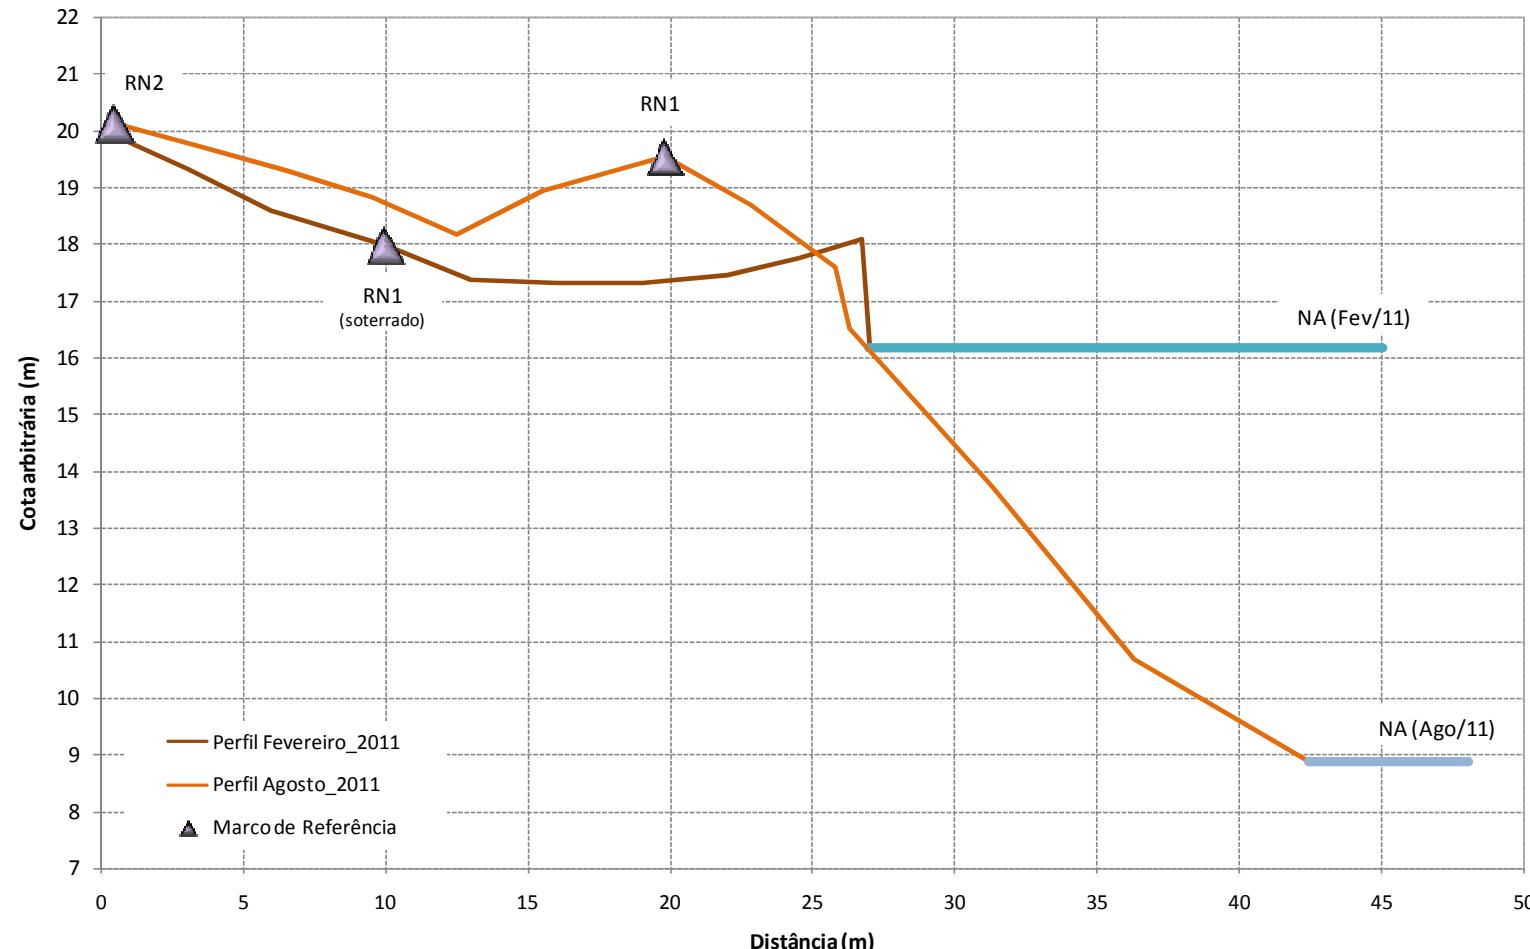
**Figura 3.25.  
Perfil do Local de Monitoramento 6 – Coord. UTM 9.053.214 N / 428.890 E**

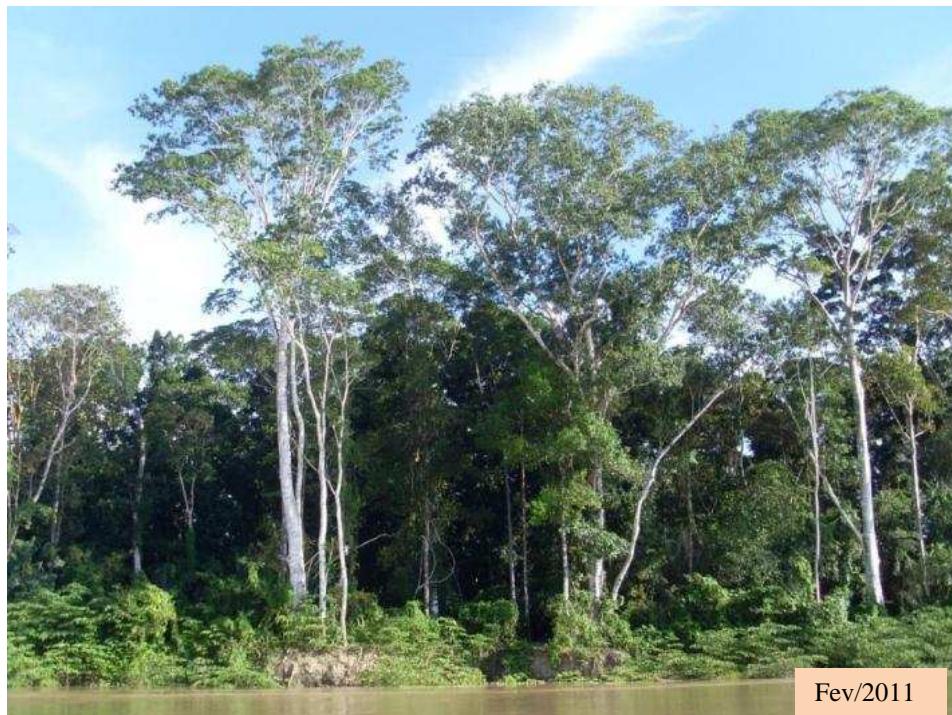
**Figura 3.27.  
Vista Geral da Margem do LM-7 em Fevereiro/2011**

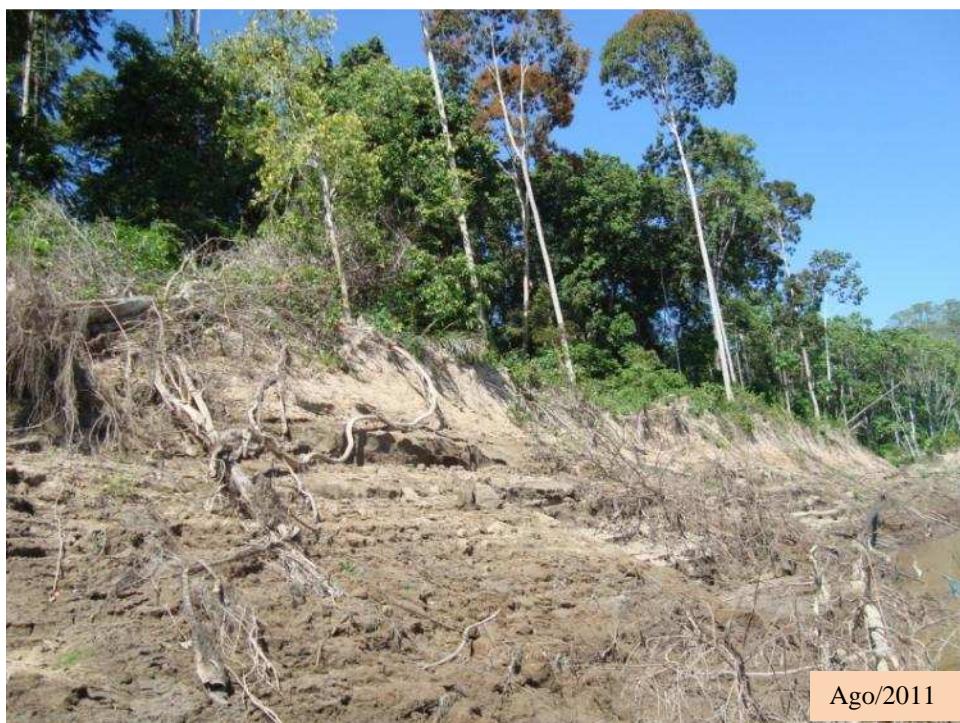
**Figura 3.28.  
Vista Geral da Margem do LM-7 em Agosto/2011**

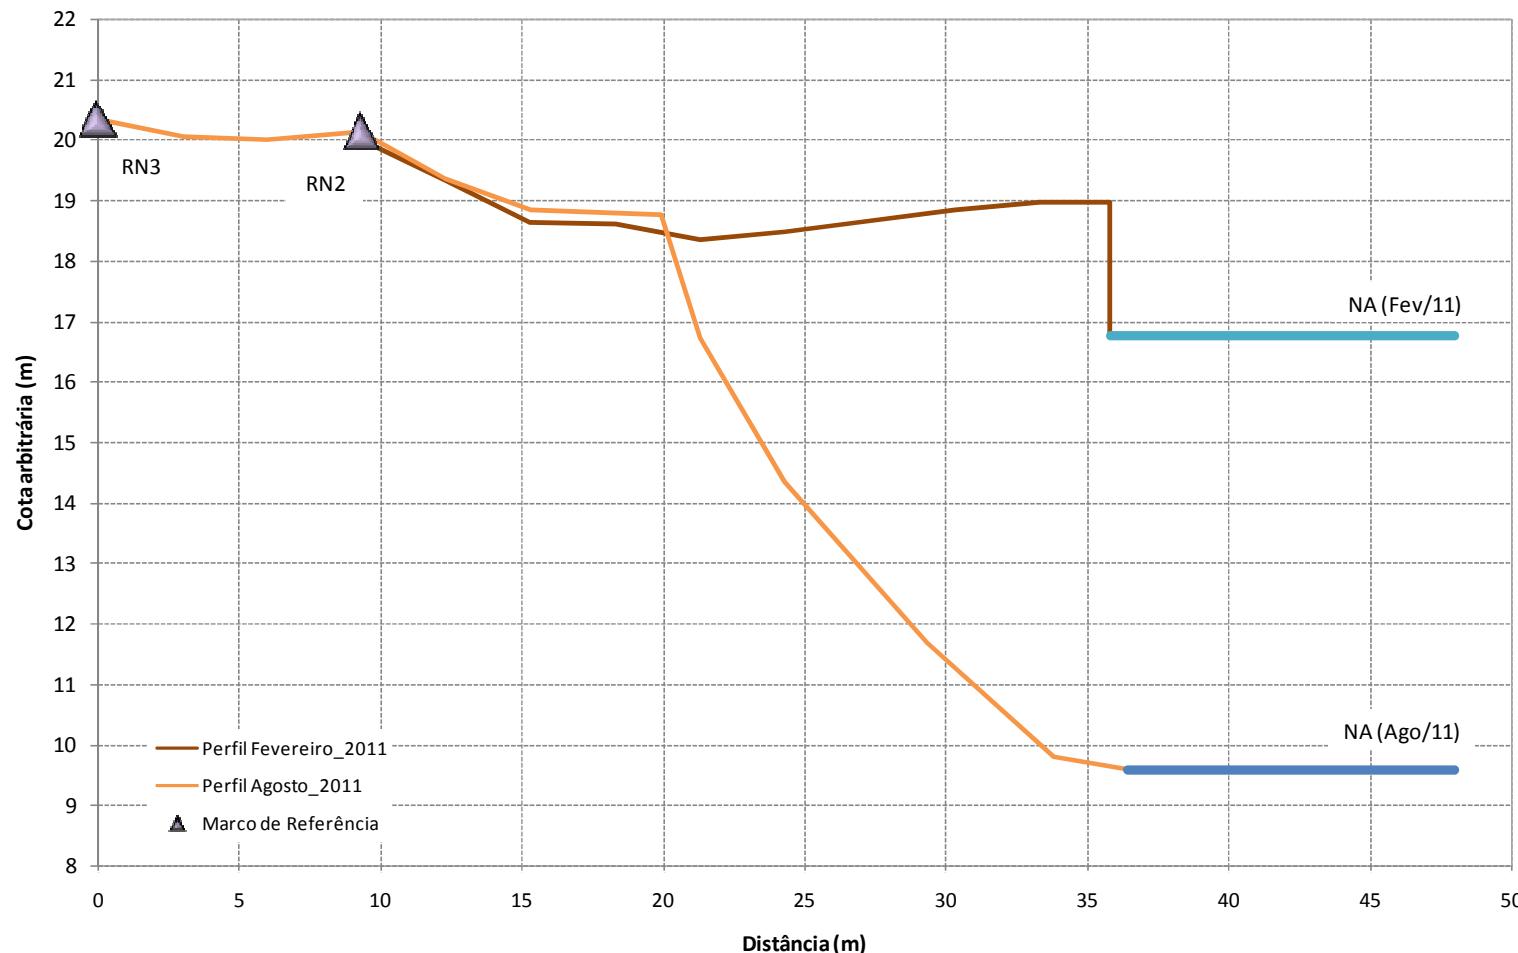
**Figura 3.29.  
Perfil do Local de Monitoramento 7 – Coord. UTM 9.062.926 N / 440.554 E**

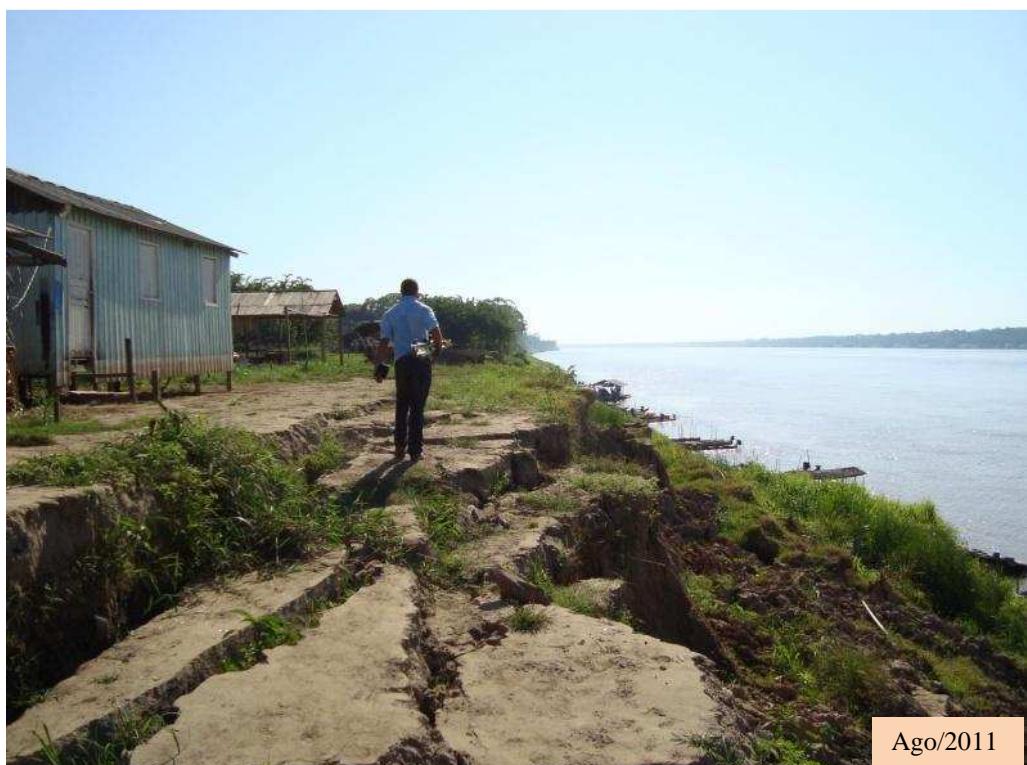
**Figura 3.30.**

**Margem do Rio Madeira no LM-8 durante o Levantamento de Agosto de 2011**

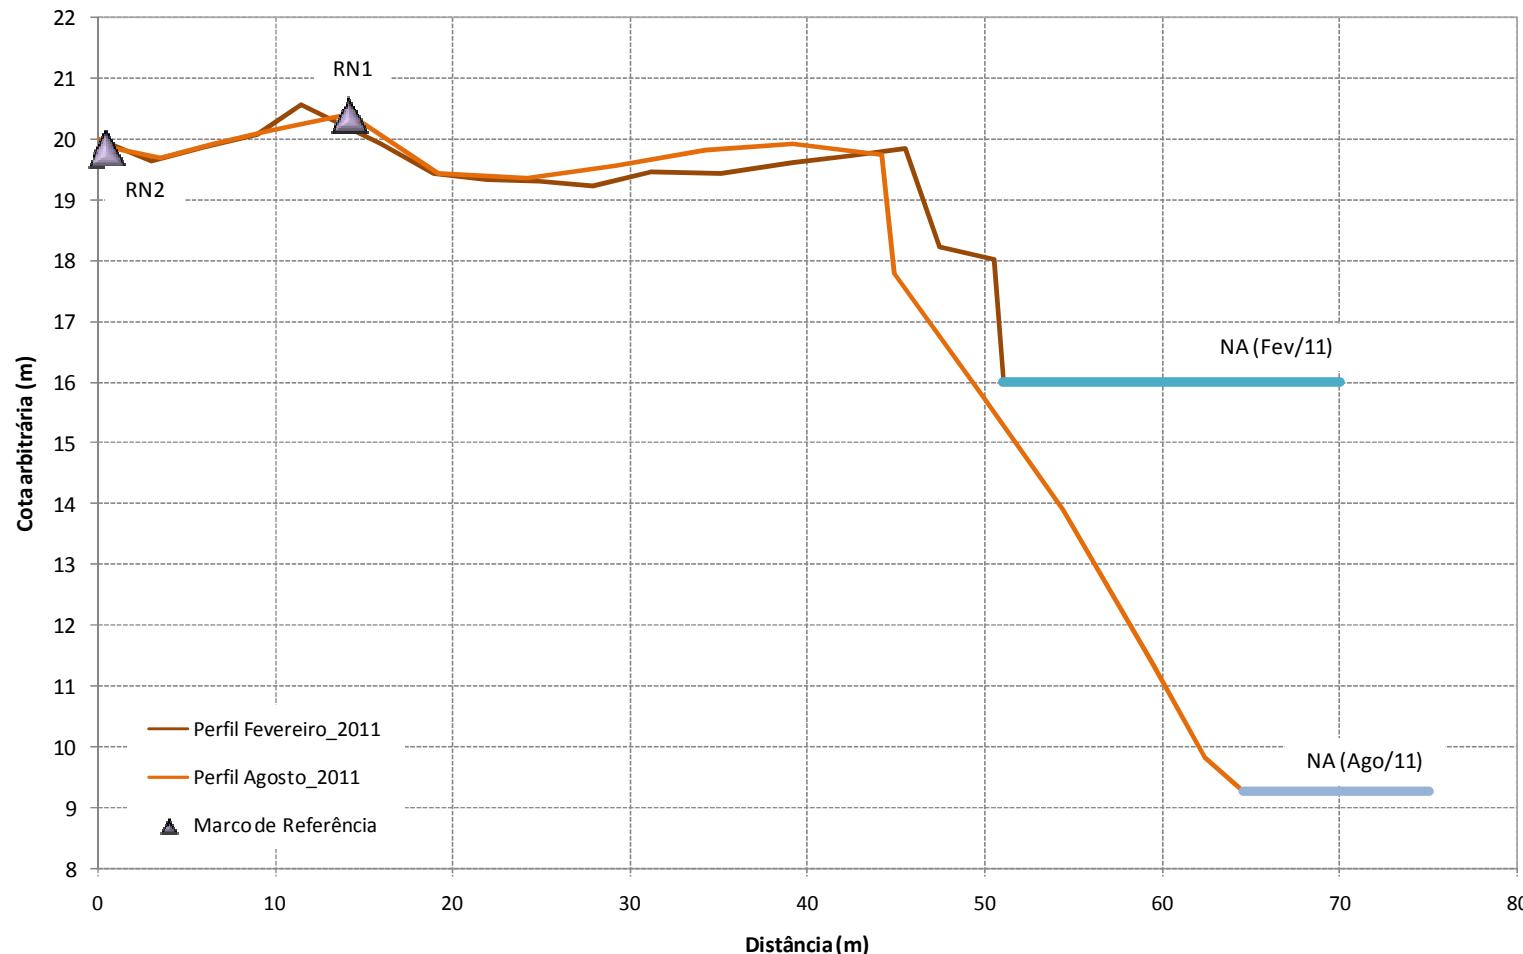
**Figura 3.33.  
Perfil do Local de Monitoramento 8 – Coord. UTM 9.067.386 N / 445.233 E**

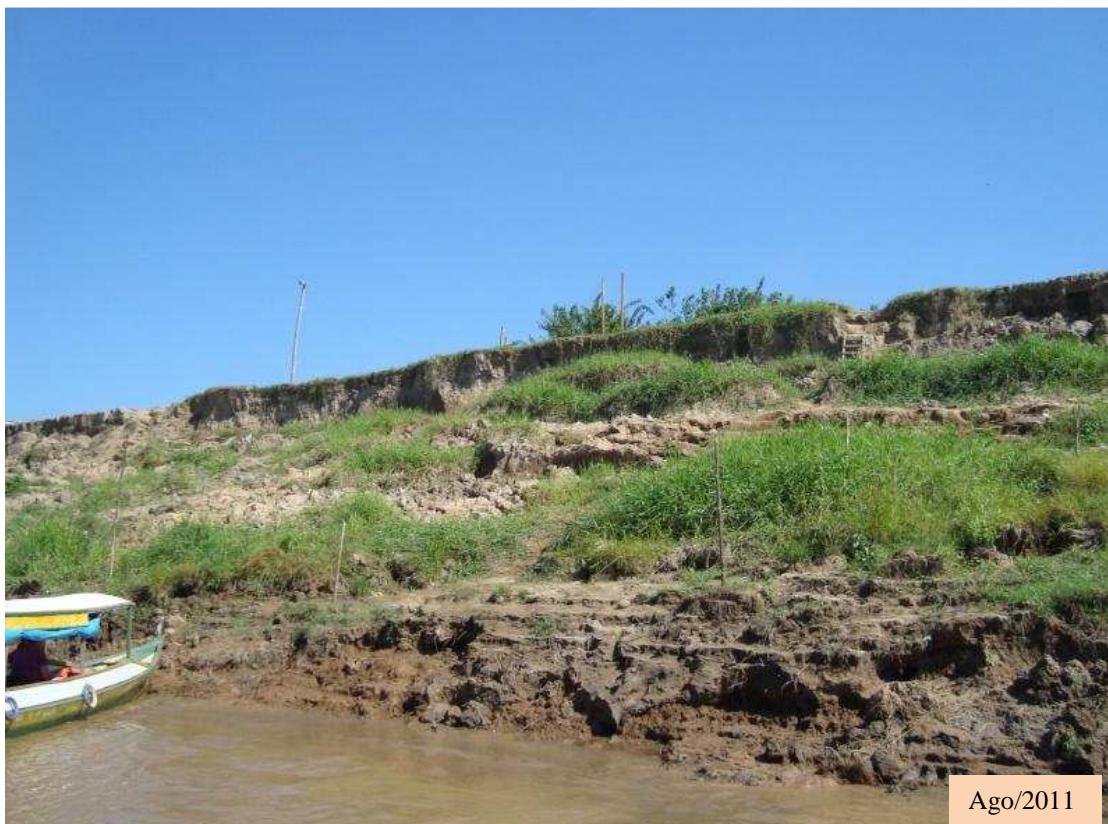
**Vista da Margem do Rio Madeira no Local de Monitoramento 9 durante o  
Levantamento de Agosto de 2011**

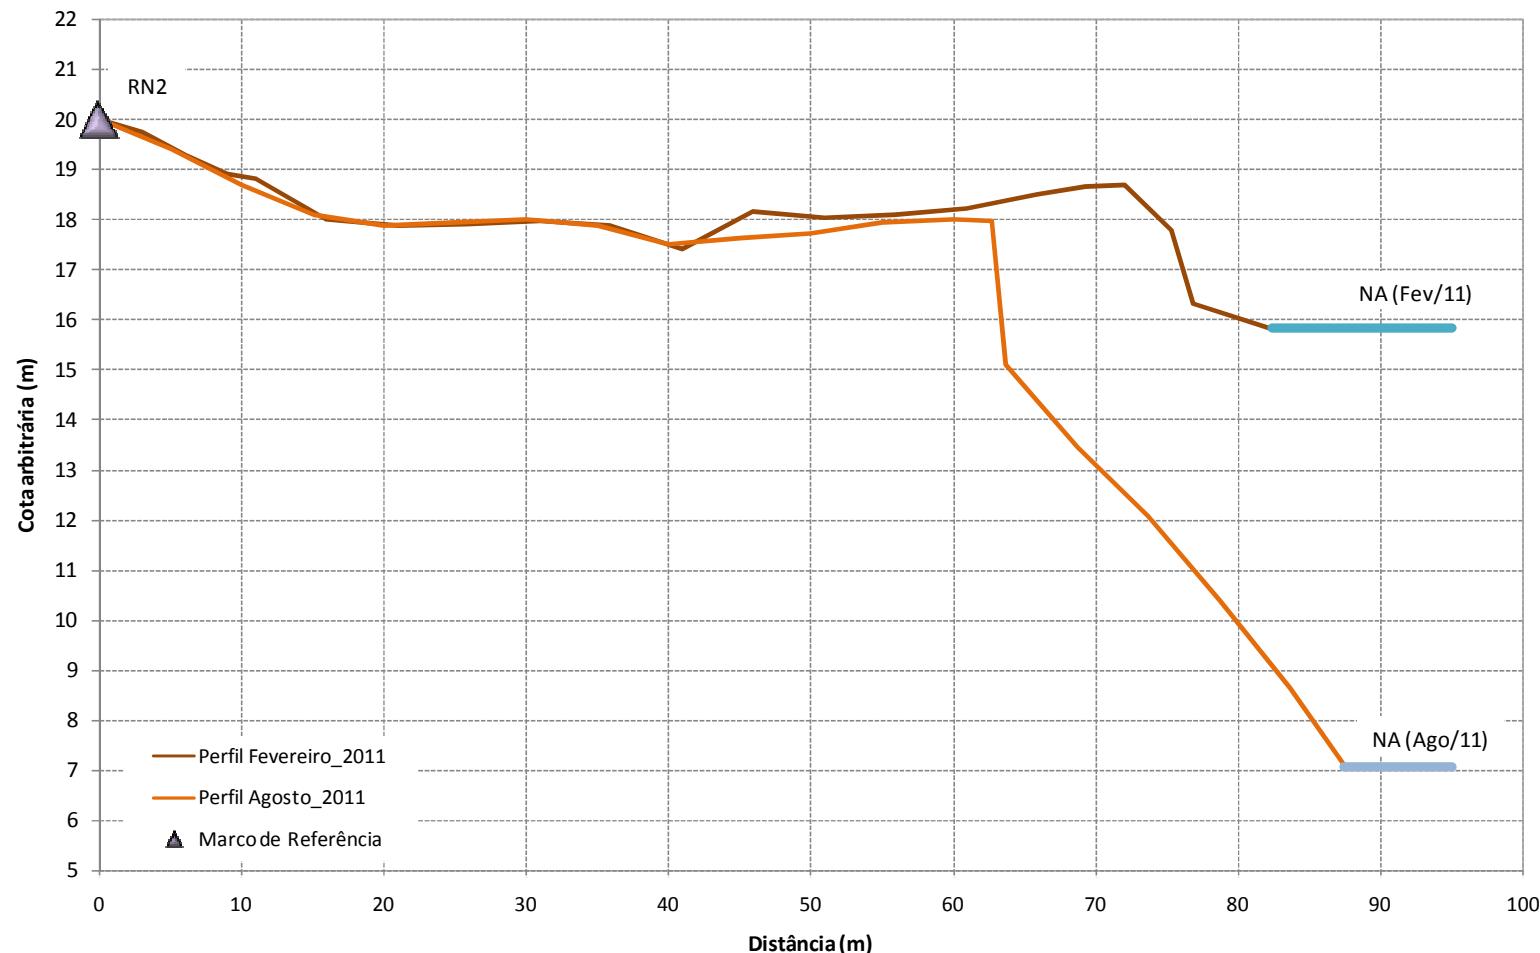
**Figura 3.36.  
Perfil do Local de Monitoramento 9 – Coord. UTM 9.067.468 N / 445.292 E**

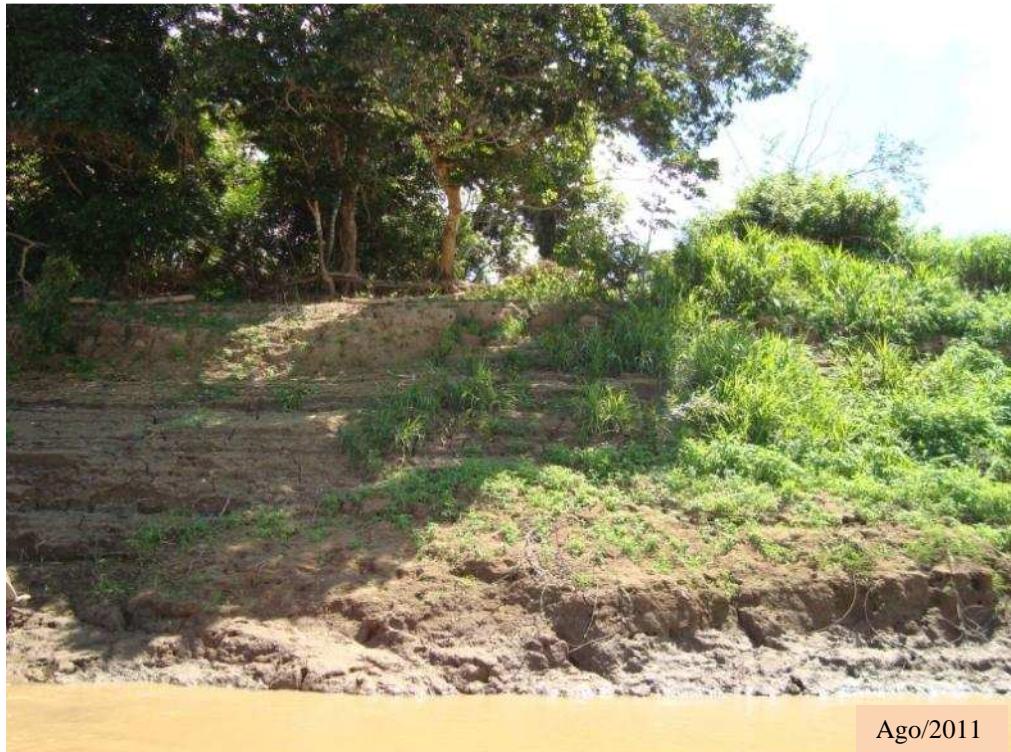
**Vista da Margem do Rio Madeira próximo à Foz do Igarapé do Cuniã, no Local de Monitoramento 10, durante o Levantamento de Agosto de 2011**
