# **UHE SANTO ANTÔNIO**

## **2ª ETAPA DO PROGRAMA DE LEVANTAMENTOS E MONITORAMENTO HIDROSSEDIMENTOLÓGICO DO RIO MADEIRA E DO FUTURO RESERVATÓRIO DA UHE SANTO ANTÔNIO**

**MONITORAMENTO DA EVOLUÇÃO DOS TRECHOS COM  
MARGENS ERODIDAS OU POTENCIALMENTE INSTÁVEIS**

**PJ0777-X-H41-GR-RL-0007-0A**

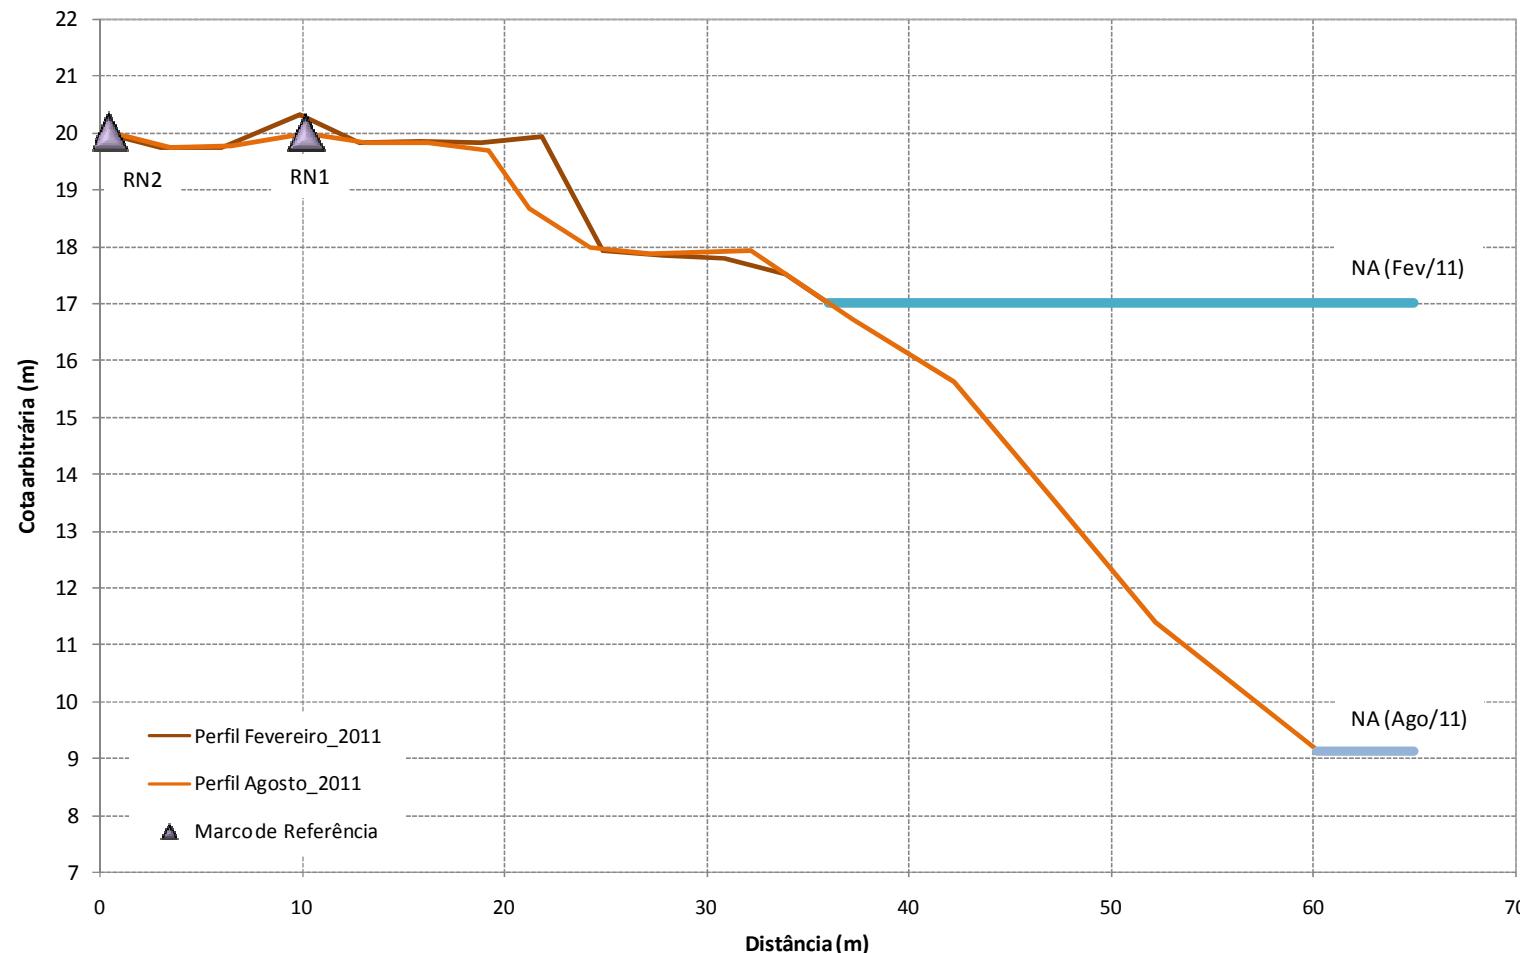
**Figura 3.39.  
Perfil do Local de Monitoramento 10 – Coord. UTM 9.095.864 N / 461.818 E**

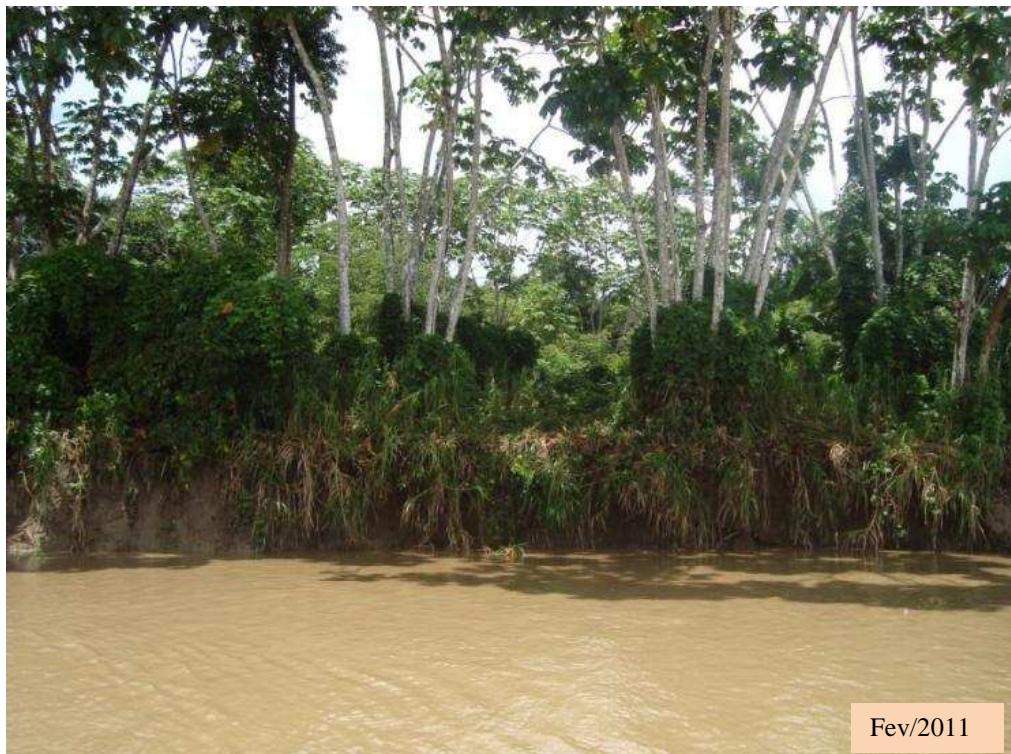
**Figura 3.40.  
Vista da Margem do Rio Madeira no LM-11 durante Fevereiro de 2011**

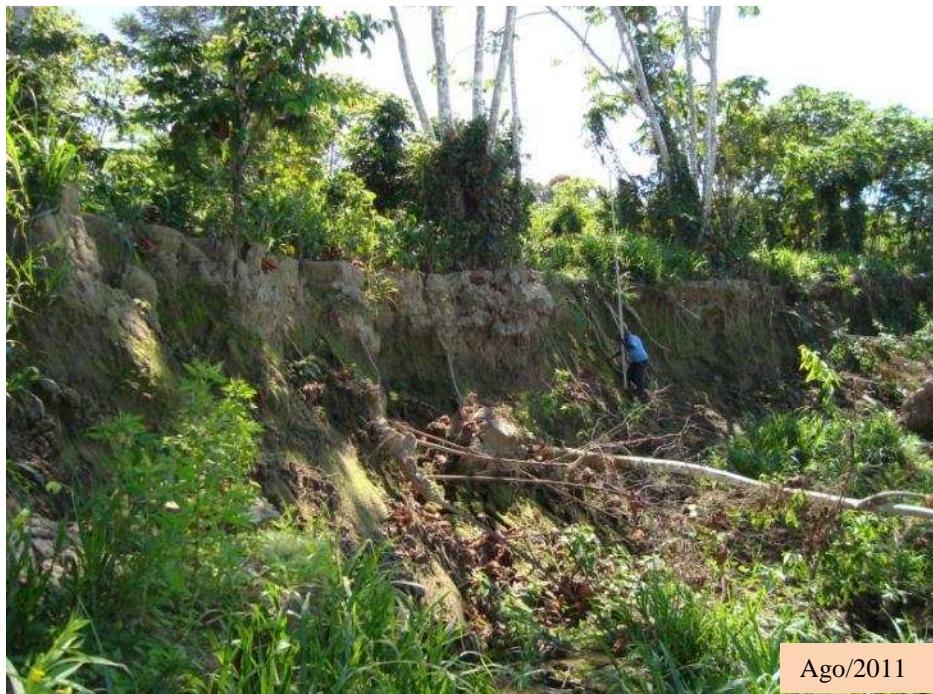
**Figura 3.41.**

**Vista da Linha de Margem do Rio Madeira no LM-11 durante Agosto de 2011**

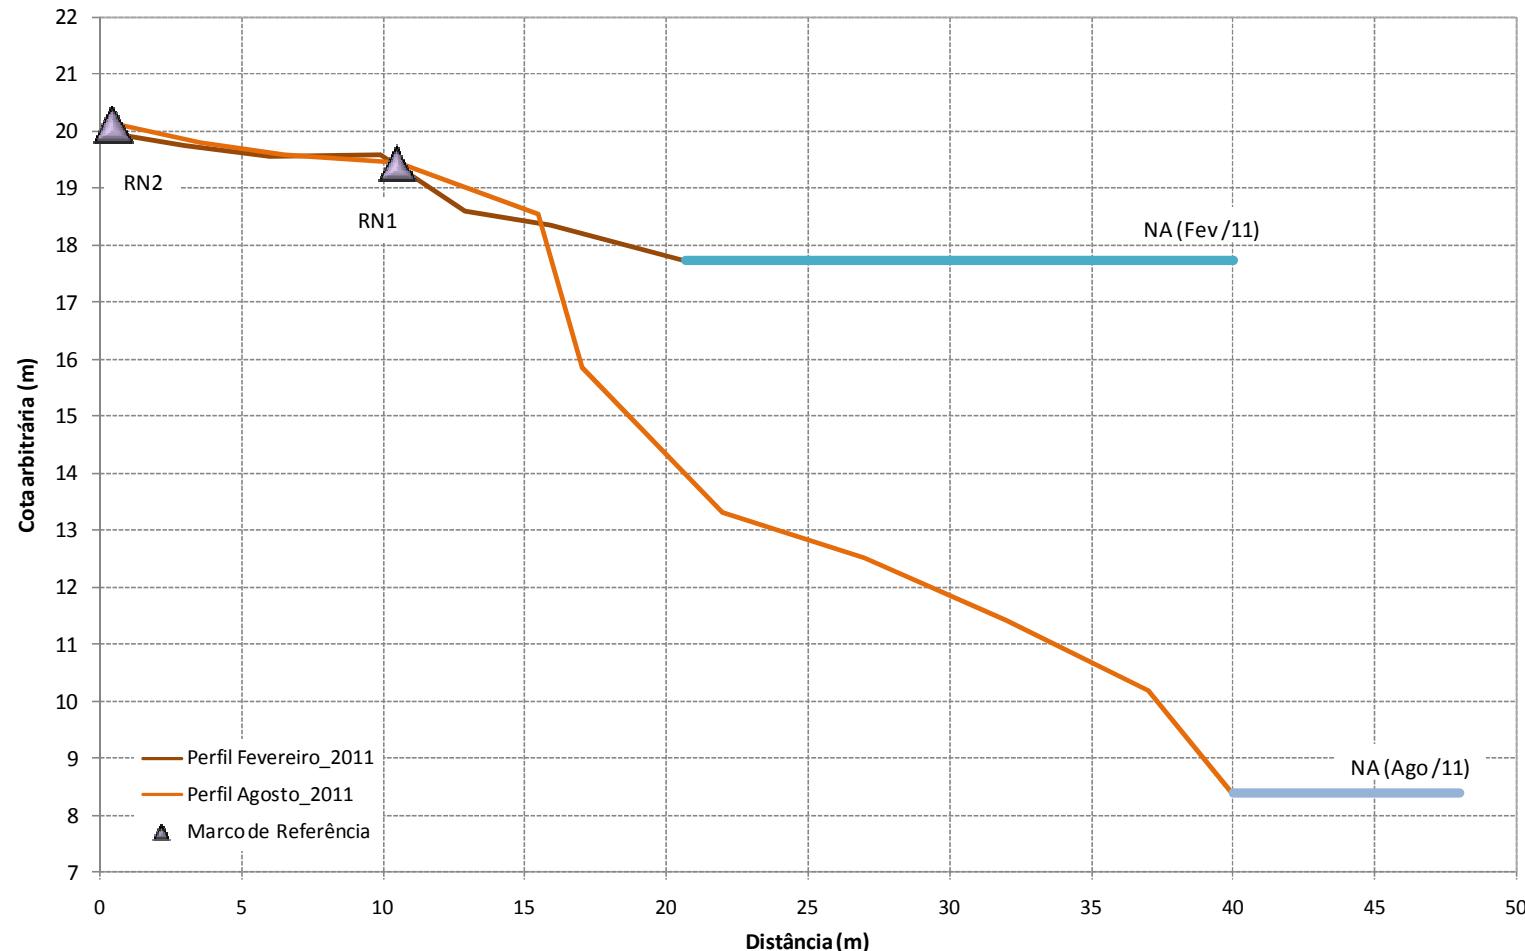
**Figura 3.43.  
Perfil do Local de Monitoramento 11 – Coord. UTM 9.094.890 N / 486.645 E**

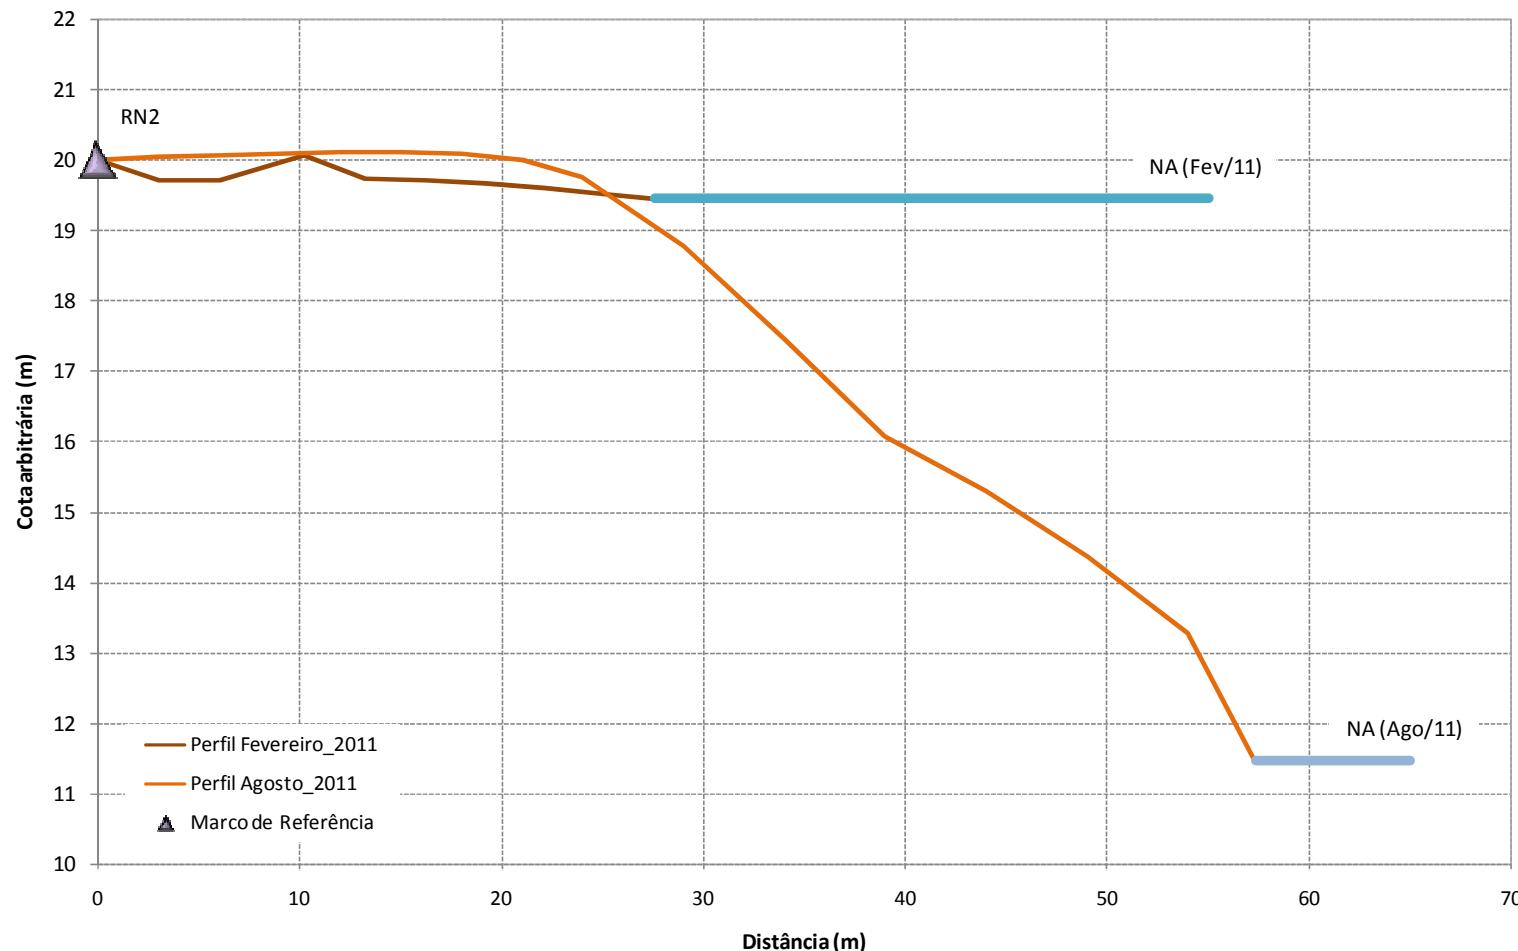
**Figura 3.49.  
Perfil do Local de Monitoramento 12 – Coord. UTM 9.110.460 N / 510.900 E**

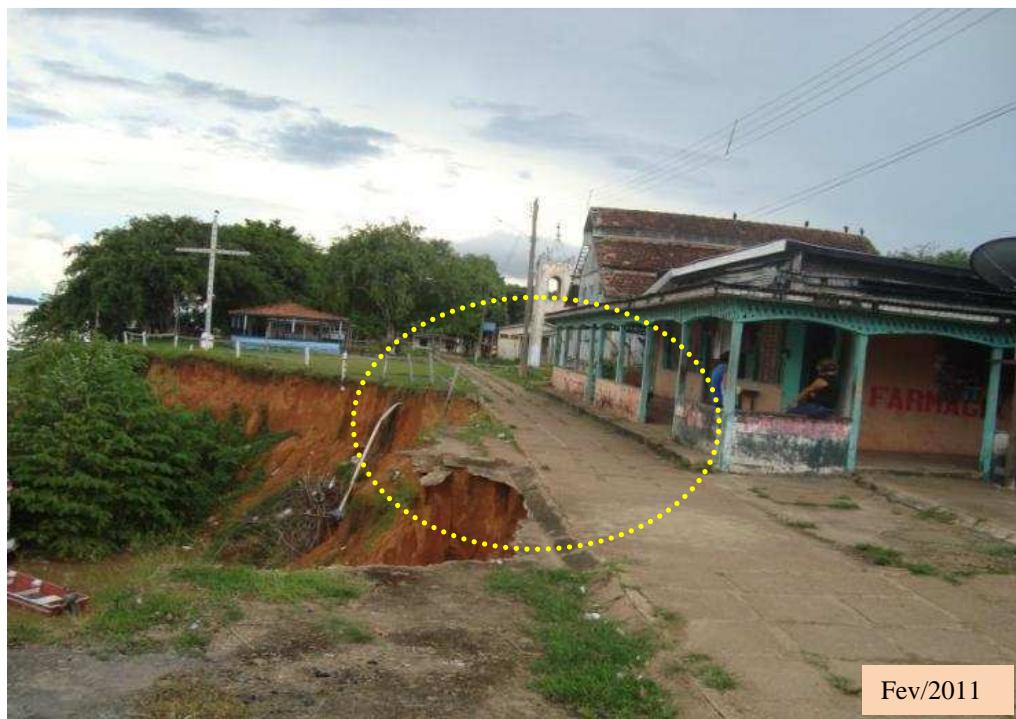
**Figura 3.51.  
Detalhe do Processo Erosivo no LM-13 em Fevereiro de 2011**

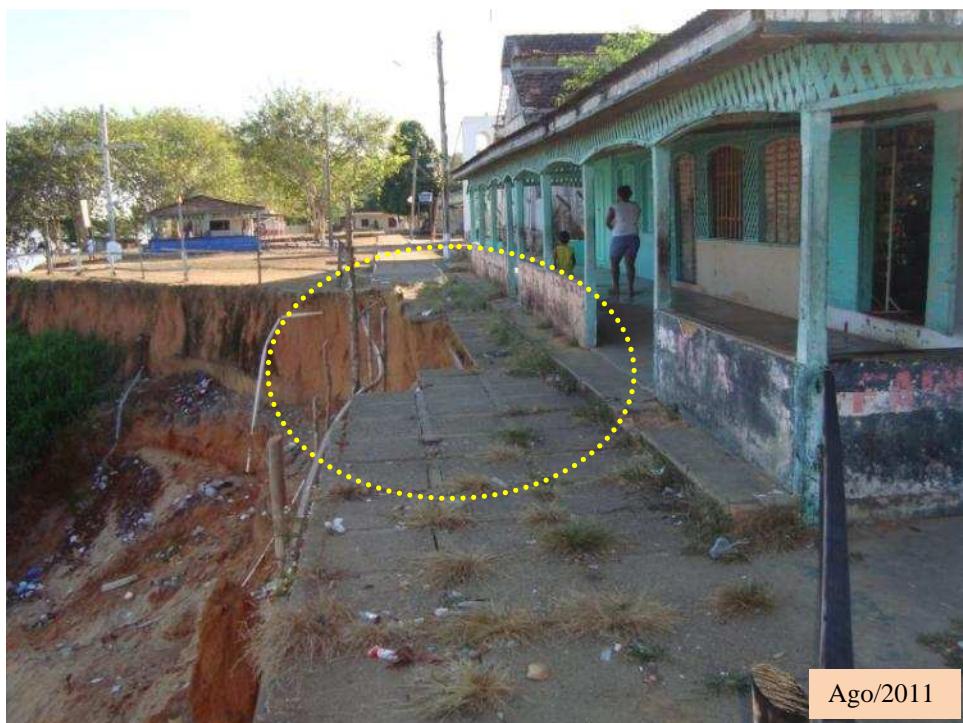
**Figura 3.52.  
Detalhe do Processo Erosivo no LM-13 em Agosto de 2011**

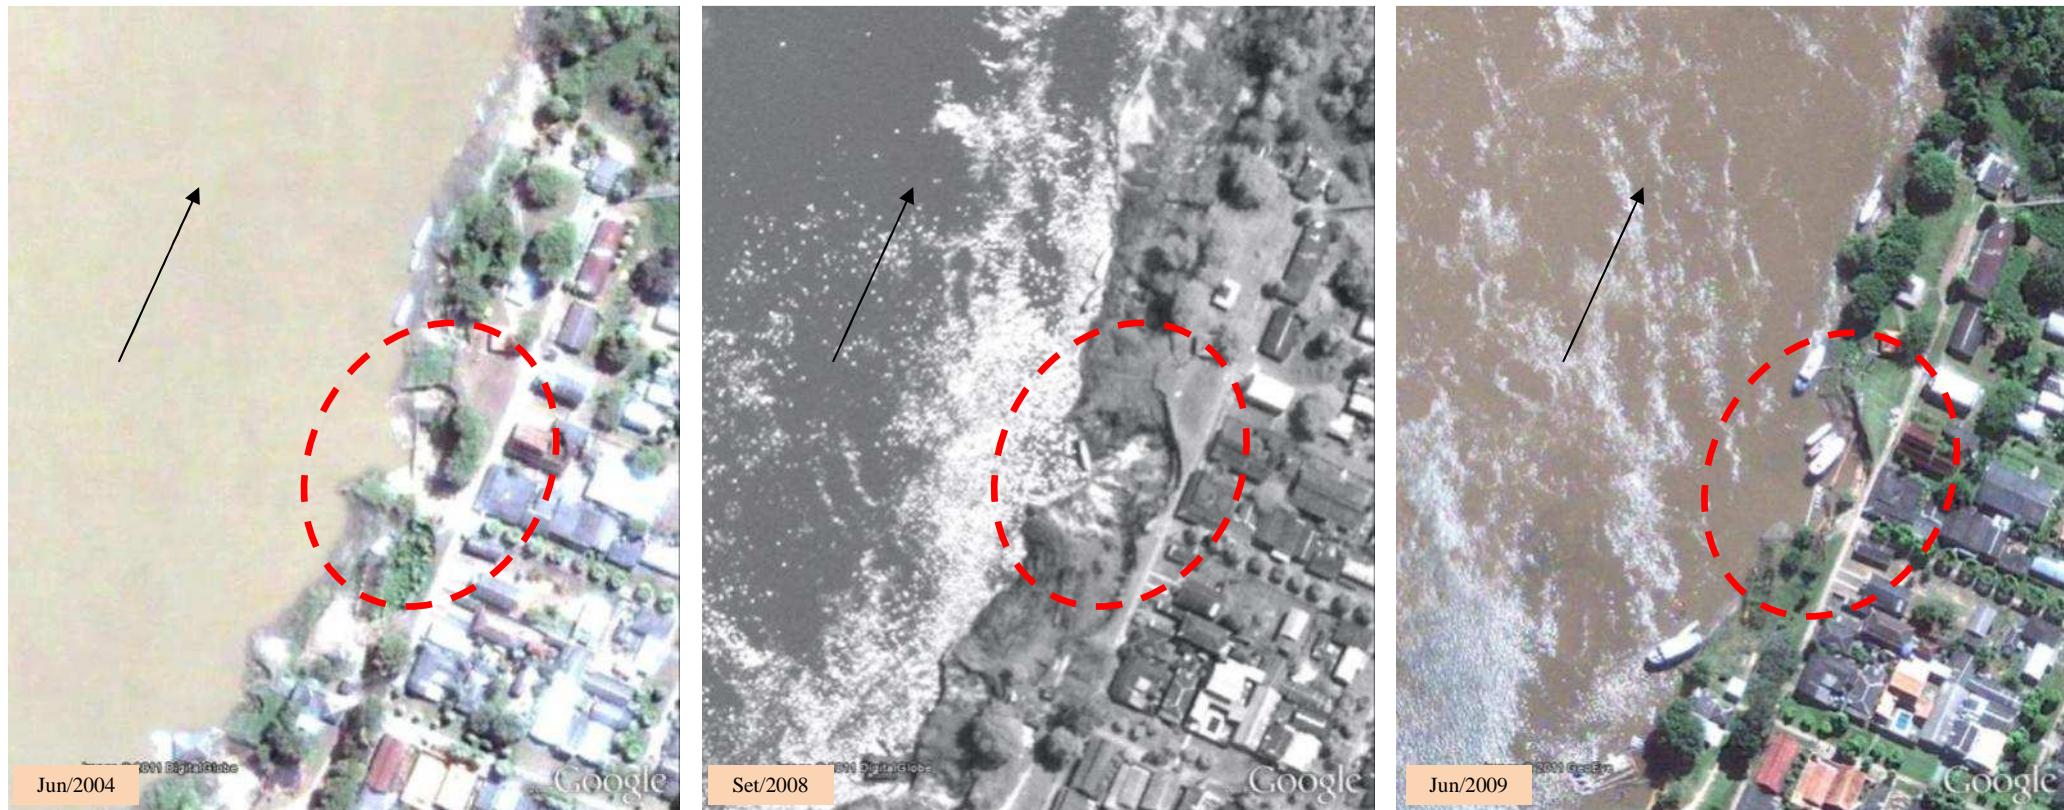
**Figura 3.53.**

**Seqüência Temporal da Vista em Planta da Margem do Rio Madeira no Local de Monitoramento 13 em Calama**

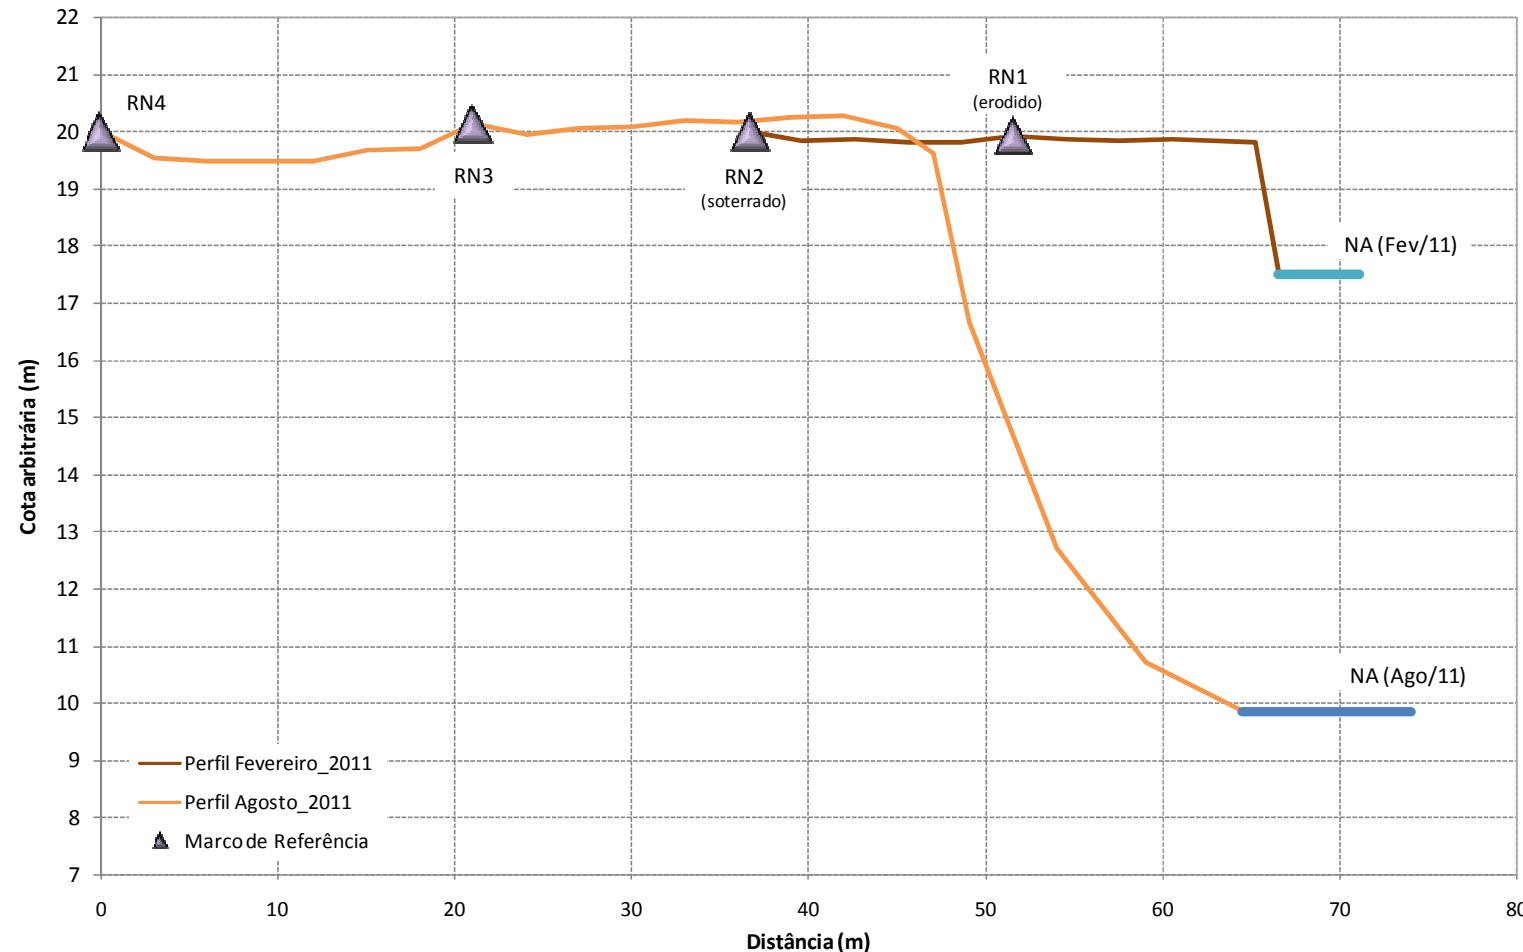
**Figura 3.60.  
Perfil do Local de Monitoramento 14 – Coord. UTM 9.127.734 N / 513.315 E**

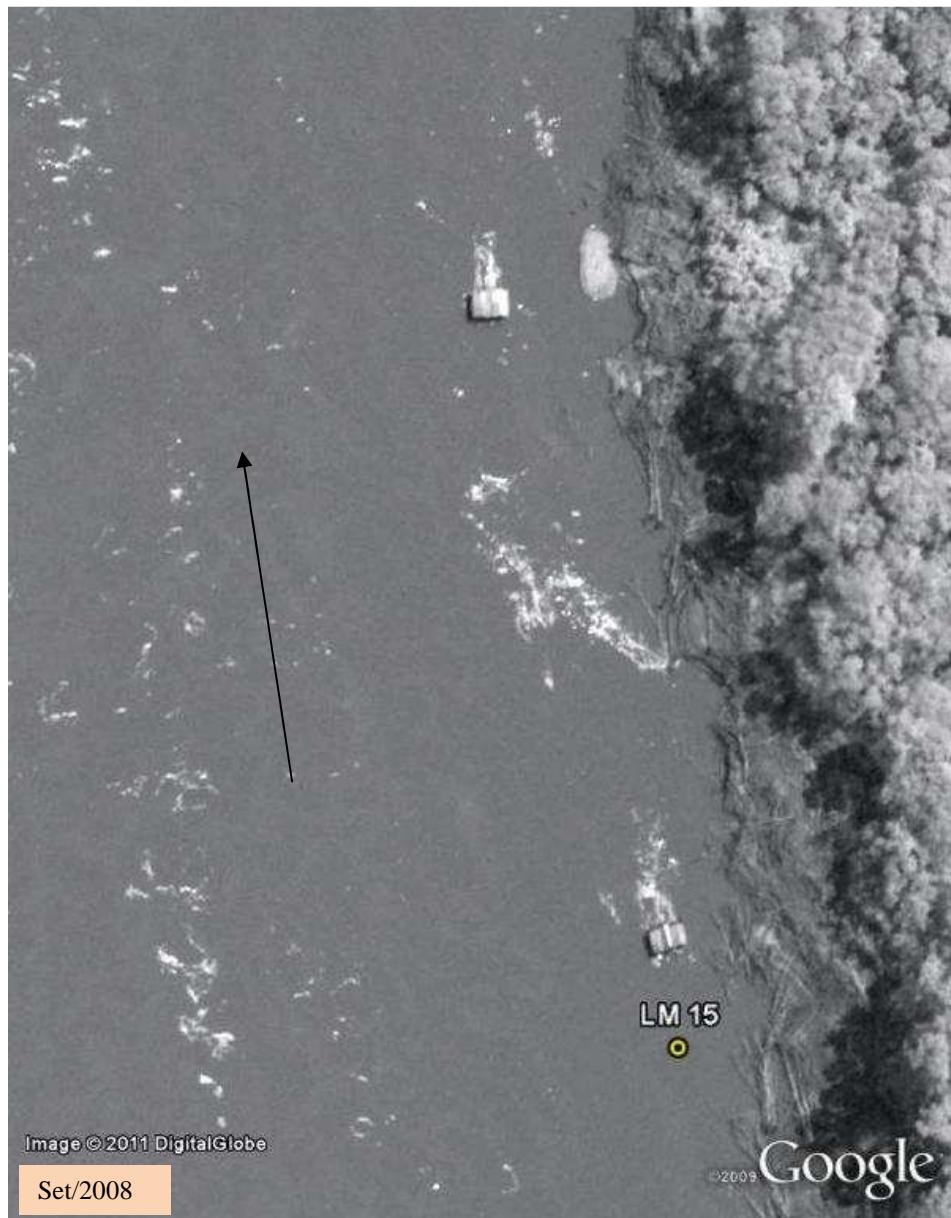
**Figura 3.64.**

**Detalhe do Processo Erosivo no Local de Monitoramento 15**

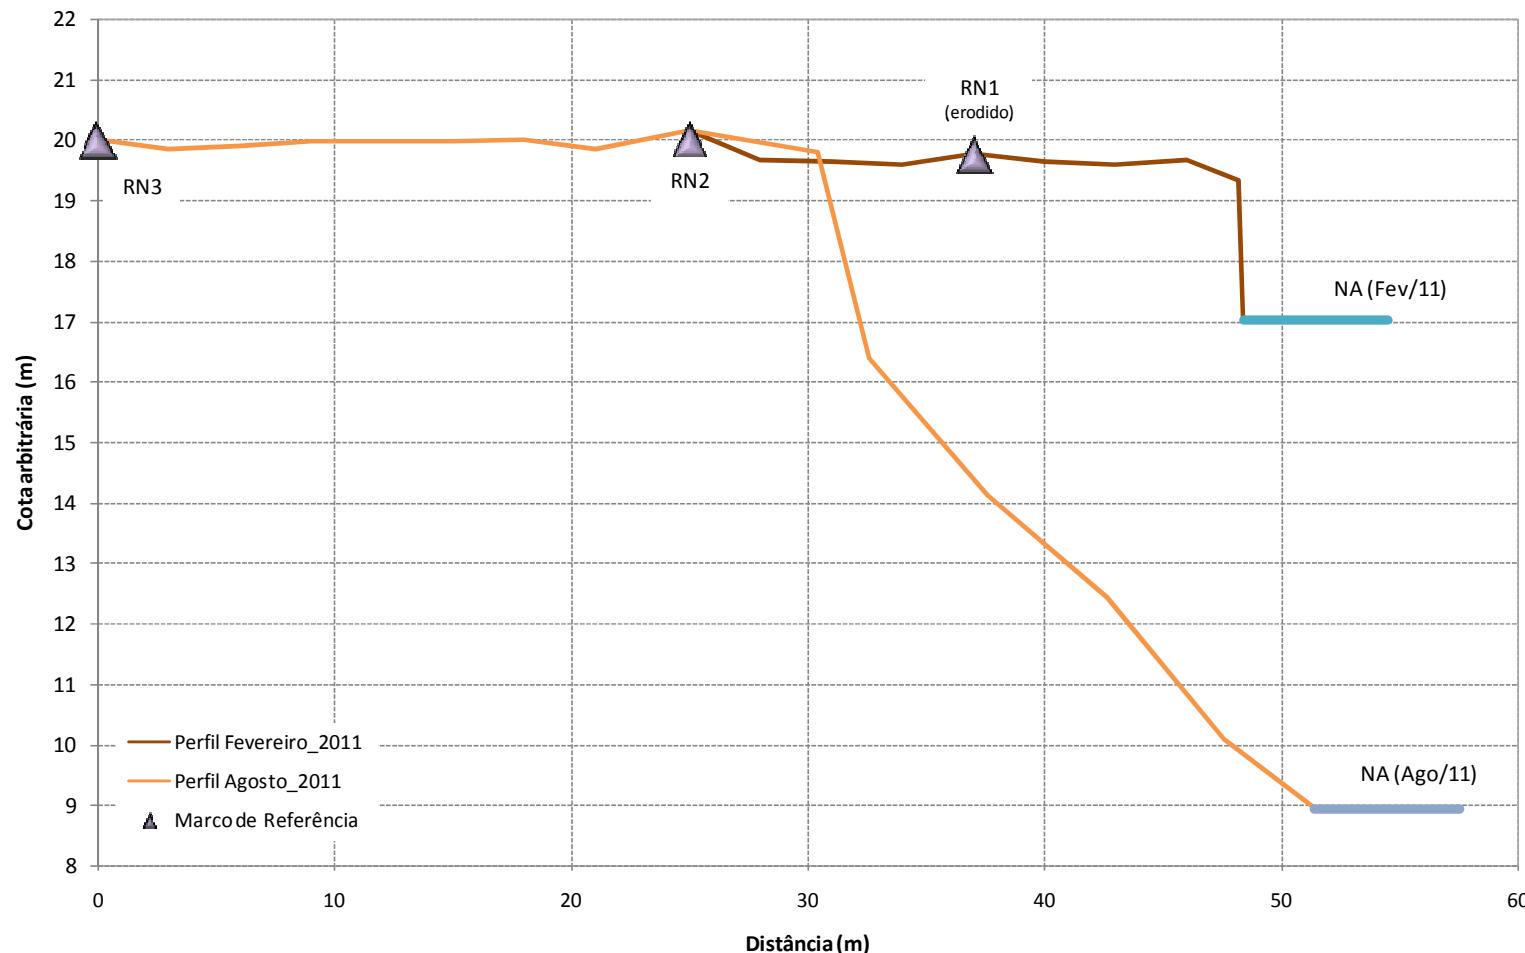
**Figura 3.66.  
Perfil do Local de Monitoramento 15 – Coord. UTM 9.144.386 N / 506.493 E**

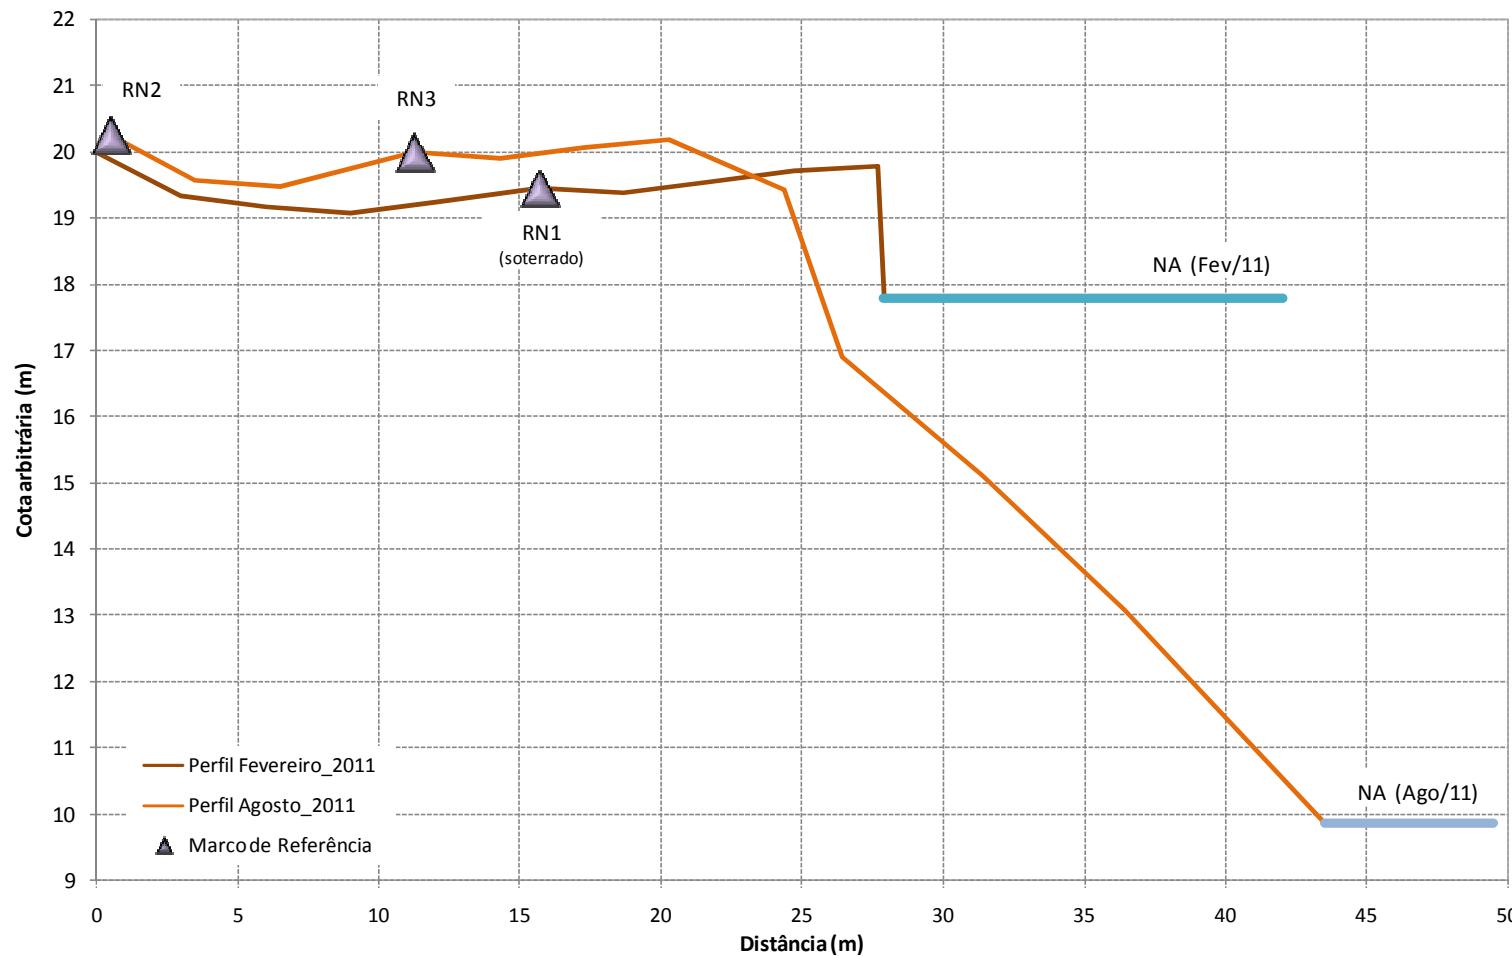
**Figura 3.70.  
Perfil do Local de Monitoramento 16 – Coord. UTM 9.148.124 N / 507.209 E**

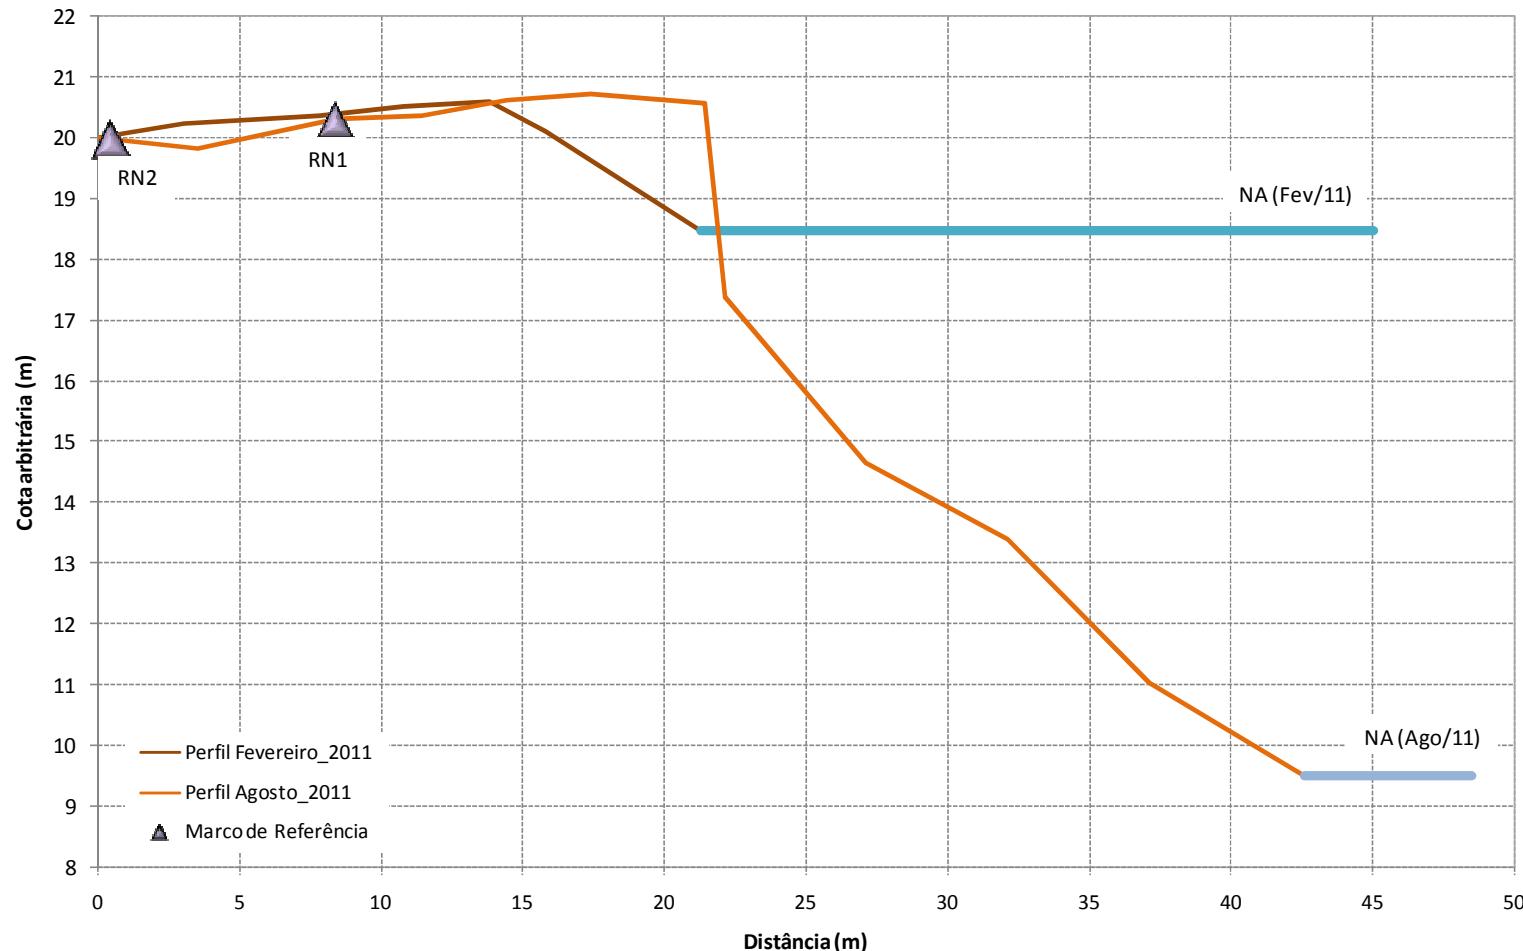
**Figura 3.75.  
Perfil do Local de Monitoramento 17 – Coord. UTM 9.157.186 N / 506.975 E**
