Registro Fotográfico Restauro Conservativo do conjunto Girador/Rotunda/Oficina Estrada de Ferro Madeira Mamoré – EFMM

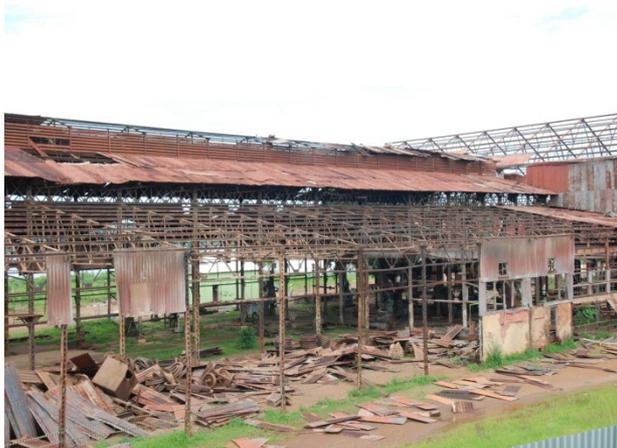
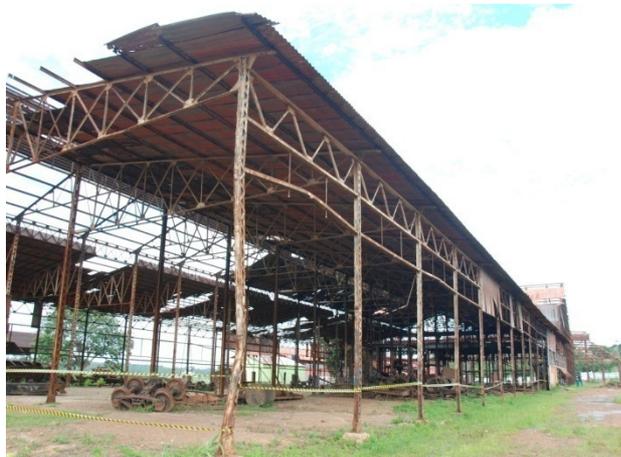
Fotos 1 e 2 : Vista da oficina e rotunda no início das obras de restauração.

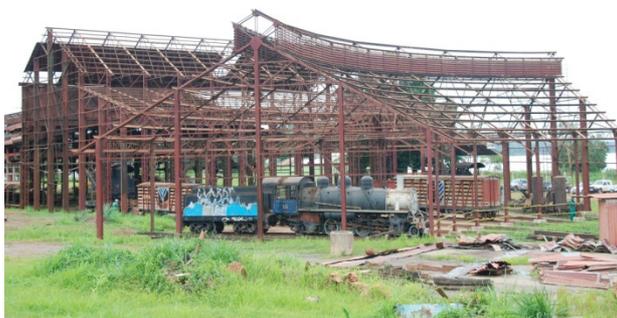
Fotos 3: Vista geral do girador, rotunda e oficinas.

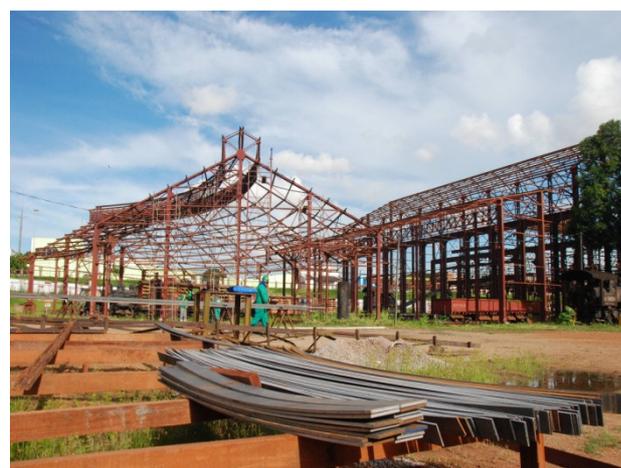
Foto 4: Vista da oficina.

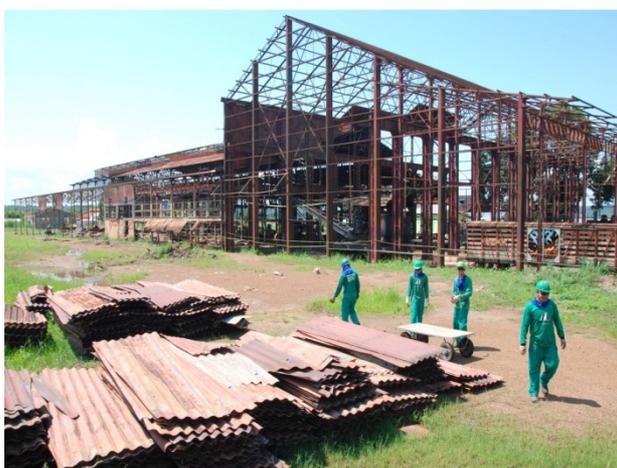
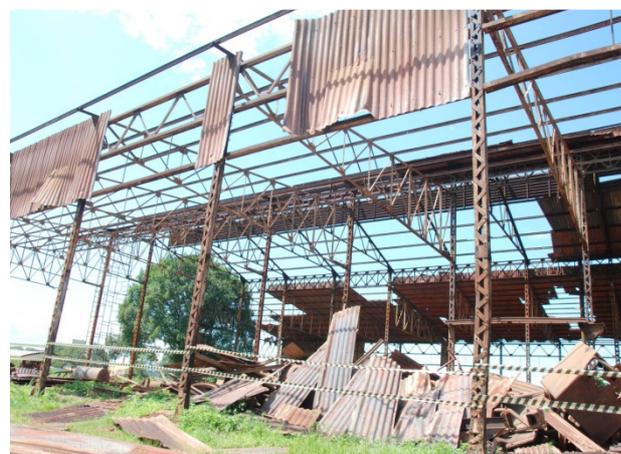
Fotos 5 e 6 : Atividade de retirada das telhas para restauração.
