Ofício nº. 49/2012 - IPHAN-RO

**Referência: Ponte sobre o rio Jaci-Paraná.**

**Relatório Técnico de Fiscalização nº 09/2012**

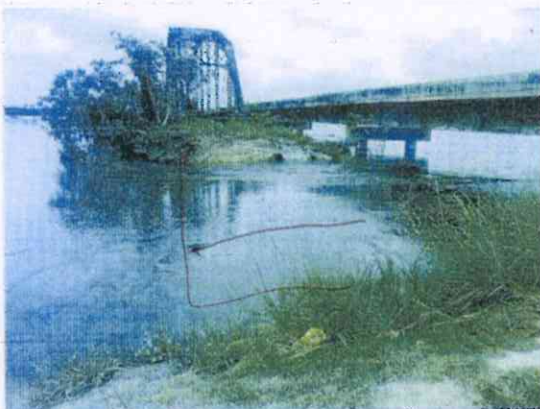
Figura 01 – Vista geral da ponte. É visível o canal construído para passagem dos barcos quando o nível do rio aumenta.

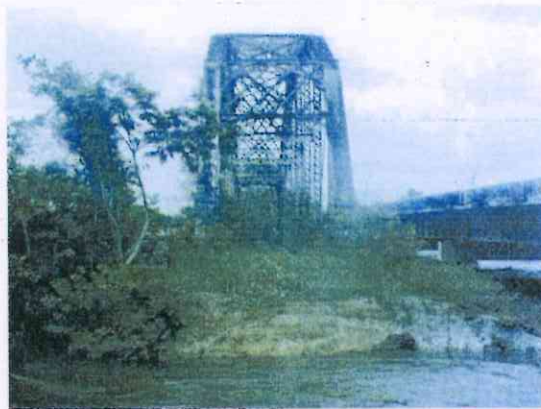
Figura 02 – Vista frontal da ponte. O nível da água, junto com a aparente falta de estrutura lateral do canal, apontam para uma necessária e imediata estruturação do apoio da ponte.

Sendo assim, deve ser providenciado o alçamento da ponte sobre Jaci-Paraná, para garantir a sua integridade, além da recuperação da mesma; e, ainda, o reforço estrutural da lateral do canal construído. A área de Jaci-Paraná deve ser monitorada diariamente pela Santo Antônio Energia, visando antecipar problemas ocorridos pelo alagamento.

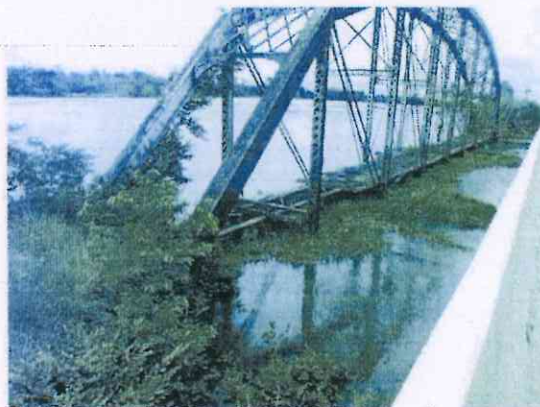
Figura 03 – Vista lateral da ponte. É visível, como na Figura 04, a perda de dormentes. O aumento do nível da água agravará este problema.

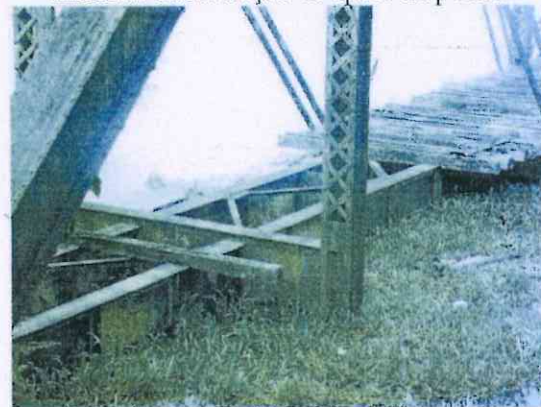
Figura 04 – Perda de barrotes que será agravada com o aumento do nível do rio.

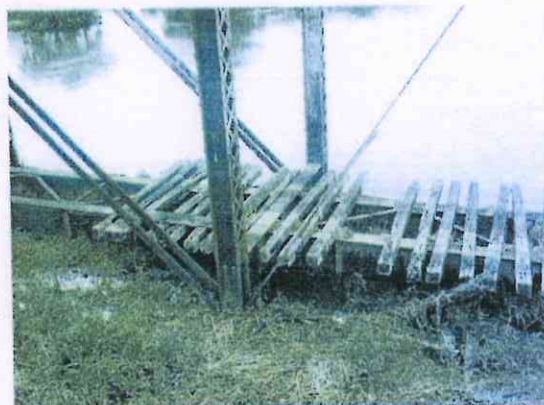
Figura 06 – Deterioração da estrutura da ponte e dos dormentes. A água agravará a oxidação, causando corrosão da estrutura metálica, e o apodrecimento das peças de madeira.

De acordo com as fotos acima, vê-se que a estrutura está correndo risco de destruição. A ação do tempo já deteriorou a estrutura, porém a água acelerará o processo de corrosão, ocasionada pela oxidação, servindo como um catalisador, nas áreas que ficarem suscetíveis às variações de nível.

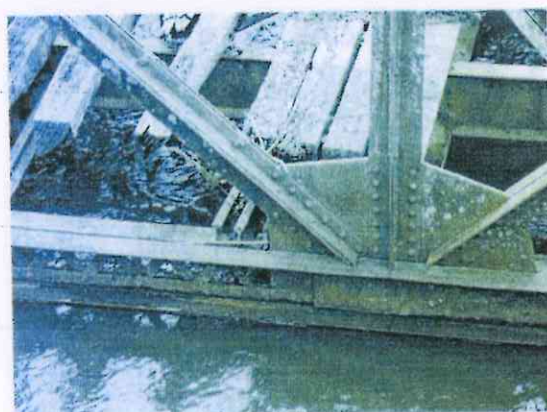
Figura 09 – Proximidade do nível do rio à base da ponte. Apesar de o nível ter baixado, a tendência natural pelas características climáticas é que o nível volte a aumentar.

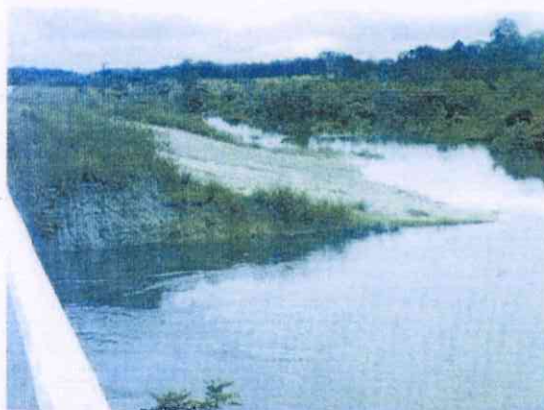
Figura 11 – As laterais dos canais necessitam serem estruturadas. Aparentemente foram apenas escavadas.

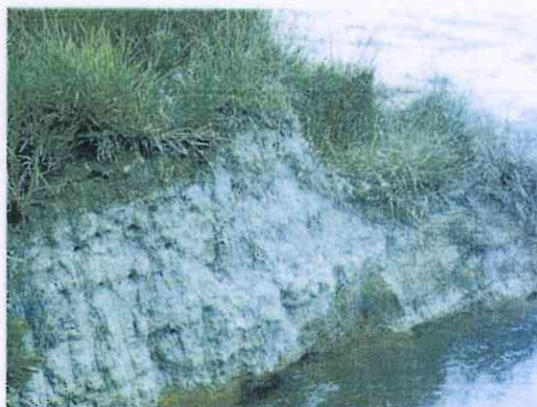
Figura 12 – Não há estrutura aparente de suporte para o solo, nem inclinação no talude que colabore para a estabilização do volume.

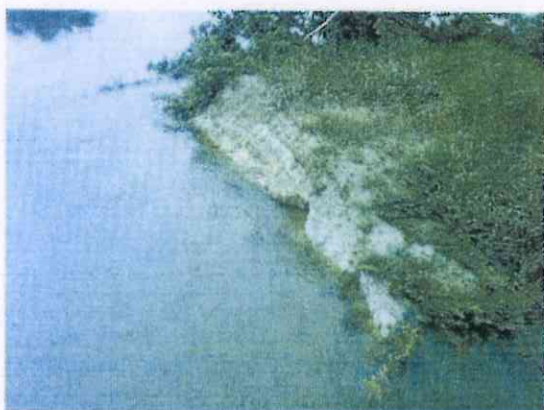
Figura 13 – Lateral do canal mostrando sinais, apenas, de escavação. Esta lateral serve de suporte para a ponte metálica.

As laterais do canal executado não apresentam estrutura de sustentação, estando em desacordo com o projeto apresentado no IPHAN. O aumento do nível do rio agravará a ação de desgaste e assoreamento, pois a mesma não apresenta estrutura de suporte para o solo ali presente. A lateral apresentada nas figuras 13 e 14 recebe o carregamento de um dos apoios da ponte, levando em consideração que ela é bi-apoiada, é uma grande sobrecarga.

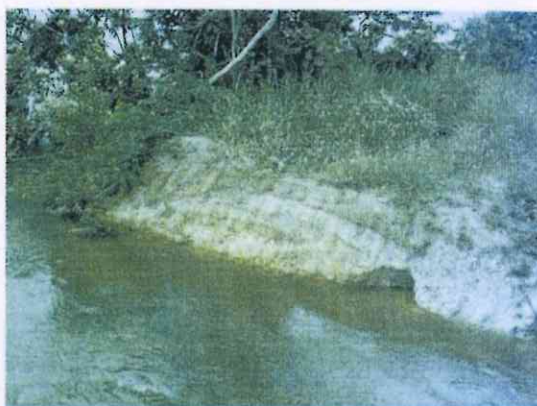
Figura 14 – Lateral do canal com as marcas da escavação realizada e sem estrutura.

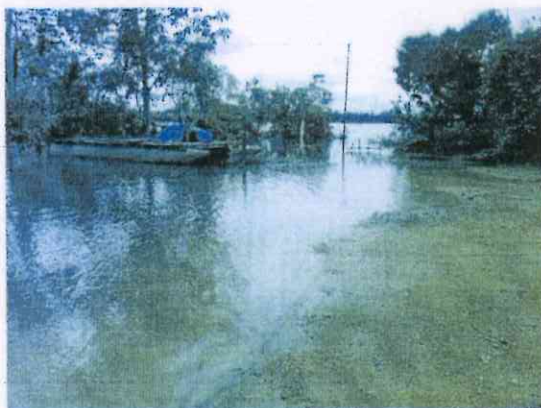
Figura 16 – O rio está no nível 67,0, conforme figura 17, logo o aumento de cota atingirá gravemente a área próxima, podendo atingir a antiga Estação Ferroviária de Jaci-Paraná.

Em visita a Jaci-Paraná observou-se que o nível do rio está atingindo gradativamente o distrito. Sendo a cota registrada como 67,0, o atingimento da cota 70,5 (conforme divulgado na imprensa, vide reportagens em anexo) potencializaria os efeitos.

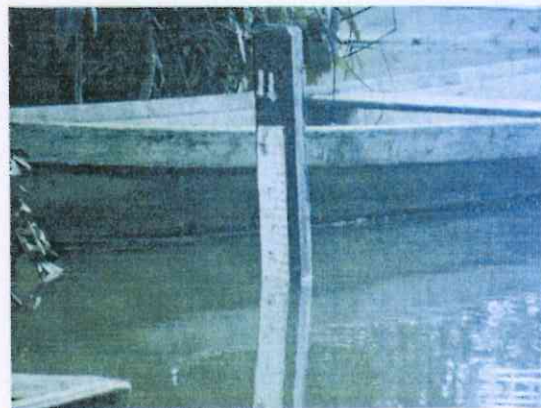
Figura 17 – Nível do rio em 67,0, conforme régua instalada próxima à antiga Estação Ferroviária de Jaci-Paraná..
