PROJETO BÁSICO AMBIENTAL UHE SÃO MANOEL

P07 - Programa Ambiental de Monitoramento da Estabilidade das Encostas Marginais Sujeitos a Processos Erosivos

2º Relatório Semestral

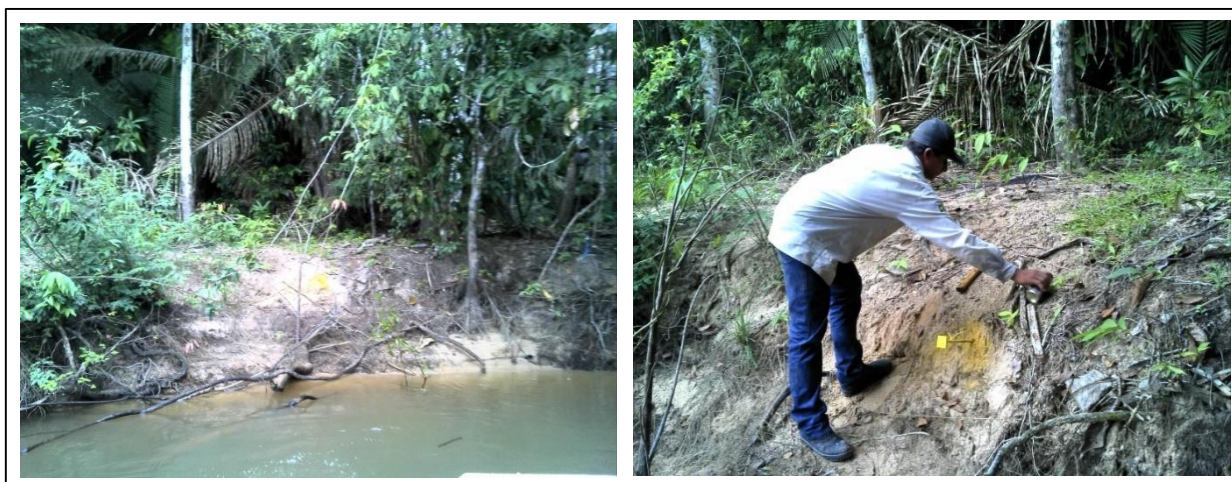
➤ **SMMD-01**

O ponto SMMD-01 está localizado na margem direita do rio Teles Pires, nas coordenadas 09°18,6191'(S) 56°47,2221'(W) em área de planície aluvionar, solo arenoso e mata ciliar preservada. No local há a ocorrência de solapamento marginal natural em área de 5 metros de extensão. O talude possui pouca altura e apresenta-se parcialmente exposto. Foi implantada uma estaca metálica de monitoramento, na posição horizontal, para acompanhamento da evolução dos processos erosivos (**Figura 6**).

Figura 6. Ponto SMMD-01 na campanha de abril de 2015.

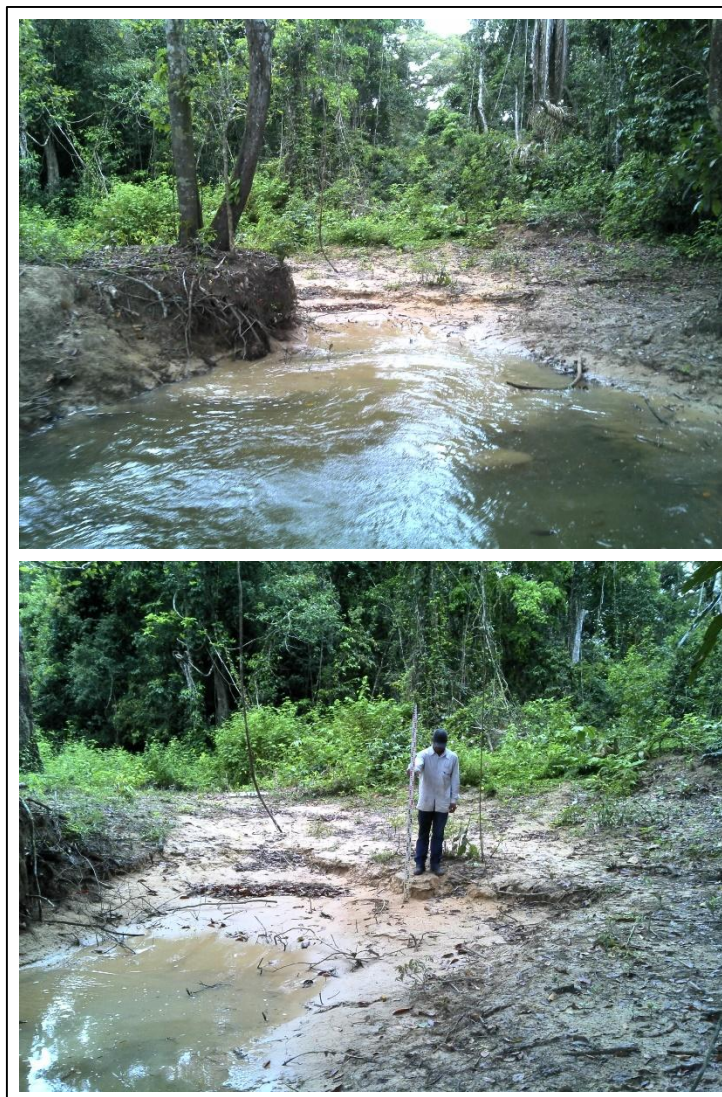
➤ **SMMD-02**

Figura 7. Ponto SMMD-02 na campanha de abril de 2015.

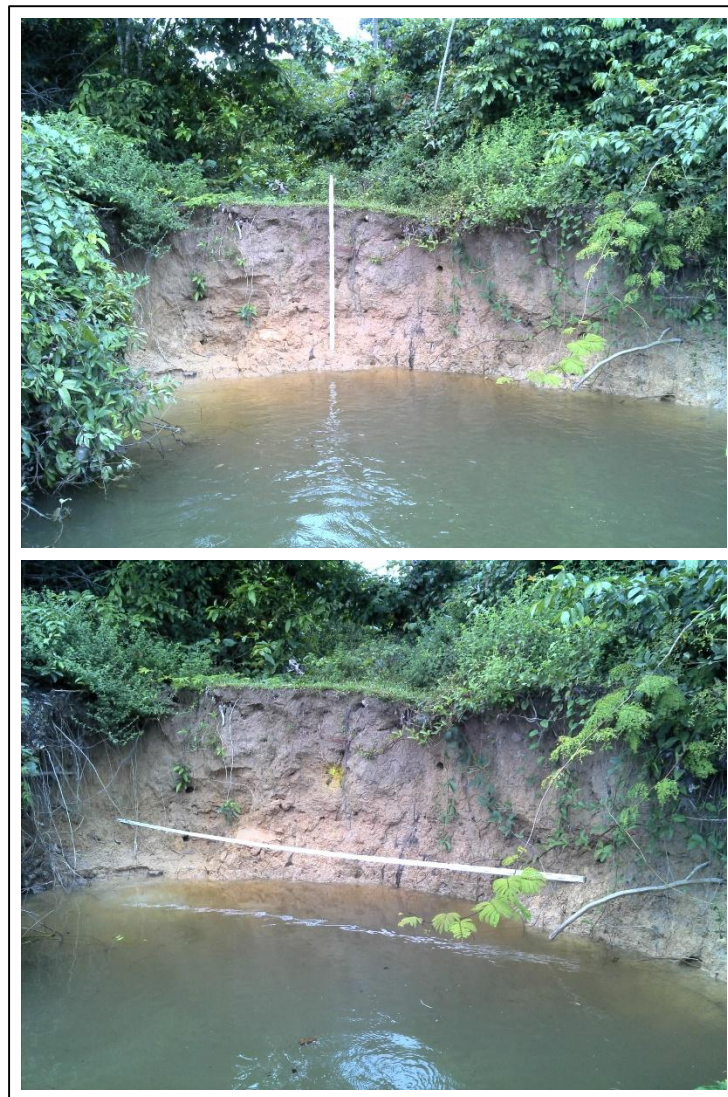
➤ **SMMD-03**

Figura 8. Ponto SMMD-03 na campanha de abril de 2015.

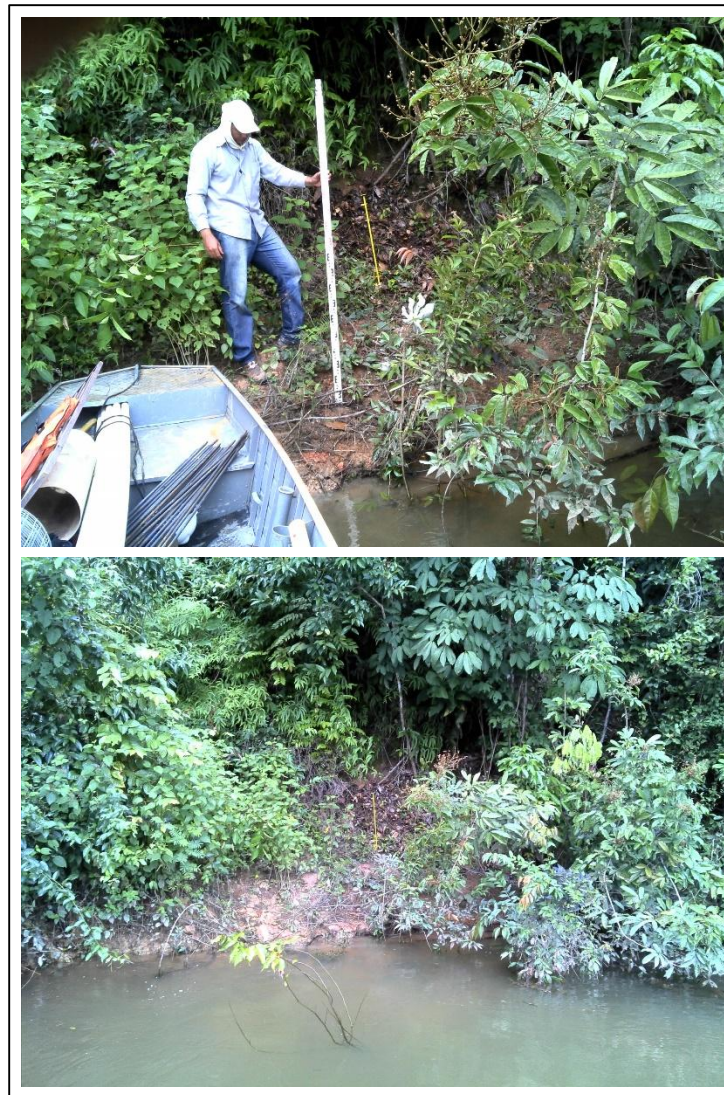
➤ **SMMD-04**

Figura 9. Ponto SMMD-04 na campanha de abril de 2015.

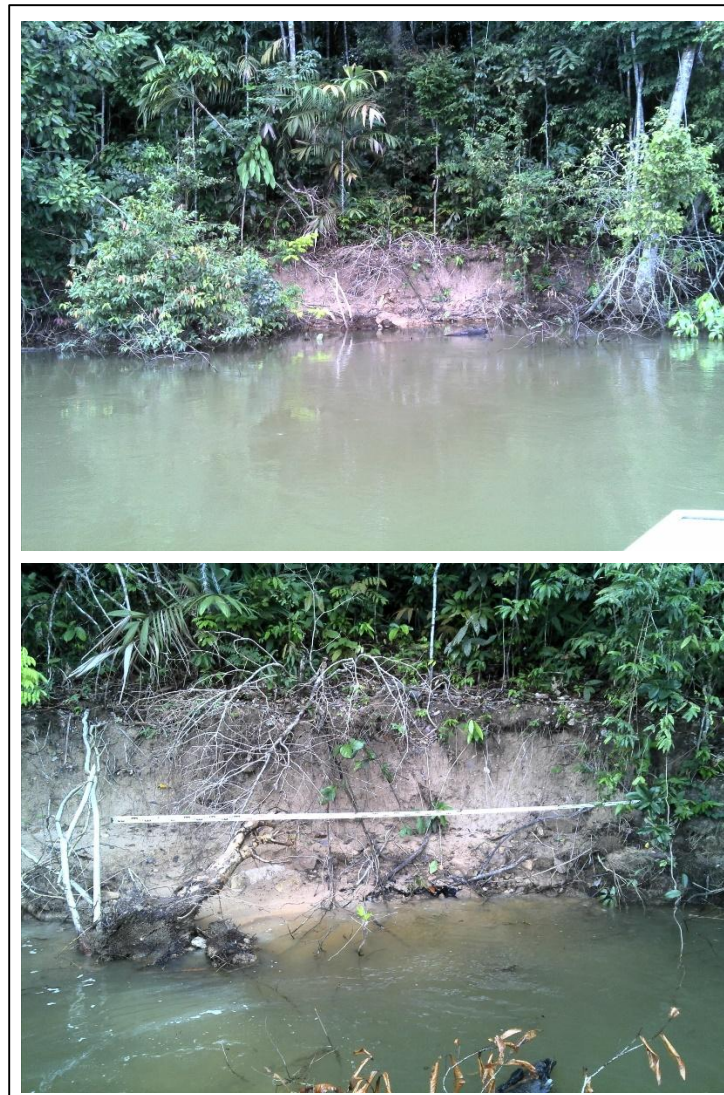
➤ **SMMD-05**

Figura 10. Ponto SMMD-05 na campanha de abril de 2015.

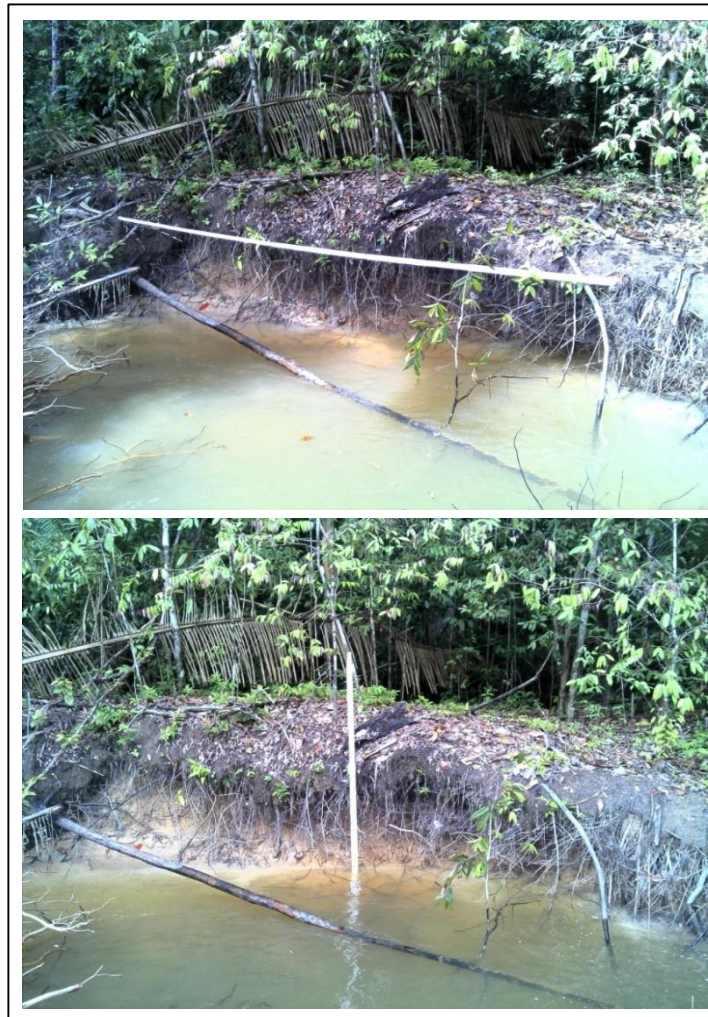
➤ **SMMD-06**

Figura 11. Ponto SMMD-06 na campanha de abril de 2015.

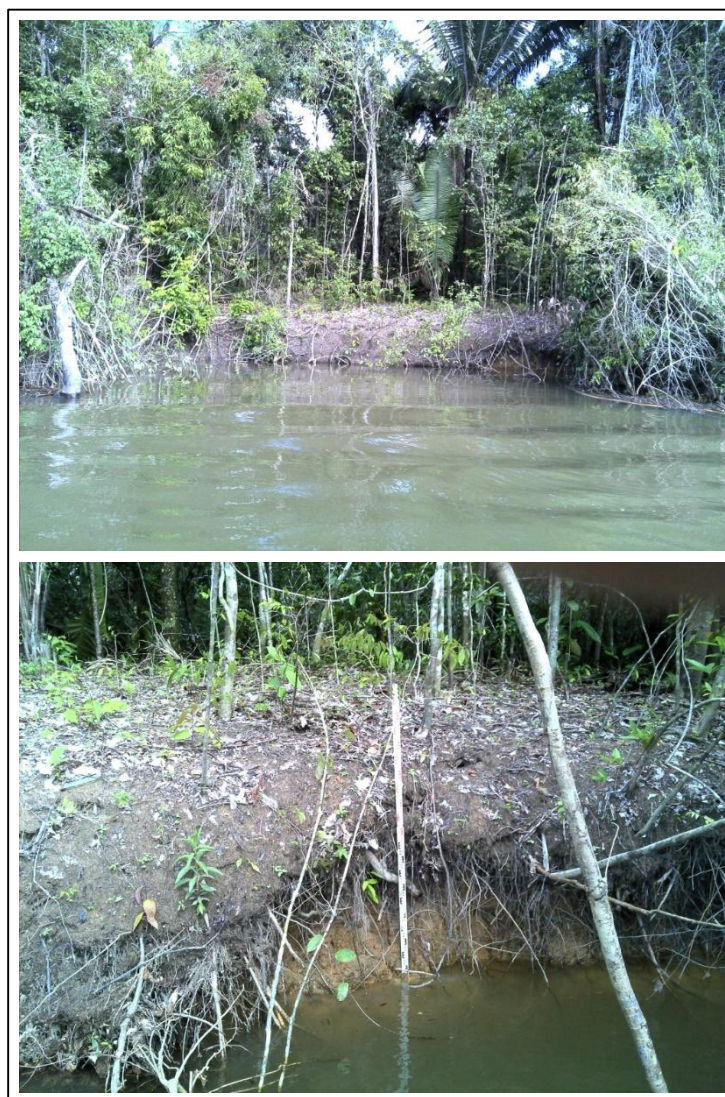
➤ **SMME-07**

Figura 12. Ponto SMME-07 na campanha de abril de 2015.

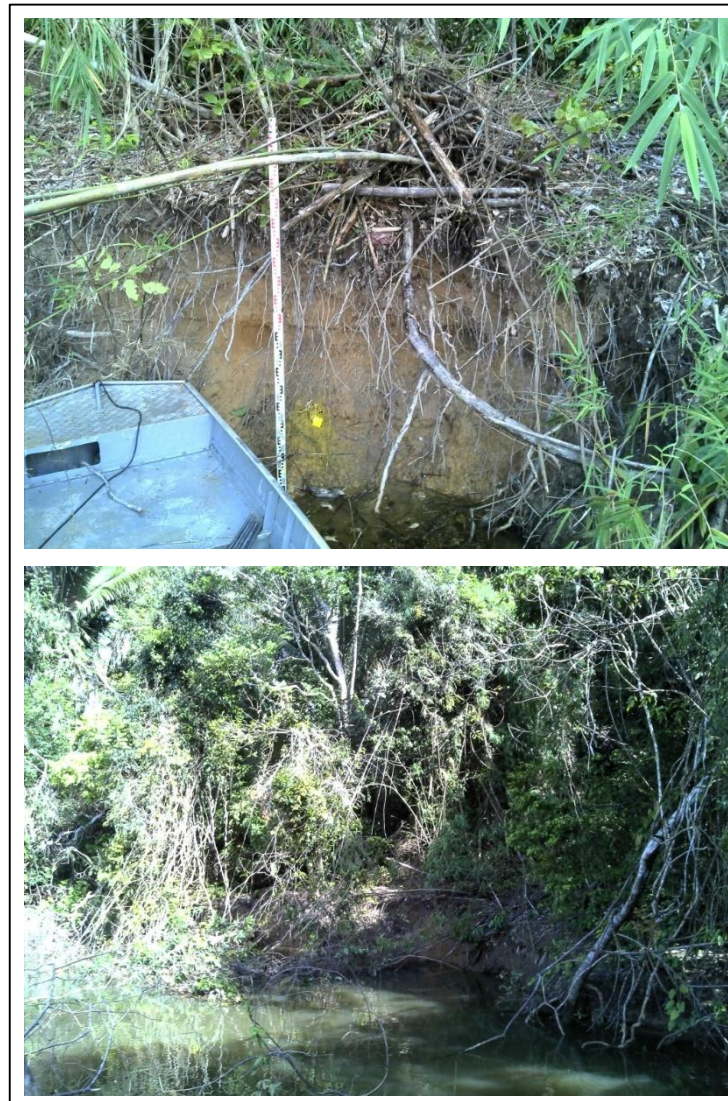
➤ **SMME-08**

Figura 13. Ponto SMME-08 na campanha de abril de 2015.

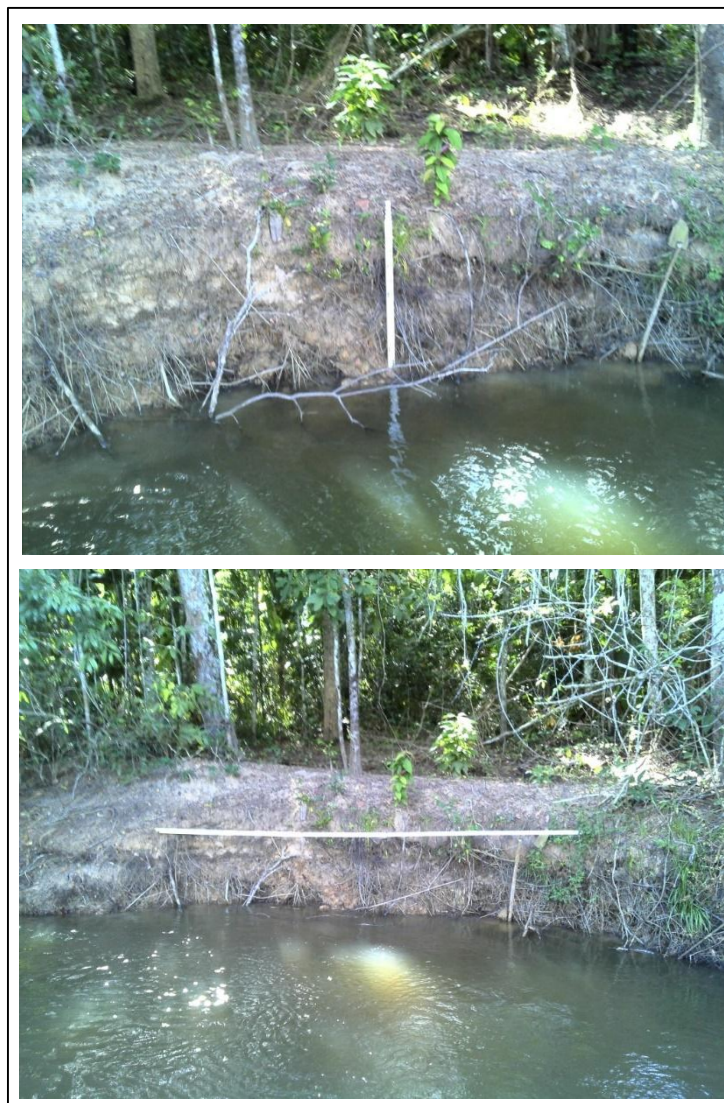
➤ **SMMI-09**

Figura 14. Ponto SMMI-09 na campanha de abril de 2015.

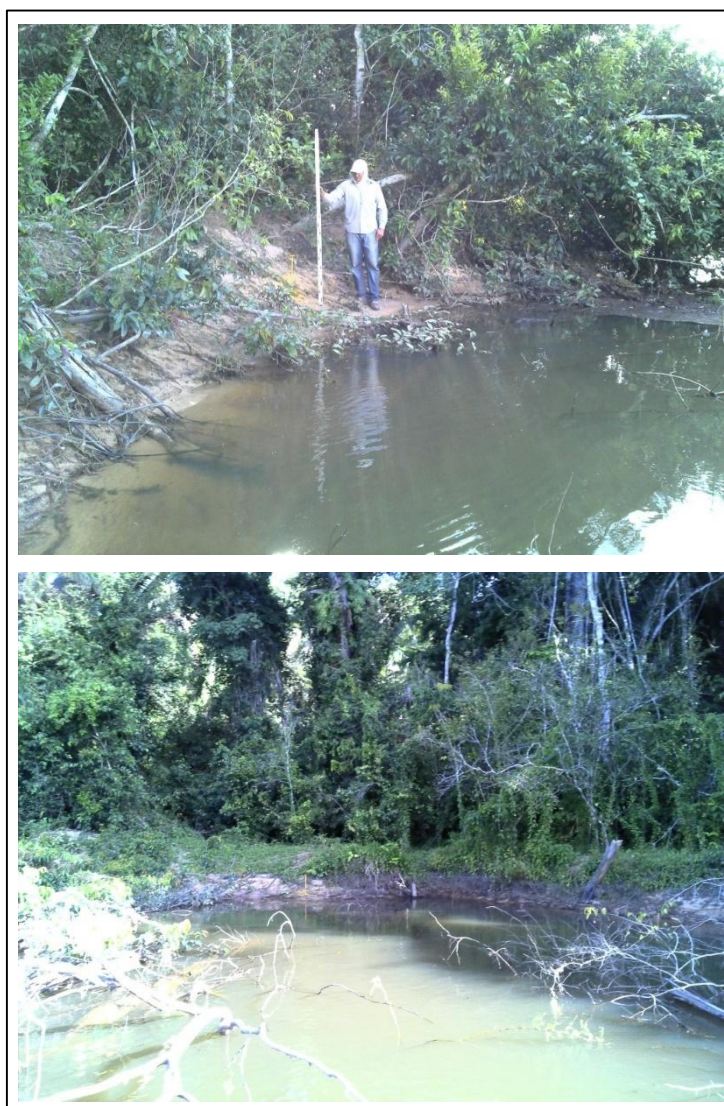
➤ **SMME-10**

Figura 15. Ponto SMME-10 na campanha de abril de 2015.

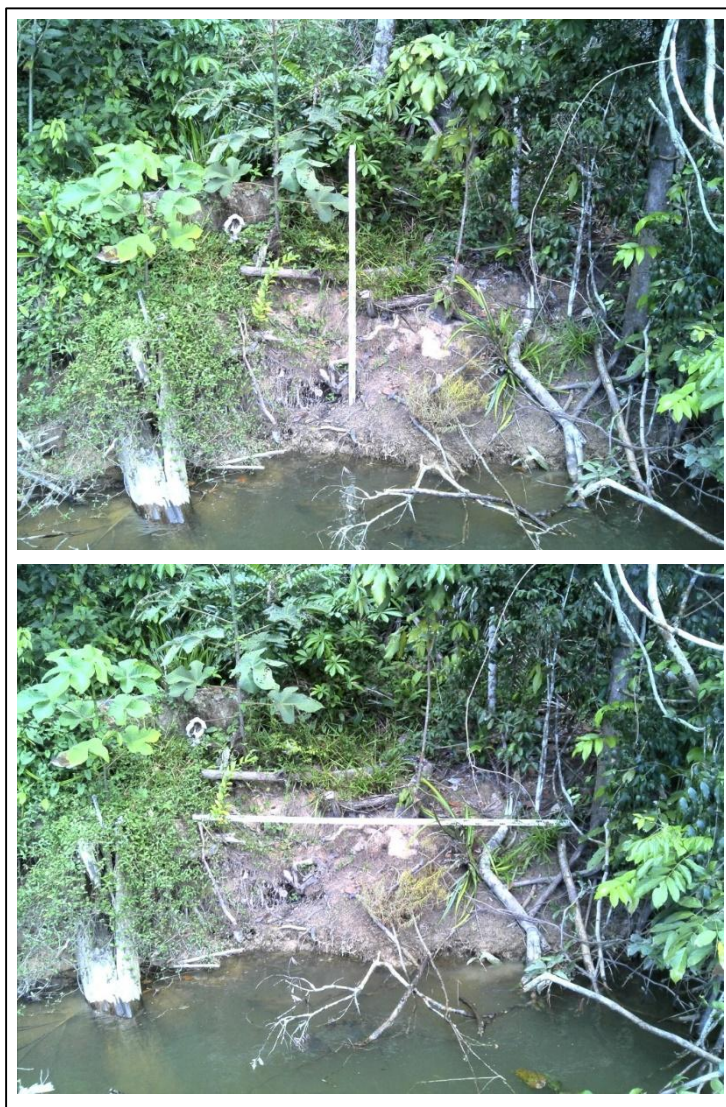
➤ **SMME-11**

Figura 16. Ponto SMME-11 na campanha de abril de 2015.

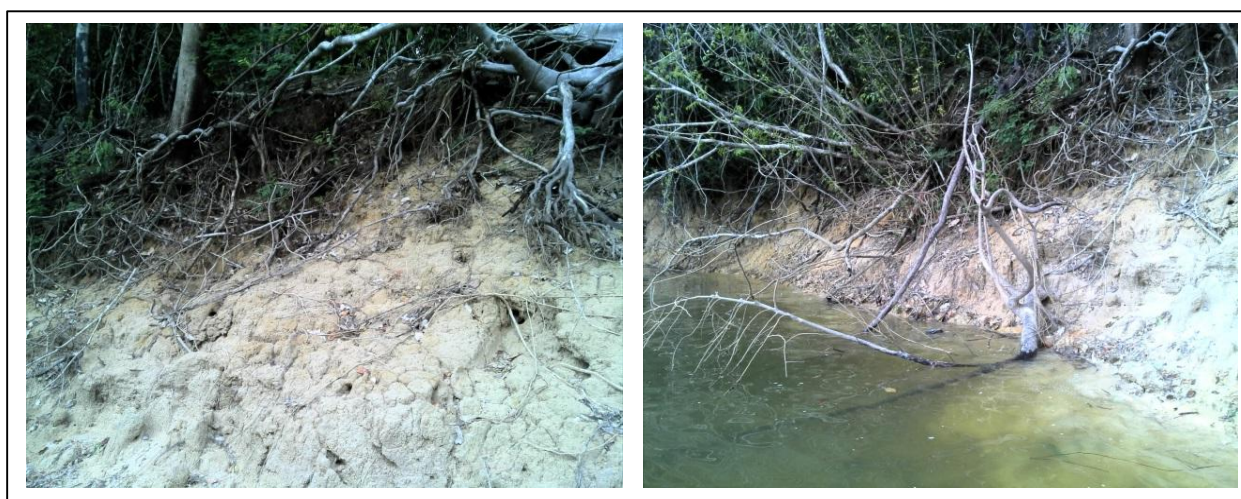
➤ **SMMI-12**

Figura 17. Exposição de raízes no ponto SMMI-12.

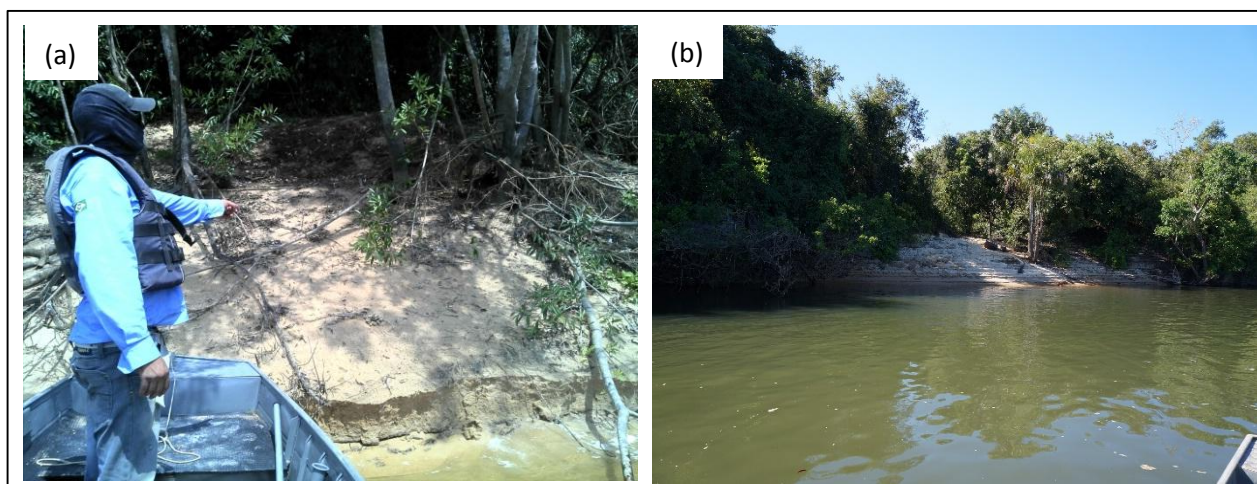
➤ **SMJD-01**

O ponto **SMJ01**, se encontra a aproximadamente 5km do eixo da futura barragem da UHE São Manoel – em área indígena (**Figura 18**), nas coordenadas 09°08,013'S 57° 03,022'W (WGS84). Observa-se que o solo é bastante arenoso, apresentando coesão entre as partículas, o que facilita a ocorrência dos processos erosivos.

Figura 18. Ponto SMJD-01 em novembro de 2014 e em maio de 2015, verifica-se alterações no modelado de acordo com o nível d'água.

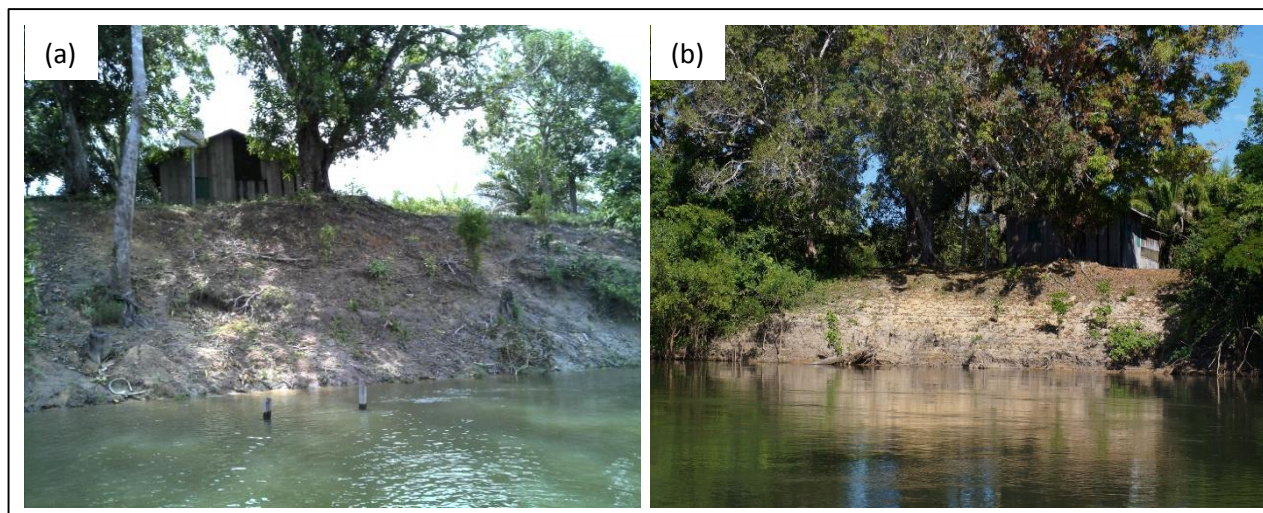
➤ **SMJE-02**

Figura 19. Ponto SMJE-02. (a) em novembro de 2014; e (b) em maio de 2015.

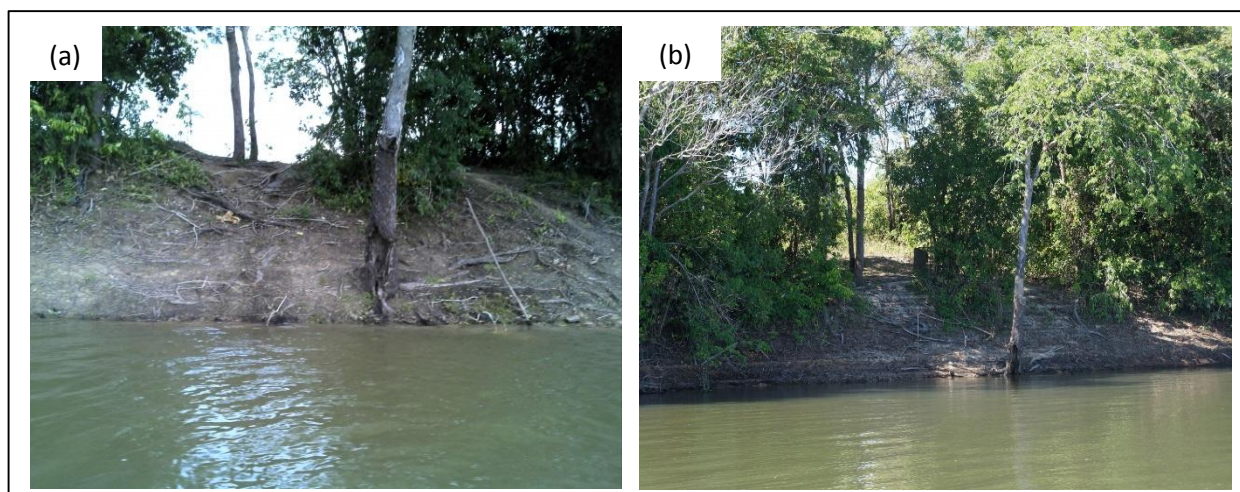
➤ **SMJD-03**

O ponto **SMJD-03** localizado nas coordenadas 09°08,008'S 57°03,181'W também em área indígena, se caracteriza por ser um acesso de embarcações ao rio. Na vistoria realizada em novembro de 2014, se observou a presença de galhos caídos e solo exposto (**Figura 20**). Em maio de 2015 a situação era semelhante, com ausência de evolução dos processos erosivos.

Figura 20. Ponto SMJD-03. (a) em novembro de 2014; e (b) em maio de 2015.

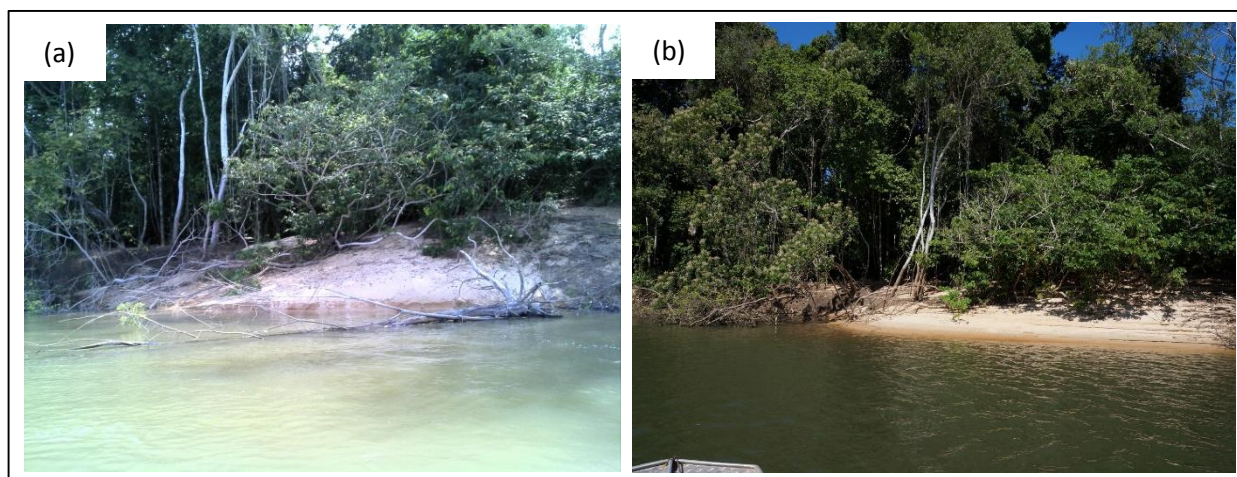
➤ **SMJE-04**

Figura 21. Ponto SMJE-04. (a) em novembro de 2014; e (b) em maio de 2015.

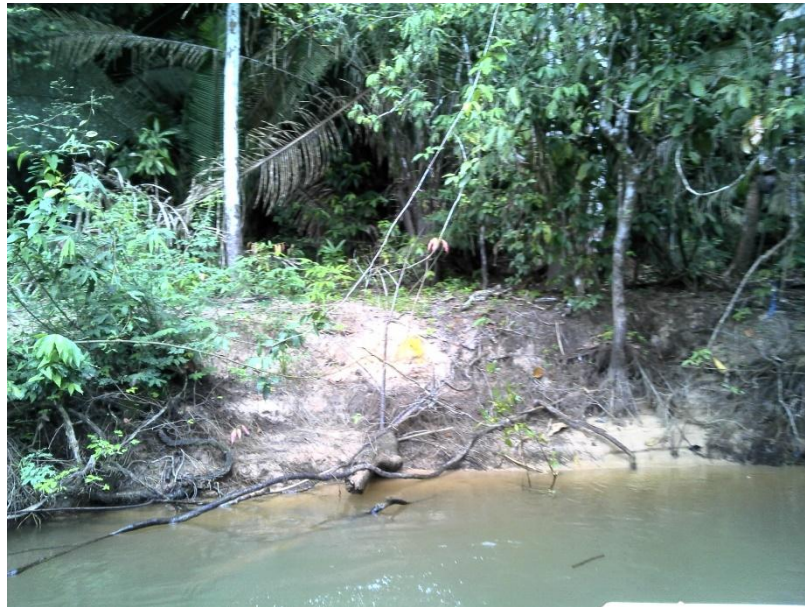
Processos da dinâmica superficial		
<input type="checkbox"/> - sulco	<input type="checkbox"/> - abatimento	<input type="checkbox"/> - deslizamento translacional
<input type="checkbox"/> - ravina	<input checked="" type="checkbox"/> - solapamento	<input type="checkbox"/> - fluxo de lama
<input type="checkbox"/> - voçoroca	<input type="checkbox"/> - assoreamento	<input type="checkbox"/> - trinca
<input type="checkbox"/> - erosão laminar - superficial	<input type="checkbox"/> - deslizamento rotacional	<input type="checkbox"/> - ausência de processos erosivos ativos
Extensão Lateral: 5 metros Altura do talude Marginal: 1,5 metros

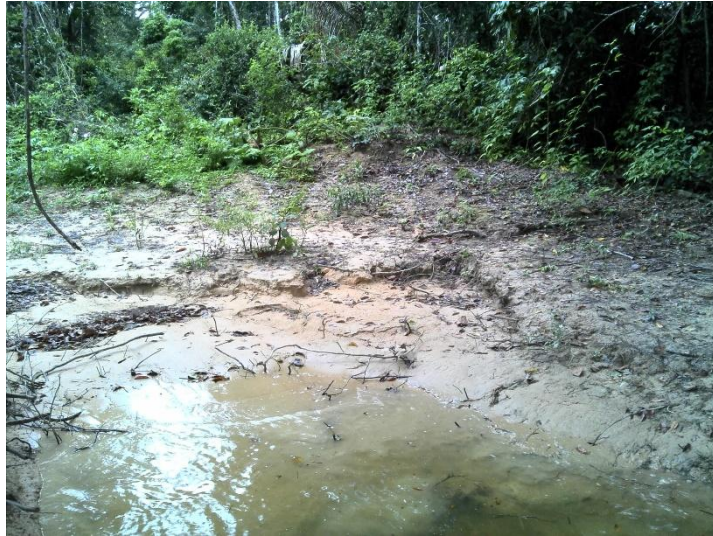
Processos da dinâmica superficial		
<input type="checkbox"/> - sulco	<input type="checkbox"/> - abatimento	<input type="checkbox"/> - deslizamento translacional
<input type="checkbox"/> - ravina	<input checked="" type="checkbox"/> - solapamento	<input type="checkbox"/> - fluxo de lama
<input type="checkbox"/> - voçoroca	<input type="checkbox"/> - assoreamento	<input type="checkbox"/> - trinca
<input checked="" type="checkbox"/> - erosão laminar - superficial	<input type="checkbox"/> - deslizamento rotacional	<input type="checkbox"/> - ausência de processos erosivos ativos
Extensão Lateral: 10 m		Altura do talude Marginal: 1,10 m

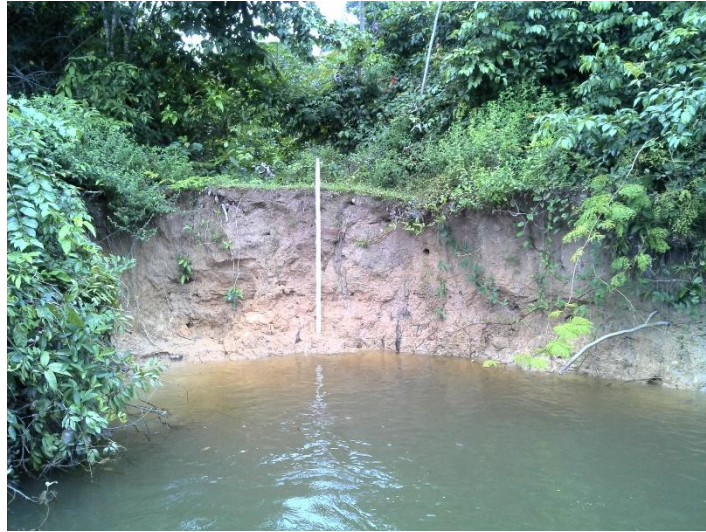
Processos da dinâmica superficial		
<input type="checkbox"/> - sulco	<input type="checkbox"/> - abatimento	<input type="checkbox"/> - deslizamento translacional
<input type="checkbox"/> - ravina	<input checked="" type="checkbox"/> - solapamento	<input type="checkbox"/> - fluxo de lama
<input type="checkbox"/> - voçoroca	<input type="checkbox"/> - assoreamento	<input type="checkbox"/> - trinca
<input type="checkbox"/> - erosão laminar - superficial	<input type="checkbox"/> - deslizamento rotacional	<input type="checkbox"/> - ausência de processos erosivos ativos
Extensão Lateral: 7 m		Altura do talude Marginal: 1,9 m

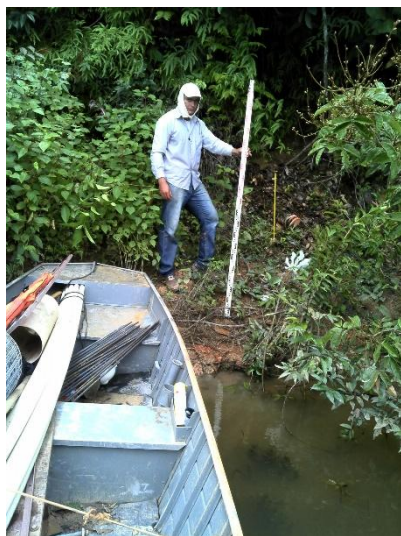
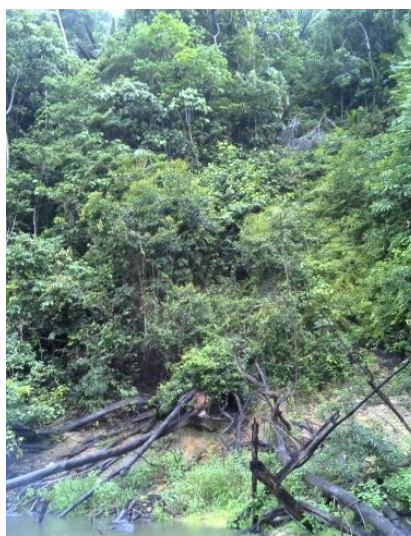
Processos da dinâmica superficial		
<input type="checkbox"/> - sulco	<input type="checkbox"/> - abatimento	<input type="checkbox"/> - deslizamento translacional
<input type="checkbox"/> - ravina	<input type="checkbox"/> - solapamento	<input type="checkbox"/> - fluxo de lama
<input type="checkbox"/> - voçoroca	<input type="checkbox"/> - assoreamento	<input type="checkbox"/> - trinca
<input type="checkbox"/> - erosão laminar - superficial	<input checked="" type="checkbox"/> - deslizamento rotacional	<input type="checkbox"/> - ausência de processos erosivos ativos
Extensão Lateral: 12 m		Altura do talude Marginal: 70 m

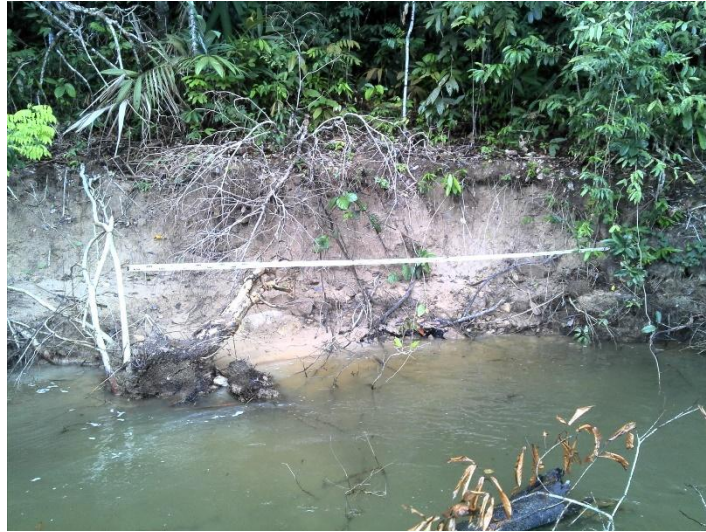
Processos da dinâmica superficial		
<input type="checkbox"/> - sulco	<input type="checkbox"/> - abatimento	<input type="checkbox"/> - deslizamento translacional
<input type="checkbox"/> - ravina	<input checked="" type="checkbox"/> - solapamento	<input type="checkbox"/> - fluxo de lama
<input type="checkbox"/> - voçoroca	<input type="checkbox"/> - assoreamento	<input type="checkbox"/> - trinca
<input type="checkbox"/> - erosão laminar - superficial	<input type="checkbox"/> - deslizamento rotacional	<input type="checkbox"/> - ausência de processos erosivos ativos
Extensão Lateral: 8 m		Altura do talude Marginal: 1,7 m

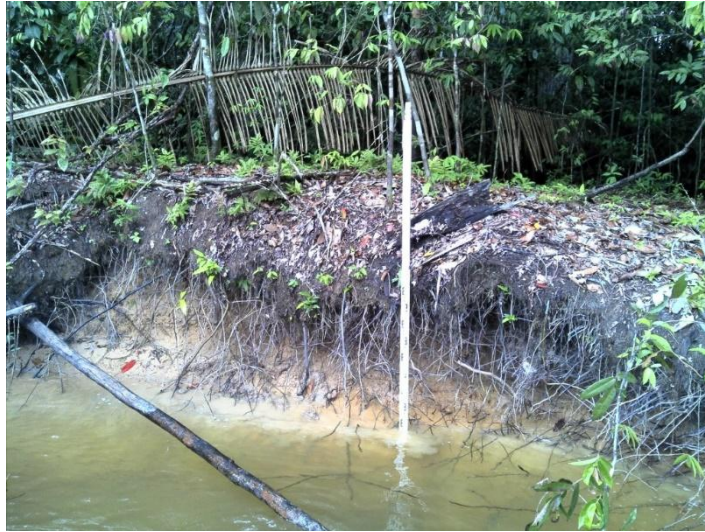
Processos da dinâmica superficial		
<input type="checkbox"/> - sulco	<input type="checkbox"/> - abatimento	<input type="checkbox"/> - deslizamento translacional
<input type="checkbox"/> - ravina	<input checked="" type="checkbox"/> - solapamento	<input type="checkbox"/> - fluxo de lama
<input type="checkbox"/> - voçoroca	<input type="checkbox"/> - assoreamento	<input type="checkbox"/> - trinca
<input type="checkbox"/> - erosão laminar - superficial	<input type="checkbox"/> - deslizamento rotacional	<input type="checkbox"/> - ausência de processos erosivos ativos
Extensão Lateral: 6 m		Altura do talude Marginal: 1,40 m

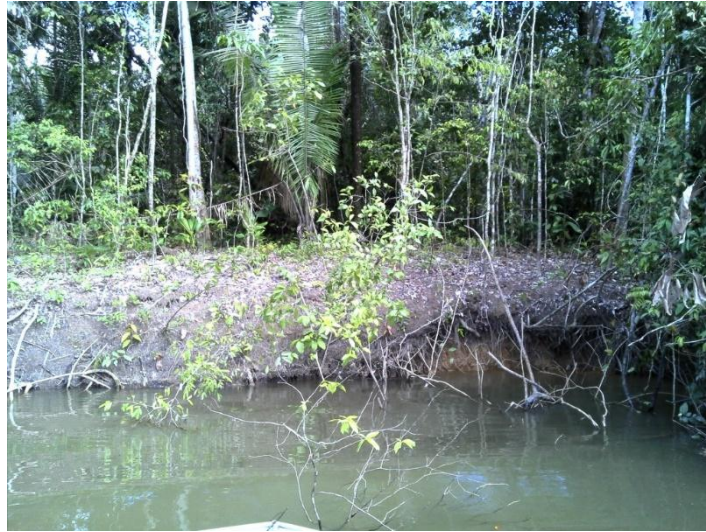
Processos da dinâmica superficial		
<input type="checkbox"/> - sulco	<input type="checkbox"/> - abatimento	<input type="checkbox"/> - deslizamento translacional
<input type="checkbox"/> - ravina	<input checked="" type="checkbox"/> - solapamento	<input type="checkbox"/> - fluxo de lama
<input type="checkbox"/> - voçoroca	<input type="checkbox"/> - assoreamento	<input type="checkbox"/> - trinca
<input type="checkbox"/> - erosão laminar - superficial	<input type="checkbox"/> - deslizamento rotacional	<input type="checkbox"/> - ausência de processos erosivos ativos
Extensão Lateral: 5 m		Altura do talude Marginal: 1,60 m

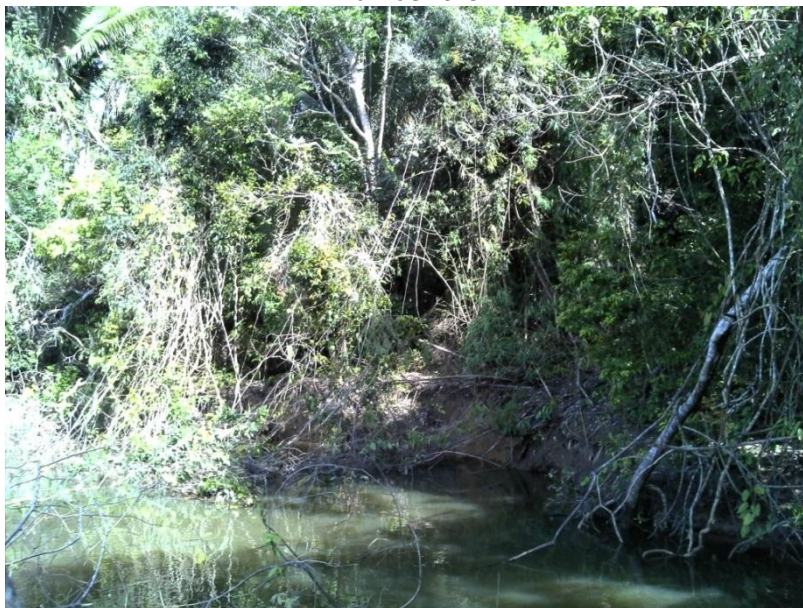
Processos da dinâmica superficial		
<input type="checkbox"/> - sulco	<input type="checkbox"/> - abatimento	<input type="checkbox"/> - deslizamento translacional
<input type="checkbox"/> - ravina	<input checked="" type="checkbox"/> - solapamento	<input type="checkbox"/> - fluxo de lama
<input type="checkbox"/> - voçoroca	<input type="checkbox"/> - assoreamento	<input type="checkbox"/> - trinca
<input type="checkbox"/> - erosão laminar - superficial	<input type="checkbox"/> - deslizamento rotacional	<input type="checkbox"/> - ausência de processos erosivos ativos
Extensão Lateral: 4 m		Altura do talude Marginal: 1,8 m

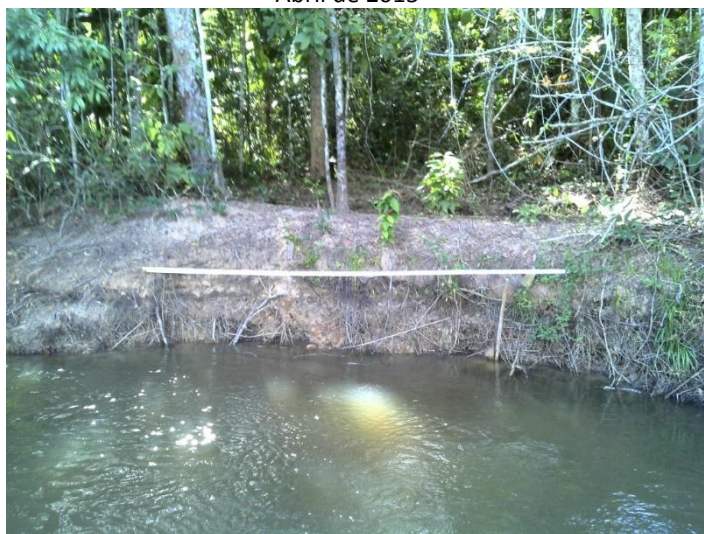
Processos da dinâmica superficial		
<input type="checkbox"/> - sulco	<input type="checkbox"/> - abatimento	<input type="checkbox"/> - deslizamento translacional
<input type="checkbox"/> - ravina	<input checked="" type="checkbox"/> - solapamento	<input type="checkbox"/> - fluxo de lama
<input type="checkbox"/> - voçoroca	<input type="checkbox"/> - assoreamento	<input type="checkbox"/> - trinca
<input type="checkbox"/> - erosão laminar - superficial	<input type="checkbox"/> - deslizamento rotacional	<input type="checkbox"/> - ausência de processos erosivos ativos
Extensão Lateral: 6 m		Altura do talude Marginal: 1,1 m

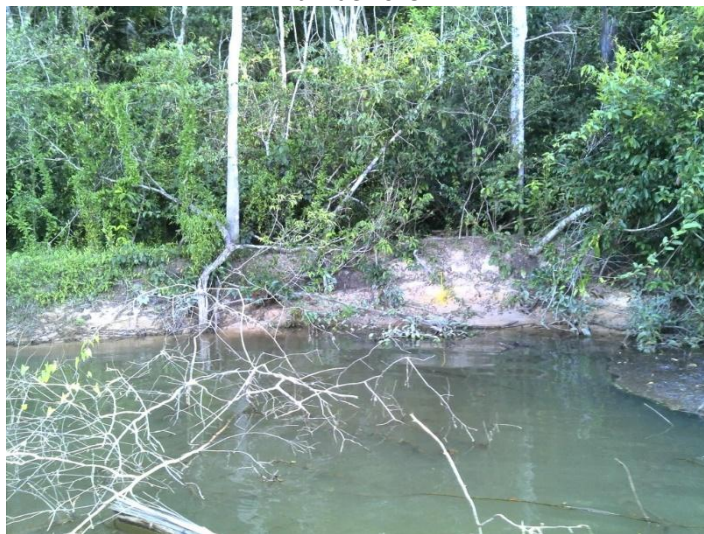
Processos da dinâmica superficial		
<input type="checkbox"/> - sulco	<input type="checkbox"/> - abatimento	<input type="checkbox"/> - deslizamento translacional
<input type="checkbox"/> - ravina	<input type="checkbox"/> - solapamento	<input type="checkbox"/> - fluxo de lama
<input type="checkbox"/> - voçoroca	<input type="checkbox"/> - assoreamento	<input type="checkbox"/> - trinca
<input checked="" type="checkbox"/> - erosão laminar - superficial	<input type="checkbox"/> - deslizamento rotacional	<input type="checkbox"/> - ausência de processos erosivos ativos
Extensão Lateral: 28 m		Altura do talude Marginal: 1,1 m

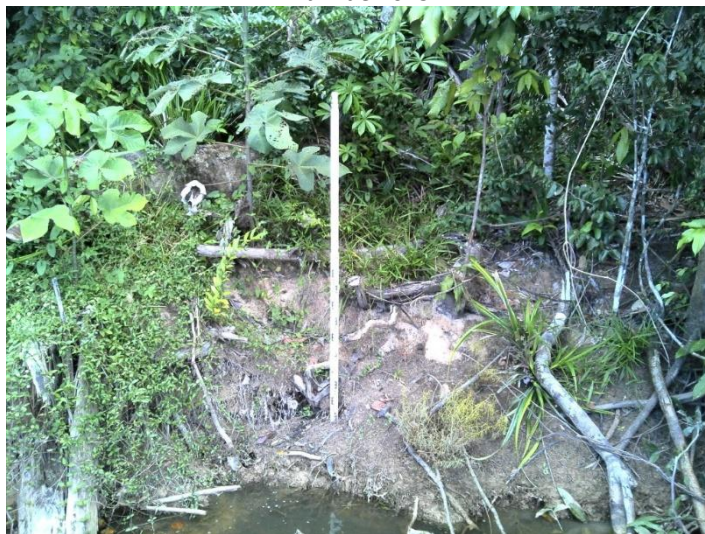
Processos da dinâmica superficial		
<input type="checkbox"/> - sulco	<input type="checkbox"/> - abatimento	<input type="checkbox"/> - deslizamento translacional
<input type="checkbox"/> - ravina	<input type="checkbox"/> - solapamento	<input type="checkbox"/> - fluxo de lama
<input type="checkbox"/> - voçoroca	<input type="checkbox"/> - assoreamento	<input type="checkbox"/> - trinca
<input checked="" type="checkbox"/> - erosão laminar - superficial	<input type="checkbox"/> - deslizamento rotacional	<input type="checkbox"/> - ausência de processos erosivos ativos
Extensão Lateral: 4 m		Altura do talude Marginal: 2,8m

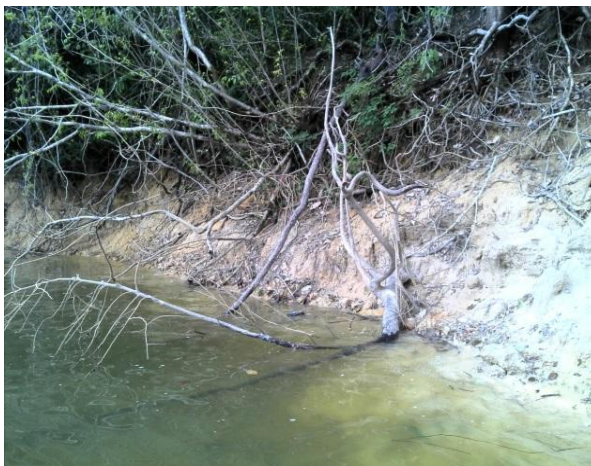
Processos da dinâmica superficial		
<input type="checkbox"/> - sulco	<input type="checkbox"/> - abatimento	<input type="checkbox"/> - deslizamento translacional
<input type="checkbox"/> - ravina	<input checked="" type="checkbox"/> - solapamento	<input type="checkbox"/> - fluxo de lama
<input type="checkbox"/> - voçoroca	<input type="checkbox"/> - assoreamento	<input type="checkbox"/> - trinca
<input type="checkbox"/> - erosão laminar - superficial	<input type="checkbox"/> - deslizamento rotacional	<input type="checkbox"/> - ausência de processos erosivos ativos
Extensão Lateral: 30 m		Altura do talude Marginal: 1,5m
