IMPLANTAÇÃO DO PROJETO BÁSICO AMBIENTAL UHE SÃO MANOEL

PROGRAMA DE MONITORAMENTO DA ESTABILIDADE DAS ENCOSTAS MARGINAIS SUJEITAS A PROCESSOS EROSIVOS

3º RELATÓRIO SEMESTRAL

3º Relatório Semestral, referente ao Acompanhamento do Programa de Monitoramento da Estabilidade das Encostas Marginais Sujeitas a Processos Erosivos da Fase de Instalação. Período: de 01/07/2015 a 31/12/2015. Licença de Instalação - LI nº. 1017/2014 – IBAMA Processo n. 02001.004420/2007-65

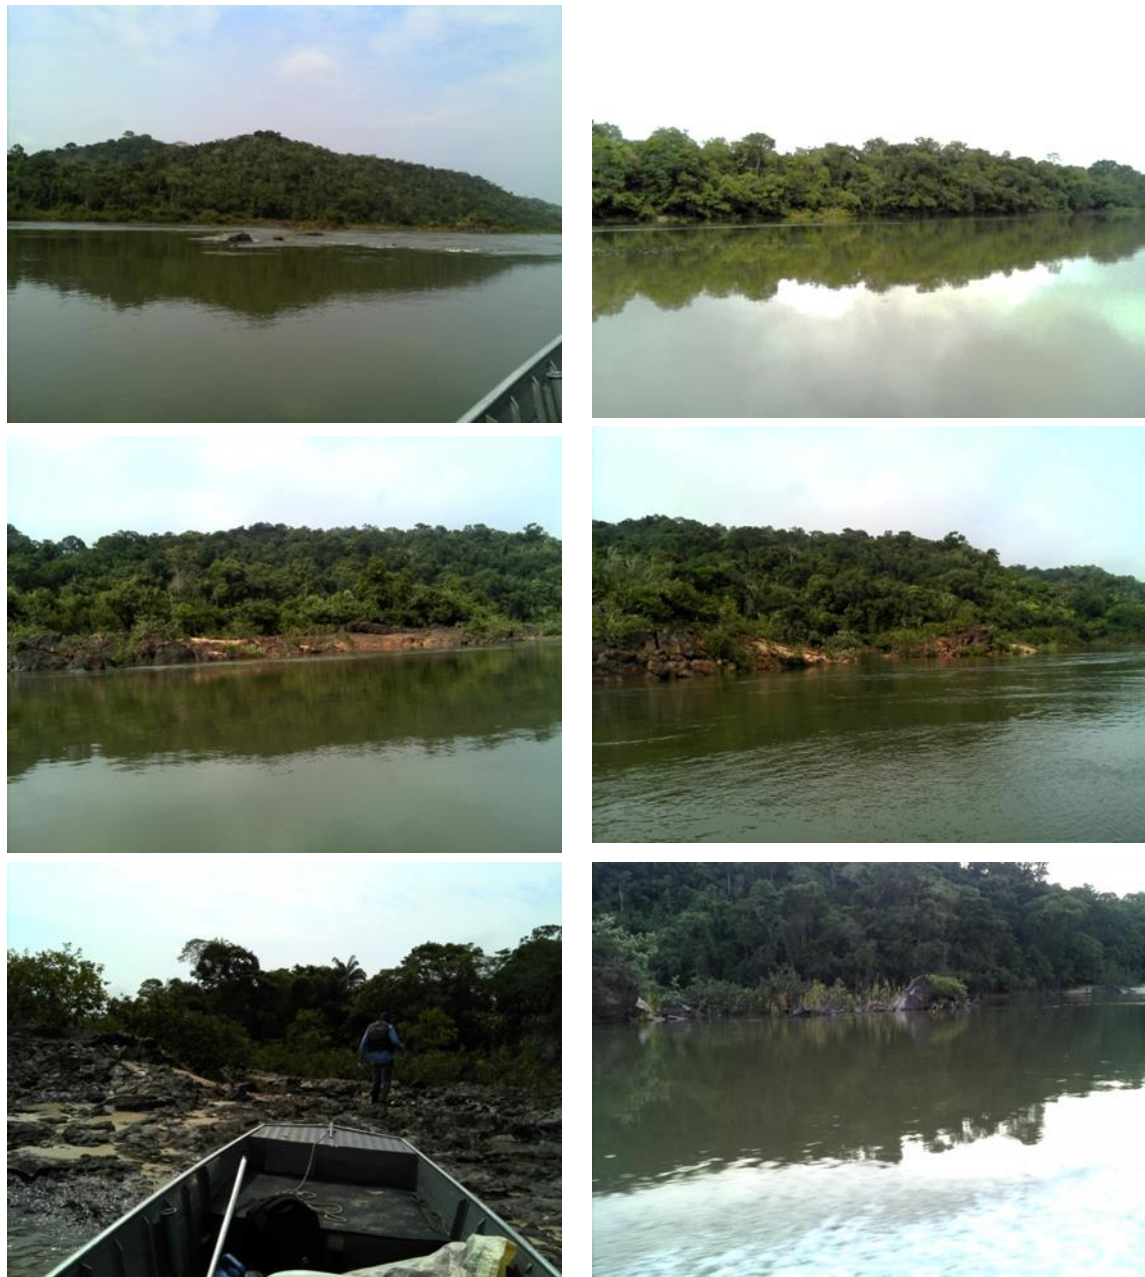
De modo geral verificou-se que as margens do rio Teles Pires encontram-se estáveis, com processos localizados, decorrentes de escorregamentos por queda de árvores e solapamentos naturais decorrentes da dinâmica fluvial.

As margens, formadas predominantemente por mata ciliar em planície aluvionar ou afloramentos rochosos, estão preservadas, e a ocupação antrópica se restringe às poucas pousadas existentes nas margens. A **Figura 4.1** mostra as condições gerais encontradas ao longo do rio Teles Pires, na área de formação do reservatório da UHE São Manoel.

Figura 4.1: Margens preservadas e afloramentos rochosos ao longo da área de influência da UHE São Manoel.

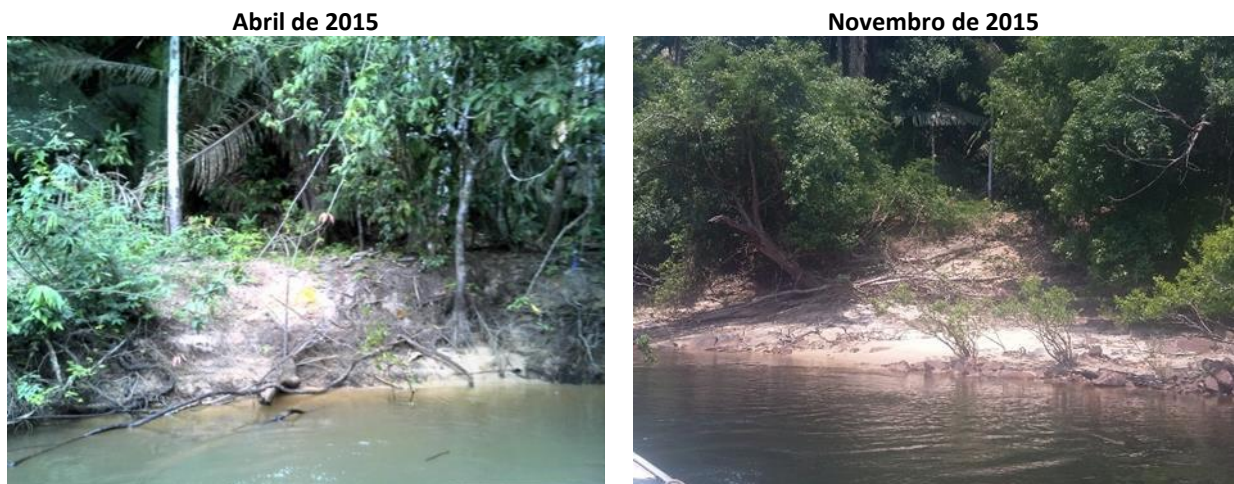
Figura 4.2: Ponto SMMD-01 nas campanhas de abril e novembro de 2015.

O ponto SMMD-01 está localizado na margem direita do rio Teles Pires, nas coordenadas 09°18,6191'(S) 56°47,2221'(W) em área de planície aluvionar, solo arenoso e mata ciliar preservada. No local há ocorrência de solapamento marginal natural em área de 5 metros de extensão. O talude possui pouca altura e apresenta-se parcialmente exposto. Foi implantada uma estaca metálica de monitoramento, na posição horizontal, para acompanhamento da evolução dos processos erosivos (**Figura 4.2**).

No monitoramento de novembro de 2015 verificou-se também a ocorrência de erosão laminar, sendo que a estaca de monitoramento apresentou aumento de 7 cm em sua altura exposta, indicando que o processo erosivo encontra-se ativo.

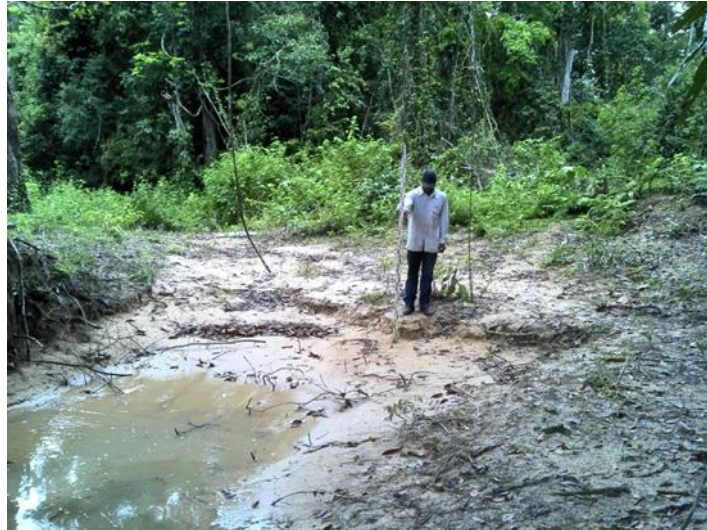
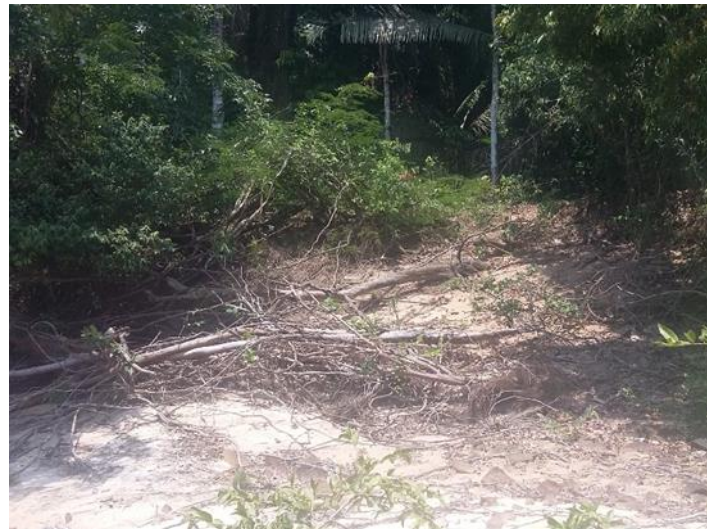
Figura 4.3: Ponto SMMD-02 nas campanhas de abril e novembro de 2015.

O ponto SMMD-02 também localizado na margem direita do rio Teles Pires, nas coordenadas 09°17,430'(S) 56°47,3691'(W), em planície aluvionar, possui textura do solo arenosa e mata ciliar preservada. A ocorrência de solapamento e erosão laminar ocorre naturalmente pela dinâmica fluvial

P.07 – Programa de Monitoramento da Estabilidade das Encostas Marginais Sujeitas a Processos Erosivos e escoamento superficial. Na campanha de abril de 2015 foi realizada a instalação de uma estaca na posição vertical para o acompanhamento dos processos (**Figura 4.3**).

Na campanha de novembro de 2015, verificou-se que o processo está ativo. A estaca de monitoramento indicou aumento de 3 cm em sua altura exposta.

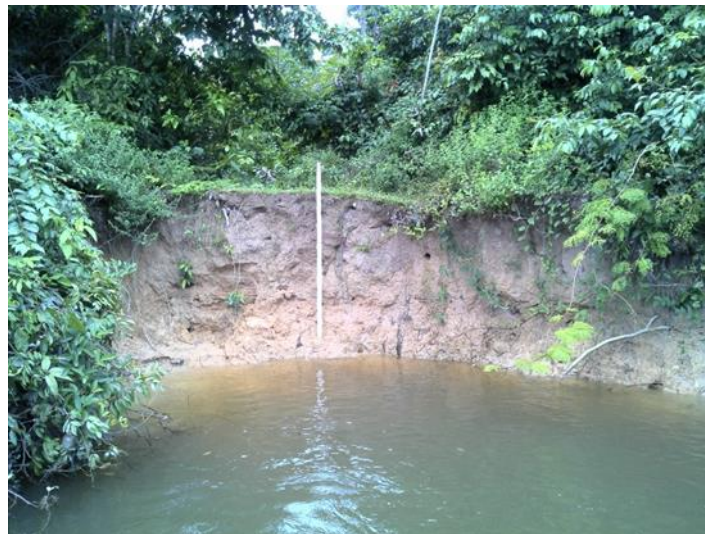
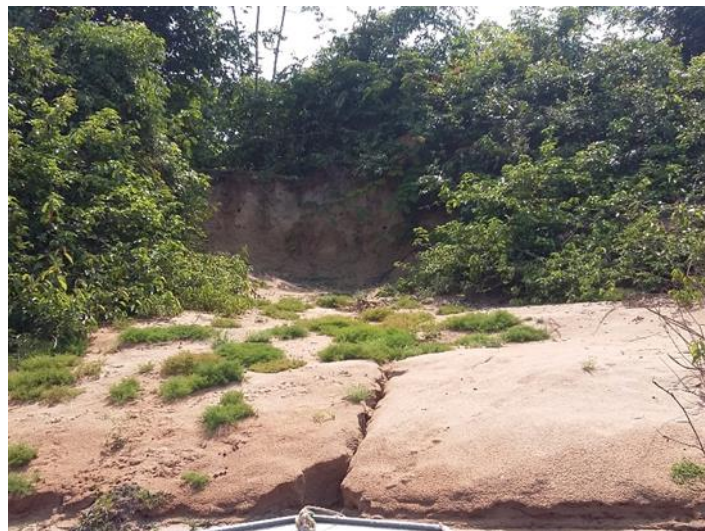
Figura 4.4: Ponto SMMD-03 nas campanhas de abril e novembro de 2015.

O ponto SMMD-03, localizado na margem direita do rio Teles Pires, nas coordenadas 09°15,034'(S) 56°48,801'(W), apresenta solapamento em talude sub-vertical decorrente da dinâmica fluvial. No local, o solo é argilo-arenoso, com vegetação de capoeira e presença de ocupação antrópica nas

P.07 – Programa de Monitoramento da Estabilidade das Encostas Marginais Sujeitas a Processos Erosivos proximidades. O talude é íngreme e apresenta-se parcialmente exposto. No local foi implantada uma estaca de monitoramento para acompanhar a evolução dos processos erosivos (**Figura 4.4**).

No monitoramento de novembro de 2015 foi constatado que o local se apresenta estável. A estaca de monitoramento não indicou retomadas erosivas. No entanto, com o período seco, foi possível notar também a presença de feição linear no sopé do leito maior.

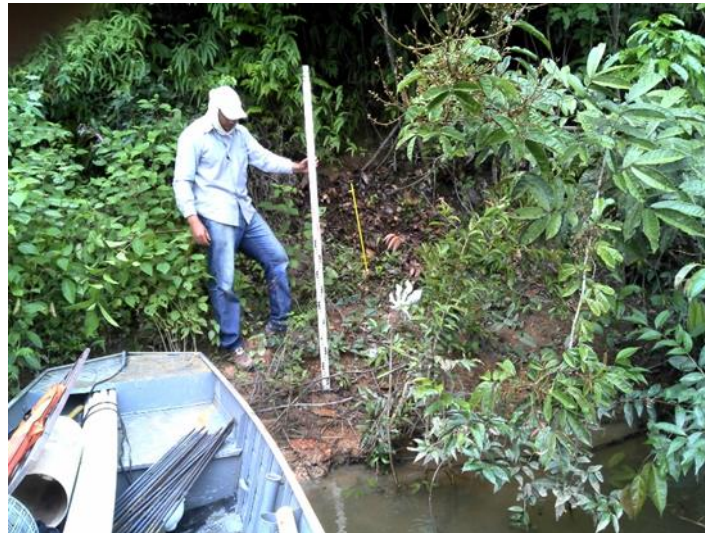
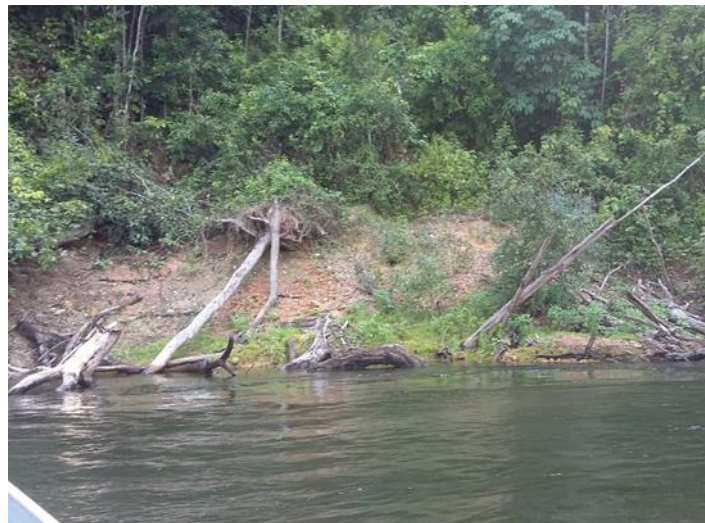
Figura 4.5: Ponto SMMD-04 nas campanhas de abril e novembro de 2015.

O ponto SMMD-04 está localizado na margem direita do rio Teles Pires, nas coordenadas 09°14,740'(S) 56°49,237'(W), em relevo montanhoso. No local, o solo é argiloso, com vegetação de mata ciliar preservada e declividade alta. Esse ponto vem sendo monitorado pela UHE Teles Pires desde o ano de 2012, quando se identificou um escorregamento de terra provocado pela queda de

P.07 – Programa de Monitoramento da Estabilidade das Encostas Marginais Sujeitas a Processos Erosivos árvores no topo de encosta. Em abril de 2015, verificou-se que os processos erosivos inicialmente classificados como movimentos de massa, estão estabilizados. No local existe uma estaca de monitoramento para verificação de possíveis retomadas erosivas (**Figura 4.5**), que não indicou evolução da erosão no monitoramento de novembro de 2015.

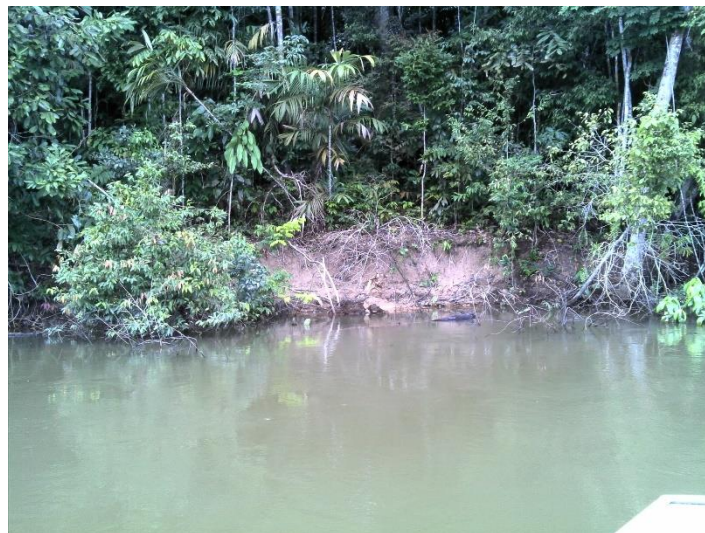
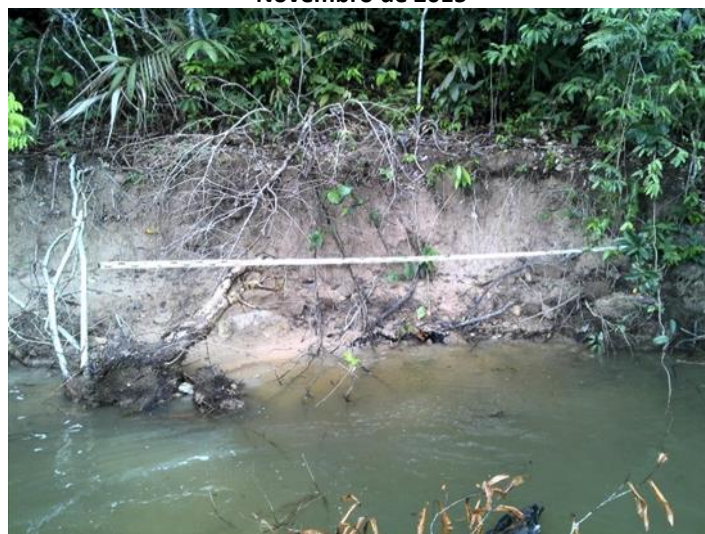
Figura 4.6: Ponto SMMD-05 na campanha de abril de 2015.

O ponto SMMD-05 está localizado na margem direita do rio Teles Pires, nas coordenadas 09°13,689'S 56°54,941'W, em relevo forte ondulado. No local, o solo é predominantemente arenoso em talude sub-vertical, com vegetação de mata ciliar preservada. Há a ocorrência de solapamentos induzidos pela dinâmica fluvial natural. Em abril de 2015 foi implantada uma estaca para monitorar a tendência evolutiva dos processos no local (**Figura 4.6**), e em novembro de 2015 o local, que está localizado em margens de rios entrelaçados intermitentes, estava inacessível em decorrência do período de seca.

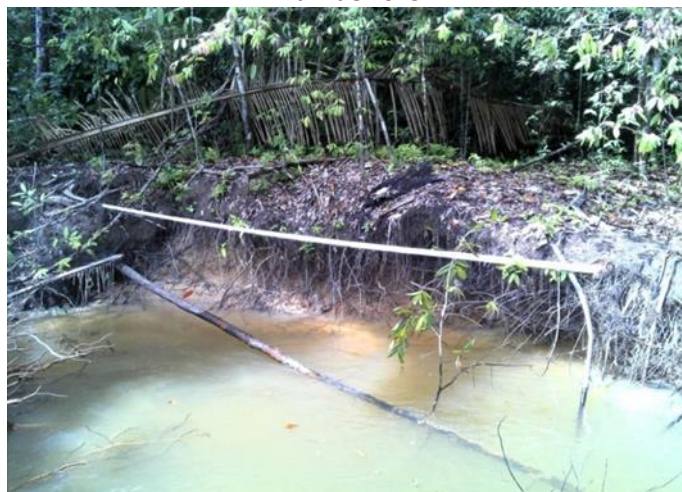
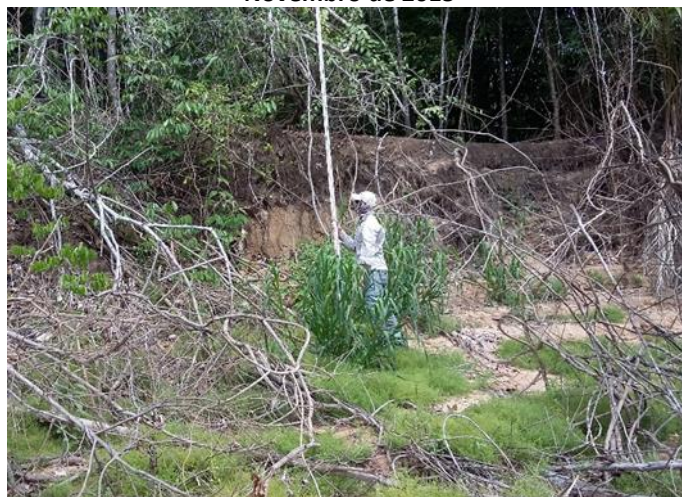
Figura 4.7: Ponto SMMD-06 na campanha de abril de 2015.

O ponto SMMD-06 está localizado na margem direita do rio Teles Pires, nas coordenadas 09°13,654'S 56°59,969'W, em relevo plano. No local, o solo é predominantemente argiloso, com vegetação de mata ciliar preservada. Há a ocorrência de solapamentos induzidos pela dinâmica fluvial natural. Foi fixada uma estaca metálica na posição horizontal para acompanhamento dos processos erosivos em abril de 2015 (**Figura 4.7**).

Na campanha de novembro de 2015 verificou-se evolução dos processos, especialmente pela presença de queda de árvores. A estaca de monitoramento não indicou avanços significativos, sendo que sua altura exposta teve aumento de apenas 1 cm no período.

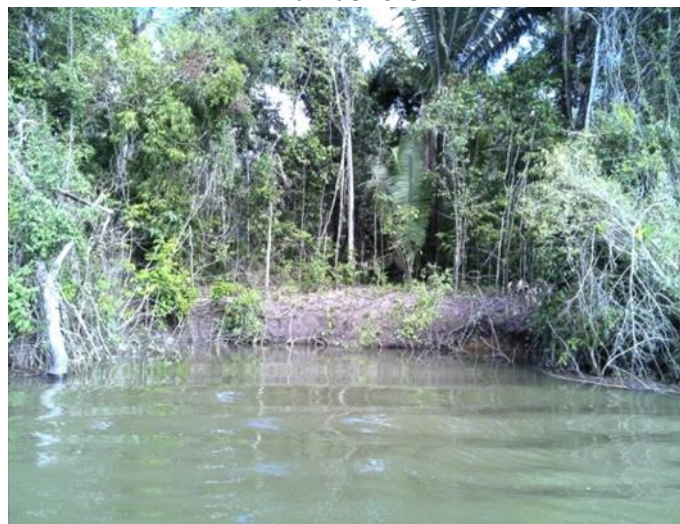
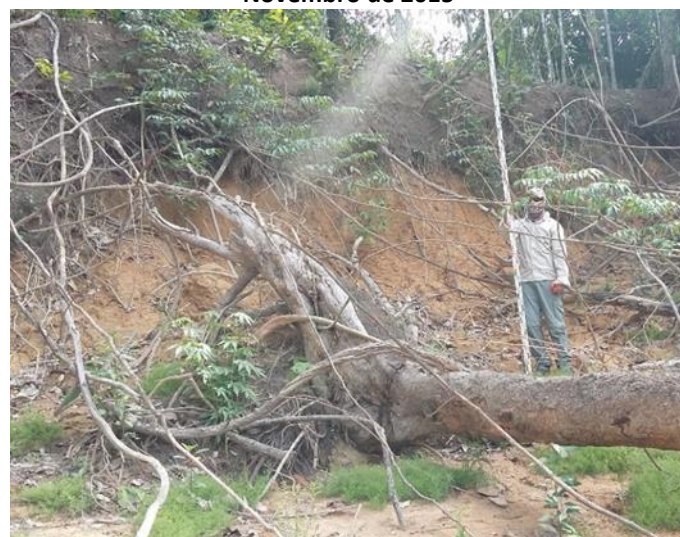
Figura 4.8: Ponto SMME-07 nas campanhas de abril e novembro de 2015.

O ponto SMME-07 está localizado na margem esquerda do rio Teles Pires, nas coordenadas 09°13,939'S 56°59,170'W, em relevo plano. No local, o solo é predominantemente argiloso, com vegetação de mata ciliar preservada. Há a ocorrência de solapamentos induzidos pela dinâmica fluvial natural. Foi implantada uma estaca metálica, na posição horizontal, para acompanhamento dos processos (**Figura 4.8**).

No monitoramento de novembro de 2015 verificou-se evolução de 2 cm na altura exposta da estaca, indicando evolução dos processos.

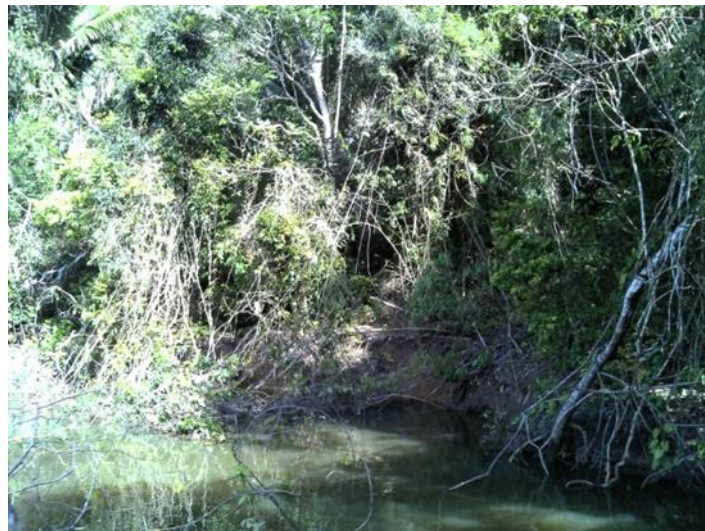
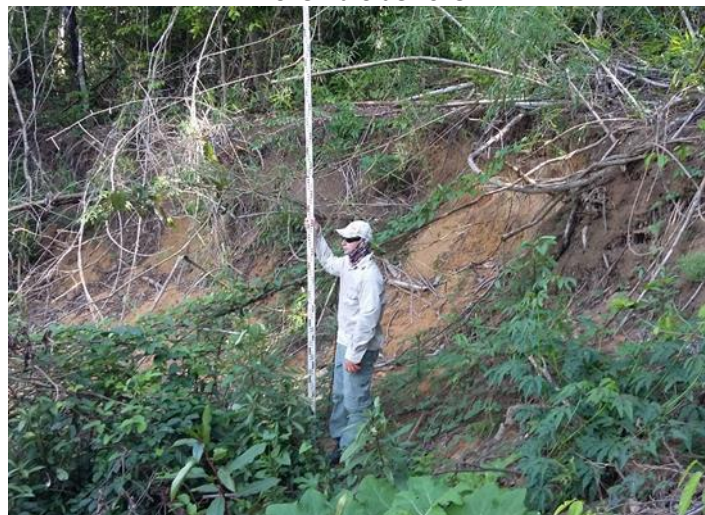
Figura 4.9: Ponto SMME-08 nas campanhas de abril e novembro de 2015.

O ponto SMME-08 está localizado na margem esquerda do rio Teles Pires, nas coordenadas 09°14,102'S 56°58,306'W, em relevo plano. No local, o solo é predominantemente argiloso, com vegetação de mata ciliar preservada. Há a ocorrência de solapamentos induzidos pela dinâmica fluvial natural (**Figura 4.9**). Verificou-se a queda de árvores no local e foi fixada uma estaca na posição vertical no monitoramento de abril de 2015.

Em novembro de 2015, verificou-se empiricamente que houveram retomadas erosivas, principalmente em decorrência da variação dos níveis d'água. A estaca não foi localizada, tendo sido possivelmente carregada juntamente com o solo erodido.

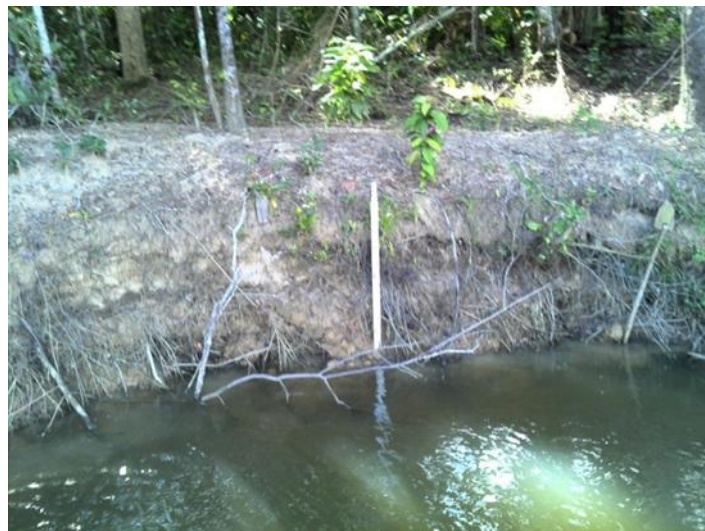
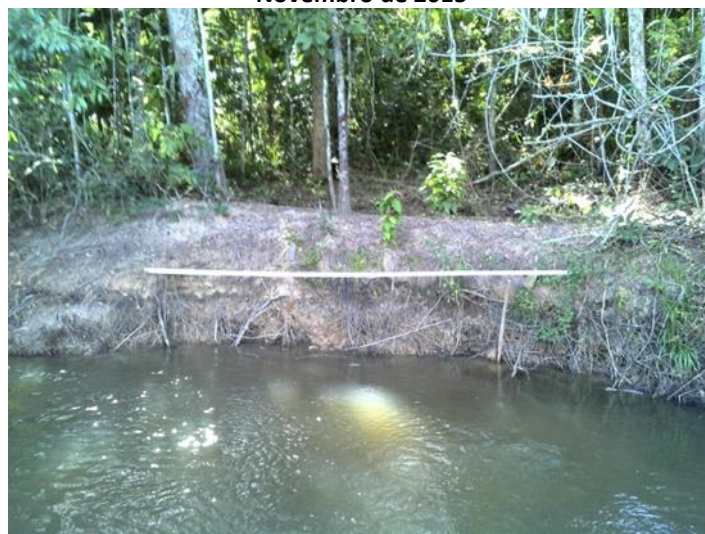
Figura 4.10: Ponto SMMI-09 na campanha de abril de 2015.

O ponto SMMI-09 está localizado em ilha no rio Teles Pires, nas coordenadas 09°14,101'S 56°54,883'W. No local, o solo é predominantemente arenoso, com vegetação de mata ciliar preservada. Há a ocorrência de solapamentos induzidos pela dinâmica fluvial natural (**Figura 4.10**), que se encontram estabilizados. Em abril de 2015 realizou-se a implantação de uma estaca metálica para acompanhamento da evolução dos processos erosivos. Em novembro de 2015 o local, que está localizado em margens de rios entrelaçados intermitentes, estava inacessível em decorrência do período de seca.

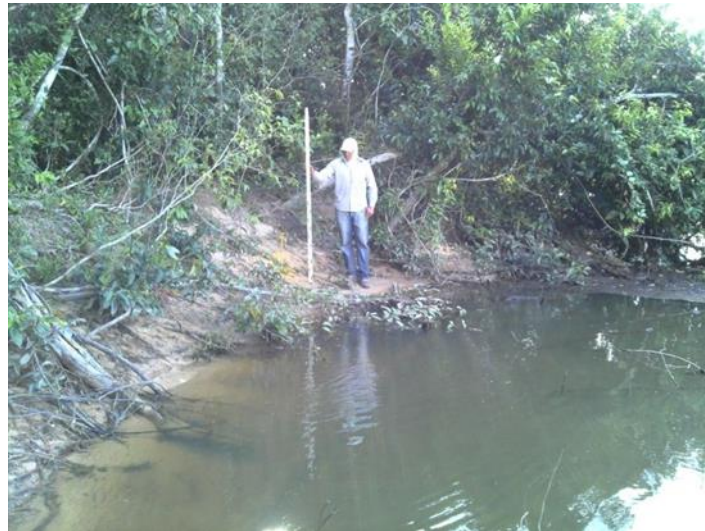
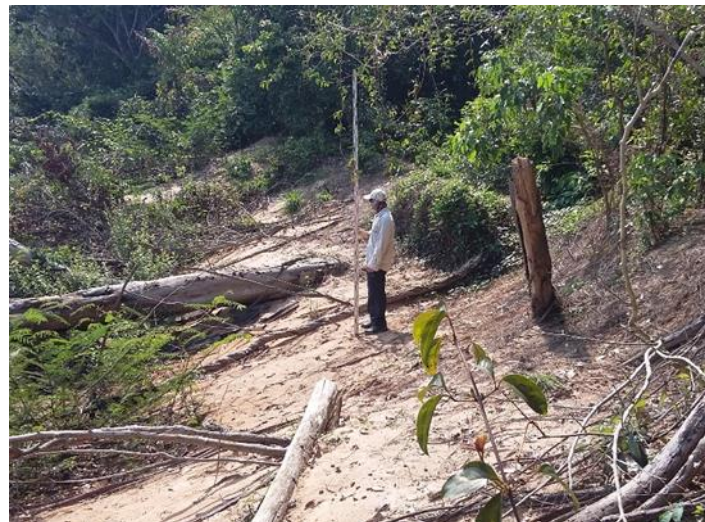
Figura 4.11: Ponto SMME-10 nas campanhas de abril e novembro de 2015.

O ponto SMME-10 está localizado na margem esquerda do rio Teles Pires, nas coordenadas 09°14,791'S 56°49,833'W. Assim como na maior parte dos pontos, no local, o solo é predominantemente arenoso, com vegetação de mata ciliar preservada. Há a ocorrência de solapamentos e movimentos de massa induzidos pela queda de árvores (**Figura 4.11**). Nesse ponto foram implantadas duas estacas na posição vertical, por conta da extensão do processo.

No monitoramento de novembro de 2015, verificou-se que os processos erosivos estão ativos, sendo que houve aumentos de 6 e 10 cm das alturas expostas das estacas. O solo arenoso contribui para o avanço dos processos.

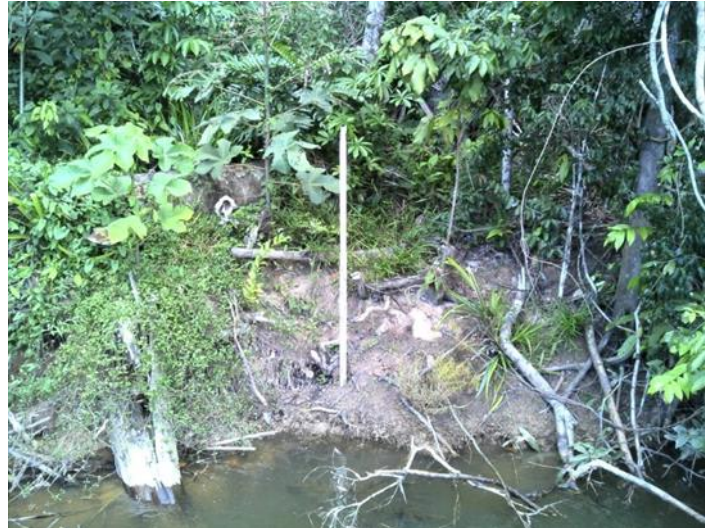
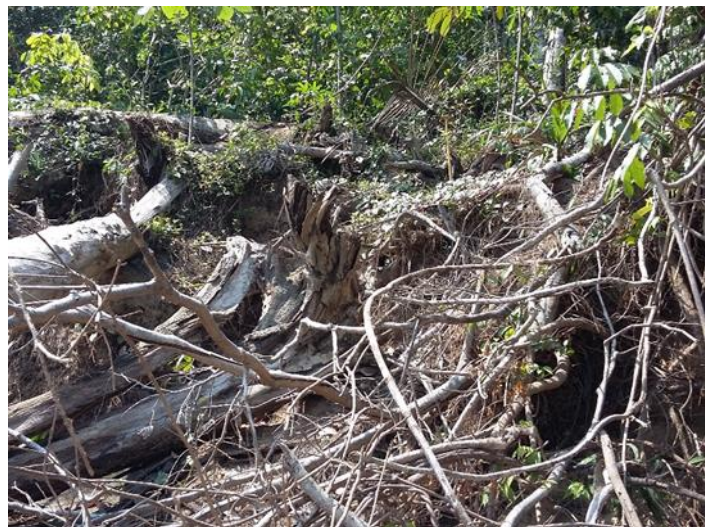
Figura 4.12: Ponto SMME-11 na campanha de abril e em novembro de 2015.

O ponto SMME-11 está localizado na margem esquerda do rio Teles Pires, nas coordenadas 09°15,634'S 56°48,669'W. No local, o solo é predominantemente arenoso, com vegetação de mata ciliar preservada. Em uma pequena área, com aproximadamente 4 metros de extensão, a margem apresenta solo exposto, suscetível a ocorrência de processos de erosão laminar e solapamentos. No monitoramento de abril de 2015 realizou-se a implantação de uma estaca metálica, na posição vertical, para avaliação da evolução dos processos erosivos (**Figura 13**). Em novembro de 2015 verificou-se que a feição estava estabilizada.

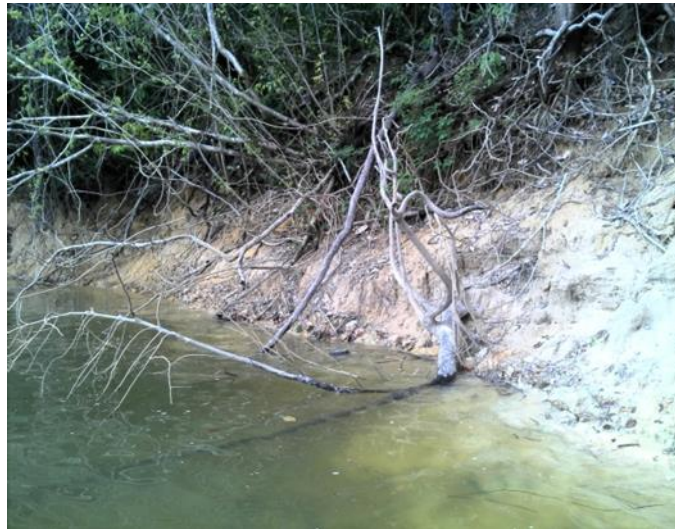
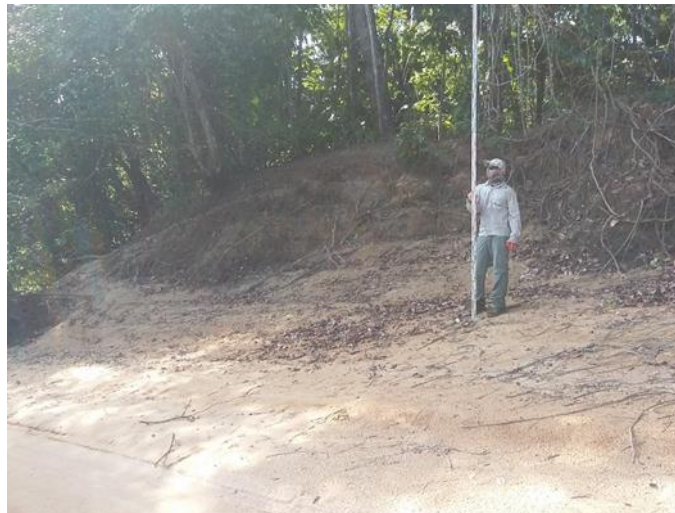
Figura 4.13: Ponto SMMI-12 em abril e novembro de 2015.

O ponto SMMI-12 situa-se nas coordenadas 09°13,742'S 56°55,288'W (WGS84) e se caracteriza por apresentar solo arenoso e pouco coeso. Além disso, conforme pode ser observado na **Figura 14**, há a exposição das raízes, queda de árvores de médio e grande porte e declividade acentuada, o que acelera a ocorrência de processos erosivos.

No monitoramento de novembro de 2015 foi instalada uma estaca na posição horizontal com 0,65 cm de altura exposta. Verificou-se que os processos estão ativos no local.

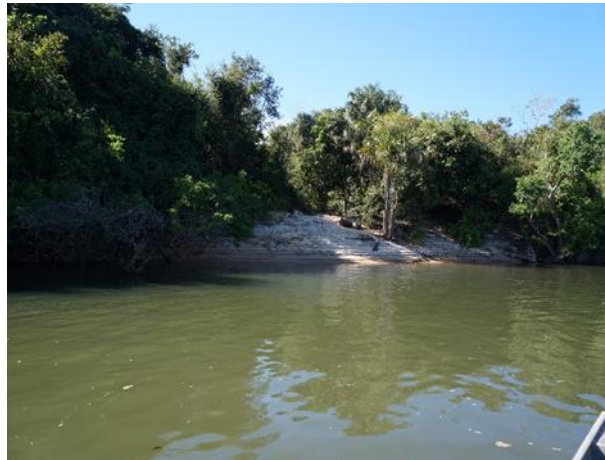
Figura 4.14: Ponto SMJD-01 em maio de 2015

O ponto **SMJ01** se encontra a aproximadamente 5km do eixo da futura barragem da UHE São Manoel – em área indígena (**Figura 15**), nas coordenadas 09°08,013'S 57°03,022'W (WGS84). Observa-se que o solo é bastante arenoso, não apresentando coesão entre as partículas, o que facilita a ocorrência dos processos erosivos. Em novembro de 2015 verificou-se a ocorrência de erosão laminar e solapamentos em decorrência das variações dos níveis d'água.

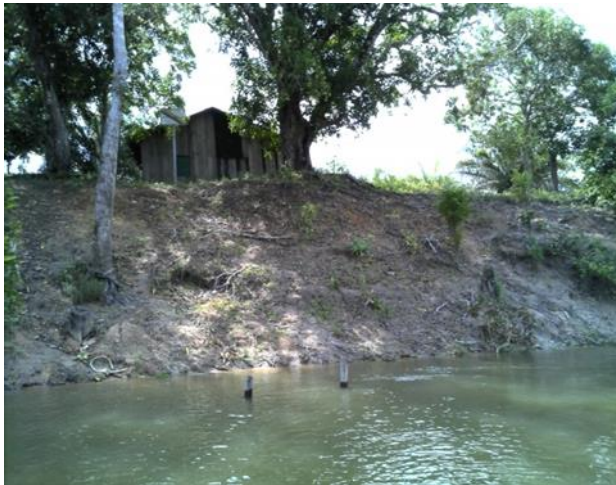
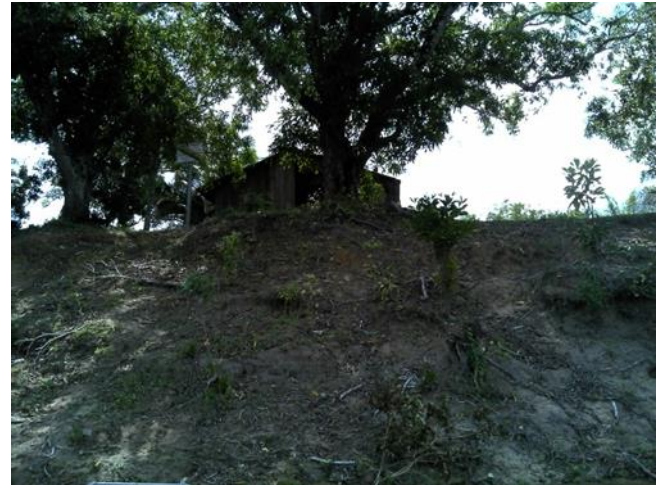
Figura 4.15: Ponto SMJE-02 em novembro de 2014 e novembro de 2015.

O ponto **SMJE-02**, situado na margem esquerda, nas coordenadas 09°08,514'S 57°03,798'W (WGS84) – em área indígena, também é composto por solo arenoso, com ausência de vegetação, declividade acentuada e presença de ocupação antrópica (antiga casa indígena - **Figura 4.15**). Entre novembro de 2014 e novembro de 2015 não foi verificado avanço dos processos erosivos no local.

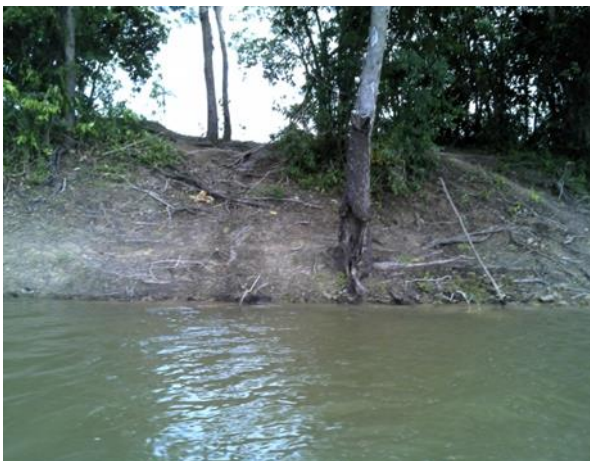
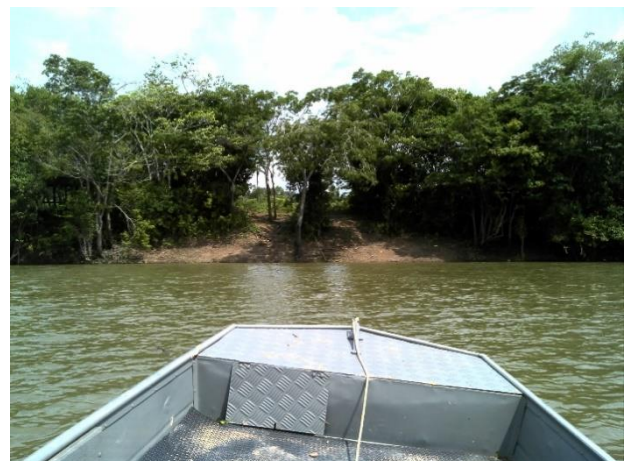
Figura 4.16: Ponto SMJD-03 em maio de 2015 e novembro de 2015.

O ponto **SMJD-03** localizado nas coordenadas 09°08,008'S 57°03,181'W também em área indígena, se caracteriza por ser um acesso de embarcações ao rio. Na vistoria realizada em novembro de 2014, se observou a presença de galhos caídos e solo exposto (**Figura 4.16**). Em maio e em novembro de 2015 a situação era semelhante, com ausência de evolução dos processos erosivos.

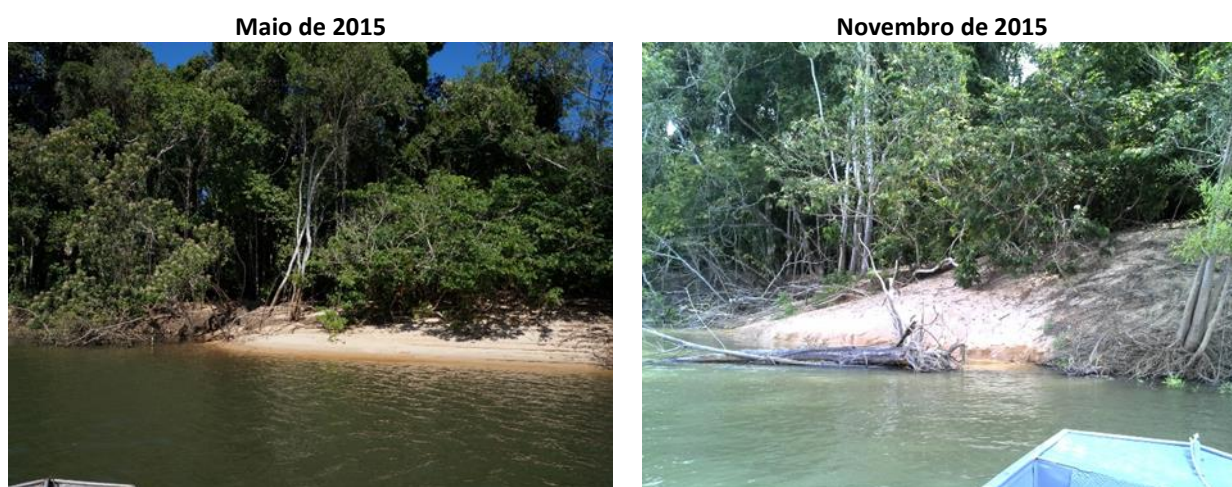
Figura 4.17: Ponto SMJE-04 em maio de 2015 e novembro de 2015.

O ponto **SMJE04**, situado nas coordenadas 09°04,975'S 57°03,675'W (WGS84), dista aproximadamente 12km do eixo principal da futura UHE São Manoel (**Figura 18**). Observou-se no local que a área no entorno estava bastante preservada, porém há uma grande exposição de raízes e a presença de solo arenoso pouco coeso, o que proporciona um aumento na suscetibilidade à erosão.

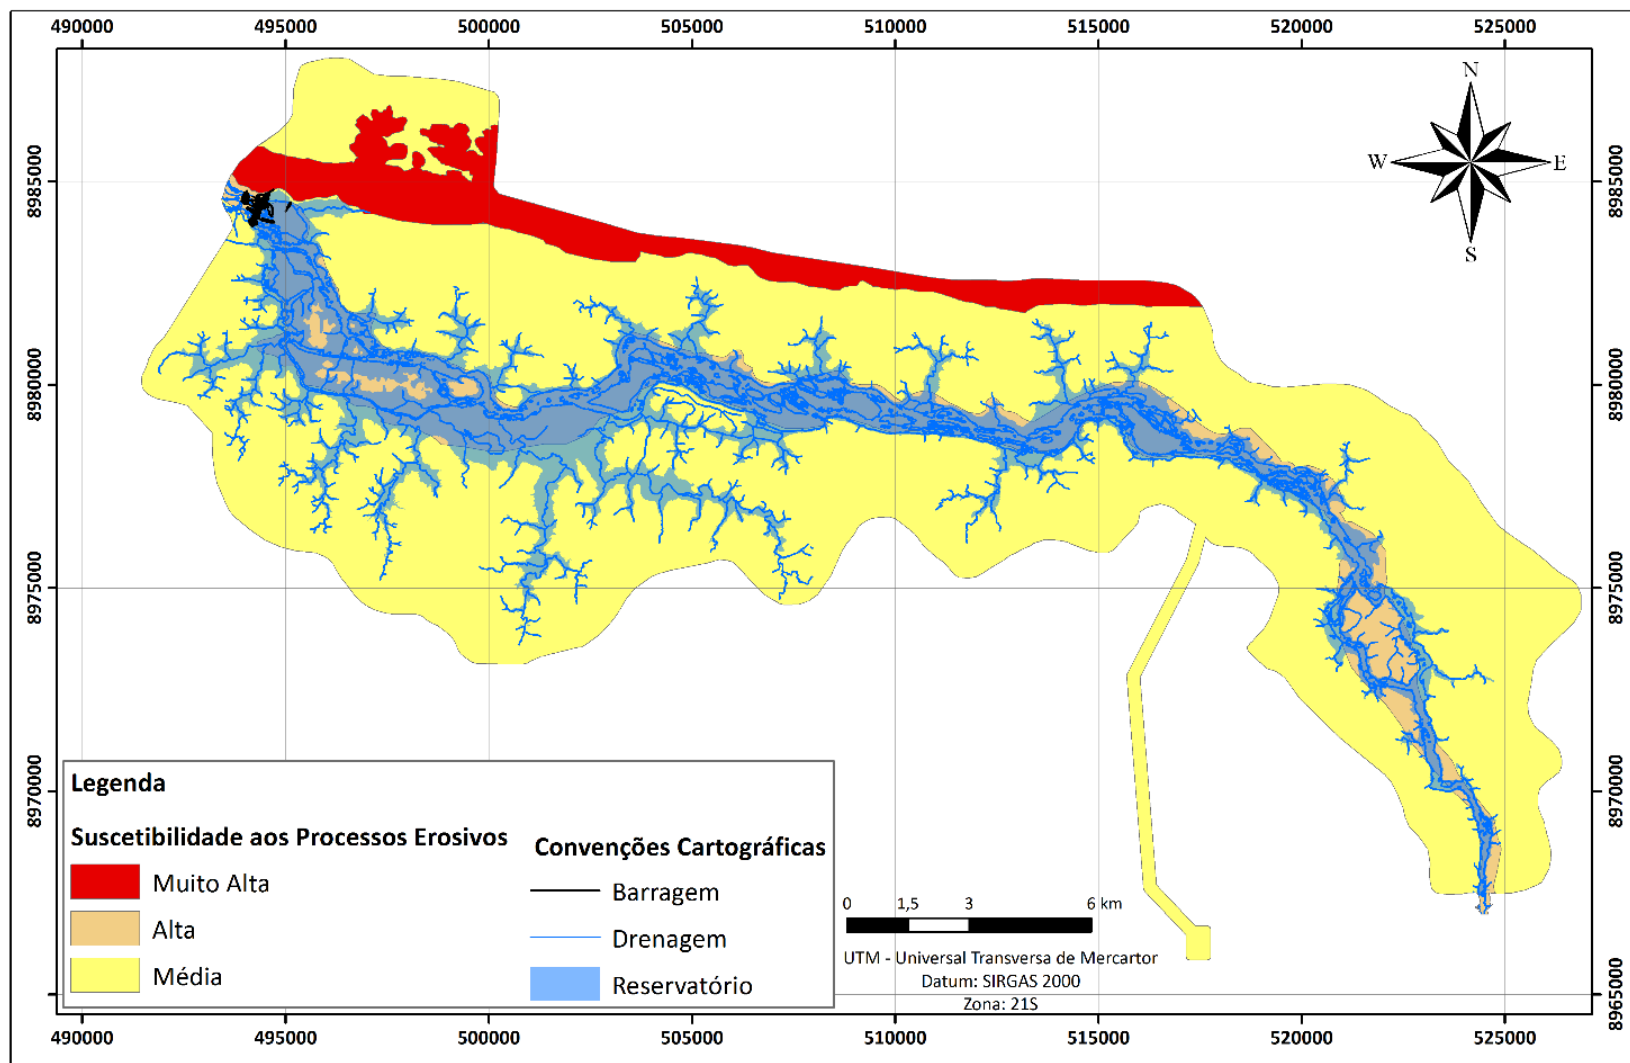
Figura 4.18: Suscetibilidade aos processos erosivos.

Como até o momento, não foram identificados processos erosivos nas margens do futuro reservatório, a amostragem de solo superficial auxilia na previsão e identificação de possíveis locais suscetíveis ao surgimento futuro de focos erosivos, principalmente nas áreas de alta e muito alta suscetibilidades mapeadas através das análises geológicas e fisiográficas, apresentadas no 2º relatório semestral do presente monitoramento (**Figura 4.18**).
